**UNIVERSIDAD NACIONAL DE SAN ANTONIO ABAD DEL  
CUSCO**

**MAESTRÍA EN INGENIERÍA CIVIL  
MENCIÓN GEOTECNIA Y VÍAS TERRESTRES  
TESIS**

**INVESTIGACION DE FACTORES DE INESTABILIDAD DE  
TALUDES EN LADERAS MONTAÑOSAS COMPLEJAS Y  
MEDIDAS DE ESTABILIZACIÓN, EL BOSQUE – PUQUIN  
CUSCO - 2022**

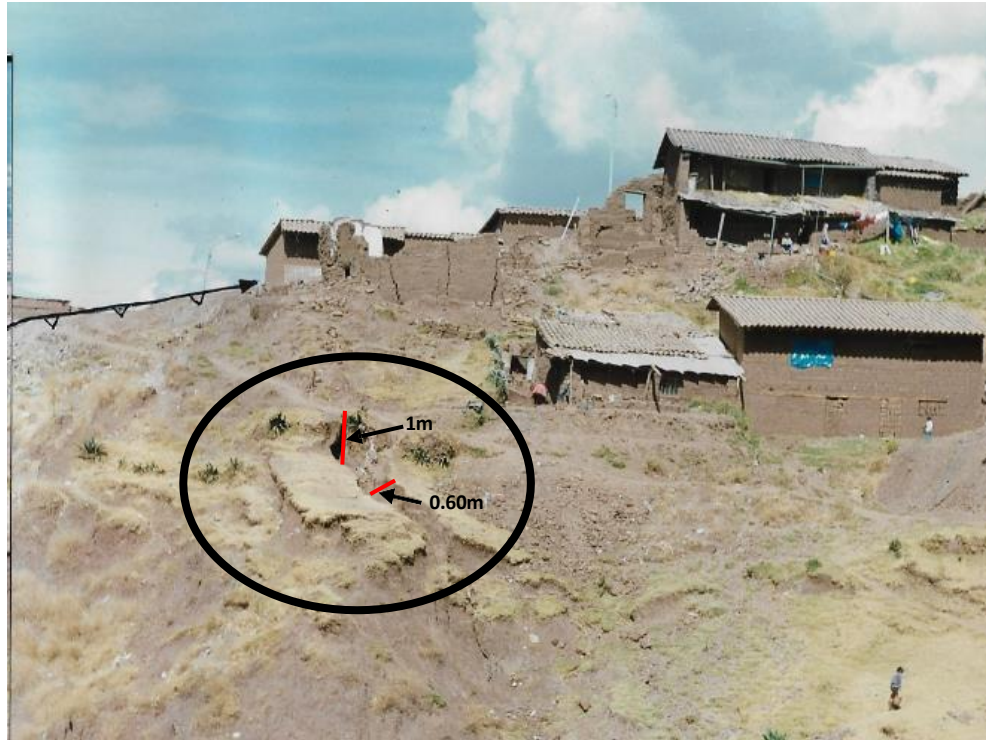
*Deslizamiento traslacional en suelos (PPJJ Primero de Diciembre margen derecha quebrada Saqramayo)*

*Nota.* Fuente propia. Imagen tomada en agosto de 1995, desplazamiento de 0.60 m. y salto vertical de 1m.

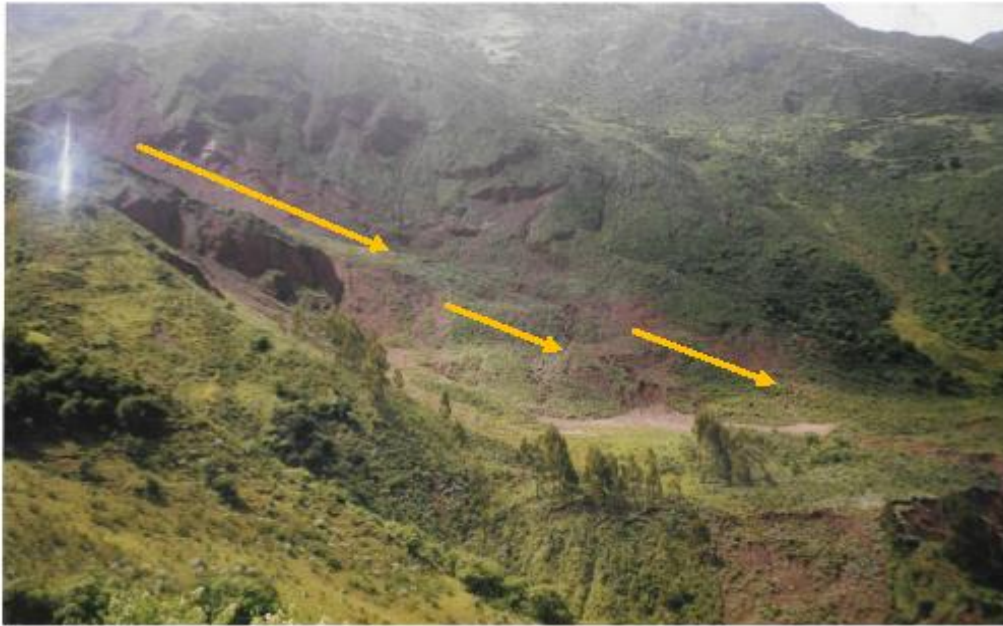
## **Figura 2**

hacia arriba (Ver Figura 2). En los deslizamientos, el movimiento es más o menos rotacional sobre un eje que es paralelo al talud. (Olarte-Riaño, 2021)

*Deslizamiento de tipo rotacional en el sector Ccollpa parte alta de la población de Acomayo*

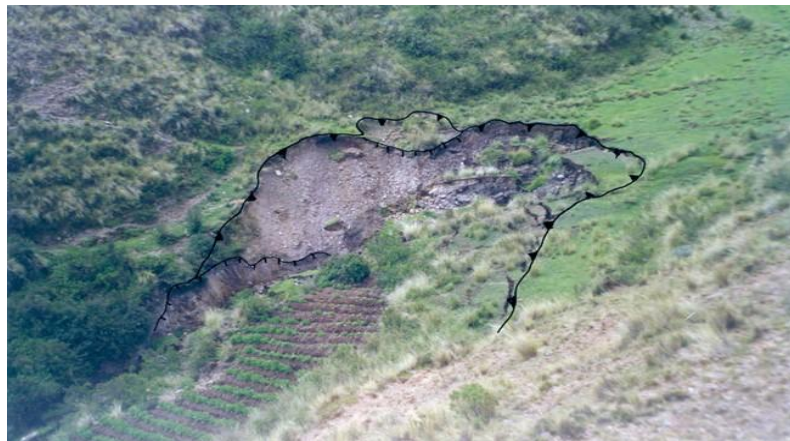
### Figura 4

*Deslizamiento activo en el sector de Oroscocha (Combapata)*

*Nota.* Fuente propia. Imagen tomada en abril de 2005 donde se observan grietas de tracción con saltos verticales.

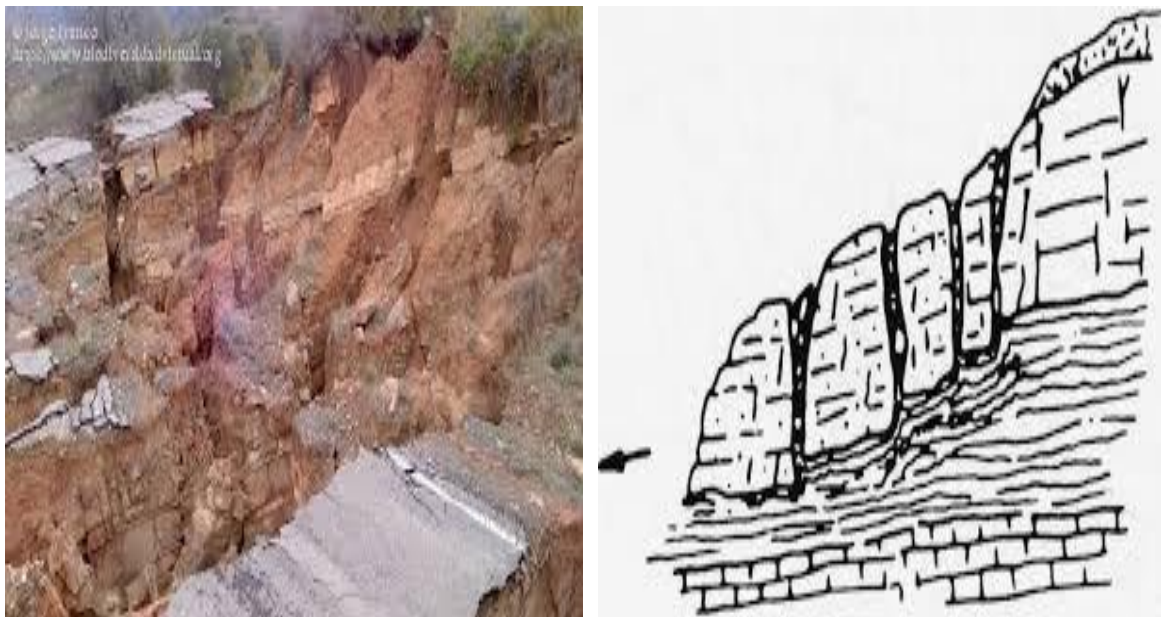
*Esquema que muestra la modalidad de deslizamiento de bloques*

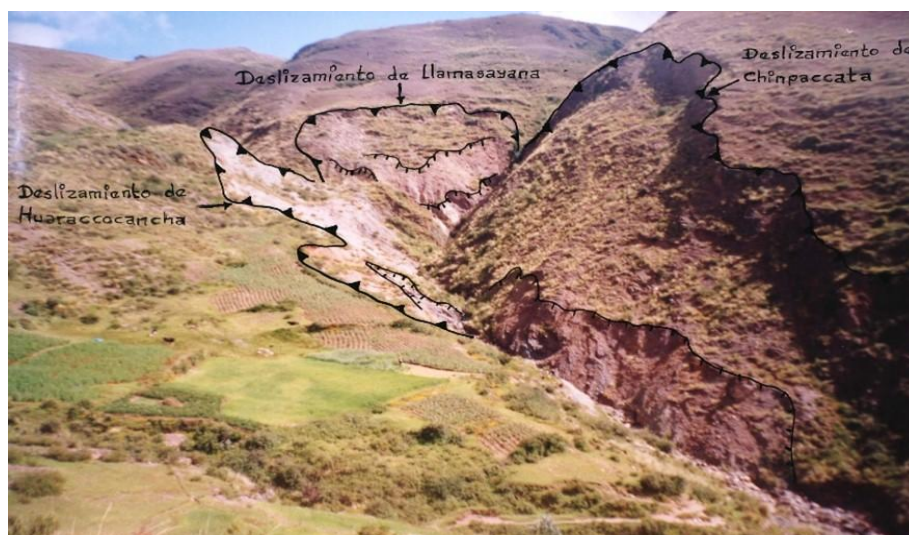
*Deslizamientos activos, ocasionados por socavamiento y erosión de la base en el sector de Oroscococha (Combapata)*

*Nota.* Fuente propia. Imagen tomada en abril de 2005.

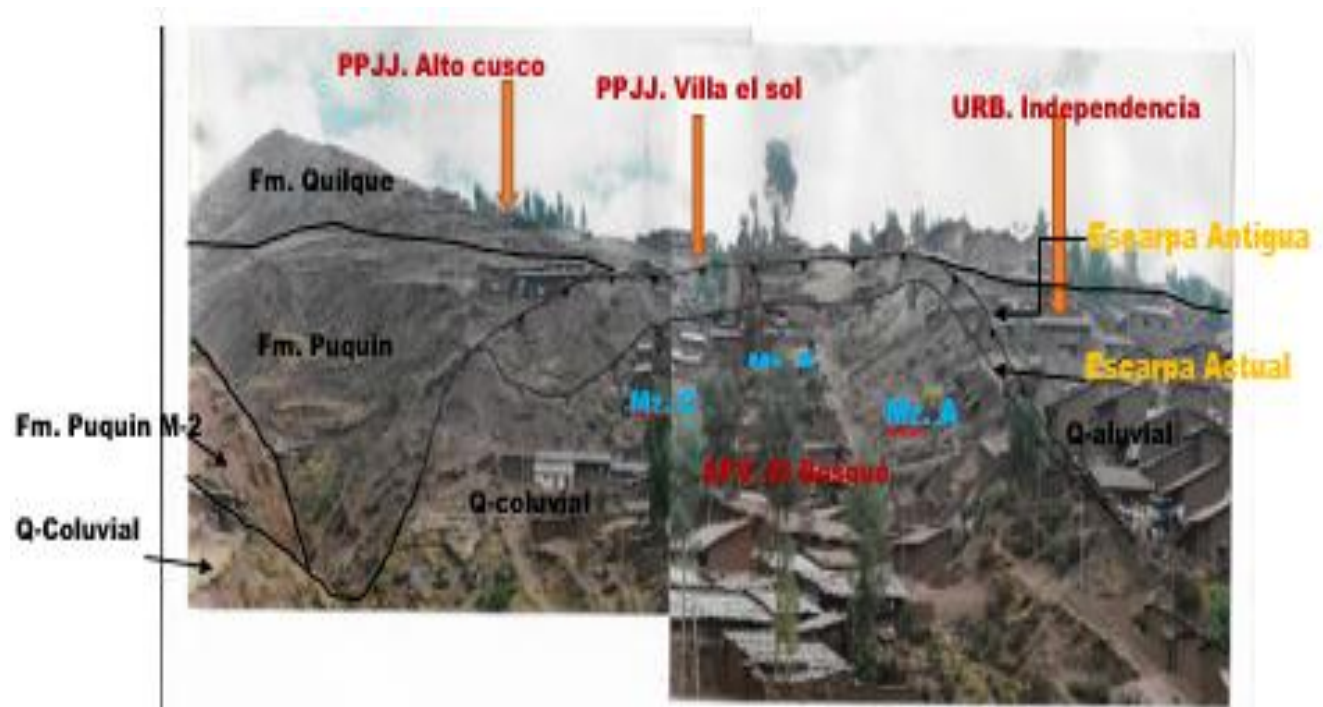
**Figura 12**

*Vista de la escarpa antigua y actual deslizamiento el Bosque*

*Nota.* Se observan afloramientos de las formaciones Quilque, Puquin, Puquin M-2 y los depósitos cuaternarios aluvial y coluvial, destrucción de las manzanas A, B y C. Fuente propia. Imagen tomada en agosto de 1995.

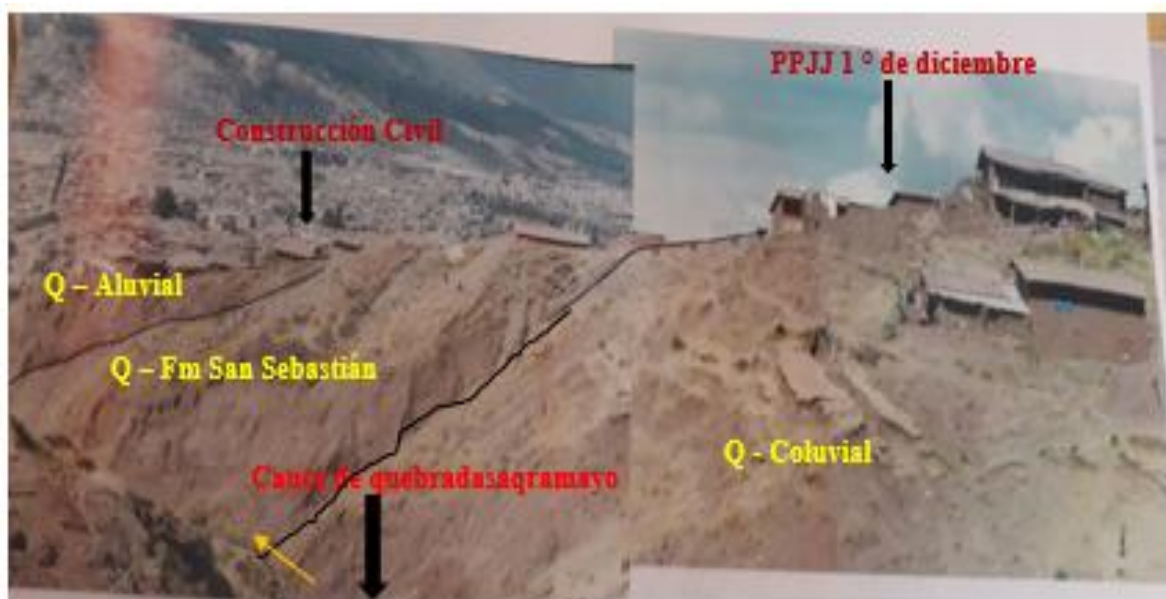
*Margen derecha de la quebrada Saqramayo*

*Nota.* Se observa la discordancia angular entre el depósito aluvial y formación San Sebastián, y el contacto fallado con el depósito coluvial, grietas de avance en el deslizamiento primero de diciembre. Fuente propia. Imagen tomada en abril de 1995.

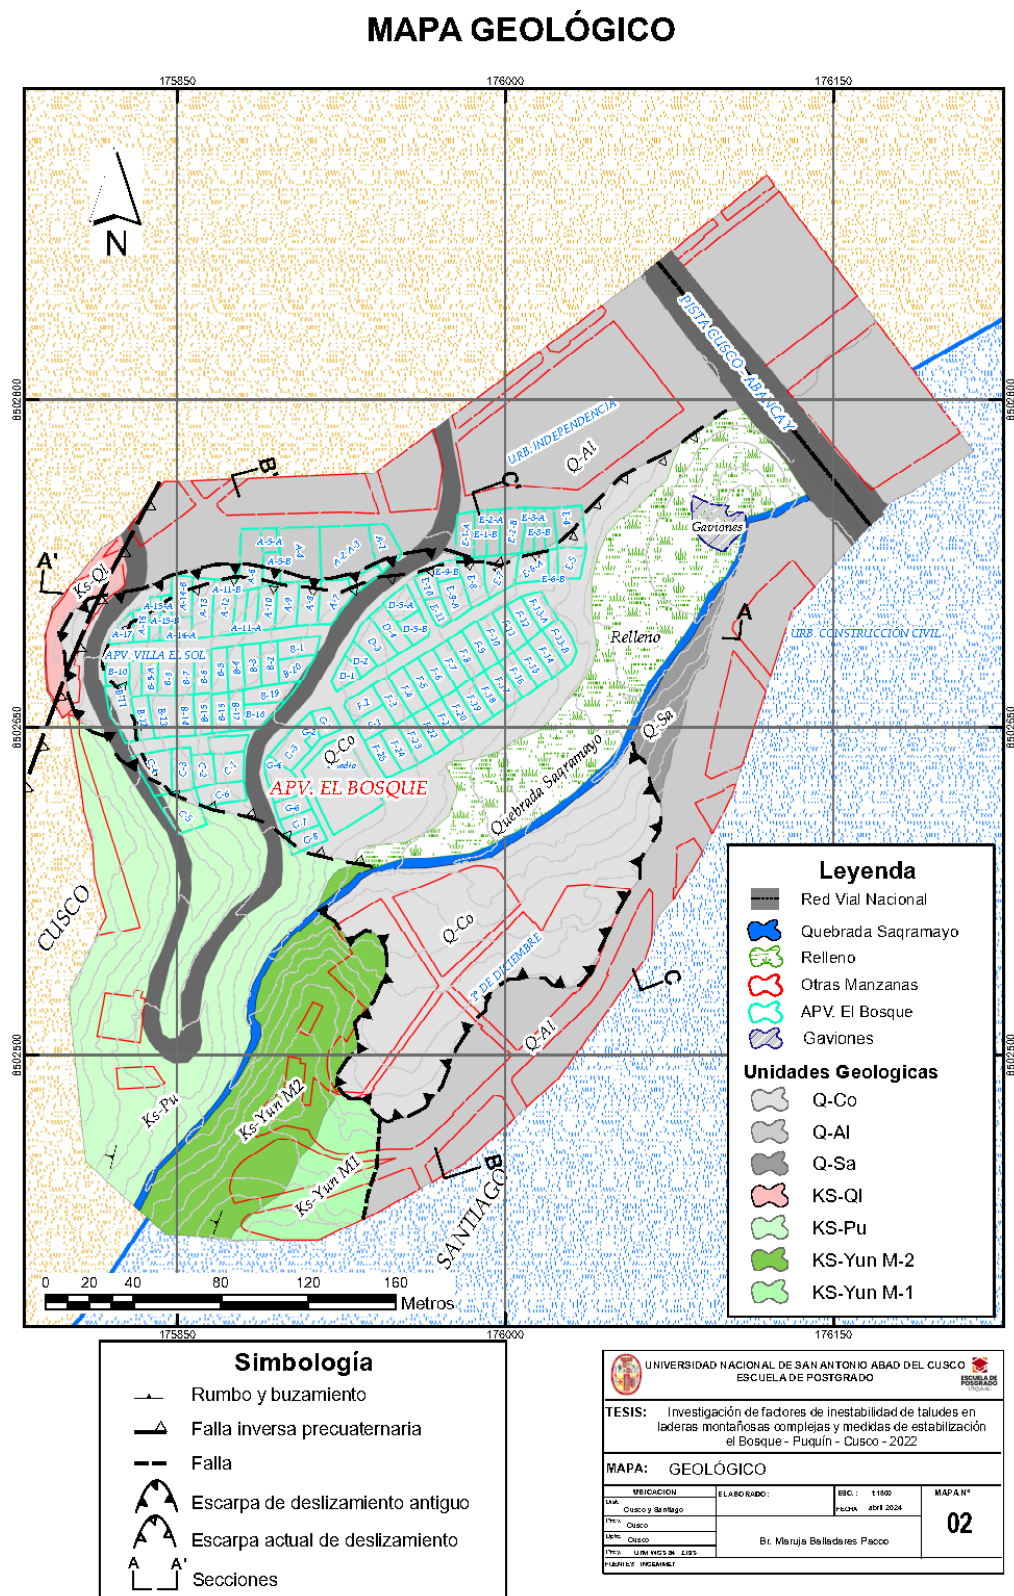
Mapa geológico

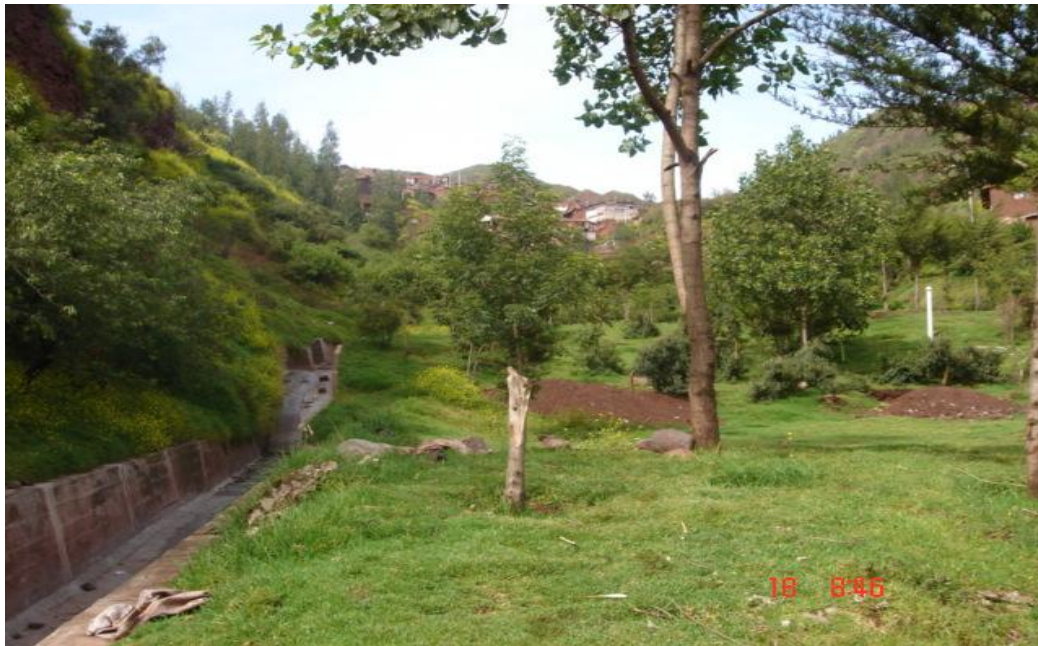
**Figura 15**

*Vista de lecho de la quebrada Saqramayo - Colector principal de aguas pluviales*

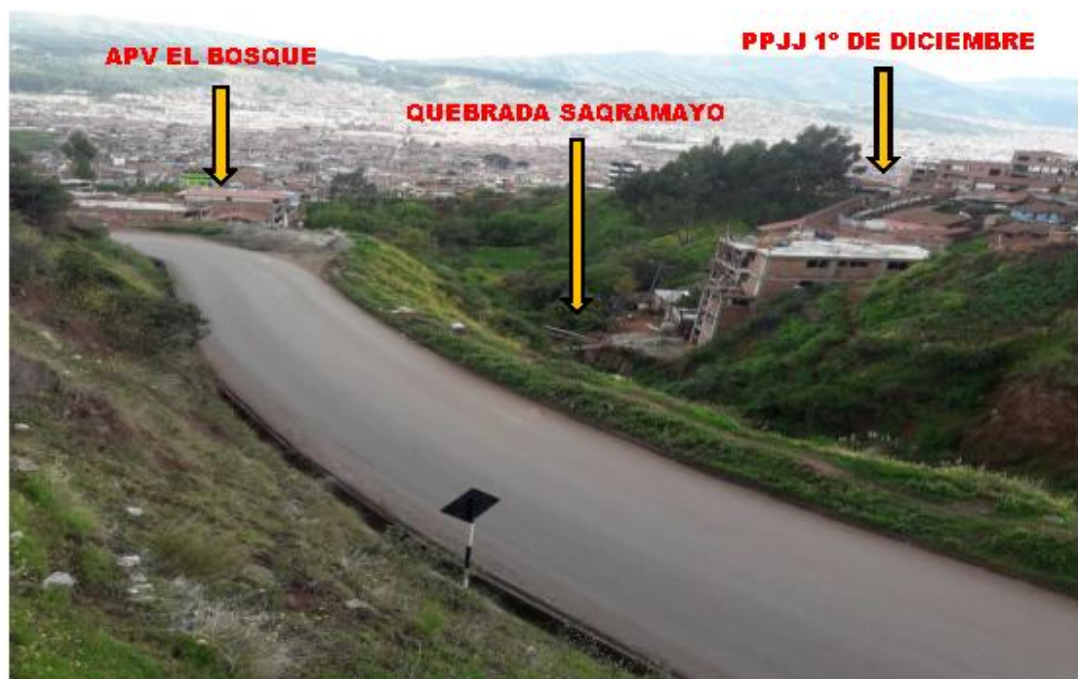
### **Figura 15**

*Colina fuertemente diseccionada margen derecha de la quebrada Saqramayo*

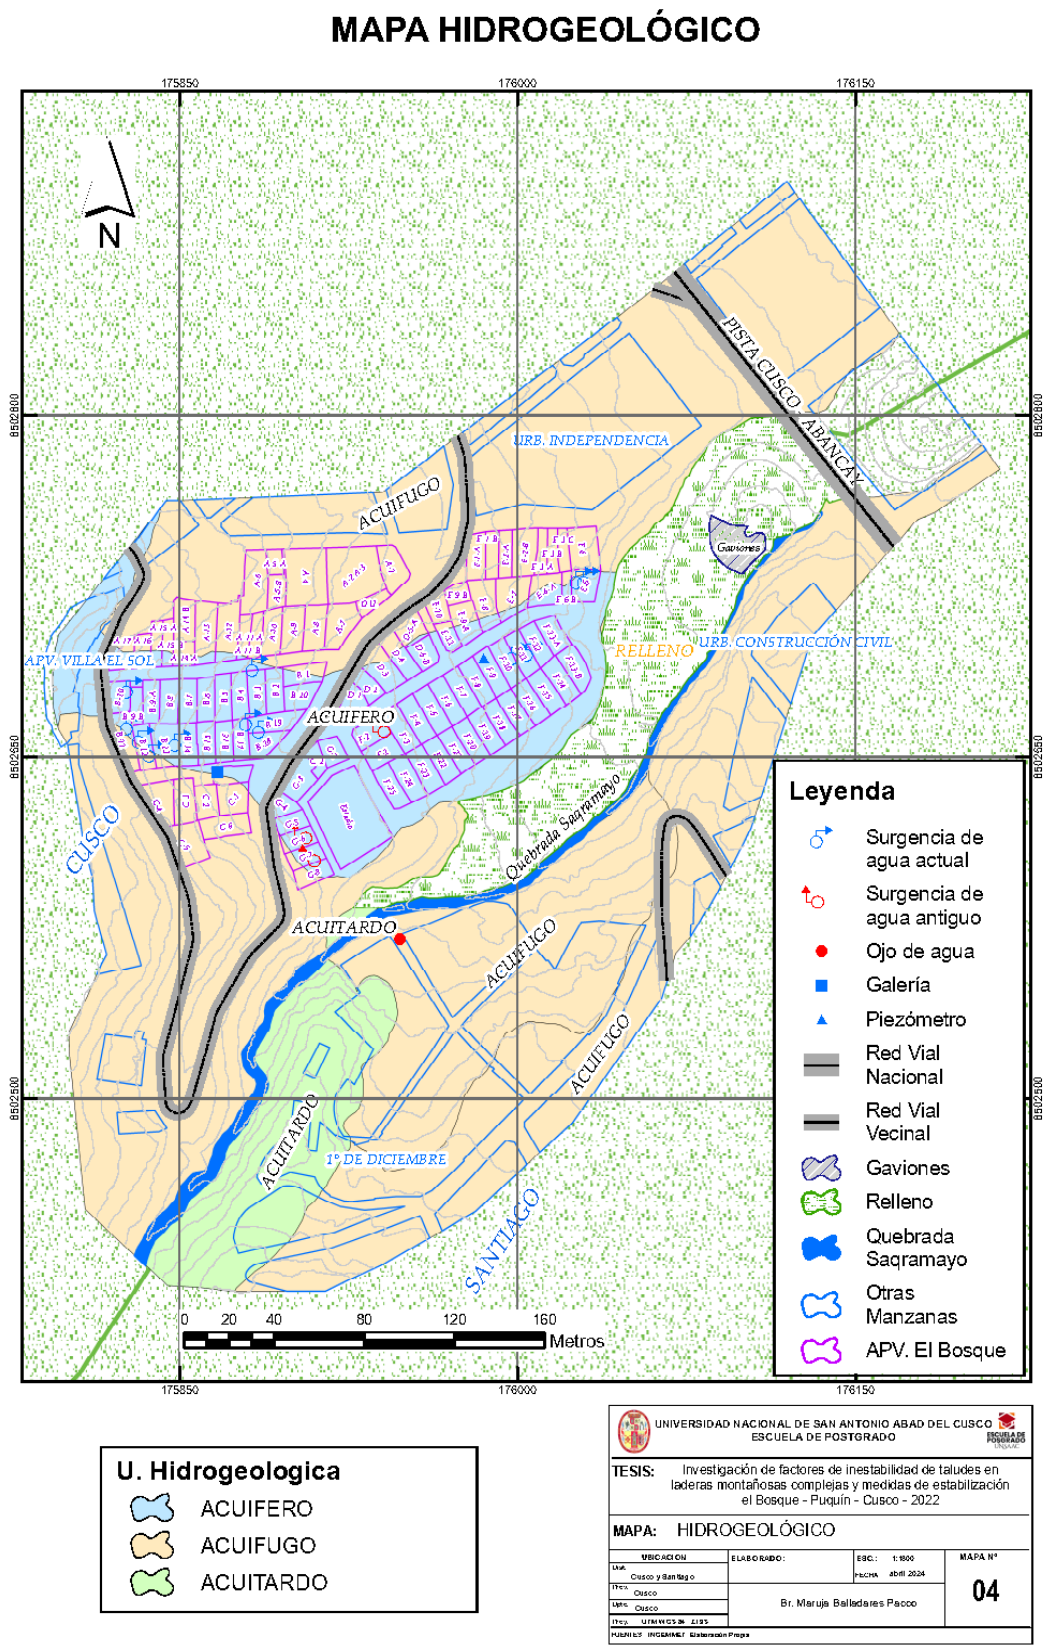
Figura 19  
Mapa hidrogeológico

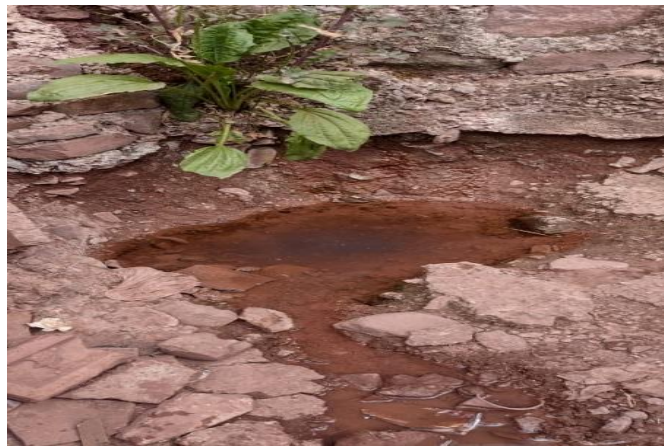
#### **Figura 20**

*Nivel freático en superficie – Parte alta de la manzana B*

- Como se evidencia en las Figuras 20, 21, 22 y 23 (págs. 60-62) y en el Mapa de Niveles Freáticos (Figura 24, pág. 63), el nivel freático se encuentra a poca profundidad en gran parte del área de estudio, particularmente en las manzanas B, E y F, donde alcanza la superficie o se encuentra a profundidades de apenas 30-60 cm. Esto contribuye significativamente a la saturación de los suelos y la consecuente disminución de su resistencia al corte.

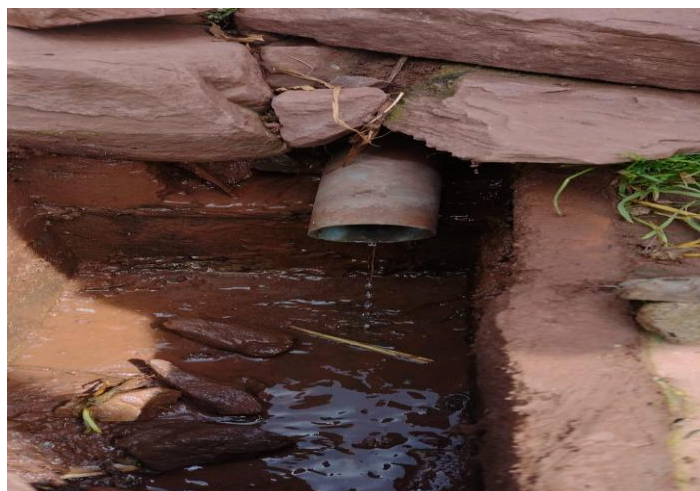
#### **Figura 21**

*Nivel freático en superficie - Parte media de la manzana B*

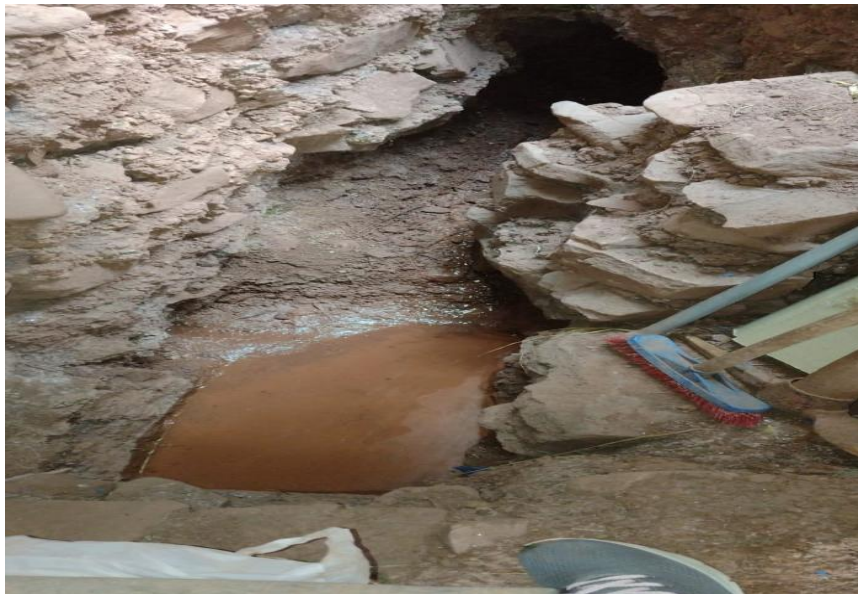
### **Figura 22**

*Nivel freático a 30 cm de profundidad – Parte baja de la manzana E*

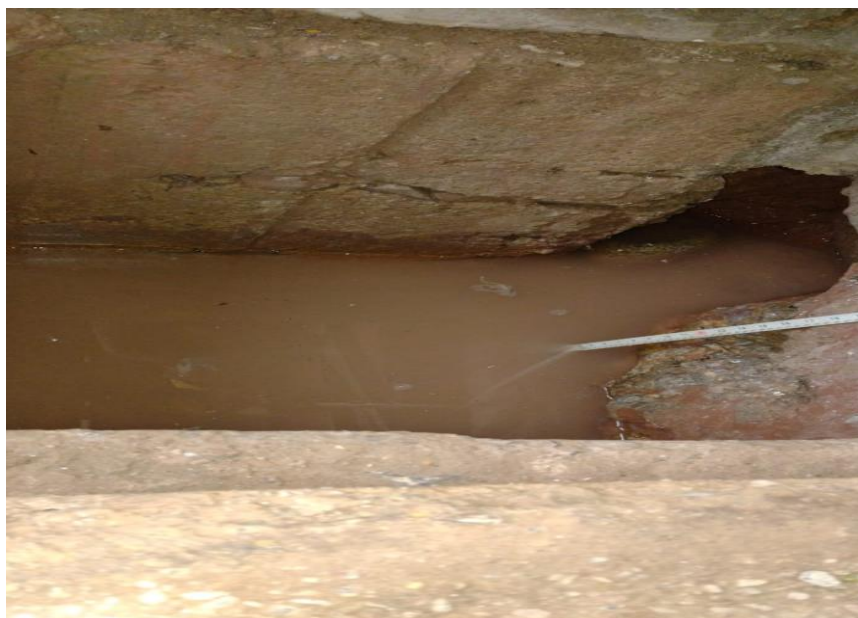
### **Figura 23**

*Nivel freático a 60 cm de profundidad – Parte baja de la manzana F*

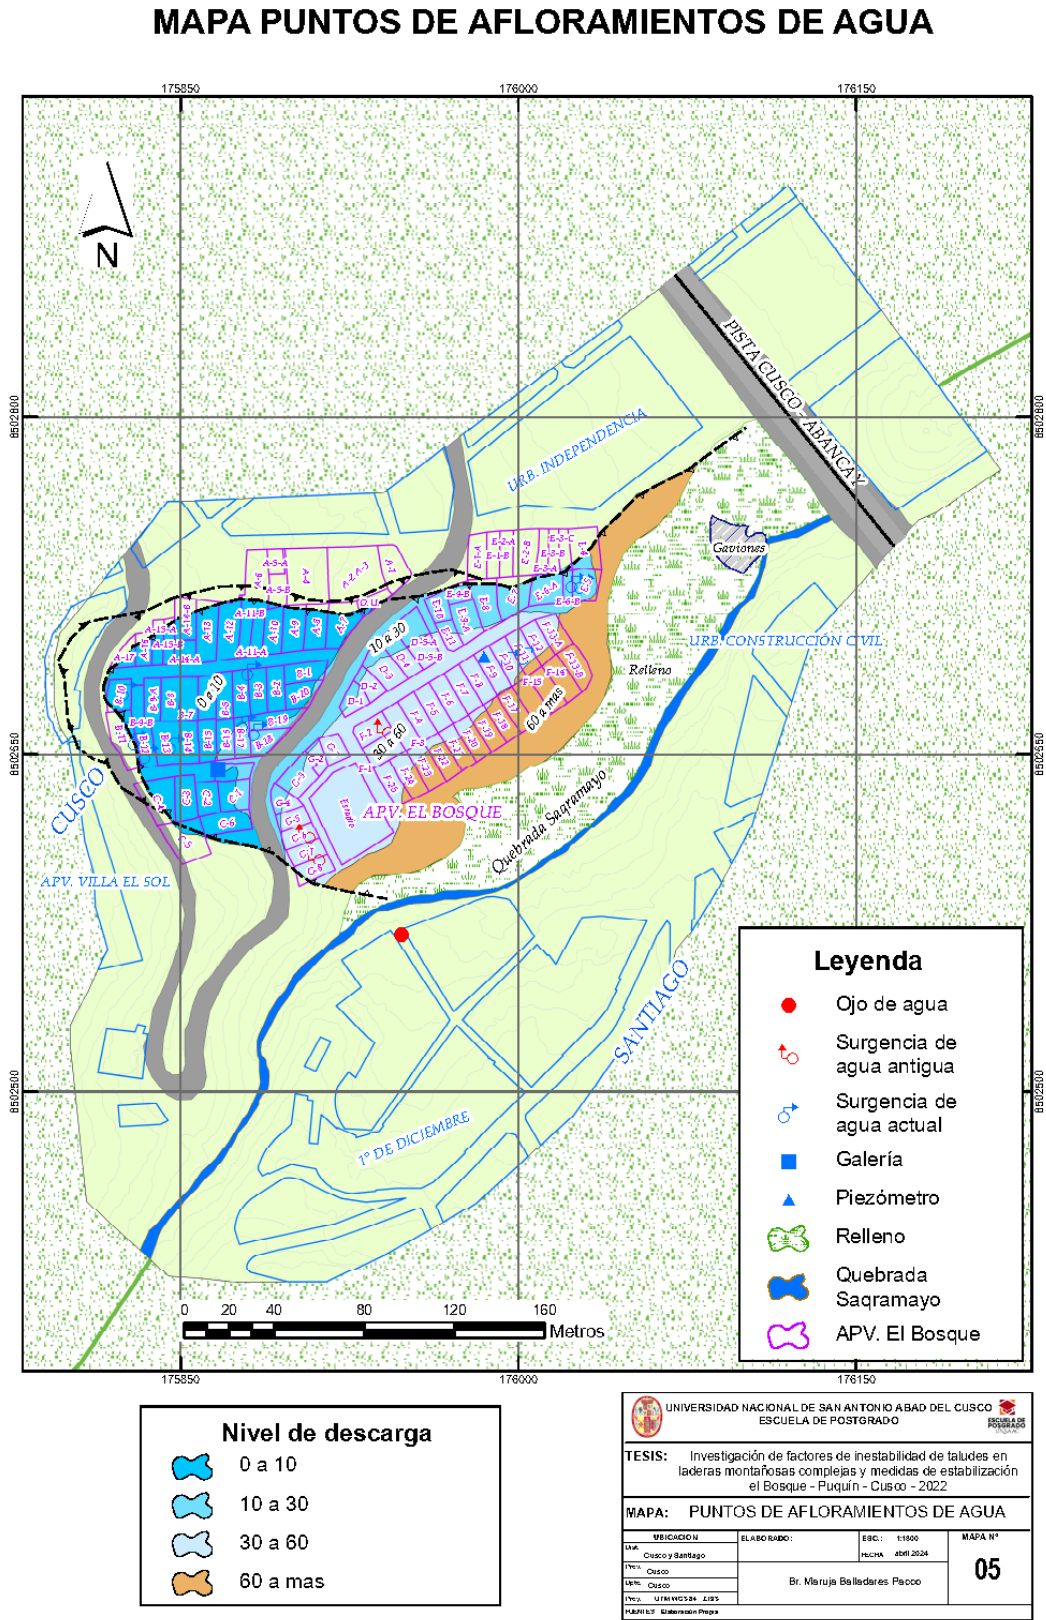
Mapa de niveles freáticos

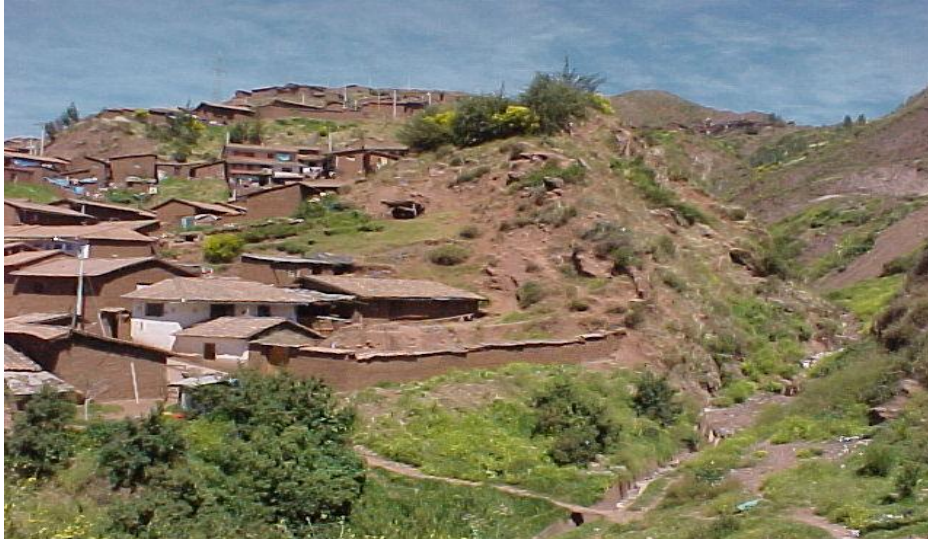
### **Figura 26**

*Vista de la ladera fuertemente empinada, en PPJJ primero de diciembre margen derecha de la quebrada Saqramayo.*

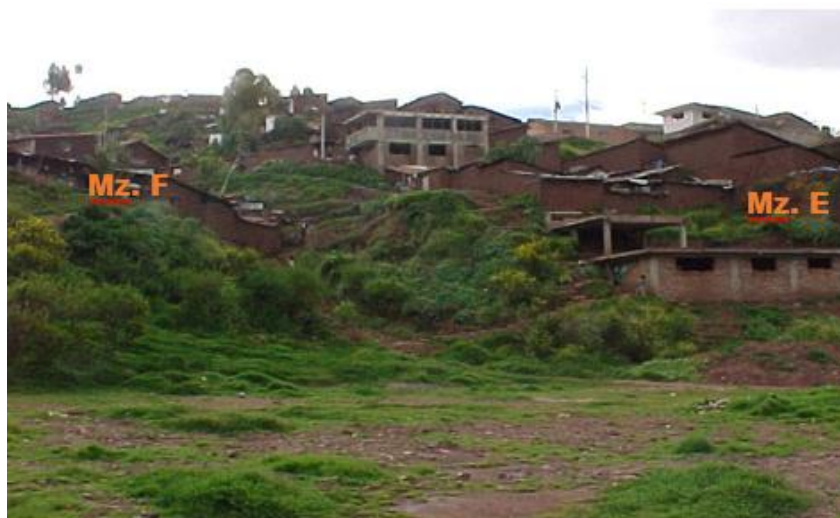
### **Figura 27**

*Vista de pendiente empinada - Parte baja de la mañana E y F de la APV El Bosque*

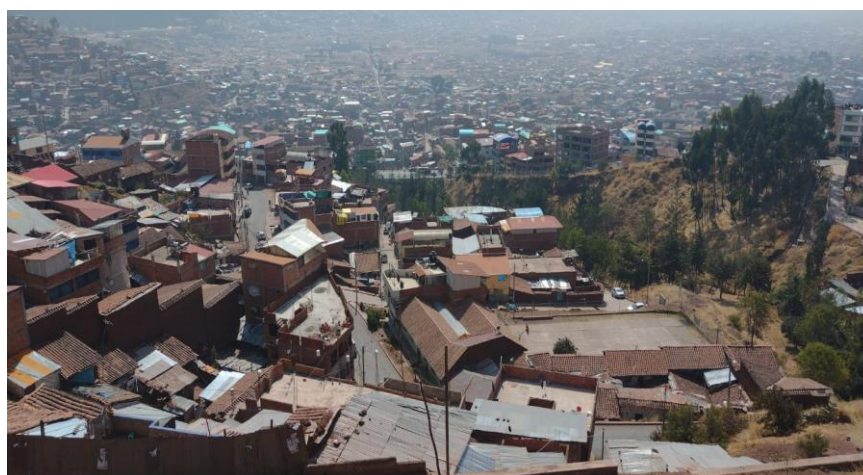
#### **Figura 29**

*Pendiente llano a inclinado en la parte media de la APV El Bosque en la vía Cusco-Ccorca.*

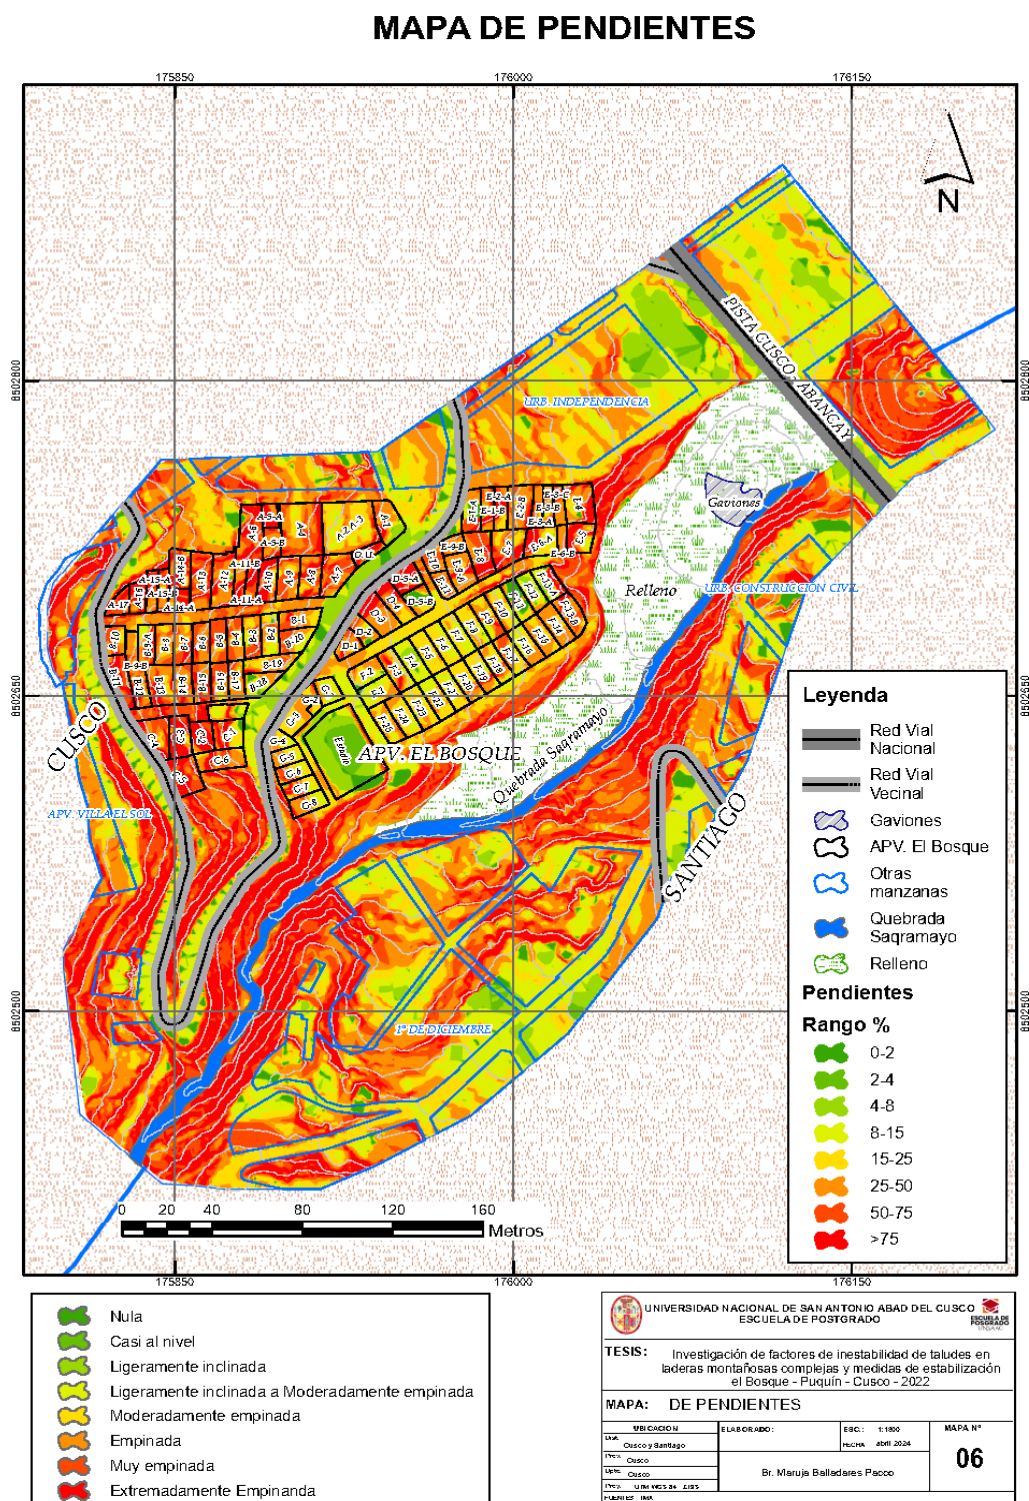
*Mapa de pendientes*

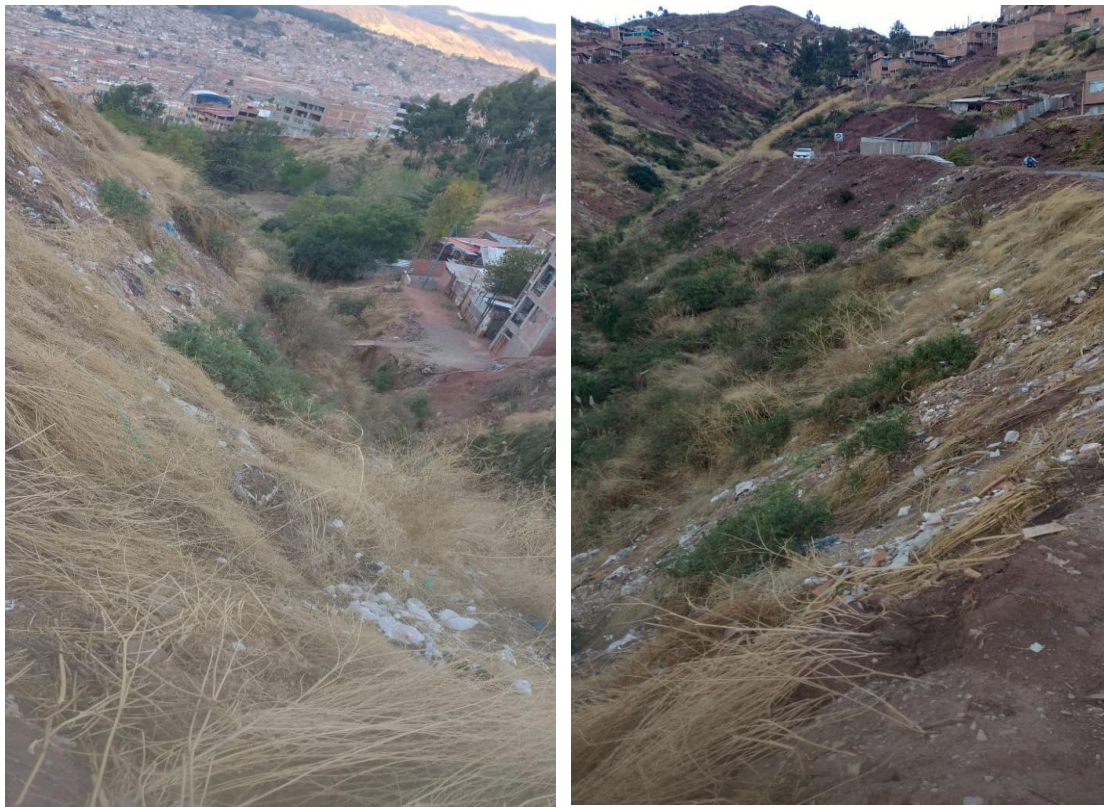
### **Figura 37**

*Desmonte en la quebrada Saqramayo*

*Nota.* imágenes donde se observa desmonte de basura en la parte media y alta de la Quebrada Saqramayo. Fuente propia noviembre 2023.

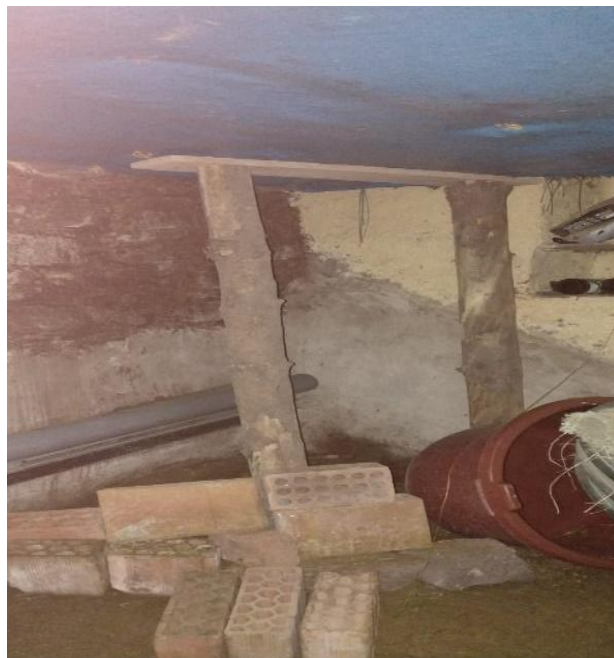
**Figura 39**

*Parte alta de la manzana B – Asentamiento de vivienda por alta humedad*

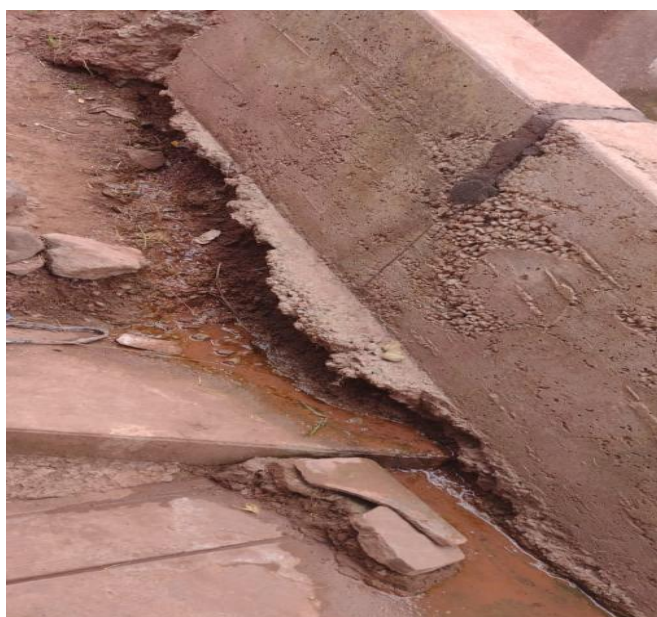
**Figura 40**

*Parte baja de la manzana B – Filtraciones de agua en el muro de las escalinatas*

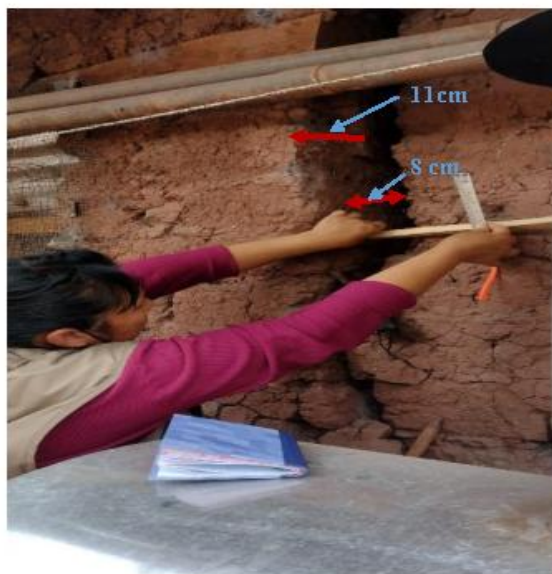
#### **Figura 41**

*Parte baja de la manzana F - Desplazamiento de 11cm y abertura de 8cm en pared de Vivienda*

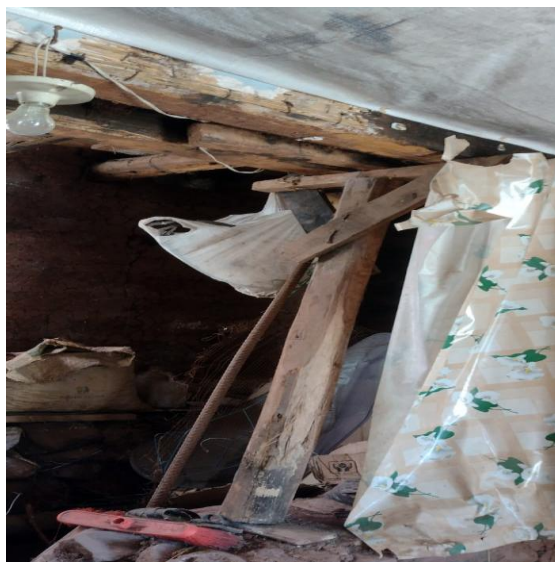
#### **Figura 42**

*Manzana G asentamiento de la vivienda - Presencia de alta humedad*

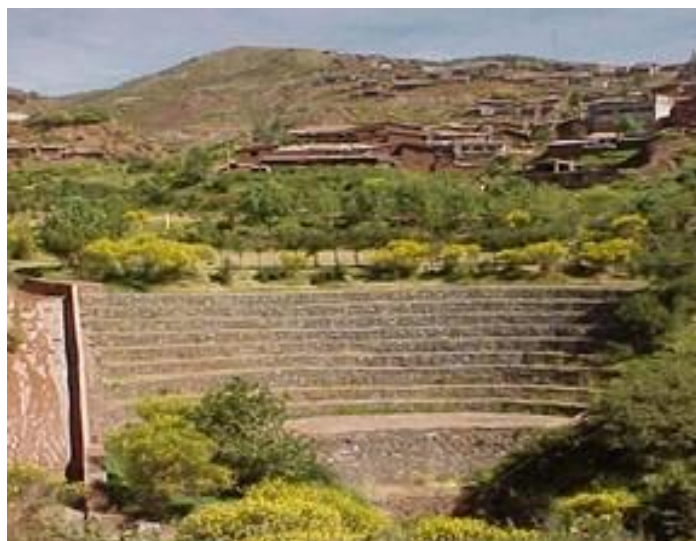
## **Figura 49**

*Revestimiento de Mampostería de piedra seca posterior al relleno – El Bosque*

*Nota.* Revestimiento realizado en 1998 para estabilizar el talud en la APV. Fuente propia.

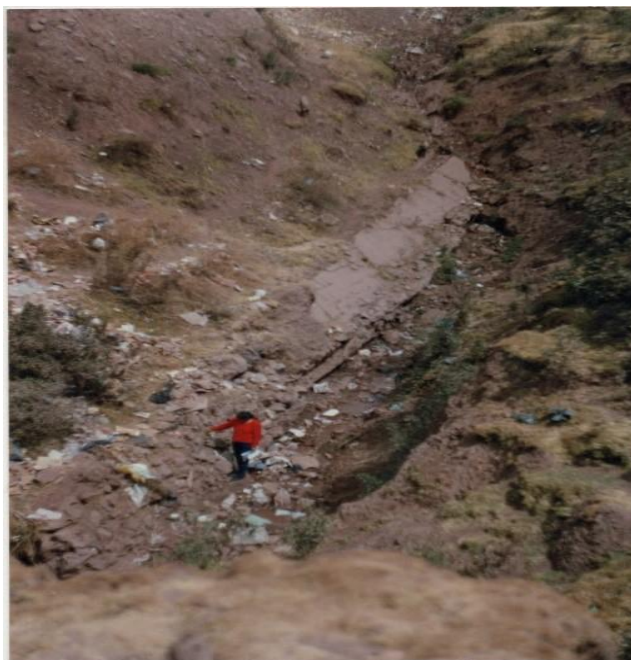
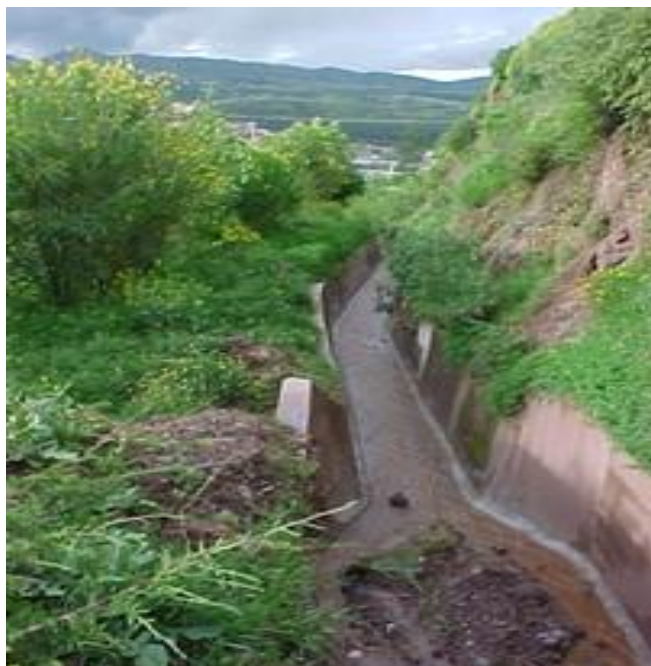
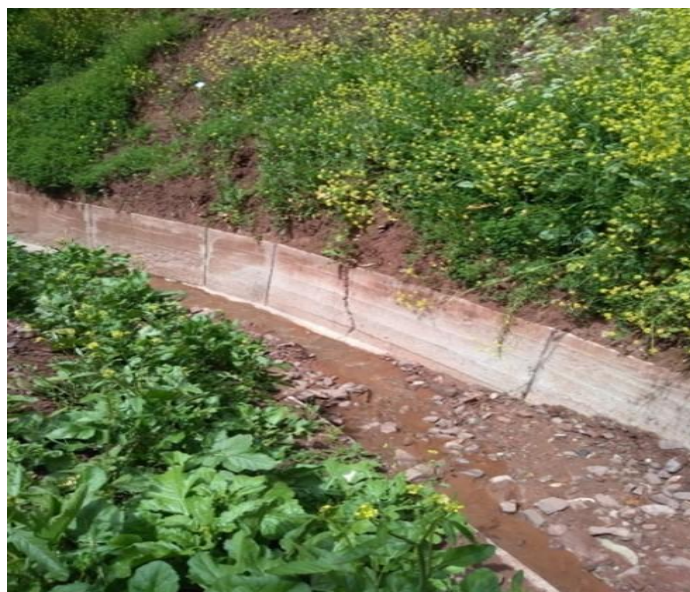
*Canal principal quebrada Saqramayo – Año 1995*

*Canal principal quebrada Saqramayo - Año 2004*

### *Canal principal quebrada Saqramayo - Año 2023*

El canal principal de la quebrada Saqramayo, actualmente presenta fisuras en varios tramos, por lo que requiere un mantenimiento general, para evitar la filtración del agua hacia el material de relleno.

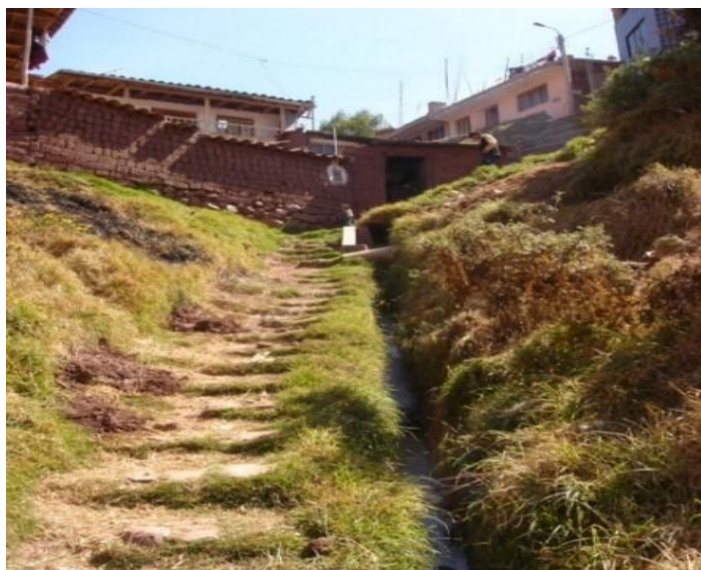
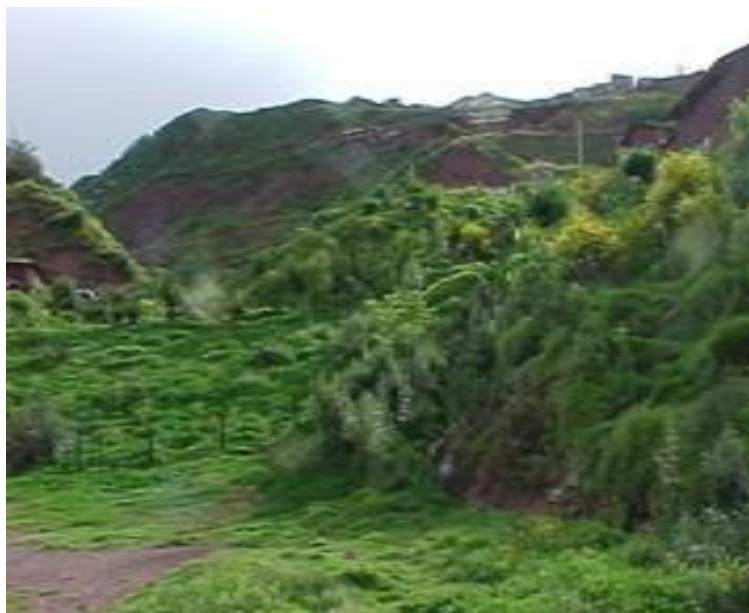
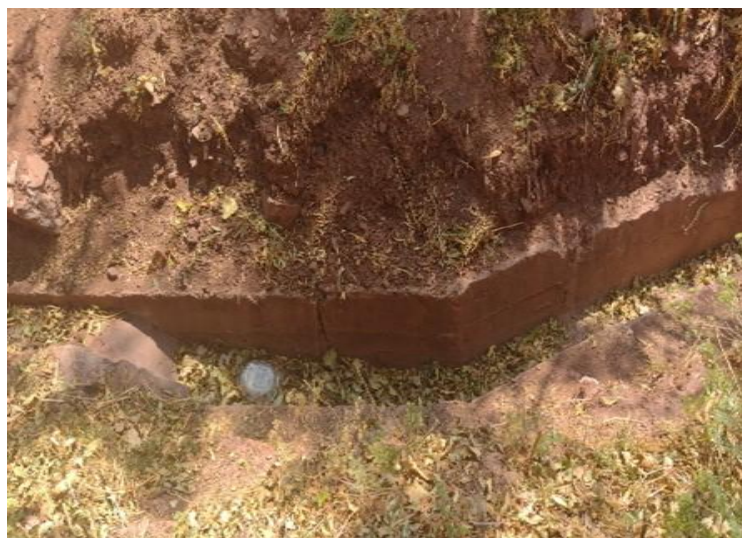
*Canal lateral APV - El Bosque – Año 2004*

*Canal lateral APV - El Bosque - Año 2005*

*Canal lateral APV - El Bosque - Año 2023*

Estos canales laterales en su mayoría presentan fisuras en varios tramos, por lo que es urgente realizar el sellado de las fisuras, antes de las temporadas de lluvias para evitar las filtraciones de aguas hacia el material de relleno. El cual incrementaría el proceso de reptación de la masa deslizada.

Lateral canals have also been built to collect surface and groundwater that would be delivered to the main canal. These lateral channels lack maintenance since most of them have cracks in different sections.
