**UNIVERSIDAD NACIONAL DE SAN ANTONIO ABAD DEL  
CUSCO**

**MAESTRÍA EN INGENIERÍA CIVIL  
MENCIÓN GEOTECNIA Y VÍAS TERRESTRES  
TESIS**

**INVESTIGACION DE FACTORES DE INESTABILIDAD DE  
TALUDES EN LADERAS MONTAÑOSAS COMPLEJAS Y  
MEDIDAS DE ESTABILIZACIÓN, EL BOSQUE – PUQUIN  
CUSCO - 2022**

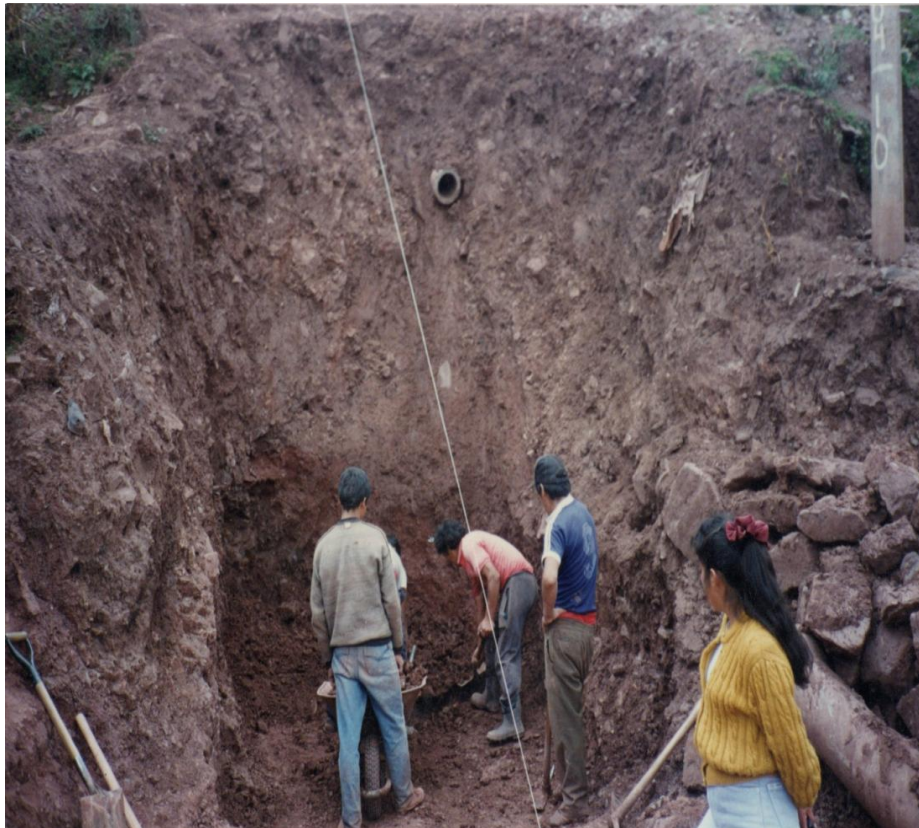
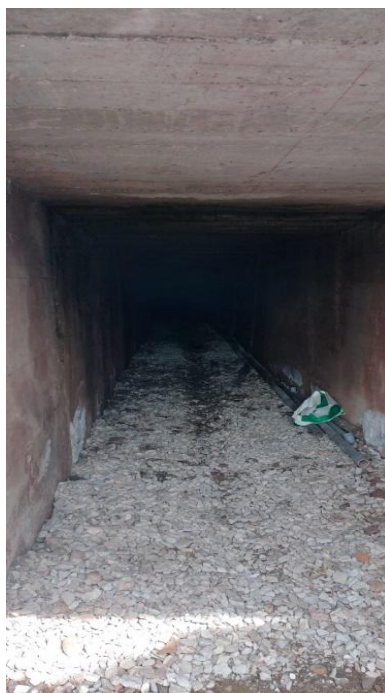
*Inicio de la galería de drenaje en la APV - El Bosque*

*Galería de drenaje en la APV - El Bosque*

Con la construcción de esta galería de drenaje se logró interceptar el flujo de las aguas subterráneas llegando a captar un caudal promedio de 2.5 lt/seg. Estas aguas fueron analizadas en el laboratorio de Seda Cusco dando como resultado apto para el consumo humano, estas aguas abastecen a toda la población de la APV. El Bosque, siendo administrada por la misma asociación, esta galería requiere de un mantenimiento de los marcos sostenimiento de concreto en un tramo de 20 mts., en los cuales se pudo apreciar fisuras y mínimos desplazamientos, así mismo se requiere el cambio de los marcos de sostenimiento que son de eucalipto en un tramo de 40 mts., en esta misma galería se plantea realizar una galería de drenaje lateral, para poder interceptar el flujo de las aguas subterráneas que se encuentran principalmente en la manzana B.

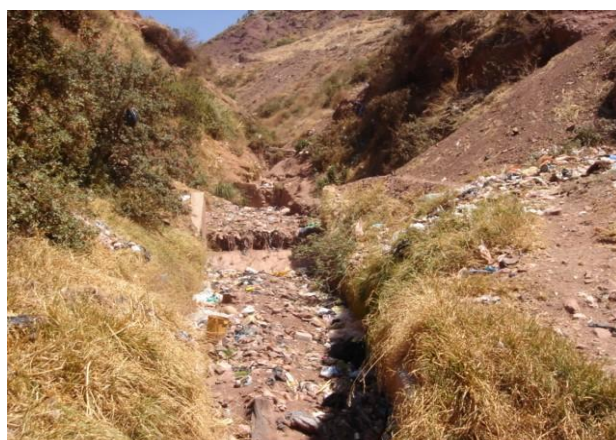
**Figura 58**

*Diques de piedra quebrada Saqramayo – Año 2005*

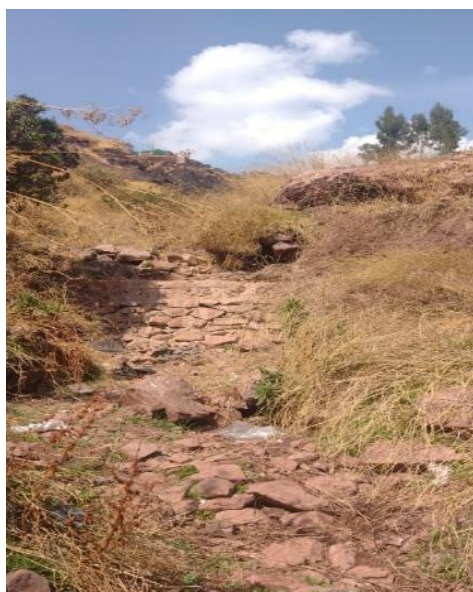
*Diques de piedra quebrada Saqramayo – Año 2023*

*Nota.* Fuente propia. Imagen tomada en setiembre de 2023.

Estos diques de piedra se construyeron a partir del inicio de la canalización aguas arriba de la canalización, con el objeto de reducir la velocidad del agua y retener los sedimentos, en la actualidad se encuentran muy colmatadas de piedras y basuras por lo que se requiere construir nuevos diques, para evitar el deterioro de la estructura del canal principal y la profundización de la quebrada, que esta ocasionado la erosión en ambos márgenes de dicha quebrada.

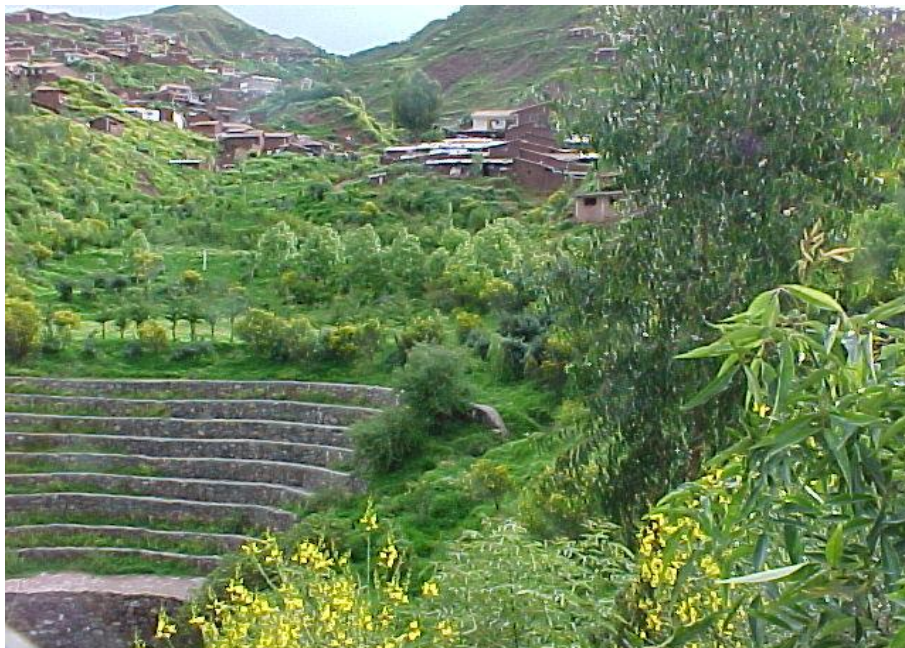
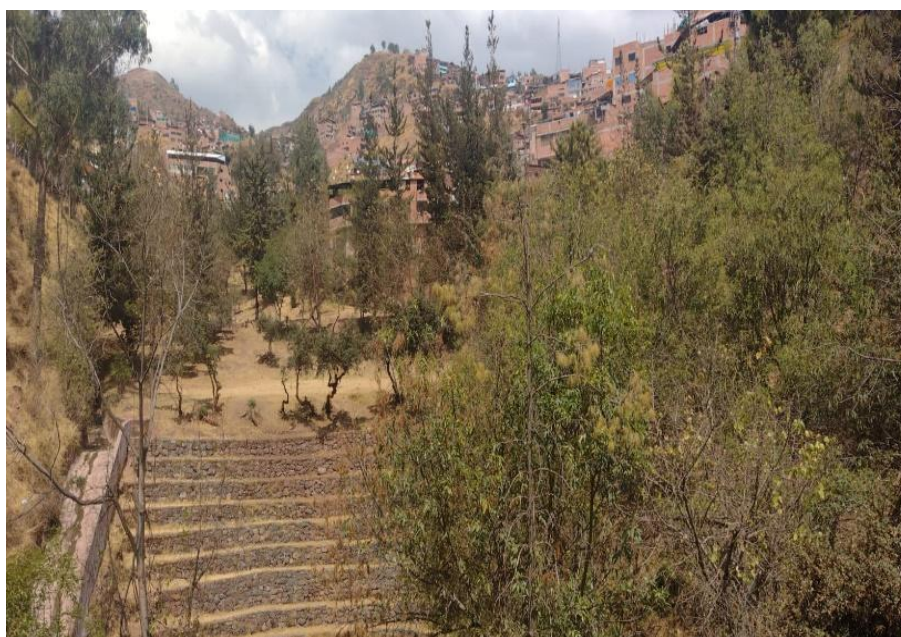
*Forestación realizada posterior al relleno – Año 2003*

*Forestación realizada posterior al relleno – Año 2023*

Esta práctica debe ser replicada aguas arriba de la canalización en ambas márgenes de la quebrada, para poder controlar la erosión y en el borde de la parte baja del deslizamiento el Bosque para dar estabilidad al talud.

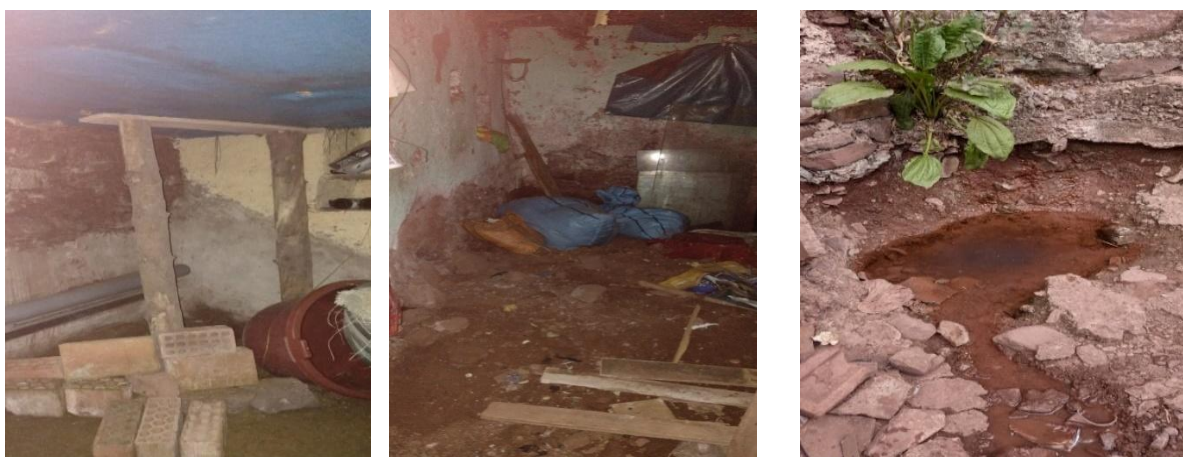
*Parte alta del deslizamiento - El Bosque*

*Nota.* Se observan grietas y asentamiento de las viviendas, nivel freático en superficie y presencia de humedad en el interior de las viviendas, parte alta de la manzana B. Fuente propia. Imagen tomada en abril de 2023.

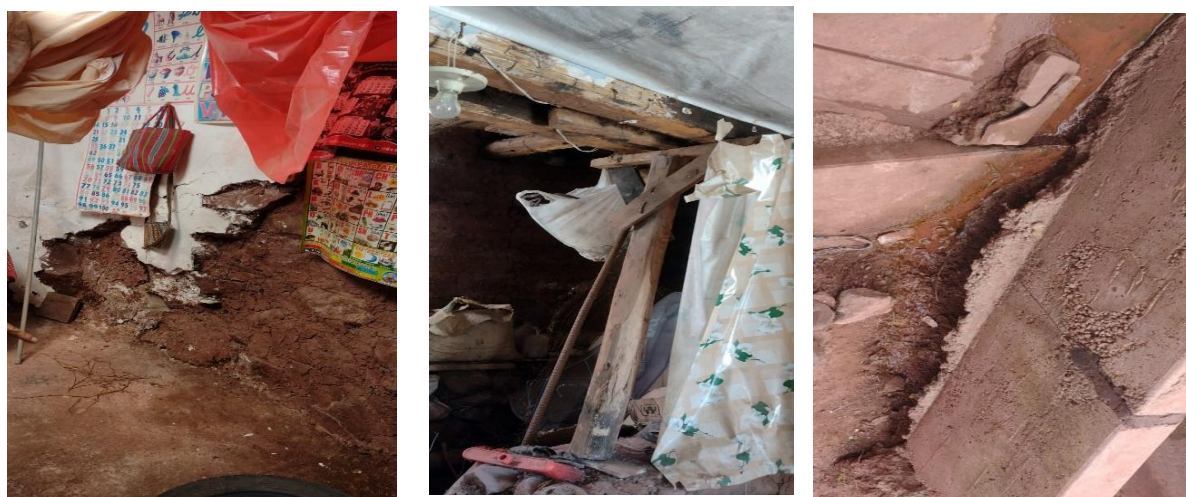
**Figura 64**

*Parte media del deslizamiento - El Bosque*

*Nota.* Se observan grietas y colapso del muro de la vivienda, asentamiento y presencia de alta humedad en la vivienda de la manzana G, filtración de agua en la escalinata de la manzana B. Fuente propia. Imagen tomada en abril de 2023.

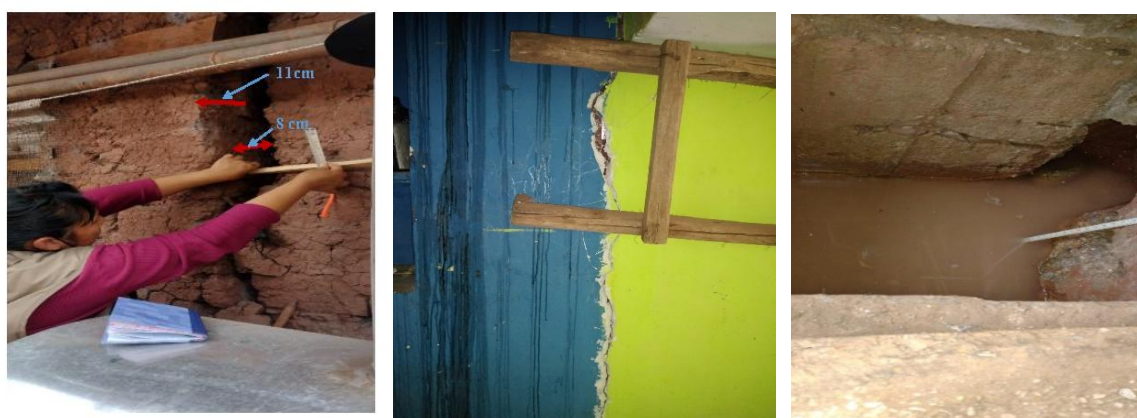
**Figura 65**

*Parte baja del deslizamiento - El Bosque*

*Nota.* Desplazamiento del muro de la vivienda, presencia de grietas, nivel freático a 60 cm de profundidad en el interior de la vivienda, ubicada en la parte baja de la manzana F. Fuente propia. Imagen tomada en abril de 2023.

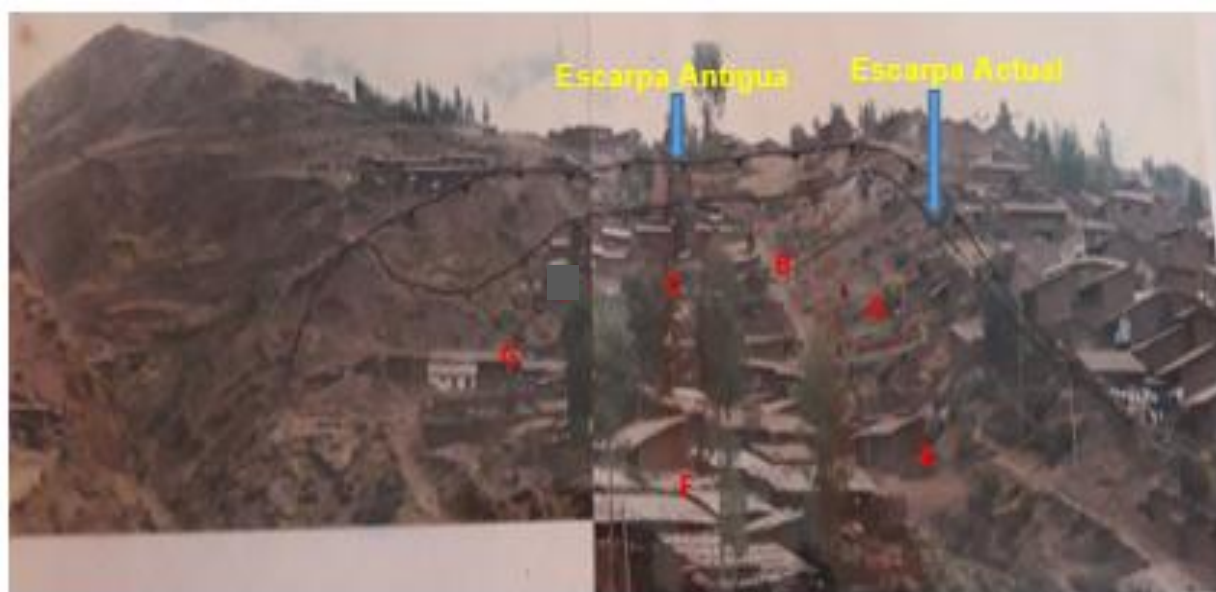
## **Figura 66**

### *Deslizamiento El Bosque*

*Nota.* Se observan las escarpas del deslizamiento, asimismo, se observa la destrucción de las viviendas en las manzanas A, B y C. Fuente propia. Imagen tomada en abril de 1995.

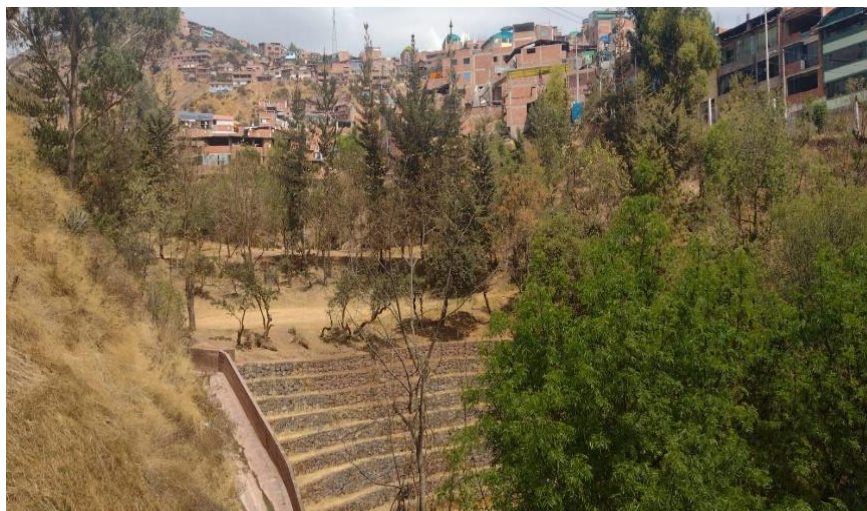
*APV - El Bosque*

*Nota.* Lugar donde se realizó el tratamiento y estabilización del deslizamiento, Se observan las nuevas construcciones de viviendas de 3,4 y 5 pisos de material noble, el cual está originando el hundimiento y grietas en algunas viviendas. Fuente propia. Imagen tomada en setiembre de 2023.

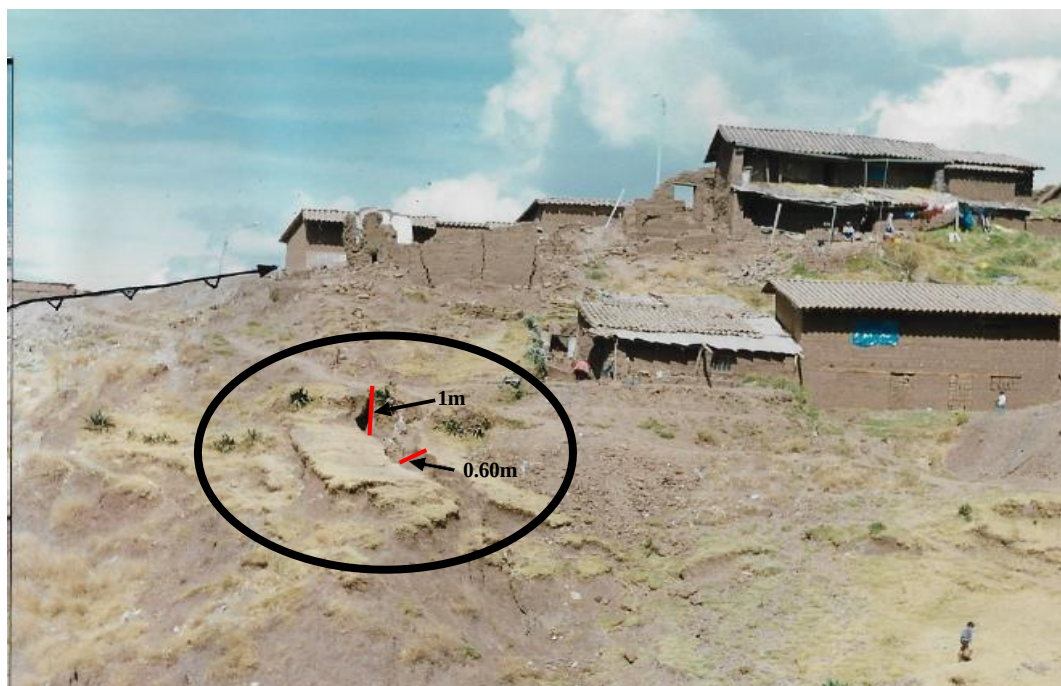
*Margen derecha de la quebrada Saqramayo*

*Nota.* Se observa depósitos coluviales en el deslizamiento primero de diciembre, con grietas de avance (salto vertical de 1m y desplazamiento de 0.60 m). Fuente propia. Imagen tomada en abril de 1995.

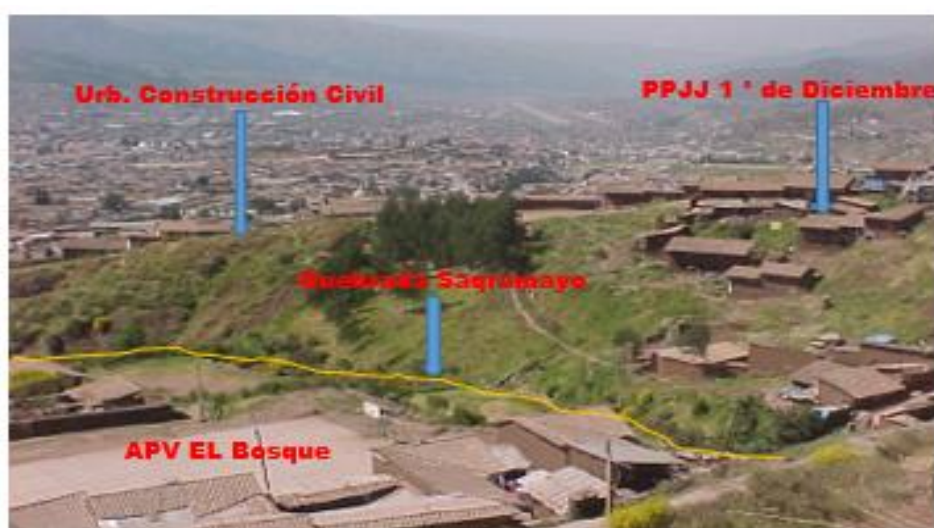
**Figura 70**

*PPJJ Primero de diciembre – Año 2004*

*Nota.* Lugar donde se realizó el tratamiento y estabilización del deslizamiento primero de diciembre. Fuente propia. Imagen tomada en abril de 2004.

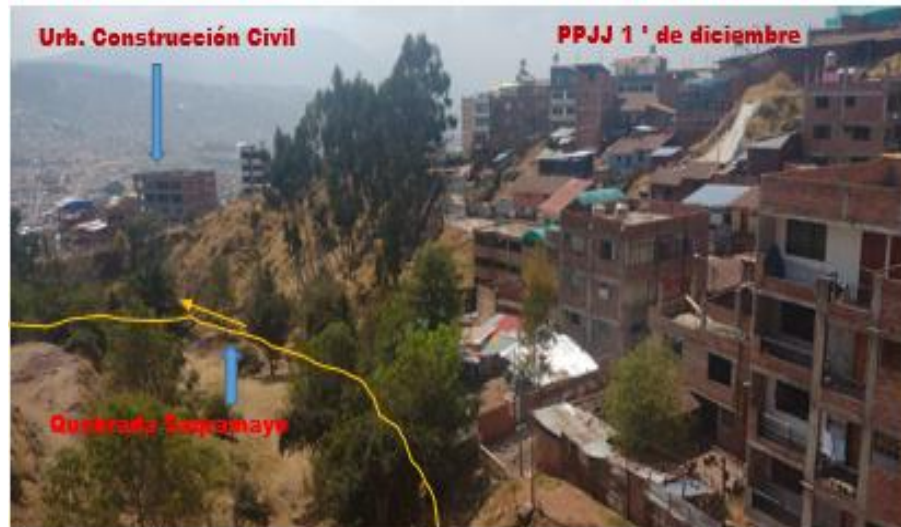
## Figura 71

*PPJJ Primero de diciembre - Año 2023*

*Nota.* Lugar donde se realizó el tratamiento y estabilización del deslizamiento primero de diciembre con viviendas de 3,4 y 5 pisos, sin asesoramiento técnico. Fuente propia. Imagen tomada en setiembre de 2023.

En la actualidad se observan nuevas viviendas mayores a tres pisos, de material noble construidas sin asesoramiento técnico, asimismo, se observa la forestación de eucaliptos dando estabilidad al talud.

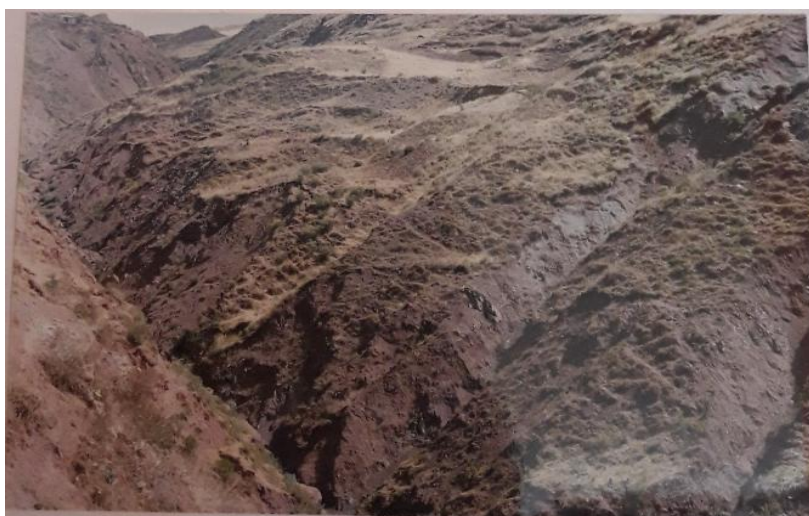
### **Figura 73**

*Quebrada Saqramayo parte alta - Año 1995*

*Nota.* Se han observado escarpas activas en toda la quebrada. Fuente propia. Imagen tomada en abril de 1995.

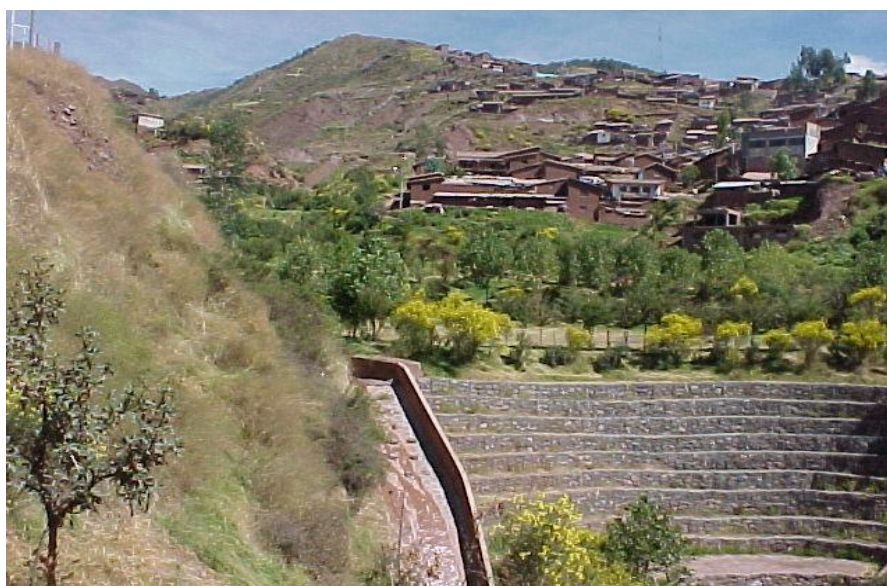
#### **Figura 74**

*Quebrada Saqramayo parte baja - Año 2004*

*Nota.* Se observa el revestimiento con mampostería de piedra, construidos posterior al relleno, para estabilizar el talud. Fuente propia. Imagen tomada en marzo de 2004.

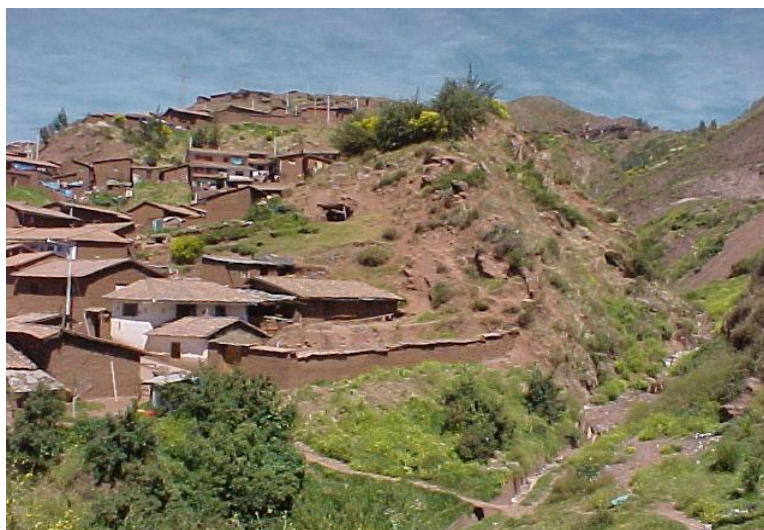
#### **Figura 75**

*Quebrada Saqramayo parte alta - Año 2004*

*Nota.* Lugar donde se inició la construcción de 40 diques de piedra transversales al cauce, con el objetivo de evitar la erosión y profundización de la base. Fuente propia. Imagen tomada en marzo de 2004.

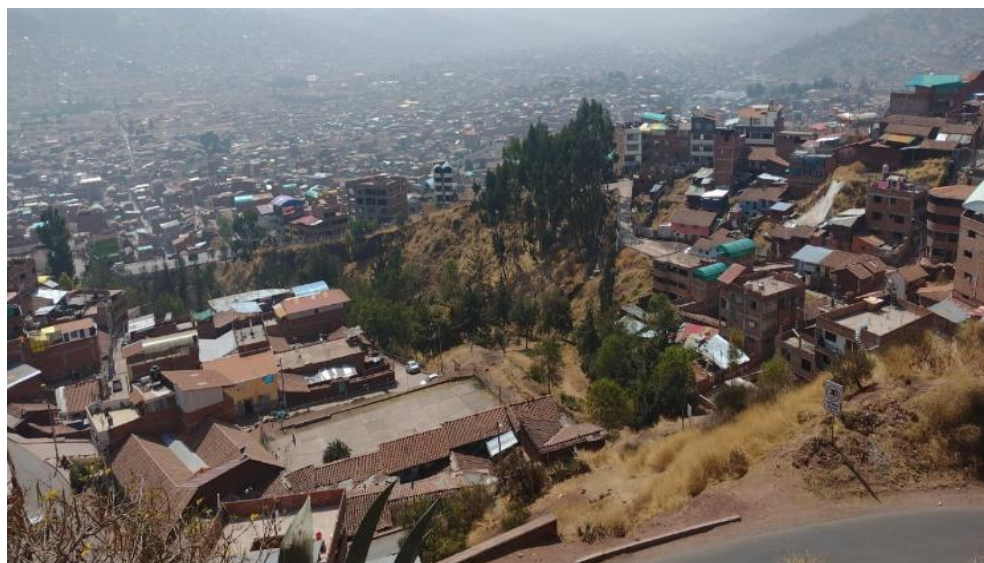
### **Figura 76**

*Quebrada Saqramayo - Año 2023*

*Nota.* En la margen derecha, se observa el PPJJ primero de diciembre y en la margen izquierda la APV El Bosque. Fuente propia. Imagen tomada en setiembre de 2023.

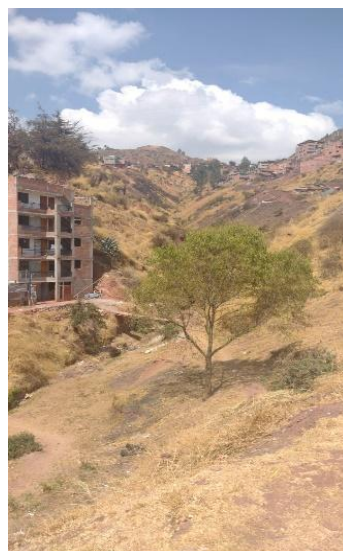
*Quebrada Saqramayo parte alta - Año 2023*

*Nota.* Se observa la degradación de suelos en ambas márgenes de la quebrada. Fuente propia. Imagen tomada en setiembre de 2023

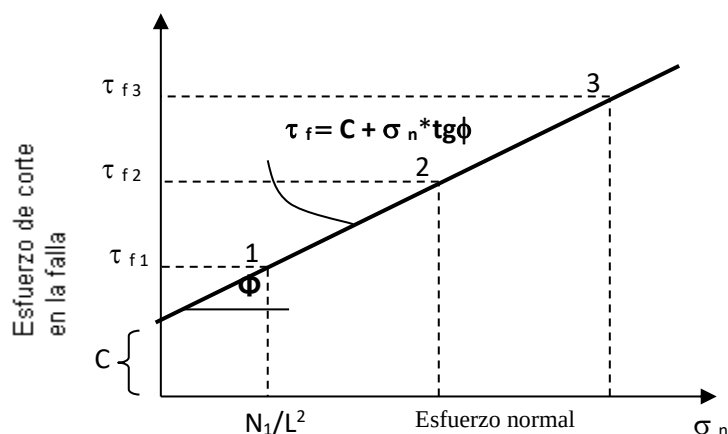
*Plano de localización - Envolvente de Falla*

Relación entre los esfuerzos de corte máximo y los esfuerzos normales. La línea recta obtenida se conoce como Envolvente de falla

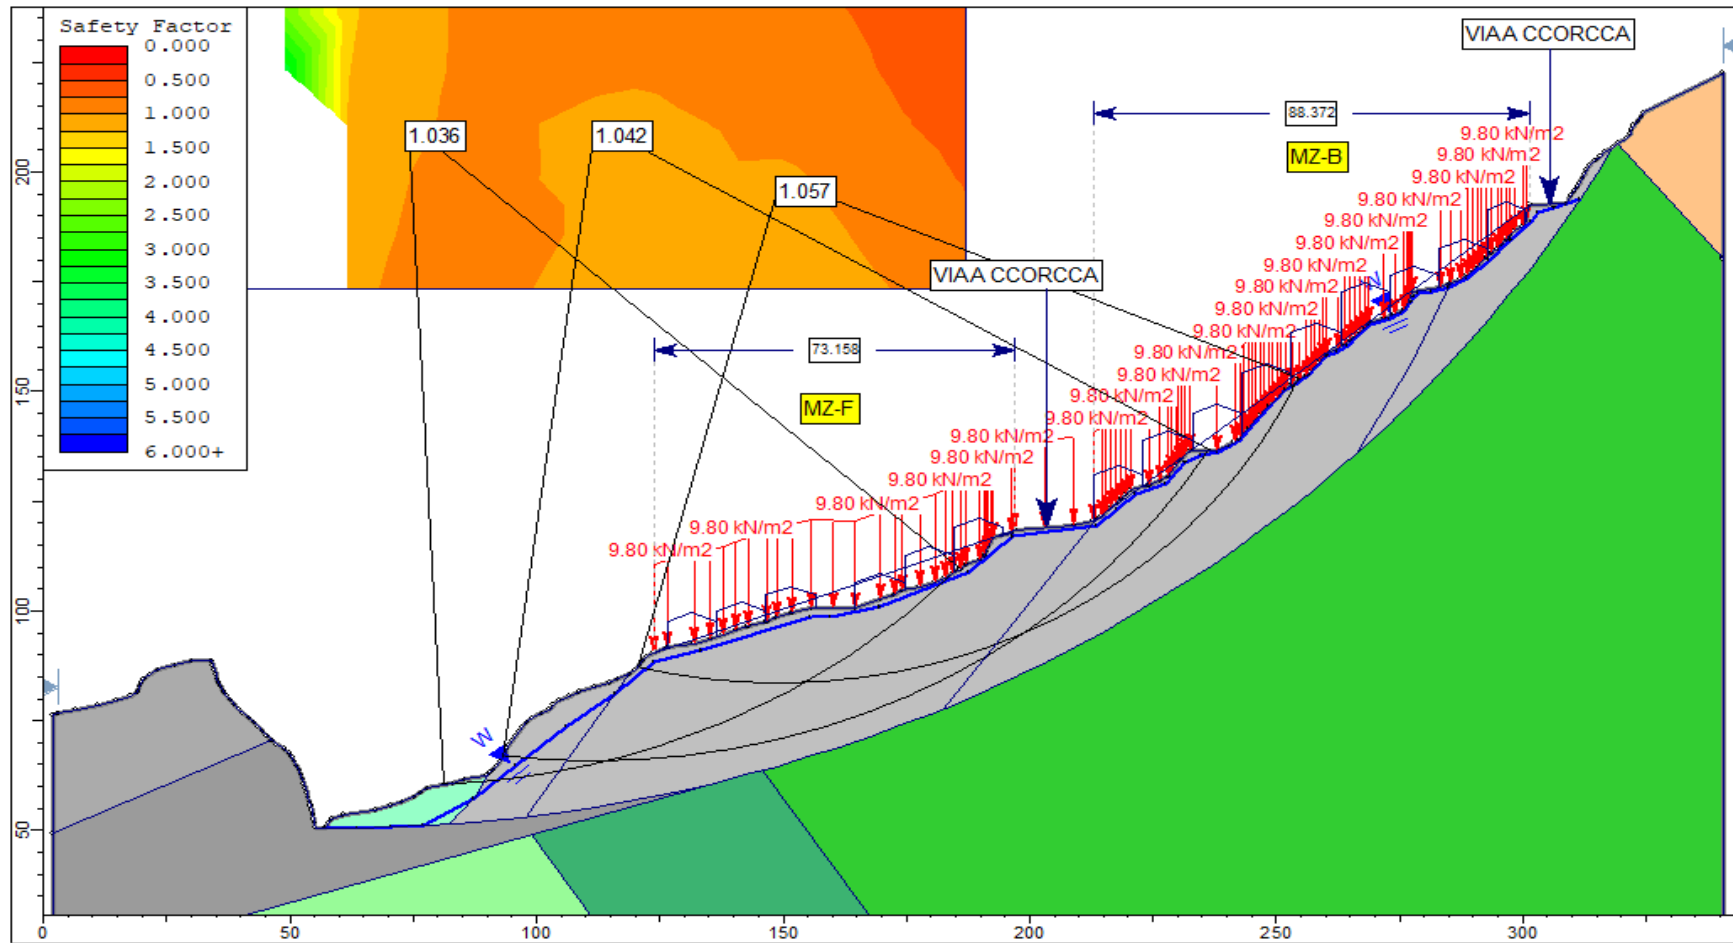
**ANALISIS DE ESTABILIDAD DE TALUDES CONDICION ESTATICA POR EL METODO DE FELLENIUS**

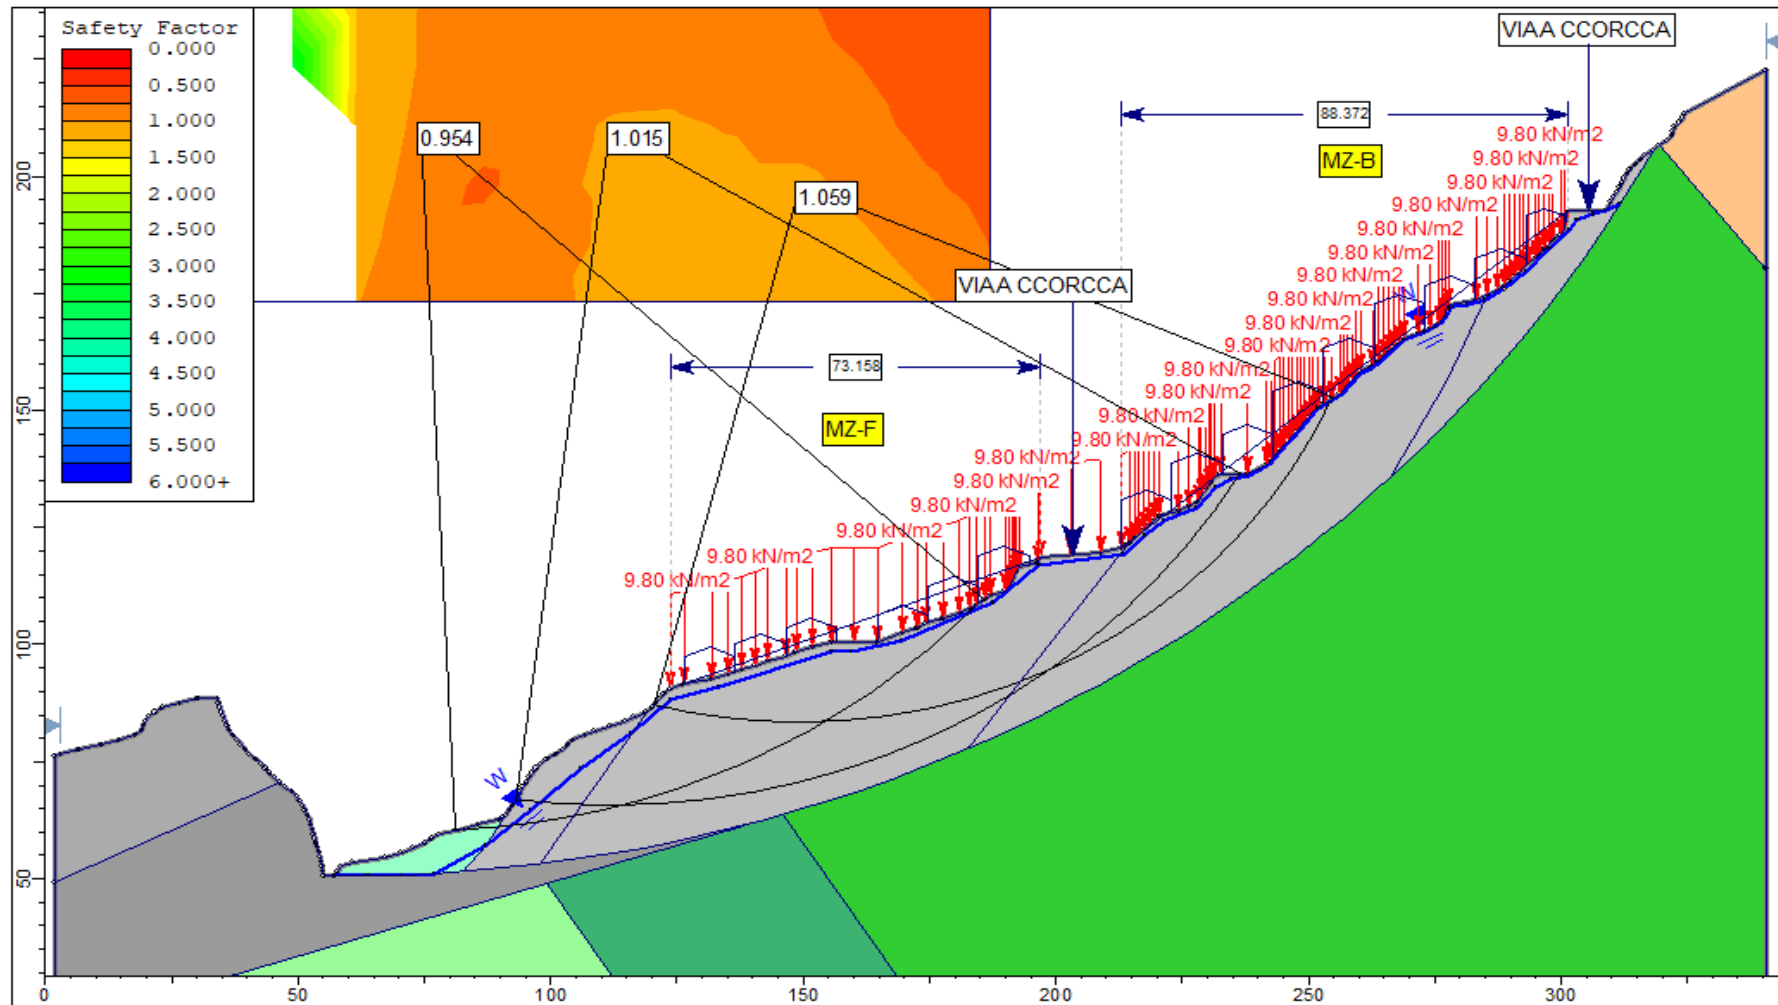
## ANALISIS DE ESTABILIDAD DE TALUDES CONDICION ESTATICA POR EL METODO DE BISHOP

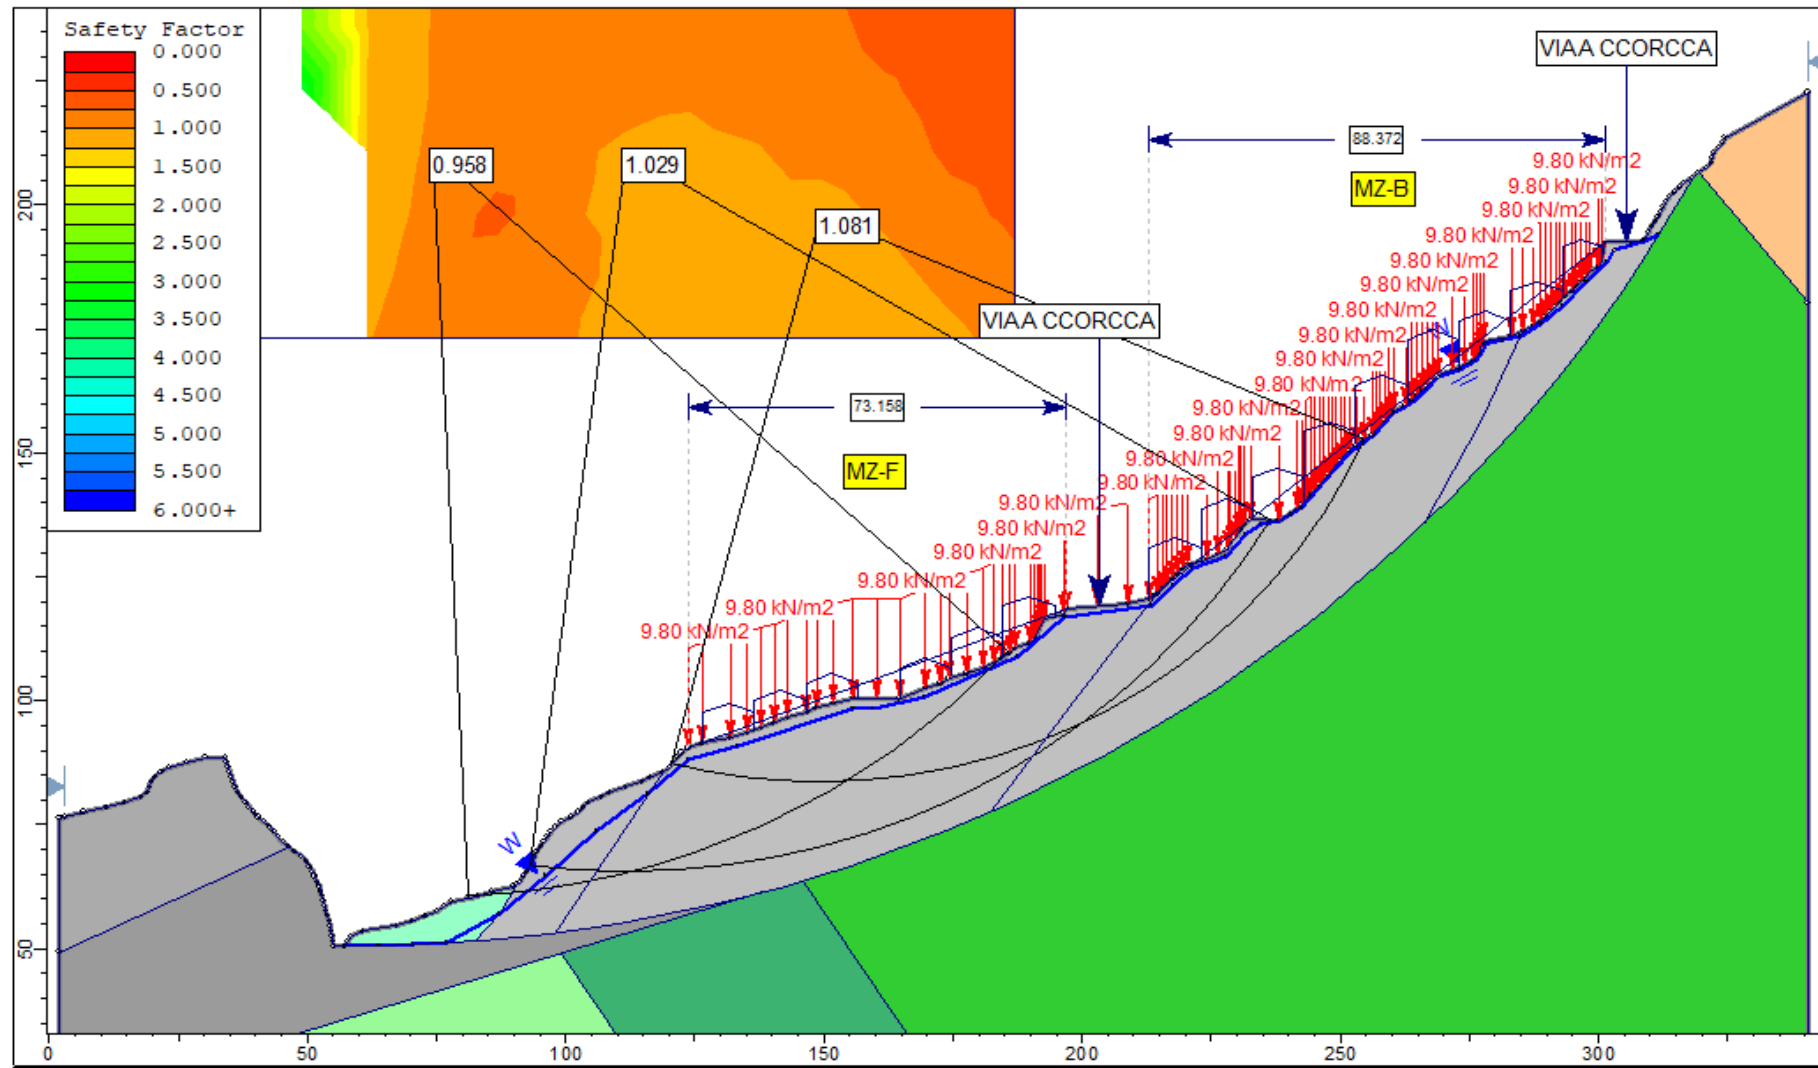
## ANALISIS DE ESTABILIDAD DE TALUDES CONDICION ESTATICA POR EL METODO DE MORGENSTERN – PRICE

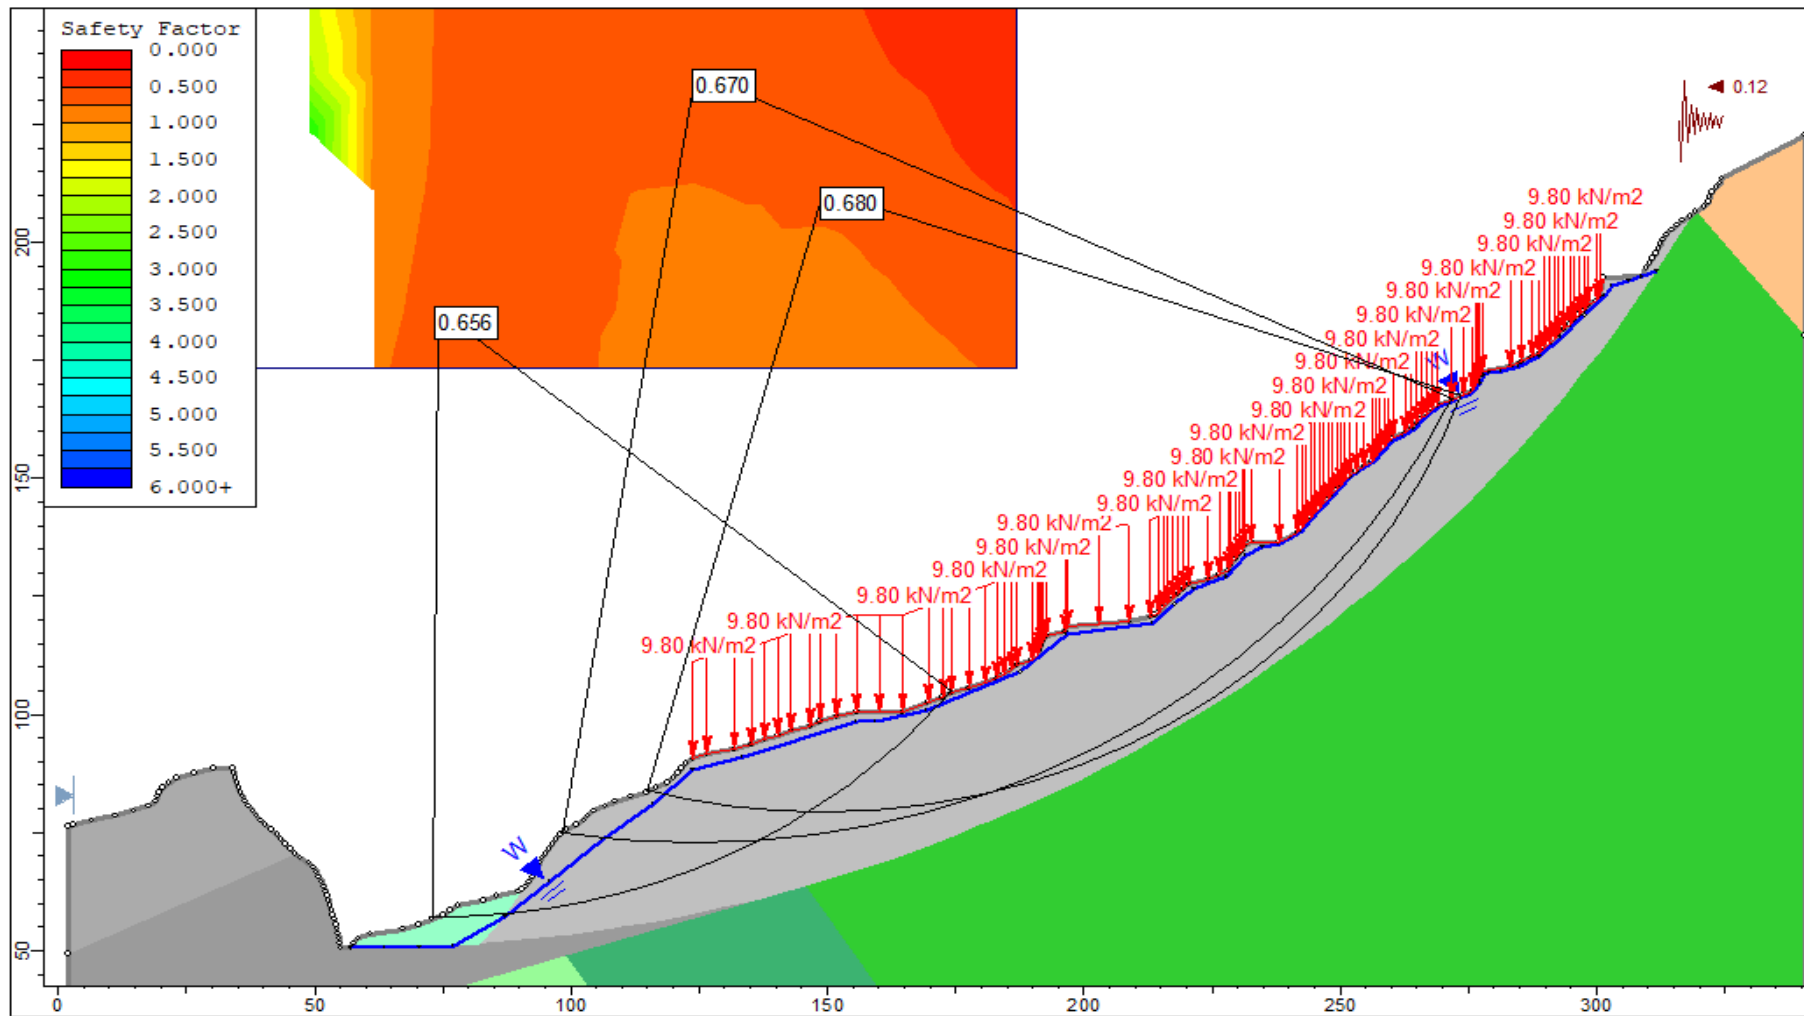
## ANALISIS DE ESTABILIDAD DE TALUDES CONDICION PSEUDOESTATICA POR EL METODO DE BISHOP

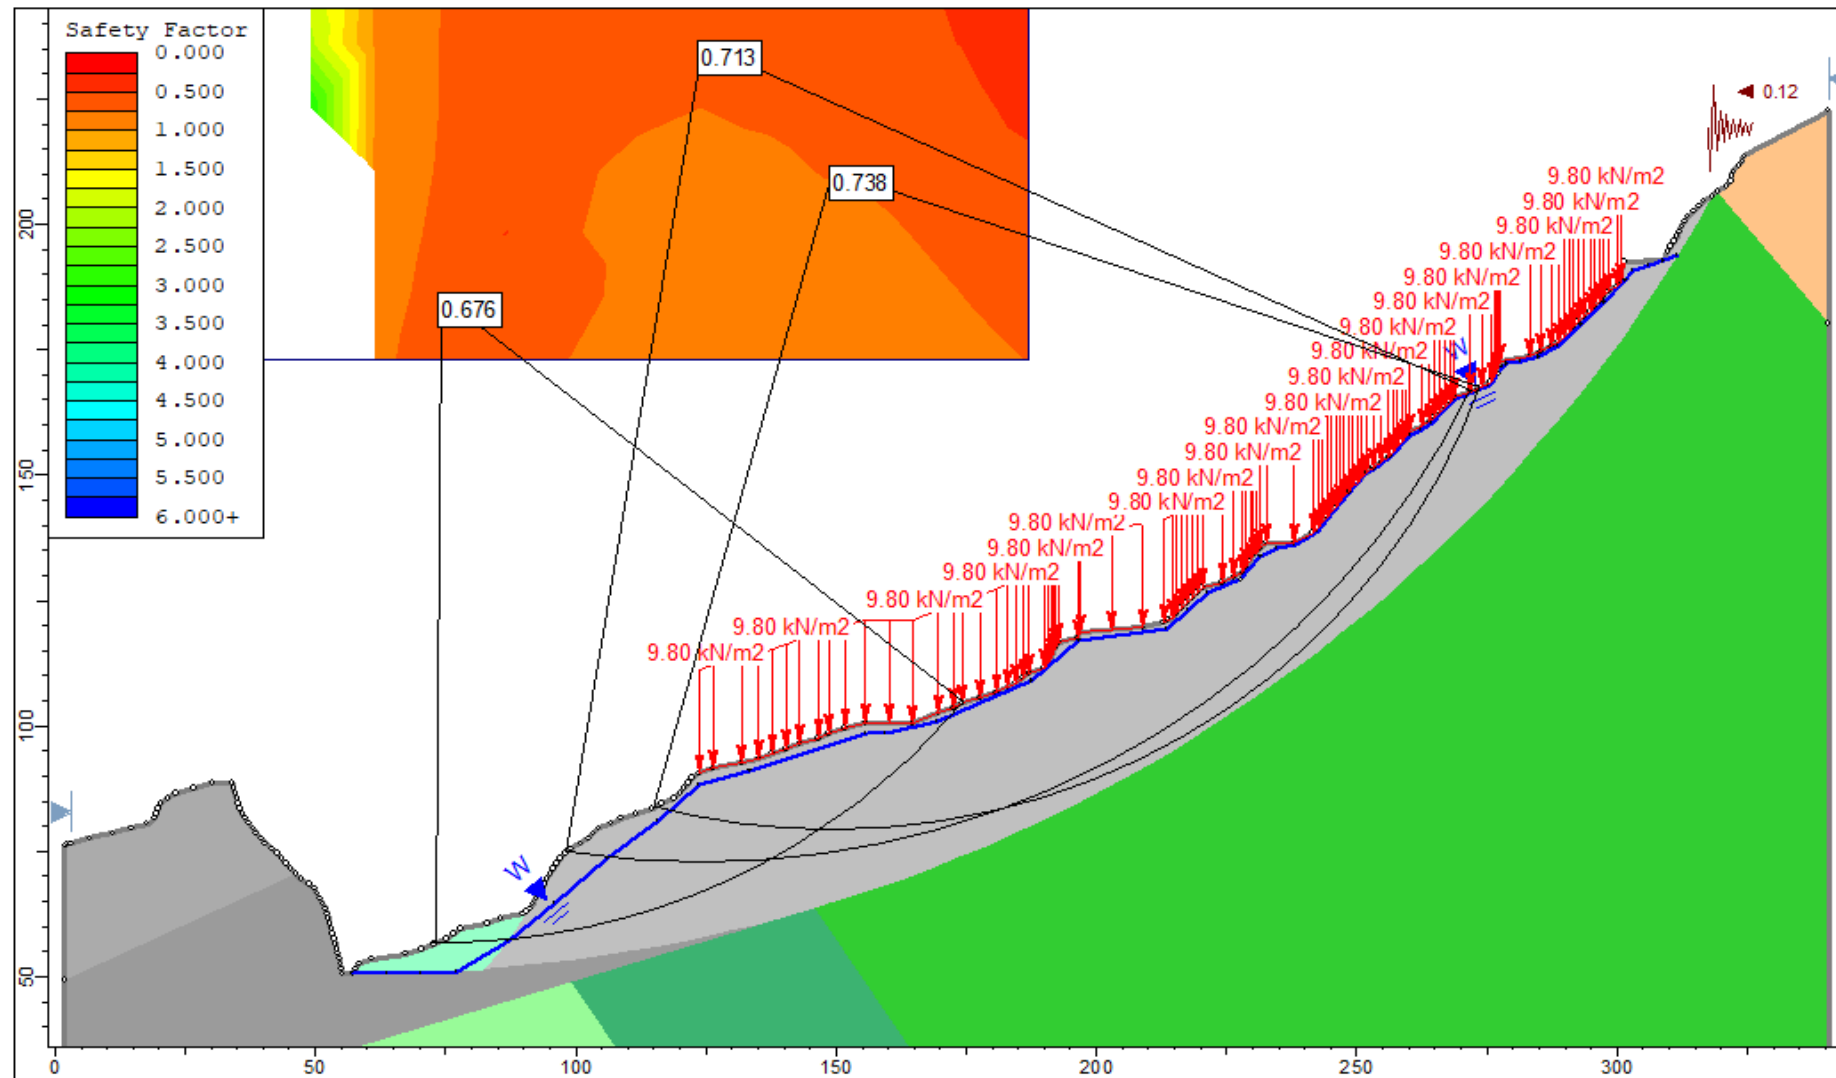
## NALISIS DE ESTABILIDAD DE TALUDES CONDICION PSEUDOESTATICA POR EL METODO DE MORGENSTERN - PRICE
