**UNIVERSIDAD NACIONAL DE SAN ANTONIO ABAD DEL  
CUSCO**

**MAESTRÍA EN INGENIERÍA CIVIL  
MENCIÓN GEOTECNIA Y VÍAS TERRESTRES  
TESIS**

**INVESTIGACION DE FACTORES DE INESTABILIDAD DE  
TALUDES EN LADERAS MONTAÑOSAS COMPLEJAS Y  
MEDIDAS DE ESTABILIZACIÓN, EL BOSQUE – PUQUIN  
CUSCO - 2022**

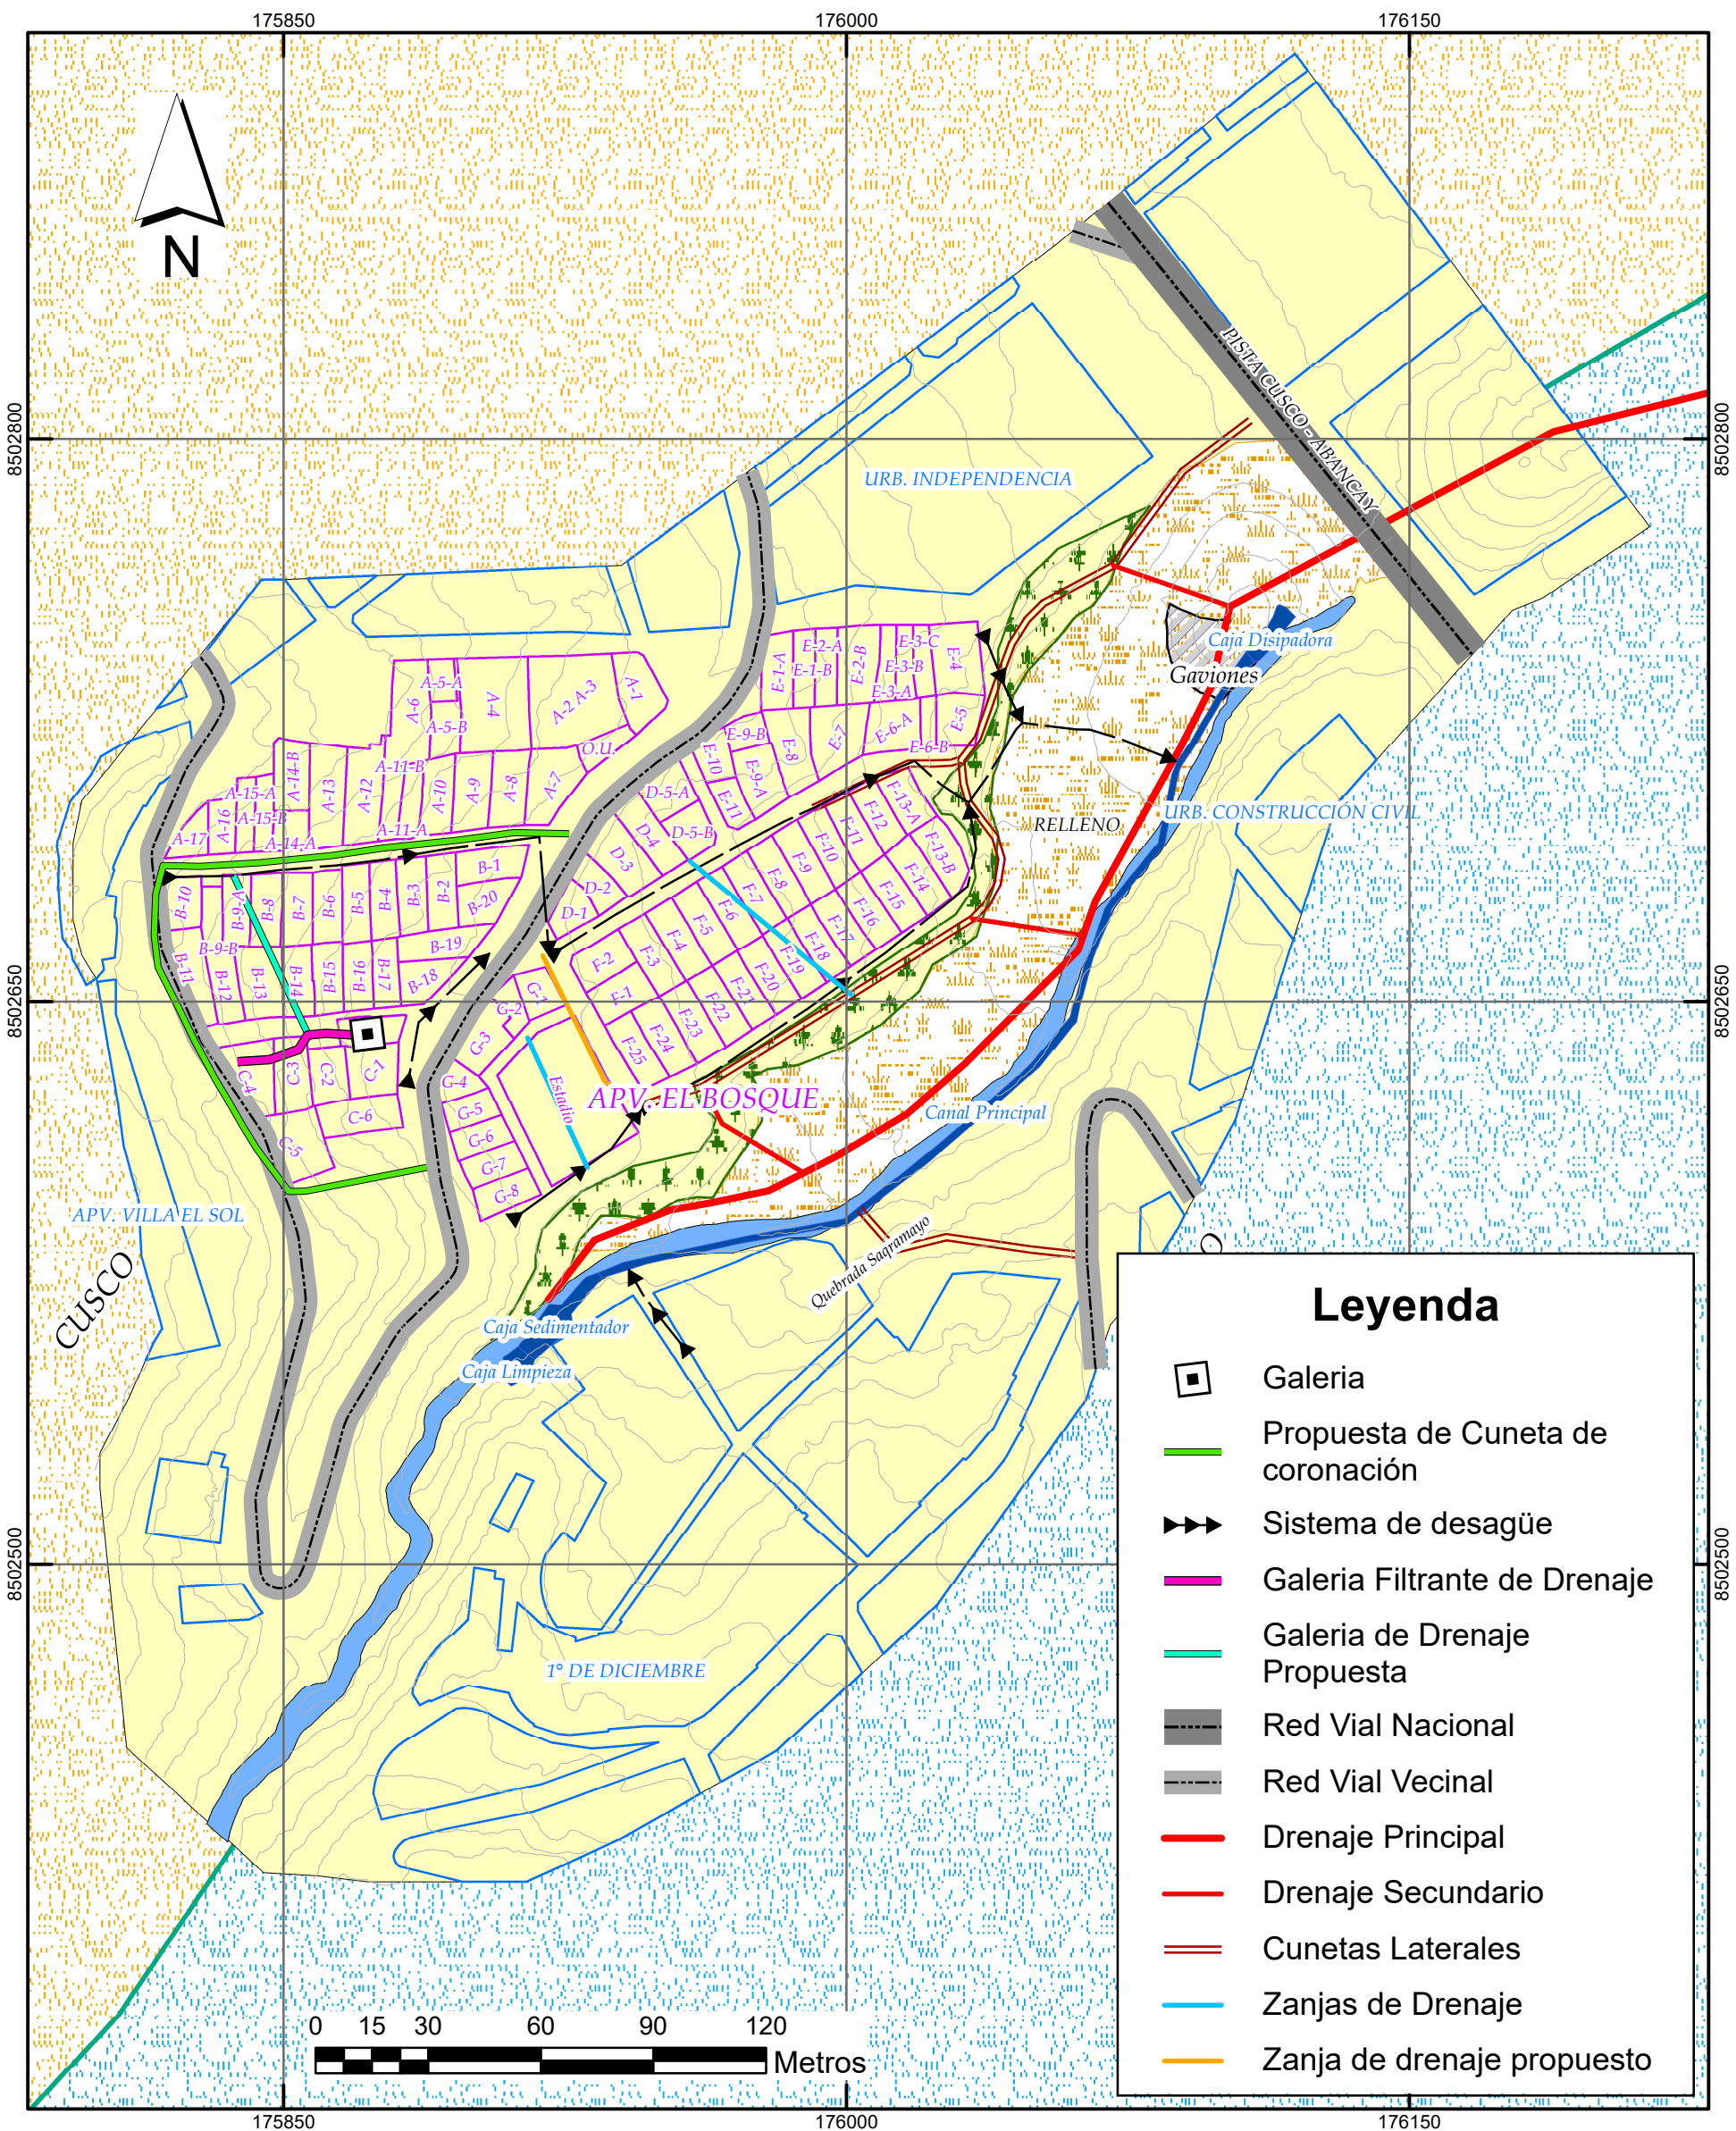
OBRAS EJECUTADAS Y PROPUESTAS
