**UNIVERSIDAD NACIONAL DE SAN ANTONIO ABAD DEL CUSCO**  
**FACULTAD DE INGENIERÍA CIVIL**  
**ESCUELA PROFESIONAL DE INGENIERÍA CIVIL**

**TESIS**

**EVALUACIÓN PRELIMINAR DE LA VULNERABILIDAD SÍSMICA  
DE LAS IGLESIAS COLONIALES SANTA CATALINA Y VIRGEN DE  
LAS NIEVES DEL DISTRITO DE SANGARARÁ, PROVINCIA DE  
ACOMAYO, CUSCO-2024**

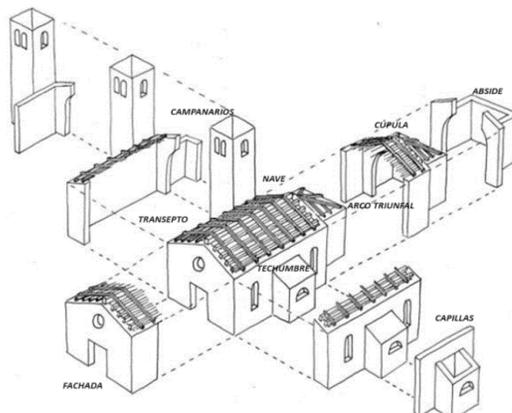
*Descomposición de una iglesia en sus diferentes macroelementos*

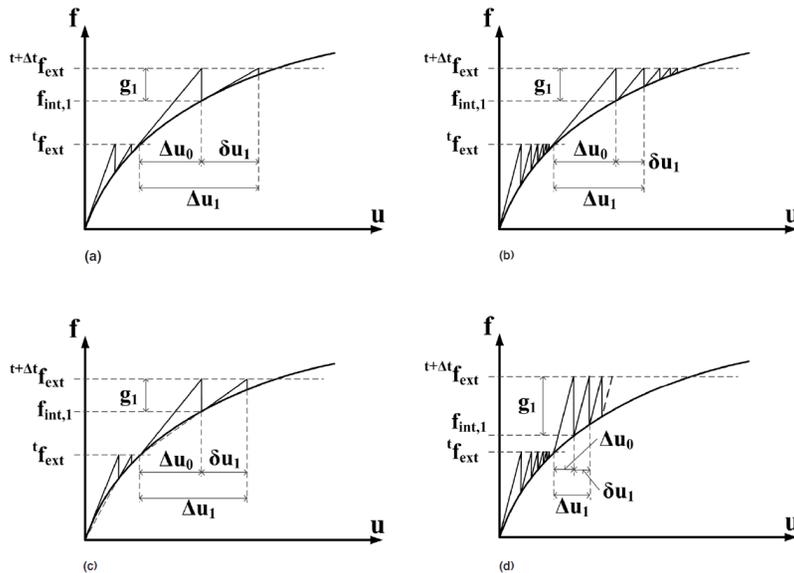
#### Métodos de iteración

(a) método regular de Newton-Raphson; (b) método de Newton-Raphson modificado; (c) método secante, o método de cuasi-Newton; (d) método de rigidez lineal. Nota. Tomado de (TNO DIANA, 2009).

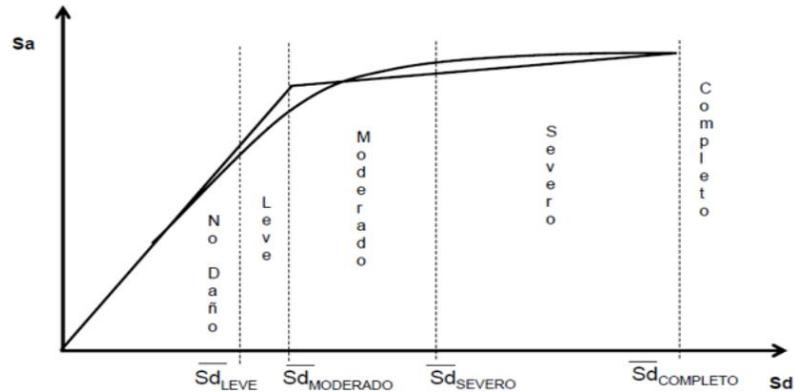
Sectorización del diagrama de capacidad según niveles de daño

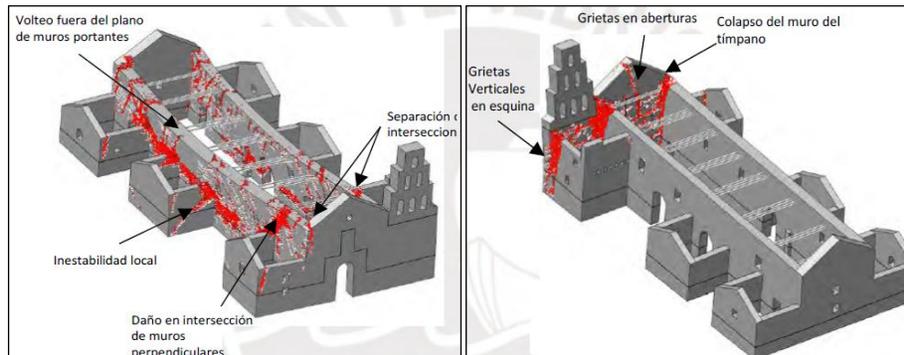
*Patrones de fallo característicos identificados en una iglesia colonial típica del Cusco*

*Fallas de la iglesia San Juan Bautista de Huaro. Nota. Adaptado de (Noel Tapia M. F., 2021).*

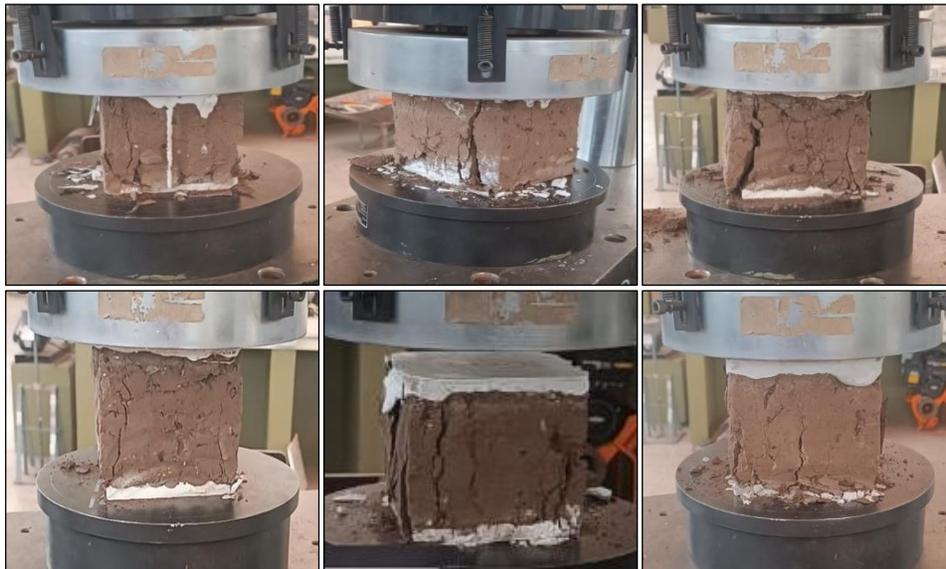
*Resultados del ensayo de compresión simple de los cubos de adobe*

*Nota. Se presentan las fallas en los seis especímenes tras la realización del ensayo. Fuente. Elaboración Propia.*

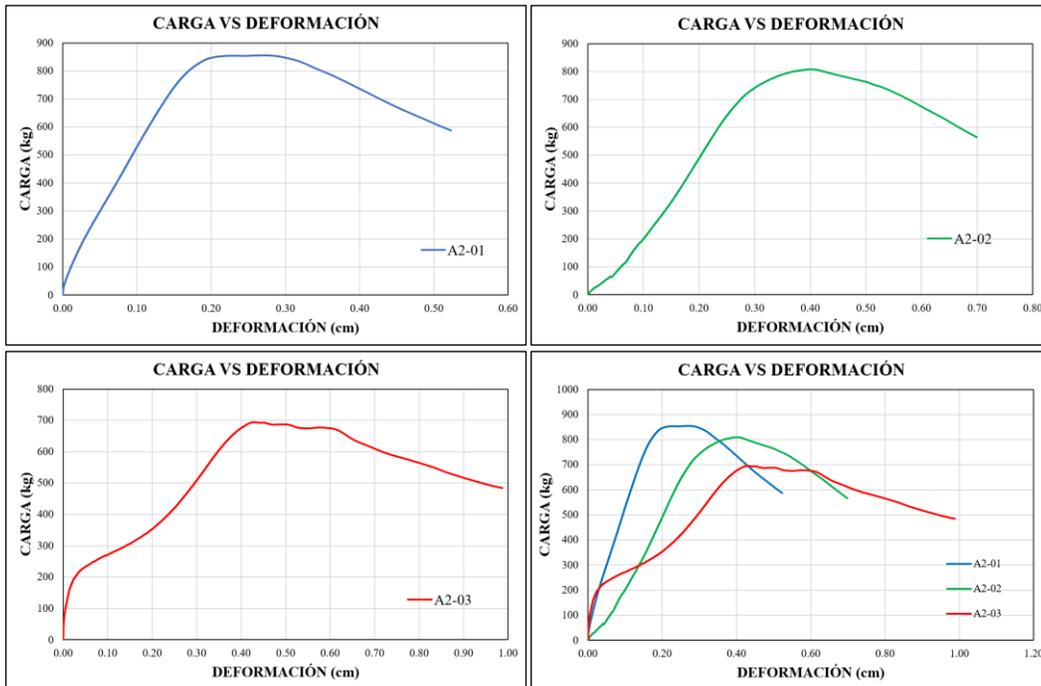
*Diagramas de carga vs deformación de los cubos del adobe A2*

La resistencia última promedio a la compresión obtenida en laboratorio fue de 7.31 kg/cm<sup>2</sup>. Según lo establecido en la Norma Técnica Peruana vigente, la resistencia última mínima de diseño para la construcción de nuevas edificaciones de adobe debe ser de 10.2 kg/cm<sup>2</sup>. Esta diferencia evidencia un nivel significativo de deterioro en la albañilería analizada.

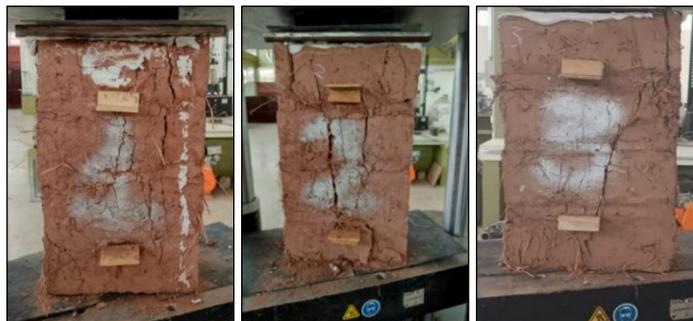
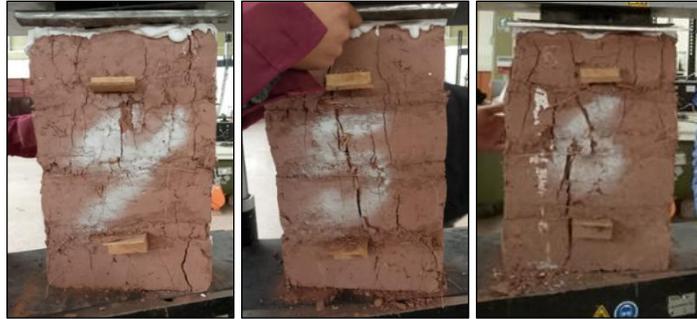
*Fallas de las pilas sometidas a compresión axial*

*Nota. Se observa la falla de las 6 pilas después del ensayo axial en la máquina universal.*

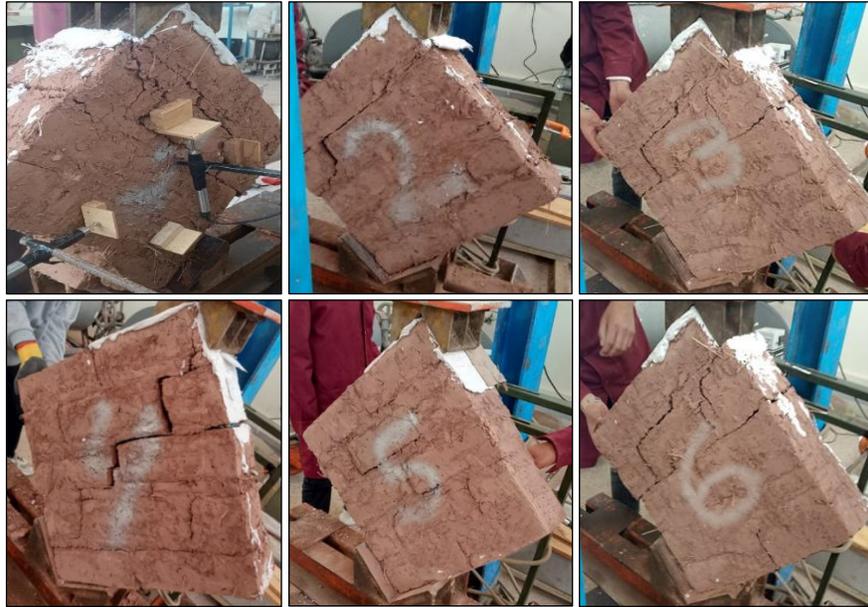
*Ensayo de compresión diagonal de los muretes de adobe*

*Nota. Falla de los muretes de adobe ensayados.*

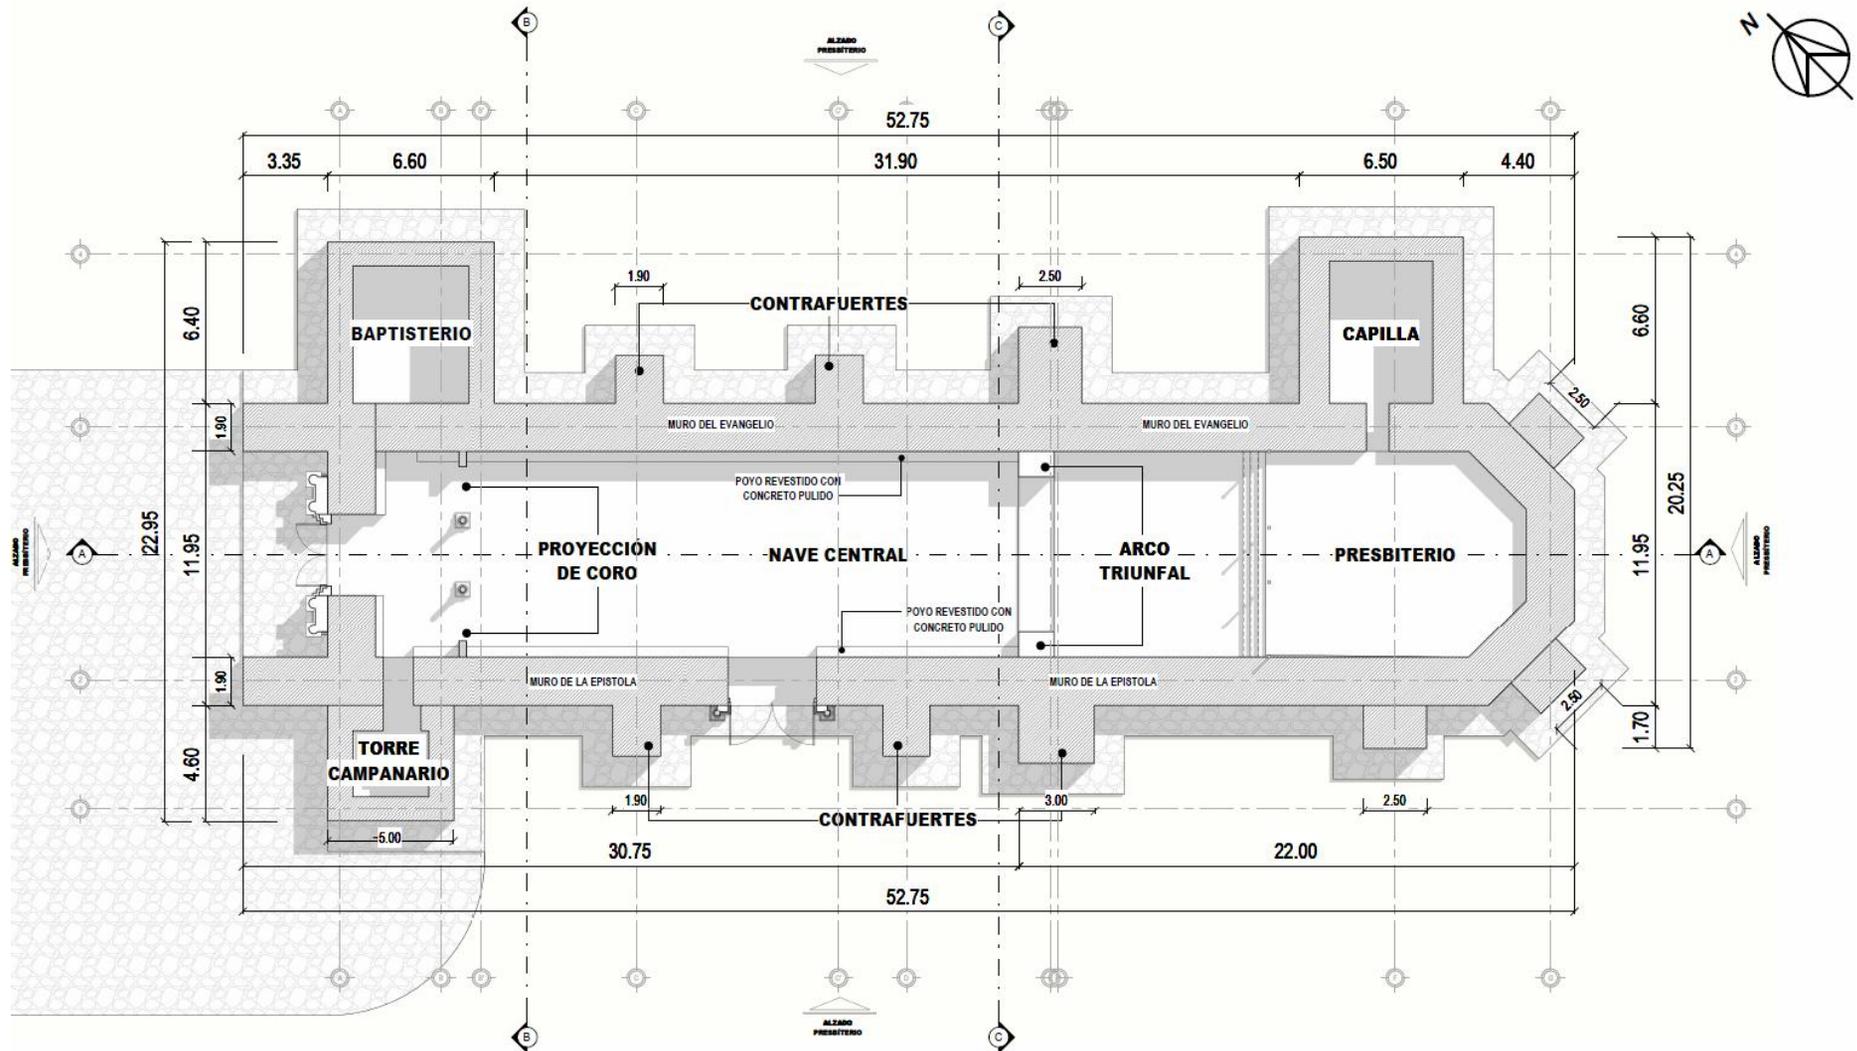
*Planta - Iglesia Santa Catalina de Marcaconga*

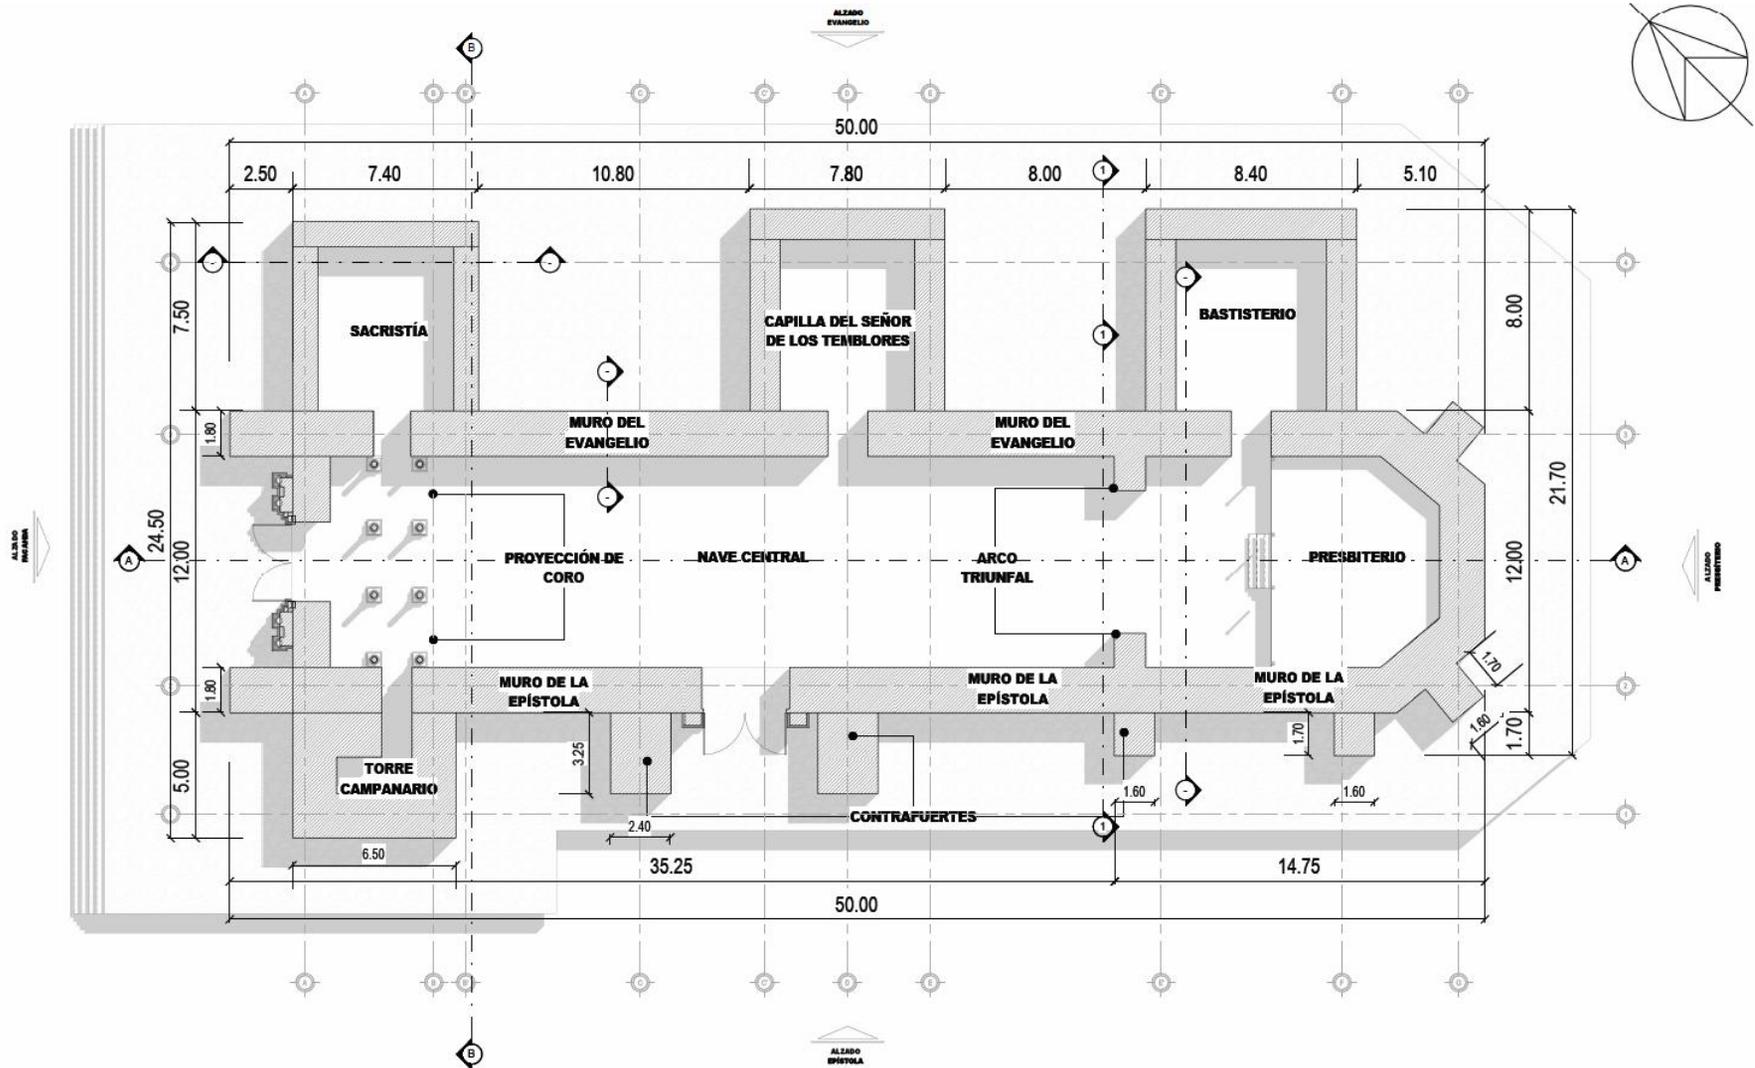
*Planta - Iglesia Virgen de las Nieves de Sangarará*

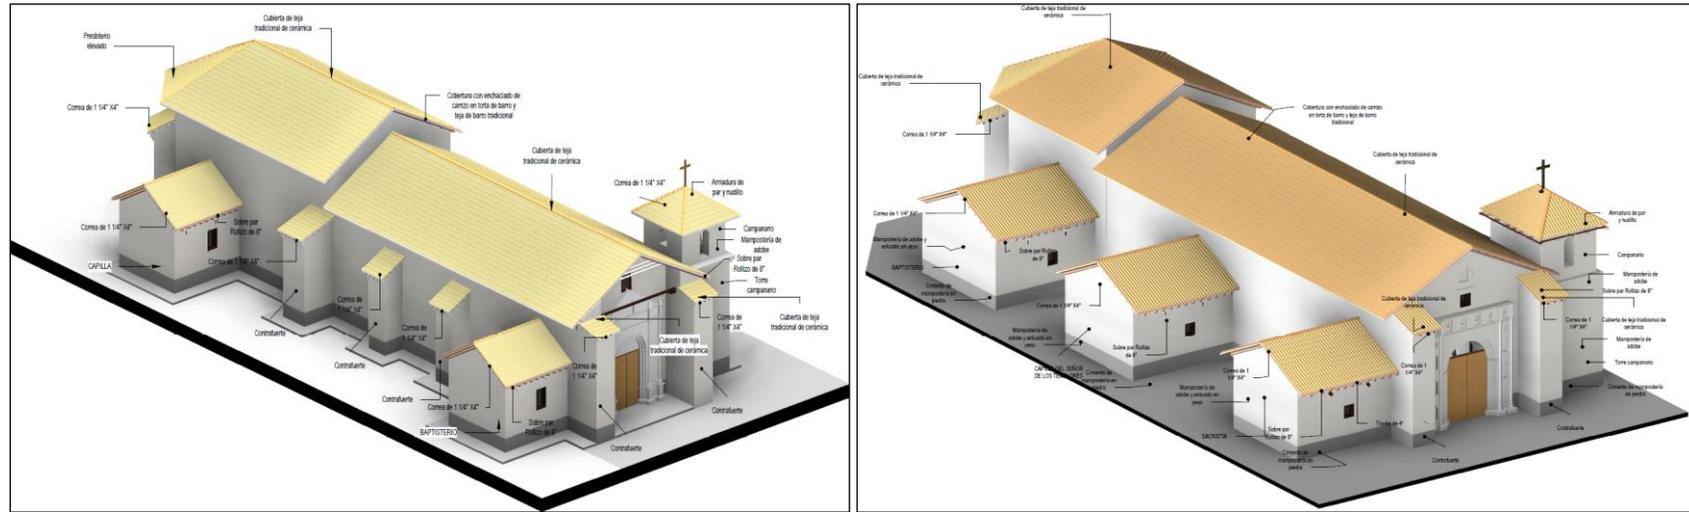
*Vista Isométrica - Iglesias*

*Vista Isométrica de la iglesia Santa Catalina de Maracaonga y Virgen de las Nieves de Sangarará. Nota. Elaboración Propia*

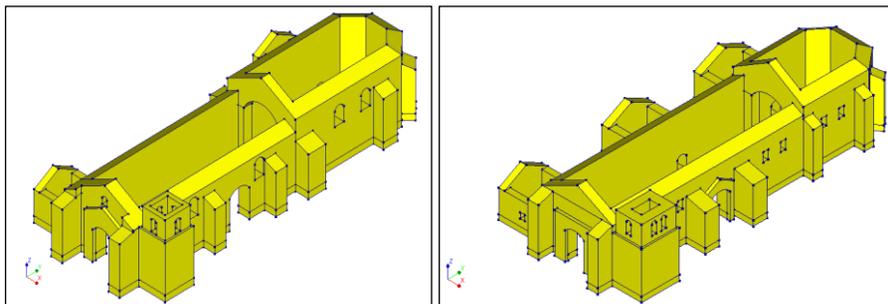
*Modelo geométrico 3D en DIANA FEA de las iglesias*

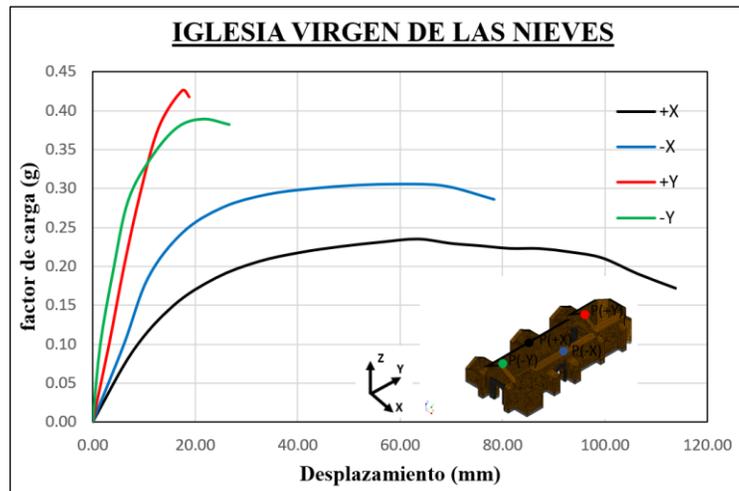
*Curvas de Capacidad de la Iglesia Virgen de las Nieves*

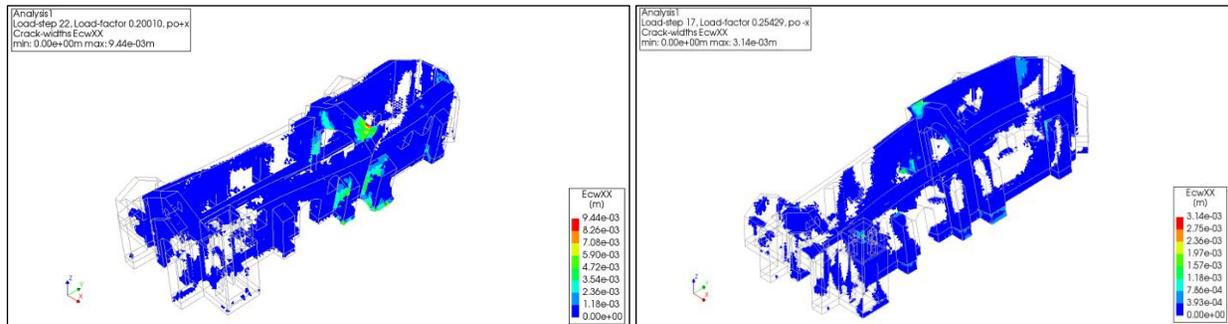
*Daños en la iglesia Santa Catalina para las direcciones +X y -X*

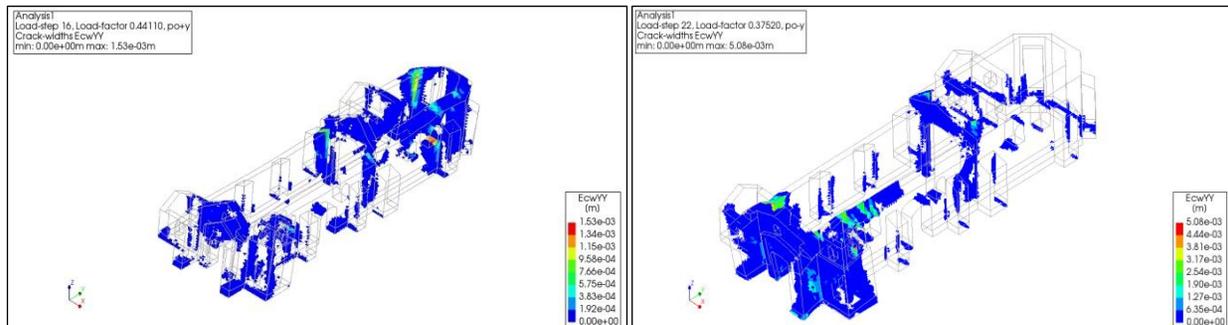
**Figura 126**

*Daños en la iglesia Santa Catalina para las direcciones +Y y -Y*

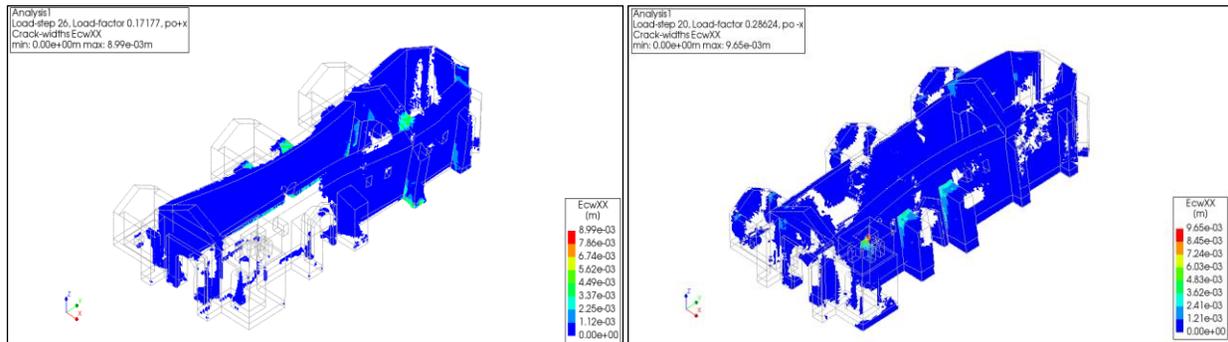
**Figura 127**

*Daños en la iglesia Virgen de las Nieves para las direcciones +X y -X*

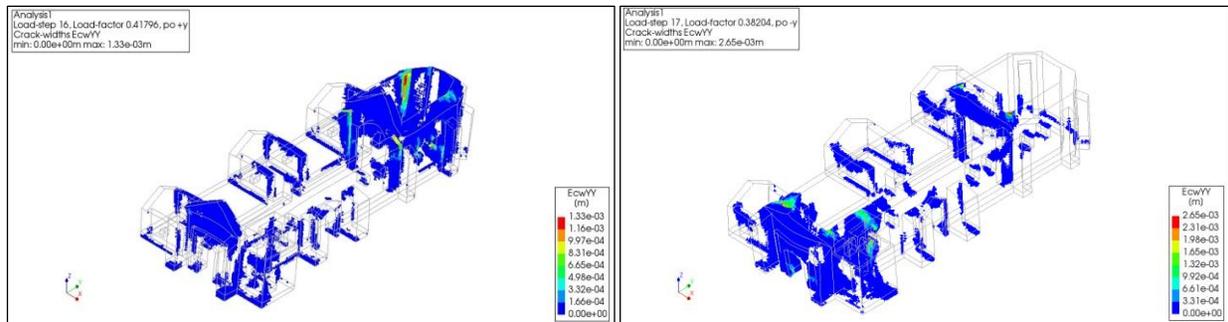
**Figura 128**

*Daños en la iglesia Virgen de las Nieves para las direcciones +Y y -Y*

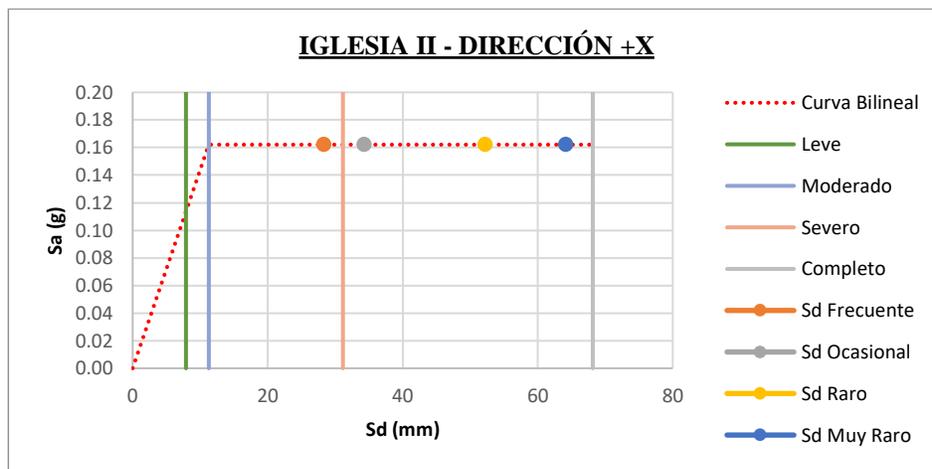
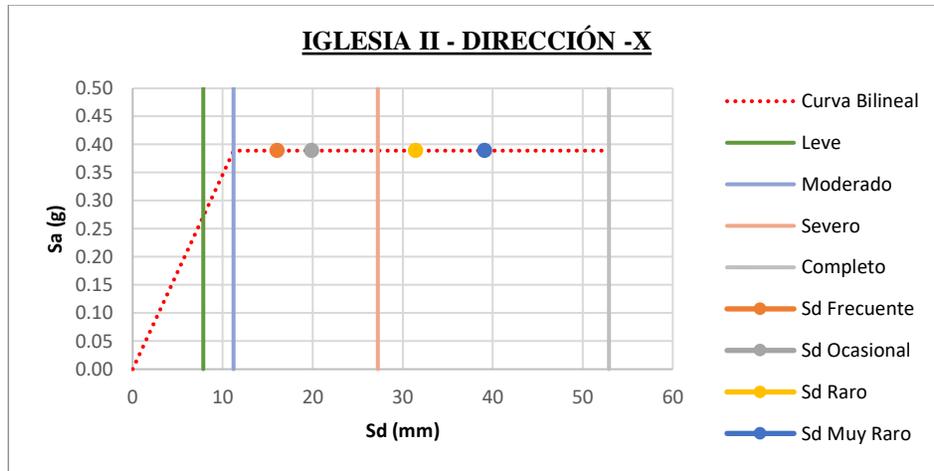
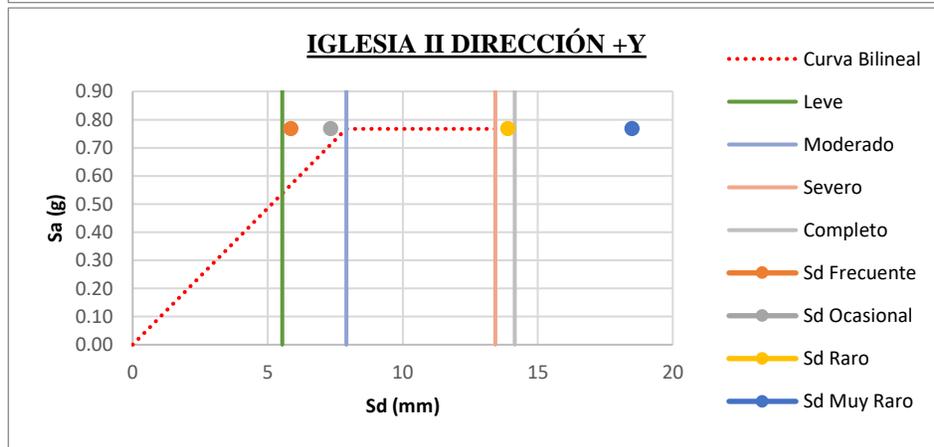
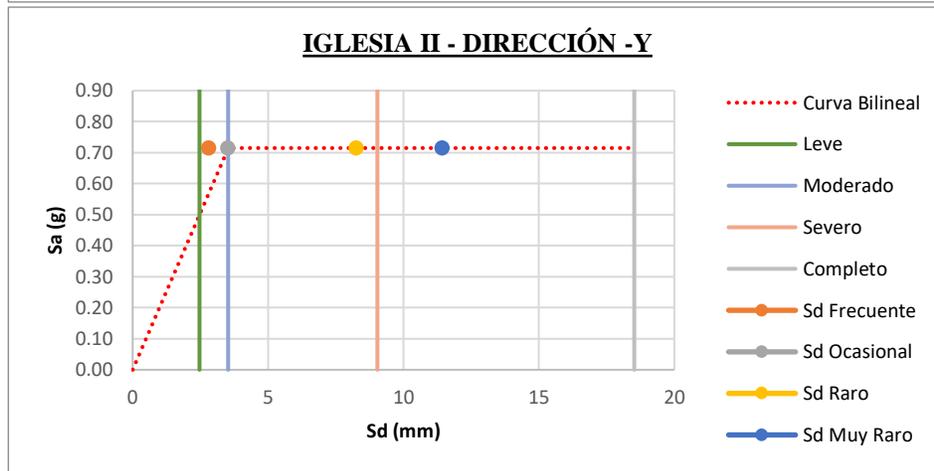
*División del diagrama de capacidad y desempeño de la Iglesia II, Dirección +X, -X, +Y y -Y*

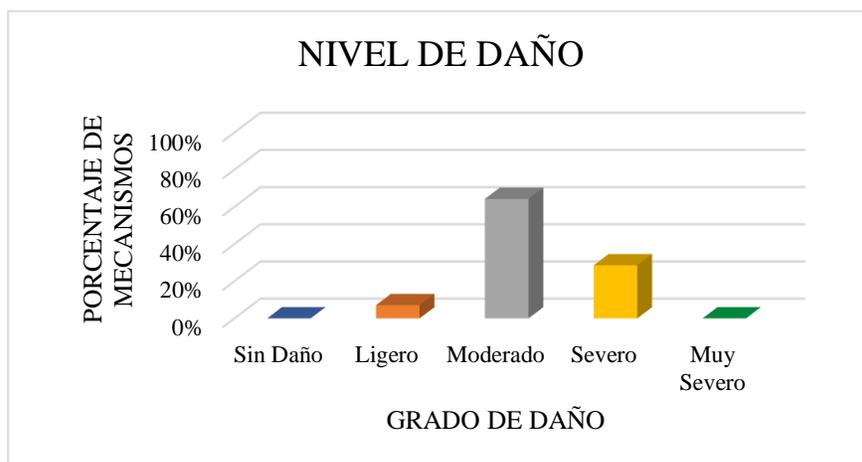
*Clasificación de mecanismos de acuerdo al grado de daño de la iglesia I - Santa Catalina*

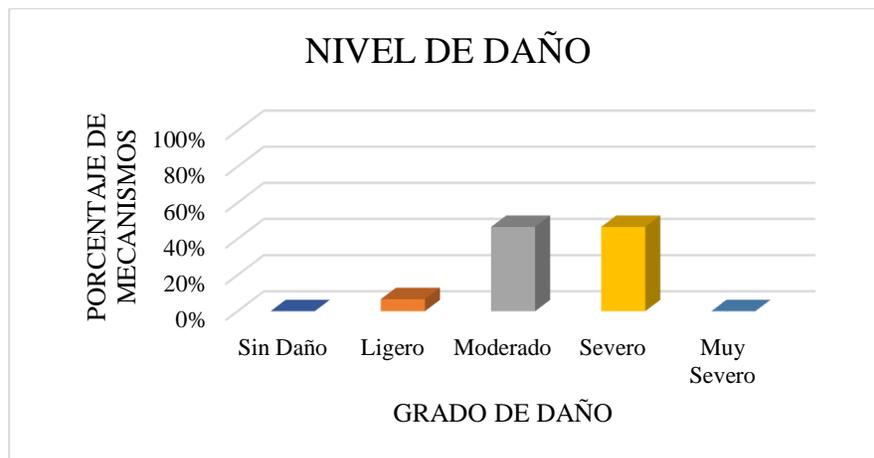
*Clasificación de mecanismos de acuerdo al grado de daño de la iglesia II - Virgen de las Nieves*

La clasificación de los mecanismos de la iglesia II Virgen de las Nieves se muestran en la Tabla 89 y la Figura 150 de acuerdo con el grado de daño identificado.

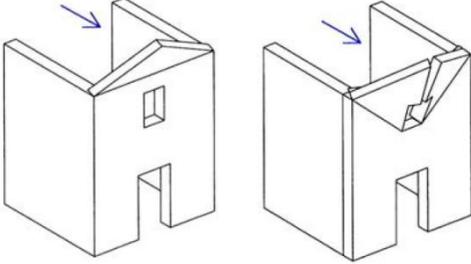
<p style="text-align: center;"><b><i>Volteo de la fachada</i></b> Separación de la fachada de los muros laterales</p>	<ul style="list-style-type: none"> <li>➤ Presencia de elementos que generen empuje ortogonal a la fachada (apoyos, bóvedas, arcos).</li> <li>➤ Presencia de aberturas en los muros laterales cerca de la esquina.</li> </ul>	<ul style="list-style-type: none"> <li>➤ Presencia de refuerzo longitudinales.</li> <li>➤ Presencia de edificios, contrafuertes que impiden total o parcialmente la rotación de la fachada.</li> <li>➤ Buena calidad en la unión entre la fachada y los muros laterales de la nave.</li> </ul>
2

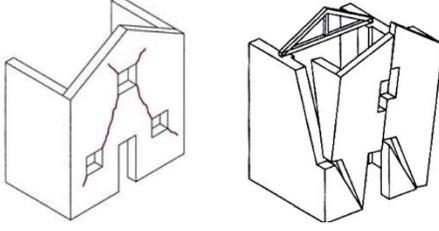
<p style="text-align: center;"><b><i>Mecanismo sobre la fachada</i></b> Volteo del tímpano, con grieta horizontal o deslizamiento del borde</p>	<ul style="list-style-type: none"> <li>➤ Presencia de grandes aberturas (rosetas)</li> <li>➤ Presencia de un tímpano de gran tamaño y peso</li> <li>➤ Presencia de bordes de c.a. de grandes dimensiones, cobertura pesada de c.a.</li> </ul>	<ul style="list-style-type: none"> <li>➤ Presencia de conexiones puntuales con los elementos de cubierta.</li> <li>➤ Presencia de elementos de sujeción del plano.</li> <li>➤ Presencia de confinamientos ligeros (metal reticulado, albañilería reforzada, viga de c.a.).</li> </ul>

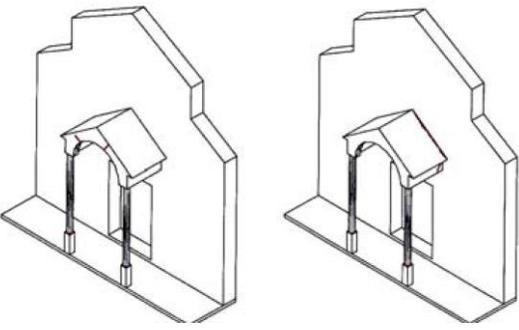
<p style="text-align: center;"><b><i>Mecanismo en el plano de la fachada</i></b> Agrietamiento diagonal (corte); agrietamiento vertical o arqueadas (rotación), otras grietas.</p>	<ul style="list-style-type: none"> <li>➤ Presencia de grandes aberturas (incluido rosetas)</li> <li>➤ Elevada esbeltez de la fachada. (relación ancho/alto)</li> </ul>	<ul style="list-style-type: none"> <li>➤ Presencia de refuerzo paralelo al muro frontal.</li> <li>➤ Presencia de edificios, contrafuertes que impiden la rotación del muro</li> </ul>

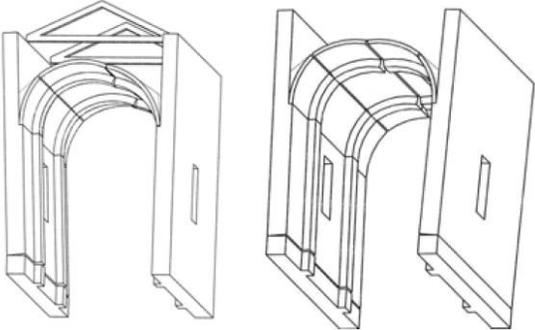
<p style="text-align: center;"><b>Nártex</b> Falla en arcos o por rotación de columnas.</p>	<ul style="list-style-type: none"> <li>➤ Presencia de elementos empujadores (arcos, bóvedas)</li> </ul>	<ul style="list-style-type: none"> <li>➤ Presencia de refuerzo o tirante paralelo a las fachada o muros longitudinales.</li> <li>➤ Presencia de columnas de rigidez adecuada.</li> </ul>
5

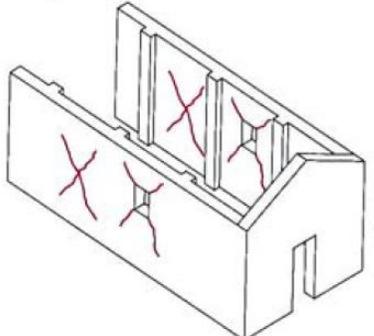
<p style="text-align: center;"><b>Respuesta transversal de la nave</b> Grietas en los arcos (con posible continuación en la bóveda) - Rotaciones del muro lateral – Elementos no verticales y aplastamiento en las columnas.</p>	<ul style="list-style-type: none"> <li>➤ Presencia de muros de elevada esbeltez</li> <li>➤ Presencia de arcos y bóvedas</li> </ul>	<ul style="list-style-type: none"> <li>➤ Presencia de contrafuerte externo que eviten la rotación de los muros.</li> <li>➤ Presencia de un cuerpo adyacente.</li> <li>➤ Presencia de tirantes paralelos a la fachada.</li> </ul>

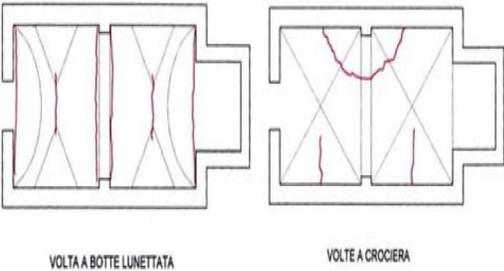
<p><b>Respuesta longitudinal de columnas en la nave de la iglesia</b> Grietas en arcos - Aplastamiento y / o fisuración en la base de las columnas – Fisuras por corte en la bóveda de las naves laterales.</p>	<ul style="list-style-type: none"> <li>➤ Presencia de bóvedas pesadas en la nave central</li> <li>➤ Cobertura pesada de concreto armado o refuerzo rígido de espesor considerable.</li> </ul>	<ul style="list-style-type: none"> <li>➤ Presencia de refuerzo paralelo a muros longitudinales</li> <li>➤ Presencia de contrafuertes y/o edificios en las fachadas</li> </ul>
<p>8</p>

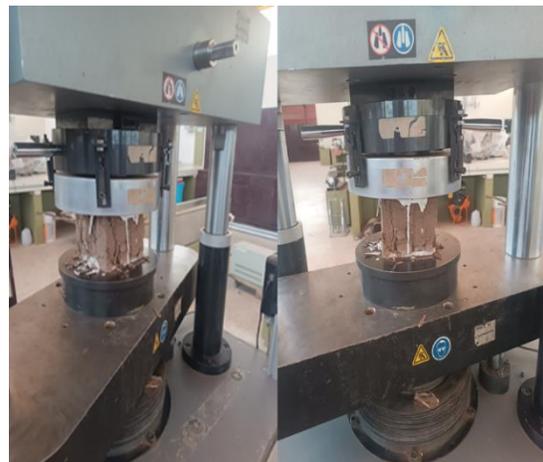
**Fotografía 24:** Espécimen (cubo) de adobe después de ensayo a compresión simple.

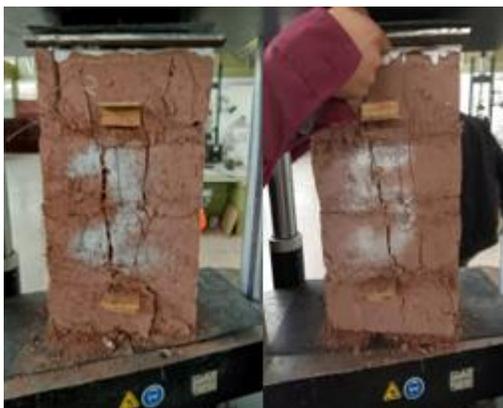
**Figura 56.** Formas de falla por agrietamiento vertical en pilas de adobe

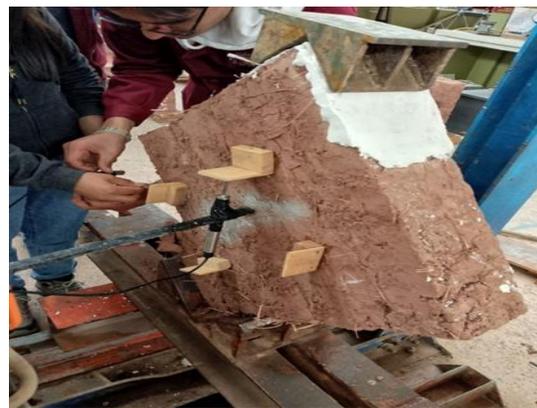
**Figura 57.** Instrumentación y colocación de Diales de deformación para ensayo de compresión diagonal.

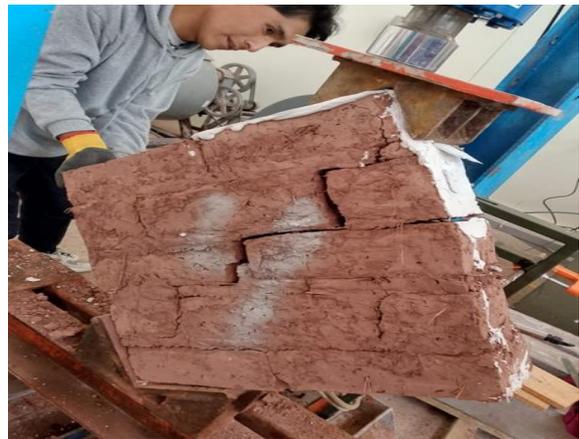
**Figura 63.** Falla por agrietamiento diagonal de Murete 04 luego del ensayo de compresión diagonal
