UNIVERSIDAD NACIONAL DE SAN ANTONIO ABAD DEL CUSCO
FACULTAD DE INGENIERÍA GEOLÓGICA, MINAS Y METALÚRGICA
ESCUELA PROFESIONAL DE INGENIERÍA GEOLÓGICA

**EVALUACIÓN HIDROGEOLÓGICA PARA DETERMINAR POTENCIALES
FUENTES DE AGUA SUBTERRÁNEA EN LA COMUNIDAD DE HUISA
COLLANA, PROVINCIA DE ESPINAR, REGIÓN CUSCO 2023**

**PARA OPTAR AL TÍTULO PROFESIONAL
DE INGENIERO GEOLOGO**

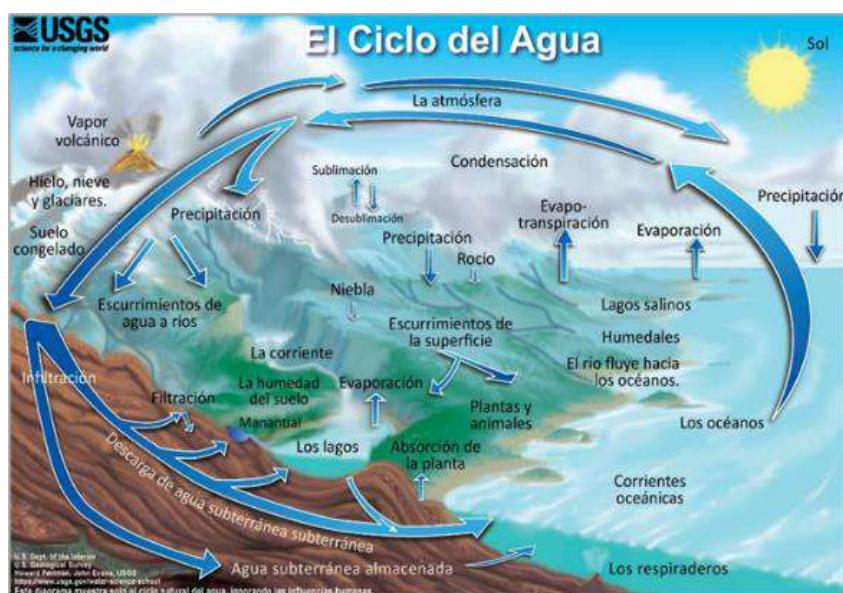
Figura 5
Ciclo hidrológico

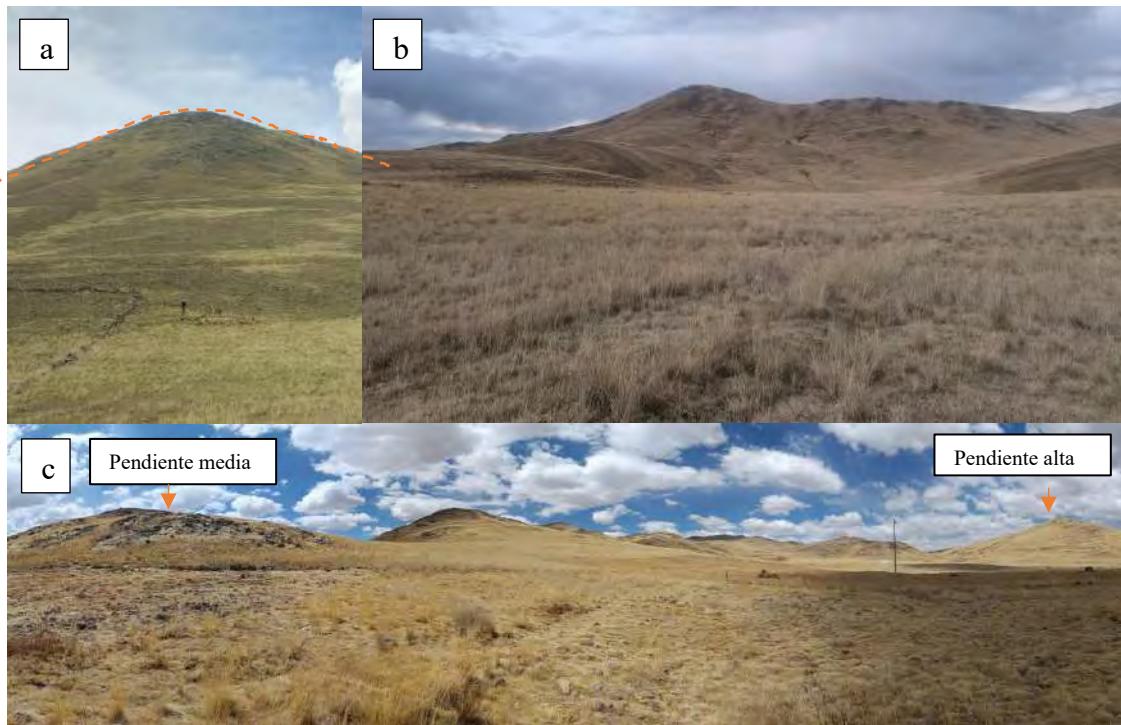
Colinas altas de pendiente pronunciada y media, con afloramientos de la Unidad Choquechambe.

En la fotografía se observa en (a) colinas altas de pendiente pronunciada, con afloramientos rocosos pertenecientes a la Unidad Choquechambe (UTM: 244297 E – 8351719 N); en (b) colinas altas de pendiente alta; y en (c) una vista panorámica donde se distinguen ambas unidades geomorfológicas.

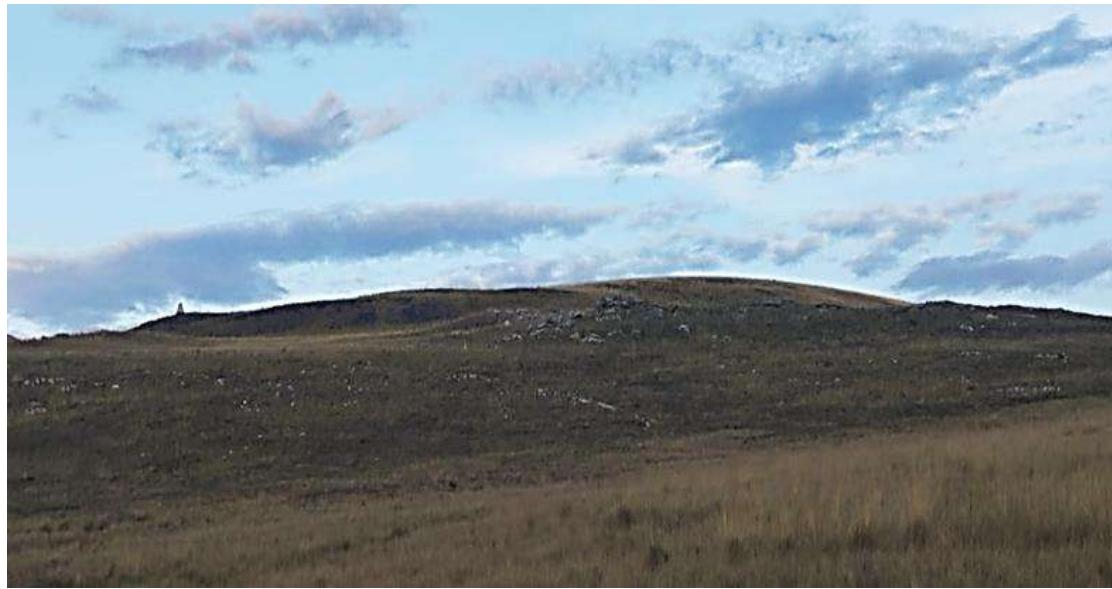
Fotografía 3

Colina baja, se observan afloramientos rocosos de calizas de la Formación Arcurquina.

Vista de la unidad geomorfológica correspondiente a colinas bajas conformada por calizas de la Formación Arcurquina, coordenadas UTM: 242675E - 8351549N.

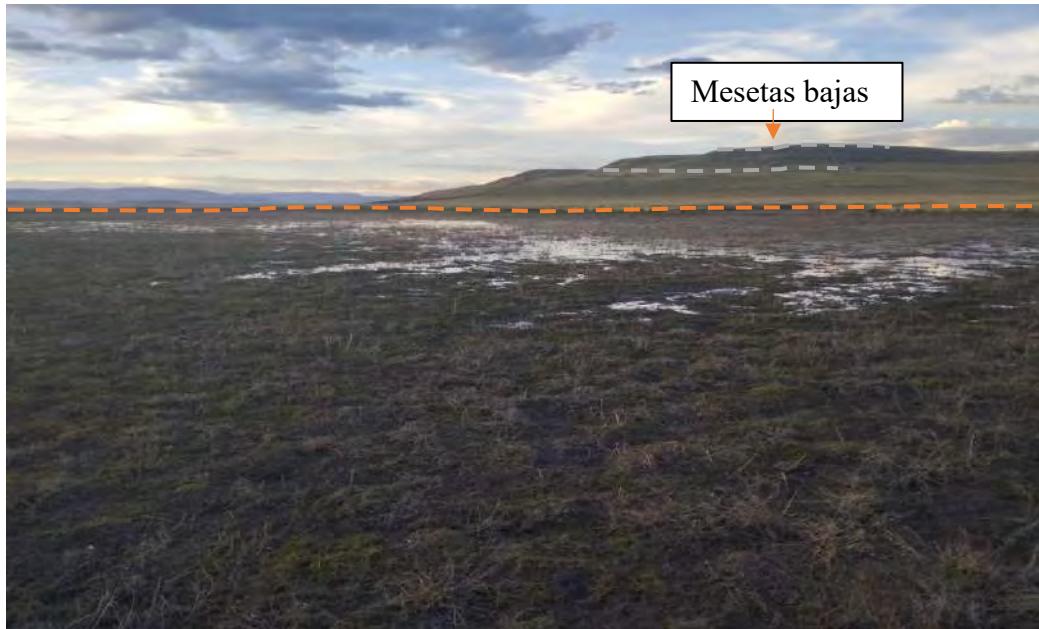
Fotografía 4

Mesetas bajas en roca sedimentaria del Grupo Maure.

Vista de la unidad geomorfológica correspondiente a mesetas bajas conformada por el Grupo Maure, coordenadas UTM: 242071E - 8351525N.

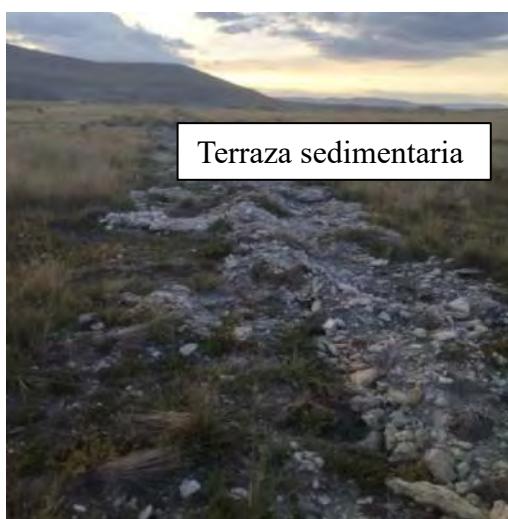
Fotografía 5

Terrazas en material sedimentario del Grupo Maure. (UTM: 241371E - 8351549N)

Terraza sedimentaria conformada por el Grupo Maure ubicadas en la parte media de la microcuenca

Corresponde a superficies planas que se encuentran a un nivel ligeramente más elevado que el nivel del río. Son terrazas degradacionales, ya que fueron formadas por la erosión del río en el basamento rocoso y por el depósito de sedimentos provenientes de las partes altas de las colinas y mesetas. Se encuentra a altitudes desde los 4010 hasta los 4020 m.s.n.m. Se observan terrazas hacia la parte media de la microcuenca, asociadas a los alrededores de la comunidad de Huisa Collana y a la margen intermedia de la quebrada Ccoloyo. Ocupan un espacio de 250.64 has y ello representa el 17.68 % del espacio total de la cuenca. Litológicamente están asociadas a las limoarcillitas del Grupo Maure (ver fotografía 5).

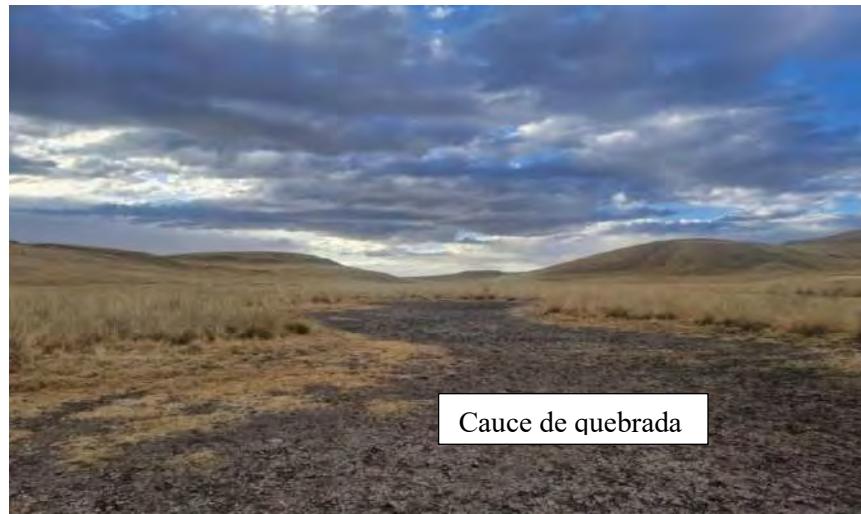
Fotografía 6

Se observa el cauce del río Ccoloyo, adyacentes a las terrazas fluviales. (UTM: 241565E - 8351168N)

Río Ccoloyo adyacente a terrazas fluviales

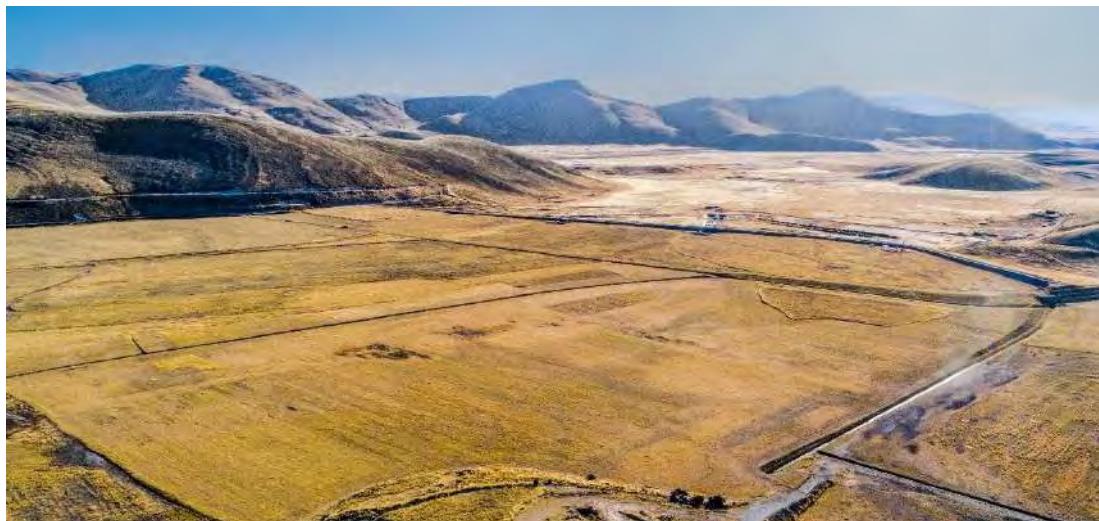
Fotografía 7

Planicie de la relavera de Hunipampa

Vista de la unidad geomorfológica planicie al sureste de la microcuenca Ccoloyo.

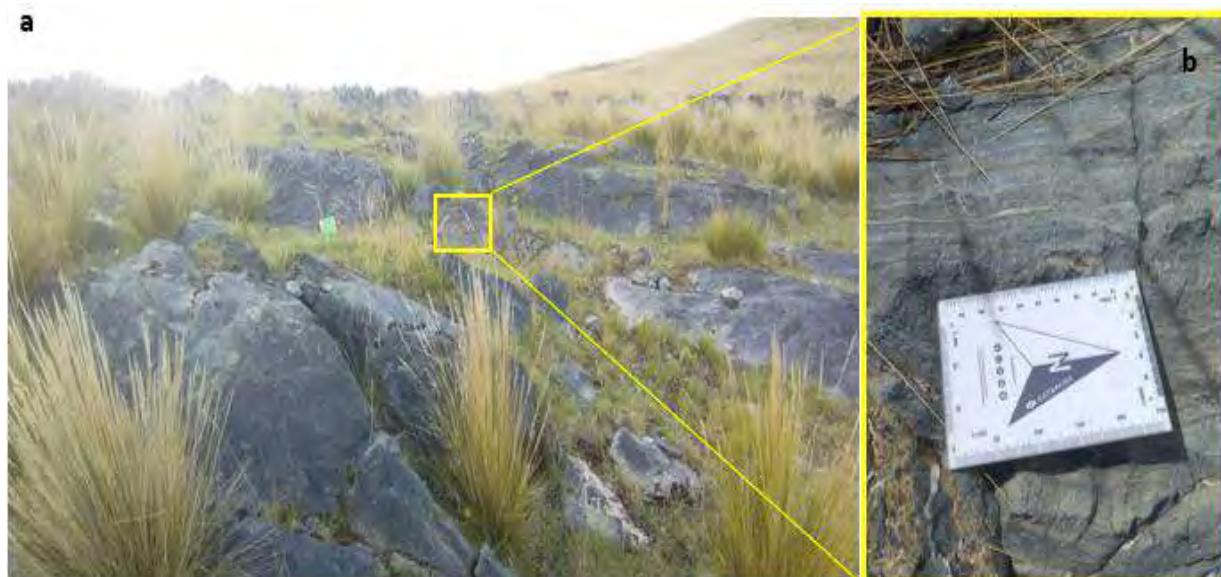
Fotografía 8

a) Afloramiento de calizas gris azuladas en noreste de la microcuenca Ccoloyo. b) Laminaciones horizontales que indican la estratificación.

Afloramiento de calizas al noreste de la microcuenca Ccoloyo, se observa además laminaciones horizontales. Este afloramiento presenta un azimut de N316/42.

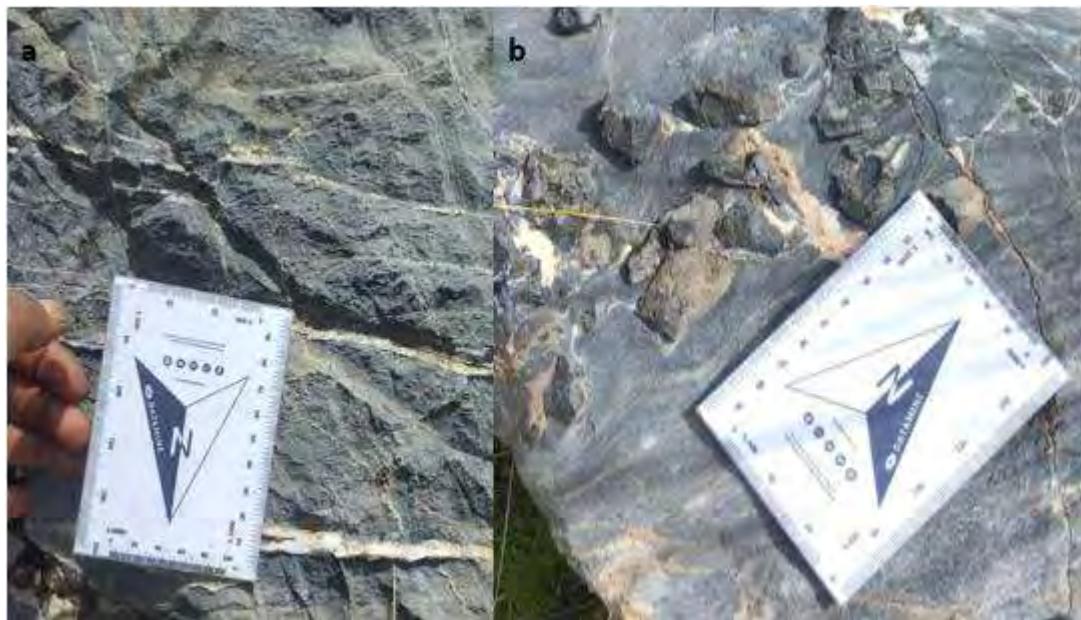
a) Venillas de calcita en caliza b) Nódulos de chertz,

Afloramiento de calizas al sur de la microcuenca Ccoloyo, se evidencia un fracturamiento multidireccional rellenado por venillas de calcita con dirección N59/31. Además, se observa nódulos de chertz. Este afloramiento presenta un azimut de N63/35.

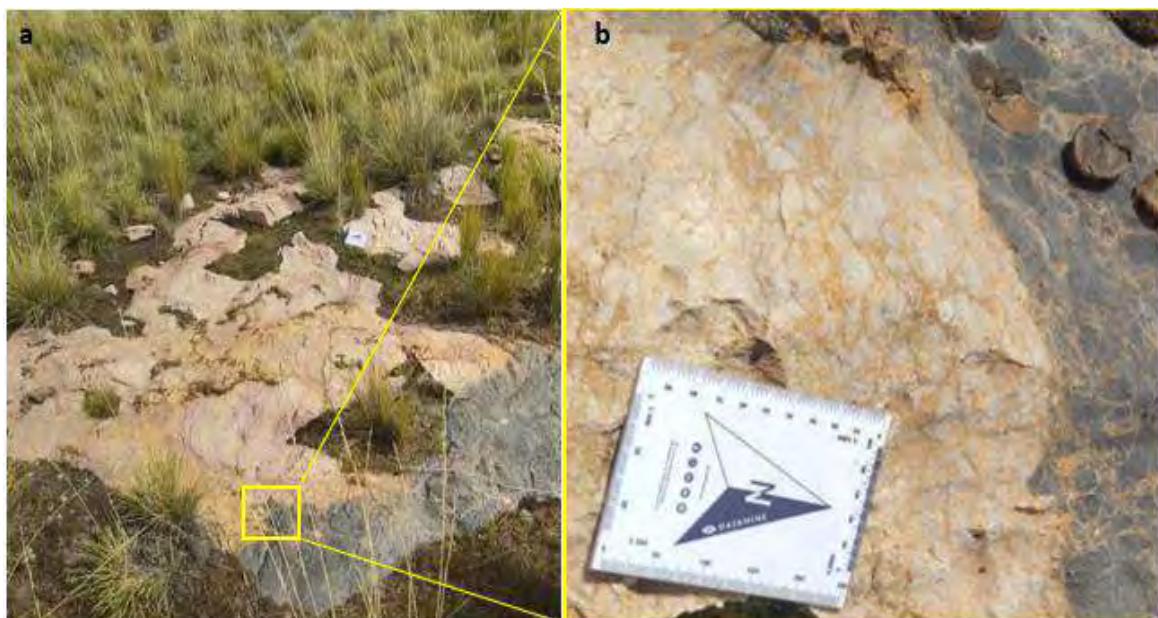
a) Afloramiento de caliza en proceso de recristalización. b) Caliza recristalizada a la derecha, a la izquierda caliza gris azulada con nódulos de chert.

En este afloramiento se observa contacto de alteración de la caliza, se evidencia un cambio tanto en su textura como en su coloración, las cuales pasan de un tono gris azulado a un color beige amarillento. Este afloramiento presenta un azimut de N341 con Bz 39

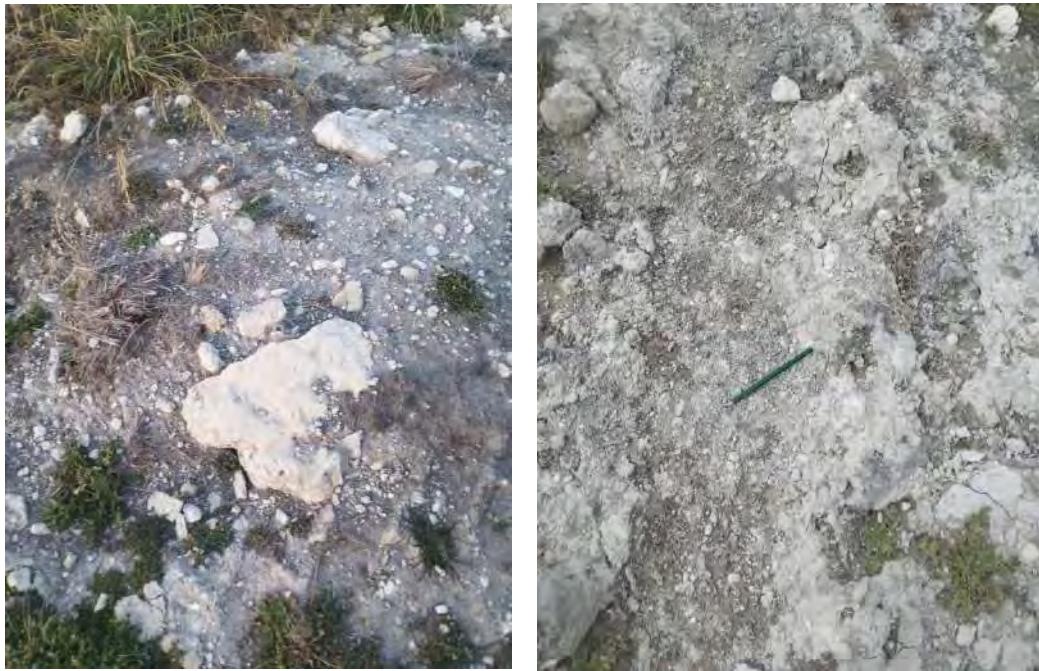
Fotografía 12

Sedimentos lacustres y diatomitas de Maure II

Afloramiento de sedimentos lacustres y diatomitas al sur de la microcuenca Ccoloyo. Este afloramiento presenta un azimut de N345 con Bz 8.

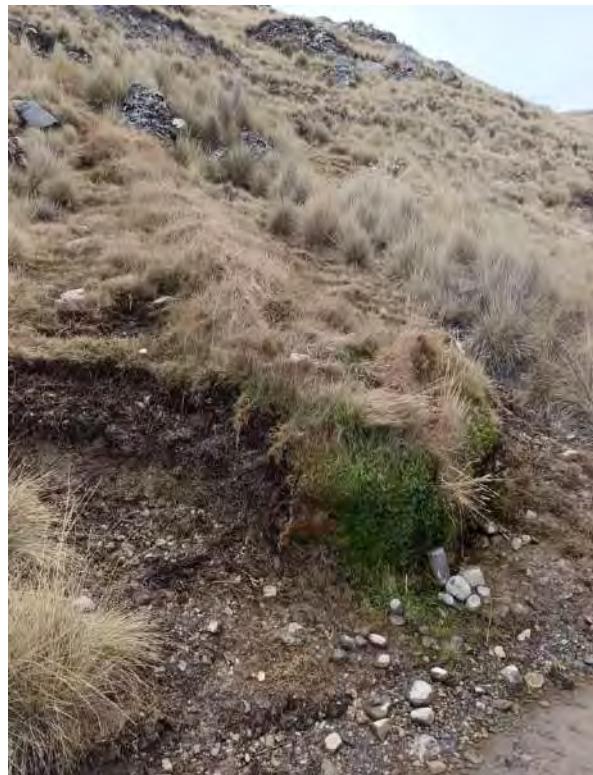
Fotografía 13

Afloramientos de depósitos aluviofluviales en la microcuenca Ccoloyo

Afloramiento de depósitos aluviofluviales en la parte central de la microcuenca Ccoloyo.

Los depósitos aluviofluviales presentes en el área de estudio se originaron como resultado de la disminución en la velocidad del flujo del río, lo que permitió la sedimentación de los materiales transportados. Litológicamente están conformados mayoritariamente por arenas, gravas y limos (ver fotografía 13).

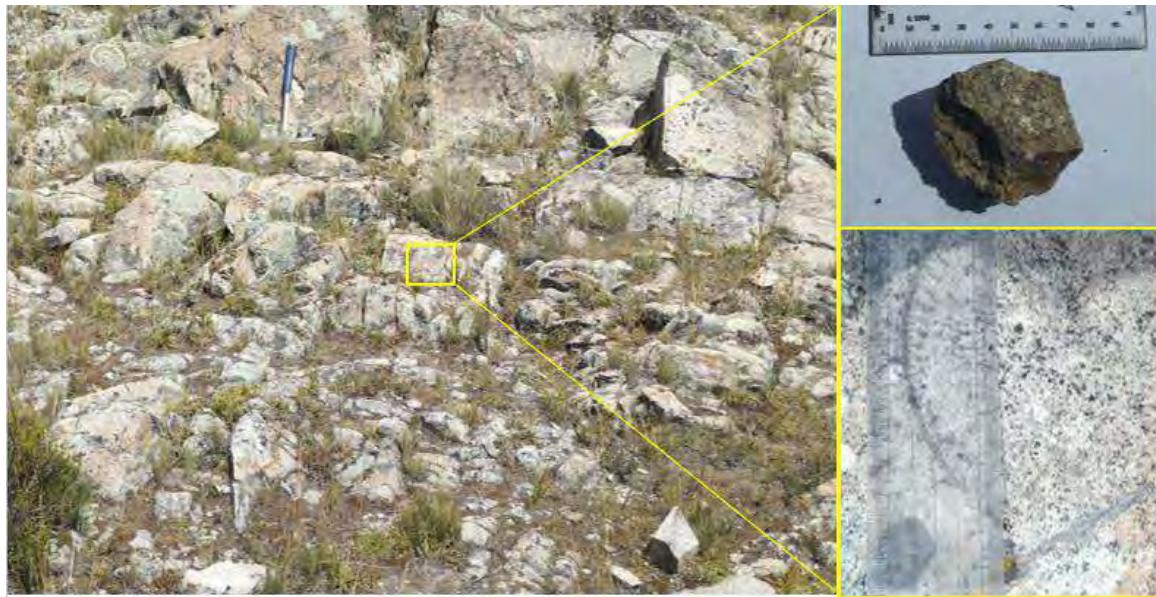
Fotografía 15

Afloramiento de granodioritas de la Unidad Choquechambe.

A la izquierda afloramiento de granodioritas de la Unidad Choquechambe. A la derecha muestras de mano.

Estas rocas ígneas son de textura fanerítica de color gris blanquecino con tonalidades oscuras. Presenta minerales leucocráticos como cuarzo (30%), plagioclasas (20%), feldespato potásico (5%) y máficos como la hornblenda (45%) que da como resultado que la roca corresponde a una Granodiorita (ver fotografía 15).

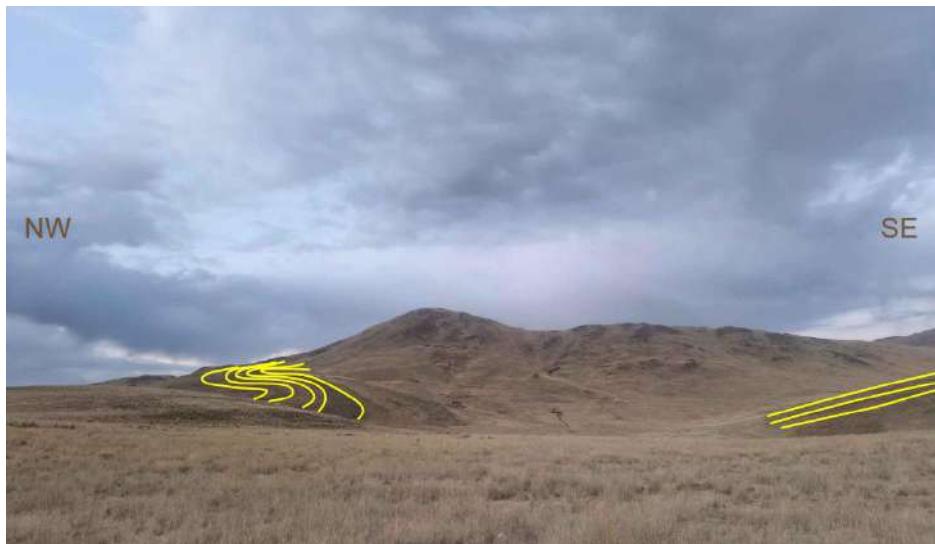
Fotografía 16: Plegamientos ubicado en 243120.27m E ;8352187.98m N; 4038m

En la fotografía 16 ubicada en la quebrada de Ccoloyo, se logra identificar lineamiento de los pliegues de un anticlinal con dirección NW-SE en proyección al eje de la charnela; esta imagen referencial se obtuvo en las siguientes coordenadas UTM 243396.15m E; 8351897.36m N; 3994m Elevación; Zona 19S, esta estructura refleja los efectos de la compresión tectónica andina que ha deformado los estratos sedimentarios Paleozoicos de la formación Arcurquina con una composición litológica de calizas.

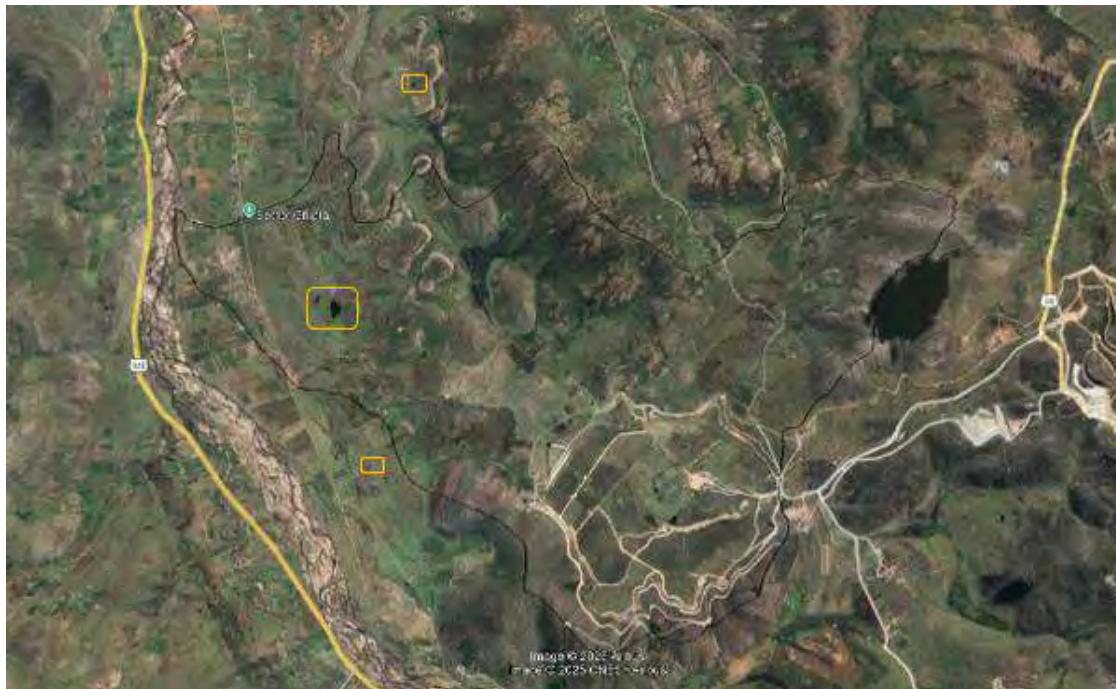
Imagen satelital (Google Earth) con el alineamiento de dolinas en la microcuenca de Ccoloyo

Si bien en el trabajo de campo no se identificaron evidencias estructurales directas y sólidas que confirmen la traza de la falla inferida, en la microcuenca se reconocieron dolinas (sinkholes) que constituyen un indicador indirecto de su presencia. Estas geoformas se desarrollan principalmente en las calizas de la Formación Arcurquina, y su distribución sugiere un control estructural que podría estar vinculado con la falla.

Las dolinas se definen como depresiones cerradas en el terreno, características de ambientes kársticos. Según Ford y Williams (2007), su origen puede estar asociado a diferentes procesos de disolución y colapso de cavidades subterráneas. En el caso del área de estudio, la morfología y disposición de las dolinas permiten interpretarlas como dolinas de colapso, formadas por el hundimiento repentino del techo de cavidades desarrolladas en las calizas. Este tipo de dolina refleja un proceso de karstificación avanzado y suele estar condicionado por la existencia de fracturas y planos de debilidad estructural.

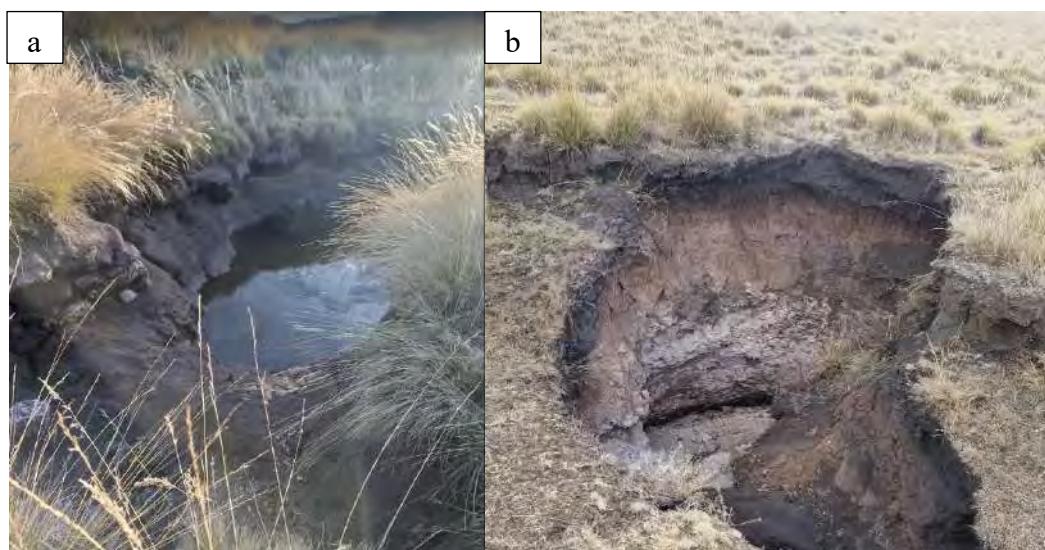
Fotografía 18

Evidencia superficial de dolinas asociados a la traza de la falla inferida F1.

La presencia de estas dolinas, junto con los registros geofísicos que muestran un alto grado de fracturamiento, constituye una evidencia indirecta que refuerza la hipótesis de la existencia de una falla activa en la zona de estudio.

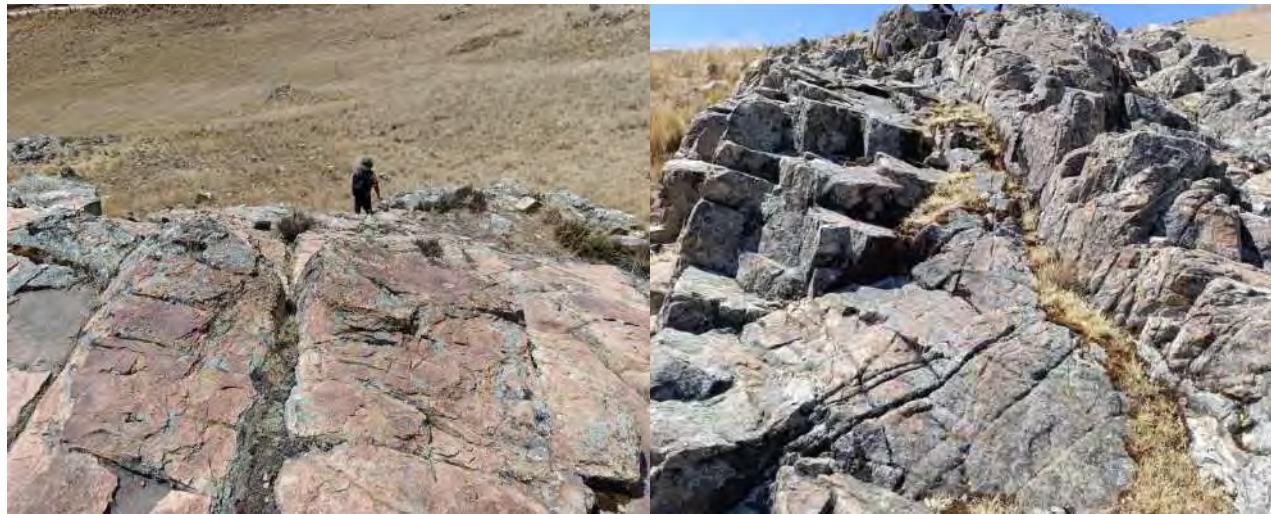
a) Falla inferida F2, ubicado al este de la microcuenca

La fotografía corresponde a zonas altamente fracturadas vinculadas a la falla F2, donde se evidencia un alto grado de deformación tectónica. Todo ello sugiere que la F2 constituye una zona estructural de debilidad y permeabilidad elevada, con posible comportamiento tectónico activo o recurrente en el pasado.

La F2 se localiza en el sector este de la microcuenca Ccoloyo, presentando un rumbo predominante norte–sur. Se trata de una falla inferida, reconocida principalmente a partir de la interpretación estructural y de evidencias indirectas en campo.

Se observa fracturamiento intenso, lo que repercute en una calidad de roca de regular a muy mala en los tramos más afectados (ver fotografía 19).

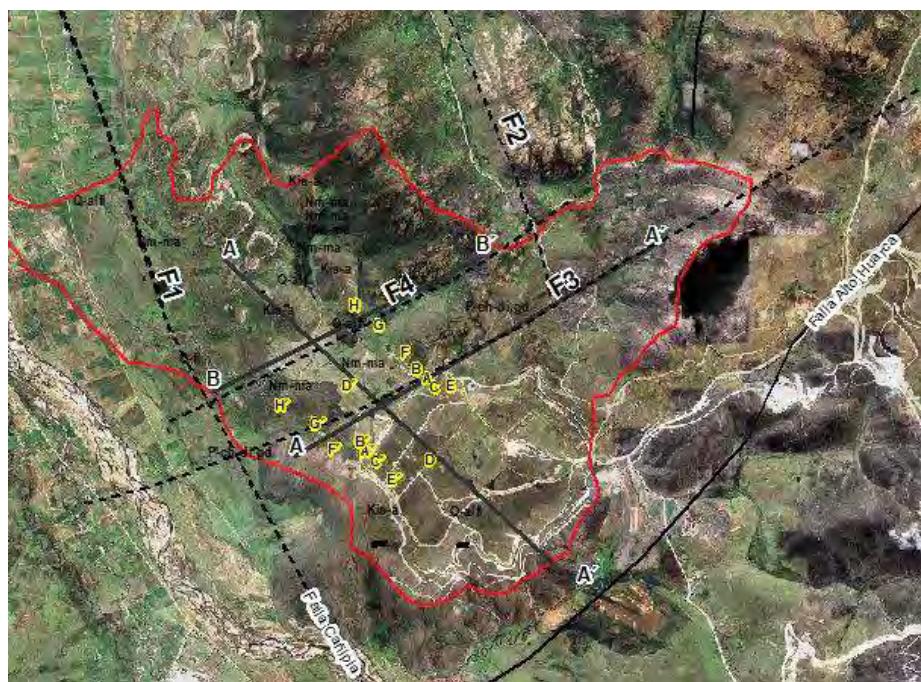
b) Fallas inferidas F3 y F4, ubicadas en la parte central de la microcuenca

Fallas inferidas F3 y F4 paralelas con azimut entre N78-80 que atraviesan por la parte central de la microcuenca

La F3 atraviesa la microcuenca Ccoloyo con un azimut aparente de N78°, se trata de una falla inferida reconocida partir de la interpretación estructural y por la presencia de manantes alineados a lo largo de la traza de la falla, lo que constituye un indicador hidrogeológico de la existencia de la estructura y confirma su influencia en la circulación de agua subterránea. (ver fotografía 19)

La F4 atraviesa la microcuenca Ccoloyo con un azimut aparente de N80° y es paralela a la falla inferida F3, se trata de una falla inferida a partir de una interpretación satelital. (ver fotografía 19).

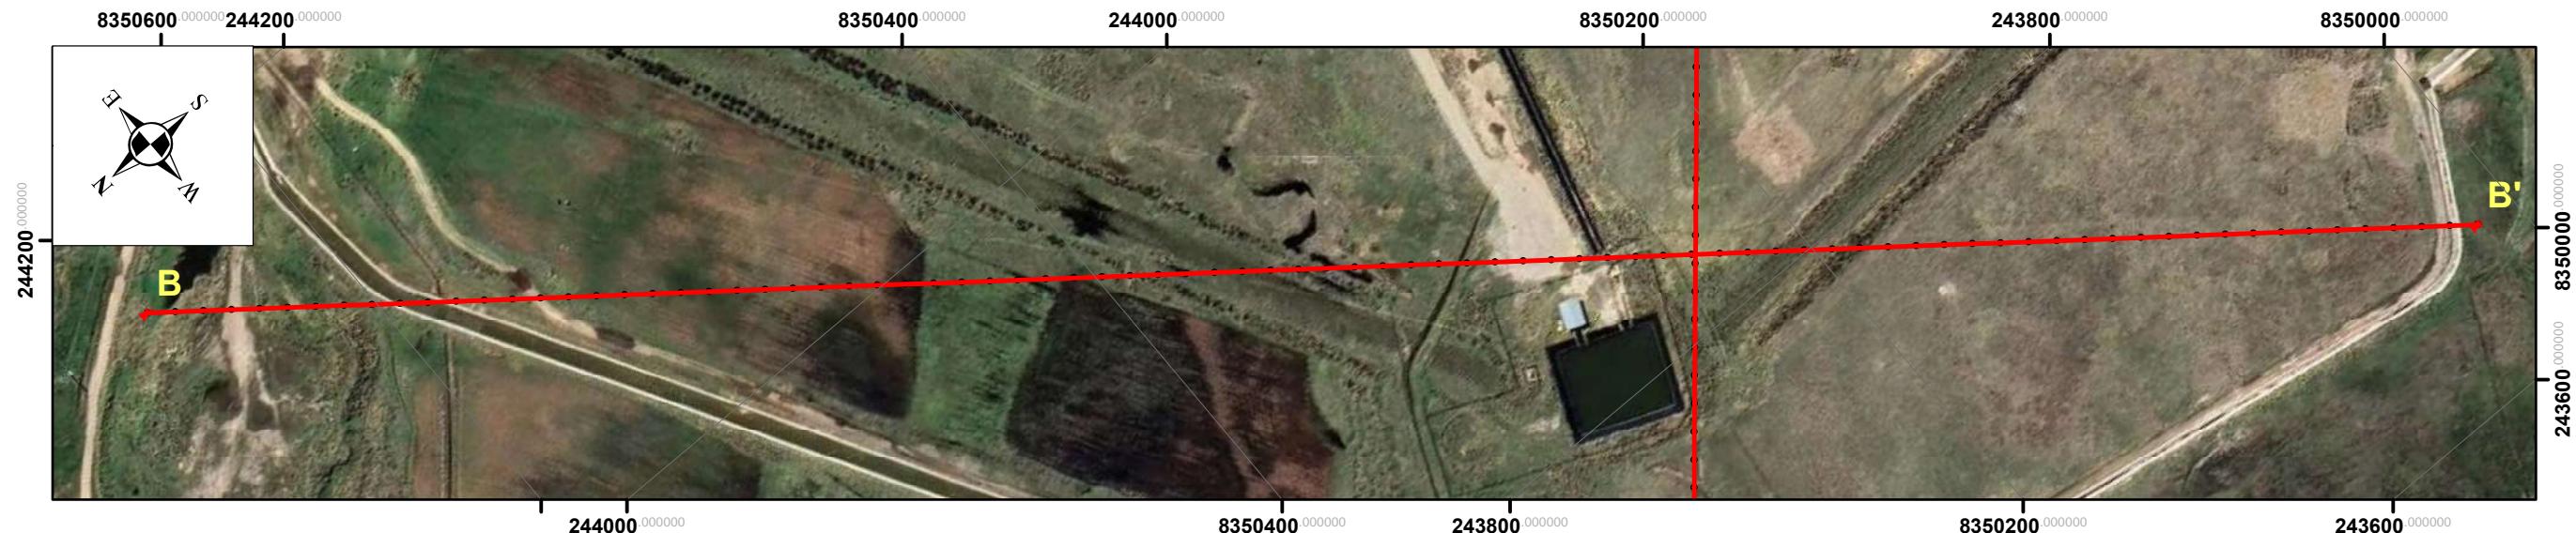
Figura 31
Ubicación y modelo de sección de resistividad LT-HU-02

MODELO DE SECCION DE RESISTIVIDAD LT-HU-02

La línea LT-HU-02, ubicada en la parte central de la microcuenca Ccoloyo, tiene una longitud de 830 m, como se muestra en la tabla 42 y la figura 31.

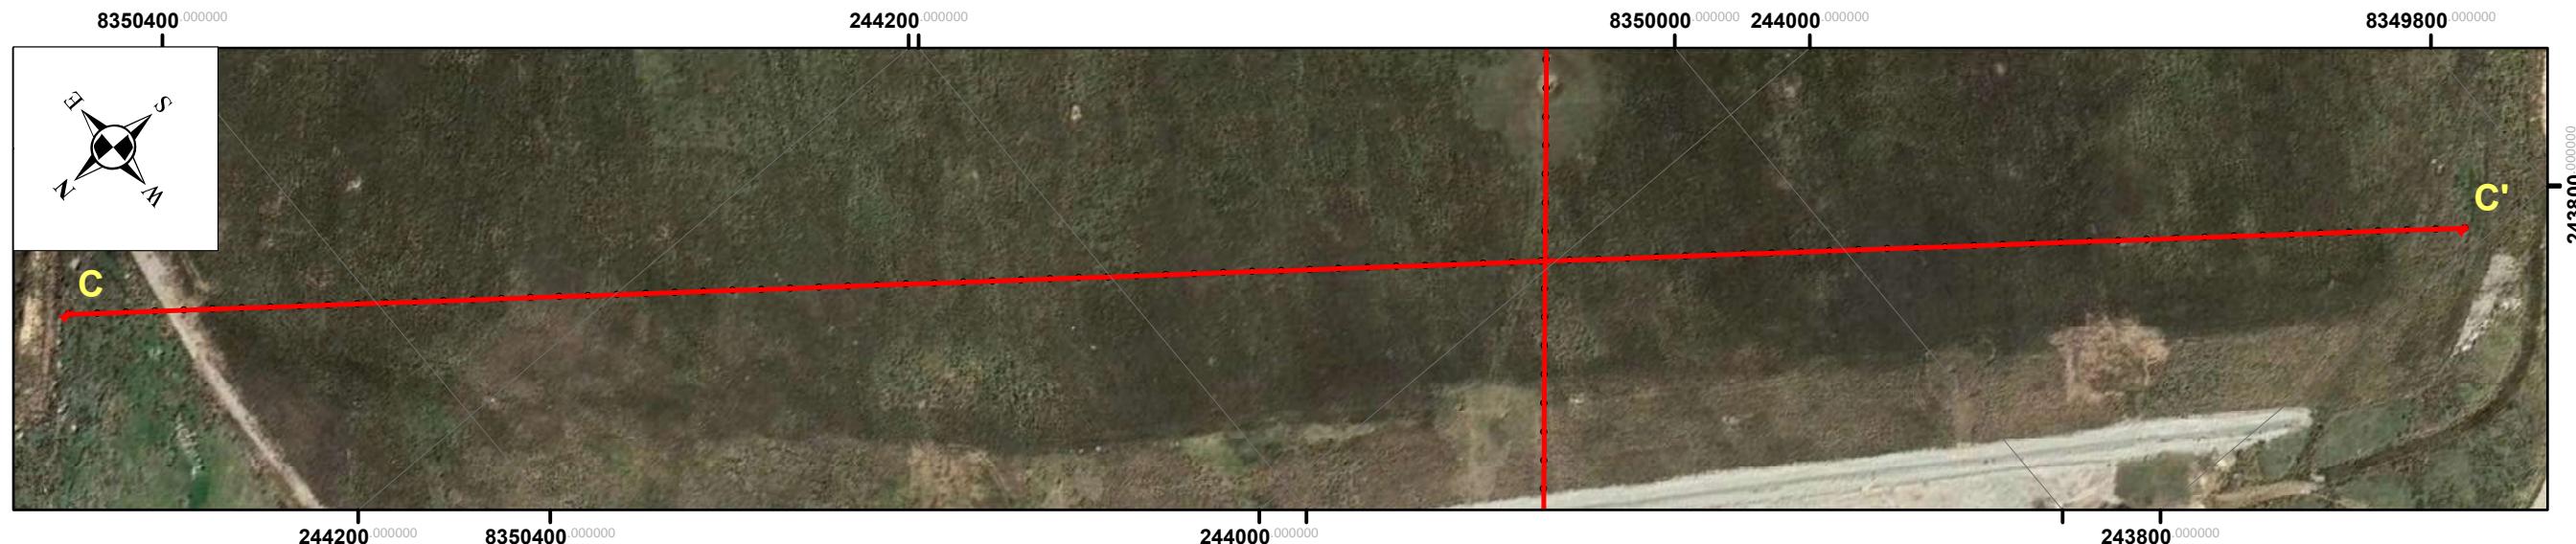
Figura 32
Ubicación y modelo de sección de resistividad LT-HU-03

MODELO DE SECCION DE RESISTIVIDAD LT-HU-03

La línea LT-HU-03, ubicada en la parte central de la microcuenca Ccoloyo, tiene una longitud de 830 m, como se muestra en la tabla 42 y la figura 32.

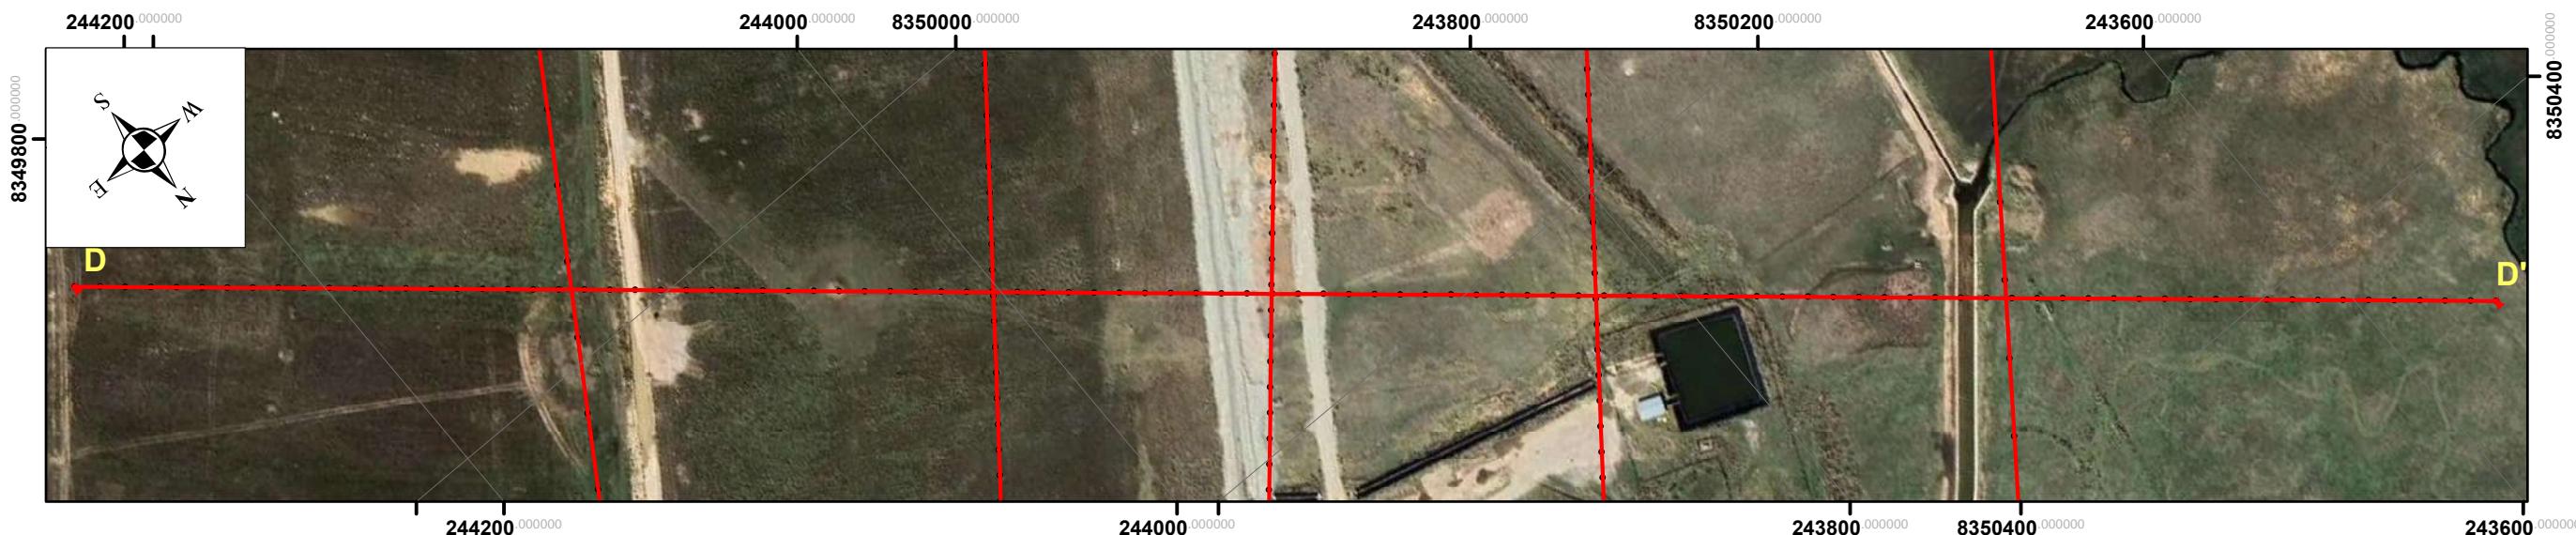
Figura 33
Ubicación y modelo de sección de resistividad LT-HU-04

MODELO DE SECCION DE RESISTIVIDAD LT-HU-04

Ubicada en la parte central de la microcuenca Ccoloyo, esta línea tiene una longitud de 950 m, como se muestra en la tabla 42 y la figura 33.

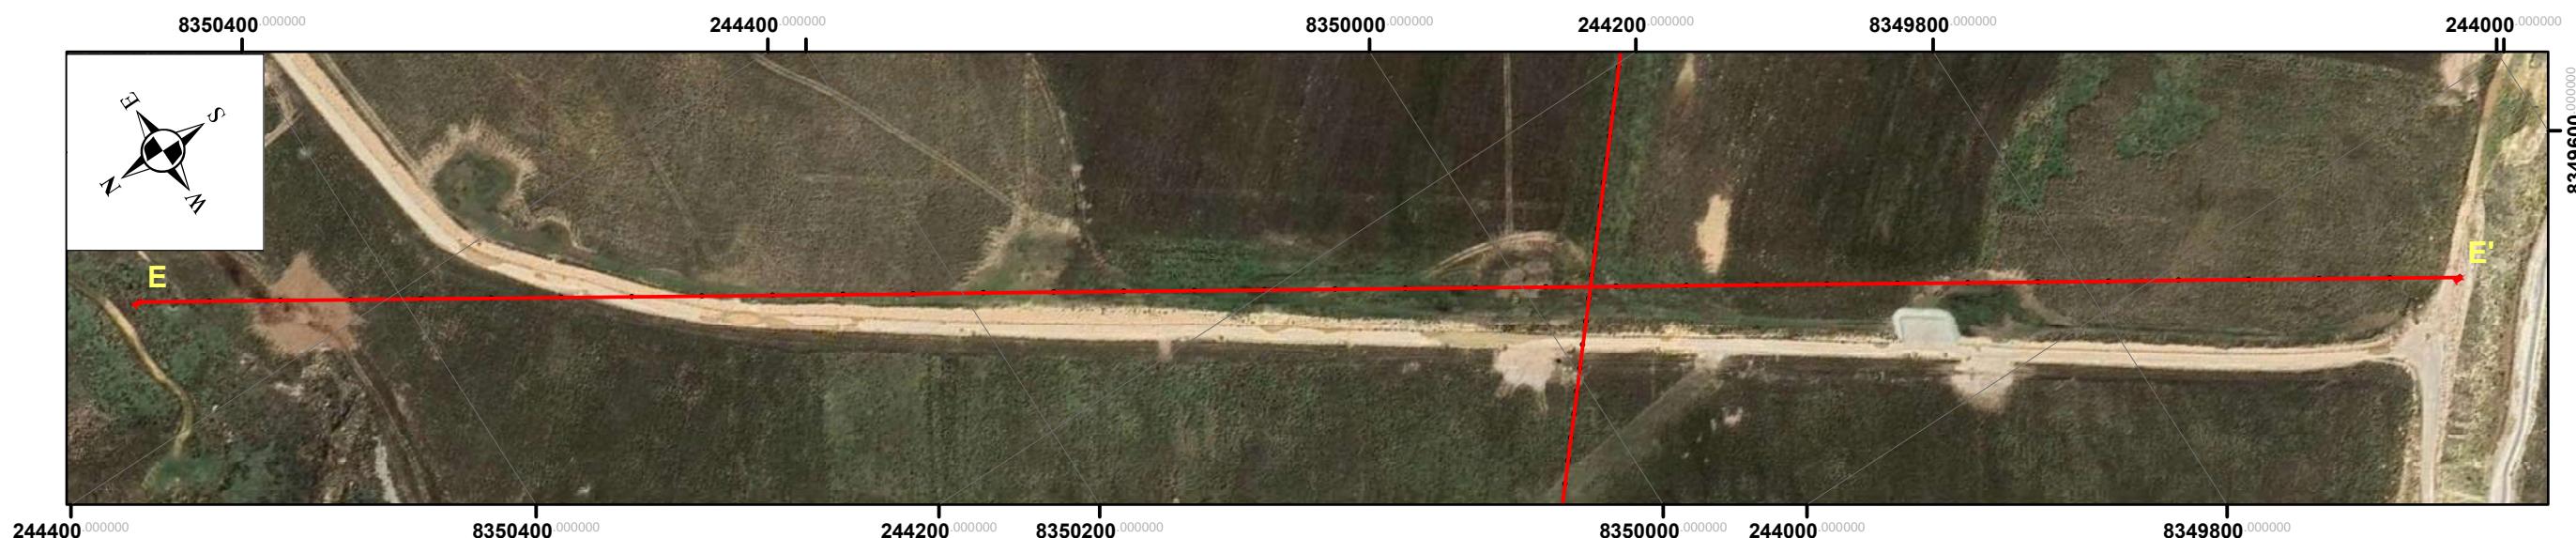
Figura 34
Ubicación y modelo de sección de resistividad LT-HU-05

MODELO DE SECCION DE RESISTIVIDAD LT-HU-05

Ubicada en la parte central de la microcuenca Ccoloyo, tiene una longitud de 990 m, tal como se muestrea en la tabla 42 y figura 34.

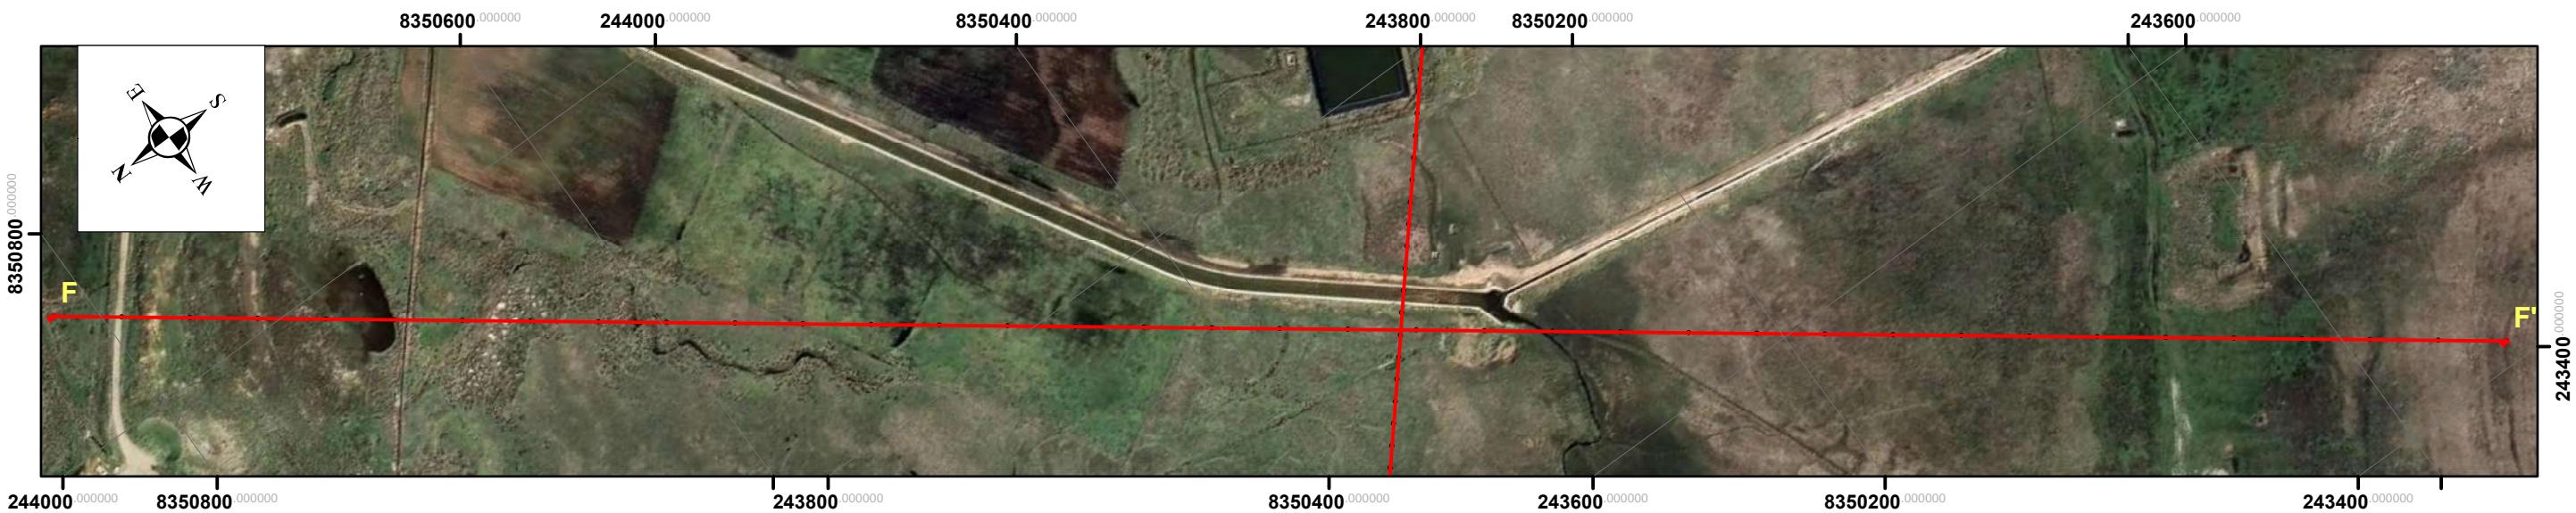
Figura 35
Ubicación y modelo de sección de resistividad LT-HU-06

MODELO DE SECCION DE RESISTIVIDAD LT-HU-06

La línea LT-HU-06, ubicada en la parte central de la microcuenca Ccoloyo, tiene un tendido de 1,080 metros, como se muestra en la tabla 42 y la figura 35.

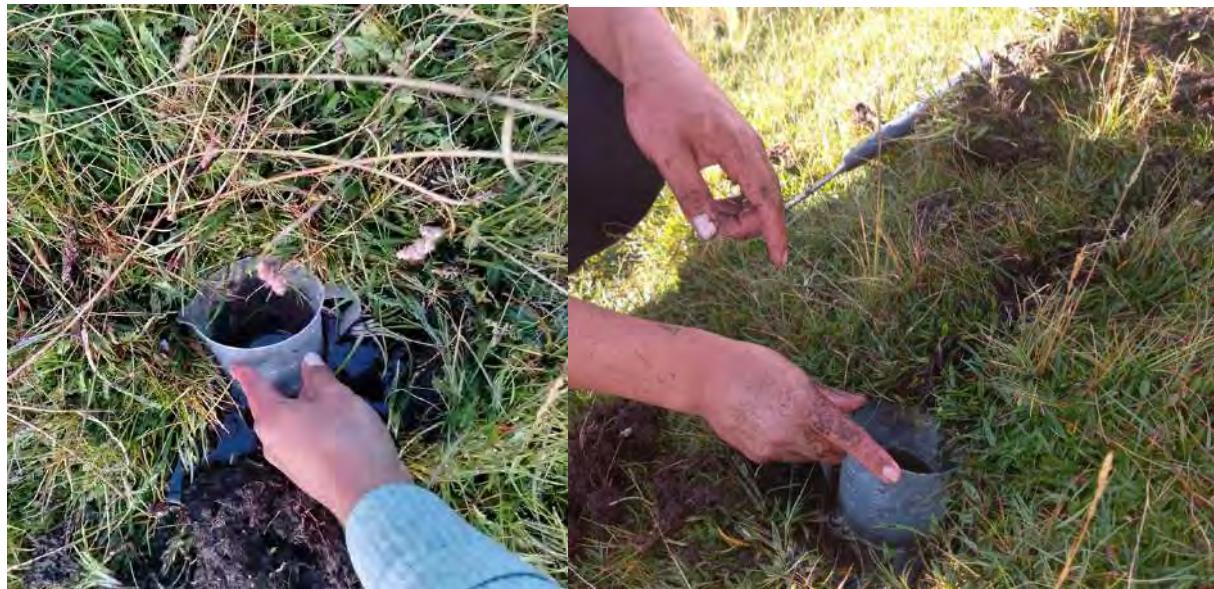
Fotografía 20

Inventario de fuentes de agua, con código MA-03

Inventario de fuentes de agua en la microcuenca Ccoloyo

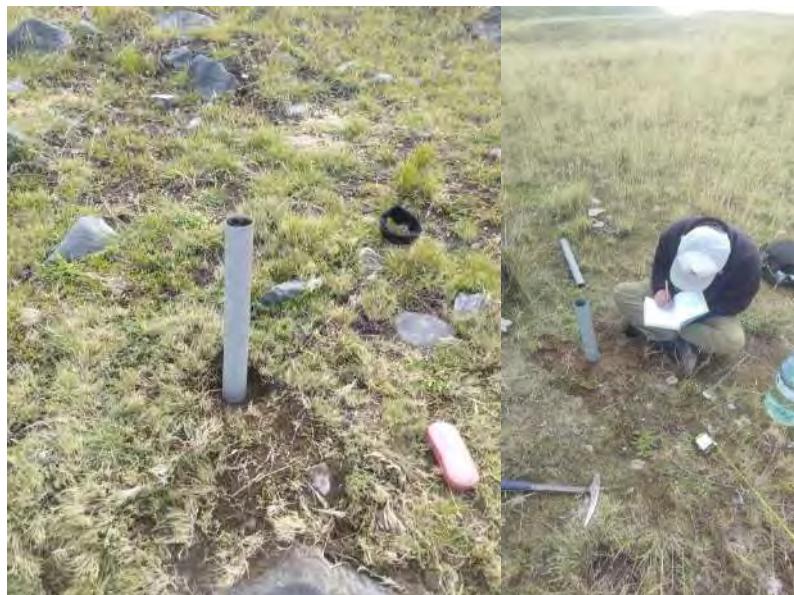
Fotografía 21

Ensayo de permeabilidad Lefranc de carga variable

Este ensayo se realiza llenando agua el tubo hasta alcanzar una altura inicial h1, sobre el nivel freático y midiendo el tiempo que demora el agua en descender desde h1 hasta una altura final h2, ambas relacionadas al nivel freático, a lo largo de un intervalo de tiempo t.

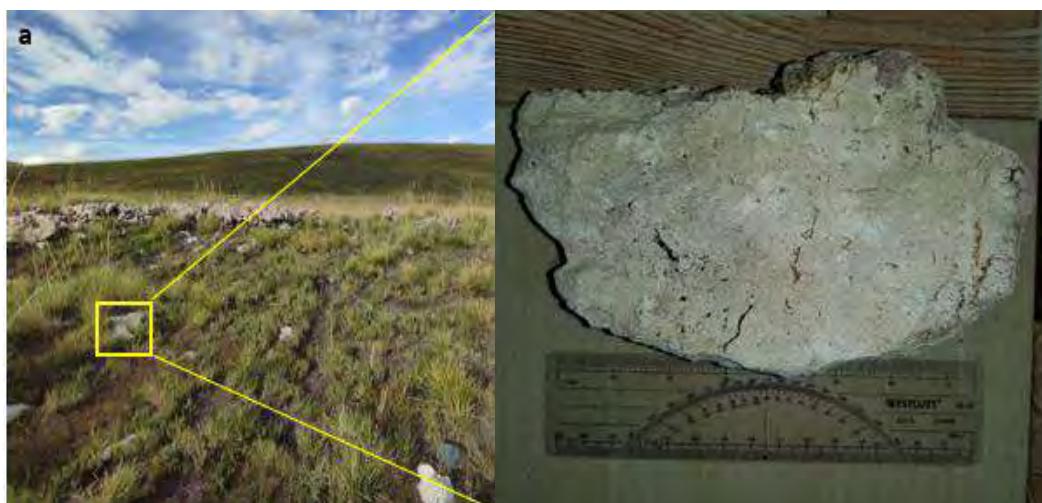
Fotografía 22

Diatomitas del Miembro II del Grupo Maure, que actúan como acuitardo (Coordenadas UTM: 242666E, 8351310N).

En términos hidrogeológicos, el Grupo Maure puede considerarse un sistema acuitardo-acuiclude, donde los niveles de dolomitas y arenas tufáceas funcionan como acuíferos.

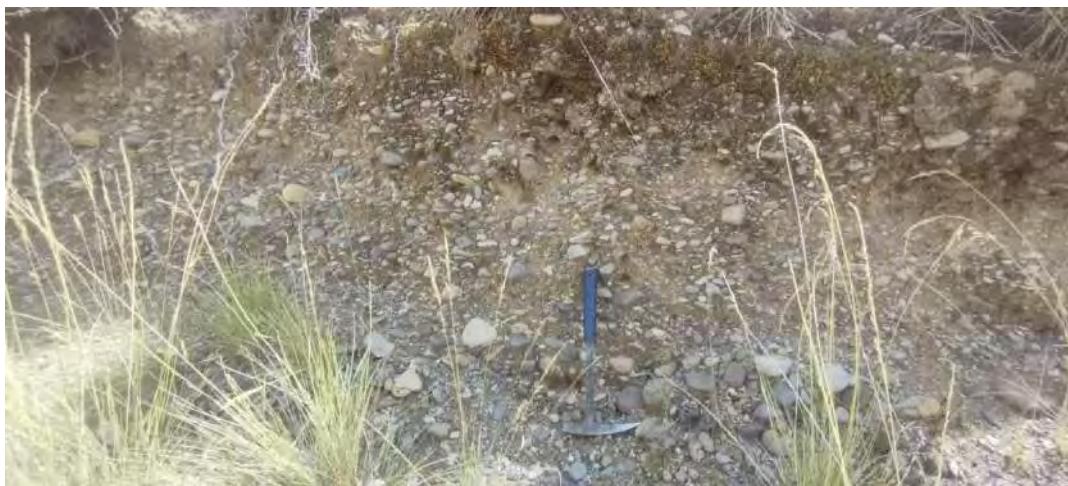
Acuífero poroso aluvial, (Coordenadas UTM: 243403E, 8351182N)
