UNIVERSIDAD NACIONAL DE SAN ANTONIO ABAD DEL CUSCO
FACULTAD DE INGENIERÍA GEOLÓGICA, MINAS Y METALÚRGICA
ESCUELA PROFESIONAL DE INGENIERÍA GEOLÓGICA

**EVALUACIÓN HIDROGEOLÓGICA PARA DETERMINAR POTENCIALES
FUENTES DE AGUA SUBTERRÁNEA EN LA COMUNIDAD DE HUISA
COLLANA, PROVINCIA DE ESPINAR, REGIÓN CUSCO 2023**

**PARA OPTAR AL TÍTULO PROFESIONAL
DE INGENIERO GEOLOGO**

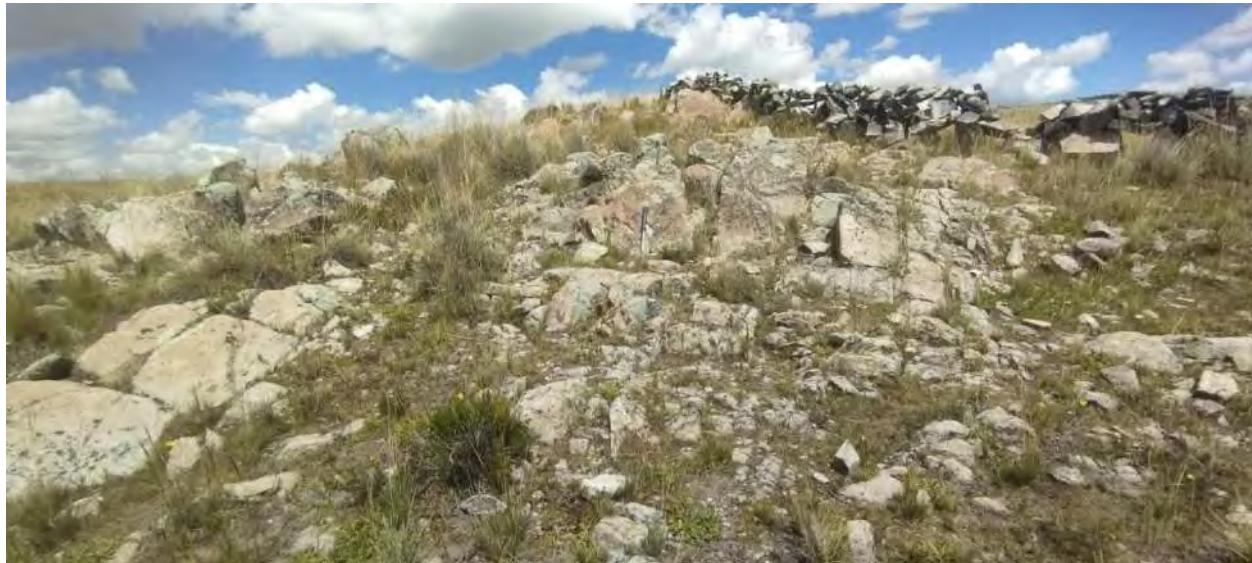
Fotografía 24

Acuitardo Unidad Choquechambe

Acuitardo Choquechambe de menor calidad con RMR 40 y 39

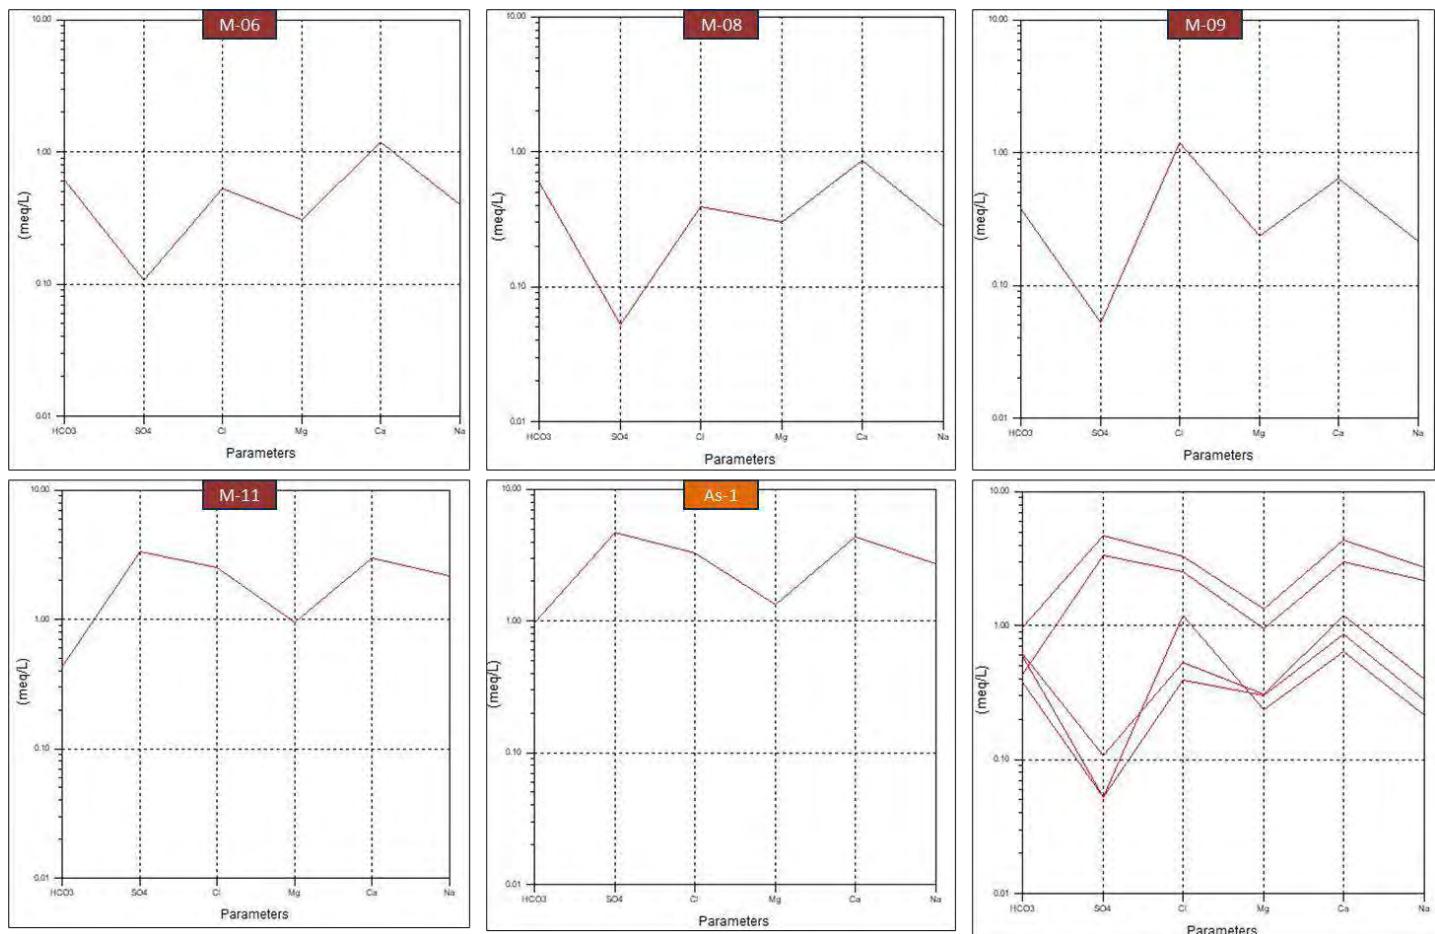
Diagrama de Schoeller – primera campaña (temporada de lluvia).

El diagrama de Schoeller permite identificar las tendencias de concentración iónica en cada muestra. M-06 presenta curvas con predominio de calcio y bicarbonato, confirmando su carácter de agua de recarga reciente. M-09 muestra concentraciones elevadas de sulfato y magnesio, reflejando claramente una interacción con formaciones sulfatadas. As-1 evidencia un aumento en la concentración de cloruros, con predominio de calcio en cationes, lo que sugiere procesos de mezcla con aguas más evolucionadas o influencia de sales en el acuífero. La comparación de las curvas señala una marcada diferencia entre aguas jóvenes y aguas con mayor mineralización.

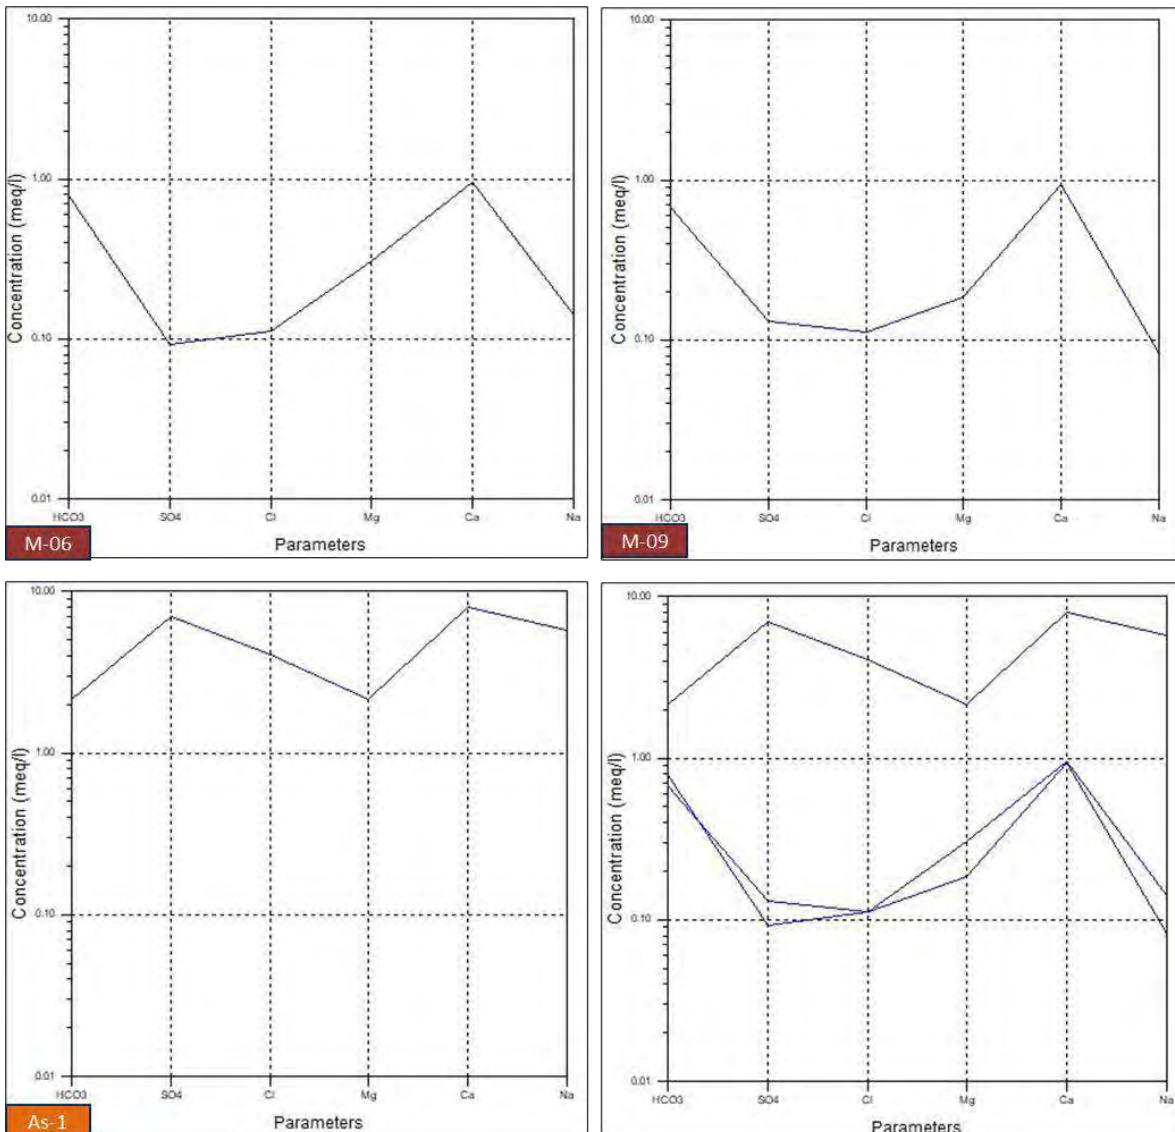
Figura 49

Diagrama de Schoeller – segunda campaña (temporada de estiaje).

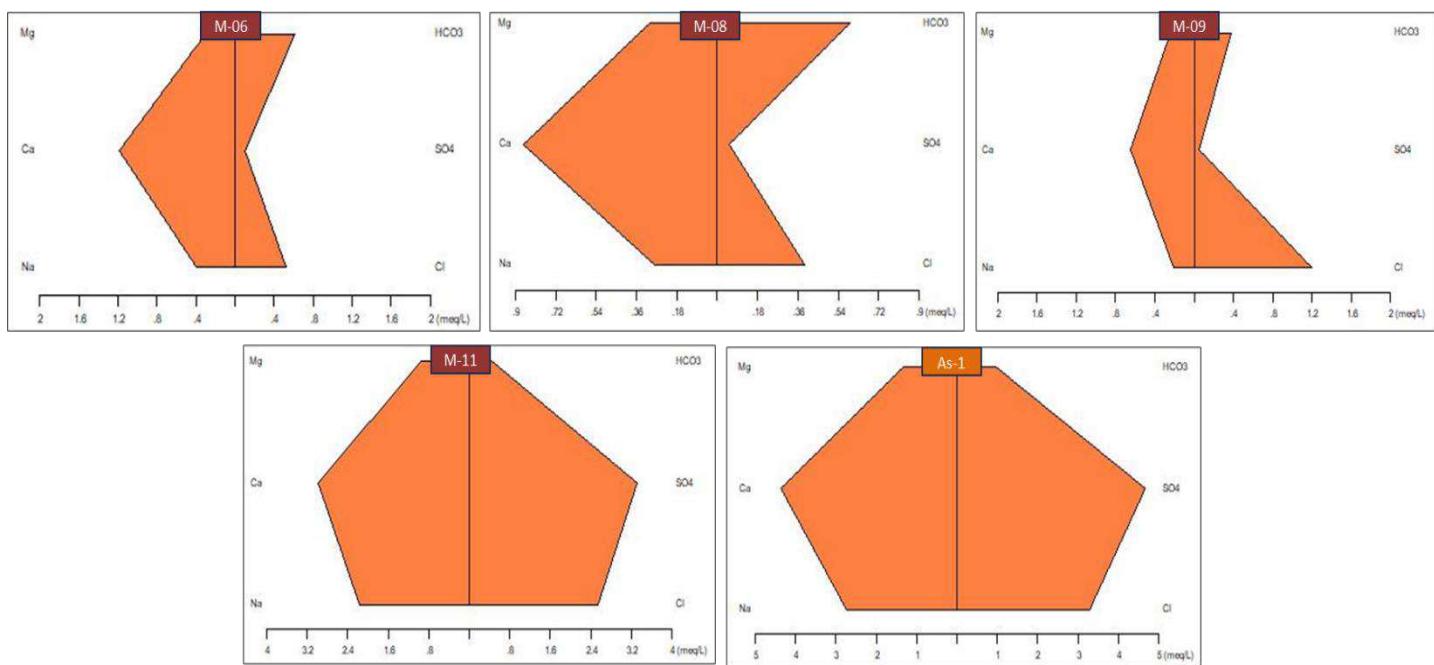
Diagrama de Stiff – primera campaña (temporada de lluvia).

Los diagramas de Stiff refuerzan la clasificación de facies observada. En M-06, la figura se alarga hacia Ca^{2+} y HCO_3^- , característica de aguas bicarbonatadas cárnicas. En M-09, la figura se expande hacia Mg^{2+} y SO_4^{2-} , reflejando un dominio sulfatado magnésico. En As-1, la figura se ensancha hacia Ca^{2+} y Cl^- , lo que confirma el predominio de una facies clorurada cárnea. Las diferencias en las formas de los diagramas permiten visualizar con claridad la heterogeneidad hidroquímica en época de estiaje.

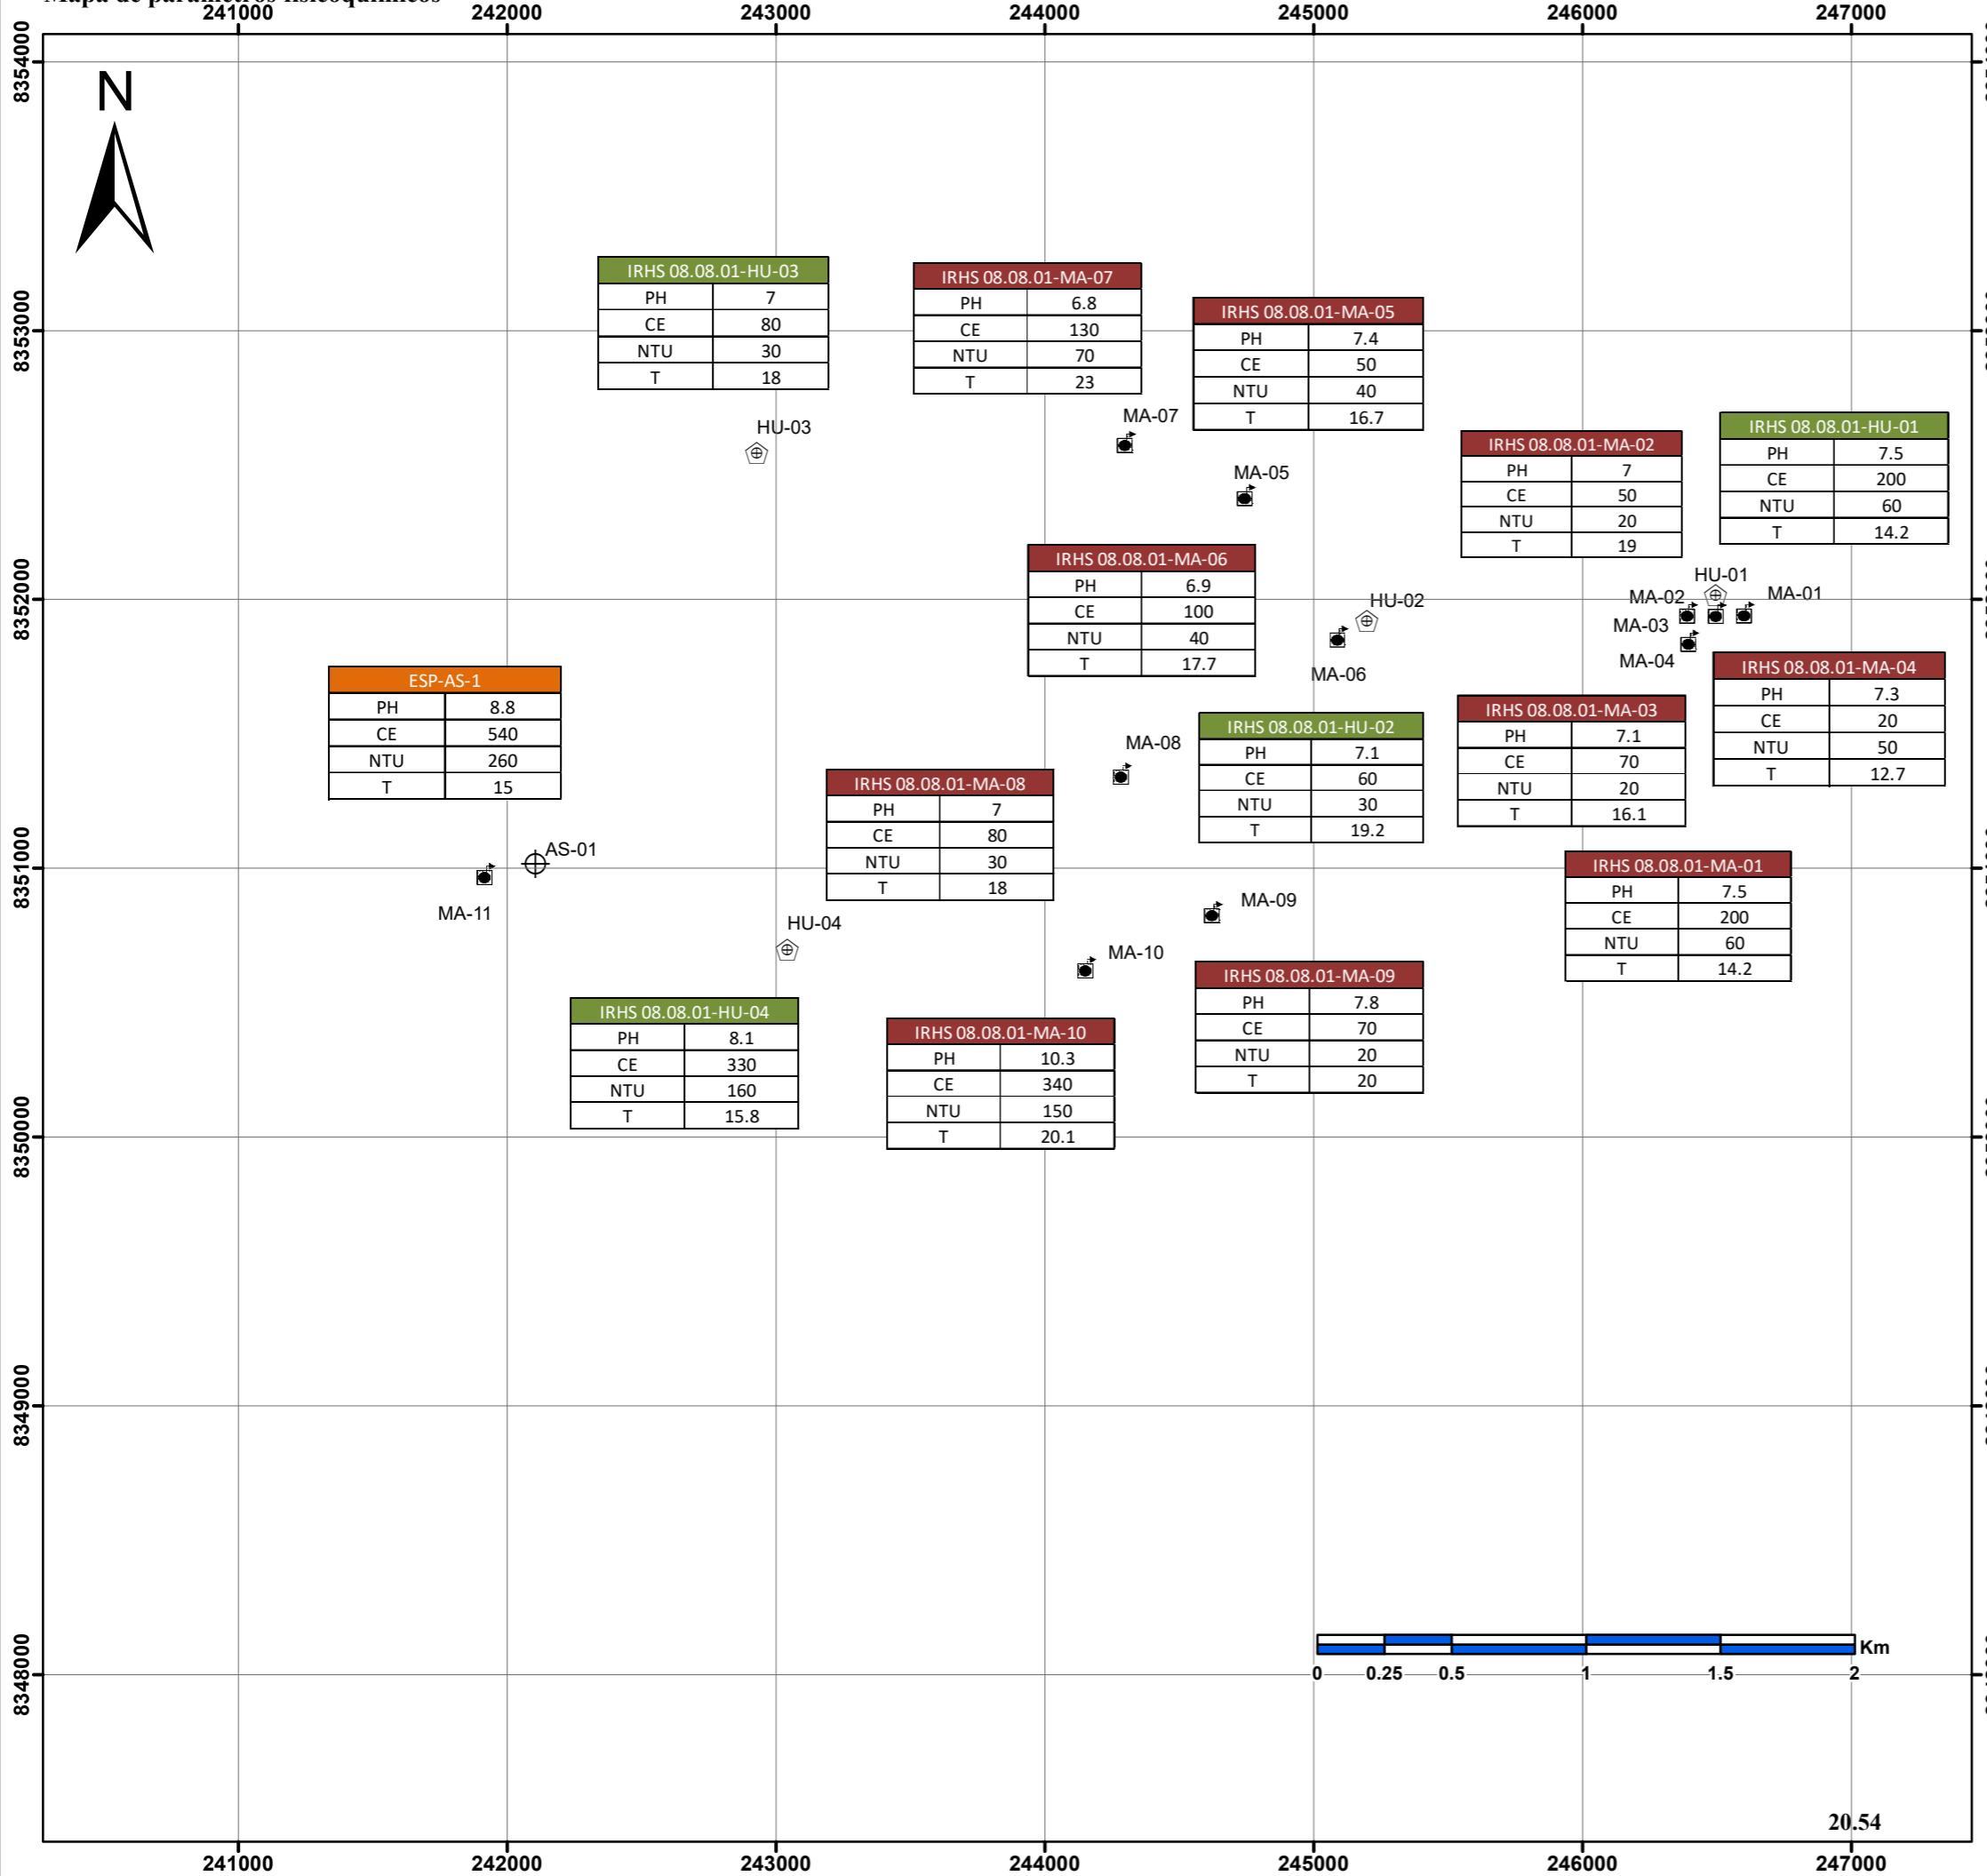
Figura 53
Mapa de parámetros fisicoquímicos

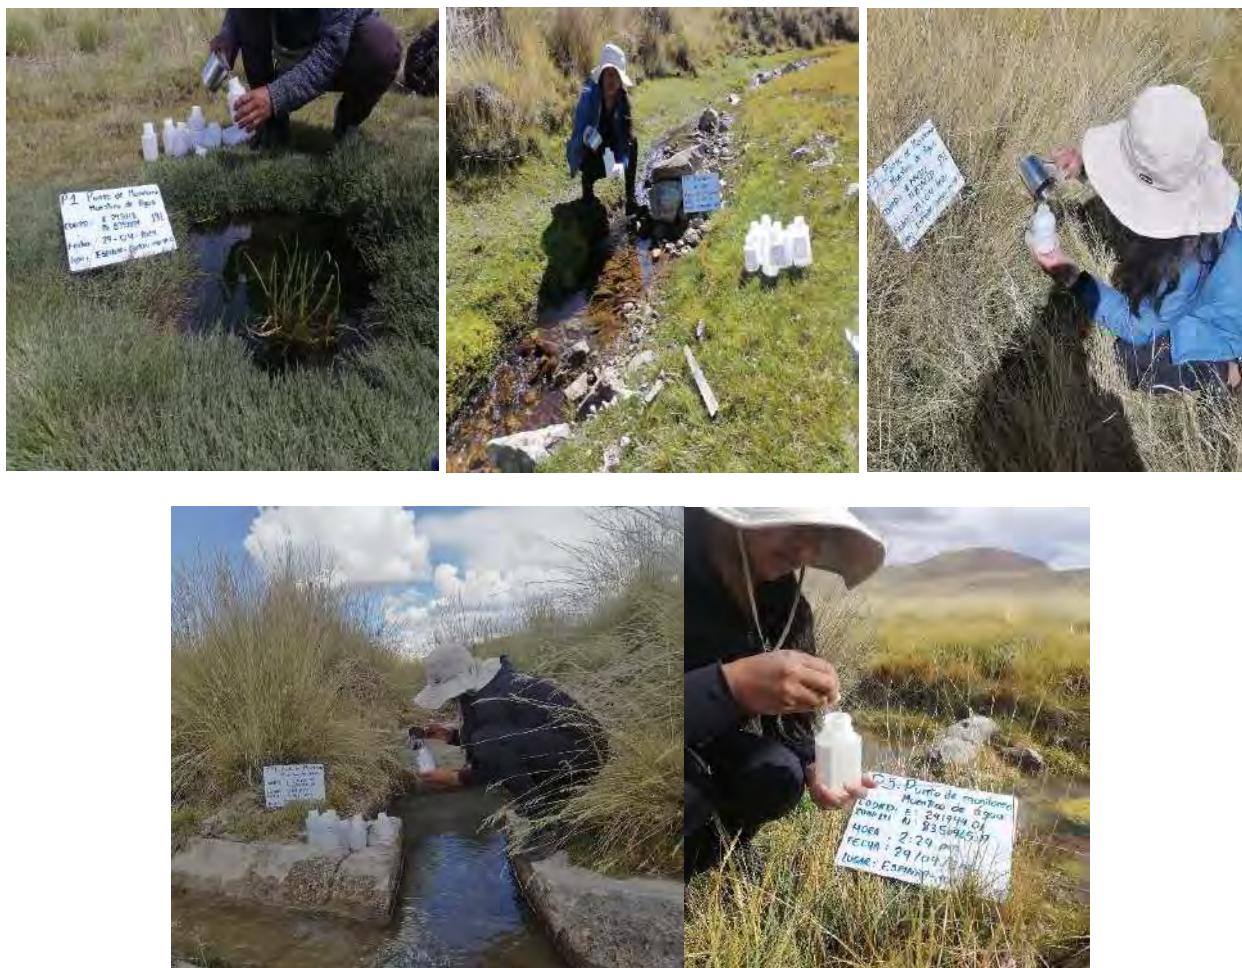
Fotografía 25

Muestreo de agua en los puntos identificados correspondiente a la temporada de estiaje.

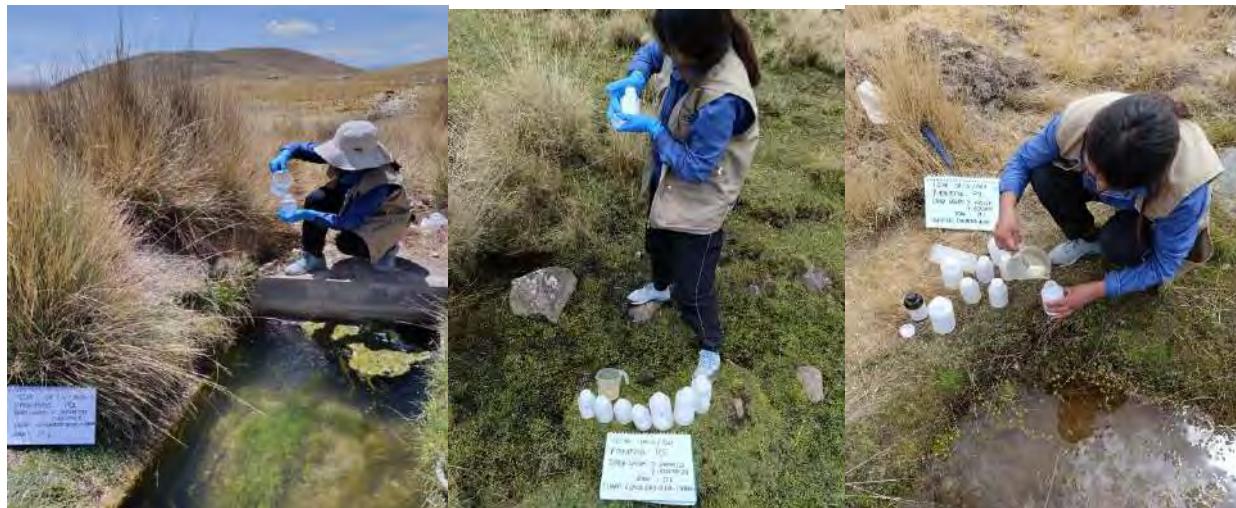
Fotografía 26

Muestreo de agua en los puntos identificados correspondiente a la temporada de lluvias.
