**UNIVERSIDAD NACIONAL DE SAN ANTONIO ABAD DEL CUSCO**

**TESIS**

**EVALUACIÓN DEL ÍNDICE DE REGULARIDAD INTERNACIONAL  
EMPLEANDO EL PERFILÓMETRO LÁSER Y FOTOGRAFÍAS  
AÉREAS EN LA CARRETERA INTEROCEÁNICA SUR TRAMO 2  
URCOS – INAMBARI CUSCO, 2024-2025**

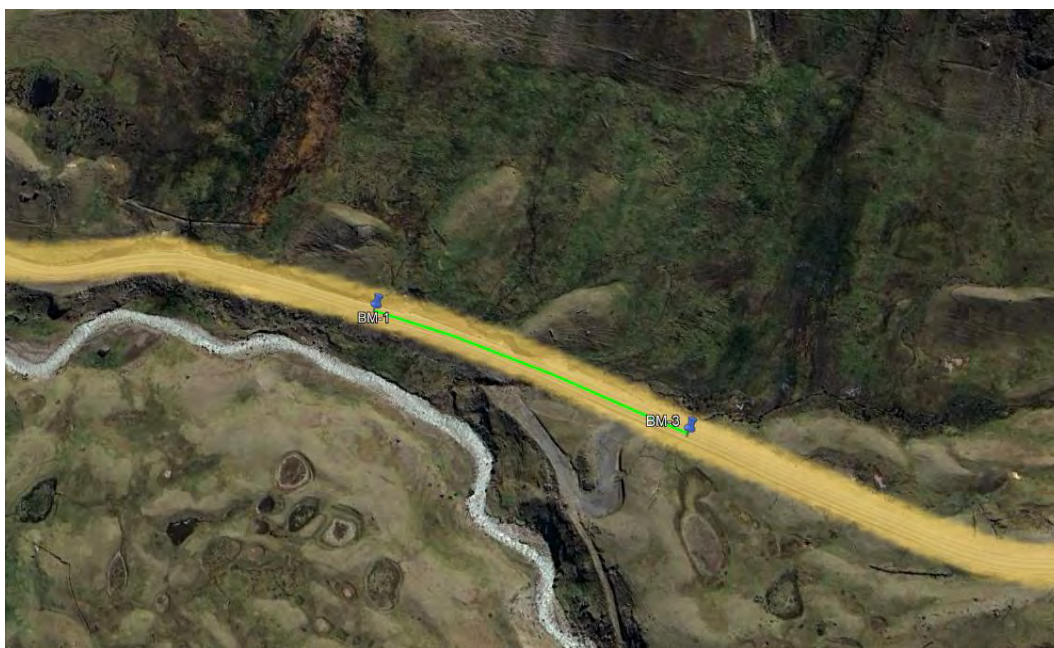
### **Figura 1**

*Carretera Interoceánica Sur - Tramo de evaluación 1*

*Nota:* La figura muestra el tramo de evaluación 1, comprendido entre los Km 88+800 y 89+000, el cual presenta un IRI de 1.43 m/km. **Fuente:** Google Maps (s.f.)

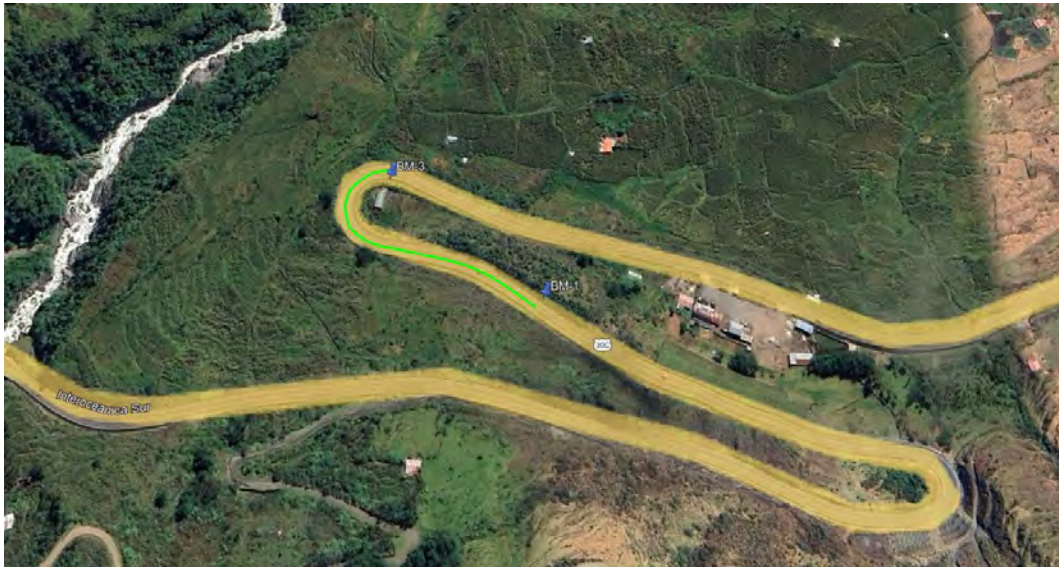
## Figura 2

### *Carretera Interoceánica Sur - Tramo de evaluación 2*

*Nota:* La figura muestra el tramo de evaluación 2, comprendido entre los Km 128+400 y 128+600, el cual presenta un IRI de 1.46 m/km. **Fuente:** Google Maps (s.f.)

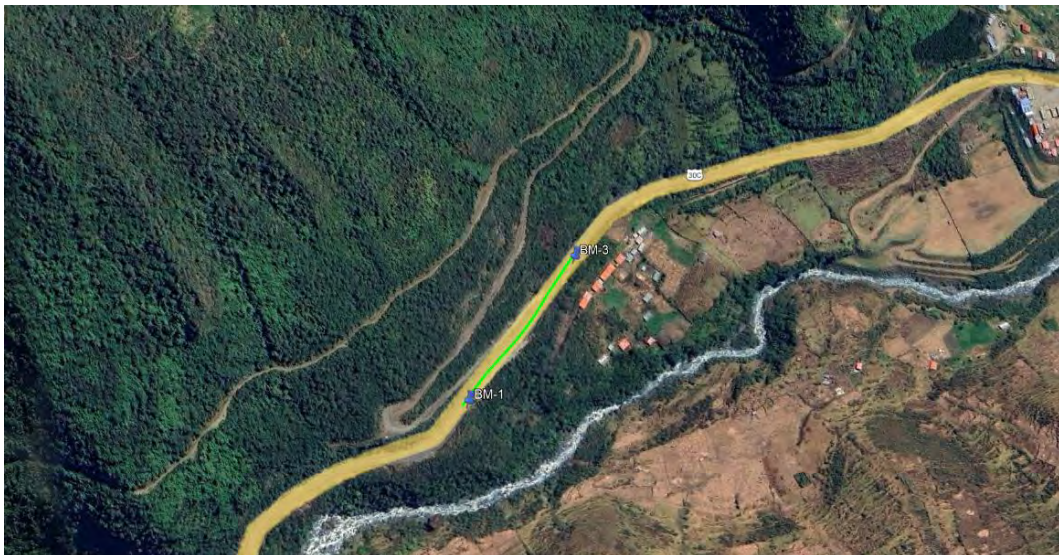
## Figura 3

### *Carretera Interoceánica Sur - Tramo de evaluación 3*

*Nota:* La figura muestra el tramo de evaluación 3, comprendido entre los Km 131+100 y 131+300, el cual presenta un IRI de 1.92 m/km. **Fuente:** Google Maps (s.f.)

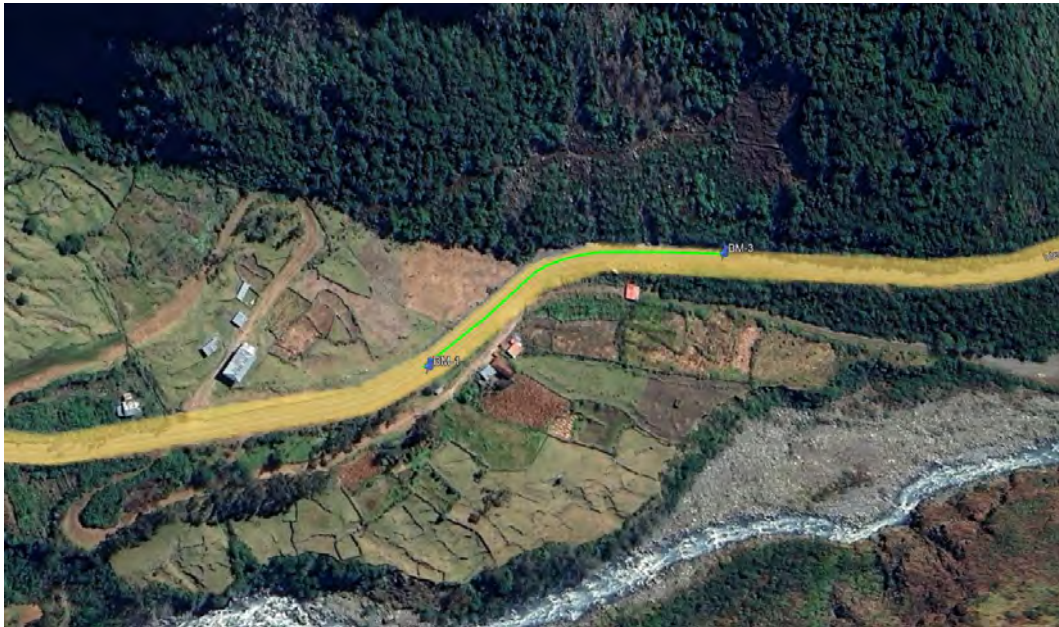
#### Figura 4

##### *Carretera Interoceánica Sur - Tramo de evaluación 4*

*Nota:* La figura muestra el tramo de evaluación 4, comprendido entre los Km 134+800 y 135+000, el cual presenta un IRI de 1.70. m/km. **Fuente:** Google Maps (s.f.)

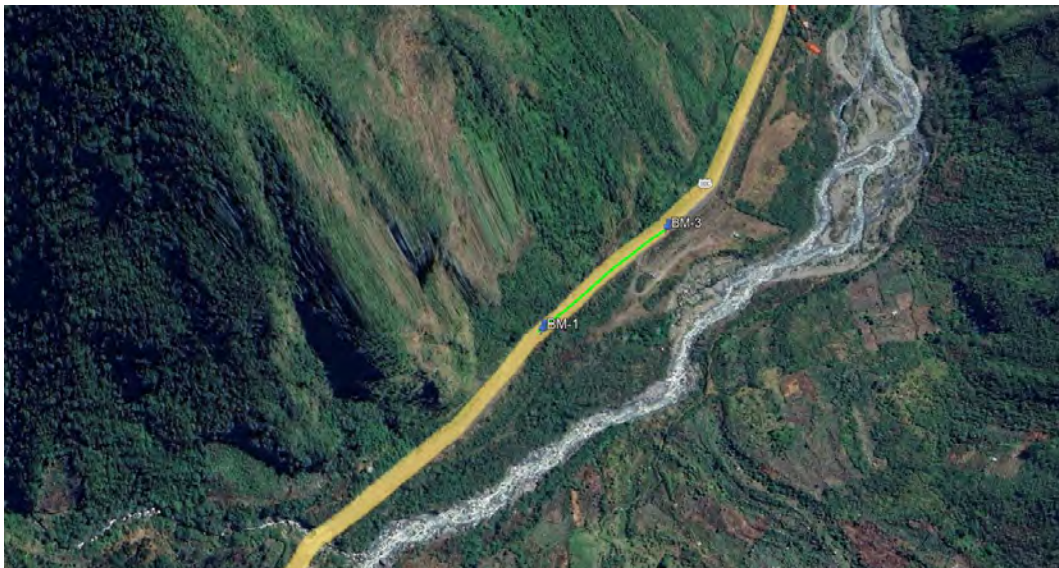
#### Figura 5

##### *Carretera Interoceánica Sur - Tramo de evaluación 5*

*Nota:* La figura muestra el tramo de evaluación 5, comprendido entre los Km 138+900 y 139+100, el cual presenta un IRI de 1.46 m/km. **Fuente:** Google Maps (s.f.)

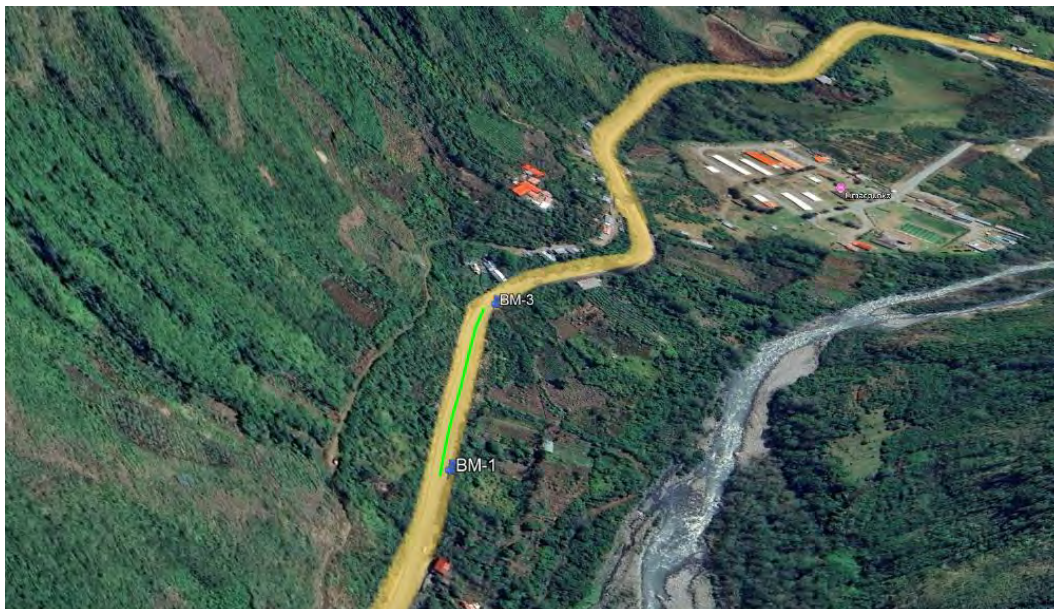
## Figura 6

### *Carretera Interoceánica Sur - Tramo de evaluación 6*

*Nota:* La figura muestra el tramo de evaluación 6, comprendido entre los Km 139+600 y 139+800, el cual presenta un IRI de 1.29 m/km. **Fuente:** Google Maps (s.f.)

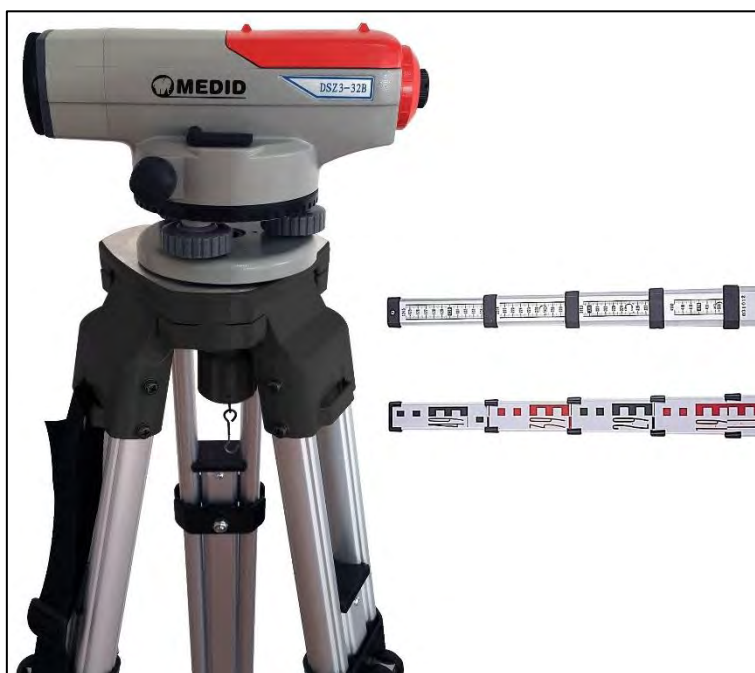
**Figura 10**

*Nivel y mira topográfica*

*Nota.* Nivel, trípode y mira topográfica. **Fuente:** Medid.

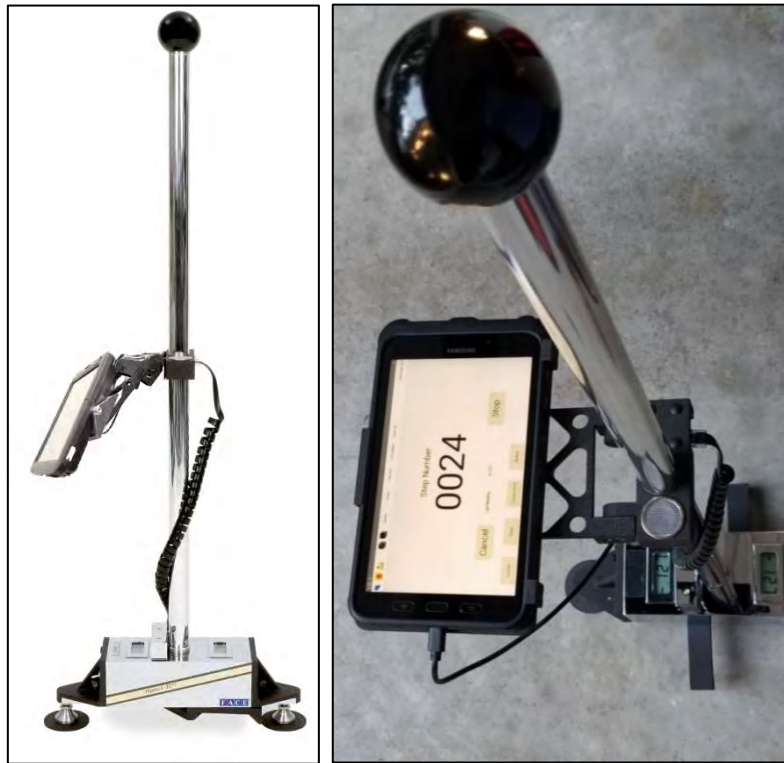
**Figura 11**

*Dipstick*

*Nota.* Dipstick Floor Profiler 2285. **Fuente:** Trinnovation.

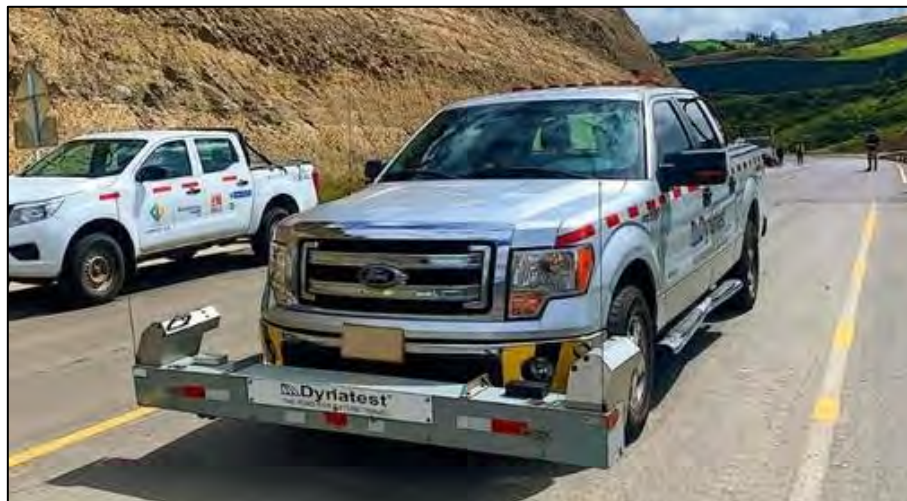
**Figura 13**

*Perfilómetro Laser*

*Nota.* Perfilómetro Laser Dynatest (RSP). **Fuente:** Dynatest.

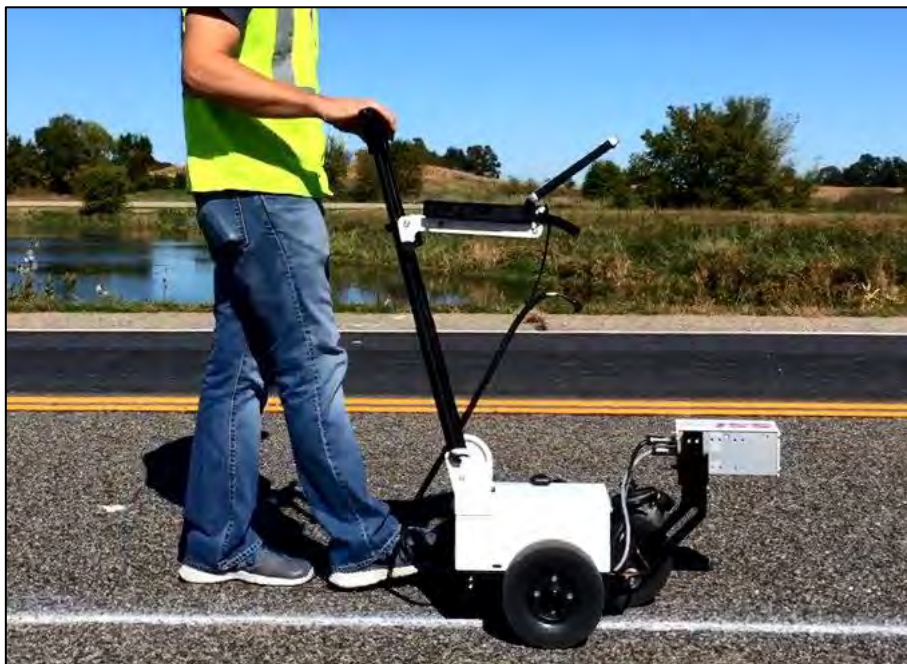
**Figura 14**

*Walking Profiler*

*Nota.* CS8900 Access Profiler. **Fuente:** Surface Systems & Instruments.
