UNIVERSIDAD NACIONAL DE SAN ANTONIO ABAD DEL CUSCO

TESIS

**EVALUACIÓN DEL PELIGRO Y LA VULNERABILIDAD PARA
DETERMINAR LOS NIVELES DE RIESGO POR SISMOS DE LA
INSTITUCIÓN EDUCATIVA DE NIVEL INICIAL N° 532 DEL
CENTRO POBLADO DE MARCACONGA, DISTRITO DE
SANGARARA, PROVINCIA DE ACOMAYO DEL DEPARTAMENTO
DEL CUSCO**

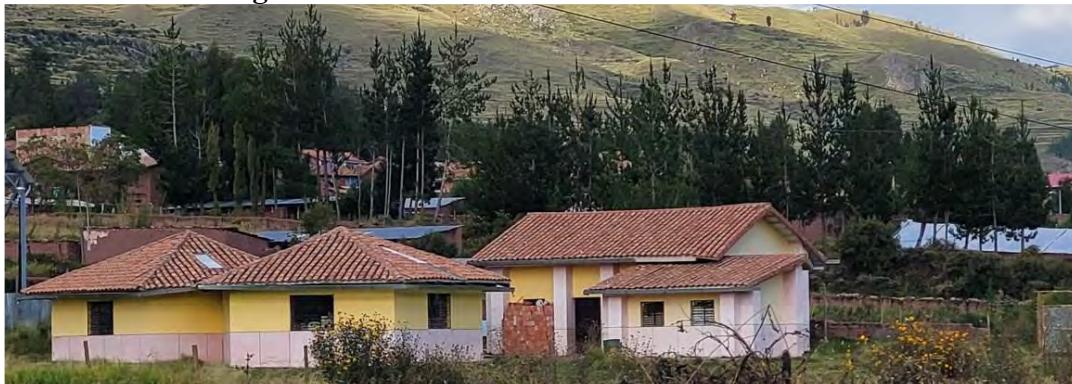
Figura 10: Situación actual de la I-E-I- N° 532

El cerco perimétrico de adobe, con más de dos décadas de antigüedad, solo funciona parcialmente, representando un riesgo ante eventos sísmicos o climáticos adversos; en el marco normativo de edificaciones del Perú no se cumple ninguna (Fig. 10).

Como parte del diagnóstico actual, se ha identificado que la infraestructura existente está construida predominantemente con adobe, material que carece de refuerzos estructurales y presenta un comportamiento sísmico deficiente. Esta condición, sumada a la naturaleza del terreno y la alta sismicidad del entorno, representa un escenario de riesgo considerable. Además, la infraestructura proyectada, aunque más moderna, no cuenta aún con una evaluación detallada del terreno que permita garantizar un diseño sismo-resistente acorde con las condiciones locales.

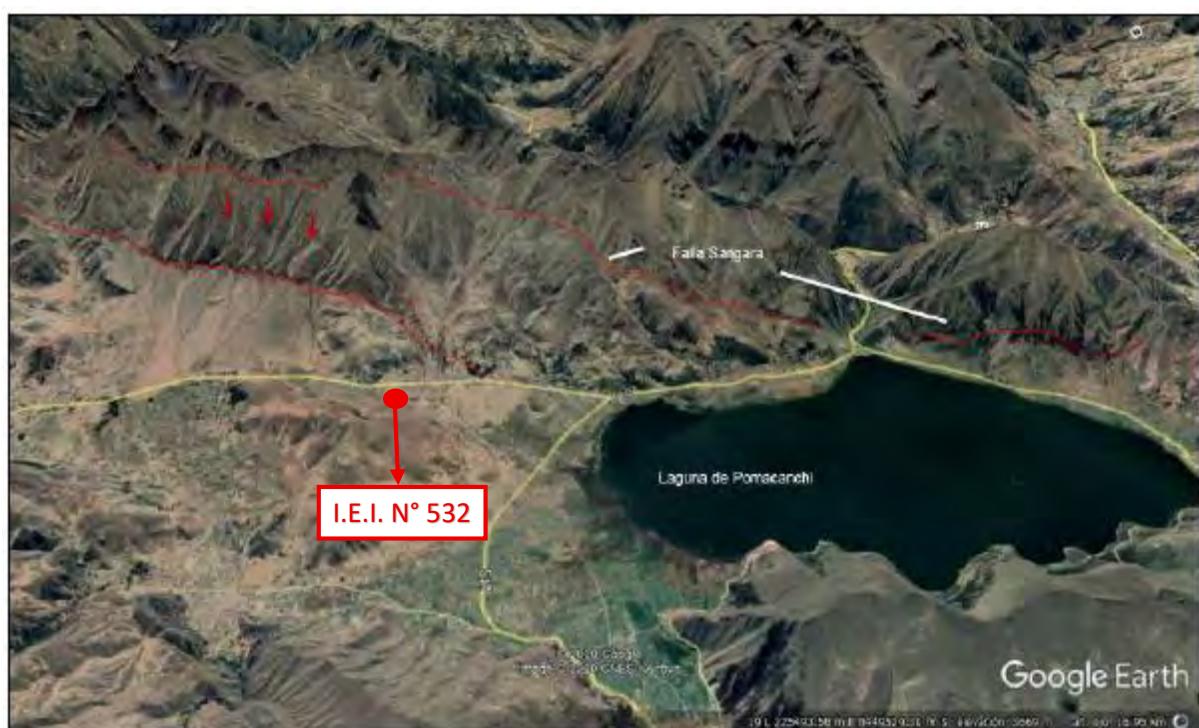
Figura 16: Escarpe de la falla Sangarara

Calderon y Quillahuamana (2021) mencionan que la falla Sangarara está en la misma dirección que la falla Huaicacocha la cual está ubicada en la zona del mismo nombre y viene desde las alturas de los distritos de Quiquijana, Acomayo y Huaro llegando hasta la zona de Mosocllacta. Esta falla está asociada al sistema de fallas Casacunca – Acomayo – Langui – Layo (Fig. 16).

Según Wimpenny et al. (2020), la falla Sangarará es una estructura activa de cinemática predominantemente normal, cuya expresión morfológica incluye un escarpe del orden de 50 m. Los autores señalan que su traza se prolonga aproximadamente 3 km al norte del lago Pomacanchi y que delimita, en el bloque colgante, una superficie de abanico con buzamiento hacia el suroeste, mientras que en el bloque yacente se desarrolla un frente montañoso con facetas triangulares orientadas al oeste. Asimismo, indican que la falla aflora en la cabecera del desfiladero de drenaje del lago Pomacanchi, donde pone en contacto rocas andesíticas del bloque yacente con conglomerados de cuenca del bloque colgante. El plano de falla expuesto
