**TESIS**

**ESTUDIO GEOLOGICO, GEOTECNICO E HIDROLOGICO  
PARA LA ESTABILIDAD DE TALUDES DEL TRAMO DE LA  
LINEA FERREA QUEBRADA POMATALES, DISTRITO DE  
HUAROCONDO, PROVINCIA DE ANTA, DEPARTAMENTO  
DEL CUSCO**

**PARA OPTAR AL TITULO PROFESIONAL  
DE INGENIERO GEOLOGO**

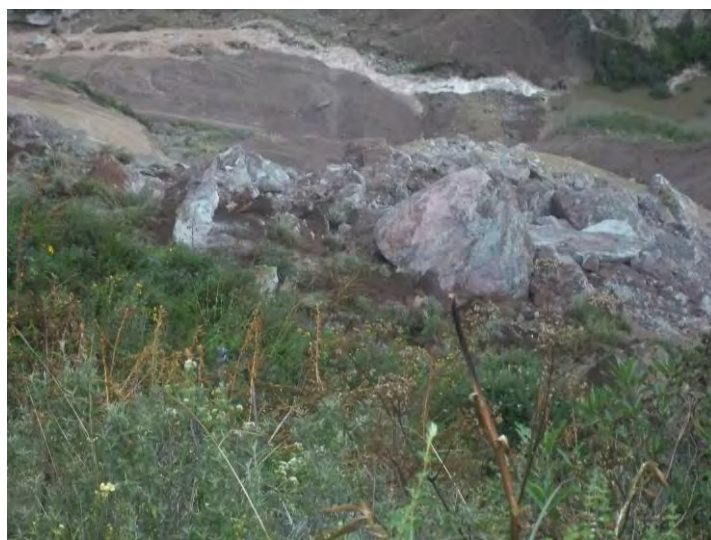
Como la Formación Maras es evaporítico hay presencia de una unidad calcárea en forma de calizas gris, fracturadas, con venillas de calcita.

*Foto 1. Exposición de yesos de la Formación Maras en la ribera derecha del río Huarcondo.*

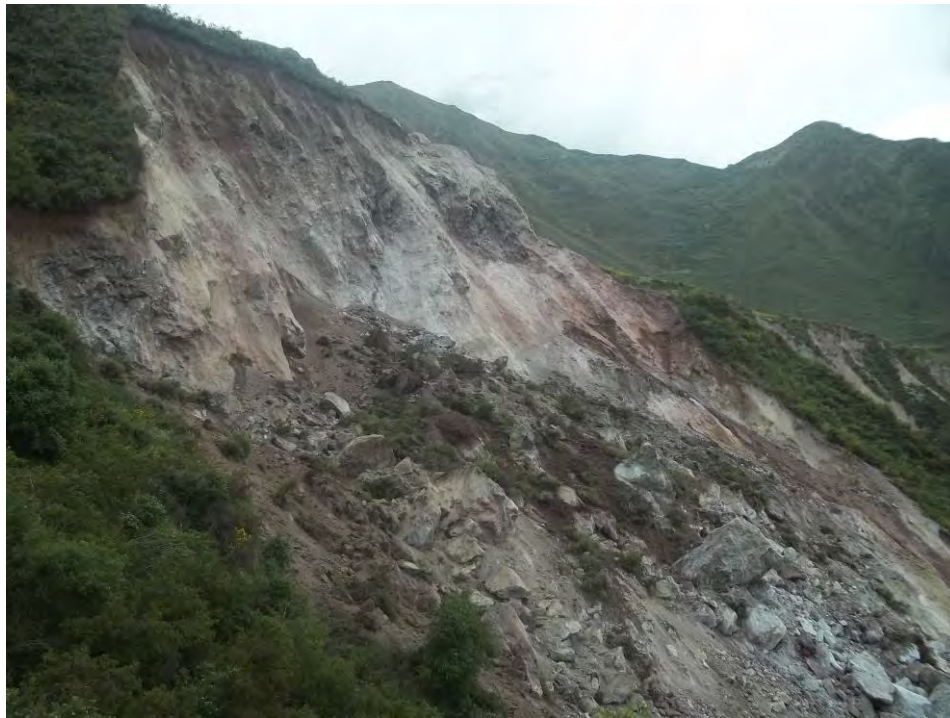
La formación Maras presentaba fracturación severa y regiones fuertemente tectonizadas como resultado de una deformación superficial. A ambos lados del valle, la zona de falla activa en Pomatales ha generado un entorno geodinámico activo y extremadamente frágil, con un alto riesgo geológico.

*Foto 2. Presencia de grietas paralelas al valle.*

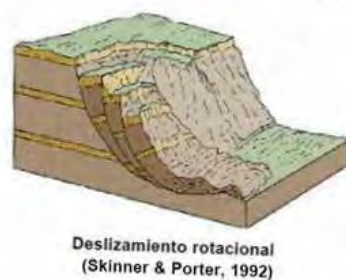
Deslizamiento en el que la masa se desplaza siguiendo una superficie de falla con geometría curva y cóncava. (IMAGEN 3). Una escarpa principal pronunciada y una pendiente contraria que conduce al deslizamiento definen la morfología singular de estos deslizamientos. Salvo en el caso de materiales extremadamente frágiles, como arcillas delicadas, se trata de un deslizamiento en el que la masa se desplaza a lo largo de una superficie de falla curva y cóncava, presentando generalmente una deformación interna mínima, ya que el mecanismo es auto estabilizador y, al producirse en rocas inestables, la velocidad de movimiento es frecuentemente baja. A velocidades inferiores a un metro por segundo, Los deslizamientos de tipo rotacional pueden desarrollarse a velocidades tanto lentas como rápidas.

Imagen 4. Deslizamiento Rotacional.

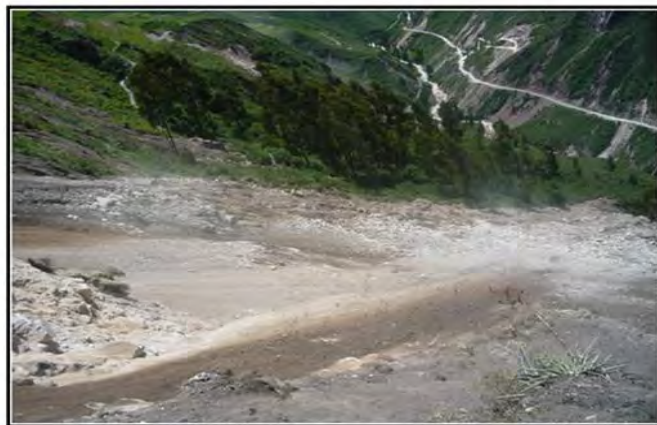
*Foto 3. Derrumbe ocurrido en el mes de marzo del 2013, dicho fenómeno se produjo a causa del material inconsolidado que existe en la zona.*

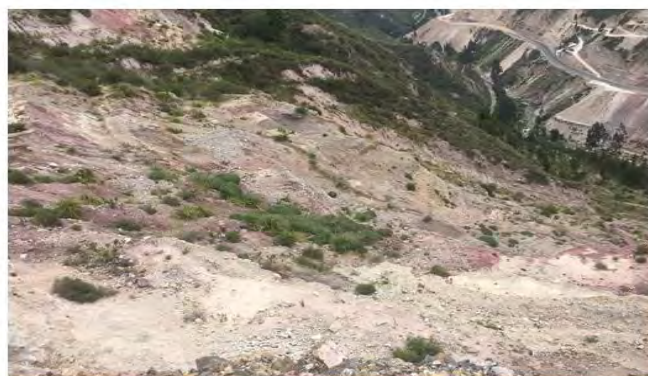
*Foto 4. Zona de deslizamiento en el mes de noviembre del año 2018, lo cual se produjo a causade los flujos de agua en la zona*

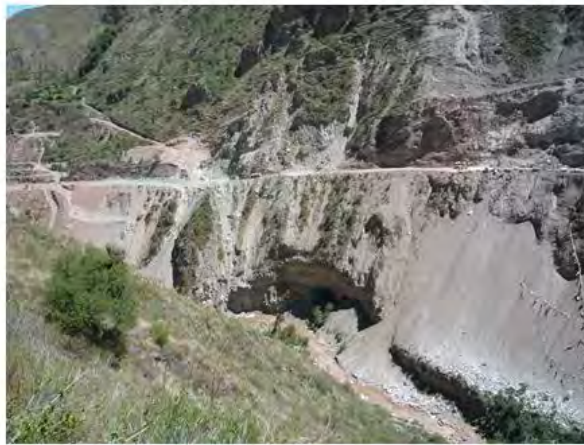
Se trata de un antiguo deslizamiento de tierra con material de relleno que cubre las fisuras de la ruptura. Debido a la erosión, presenta movimientos de masas pronunciados en la sección media anterior. Los antiguos depósitos coluviales (gravas limosas poco consolidadas) que componen el cuerpo del deslizamiento pueden haber perdido su resistencia al corte como consecuencia de la saturación y la eliminación de la vegetación superficial para la agricultura.

*Foto 5. Vista del socavamiento del río y en el lado derecho se observan que la zona es usada como un botadero de materiales.*

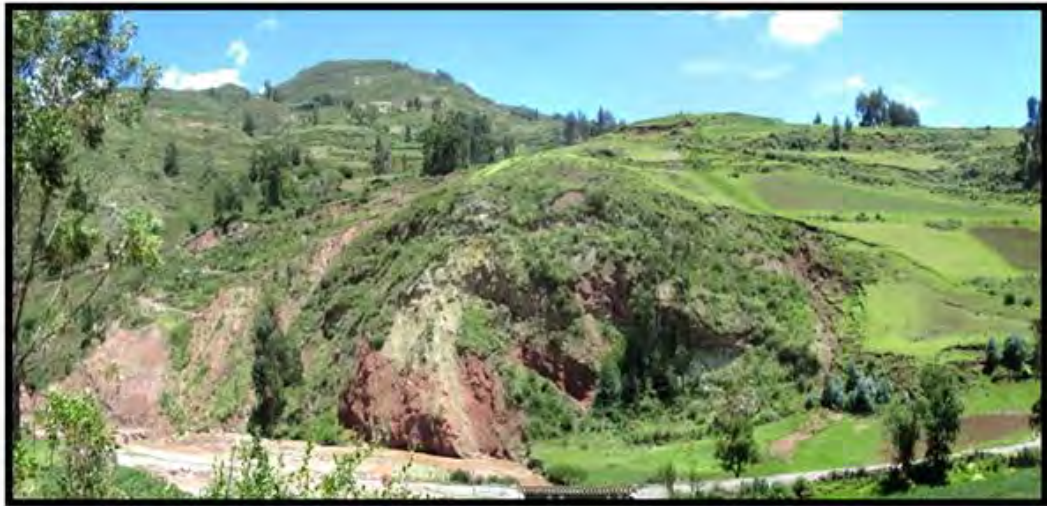
Este antiguo deslizamiento de tierra se encuentra entre los 3075 y los 3575 metros sobre el nivel del mar y tiene unos 1200 metros de ancho. Debido a la pronunciada pendiente por debajo de los 3150 metros sobre el nivel del mar, se observa reptación del suelo y zonas de reactivación superficial. Estas condiciones se ven agravadas por las lluvias, los cortes de ladera y la ausencia de proyectos de drenaje y reforestación. Entre los 3075 y los 3300 metros sobre el nivel del mar, también se observa una cárcava activa dentro de este deslizamiento. El nivel de actividad general del deslizamiento es moderado, lo que requiere medidas de estabilización, como la captación de agua superficial y la reforestación.

*Foto 6. Vista del deslizamiento Da3 que se originó dentro de la formación Maras. Se muestra también la presencia de reptación del suelo. Fuente: Propia.*

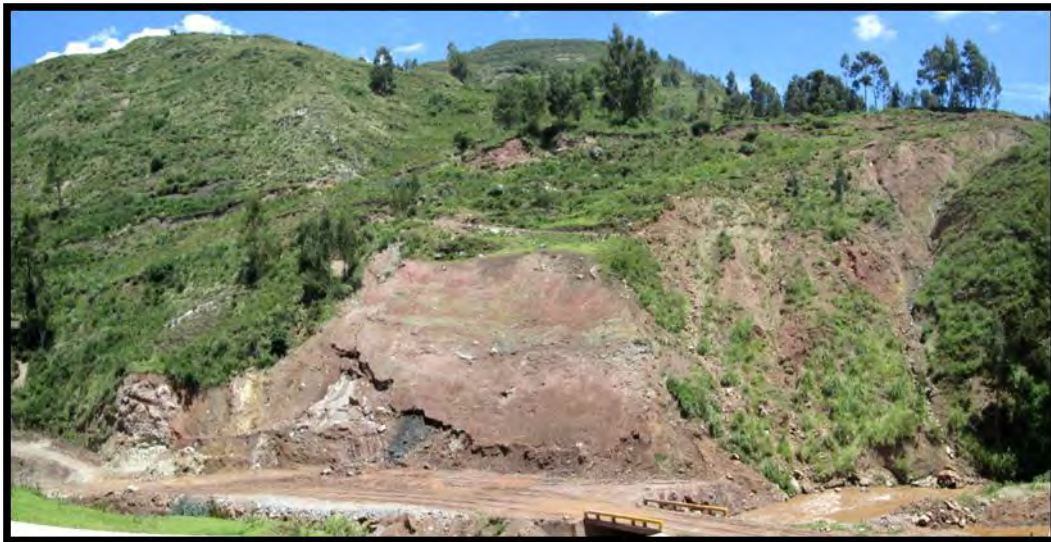
*Foto 7. Vista del deslizamiento DA4 parte lateral izquierda. Fuente: Propia.*

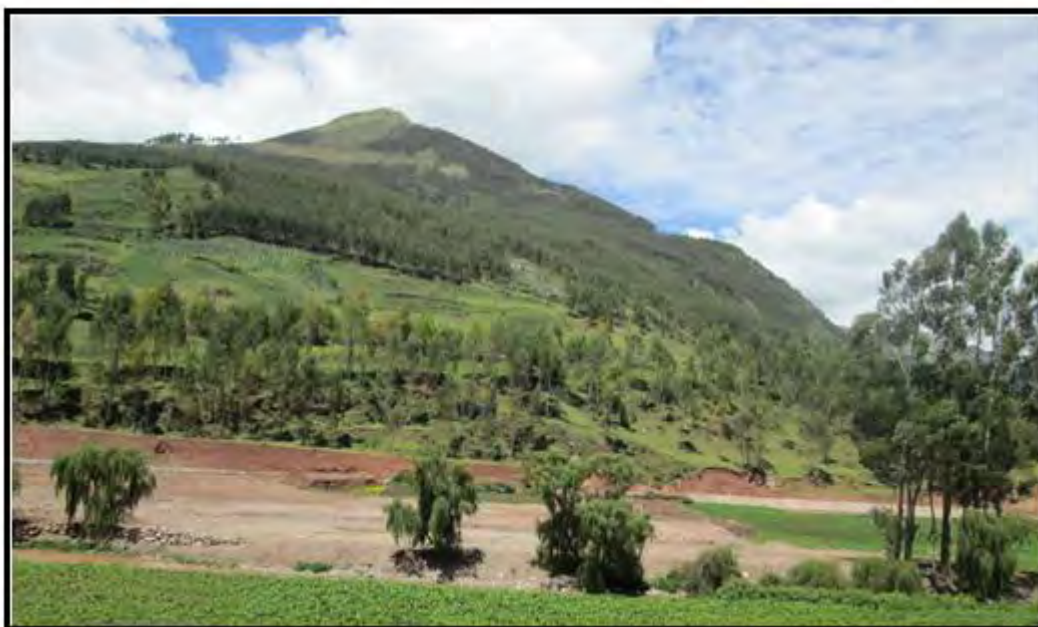
Este antiguo deslizamiento de tierra se encuentra entre los 3275 y los 3350 metros sobre el nivel del mar y tiene unos 300 metros de ancho. Está parcialmente cubierto de arbustos y se utiliza para la agricultura. Al norte de este se ubica otro deslizamiento más pequeño, también utilizado para la agricultura; ambas zonas suelen ser bastante estables.

*Foto 8. Deslizamiento DB1. No muestra actividad, el cual es utilizado como terreno de cultivo.*

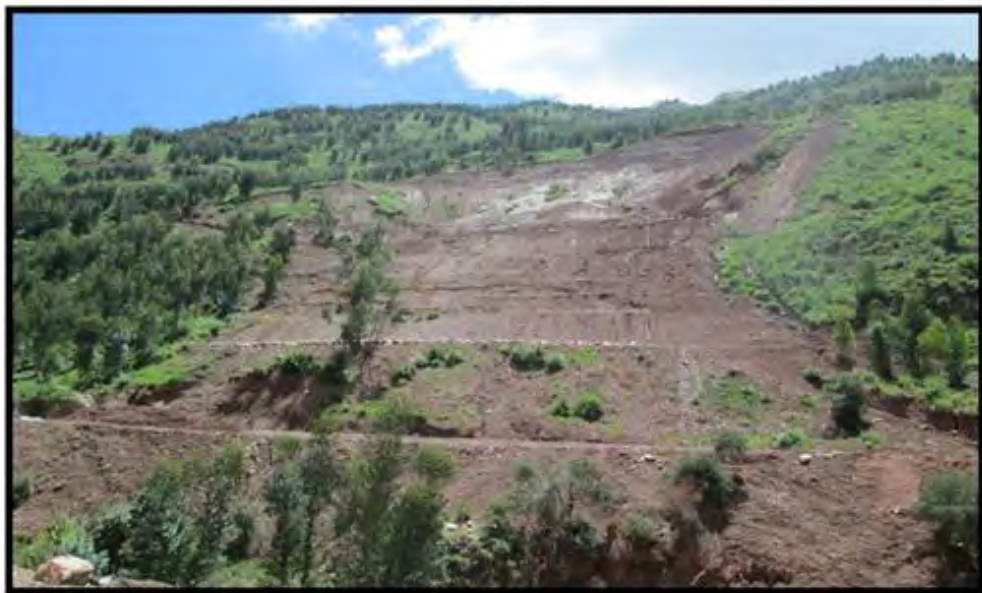
Además, se observan pequeños derrumbes de suelo por encima del cambio de pendiente y al sur de las cárcavas; estos están comenzando a activarse, probablemente como resultado de la erosión del terreno y la ausencia de vegetación. En esta zona, se recomienda la reforestación.

*Foto 9. Deslizamiento DB3 en proceso de reactivamiento a pesar de que ya se hizo el tratamiento de estabilidad.*

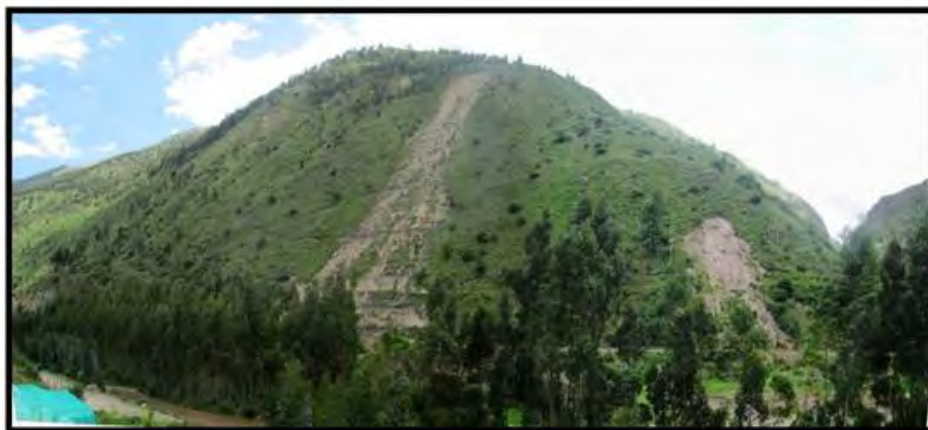
Estos deslizamientos de tierra tienen una longitud de entre 900 metros y una altitud de entre 3200 y 3600 metros. Como resultado de la ausencia de reforestación y la baja resistencia al corte de los suelos coluviales, cuando se saturan durante las épocas de lluvias, los deslizamientos al pie de la ladera presentan cierta reactivación, mientras que los situados al norte permanecen estables.

*Foto 10. Vista del deslizamiento DB4 mostrando un deslizamiento del tipo traslacional.*

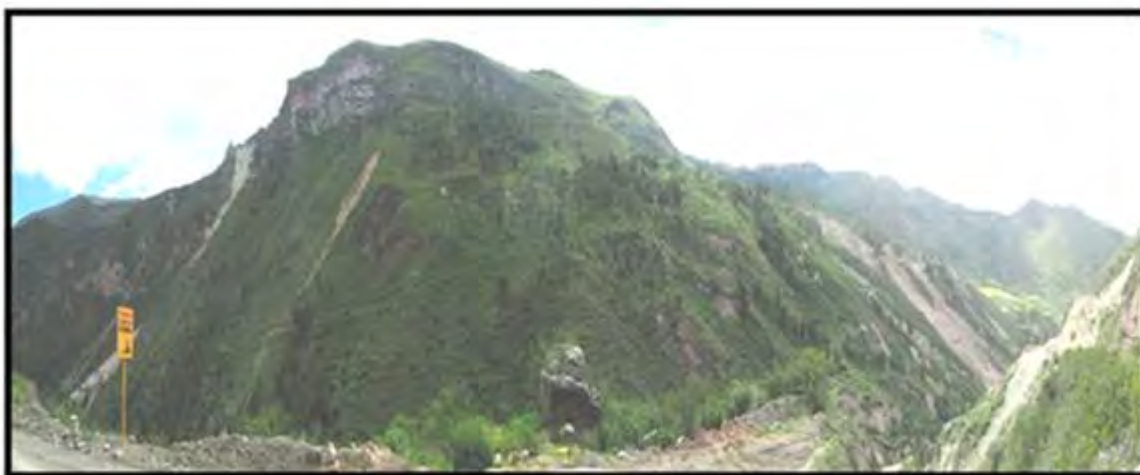
Estos problemas de inestabilidad se acentúan porque carecen de forestación.

*Foto 11. Vista del gran deslizamiento DB5 donde muestra efectivamente la zona de arranque en contra de la estratificación.*

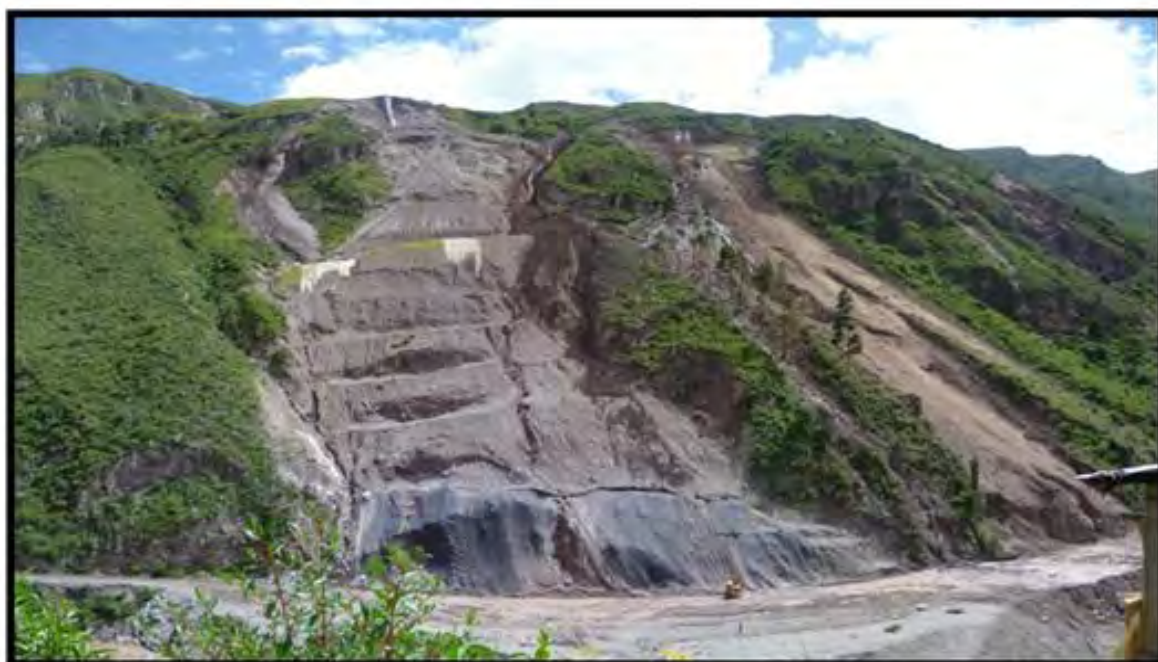
*Foto 12. Vista frontal del sistema 2 del conjunto DB5, se observa: tratamiento del deslizamiento con banqueo y geomebranas, en la parte superior e inferior hay la presencia de grietas de hasta 2 cm.*

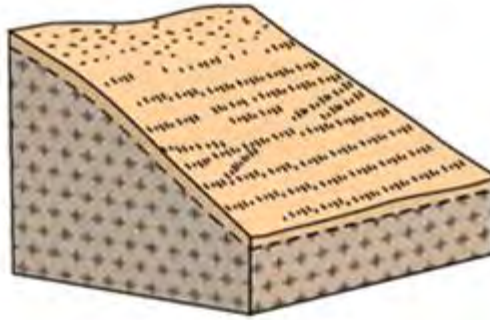
El desplazamiento de carreteras y vías férreas, el desvío de la verticalidad de árboles y postes de servicios públicos, la tensión en las raíces y la aparición de fisuras son señales de este movimiento.

Imagen 7. Representación de Reptación de Suelos. FUENTE:Scrib. Deslizamientos

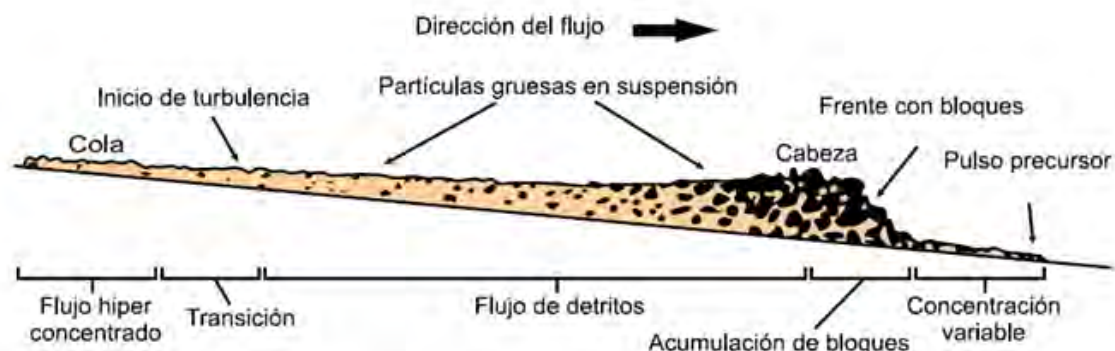
Estas inundaciones pueden originarse por la inestabilidad en tramos del cauce con pendientes pronunciadas o por la caída de uno o más escombros superficiales cerca de la cabecera de las pendientes. Finalmente, depositan una cantidad significativa de material saturado en abanicos de escombros tras incorporarlo a medida que avanzan por el cauce. La concentración de bloques en la parte frontal de la masa en movimiento suele provocar la formación de pulsos en los flujos de escombros.

Imagen 8. Diagrama de Pierson (1986) que muestra el corte esquemático típico de un flujo de detritos, mostrando con bloques de un pulso de un flujo (PMA, GCA, 2008)

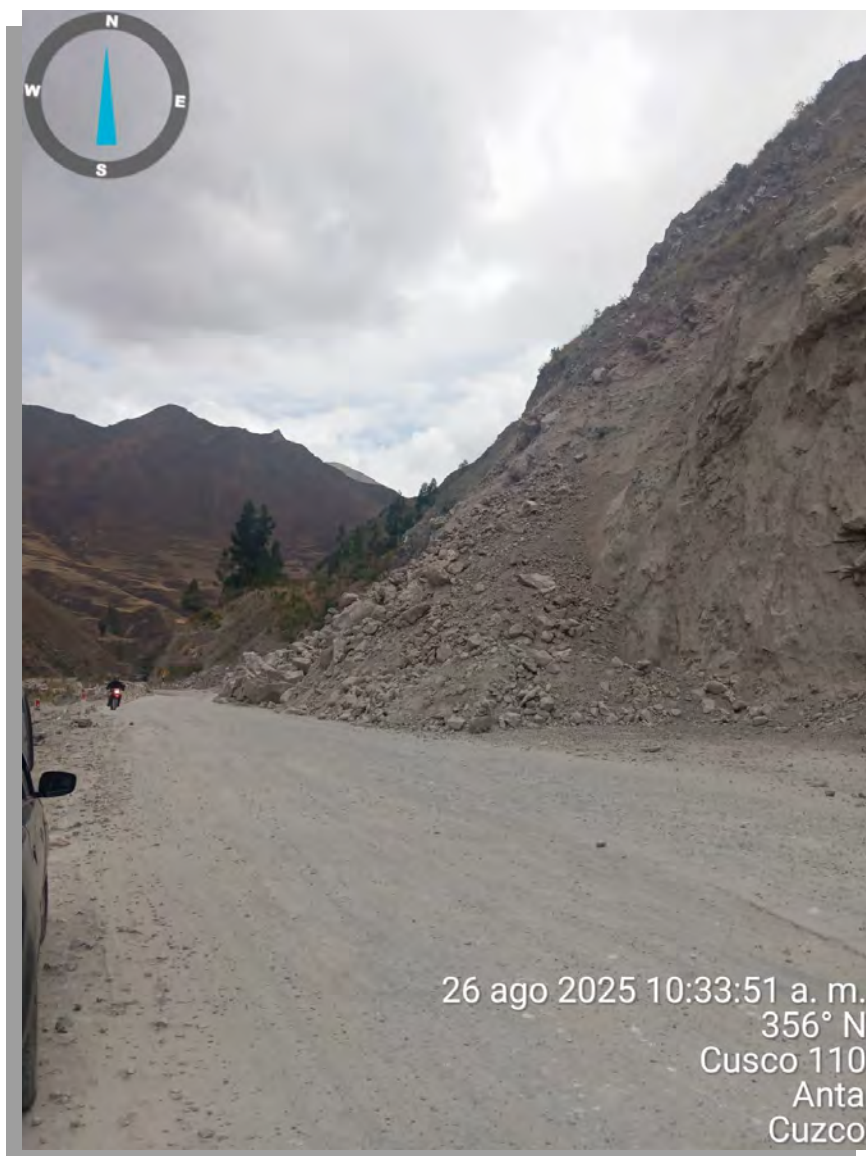
El movimiento de masa rotacional se refiere al movimiento de un objeto que gira en torno a un eje de giro fijo, en el que cada partícula del cuerpo describe un círculo. Conceptos clave como el torque (análogo a la fuerza) y la inercia rotacional (análoga a la masa) son fundamentales para describir y comprender este tipo de movimiento, el cual se rige por leyes similares a las del movimiento lineal, pero adaptadas al contexto rotacional.

*Foto 13. Nótese el movimiento de masa rotacional ubicado en nuestra zona de interés,*

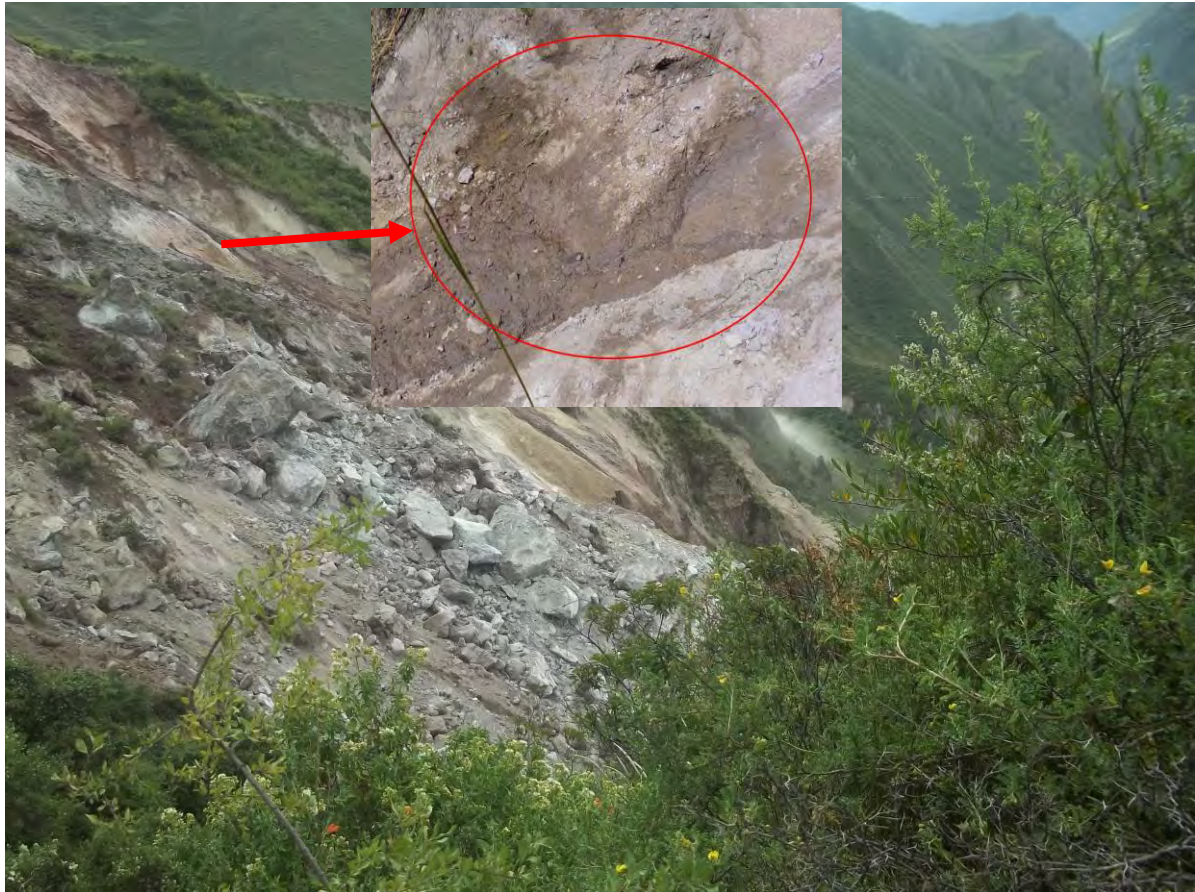
*Foto 14. Presencia de flujos de agua.*

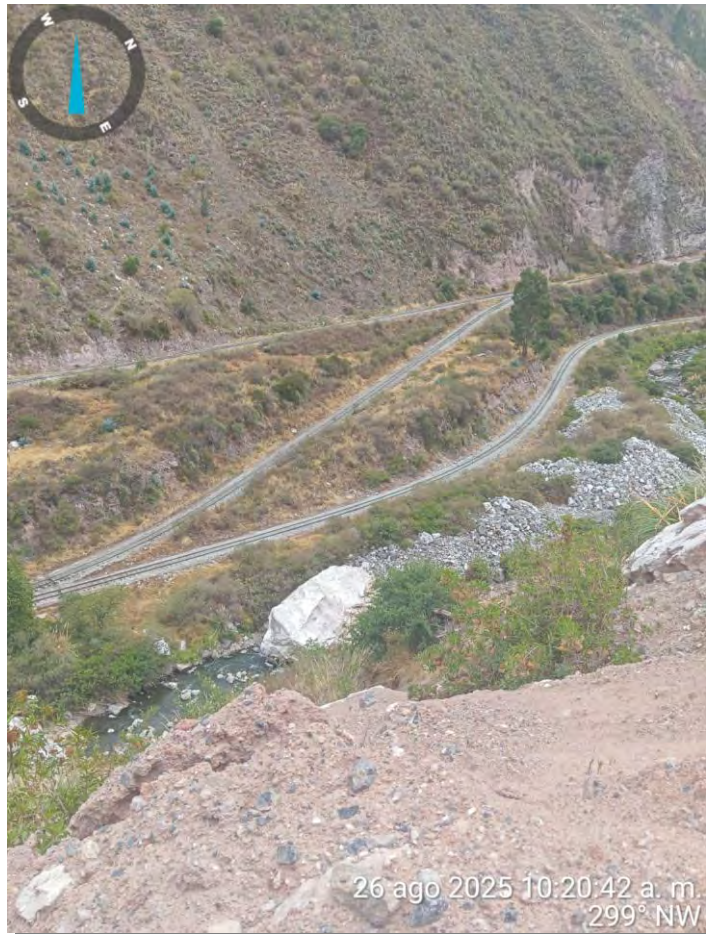
Foto 15. Vista de la zona de estudio

- Se recomienda la descolmatación y ampliación del cauce del río, con motivos de mitigar el caudal y proporcionar la corriente hidráulica

- Proponemos la construcción de gaviones de sostenibilidad en la base de nuestra zona de interés incluida una geomembrana delgada a profundidad para evitar la erosión con la finalidad de mitigar la carga hídrica al nuevo cauce de río.

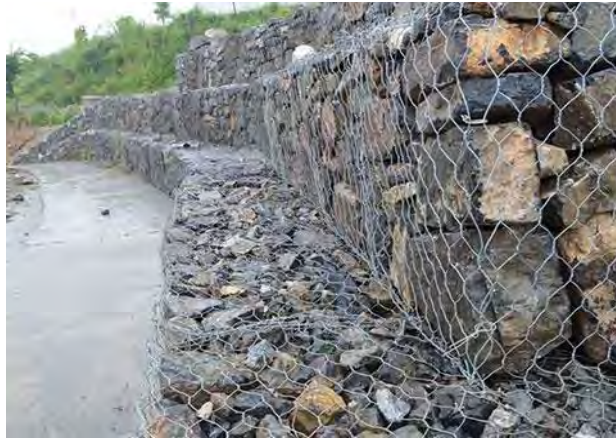
Imagen 16. Gaviones.

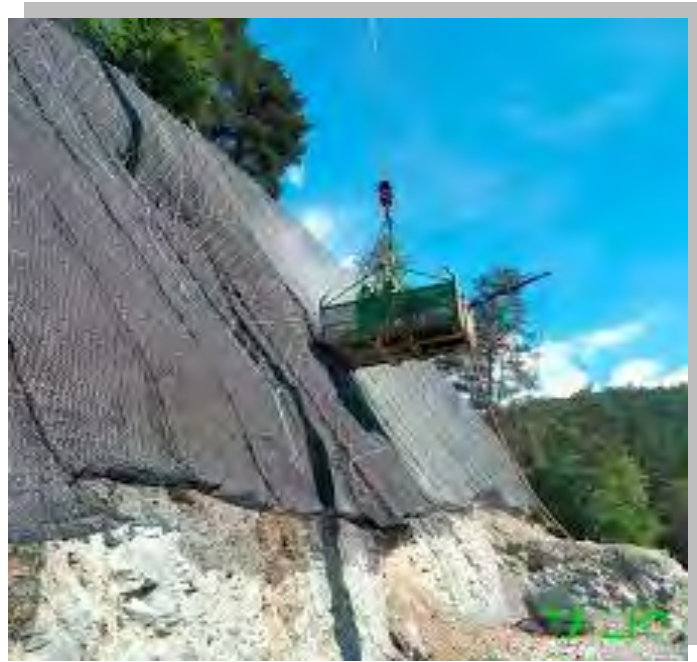
- Se recomienda en la parte superior colocar bulones de anclaje con mallas rígidas de aproximadamente unos 15 metros de profundidad con un Angulo de 45 grados con una geomembrana en profundidad para evitar tubificación y así garantizar el buen desempeño del trabajo.

*Imagen 18. Colocado de mallas*

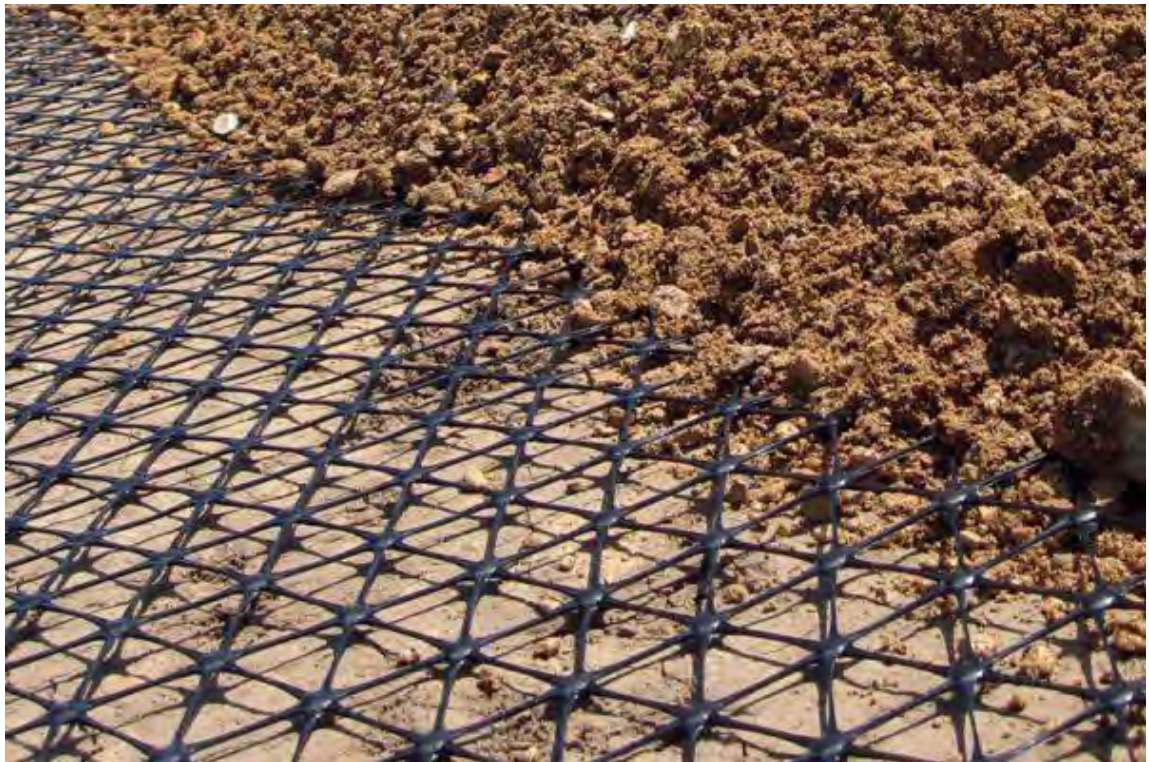
- Se recomienda el geotextil triaxial con plantas en la corona del talud y así mantener la sostenibilidad del nuestro talud

*Imagen 19. Geotextil triaxial*

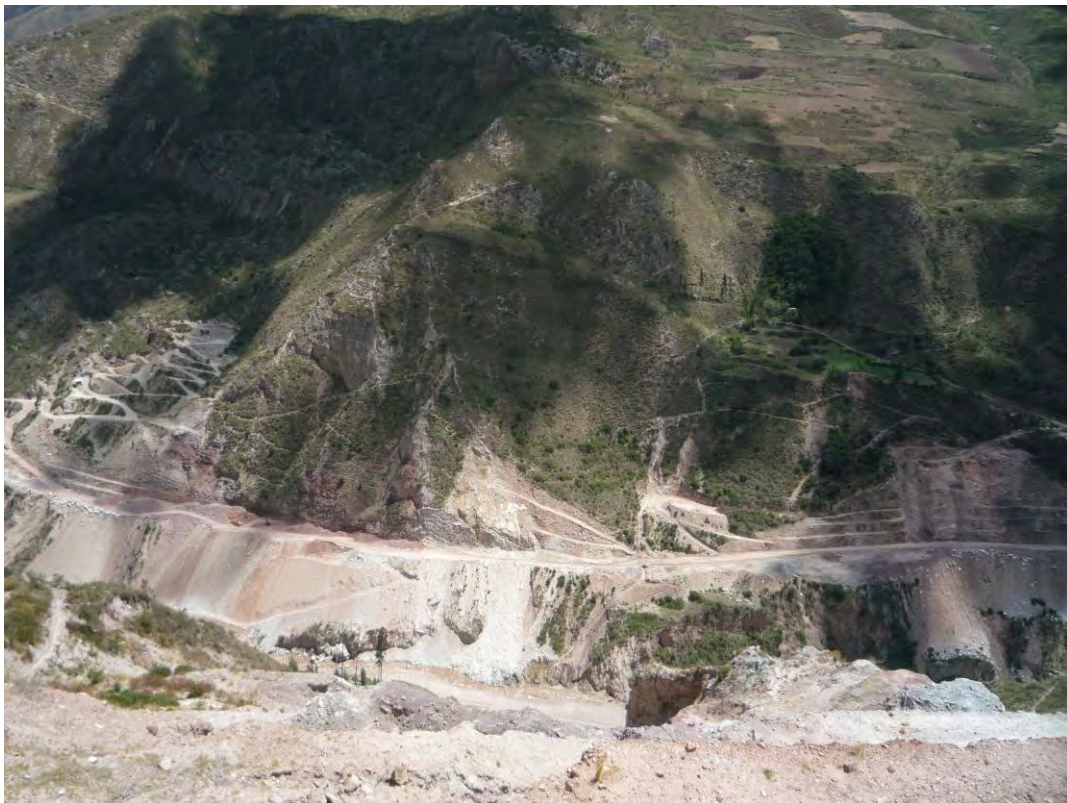
- Cuando se acumula material cerca de la base de la pendiente, esta se fractura.
- Desprendimientos de rocas al pie de escarpes y laderas.
- Presencia de grietas de tensión.
- Reptación de materiales blandos.
- Postes, árboles o plantas inclinados hacia abajo.
- Cicatrices que evidencien planos de rotura.

*Foto 16. desestabilización de taludes.*

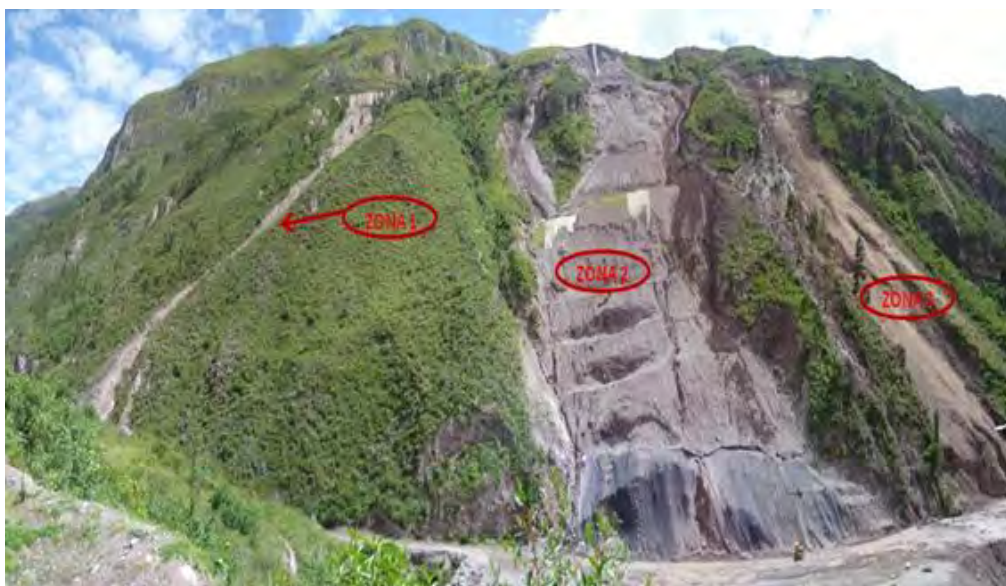
*Foto 17. Se muestra las tres zonas críticas del talud en la quebrada de Pomatales.*

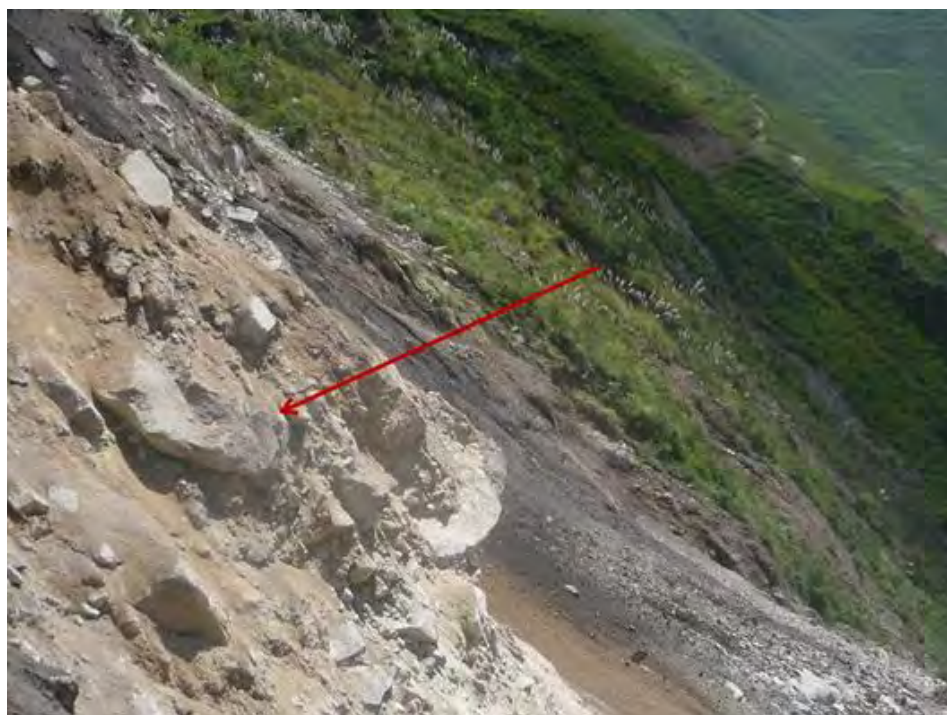
*Foto 18. Se muestra la zona inestable observando una necesidad de eliminar la carga de material.*

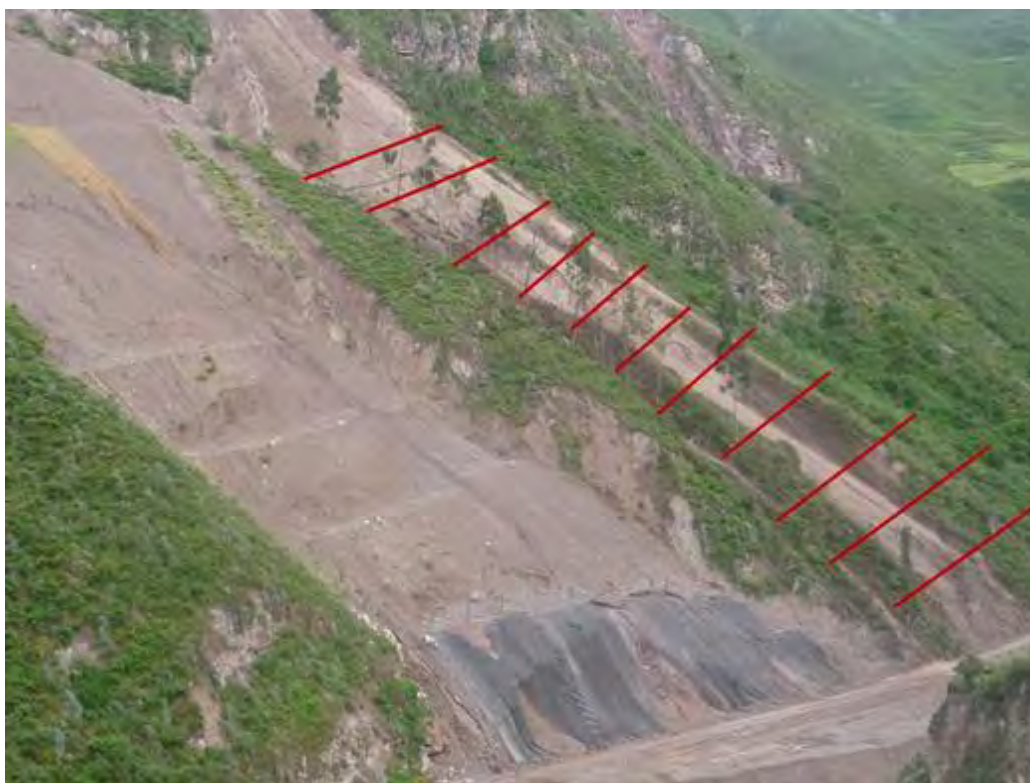
*Foto 19. Vista mostrando el banqueo a realizarse.*

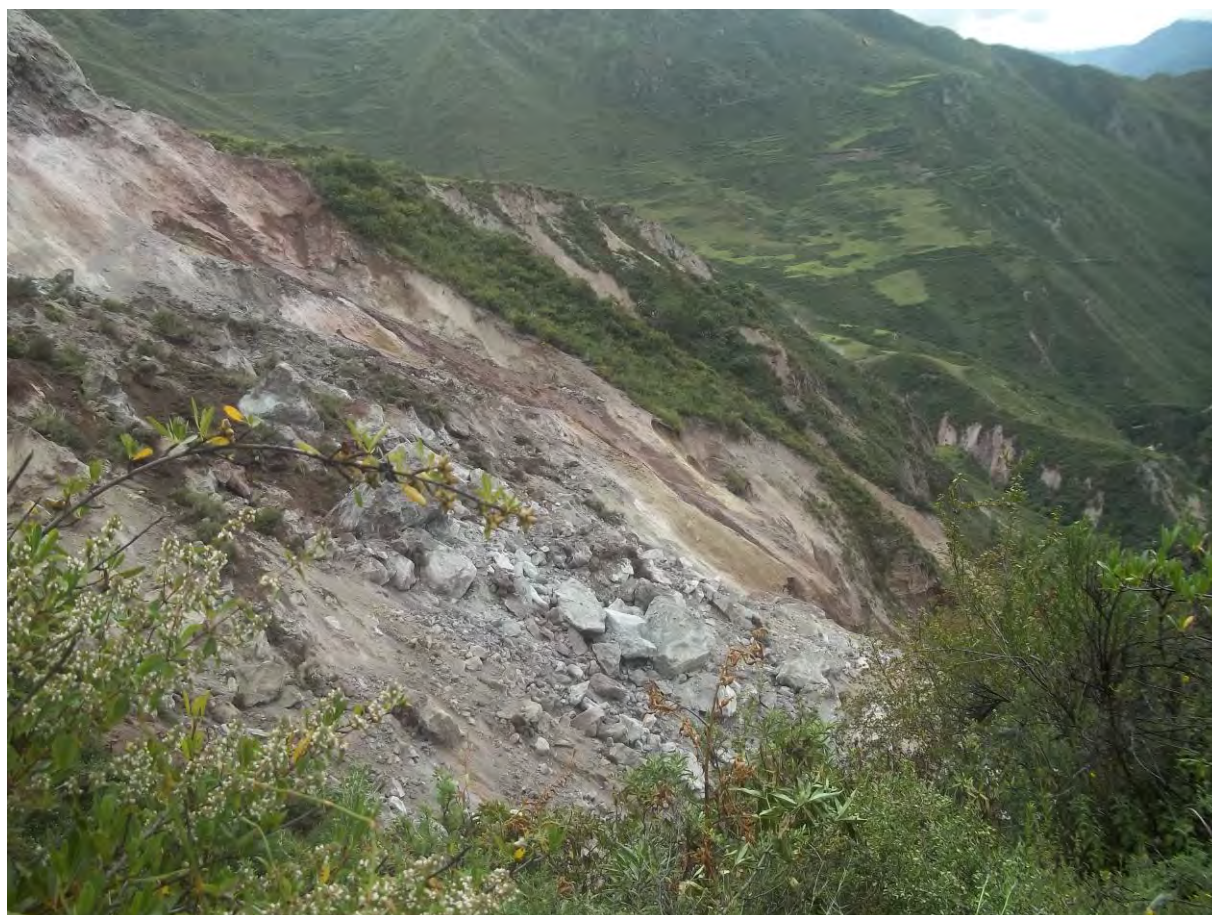
*Foto 20. Vista muestra la zona activa en estudio.*

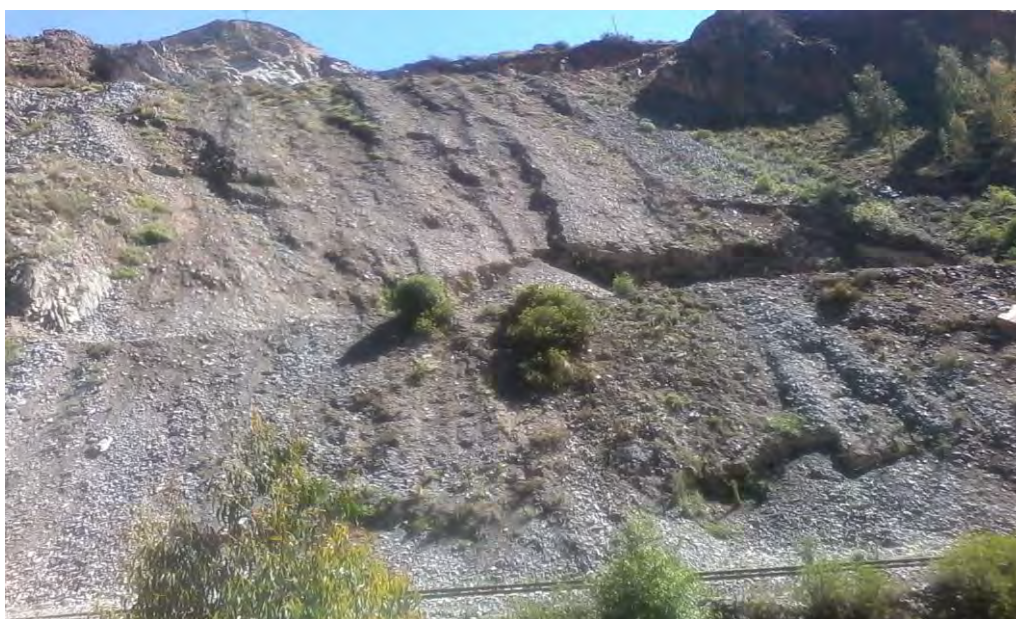
*Foto 21. Se muestra el deslizamiento activo.*

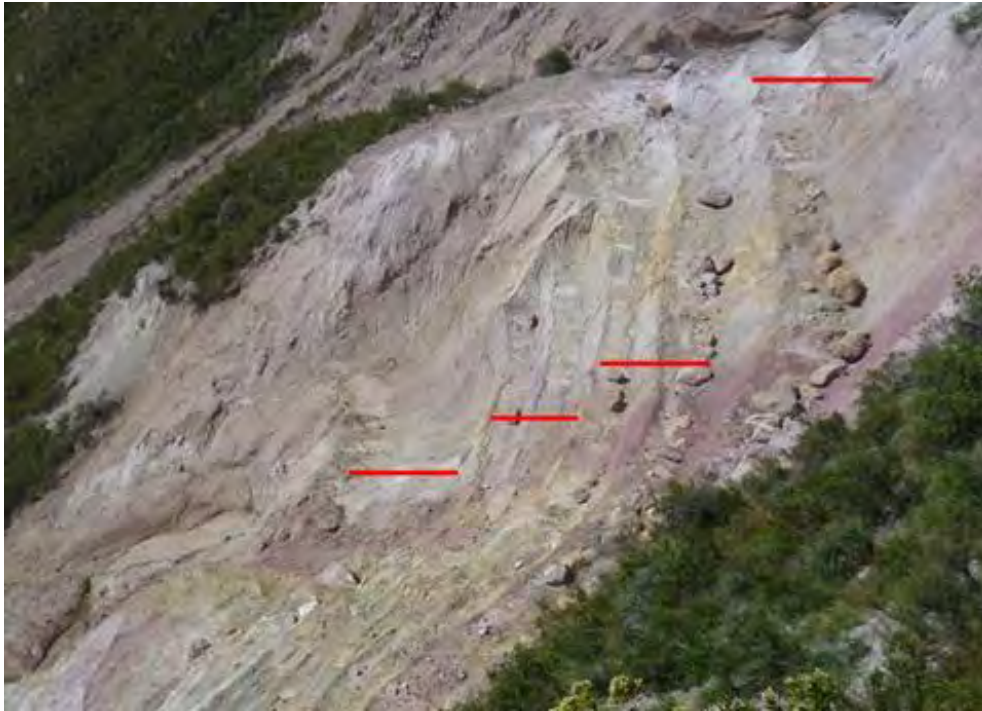
*Foto 23. Sistema de banqueo de las plataformas.*

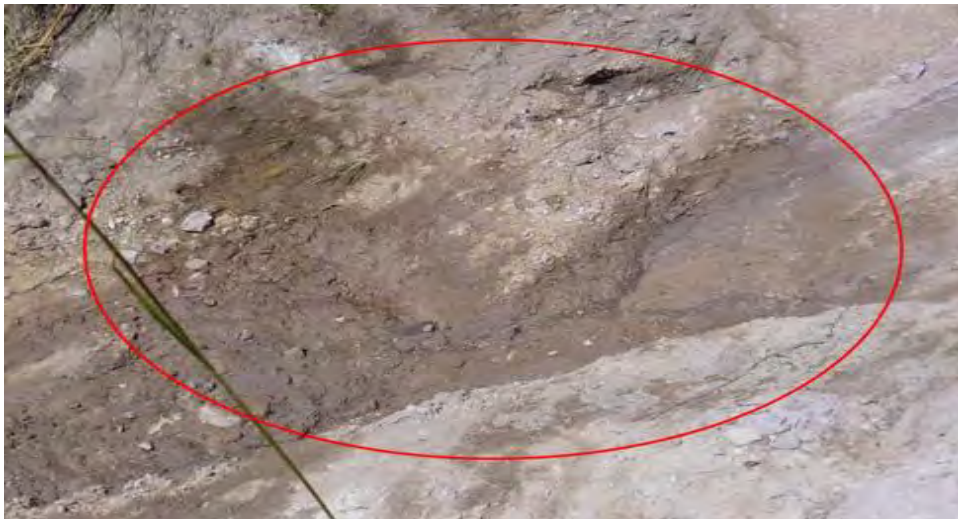
*Foto 24. Presencia de flujos subterráneos.*

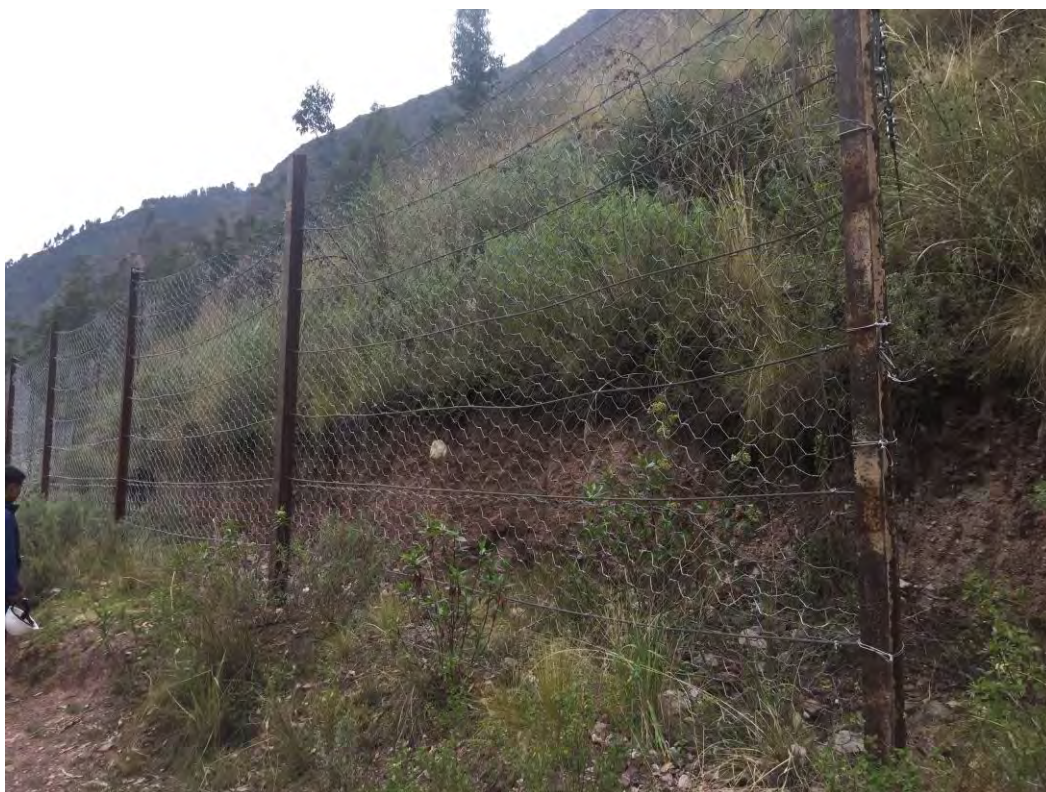
*Foto 25. Fotografía que muestra la presencia de vallas que evitan el desprendimiento de bloques.*

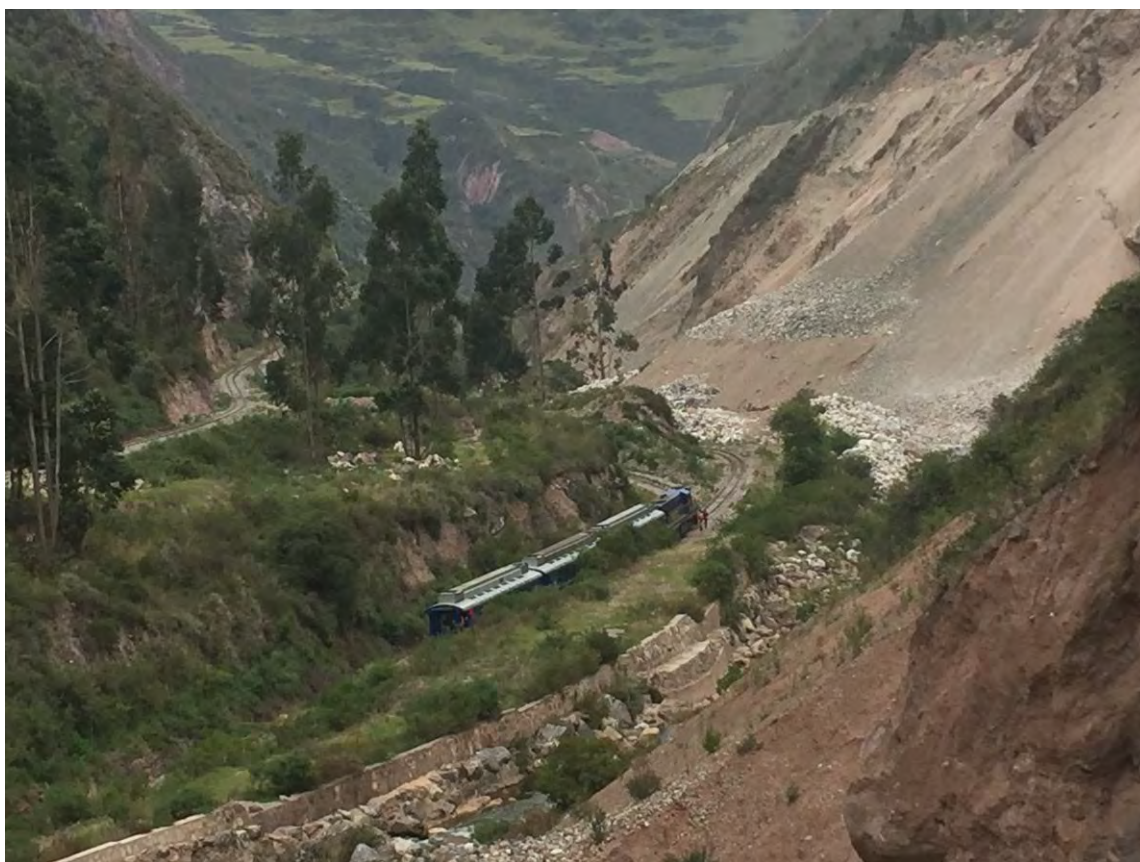
*Foto 26. Tránsito del tren en la zona inestable en estudio.*

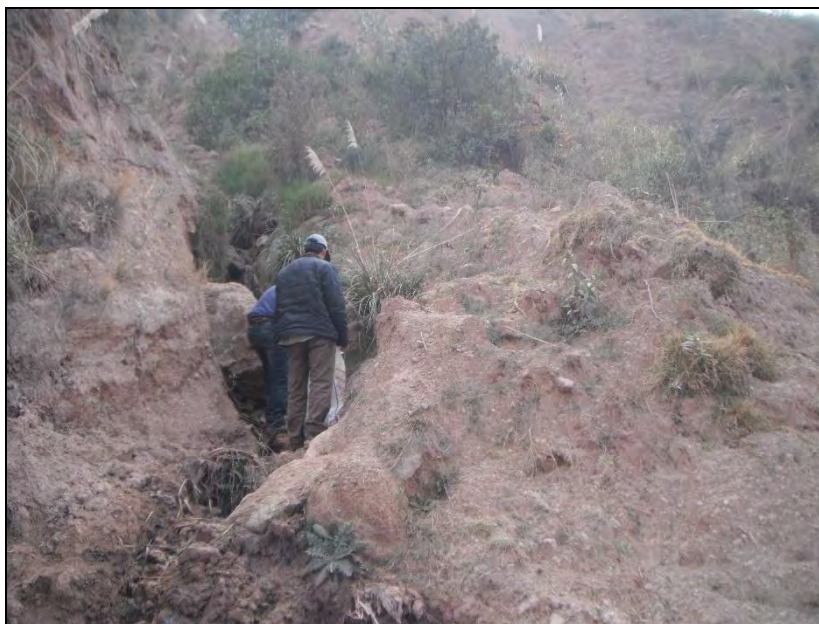
Resumen de Propiedades			
Muestra	P - 01		
Norma		NTP	ASTM
Humedad Natural %	4,94	339.127	D-2216
Granulometría	-	339.128	D-422-63
Limite Liquido %	18,52	339.129	D-4318
Limite Plástico %	15,26	339.129	D-4318
Índice de Plasticidad %	2,96	339.129	D-4318
Clasificación SUSC	SM	339.128	D-422-63
Clasificación AASHTO	A-1-b(0)	339.128	D-422-63
Peso Específico Saturado	2,28		
Peso Unitario Compactado gr/cm <sup>3</sup>	1,50		
Peso Unitario sin Compact gr/cm <sup>3</sup>	1,30		
Cohesión kg/cm <sup>2</sup>	0,19	339.167	D-2166
Angulo de Fricción.	28

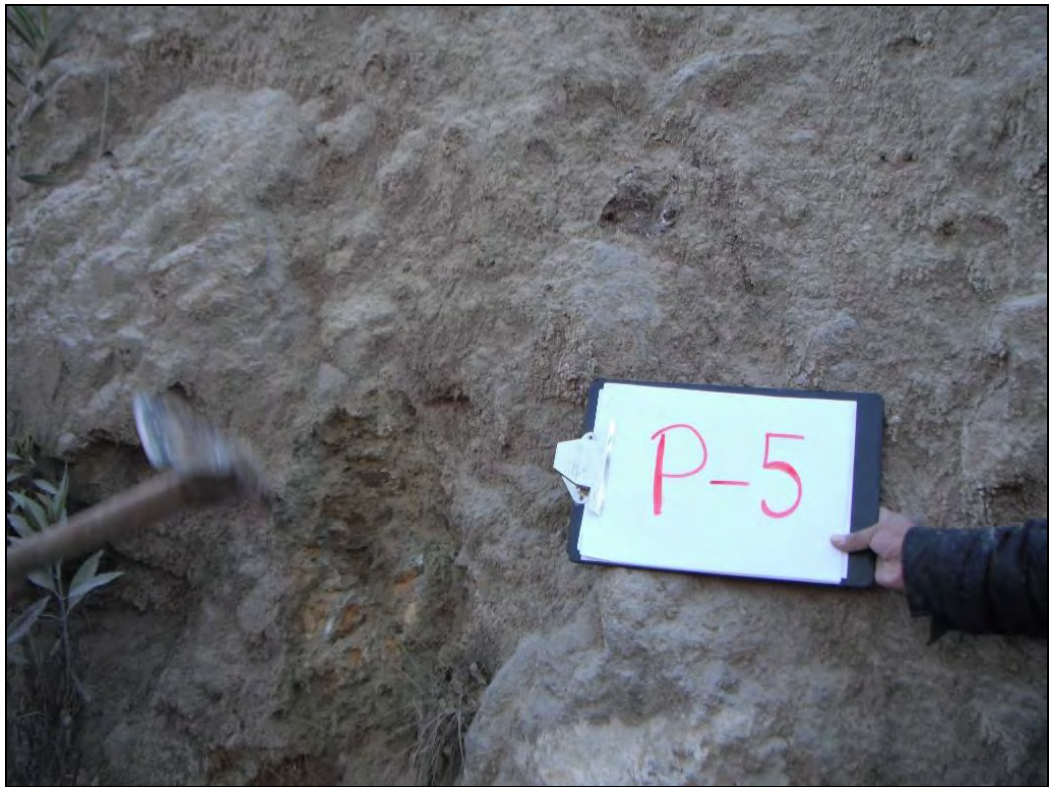
<b>Resumen de Propiedades</b>			
<b>Muestra</b>	<b>P - 05</b>		
<b>Norma</b>		<b>NTP</b>	<b>ASTM</b>
Humedad Natural %	5,23	339.127	D-2216
Granulometría	-	339.128	D-422-63
Limite Liquido %	18,75	339.129	D-4318
Limite Plástico %	13,12	339.129	D-4318
Índice de Plasticidad %	5,63		
Clasificación SUSC	SC-SM	339.128	D-422-63
Clasificación AASHTO	A-2-4(1)	339.128	D-422-63
Peso Específico Saturado	2,00		
Peso Unitario Compact.	1,57		
Peso Unitario Sin Compact	1,33		
No confinada	0,16	339.167	D-2166
Angulo de Fricción.	26
