**TESIS**

**ESTUDIO GEOLOGICO, GEOTECNICO E HIDROLOGICO  
PARA LA ESTABILIDAD DE TALUDES DEL TRAMO DE LA  
LINEA FERREA QUEBRADA POMATALES, DISTRITO DE  
HUAROCONDO, PROVINCIA DE ANTA, DEPARTAMENTO  
DEL CUSCO**

**PARA OPTAR AL TITULO PROFESIONAL  
DE INGENIERO GEOLOGO**

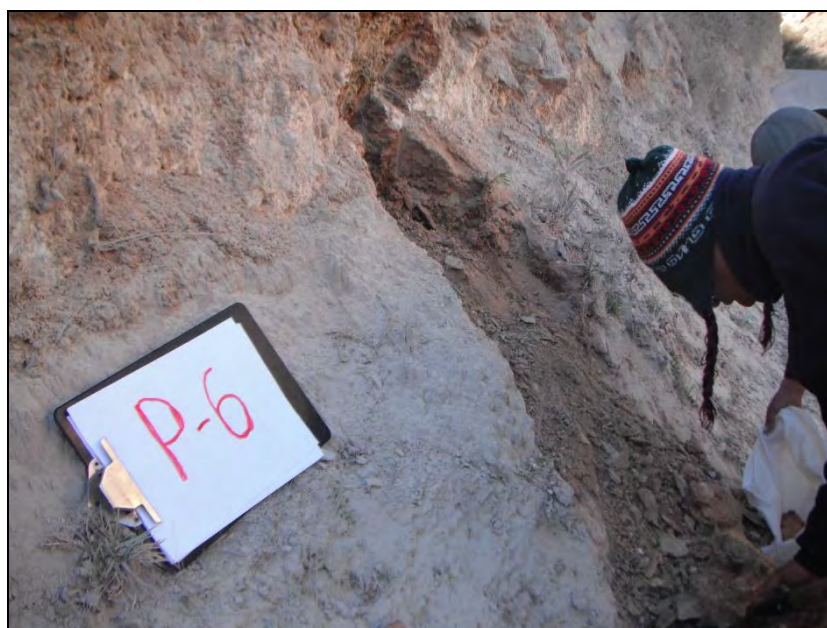
<b>Resumen de Propiedades</b>			
<b>Muestra</b>	<b>P – 06</b>		
<b>Norma</b>		<b>NTP</b>	<b>ASTM</b>
Humedad Natural %	2,56	339.127	D-2216
Granulometría	-	339.128	D-422-63
Limite Liquido %	18,02	339.129	D-4318
Limite Plástico %	13,66	339.129	D-4318
Índice de Plasticidad %	4,37		
Clasificación SUSC	GC-GM	339.128	D-422-63
Clasificación AASHTO	A-1-b(0)	339.128	D-422-63
Peso Específico Saturado	2,06		
Peso Unitario Compact.	1,64		
Peso Unitario Sin Compact	1,40		
No confinada	0,15	339.167	D-2166
Angulo de Fricción.	23

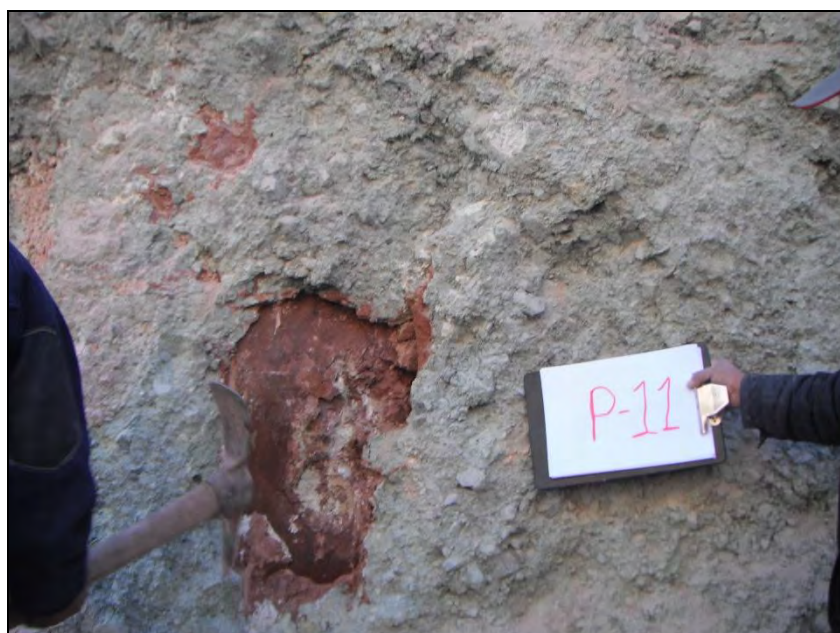
<b>Resumen de Propiedades</b>			
<b>Muestra</b>	<b>P - 11</b>		
<b>Norma</b>		<b>NTP</b>	<b>ASTM</b>
Humedad Natural %	1,80	339.127	D-2216
Granulometría	-	339.128	D-422-63
Limite Liquido %	20,51	339.129	D-4318
Limite Plástico %	15,48	339.129	D-4318
Índice de Plasticidad %	5,03		
Clasificación SUSC	CL-ML	339.128	D-422-63
Clasificación AASHTO	A-4(0)	339.128	D-422-63
Peso Específico Saturado	1,87		
Peso Unitario Compact.	1,71		
Peso Unitario Sin Compact	1,47		
No confinada	0,14	339.167	D-2166
Angulo de Fricción.	28

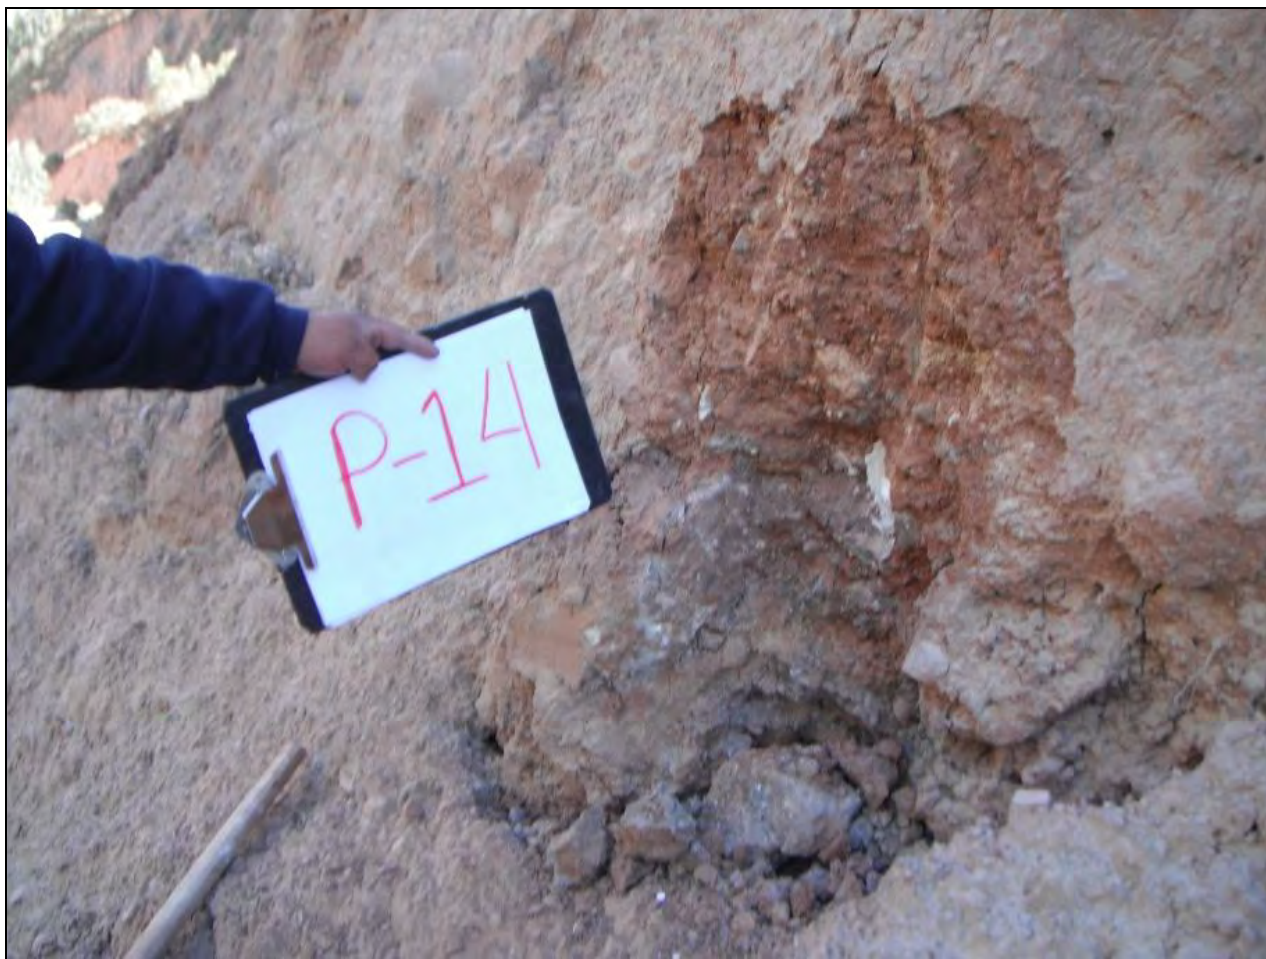
<b>Resumen de Propiedades</b>			
<b>Muestra</b>	<b>P – 14</b>		
<b>Norma</b>		<b>NTP</b>	<b>ASTM</b>
Humedad Natural %	1,25	339.127	D-2216
Granulometría	-	339.128	D-422-63
Limite Liquido %	20,43	339.129	D-4318
Limite Plástico %	9,41	339.129	D-4318
Índice de Plasticidad %	11,07		
Clasificación SUSC	SC	339.128	D-422-63
Clasificación AASHTO	A-6(0)	339.128	D-422-63
Peso Específico Saturado	1,97		
Peso Unitario Compact.	1,47		
Peso Unitario Sin Compact	1,22		
No confinada	0,19	339.167	D-2166
Angulo de Fricción.	29
