TESIS

**EVALUACION DE LA CALIDAD DE AGUAS TERMALES Y
MINEROMEDICINALES EN LOS CENTROS RECREACIONALES DE
UYURMIRI, AGUAS CALIENTES Y MARCANI DE LA PROVINCIA DE
CANCHIS-CUSCO.**

**PARA OPTAR AL TITULO PROFESIONAL
DE BIÓLOGO**

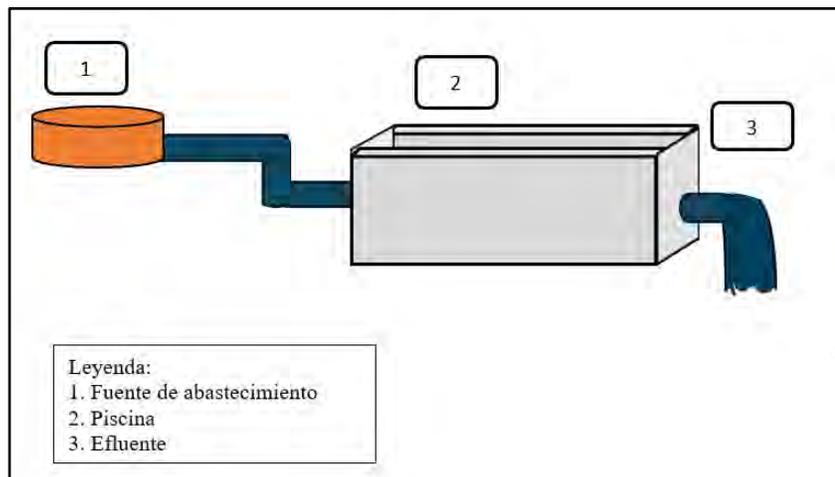
Figura 1.

Puntos de muestreo en los centros termales y mineromedicinales

El muestreo fue ejecutado en las tres fuentes de abastecimiento, tres piscinas y tres efluentes, considerando la representatividad de cada centro recreacional, así mismo, la toma de muestras en los puntos preestablecidos, se dio de acuerdo al protocolo de muestreo propuesto en la Resolución Directoral N°2254 – MINSA/DIGESA, 2007 (Anexo 2) y en guías basadas en la ISO 19458.

Los puntos de muestreo se seleccionaron de acuerdo con los criterios de la investigación. Se consideró la fuente, ya que no tiene contacto con las personas y permite evaluar la calidad natural del agua; la piscina antes de su uso, con el fin de determinar la calidad del agua previo al contacto humano; la piscina después del uso, para evaluar las condiciones del agua y el grado de contaminación generado por los bañistas; y finalmente el efluente, con el propósito de determinar la carga total de contaminación aportada por los usuarios.

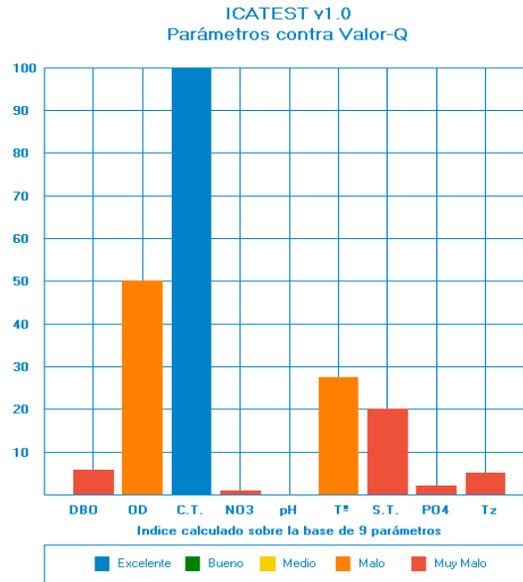
Figura 6.

Grafico de ICA de la fuente de Uyurmiri (U1)

Nota: elaborada en base a la tabla 27

En la tabla 27, se muestra el ICA para la fuente, con un valor de 29.96, lo que la califica con una calidad de agua MALA, y para el efluente desciende en 9.72, registrando un valor de 20.24, indicando una calidad de agua MUY MALA. En la figura 6, se observa que el parámetro de coliformes termotolerantes le contribuye excelencia al valor del ICA en la fuente, y los demás parámetros inciden negativamente. Esto es debido a que la fuente no tiene contacto con las personas, por ello no se encuentra la presencia de coliformes termotolerantes; mientras que en la figura 7, se observa que todos los parámetros influyen negativamente, en mayor grado el pH, nitratos, fosfatos, DBO, coliformes termotolerantes y sólidos totales, siendo el resultado de la concentración final de materia orgánica de parte de los bañistas y la falta de limpieza de la piscina.

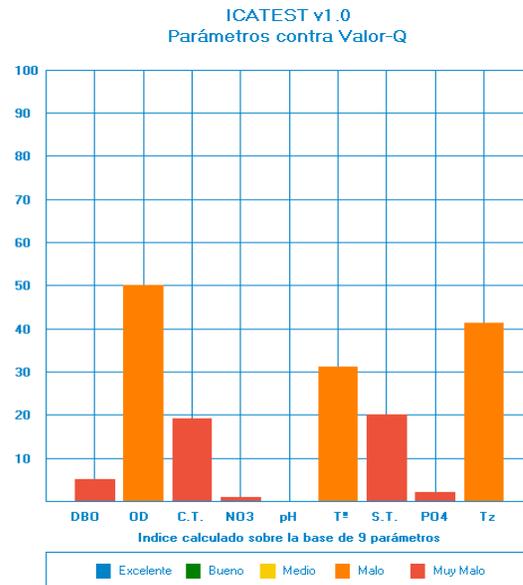
Figura 7.

Gráfico de ICA del efluente de Uyurmiri (U3)

Nota: elaborada en base a la tabla 27

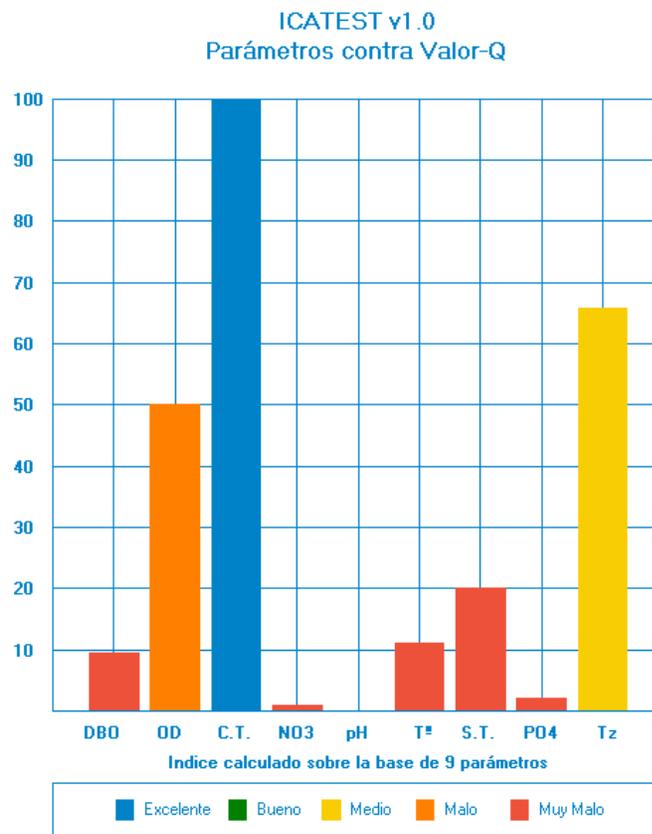
Figura 8.

Grafico de ICA de la fuente de Aguas Calientes (C1)

Nota: Elaborado en base a la tabla 29

En la tabla 29, se muestra un ICA de 33.62 para la fuente, y un ICA de 26.7 para el efluente, presentando una diferencia de 6.92, lo cual califica a ambos puntos con una calidad de agua MALA. En la figura 8, se observa que el parámetro de coliformes termotolerantes le contribuye excelencia al valor del ICA en la fuente por estar ausente, y los demás parámetros influyen negativamente, debido a que el ojo de agua no tiene contacto con las personas por ello no se encuentra la presencia de coliformes termotolerantes, pero sí se encuentra expuesta al aire libre y a la contaminación aérea, sin embargo, la turbidez es elevada, además es el punto con mayor temperatura de agua. En la figura 9, se visualiza que el parámetro de coliformes termotolerantes aumenta en su concentración por lo que contribuye negativamente a la calidad del agua.

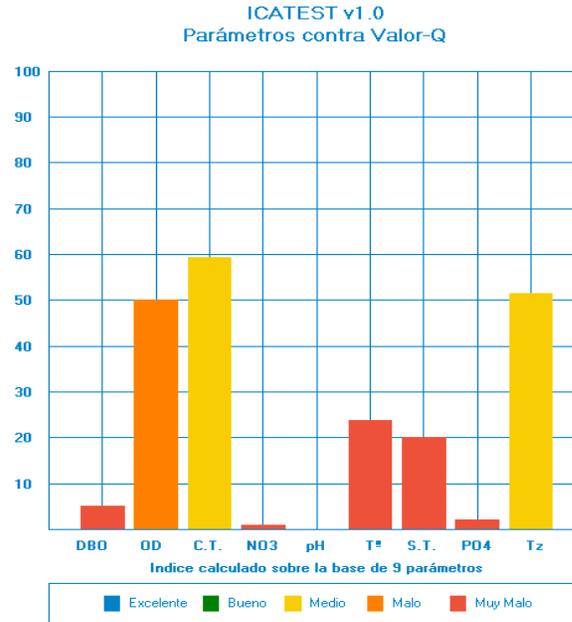
Figura 9.

Gráfico de ICA del efluente de Aguas Calientes (C3)

Nota: Elaborado en base a la tabla 29

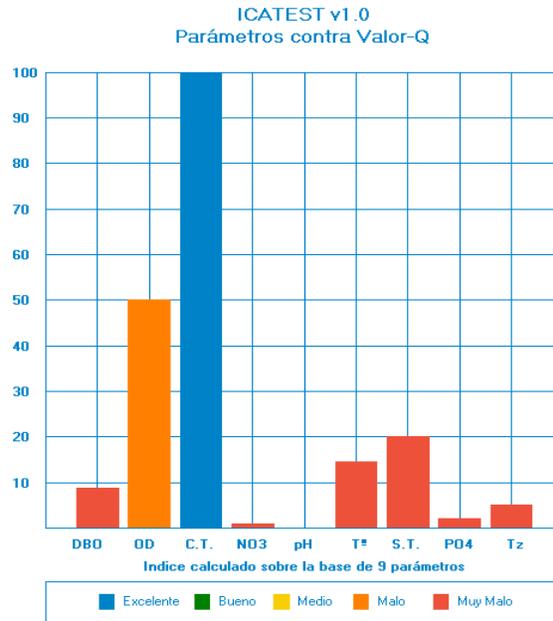
Figura 10.

Gráfico de ICA de la fuente de Marcani (M1)

Nota: Elaborado en base a la tabla 31

En la tabla 31, se registra el ICA de la fuente con un valor de 29 y del efluente con un valor de 30.76, incrementando en 1.76, ambos puntos calificados con una calidad de agua MALA. En la figura 10, se observa que la ausencia de coliformes termotolerantes, es el único parámetro que le da excelencia al valor del ICA en la fuente, ya que los demás parámetros influyen negativamente. En la figura 11, se observa que el incremento del ICA es debido al cambio de temperatura, a pesar de que la concentración de coliformes termotolerantes se incrementa, lo que significa que el parámetro de temperatura tiene mayor influencia en el resultado del ICA.

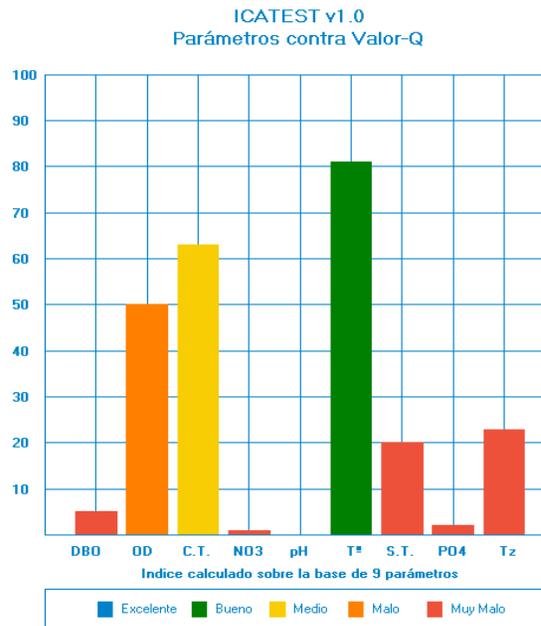
Figura 11.

Gráfico de ICA del efluente de Marcani (M3)

Nota: Elaborado en base a la tabla 31

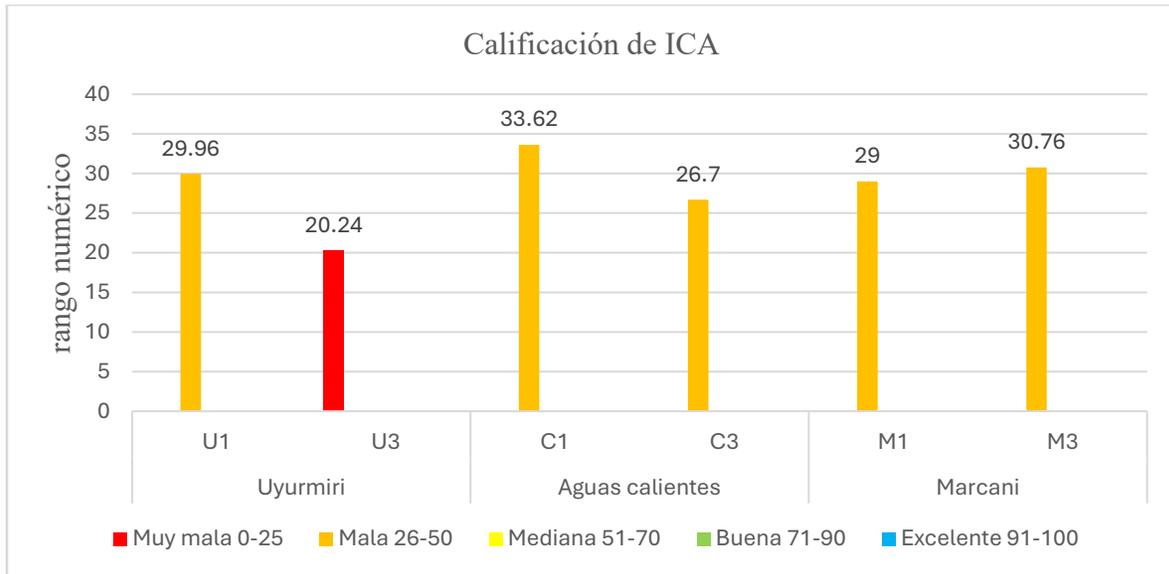
Figura 12.

Comparación de ICA de las fuentes y efluentes de los tres centros recreacionales.

Nota: Elaborado en base a la tabla 32.

El ICA califica como aguas de calidad “MALA” a las fuentes de los tres centros recreacionales (Uyurmiri, Aguas calientes y Marcani), donde Marcani tiene el ICA más bajo (29) y Aguas Calientes tiene una mejor calidad (33.62), seguido de Uyurmiri (29.29). El efluente del centro recreacional de Uyurmiri muestra una calidad “MUY MALA” pese a que es uno de los centros recreacionales con menor concurrencia de usuarios con respecto a Aguas Calientes. El efluente de Aguas calientes muestra una calidad “MALA” siendo el centro recreacional más concurrido por los bañistas en toda la provincia de Canchis y a pesar de que exige el cumplimiento de las normativas sanitarias, muchos usuarios las infringen. El efluente que tiene mayor puntaje es el centro mineromedicinal de Marcani, sin embargo, presenta una calidad “MALA” aun cuando cuenta con mínima concurrencia de bañistas.

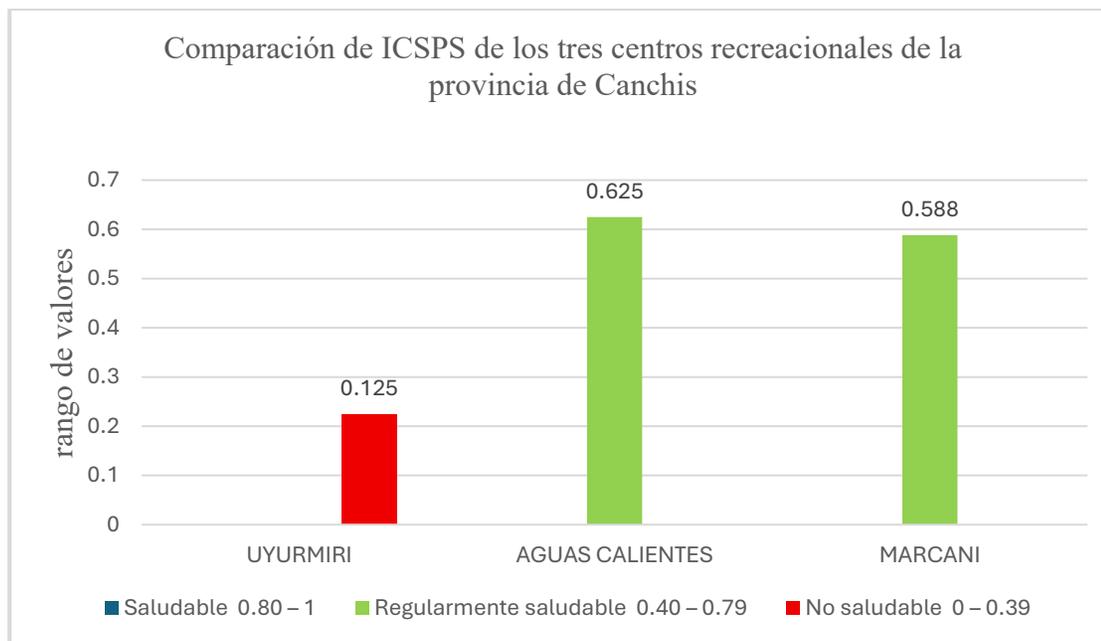
Figura 13.

Comparación de ICSPS de los tres centros recreacionales

Nota: Elaborado en base a la tabla 43.

En la tabla 43 y la figura 13, se observa que ninguno de los tres centros recreacionales evaluados presenta una calificación sanitaria SALUDABLE, debido al incumplimiento de diversos criterios establecidos por la Directiva Sanitaria N°033-MINSA/DIGESA V.01., 2011. Los centros recreacionales de Aguas Calientes y Marcani tienen una calificación sanitaria de REGULARMENTE SALUDABLE y Uyurmiri presenta una calificación sanitaria de NO SALUDABLE. Aguas Calientes presenta el mayor puntaje (0.625) pese a que es el centro recreacional con más incidencia de bañistas.

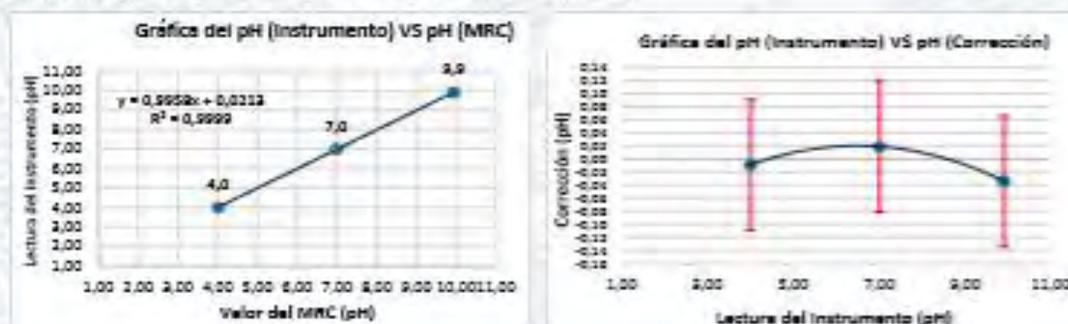
14. GRÁFICAS DE LOS RESULTADOS DE CALIBRACIÓN:

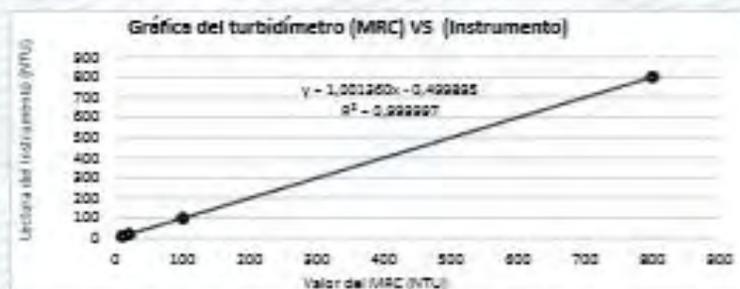
15. GRÁFICA DE LOS RESULTADOS DE CALIBRACIÓN:

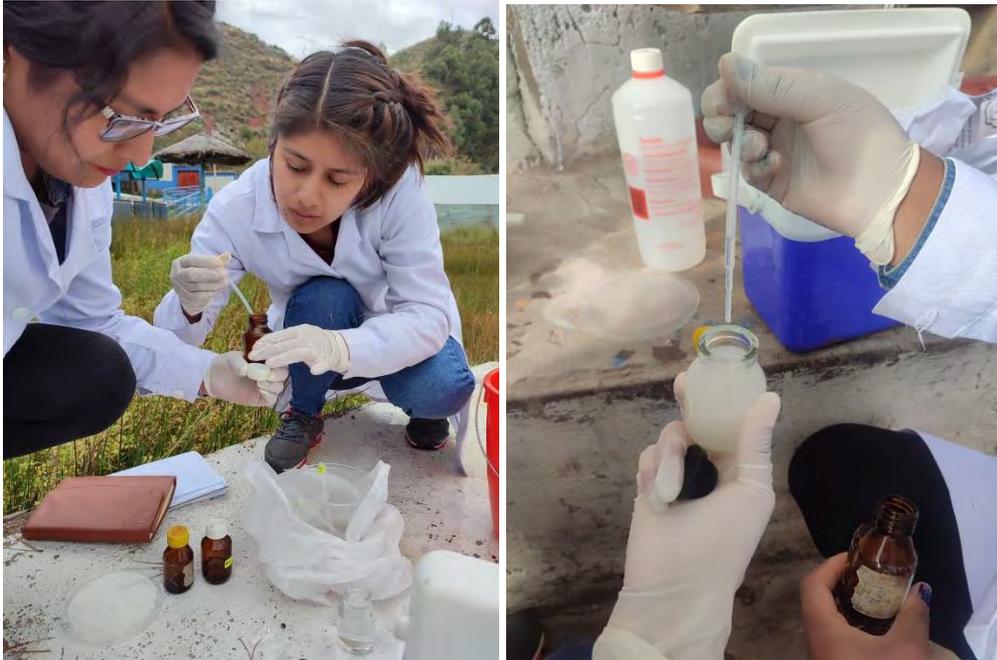
Figura 18. Fijación de OD

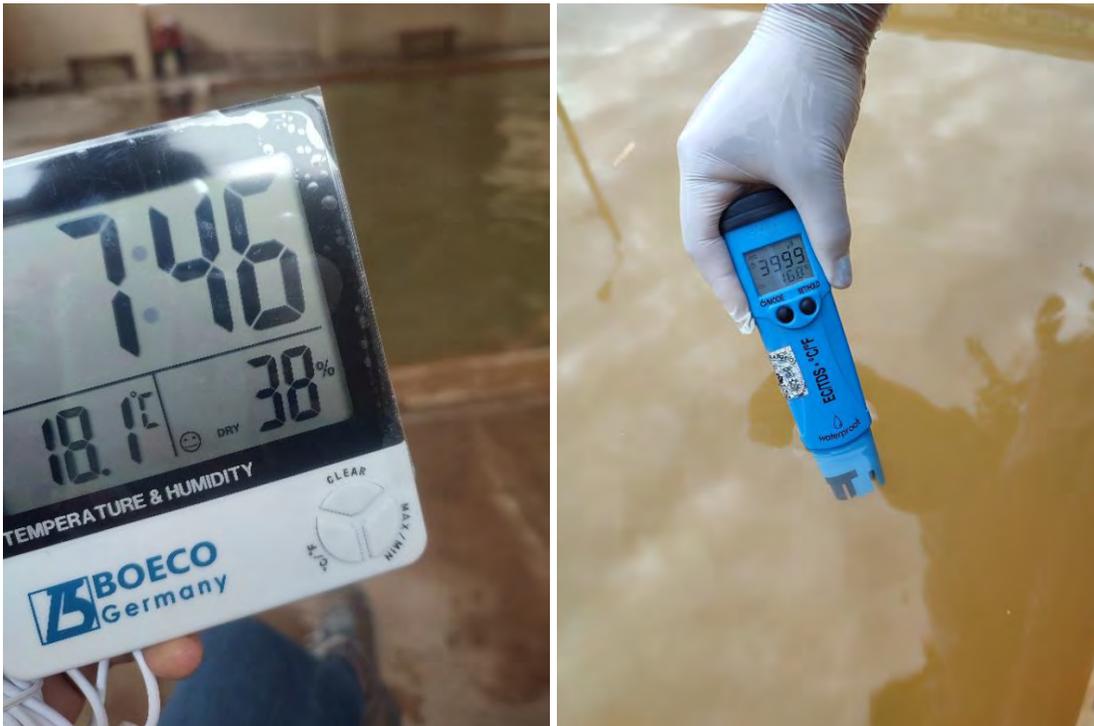
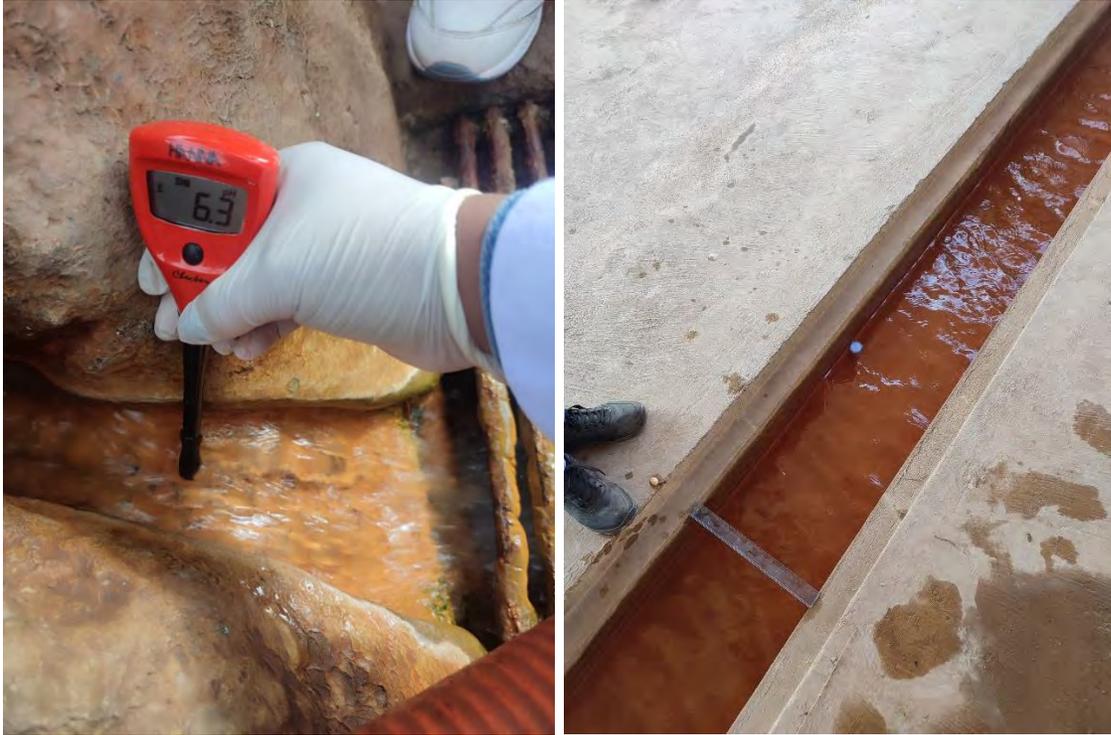
Figura 19. Medición de parámetros *in situ*
