UNIVERSIDAD NACIONAL DE SAN ANTONIO ABAD DEL CUSCO
FACULTAD DE CIENCIAS SOCIALES
ESCUELA PROFESIONAL DE ARQUEOLOGÍA

TESIS

**ARQUITECTURA AGRÍCOLA DE LOS ANDENES DE INKARAQAY -
PARQUE ARQUEOLÓGICO NACIONAL DE MACHU PICCHU –
CUSCO**

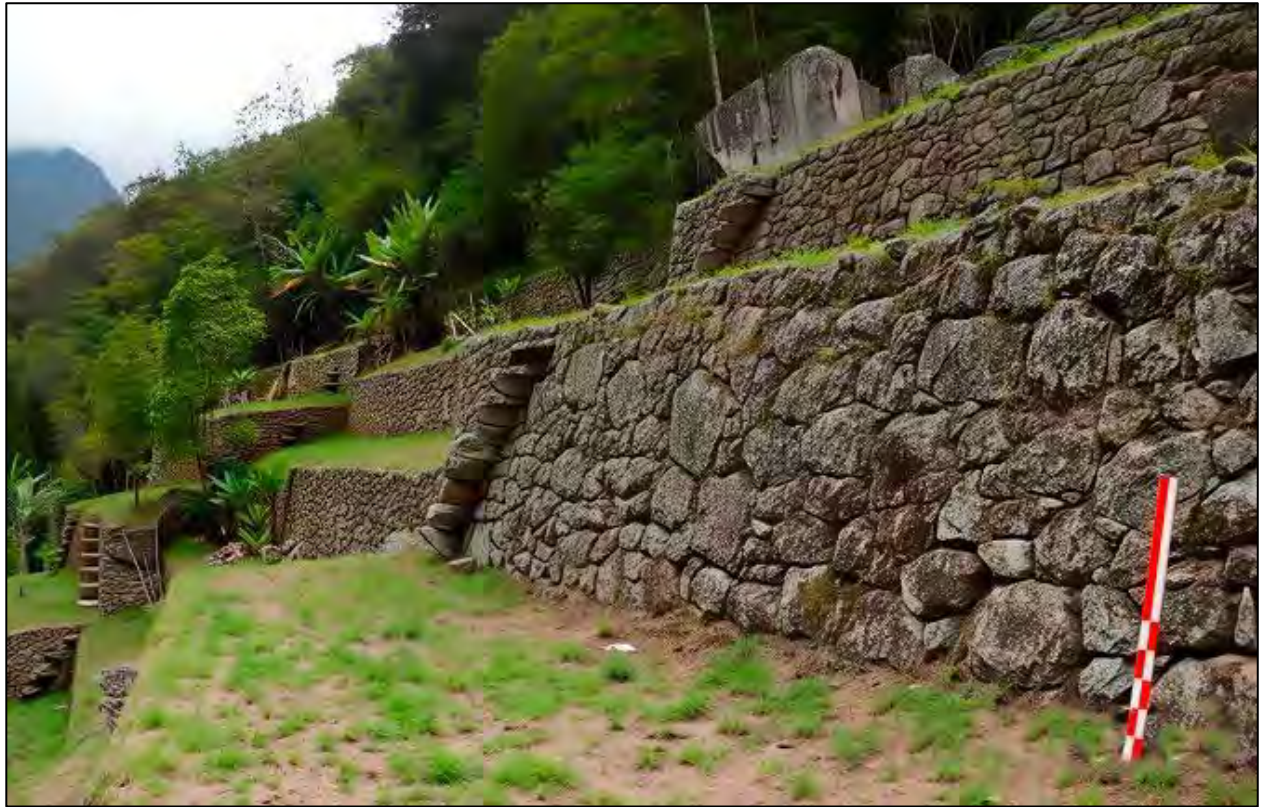
Figura 23. Muro andén 02, subsección 01, sector A

Muro de andén agrícola 02. Situado en la extremidad meridional del sector "A" y en proximidad al sector "B", en la subsección 01, en el lado este del andén agrícola 01. El muro exhibe una morfología rectilínea y se ubica en una orientación suroeste-noreste. La configuración arquitectónica posee una longitud de 13,00 metros. El ancho medio en la cabecera del muro se sitúa en 0,60 metros, mientras que la altura promedio es de 1,5 metros. El material empleado en su edificación es el granito, extraído de la misma región geográfica. Los líticos exhiben dimensiones que oscilan entre grande, mediano y pequeño (0,10 a 0,50 m). Además, en las reuniones se monitorea la presencia de pequeños guijarros, conocidos como pachillas, que se utilizan como cuñas.

La preservación de las estructuras se define por la existencia de vegetación y líquenes que se adhieren a los elementos líticos, así como por la degradación del mortero en las juntas del muro y ligeros abombamientos. Estos fenómenos han sido provocados por las precipitaciones pluviales.

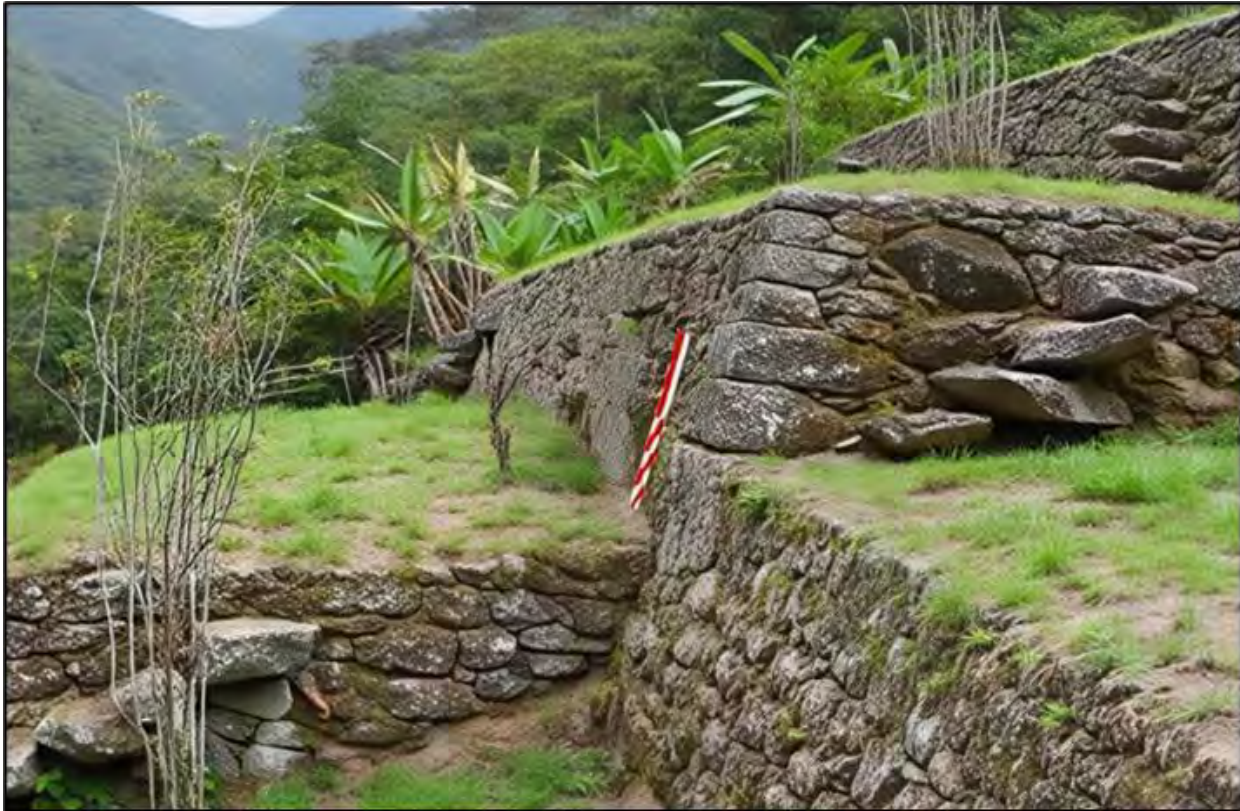
Figura 24. Muro andén 03, subsección 01, sector A

Muro de andén agrícola 03. Se ubicado en el extremo meridional del sector "A" y en las cercanías del sector "B", en la subsección 03, contigua al lado este del andén agrícola 02. El muro exhibe una morfología lineal y se dispone en una orientación que se extiende desde el suroeste hasta el noreste. La configuración arquitectónica posee una longitud de 17,00 metros. El ancho medio en la cabecera del muro se sitúa en 0,60 metros, mientras que la altura promedio es de 1,5 metros. El material empleado en su edificación es el granito, extraído de la misma región geográfica. Los líticos son de tamaño grande, mediano y pequeños (0.10 – 0.50 m); asimismo, en las juntas se evidenciaron la presencia de pequeños guijarros (pachillas) que fueron utilizados a manera de cuñas.

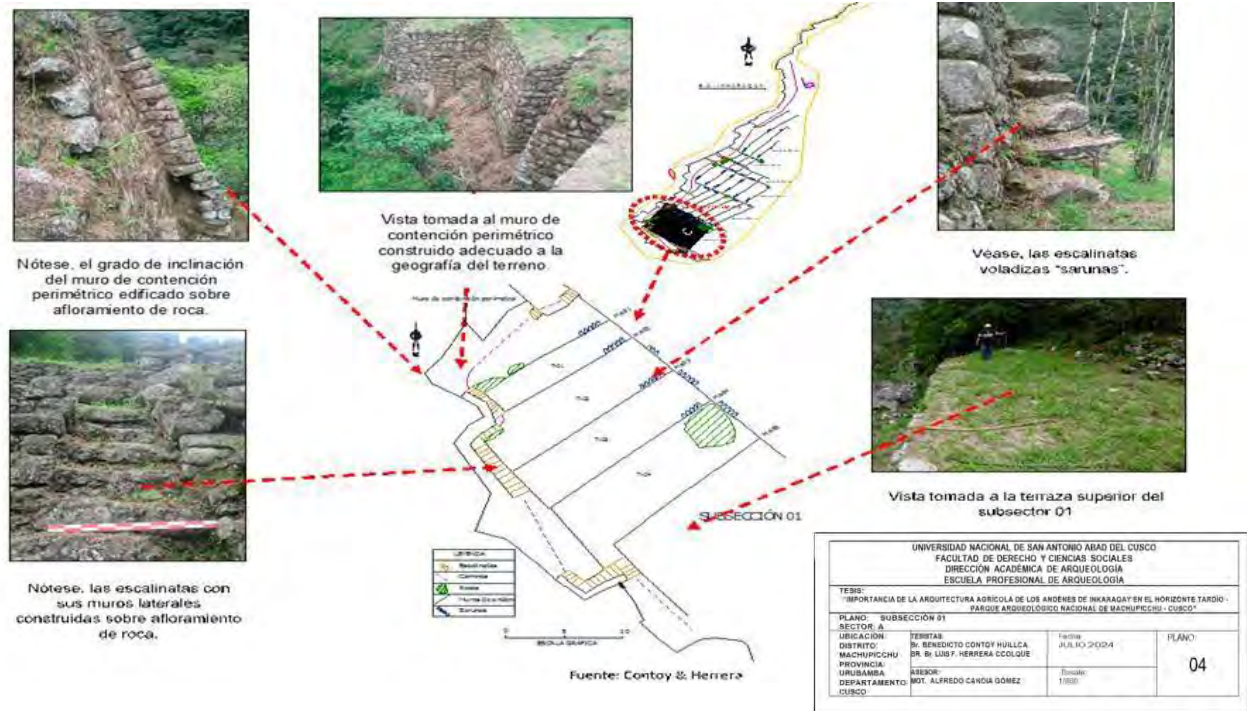
Figura 25. Subsección 01, sector a, inclinación, escalinatas, terrazas y muro de contención

El muro es de aparejo rústico y presenta una mampostería semi canteada. La forma de los líticos es poligonal, y unidas con mortero de barro, el intersticio de la ranura varía menor a 0.05 metros, el orden de las hileras horizontales y verticales son variables, cuenta con inclinación de 8° promedio. En el extremo noreste se evidenció la presencia de un conjunto de cinco “sarunas” o “escalinatas flotantes”.

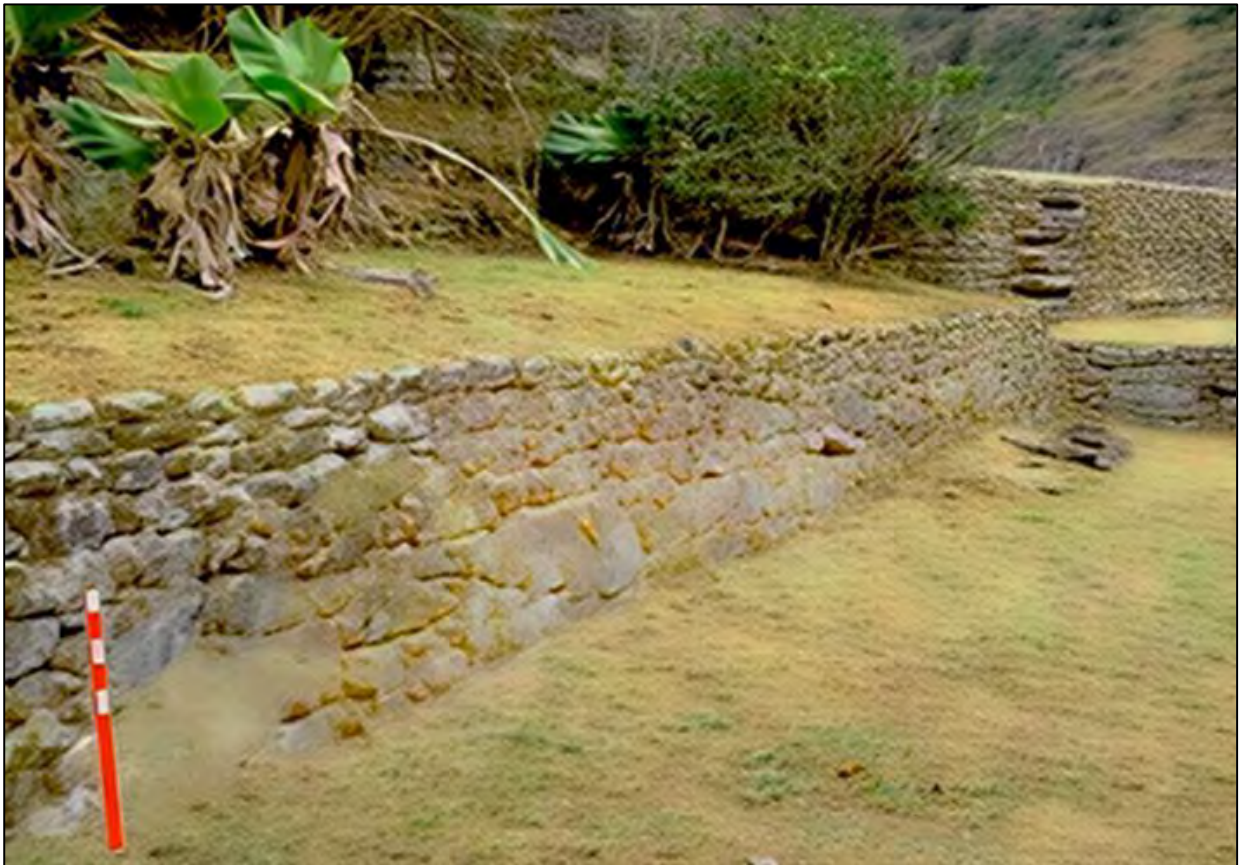
Figura 26. Muro andén 01, subsección 02, sector A

El muro se ha construido utilizando aparejo rústico y presenta una mampostería semicanteadada. La estructura de los componentes líticos es poligonal, y se unen a través de un mortero de barro. El intervalo entre las ranuras exhibe una fluctuación que no excede los 0,05 metros. La disposición de las hileras, tanto horizontales como verticales, exhibe una variabilidad y exhibe una inclinación promedio de ocho grados.

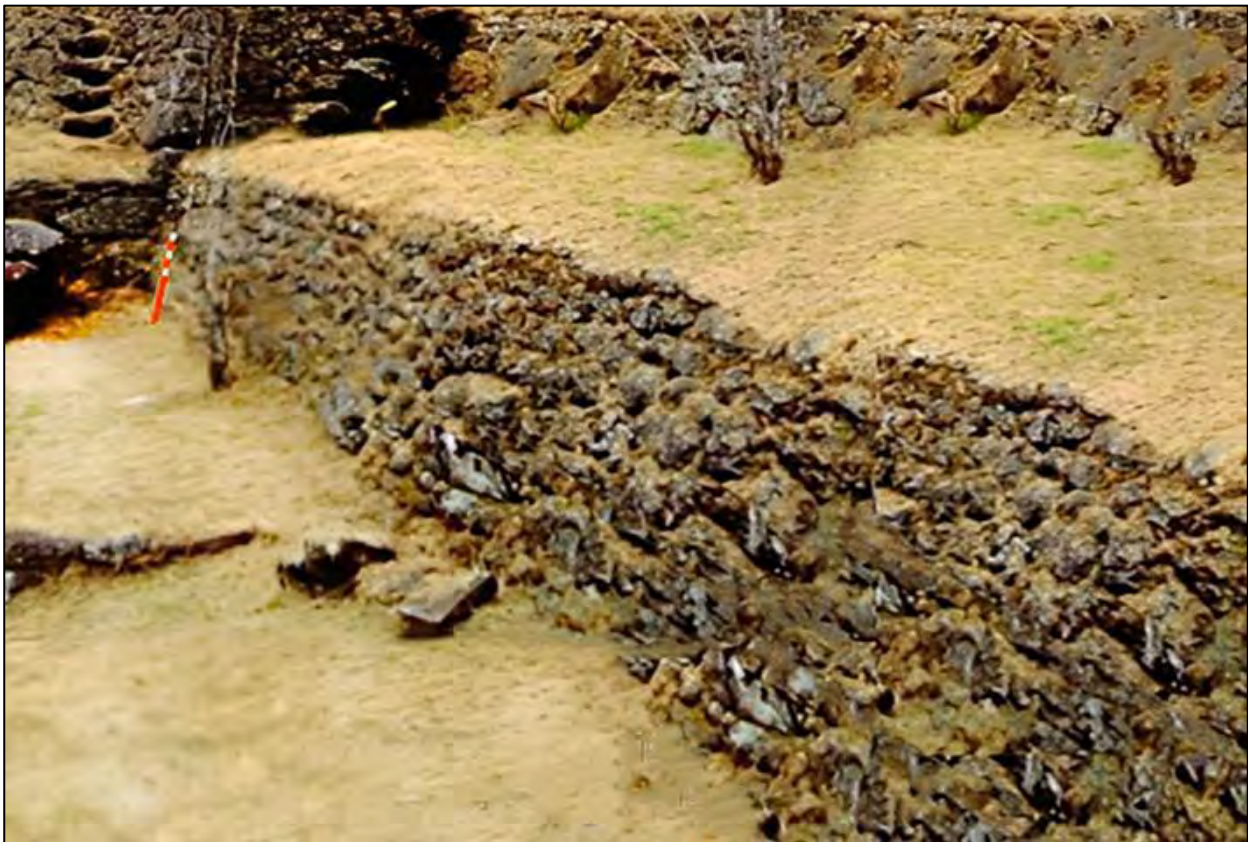
Figura 27. *Muro andén 02, subsección 02, sector A*

Muro de andén agrícola 02. Se ubicado en el sector "A", en la subsección 02, contigua al lado este del andén agrícola 01. El muro exhibe una morfología lineal y se dispone en una dirección que se extiende desde el suroeste hasta el noreste. El conjunto arquitectónico exhibe una longitud de 16,90 metros. El ancho medio en la cabecera del muro es de 0.60 metros y la altura media es de 1.70 metros. Los artefactos líticos exhiben una variedad de dimensiones, que oscilan entre grandes, medianos y pequeños, con un rango de tamaño que abarca desde 0,10 hasta 0,50 metros. Además, durante las reuniones se constató la presencia de pequeños guijarros, denominados pachillas, que fueron utilizados como cuñas.

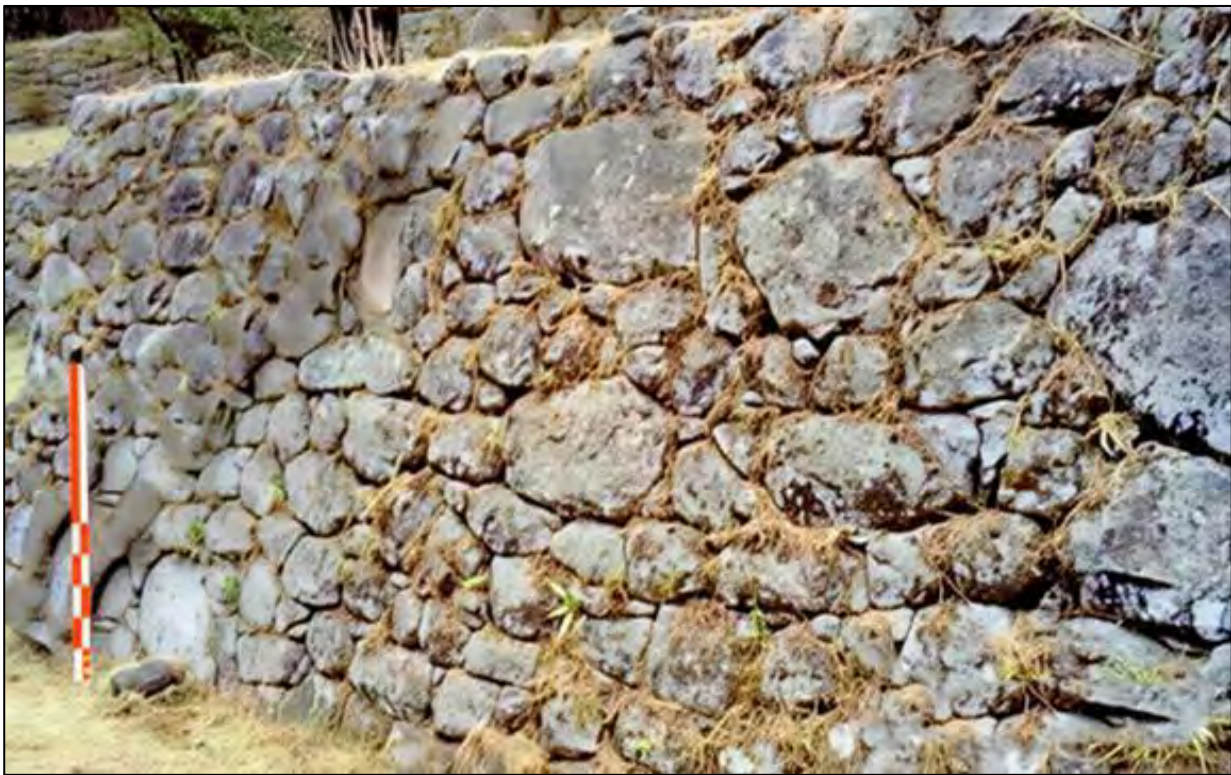
Figura 28. Muro andén 03, subsección 02, sector A

Muro de andén agrícola 03. Se ubicado en el sector "A", en la subsección 02, al este del andén agrícola 02. El muro exhibe una configuración rectilínea y se ubica en una dirección que se extiende de suroeste a noreste. El conjunto arquitectónico exhibe una longitud de 16,60 metros. El

Se percibe como adecuado el estado de conservación de la estructura, tal como lo evidencia la emergencia de vegetación y líquenes que se adhieren a los elementos líticos. Sin embargo, se detectarán pérdidas de mortero en la sección superior del muro, junto con ligeras deformaciones.

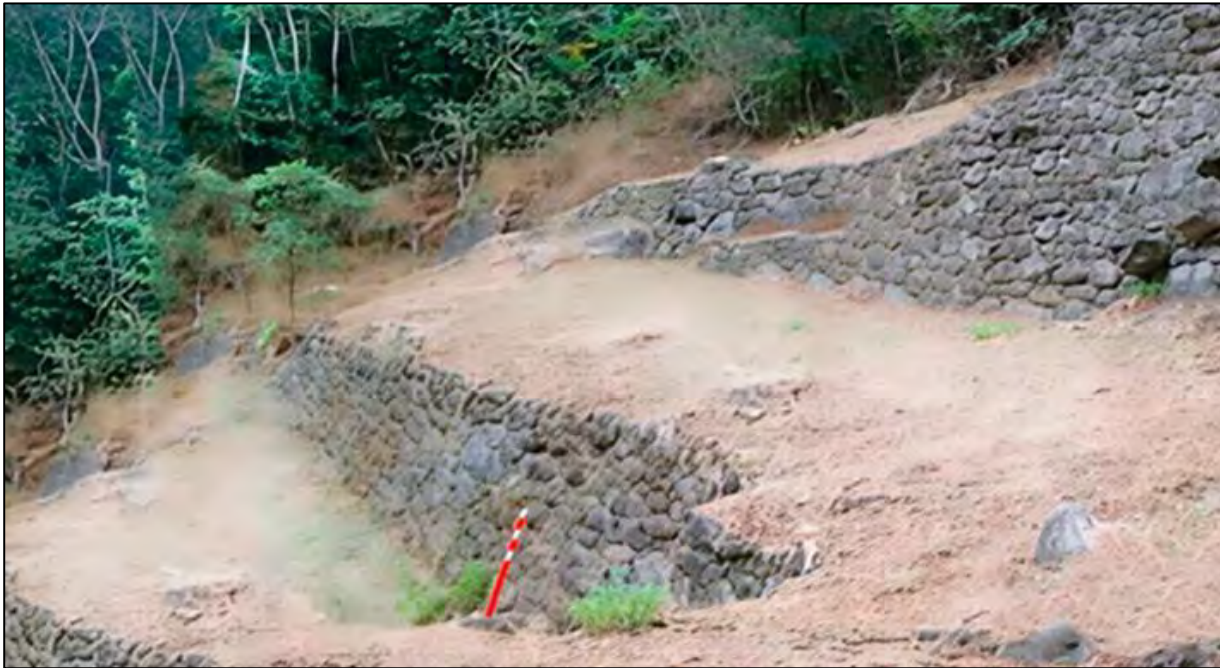
Figura 30. Muro andén 01, subsección 03, sector A

presentan diversas dimensiones, a espacios grandes, medianos y pequeños (de 0,10 a 0,50 m). De igual forma, en las uniones se verifica la existencia de pequeños guijarros, conocidos como pachillas, que se emplean como cuñas.

El muro es de aparejo rústico y presenta una mampostería semi canteada. La forma de los líticos es poligonal unidas con mortero de barro, el intersticio de la ranura varía menor a 0.05

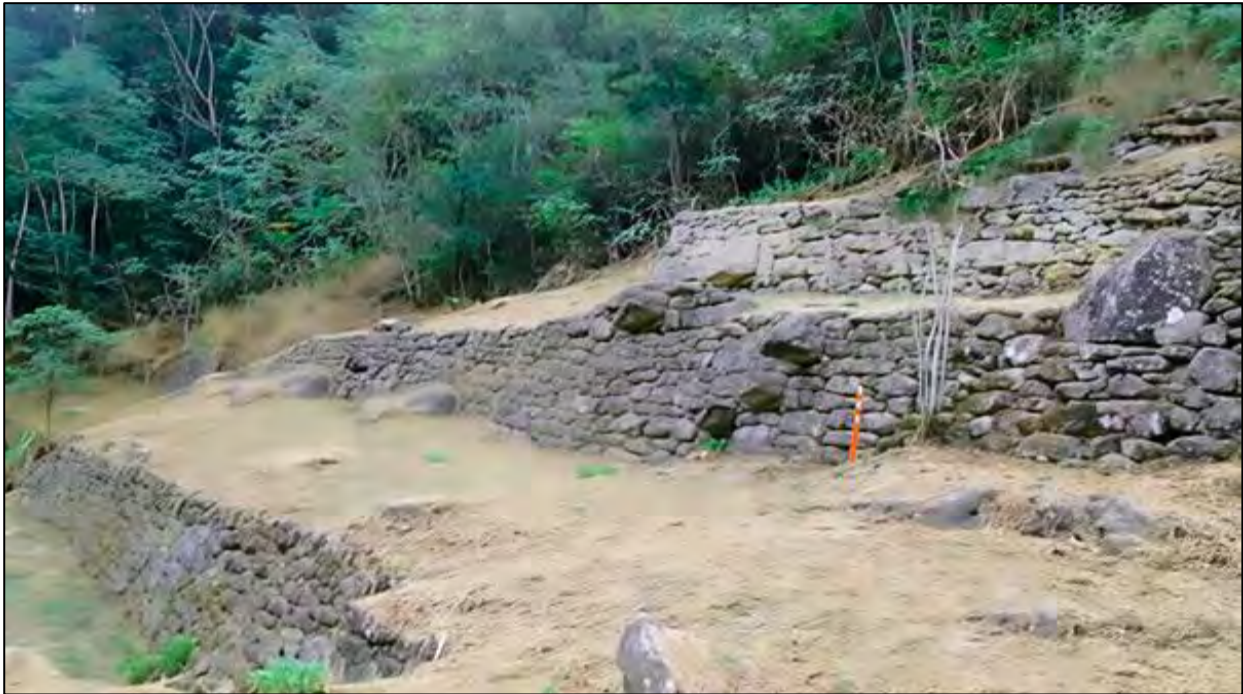
Figura 31. Muro andén 02, subsección 03, sector A

El estado de conservación de las estructuras es regular; debido a que se evidenció la presencia de vegetación y líquenes adheridos a los elementos líticos, pérdida de mortero tanto en las juntas como en la cabecera del muro y ligeros pandeamientos.

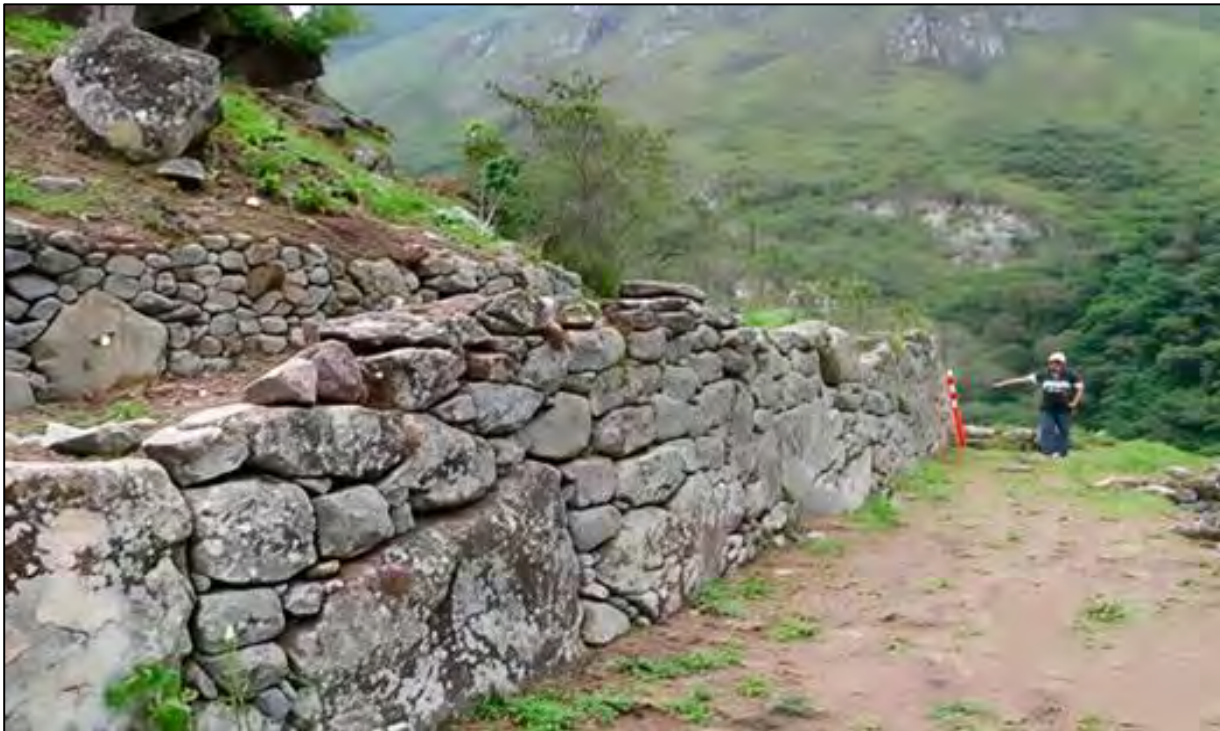
Figura 32. *Muro andén 03, subsección 03, sector A*

El estado de preservación de las estructuras se clasifica como regular, ya que se verificar la existencia de vegetación y líquenes adheridos a los componentes líticos, así como la pérdida de mortero en las juntas y en la parte superior del muro.

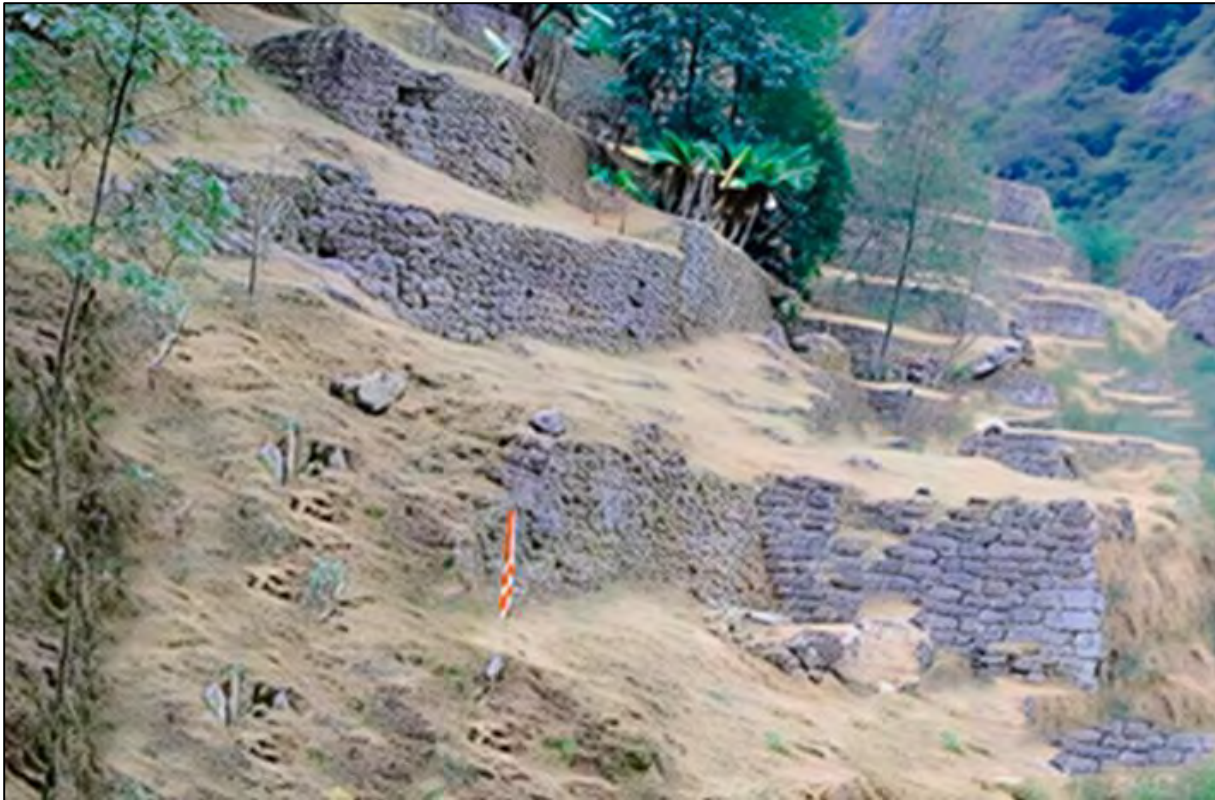
Figura 34. Muro andén 01, subsección 04, sector A

La disposición de las filas tanto horizontales como verticales en los metros es variable y presenta una inclinación promedio de 15 grados. El estado de preservación de las estructuras se clasifica como regular, dado que se la controlará existencia de vegetación y líquenes que se encuentran fijados a las superficies de los elementos líticos, así como la erosión del mortero en las uniones del muro.

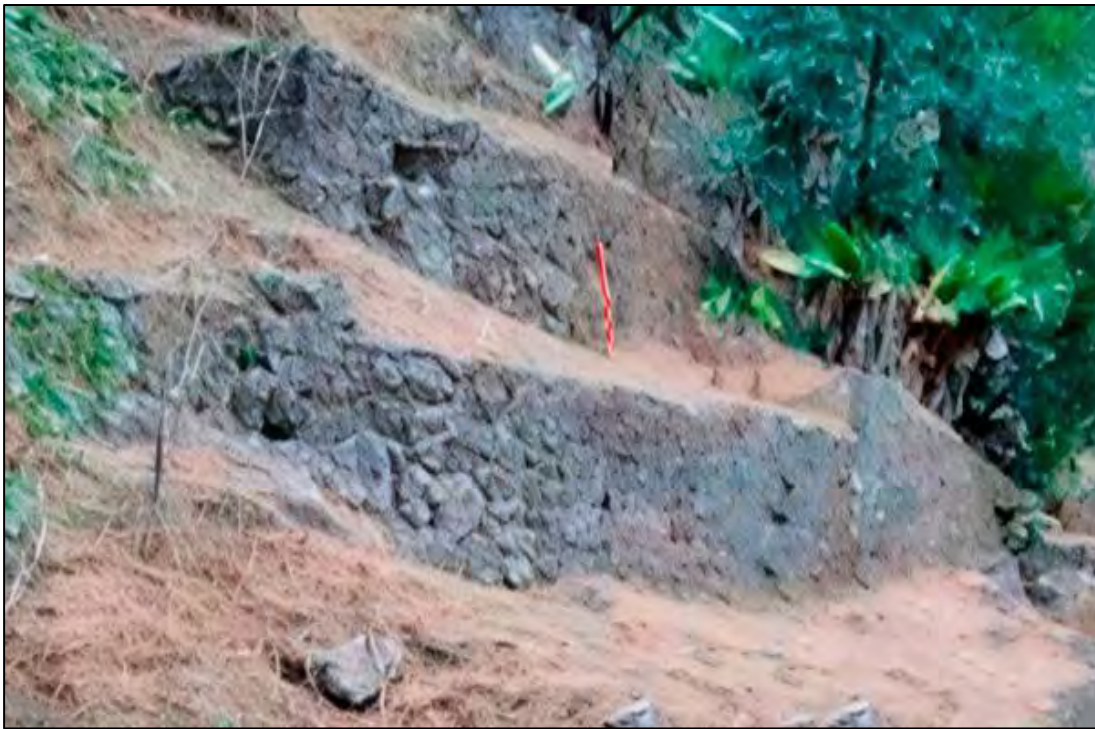
Figura 35. Muro andén 03, subsección 04, sector A

El estado de preservación de las estructuras se clasifica como regular, ya que se detecta la presencia de vegetación y líquenes adheridos a los componentes líticos, así como la pérdida de mortero en las juntas de los muros y ligeros pandeamientos.

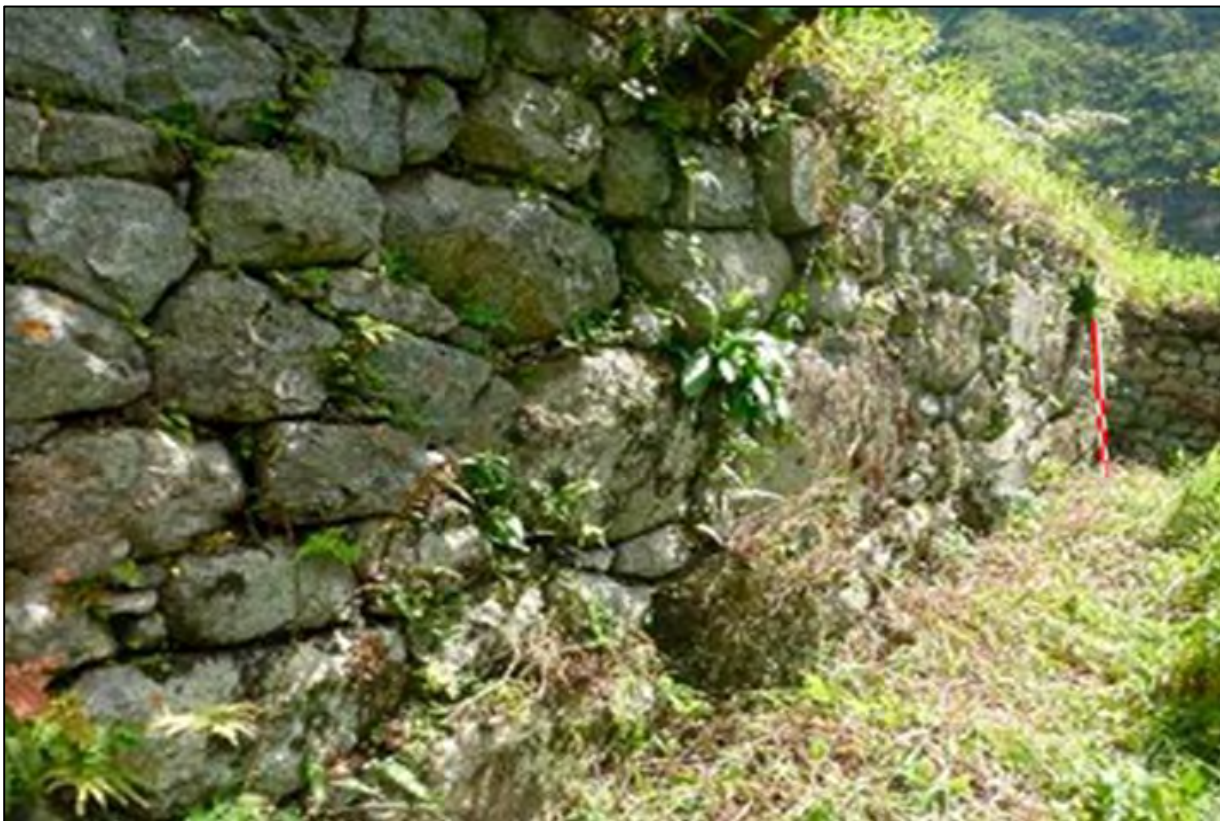
Figura 38. *Muro andén 02, subsección 05, sector A*

Muro perimétrico. Se encuentra en la zona central-norte del área A, contiguo al noreste de la subsección 04. La estructura del muro presenta una forma rectilínea, orientándose de suroeste a noreste. Su longitud total es de 5,28 metros y cuenta con un ancho de 0,60 metros, además de alcanzar una altura promedio de 2,20 metros. El aparejo presenta un carácter rústico o convencional, mientras que la inclinación del paramento se sitúa en un promedio del 15%.

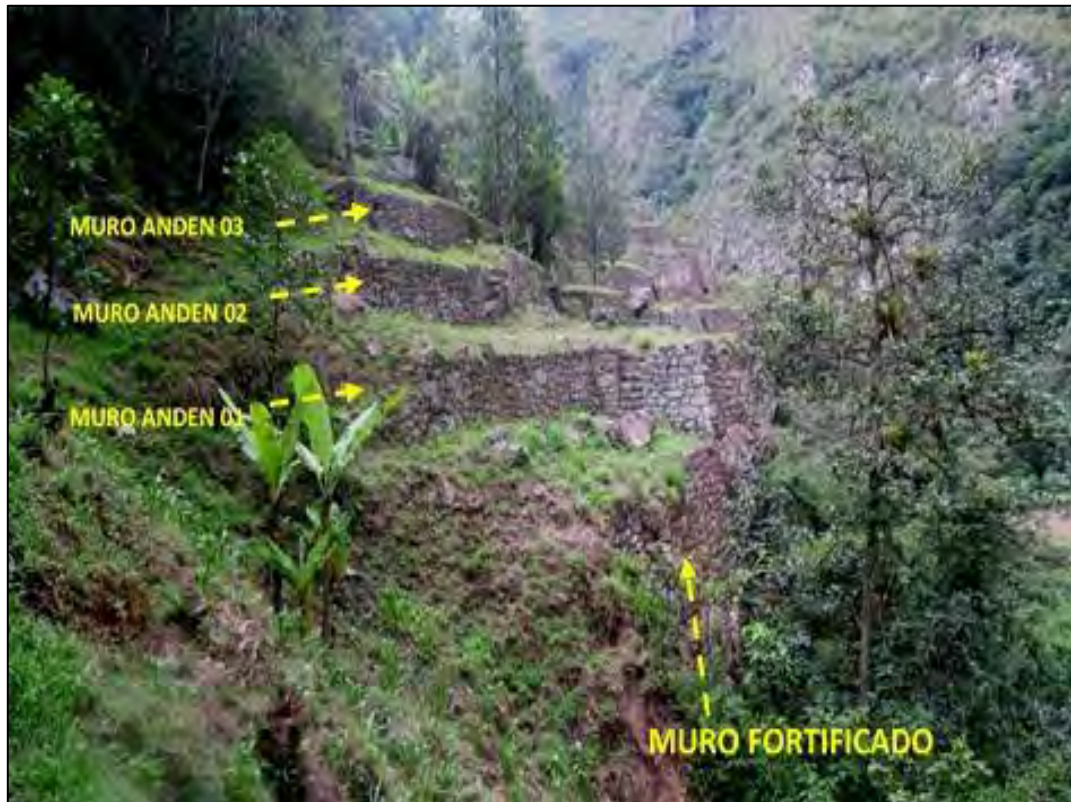
Está constituida por una secuencia de 04 muros de andén agrícola asociado a escaleras o sarunas, 02 escalinatas asociada a un vano de acceso en cada lado y 01 muro fortificado. No se conoce la continuidad de los 04 muros de andén agrícola ubicados al noreste y sureste por encontrarse soterrado y cubierto de vegetación. Para determinar su existencia y continuidad fue necesario efectuar trabajos de registro arqueológico. La distribución de los muros de andén agrícola está orientada de suroeste a noreste.

Figura 41. Vista panorámica tomada a las estructuras de la sección 06, nótese el estado de conservación

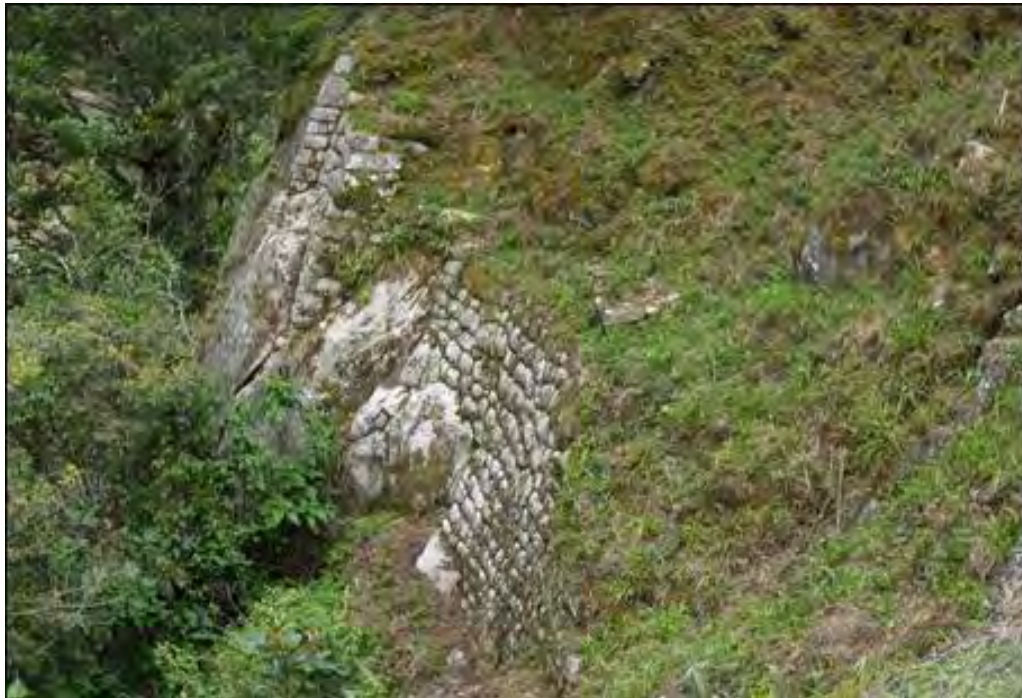
Al noreste del subsector “A” se evidencia sobre la superficie de la roca geológica alveolos labrados con la finalidad de asentar y colocar líticos para la cimentación del muro. Asimismo, se evidencia en un tramo que la estructura colapsó debido al abandono.

Figura 42. *Vista parcial al tramo afectado por la desestabilización de la estructura producto de los agentes naturales*

En un tramo de 6.20 metros, la estructura ha colapsado debido a la falta de mantenimiento. En el perfil se observa claramente que fue construida sobre un afloramiento rocoso, el cual previamente tuvo que ser labrado para asentar la primera hilada o cimentación.

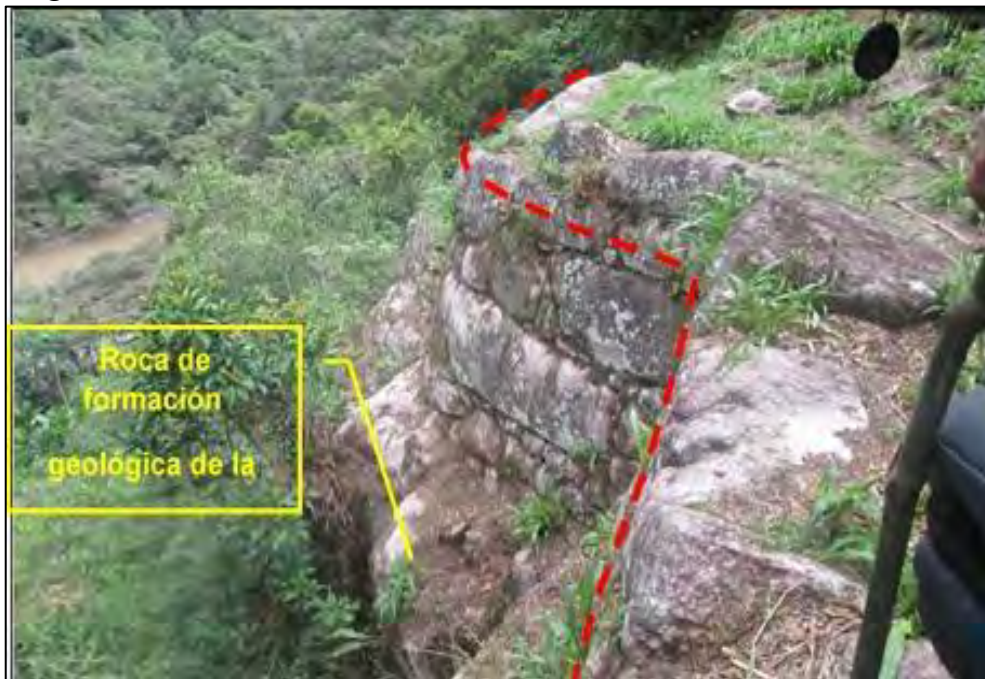
El muro fortificado constituye el soporte de todas las estructuras ubicadas en la parte superior, por lo que se evidencia una fuerte inclinación de hasta 38 %.

Figura 43. Construcción del muro de contención perimétrico sobre roca de formación geológica de la zona

Por otra parte, la construcción del muro de contención perimétrico, edificado sobre roca de formación geológica y en superficie irregular (precipicio), fue adecuado a la geografía del terreno, en espacios agrietados se adosaron y colocaron líticos encajando exactamente el espacio vacío con piedras de tamaño variado (de acuerdo con la necesidad) y forma, hasta llegar a un nivel de horizontal. Asimismo, se evidencia que la cimentación de la estructura del muro construido sobre roca, aún se mantiene intacta en los tramos colapsados.

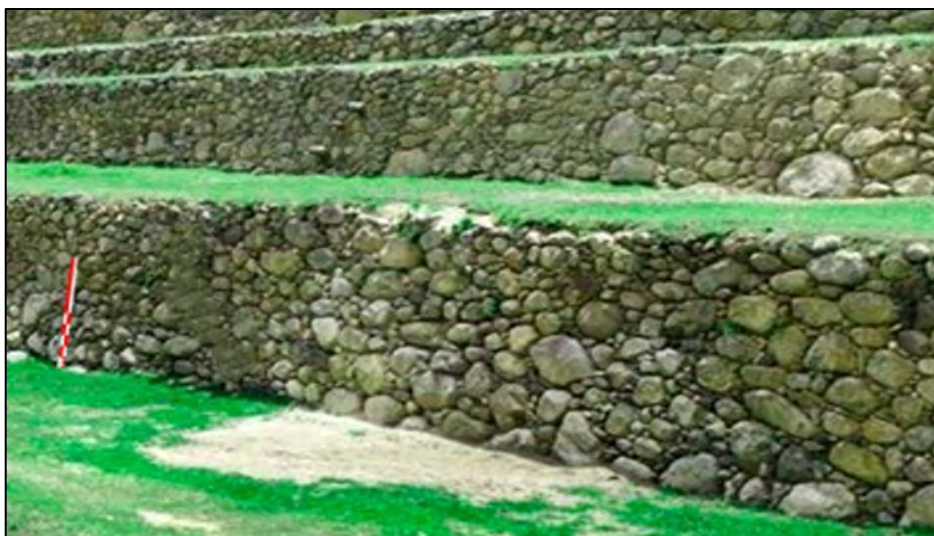
Figura 48. *Muro andén 01, subsección 01, sector B*

estado de conservación de las estructuras es regular; se supervisión y líquenes en los elementos líticos, pérdida de mortero las juntas del muro y ligeros pandeamientos.

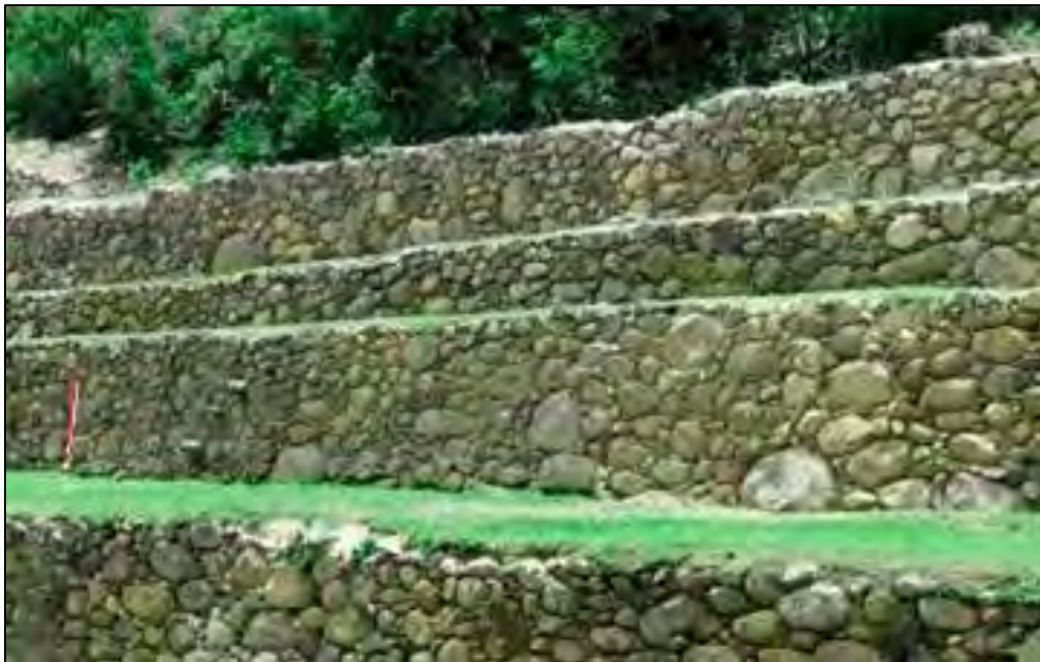
Figura 49. Muro andén 01, subsección 01, sector B

El muro es de aparejo rústico y presenta una mampostería semi canteada. La forma de los líticos es poligonal y unidas con mortero de barro, el intersticio de la ranura varia menor a 0.05 metros, el orden de las hileras horizontales y verticales son variables, cuenta con inclinación de 15° promedio.

El estado de preservación de las estructuras se considera intermedio, ya que se supervisa la proliferación de vegetación y líquenes en los elementos líticos, así como la pérdida de mortero en las uniones del muro y ligeros pandeamientos, los cuales han sido provocados por las precipitaciones pluviales.

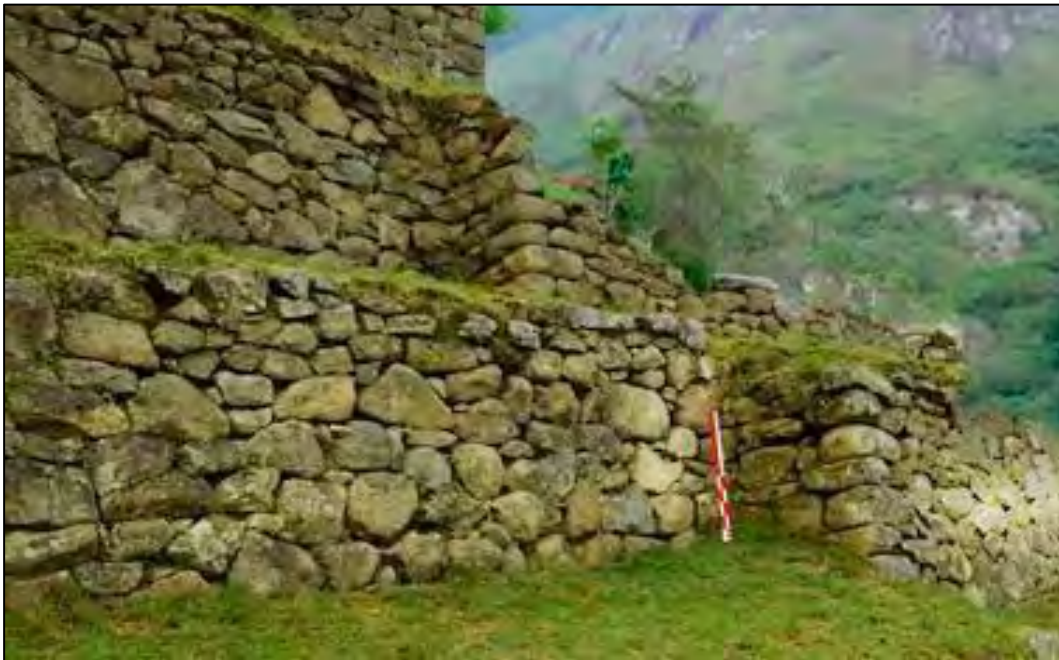
Figura 51. *Muro andén 01, subsección 02, sector B*

Este subsector se localiza en la zona central del sector “A” y está compuesto por una serie de muros de contención dispuestos de forma escalonada, conocido como Muro de andén 01. Se encuentra situado en la sección central del área "B", específicamente en la subsección 02. El muro presenta una configuración rectilínea y se orienta en dirección suroeste-noreste. La longitud de la estructura es de 9,60 metros. La medida media del ancho en la parte superior del muro es de 0.60 metros, mientras que su altura promedio se sitúa en 1.60 metros. El material utilizado en su edificación es el granito, el cual se extrae de la misma región.

Los líticos son de tamaño grande, mediano y pequeño (0.10 – 0.40); asimismo, en las juntas se evidenciaron la presencia de pequeños guijarros (pachillas) que fueron utilizados a manera de cuñas.

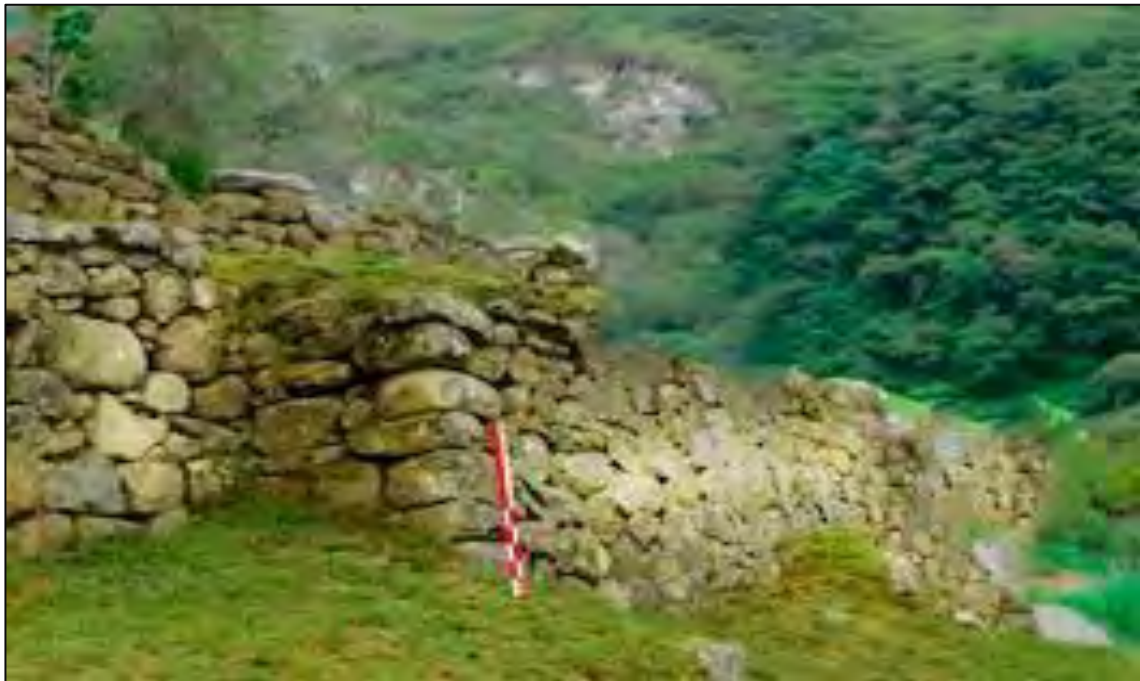
Figura 52. Muro andén 01, subsección 02, sector B

El muro es de aparejo rústico y presenta una mampostería semi canteada. La forma de los líticos es poligonal unidas con mortero de barro, el intersticio de la ranura varia menor a 0.05 metros, el orden de las hileras horizontales y verticales son variables, cuenta con inclinación de 15° promedio.

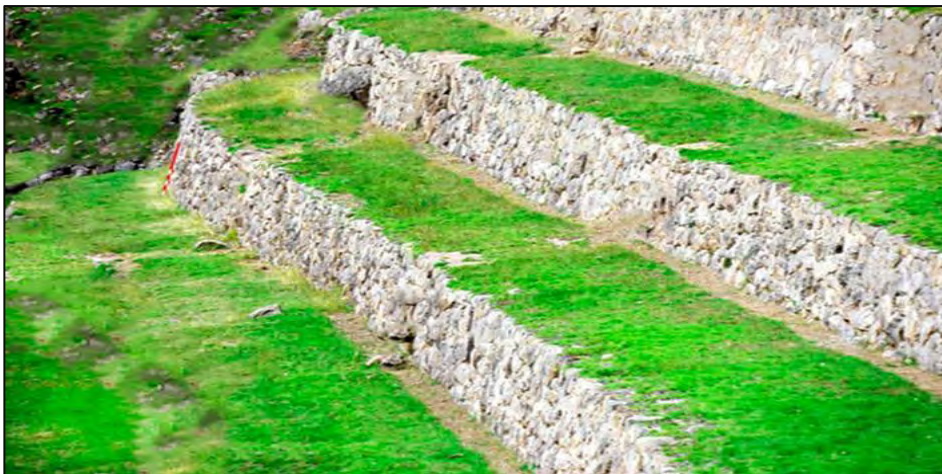
Figura 54. *Muro andén 01, subsección 03, sector B*

La pared está construida con un aparejo de carácter rústico y exhibe una mampostería semicanteada. La configuración de las piedras líticas presenta una forma poligonal, y se encuentran unidas mediante un mortero de barro. El espacio entre las ranuras tiene una variación que no supera los 0,05 metros. Asimismo, el orden de las filas, tanto horizontales como verticales, son variables, y se observa una inclinación promedio de 8°.

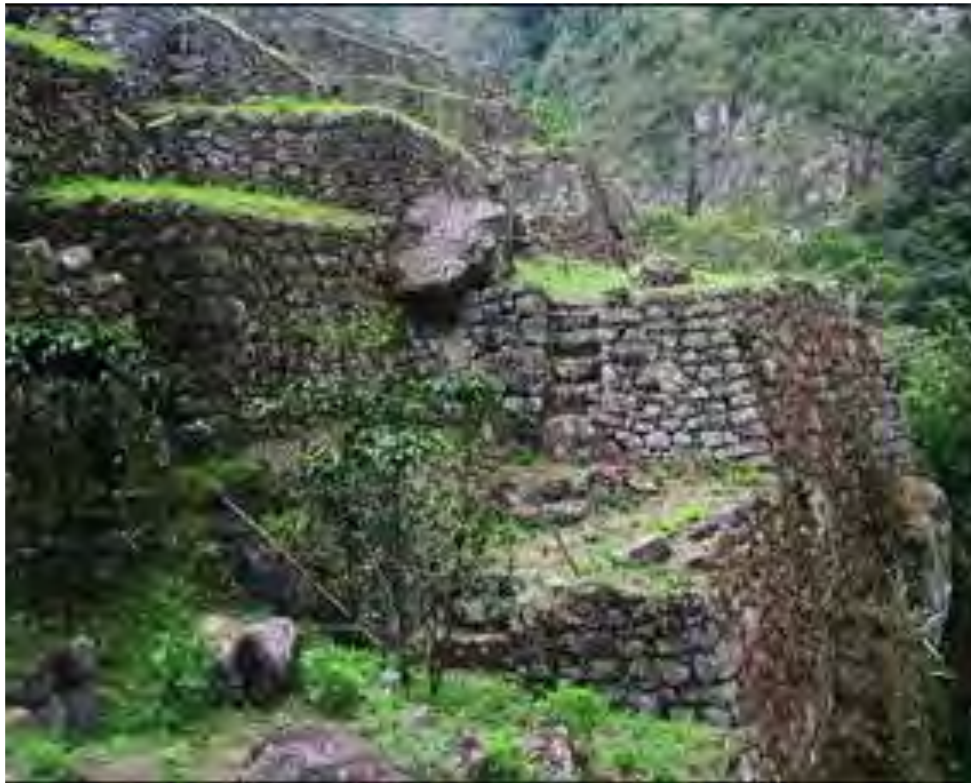
En Inkaraqay, las estructuras arquitectónicas fueron edificadas sobre afloramientos de roca granítica que forman parte del sustrato geológico de la zona. Para ello, los constructores debieron labrar previamente el bloque lítico hasta obtener una superficie horizontal o plana (alveolos). Estos trabajos en la roca permitieron que el elemento lítico se asentara y encajara con precisión en el espacio tallado, integrándose así a la cimentación de la estructura.

Figura 57. Véase, la ubicación de los alveolos trabajos in situ sobre el afloramiento rocoso

El trabajo realizado por los constructores en la roca, ha permitido que la estructura se conserve hasta la actualidad, otorgándole estabilidad y solidez, pese a la fuerte carga del suelo y la vegetación existente (arbórea y arbustiva) que crece.

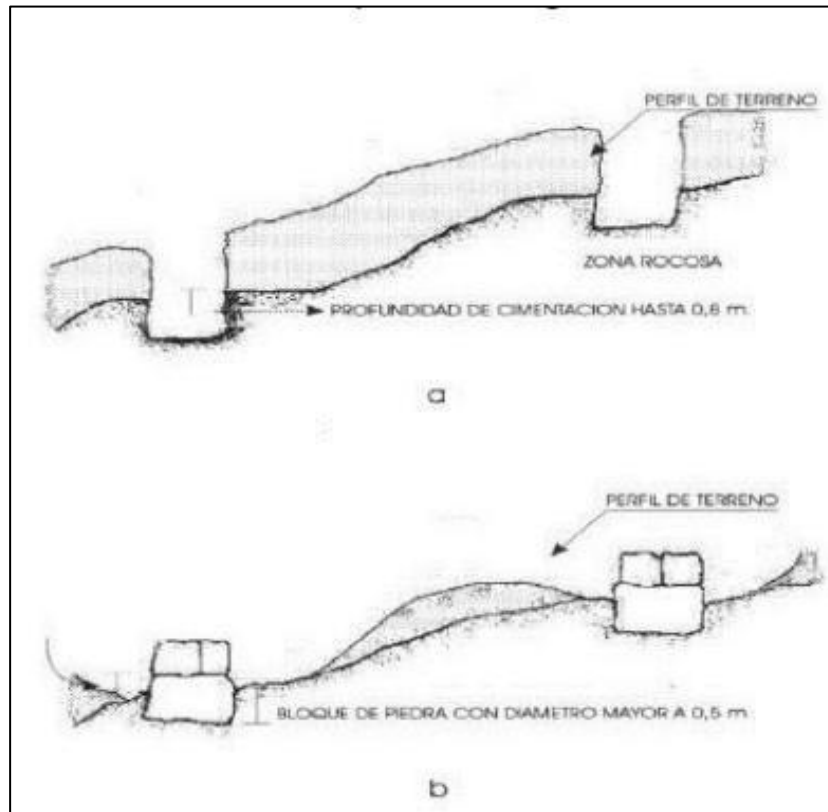
Figura 58. Reconstrucción hipotética de la construcción de los muros de andenes de Inkaraqay

La preparación de los alveolos en la roca se realizó in situ. No es posible determinar con exactitud el área original del terreno, pues actualmente se observa parte del relleno de la terraza construida artificialmente. En este tramo se evidencia que la estructura del muro de contención perimétrico colapsó en su totalidad. Los bloques líticos colocados sobre la roca labrada (alveolos) fueron previamente trabajados antes de su instalación, y su encaje tuvo que ser preciso; sus dimensiones variaron en función del espacio labrado.

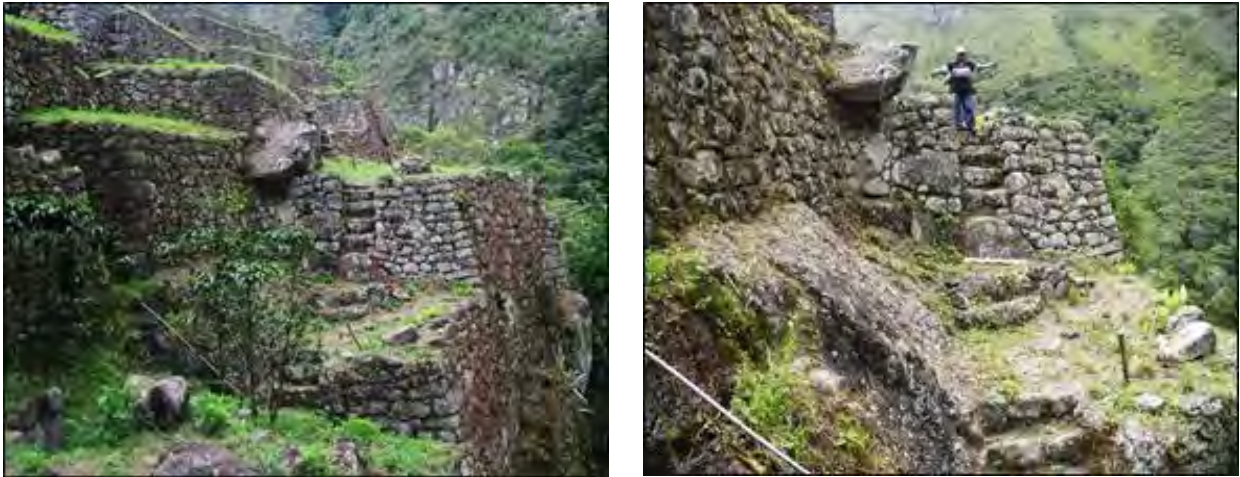
Figura 60. Escalinatas en los muros de andenes de Inkaraqay

La primera, se evidenció en la parte inferior y/o primer nivel o terraza del sitio arqueológico de Inkaraqay, las graderías se caracterizan por contar en los lados laterales (derecho e izquierdo) muros de contención, que descienden y ascienden mediante peldaños hacia la parte superior e inferior de los vanos de acceso y que concluye en un terreno aterrizado. Se evidencia que su construcción se adecua a la topografía del terreno. Inicialmente este espacio correspondió a un terreno irregular y para darle horizontalidad al área, tuvo que construirse sobre el afloramiento de roca (en risco), un muro de contención o perimétrico.
