UNIVERSIDAD NACIONAL DE SAN ANTONIO ABAD DEL CUSCO
FACULTAD DE CIENCIAS SOCIALES
ESCUELA PROFESIONAL DE ARQUEOLOGÍA

TESIS

**ARQUITECTURA AGRÍCOLA DE LOS ANDENES DE INKARAQAY -
PARQUE ARQUEOLÓGICO NACIONAL DE MACHU PICCHU –
CUSCO**

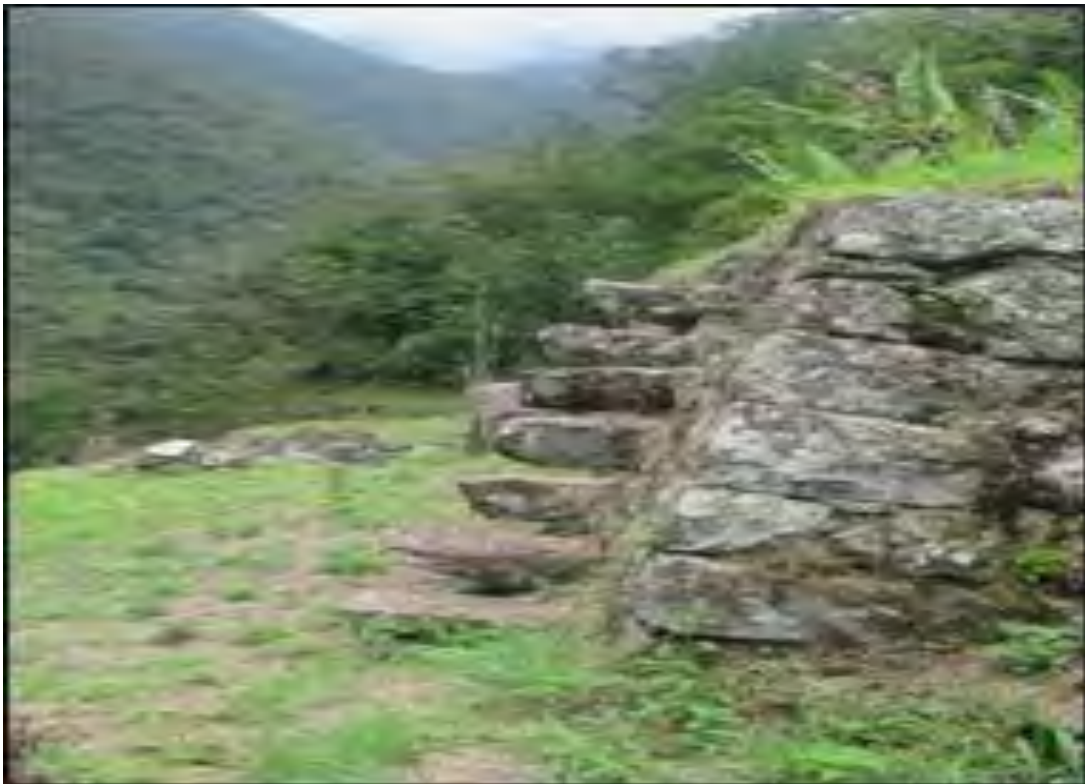
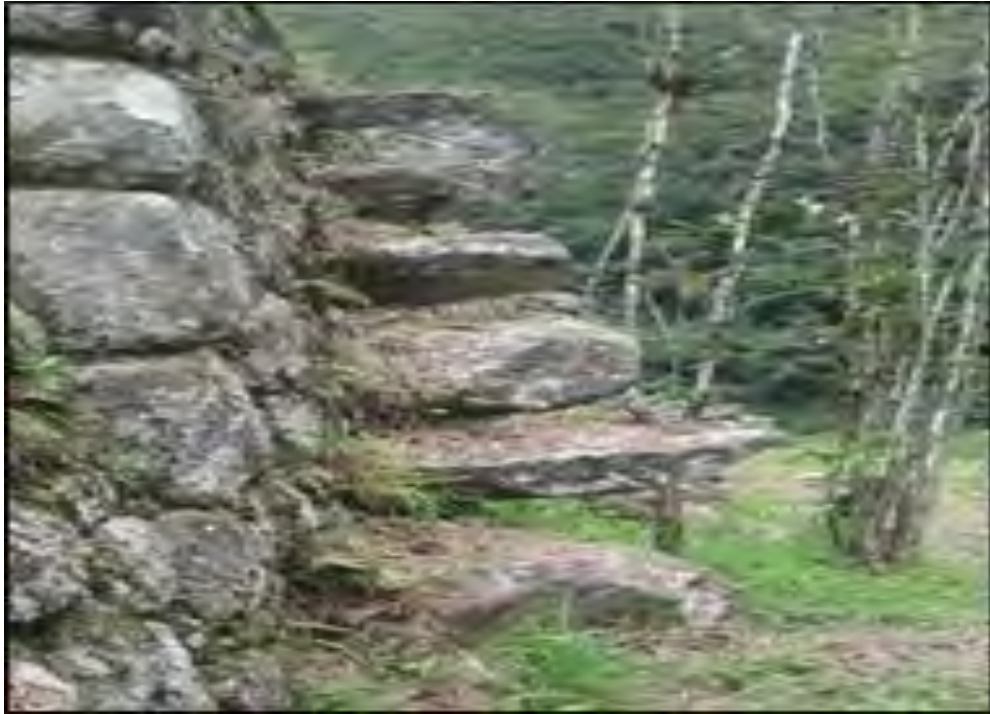
El segundo tipo de escalinatas, son las “sarunas” en los muros longitudinales, que sirvieron como medio de comunicación de una terraza con la otra (superior o inferior), estas fueron construidas diagonalmente.

Figura 63. *Nótese los escalones “sarunas” edificados en el muro de contención longitudinal del muro de andén*

Figura 64. Escalones “Sarunas” construidos en el muro de contención longitudinal del muro de andén

Las piezas líticas con las que fueron construidas estos escalones tienen una forma alargada y que sobresalen en un largo 0.35 metros hacia afuera del muro y colocados de manera ascendente en distancias de 0.25 metros, uno respecto al otro. Estas piezas fueron extraídas a manera de laja, el ancho de los pasos del escalón es de 0.25 a 0.35 metros.

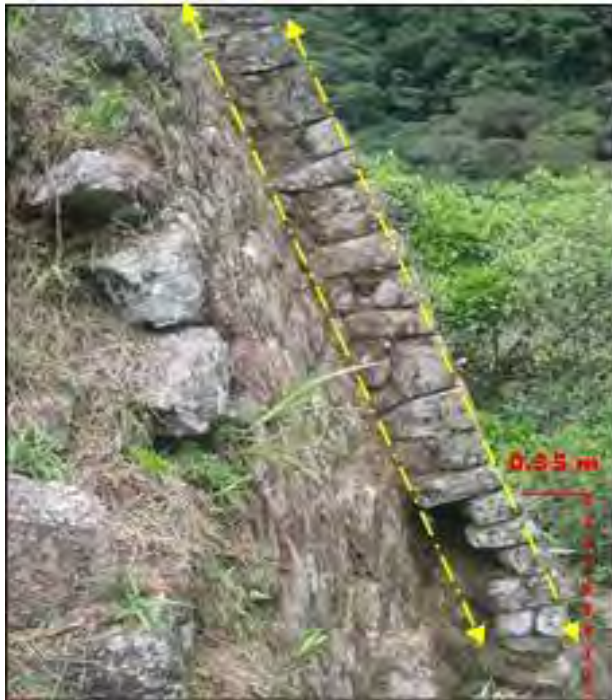
La inclinación de los andenes en el sitio arqueológico de Inkaraqay, varía en los tres (03) sectores. En la parte inferior del sector “A”, donde el grado de inclinación es más pronunciado, esto específicamente en las subsecciones 04 y 05, los muros andén tienen una inclinación de 15°, mientras que en las demás subsecciones donde la pendiente del terreno no es tan pronunciada, se cuenta con muros cuya inclinación es de 8°.

Figura 65. Grado de inclinación del muro de contención perimétrico, construido sobre roca de formación geológica de la zona

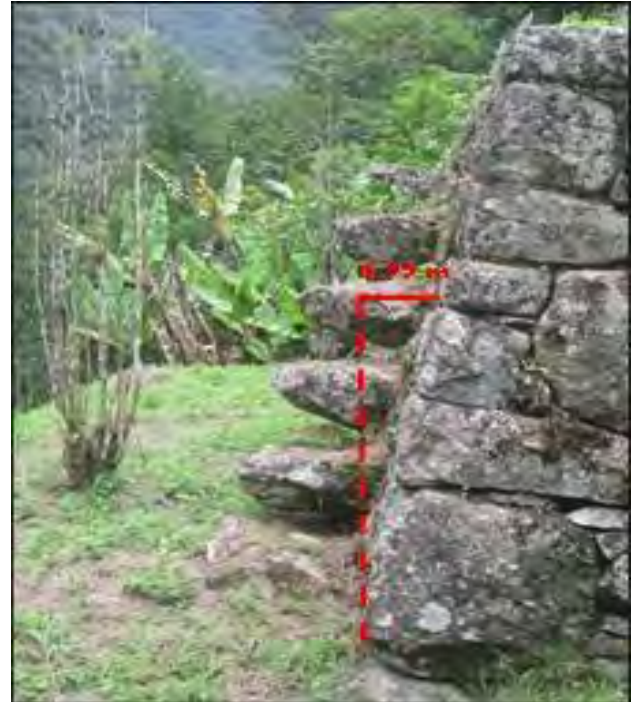
Figura 66. A diferencia del muro de contención perimétrico, el muro de contención del muro de andén es de menor inclinación.

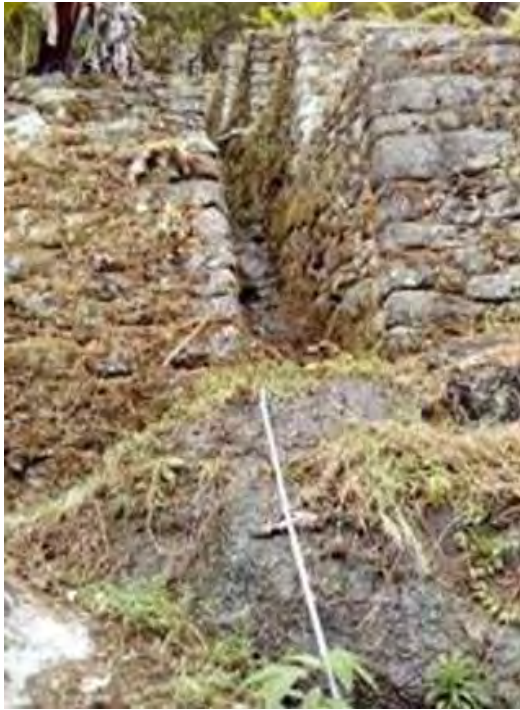
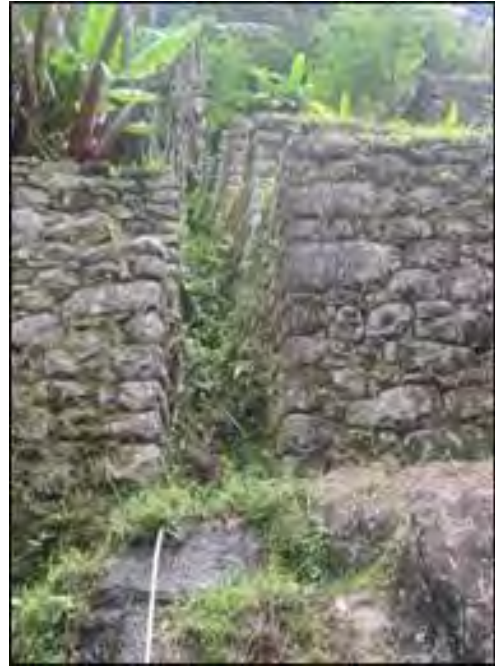
Figura 67. Canal de encauzamiento de agua

Figura 68. Canal de encauzamiento de agua

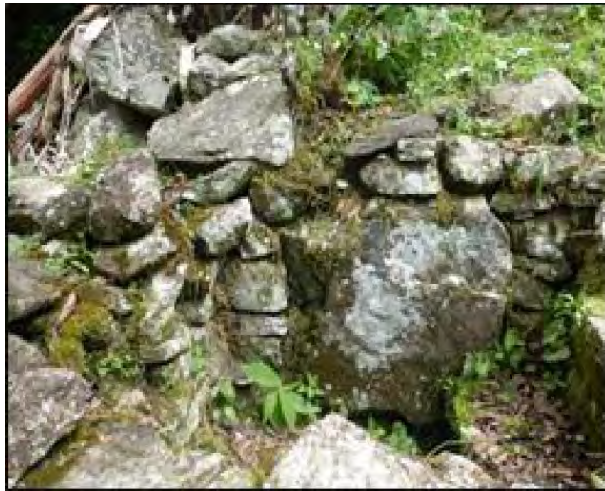
Figura 69. Fuente de agua. Detalle del vertedero ubicado en un solo bloque de lítico

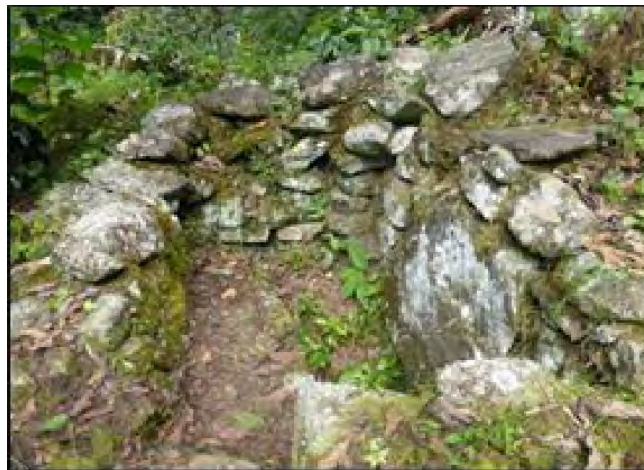
Figura 70. Véase la superficie del interior de la fuente, no se evidencia si tiene solera la estructura

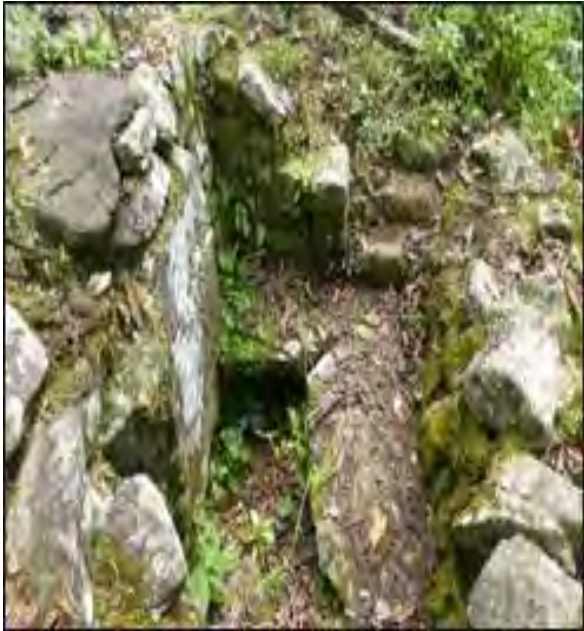
Figura 71. *Nótese el canal de desagüe de la fuente, soterrado y en mal estado de conservación*

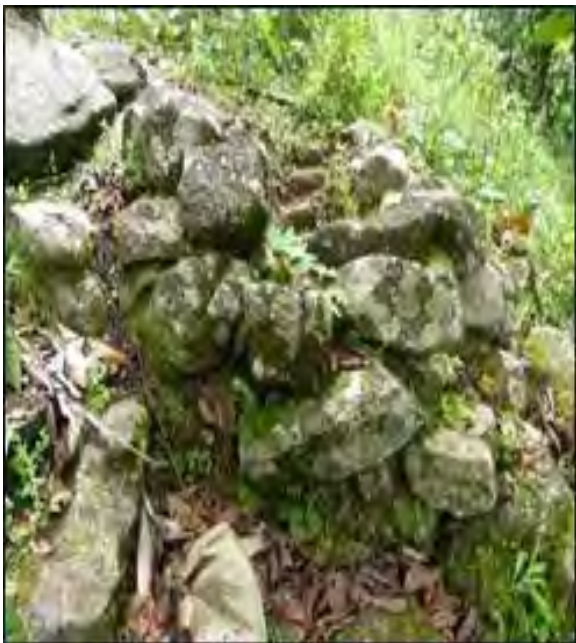
Figura 72. *Véase, el estado de conservación del muro lateral izquierdo de la fuente*

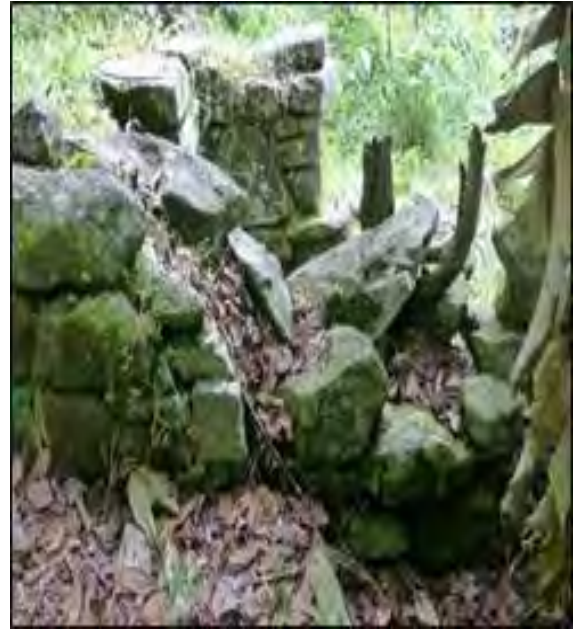
Figura 73. *Nótese, el exterior del muro lateral derecho se evidencia en regular estado de conservación*

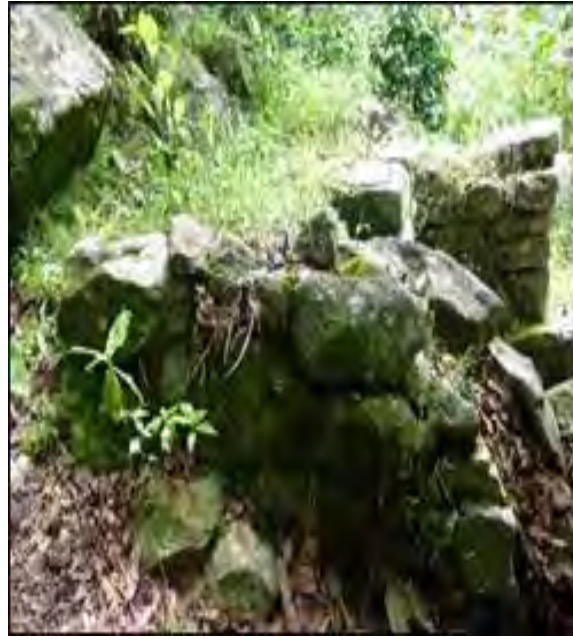
Figura 74. *Nótese, el interior del muro lateral derecho se evidencia en regular estado de conservación*

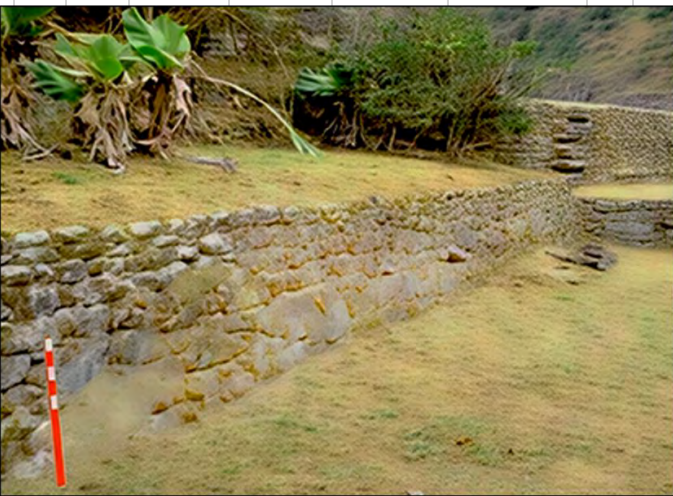
6.0 ESTADO FISICO MURARIO					13.0 DETERIORO				
ORIGINAL		X			13.1 PROBLEMAS ESTRUCTURALES				
RECOMPUESTO					FISURAS EN PARAMENTOS				
RESTITUIDO					DESPLAZAMIENTO VERTIVAL (HUNDIMIENTO)				
CONSOLIDADO					FRACTURAS EN ELEMENTOS LITICOS				
MODIFICADO Y/O ALTERADO					EMPUJE HORIZONTAL				
OTRO					PERDIDA DE MORTERO

8.0 APAREJO DE MUROS					14.0 ESTADO DE CONSERVACION				
FINAMENTE CANTEADO					BUENO				
LIGERAMENTE CANTEADO		X			REGULAR				
RUSTICO					MALO				
ADOBE									
MIXTO

9.0 PISOS					15.0 FOTOGRAFIA REFERENCIAL				
TIERRA, ARCILLA		X

PIEDRAS									
LAJAS									
10.0 MORTERO									
ARCILLA		X							
LIMO		X							
OTRO

11.0 ELEM. ARQUITECTONICOS									
MUROS DE CIERRE									
REVESTIMIENTO ORIGINAL									
VANOS DE ACCESO									
ESCALINATAS									
SARUNAS O ESCALINATAS FLOTANTES		X							
CLAVIJAS									
DRENAJES									
ARGOLLAS									
UMBRAL									
OTROS

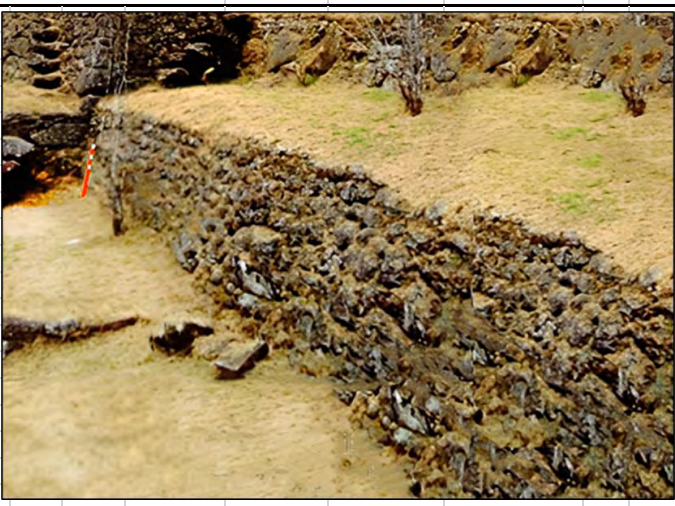
6.0 ESTADO FISICO MURARIO					H	OTRO			
ORIGINAL		X			13.0 DETERIORO				
RECOMPUESTO					13.1 PROBLEMAS ESTRUCTURALES				
RESTITUIDO					FISURAS EN PARAMENTOS				
CONSOLIDADO					DESPLAZAMIENTO VERTIVAL (HUNDIMIENTO)				
MODIFICADO Y/O ALTERADO					FRACTURAS EN ELEMENTOS LITICOS				
OTRO					EMPUJE HORIZONTAL

7.0 TIPO DE EDIFICACION					PERDIDA DE MORTERO				
VIVIENDA					COLAPSO DE ESTRUCTURAS				
DEPOSITO					13.2 AGENTES PATOLOGICOS				
FORTALEZA					VEGETACION				
TALLERES					LIQUENES Y LITOLIQUENES				
CAMINO					SALES				
ACUEDUCTO					PINTURA Y/O ESMALTE				
PLATAFORMA AGRICOLA					HUMEDAD				
MURO DE CONTENCIÓN		X			ANTROPICOS				
AMURALLAMIENTO					OTROS				
OTROS					14.0 ESTADO DE CONSERVACION

8.0 APAREJO DE MUROS					BUENO				
FINAMENTE CANTEADO					REGULAR				
LIGERAMENTE CANTEADO		X			MALO				
RUSTICO									
ADOBE									
MIXTO									
9.0 PISOS					15.0 FOTOGRAFIA REFERENCIAL				
TIERRA, ARCILLA		X

10.0 MORTERO									
ARCILLA		X							
LIMO		X							
OTRO									
11.0 ELEM. ARQUITECTONICOS									
MUROS DE CIERRE									
REVESTIMIENTO ORIGINAL									
VANOS DE ACCESO									
ESCALINATAS									
SARUNAS O ESCALINATAS FLOTANTES		X							
CLAVIJAS									
DRENAJES									
ARGOLLAS									
UMBRAL									
OTROS

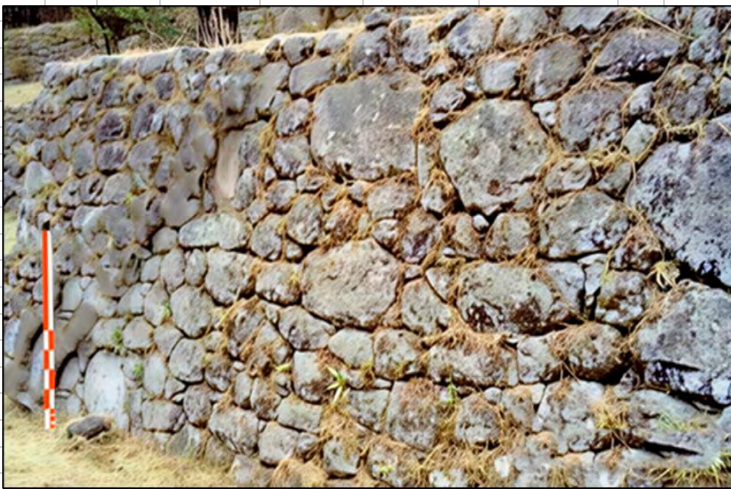
6.0 ESTADO FISICO MURARIO					H	OTRO			
ORIGINAL		X			13.0 DETERIORO				
RECOMPUESTO					13.1 PROBLEMAS ESTRUCTURALES				
RESTITUIDO					FISURAS EN PARAMENTOS				
CONSOLIDADO					DESPLAZAMIENTO VERTIVAL (HUNDIMIENTO)				
MODIFICADO Y/O ALTERADO					FRACTURAS EN ELEMENTOS LITICOS				
OTRO					EMPUJE HORIZONTAL

7.0 TIPO DE EDIFICACION					PERDIDA DE MORTERO				
VIVIENDA					COLAPSO DE ESTRUCTURAS				
DEPOSITO					13.2 AGENTES PATOLOGICOS				
FORTALEZA					VEGETACION				
TALLERES					LIQUENES Y LITOLIQUENES				
CAMINO					SALES				
ACUEDUCTO					PINTURA Y/O ESMALTE				
PLATAFORMA AGRICOLA					HUMEDAD				
MURO DE CONTENCIÓN		X			ANTROPICOS				
AMURALLAMIENTO					OTROS				
OTROS					14.0 ESTADO DE CONSERVACION

8.0 APAREJO DE MUROS					BUENO				
FINAMENTE CANTEADO					REGULAR				
LIGERAMENTE CANTEADO		X			MALO				
RUSTICO									
ADOBE									
MIXTO									
9.0 PISOS					15.0 FOTOGRAFIA REFERENCIAL				
TIERRA, ARCILLA		X

10.0 MORTERO									
ARCILLA		X							
LIMO		X							
OTRO									
11.0 ELEM. ARQUITECTONICOS									
MUROS DE CIERRE									
REVESTIMIENTO ORIGINAL									
VANOS DE ACCESO									
ESCALINATAS									
SARUNAS O ESCALINATAS FLOTANTES		X							
CLAVIJAS									
DRENAJES									
ARGOLLAS									
UMBRAL									
OTROS

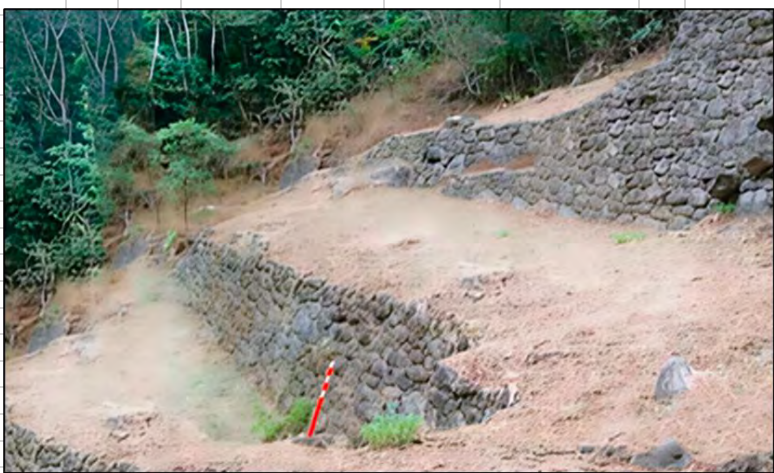
6.0 ESTADO FISICO MURARIO					H	OTRO			
ORIGINAL		X			13.0 DETERIORO				
RECOMPUESTO					13.1 PROBLEMAS ESTRUCTURALES				
RESTITUIDO					FISURAS EN PARAMENTOS				
CONSOLIDADO					DESPLAZAMIENTO VERTIVAL (HUNDIMIENTO)				
MODIFICADO Y/O ALTERADO					FRACTURAS EN ELEMENTOS LITICOS				
OTRO					EMPUJE HORIZONTAL

7.0 TIPO DE EDIFICACION					PERDIDA DE MORTERO				
VIVIENDA					COLAPSO DE ESTRUCTURAS				
DEPOSITO					13.2 AGENTES PATOLOGICOS				
FORTALEZA					VEGETACION				
TALLERES					LIQUENES Y LITOLIQUENES				
CAMINO					SALES				
ACUEDUCTO					PINTURA Y/O ESMALTE				
PLATAFORMA AGRICOLA					HUMEDAD				
MURO DE CONTENCIÓN		X			ANTROPICOS				
AMURALLAMIENTO					OTROS				
OTROS					14.0 ESTADO DE CONSERVACION

8.0 APAREJO DE MUROS					BUENO				
FINAMENTE CANTEADO					REGULAR				
LIGERAMENTE CANTEADO		X			MALO				
RUSTICO									
ADOBE									
MIXTO									
9.0 PISOS					15.0 FOTOGRAFIA REFERENCIAL				
TIERRA, ARCILLA		X

10.0 MORTERO									
ARCILLA		X							
LIMO		X							
OTRO									
11.0 ELEM. ARQUITECTONICOS									
MUROS DE CIERRE									
REVESTIMIENTO ORIGINAL									
VANOS DE ACCESO									
ESCALINATAS									
SARUNAS O ESCALINATAS FLOTANTES		X							
CLAVIJAS									
DRENAJES									
ARGOLLAS									
UMBRAL									
OTROS

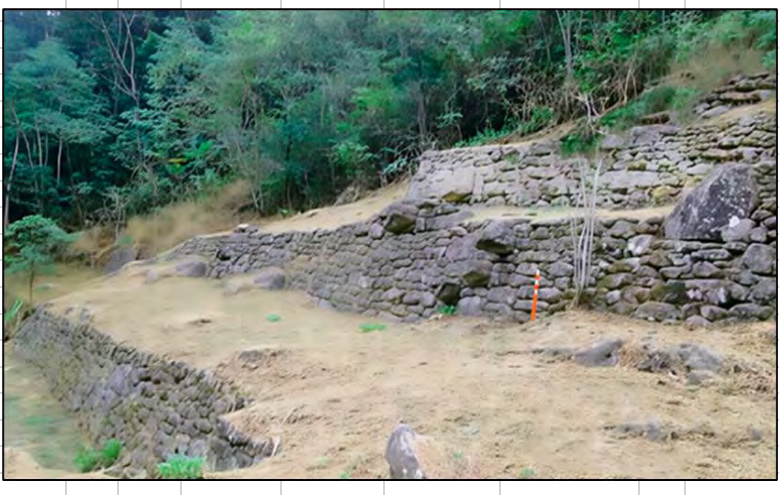
6.0 ESTADO FISICO MURARIO					H	OTRO			
ORIGINAL		X			13.0 DETERIORO				
RECOMPUESTO					13.1 PROBLEMAS ESTRUCTURALES				
RESTITUIDO					FISURAS EN PARAMENTOS				
CONSOLIDADO					DESPLAZAMIENTO VERTIVAL (HUNDIMIENTO)				
MODIFICADO Y/O ALTERADO					FRACTURAS EN ELEMENTOS LITICOS				
OTRO					EMPUJE HORIZONTAL

7.0 TIPO DE EDIFICACION					PERDIDA DE MORTERO				
VIVIENDA					COLAPSO DE ESTRUCTURAS				
DEPOSITO					13.2 AGENTES PATOLOGICOS				
FORTALEZA					VEGETACION				
TALLERES					LIQUENES Y LITOLIQUENES				
CAMINO					SALES				
ACUEDUCTO					PINTURA Y/O ESMALTE				
PLATAFORMA AGRICOLA					HUMEDAD				
MURO DE CONTENCIÓN		X			ANTROPICOS				
AMURALLAMIENTO					OTROS				
OTROS					14.0 ESTADO DE CONSERVACION

8.0 APAREJO DE MUROS					BUENO				
FINAMENTE CANTEADO					REGULAR				
LIGERAMENTE CANTEADO		X			MALO				
RUSTICO									
ADOBE									
MIXTO									
9.0 PISOS					15.0 FOTOGRAFIA REFERENCIAL				
TIERRA, ARCILLA		X

10.0 MORTERO									
ARCILLA		X							
LIMO		X							
OTRO									
11.0 ELEM. ARQUITECTONICOS									
MUROS DE CIERRE									
REVESTIMIENTO ORIGINAL									
VANOS DE ACCESO									
ESCALINATAS									
SARUNAS O ESCALINATAS FLOTANTES		X							
CLAVIJAS									
DRENAJES									
ARGOLLAS									
UMBRAL									
OTROS

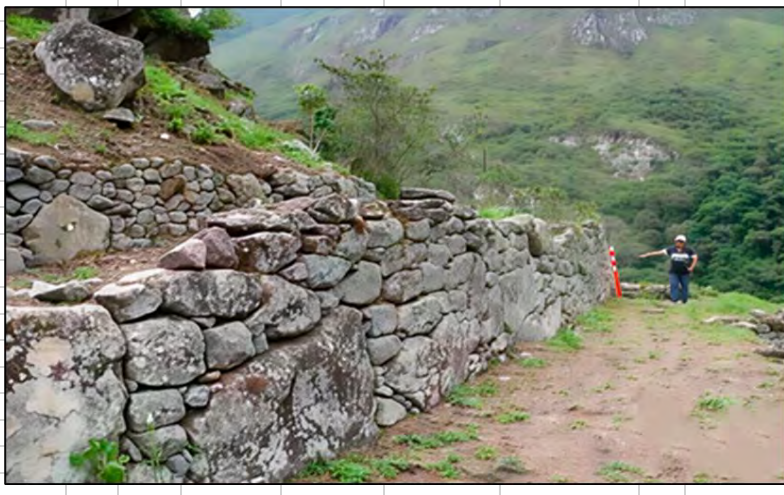
6.0 ESTADO FISICO MURARIO					H	OTRO			
ORIGINAL		X			13.0 DETERIORO				
RECOMPUESTO					13.1 PROBLEMAS ESTRUCTURALES				
RESTITUIDO					FISURAS EN PARAMENTOS				
CONSOLIDADO					DESPLAZAMIENTO VERTIVAL (HUNDIMIENTO)				
MODIFICADO Y/O ALTERADO					FRACTURAS EN ELEMENTOS LITICOS				
OTRO					EMPUJE HORIZONTAL

7.0 TIPO DE EDIFICACION					PERDIDA DE MORTERO				
VIVIENDA					COLAPSO DE ESTRUCTURAS				
DEPOSITO					13.2 AGENTES PATOLOGICOS				
FORTALEZA					VEGETACION				
TALLERES					LIQUENES Y LITOLIQUENES				
CAMINO					SALES				
ACUEDUCTO					PINTURA Y/O ESMALTE				
PLATAFORMA AGRICOLA					HUMEDAD				
MURO DE CONTENCIÓN		X			ANTROPICOS				
AMURALLAMIENTO					OTROS				
OTROS					14.0 ESTADO DE CONSERVACION

8.0 APAREJO DE MUROS					BUENO				
FINAMENTE CANTEADO					REGULAR				
LIGERAMENTE CANTEADO		X			MALO				
RUSTICO									
ADOBE									
MIXTO									
9.0 PISOS					15.0 FOTOGRAFIA REFERENCIAL				
TIERRA, ARCILLA		X

10.0 MORTERO									
ARCILLA		X							
LIMO		X							
OTRO									
11.0 ELEM. ARQUITECTONICOS									
MUROS DE CIERRE									
REVESTIMIENTO ORIGINAL									
VANOS DE ACCESO									
ESCALINATAS									
SARUNAS O ESCALINATAS FLOTANTES		X							
CLAVIJAS									
DRENAJES									
ARGOLLAS									
UMBRAL									
OTROS

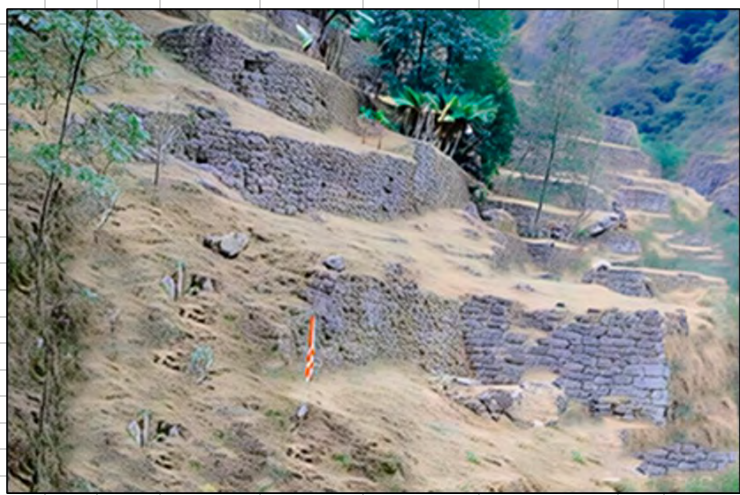
6.0 ESTADO FISICO MURARIO					13.0 DETERIORO				
ORIGINAL		X			13.1 PROBLEMAS ESTRUCTURALES				
RECOMPUESTO					FISURAS EN PARAMENTOS				
RESTITUIDO					DESPLAZAMIENTO VERTIVAL (HUNDIMIENTO)				
CONSOLIDADO					FRACTURAS EN ELEMENTOS LITICOS				
MODIFICADO Y/O ALTERADO					EMPUJE HORIZONTAL				
OTRO					PERDIDA DE MORTERO

7.0 TIPO DE EDIFICACION					COLAPSO DE ESTRUCTURAS				
VIVIENDA					13.2 AGENTES PATOLOGICOS				
DEPOSITO					VEGETACION				
FORTALEZA					LIQUENES Y LITOLIQUENES				
TALLERES					SALES				
CAMINO					PINTURA Y/O ESMALTE				
ACUEDUCTO					HUMEDAD				
PLATAFORMA AGRICOLA					ANTROPICOS				
MURO DE CONTENCIÓN		X			OTROS				
AMURALLAMIENTO					14.0 ESTADO DE CONSERVACION				
OTROS					BUENO

8.0 APAREJO DE MUROS					REGULAR				
FINAMENTE CANTEADO					MALO				
LIGERAMENTE CANTEADO		X							
RUSTICO									
ADOBE									
MIXTO									
9.0 PISOS					15.0 FOTOGRAFIA REFERENCIAL				
TIERRA, ARCILLA		X

10.0 MORTERO									
ARCILLA		X							
LIMO		X							
OTRO									
11.0 ELEM. ARQUITECTONICOS									
MUROS DE CIERRE									
REVESTIMIENTO ORIGINAL									
VANOS DE ACCESO									
ESCALINATAS									
SARUNAS O ESCALINATAS FLOTANTES		X							
CLAVIJAS									
DRENAJES									
ARGOLLAS									
UMBRAL									
OTROS

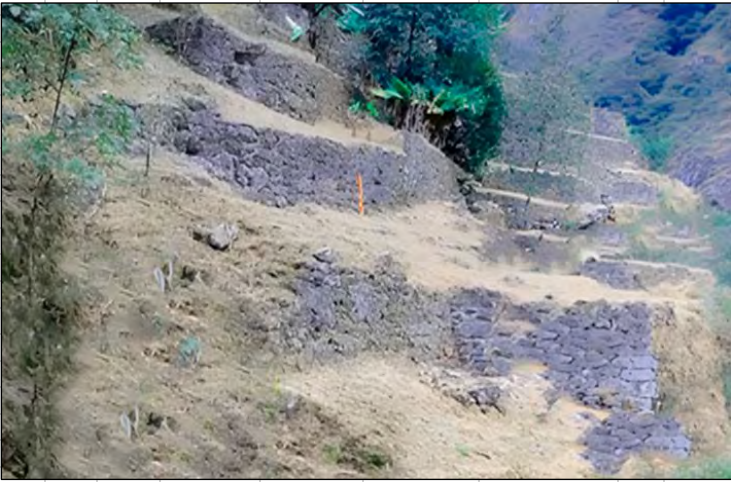
6.0 ESTADO FISICO MURARIO					13.0 DETERIORO				
ORIGINAL		X			13.1 PROBLEMAS ESTRUCTURALES				
RECOMPUESTO					FISURAS EN PARAMENTOS				
RESTITUIDO					DESPLAZAMIENTO VERTIVAL (HUNDIMIENTO)				
CONSOLIDADO					FRACTURAS EN ELEMENTOS LITICOS				
MODIFICADO Y/O ALTERADO					EMPUJE HORIZONTAL				
OTRO					PERDIDA DE MORTERO

7.0 TIPO DE EDIFICACION					COLAPSO DE ESTRUCTURAS				
VIVIENDA					13.2 AGENTES PATOLOGICOS				
DEPOSITO					VEGETACION				
FORTALEZA					LIQUENES Y LITOLIQUENES				
TALLERES					SALES				
CAMINO					PINTURA Y/O ESMALTE				
ACUEDUCTO					HUMEDAD				
PLATAFORMA AGRICOLA					ANTROPICOS				
MURO DE CONTENCIÓN		X			OTROS				
AMURALLAMIENTO					14.0 ESTADO DE CONSERVACION				
OTROS					BUENO

8.0 APAREJO DE MUROS					REGULAR				
FINAMENTE CANTEADO					MALO				
LIGERAMENTE CANTEADO		X							
RUSTICO									
ADOBE									
MIXTO									
9.0 PISOS					15.0 FOTOGRAFIA REFERENCIAL				
TIERRA, ARCILLA		X

10.0 MORTERO									
ARCILLA		X							
LIMO		X							
OTRO									
11.0 ELEM. ARQUITECTONICOS									
MUROS DE CIERRE									
REVESTIMIENTO ORIGINAL									
VANOS DE ACCESO									
ESCALINATAS									
SARUNAS O ESCALINATAS FLOTANTES		X							
CLAVIJAS									
DRENAJES									
ARGOLLAS									
UMBRAL									
OTROS

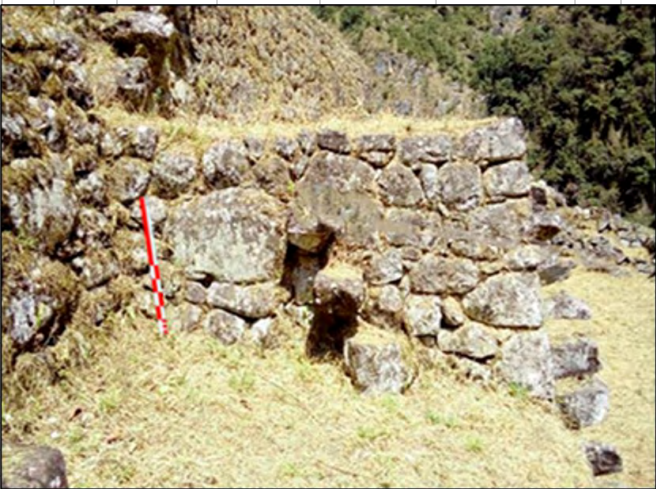
6.0 ESTADO FISICO MURARIO					H	OTRO				X
ORIGINAL	X				13.0 DETERIORO					
RECOMPUESTO					13.1 PROBLEMAS ESTRUCTURALES					
RESTITUIDO					FISURAS EN PARAMENTOS					
CONSOLIDADO					DESPLAZAMIENTO VERTIVAL (HUNDIMIENTO)					
MODIFICADO Y/O ALTERADO					FRACTURAS EN ELEMENTOS LITICOS					
OTRO					EMPUJE HORIZONTAL					X

8.0 APAREJO DE MUROS					BUENO					
FINAMENTE CANTEADO					REGULAR					X
LIGERAMENTE CANTEADO	X				MALO					
RUSTICO										
ADOBE										
MIXTO

9.0 PISOS					15.0 FOTOGRAFIA REFERENCIAL					
TIERRA, ARCILLA	X

PIEDRAS										
LAJAS										
10.0 MORTERO										
ARCILLA	X									
LIMO	X									
OTRO

11.0 ELEM. ARQUITECTONICOS										
MUROS DE CIERRE										
REVESTIMIENTO ORIGINAL										
VANOS DE ACCESO										
ESCALINATAS										
SARUNAS O ESCALINATAS FLOTANTES	X									
CLAVIJAS										
DRENAJES										
ARGOLLAS										
UMBRAL										
OTROS

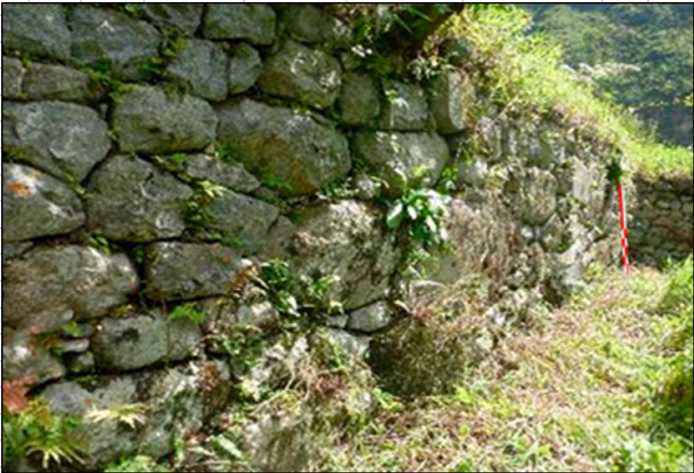
6.0 ESTADO FISICO MURARIO					H	OTRO			
ORIGINAL		X			13.0 DETERIORO				
RECOMPUESTO					13.1 PROBLEMAS ESTRUCTURALES				
RESTITUIDO					FISURAS EN PARAMENTOS				
CONSOLIDADO					DESPLAZAMIENTO VERTIVAL (HUNDIMIENTO)				
MODIFICADO Y/O ALTERADO					FRACTURAS EN ELEMENTOS LITICOS				
OTRO					EMPUJE HORIZONTAL

7.0 TIPO DE EDIFICACION					PERDIDA DE MORTERO				
VIVIENDA					COLAPSO DE ESTRUCTURAS				
DEPOSITO					13.2 AGENTES PATOLOGICOS				
FORTALEZA					VEGETACION				
TALLERES					LIQUENES Y LITOLIQUENES				
CAMINO					SALES				
ACUEDUCTO					PINTURA Y/O ESMALTE				
PLATAFORMA AGRICOLA					HUMEDAD				
MURO DE CONTENCIÓN		X			ANTROPICOS				
AMURALLAMIENTO					OTROS				
OTROS					14.0 ESTADO DE CONSERVACION

8.0 APAREJO DE MUROS					BUENO				
FINAMENTE CANTEADO					REGULAR				
LIGERAMENTE CANTEADO		X			MALO				
RUSTICO									
ADOBE									
MIXTO									
9.0 PISOS					15.0 FOTOGRAFIA REFERENCIAL				
TIERRA, ARCILLA		X

10.0 MORTERO									
ARCILLA		X							
LIMO		X							
OTRO									
11.0 ELEM. ARQUITECTONICOS									
MUROS DE CIERRE									
REVESTIMIENTO ORIGINAL									
VANOS DE ACCESO									
ESCALINATAS									
SARUNAS O ESCALINATAS FLOTANTES		X							
CLAVIJAS									
DRENAJES									
ARGOLLAS									
UMBRAL									
OTROS

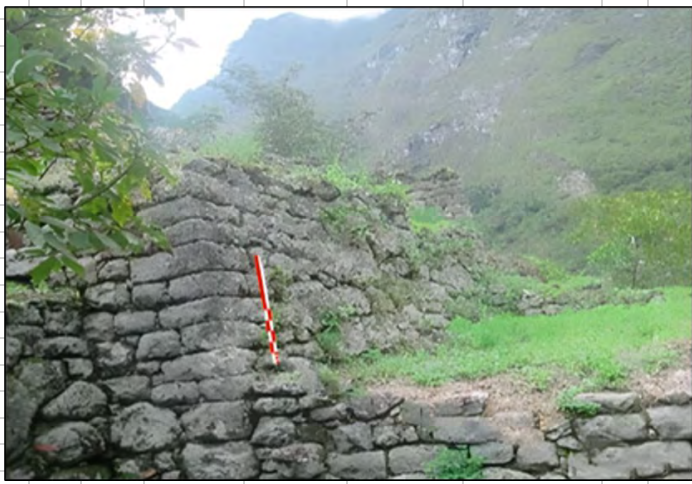
6.0 ESTADO FISICO MURARIO					H	OTRO			
ORIGINAL		X			13.0 DETERIORO				
RECOMPUESTO					13.1 PROBLEMAS ESTRUCTURALES				
RESTITUIDO					FISURAS EN PARAMENTOS				
CONSOLIDADO					DESPLAZAMIENTO VERTIVAL (HUNDIMIENTO)				
MODIFICADO Y/O ALTERADO					FRACTURAS EN ELEMENTOS LITICOS				
OTRO					EMPUJE HORIZONTAL

7.0 TIPO DE EDIFICACION					PERDIDA DE MORTERO				
VIVIENDA					COLAPSO DE ESTRUCTURAS				
DEPOSITO					13.2 AGENTES PATOLOGICOS				
FORTALEZA					VEGETACION				
TALLERES					LIQUENES Y LITOLIQUENES				
CAMINO					SALES				
ACUEDUCTO					PINTURA Y/O ESMALTE				
PLATAFORMA AGRICOLA					HUMEDAD				
MURO DE CONTENCIÓN		X			ANTROPICOS				
AMURALLAMIENTO					OTROS				
OTROS					14.0 ESTADO DE CONSERVACION

8.0 APAREJO DE MUROS					BUENO				
FINAMENTE CANTEADO					REGULAR				
LIGERAMENTE CANTEADO		X			MALO				
RUSTICO									
ADOBE									
MIXTO									
9.0 PISOS					15.0 FOTOGRAFIA REFERENCIAL				
TIERRA, ARCILLA		X

10.0 MORTERO									
ARCILLA		X							
LIMO		X							
OTRO									
11.0 ELEM. ARQUITECTONICOS									
MUROS DE CIERRE									
REVESTIMIENTO ORIGINAL									
VANOS DE ACCESO									
ESCALINATAS									
SARUNAS O ESCALINATAS FLOTANTES		X							
CLAVIJAS									
DRENAJES									
ARGOLLAS									
UMBRAL									
OTROS

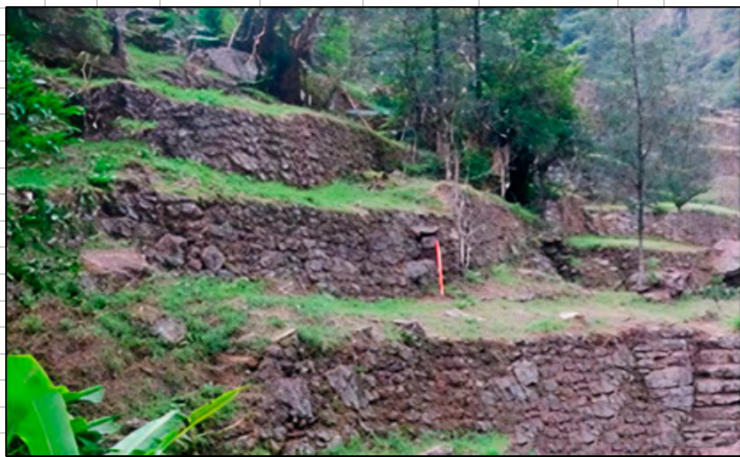
6.0 ESTADO FISICO MURARIO					13.0 DETERIORO				
ORIGINAL		X			13.1 PROBLEMAS ESTRUCTURALES				
RECOMPUESTO					FISURAS EN PARAMENTOS				
RESTITUIDO					DESPLAZAMIENTO VERTIVAL (HUNDIMIENTO)				
CONSOLIDADO					FRACTURAS EN ELEMENTOS LITICOS				
MODIFICADO Y/O ALTERADO					EMPUJE HORIZONTAL				
OTRO					PERDIDA DE MORTERO

8.0 APAREJO DE MUROS					14.0 ESTADO DE CONSERVACION				
FINAMENTE CANTEADO					BUENO				
LIGERAMENTE CANTEADO		X			REGULAR				
RUSTICO					MALO				
ADOBE									
MIXTO

9.0 PISOS					15.0 FOTOGRAFIA REFERENCIAL				
TIERRA, ARCILLA		X

PIEDRAS									
LAJAS									
10.0 MORTERO									
ARCILLA		X							
LIMO		X							
OTRO

11.0 ELEM. ARQUITECTONICOS									
MUROS DE CIERRE									
REVESTIMIENTO ORIGINAL									
VANOS DE ACCESO									
ESCALINATAS									
SARUNAS O ESCALINATAS FLOTANTES		X							
CLAVIJAS									
DRENAJES									
ARGOLLAS									
UMBRAL									
OTROS

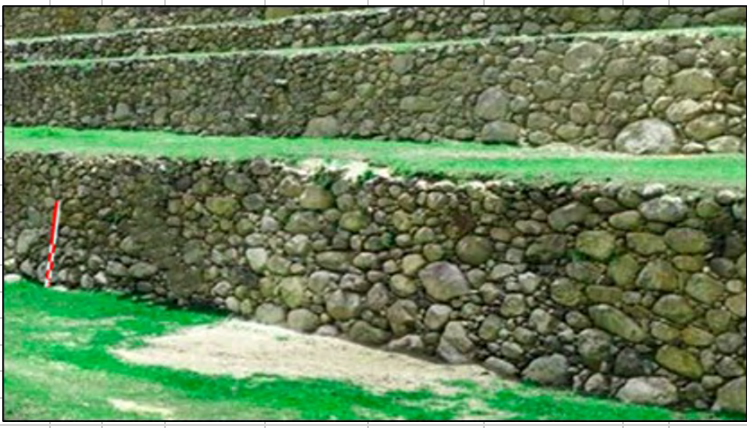
6.0 ESTADO FISICO MURARIO					H	OTRO			
ORIGINAL		X			13.0 DETERIORO				
RECOMPUESTO					13.1 PROBLEMAS ESTRUCTURALES				
RESTITUIDO					FISURAS EN PARAMENTOS				
CONSOLIDADO					DESPLAZAMIENTO VERTIVAL (HUNDIMIENTO)				
MODIFICADO Y/O ALTERADO					FRACTURAS EN ELEMENTOS LITICOS				
OTRO					EMPUJE HORIZONTAL

7.0 TIPO DE EDIFICACION					PERDIDA DE MORTERO				
VIVIENDA					COLAPSO DE ESTRUCTURAS				
DEPOSITO					13.2 AGENTES PATOLOGICOS				
FORTALEZA					VEGETACION				
TALLERES					LIQUENES Y LITOLIQUENES				
CAMINO					SALES				
ACUEDUCTO					PINTURA Y/O ESMALTE				
PLATAFORMA AGRICOLA					HUMEDAD				
MURO DE CONTENCIÓN		X			ANTROPICOS				
AMURALLAMIENTO					OTROS				
OTROS					14.0 ESTADO DE CONSERVACION

8.0 APAREJO DE MUROS					BUENO				
FINAMENTE CANTEADO					REGULAR				
LIGERAMENTE CANTEADO		X			MALO				
RUSTICO									
ADOBE									
MIXTO									
9.0 PISOS					14.0 FOTOGRAFIA REFERENCIAL				
TIERRA, ARCILLA		X

10.0 MORTERO									
ARCILLA		X							
LIMO		X							
OTRO									
11.0 ELEM. ARQUITECTONICOS									
MUROS DE CIERRE									
REVESTIMIENTO ORIGINAL									
VANOS DE ACCESO									
ESCALINATAS									
SARUNAS O ESCALINATAS FLOTANTES		X							
CLAVIJAS									
DRENAJES									
ARGOLLAS									
UMBRAL									
OTROS

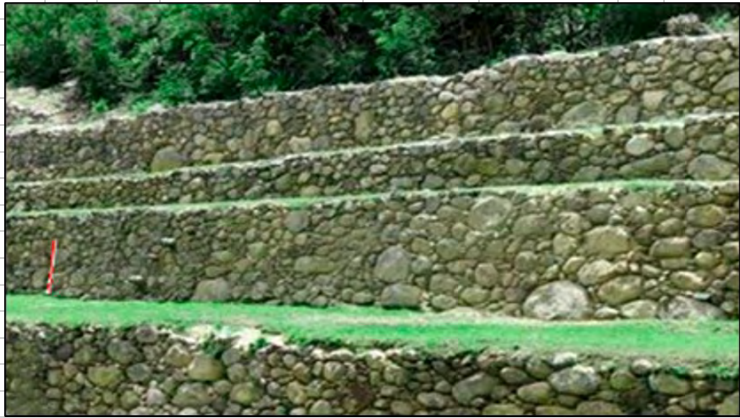
6.0 ESTADO FISICO MURARIO					13.0 DETERIORO				
ORIGINAL	X				13.1 PROBLEMAS ESTRUCTURALES				
RECOMPUESTO					FISURAS EN PARAMENTOS				
RESTITUIDO					DESPLAZAMIENTO VERTIVAL (HUNDIMIENTO)				
CONSOLIDADO					FRACTURAS EN ELEMENTOS LITICOS				
MODIFICADO Y/O ALTERADO					EMPUJE HORIZONTAL				
OTRO					PERDIDA DE MORTERO

7.0 TIPO DE EDIFICACION					COLAPSO DE ESTRUCTURAS				
VIVIENDA					13.2 AGENTES PATOLOGICOS				
DEPOSITO					VEGETACION				
FORTALEZA					LIQUENES Y LITOLIQUENES				
TALLERES					SALES				
CAMINO					PINTURA Y/O ESMALTE				
ACUEDUCTO					HUMEDAD				
PLATAFORMA AGRICOLA					ANTROPICOS				
MURO DE CONTENCIÓN	X				OTROS				
AMURALLAMIENTO					14.0 ESTADO DE CONSERVACION				
OTROS					BUENO

8.0 APAREJO DE MUROS					REGULAR				
FINAMENTE CANTEADO					MALO				
LIGERAMENTE CANTEADO	X								
RUSTICO									
ADOBE									
MIXTO									
9.0 PISOS					15.0 FOTOGRAFIA REFERENCIAL				
TIERRA, ARCILLA	X

10.0 MORTERO									
ARCILLA	X								
LIMO	X								
OTRO									
11.0 ELEM. ARQUITECTONICOS									
MUROS DE CIERRE									
REVESTIMIENTO ORIGINAL									
VANOS DE ACCESO									
ESCALINATAS									
SARUNAS O ESCALINATAS FLOTANTES	X								
CLAVIJAS									
DRENAJES									
ARGOLLAS									
UMBRAL									
OTROS

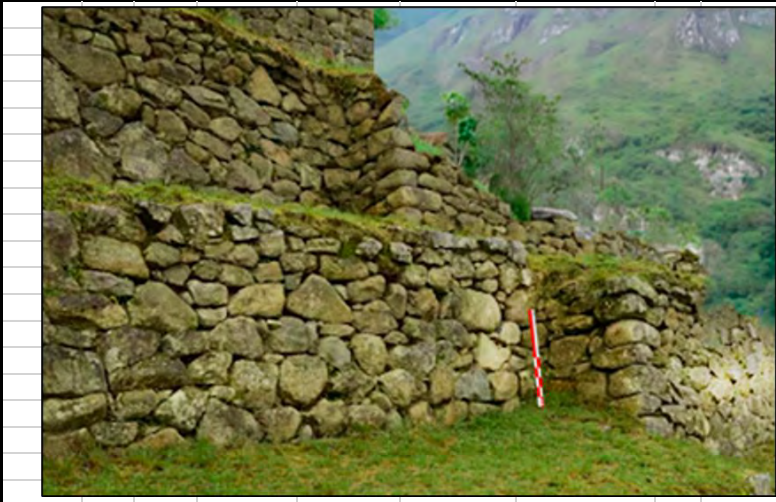
5.0 ESTADO FISICO MURARIO					H	OTRO			
ORIGINAL		X			12.0 DETERIORO				
RECOMPUESTO					12.1 PROBLEMAS ESTRUCTURALES				
RESTITUIDO					FISURAS EN PARAMENTOS				
CONSOLIDADO					DESPLAZAMIENTO VERTIVAL (HUNDIMIENTO)				
MODIFICADO Y/O ALTERADO					FRACTURAS EN ELEMENTOS LITICOS				
OTRO					EMPUJE HORIZONTAL

6.0 TIPO DE EDIFICACION					PERDIDA DE MORTERO				
VIVIENDA					COLAPSO DE ESTRUCTURAS				
DEPOSITO					12.2 AGENTES PATOLOGICOS				
FORTALEZA					VEGETACION				
TALLERES					LIQUENES Y LITOLIQUENES				
CAMINO					SALES				
ACUEDUCTO					PINTURA Y/O ESMALTE				
PLATAFORMA AGRICOLA					HUMEDAD				
MURO DE CONTENCION		X			ANTROPICOS				
AMURALLAMIENTO					OTROS				
OTROS					13.0 ESTADO DE CONSERVACION

7.0 APAREJO DE MUROS					BUENO				
FINAMENTE CANTEADO					REGULAR				
LIGERAMENTE CANTEADO		X			MALO				
RUSTICO									
ADOBE									
MIXTO									
8.0 PISOS					14.0 FOTOGRAFIA REFERENCIAL				
TIERRA, ARCILLA		X

9.0 MORTERO									
ARCILLA		X							
LIMO		X							
OTRO									
10.0 ELEM. ARQUITECTONICOS									
MUROS DE CIERRE									
REVESTIMIENTO ORIGINAL									
VANOS DE ACCESO									
ESCALINATAS									
SARUNAS O ESCALINATAS FLOTANTES		X							
CLAVIJAS									
DRENAJES									
ARGOLLAS									
UMBRAL									
OTROS

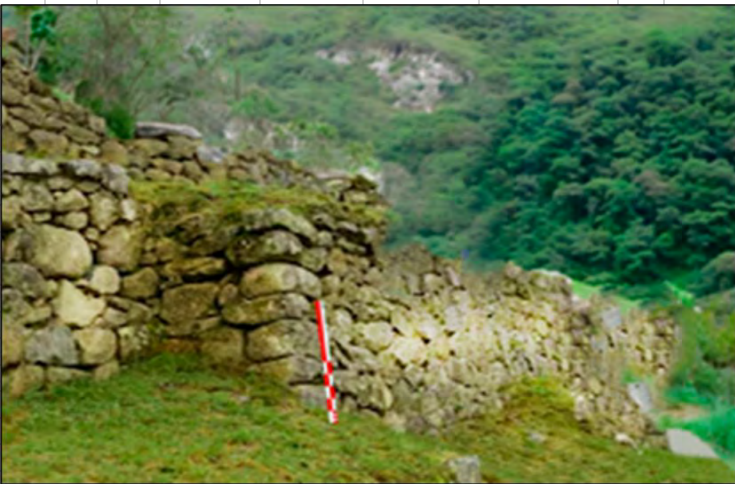
6.0 ESTADO FISICO MURARIO					H	OTRO			
ORIGINAL	X				13.0 DETERIORO				
RECOMPUESTO					13.1 PROBLEMAS ESTRUCTURALES				
RESTITUIDO					FISURAS EN PARAMENTOS				
CONSOLIDADO					DESPLAZAMIENTO VERTIVAL (HUNDIMIENTO)				
MODIFICADO Y/O ALTERADO					FRACTURAS EN ELEMENTOS LITICOS				
OTRO					EMPUJE HORIZONTAL

7.0 TIPO DE EDIFICACION					PERDIDA DE MORTERO				
VIVIENDA					COLAPSO DE ESTRUCTURAS				
DEPOSITO					13.2 AGENTES PATOLOGICOS				
FORTALEZA					VEGETACION				
TALLERES					LIQUENES Y LITOLIQUENES				
CAMINO					SALES				
ACUEDUCTO					PINTURA Y/O ESMALTE				
PLATAFORMA AGRICOLA					HUMEDAD				
MURO DE CONTENCIÓN	X				ANTROPICOS				
AMURALLAMIENTO					OTROS				
OTROS					14.0 ESTADO DE CONSERVACION

8.0 APAREJO DE MUROS					BUENO				
FINAMENTE CANTEADO					REGULAR				
LIGERAMENTE CANTEADO	X				MALO				
RUSTICO									
ADOBE									
MIXTO									
9.0 PISOS					15.0 FOTOGRAFIA REFERENCIAL				
TIERRA, ARCILLA	X

10.0 MORTERO									
ARCILLA	X								
LIMO	X								
OTRO									
11.0 ELEM. ARQUITECTONICOS									
MUROS DE CIERRE									
REVESTIMIENTO ORIGINAL									
VANOS DE ACCESO									
ESCALINATAS									
SARUNAS O ESCALINATAS FLOTANTES	X								
CLAVIJAS									
DRENAJES									
ARGOLLAS									
UMBRAL									
OTROS

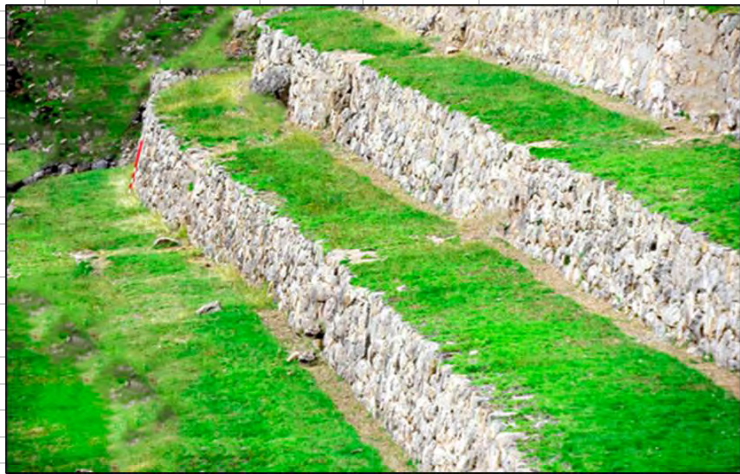
6.0 ESTADO FISICO MURARIO					13.0 DETERIORO				
ORIGINAL		X			13.1 PROBLEMAS ESTRUCTURALES				
RECOMPUESTO					FISURAS EN PARAMENTOS				
RESTITUIDO					DESPLAZAMIENTO VERTIVAL (HUNDIMIENTO)				
CONSOLIDADO					FRACTURAS EN ELEMENTOS LITICOS				
MODIFICADO Y/O ALTERADO					EMPUJE HORIZONTAL				
OTRO					PERDIDA DE MORTERO

7.0 TIPO DE EDIFICACION					COLAPSO DE ESTRUCTURAS				
VIVIENDA					13.2 AGENTES PATOLOGICOS				
DEPOSITO					VEGETACION				
FORTALEZA					LIQUENES Y LITOLIQUENES				
TALLERES					SALES				
CAMINO					PINTURA Y/O ESMALTE				
ACUEDUCTO					HUMEDAD				
PLATAFORMA AGRICOLA					ANTROPICOS				
MURO DE CONTENCION		X			OTROS				
AMURALLAMIENTO					14.0 ESTADO DE CONSERVACION				
OTROS					BUENO

8.0 APAREJO DE MUROS					REGULAR				
FINAMENTE CANTEADO					MALO				
LIGERAMENTE CANTEADO		X			15.0 FOTOGRAFIA REFERENCIAL				
RUSTICO

9.0 PISOS									
TIERRA, ARCILLA		X							
PIEDRAS									
LAJAS									
10.0 MORTERO									
ARCILLA		X							
LIMO		X							
OTRO									
11.0 ELEM. ARQUITECTONICOS									
MUROS DE CIERRE									
REVESTIMIENTO ORIGINAL									
VANOS DE ACCESO									
ESCALINATAS									
SARUNAS O ESCALINATAS FLOTANTES		X							
CLAVIJAS									
DRENAJES									
ARGOLLAS									
UMBRAL									
OTROS

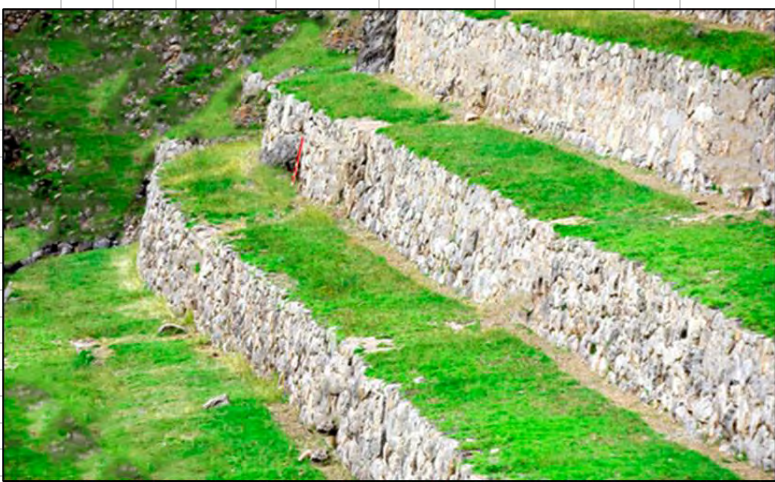
6.0 ESTADO FISICO MURARIO					H	OTRO			
ORIGINAL		X			13.0 DETERIORO				
RECOMPUESTO					13.1 PROBLEMAS ESTRUCTURALES				
RESTITUIDO					FISURAS EN PARAMENTOS				
CONSOLIDADO					DESPLAZAMIENTO VERTIVAL (HUNDIMIENTO)				
MODIFICADO Y/O ALTERADO					FRACTURAS EN ELEMENTOS LITICOS				
OTRO					EMPUJE HORIZONTAL

7.0 TIPO DE EDIFICACION					PERDIDA DE MORTERO				
VIVIENDA					COLAPSO DE ESTRUCTURAS				
DEPOSITO					13.2 AGENTES PATOLOGICOS				
FORTALEZA					VEGETACION				
TALLERES					LIQUENES Y LITOLIQUENES				
CAMINO					SALES				
ACUEDUCTO					PINTURA Y/O ESMALTE				
PLATAFORMA AGRICOLA					HUMEDAD				
MURO DE CONTENCIÓN		X			ANTROPICOS				
AMURALLAMIENTO					OTROS				
OTROS					14.0 ESTADO DE CONSERVACION

8.0 APAREJO DE MUROS					BUENO				
FINAMENTE CANTEADO					REGULAR				
LIGERAMENTE CANTEADO		X			MALO				
RUSTICO									
ADOBE									
MIXTO									
9.0 PISOS					15.0 FOTOGRAFIA REFERENCIAL				
TIERRA, ARCILLA		X

10.0 MORTERO									
ARCILLA		X							
LIMO		X							
OTRO									
11.0 ELEM. ARQUITECTONICOS									
MUROS DE CIERRE									
REVESTIMIENTO ORIGINAL									
VANOS DE ACCESO									
ESCALINATAS									
SARUNAS O ESCALINATAS FLOTANTES		X							
CLAVIJAS									
DRENAJES									
ARGOLLAS									
UMBRAL									
OTROS
