UNIVERSIDAD NACIONAL DE SAN ANTONIO ABAD DEL CUSCO

**FACULTAD DE CIENCIAS SOCIALES
ESCUELA PROFESIONAL DE ARQUEOLOGÍA**

TESIS

**ESTUDIO DE LA PLANIFICACION INCA EN EL
SITIO ARQUEOLOGICO LLANQEPATA,
SANGARARA - ACOMAYO – CUSCO**

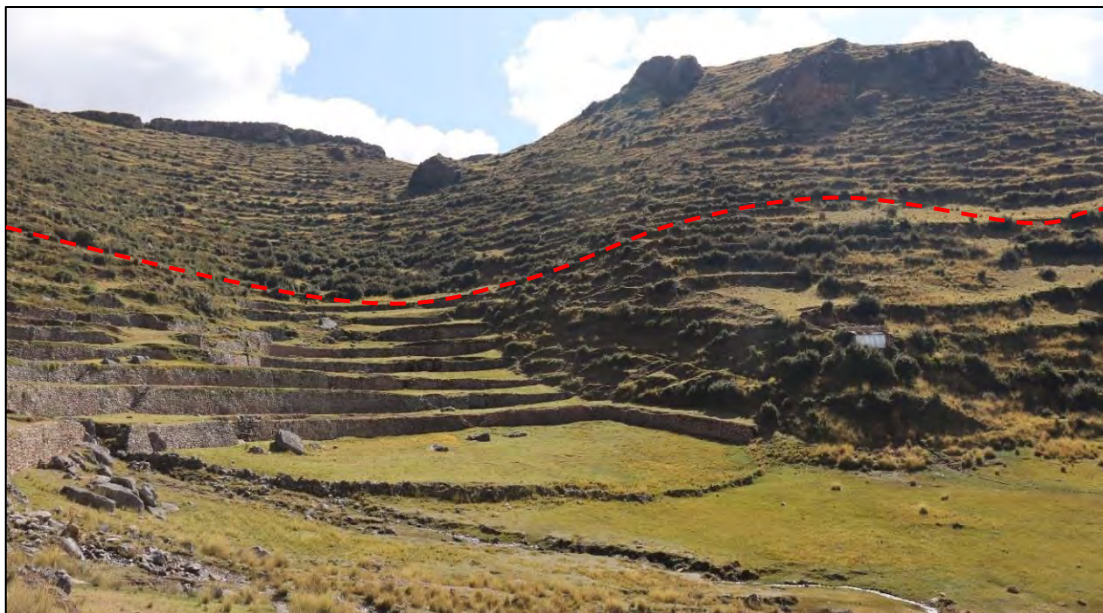
Figura 12

Cumbre de montaña

Nota. Véase en la imagen la línea roja entrecortada que define la forma curva que presenta la topografía del área de estudio en el sitio arqueológico Llanqepata

La cumbre de montaña proporcionó una barrera natural al sitio de Llanqepata debido a la forma curva que presenta. Esto, al parecer, ayudó a minimizar agentes meteorológicos como fueron los vientos rápidos que podrían haber ocasionado mayores daños en la ocupación. Dentro de los resultados también se identificó otra característica de importancia como es el *terreno inclinado*. Esta forma del área de estudio en pendiente favorece en la evacuación rápida del agua en época de lluvia, una parte retenida por la vegetación existente y la otra recorre con pendiente hacia el riachuelo principal. Esto a la vez previene erosiones en la zona. Otra característica que se identificó fue la presencia de tres manantiales de agua (M-1; M-2; M-3),

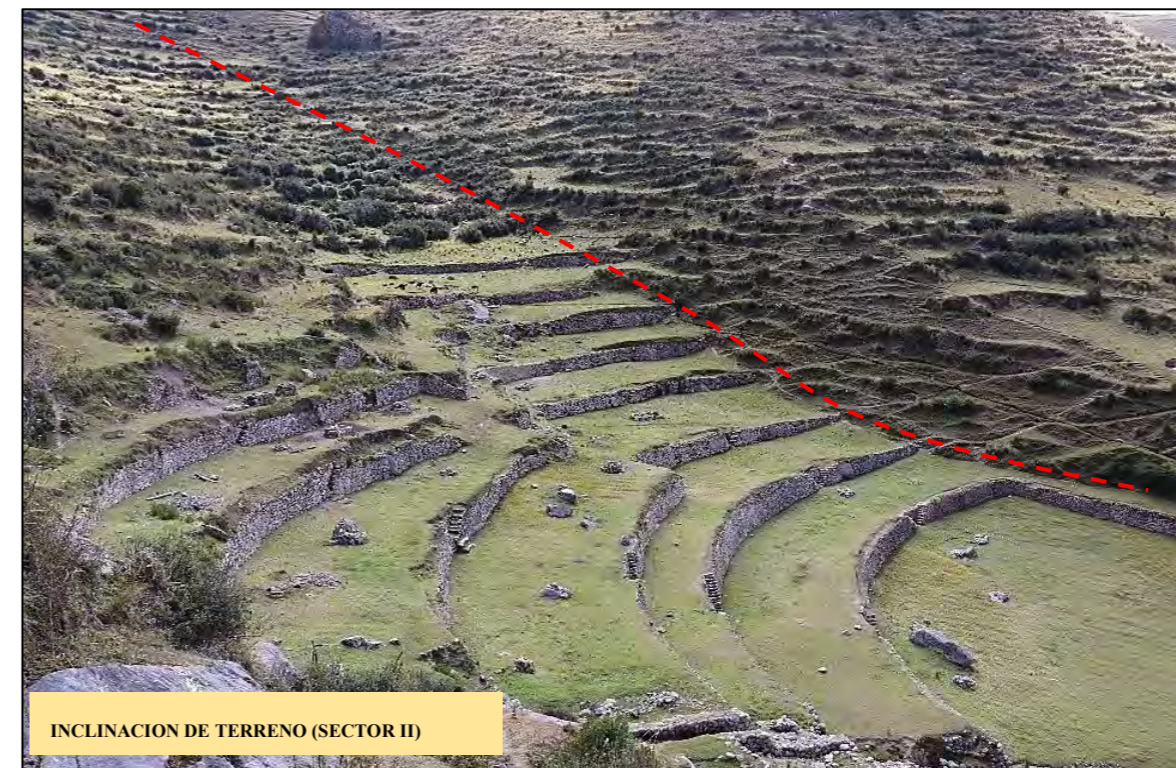
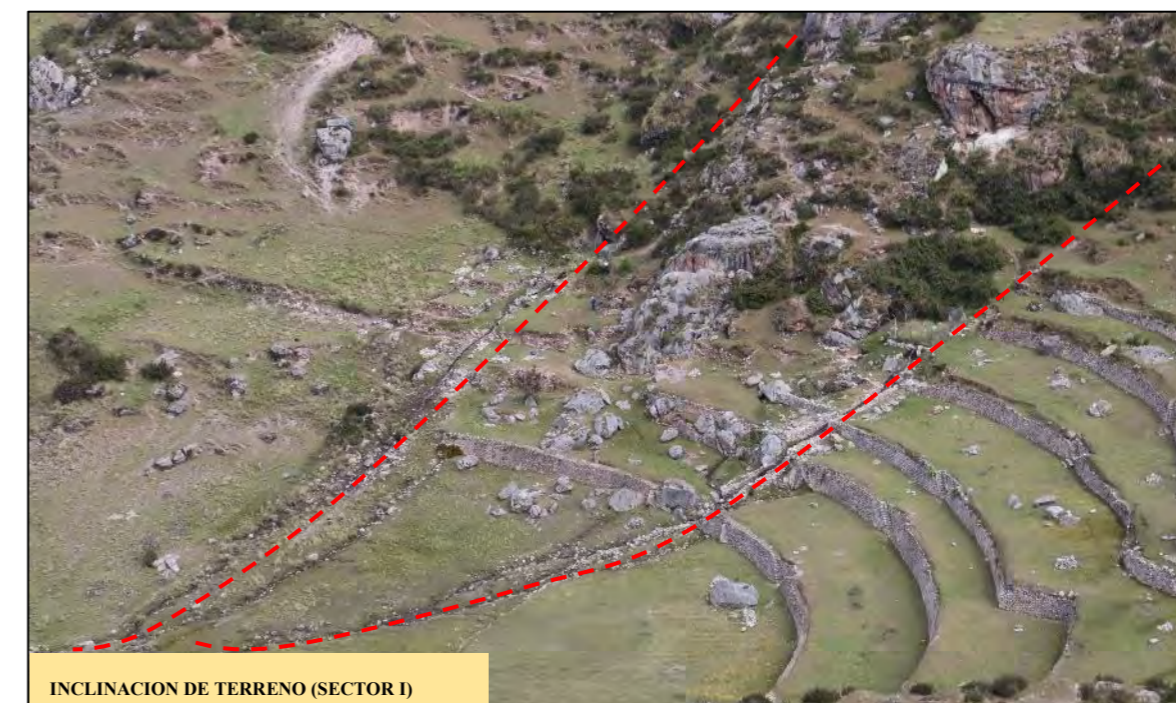
Figura 13

b. Terreno inclinado. La montaña presenta un terreno inclinado como se muestra en la figura 13, con una pendiente escarpada. Según el registro con las cotas topográficas indica intervalos de acuerdo con el ángulo de elevación entre 23.6° como mínimo y 45.3° como máximo. Según la guía para la descripción de perfiles de suelos (FAO), el área del sitio Llanqepata presenta estas características.

Inclinación de terreno en el área del Sitio Arqueológico Llanqepata

Nota. Véase las flechas rojas que señalan la ubicación en el plano topográfico de la pendiente o inclinación que presenta el área de estudio se hace referencia con las líneas rojas entrecortadas.

d. Manantiales de agua. El área de estudio presenta tres manantiales ubicados en la parte media de la montaña consideradas dentro del polígono (Ver figura 13 y anexo - lamina 1). La presencia de aguas subterráneas, al parecer, se trataría de filtración de lluvias y estarían relacionados con los afloramientos de roca caliza que existe, pertenecerían a erosiones locales en acuíferos perennes por acumulaciones de agua por filtración.

e. Roca caliza. En el proceso de prospección, se identificó relieves topográficos que rodean simultáneamente toda la montaña. Dentro de las características, se observó que dichas colinas están cubiertas por vegetación de tipo pajonal y arbustivo y respecto al relieve estos se componen de afloramientos de roca caliza (Ver figura 13 y anexo - lamina 1).

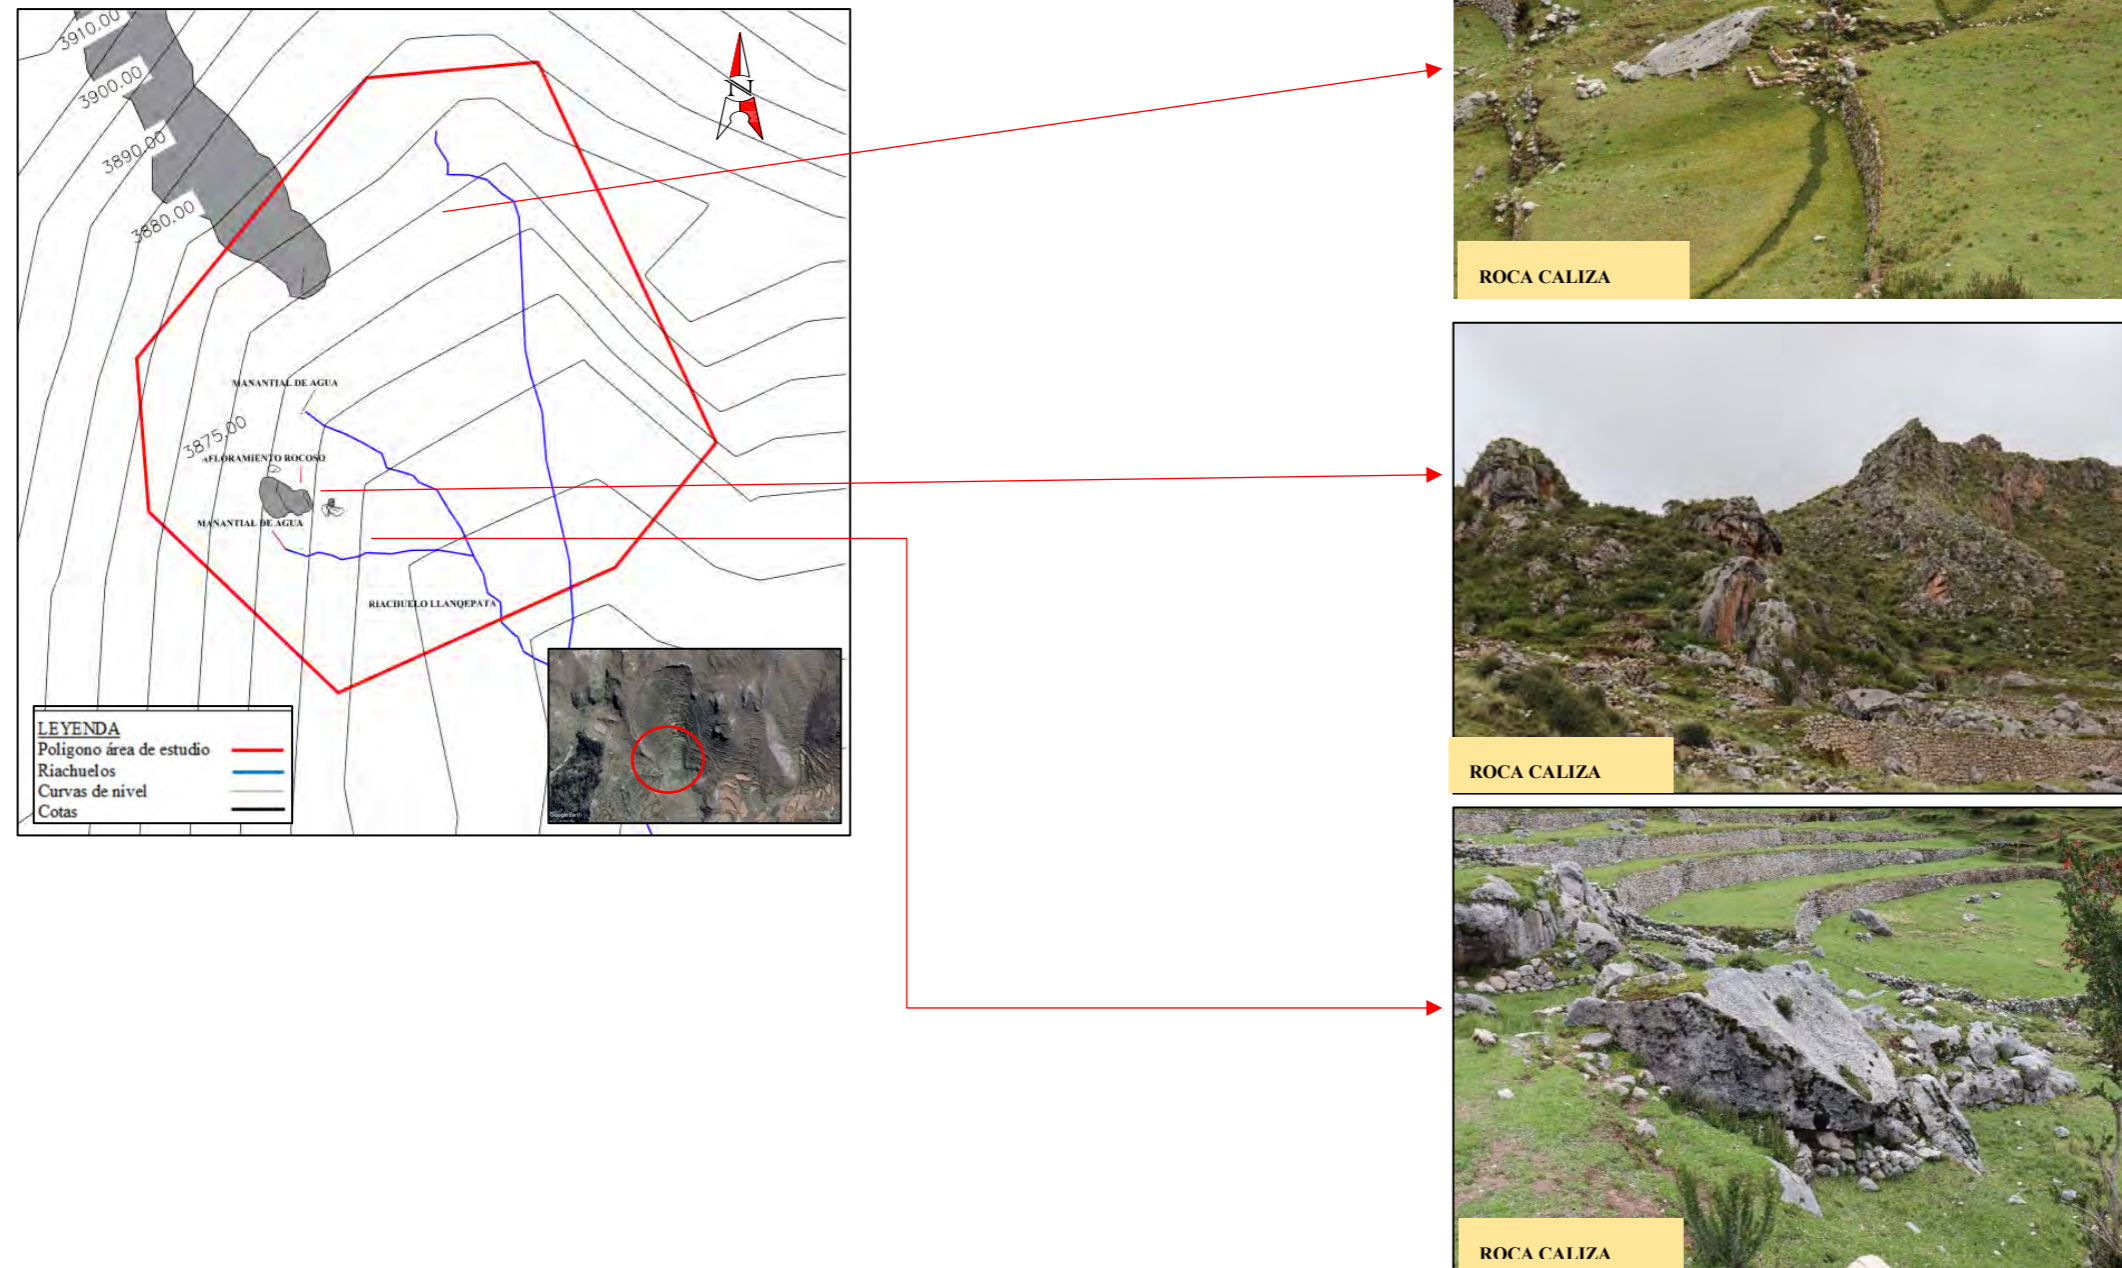
Presencia de roca caliza en el área de estudio

Nota. En la imagen se observa las flechas rojas que señalan la ubicación de los naturales caso los afloramientos de roca caliza dentro del área de estudio, Sitio Arqueológico Llanqepata.

Las rocas que forman dentro de la unidad morfológica en Sangarará son limolitas y arcillitas rojas, calizas grises de grano fino, calizas areniscosas gris clara de grano fino (Mendivil y Dávila p.44.1994). En su gran mayoría de formas irregulares, algunos afloramientos rocosos presentan desgastes en sus cabeceras y bases debido a la erosión producida por los agentes atmosféricos como las lluvias que desgastan produciendo grietas y cuevas o cárcavas. La zona con mayor presencia de afloramientos de roca, se ubica en lado Oeste del Sitio Arqueológico de Llanqepata. Se trata de afloramientos continuos de forma columnar que se desplaza hacia la cima de la montaña en una extensión aproximada de 06 Ha, de estos espacios con afloramientos de roca utilizaron materia prima que sirvió como puntos de explotación y construcción del sitio.

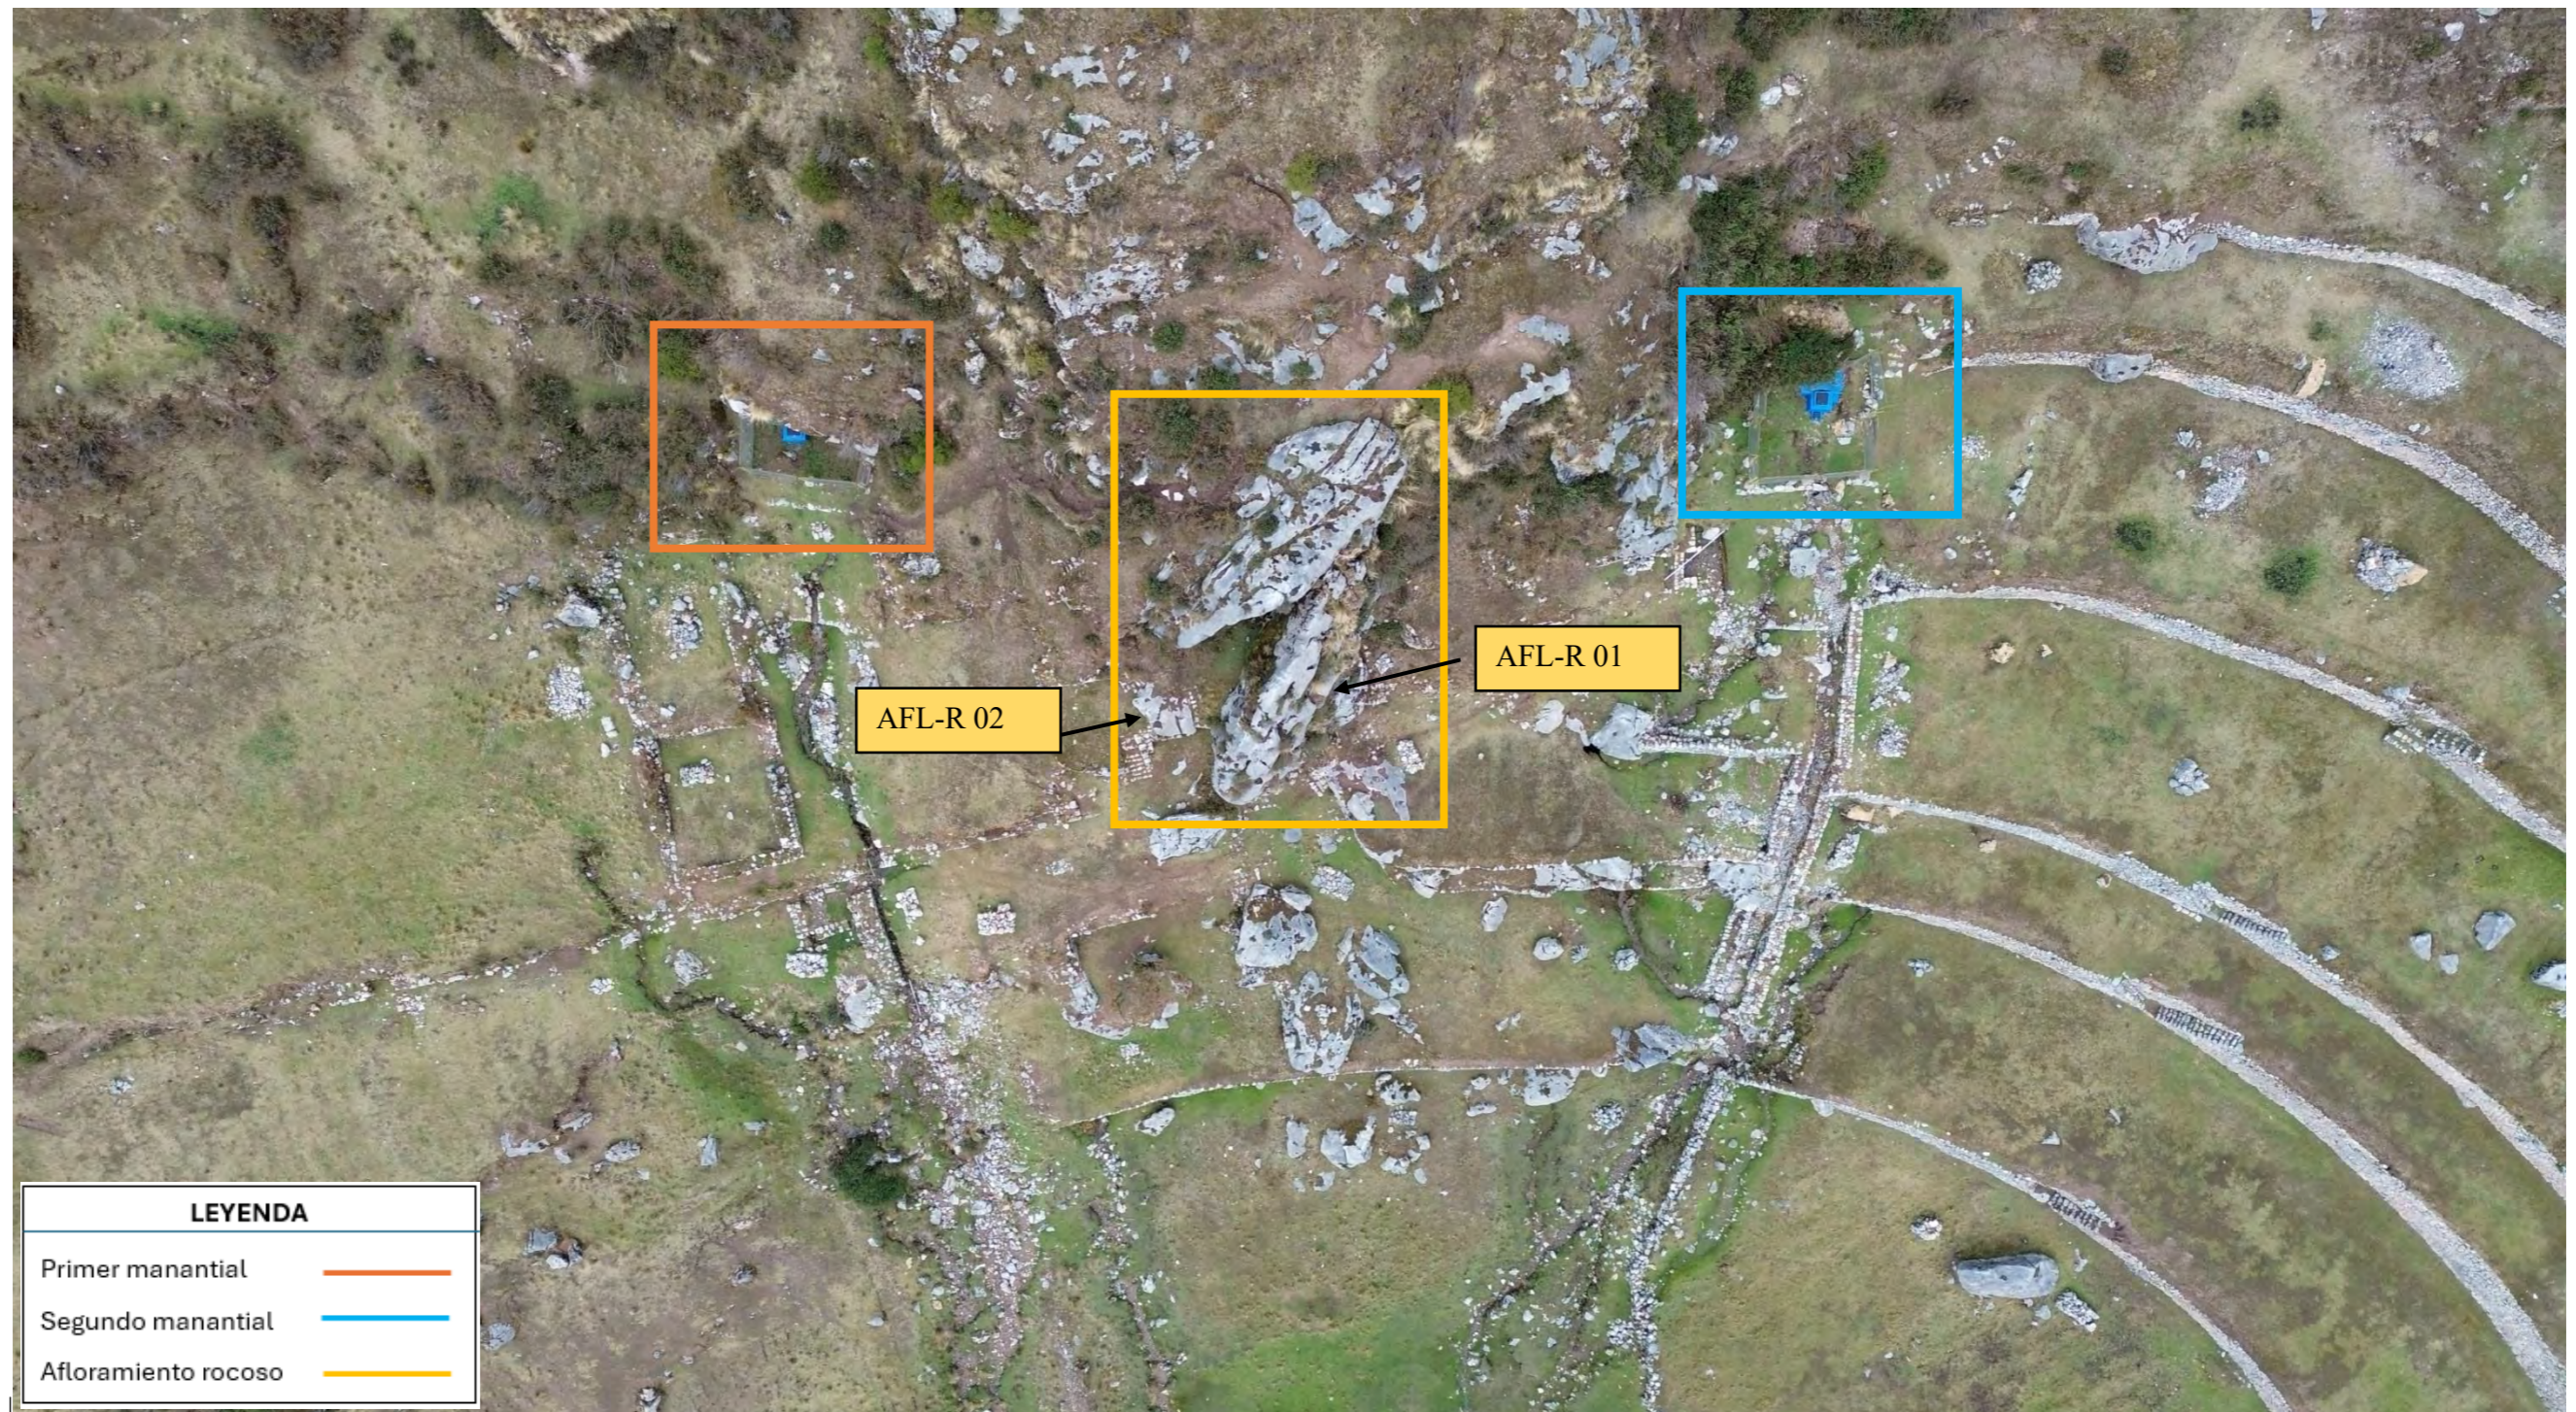
Proximidad de manantiales de agua al afloramiento rocoso

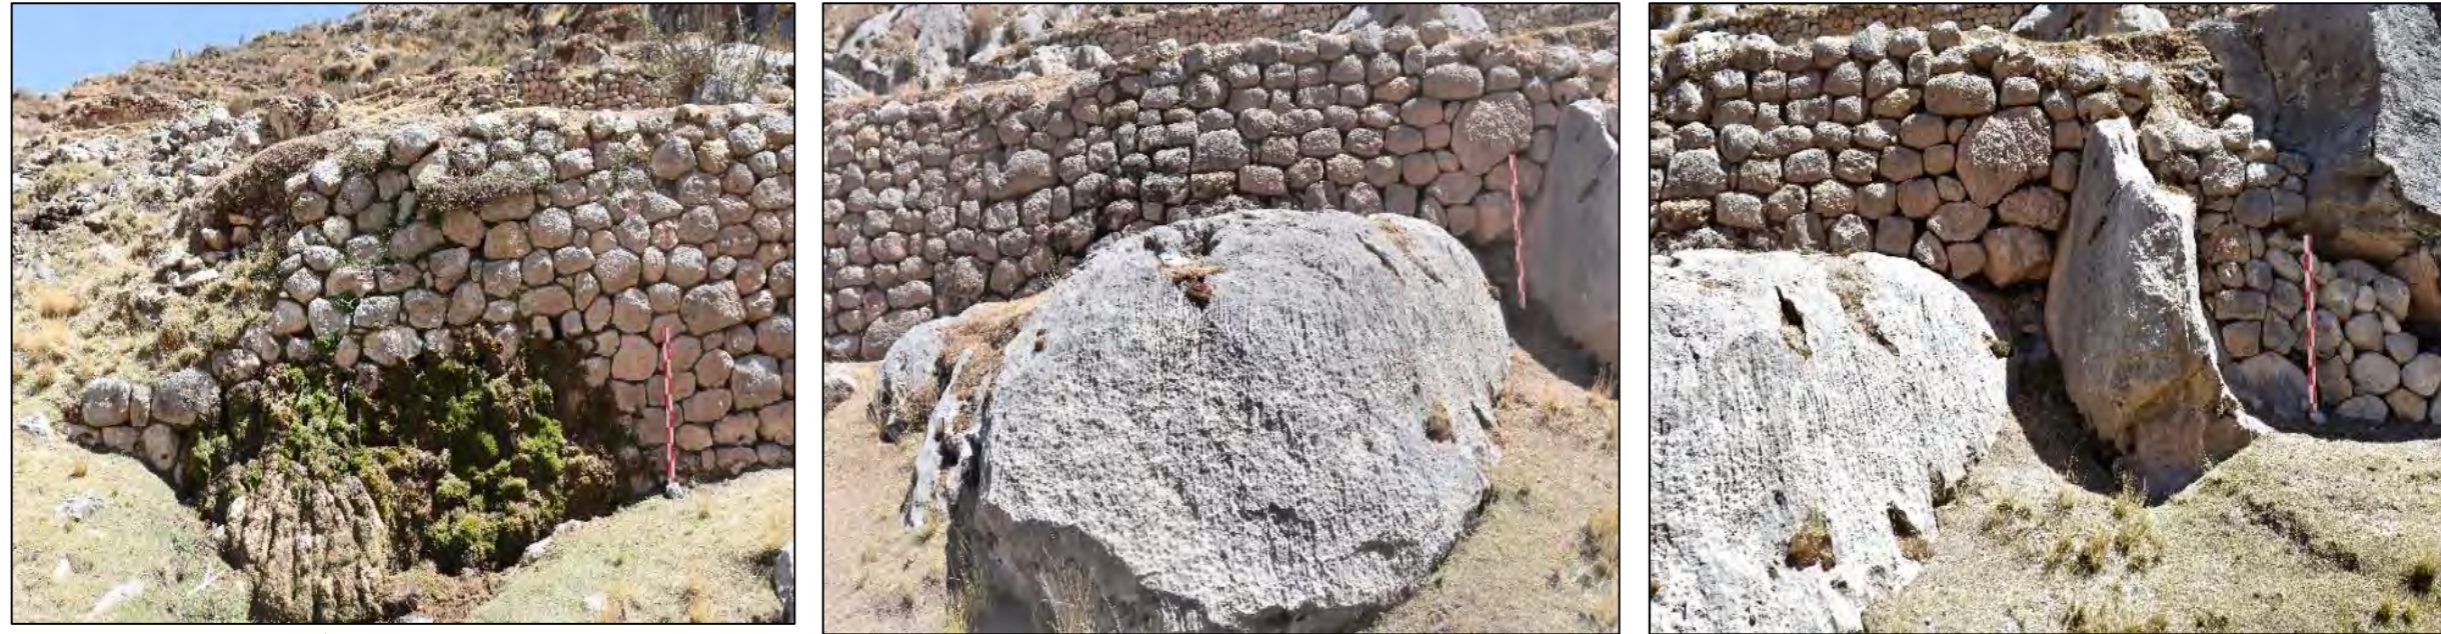
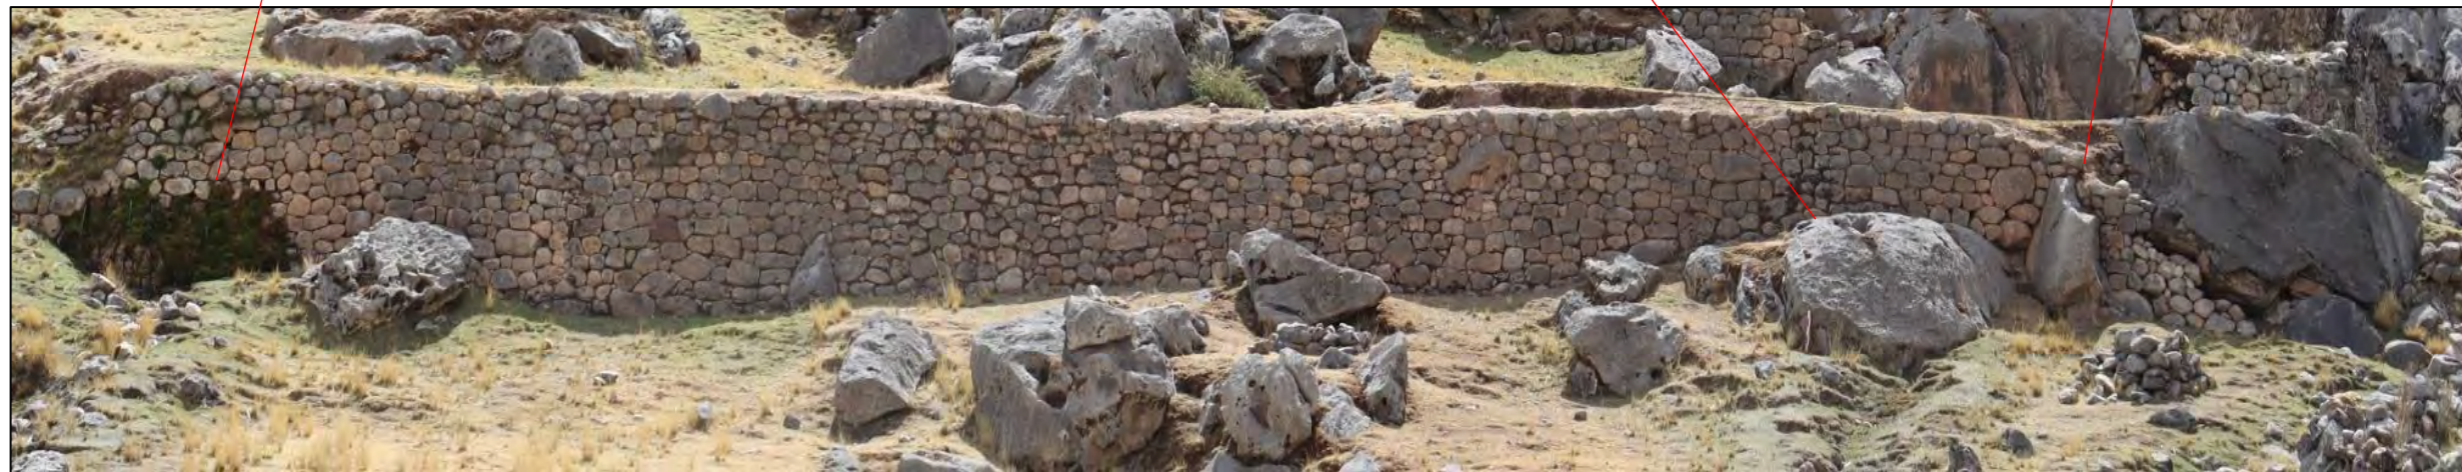
Figura 18

Lámina del andén A-1 (grupo A)

Nota. Vista general del ande 01, las flechas rojas indican los puntos donde se adosa la estructura al afloramiento de roca

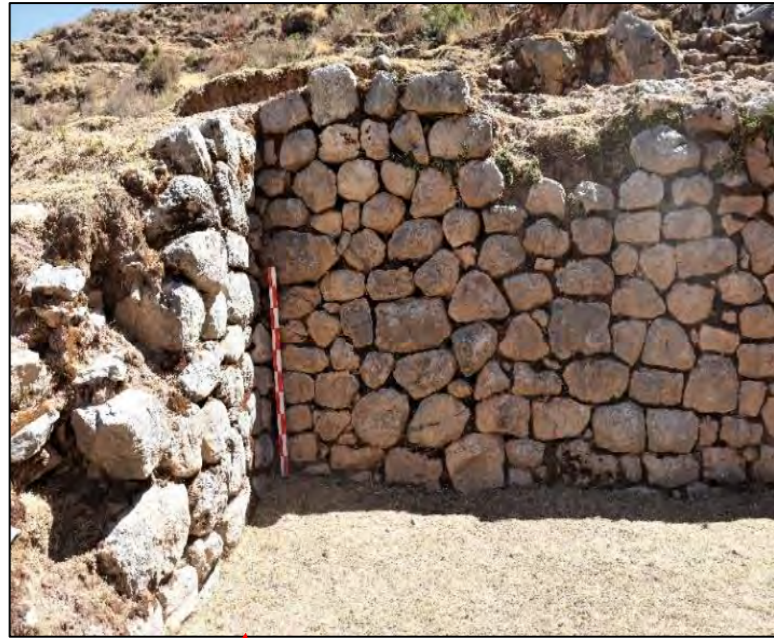
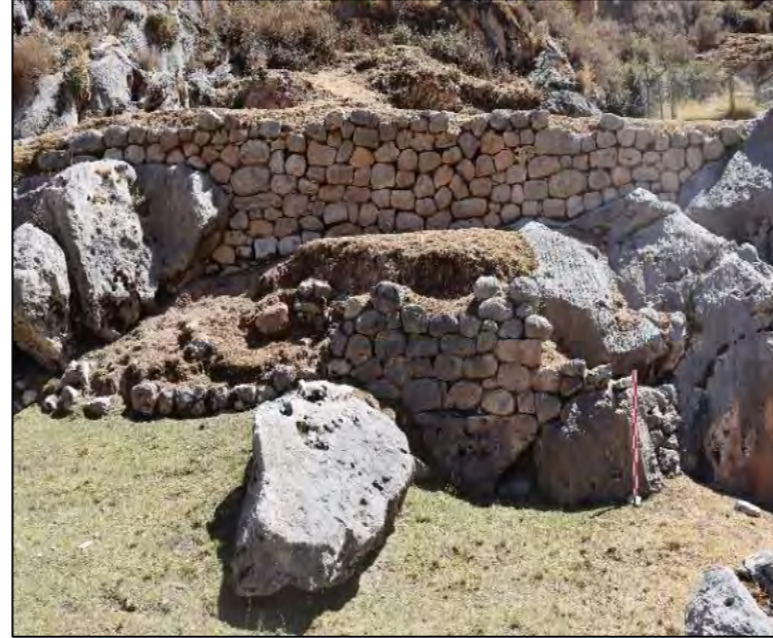
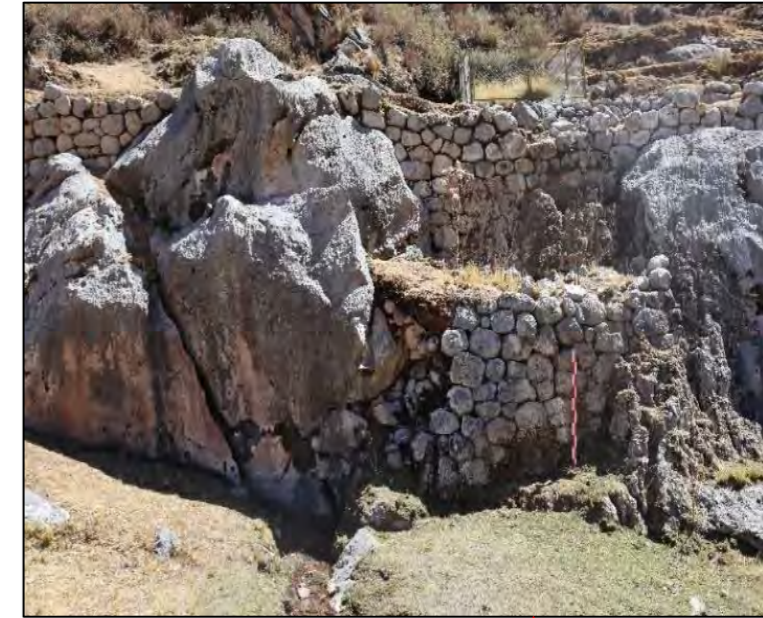
Figura 19

Lámina del andén A-2 (grupo A), entrelazado con el afloramiento rocoso

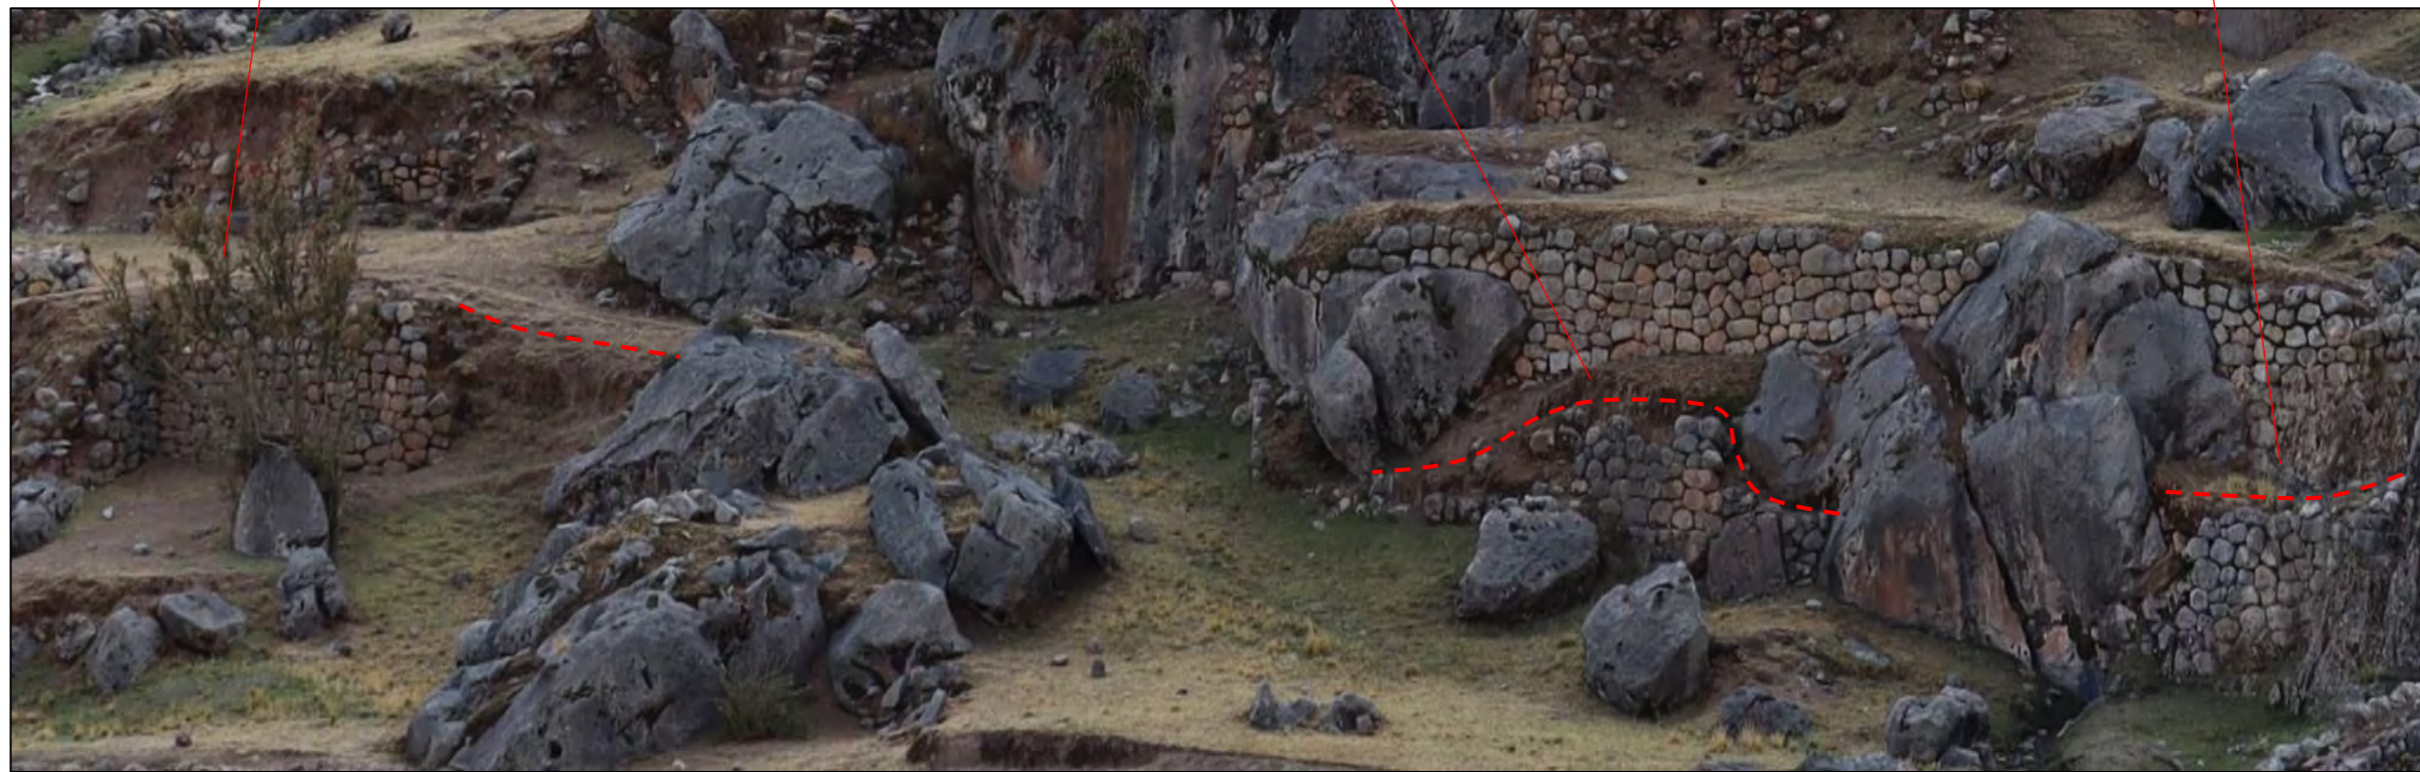
VISTA GENERAL DE LA ESTRUCTURA (MURO 02)

Nota. Vista general, las flechas y líneas rojas entrecortadas indican la continuidad del andén 02

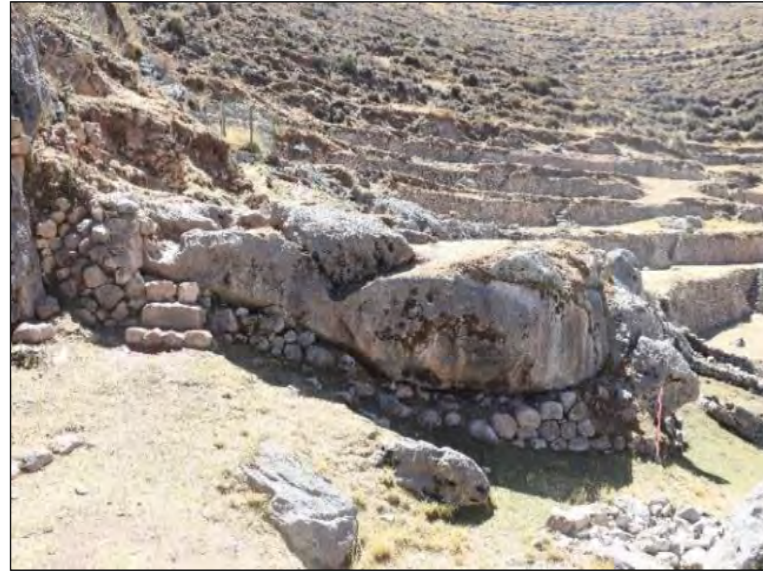
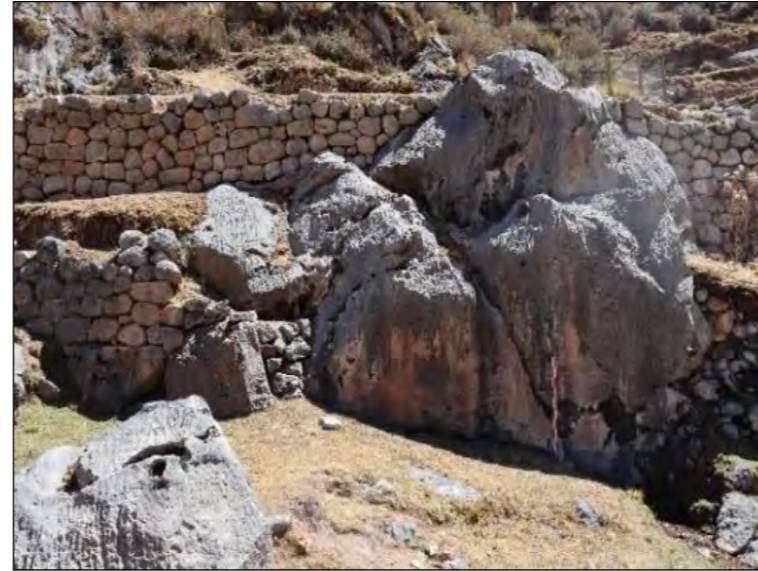
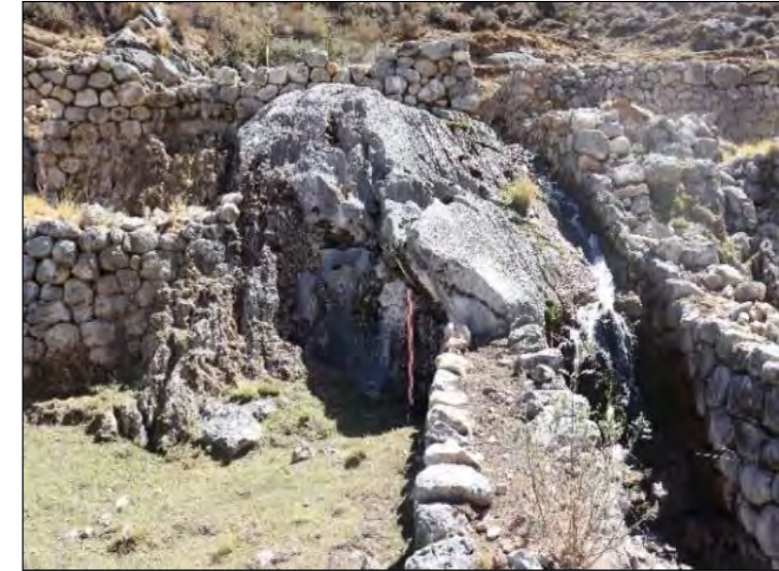
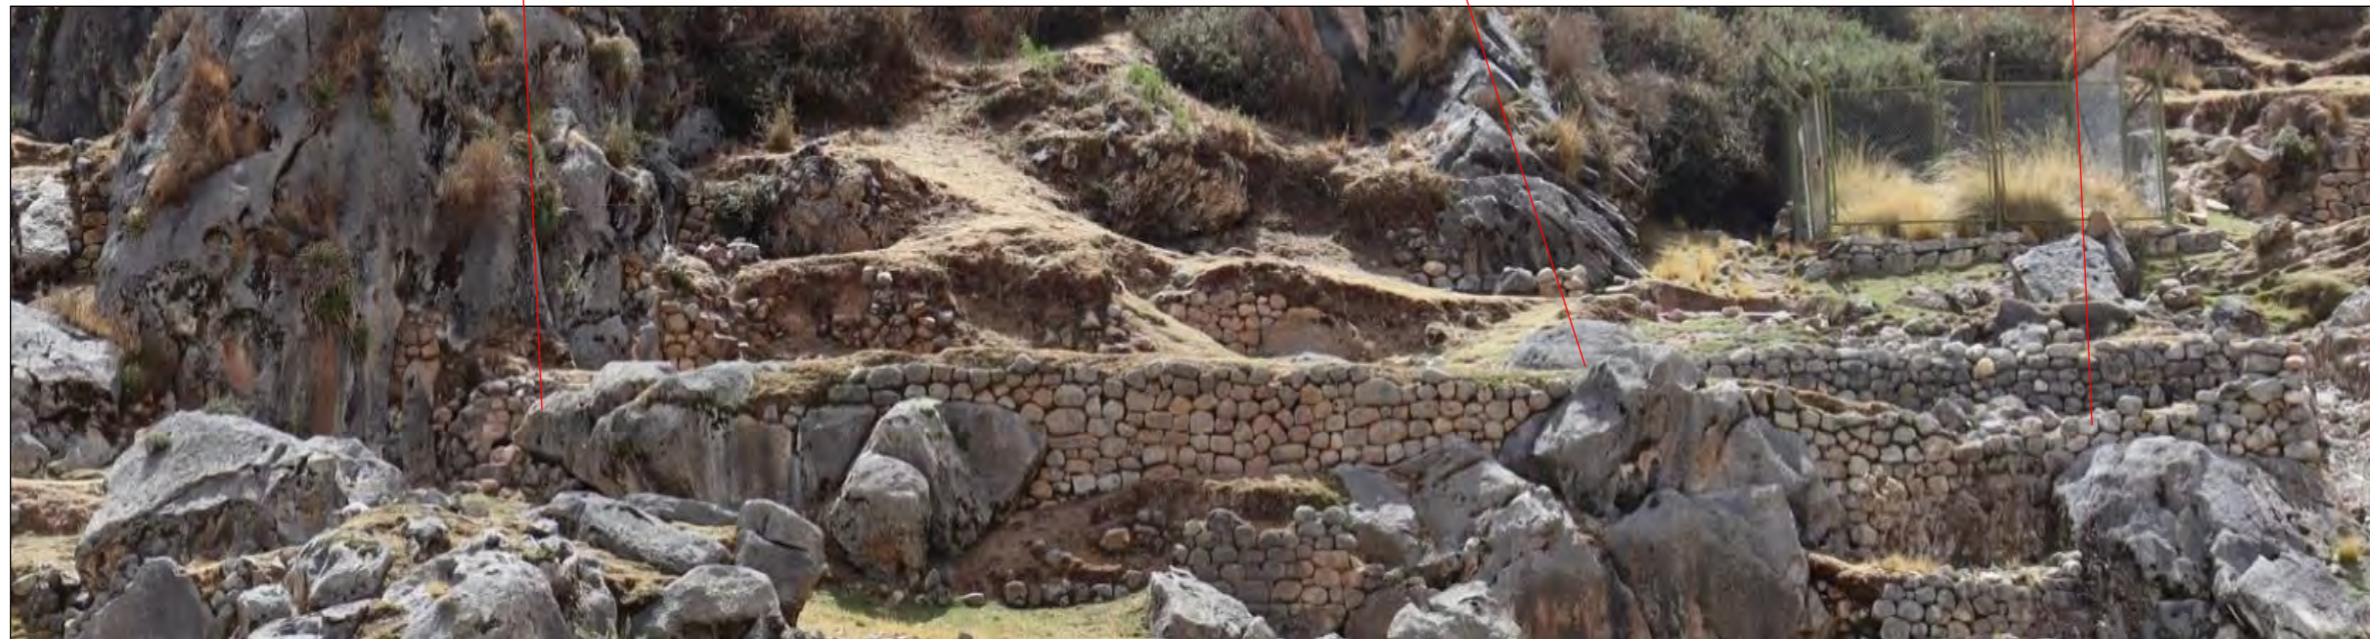
Figura 20

Lámina del andén 3 (grupo A), muro de contención edificado y entrelazado con la roca natural

Nota. Vista general, las flechas rojas entrecortadas indican a detalle la continuidad del andén 03

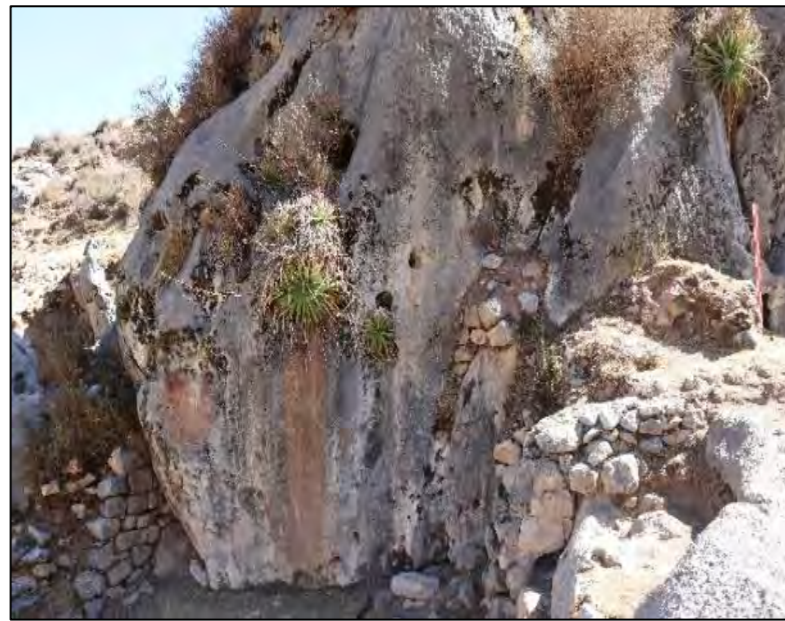
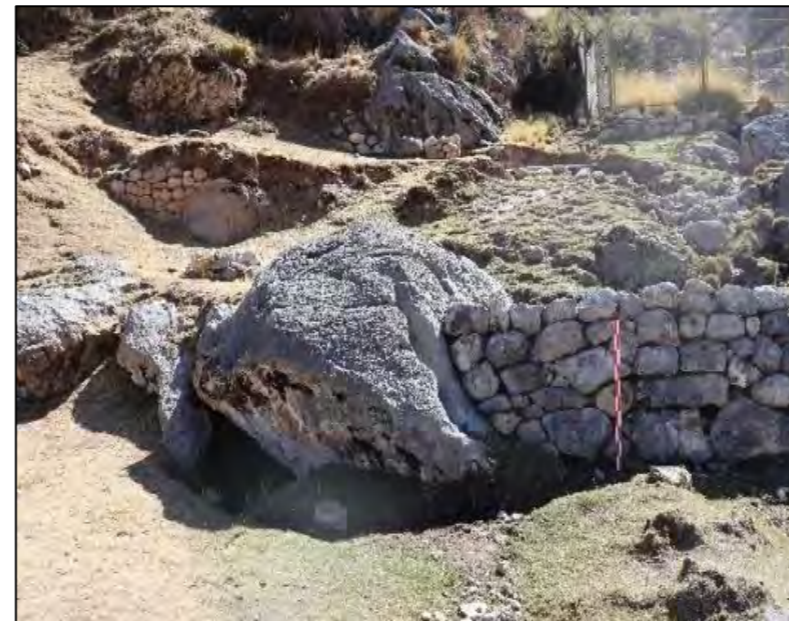
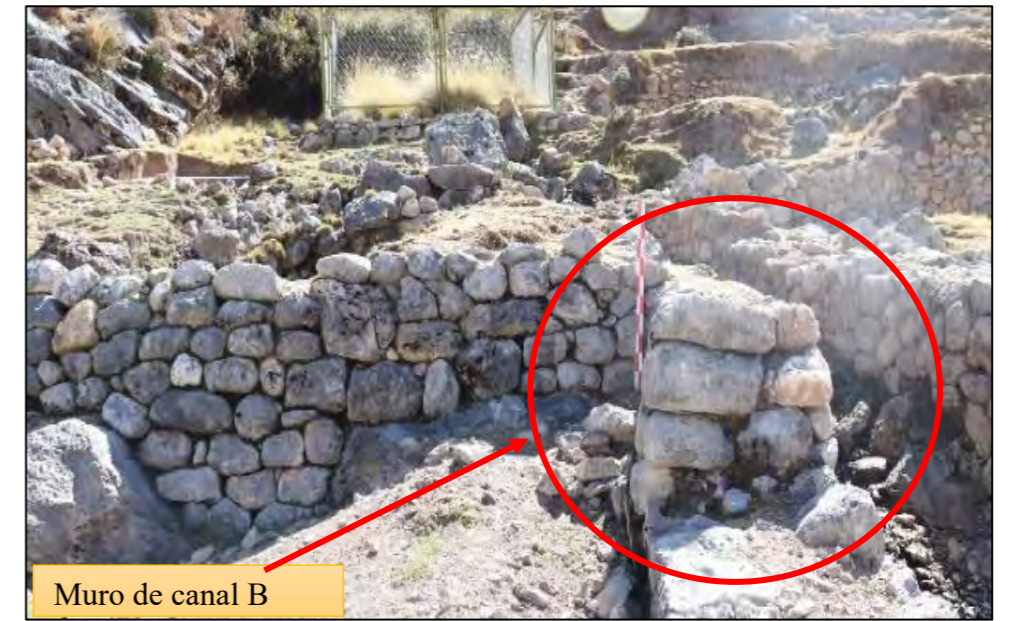
Figura 21

Lámina del andén 4 (grupo A)

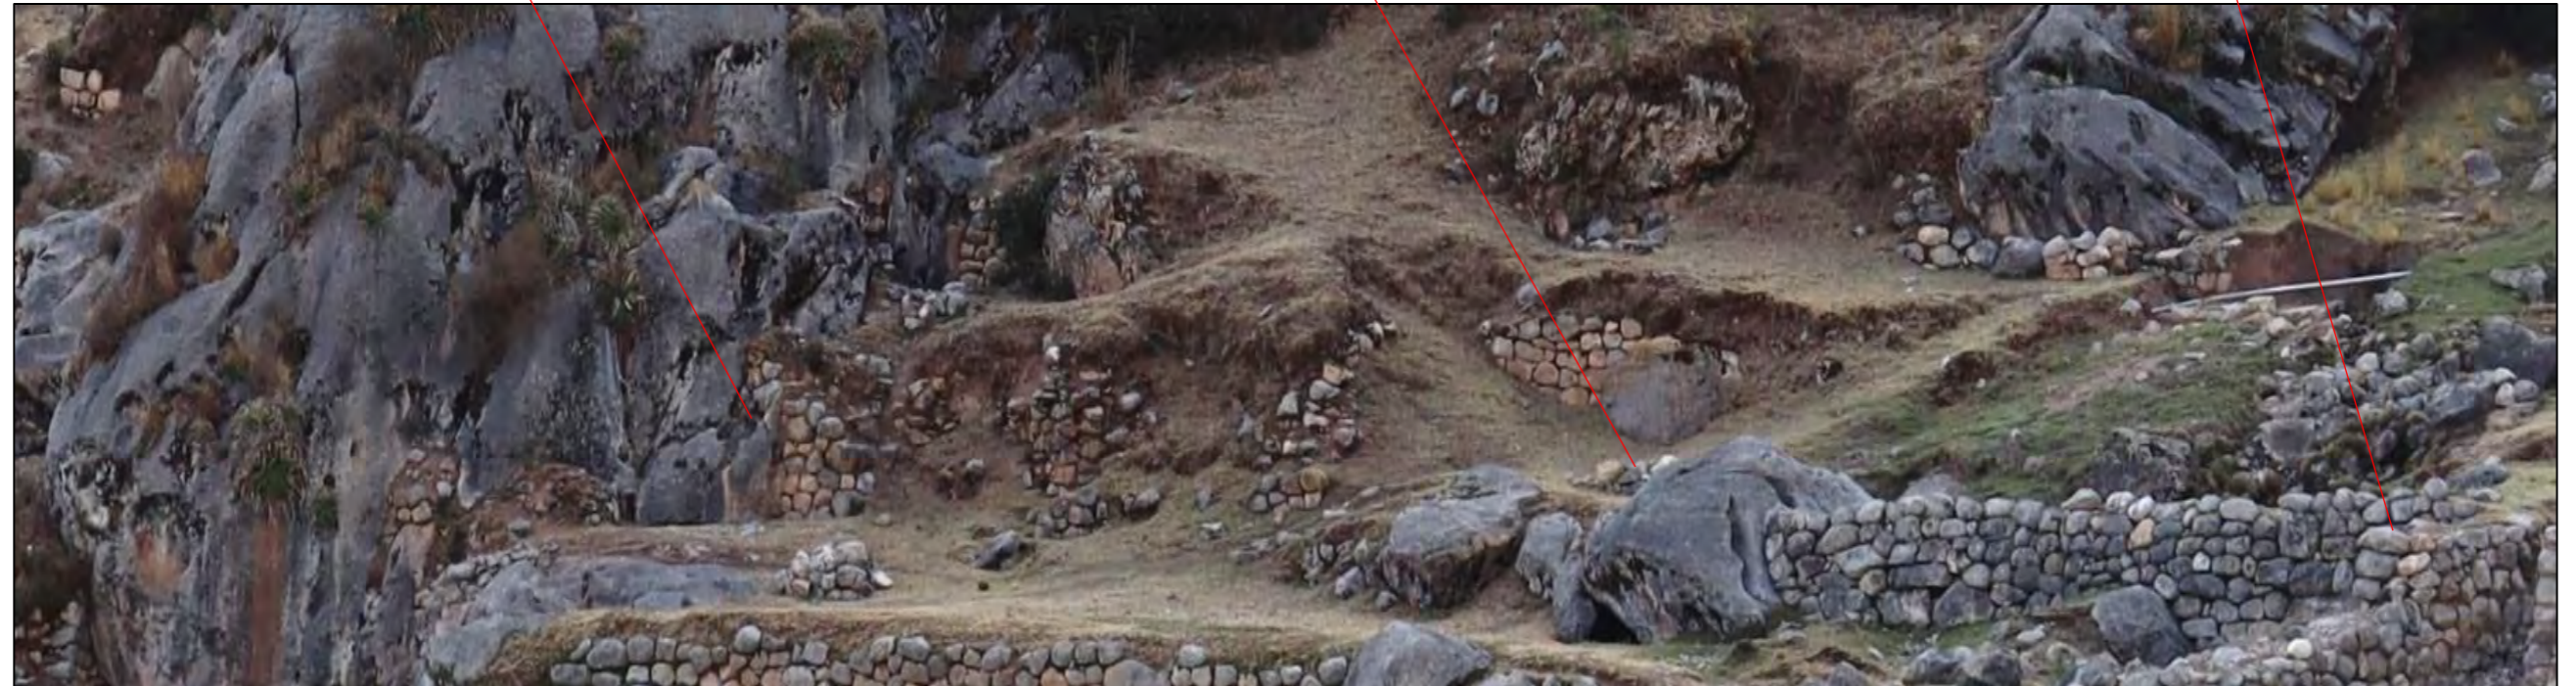
VISTA GENERAL DEL MURO (04)

Nota. Vista general, las flechas rojas indican la continuidad del andén 04, el círculo rojo indica el muro adosado a la estructura del andén
