UNIVERSIDAD NACIONAL DE SAN ANTONIO ABAD DEL CUSCO

**FACULTAD DE CIENCIAS SOCIALES
ESCUELA PROFESIONAL DE ARQUEOLOGÍA**

TESIS

**ESTUDIO DE LA PLANIFICACION INCA EN EL
SITIO ARQUEOLOGICO LLANQEPATA,
SANGARARA - ACOMAYO – CUSCO**

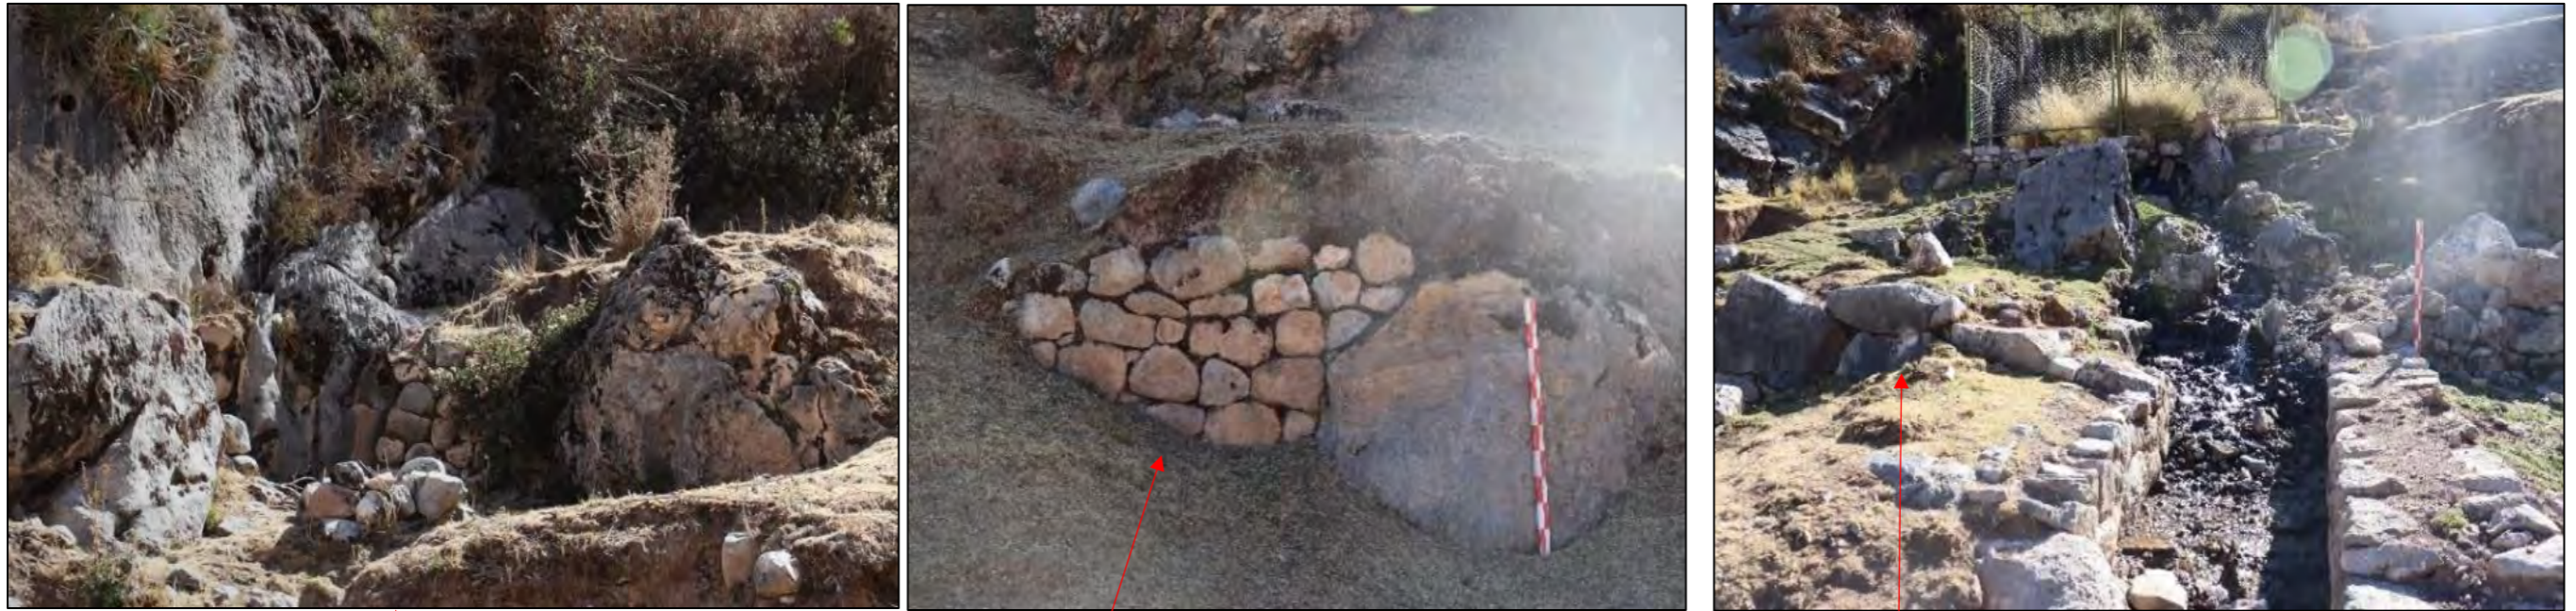
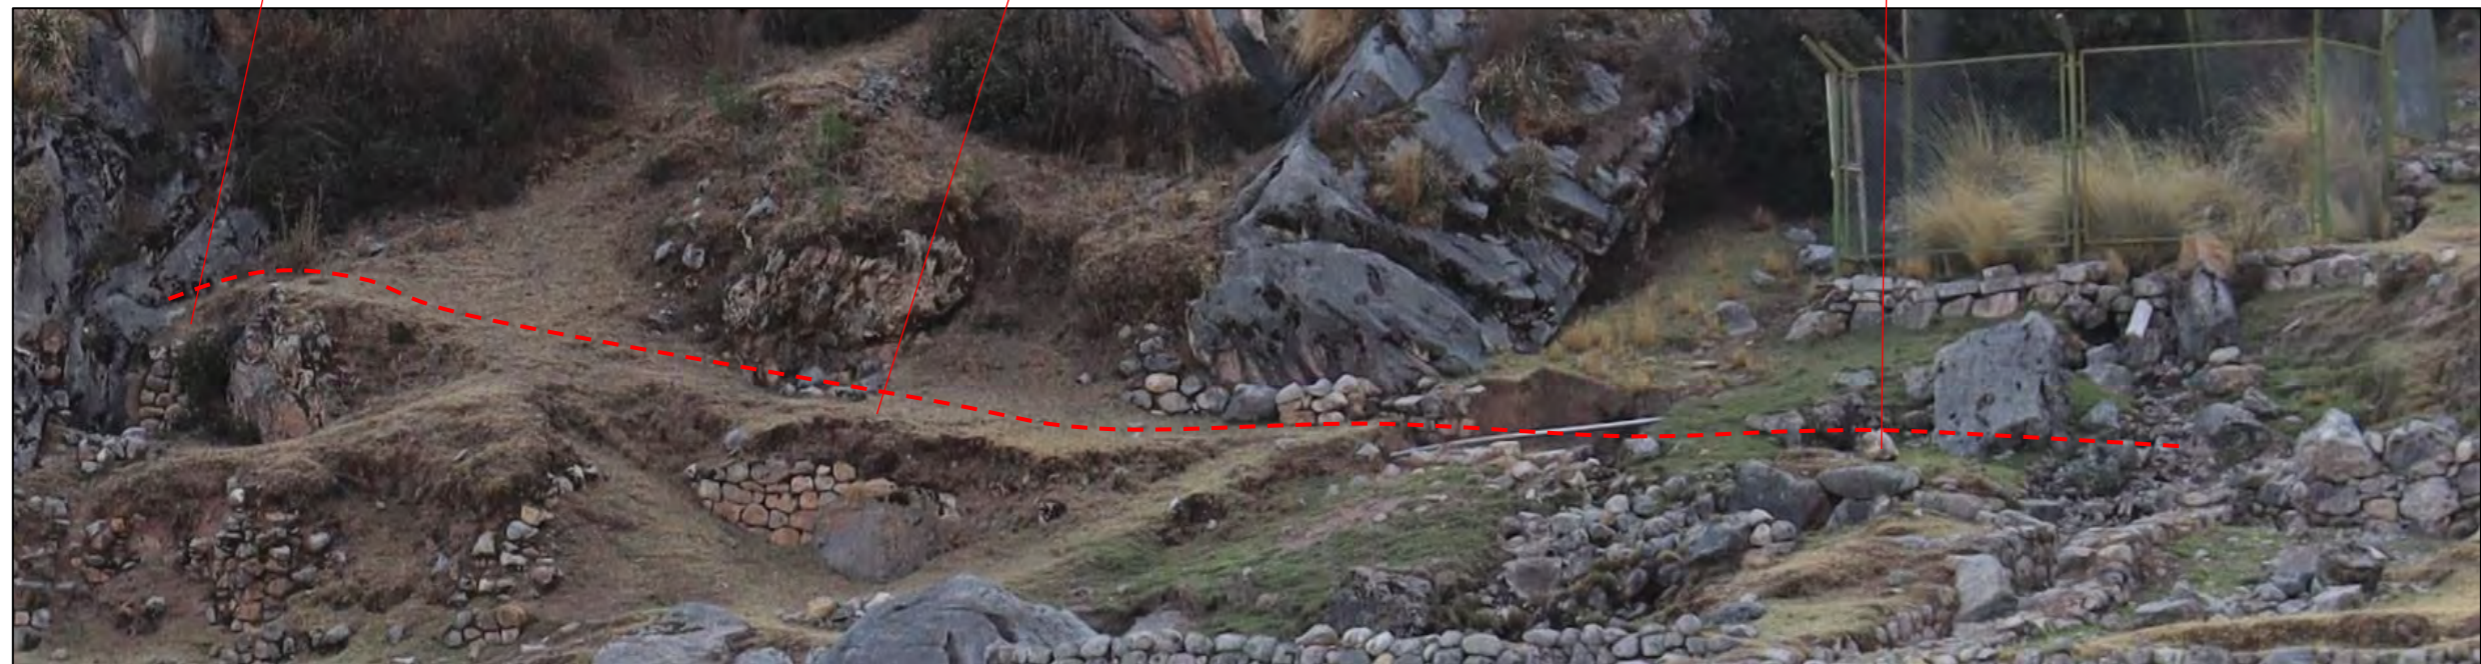
Figura 22

Lámina del andén 5 (grupo A)

Nota. Vista general, las flechas rojas y la línea entrecortada indican la continuidad del andén 05

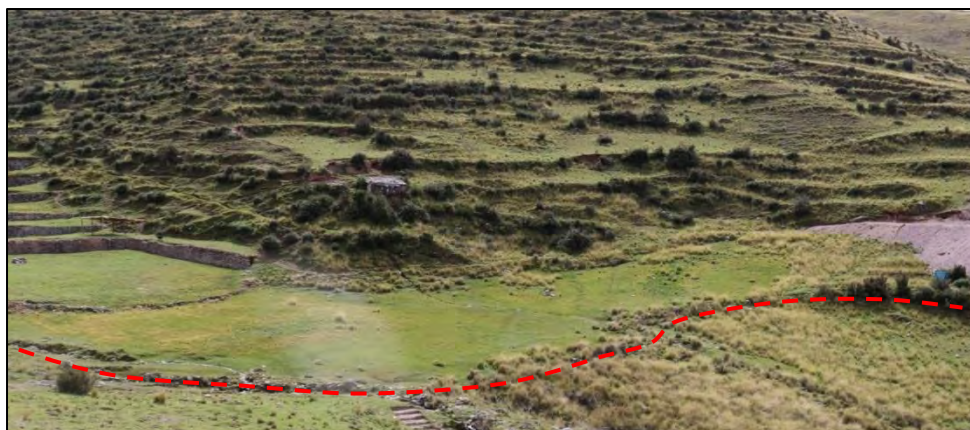
Figura 23

Foto general del andén 01

Nota. Vista general, la línea roja entrecortada indica la continuidad del andén 01

Forma arquitectónica. Se ubica a una altitud de 3874.69 m.s.n.m. en las coordenadas UTM: E: 217367 y N: 8458047 y es de forma sinuosa. Presenta un área 3,530 m², su emplazamiento es sobre una topografía medianamente plana. La estructura es un pequeño muro de contención formado por grandes y pequeños elementos líticos (Ver figura 23 y Anexo - lamina 08). La plataforma tiene un largo de 60.00 m. y un ancho de 50.00 m. con una altura que varía entre 1.50 m. y 0.50 m.

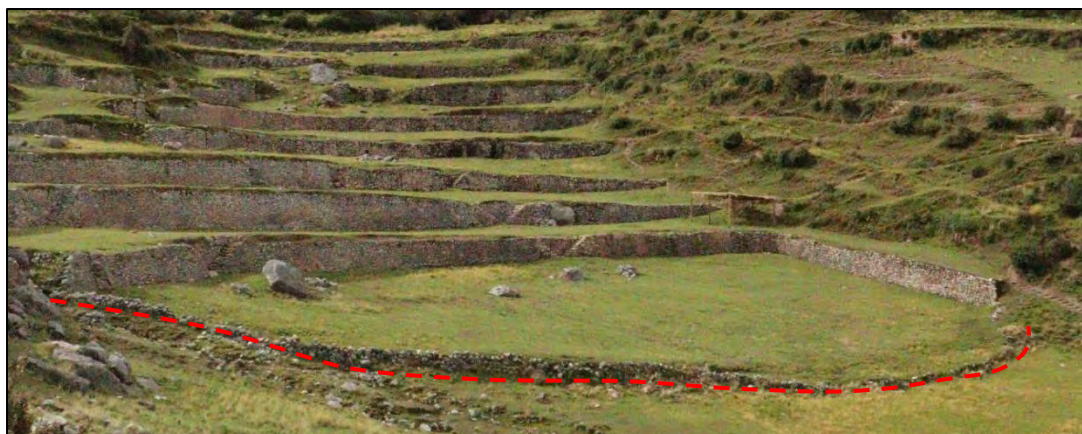
Figura 24

Foto general del andén 2

Nota. Vista general, la línea roja entrecortada indica la continuidad del andén 02

Forma arquitectónica. Se ubica por encima del andén A-1 a una altitud de 3895.36 m.s.n.m. en las coordenadas UTM: E: 217334 y N: 8458096 (Ver figura 24 y anexo - lamina 09) tiene un área 2,448 m² y un perímetro de 188 ml, su emplazamiento es sobre una topografía plana. La estructura presenta una plataforma y un muro de contención. Tiene una forma ondulante formando una especie de ovoide geométrico. La plataforma tiene un promedio de 70.00 m por 30.00 m.; la cabecera de muro de 0.40 m. de ancho, con una altura de muro que varía entre 1.50 a 0.30 m.

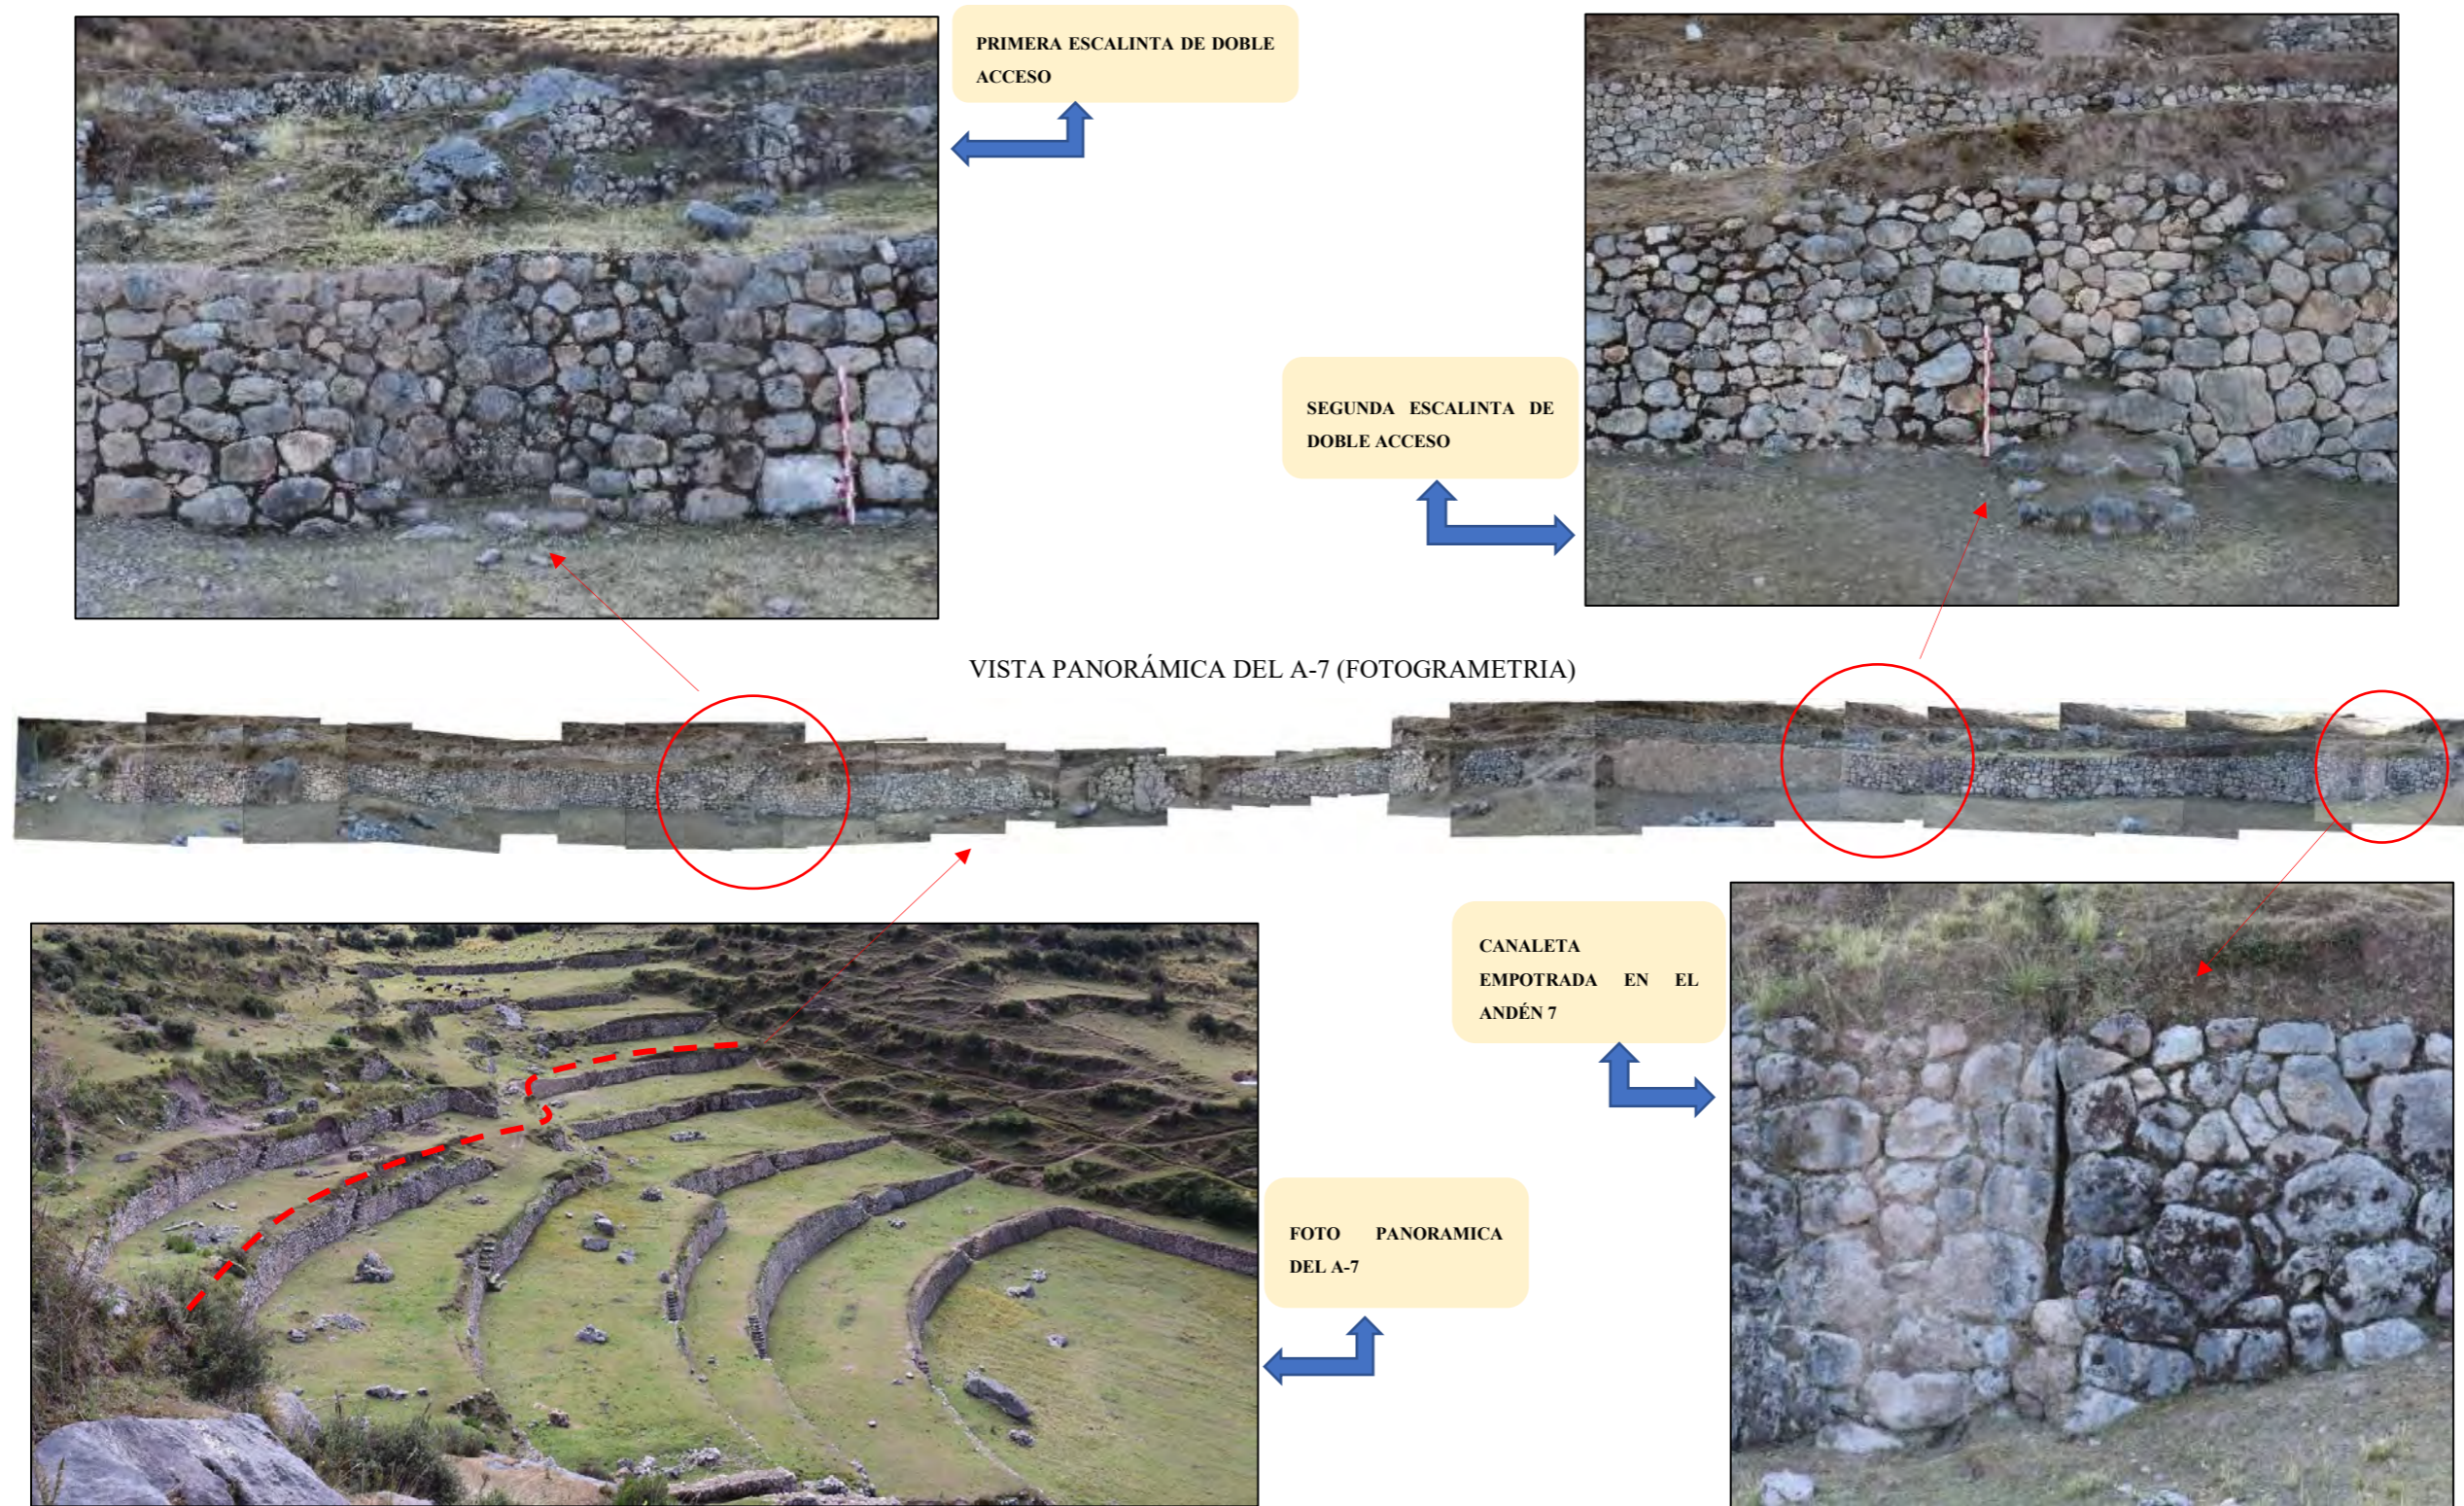
Lámina del andén A-7 (grupo B)

Nota. Vista general del andén. La línea roja entrecortada indica la continuidad del andén 07, y los círculos rojos y las flechas detallan las escalinatas y el canal de agua.

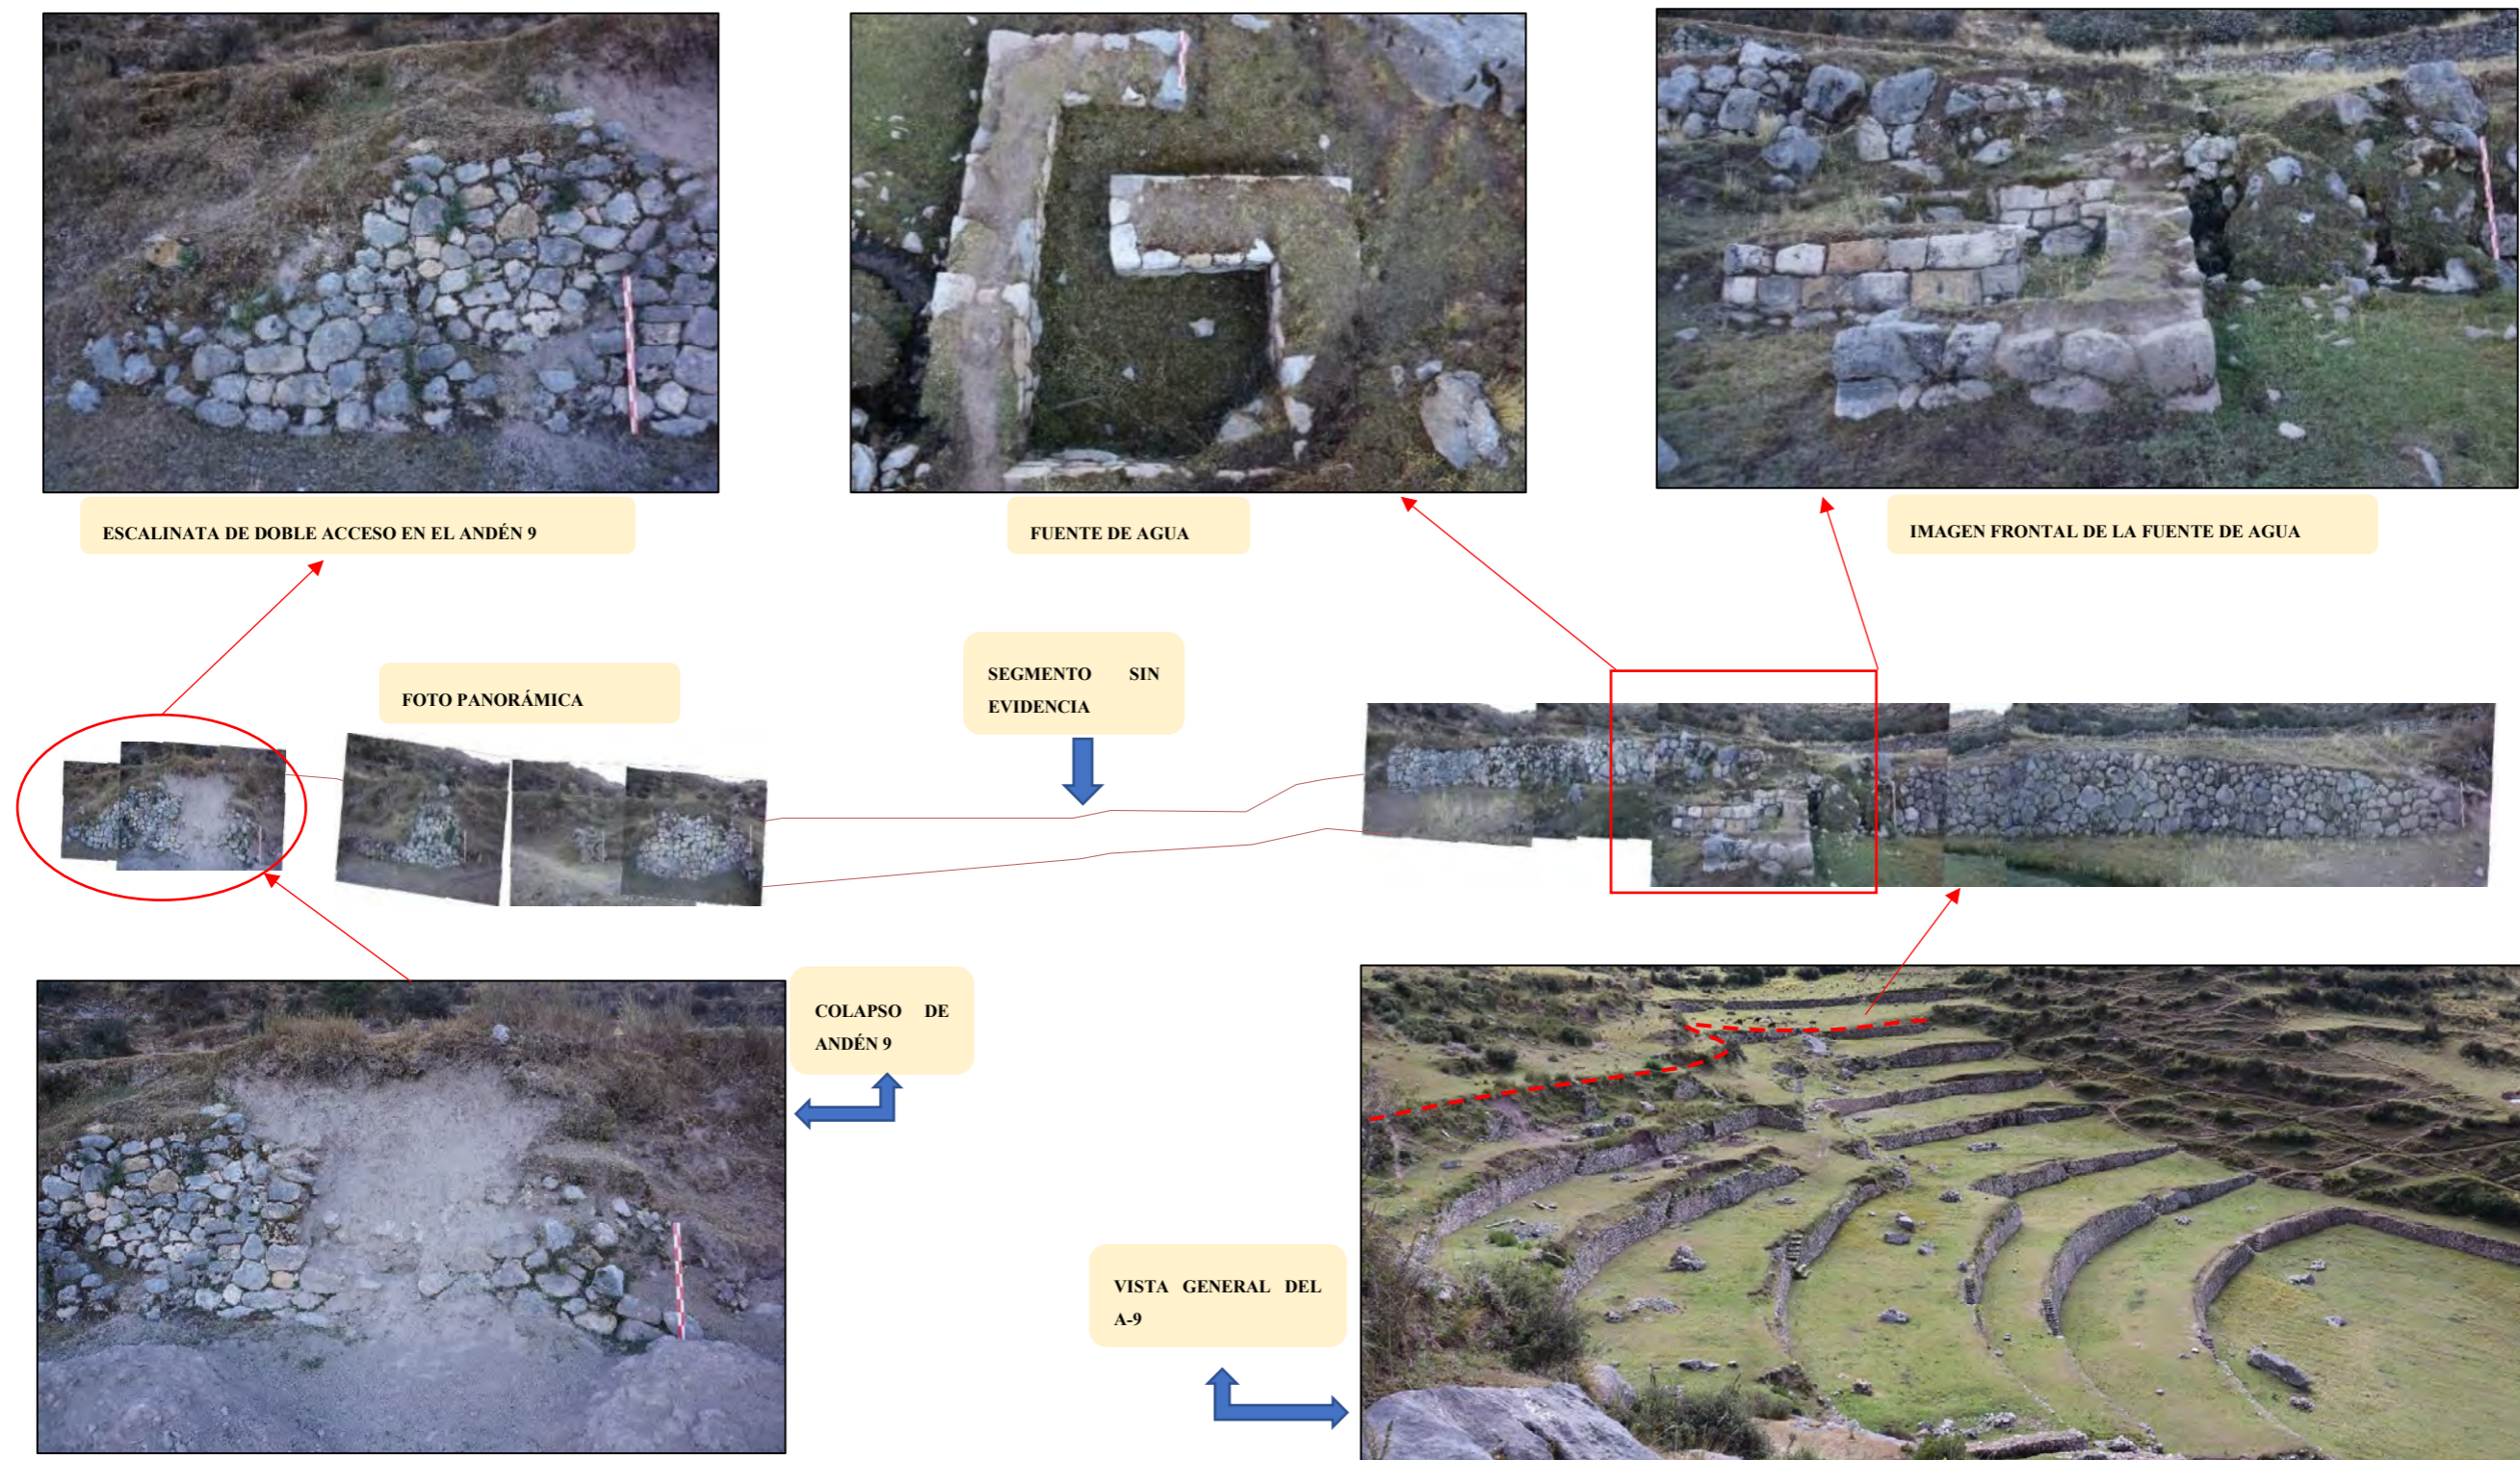
Lámina del andén A-9 (grupo B)

Nota. Vista general del andén. La línea roja entrecortada indica la continuidad del andén 09, en el círculo rojo se observa el derrumbe del talud y parte de la estructura del andén, en el cuadro rojo se evidencia una fuente de agua las flechas detallan cada elemento.

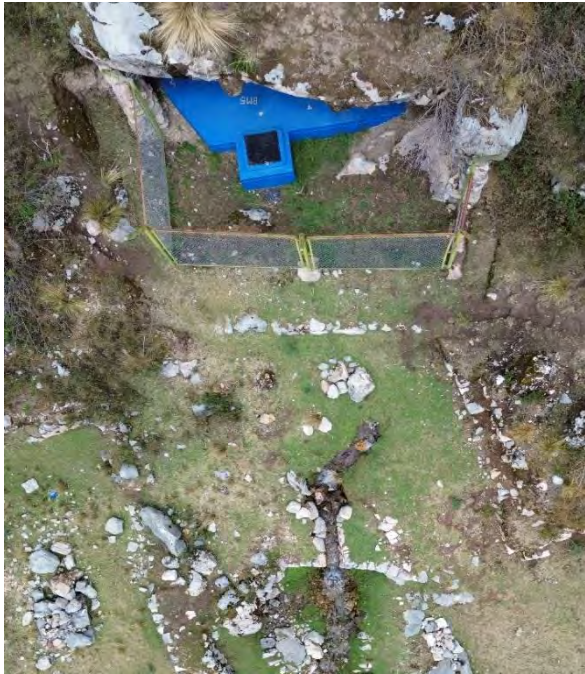
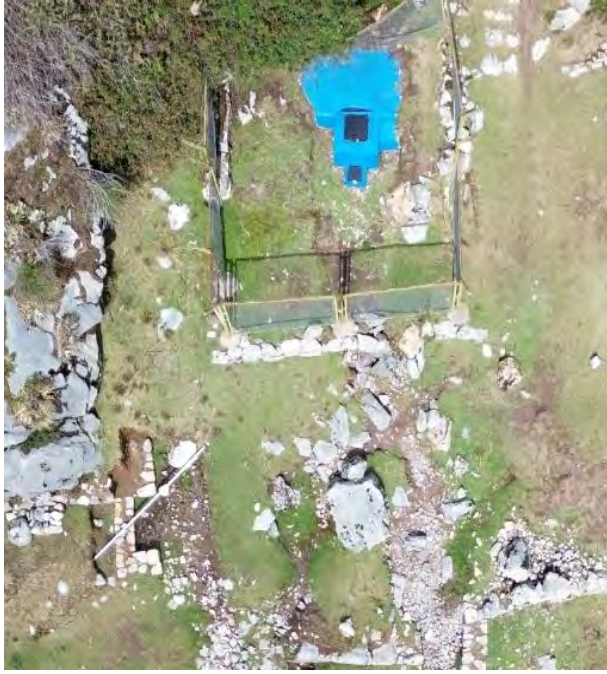
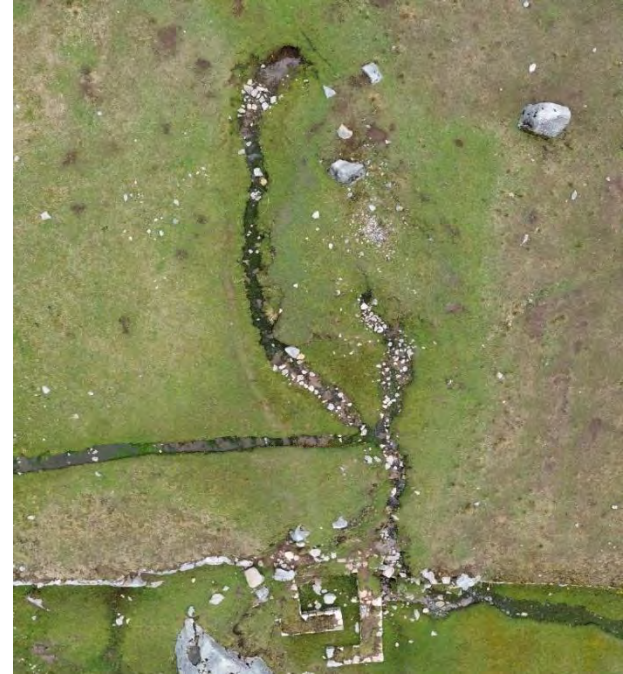
Figura 33

Puntos de captación de manantiales de agua

Captación de agua (01)
del manantial (M-1)

Captación de agua (02)
del manantial (M-2)

Captación de agua (03)
del manantial (M-3)

Nota. Se observa imágenes generales de captación de puntos de agua en los tres manantiales en el Sitio Arqueológico Llanqepata.

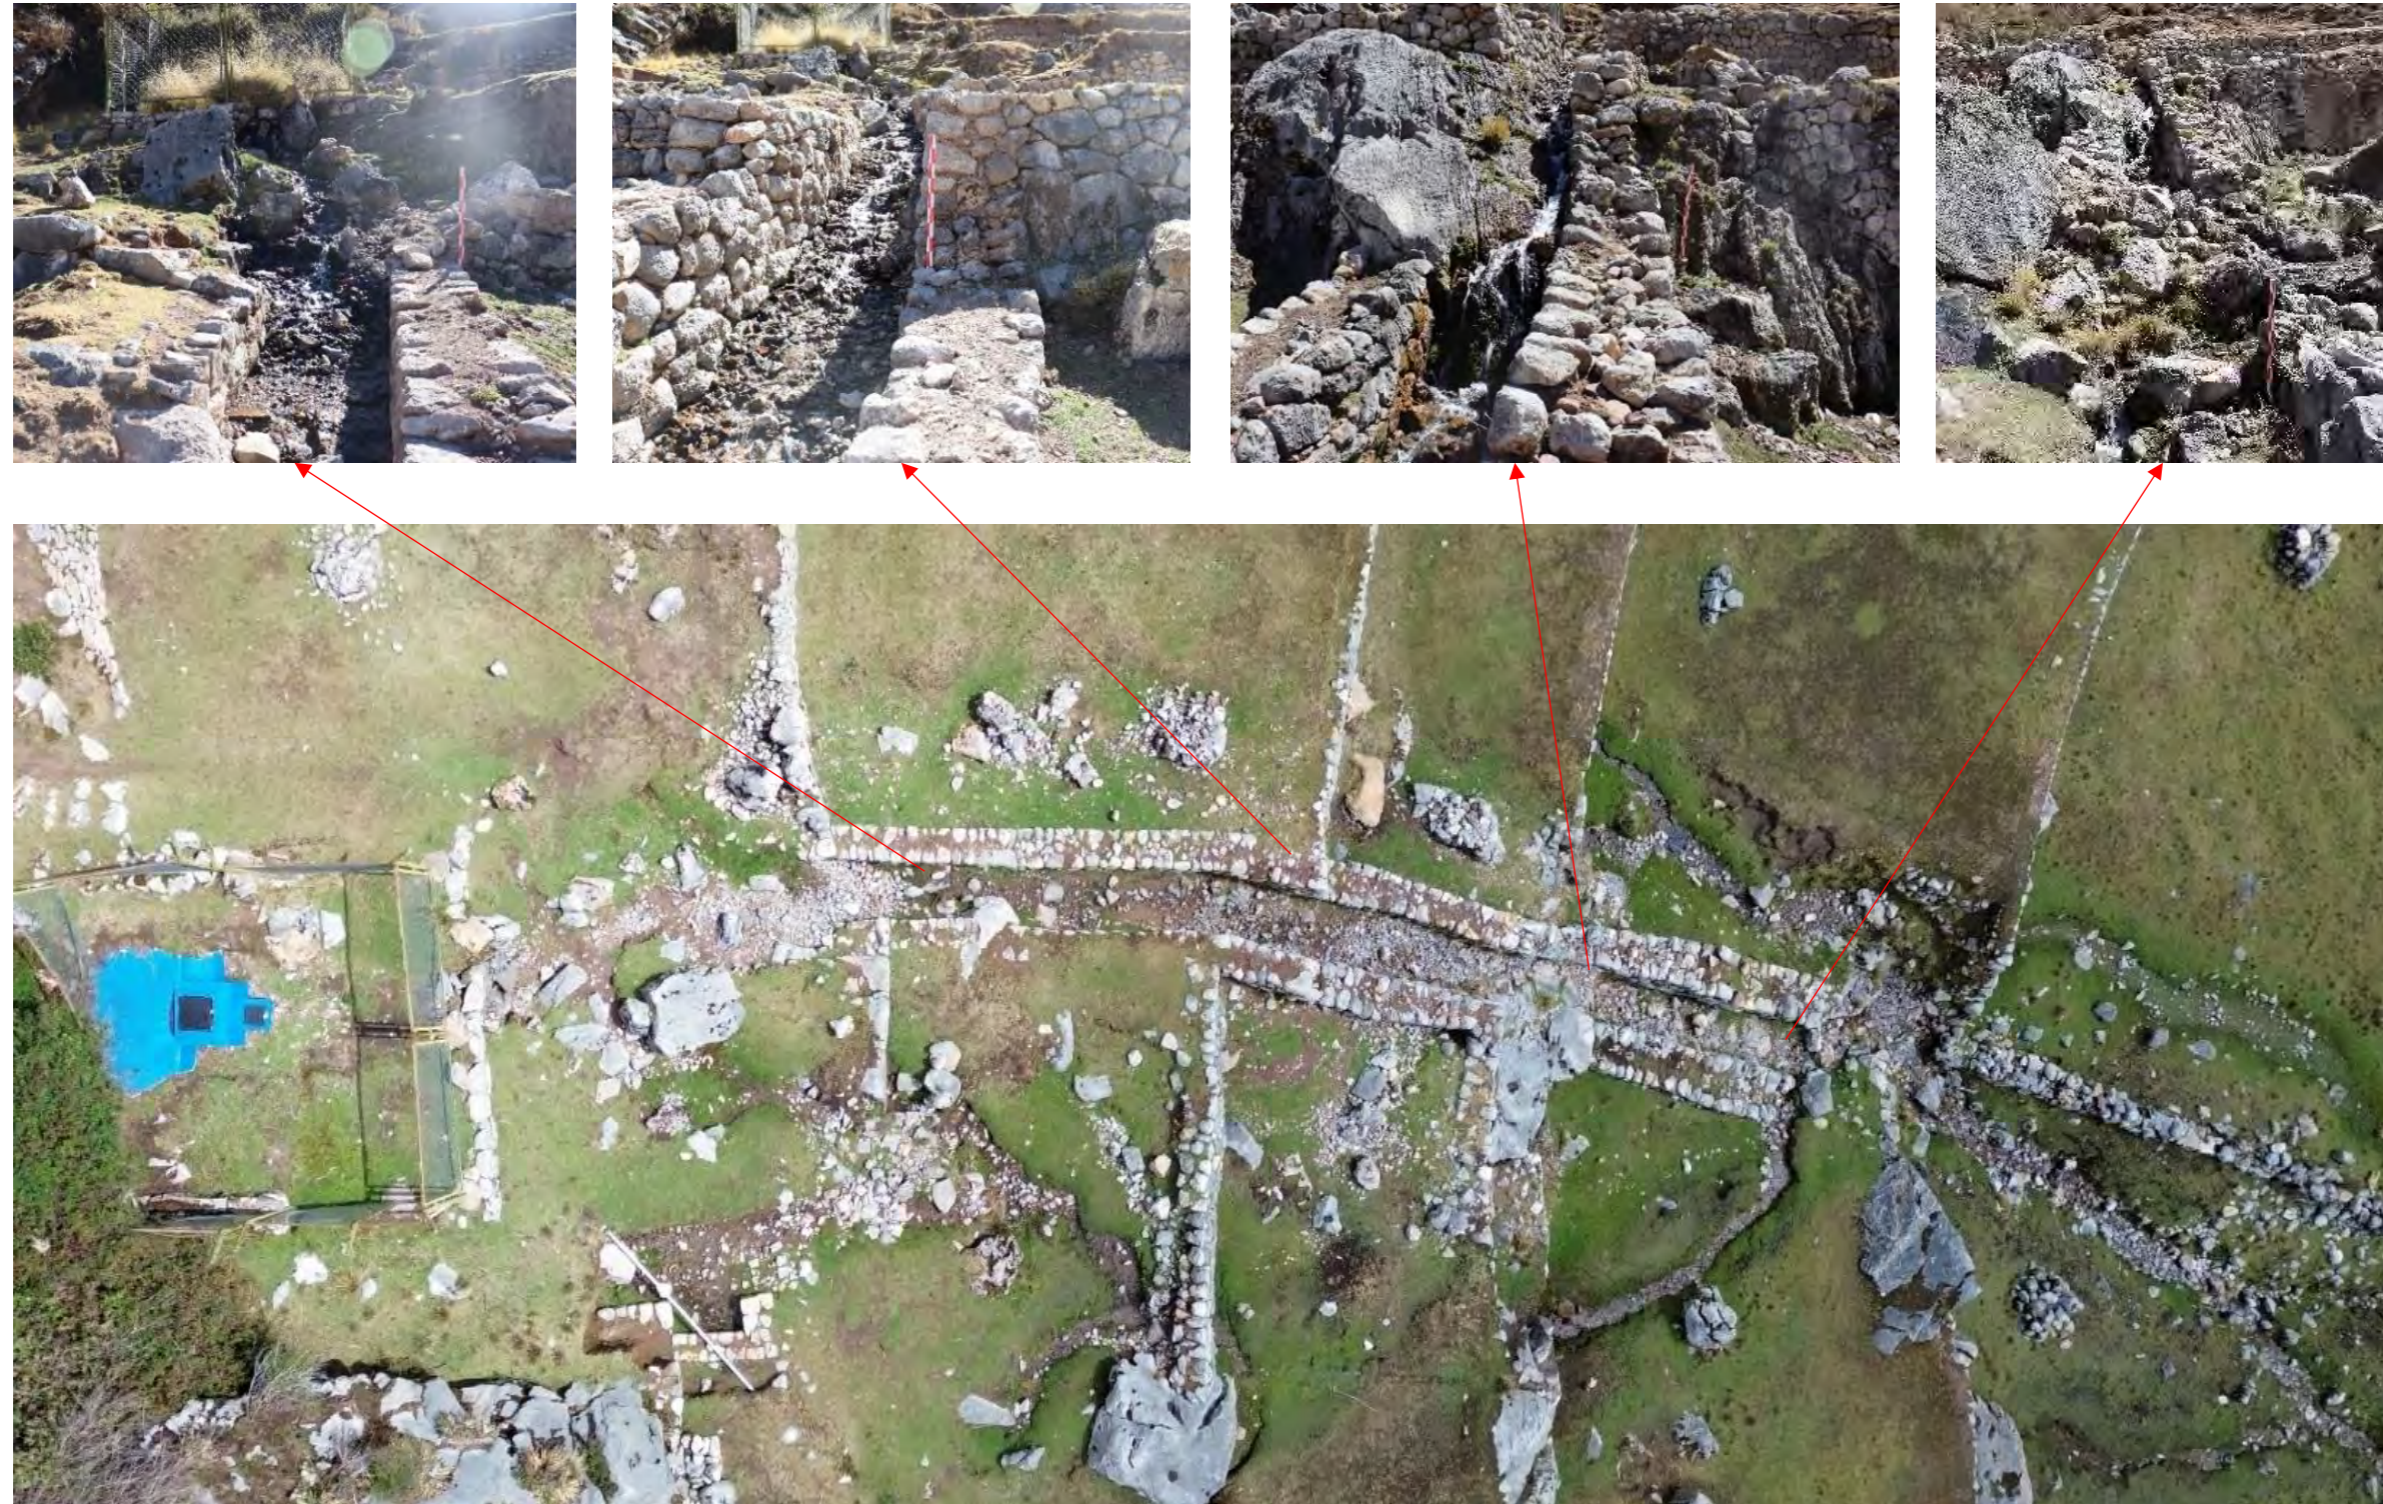
Lámina canal de agua (B)

Nota. Véase en la imagen los detalles que señalan las flechas rojas del canal de agua.

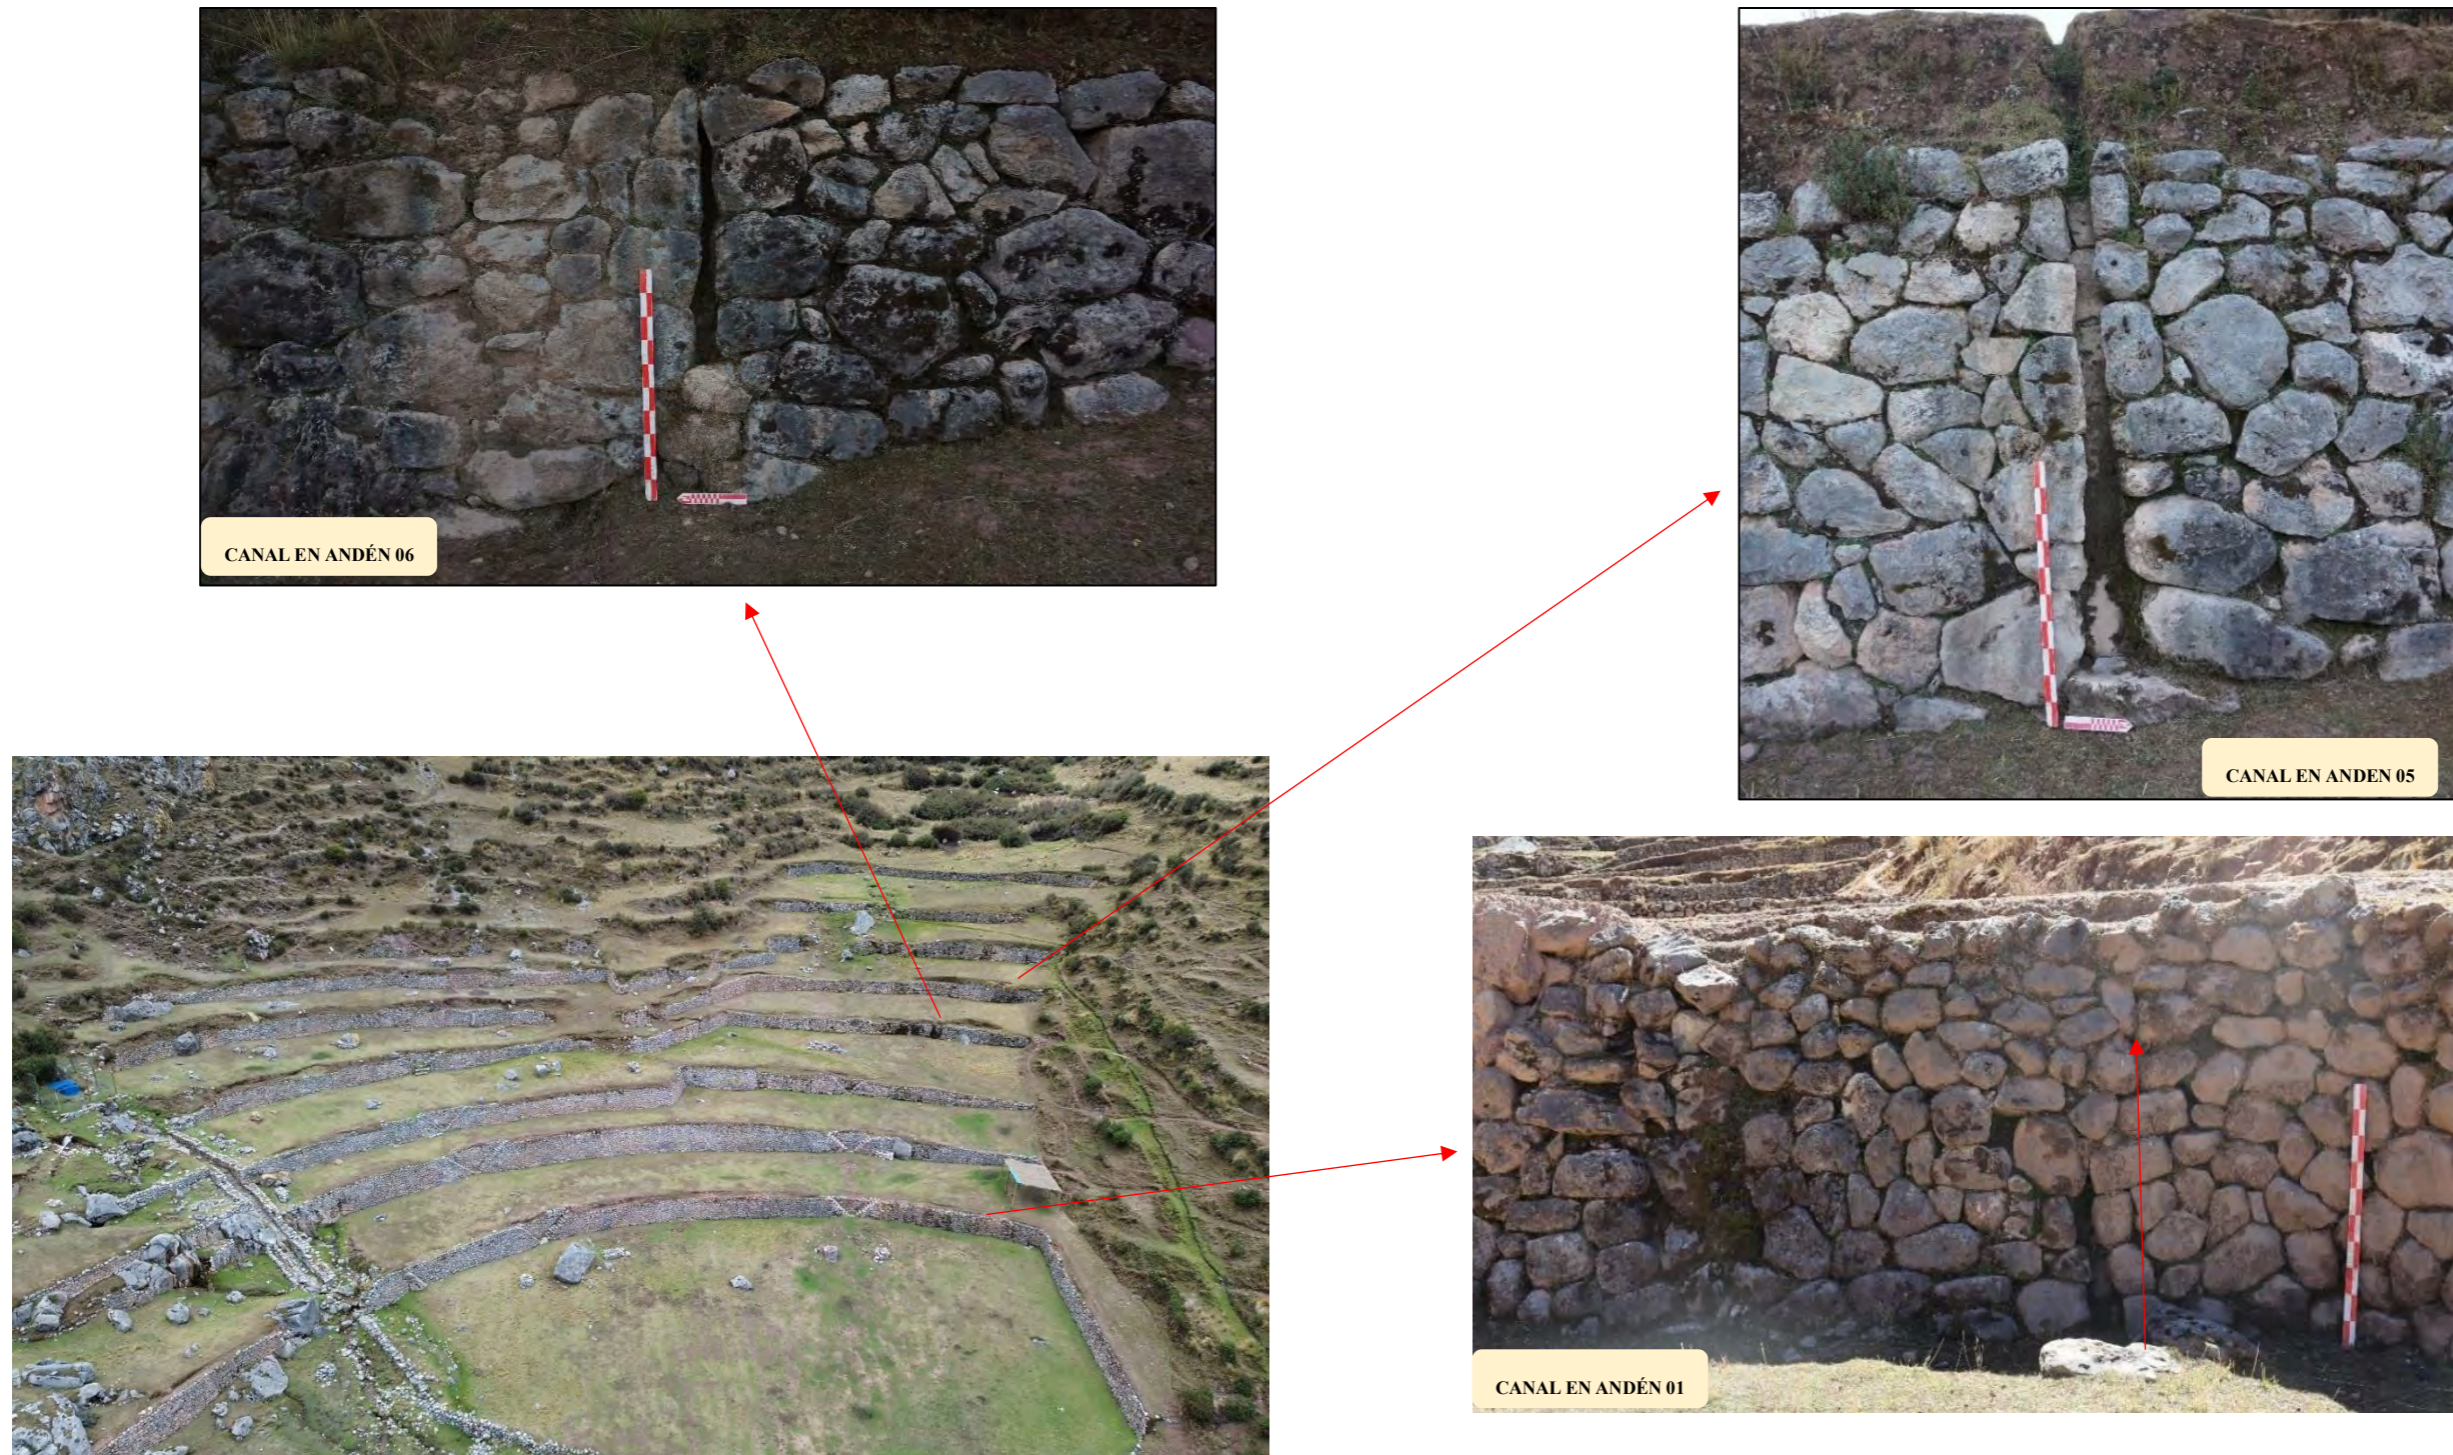
Lámina de ubicación de canal de agua (C) en los diferentes andenes

Nota. Véase la flecha roja que indica la ubicación exacta de cada canal de agua en la imagen panorámica

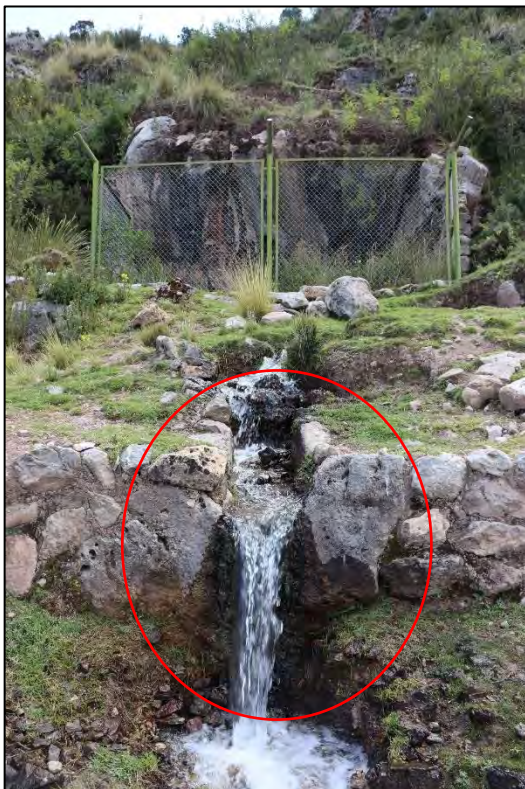
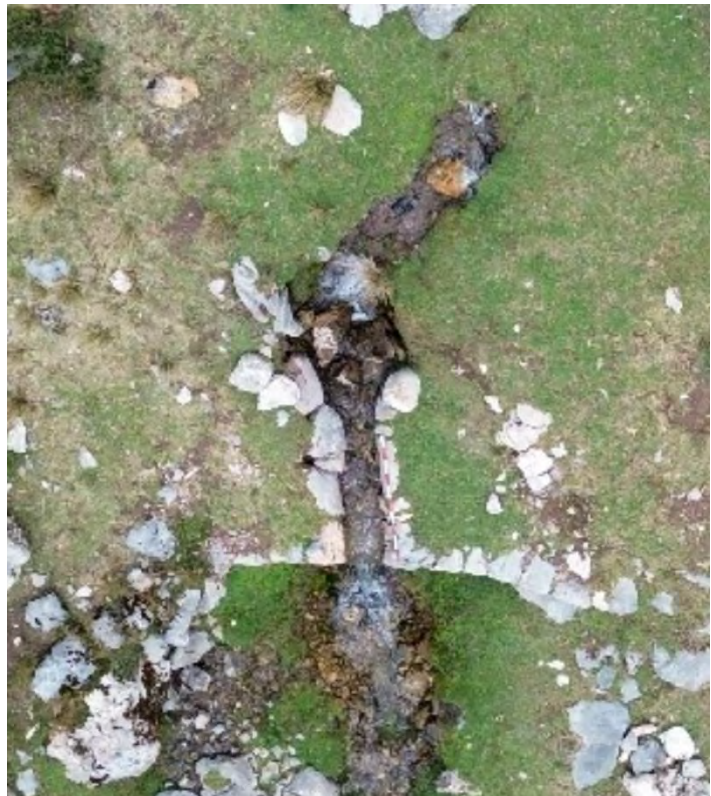
Figura 37

Se ubica hacia el lado Oeste del afloramiento rocoso, a una altitud de 3904.73 m.s.n.m. en las coordenadas UTM: E: 217289 y N: 8458051. Se trata de un bloque de piedra tipo caliza de forma irregular con un canal labrado sobre ella, con medidas de 0.35 m de ancho, 0.30 m. de altura, y 0.35 m. de profundidad. Su cara frontal es plana con una textura rugosa. En la parte anterior conecta con un canal de piedra que tiene la función de captar la salida del agua (Ver figura 37 y anexo - lamina 23)

Fuente de piedra tallada

Nota. Fotografías tomadas en elevación y planta.
