UNIVERSIDAD NACIONAL DE SAN ANTONIO ABAD DEL CUSCO

**FACULTAD DE CIENCIAS SOCIALES
ESCUELA PROFESIONAL DE ARQUEOLOGÍA**

TESIS

**ESTUDIO DE LA PLANIFICACION INCA EN EL
SITIO ARQUEOLOGICO LLANQEPATA,
SANGARARA - ACOMAYO – CUSCO**

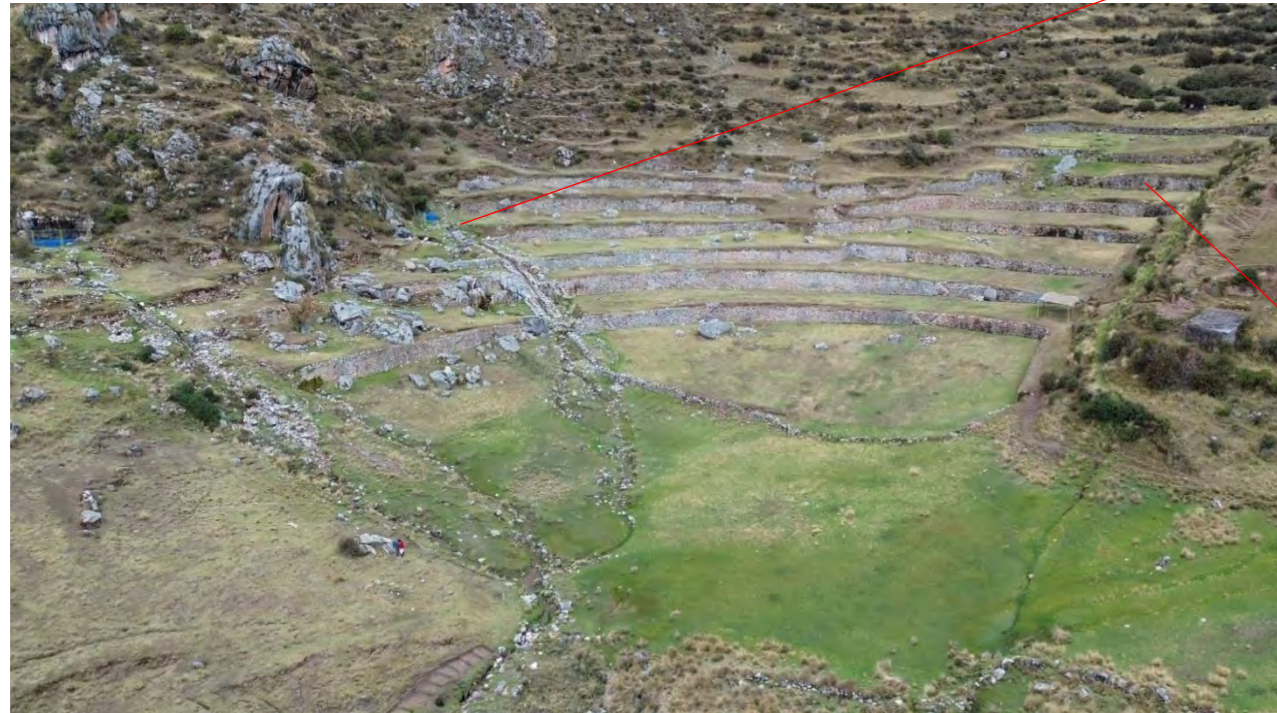
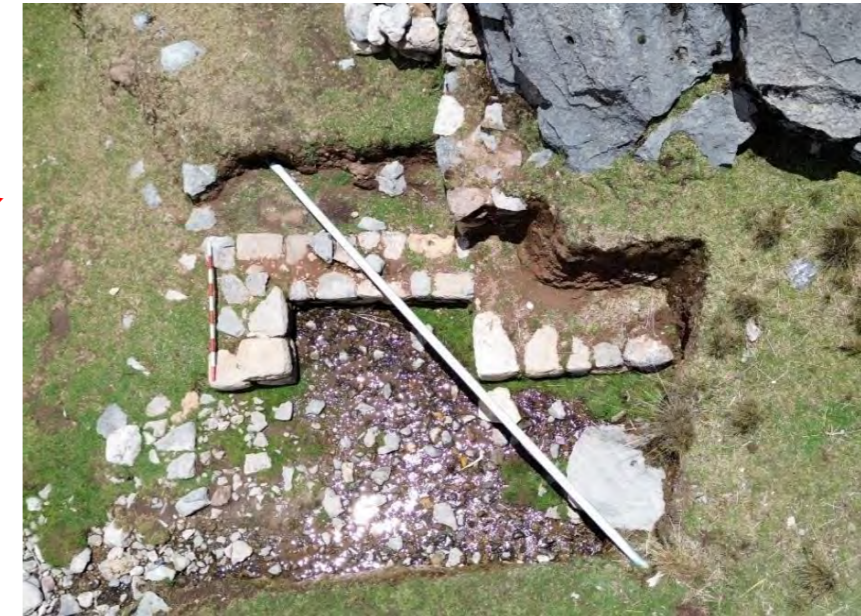
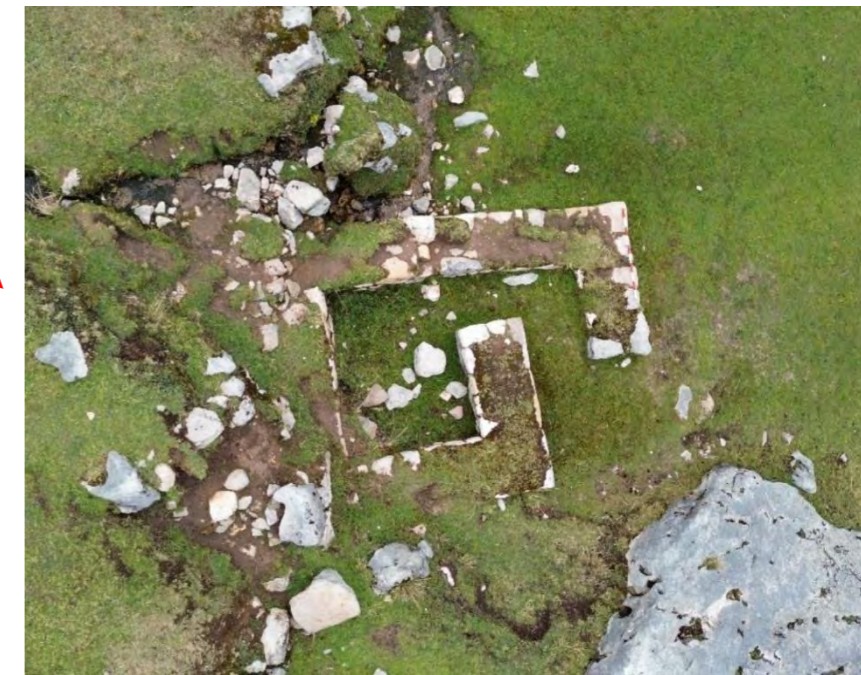
Figura 38

Lámina de ubicación de los pequeños compartimientos.

Nota. Se observa tres imágenes de los compartimientos rectangulares cerrados. La imagen izquierda muestra la ubicación de dichos compartimientos. La imagen superior derecha es el primer compartimiento rectangular cerrado ubicado en el manantial (M-01) muy próximo al afloramiento rocoso en la margen derecha. La imagen inferior derecha es el segundo compartimiento rectangular cerrado encima del andén 06.

Compartimiento 01. Se ubica a una altitud de 3891.75 m.s.n.m. en las coordenadas UTM: E: 217290 y N: 8458099, muy próximo al manantial M-1, a 1.00 m de distancia, se trata de una estructura de forma alargada, adosa por el lateral a un afloramiento rocoso. Las técnicas constructivas que presenta se componen de líticos canteados de tipo caliza unidos con argamasa de barro. Presenta una mampostería concertada de aparejo sedimentario, de 3.70 m. de longitud, 1.25 m. de ancho, y una altura de 0.50 m. (Ver figura 37 y anexo - lamina 24). La estructura cierra parte del espacio, que al parecer presenta una canaleta interna debido a que se observa filtración de agua.

Compartimiento 02.- se ubica a una altitud de 3911.94 m.s.n.m. en las coordenadas UTM: E: 217357 y N: 8458202, por encima del andén 06. La estructura se adosa por la parte posterior al muro del andén 07. La estructura se ubica en el lado extremo este del andén. Se trata de una estructura atípica de forma rectangular, se asemeja a una letra (G) con muros laterales y frontal. Presenta un aparejo sedimentario con líticos de tipo caliza, presenta un vano de acceso que se orienta al lado Oeste. Presenta una longitud de 3.00 m., un ancho 2.50 m., y una altura de 0.70 m. La cabecera de muro presenta 0.60 m. y el vano acceso de 0.60 m. (Ver figura 38 y anexo - lamina 25).

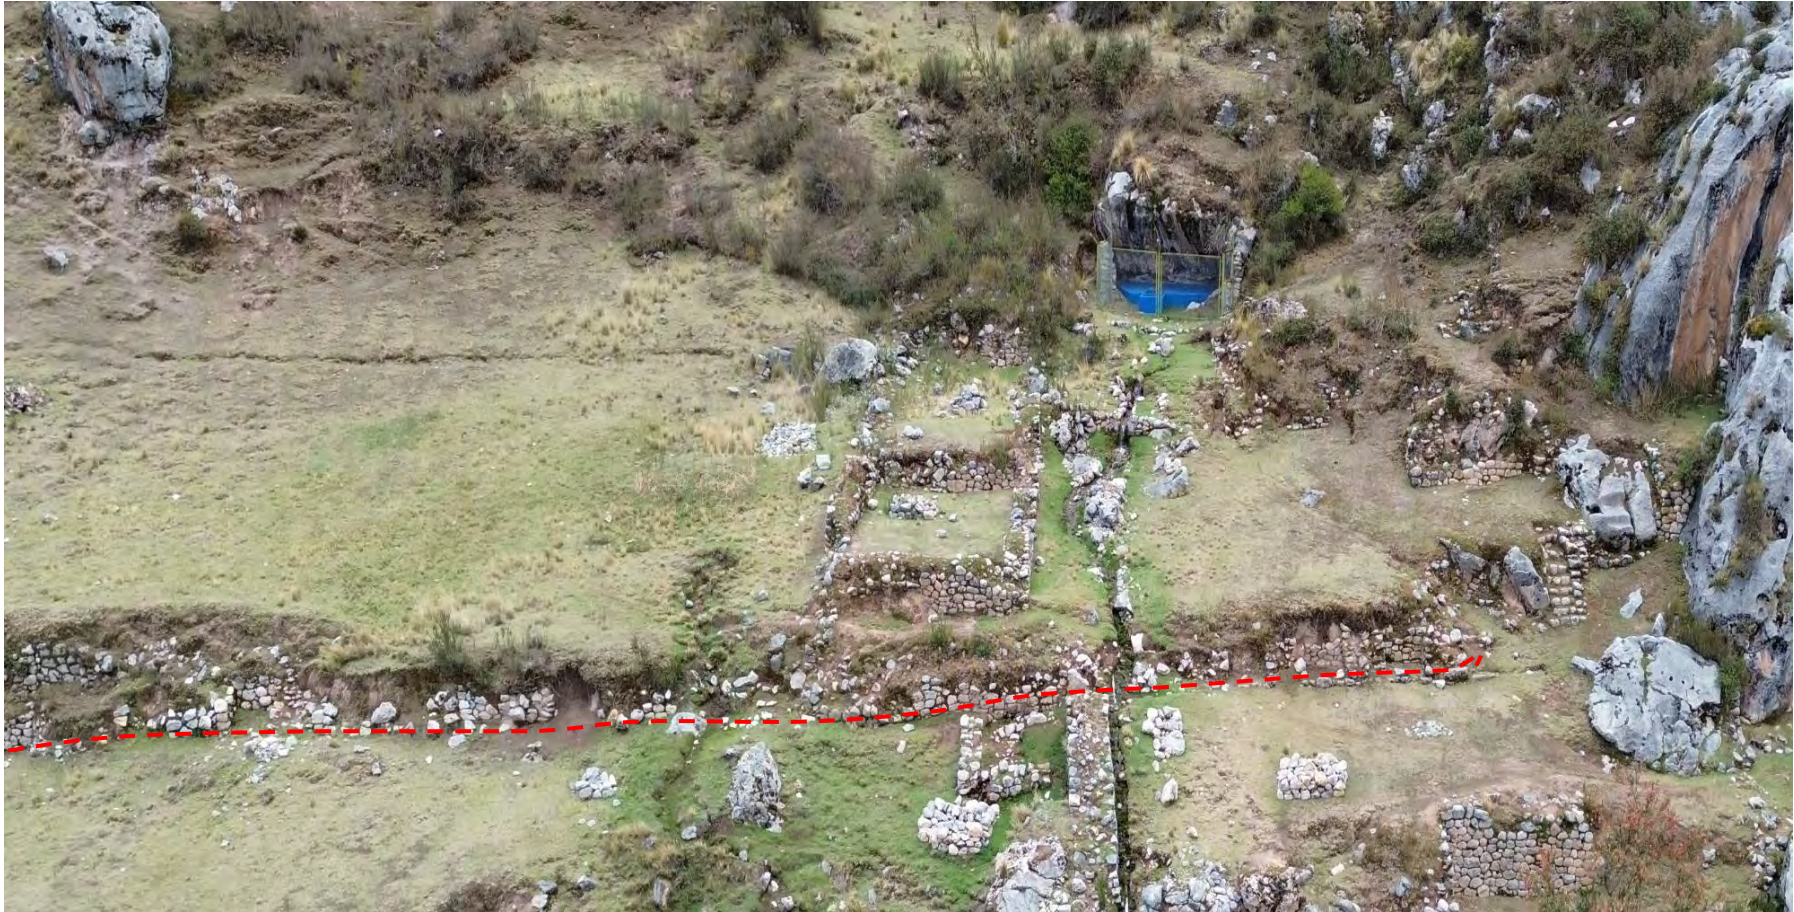
Figura 39

Vista Panorámica de las hornacinas en muro de contención

Nota. Vea las líneas entrecortadas de color rojo que señala la ubicación de las hornacinas en muro de contención

La estructura se ubica a una altitud de 3897.76 m.s.n.m. en las coordenadas UTM: N: 8458068 y E: 217295, sobre la pendiente en el lado Oeste del afloramiento rocoso a 3.00 m de distancia, la estructura se emplaza por encima del segundo andén en el grupo "A". Atraviesa el canal de agua "A" en forma longitudinal (Ver figura 39), el área donde se emplazan las estructuras presenta 39.00 m., y una altura que varía entre 1.30 como altura máxima y 0.70 como mínima. La estructura se compone de 07 hornacinas sencillos de cuerpo entero según Kendall (1976). Estas estructuras se distribuyen de manera secuencial una tras otra. Con relación a su estado de conservación es malo, sin embargo, se logró registrar la poca evidencia que se muestra (Revisar anexo - lamina 26 y 27).

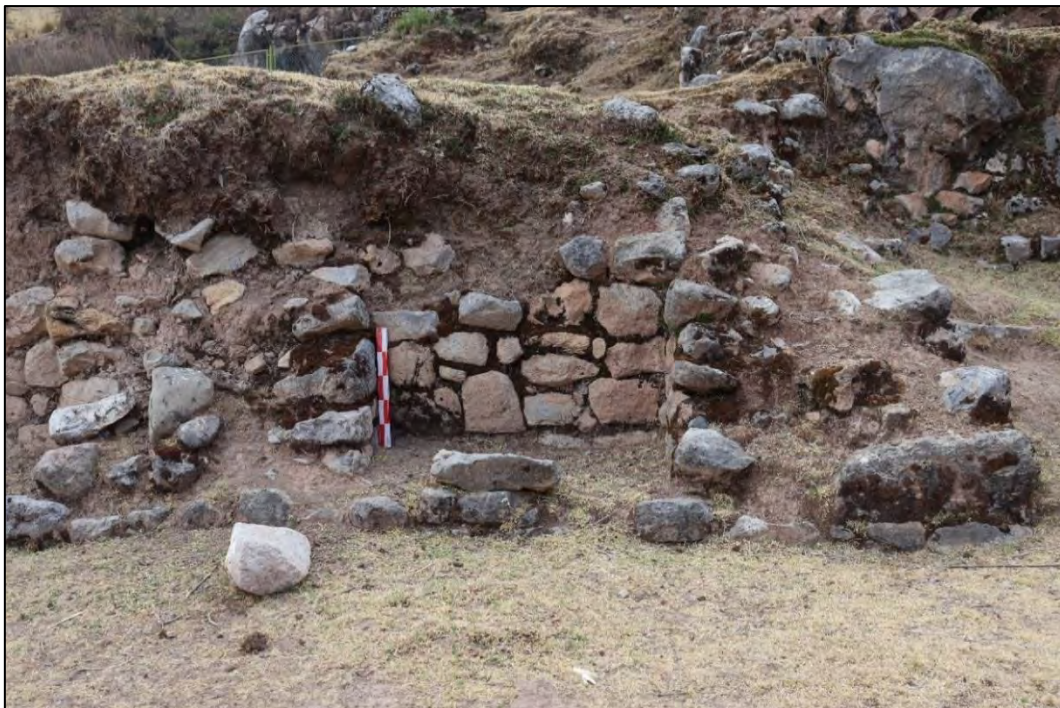
Figura 40

El estado de conservación es malo. La presencia de musgos impregna el mortero y los líticos, también se observa líticos faltantes y parte del muro posterior, así como acumulación de sedimentos de tierra en la cabecera de muro sobrecarga y humedad (Ver figura 40).

Hornacina 1

Hornacina (H-1). Se orienta hacia el lado Sur-Oeste. Geométricamente, la estructura presenta al parecer una forma trapezoidal inserta en el muro, con altura de 0.75 m., ancho de base 1.20 m., y una profundidad 0.80 m. Además, el nicho presenta muros laterales con un ancho de 1.40 m.

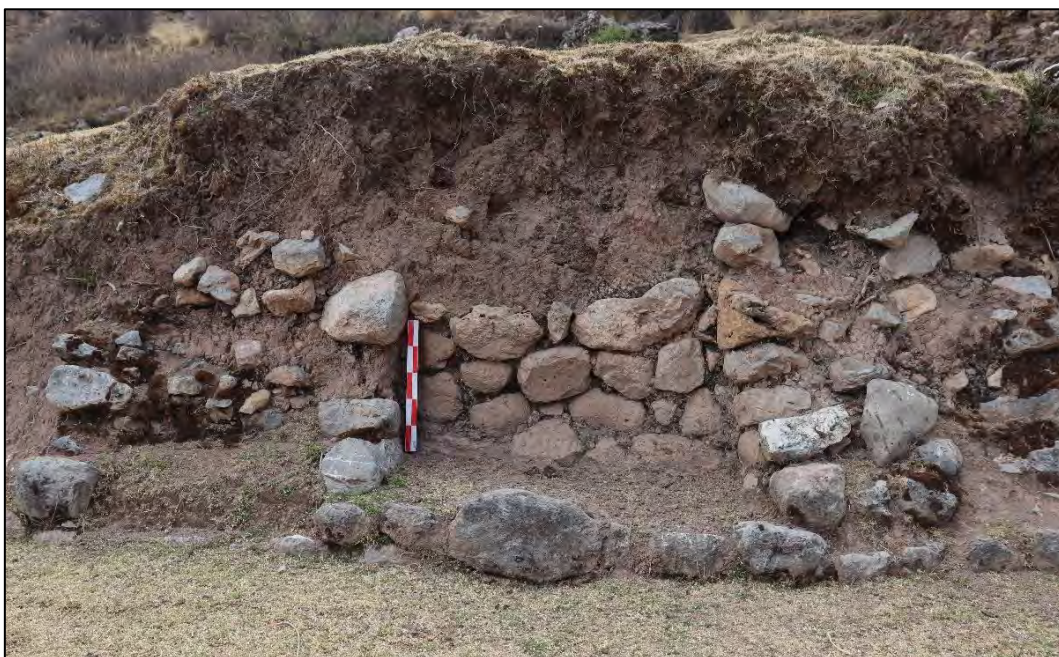
Figura 41

Hornacina 2

Orientación. Se ubica en la subsiguiente de la hornacina 01, en dirección de este a Oeste (Ver figura 41).

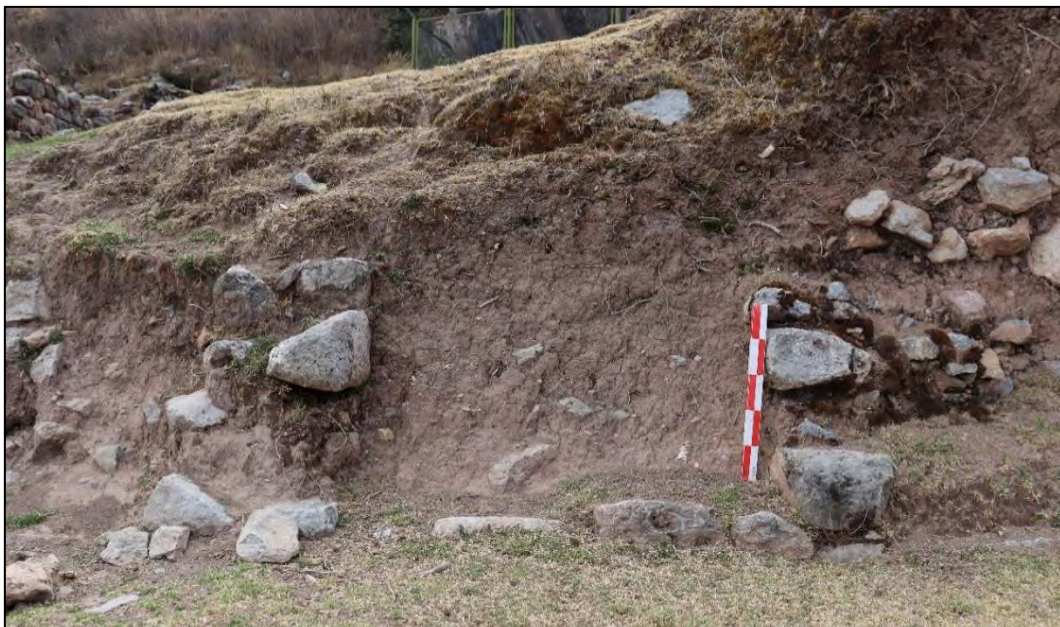
Figura 42

Hornacina 3

La estructura presenta una orientación al Sur. Se ubica en la subsiguiente de la hornacina 02, en dirección de Este a Oeste (Ver figura 42).

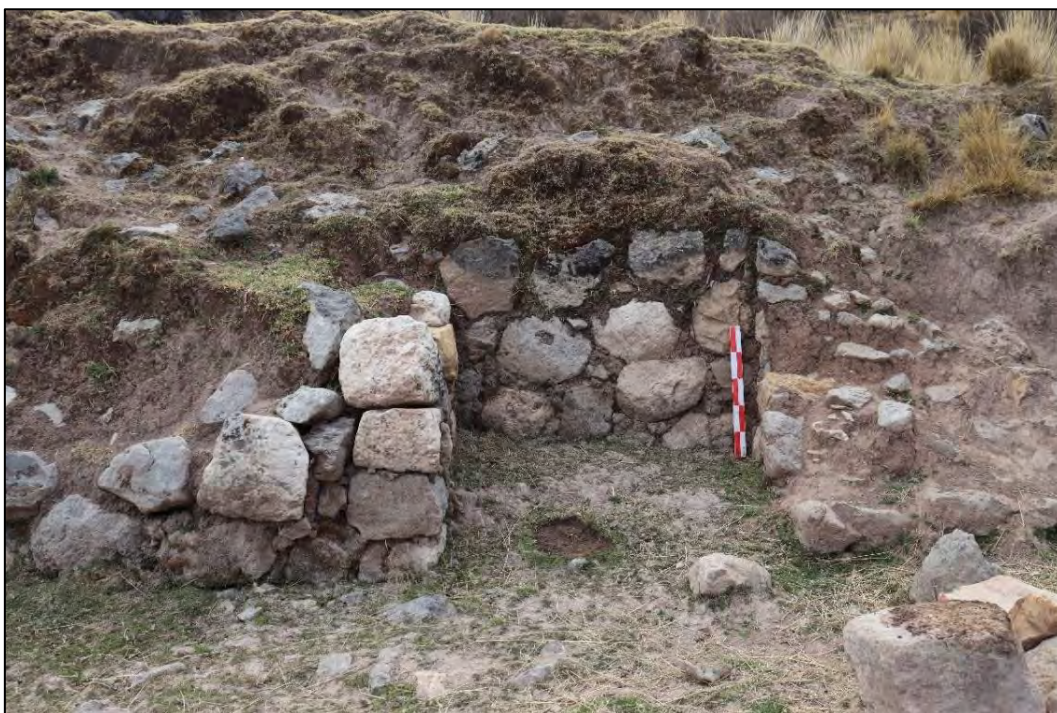
Figura 43

Hornacina 4

Orientación. Se ubica en la subsiguiente de la hornacina 03, en dirección de Este a Oeste (Ver figura 43).

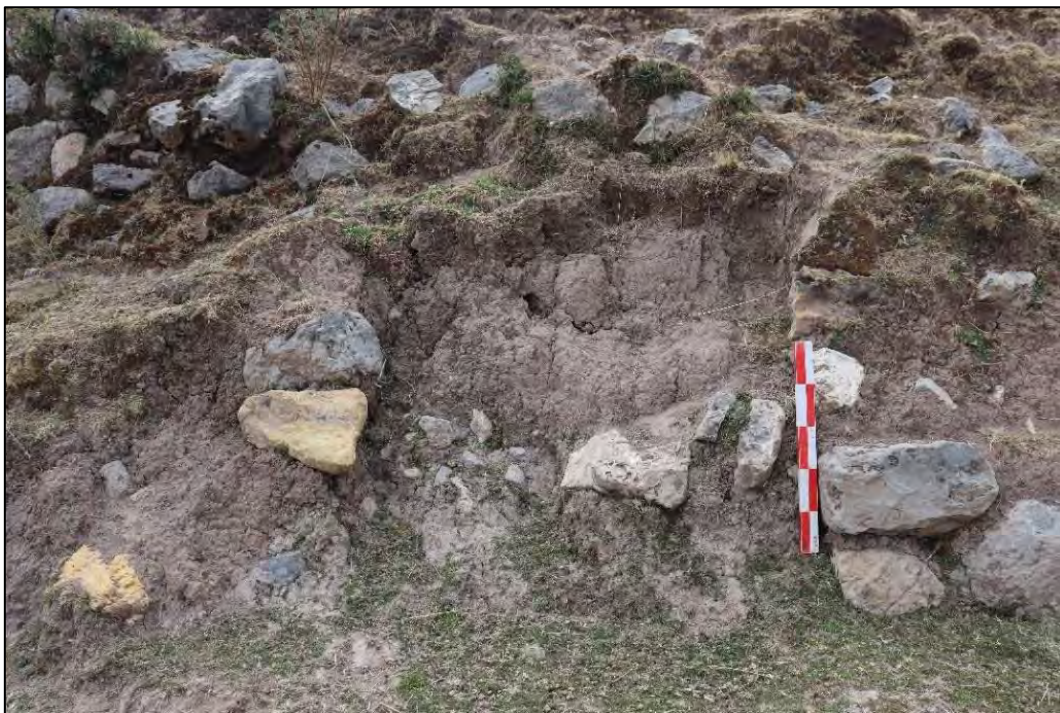
Figura 44

Hornacina 5

Orientación. Se ubica en la subsiguiente de la hornacina 04, en dirección de este a Oeste (Ver figura 44).

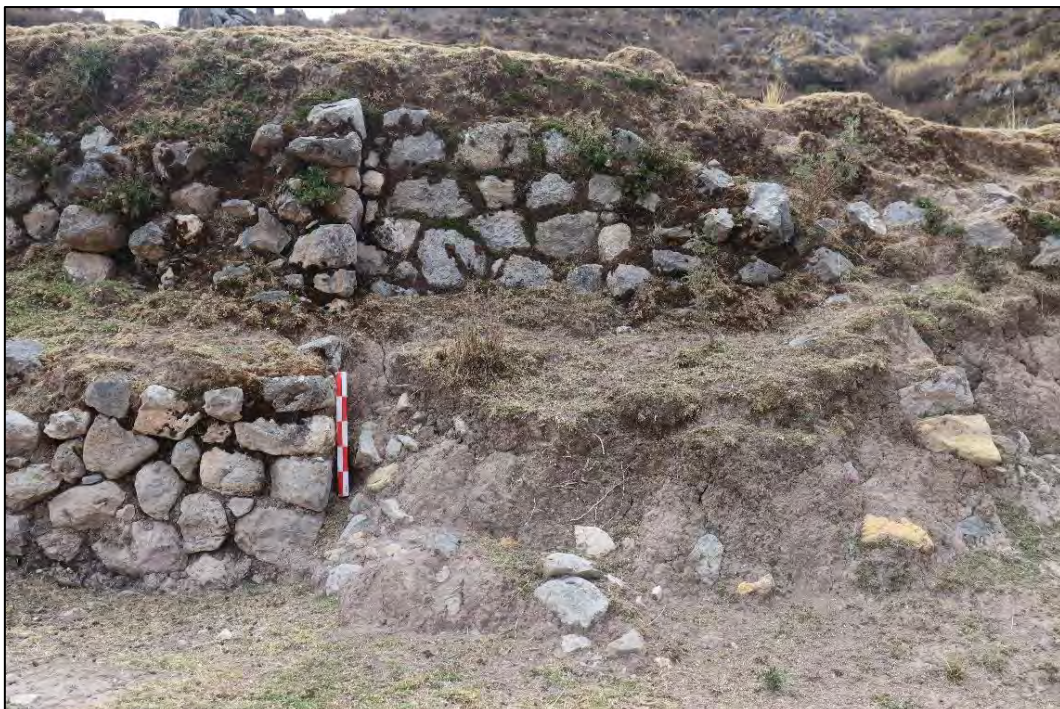
Figura 45

Hornacina 6

Orientación. Se ubica en la subsiguiente de la hornacina 05, en dirección de Este a Oeste (Ver figura 45).

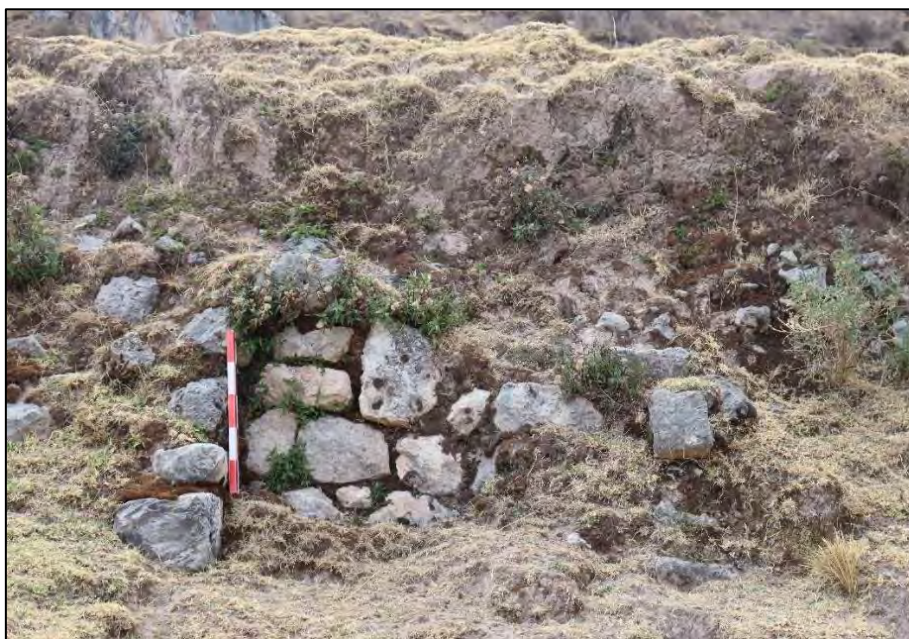
Figura 46

Hornacina 7

Orientación. Se ubica en la subsiguiente de la hornacina 06, en dirección de este a Oeste (Ver figura 46).

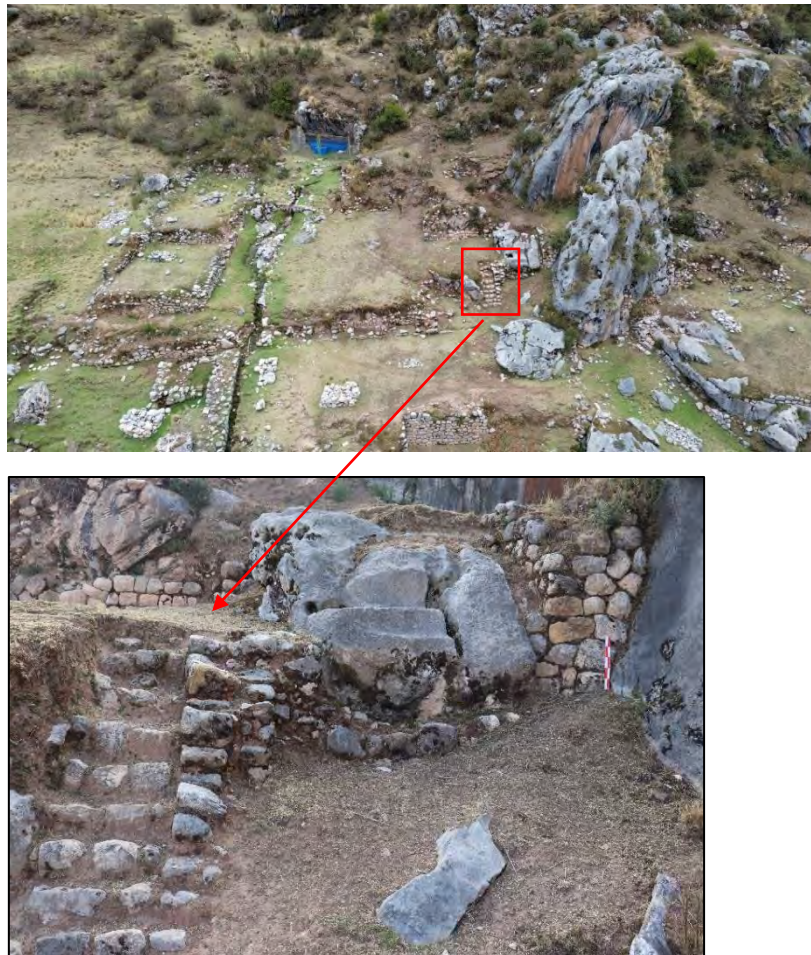
Figura 48

Escalinata encajonada

Nota. La figura rectangular de color rojo en la primera imagen marca la ubicación de la escalinata encajonada y en la segunda imagen se muestra ampliada

Respecto a las escalinatas que se identificaron dentro de la arquitectura integrada, estas estructuras se ubican en andenes de los grupos (A y B). Pensamos que la funcionalidad de dichas estructuras estuvo más relacionada con la pendiente para acceder a la parte superior y viceversa. Referente a estas estructuras, Kendall (1976) hace una descripción de la arquitectura Inca...Se utilizaban para vencer las pendientes pronunciadas. Los peldaños podían estar cortados en la roca o contruidos con losas de piedra y pretilos en los precipicios. Las formas de los peldaños variaban según la pendiente (p.50). Efectivamente las escalinatas que se identificaron en Llanqepata, al parecer cumplieron dicha función de acuerdo con la topografía del sitio, entendiendlo que se tiene cinco andenes en el grupo (A), con una escalinata encajonada en el muro del andén con nichos; y diez andenes en el grupo (B), con escalinatas de doble tramo. Esto coincide, con la descripción arquitectónica que realiza Ravines (1989) indicando respecto a la escalinata encajonada que se ubica en el grupo (A): “usualmente se distinguen escalinatas encajonadas... sea que estén o no limitadas por paredes” (p. 23). Por otro lado, Valencia (1982) realiza una clasificación de escalinatas Inca, quien define que las escalinatas de doble tramo son: “Escalera empotrada en el muro de contención del andén de dos tramos” (p. 74).

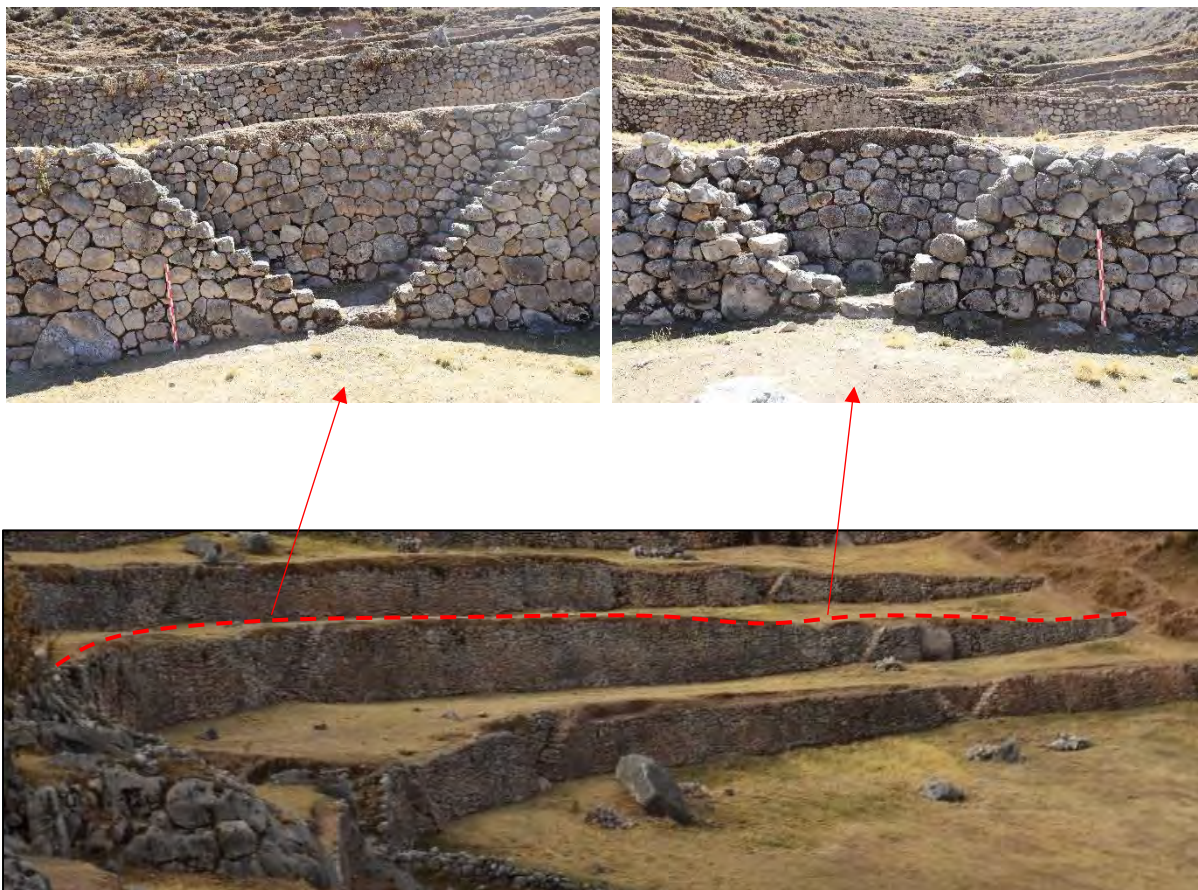
Figura 50

Escalinatas del cuarto andén. El andén presenta como elemento arquitectónico dos escalinatas empotradas, que tienen un acceso con dos entradas de forma “V” (Ver figura 50 y anexo - lamina 30). La altura de la primera escalinata es de 2.80 m y la segunda 1.80 m. Las

Escalinata de doble tramo del cuarto andén

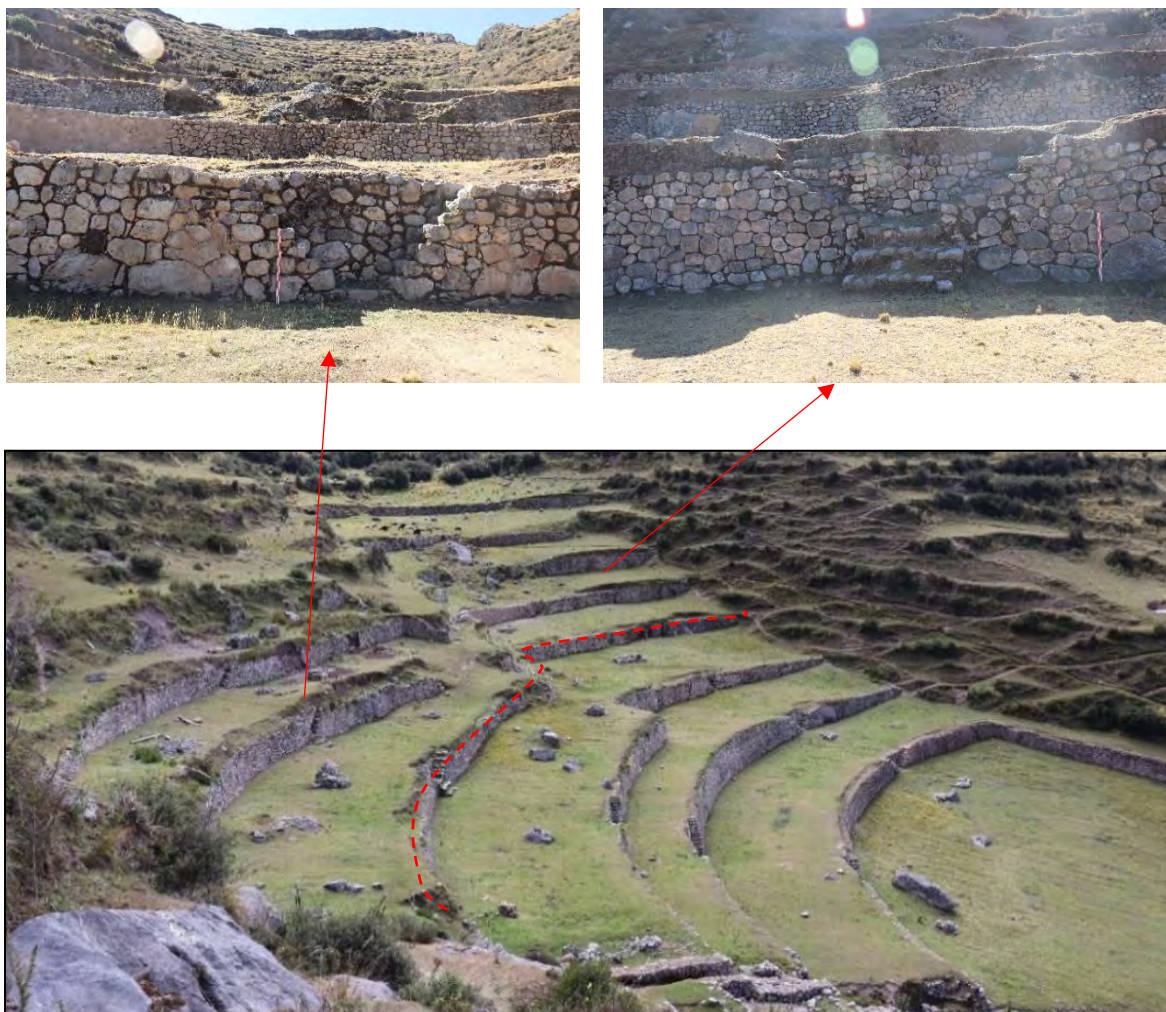
Escalinata del sexto andén. El andén presenta como elemento arquitectónico dos escalinatas empotradas, que tienen un acceso con dos entradas de forma “V” (Ver figura 52 y anexo - lamina 32). La altura de la primera escalinata es de 2.00 m y la segunda 1.30 m. Las entradas de ambas escalinatas presentan un ancho de 0.85 m., los pasos tienen 0.20 m., los contrapasos entre 0.15 m. como mínimo y 0.20 m como máximo. 0.20 m., los contrapasos entre 0.15 m. como mínimo y 0.20 m como máximo.

Figura 52*Escalinatas de doble tramo del sexto andén*

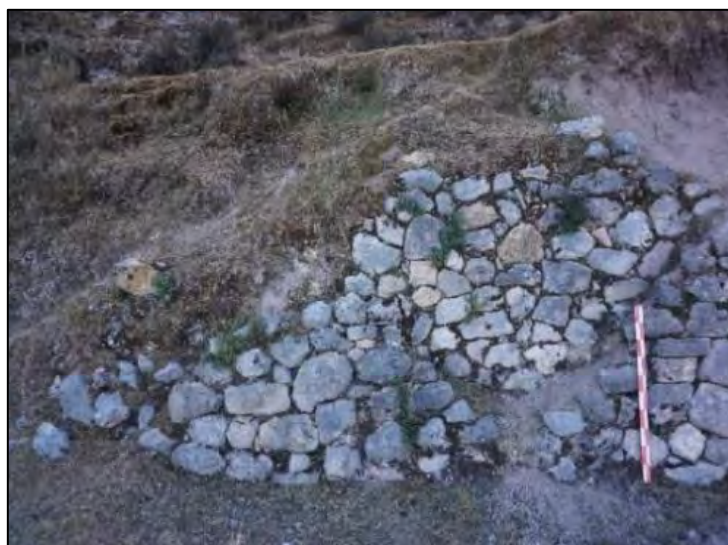
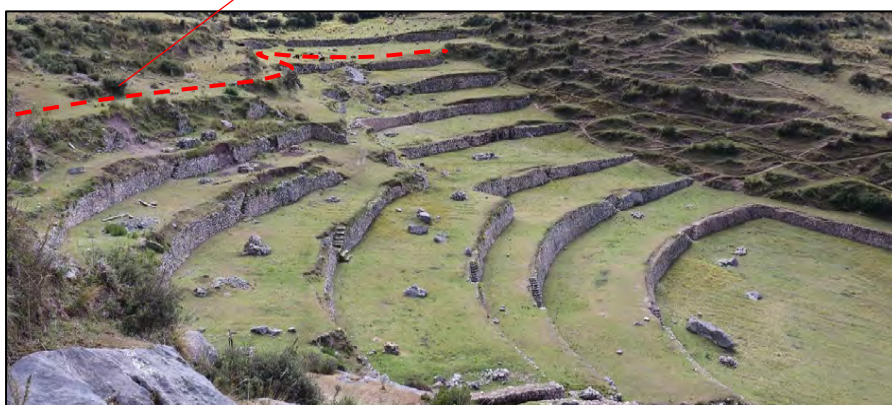
Figura 55

Escalinatas del noveno andén. El andén presenta como elemento arquitectónico una escalinata empotrada ubicada en el lado Oeste. Tiene un acceso con dos entradas de forma “V” (Ver figura 54 y anexo - lamina 35). La altura de la escalinata es 1.65 m. La entrada de la escalinata presenta un ancho de 0.40 m., el paso tienen 0.20 m., y el contrapaso 0.15 m.

Escalinata de doble tramo del noveno andén

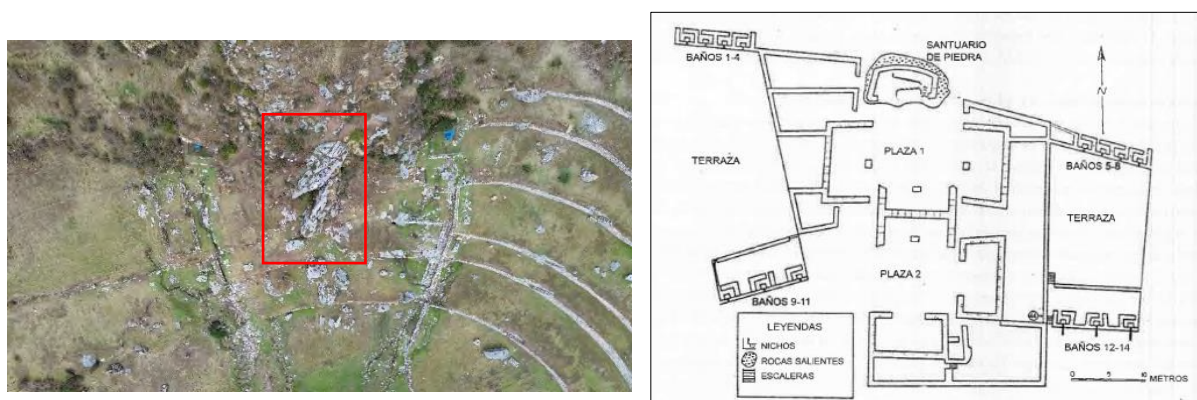
Figura 56 *Arquitectura alrededor de la roca tallada*

Nota. La imagen del lado izquierdo corresponde a Llanqepata; y la del derecho a Chacha Bamba

Por último, Hyslop (2016) menciona que, “Parecería que las piedras importantes podrían al menos determinar la ubicación de los santuarios, elementos de menores dimensiones que los asentamientos” (p. 171). Es así como, Chacha Bamba ejemplifica como un sitio pequeño que presenta estructuras alrededor de una roca tallada (p. 171).

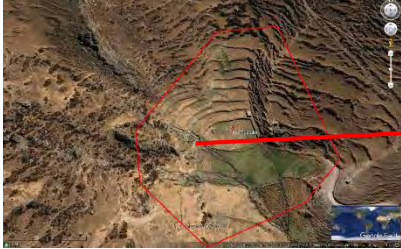
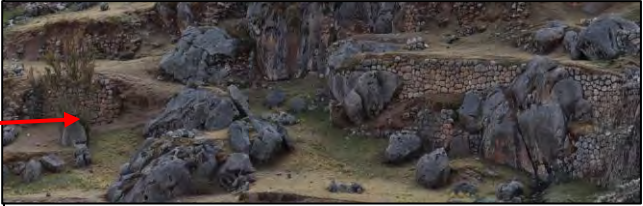
2. CUADRO DE COORDENADAS UTM - DATUM WGS 84			3. DIMENSIONES DEL SITIO		4. AGENTES DE DETERIORO	
Zona geográfica: 19L	X (Este)	217319.5	Área: 4.43 hectáreas		Agente climático	Agente biológico
Altitud: 3,875 m.s.n.m.	Y (Norte)	8458113.06	Perimetro: 792.35 m.		x	x
Imagen del sitio			Fotografía del andén 2

5. ARQUITECTURA INTEGRADA						
5.1. ANDÉNES (GRUPO A)						
TIPO DE ESTRUCTURA				ANDÉN 2		
Características				Dimensiones		
Orientación	De Oeste a Este	Material de construcción	líticos (caliza)	Longitud de andén	Altura máx. del andén:	Altura min. del andén:
			mortero de barro			
Forma:	sinuosa	Aparejo	Rustico y celular	Ancho de cabecera de muro:	Área de la plataforma	Ancho de terraza de
Mampostería	careada	Grado de inclinación	5°	0.60 m		
Tipo de talla	Semicantado	Estado de conservación	malo	Ancho de base de muro: -	162.00 m ²	3.50 m

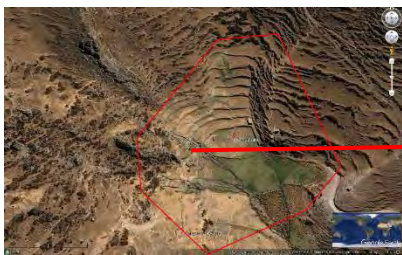
2. CUADRO DE COORDENADAS UTM - DATUM WGS 84			3. DIMENSIONES DEL SITIO	4. AGENTES DE DETERIORO		
Zona geográfica: 19L	X (Este)	217319.5	Área: 4.43 hectáreas	Agente climático	Agente biológico	Agente antrópico
Altitud: 3,875 m.s.n.m.	Y (Norte)	8458113.06	Perímetro: 792.35 m.	x	x	x
Imagen del sitio			Fotografía del andén 3

5. ARQUITECTURA INTEGRADA						
5.1. ANDÉNES (GRUPO A)						
TIPO DE ESTRUCTURA				ANDÉN 3		
Características				Dimensiones		
Orientación	De Oeste a Este	Material de construcción	líticos (caliza)	Longitud de andén	Altura máx. del andén:	Altura min. del andén:
			mortero de barro			
Forma:	recta	Aparejo	Rustico y celular	Ancho de cabecera de muro:	Área de la plataforma	Ancho de terraza
Mampostería	careada	Grado de inclinación	4°	0.60 m		
Tipo de talla	Semicantado	Estado de conservación	Regular	Ancho de base de muro: -	180.00 m ²	10.20 m

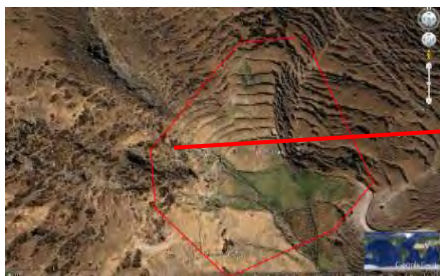
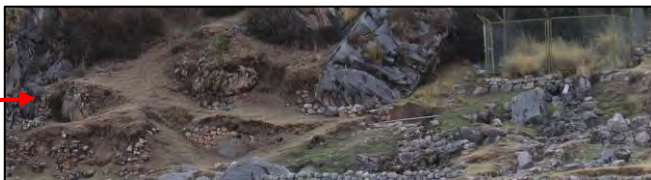
2. CUADRO DE COORDENADAS UTM - DATUM WGS 84			3. DIMENSIONES DEL SITIO	4. AGENTES DE DETERIORO		
Zona geográfica: 19L	X (Este)	217319.5	Área: 4.43 hectáreas	Agente climático	Agente biológico	Agente antrópico
Altitud: 3,875 m.s.n.m.	Y (Norte)	8458113.06	Perímetro: 792.35 m.	x	x	x
Imagen del sitio			Fotografía del andén 5

5. ARQUITECTURA INTEGRADA						
5.1. ANDÉNES (GRUPO A)						
TIPO DE ESTRUCTURA				ANDÉN 5		
Características				Dimensiones		
Orientación	De Oeste a Este	Material de construcción	líticos (caliza)	Longitud de andén	Altura máx. del andén:	Altura min. del andén:
			mortero de barro			
Forma:	recta	Aparejo	Rustico y celular	Ancho de cabecera de muro:	Área de la plataforma	Ancho de terraza de
Mampostería	careada	Grado de inclinación	5°	0.60 m		
Tipo de talla	Semicantado	Estado de conservación	Regular	Ancho de base de muro: -	53.00 m ²	9.00 m

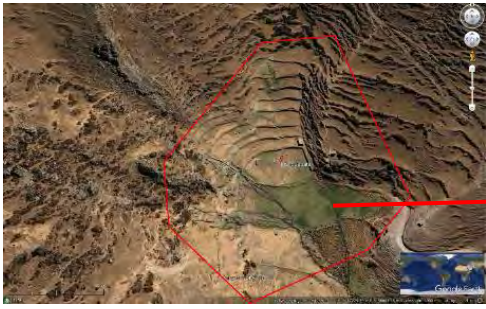
2. Cuadro de coordenadas UTM - Datum WGS 84			3. DIMENSIONES DEL SITIO	4. AGENTES DE DETERIORO		
Zona geográfica:	X (Este)	217319.50	Área: 4.43 hectáreas	Agente climático	Agente biológico	Agente antrópico
19L						
Altitud: 3,915	Y (Norte)	8458113.06	Perímetro: 792.35 m.	x	x	x
Imagen del sitio:			Fotografía del andén 1:

5. ARQUITECTURA INTEGRADA						
5.1. ANDÉNES (GRUPO B)				ANDEN 1		
Características		Dimensiones				
Forma:	Materiales de construcción:	Mampostería:	Longitud de plataforma:	Ancho de plataforma:	Ancho muro:	Altura de muro
Sinuosa	Líticos (caliza) y mortero	Careada	60.00 m	50.00 m.	0.40 m.	Max.: 1.50 m.
						Min.: 0.50 m.
Aparejo:	Grado de inclinación	Estado de conservación:	Área de la plataforma:			
		malo	3,530 m2

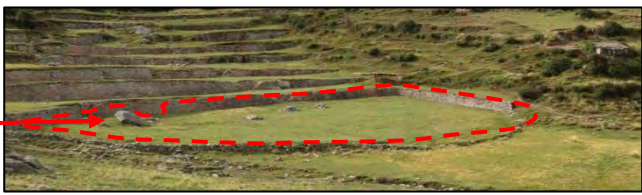
2. Cuadro de coordenadas UTM - Datum WGS 84			3. DIMENSIONES DEL SITIO	4. AGENTES DE DETERIORO		
Zona geográfica: 19L	X (Este)	217319.5	Área: 4.43 hectáreas	Agente climático	Agente biológico	Agente antrópico
Altitud: 3,915	Y (Norte)	8458113.06	Perímetro: 792.35 m..	x	x	x
Imagen del sitio:			Fotografía del andén 2:

5. ARQUITECTURA INTEGRADA						
5.1. ANDÉNES (GRUPO B)						
TIPO DE ESTRUCTURA				ANDEN 2		
Características		Dimensiones				
Forma:	Materiales de construcción:	Mampostería:	Longitud de plataforma:	Ancho de plataforma:	Ancho muro:	Altura de muro
Ondulada	Líticos (caliza) y mortero	Careada	70.00 m	de 30.00 m promedio	0.40 m.	Max.: 1.50 m. Min.: 0.30 m.
Aparejo:	Grado de inclinación: 5°	Estado de conservación:	Área de la plataforma:	Tamaño de los líticos:		
Celular		malo	2,448 m ²	Pequeños: 0.20 grandes: 0.70

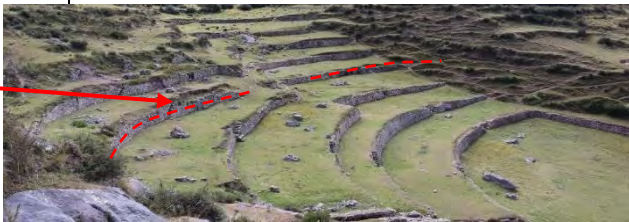
5. ARQUITECTURA INTEGRADA						
5.1. ANDÉNES (GRUPO B)						
TIPO DE ESTRUCTURA				ANDÉN 7		
Características				Dimensiones		
Orientación	De Oeste a Este	Material de construcción	líticos (caliza)	Longitud de andén	Altura máx. del andén:	Altura min. del andén:
			mortero de barro			
Forma:	presenta tramos rectos y curvos formando una media luna	Aparejo	celular			
Mampostería	careada	Grado de inclinación	9°	Ancho de cabecera de muro: 0.60 m	Área de la plataforma	Ancho de terraza
Tipo de talla	Semicantado	Estado de conservación	regular	Ancho de base de muro: 1.20 m	1,152 m2	10.00 m.

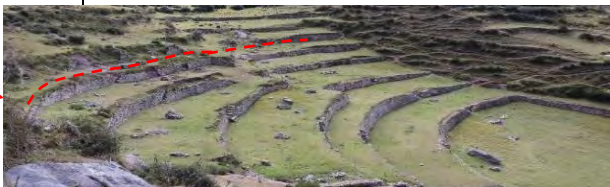
5. ARQUITECTURA INTEGRADA						
5.1. ANDÉNES (GRUPO B)						
TIPO DE ESTRUCTURA				ANDÉN 8		
Características				Dimensiones		
Orientación	De Oeste a Este	Material de construcción	líticos (caliza)	Longitud de andén	Altura máx. del andén:	Altura min. del andén:
			mortero de barro			
Forma:	presenta tramos rectos y curvos formando una media luna	Aparejo	celular			
Mampostería	careada	Grado de inclinación	9°	Ancho de cabecera de muro: 0.60 m	Área de la plataforma	Ancho de terraza
Tipo de talla	Semicantado	Estado de conservación	regular	Ancho de base de muro: 1.20 m	1,070 m2	0.8.00 m.

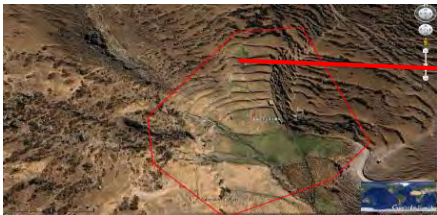
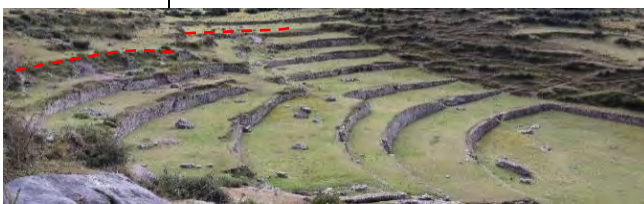
5. ARQUITECTURA INTEGRADA						
5.1 ANDÉNES (GRUPO B)						
TIPO DE ESTRUCTURA				ANDÉN 9		
Características				Dimensiones		
Orientación	De Oeste a Este	Material de construcción	líticos (caliza)	Longitud de andén	Altura máx. del andén:	Altura min. del andén:
			mortero de barro			
Forma:	presenta tramos rectos y curvos formando una media luna	Aparejo	celular			
Mampostería	careada	Grado de inclinación	9°	Ancho de cabecera de muro: 0.60 m	Área de la plataforma	Ancho de terraza
Tipo de talla	Semicanteado	Estado de conservación	X	Ancho de base de muro: 1.20 m	930.00 m2	10.00 m.

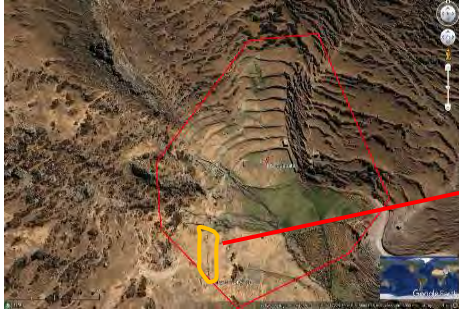
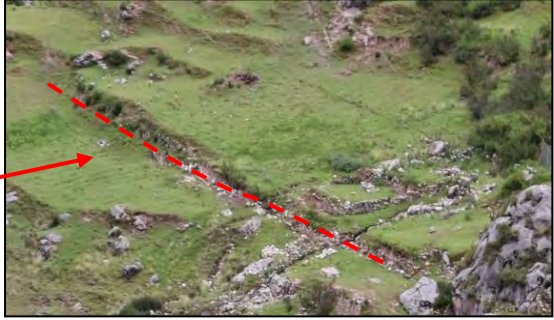
5. ARQUITECTURA INTEGRADA						
5.1. HORNACINAS EN MURO DE CONTENCIÓN (Kendall – 1976)						
Tipo de estructura			Hornacinas			
Características		Dimensiones				
Orientación:	N.º de hornacinas	Ancho de base	Altura	Profundidad	Ancho de los muros laterales	Tamaño (elementos líticos)
Este a Oeste						
Morfología:	Hornacina 1	1.20 m.	0.75 m.	0.80 m.	1.40 m.	0.05 m a 0.30 m.
Mampostería:	Hornacina 2		0.60 m.	0.40 m.	1.30 m	0.05 m a 0.40 m
careada						
Tipo de talla:	Hornacina 3	1.00 m	0.60 m		1.30 m	0.05 m a 0.40 m.
canteado						
Material de construcción:	Hornacina 4	1.20 m	0.70 m	0.20 m	1.20 m y 1.95 m	0.05 m a 0.40
Líticos (caliza)						
mortero de barro						
Aparejo: rustico y celular	Hornacina 5	1.30 m	1.00 m.	0.20 m	0.75 m y 1.95 m	0.10 m a 0.40 m.
Grado de inclinación:	Hornacina 6	2.00 m	1.00 m	0.40 m	0.75 m y 1.30 m.	0.10 m a 0.40 m
Estado de conservación: malo	Hornacina 7	0.80 m	1.00 m	0.40 m	0.65 m y 0.80 m.	0.10 m a 0.50 m.

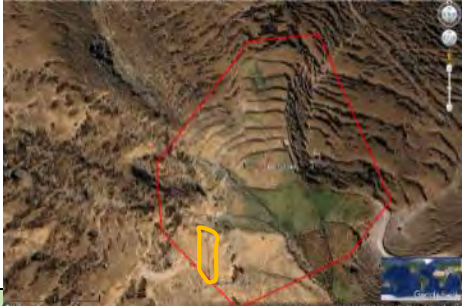
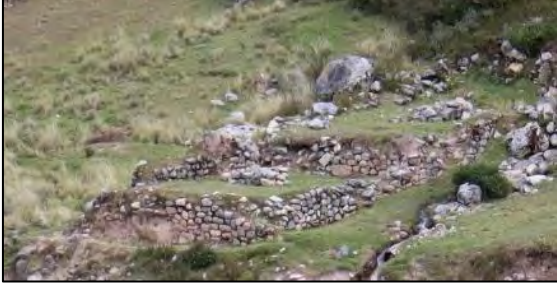
5. ARQUITECTURA INTEGRADA (Kenduañ = 1976)						
5.1. RECINTO						
Características				Dimensiones del recinto		
Forma	rectangular	Aparejo	celular	Area:	Longitud	Altura de muro
Materiales	líticos (caliza) mortero de barro	Tipo de talla	semicantado	116.00 m ²	16.50 m	0.90 m.
Mamposteria	mixta	Estado de conservación	muy malo	Ancho de recinto	Ancho de cabecera de muro	
Posible vano de acceso	Si	Orientacion de vano de acceso	Este	6.80 m	0.90 m

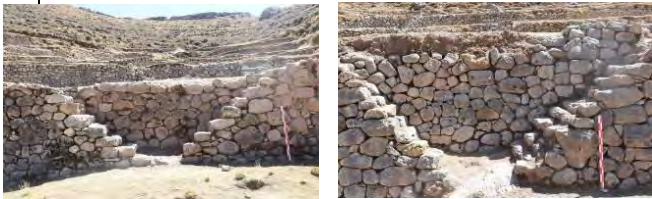
2. CUADRO DE COORDENADAS UTM - DATUM WGS 84			3. DIMENSIONES DEL SITIO	4. AGENTES DE DETERIORO		
Zona geográfica: 19L	X (Este)	217319.5	Área: 4.43 hectáreas	Agente climático	Agente biológico	Agente antrópico
Altitud: 3,875 m.s.n.m.	Y (Norte)	8458113.06	Perímetro: 792.35 m.	x	X	x
Imagen del andén 3			Fotografía de las escalinatas

5. ARQUITECTURA INTEGRADA						
5.1. ESCALINATAS DE DOBLE TRAMO (Valencia, 1982)						
Características				Dimensiones		
Morfología	V	Materiales de construcción	Líticos y mortero de barro		Escalinata 1	Escalinata 2
Cantidad	2	Mampostería	careada	Altura	1.70 m.	2.30 m.
Estado de conservación	Bueno			Ancho	Acceso: 0.80 m.	Acceso: 0.80 m.
	Regular		x	Ancho del paso	Salida: 4.00 m.	Salida: 4.00 m.
	Malo			Altura de contrapaso	0.20 m.	0.20 m.

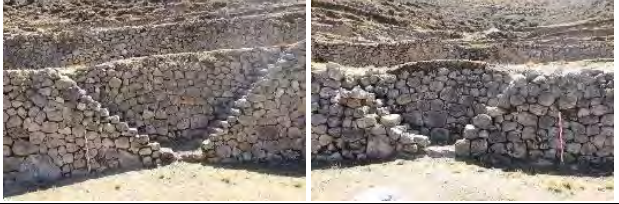
Fotografía de las escalinatas

5. ARQUITECTURA INTEGRADA						
5.1. ESCALINATAS DE DOBLE TRAMO (Valencia, 1982)						
Características				Dimensiones		
Morfología	V	Materiales de construcción	Líticos y mortero de barro		Escalinata 1	Escalinata 2
Cantidad	2	Mampostería	careada	Altura	2.80 m.	1.80 m.
Estado de conservación	Bueno			Ancho	Acceso: 0.80 m. Salida: 4.00 m.	Acceso: 0.80 m. Salida: 4.00 m.
	Regular		x	Ancho del paso	0.20 m.	0.20 m.
	Malo			Altura de contrapaso	0.14 m.	0.14 m.

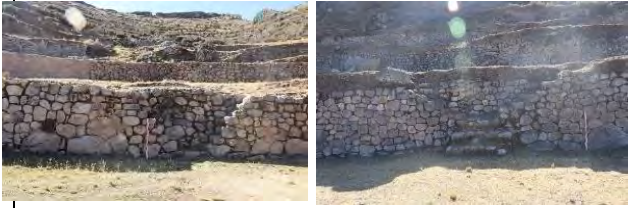
2. CUADRO DE COORDENADAS UTM - DATUM WGS 84			3. DIMENSIONES DEL SITIO	4. AGENTES DE DETERIORO		
Zona geográfica: 19L	X (Este)	217319.5	Área: 4.43 hectáreas	Agente climático	Agente biológico	Agente antrópico
Altitud: 3,875 m.s.n.m.	Y (Norte)	8458113.06	Perímetro: 792.35 m.	x	X	x
Imagen del andén 6			Fotografía de las escalinatas

5. ARQUITECTURA INTEGRADA						
5.1. ESCALINATAS DE DOBLE TRAMO (Valencia, 1982)						
Características				Dimensiones		
Morfología	V	Materiales de construcción	Líticos y mortero de barro		Escalinata 1	Escalinata 2
Cantidad	2	Mampostería	careada	Altura	2.00 m.	1.30 m.
Estado de conservación	Bueno			Ancho	Acceso: 0.85 m. Salida: 4.00 m.	Acceso: 0.85 m. Salida: 4.00 m.
	Regular		x	Ancho del paso	0.20 m.	0.20 m.
	Malo			Altura de contrapaso	Min.: 0.15m.; máx.: 0.20 m.	Min.: 0.15m.; máx.: 0.20 m.

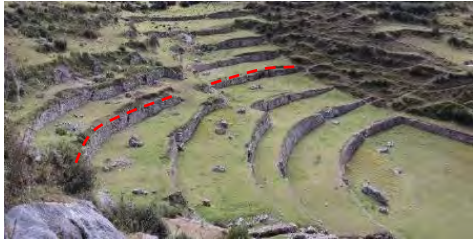
2. CUADRO DE COORDENADAS UTM - DATUM WGS 84			3. DIMENSIONES DEL SITIO	4. AGENTES DE DETERIORO		
Zona geográfica: 19L	X (Este)	217319.5	Área: 4.43 hectáreas	Agente climático	Agente biológico	Agente antrópico
Altitud: 3,875 m.s.n.m.	Y (Norte)	8458113.06	Perímetro: 792.35 m.	x	X	x
Imagen del andén 7			Fotografía de las escalinatas

5. ARQUITECTURA INTEGRADA						
5.1. ESCALINATAS DE DOBLE TRAMO (Valencia, 1982)						
Características				Dimensiones		
Morfología	V	Materiales de construcción	Líticos y mortero de barro		Escalinata 1	Escalinata 2
Cantidad	2	Mampostería	careada	Altura	2.00 m.	1.30 m.
Estado de conservación	Bueno			Ancho	Acceso: 0.70 m. Salida: 4.00 m.	Acceso: 0.70 m. Salida: 4.00 m.
	Regular		x	Ancho del paso	0.20 m.	0.20 m.
	Malo			Altura de contrapaso	Min: 0.15m. Max: 0.20 m.	Min: 0.15m. Max: 0.20 m.

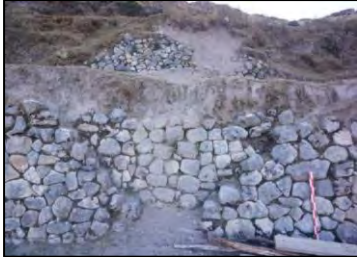
Fotografía de las escalinatas

5. ARQUITECTURA INTEGRADA						
5.1. ESCALINATAS DE DOBLE TRAMO (Valencia, 1982)						
Características				Dimensiones		
Morfología	V	Materiales de construcción	Líticos y mortero de barro		Escalinata 1	Escalinata 2
Cantidad	2	Mampostería	careada	Altura	2.00 m.	
Estado de conservación	Bueno			Ancho	Acceso: 0.50 m.	Acceso:
	Regular			Ancho del paso	Salida: 4.00 m.	Salida:
	Malo	x		Altura de contrapaso	Min.: 0.15	
					Max.: 0.20

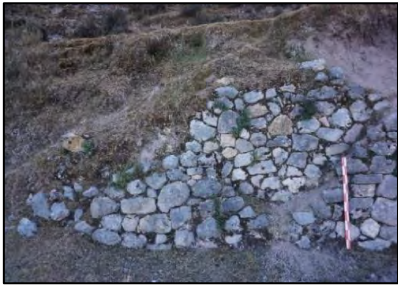
Fotografía de las escalinatas

5. ARQUITECTURA INTEGRADA						
5.1 ESCALINATAS DE DOBLE TRAMO (Valencia, 1982)						
Características				Dimensiones		
Morfología	V	Materiales de construcción	Líticos y mortero de barro		Escalinata 1	Escalinata 2
Cantidad	1	Mampostería		Altura	1.65 m.	
Estado de conservación	Bueno			Ancho	Acceso: 0.40 m.	Acceso:
	Regular			Ancho del paso	Salida:	Salida:
	Malo		x	Altura de contrapaso	0.20 m.

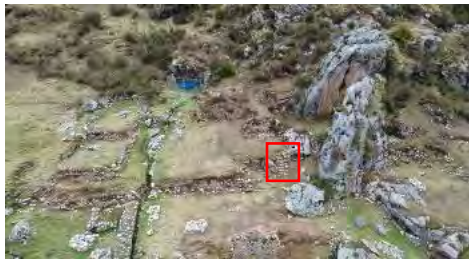
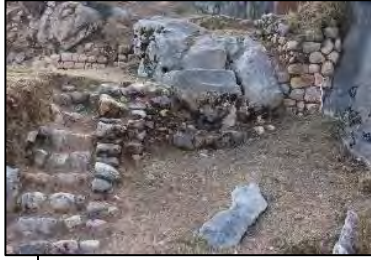
5. ARQUITECTURA INTEGRADA						
5.1 ESCALINATA ENCAJONADA (Ravines, 1989)						
ESCALINATA I						
Características		Dimensiones				
Morfología:	longitudinal		Longitud	Ancho	Contrapaso	Paso
Cantidad:	1	Escalinata	1.80 m.,	1.20 m	0.30 m	0.25m
Estado de conservación:	malo	Brazo de la escalinata	1.80 m.	0.80 m.		
ESCALINATA II						
Características		Dimensiones				
Ubicación	parte superior del afloramiento rocoso		Longitud	Ancho	Paso	Contrapaso
		Escalinata	1.00 m	0.40m	0.20 m	0.20 m

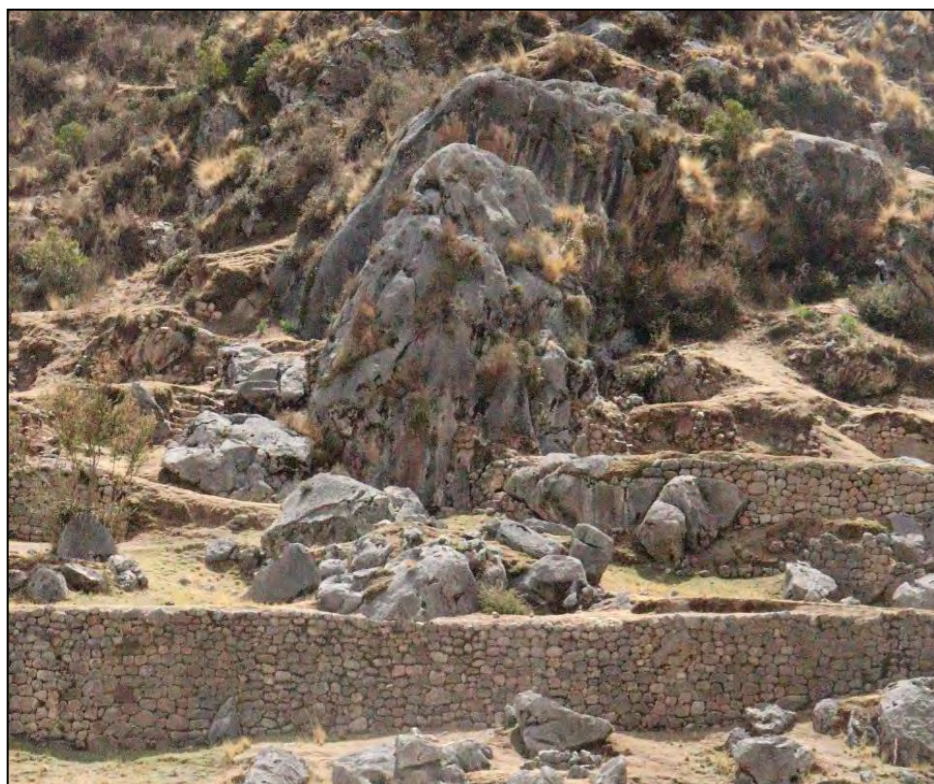
VISTA GENERAL DEL AFLORAMIENTO

AFLORAMIENTO ROCOSO (ROCA TALLADA 02)

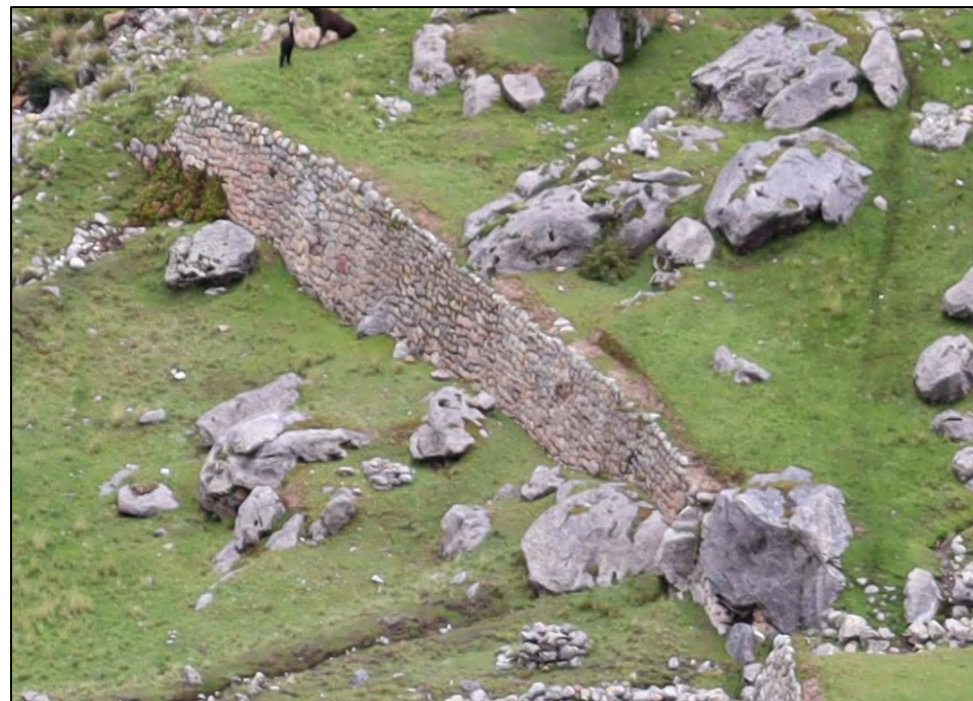
VISTA GENERAL DE LA ESTRUCTURA

ARQUITECTURA INTEGRADA MURO DE CONTENCIÓN (01) GRUPO A
