UNIVERSIDAD NACIONAL DE SAN ANTONIO ABAD DEL CUSCO

**FACULTAD DE CIENCIAS SOCIALES
ESCUELA PROFESIONAL DE ARQUEOLOGÍA**

TESIS

**ESTUDIO DE LA PLANIFICACION INCA EN EL
SITIO ARQUEOLOGICO LLANQEPATA,
SANGARARA - ACOMAYO – CUSCO**

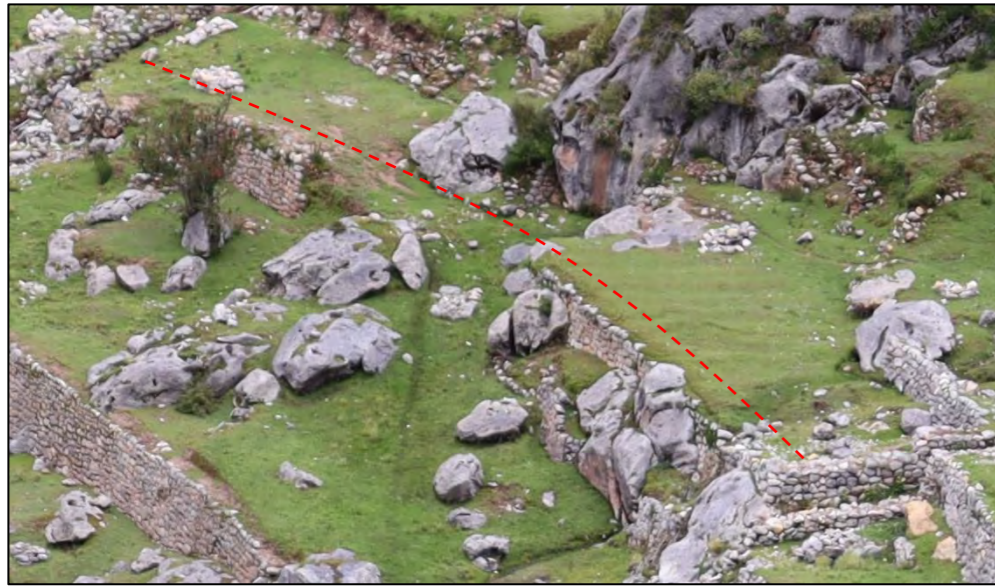
VISTA GENERAL DE LA ESTRUCTURA

ARQUITECTURA INTEGRADA MURO DE CONTENCIÓN (02) GRUPO A

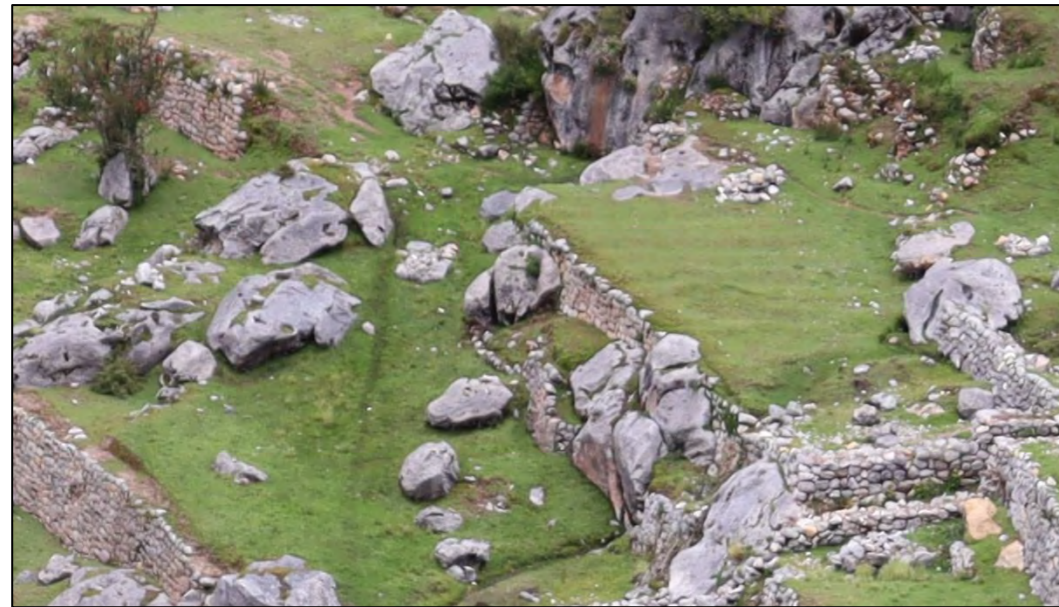
VISTA GENERAL DE LA ESTRUCTURA

PLANO EN ELEVACION MURO DE CONTENCIÓN (03) GRUPO A

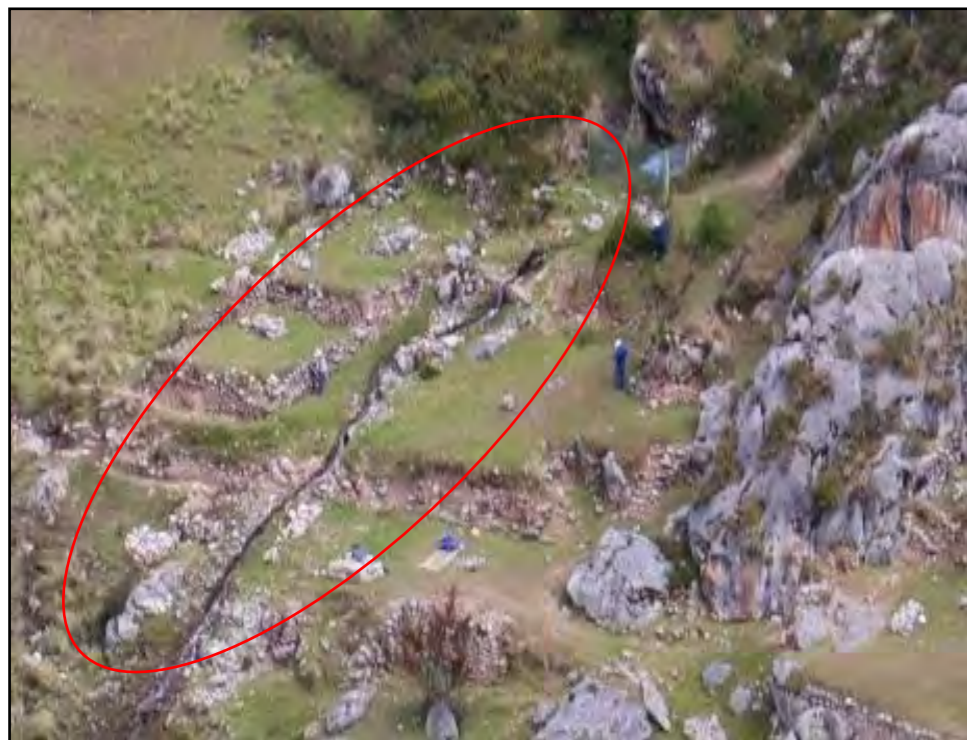
LEYENDA	
	AFLORAMIENTO DE ROCA
	ELEMENTOS LITICOS
	CANAL DE CAPTACION
	LUGAR DEL MANANTIAL DEL AGUA

5. ARQUITECTURA INTEGRADA						
5.1. ELEMENTOS PARA DRENAJE - CANAL DE PIEDRA - CONDUCCION (Kendall – 1976)						
Tipo de estructura				Canal A		
Características				Dimensiones		
Forma	recta	Aparejo	rustico	Longitud del canal	19.00 m	
Orientación	longitudinal	Tipo de Talla	Semicanteada	Ancho de solera	0.40 m.	
Material de construcción	Piedra (caliza) y mortero de arcilla	Estado de conservación	malo	Altura de muros laterales		Max.: 0.52 m
Mampostería	rustico			Ancho de la cabecera de muro	Oeste: 1.00 m.	Este: 0.65 m.
Tipo de estructura				Canal B		
Características				Dimensiones		
Forma	Recta	Aparejo		Longitud del canal	34 m.	
Orientación	Longitudinal	Tipo de Talla	Semicanteado	Ancho de solera	0.90 m.	
Material de construcción	Piedra (caliza) y mortero de arcilla	Estado de conservación	Regular	Altura de muros laterales	Min.: 0.70 m.	Max.: 2.00 m.
Mampostería	Rustico			Ancho de la cabecera de muro	0.70 m

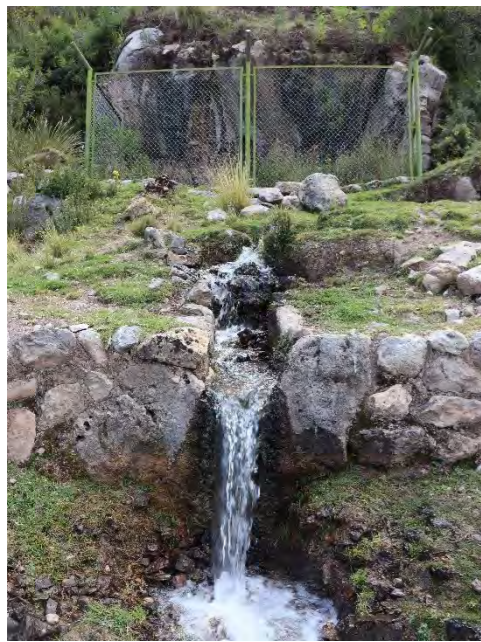
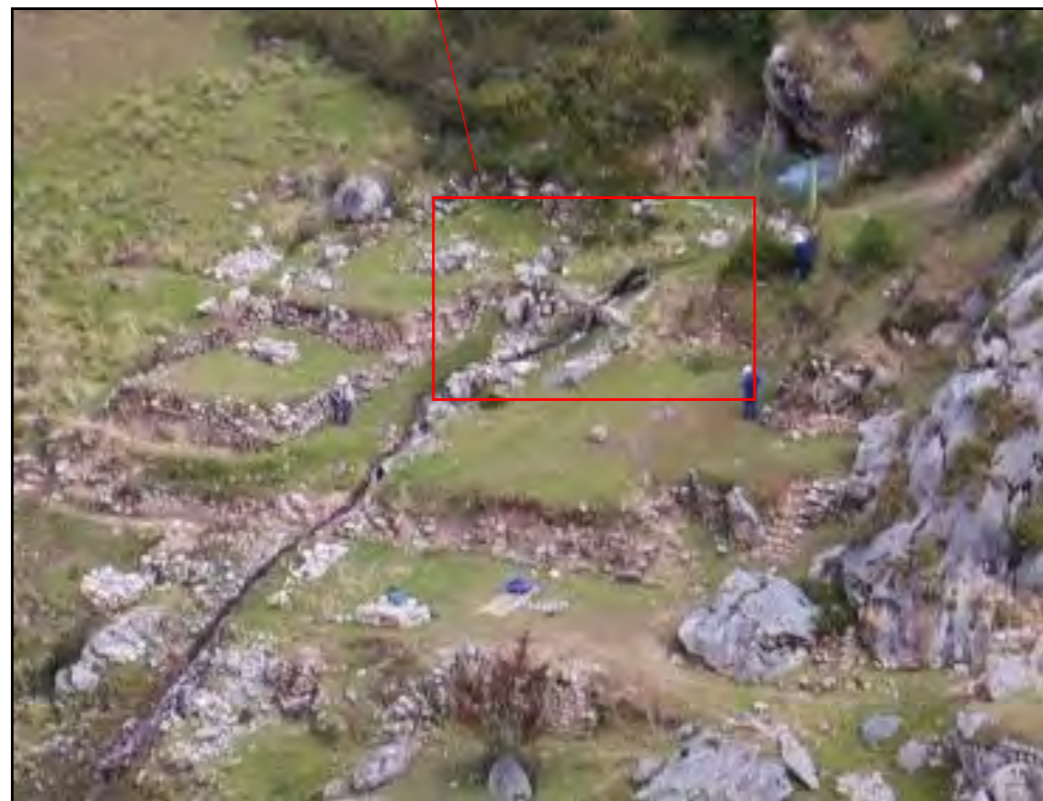
**PLANO EN ELEVACION
ELEMENTO DE DRENAJE (FUENTE DE PIEDRA TALLADA)**

LEYENDA	
	AFLORAMIENTO DE ROCA
	ELEMENTOS LITICOS
	MURO DE CONTENCIÓN

5. ARQUITECTURA INTEGRADA							
5.1. ELEMENTOS PARA DRENAJE - CANAL DE PIEDRA - PEQUEÑO COMPARTIMIENTO RECTANGULAR (Kendall – 1976)							
TIPO DE ESTRUCTURA				Fuente Tallada			
Características				Dimensiones			
Forma:		Mampostería:	concertada	Área		Altura	0.91 m.
Aparejo:	Rustico	Estado de conservación:	malo	Longitud		Ancho	1.37 m
Material de construcción	líticos (calizas) y mortero	Tipo de talla	canteados	Altura del vertedero		0.3

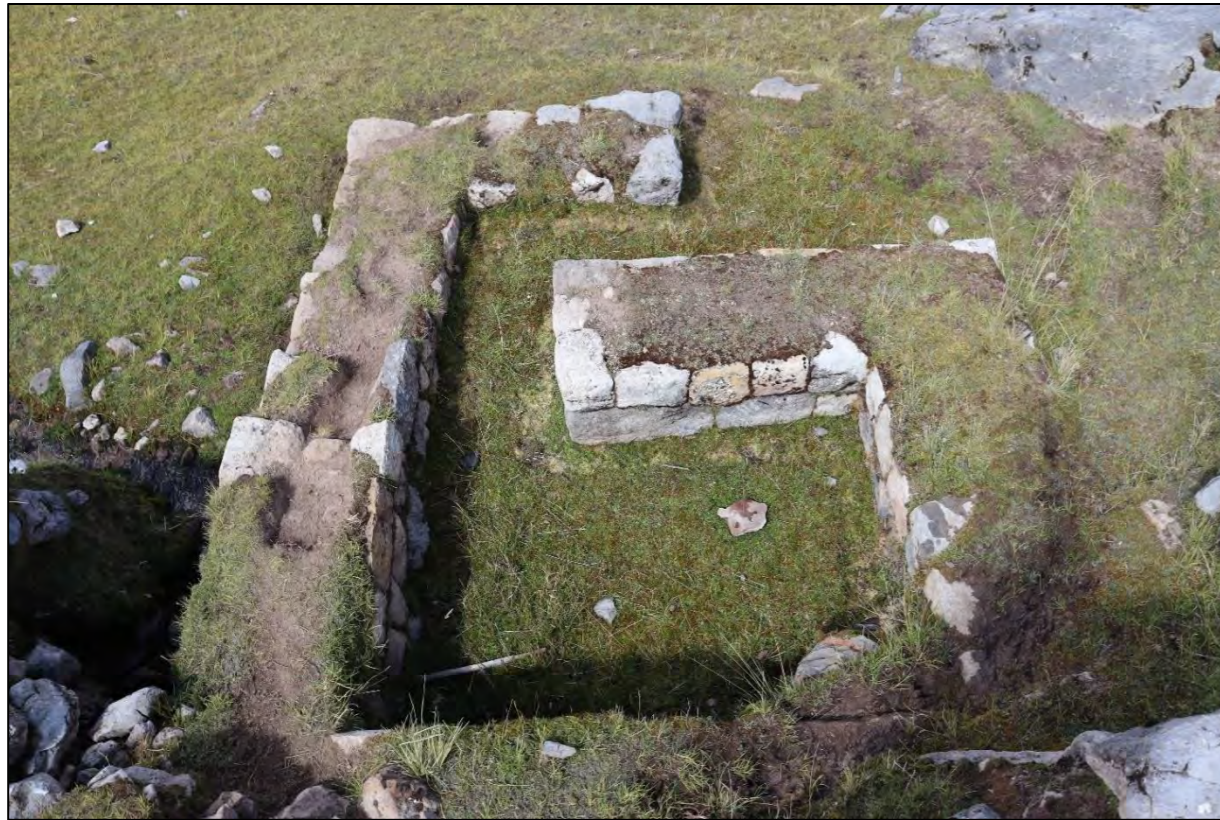
VISTA GENERAL DE LA ESTRUCTURA

PLANO EN PLANTA ELEMENTOS DE DRENAJE (COMPARTIMIENTO PEQUEÑO RECTANGULAR)

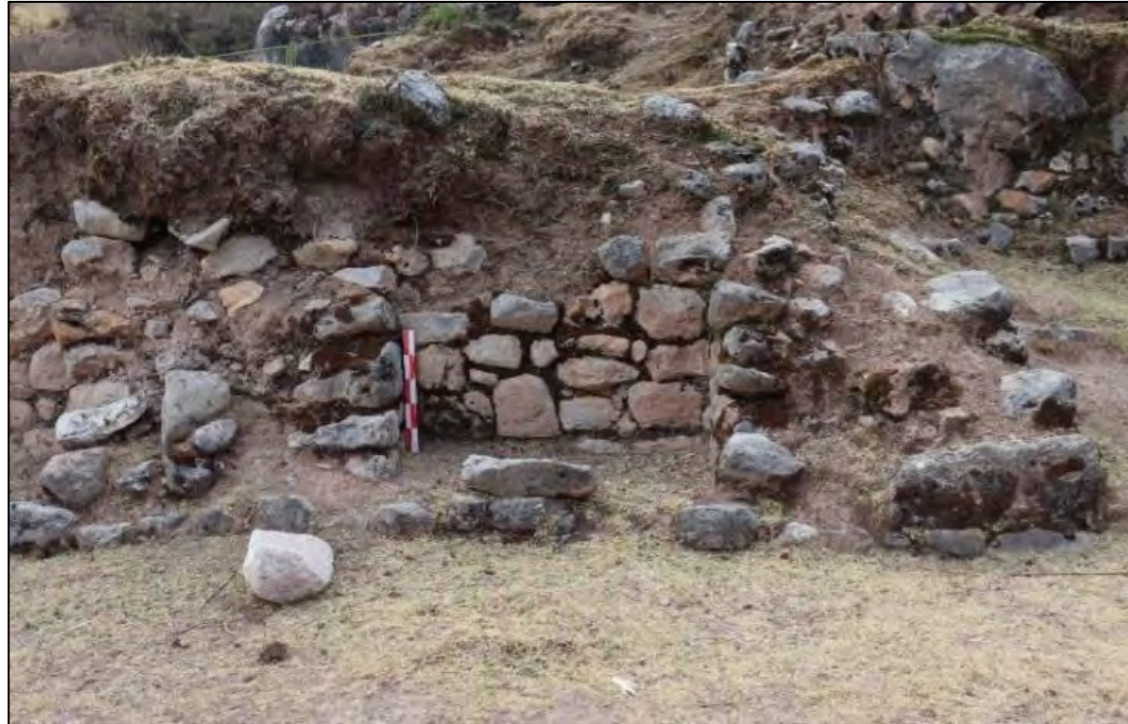
ARQUITECTURA INTEGRADA
HORNACINAS EN MURO DE CONTENCIÓN

LEYENDA	
	MURO POSTERIOR DE HORNACINA
	AFLORAMIENTO ROCOSO
	VEGETACION
	ESPACIO SIN EVIDENCIA

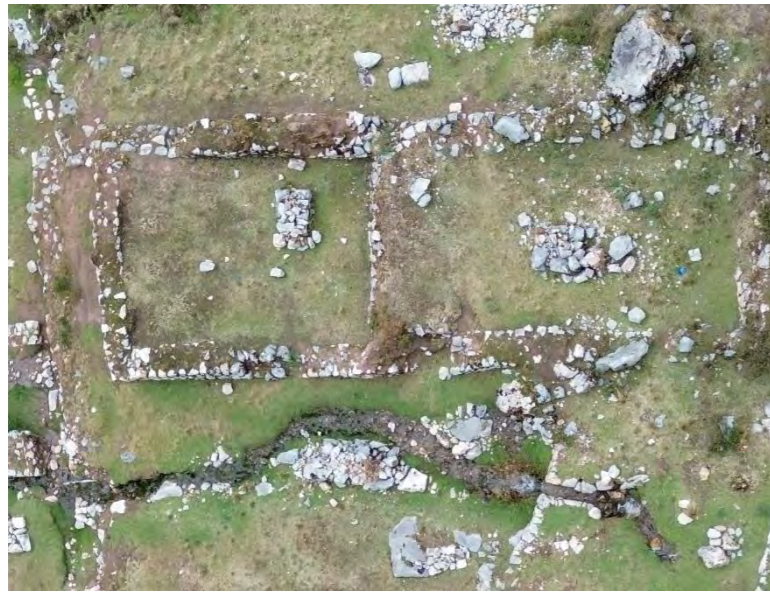
VISTA GENERAL DE LA ESTRUCTURA

PLANO EN PLANTA ARQUITECTURA INTEGRADA (RECINTO)

Líticos		Muro
	Canal de agua		Riachuelo
	suelo		Nichos

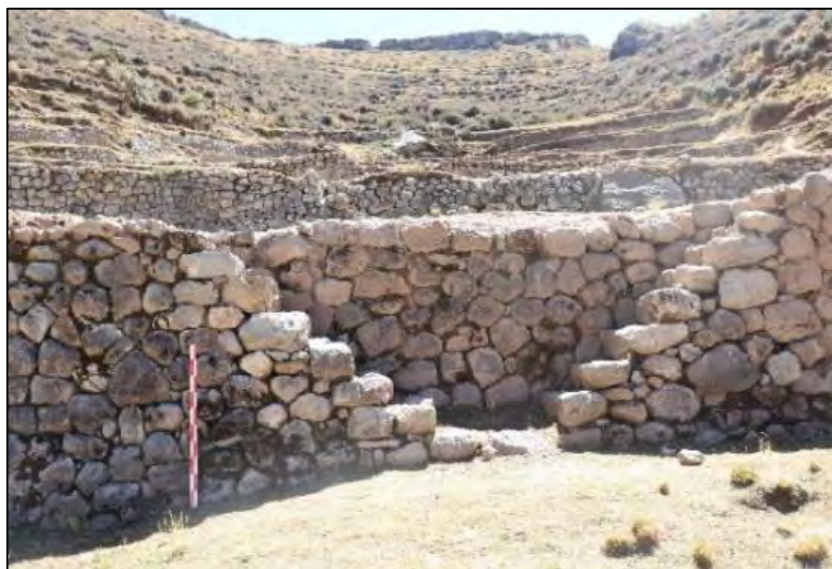
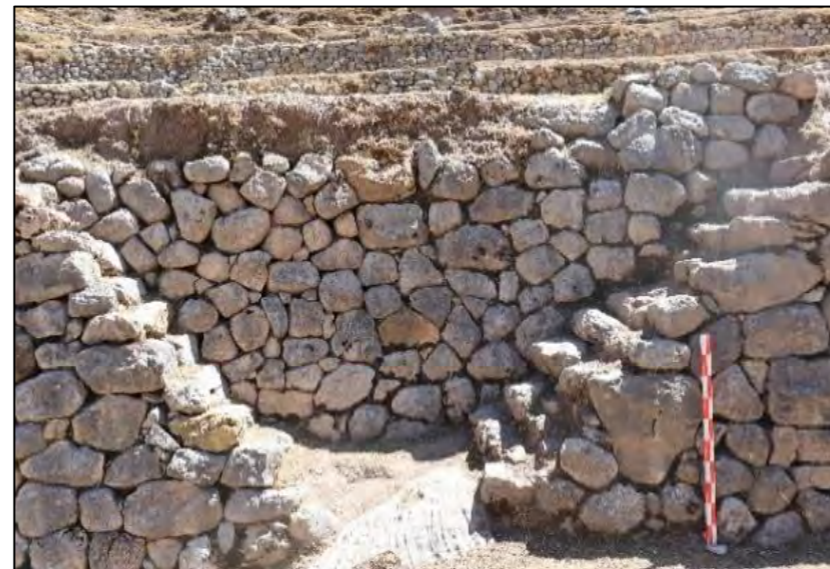
VISTA GENERAL DE LA ESCALINATA ANDEN (E-01)

VISTA GENERAL DE LA ESCALINATA ANDEN (E-02)

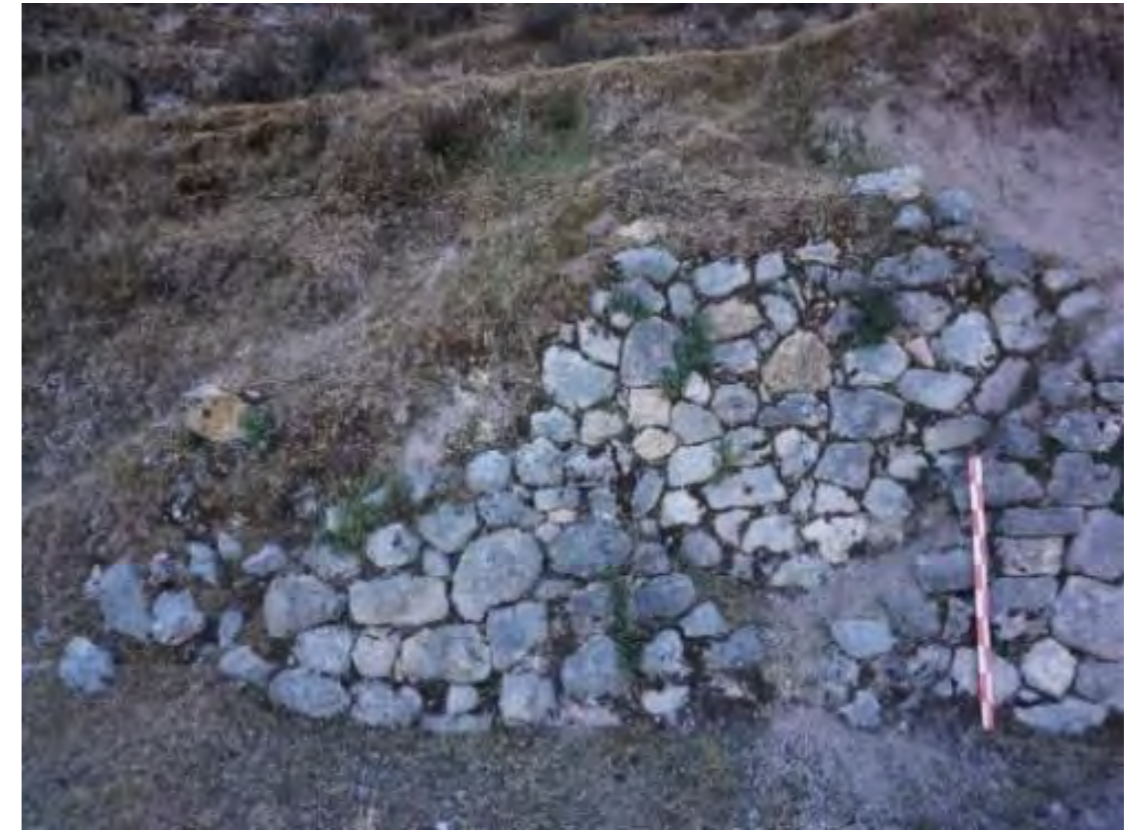
ESCALINATAS EN ANDEN (09) PLANO EN ELEVACION

ESCALINATA DE DOBLE ACCESO 01

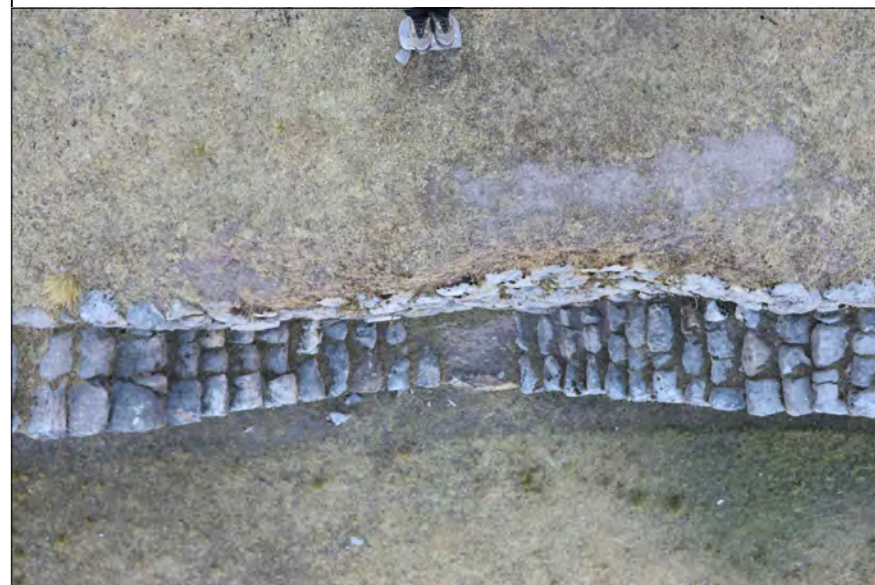
PLANO EN PLANTA (ESCALINATA ANDEN 05)

MURO DE CONTENCIÓN

ESCALINATAS
