**UNIVERSIDAD NACIONAL DE SAN ANTONIO ABAD DEL CUSCO**  
**FACULTAD DE INGENIERÍA GEOLÓGICA, MINAS Y METALURGIA**  
**ESCUELA PROFESIONAL DE INGENIERÍA GEOLÓGICA**

**TESIS**

**ESTUDIO GEOLÓGICO-GEOTÉCNICO PARA EL MEJORAMIENTO  
DEL SERVICIO DE TRANSITABILIDAD VIAL INTERURBANA EN LA  
CU – 145 EN EL TRAMO: TRAYECTORIA EMP. PE-28 F  
(CHINCHERO) – PIURAY – QUISPIHUARA - SENCCA, R81356 EN EL  
TRAMO: EMP. CU – 145 – EMP. PE-28 F DISTRITOS DE CUSCO,  
CHINCHERO DE LAS PROVINCIAS DE CUSCO**

**PARA OPTAR AL TÍTULO PROFESIONAL  
DE INGENIERO GEÓLOGO**

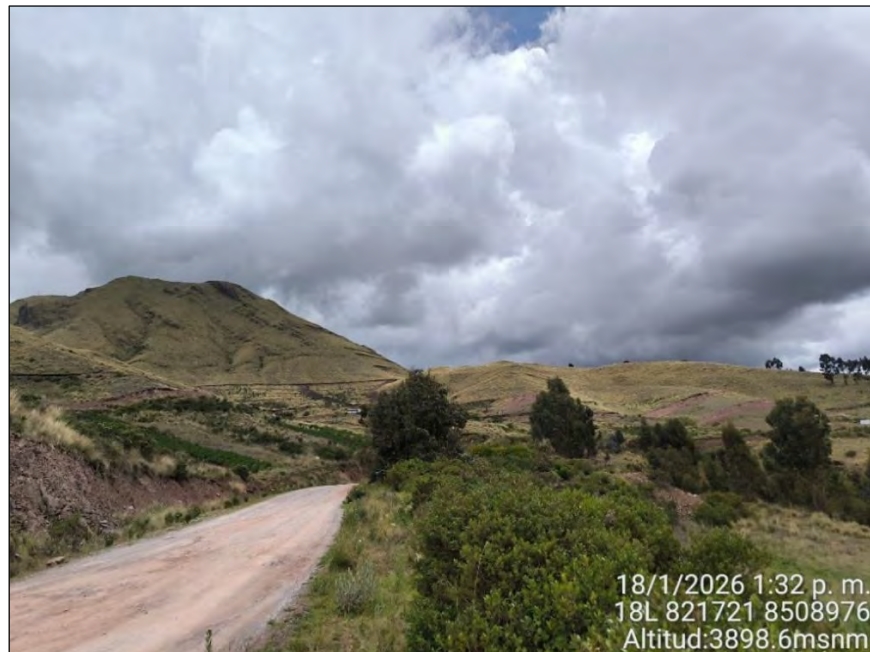
### **Figura 1**

*Vista panorámica de geomorfología de carretera.*

*Nota.* Se observa cruce de carretera con relieve de pendientes planas hasta escarpadas.

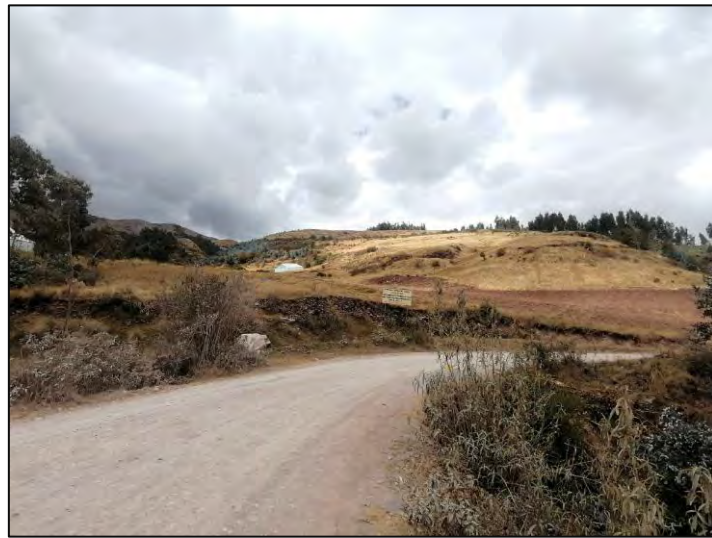
#### **Figura 4**

*Geomorfología del terreno caracterizada por lomadas en rocas sedimentarias*

*Nota.* Vista panorámica de la unidad geomorfológica tipo lomadas, caracterizada por un relieve suavemente ondulado en el área de estudio.

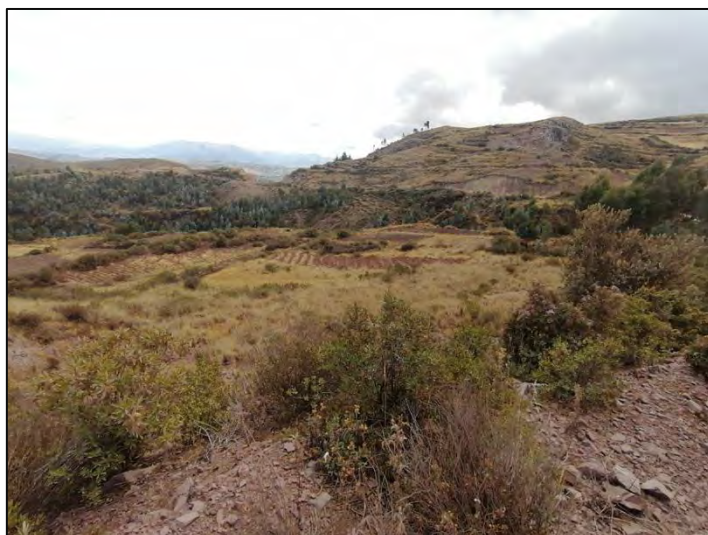
### **Figura 5**

*Geomorfología del terreno caracterizada por lomadas fuertemente disectadas*

*Nota.* Vista panorámica de la unidad geomorfológica de lomadas fuertemente disectadas identificada en el área de estudio.

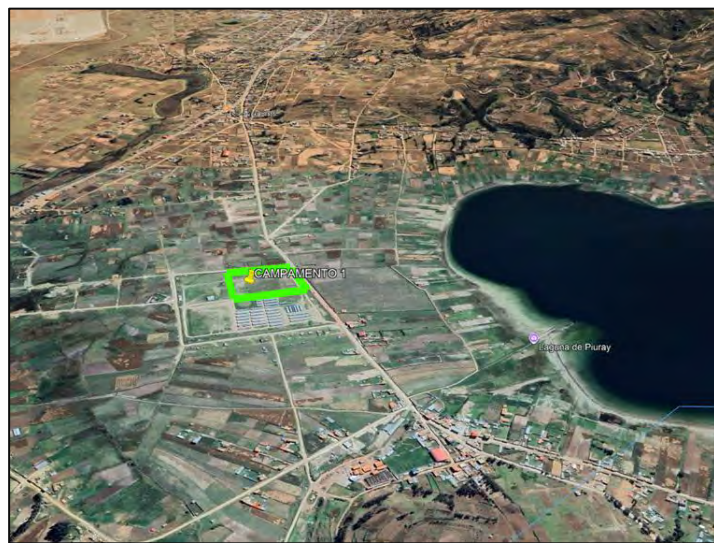
## **Figura 6**

*Vista satelital del sector de llanura lacustre en el área de estudio*

*Nota.* Adaptación a partir de Google Earth Pro (2026). Imagen satelital del área de estudio ubicada sobre una llanura lacustre, unidad geomorfológica asociada a procesos de sedimentación de materiales finos.

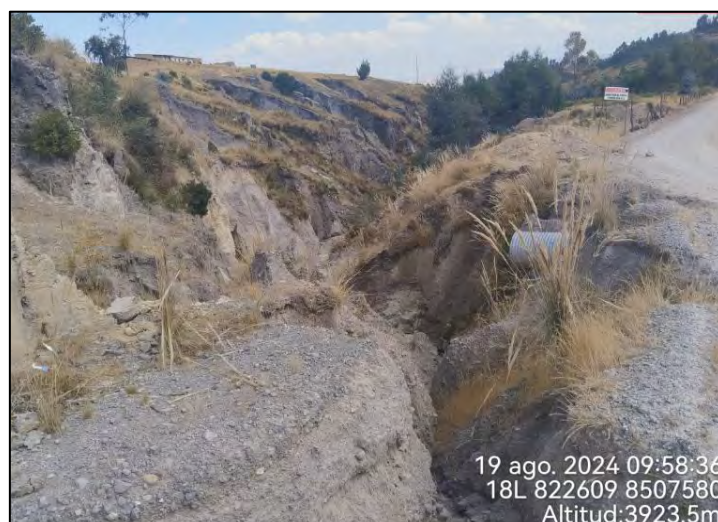
### **Figura 7**

*Vista panorámica de quebrada en el área de estudio*

*Nota.* Vista de una quebrada activa presente en el área de estudio, donde se evidencian procesos de erosión y socavación asociados al flujo concentrado de aguas pluviales.

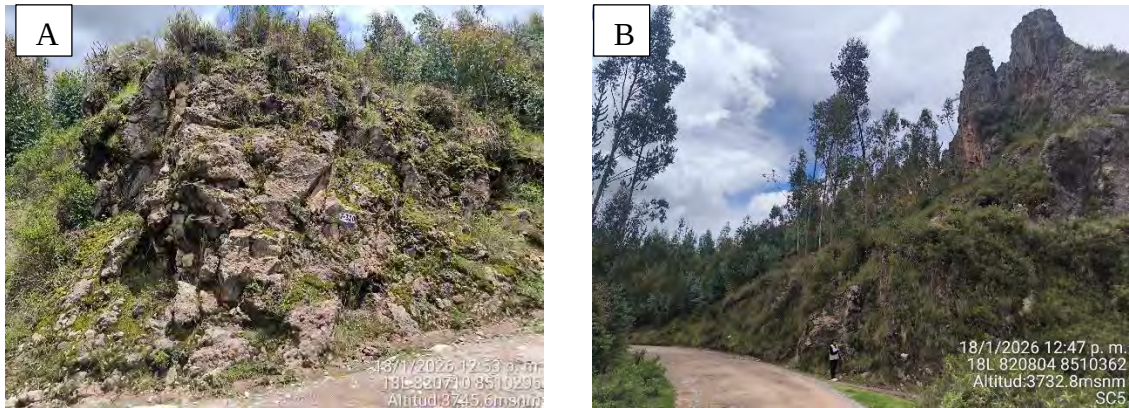
**Figura 8**

*Afloramientos de caliza de la Formación Ayabacas en el área de estudio*

*Nota.* (A) Detalle de afloramiento de caliza de la Formación Ayabacas, donde se observan discontinuidades y fracturamiento del macizo rocoso. (B) Vista panorámica del macizo rocoso aflorante asociado a la Formación Ayabacas en el área de estudio.

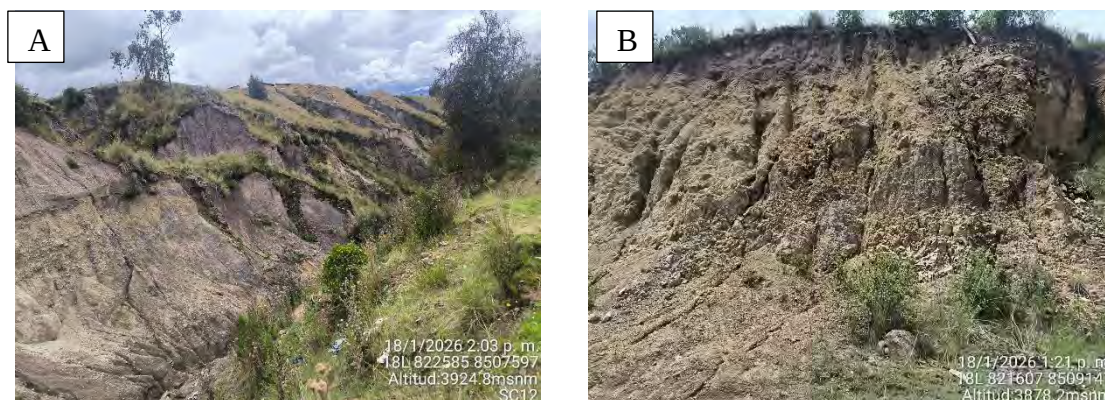
## Figura 12

*Depósitos coluvio-deluvial identificados en el área de estudio*

*Nota.* (A) Depósitos coluvio-deluviales con evidencias de cárcavas y erosión superficial desarrolladas sobre materiales de baja cohesión. (B) Corte de talud que expone depósitos coluvio-deluviales de granulometría heterogénea, susceptibles a procesos de erosión y remoción en masa.

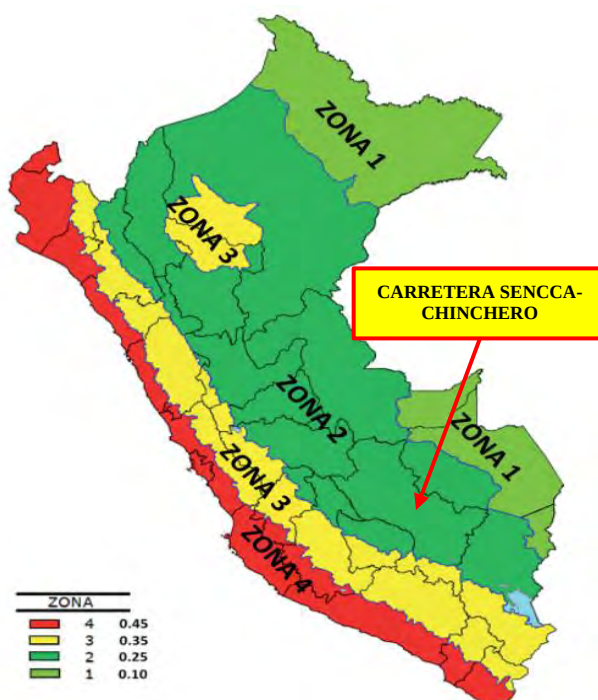
**Figura 15**

*Mapa zonificación sísmica del Perú*

*Nota.* Tomado de la norma E.030 Diseño sismorresistente (p. 9), por Ministerio de construcción y saneamiento, 2026.

De acuerdo con la Norma E.030 Diseño sismorresistente, el territorio nacional se considera dividido en cuatro zonas, como se muestra en la figura 17. La zonificación propuesta se basa en la distribución espacial de la sismicidad observada, las características generales de los movimientos sísmicos y la atenuación de éstos con la distancia epicentral, así como en información Neotectónica.

A cada zona se asigna un factor Z según se indica en la tabla 8, este factor se interpreta como la aceleración horizontal en suelo rígido con una probabilidad de 10 % de ser excedida en 50 años, el factor Z se expresa como una fracción de la gravedad.

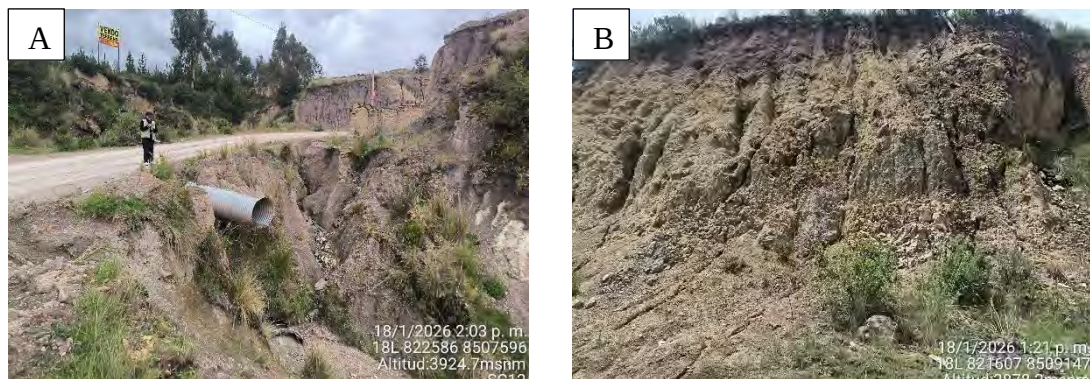
## Figura 16

*Vista de erosión de laderas identificados en el área de estudio*

*Nota.* (A) Cárcava generada por erosión hídrica concentrada, asociada al escurrimiento superficial y a la insuficiente protección vegetal del terreno. (B) Surcos de erosión generados por el flujo superficial de aguas pluviales sobre materiales de baja cohesión.

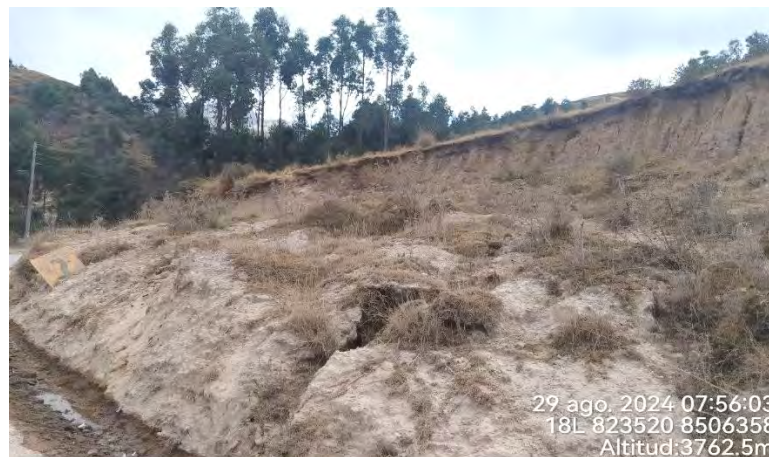
### **Figura 17**

*Vista de deslizamiento de ladera identificado en el área de estudio*

*Nota.* Deslizamiento superficial de ladera en el KM 13+740 a 13+770, evidenciado por la presencia de un escarpe principal, pérdida de cobertura vegetal y desplazamiento de material coluvial, indicando condiciones de inestabilidad del talud.

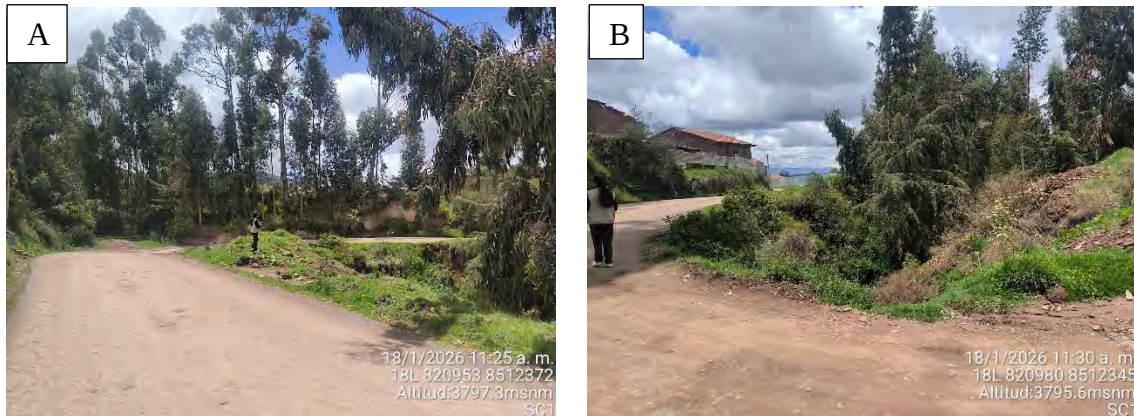
## Figura 20

*Vista procesos erosivos en el sector crítico N°1*

*Nota.* (A) Vista panorámica de plataforma vial con cruce de quebrada de flujo estacional.  
(B) Vista aguas abajo, se observa que la concentración de escorrentía superficial genera procesos de erosión en los márgenes de la vía.

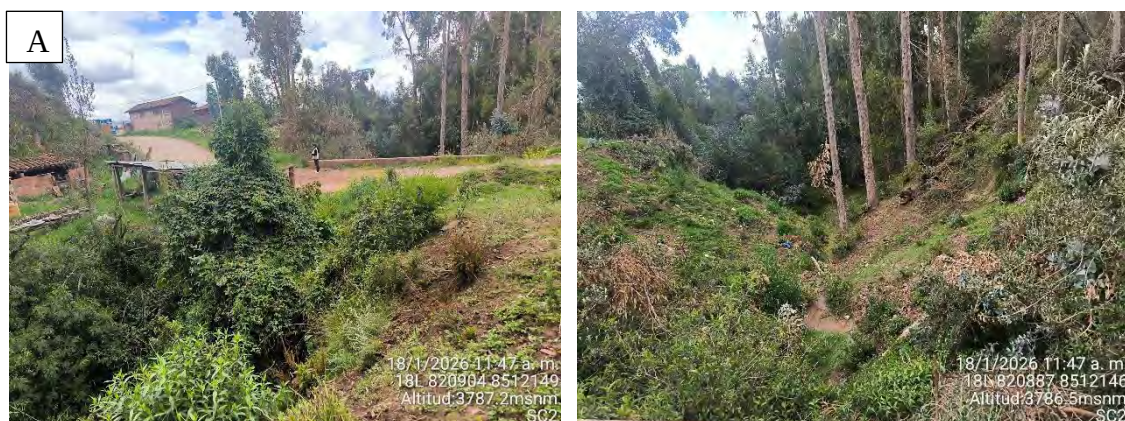
## Figura 22

*Vista procesos erosivos en el sector crítico N°2*

*Nota.* (A) Vista panorámica de plataforma vial con cruce de quebrada de flujo estacional.

(B). Se observa quebrada por el que discurre aguas superficiales de forma temporal.

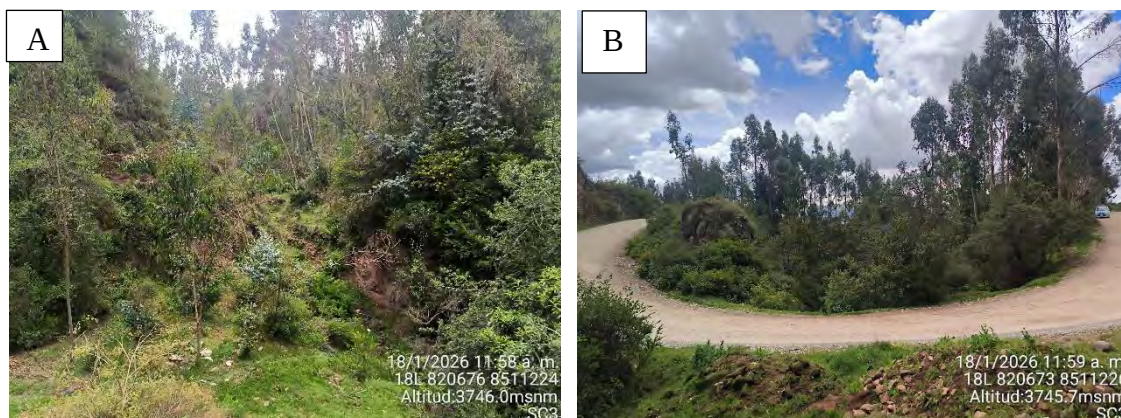
### Figura 24

*Vista procesos erosivos en el sector crítico N°3*

*Nota.* (A) Vista aguas arriba quebrada de flujo estacional. (B). Se observa plataforma vial con cruce de quebrada de flujo estacional

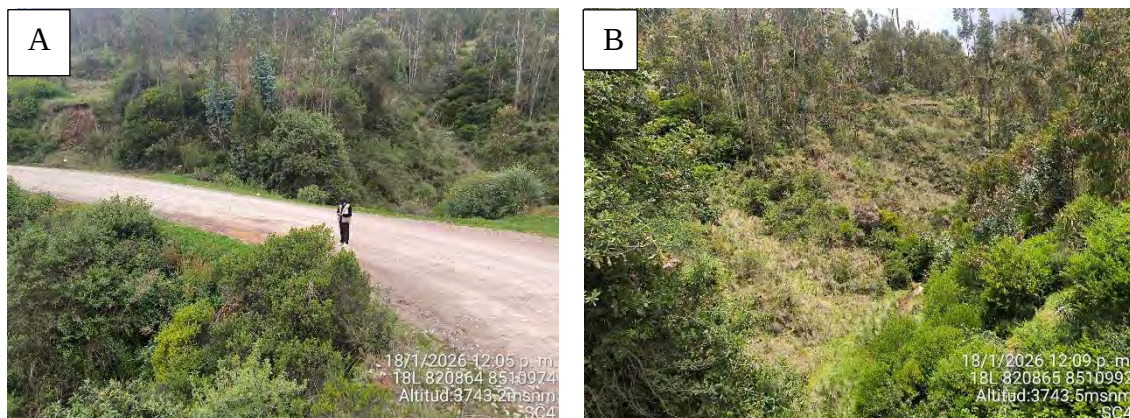
## Figura 26

*Vista procesos erosivos en el sector crítico N°4*

*Nota.* (A) Se observa plataforma vial con cruce de quebrada de flujo estacional. (B). Vista aguas abajo, se observa abundante vegetación en quebrada.

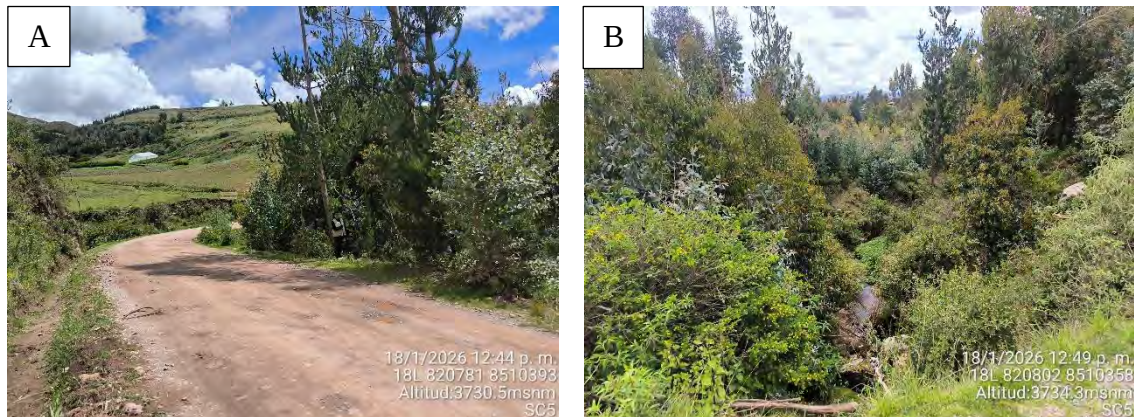
**Figura 28**

*Vista procesos erosivos en el sector crítico N°5*

*Nota.* (A) Vista de la plataforma vial en el cruce de una quebrada de flujo estacional, donde la escorrentía superficial concentrada favorece procesos de erosión hídrica en los márgenes de la vía. (B) Vista aguas abajo de la quebrada, caracterizada por abundante cobertura vegetal y evidencia de erosión del cauce asociada al flujo estacional.

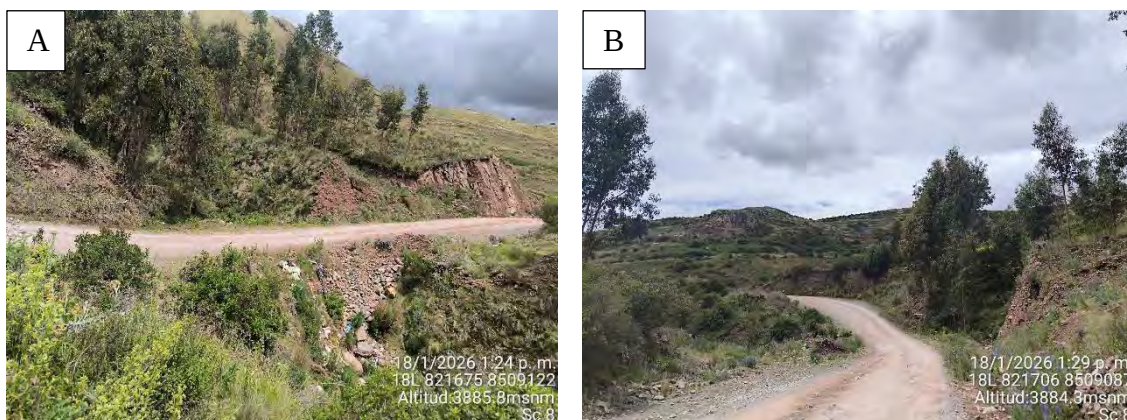
## Figura 30

*Vista procesos erosivos en el sector crítico N°6*

*Nota.* (A) Vista de la plataforma vial en que la escorrentía superficial concentrada favorece procesos de erosión hídrica en los márgenes de la vía. (B) Vista panorámica de plataforma vial, se observa ligera ondulación en el cruce de la vía con quebrada.

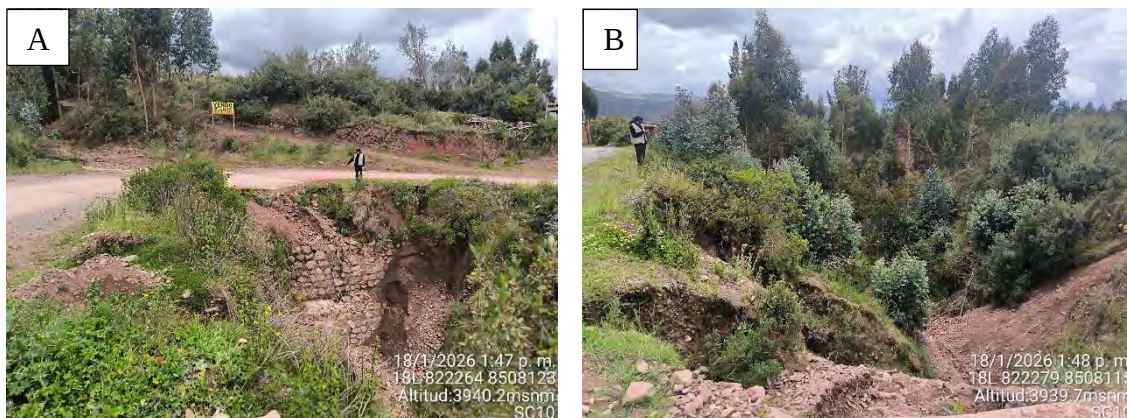
### Figura 34

*Vista procesos erosivos en el sector crítico N°8*

*Nota.* (A) Vista general del sector crítico donde la escorrentía superficial concentrada ha generado erosión de los taludes y afectación de la plataforma vial. (B) Vista de una cárcava activa originada por escorrentía concentrada, la cual provoca la pérdida progresiva de material.

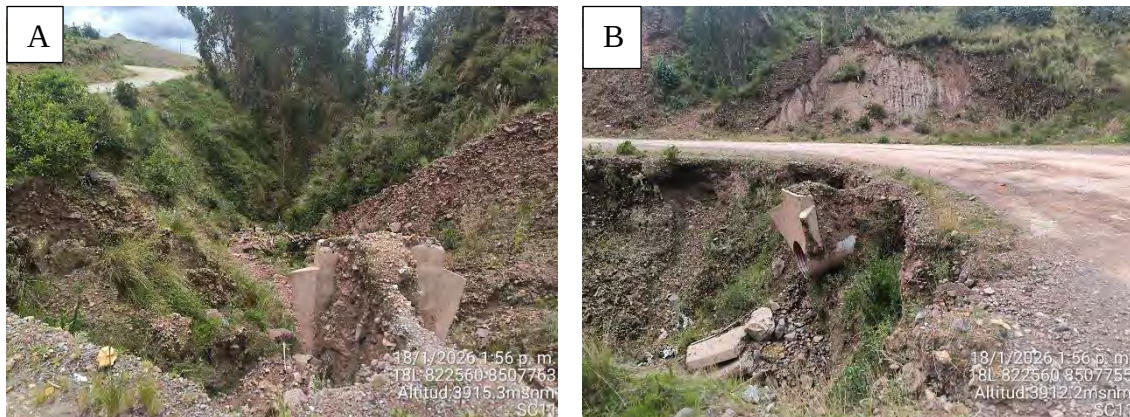
**Figura 36**

*Vista procesos erosivos en el sector crítico N°9*

*Nota.* (A) Vista de sector crítico donde la escorrentía superficial concentrada ha generado afectación de la plataforma vial. (B) Vista panorámica de socavación de alcantarilla y base de plataforma vial.

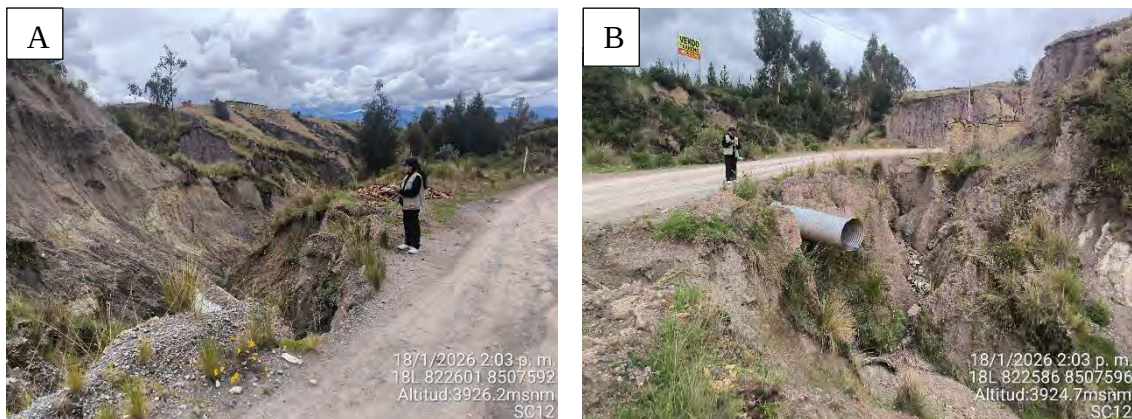
**Figura 38**

*Vista procesos erosivos en el sector crítico N°10*

*Nota.* (A) Proceso erosivo activo asociado a escorrentía superficial concentrada, que ha producido cárcavas. (B) Evidencia de socavación en el entorno de la alcantarilla y con afectación de la estabilidad de la plataforma vial.

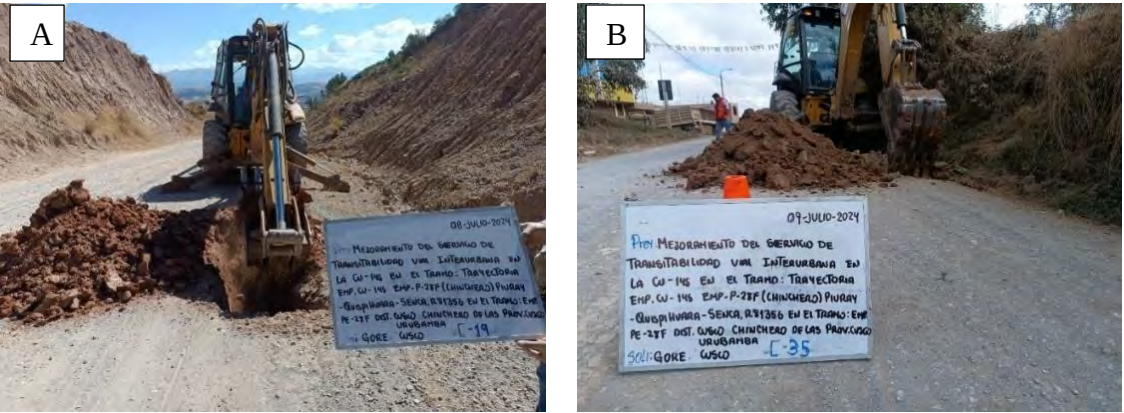
Figura 41

Vista de exploración de calicatas

Nota. (A) Excavación de la calicata C-19 mediante retroexcavadora para la exploración geotécnica de la subrasante. (B) Excavación de la calicata C-35 para la obtención y evaluación de las características físicas y mecánicas del suelo de fundación.

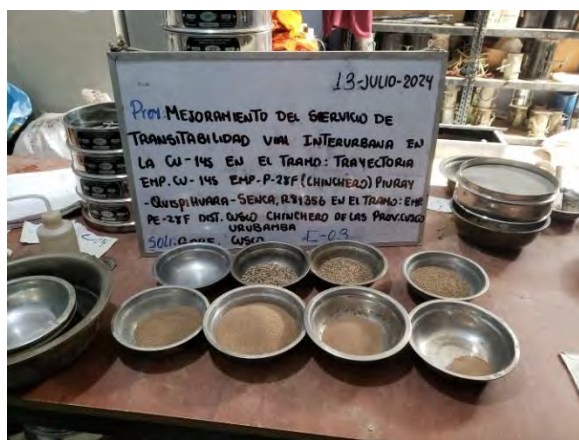
**Figura 42**

*Vista de ensayos de granulometría en laboratorio*

*Nota.* Vista del ensayo de granulometría por tamizado realizado en laboratorio para la determinación de la distribución granulométrica de la muestra de suelo.

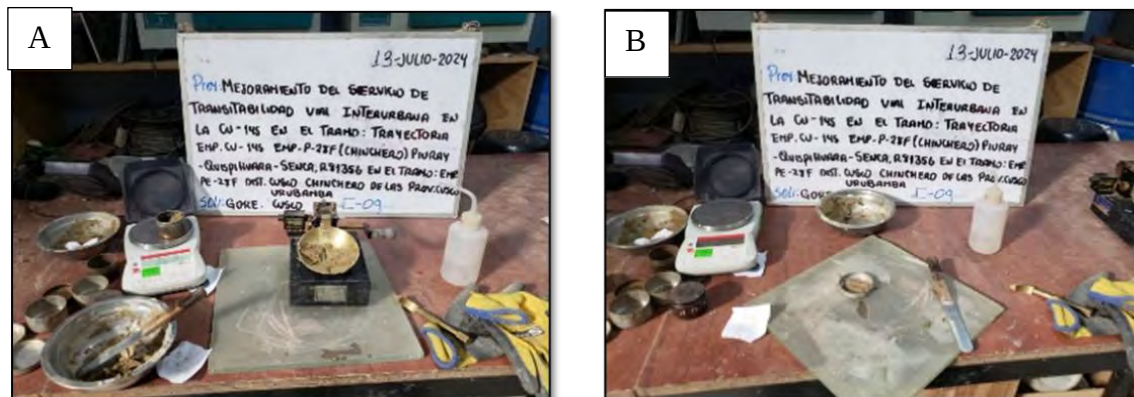
**Figura 43**

*Vista de ensayos de plasticidad en laboratorio*

*Nota.* Procedimiento de laboratorio para la determinación de los límites de Atterberg:

(A) medición del límite líquido y (B) determinación del límite plástico. Estos ensayos permiten evaluar las propiedades de consistencia de los suelos finos y establecer su índice de plasticidad para fines de caracterización geotécnica.

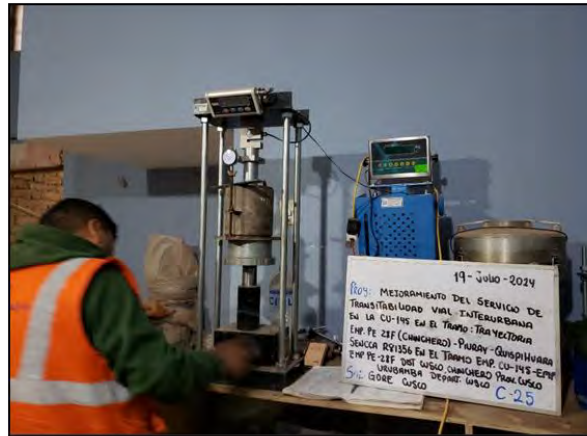
**Figura 44**

*Vista de ensayos de CBR en laboratorio*

*Nota.* Vista del ensayo CBR efectuado en laboratorio para determinar la capacidad portante y resistencia a la penetración del suelo de fundación.

Para calcular el valor de soporte relativo del suelo de cimentación, se realizarán pruebas de California Bearing Ratio (CBR) para cada clase de suelo y se efectuará un control de 3 ensayos por cada 1 km de carretera.

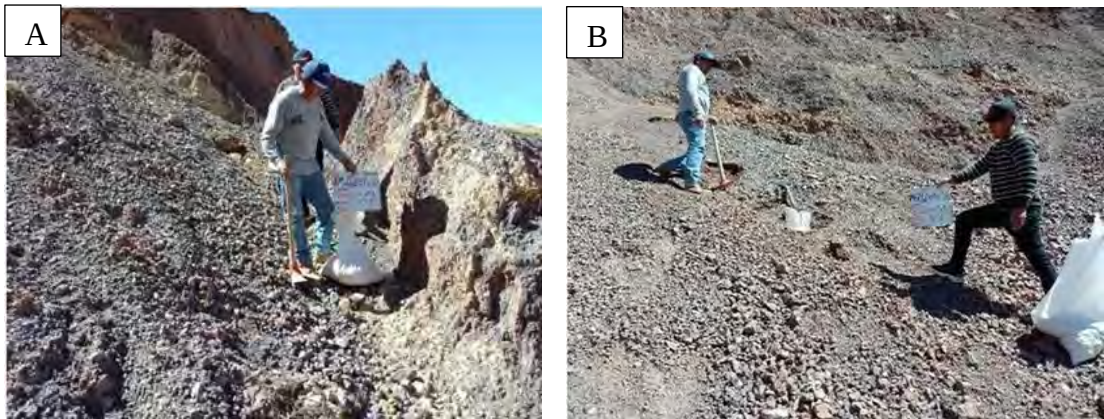
**Figura 47**

*Vista de exploración y muestreo en la cantera Sencca*

*Nota.* (A) Reconocimiento del depósito y delimitación de la zona de extracción; (B) obtención de muestras representativas de material granular para la determinación de sus propiedades físicas y mecánicas.

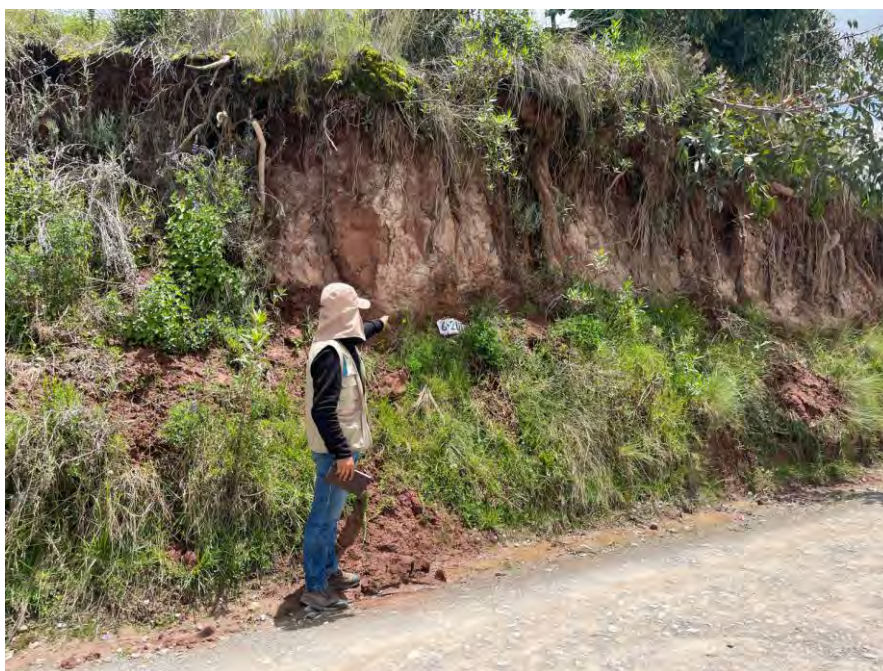
*Vista de desprendimientos en la progresiva 06+050*

*Nota.* Fotografía que evidencia desprendimiento, que sigue una trayectoria por rebote en la progresiva 06+050.

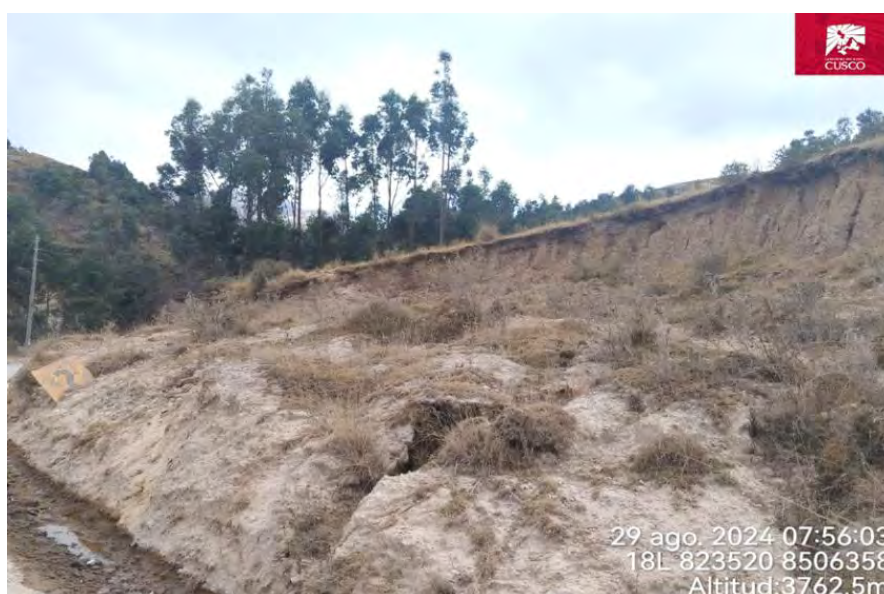
### **Figura 59**

*Vista del deslizamiento en la progresiva 14+230*

*Nota.* Fotografía que evidencia deslizamiento rotacional en la progresiva 14+230 por la morfología de la masa desplazada y la presencia de un escarpe principal (la parte superior empinada y descubierta del movimiento). En la fotografía se distingue claramente el material desplazado, el cual ha perdido su postura original y presenta una superficie irregular y distorsionada. Adaptado del Estudio geológico geotécnico (p. 61) (Gobierno Regional del Cusco (SGEP), 2024)
