**ESPACIOS PÚBLICOS E IMAGEN URBANA EN EL JIRÓN**  
**JAQUIJAHUANA-DISTRITO DE ANTA 2024**

**PARA OPTAR AL TÍTULO PROFESIONAL**  
**DE ARQUITECTO**

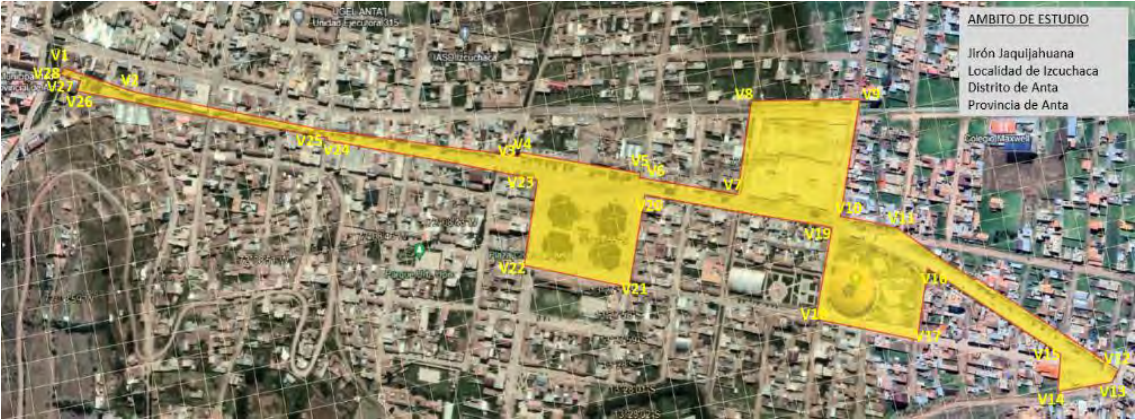
**Figura 1**  
*Ámbito de estudio (jirón Jaquijahuana)-distrito de Anta, 2024.*

*Nota:* El gráfico representa la delimitación del área de estudio. Tomado de *Google earth*, 2024.

El Jirón Jaquijahuana fue la primera vía establecida tras el asentamiento de los primeros barrios en la actual área urbana. Debido a su gran importancia para la localidad, se seleccionó esta vía como objeto de estudio en la presente investigación.

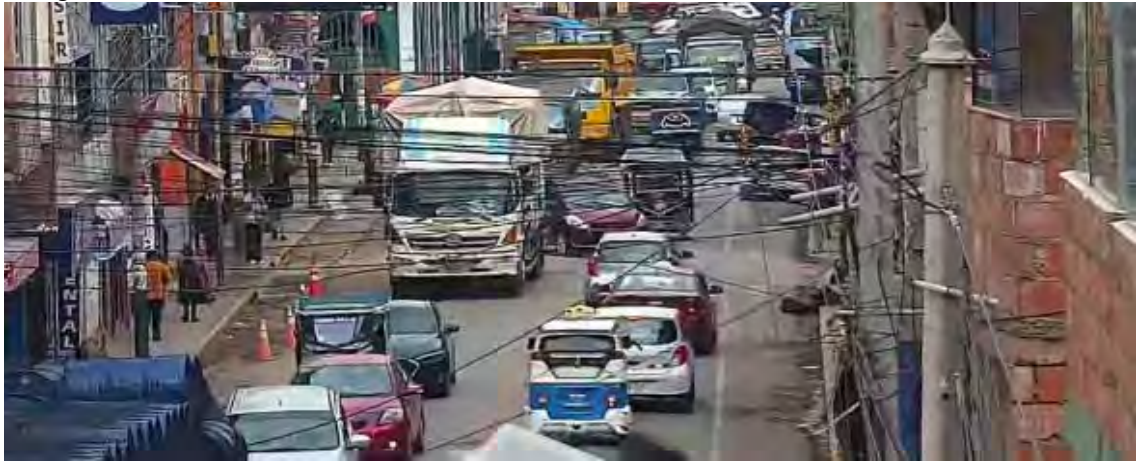
**Figura 8**  
*Congestión vehicular*

Nota. La figura muestra la congestión en el jirón Jaquijahuana. Elaboración propia, 2024.

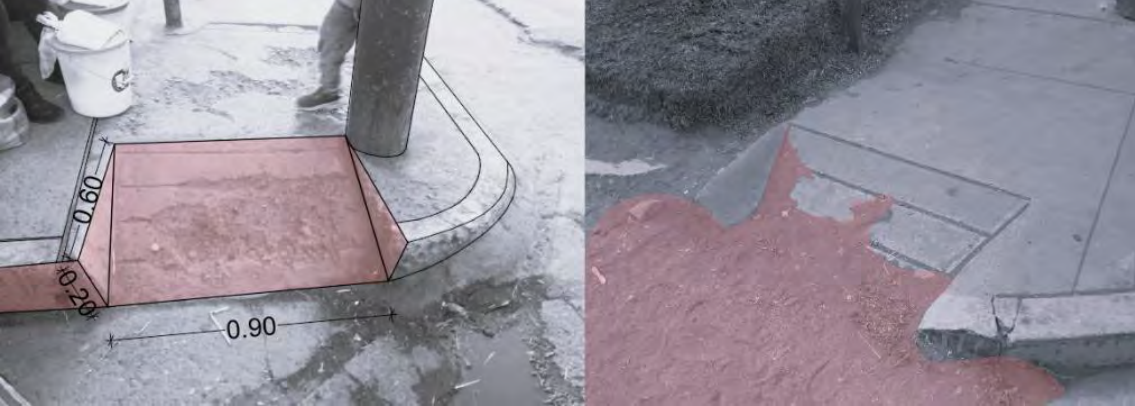
**Figura 10**  
*Rampa con deterioro mecánico-material orgánico*

*Nota.* Izquierda, imagen representa la rampa con deterioro mecánico. Derecha, rampa con acumulación de material orgánico. Elaboración propia, 2024.

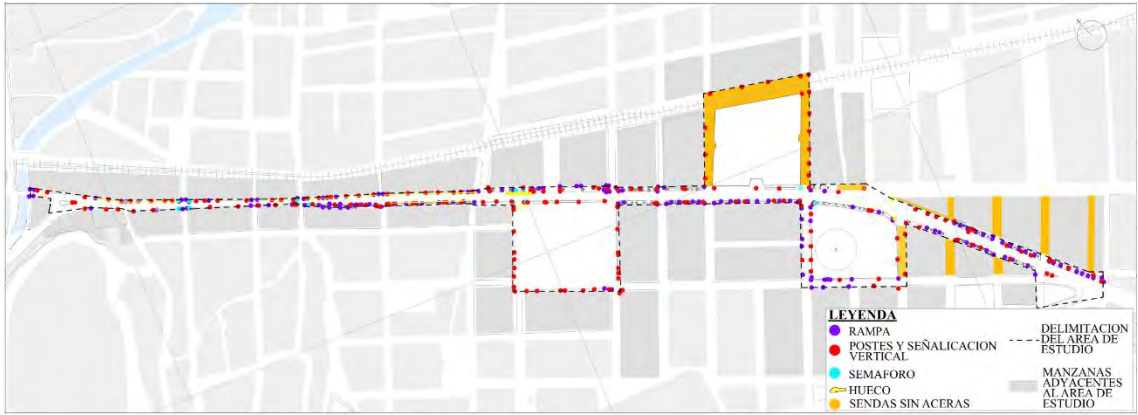
Figura 14  
Obstáculos

Nota. El gráfico muestra los obstáculos. Elaboración propia, 2024.

Por otro lado, el área evaluada presenta obstáculos como postes, señalización vertical, huecos en el pavimento e incluso tramos sin aceras, lo que reduce el ancho útil y rompe la continuidad del recorrido peatonal (fig. 14). Esta situación afecta especialmente a personas con movilidad reducida, obligándolas a esquivar elementos mal ubicados o descender a la calzada, exponiéndose a peligros. La ubicación

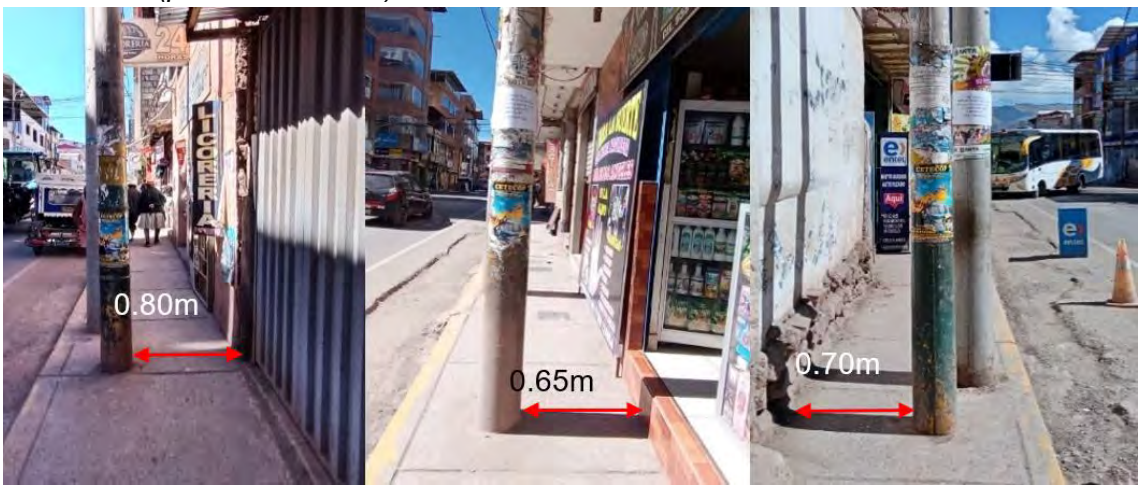
Figura 15  
Obstáculos (postes eléctricos)

Nota. La figura muestra el ancho de acera efectiva. Elaboración propia, 2024.

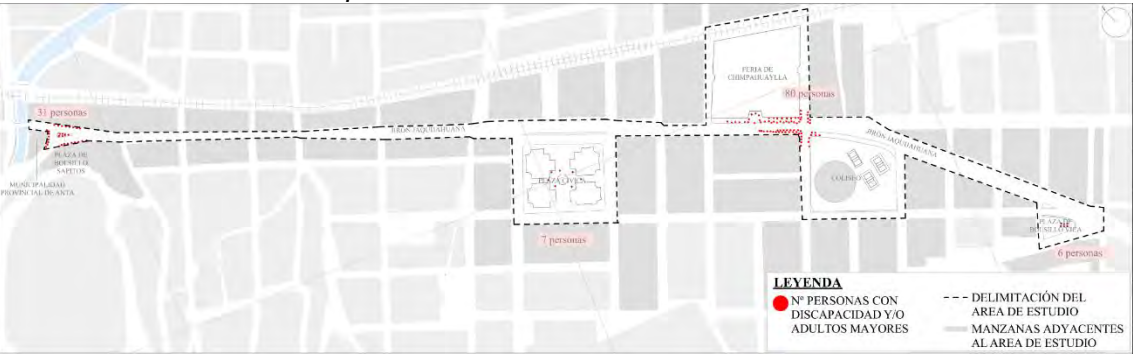
**Figura 16**  
*Nº de asistentes con discapacidad*

*Nota.* La figura muestra la asistencia de personas con discapacidad/adultos mayores. Elaboración propia, 2024.

Como muestra la figura 16, la asistencia de personas con discapacidad en la plaza de bolsillo Sapitos es baja (1 a 6 personas) porque no existen rampas accesibles, mientras que en la feria Chimpahuaylla/coliseo la concurrencia varía entre 3 y 80 personas, pese a que tampoco cuenta con adecuaciones adecuadas para este grupo.

Luego del análisis, se observa que las rampas influyen significativamente en la presencia de personas con discapacidad y adultos mayores en el espacio público (personas con movilidad reducida). Sin embargo, aunque existe una gran cantidad de rampas, su mal diseño hace que estas personas opten por no utilizar el espacio, ya que no son funcionales. Esto evidencia que una mayor cantidad de rampas no garantiza una buena accesibilidad; por el contrario, unas pocas rampas bien diseñadas pueden ser más efectivas. En consecuencia, estos espacios públicos resultan no ser inclusivos, lo cual se refleja en la baja asistencia de estos grupos.

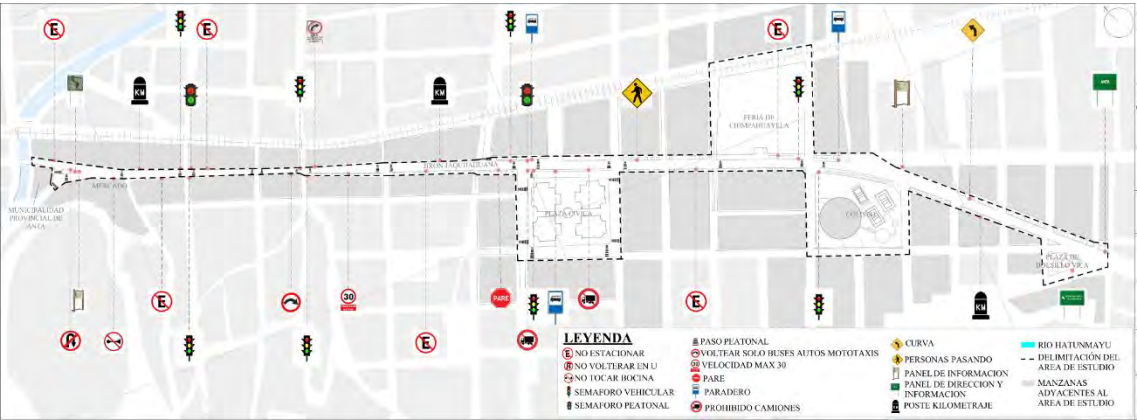
Figura 17  
La señalización en el área de estudio

Nota. El gráfico muestra la señalización existente. Elaboración propia, 2024.

En el área de estudio se identificaron espacios con señalización, destacando el jirón Jaquijahuana por concentrar la mayor cantidad de estos elementos (fig. 17). Sin embargo, la señalización está orientada principalmente al tránsito vehicular, siendo limitada para los peatones (fig. 18).

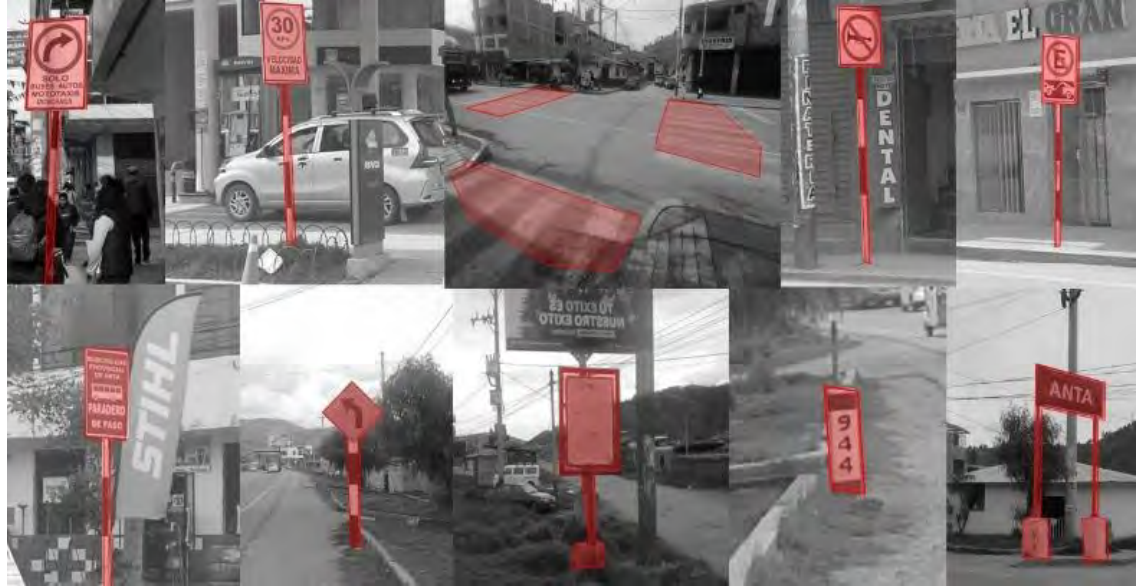
Figura 18  
Señalización

Lo anterior evidencia deficiencias en materia de accesibilidad y mantenimiento de la señalización. Además, la señalización existente está orientada principalmente al tránsito vehicular, sin incorporar criterios que garanticen un uso seguro y accesible para todos los usuarios.

Nota. El gráfico muestra las distintas señalizaciones. Elaboración propia, 2024.

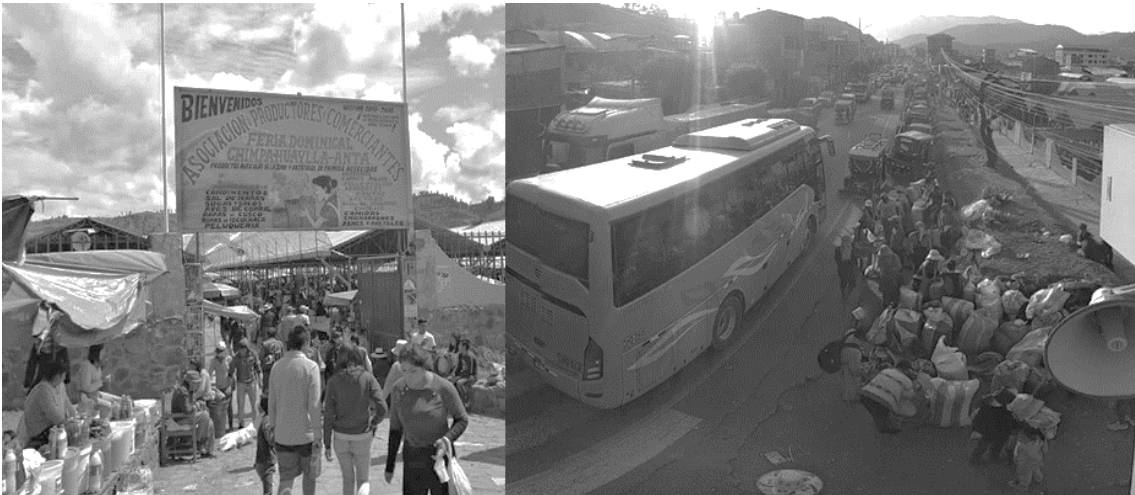
**Figura 20**  
*Flujo peatonal y vehicular*

*Nota.* El gráfico muestra el flujo de personas y transporte vehicular. Elaboracion propia, 2024.

La deficiente señalización peatonal y vehicular incrementa los riesgos y dificulta el ordenamiento del tránsito, especialmente en horas pico. Esta situación se evidencia en los principales puntos de análisis, como la plaza de bolsillo Sapitos, el mercado, la intersección del Jr. Jaquijahuana con el Jr. Arica, la plaza cívica y la feria de Chimpahuaylla (fig. 20).

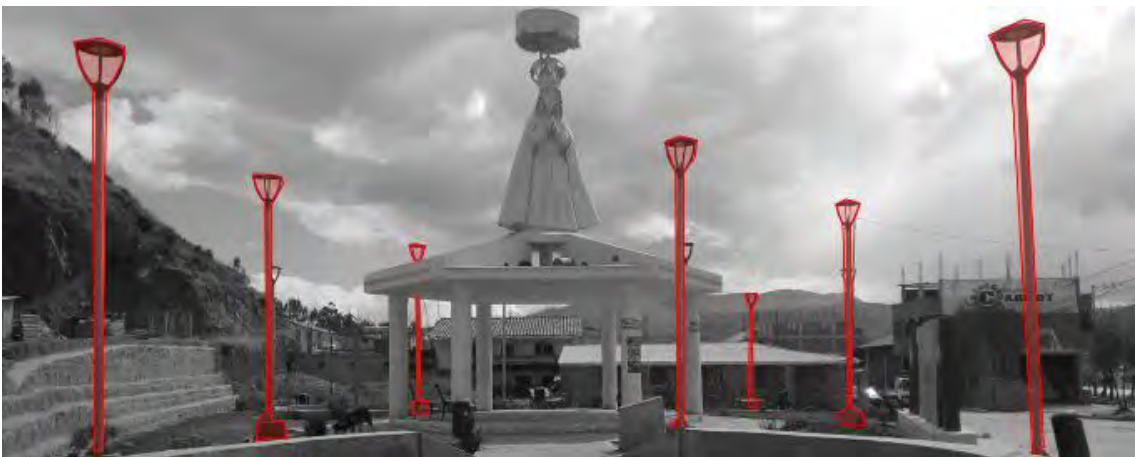
Figura 22  
Plaza de bolsillo VICA

Las deficiencias de mantenimiento afectan las condiciones de iluminación de algunos espacios públicos. En la plaza de bolsillo VICA, por ejemplo, las luminarias instaladas no proporcionan una iluminación nocturna adecuada (fig. 22).

Nota. El gráfico representa el equipamiento de luminarias. Elaboración propia, 2024.

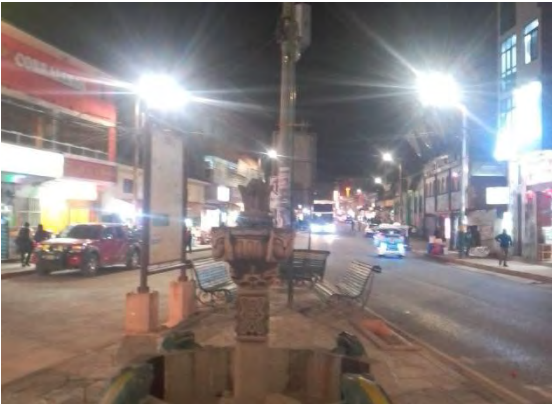
**Figura 23**  
*Plaza de bolsillo Sapitos*

*Nota.* El gráfico representa la falta de equipamiento de luminarias. Elaboración propia, 2024.

Asimismo, la plaza de bolsillo Sapitos presenta condiciones más críticas debido a la inexistencia de luminarias, situación que afecta su uso y la percepción de seguridad durante la noche (fig. 23).

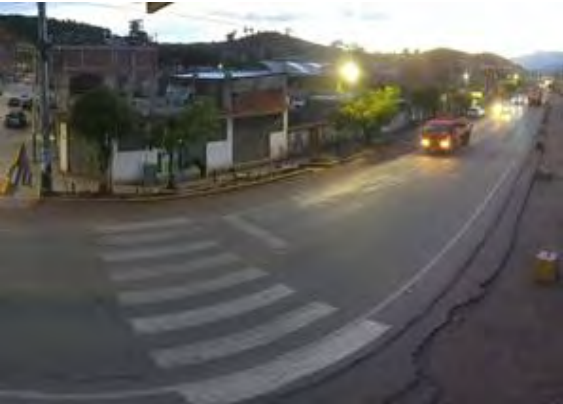
**Figura 24**  
*Jirón Jaquijahuana*

*Nota.* El gráfico representa las luminarias en el jirón. Elaboración propia, 2024.

Las condiciones de iluminación son deficientes en el Coliseo y la plaza de bolsillo VICA debido al deterioro de sus luminarias. En cambio, el jirón Jaquijahuana y la plaza cívica presentan mejores condiciones de funcionamiento y mantenimiento de su sistema de iluminación. La iluminación adecuada favorece la visibilidad, seguridad y uso del espacio público. Por ello, el jirón Jaquijahuana obtuvo una calificación buena al contar con condiciones favorables de iluminación (fig. 24).

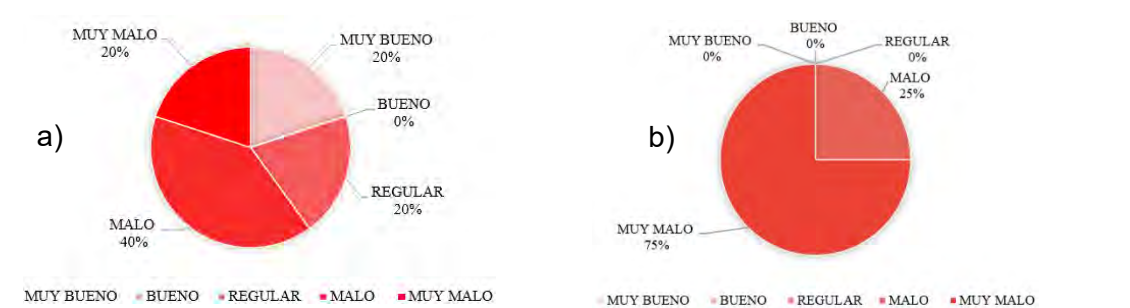
**Figura 25**  
*Calificación de los espacios públicos con iluminación artificial (a) y tiempo de permanencia (b)*

*Nota.* El gráfico representa el porcentaje de calificación de los espacios públicos con iluminación artificial (a) y tiempo de permanencia (b). Elaboración propia, 2024.

Asimismo, el 40 % de los espacios evaluados fue calificado como malo en iluminación (fig. 25 (a)) y el 75 % como muy malo en tiempo de permanencia nocturna (fig. 25 (b)) evidenciando la relación entre la calidad lumínica y el uso de los espacios públicos. Los tiempos promedio de permanencia oscilan entre 7 y 10 minutos; sin embargo, la insuficiente iluminación nocturna reduce significativamente la afluencia de usuarios, condicionando el uso y la funcionalidad de los espacios públicos.

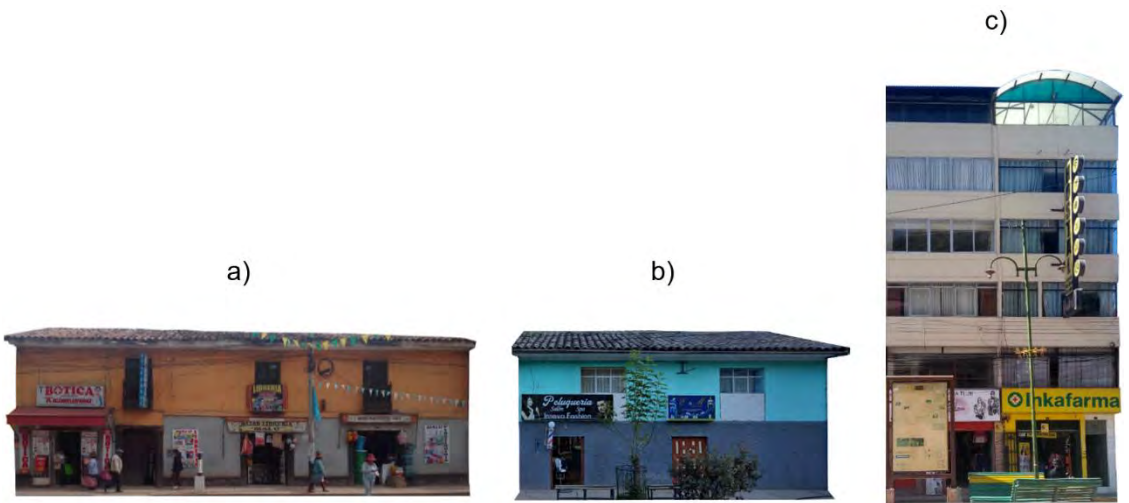
Figura 26  
Tipos de fachadas

Nota. El gráfico muestra los tipos de fachadas presentes en el jr. Jaquijahuana. a) Tipo 1- colonial, b) tipo 2 - vernáculo y c) tipo 3- popular (chicha). Elaboración propia, 2024.

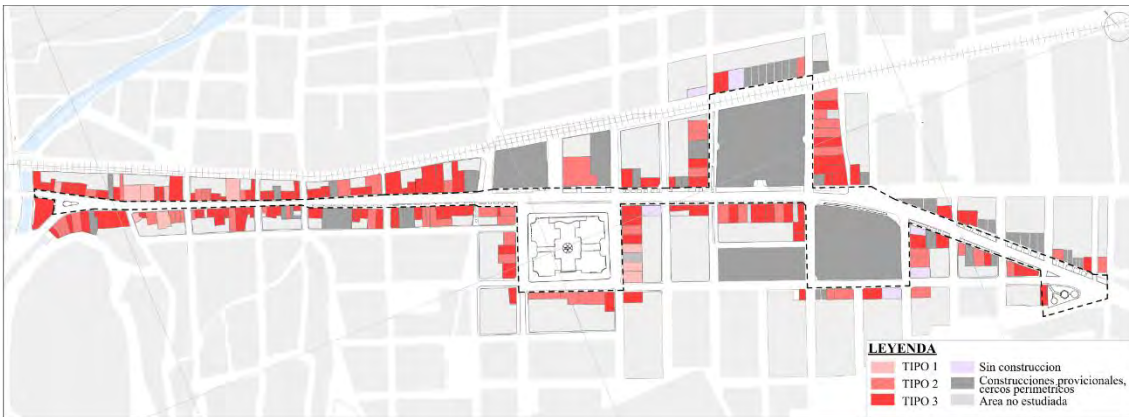
Figura 27  
Tipos de fachadas-plano

Nota. El gráfico muestra el tipo de fachada en el jirón. Elaboración propia, 2024.

El análisis de las fachadas evidencia un proceso de transformación urbana que ha generado una pérdida progresiva de la calidad visual e identidad del jirón (fig,27). Las edificaciones de estilo colonial (fig. 28, a; 29, a) y vernáculo (fig.28, b; 28, b)

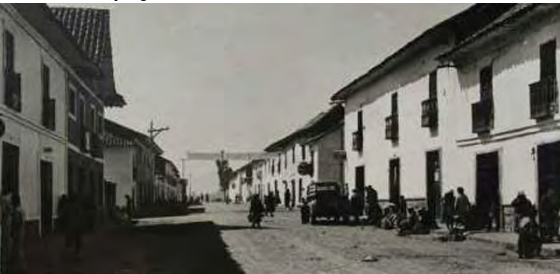
**Figura 30**  
*Jirón Jaquijahuana de 1980*

*Nota.* El gráfico muestra el jr. Jaquijahuana 1980. Recuperado de A. Vargas.

Otro aspecto importante es el uso del color en las fachadas. Antes del 2000 (fig. 30), predominaban el blanco humo y la carpintería en tonos marrones oscuros (Pantone: Neutral Black U), además del color natural del enlucido de yeso. Aunque aún se emplean, estos tonos tradicionales han disminuido en los últimos años (fig. 31). Hoy existe una amplia variedad cromática (fig. 32), junto con muchas fachadas sin

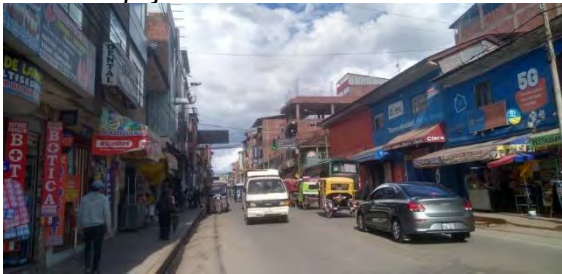
**Figura 31**  
*Jirón Jaquijahuana de 2024*

*Nota.* El gráfico muestra el jr. Jaquijahuana. Elaboración propia, 2024.

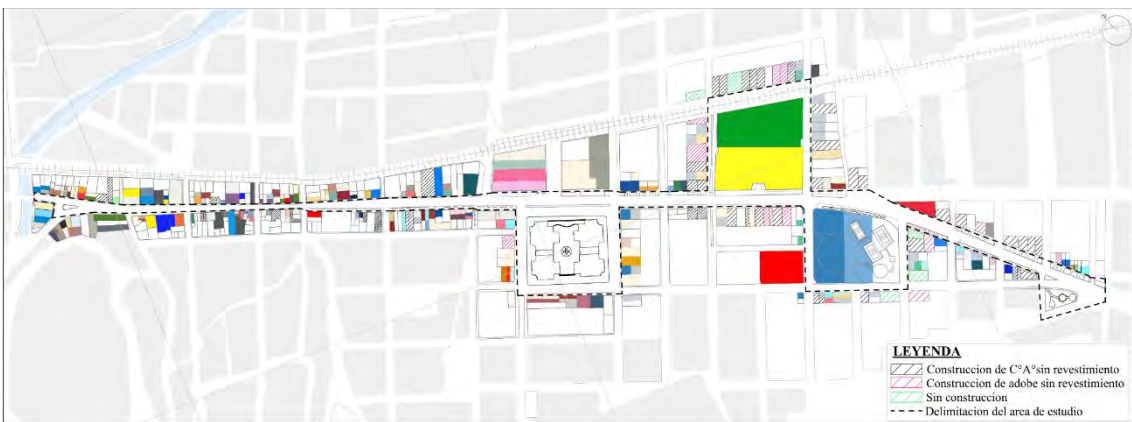
**Figura 32**  
*Colores de las fachadas*

*Notas.* El gráfico muestra el color de las fachadas. Elaboración propia, 2024.

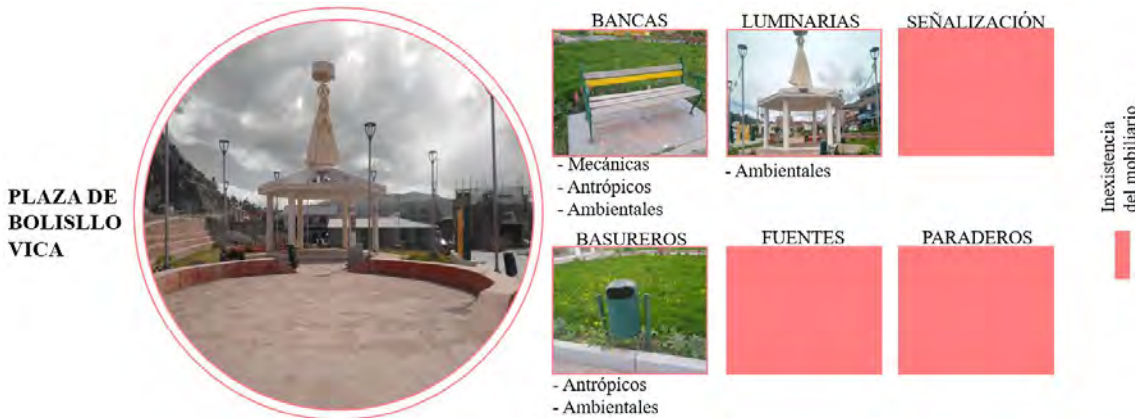
**Figura 42**  
*Mobiliario - Plaza de bolsillo VICA*

*Nota.* El gráfico muestra los tipos de mobiliario que existe y el tipo de deterioro que poseen. Elaboración propia, 2024.

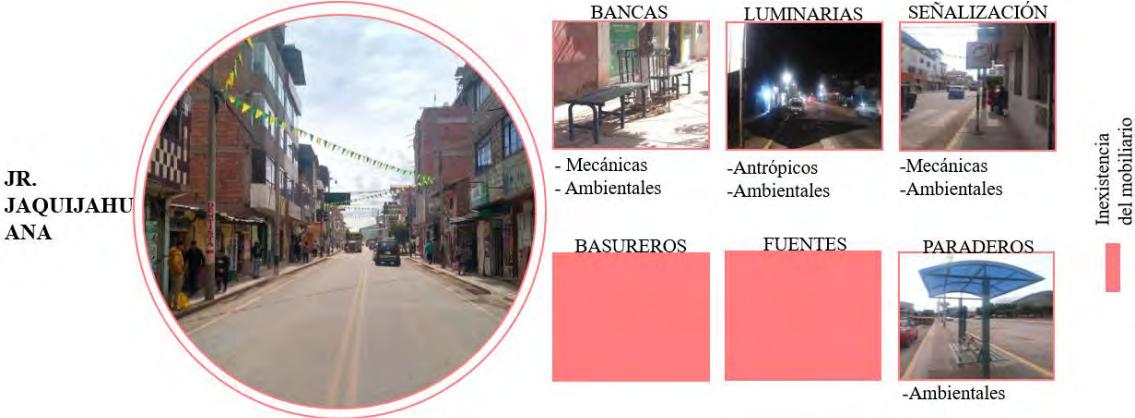
**Figura 43**  
*Mobiliario- Jirón Jaquijahuana*

*Nota.* El gráfico muestra los tipos de mobiliario que existe y el tipo de deterioro que poseen. Elaboración propia, 2024.

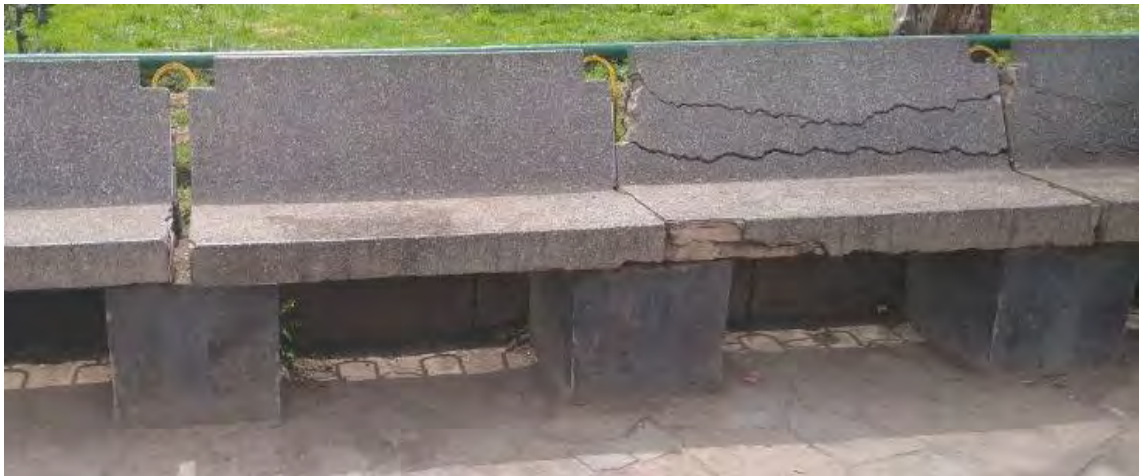
*Deterioro de las bancas*

*Nota.* El gráfico muestra las grietas de las bancas en la plaza cívica. Elaboración propia, 2024

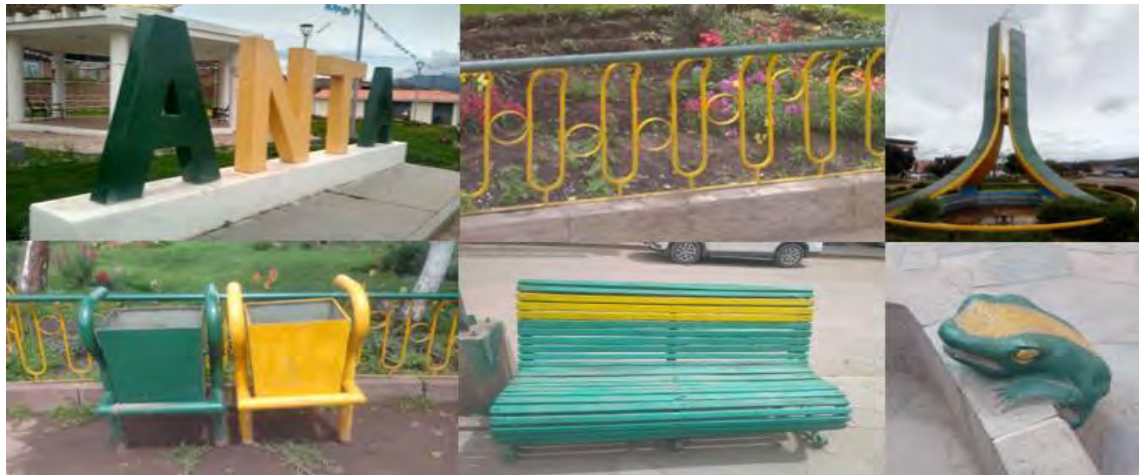
**Figura 46**

*Nota.* El gráfico muestra el uso del color amarillo y verde. Elaboración propia, 2024.

al usuario, todos estos aspectos afectan en lo visual de las personas, influyendo así en el uso del mobiliario. Algo que se puede resaltar es el uso del color amarillo y verde en el mobiliario, ya que estos son los colores de la bandera de la provincia de Anta (fig.46).

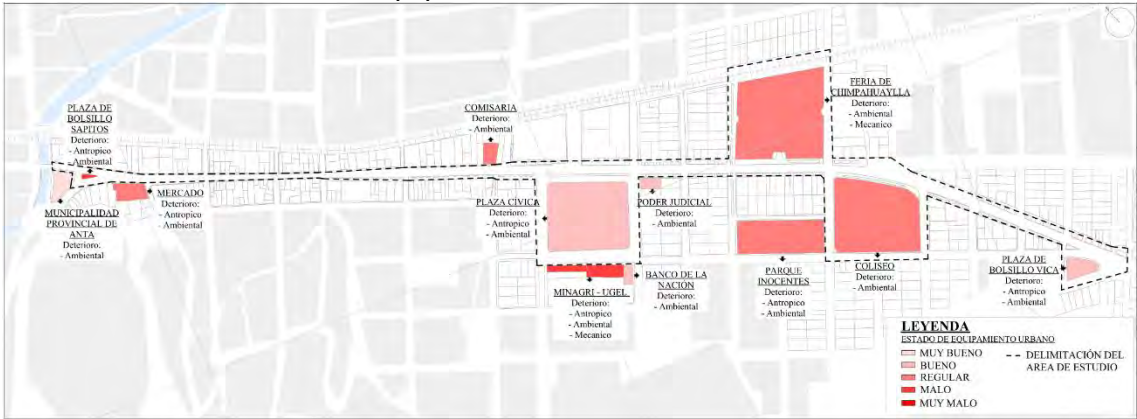
Figura 48

Nota. El gráfico muestra el estado de conservación del equipamiento. Elaboración propia, 2024.

En el área de estudio se identificaron cinco tipos de equipamiento urbano: otros usos (OU), mercado (MER), recreación – plaza (ZRP1), losas deportivas (ZRP2) y juegos infantiles (ZRP3) (fig. 47). Estos presentan diferentes estados de conservación (fig. 48), los cuales influyen directamente en la calidad visual percibida. Su deterioro físico, asociado a la falta de mantenimiento y desarticulación con el entorno, reduce su atractivo y afecta la experiencia de los usuarios.

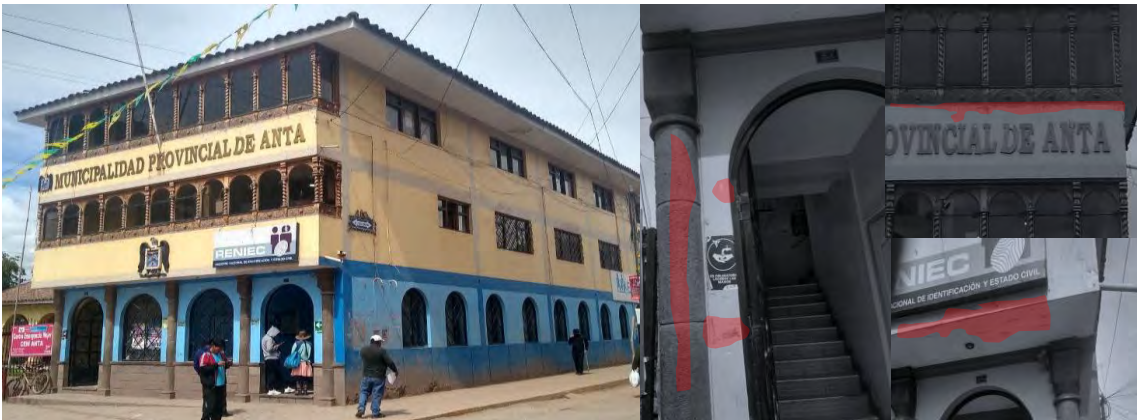
Deterioro ambiental de la fachada

Nota. El gráfico muestra el deterioro ambiental y la decoloración de la pintura. Municipalidad Provincial de Anta. Elaboración propia, 2024.

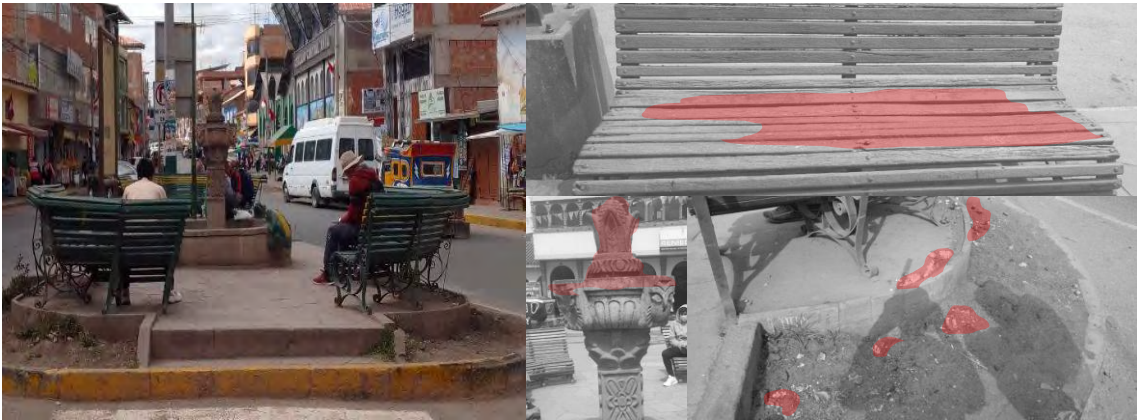
**Figura 50**  
*Deterioro antrópico, ambiental y mecánico en los mobiliarios*

Nota. El gráfico muestra residuos orgánicos y ambientales. Plaza de bolsillo Sapitos. Elaboración propia, 2024.

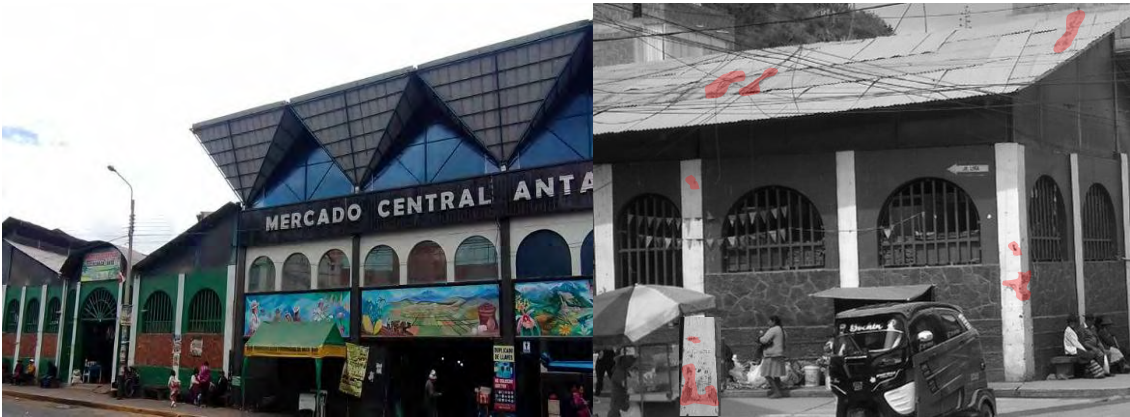
**Figura 51**  
*Deterioro ambiental en el mercado*

Nota. El gráfico muestra el deterioro ambiental (humedad y decoloración.). Mercado Central Anta. Elaboración propia, 2024.

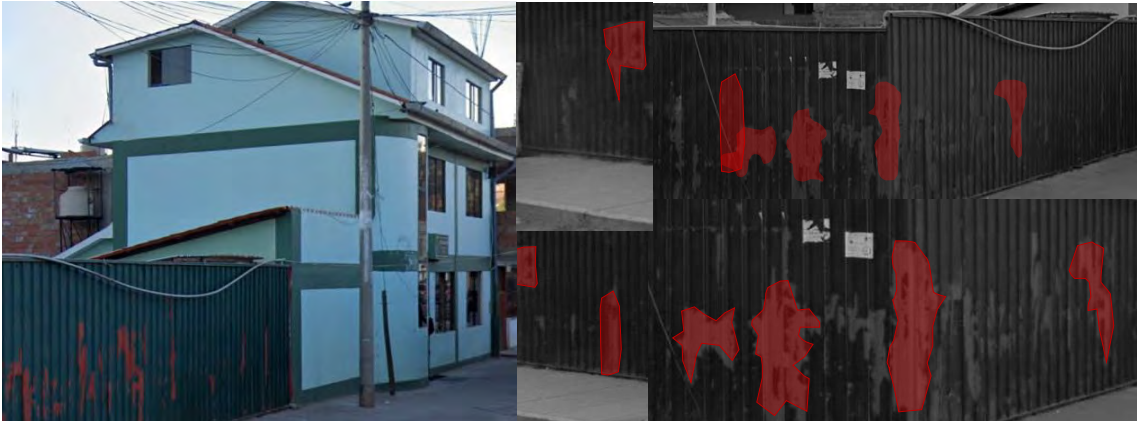
**Figura 52**  
*Deterioro ambiental en la comisaría*

Nota. El gráfico muestra el deterioro ambiental (humedad y decoloración). Comisaría de Anta. Elaboración propia, 2024.

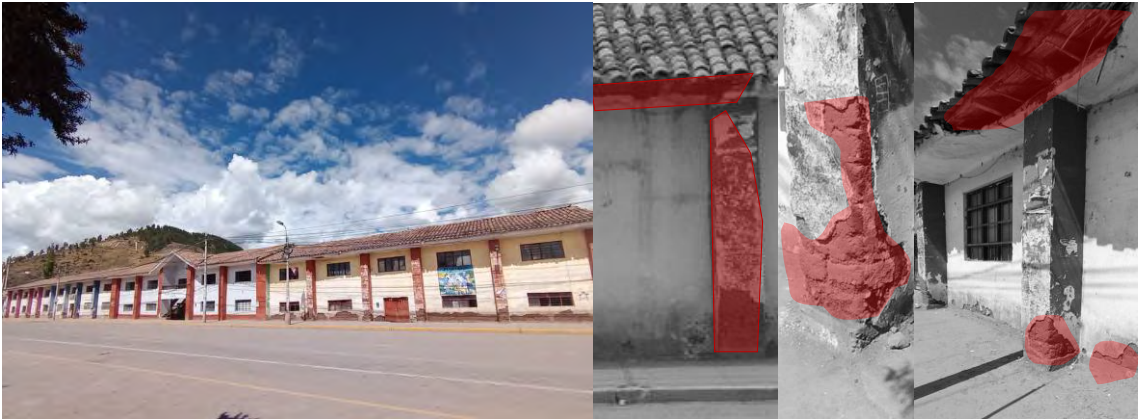
**Figura 53**  
*Deterioro antrópico, ambiental y mecánico en el inmueble*

| Equipamiento urbano | Estado de conservación | Causas de deterioro |
|---|---|---|
| Minagri y Ugel (fig. 53) | Malo | Antrópicos (orinas, heces, decoloración) y mecánicos (grietas, desprendimiento de acabados). |

*Nota.* El gráfico muestra los diferentes tipos de deterioro de este equipamiento (Ugel, Minagri). Elaboración propia, 2024.

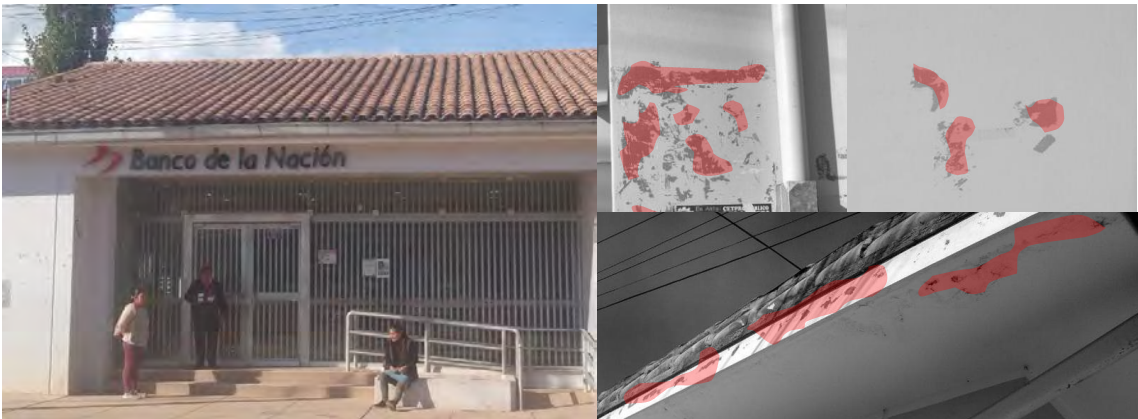
**Figura 54**  
*Deterioro ambiental en el inmueble del Banco de la Nación*

*Nota.* El gráfico muestra el deterioro ambiental de este equipamiento. Elaboración propia, 2024.

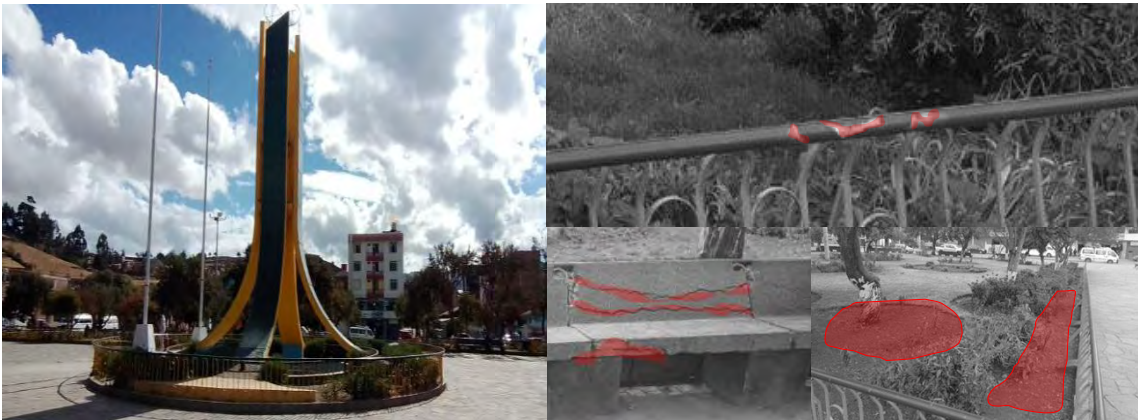
**Figura 55**  
*Deterioro ambiental y mecánico en el mobiliario de la plaza cívica*

*Nota.* El gráfico muestra el deterioro ambiental y mecánico en la plaza cívica. Elaboración propia, 2024.

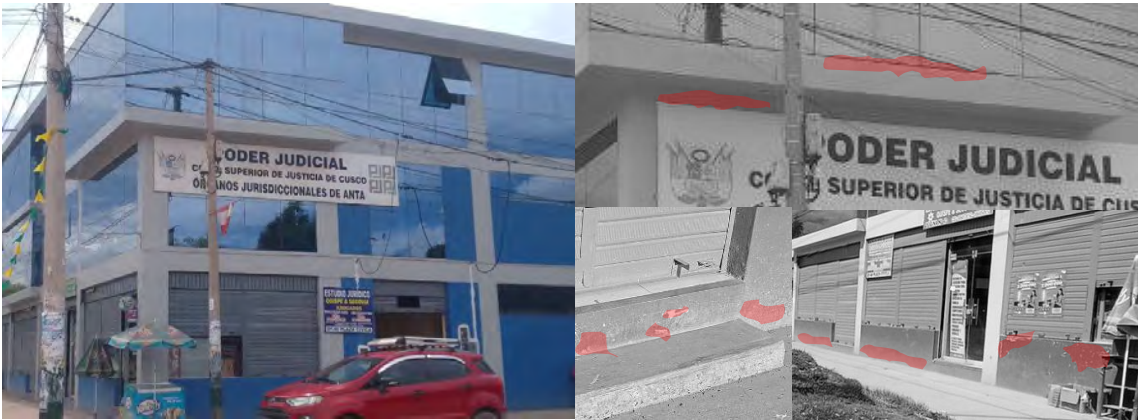
**Figura 56**  
*Deterioro ambiental en el poder judicial*

*Nota.* El gráfico muestra el deterioro ambiental- decoloración de la pintura. Elaboración propia, 2024.

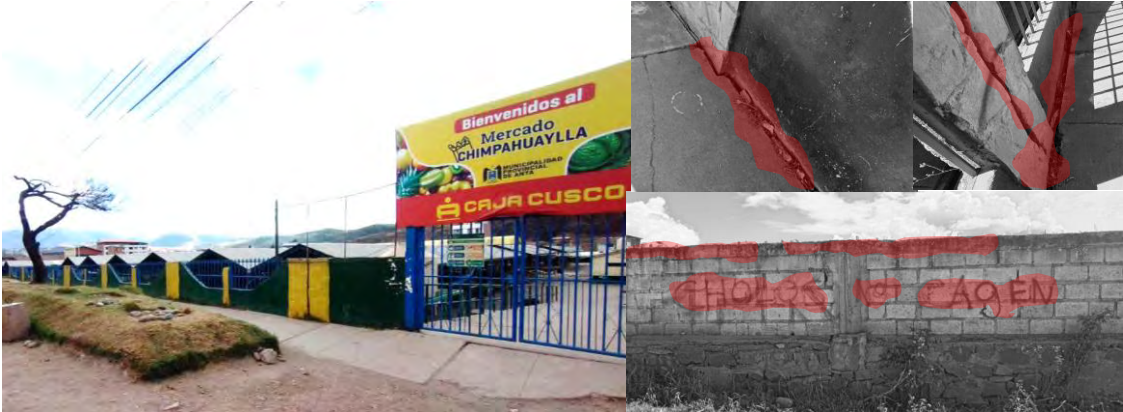
**Figura 57**  
*Deterioro ambiental, mecánico y antrópico en la feria Chimpahuaylla*

*Nota.* El gráfico muestra el deterioro ambiental, mecánico y antrópico en la feria. Elaboración propia, 2024.

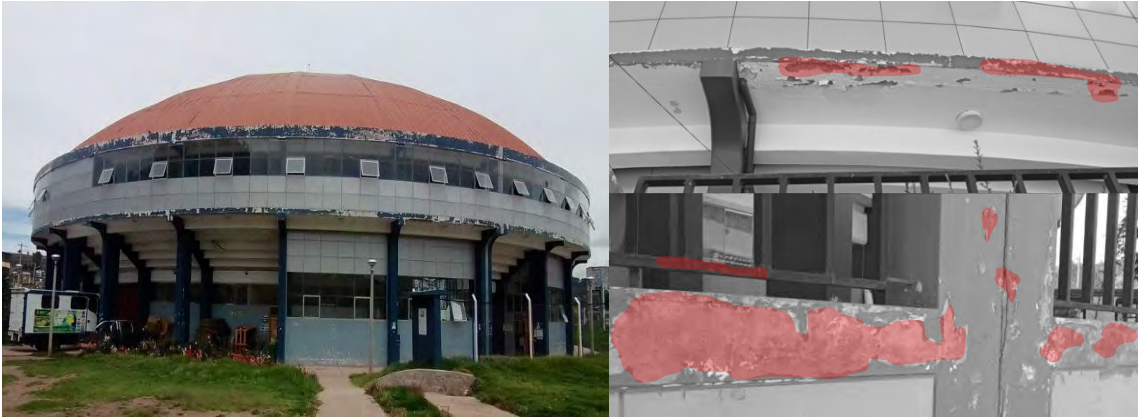
**Figura 58**  
*Deterioro ambiental por humedad y decoloración en el coliseo*

| Equipamiento urbano | Estado de conservación | Causas de deterioro |
|---|---|---|
| Coliseo (fig. 58) | Regular | Ambientales (decoloración de la pintura) y mecánico (grietas). |

*Nota.* El gráfico muestra el deterioro ambiental y mecánico del Coliseo. Elaboración propia, 2024.

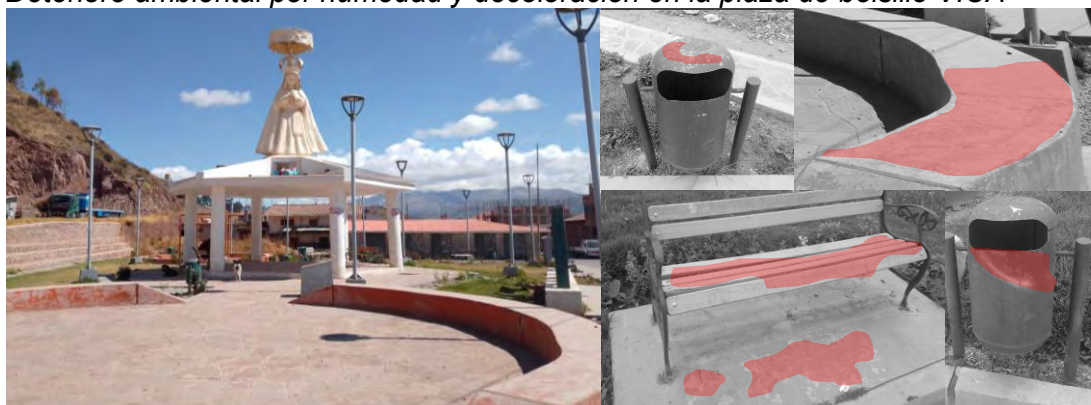
*Deterioro ambiental por humedad y decoloración en la plaza de bolsillo VICA*

*Nota.* El gráfico muestra el deterioro ambiental y mecánico. Elaboración propia, 2024.

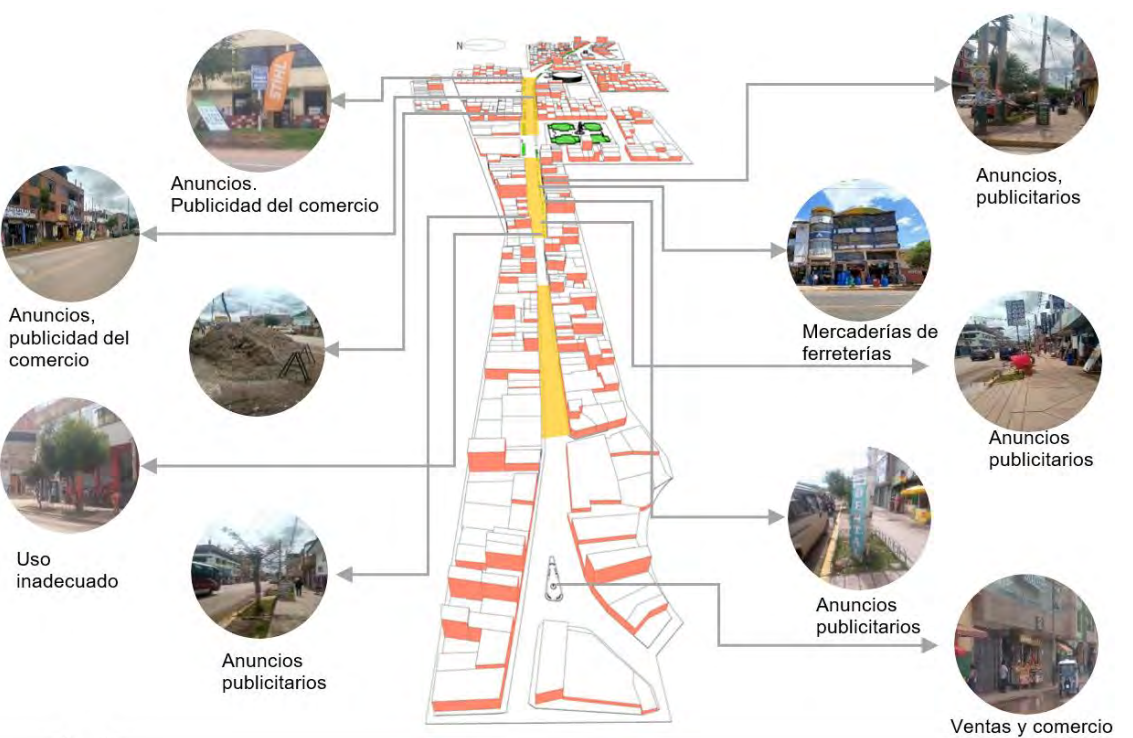
**Figura 65**  
*Invasión de las áreas verdes por el comercio*

*Nota.* El gráfico muestra la ocupación de las áreas verdes por el comercio. Elaboración propia, 2024.

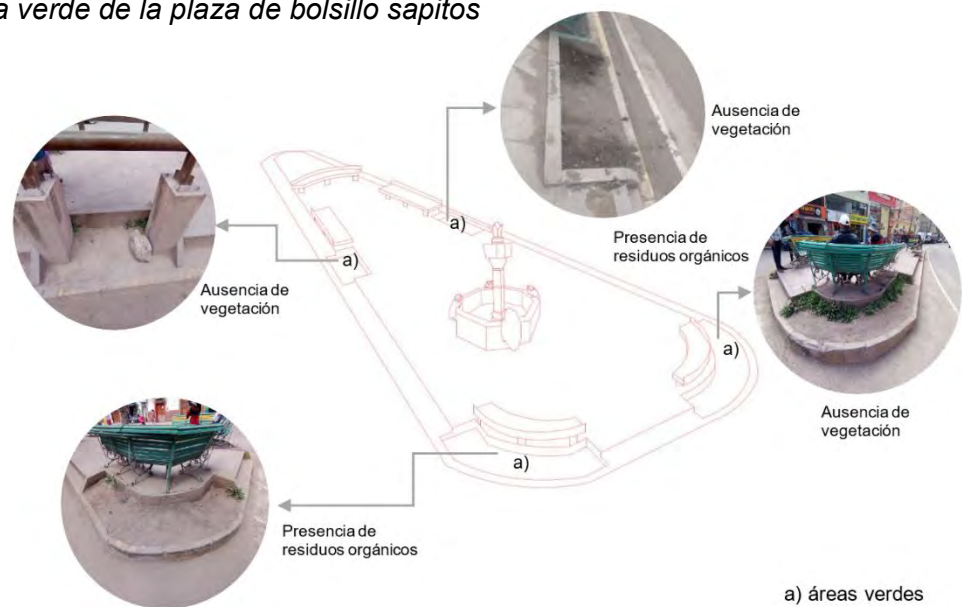
**Figura 66**  
*Área verde de la plaza de bolsillo sapitos*

*Nota.* El gráfico muestra el estado de conservación y mantenimiento de las áreas verdes. Elaboración propia, 2024.

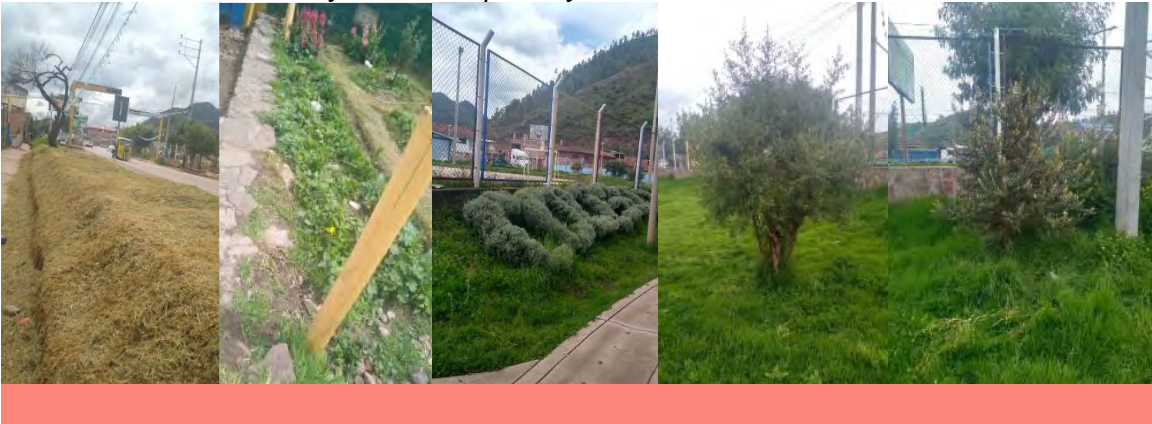
**Figura 68**  
*Áreas verdes del coliseo y feria Chimpahuaylla*

*Nota.* El gráfico muestra deterioro de las áreas verdes. Elaboración propia, 2024.

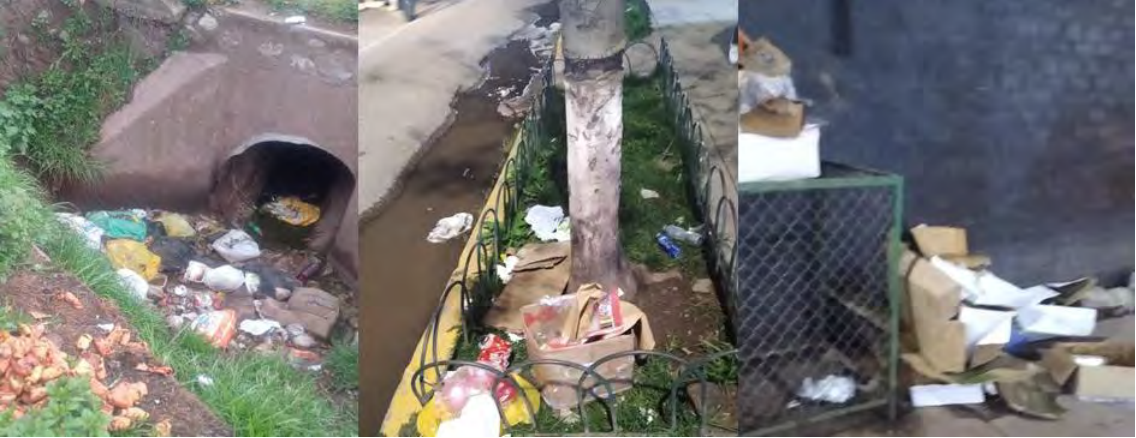
**Figura 75**  
*Residuos sólidos*

Nota. El gráfico muestra el espacio donde arrojan basura. Elaboración propia, 2024.

En cuanto a la eficiencia de la gestión de residuos, se observó que, a lo largo del jirón, es regular. Uno de los principales motivos es que no existen tachos de basura, por lo cual las personas tienden a arrojar la basura en la vía pública (fig.75).

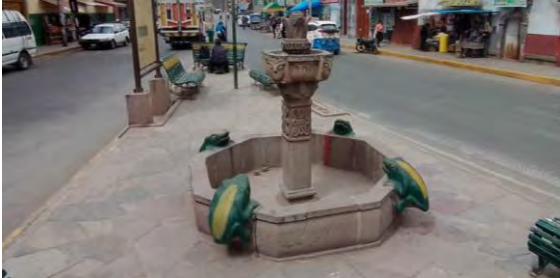
**Figura 95**

*Escultura de sapos*

*Nota.* La figura muestra cuatro esculturas de sapos. Elaboración propia, 2024.

Desde el plano simbólico, destacan ciertos elementos escultóricos que buscan reforzar la identidad local. Entre ellos, la escultura de los sapos (fig. 95), ubicada en la plaza de bolsillo Sapitos, alude directamente al dicho popular: “Anta, donde el sapo canta, la mujer encanta y el diablo espanta”. Aunque funciona como símbolo cultural, su integración al paisaje urbano es limitada, pues no existe señalética ni un diseño que lo articule dentro de una narrativa espacial.

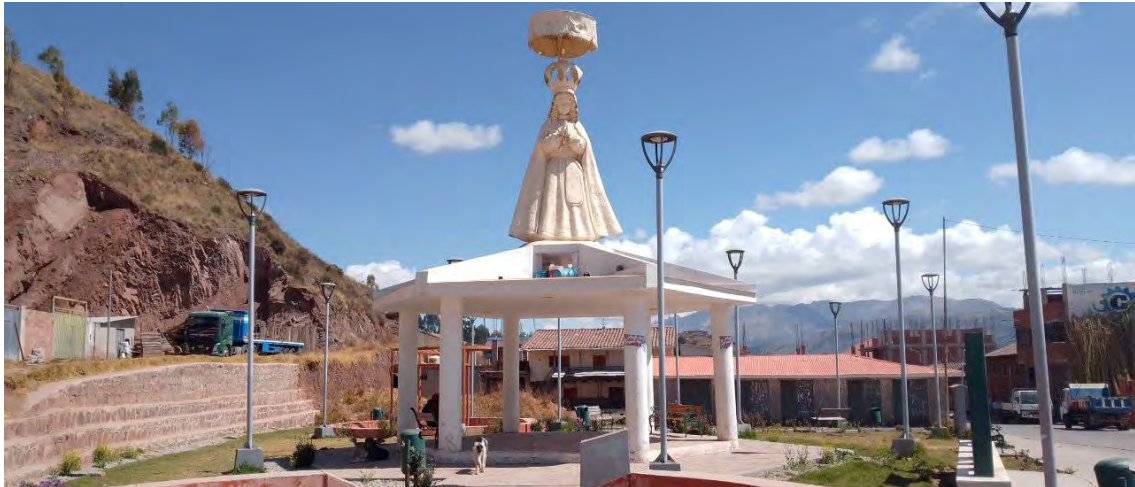
**Figura 97**

*Escultura de la Virgen Inmaculada Concepción de Anta*

*Nota.* La figura muestra la escultura de la Virgen Inmaculada Concepción de Anta. Plaza de bolsillo VICA. Elaboración propia, 2024.

Un caso más sólido en la simbología espacial es la presencia de la escultura de la Virgen Inmaculada Concepción de Anta (fig.97), considerada alcaldesa vitalicia del distrito. Esta imagen no solo cumple un rol religioso, sino que representa un nodo de centralidad espiritual y cívica. El espacio que la contiene, aunque tratado con cierta dignidad, no se ha diseñado plenamente, desaprovechando su potencial como articulador entre lo religioso, lo cívico y lo social.
