**ESPACIOS PÚBLICOS E IMAGEN URBANA EN EL JIRÓN**  
**JAQUIJAHUANA-DISTRITO DE ANTA 2024**

**PARA OPTAR AL TÍTULO PROFESIONAL**  
**DE ARQUITECTO**

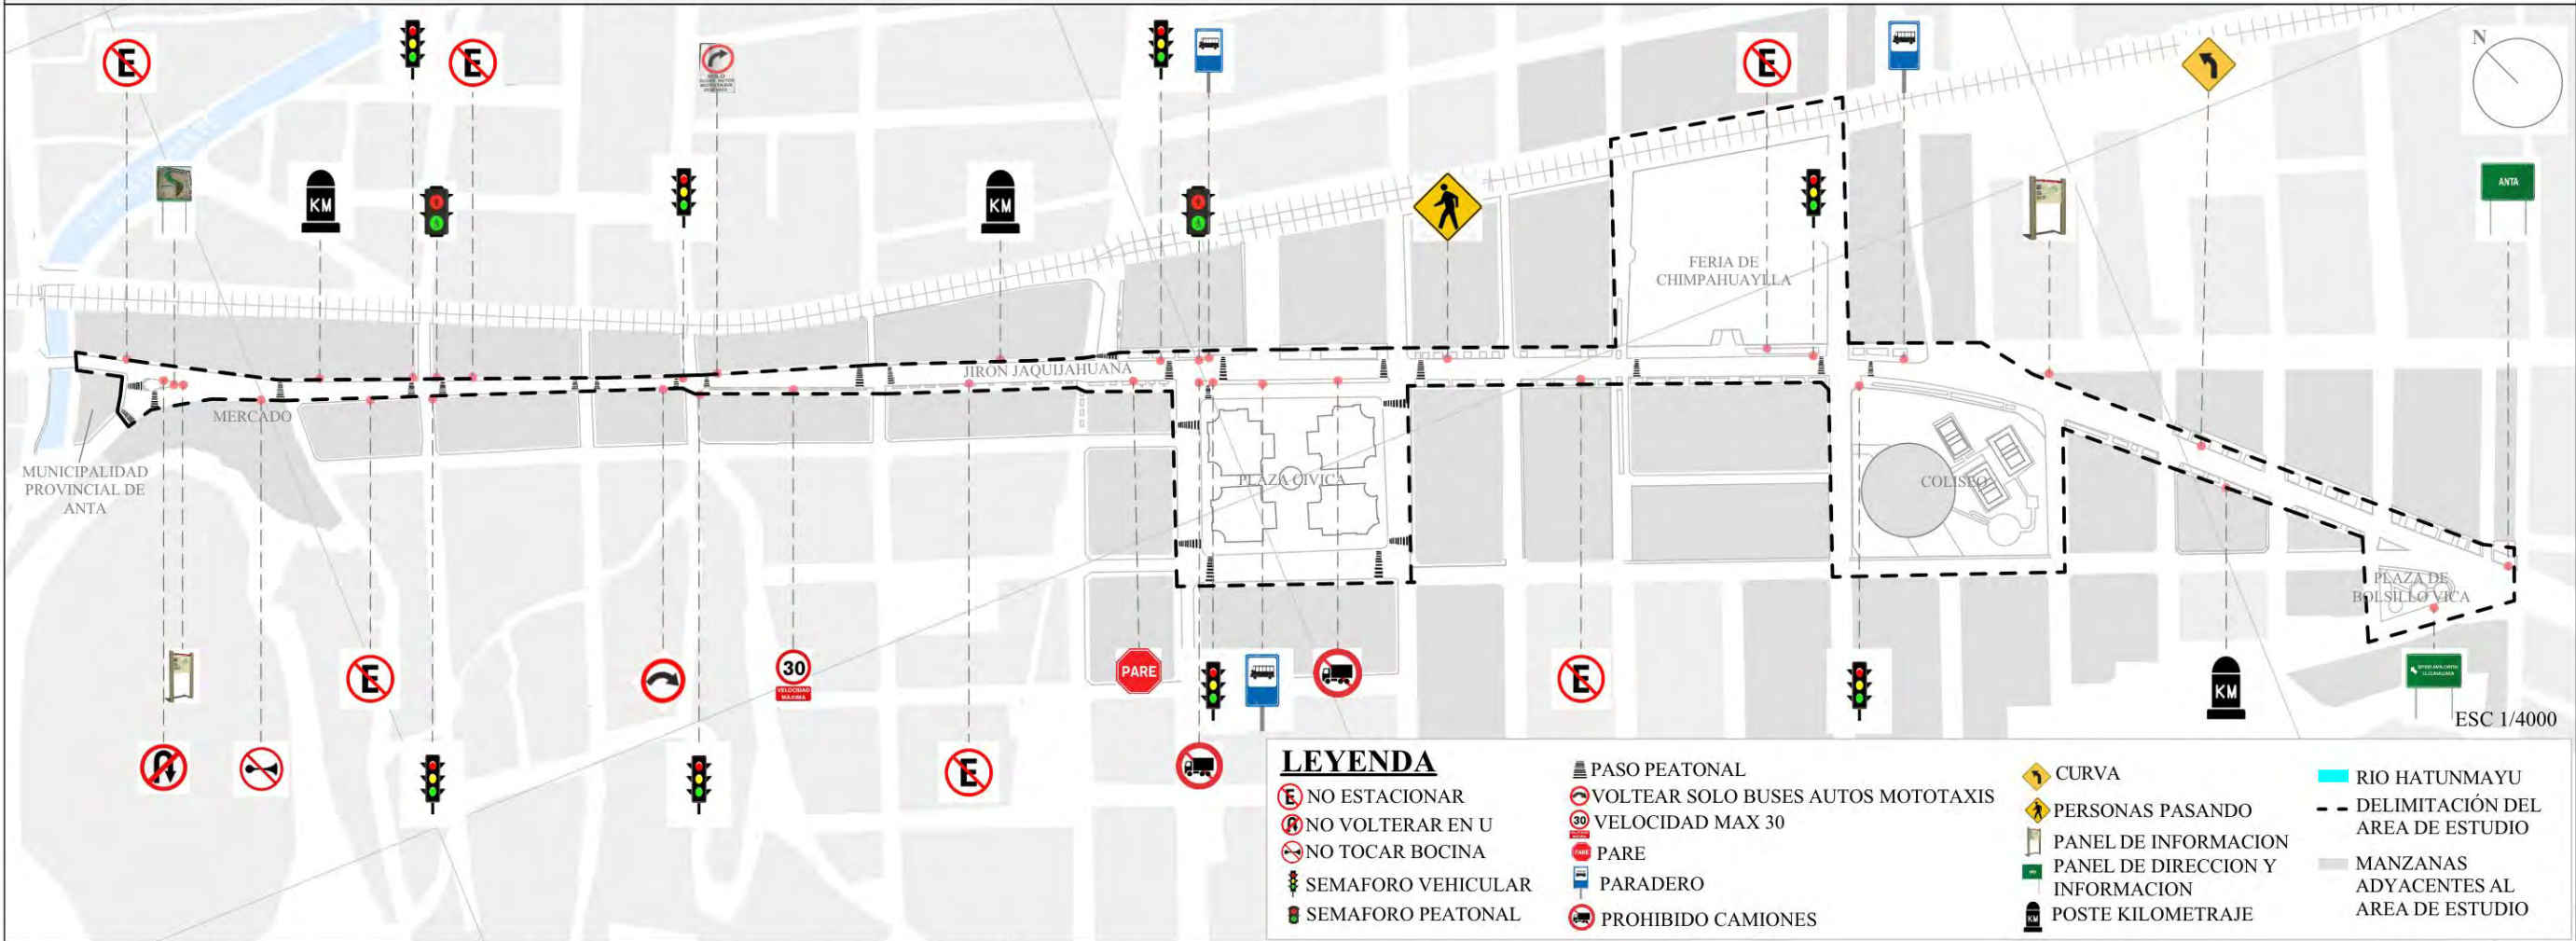
NUMERO DE ESPACIOS PUBLICOS CON SEÑALIZACIÓN

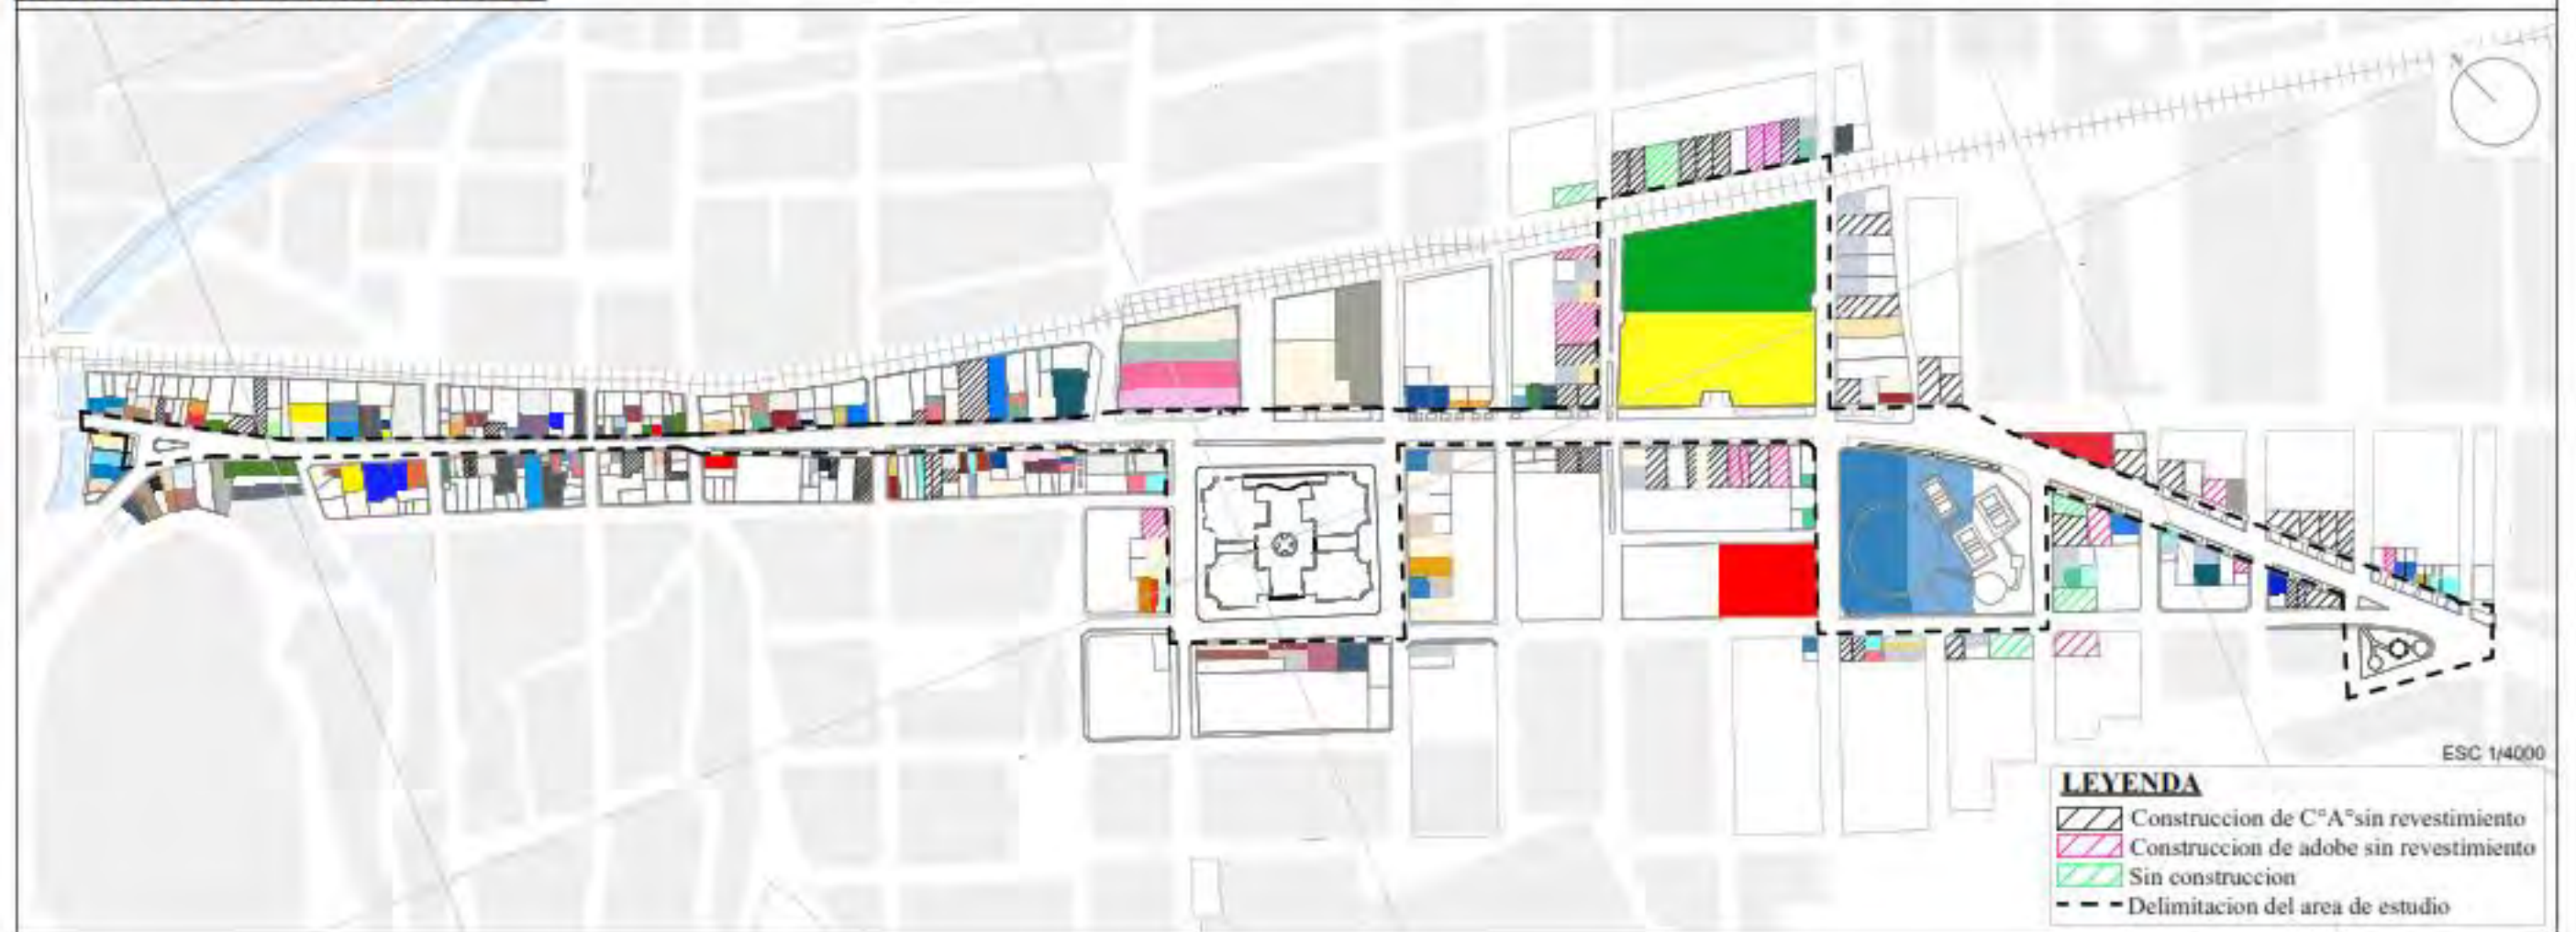
## COLOR DE FACHADAS

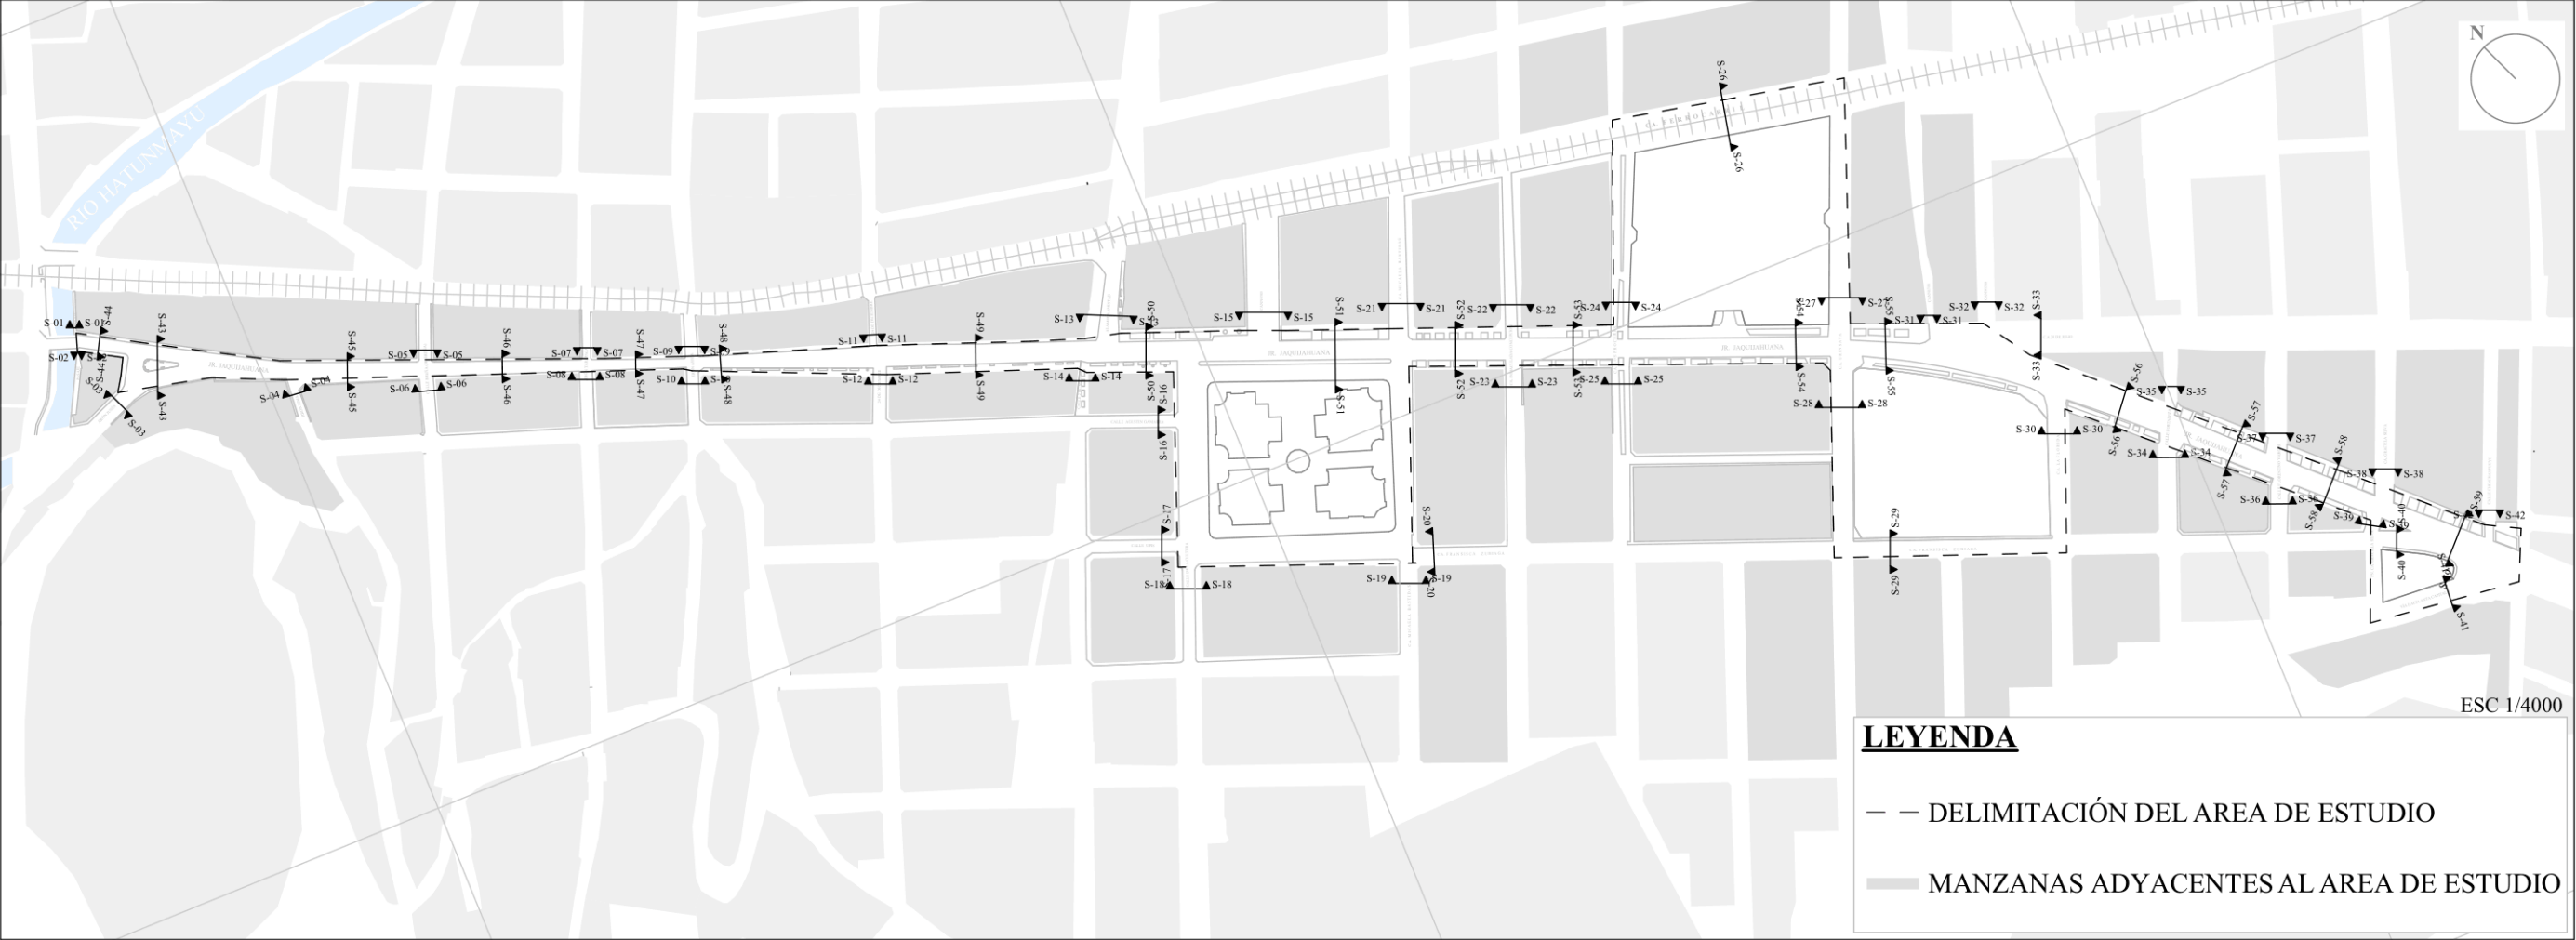
# SECCIONES DE VÍA
