UNIVERSIDAD NACIONAL DE SAN ANTONIO ABAD DEL CUSCO

ESCUELA PROFESIONAL DE ARQUEOLOGÍA

**“INTRODUCCIÓN AL ESTUDIO DE ESTRUCTURAS FUNERARIAS
PREHISPÁNICAS DE LA SIERRA SUR: CASO PICHINGOTO-MARAS-
URUBAMBA-CUSCO-2017”**

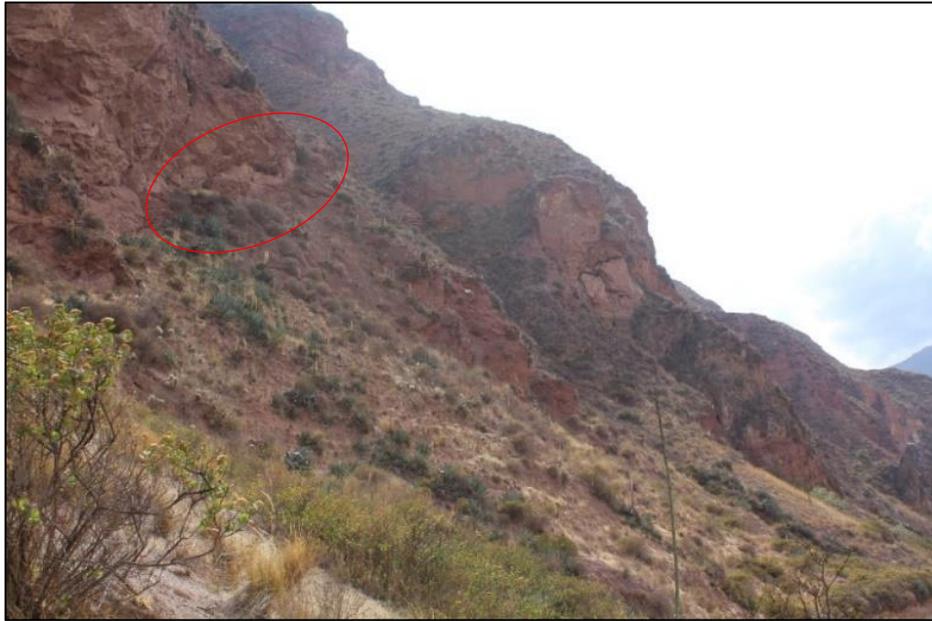
Foto N° 7: El espacio en rojo indica la ubicación de la gruta y la distribución de las Estructuras Funerarias del Grupo 01 Fuente: (Marocho Orué, 2018)

El espacio donde se emplazan las estructuras funerarias, consiste de un área de aproximadamente 20.00 m de largo por 2.00 m de ancho, considerando que es un terreno irregular hay espacios reducidos de 1.00 m que dificulta la movilidad y el reconocimiento de las estructuras, la altura varía de 0.90m a 2.30 m aproximadamente. La gruta protege de alguna manera a las estructuras funerarias de las lluvias, así como también del sol y el intemperismo, retardando el inevitable deterioro ocasionado por factores antrópicos como climáticos. A 6.00 m aproximadamente a la izquierda se evidencia un camino, el cual se orienta a la gruta donde se encuentra el grupo 01 de estructuras funerarias, además también sirve de contención para evitar que el terreno ceda, ocasionado deslizamientos que perjudiquen la accesibilidad (*Ver Foto N°07 y 08*).

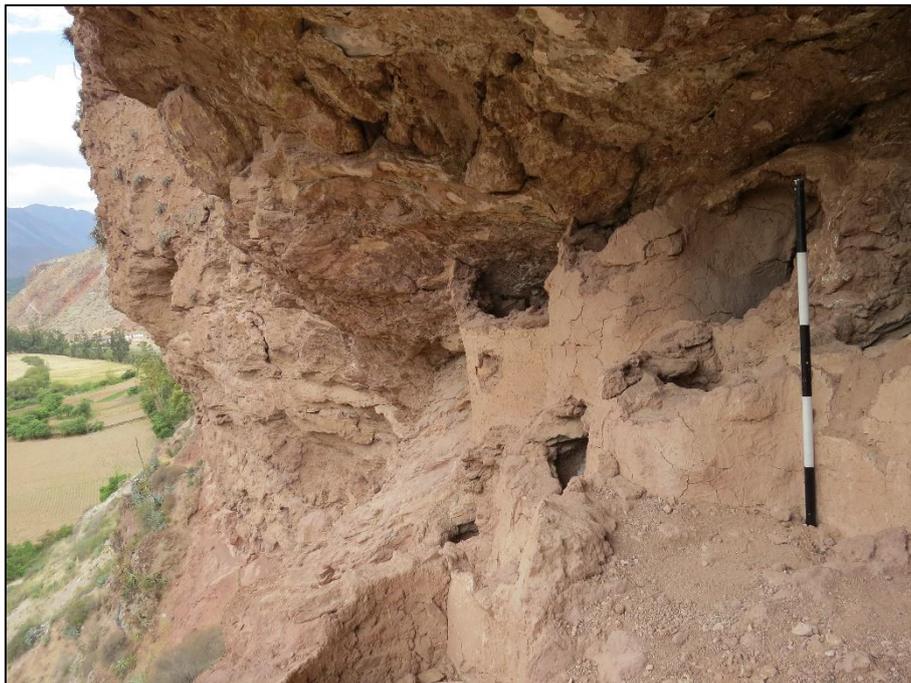
Foto N° 8: Distribución de las Estructuras Funerarias del Grupo 01, en una gruta, se observa la irregularidad del terreno. Fuente: (Marocho Orué, 2018)

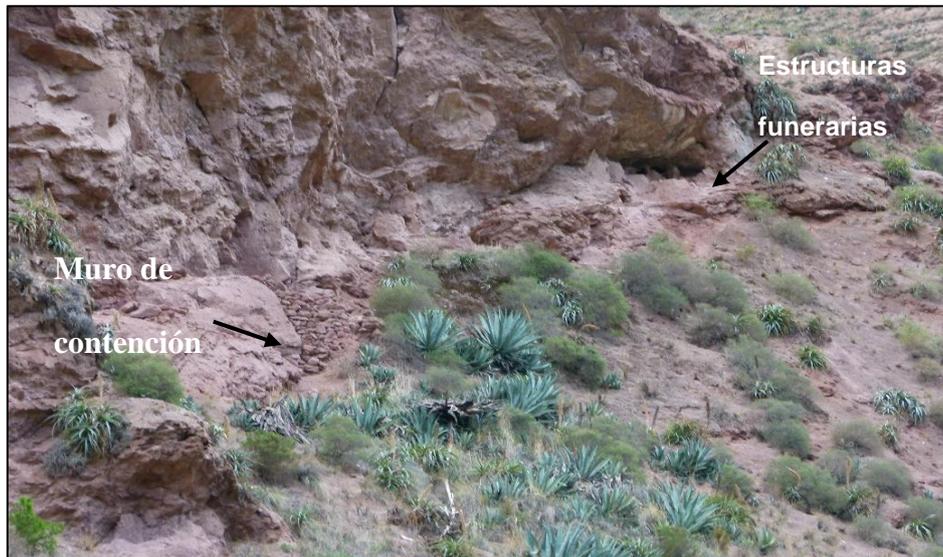
Foto N.º 9: Muro de contención que se proyecta hacia la gruta donde se encuentra el grupo 01, presenta aparejo rustico. Fuente: (Marocho Orué, 2018)

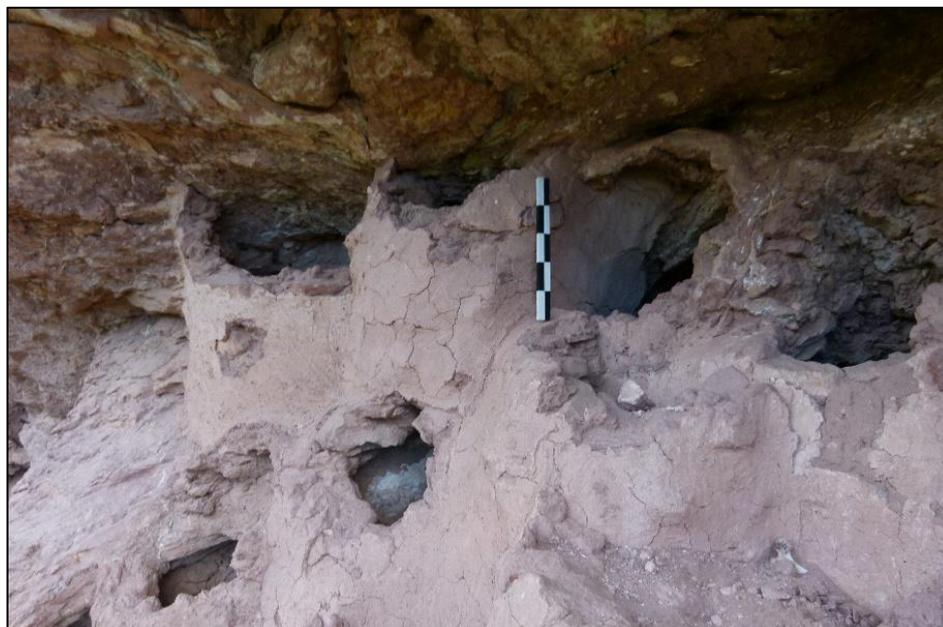
Foto N.º 10: Estructuras Funerarias circulares adosadas al afloramiento rocoso y unidas unas a otras generando un grupo, se observa el revoque y enlucido que le proporciona un mejor acabado. Fuente: (Marocho Orué, 2018)

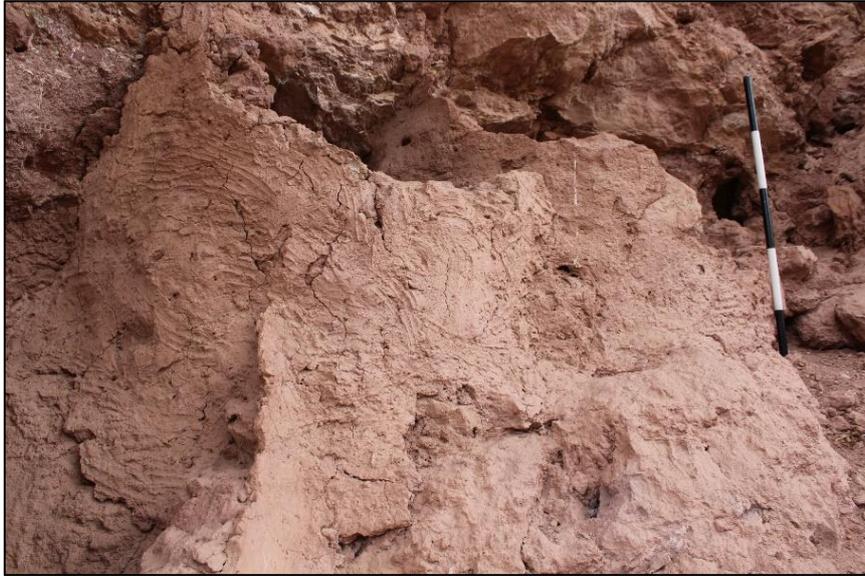
Foto N° 11: Tratamiento de la parte externa de la Estructura Funeraria, se evidencia el uso de los dedos de la mano para darle un acabado final al estudio. Fuente: (Marocho Orué, 2018)

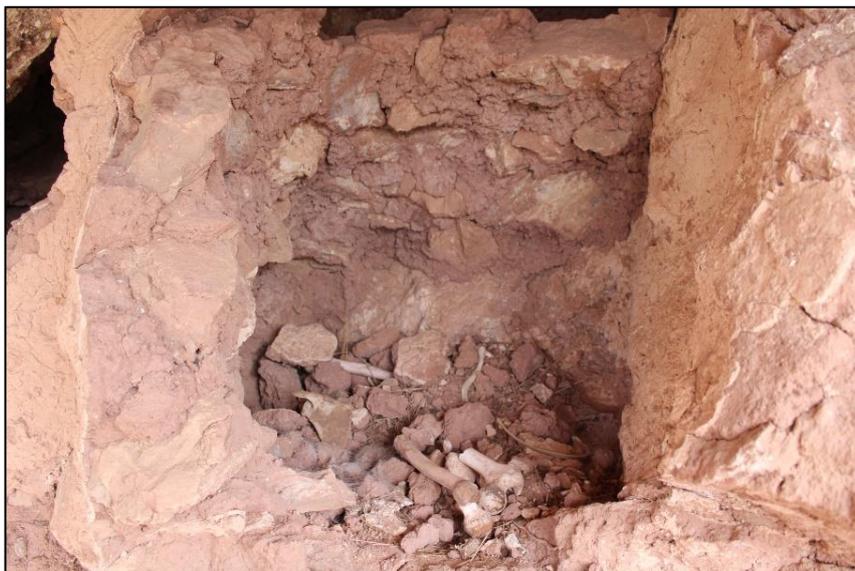
Foto N° 12: Restos de Osamenta del individuo, se observa huesos de la extremidad superior (Humero). Fuente: (Marocho Orué, 2018)

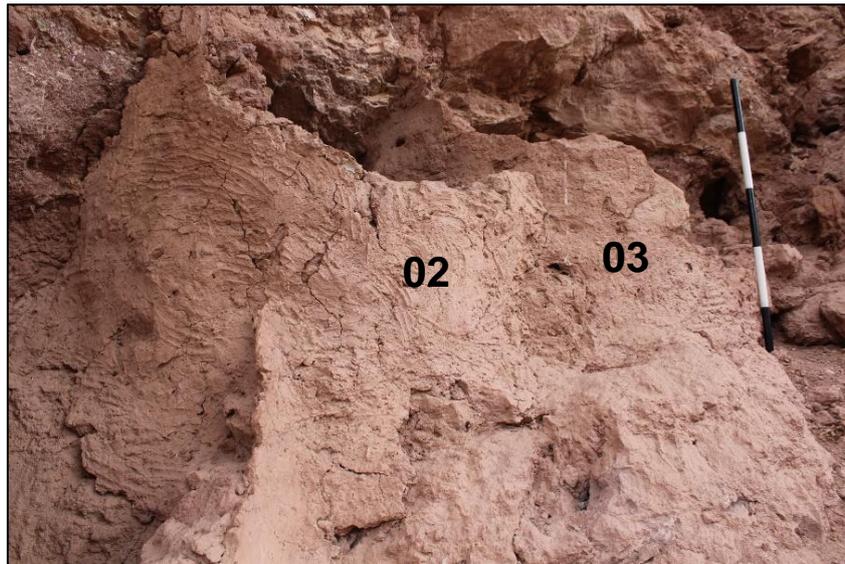
Foto N° 14: Estructuras Funerarias “02 y 03”, se evidencia el enlucido en el muro exterior y el tratamiento que se le da con la yema de los dedos. Fuente: (Marocho Orué, 2018)

La estructura funeraria N° “03”, presenta dimensiones de: altura 0.50m con 1.00m de diámetro y grosor de muro de 0.20m, adosada al afloramiento rocoso y lateralmente a la estructura funeraria N° “02”, el material constructivo es de la zona (roca calcárea irregular), estas están unidas con mortero de barro, mostrando un aparejo rustico, el cual es revestido con una capa de arcilla (enlucido) para darle un mejor acabado.

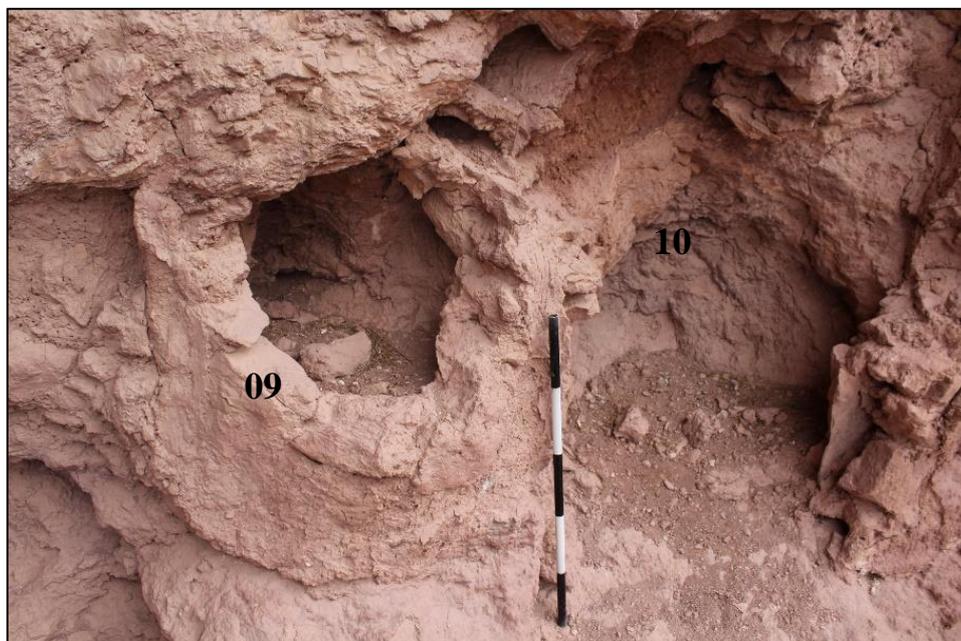
El estado de conservación de la estructura es regular, sus componentes líticos se encuentran colapsados en la parte superior y la parte frontal (lado norte), el deterioro se debe principalmente por factores antrópicos (excavaciones clandestinas y en menor proporción se debe por factores climáticos que ocasionan el desgaste de los materiales constituidos de las estructuras de manera lenta (*Ver Foto N.º 15*).

Foto N° 15: Estructura Funeraria N.º 09, adosado a la Estructura Funeraria “10” y al afloramiento rocoso en su lado posterior. Fuente: (Marocho Orué, 2018)

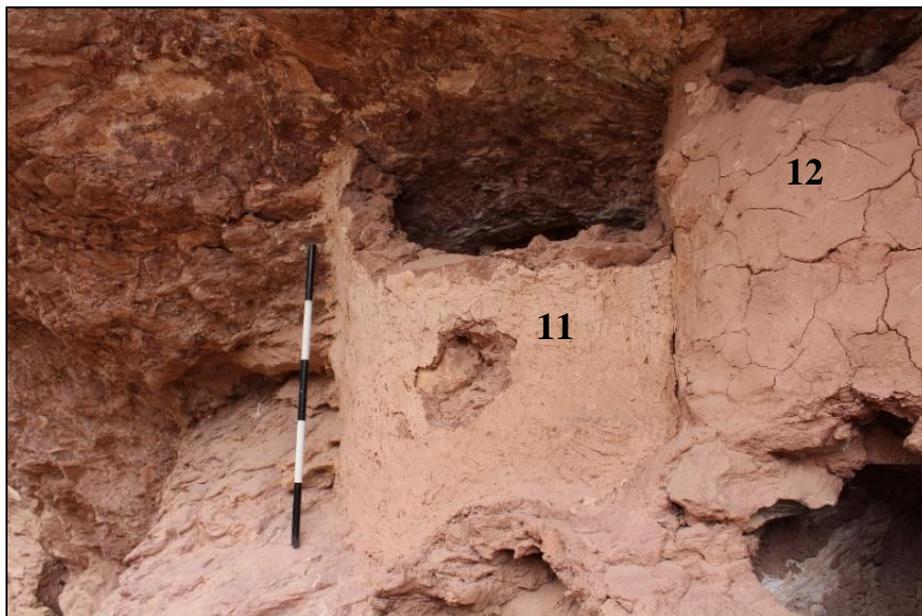
Foto N° 16: Estructura Funeraria N°11, presenta enlucido en la parte exterior. Fuente: (*Marocho Orué, 2018*)

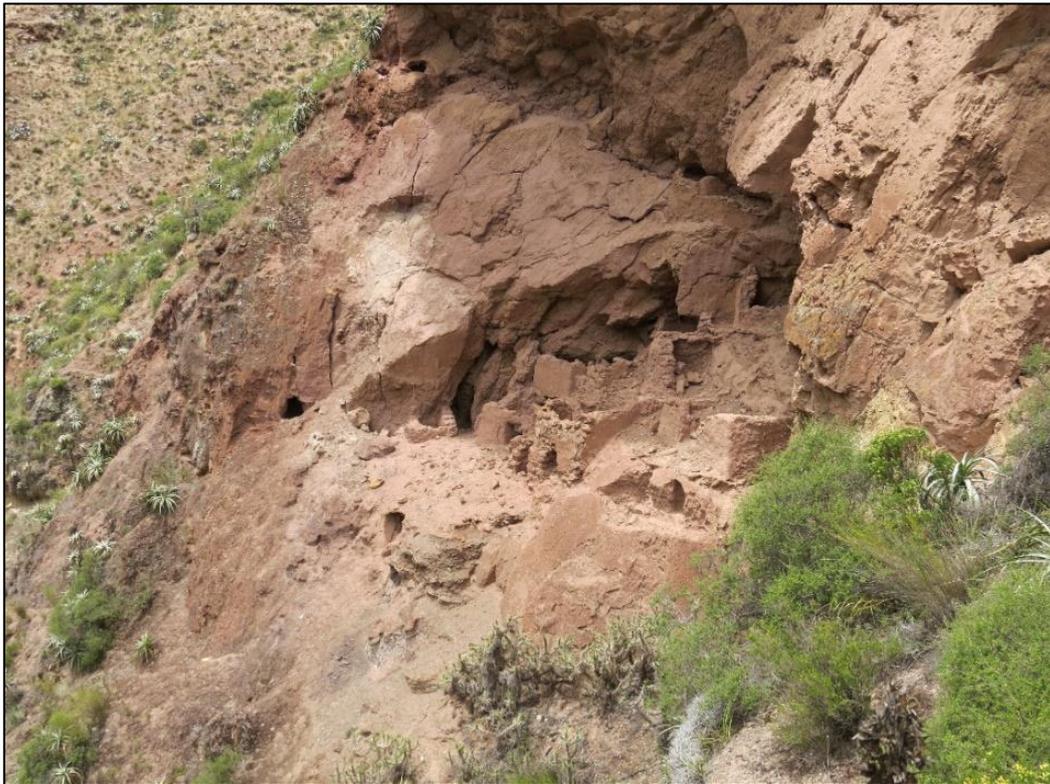
Foto N° 19: Gruta donde se distribuyen las Estructuras Funerarias del Grupo 02, se evidencia la inaccesibilidad al lugar. Fuente: (Marocho Orué, 2018)

Este grupo está conformado por 17 estructuras funerarias, se encuentra a una distancia elevada en relación al grupo “01”; emplazado en una topografía accidentada, en una gruta de dimensiones 20.00m de ancho con una altura aproximada de 15,00m y una profundidad de 10.10m en terreno irregular accedente, cuyas dimensiones son definidas por el afloramiento rocoso, entre las coordenadas geográficas de N807198, E 8529286 a 2898 msnm, la gruta presenta algunos espacios vacíos que probablemente contuvieron estructuras funerarias las cuales colapsaron hacia la pendiente, producto de factores endógenos y exógenos. Este grupo presenta estructuras de planta rectangular, casi cuadrangulares, a diferencia del grupo “01”, presentan vanos de acceso con ejes de orientación al Norte en relación al curso del río Vilcanota. (Ver Foto N° 18 y 19).

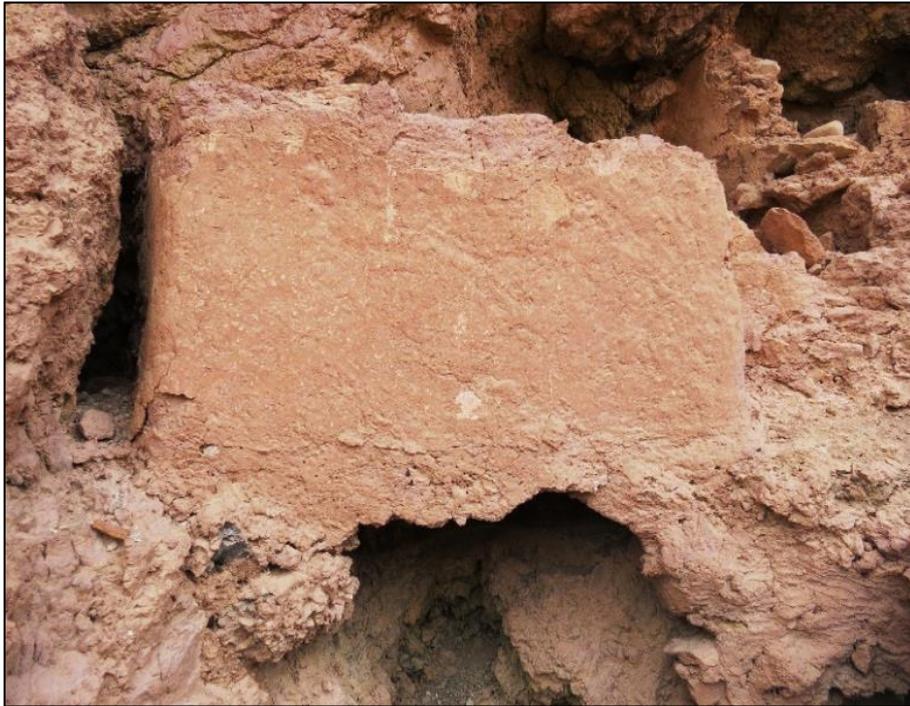
Foto N° 22: Estructura Funeraria cuadrangular N°01, se observa la parte inferior colapsada y el enlucido en el muro exterior. Fuente: (Marocho Orué, 2018)

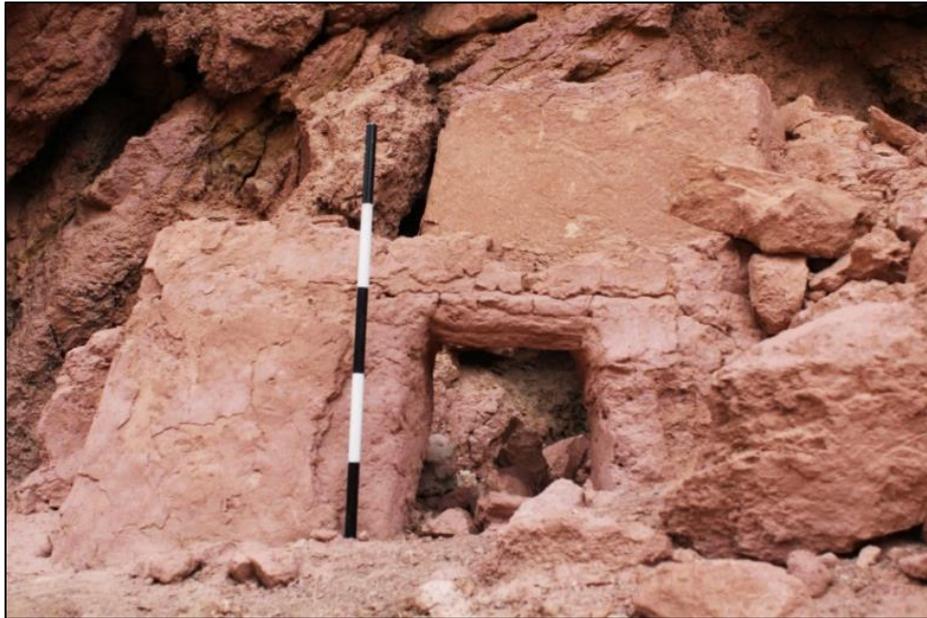
Foto N° 23: Estructura Funeraria N°02 cuadrangular, se observa el vano de acceso en la parte frontal y el enlucido del paramento exterior. Fuente: (Marocho Orué, 2018)

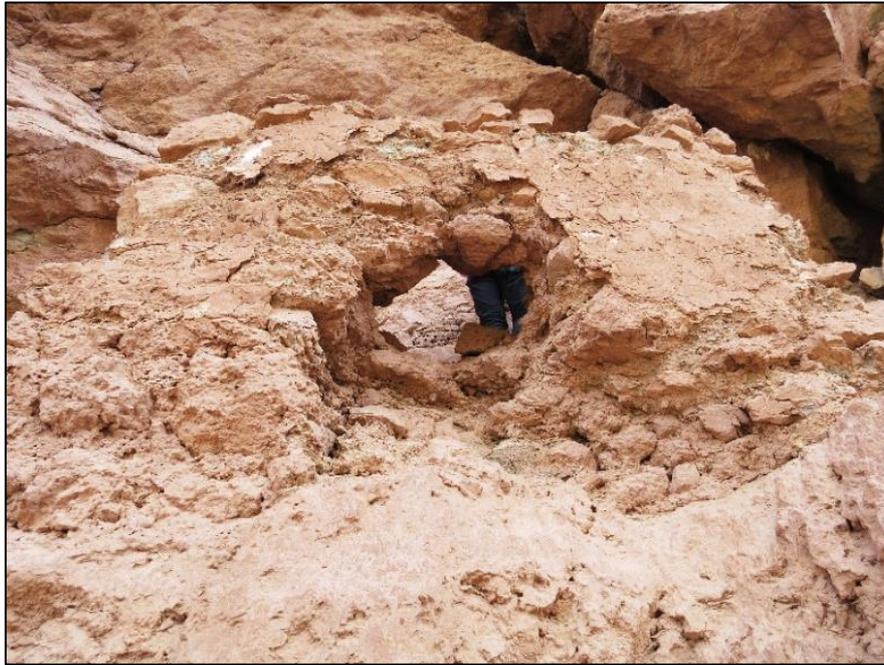
Foto N° 24: Estructura Funeraria Cuadrangular N°06, se observa la parte inferior colapsada y el enlucido en el muro exterior desgastado. Fuente: (Marocho Orué, 2018)

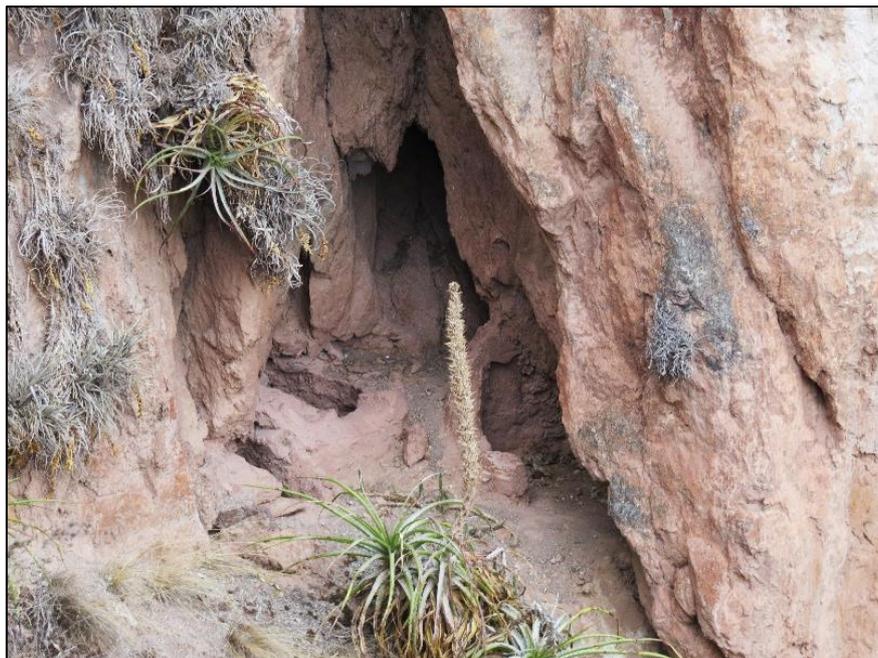
Foto N° 25: Estructura Funeraria cuadrangular N°10, ubicada en una pequeña gruta junto a la gruta del Grupo 02 Fuente: (Marocho Orué, 2018)

Presenta planta rectangular, se encuentra guarecida en una pequeña gruta junto a la gruta donde se encuentran la mayor cantidad de estructuras funerarias del grupo 02, adosada al afloramiento rocoso es su lado posterior. Las dimensiones son las siguientes: Largo 1.30 m, ancho 1.00 m, alto 0.70 m con 0.20 m de ancho de muro; el material constructivo es roca calcárea unido con mortero de barro, de aparejo rústico revestido con capas de arcilla. El estado de conservación es regular, afectada por la vegetación en menor proporción. (Ver Foto N.º 25).

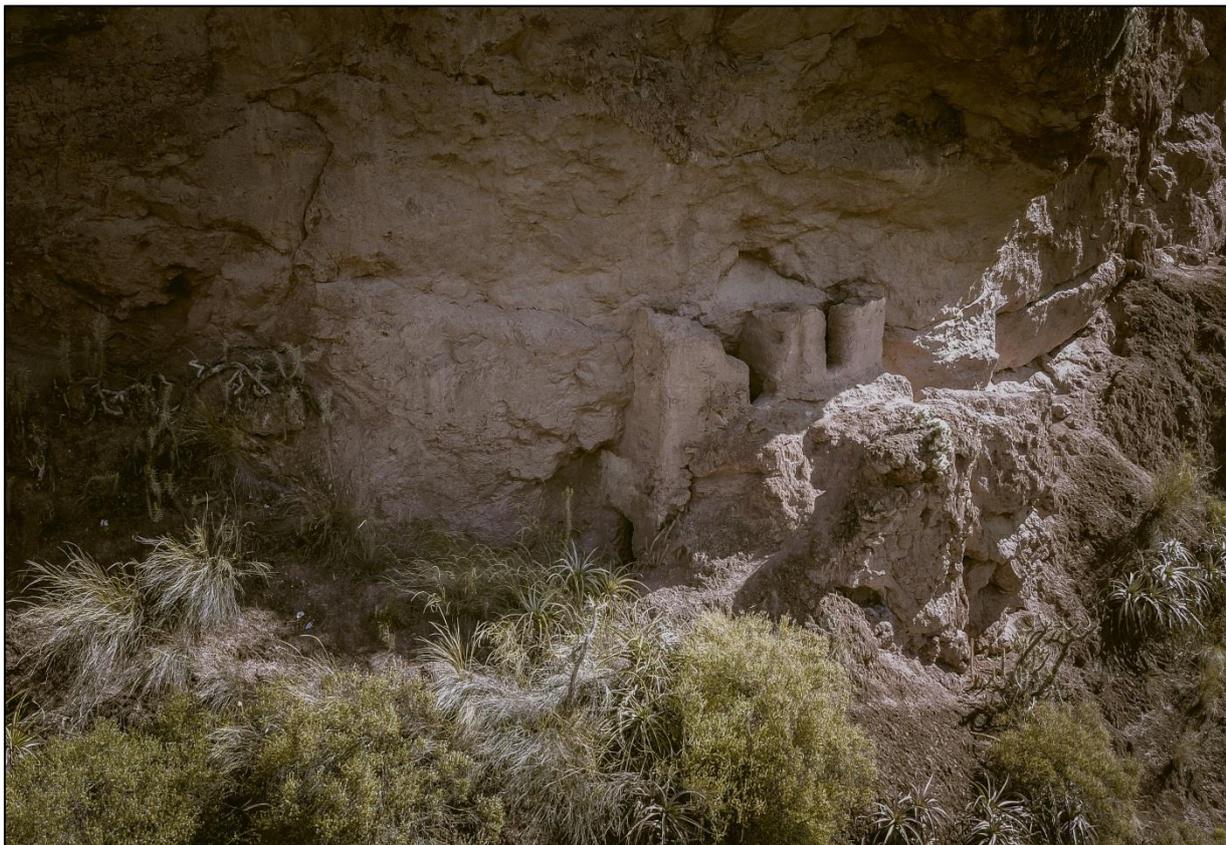
Foto N° 26 : Vista frontal de las Estructuras Funerarias del grupo 03 en la gruta. Fuente: Fotografía tomada con un Drone.

Este grupo de estructura se encuentra emplazado en una gruta que lo guarece de las inclemencias del clima a 20.00 metros de altura del segundo grupo, es el que se encuentra a mayor altura de los grupos 01 y 02, coordenadas geográficas de N 807348.43 E 8529221.13 a 2895msnm, presenta 12 estructuras funerarias las cuales se caracterizan por evidenciar planta rectangular y en algunos casos presenta 2 niveles. Por la altura en el que se encuentran la accesibilidad resulto complicada, mas no fue un obstaculo para su respectivo registro. El acceso a este grupo de estructuras funerarias también presento dificultades, esto debido a la pendiente de la zona. (*Ver Foto N° 26 y 27*)

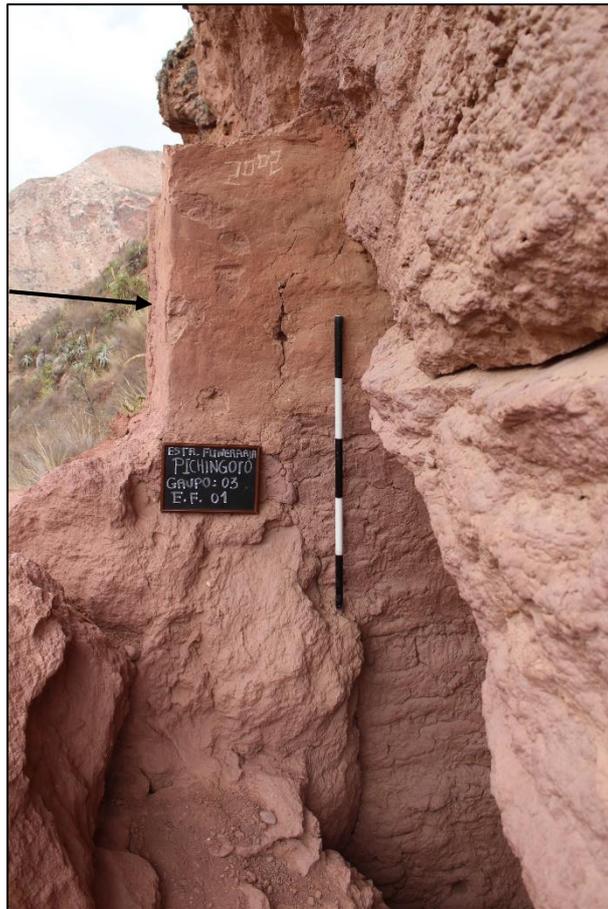
Foto N° 27: Parte lateral de la Estructura Funeraria cuadrangular de dos niveles, se observa el paramento posterior y el enlucido de este. Fuente: (Marocho Orué, 2018).

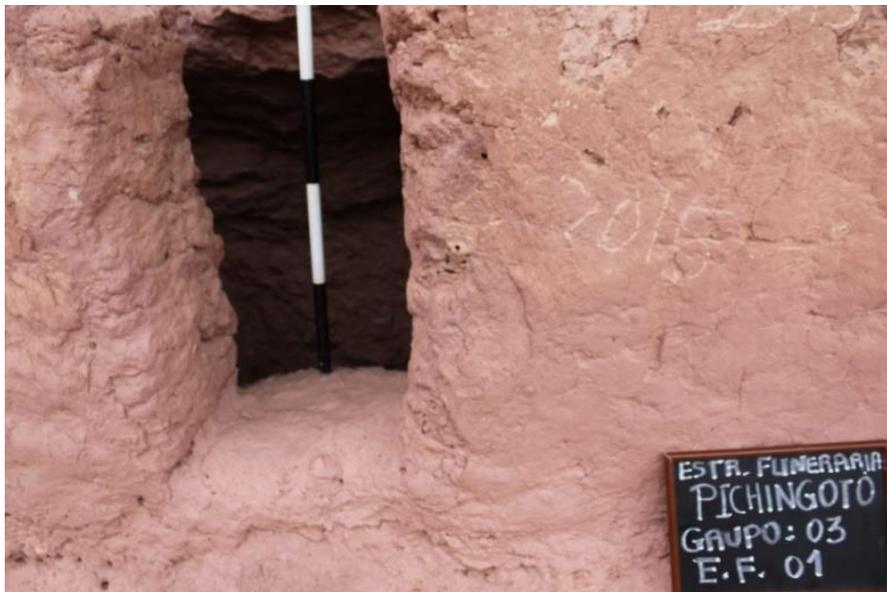
Foto N° 28: Estructura Funeraria N°01, se observa el vano de acceso orientado al Norte ubicado en el segundo nivel. Fuente: (Marocho Orué, 2018).

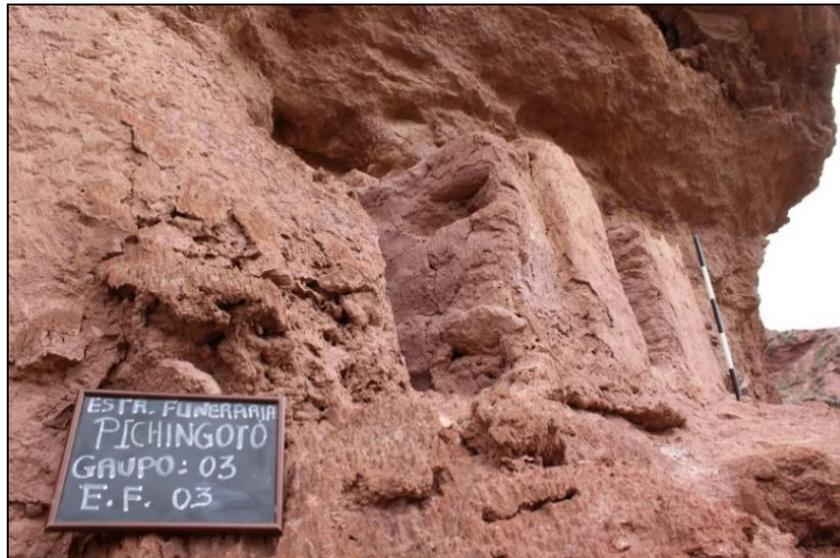
Foto N° 29: Estructura Funeraria N°03, se observa el vano de acceso orientado al Norte, presenta dos niveles, con planta rectangular. Fuente: (Marocho Orué, 2018)

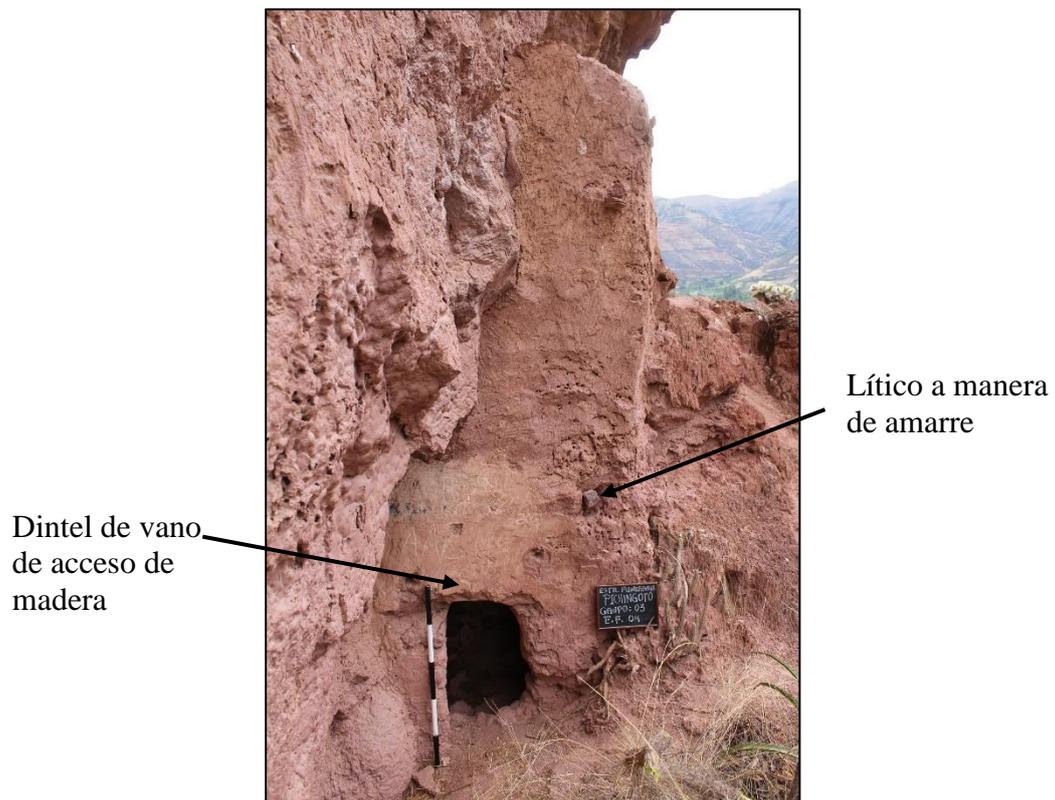
Foto N° 30: Estructura Funeraria N°04, se observa el vano de acceso orientado o Noreste, presenta dos niveles, con planta rectangular. Fuente: (Marocho Orué, 2018)

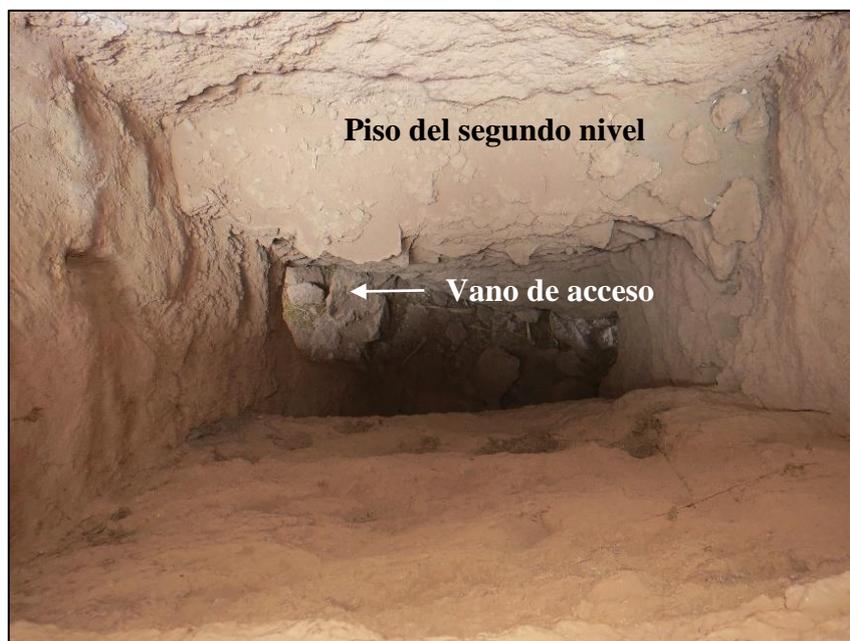
Foto N° 31: Vista en planta de la estructura Funeraria N.º 04, se observa el vano de acceso en la parte inferior que viene a ser la base del segundo nivel de la Estructura Funeraria. Fuente: (Marocho Orué, 2018).

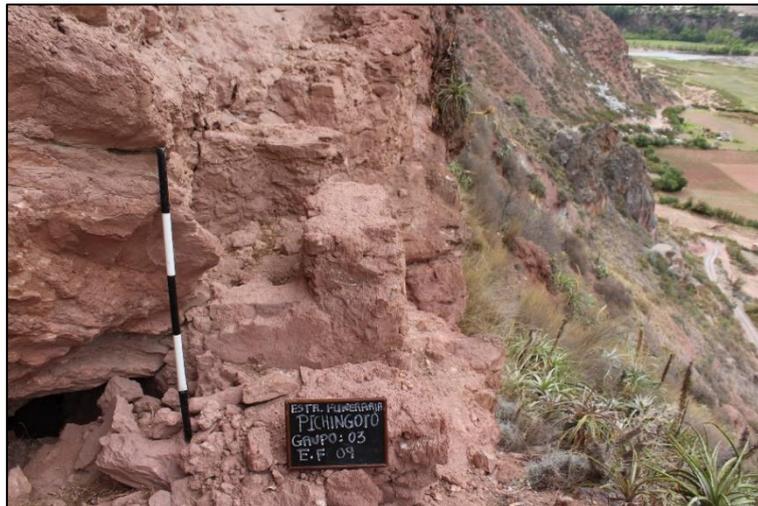
Foto N° 33: Estructura Funeraria N° “09”, se observa el emplazamiento de las estructuras, así como también el estado de conservación de éstas. Fuente: (Marocho Orué, 2018).

Presenta planta rectangular, con dimensiones de altura de 0.70m y ancho de 0,80, y largo de 1.20m, presenta un vano de acceso orientado al noreste con dimensiones de 0.25m de altura y 0.50m de ancho; el material lítico constructivo es de roca calcárea, extraída de la zona unido con mortero de barro, de aparejo rústico, el estado del elemento lítico es irregular, es decir no trabajadas de antemano. El ancho de muro es de 0. 20m.presenta enlucido en el paramento externo. (*Ver Foto N.º 33*).

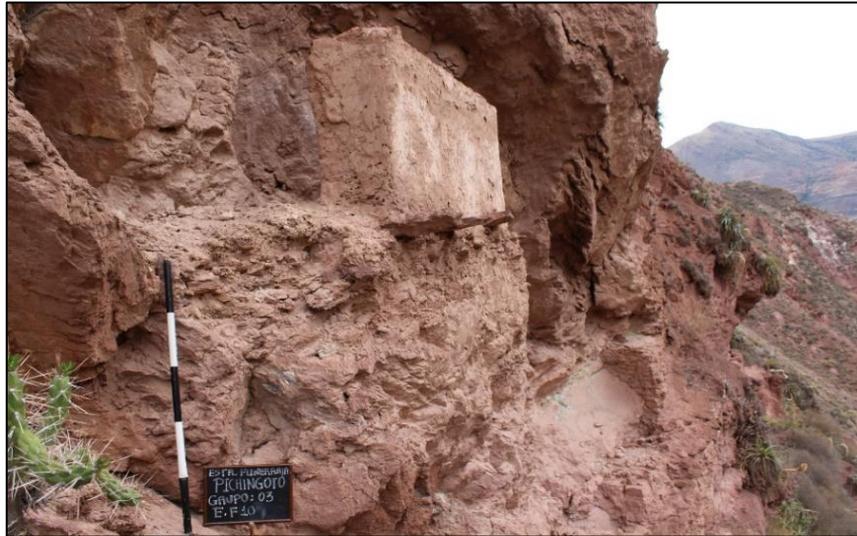
Foto N° 34: Estructura funeraria N° “10”, se observa el vano de acceso orientado al Noreste, con planta rectangular. Fuente: (Marocho Orué, 2018)

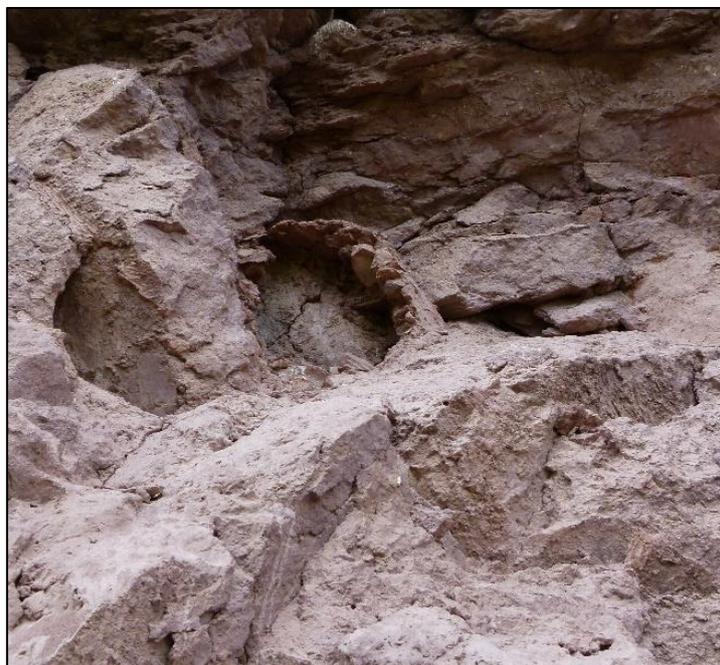
*Foto N° 36: Estructura funeraria individual N° “01”, se observa la estructura adosada al afloramiento rocoso.
Fuente: (Marocho Orué, 2018)*

Ésta estructura presenta planta irregular, estructuralmente tiene forma de horno (ovooidal) cuyas dimensiones son: altura 0.70m, diámetro, 0,55m; el elemento lítico constructivo es de la zona (roca calcárea), unido con mortero de barro, de aparejo rústico, aparentemente ésta estructura por las dimensiones que presenta pudo contener los restos de un infante. Exteriormente presenta enlucido, tratado con las yemas de los dedos. (*Ver Foto N.º 36*).

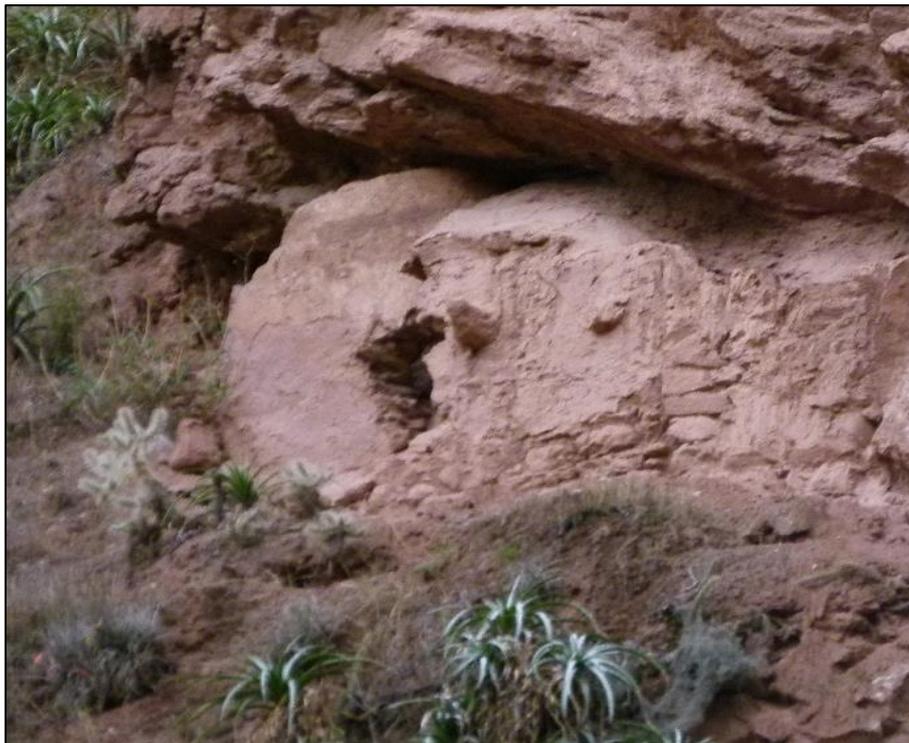
Foto N° 37 Estructura funeraria individual N° “02”, se observa la estructura adosada al afloramiento rocoso y el enlucido exterior de su paramento. Fuente: (Marocho Orué, 2018)

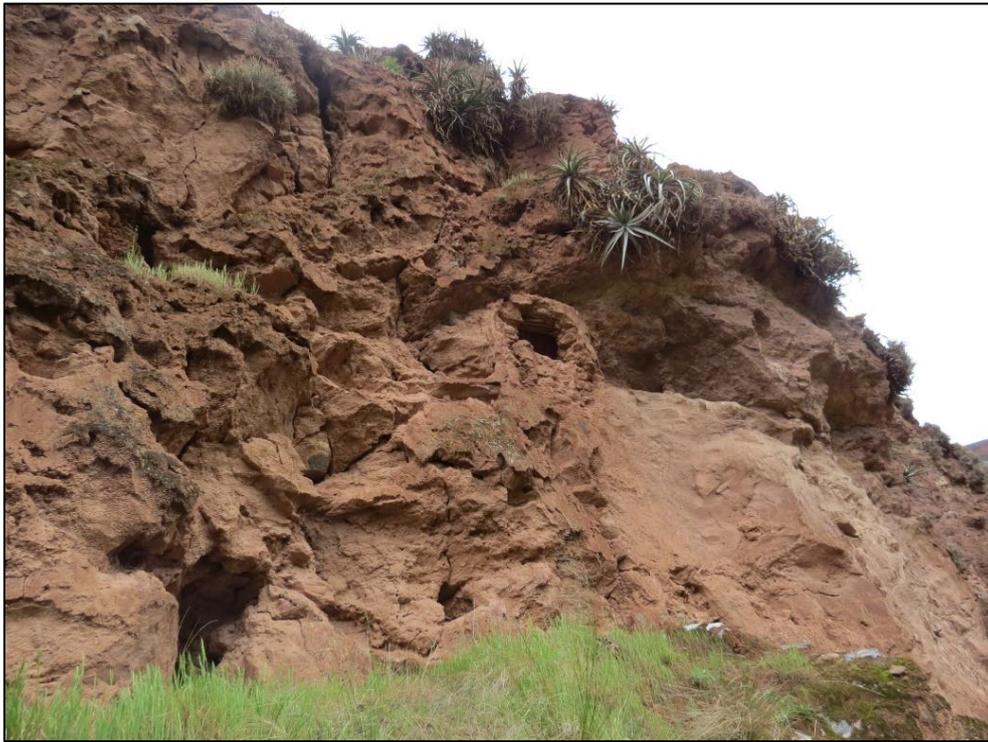
Foto N° 38: Estructura funeraria individual N° “03, se observa la estructura adosada al afloramiento rocoso y el enlucido exterior de su paramento. Fuente: (Marocho Orué, 2018)

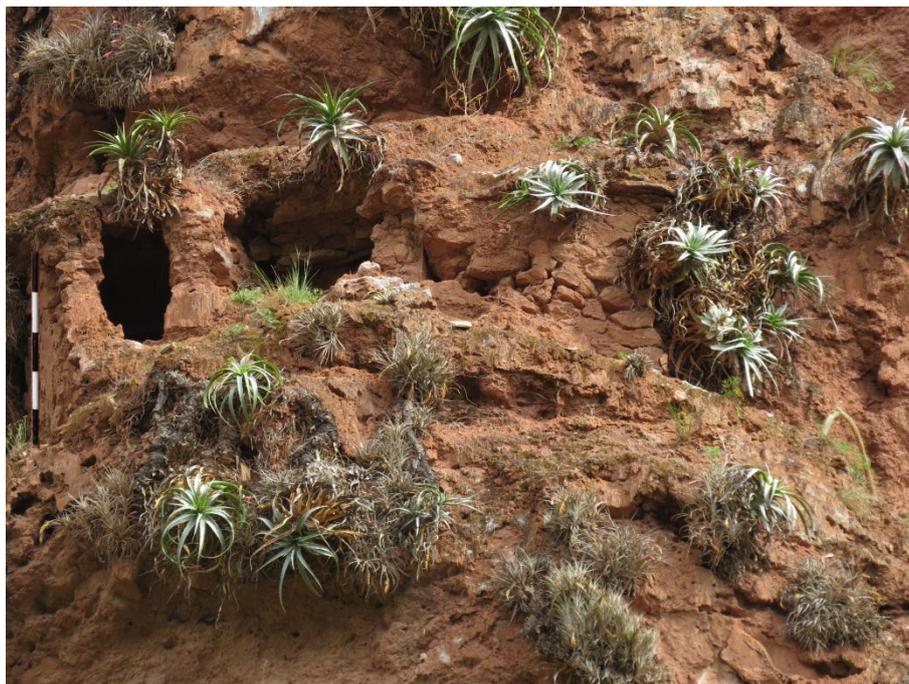
Foto N° 39: Estructuras funerarias individuales N° “04”, se observa el emplazamiento adosada al afloramiento rocoso. Fuente: (Marcho Orué, 2018)

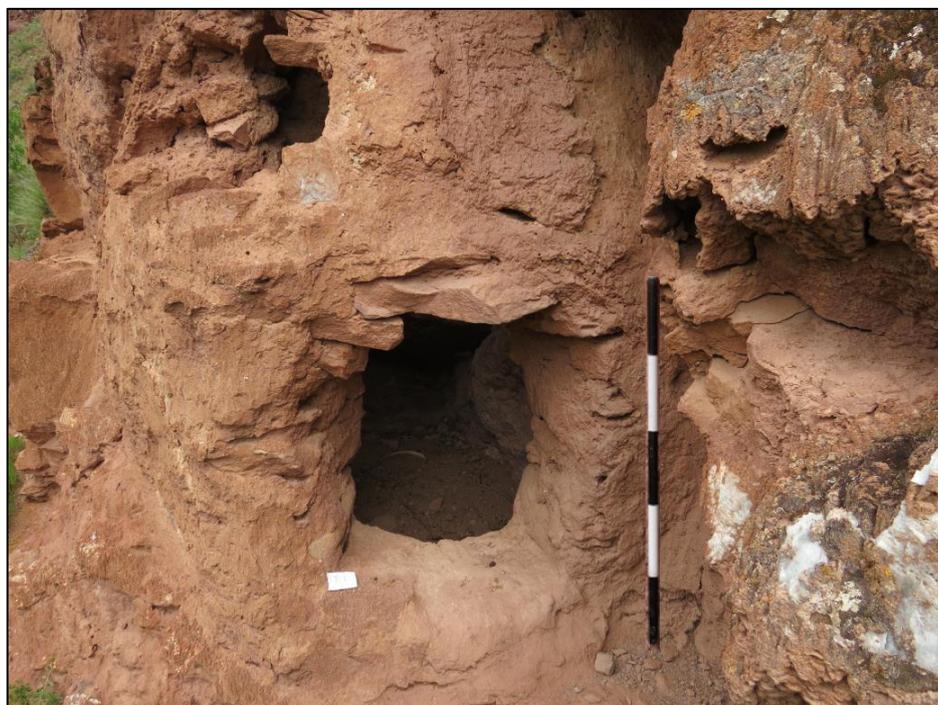
Foto N° 40: Vista frontal de estructura funeraria individual N° “05”. Fuente: (Marcho Orué, 2018)

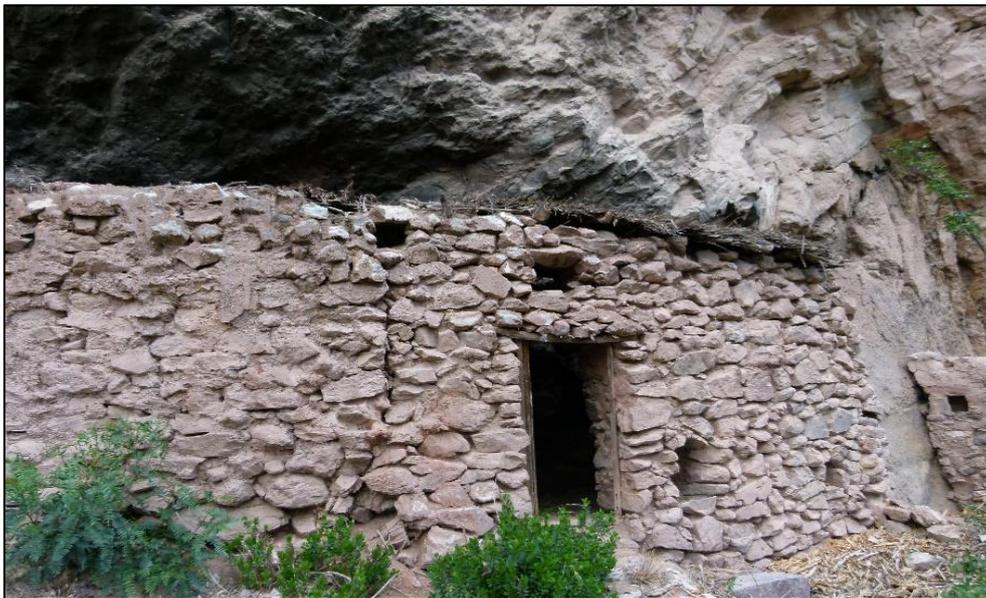
Foto N° 41: Vista frontal de estructura funeraria individual N° "05". Fuente: (Marocho Orué, 2018)

Como se indico líneas arriba, las estructuras funerarias están emplazadas en lo alto del afloramiento rocoso, así como también en la base de este; es así que en la parte inferior, se registró viviendas prehispánicas las cuales en su interior albergaban pequeñas estructuras funerarias, hoy en día deterioradas y maltaradas por el uso doméstico que se les dio. literalmente esta sociedad convive con los muertos. (*Ver Foto N.º 41*).

Presenta una planta rectangular de 6.00m de largo por 4.20m de ancho y una altura de 2.20m. el vano de acceso está orientado hacia el este, el cual presenta medidas de 1.50m de alto y ancho de 0.70m. el material lítico constructivo es calcarea irregular unida con mortero de barro en menor cantidad. El ancho de muro es de 0.30m, en la parte superior de la vivienda se evidencia una pequeña abertura a manera de ventilador. El estado de conservación es regular, se evidencia crecimiento de vegetación arbustiva en la base del paramento que genera humedad, que posteriormente podría causar el colapso de toda la estructura.

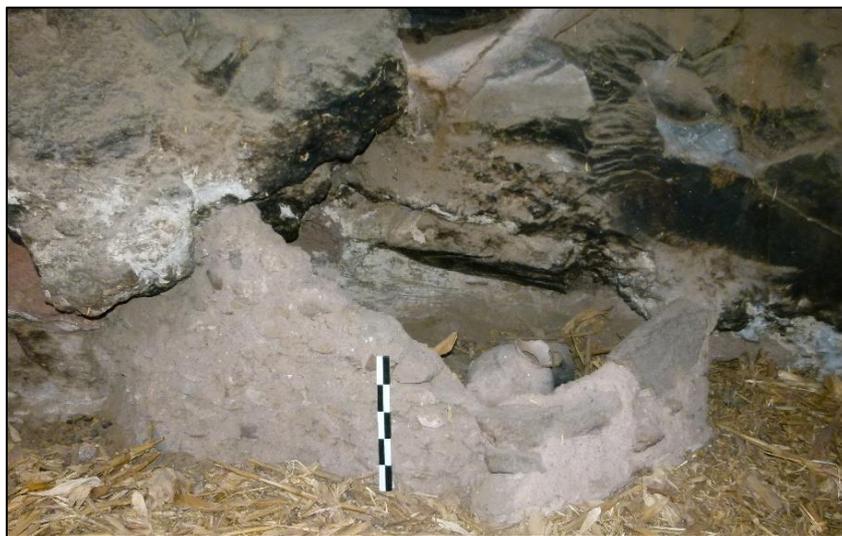
Foto N° 42: Estructura funeraria en el interior de la vivienda, se observa la evidencia de quema que se realizó en el interior. Fuente: (Marocho Orué, 2018)

En la parte interior de la vivienda se identificó pequeñas estructuras, los cuales fueron usados para hacer quemados dando a los líticos una coloración negra. Además en la actualidad es usado también para guardar campos de maíz (ver foto. N° 49). Esta estructura presenta las siguientes medidas: alto 0.80m, largo 1.10m por 0.90m de ancho, grosor de muro de 0.15m; el material lítico constructivo de calcarea unida con mortero de barro de aparejo rústico. En la parte interior de la estructura se observa una vasija lo cual es un indicio de que este lugar en la actualidad se encuentra habitado al menos esporádicamente. Además se puede observar evidencia de reconstrucción, el cual fue hecho por los habitantes para su uso. (Ver Foto N.º 42).

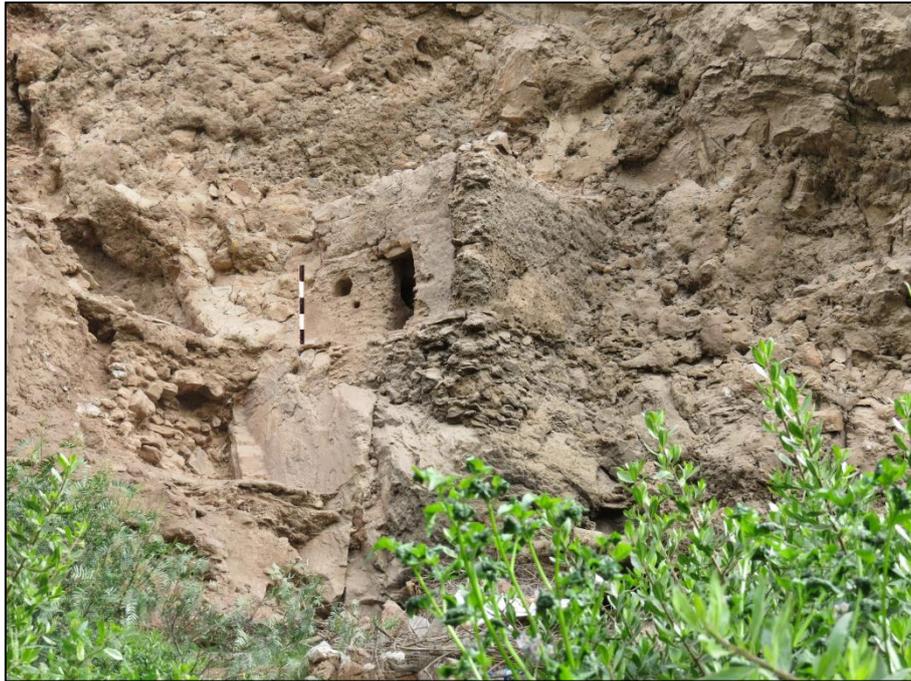
Foto N° 43: Estructura funeraria ubicada en la parte inferior del afloramiento rocoso, con vano de acceso ubicado al Norte. Fuente: (Marocho Orué, 2018)

Las dimensiones que presenta la estructura son: 1.20m de alto por 1.00m de largo, presenta vano de acceso orientado al este, con medidas de 1.00m de altura por 0.80m. El material constructivo es de roca calcárea, unida con mortero de barro, presenta aparejo rustico, revestido con capas de arcilla en la parte exterior del muro; el estado de conservación es regular, aparentemente fue reconstruido en los muros de la parte superior por los pobladores de la zona, para cumplir la misma función de deposición de individuos.

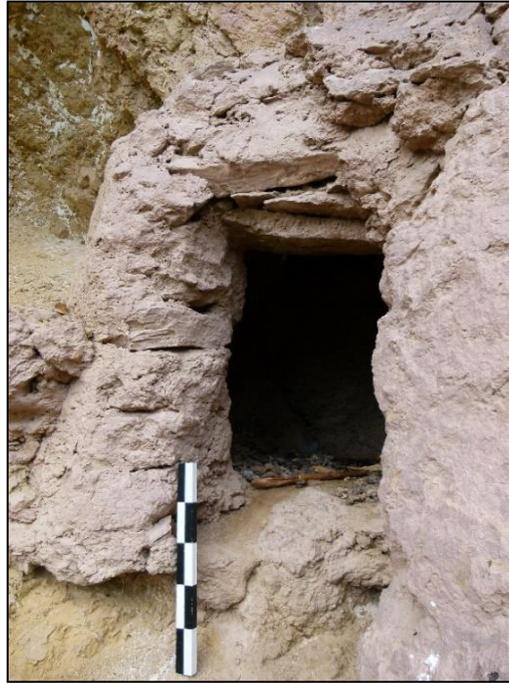
Otra estructura ubicada en la base del afloramiento rocoso es (Ver Foto N° 51), la cual presenta, las siguientes dimensiones: altura 1.20m, largo 1.00m, ancho 0.90m adosado al afloramiento rocoso en su lado posterior, presenta vano de acceso orientado al noreste, elaborado con material lítico de la zona, unido con mortero de barro, de aparejo rustico, revestido en la parte exterior del paramento con capas de arcilla. En la parte interior de esta estructura se encontró restos de una ofrenda, sustancias carbonizadas. (Ver Foto N.º 44).

Foto N° 44: Estructura funeraria ubicada en la parte inferior del afloramiento rocoso, con evidencia de pagos realizados en el interior. Fuente: (Marocho Orué, 2018)

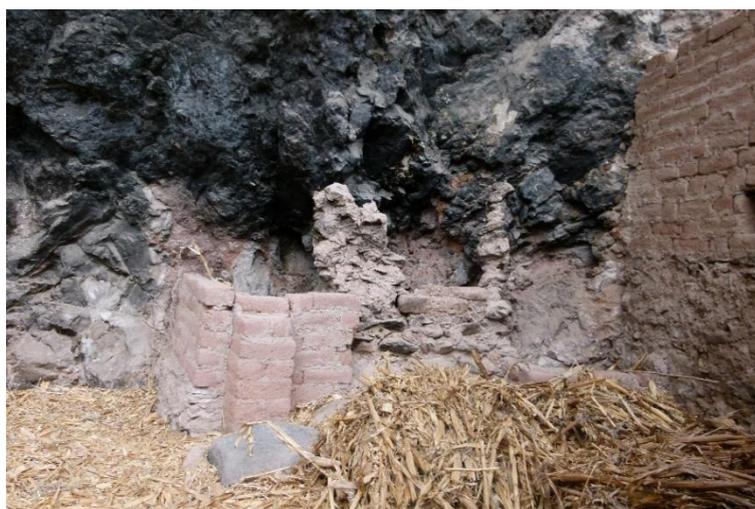
Foto N° 45: Estructuras funerarias ubicadas en la parte inferior del afloramiento rocoso, con evidencia de reconstrucción con material contemporáneo. Fuente: (Marocho Orué, 2018)
