UNIVERSIDAD NACIONAL DE SAN ANTONIO ABAD DEL CUSCO

ESCUELA PROFESIONAL DE ARQUEOLOGÍA

**“INTRODUCCIÓN AL ESTUDIO DE ESTRUCTURAS FUNERARIAS
PREHISPÁNICAS DE LA SIERRA SUR: CASO PICHINGOTO-MARAS-
URUBAMBA-CUSCO-2017”**

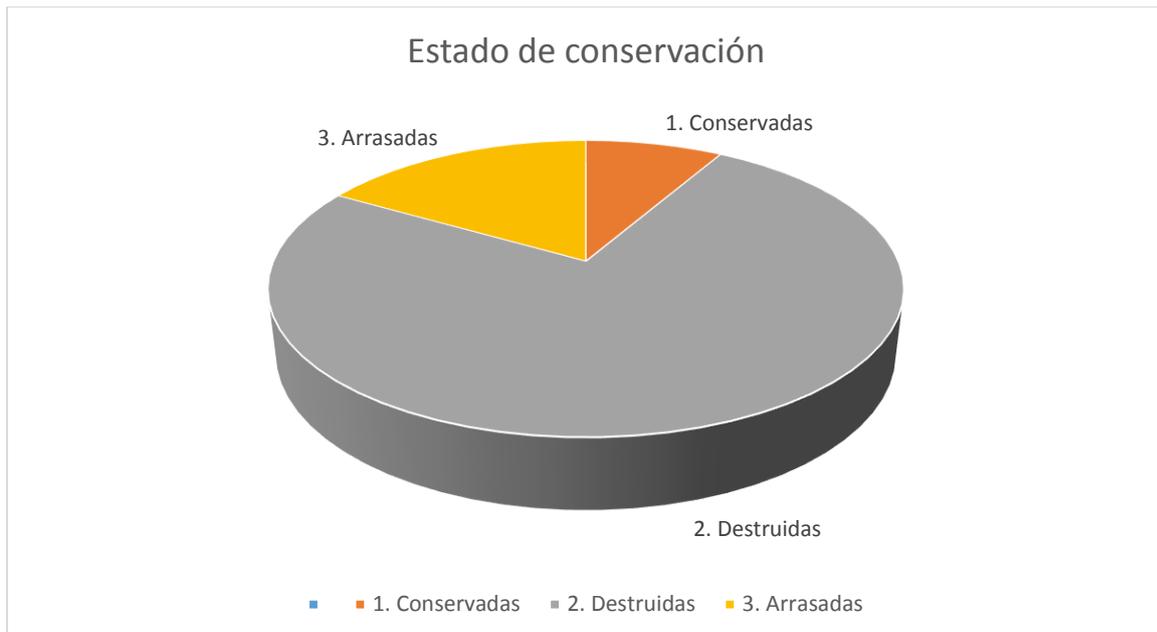
En cuanto al estado de conservación de las estructuras funerarias se analizó los distintos factores tanto naturales como antrópicos que intervienen en el deterioro del sitio. Después, se elaboró una escala en la que sintetizo las descripciones en un grado de conservación: 1: conservada; 2: destruida; 3: arrasada. Pero esta escala se basa en valores subjetivos fruto de la observación de las estructuras funerarias de *Pichingoto*, no es una apreciación cuantificable de forma exacta. Además, sólo se refiere explícitamente al estado de conservación de 65 estructuras funerarias (36% del total), lo que convierte esta escala en meramente orientativa.

Fig N°: 06 Gráfico de representación del estado de conservación de las estructuras funerarias. Fuente: (Marocho Orué, 2018)

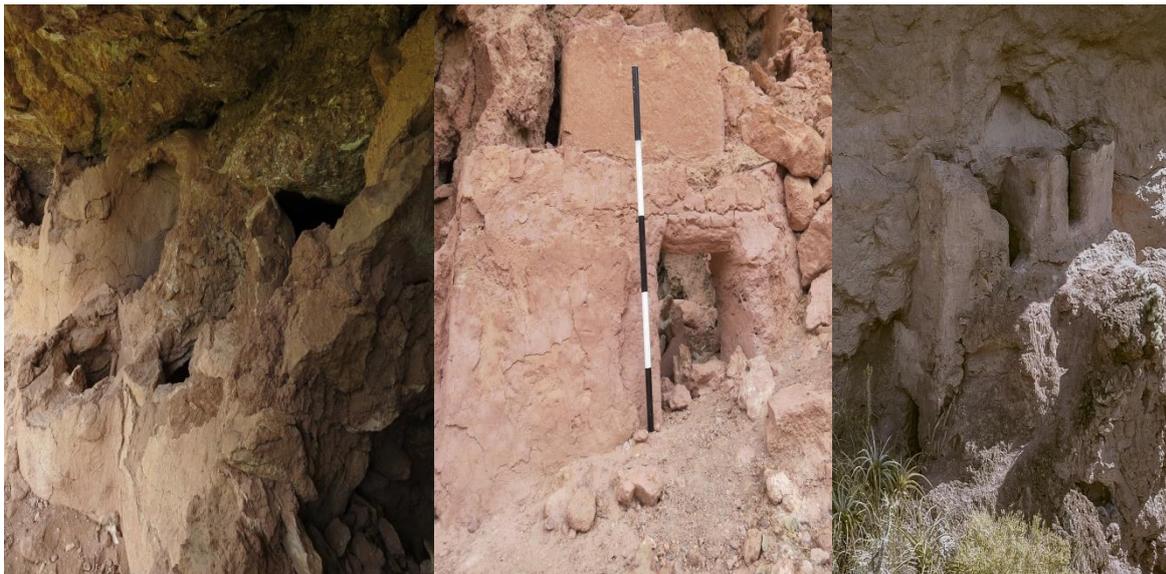
Foto N° 47: Estructuras Funerarias del Grupo 01, 02 y 03. Fuente: (Marocho Orué, 2018)

3. Estructuras Rectangulares de dos niveles: Pertenecen al Grupo 03 las cuales muestran dos niveles en las Estructuras funerarias con una altura de 3 m aprox. (*Ver Foto N.º 47*).

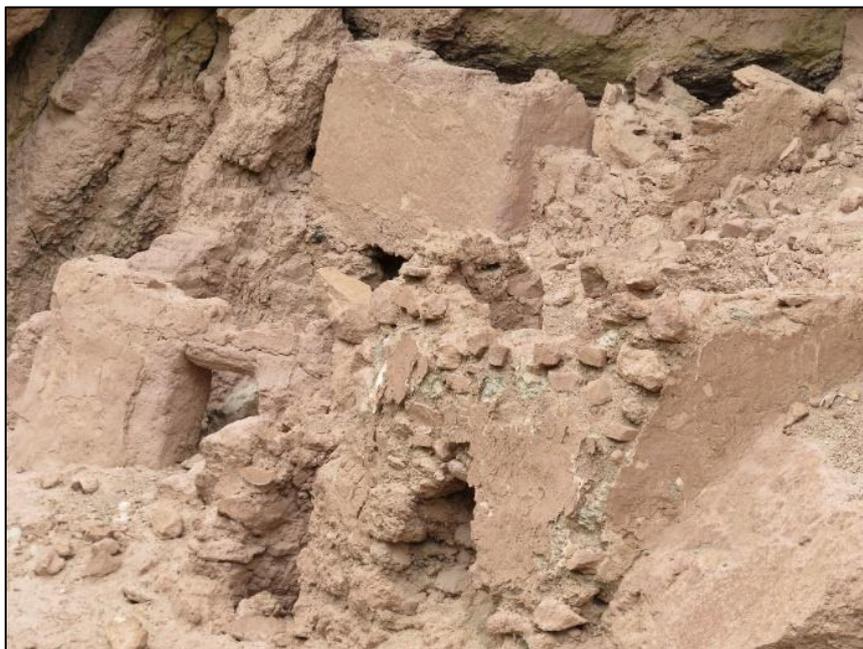
Foto N° 48: Vista de las Estructuras Funerarias Cuadrangulares, se evidencia la técnica de construcción “pircado”. Fuente: (Marocho Orué, 2018)

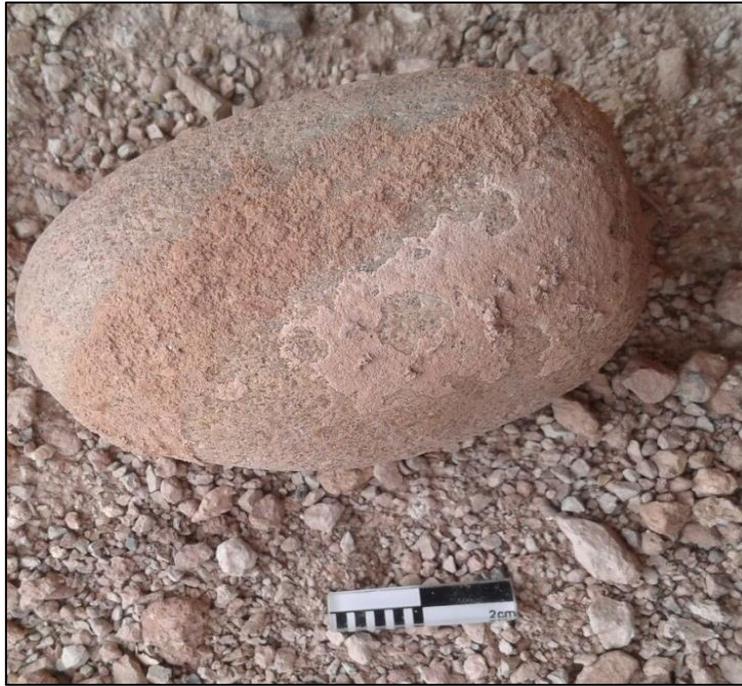
Foto N° 49: Alisador. Instrumento lítico de canto rodado, utilizado como herramienta para el enlucido externo de las Estructuras Funerarias, se observa aun restos de arcilla. Fuente: (Marocho Orué, 2018)

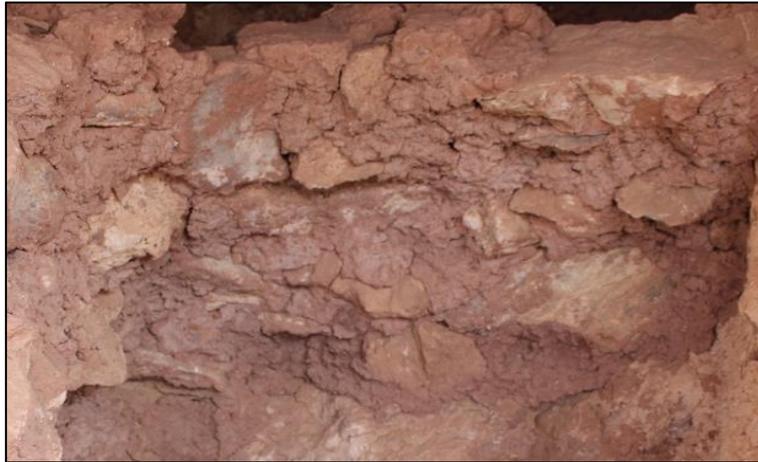
Además de los líticos, otro material importante en la construcción, es la arcilla la cual se utiliza como mortero, que es una masa plástica, de consistencia suave, mezclada con inclusiones de otros minerales para mejores resultados. El mortero se utiliza para unir las piedras unas con otras y generar paramentos, en este caso los paramentos de las estructuras funerarias. (Ver Foto N.º 50).

Foto N° 50: Arcilla utilizada como mortero para el mampuesto de las estructuras funerarias. Fuente: (Marcho Orué, 2018)

Foto N° 50: Arcilla utilizada como mortero para el mampuesto de las estructuras funerarias. Fuente: (Marocho Orué, 2018) 103

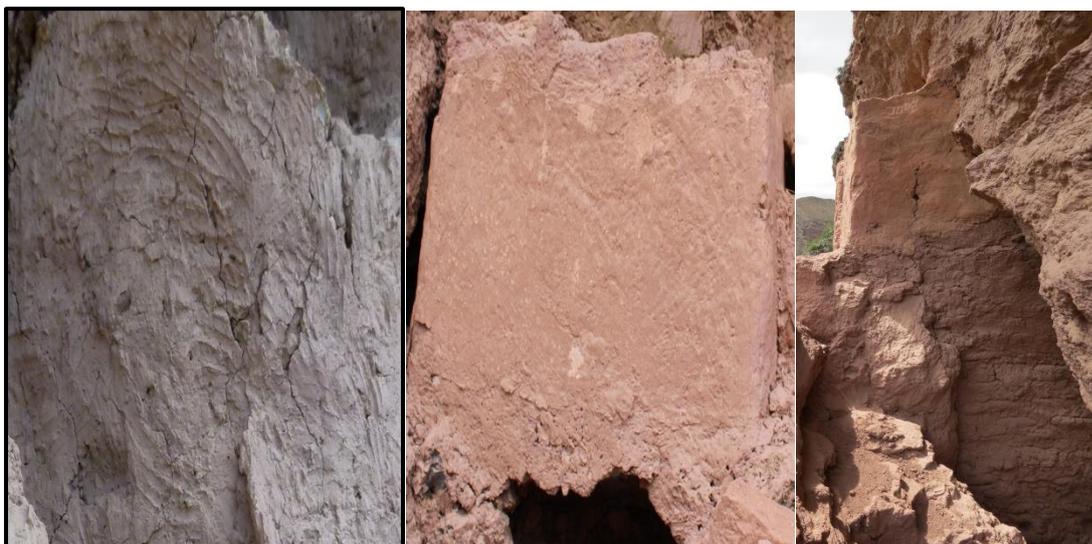
Además, también la arcilla es utilizada para el revoque externo de las estructuras. El acabado de este revoque (enlucido) se muestra en las estructuras funerarias de *Pichingoto* de formas diferenciadas, trabajadas con las manos las cuales muestran evidencia de las huellas de los dedos de los constructores y trabajadas con herramientas líticas, como se indicó líneas arriba utilizando cantos rodados para un mejor acabado, mostrando así poca y mayor inversión de trabajo quizá indicios de una diferenciación social. (*Ver Fotos N.º 51*).

Foto N° 51: Acabado de las Estructuras Funerarias del Grupo 01, 02 y 03. Fuente: (Marcho Orué, 2018)

Foto N° 51: Acabado de las Estructuras Funerarias del Grupo 01, 02 y 03. Fuente: (Marocho Orué, 2018) 103

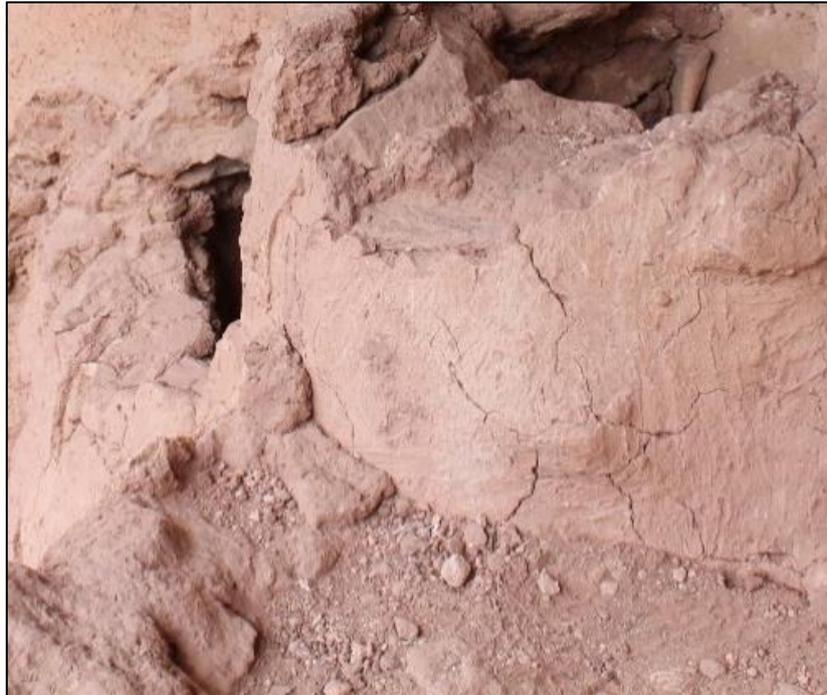
Foto N° 52: Arcilla utilizada para el enlucido de las Estructuras Funerarias. Se observa las huellas de los dedos de los constructores. Fuente: (Marocho Orué, 2018)
