EVALUACIÓN DE LA VULNERABILIDAD SÍSMICA DE LAS EDIFICACIONES DE ADOBE DEL CENTRO URBANO DEL DISTRITO DE CHINCHERO – CUSCO - 2017

Tesis presentada para optar al Título Profesional de:

INGENIERO CIVIL

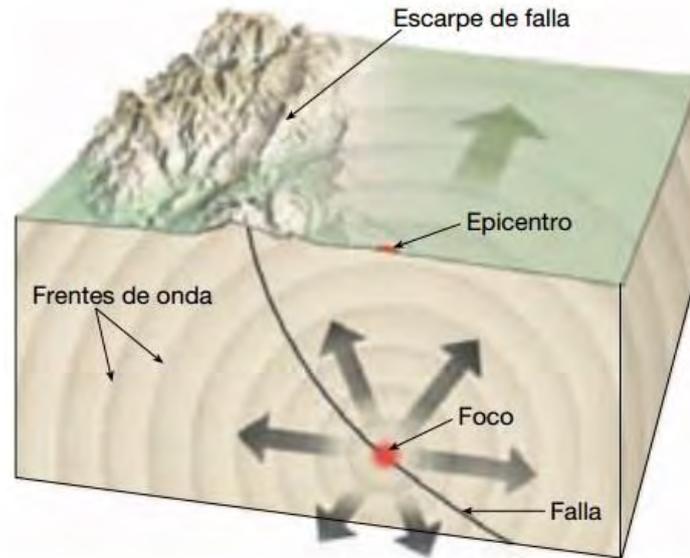
El foco sísmico, foco de un terremoto o hipocentro, es el punto interior de la Tierra donde se inicia un movimiento sísmico o terremoto. La porción de la superficie terrestre situada directamente encima de ella, la vertical del foco; donde el sismo se siente con mayor intensidad, se llama epicentro o área epicentral. Este concepto se ilustra en la figura 2.3.

Figura 2.3 Mecanismo de acción de un sismo. Fuente: Tarbuck, E. & Lutgens, F., 2001: Ciencias de la Tierra: una introducción a la geología física [6ta ed.] - 540 págs. Prentice Hall, Madrid España. (Obtenido de la página web de la Red Sismológica Nacional – Universidad de Costa Rica)

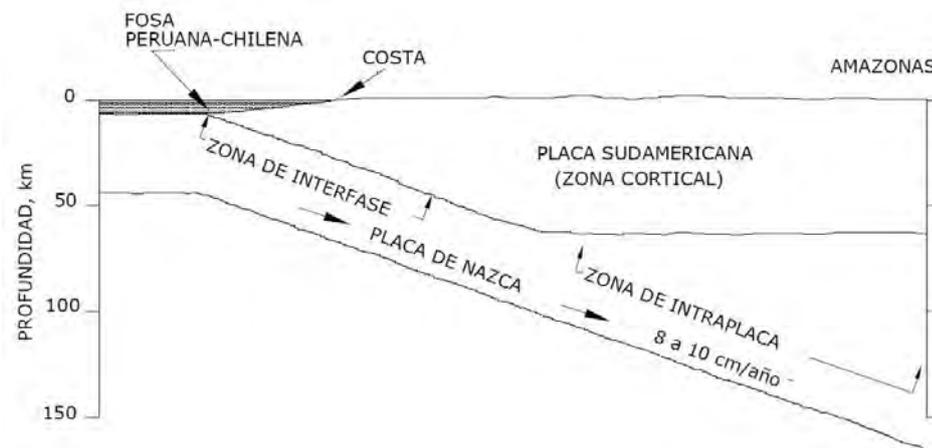
El proceso de subducción de la placa de Nazca presenta tres rasgos tectónicos importantes, cada uno de ellos con características distintas con respecto a los eventos sísmicos que producen y las fallas que presentan, como se ve en la figura 2.4.

Figura 2.4 Sección transversal del proceso tectónico en la zona de subducción entre la placa de Nazca y la placa Sudamericana. Fuente: (Bolaños & Monroy, 2004).

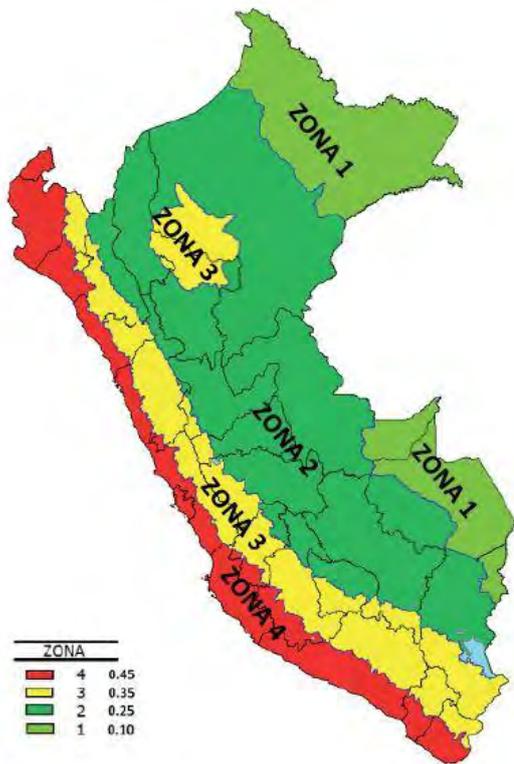
El distrito de Chinchero, se encuentra en la Zona Sísmica N° 2 (Reglamento Nacional de Edificaciones, 2016), esto se observa en la Fig. N° 2.5.

Figura 2.5 Zonas sísmicas del Perú.

Chinchoero está en la zona 2. Fuente:

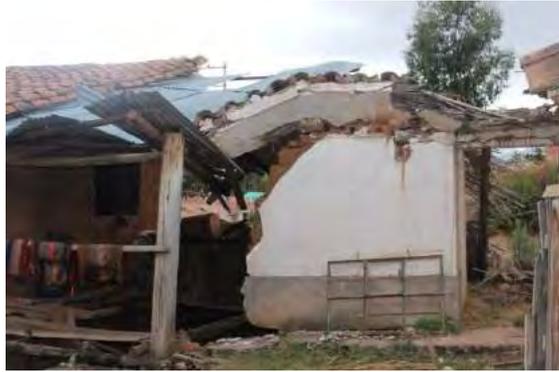
Figura 2.6 Vivienda destruida por efecto de deslizamientos en época de lluvias, dado que se encuentra en zona de alta susceptibilidad de movimiento en masa. Fuente: Elaboración propia, 2019.

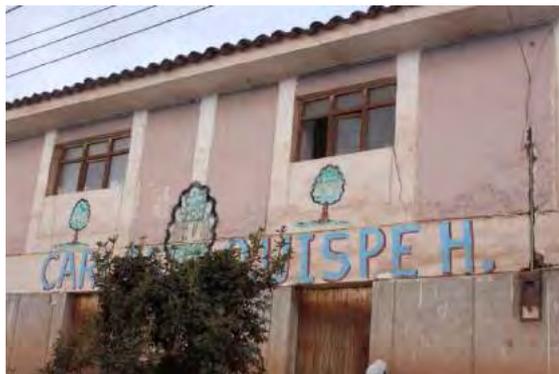
Es así que las edificaciones de adobe son las que se encuentran en mayor cantidad y a su vez son más vulnerables a los peligros de la naturaleza. Como se puede ver en la figura N° 2.6 donde una vivienda se derrumbó ante la presencia de lluvias, y en la figura 2.7 se observa una vivienda de adobe con grietas de 3mm en la fachada.

Figura 2.7 Vista de una de las viviendas estudiadas, donde se evidencia la presencia de grietas mayores a 3 mm. Fuente: Elaboración propia, 2019.

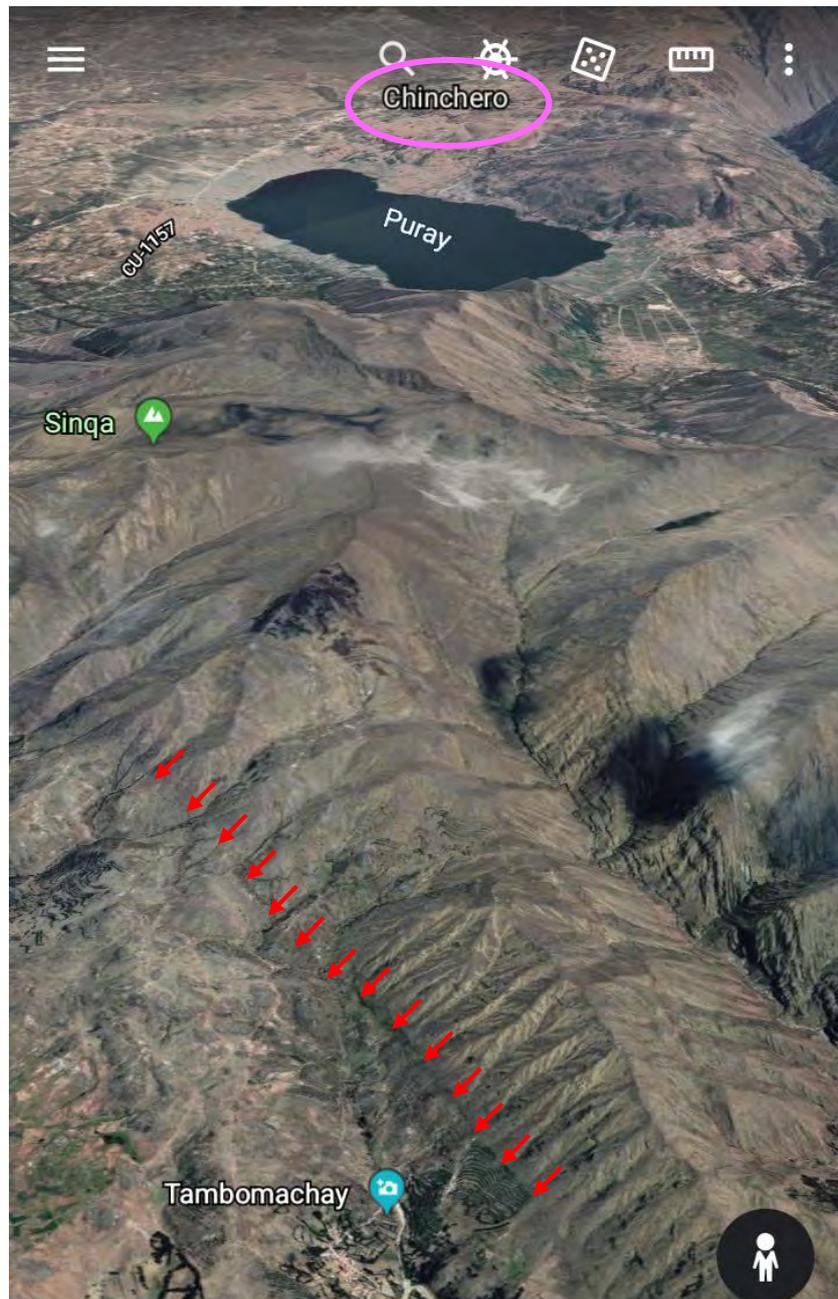
Según el boletín n° 55. Serie C: Geodinámica e Ingeniería Geológica del INGEMMET, esta falla se encuentra ubicada en el borde Norte de la ciudad del Cusco. Se extiende con dirección N120°E a lo largo de 20 kilómetros, limitando una cuenca rellena por depósitos fluviales y lacustres del Cuaternario. Su ubicación adyacente a la ciudad de Cusco (4 kilómetros) la convierte en un peligro latente, es decir se trata de una falla activa (Benavente Escóbar, Delgado Madera, Taipei Maquerhua, Audin, & Pari Pinto, 2013).

Figura 2.14. Falla geológica Tambomachay. Fuente: Google Earth, 2019.

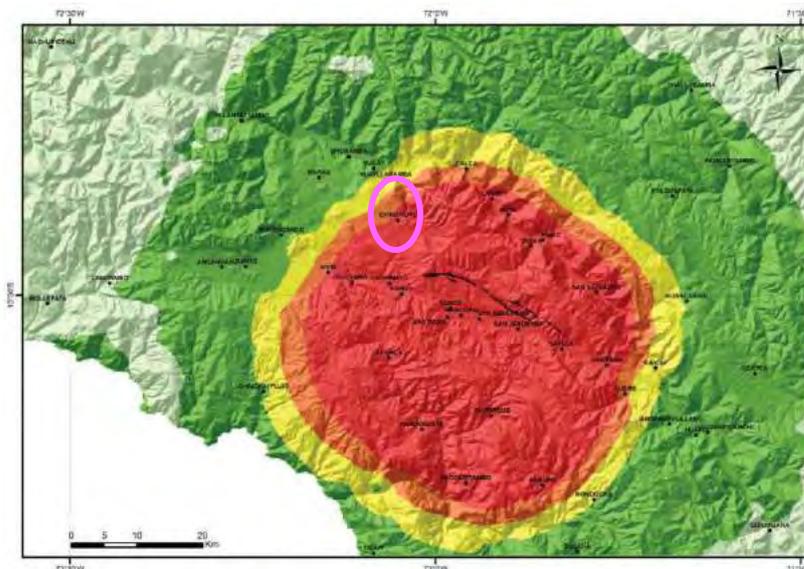
Las aceleraciones calculadas para cada escenario que se observan en las figuras 2.16, 2.17 y 2.18, se observa que afectan de manera distinta al Distrito de Chinchero, siendo la falla de Qoricocha y Tambomachay las más peligrosas para el Distrito de Chinchero en especial para las edificaciones de adobe, es importante resaltar que no realizaron los cálculos para la falla geológica de Chinchero, que es la falla que más afectaría a las edificaciones en general por su cercanía. Por otro lado, cabe resaltar que los cálculos hechos para cada una de las fallas geológicas, son un ensayo teórico de la aceleración frente a un evento sísmico de máxima magnitud (Benavente Escóbar, Delgado Madera, Taípe Maquerhua, Audin, & Pari Pinto, 2013).

Figura 2.16. Mapa de aceleración sísmica en términos de PGA expresados en g, para la falla Tambomachay. Fuente: INGEMMET, 2013.

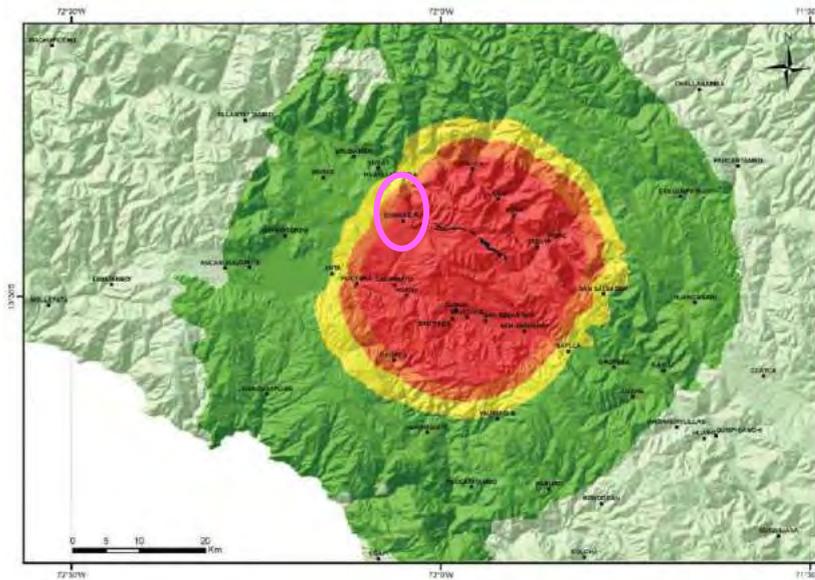
Figura 2.17. Mapa de aceleración sísmica en términos de PGA expresados en g, para la falla Qoricocha. Fuente: INGEMMET, 2013.

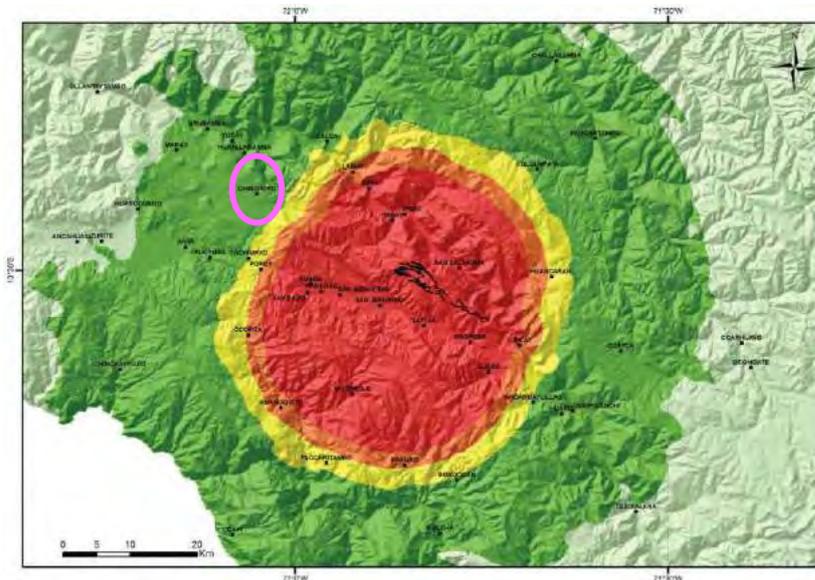
Figura 2.18. Mapa de aceleración sísmica en términos de PGA expresados en g, para la falla Pachatusan. Fuente: INGEMMET, 2013.

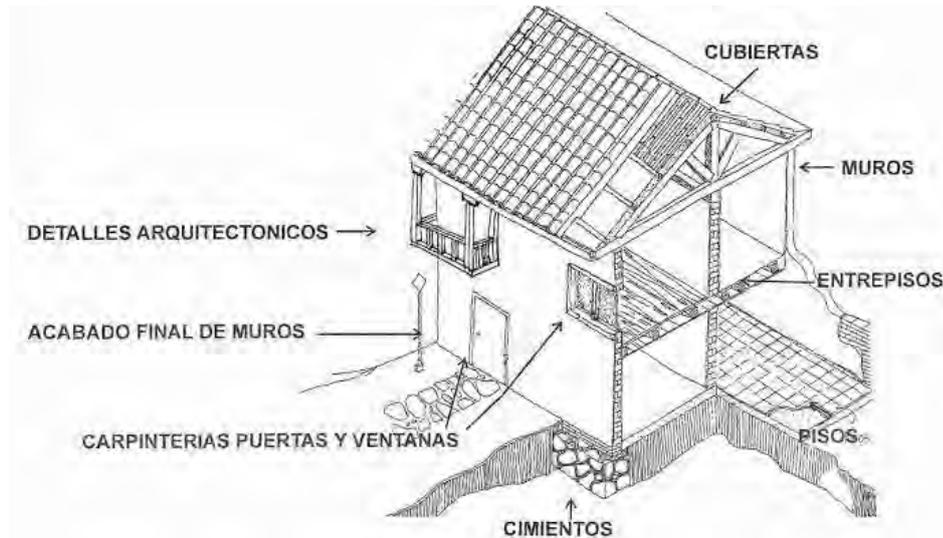
Figura 2.22. Características de las edificaciones de adobe. Fuente Internet, 2019.

Como se puede ver en la anterior figura, por lo general, una vivienda de adobe se caracteriza por consistir en muros entabados, y entrepisos de madera, así como también, techo par y viga cumbrera con rollizos de eucalipto.

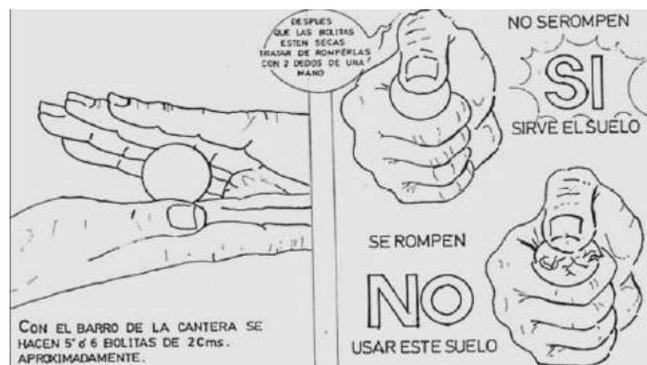
humedecido en moldes de madera llamados adoberas, con las dimensiones deseadas. Se hace la mezcla de barro y paja en el instante de la fabricación. Se retiran las adoberas y los adobes se dejan secar al aire libre desde 20 días hasta por más de un mes, volteándolos de lado para que terminen de secarse. Una prueba muy común y convencional de probar si el suelo sirve para la preparación de adobe es coger un poco de mezcla de barro y paja, y luego formar con la mano unas 5 o 6 bolitas de 2 cm de diámetro, aproximadamente, y una vez que las bolitas estén secas se debe intentar romperlas con 2 dedos de una mano, si la bolita se fractura en trozos grandes entonces el suelo es bueno y sirve para la preparación de adobes, pero, si no se fractura es porque contiene mucha arcilla y si se pulveriza es porque el suelo contiene demasiada arena (Delgado, 2006).

Figura 2.23. Prueba común para uso de material en la elaboración de adobe. Fuente: Delgado, 2006.

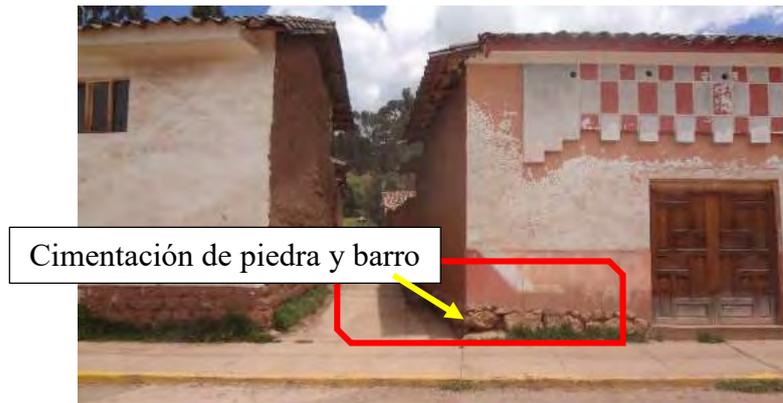
En la figura 2.25 se observa el cimiento de una vivienda de adobe, que no presenta sobre cimiento, es por ello que el cimiento sobresale encima del terreno natural.

Figura 2.25 Cimiento de una vivienda de adobe, donde se observa que sobresale del terreno natural.
Fuente: Elaboración propia, 2019.

La Norma E. 080 (2017) menciona en el artículo 7; ítem 7.1; inciso a) y b), que la cimentación deberá transferir la carga de los muros al terreno de acuerdo al esfuerzo permitido y que tendrá un ancho mínimo de 60 cm y una profundidad mínima de 60 cm medida a partir del terreno natural.

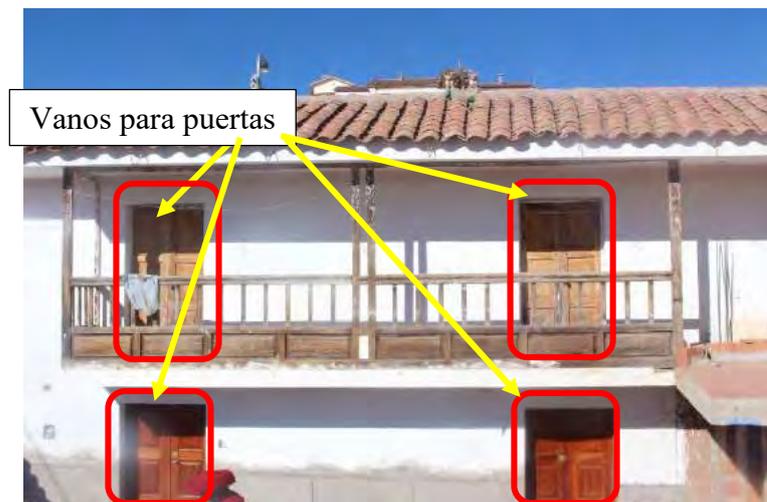
Los vanos de las puertas, pasadizos y ventanas muestran dinteles compuestos por vigas de madera, y varían en volumen de acuerdo a las dimensiones que estos componentes lleguen a tener.

Figura 2.26 Presencia de vanos uniformemente distribuidos a lo largo del muro de la vivienda.
Fuente: Elaboración propia, 2019.

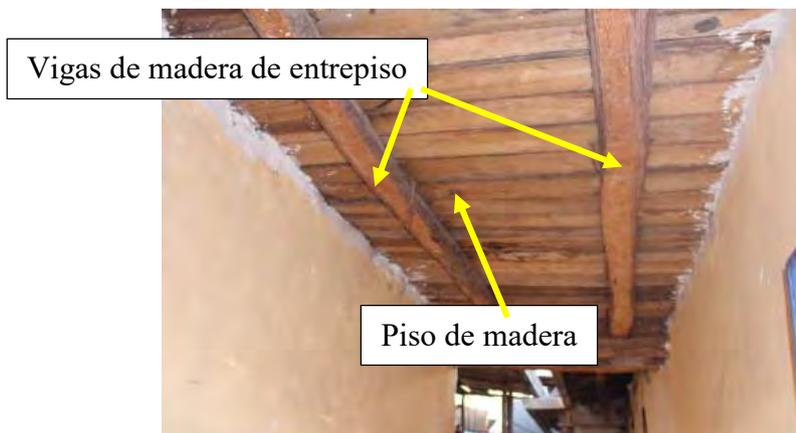
En la figura 2.27 se observa el entrepiso con su piso de madera instalado.

Figura 2.27. Vista del entrepiso, de una vivienda de adobe. Fuente: Elaboración propia, 2019.

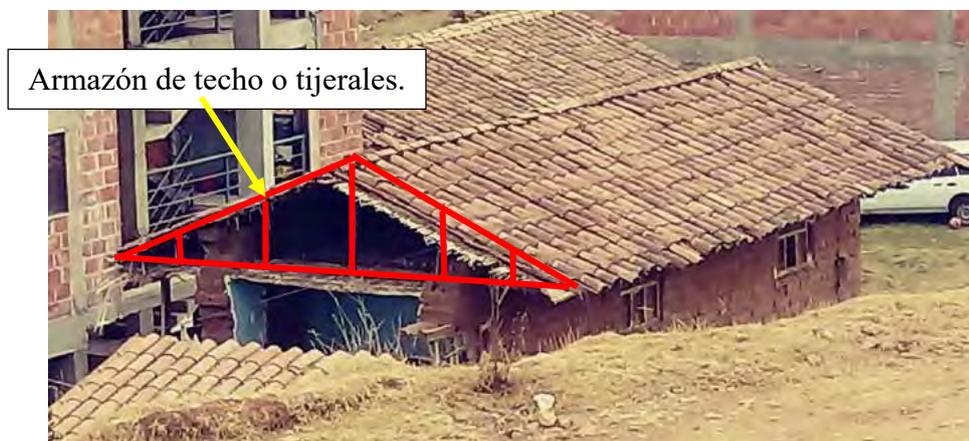
Las viviendas de adobe presentan gran diversidad de tipologías de estructura en cubierta o techo. En general se muestran vigas principales de longitudes 3” x 6” espaciadas de entre 0.80 a 1.00 m y carrizo en el sentido perpendicular en toda la estructura, a este armazón de madera se le conoce como tijeral, es cubierta con torta de barro y teja artesanal. Se apoyan en muros y/o vigas de madera. En la figura 2.28 se observa la configuración de los tijerales en viviendas de adobe en Chinchero.

Figura 2.28. Vista del armazón de techo en viviendas de adobe. Fuente: Elaboración propia, 2019.

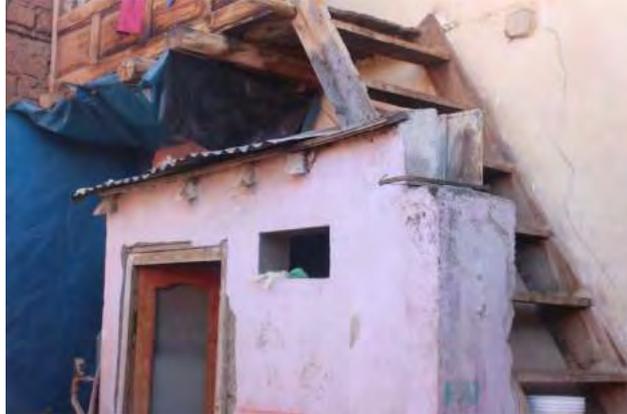
Las viviendas de adobe en Chinchero cuentan con escaleras de madera, hay presencia de grietas formadas por el secado de la madera y en algunos casos por su antigüedad, también en muchas viviendas antiguas, existe reducción de la sección por los ataques bióticos. Esto se observa en la figura 2.29.

Figura 2.29. Escalera de vivienda, con claros signos de deterioro y agrietamientos. Con elementos mal vinculados a la estructura. Fuente: Elaboración propia, 2019.

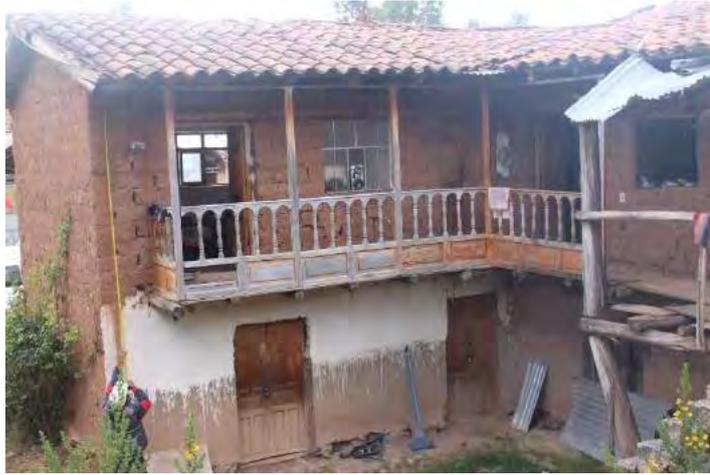
Las edificaciones de adobe en chinchero, en su mayoría cuentan con un balcón hacia el interior o patio, estos balcones están apoyados sobre las vigas de madera que sobresalen del entrepiso y columnas que se conectan al techo, las barandas de madera en su mayoría se encuentran deterioradas e inestables. Esto se observa en la figura 2.30.

Figura 2.30. Balcón corrido, en el patio de vivienda. Fuente: Elaboración propia, 2019.

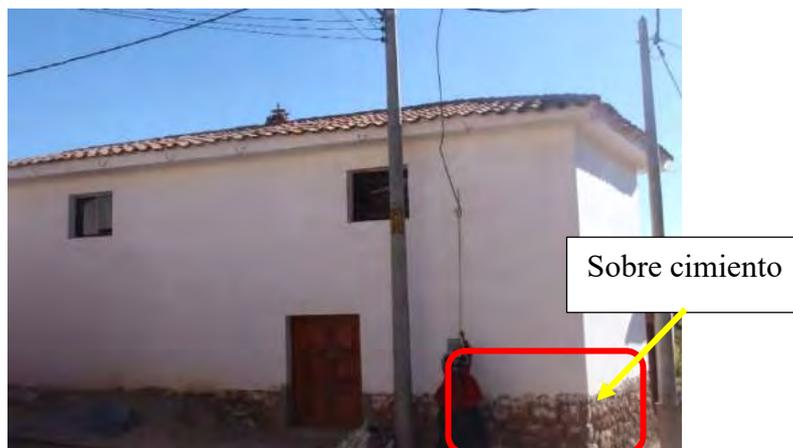
En la figura 2.31 se observa el sobre cimiento de una vivienda construida en la época colonial, y es relevante la presencia de muros incas en el sobre cimiento.

Figura 2.31. Sobre cimiento de piedra, vivienda ubicada cerca de la zona arqueológica de Chinchero. Fuente: Elaboración propia, 2019.

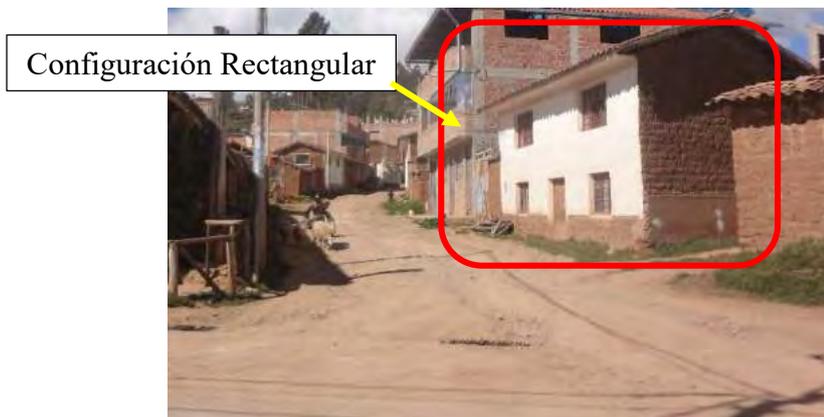
La figura 2.33 muestra la configuración rectangular de dos niveles y dos habitaciones por nivel de construcción; que tienen las casas de adobe.

Figura 2.33 Configuración típica de viviendas de adobe en la zona urbana de Chinchero. Fuente: Elaboración propia, 2019.

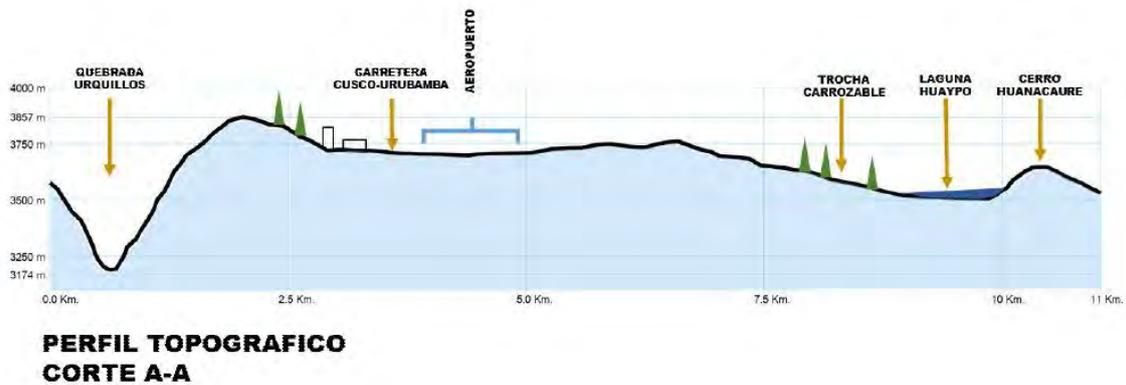
Figura 2.40. Perfil topográfico, corte A – A. Fuente: PDU Chinchero 2015.

En la figura 2.40 se observa que el perfil de la zona urbana empieza a aparecer entre una quebrada y mesetas, principalmente a ambos lados de la vía Cusco – Urubamba.

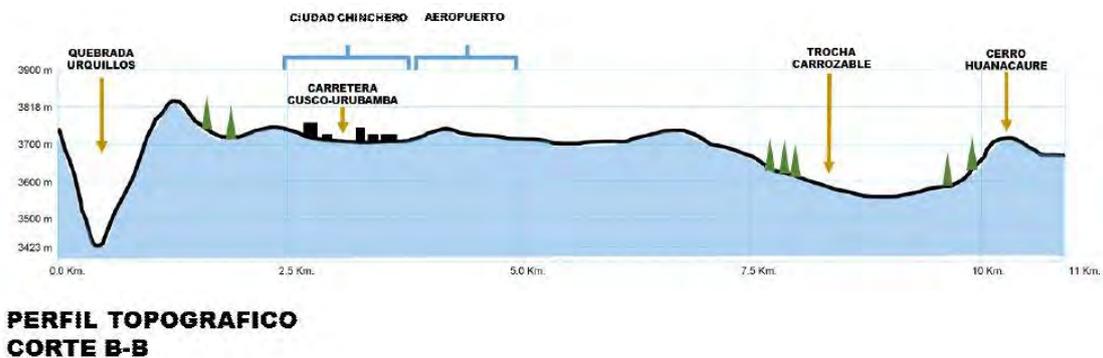
Figura 2.41. Perfil topográfico, corte B –B. Fuente: PDU Chinchero 2015.

En la figura 2.41 se observa claramente la configuración de la zona urbana en el perfil topográfico, donde indica la ubicación de la zona urbana del distrito de Chinchero, se puede observar que la zona de estudio se encuentra a más de 3700 m.s.n.m.

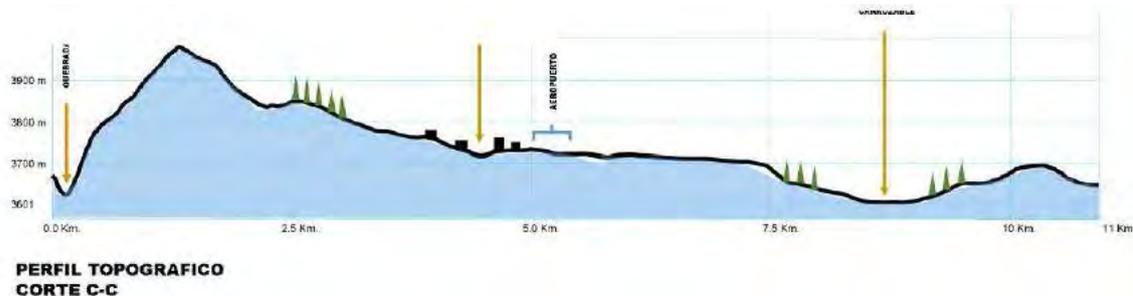
Figura 2.42. Perfil Topográfico, corte C – C. Fuente: PDU Chinchero 2015.

En la figura 2.42 donde se muestra el corte C-C del perfil topográfico; se observa que la zona urbana del distrito de Chinchero se encuentra en la unión de dos quebradas, por donde se ubica la zona de mesetas.

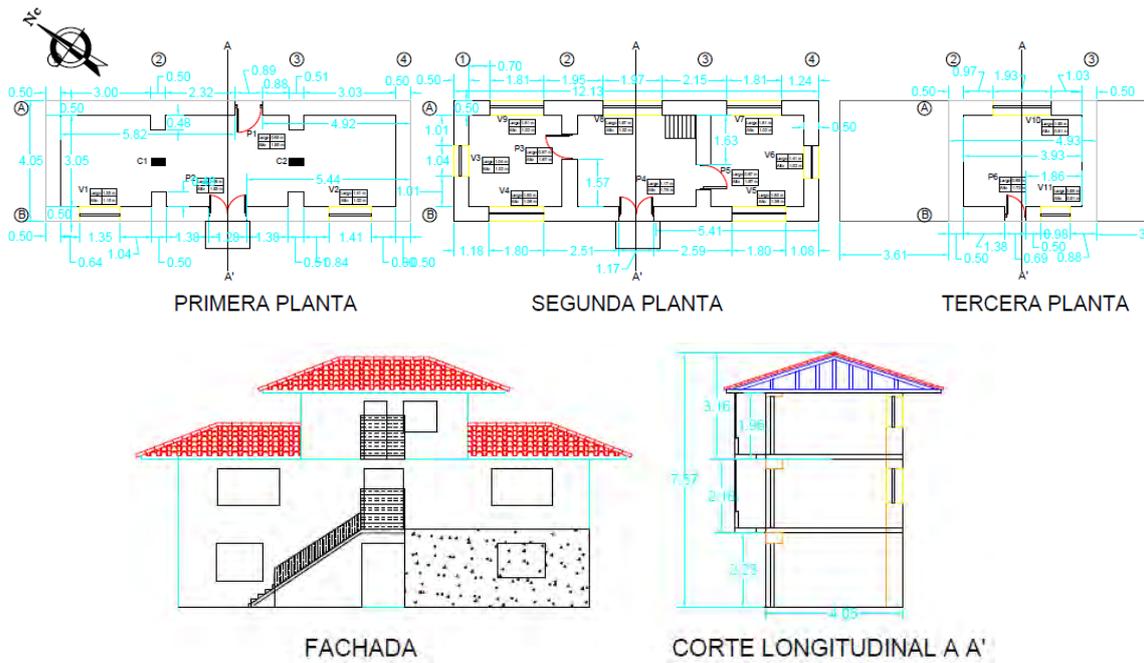
Figura 3.7. Plano en planta y elevación de la vivienda N° 05, ubicada en la zona A. Fuente: Elaboración propia, 2019.

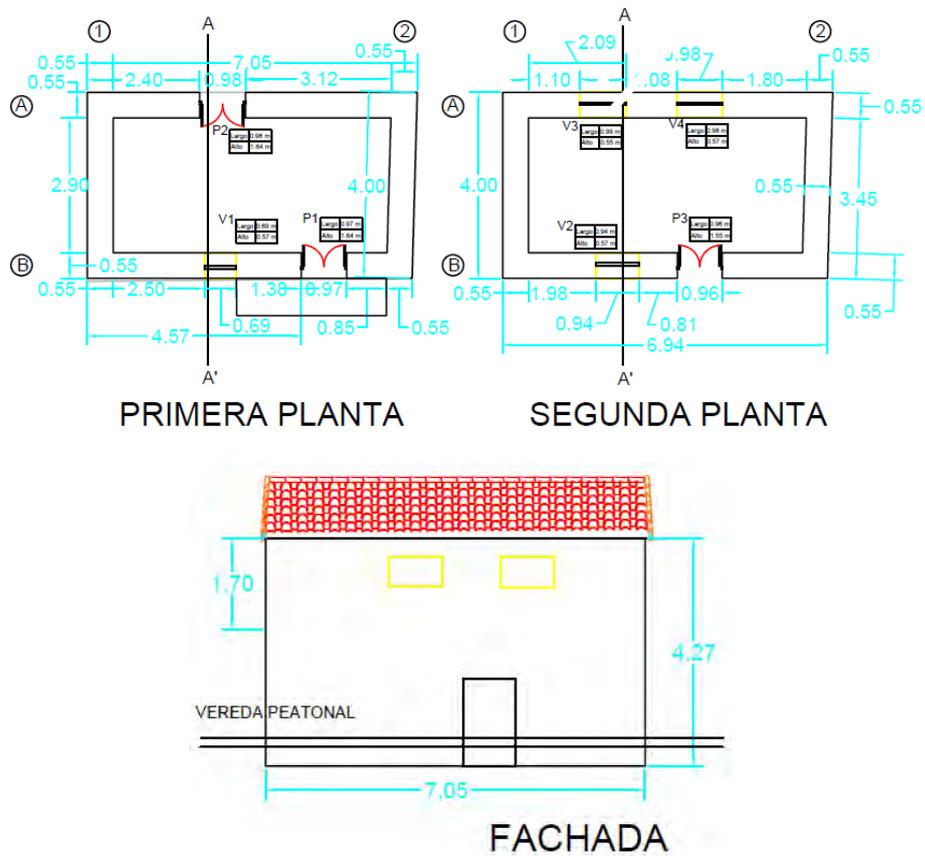
Figura 3.8. Plano en planta y elevación de la vivienda N° 15, ubicada en la zona B. Fuente: Elaboración propia, 2019.

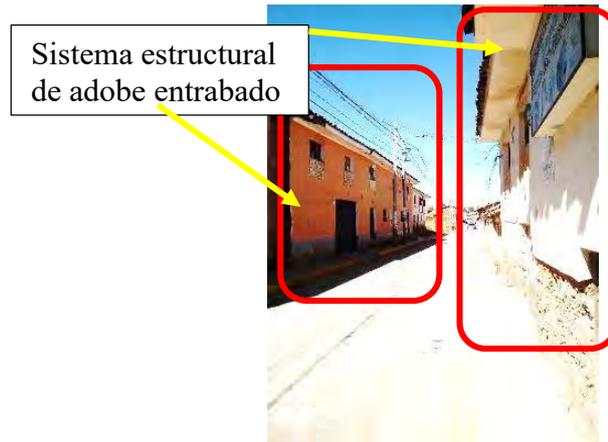
A través de una visualización de toda la ciudad, realizada durante la etapa de trabajo de campo, se pudo observar los siguientes sistemas estructurales: Sistema estructural de adobe entabado y Concreto armado, además del sistema de concreto aporticado. El sistema estructural de concreto armado es híbrida, entre la albañilería confinada y el sistema de concreto aporticado con tabiques de relleno. Esto se puede evidenciar en las figuras 3.9 y 3.10 y 3.11.

Figura 3.9. Viviendas de adobe, en la Av. Garcilaso. Fuente: Elaboración propia, 2019.

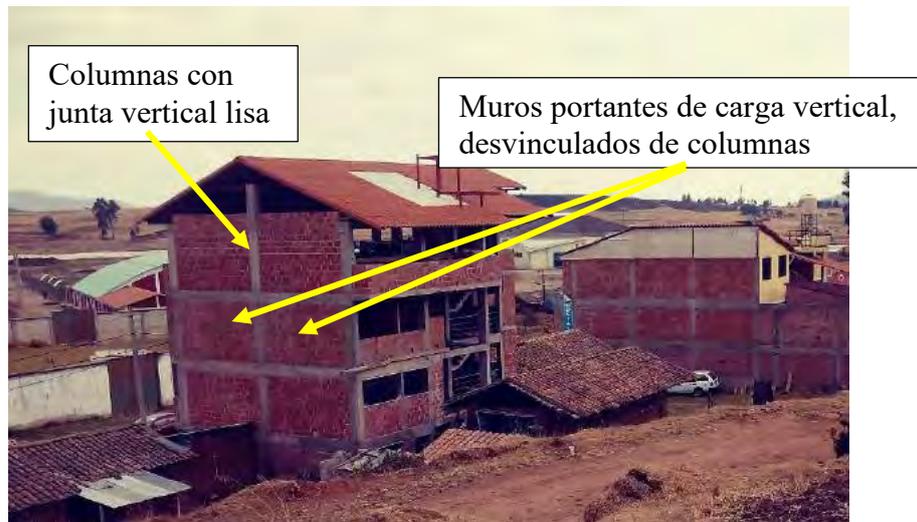
Figura 3.10 Sistema híbrido de construcción entre albañilería confinada y sistema aporticado. Fuente: propia, 2019.

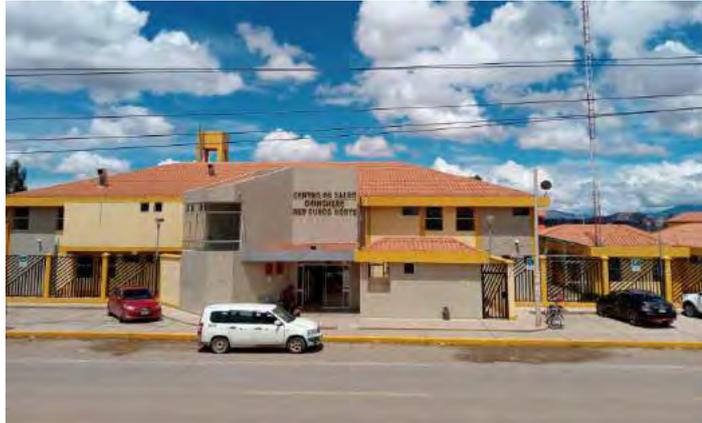
El sistema de concreto aporticado se presenta en las edificaciones de instituciones pertenecientes al estado, en su mayoría nuevas. Esto se observa en la figura 3.12.

Figura 3.12 Edificaciones institucionales de concreto armado, sistema aporticado

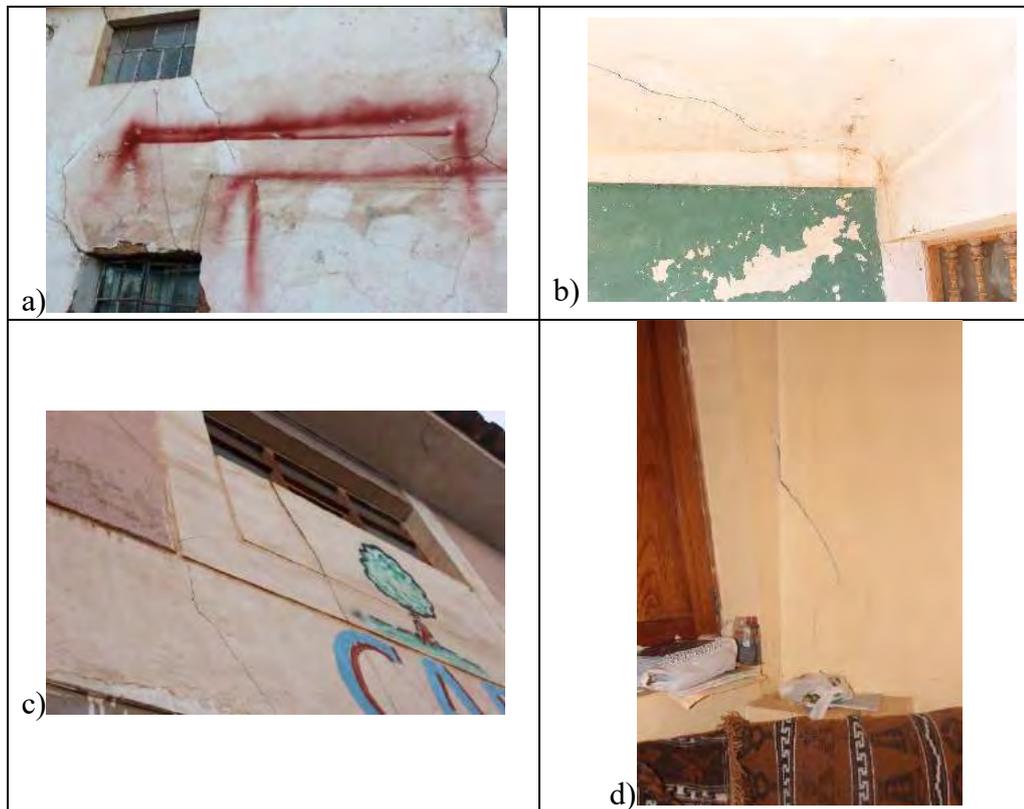
Figura 3.16. Fotografías de las grietas presentes en las viviendas encuestadas, a) Vivienda encuestada n° 01, donde se aprecian rajaduras en la fachada, b) Vivienda n° 04, donde se aprecian rajaduras en el alero principal, c) Vivienda encuestada n° 10, donde se aprecian rajaduras en gran parte de la fachada, d) Vivienda n° 13, donde se aprecian rajaduras en el interior de la vivienda, en el encuentro de muros.

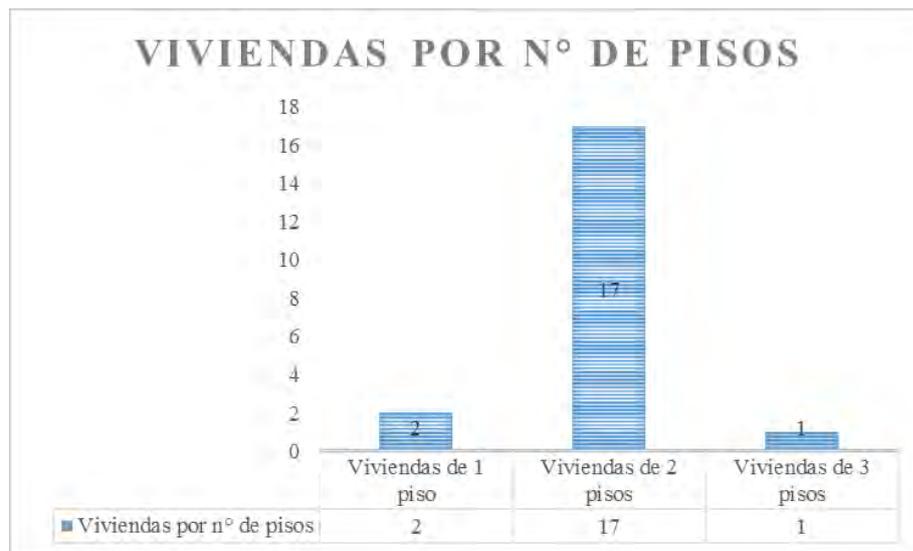
En la figura 3.18, se muestra, el cuadro de edificaciones con uno, dos y tres niveles, con la respectiva cantidad que existen entre las viviendas encuestadas.

Figura 3.18 Clasificación de viviendas encuestadas por número de pisos. Fuente Propia, 2019.

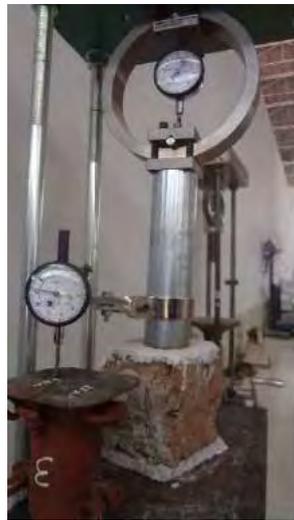
La lectura de la carga máxima que soporta el espécimen entre la sección del cubo proporciona el valor de la resistencia última a la compresión.

En la figura 3.20 y 3.21 se observa el ensayo de compresión simple en especímenes de adobe.

Figura 3.20. Esquema de ensayo de compresión simple, en la Prensa pequeña. Fuente: Elaboración propia, 2019.

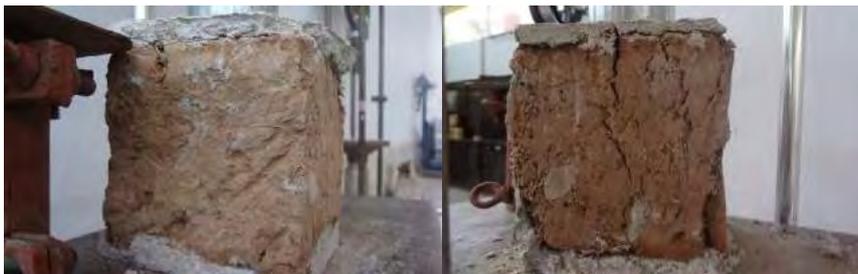
Figura 3.21. Ensayo de compresión simple y posterior falla del espécimen en la máquina de compresión simple. Fuente: Elaboración propia, 2019.

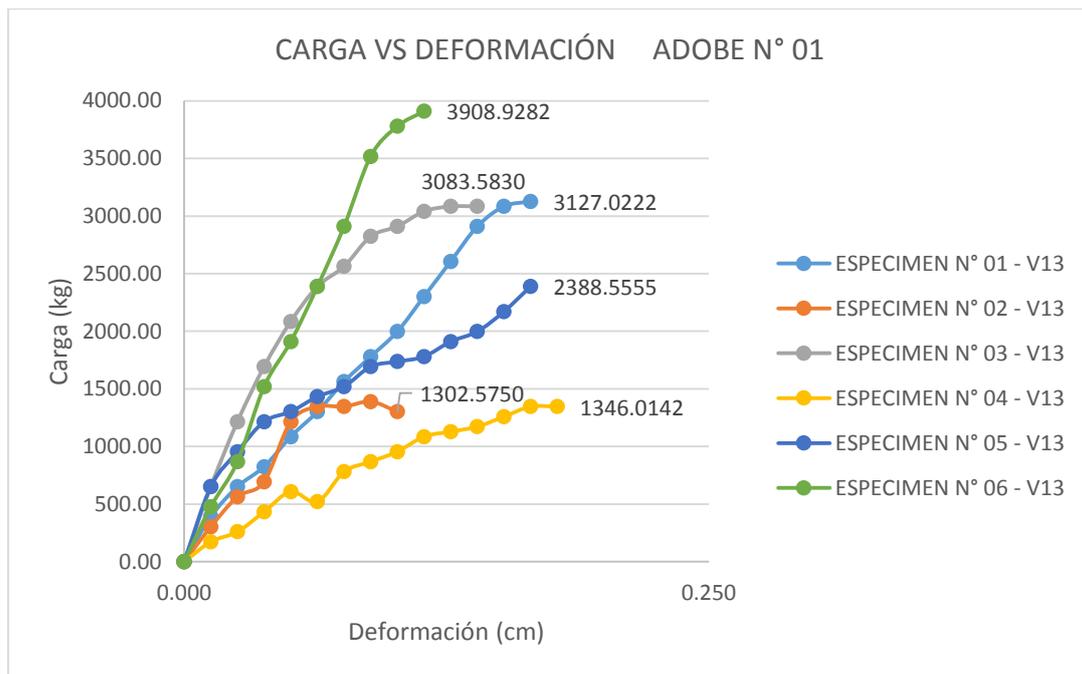
Figura 3.22. Diagrama esfuerzo vs deformación vertical para el adobe n° 01. Fuente: Elaboración propia, 2019.

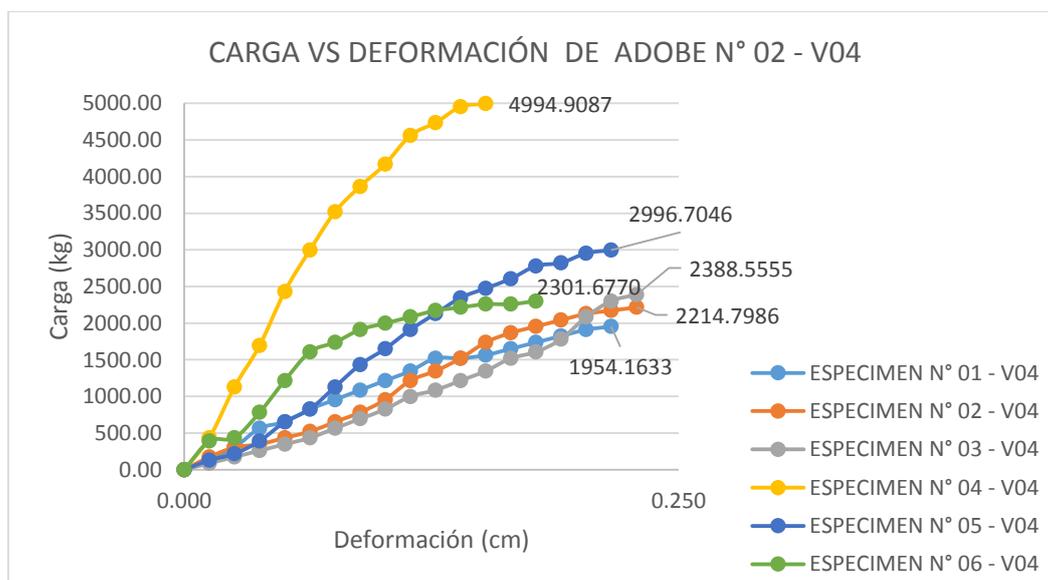
Figura 3.23. Diagrama esfuerzo vs deformación vertical para el adobe n° 02. Fuente: Elaboración propia, 2019.

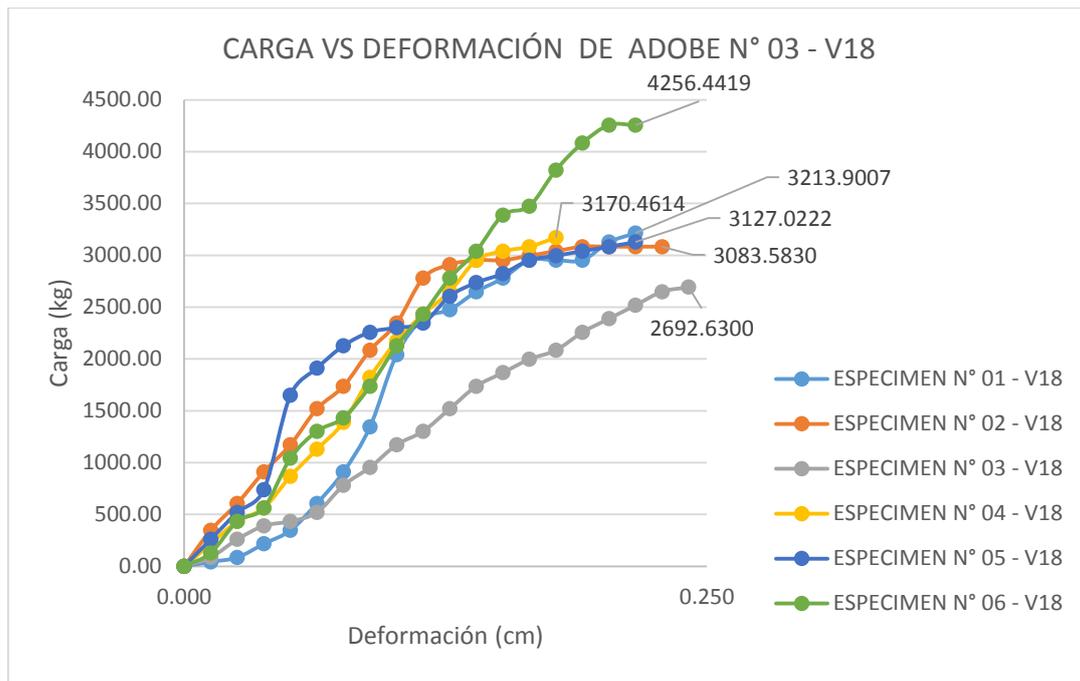
Figura 3.24. Diagrama esfuerzo vs deformación vertical para el adobe n° 03. Fuente: Elaboración propia, 2019.

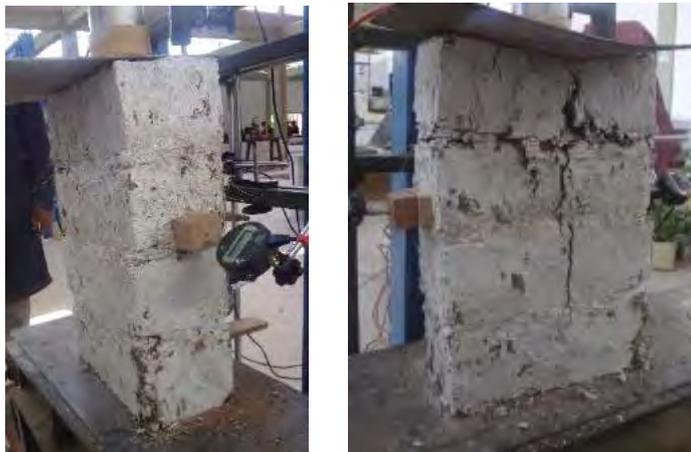
Figura 3.26 Ensayo de compresión simple y la posterior falla de la pila N° 01. Fuente: Elaboración propia, 2019.

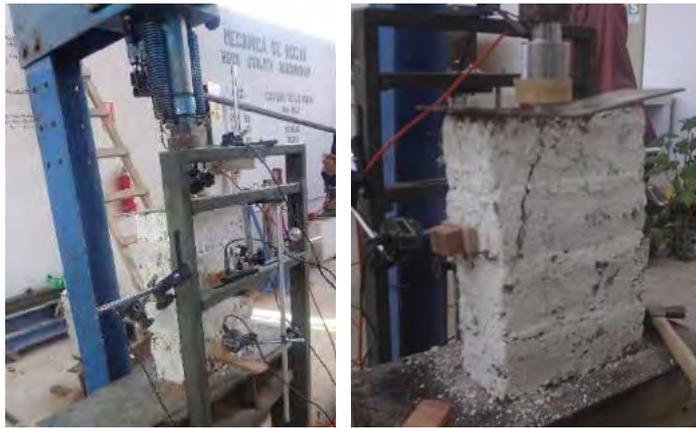
Figura 3.27 Ensayo de compresión simple y la posterior falla de la pila N° 02. Fuente: Elaboración propia, 2019.

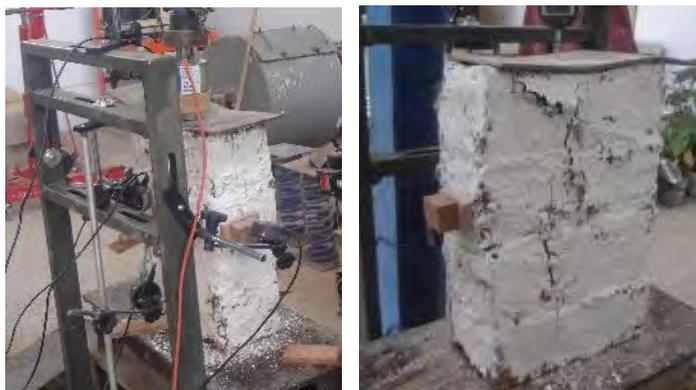
Figura 3.28 Ensayo de compresión simple y la posterior falla de la pila N° 03. Fuente: Elaboración propia, 2019.

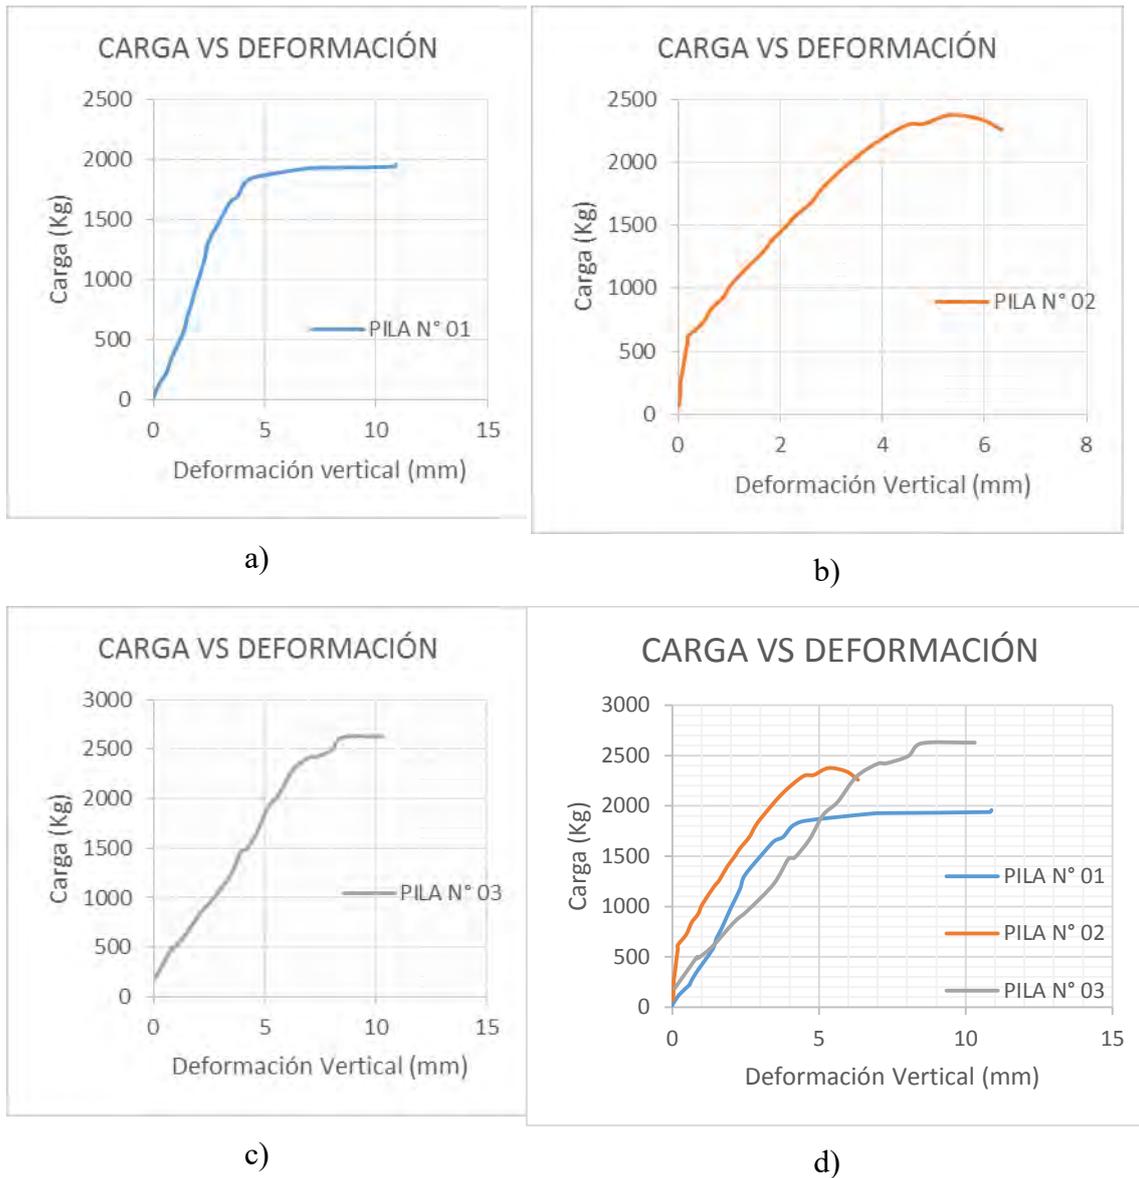
Figura 3.29 Ensayo de compresión simple en pilas de adobe, diagramas de carga vs deformación vertical. a) Diagrama de la pila de adobe n° 01, b) Diagrama de la pila de adobe n° 02, c) Diagrama de la pila de adobe n° 03, d) Diagramas de las tres pilas de adobe. Fuente: Elaboración propia, 2019.

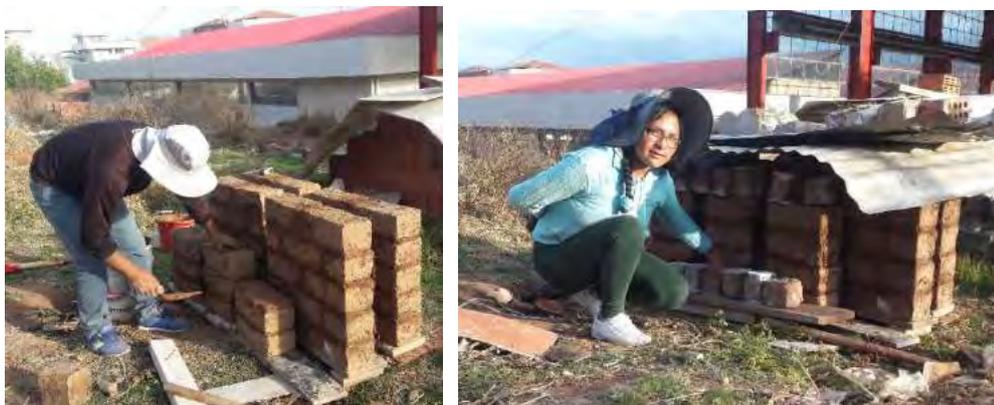
Para realizar los ensayos en los muretes de adobe, estos fueron elaborados cerca al Laboratorio de Mecánica de Suelos y Materiales de la Escuela Profesional de Ingeniería Civil-UNSAAC. Se utilizó para este fin los adobes elaborados en el distrito de Chinchero con las mismas características y propiedades de los adobes extraídos de las edificaciones encuestadas. Se elaboró los muretes cerca al laboratorio, para que el transporte no sea dificultoso hasta la máquina de deflexión, como se aprecia en la figura 3.30.

Figura 3.30 Construcción de los muretes de adobe para los ensayos de compresión diagonal. Fuente: Elaboración propia, 2019.

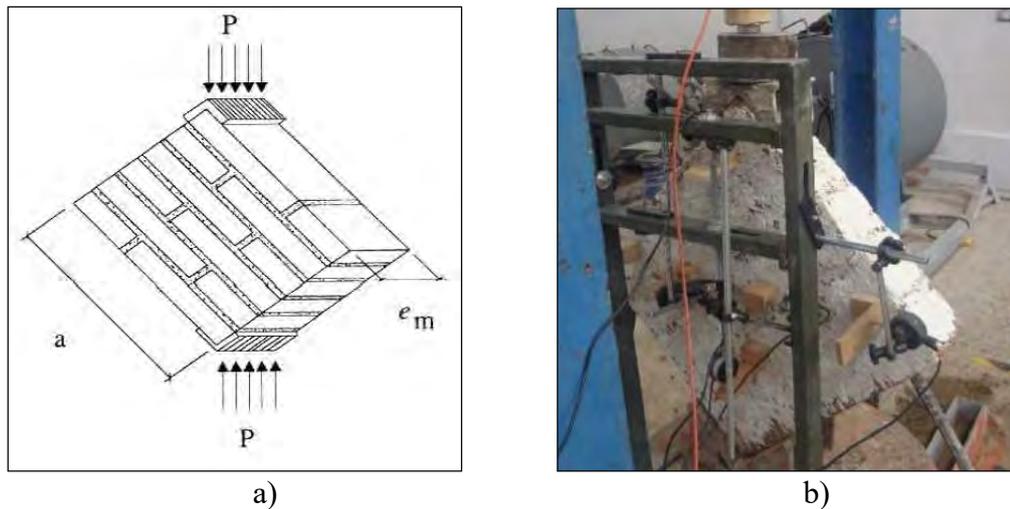
Figura 3.31 Esquema del ensayo, a) Esquema como se muestra en la norma E.080, b) Disposición de diales de deformación para el ensayo de compresión diagonal en muretes de adobe. Fuente: Elaboración propia, 2019.
