EVALUACIÓN DE LA VULNERABILIDAD SÍSMICA DE LAS EDIFICACIONES DE ADOBE DEL CENTRO URBANO DEL DISTRITO DE CHINCHERO – CUSCO - 2017

Tesis presentada para optar al Título Profesional de:

INGENIERO CIVIL

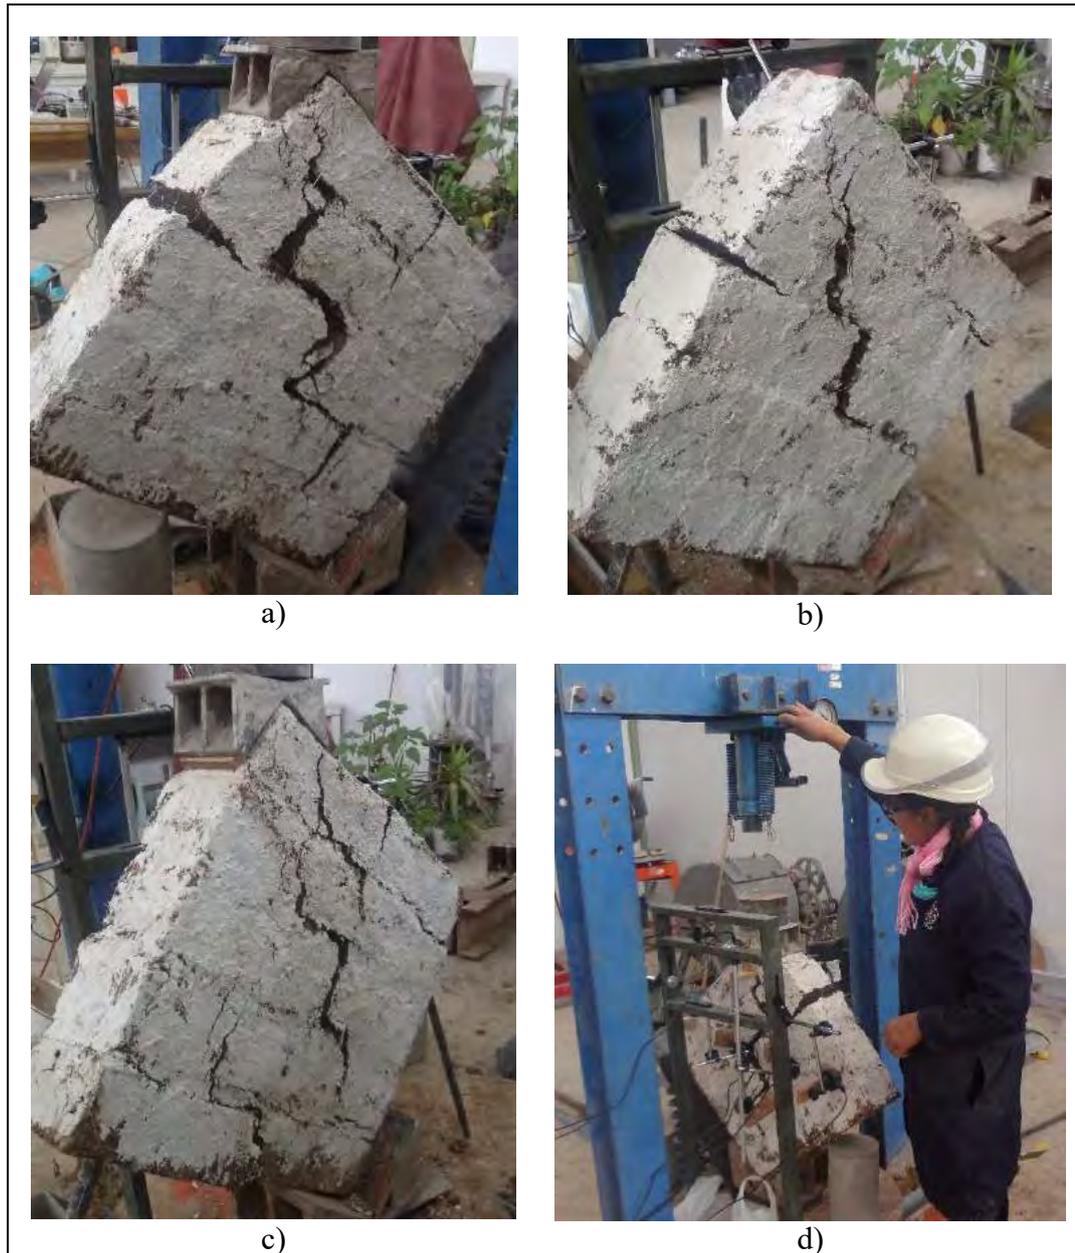
Figura 3.32 Falla de los muretes sometidos a compresión diagonal en la máquina de deflexión, a) Falla del murete n° 01, b) falla del murete n° 02, c) falla del murete n° 03, d) Extracción del murete n° 02.
Fuente: Elaboración propia, 2019.

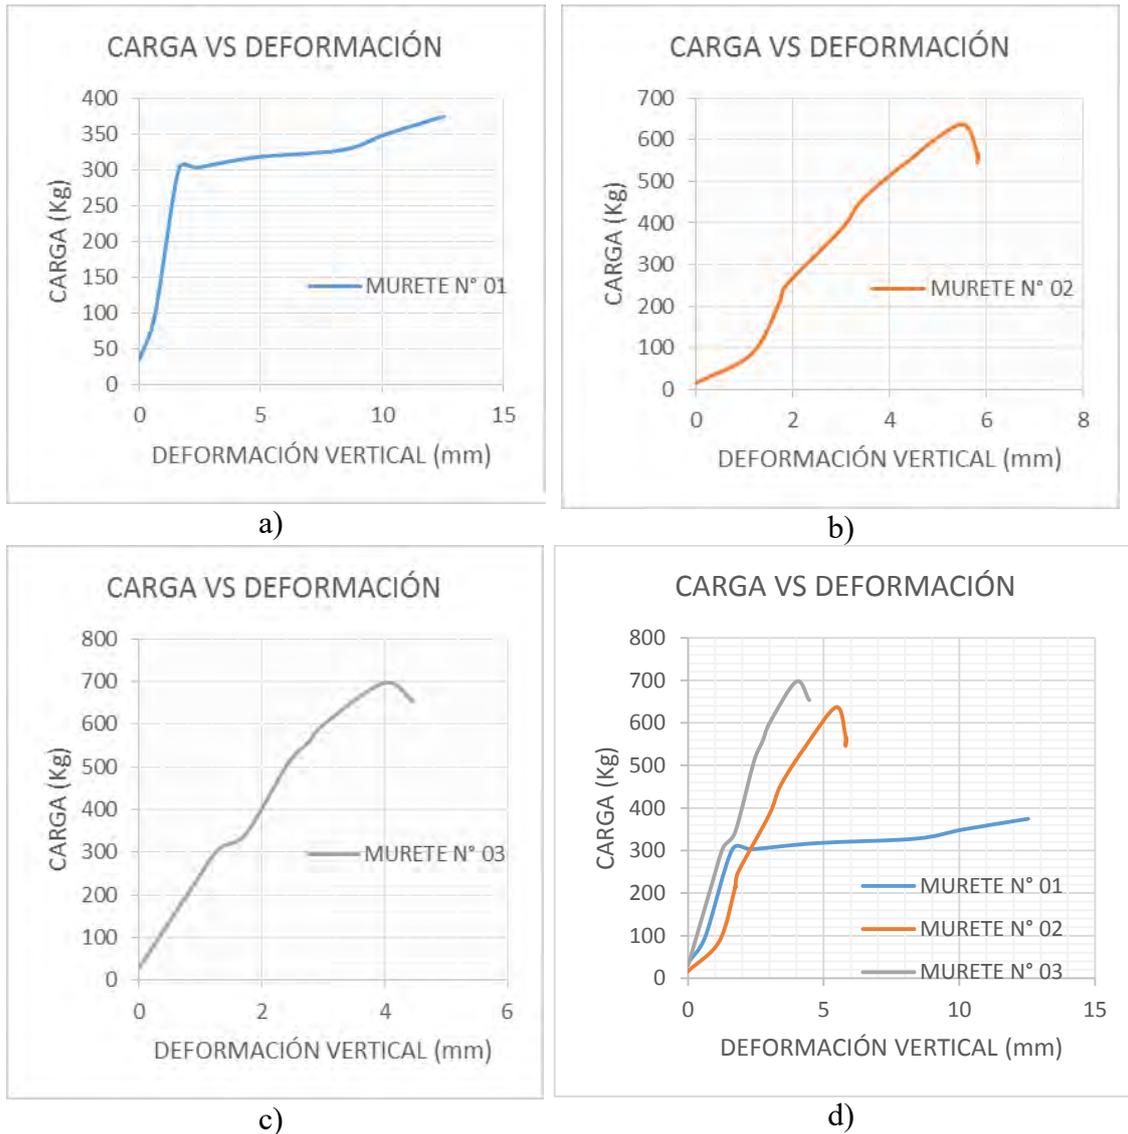
Figura 3.33 Diagramas de deformación vertical, resultado del ensayo de compresión diagonal en los muretes de adobe, a) Diagrama del murete n° 01, b) Diagrama del murete n° 02, c) Diagrama del murete n° 03, d) Diagramas de los tres muretes. Fuente: Elaboración propia, 2019.

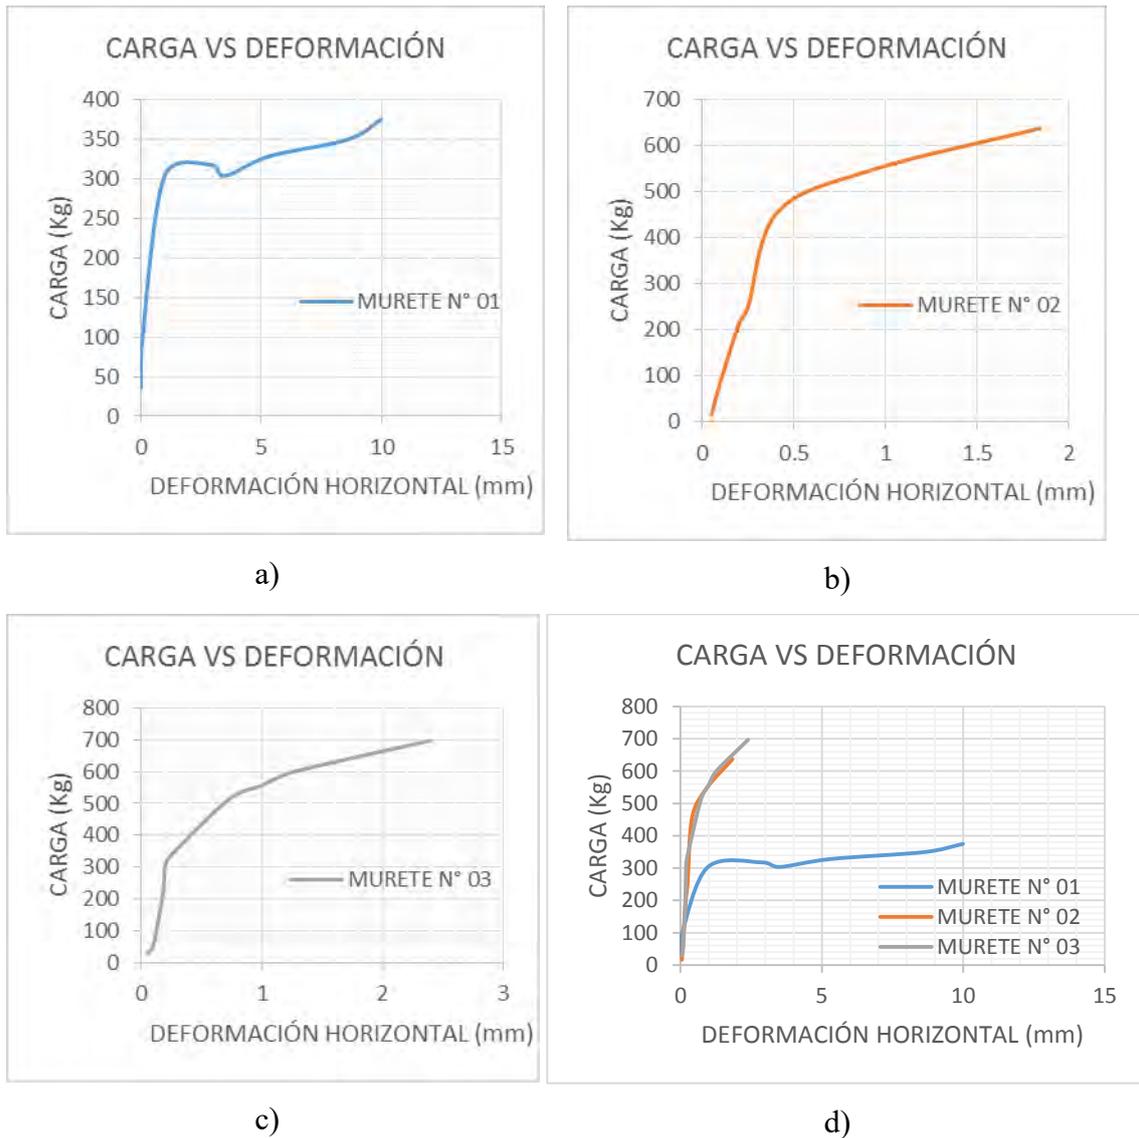
Figura 3.34 Diagramas de deformación horizontal, resultado del ensayo de compresión diagonal en los muretes de adobe, a) Diagrama del murete n° 01, b) Diagrama del murete n° 02, c) Diagrama del murete n° 03, d) Diagramas de los tres muretes. Fuente: Elaboración propia, 2019.

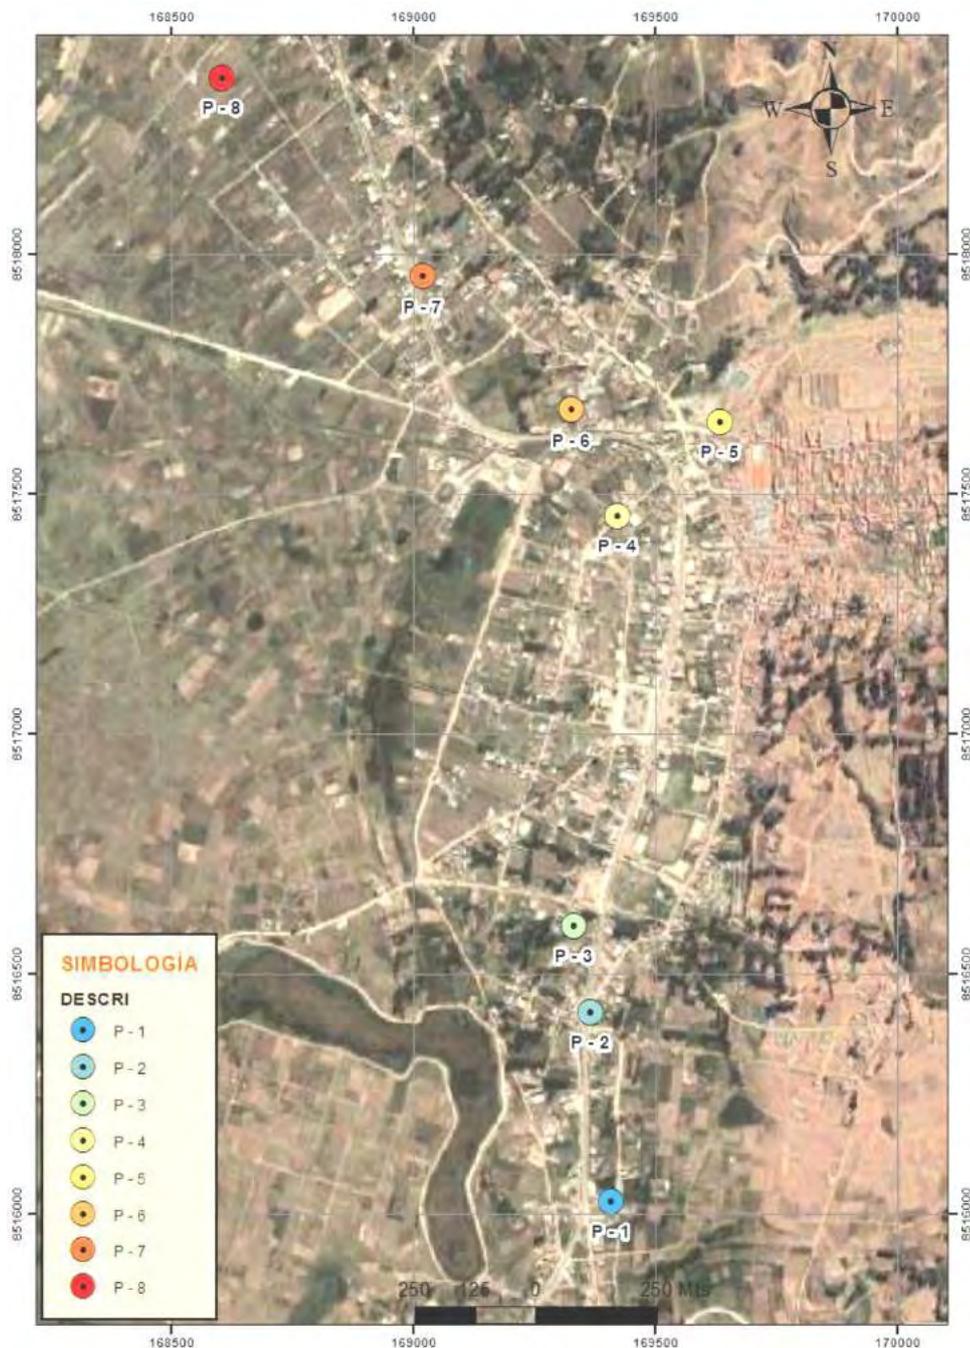
En la figura 3.35, se observa las ocho calicatas realizadas para el estudio de suelos.

Figura 3.35. Ubicación de las calicatas realizadas para el estudio de suelos. Fuente: Elaboración propia, 2019.

Se realizaron ocho calicatas a una profundidad de 2.80 m, una descripción visual en campo de los estratos y condiciones naturales, así como se realizó la obtención de las muestras representativas para ser ensayadas en laboratorio. Finalmente se realizó los ensayos in situ como el PDL y la densidad de campo con el cono de arena, para determinar la densidad natural del suelo.

La ubicación de los trabajos realizados in situ se muestran en la figura 3.35, donde se pueden ver los puntos evaluados; cuyas características fueron.

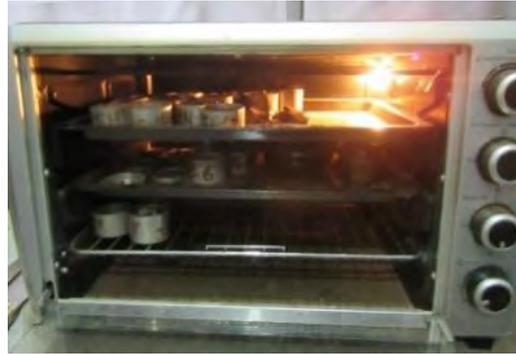
En la figura 3.36 se aprecia el secado de muestras en el horno.

Figura 3.36 Horno utilizado en el ensayo de contenido de humedad. Fuente: Laboratorio, 2019.

De acuerdo a la Norma NTP 339.127, basado en la ASTM D- 2216: “Standard Test Method of Laboratory Determination of Water (Moisture) Content of Soil and Rock.”

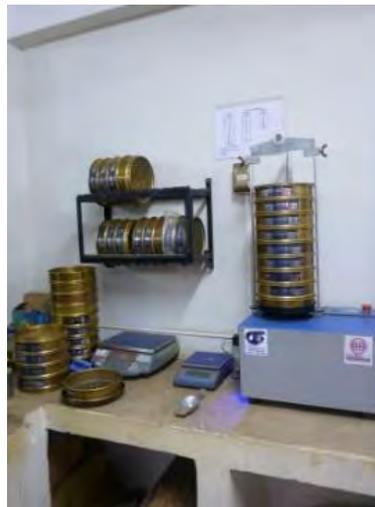
De acuerdo al manual MTC E 107 - 2016, Basado en la Norma ASTM D-422: “Standard Test Method for Particle-size Analysis of Soils. ” y AASHTO T-88. Se siguió el procedimiento del ítem 2.12.1 Ensayo de Análisis Granulométrico. En la figura 3.37 se muestran los tamices utilizados en el análisis granulométrico.

Figura 3.37 Tamices utilizados en el ensayo de análisis granulométrico. Fuente: Laboratorio, 2019.

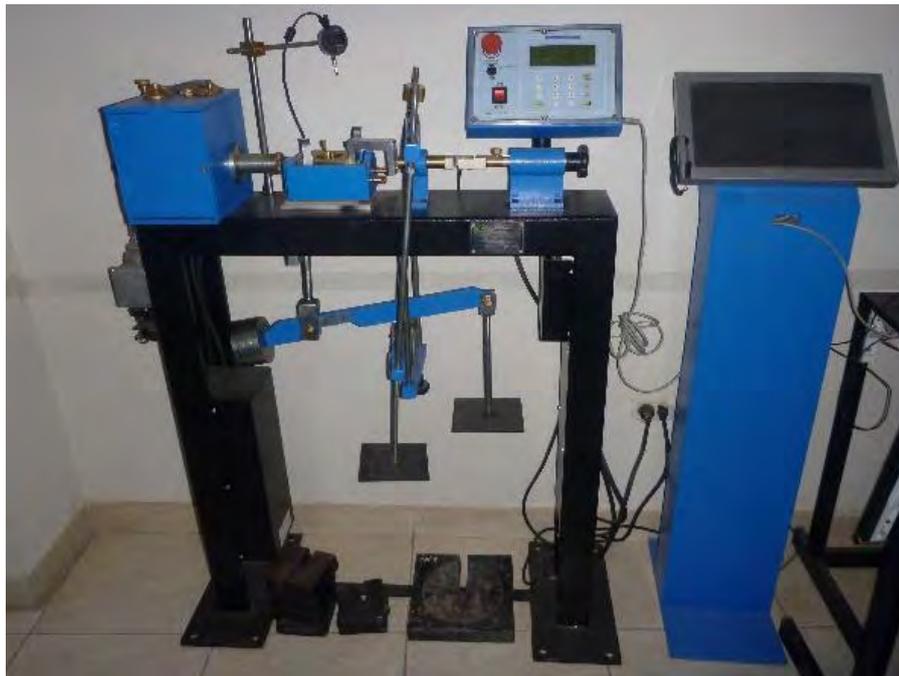
Figura 3.38 Equipo utilizado en el ensayo de corte directo, para determinar la capacidad portante del suelo. Fuente: Laboratorio, 2019.

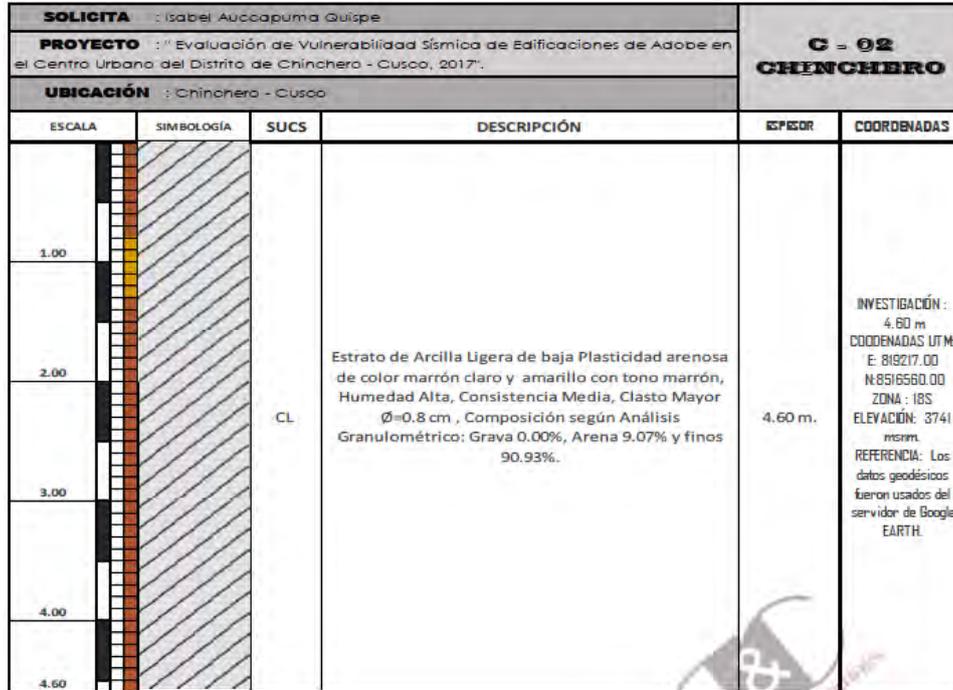
Figura 3.40 Perfil estratigráfico de la calicata n° 02, donde se puede ver que el tipo de suelo es CL. Fuente: Elaboración propia, 2019.

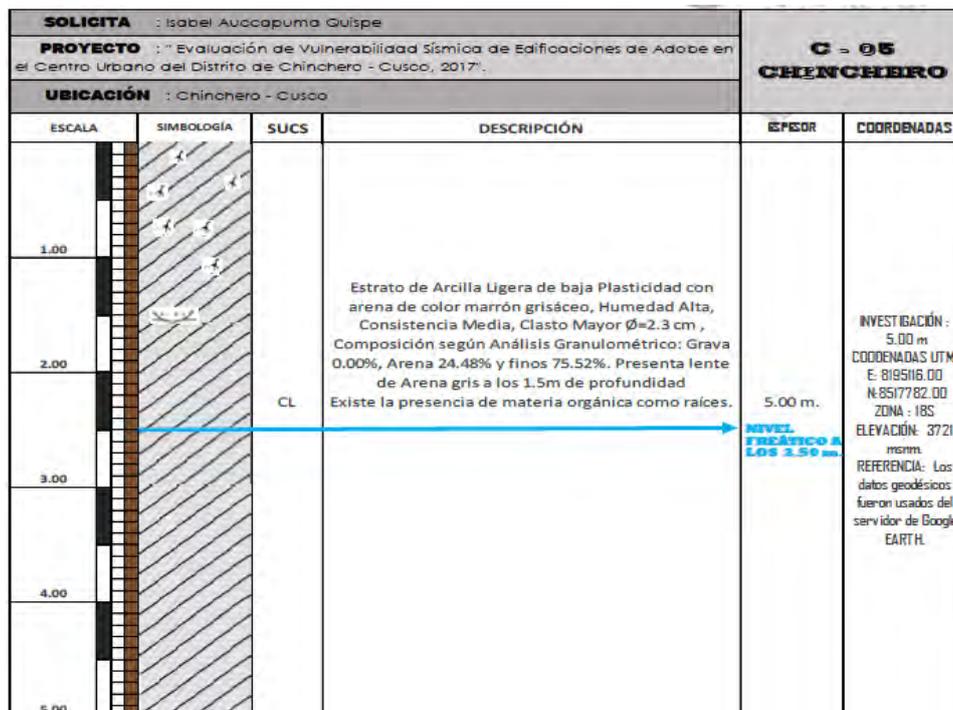
Figura 3.41 Perfil estratigráfico de la calicata n° 05, donde se puede ver que el tipo de suelo es CL. Fuente: Elaboración propia, 2019.

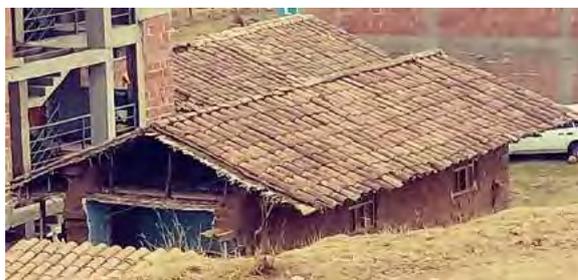
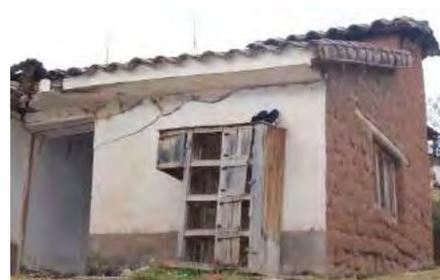
El sistema de cobertura es de techo par con tirante, y se espacian cada 80 cm, a lo largo de todo el techo y aleros. Asimismo el sistema de cobertura de una sola caída, consta de umbrales. Esto se observa en las figs. 3.43, 3.44, y fig. 3.45.

Figura 3.43. A la derecha tipo de techo de dos caídas, a la izquierda tipo de techo de una caída. Fuente: Elaboración propia, 2019.

Existen dos tipos de cobertura en las viviendas estudiadas, los techos de dos caídas y los techos de una caída.

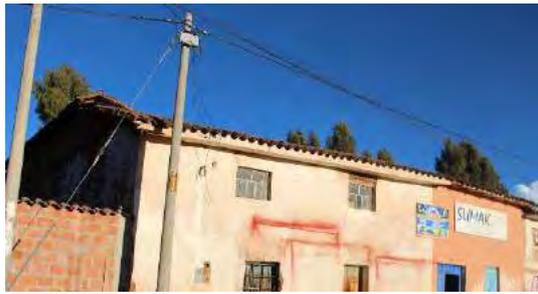
Figura 3.44. Foto y plano de vivienda encuestada N°01, donde se aprecia el tipo de techo de dos caídas. Fuente: Elaboración propia, 2019.

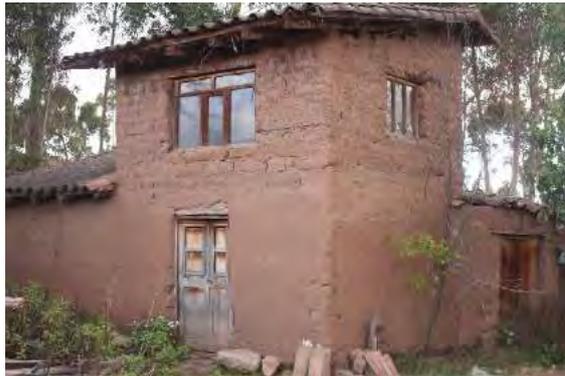
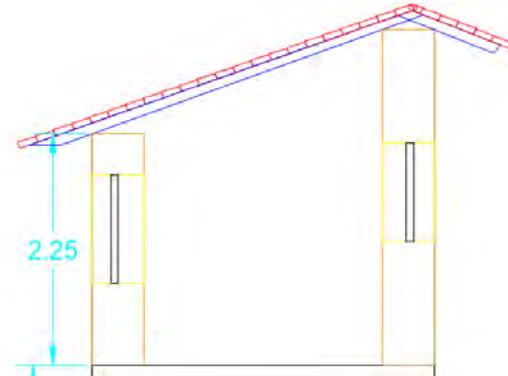
Figura 3.45. Foto y plano de vivienda encuestada N°11, donde se aprecia el tipo de techo de una caída. Fuente: Elaboración propia, 2019.

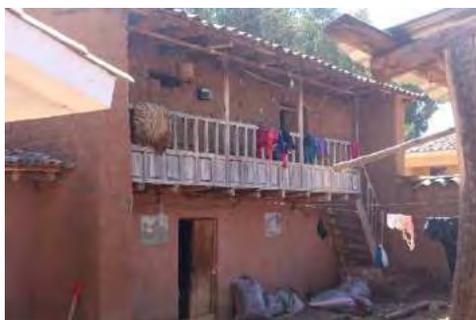
Figura 4.2. Edificación con contrafuertes en las esquinas. Fuente: Elaboración propia, 2019.

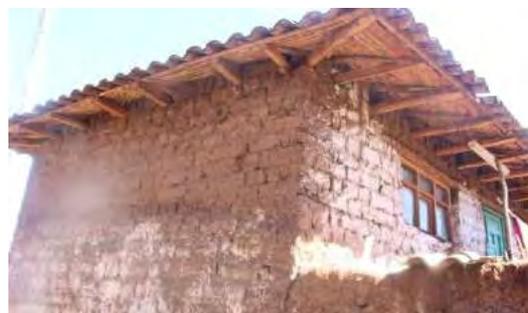
Figura 4.3. Edificación sin arriostre horizontal y vertical, ni contrafuertes, cuenta con muros ortogonales bien trabados. Fuente: Elaboración propia, 2019.

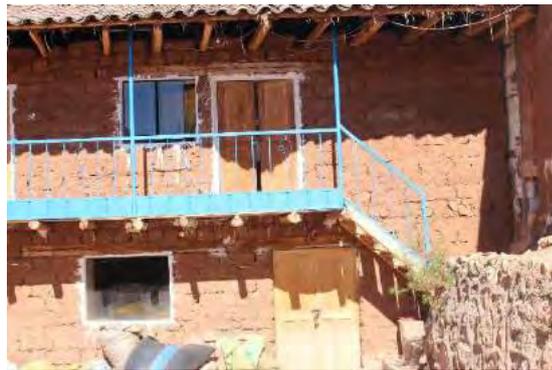
Figura 4.5. Homogeneidad de las piezas y presencia de trabazón entre las unidades de adobe en la vivienda encuestada n° 06. Fuente: Elaboración propia, 2019.

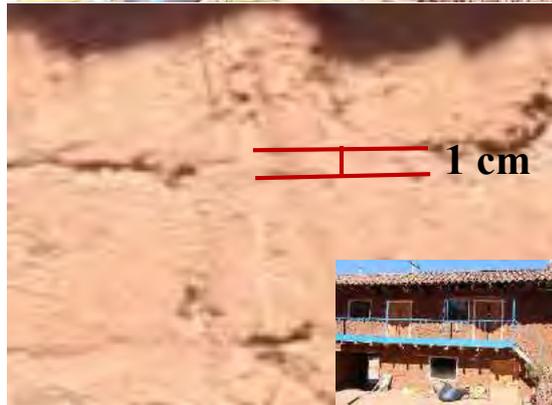
Figura 4.6. Ancho de mortero de la vivienda encuestada n° 06. Fuente: Elaboración propia, 2019.

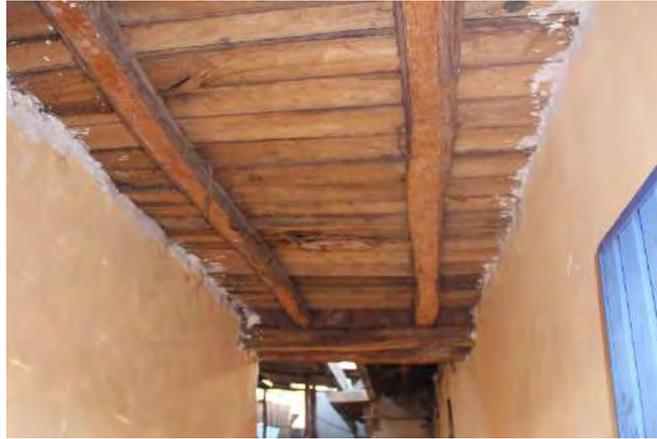
En caso de edificaciones de un solo piso, se asignó la clase B. de igual manera para las edificaciones de dos o más pisos, dado que todas las edificaciones no presentan viga solera, en ninguno de los casos.

Figura 4.10 Edificación de dos pisos con diafragma irregular y falta de rigidez, no presenta viga solera. Fuente: Elaboración propia, 2019.

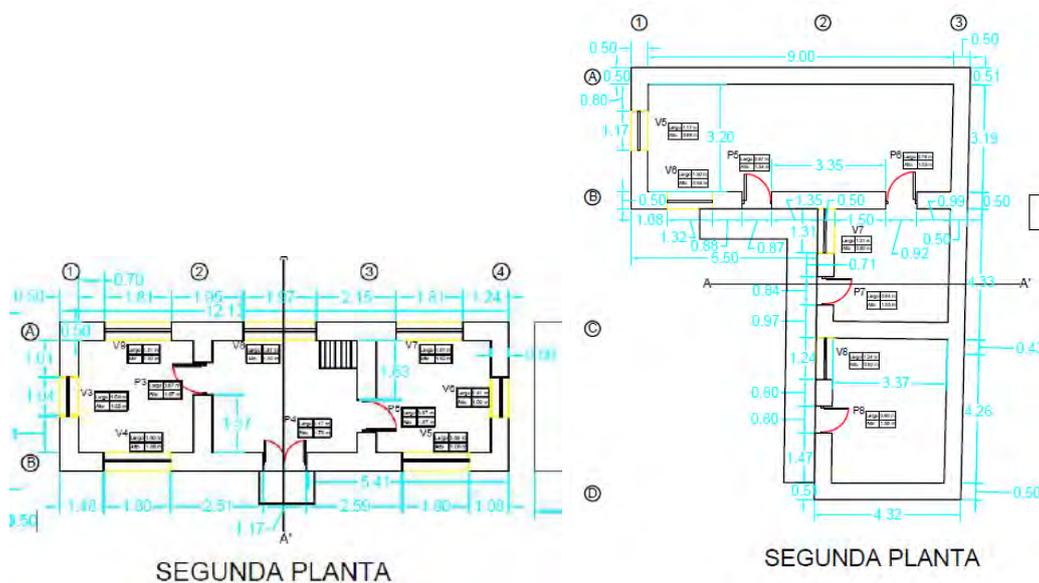
Figura 4.12 Configuración de las edificaciones encuestadas n° 05 y 04, se observa la diversidad de configuración en planta. Fuente: Elaboración propia, 2019.

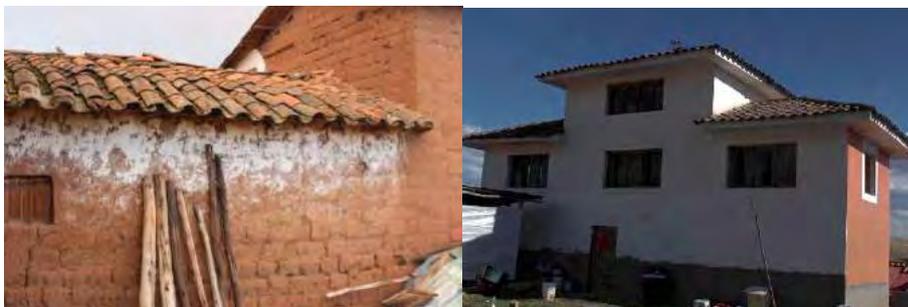
Se asignó la clase A, para aquellas edificaciones de un solo piso que no presenten ninguna irregularidad en elevación, la clase B a las de dos pisos que no presentan demasiada irregularidad en elevación y la clase C a aquellas edificaciones que presentan demasiada irregularidad en altura. Dado que las edificaciones de un piso no presentan ningún tipo de irregularidad estructural en altura; salvo algunas que tienen chimeneas altas, en las edificaciones de dos pisos puede considerarse una irregularidad geométrica vertical, dado que algunas de ellas son variables en cuanto a su continuidad en altura, y en las de tres pisos, se ve una mayor variación de masa, como consecuencia de ello se le asignó la clase C.

Figura 4.14 Edificaciones de dos y tres pisos que presentan irregularidad en elevación. Fuente: Elaboración propia, 2019.

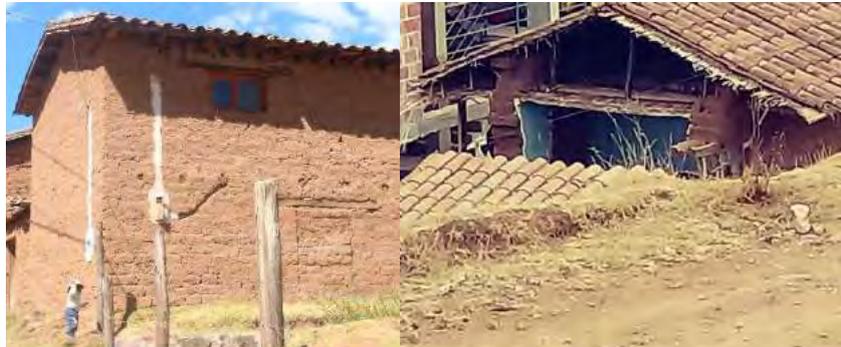
parámetro recae en la clase A, y en los casos que la edificación no presenta viga cumbreira, recae en la clase B.

Figura 4.17 Se observa la configuración de par con viga cumbreira. Fuente: Elaboración propia, 2019.

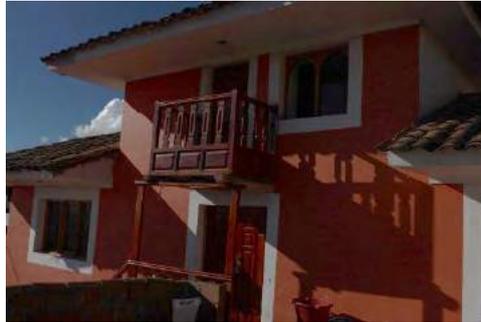
La clase asignada para este parámetro es A, para las edificaciones de un solo piso, dado que no cuentan con entrepiso y/o balcón. Para las edificaciones de dos y tres pisos que cuentan con entrepiso y balcón, se les asignó la clase B.

Figura 4.19 Elemento no estructural anclado al entrepiso. Fuente: Elaboración propia, 2019.

Las edificaciones de adobe suelen presentar elementos no estructurales, asegurando posibles daños asociados a ellos; así las categorías “B” (35.0%) y “C” (65.0%) son las más comunes. Se observaron casos de balcones deteriorados y pequeños elementos deficientemente conectados al sistema estructural resistente.

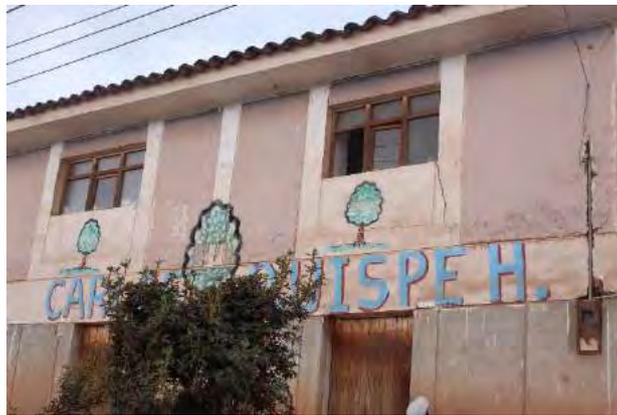
Para este parámetro, se observó las edificaciones durante el recorrido del trabajo de campo, para determinar el estado en el que se encontrarían las edificaciones de la zona urbana del Distrito. En la mayoría de los casos, se clasificó en la clase B, C y D.

Figura 4.21 Se observa el mal estado de conservación de la edificación. Fuente: Elaboración propia, 2019.

Las edificaciones de adobe son en su mayoría antiguas, presentando grave deterioro en sus componentes estructurales, lo que a su vez afecta las

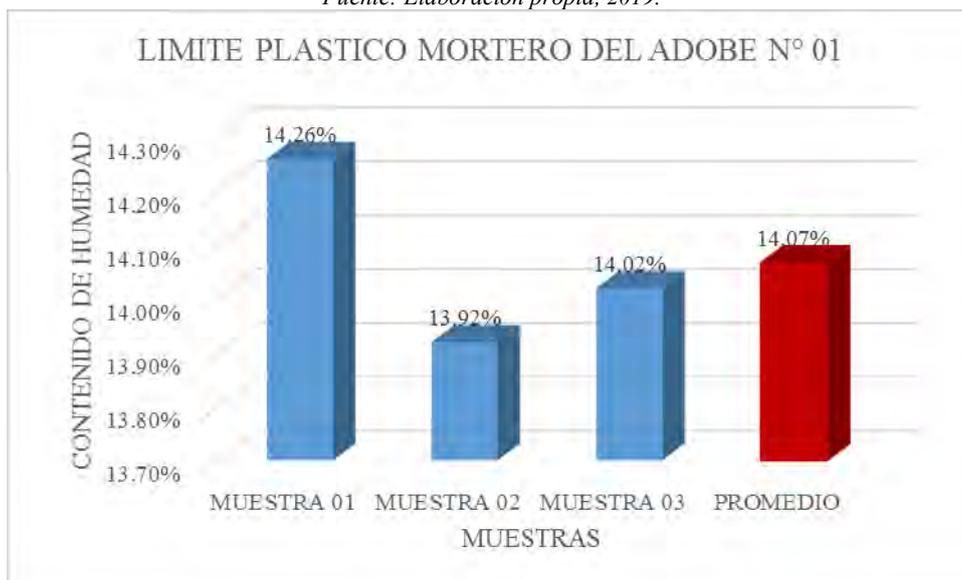
DESCRIPCIÓN	MUESTRA 01	MUESTRA 02	MUESTRA 03
Peso de Capsula (gr)	6.45	6.45	6.47
Peso de Capsula + Muestra Húmeda (gr)	12.06	13.08	12.49
Peso de Capsula + Muestra Seca (gr)	11.36	12.27	11.75
Peso del Agua (gr)	0.7	0.81	0.74
Peso de la Muestra Seca (gr)	4.91	5.82	5.28
Contenido de Humedad	14.26%	13.92%	14.02%
LIMITE PLASTICO	14.07%

Figura A.14 Gráfica de límite plástico de mortero del adobe n° 01. Fuente: Elaboración propia, 2019.

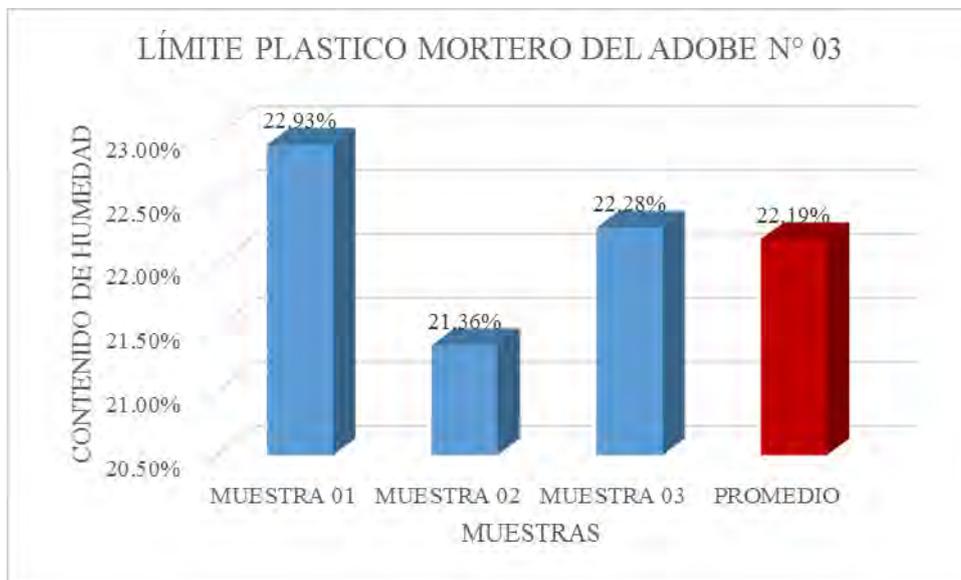
DESCRIPCIÓN	MUESTRA 01	MUESTRA 02	MUESTRA 03
Peso de Capsula (gr)	6.47	6.29	6.18
Peso de Capsula + Muestra Húmeda (gr)	12.1	12.2	12.71
Peso de Capsula + Muestra Seca (gr)	11.05	11.16	11.52
Peso del Agua (gr)	1.05	1.04	1.19
Peso de la Muestra Seca (gr)	4.58	4.87	5.34
Contenido de Humedad	22.93%	21.36%	22.28%
LÍMITE PLÁSTICO	22.19%

Figura A.18 Gráfica de límite plástico de mortero del adobe n° 03. Fuente: Elaboración propia, 2019.

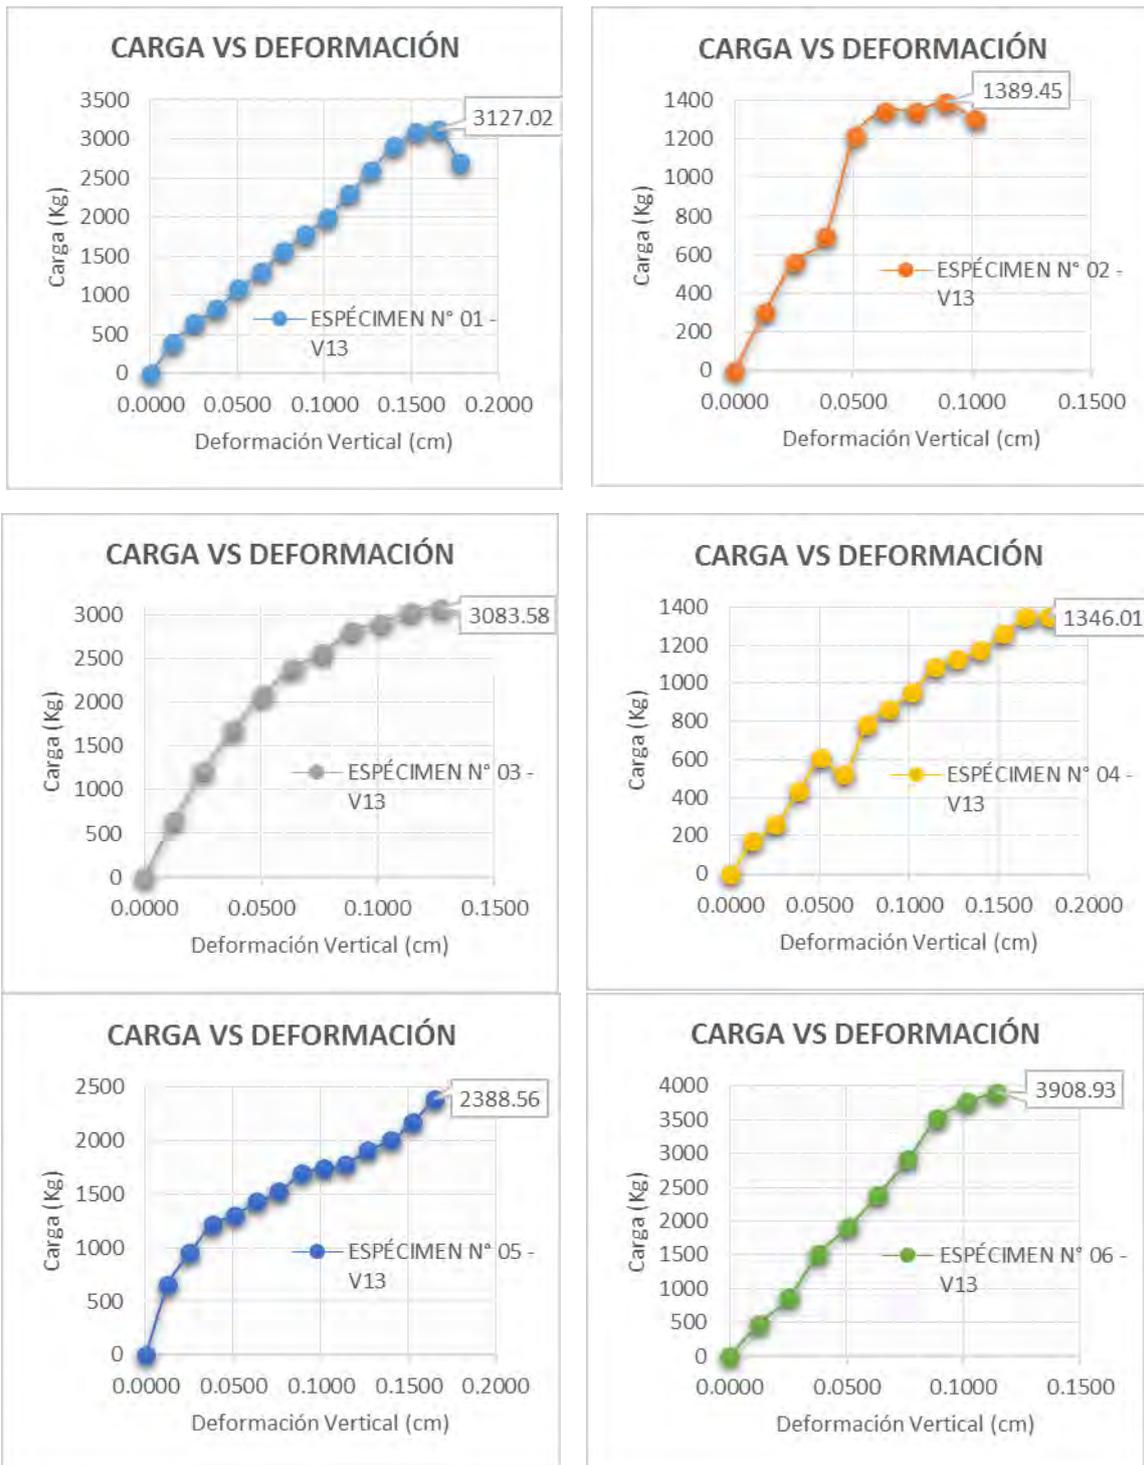
Figura A.19. Resultados de ensayo de compresión simple en especímenes del adobe n° 01. Fuente: Elaboración propia, 2019.

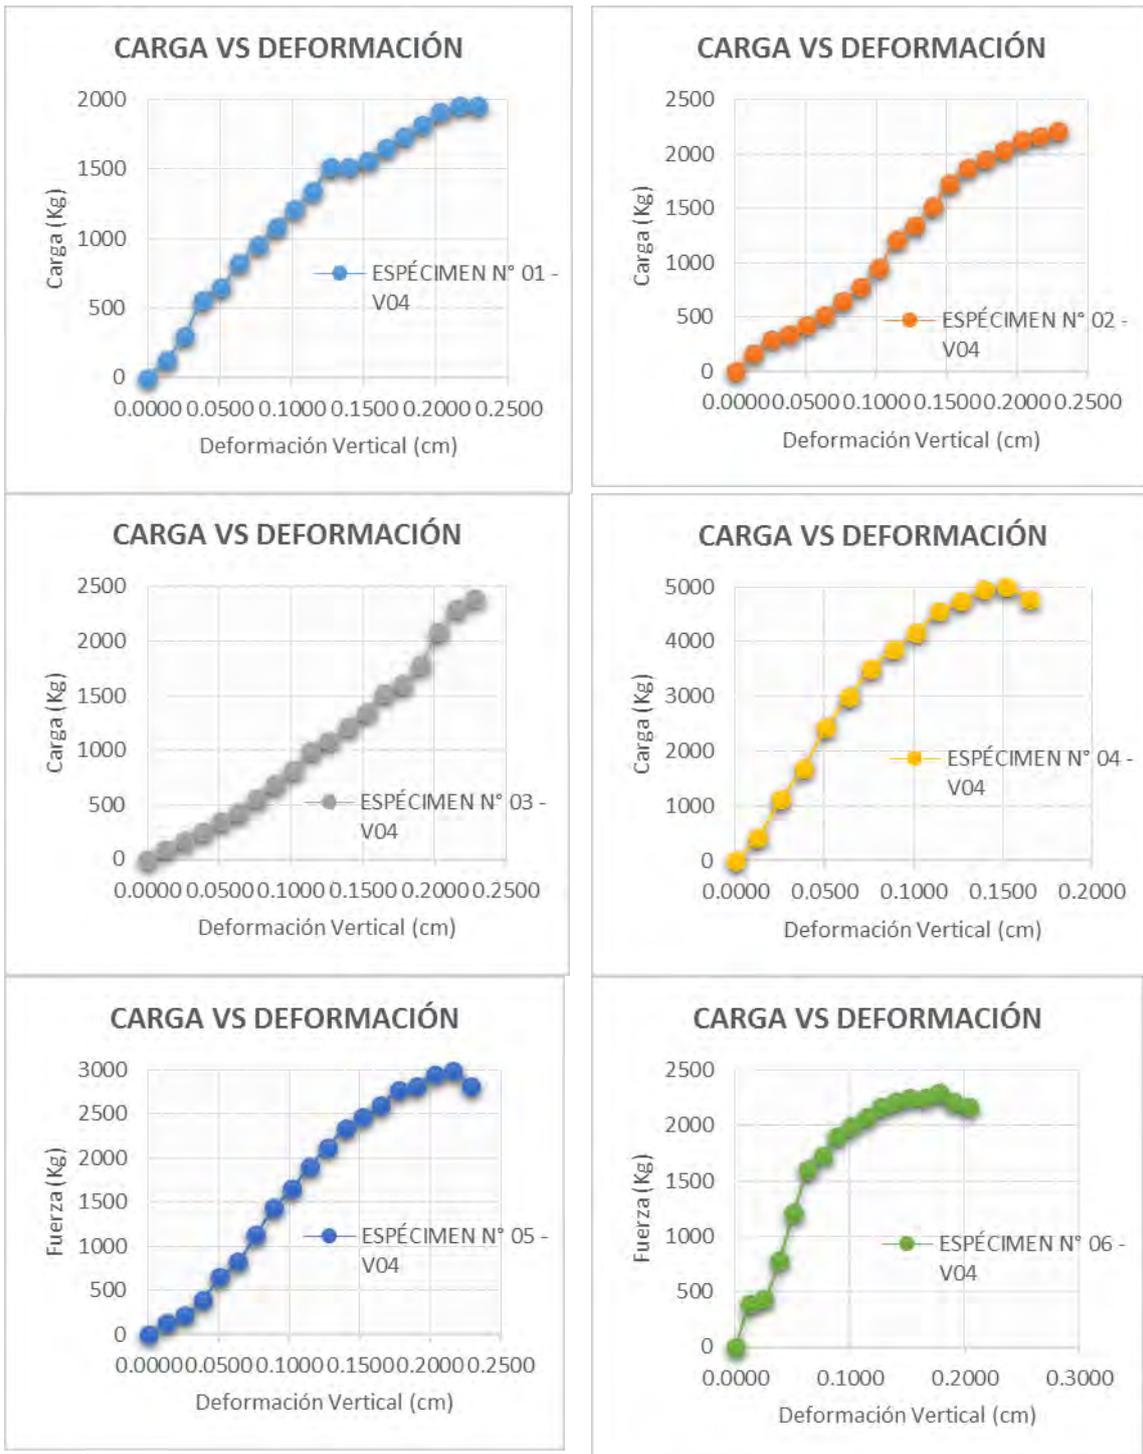
Figura A.20. Resultados de ensayo de compresión simple en especímenes del adobe n° 02. Fuente: Elaboración propia, 2019.

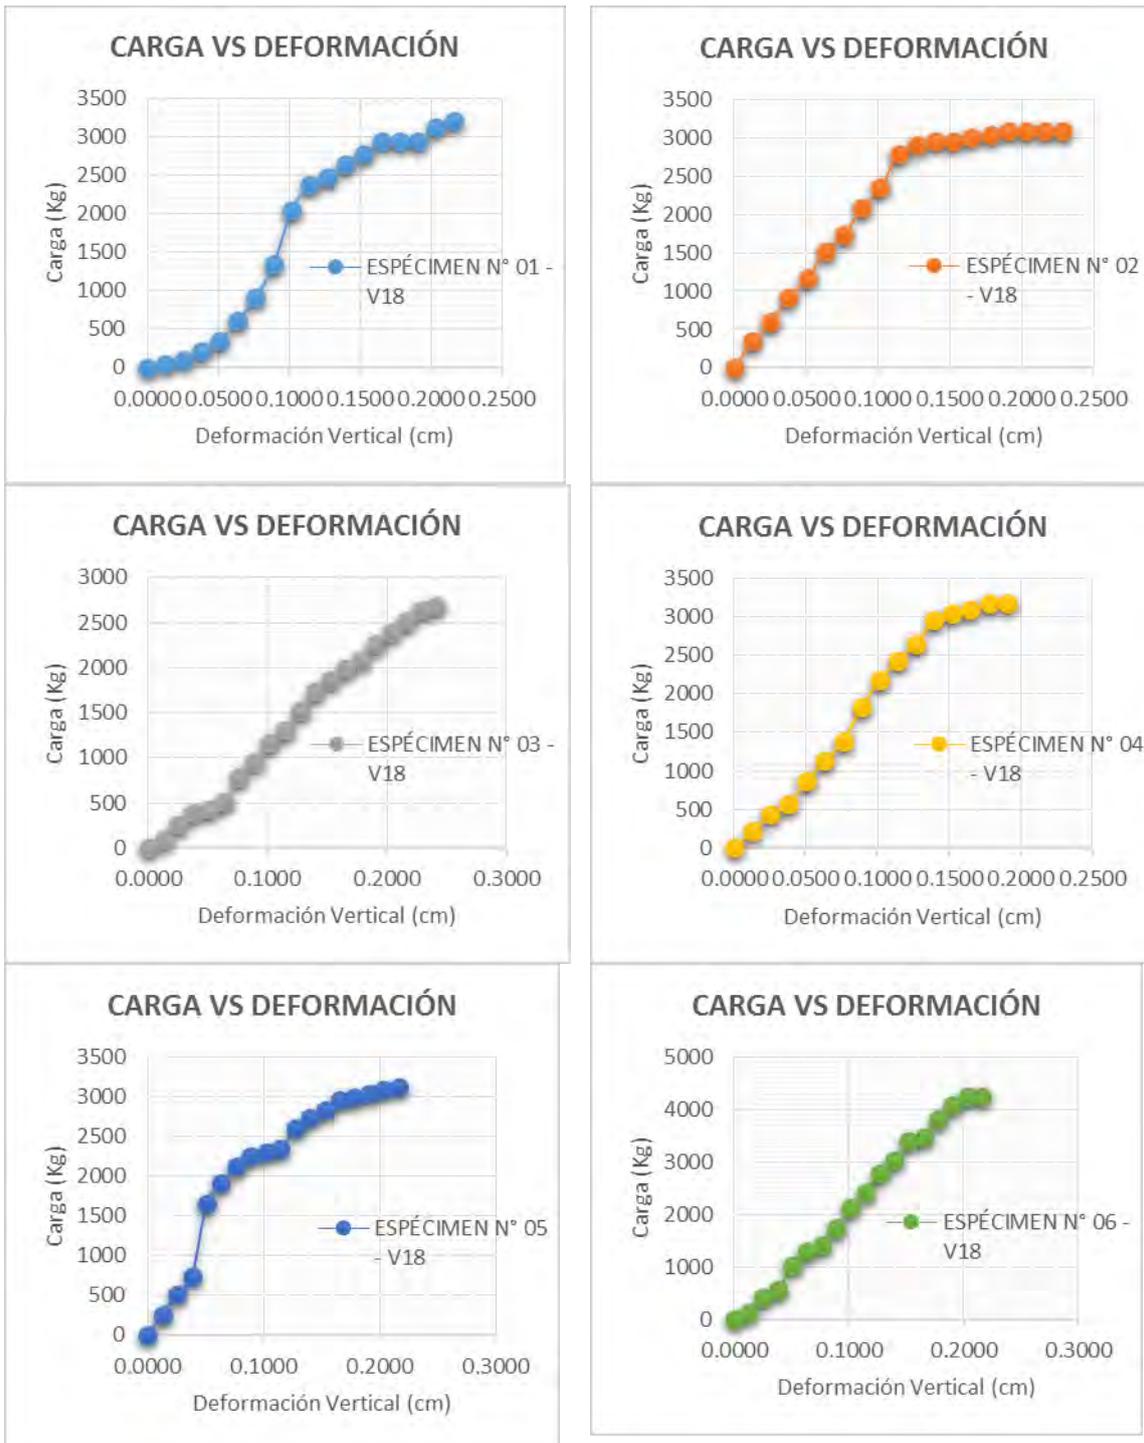
Figura A.21. Resultados de ensayo de compresión simple en especímenes del adobe n° 03. Fuente: Elaboración propia, 2019.

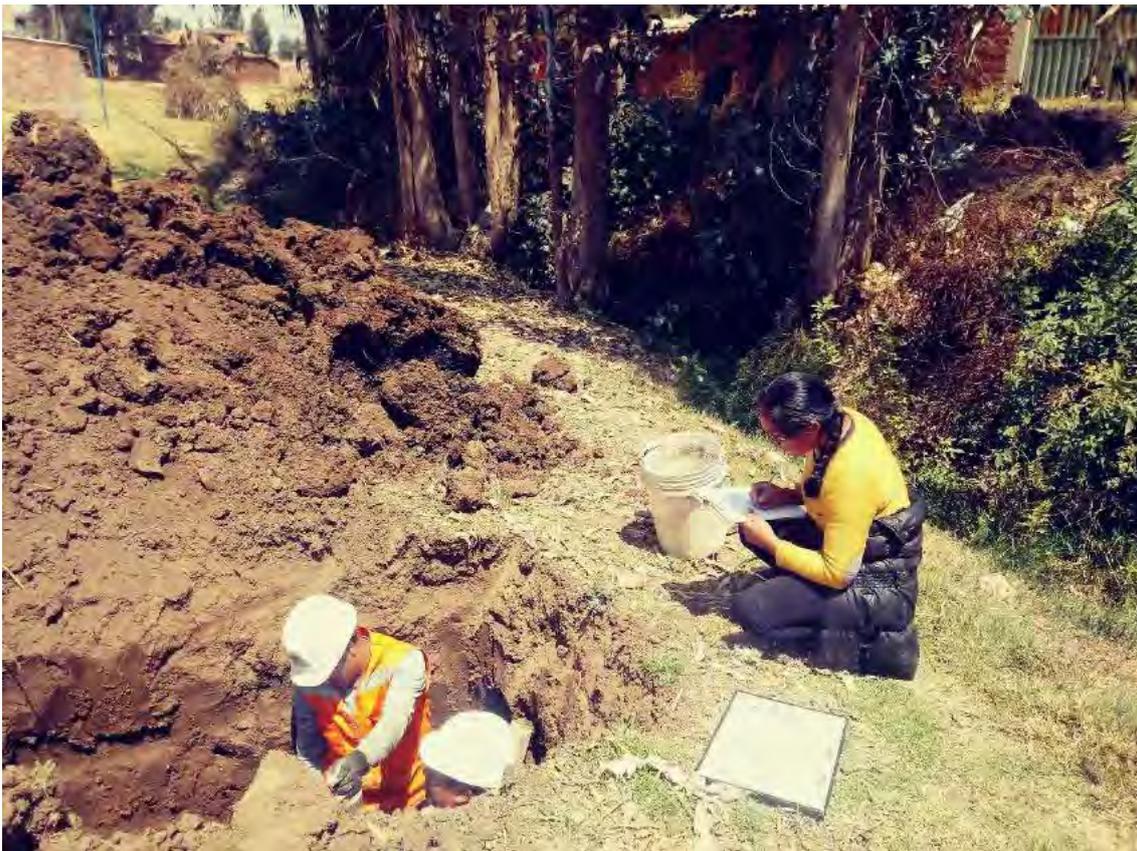
Estudio de suelos en la calicata n° 03. Fuente: Elaboración Propia.

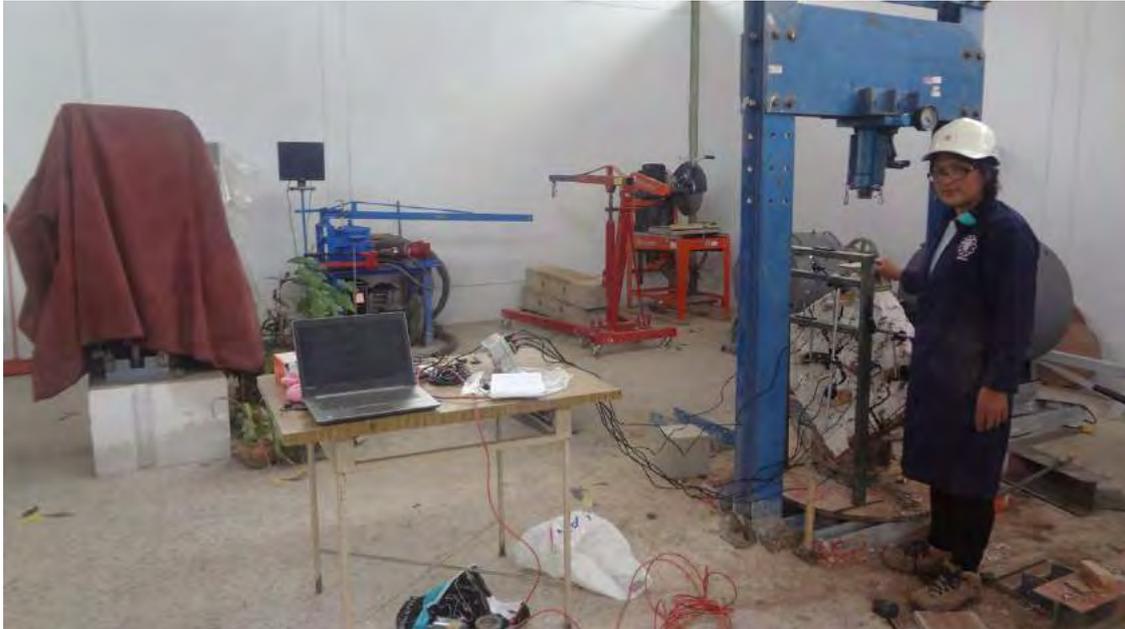
Ensayo de compresión diagonal en la máquina de deflexión. Fotografía: I.A.Q. (2019)

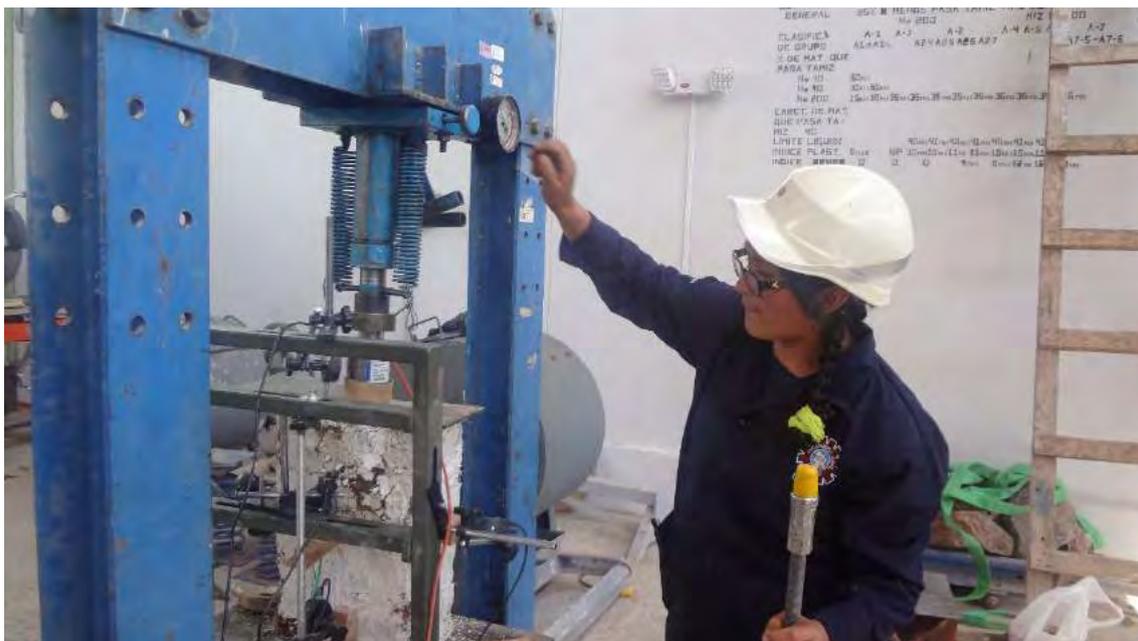
Ensayo de compresión simple en pilas de adobe, en laboratorio de Mecánica de Suelos y Materiales de la Escuela Profesional de Ingeniería Civil, UNSAAC.
