**UNIVERSIDAD NACIONAL DE SAN ANTONIO ABAD DEL  
CUSCO**

**“ORGANIZACIÓN DEL HABITAT EN EL SITIO  
ARQUEOLÓGICO DE PINQOLLUNQA, COMUNIDAD DE  
QACHIN – LARES - CALCA – CUSCO”**

TESIS PRESENTADO POR:

Para optar al título profesional de Licenciado en Arqueología.

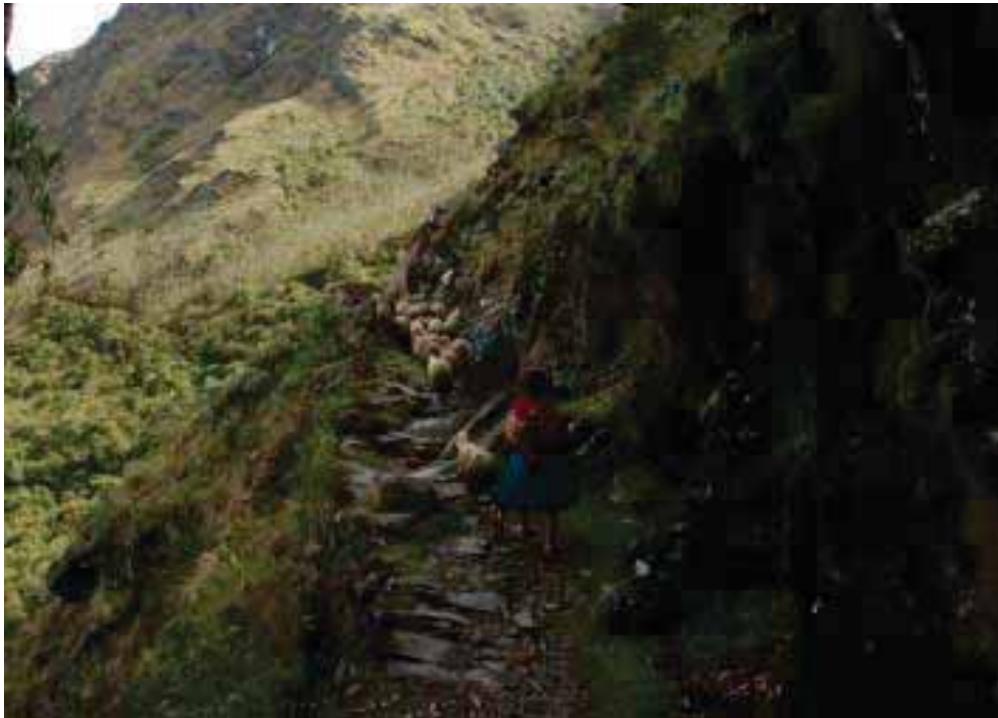
*Figura 4: Sección del camino inca, tramo Padreyoc – Pinqollunqa, utilizado por los pobladores locales*

- Otra ruta alternativa para acceder a Qachin es por el Qhapaq Ñan (caminos incas), Ollantaytambo - Huilloc – Huacahuasi –Padreyoc – Pinqollunqa, transitado por animales de carga, el mismo que presenta una topografía irregular, serpentea la margenizquierda del río Lares, interconectandose con el S.A. de Choquecancha, dicho caminocontinua hacia el valle de Yanatile. (Ver figura 4).

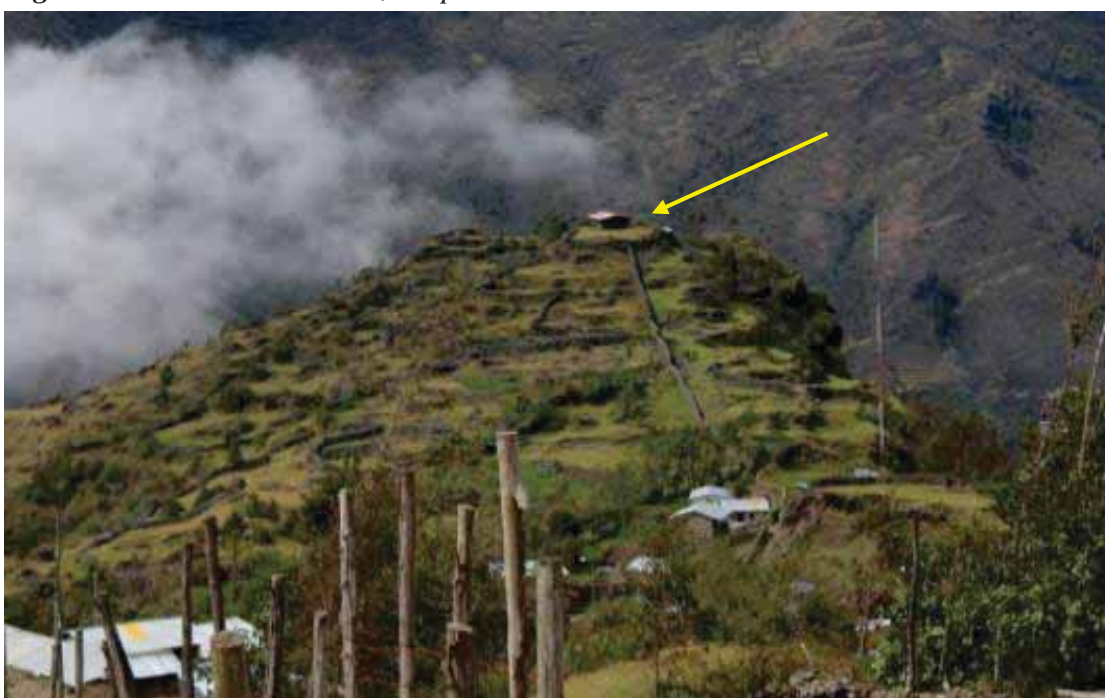
*Figura 10: Vista del Sector 1, “espacio abierto S-1”*

Este sector se caracteriza por estar en la cumbre, con la más notable visión general del paisaje circundante del sitio, presenta un terreno plano sostenido por una plataforma natural elevada, relativamente grande, de planta de forma irregular alargada y orientada de Noroeste a Sureste.

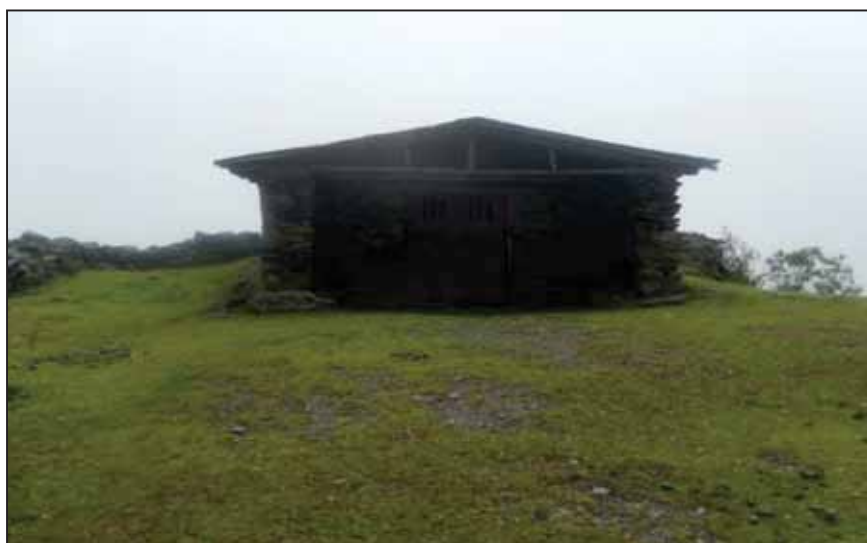
**Figura 11:** Vista frontal de la capilla.

Los muros están contruidos con mampostería ordinaria de roca pizarra unidas con mortero de barro.

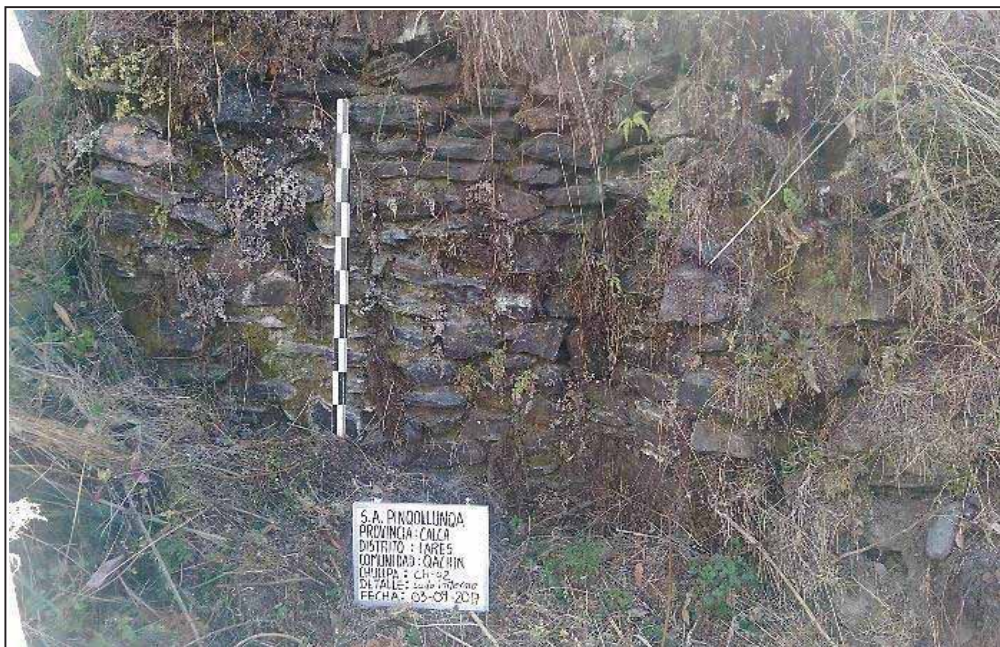
**Figura 312:** Vista lateral de la Estructura EP – 2.

Al interior de la estructura se registra elementos líticos conglomerados, producto del colapso del paramento de la estructura, cubierta con una vegetación propia de la zona.

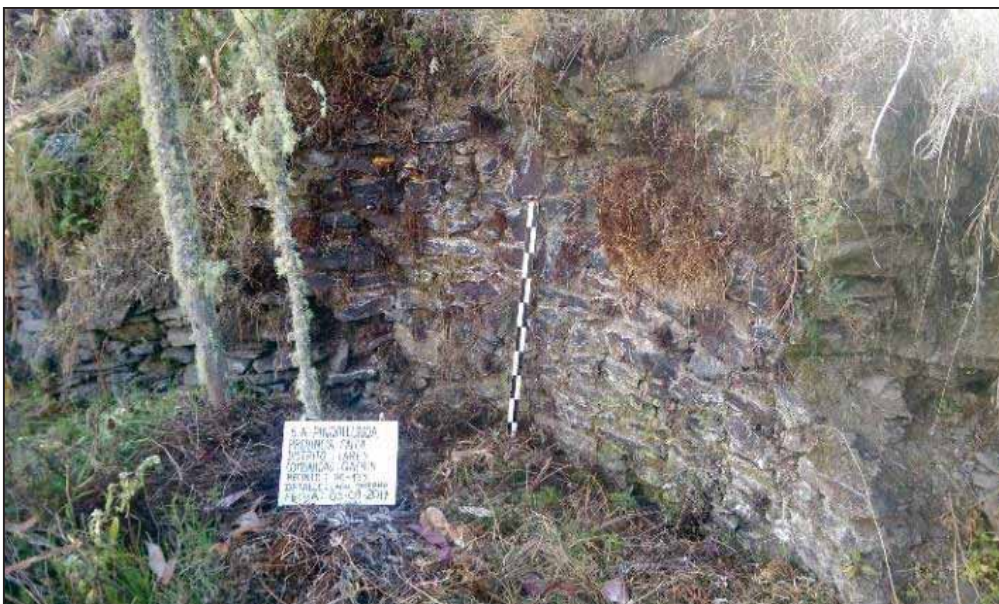
*Figura 15: Vista lateral del Recinto Circular R-1.*

Al interior del recinto se registra la vegetación arbórea (pino), gramínea propia de la zona asociado con elementos líticos diseminados producto del colapso del paramento del recinto.

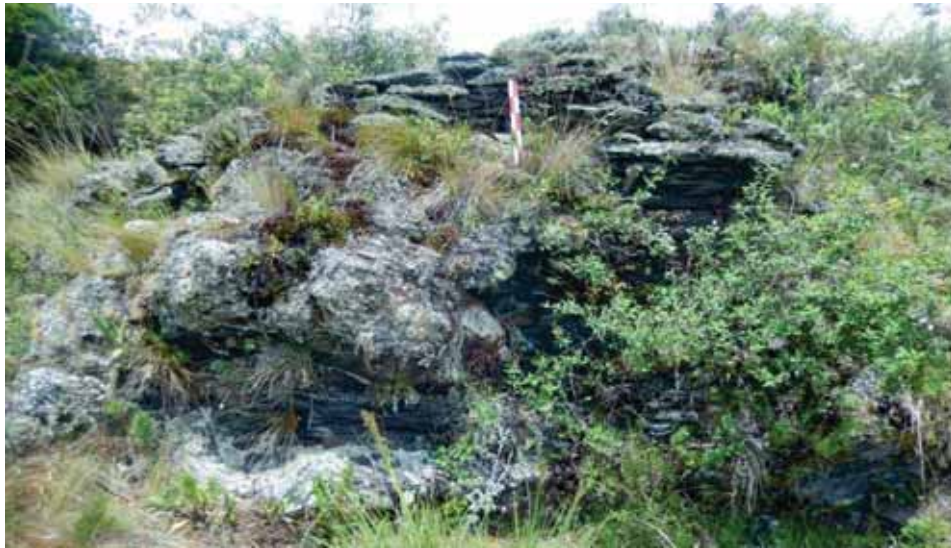
**Figura 42:** Vista frontal del Recinto Circular R-2. Teniendo como base un afloramiento rocoso decuarcita.

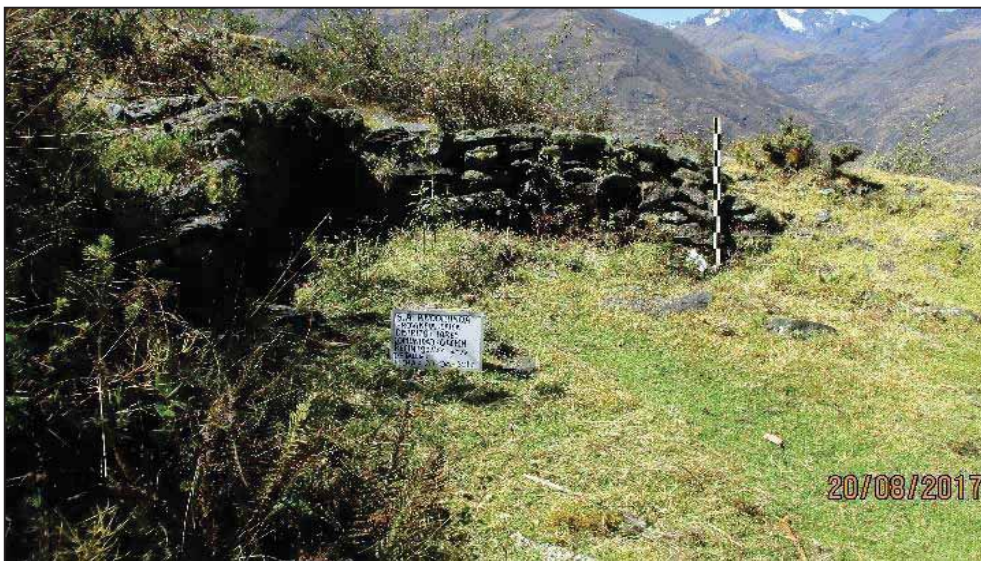
**Figura44:** Vista lateral del Recinto Rectangular R-3.

En cuanto a la tipología constructiva, el recinto presenta un muro doble con mampostería ordinaria con juntas irregulares compuesto por elementos líticos de material pizarra, con amarres discontinuos, unidos con mortero de barro e inclusiones de gravilla, así mismo se aprecia en el núcleo de la estructura el relleno de elementos líticos pequeños con apariencia de astillado; los elementos líticos varían de 0.30m x 0.27m, el muro noreste se encuentra adosado a un afloramiento rocoso de pizarra. (Ver Lamina N° 13)

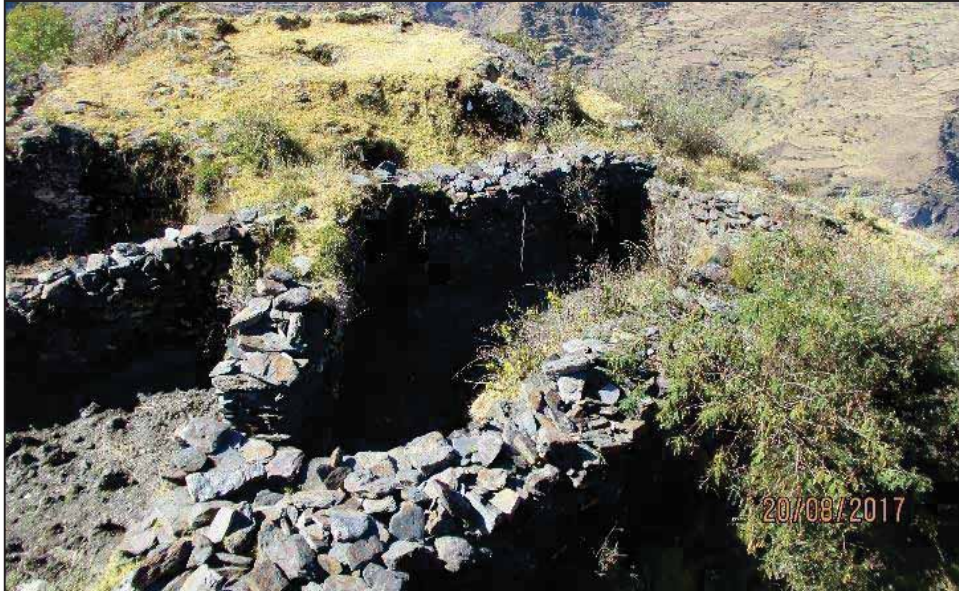
**Figura 47:** Vista lateral del Recinto Irregular R-4.

fue removida por agentes antrópicos (área de cultivo), la cabecera de muro se encuentra cubierta por especies arbustivas. Se evidencian fragmentos de cerámica diseminada en poca cantidad sobre superficie interna del recinto.

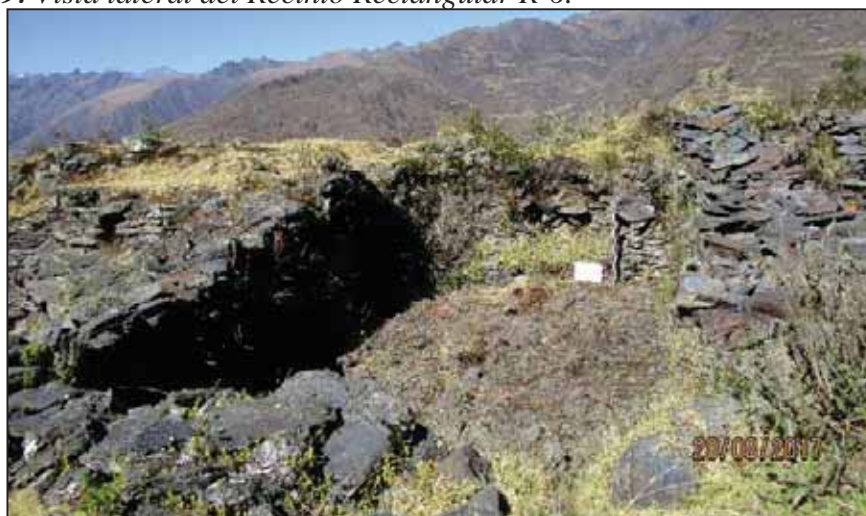
*Figura 49: Vista lateral del Recinto Rectangular R-6.*

El estado de conservación es pésimo, la estructura del recinto presenta un pandeo en la parte interior del recinto, así mismo se muestra una pérdida parcial de elementos líticos, producto de factores antrópicos, los paramentos del recinto se encuentran cubiertos por musgos y líquenes.

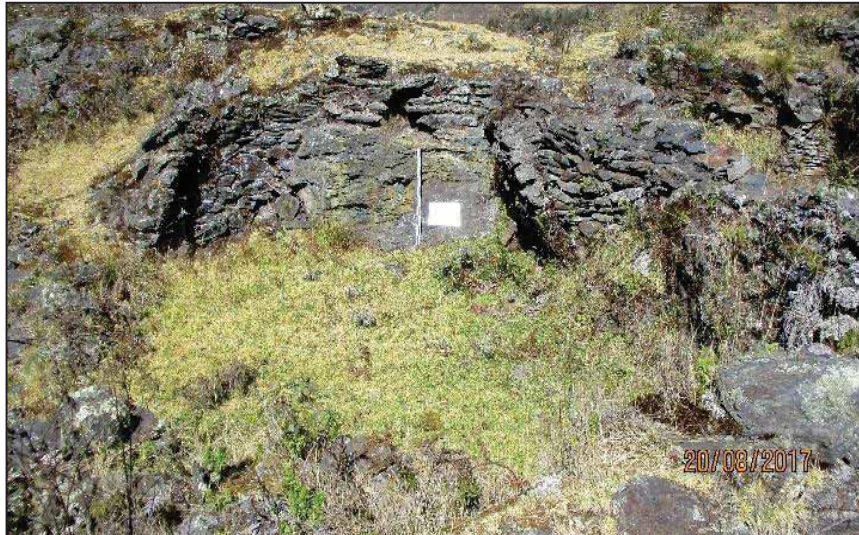
estructura del lado Este se encuentra colapsada, los elementos líticos se encuentran cubiertos por musgos, líquenes y sales minerales, producto de agentes naturales.

**Figura 51:** Vista lateral del Recinto Irregular R-7, se muestra la estructura adosada al afloramiento rocoso.

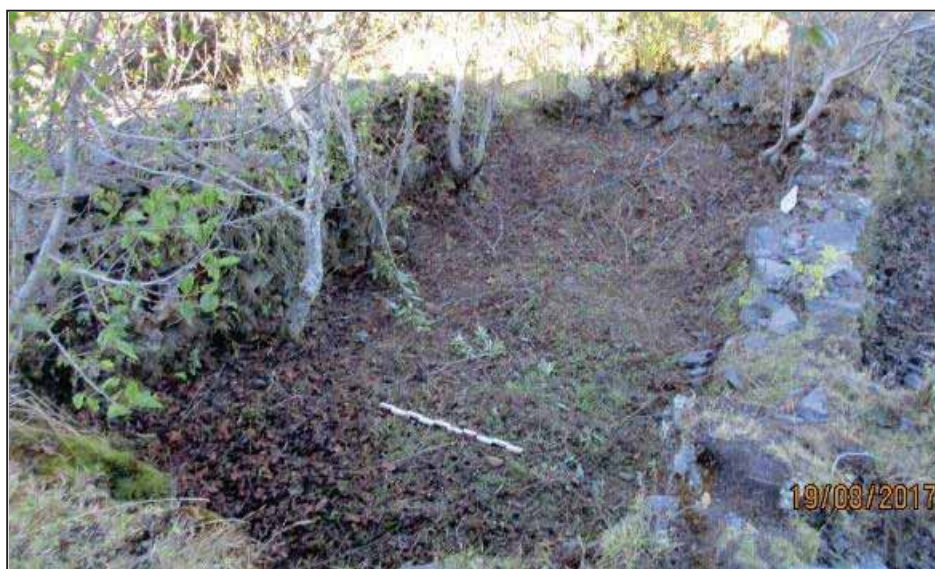
*Figura 53: Vista lateral del recinto rectangular R-13.*

La tipología constructiva del recinto estuvo compuesta por un muro doble elaborado con mampostería ordinaria y juntas irregulares, compuesto por elementos líticos de material pizarra, con amarres discontinuas, unidos con mortero de barro e inclusiones de gravilla, así mismo, se aprecia en el núcleo de la estructura el relleno de elementos líticos pequeños; los elementos líticos varían de 0.60 m x 0.30 m promedio. Al interior del recinto se registra la vegetación arbórea y gramínea propia de la zona asociado con elementos líticos dispersos producto del colapso del paramento del recinto.

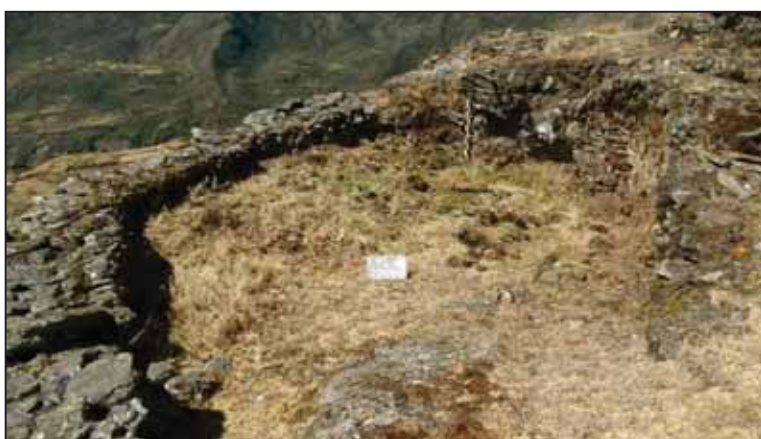
*Figura 57: Vista lateral del recinto circular R-24.*

La tipología constructiva del recinto está compuesta por un muro doble elaborado con mampostería ordinaria de juntas irregulares, compuesto por elementos líticos de material pizarra, con amarres discontinuos, unidos con mortero de barro, con inclusiones de gravilla, asimismo, se aprecia en el núcleo de la estructura el relleno de elementos líticos pequeños; los elementos líticos varían de 0.50 m x 0.30 m promedio. Al interior del recinto se registra la vegetación gramínea propia de la zona asociado con elementos líticos dispersos producto del colapso del paramento del recinto. El estado de conservación es malo a causa de los factores de deterioro naturales y antrópicos, con presencia de fragmentos de cerámica prehispánica. (Ver Lamina N° 14)

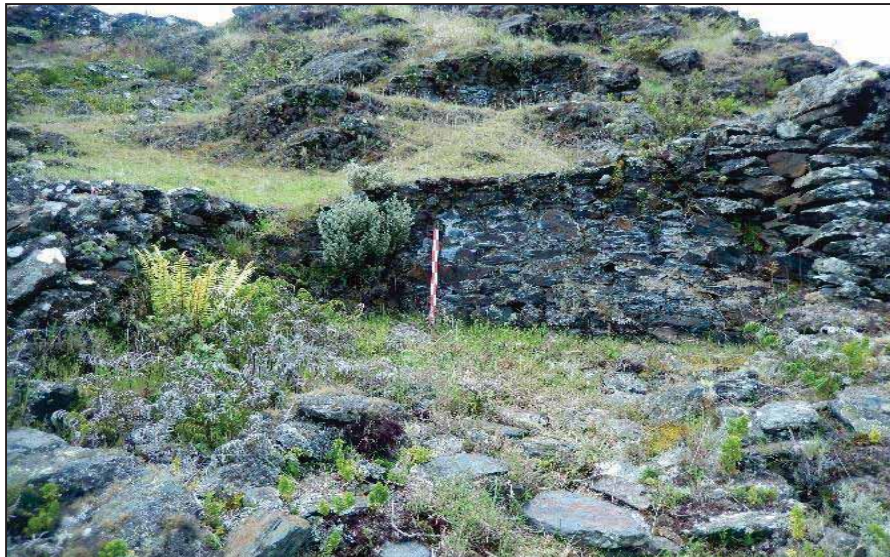
**Figura 60:** Vista frontal del recinto circular R-27.

En cuanto a la tipología constructiva, el recinto presenta un muro doble de mampostería ordinaria con juntas irregulares compuesto por elementos líticos de material pizarra y esquistos, con amarres discontinuos, unidos con mortero de barro, con inclusiones de gravilla, también se aprecia en el núcleo de la estructura el relleno de elementos líticos pequeños con apariencia de astillado; los elementos líticos varían de 0.60 m x 0.30 m. (Ver Lamina N° 15)

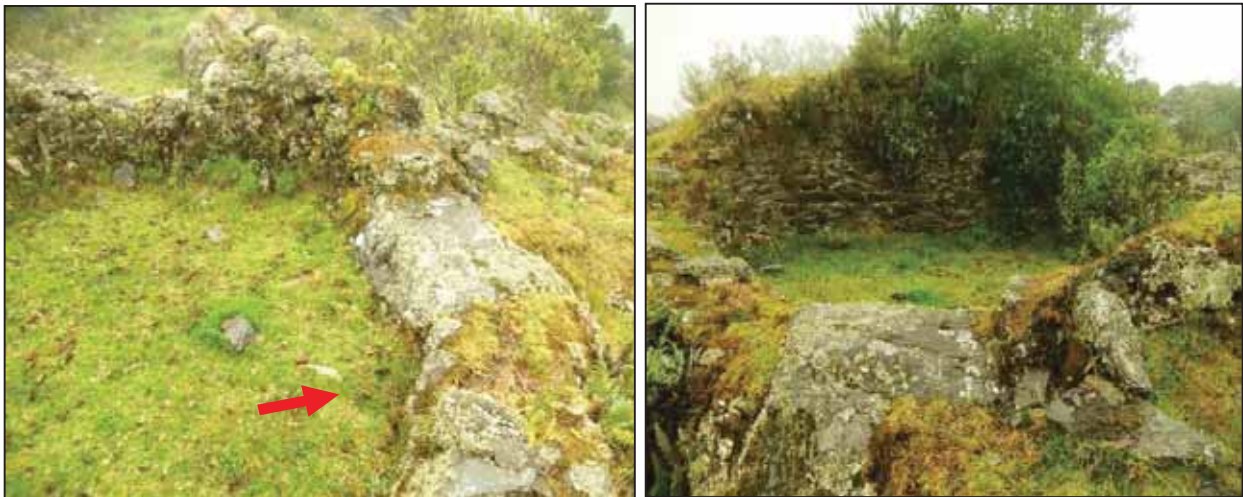
**Figura 64:** Vista lateral, se muestra el vano de acceso, aprovechando el afloramiento rocoso.

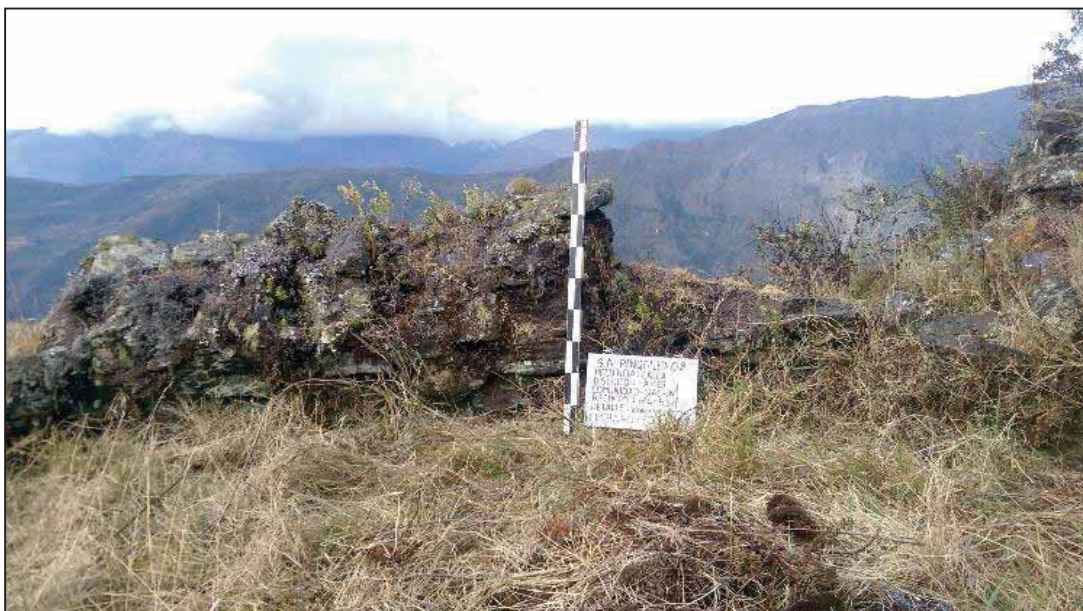
**Figura 68:** Vista frontal del recinto circular R-42.

La tipología constructiva del recinto está compuesta por un muro doble, elaborado con mampostería ordinaria de juntas irregulares, compuesto por elementos líticos de material pizarra, con amarres discontinuos, unidos con mortero de barro, con inclusiones de gravilla, asimismo, se aprecia en el núcleo de la estructura el relleno de elementos líticos pequeños; los elementos líticos varían de 0.60 m x 0.30 m promedio.

Al interior del recinto se registra la vegetación gramínea propia de la zona asociado con elementos líticos dispersos producto del colapso del paramento del recinto. El estado de

conservación es malo a causa de los factores de deterioro naturales y antrópicos, con presenciade fragmentos de cerámica prehispánica.

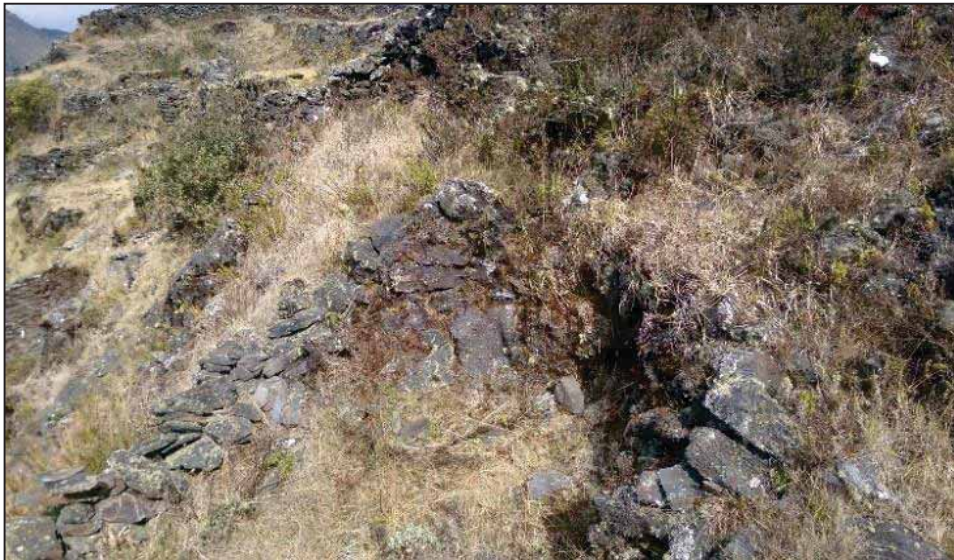
**Figura 70:** Vista frontal del recinto circular R-43.

m x 0.30 m promedio. Al interior del recinto se registra la vegetación gramíneapropia de la zona asociado con elementos líticos dispersos producto del colapso del paramentodel recinto. El estado de conservación es malo a causa de los factores de deterioro naturales y antrópicos, con presencia de fragmentos de cerámica prehispánica.

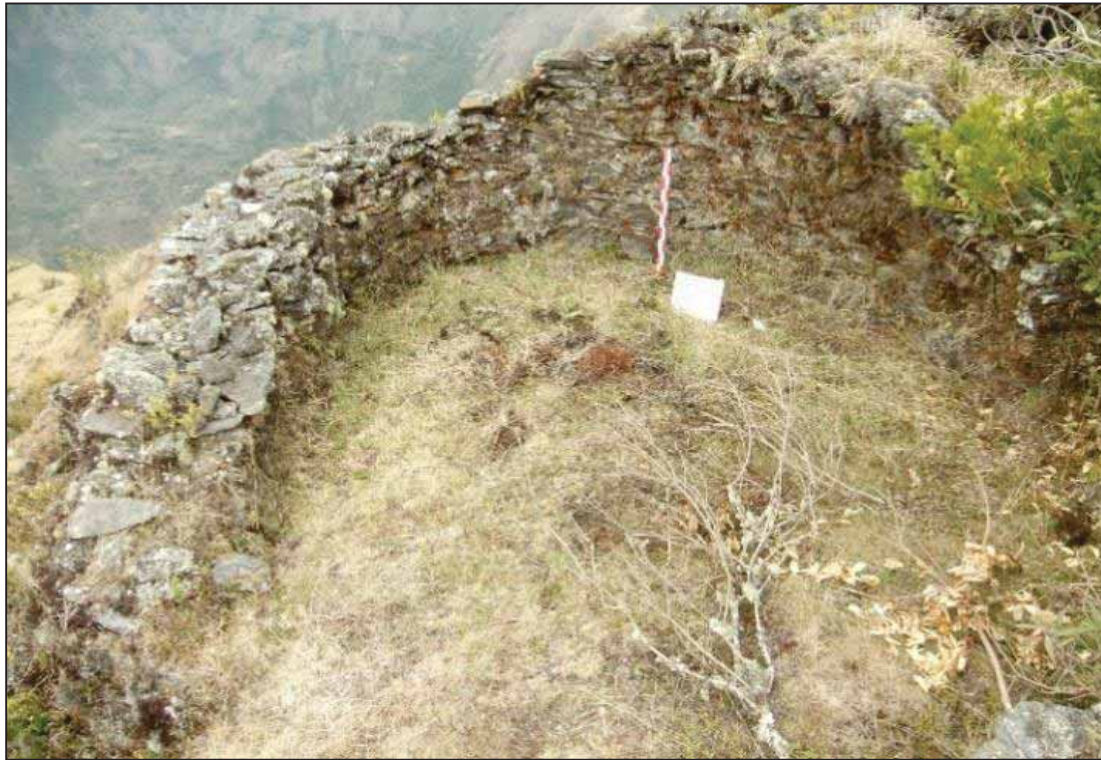
**Figura 76:** Vista frontal del recinto circular R-49.

Al interior del recinto se registra la vegetación gramínea propia de la zona asociado con elementos líticos diseminados producto del colapso del paramento del recinto.

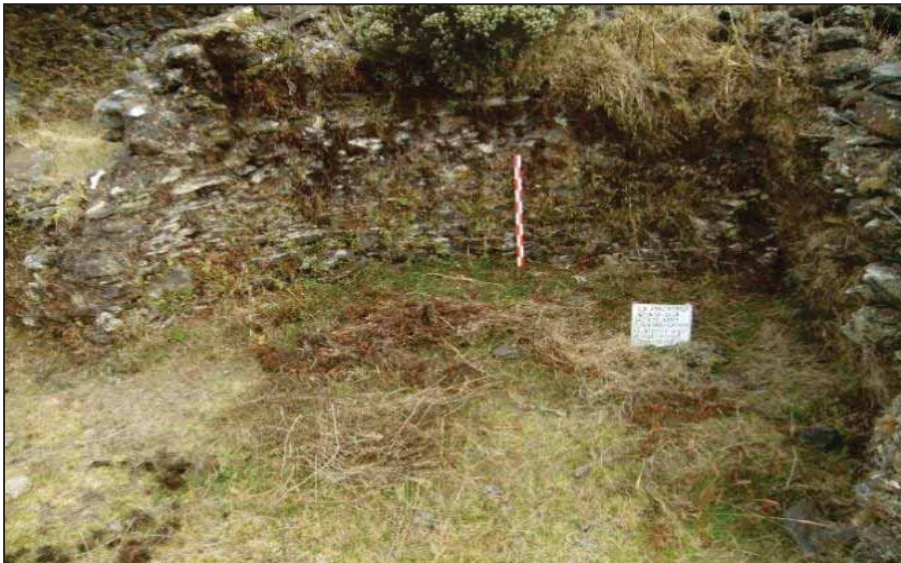
**Figura 18:** Vista frontal del recinto circular R-51.

Al interior del recinto se registra la vegetación gramínea propia de la zona asociado con elementos líticos diseminados producto del colapso del paramento del recinto. El estado de conservación es malo a causa de los factores de deterioro naturales y antrópicos, con presencia de fragmentos de cerámica prehispánica.

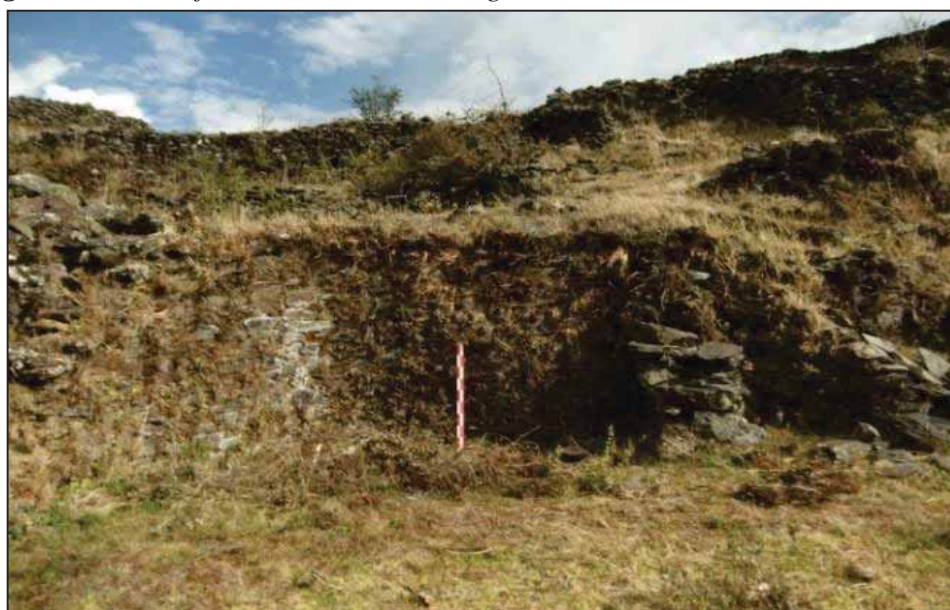
Al interior del recinto se registra la vegetación gramínea propia de la zona asociado con elementos líticos diseminados producto del colapso del paramento del recinto.

**Figura 80:** Vista frontal del recinto irregular R-52.

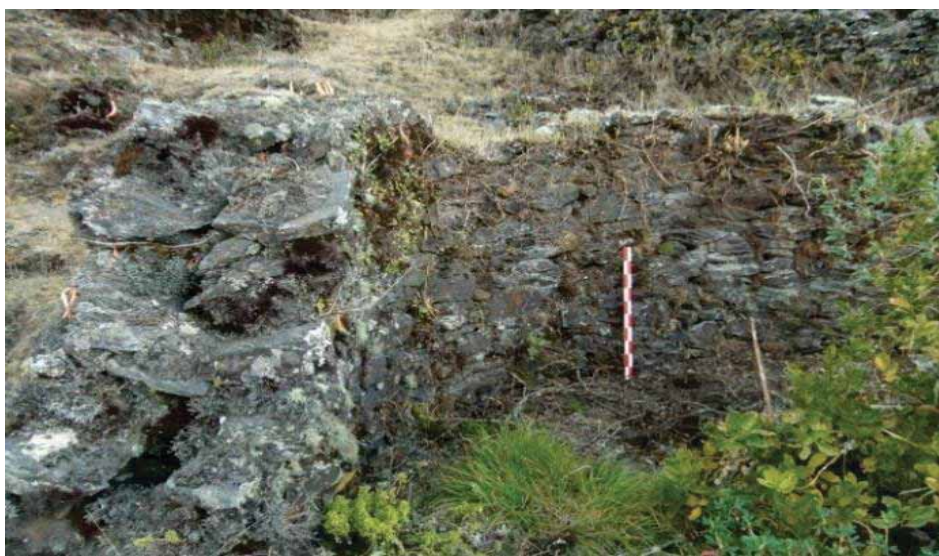
En cuanto a la tipología constructiva, el recinto presenta un muro doble de mampostería ordinaria con juntas irregulares compuesto por elementos líticos de material pizarra, con amarres discontinuas, unidos con mortero de barro, con inclusiones de gravilla, también se aprecia en el núcleo de la estructura el relleno de elementos líticos pequeños con apariencia deastillado; los elementos líticos varían de 0.50 m x 0.20 m.

El estado de conservación es malo, presenta pérdida parcial de su estructura, colapso alinterior cubierta por vegetación arbustiva, los elementos líticos del recinto se encuentran

cubiertos por musgos, líquenes y sales minerales producto de agentes naturales.

**Figura 82:** Vista frontal del recinto circular R-56.

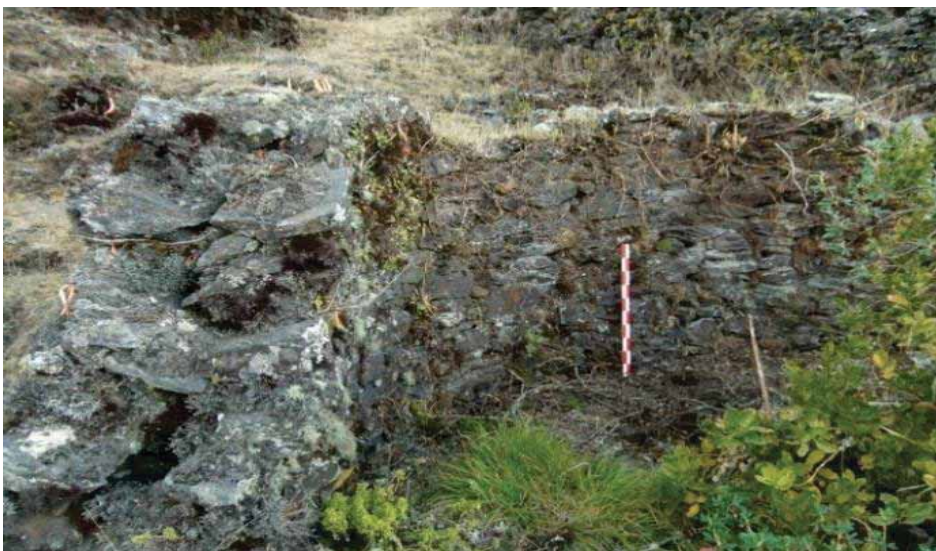
En cuanto a la tipología constructiva, el recinto presenta un muro doble de mampostería ordinaria con juntas irregulares compuesto por elementos líticos de material pizarra, con amarres discontinuas, unidos con mortero de barro, con inclusiones de gravilla, también se aprecia en el núcleo de la estructura el relleno de elementos líticos pequeños con apariencia deastillado; los elementos líticos varían de 0.50 m x 0.20 m.

El estado de conservación es malo, presenta pérdida parcial de su estructura, colapso al interior cubierta por vegetación arbustiva, los elementos líticos del recinto se encuentran cubiertos por musgos, líquenes y sales minerales producto de agentes naturales.

*Figura 84: Vista frontal del recinto circular R-56.*

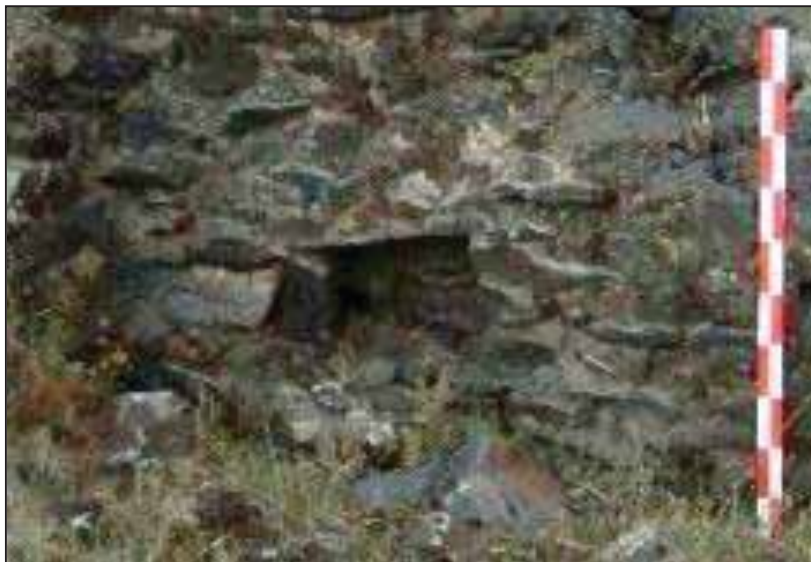
**Figura 86:** Vista frontal de la hornacina a detalle.

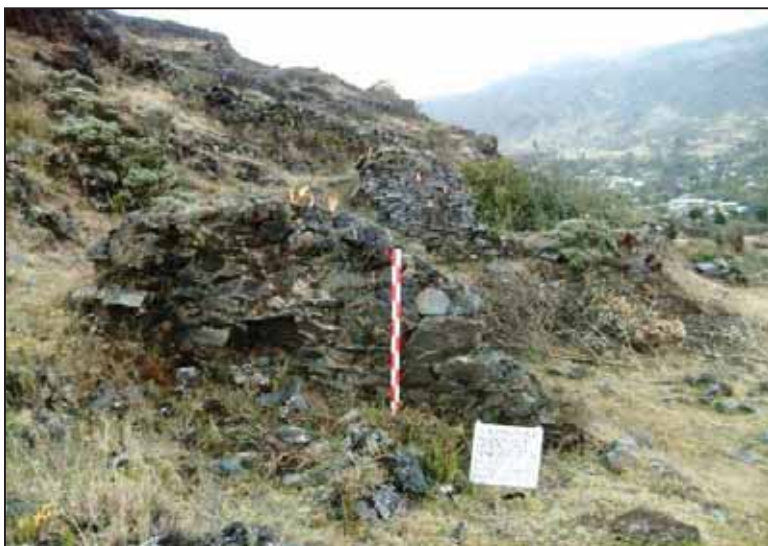
El estado de conservación es malo, presenta pérdida parcial de su estructura, colapso

alinterior cubierta por vegetación arbustiva, los elementos líticos del recinto se encuentran cubiertos por musgos, líquenes y sales minerales producto de agentes naturales.

**Figura 20:** Vista frontal del recinto rectangular R-58.

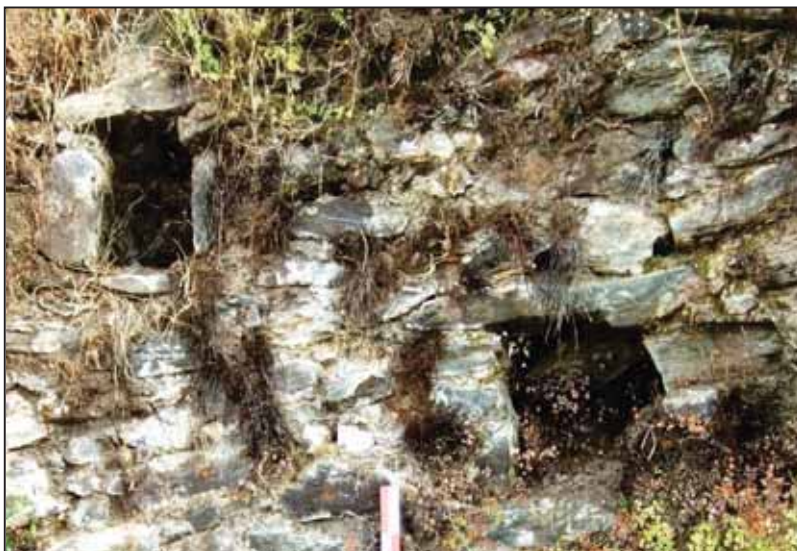
colapsoal interior cubierta por vegetación gramínea, los elementos líticos del recinto se encuentran cubiertos por musgos, líquenes y sales minerales producto de agentes naturales.

**Figura 89:** Vista frontal de las hornacinas.

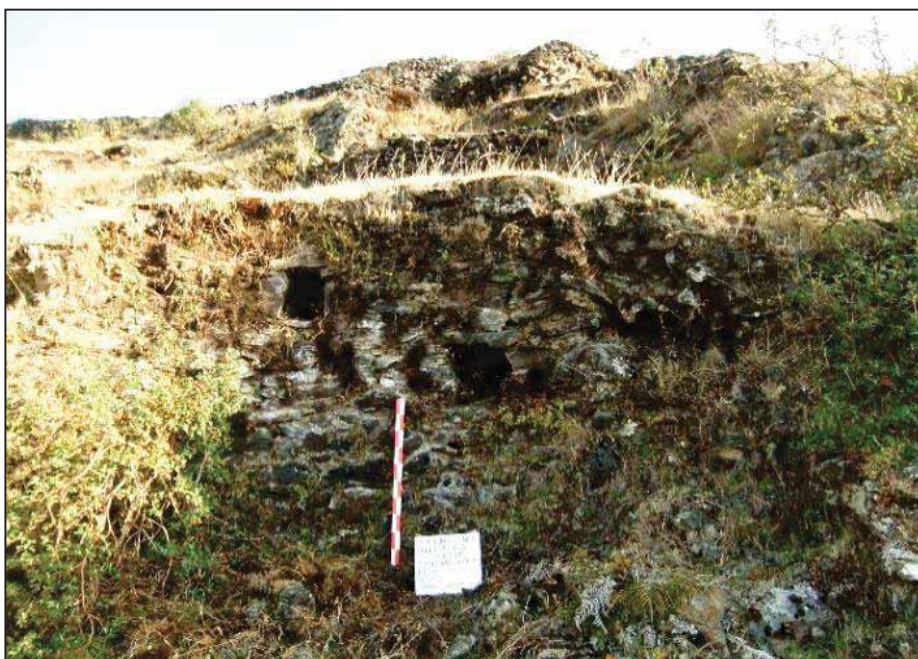
**Figura 90:** Vista frontal del recinto circular R-60.

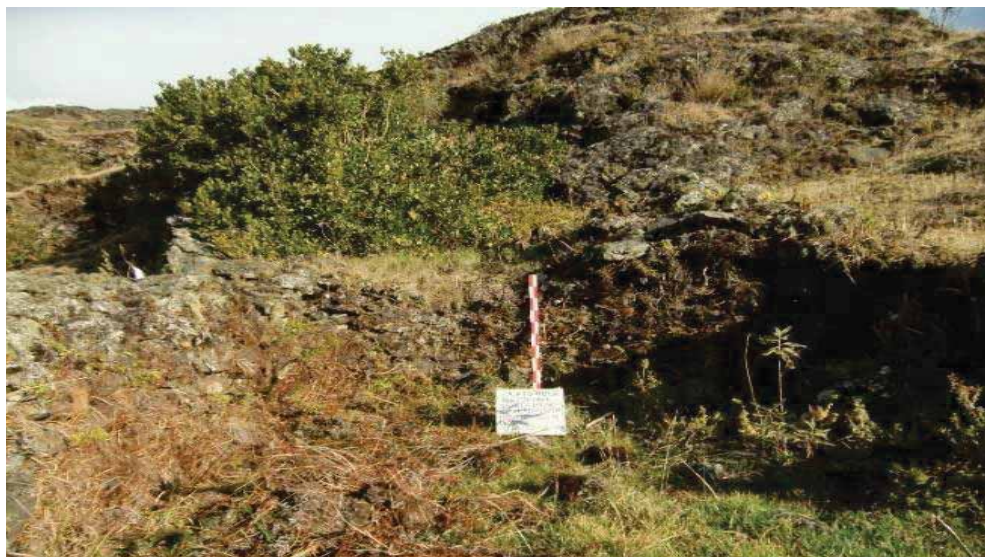
vegetación gramínea, los elementos líticos del recinto se encuentran cubiertos por musgos, líquenes y sales minerales producto de agentes naturales.

**Figura 92:** Vista frontal del recinto circular R-62. Fuente:

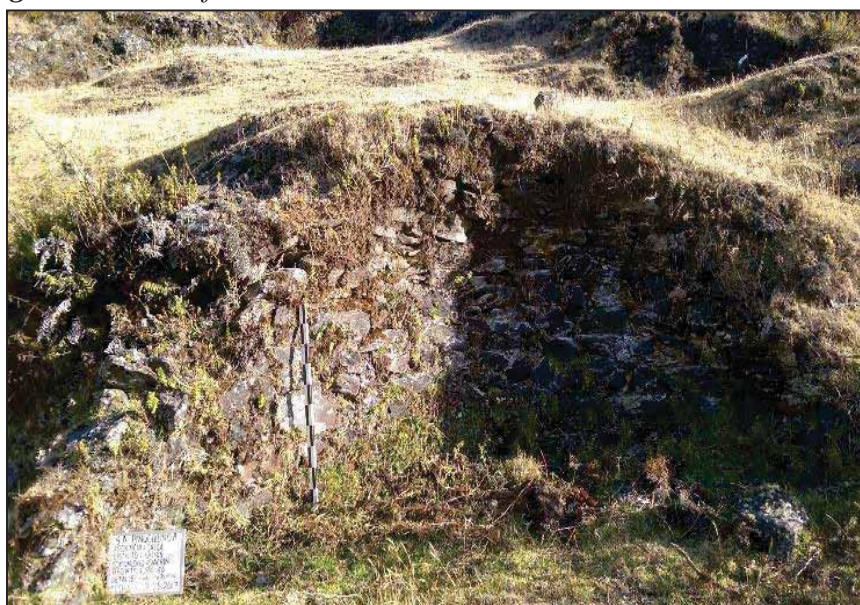
El estado de conservación es malo, presenta pérdida parcial de su estructura, pandeo al interior, la superficie está cubierta por vegetación gramínea, los elementos líticos del recinto se encuentran cubiertos por musgos, líquenes y sales minerales producto de agentes naturales.

**Figura 94:** Vista frontal del recinto circular R-64.

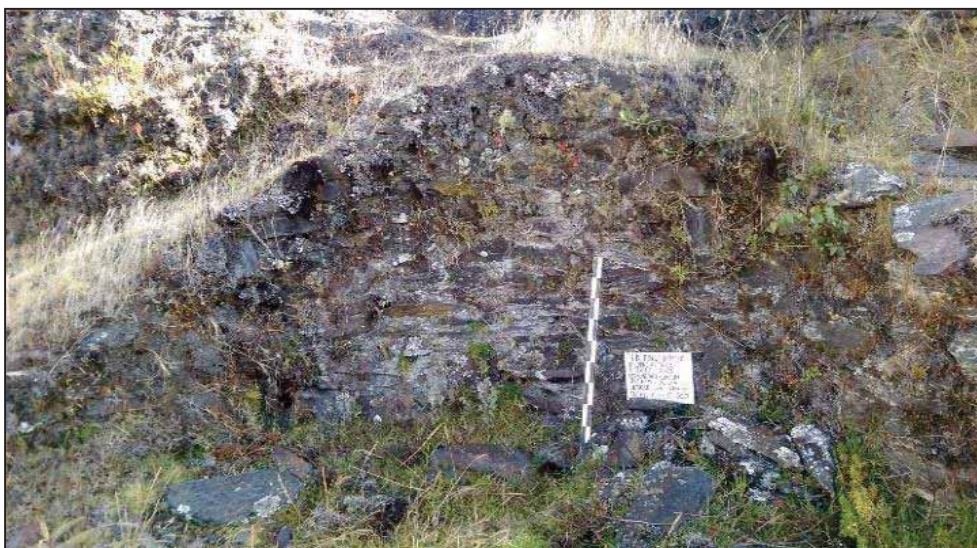
El estado de conservación es malo, se observa una pérdida parcial de su estructura, pandeo y colapso al interior, la superficie está cubierta por vegetación gramínea, los elementos líticos del recinto se encuentran cubiertos por musgos, líquenes y sales minerales producto de agentes naturales.

*Figura 97: Vista frontal del recinto circular R-66.*

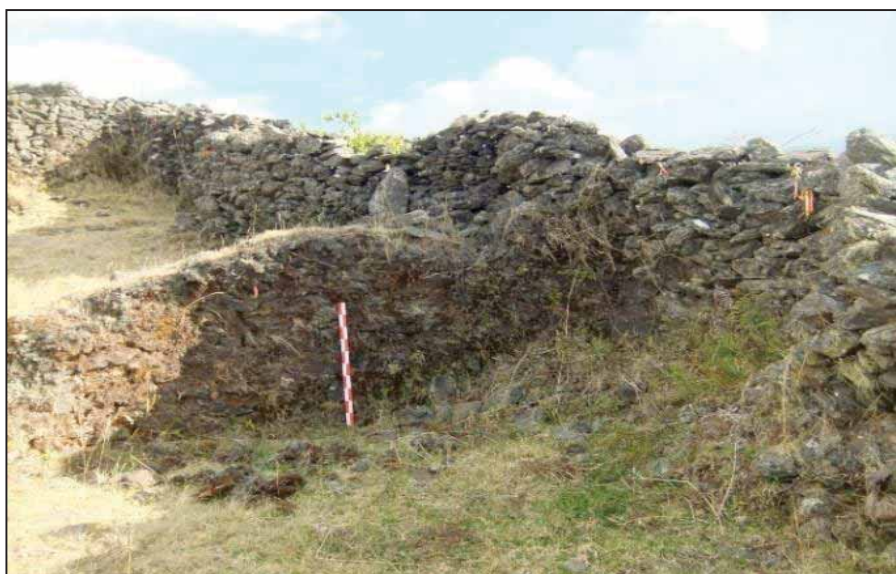
minerales producto de agentes naturales.

Figura 99: Vista frontal del recinto circular R-68.

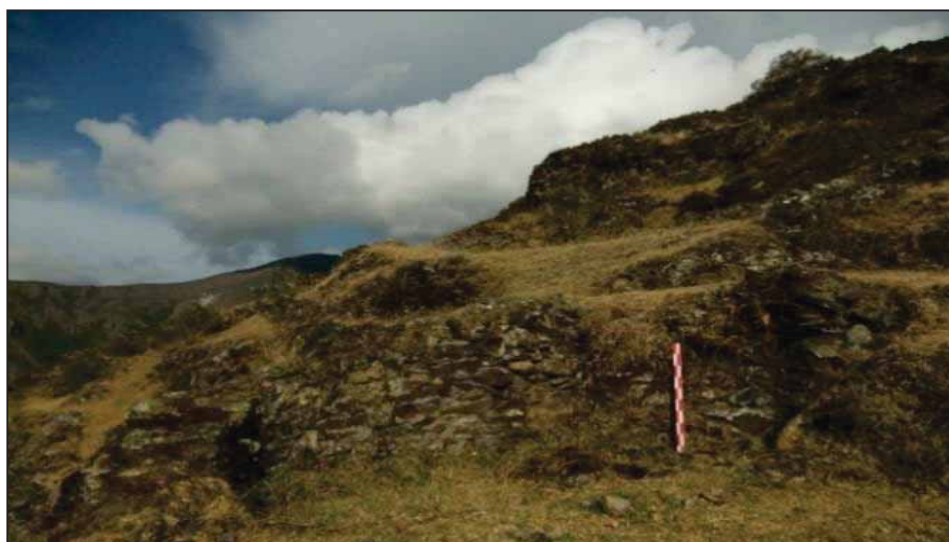
**Figura 22:** Vista frontal del recinto circular R-69.

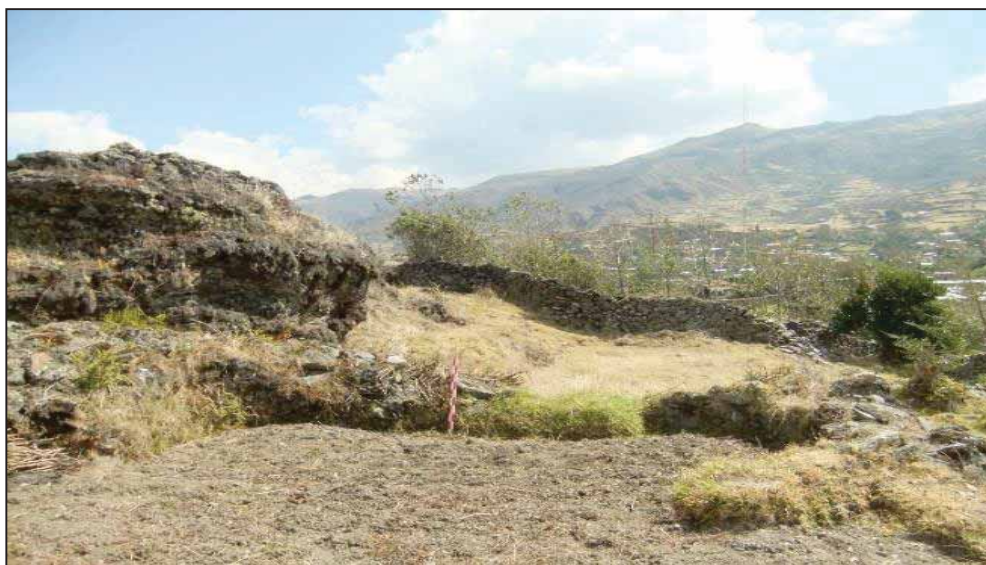
El estado de conservación es malo, presenta pérdida parcial de su estructura, el interior fue arado para un área de cultivo, los elementos líticos del recinto se encuentran cubiertos por musgos, líquenes y sales minerales producto de agentes naturales.

**Figura 24:** Vista frontal del recinto irregular R-80.

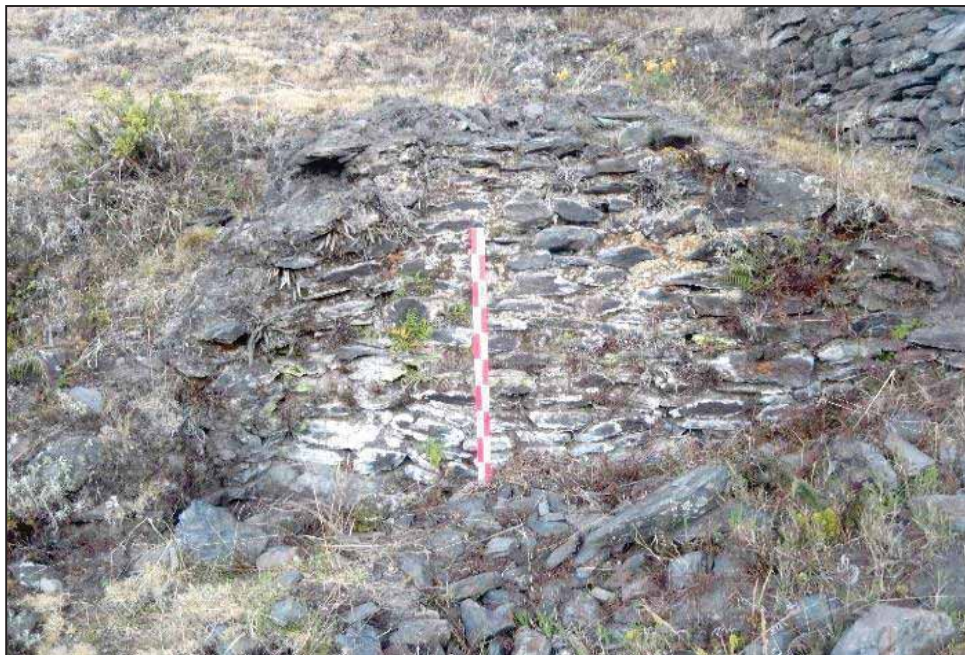
de los agentes naturales.

**Figura 26:** Vista frontal del recinto circular R-90.

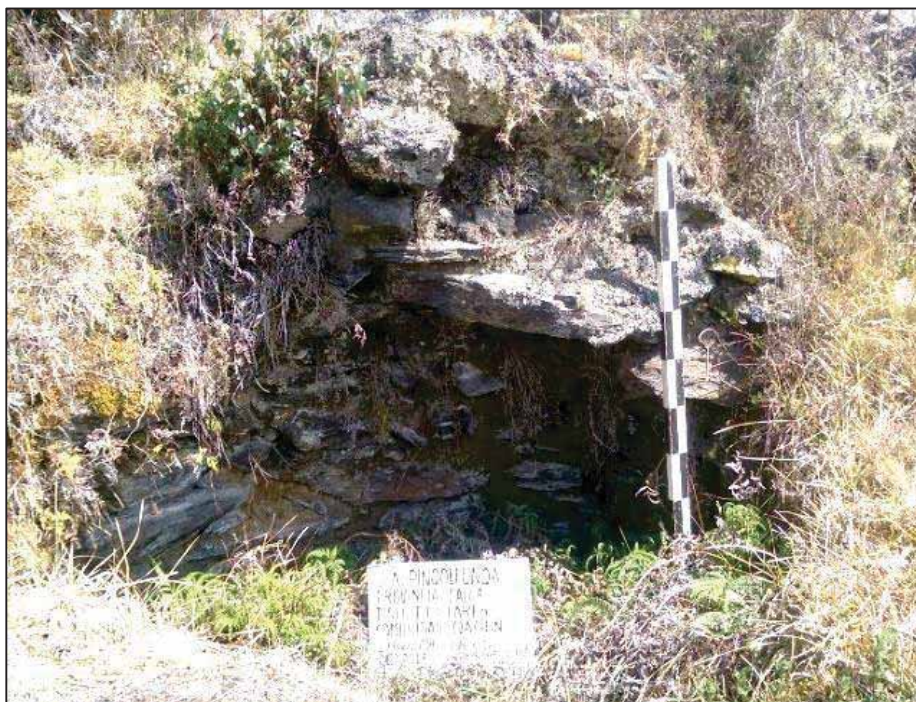
**Figura 29:** Vista frontal de la Estructura EP – 7.

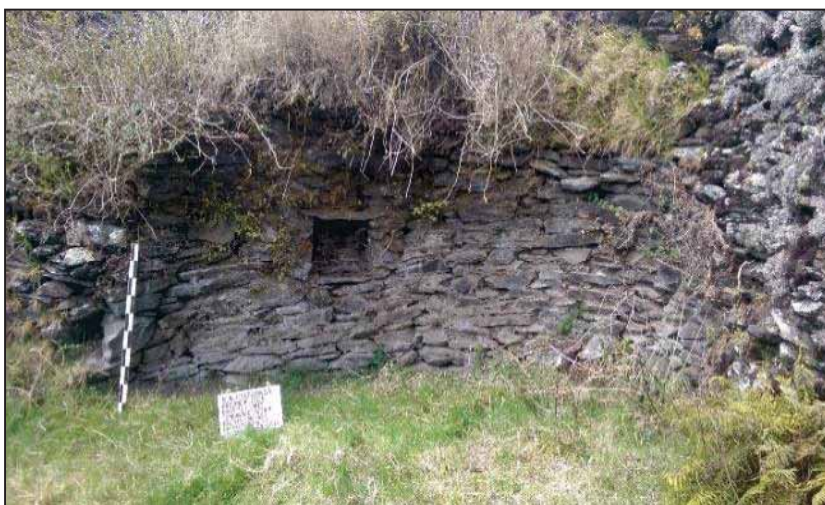
El estado de conservación es malo, presenta pérdida parcial de su estructura por agentes antrópicos para construcción de muros perimétricos), pandeo al interior, la superficie está cubierta por vegetación gramínea, los elementos líticos del recinto se encuentran cubiertos por musgos, líquenes y sales minerales producto de agentes naturales. (Ver Lamina N° 19).

**Figura 31:** Vista frontal de la Estructura R-104.

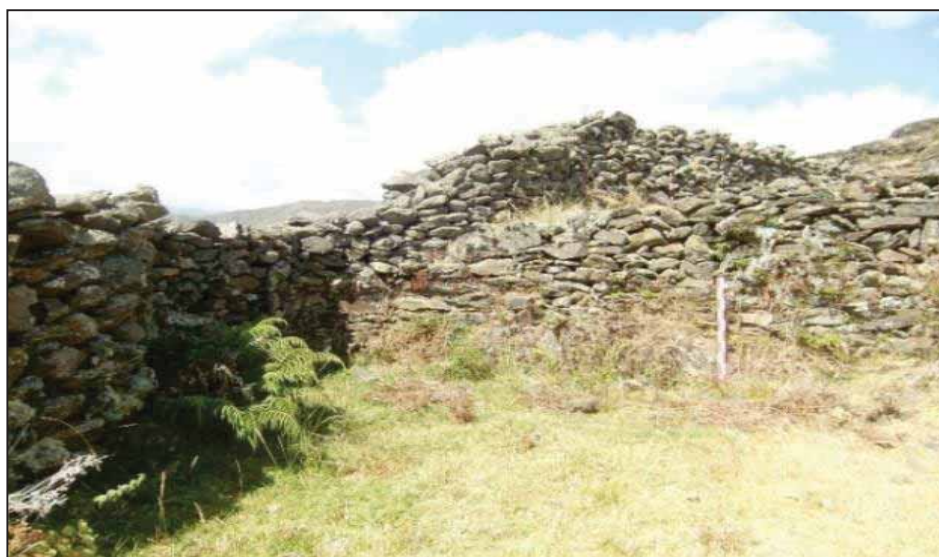
El estado de conservación es malo, presenta pérdida parcial de su estructura (construcción de muros perimétricos), pandeo al interior, la superficie está cubierta por vegetación gramínea, los elementos líticos del recinto se encuentran cubiertos por musgos, líquenes y sales minerales producto de agentes naturales.

*Figura 34: Vista frontal de la Estructura R-106.*
