**UNIVERSIDAD NACIONAL DE SAN ANTONIO ABAD DEL  
CUSCO**

**“ORGANIZACIÓN DEL HABITAT EN EL SITIO  
ARQUEOLÓGICO DE PINQOLLUNQA, COMUNIDAD DE  
QACHIN – LARES - CALCA – CUSCO”**

TESIS PRESENTADO POR:

Para optar al título profesional de Licenciado en Arqueología.

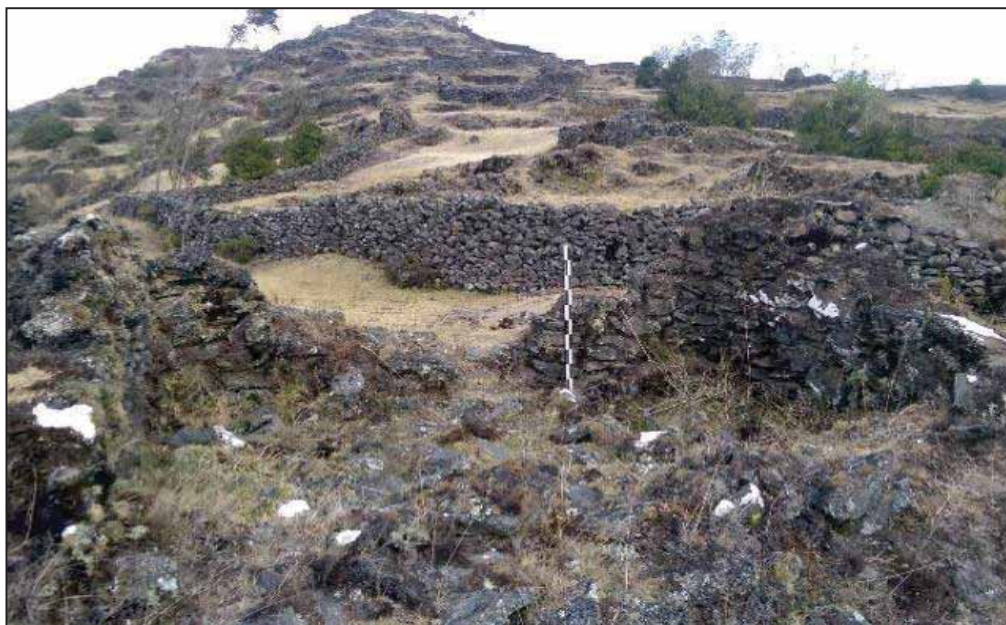
interior y exterior, se observa colapso de sus muros al interior cubierta por vegetación gramínea, los elementos líticos del recinto se encuentran cubiertos por musgos, líquenes y sales minerales producto de agentes naturales. (Ver Lamina N° 20)

**Figura 36:** Vista frontal del recinto rectangular R-115.

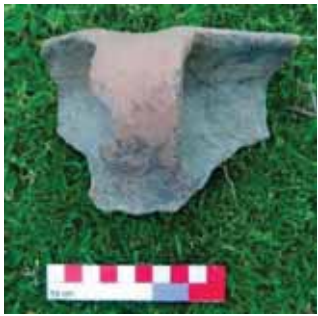
FRAGMENTOS DE CERÁMICA		Nº: 10

<b>ESTILO CERAMICO:</b> Periodo Intermedio Tardío	
	<b>PROCEDENCIA:</b> Sector II, subsector C –Recinto Circular 80	
	<b>DESCRIPCIÓN</b>	
	<b>MORFOLOGÍA DEL FRAGMENTO:</b> Asa, Borde y cuello.	
	<b>SUPERFICIE:</b> llana	
	<b>MOTIVOS:</b> No presenta	
<b>COLORES:</b> pasta de color anaranjado		
<b>DETALLE:</b> el tratamiento de la superficie es irregular no presenta pulido, tiene manchas de color gris mezcla de tierra.

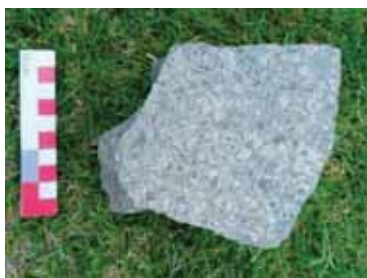
LÍTICOS TRABAJADOS		N°:05

<b>NOMBRE:</b> Fragmento de Maran	
	<b>PROCEDENCIA:</b> Sector II, Subsector B-entre los recintos circulares R-101 y R-97.	
	<b>DESCRIPCIÓN</b>	
	<b>FORMA:</b> irregular	
	<b>DIMENSIONES:</b> 0.13cm por 0.12cm	
	<b>ORIGEN:</b> Roca Andesita	
<b>USO:</b> Instrumento de Molienda

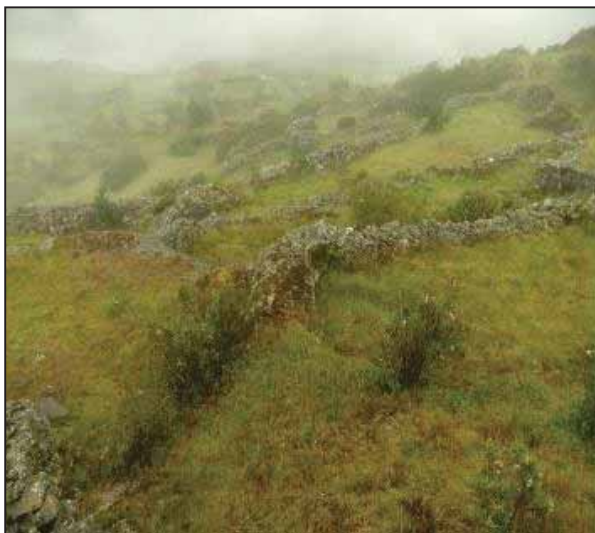
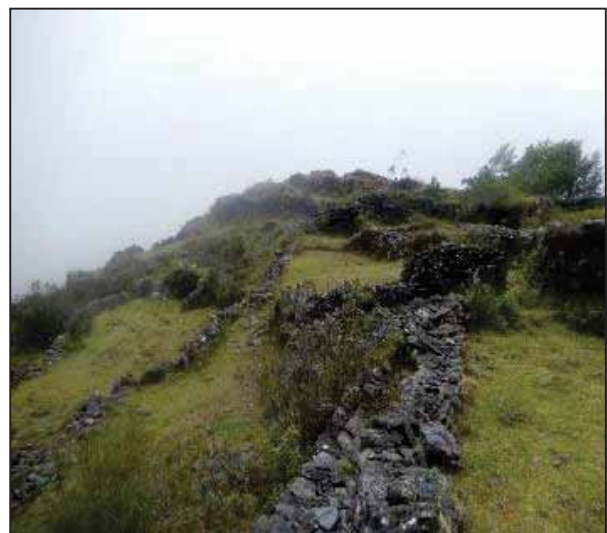
**Figura 45:** Se divisa los muros de contención, emplazadas en la pendiente del terreno, adecuado a latopografía del terreno, algunos de ellos reutilizados como muros perimétricos

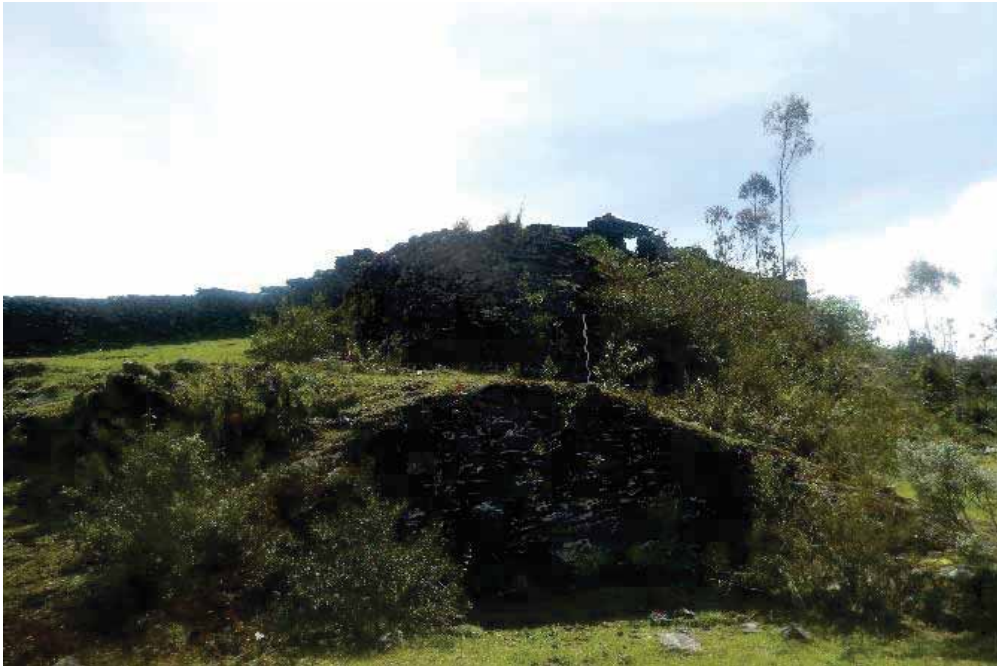
**Figura 48:** Se muestra pasadizos acondicionados sobre rampas que comunican una terraza con otra.

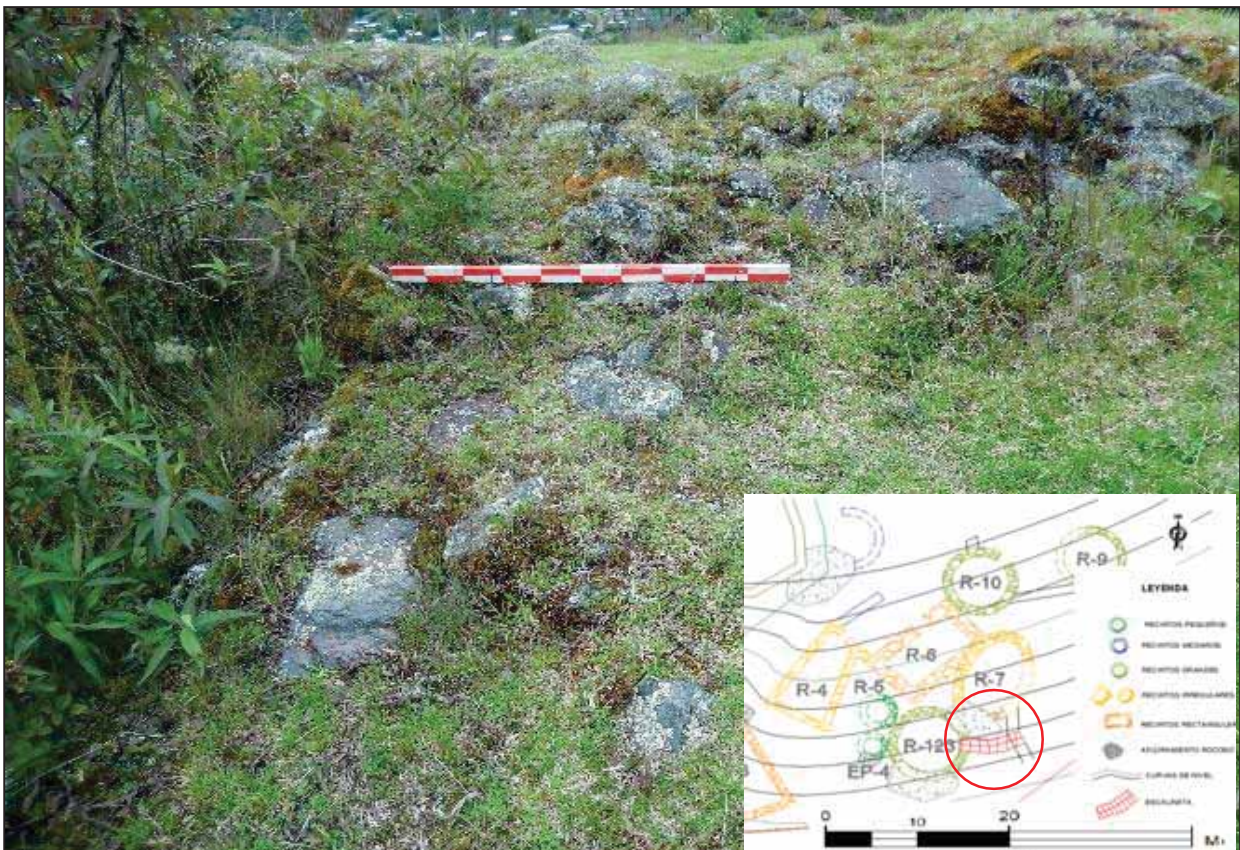
**Figura 49:** Se muestra parte de la escalinata, forma parte del umbral del recinto circular N° 123.

En el área de estudio se pudo evidenciar que las escalinatas están edificadas sobre los afloramientos rocosos, los peldaños fueron tallados sobre estos y adaptados a la topografía irregular del terreno, algunas de las escalinatas están situadas en la entrada a las estructuras, conformada por pocos peldaños, mientras otras forman parte de los umbrales de las estructuras; estas áreas de circulación se evidencia en el Sector I, Sector II (Sub sector B y el lado suroeste del sub sector C), fueron elaborados con mampuestos ordinarios de tamaños regulares y pequeños de material caliza, encimadas sobre piedras pequeñas a manera de cuñas y unidas con un mortero de barro e inclusiones de gravilla.

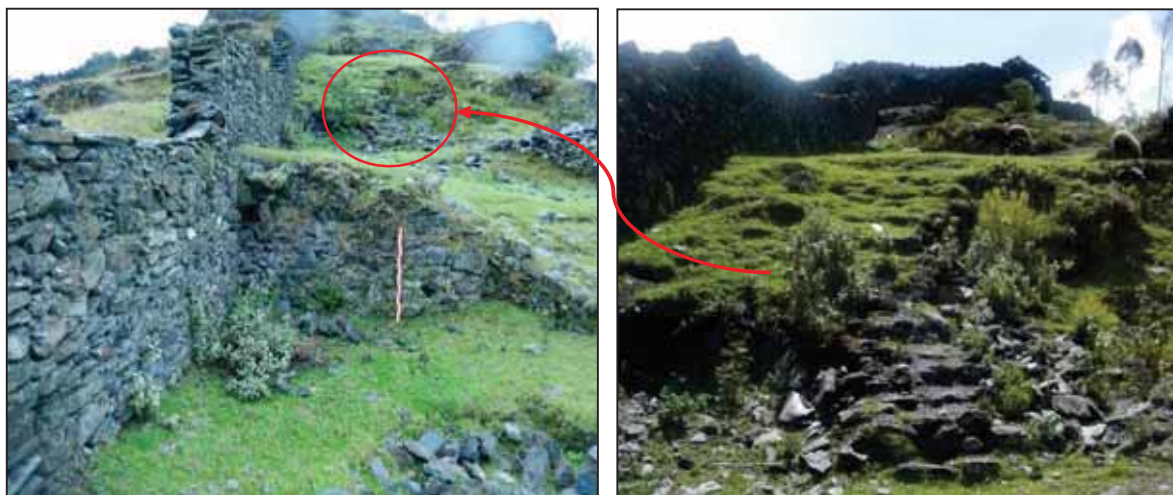
**Figura 51:** Escalinatas adecuadas a la topografía para comunicar niveles diferentes, ubicadas en el sector II, sub sector C.

Las escalinatas son estructuras macizas y fueron diseñadas para comunicar espacios situados en alturas o niveles diferentes, ubicadas al exterior o ante la entrada de las estructuras, está conformada por peldaños que fueron adaptados a la topografía del terreno. (Ravines, 1989)

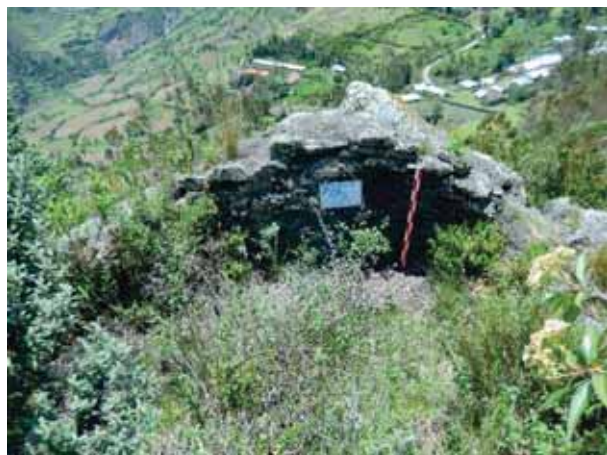
FOTOGRAFIA

PRIMARIOS	PLANTA: circular		
	DIMENSIONES	INTERIOR	EXTERIOR
	DIAMETRO	2.30m	3.70m
	ANCHO	-	-
	LARGO	-	-
	MURO:		
	ALTURA	1.20m	0.78m
	ANCHO	0.70m	
INCLINACION	-	-

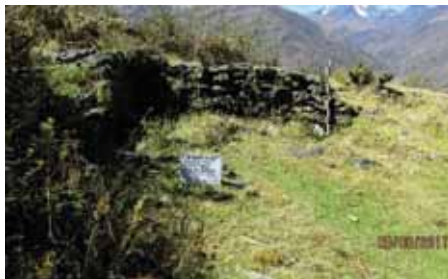
FOTOGRAFIA

PRIMARIOS	2.ELEMENTOS FUNCIONALES			LITICOS	3.MATERIALES DE CONSTRUCCION										
	PLANTA: Rectangular	DIMENSIONES			TAMAÑO				FORMA			COLOR			
	INTERIOR	EXTERIOR	pequeño	mediano	grande	Muy grande	Natural	Poligonal	Tetragonal	Cuadrangular	Blanco	Azul	Gris	Verde	
	DIAMETRO	-	-												
	ANCHO	3.90m	5.10m												
	LARGO	7.51m	8.71m	arenisca											
	MURO:			Pizarra	X	X			X					X	
	ALTURA	1.70m	1.70m	Caliza											
	ANCHO	0.60m	0.60m	Cuarcita											
	INCLINACION	0.00m		Otros											
SECUNDARIOS	VANO DE ACCESO: No presenta			4. TECNICAS EMPLEADAS											
	ORIENTACION	--		MURO	TECNICA CONSTRUCTIVA				MORTERO		MAMPOSTERIA				
	FORMA	-			Muro simple	Muro doble	Muro compuesto	Muro doble con relleno	Muro compuesto sin relleno	Barro y gravilla	arcilla	Mampostería ordinaria	Mampostería concertada	Mampostería careada	Mampostería aparejada
	ALTURA JAMBA	-				X				X		X			
	UMBRAL	-

DINTEL	-													
	HORNACINAS: No presenta														
	FORMA	-													
	ALTURA JAMBA	-													
	UMBRAL	-													
DINTEL	-														
PROFUNDIDAD	-

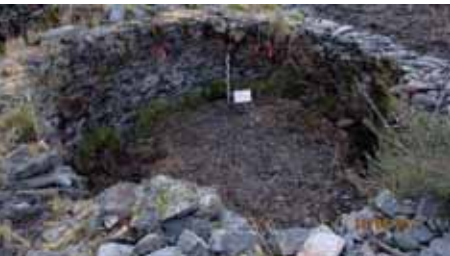
PLANTA: CIRCULAR				TAMAÑO				FORMA				COLOR				
		DIMENSIONES	INTERIOR	EXTERIOR		pequeño	mediano	grande	Muy grande	Natural	Poligonal	Tetraogonal	Cuadrangular	Blanco	Azul	Gris	Verde

DIAMETRO	4.10m	5.10m														
		ANCHO	-	-														
		LARGO	-	-		arenisca												
		MURO:				Pizarra		X			X							X
		ALTURA	1.87m			Caliza												
		ANCHO	0.50m		cuarcita	X				X			X					
		INCLINACION	0.26m		otros													
FOTOGRAFIA		VANOS DE ACCESO: no presenta			4. TECNICAS EMPLEADAS

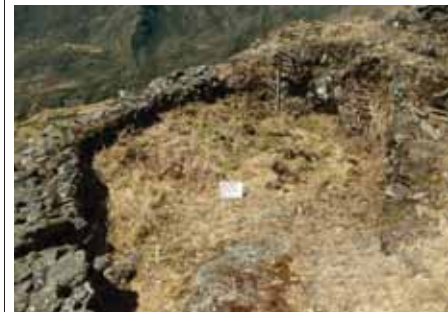
FOTOGRAFIA

<b>PRIMARIOS</b>	<b>PLANTA: circular</b>			<b>LITICOS</b>	<b>TAMAÑO</b>				<b>FORMA</b>				<b>COLOR</b>				
		DIMENSIONES	INTERIOR	EXTERIOR		pequeño	mediano	grande	Muy grande	Natural	Poligonal	Tetraogonal	Cuadrangular	Blanco	Azul	Gris	Verde	
		DIAMETRO	5.00m	6.40m														
		ANCHO	-	-														
		LARGO	-	-		arenisca												
		MURO:				Pizarra	X	X			X							X
		ALTURA	1.35m			Caliza												
		ANCHO	0.70m			cuarcita												
INCLINACION	0.23m		otros

<b>SECUNDARIOS</b>	<b>VANO DE ACCESO: no presenta</b>			<b>MURO</b>	<b>TECNICA CONSTRUCTIVA</b>				<b>MORTERO</b>		<b>MAMPOSTERIA</b>				
	ORIENTACION	-			Muro simple	Muro doble	Muro compuesto	Muro doble con relleno	Muro compuesto sin relleno	Barro y gravilla	arcilla	Mampostería ordinaria	Mampostería concertada	Mampostería carauda	Mampostería aparejada
	FORMA	-													
	ALTURA JAMBA	-													
	UMBRAL	-													
	DINTEL	-													
	HORNACINAS: no presenta														
	FORMA	rectangular

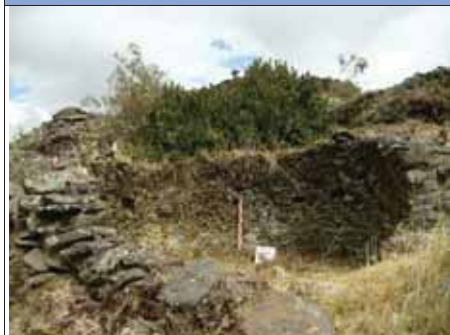
**FOTOGRAFIA**

<b>VANO DE ACCESO: No presenta</b>		
<b>ORIENTACION</b>	-	
<b>FORMA</b>	-	
<b>ALTURA JAMBA</b>	-	
<b>UMBRAL</b>	-	
<b>DINTEL</b>	-	
<b>HORNACINAS:</b>	1a	1b
<b>FORMA</b>	rectangular	
<b>ALTURA JAMBA</b>	0.15m	0.28m
<b>UMBRAL</b>	0.25m	0.40m
<b>DINTEL</b>	0.25m	0.40m
<b>PROFUNDIDAD</b>	0.28m	0.40m

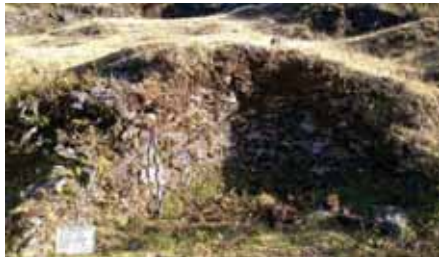
FOTOGRAFIA

VANO DE ACCESO: no presenta	
ORIENTACION	-
FORMA	-
ALTURA JAMBA	-
UMBRAL	-
DINTEL	-
HORNACINAS: no presenta	
FORMA	-
ALTURA JAMBA	-
UMBRAL	-
DINTEL	-
PROFUNDIDAD	-

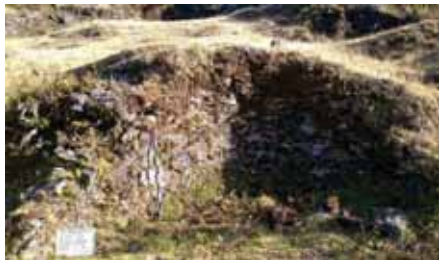
FOTOGRAFIA

PRIMARIOS	PLANTA: circular			LITICOS	3.MATERIALES DE CONSTRUCCION											
	DIMENSIONES	INTERIOR	EXTERIOR		pequeño	mediano	grande	Muy grande	Natural	Poligonal	Tetraogonal	Cuadrangular	Blanco	Azul	Gris	Verde
	DIAMETRO	4.00m	4.90m													
	ANCHO	-	-		arenisca											
	LARGO	-	-		Pizarra	X				X						X
	MURO:				Caliza											
	ALTURA	1.58m	0.55m		cuarcita											
	ANCHO	0.45m			otros											
INCLINACION	0.15m	0.15m

SECUNDARIOS	VANO DE ACCESO: no presenta		MURO	TECNICA CONSTRUCTIVA			MORTERO		MAMPOSTERIA		
	ORIENTACION	-		Muro simple							
	FORMA	-		Muro doble							
	ALTURA JAMBA	-		Muro compuesto							
	UMBRAL	-		Muro doble con relleno	X						
	DINTEL	-		Muro compuesto sin relleno							
	HORNACINAS: no presenta			Barro y gravilla							
	FORMA	-		arcilla							
	ALTURA JAMBA	-		Mampostería ordinaria							
	UMBRAL	-		Mampostería concertada

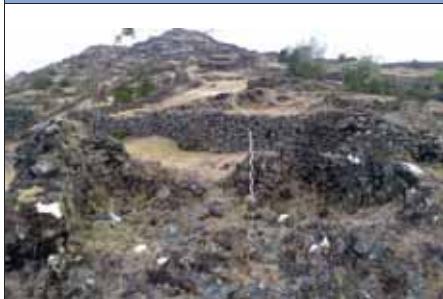
**FOTOGRAFIA**

<b>PRIMARIOS</b>	<b>PLANTA: Rectangular</b>			<b>LITICOS</b>	<b>3.MATERIALES DE CONSTRUCCION</b>											
	<b>DIMENSIONES</b>	<b>INTERIOR</b>	<b>EXTERIOR</b>		<b>TAMAÑO</b>				<b>FORMA</b>				<b>COLOR</b>			
	DIAMETRO	-	-		pequeño	mediano	grande	Muy grande	Natural	Poligonal	Tetragonal	Cuadrangula	Blanco	Azul	Gris	Verde
	ANCHO	2.25m	3.35m													
	LARGO	3.41m	4.51m		arenisca											
	<b>MURO:</b>				pizarra	X	X			X						X
	ALTURA	1.00m	1.80m		Caliza		X									X
	ANCHO	0.55m	0.55m		Cuarcita	X							X			
INCLINACION	0.00m		Otros

<b>4. TECNICAS EMPLEADAS</b>	
<b>VARANO DE ACCESO: 1 vano</b>	
ORIENTACION	sureste
FORMA	trapezoidal
ALTURA JAMBA	0.40m
UMBRAL	0.72m
DINTEL	
<b>HORNACINAS: No presenta</b>	
FORMA	-
ALTURA JAMBA	-
UMBRAL	-
DINTEL	-
PROFUNDIDAD	-
