**ESTUDIO DE ATRIBUTOS EN LA HUACA CAUADCALLA (CUSIMARKA)
HUANOQUITE, PARURO-CUSCO-2019**

**PARA OPTAR AL TÍTULO PROFESIONAL
DE LICENCIADO EN ARQUEOLOGÍA**

CUSCO-PERÚ

2023

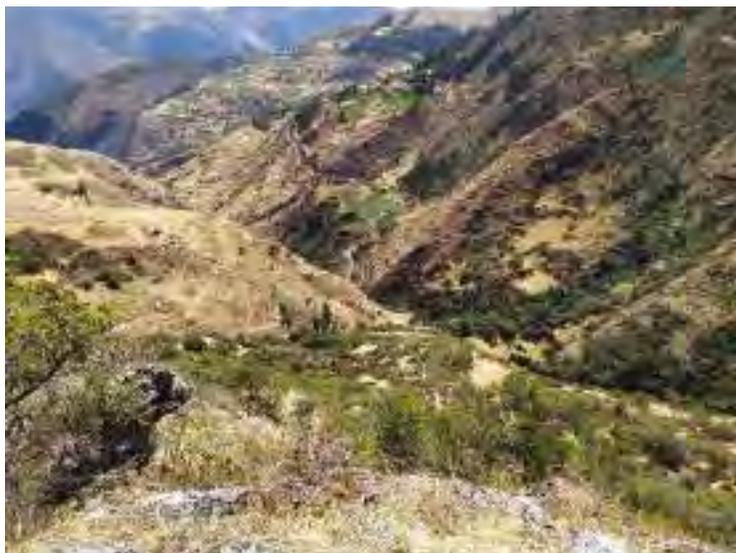
Laderas: Ubicados en ambos lados de la quebrada Cotawana (Ver fotografía N°4, Imagen 6), forman pendientes suaves hasta altas, en la microcuenca de Cotawana, la pendiente varía desde 25° a 60°, variando considerablemente hacia el eje del río. (CiprianUsca, 2007)

Fotografía 4 *Vista suroeste de la quebrada del río Cotawana, tomada desde el sector denominado “Intihuatana”*

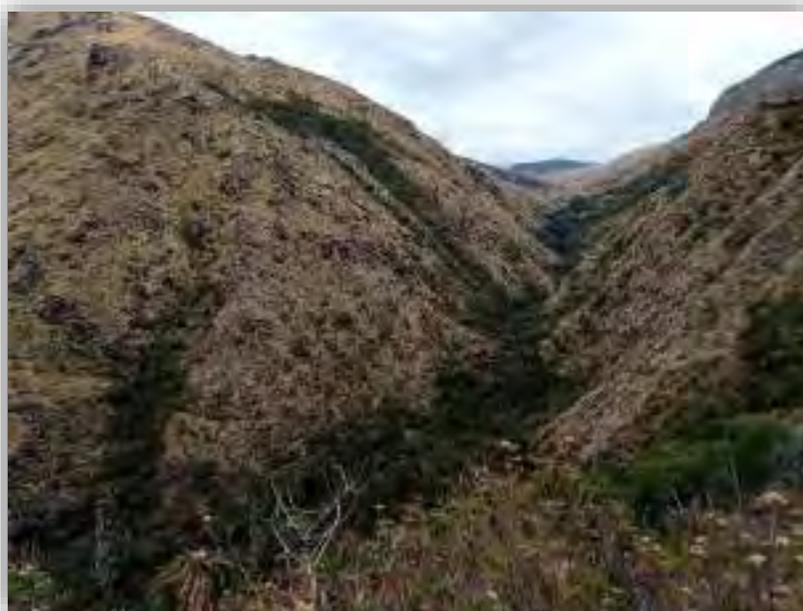
Ciprian Usca (2007), durante trabajos de identificación catastral del sitio, dividió este en tres secciones transversales (Ver fotografía 5):

Sección Transversal 3: en esta sección las pendientes varían de 25° a 60° hacia la margen izquierda del camino, por el cerro Rontocan variando hacia el eje del río. (Ciprian Usca, 2007, p. 133)

Fotografía 5 *Vista norte de la microcuenca de Loretuyoc también denominada Cotawana*

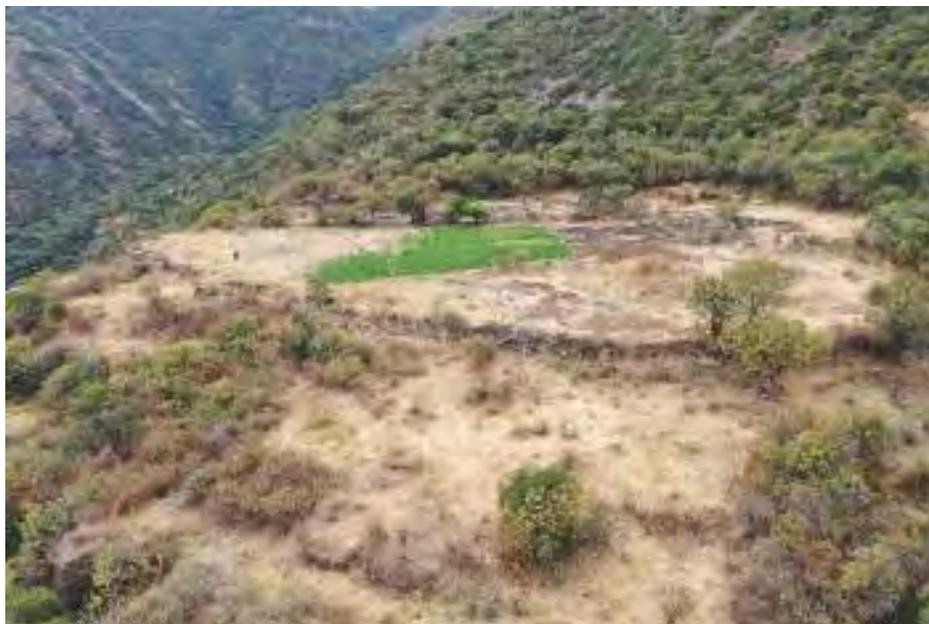
Otro de los atributos naturales de una huaca, es el rellano sobre el cual está emplazado la arquitectura del sitio, como se mencionó en el capítulo I, este muestra un plano predominantemente horizontal, con una configuración cóncava y convexa simultáneamente, asimismo la mayoría de los antecedentes etnohistóricos confirman que los llanos frecuentemente eran otro de los atributos de una huaca, y muchas veces en ellos se edificaba arquitectura asociada a la misma, así, hacen referencia a estas particularidades de la naturaleza que los Inkas elegían para establecer una huaca, en este caso el rellano natural que se extiende a las faldas del cerro Rontocan sobre la cual están emplazadas la mayoría de las evidencias arquitectónicas del sitio (Fotografía 16) (Ver ficha de elementos naturales N° 2)

Fotografía 16 *Vista norte del rellano natural sobre el cual está emplazado la mayoría de evidencias culturales de Cusimarka*

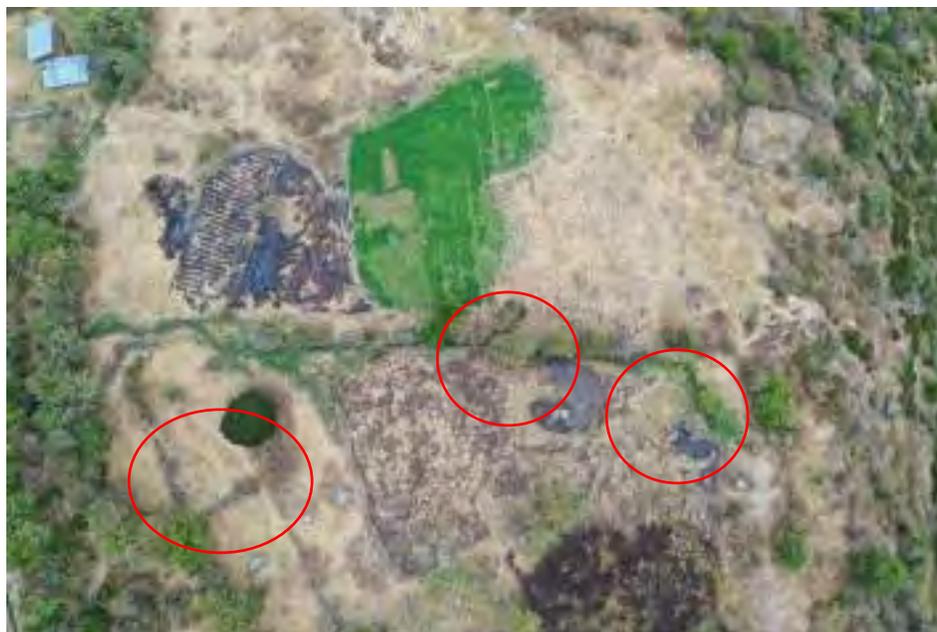
Fotografía 18 Afloramientos rocosos dispersos en el sector I y II

El sector I, sobre la plaza principal, están ubicados la mayoría de estos afloramientos, al suroeste de las terrazas (Ver fotografía N° 18) (Ver ficha de elementos naturales N° 5)

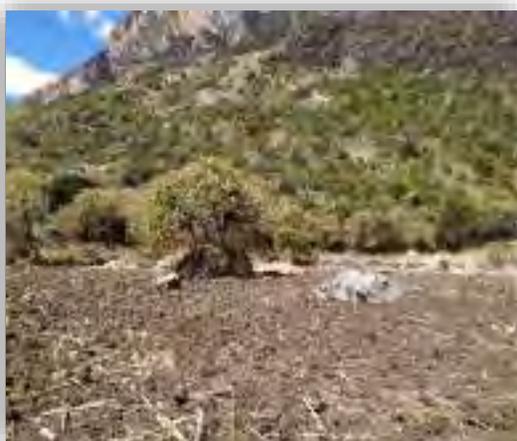
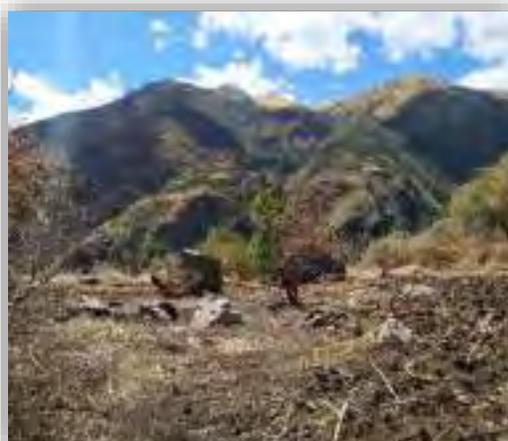
Fotografía 19 y 20 Sector I dispersión de afloramientos rocosos sobre la explanada

La Formación Ferrobamba, es la que está directamente asociada al sitio, es así que esta formación en general está compuesta por calizas, asimismo en este sector se puede evidenciar calizas dolomitizadas presentes en afloramientos dispersos sobre la explanada (ver fotografías N° 19 y 20) sobre todo al norte.

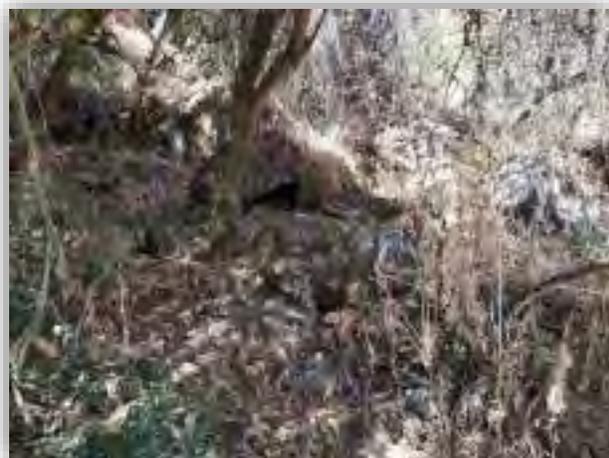
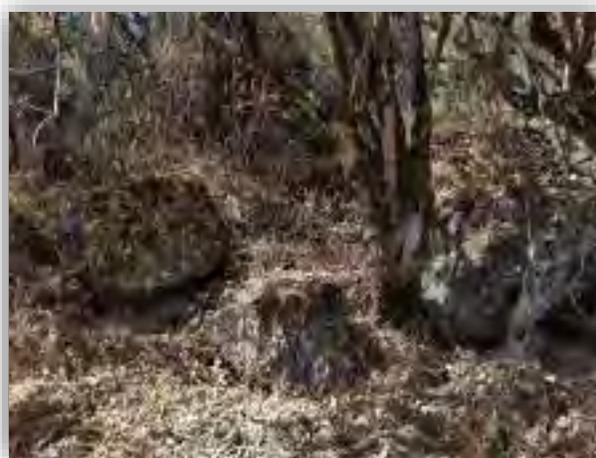
Fotografía 21 y 22 *Material rocoso*

Otro de los aspectos a resaltar es que, en esta parte del sitio arqueológico, se evidencian abundante material rocoso (ver fotografía N° 21 y 22), posiblemente esta formó parte de los depósitos de extracción para la construcción de muchas de las evidencias arquitectónicas emplazadas en Cusimarka.

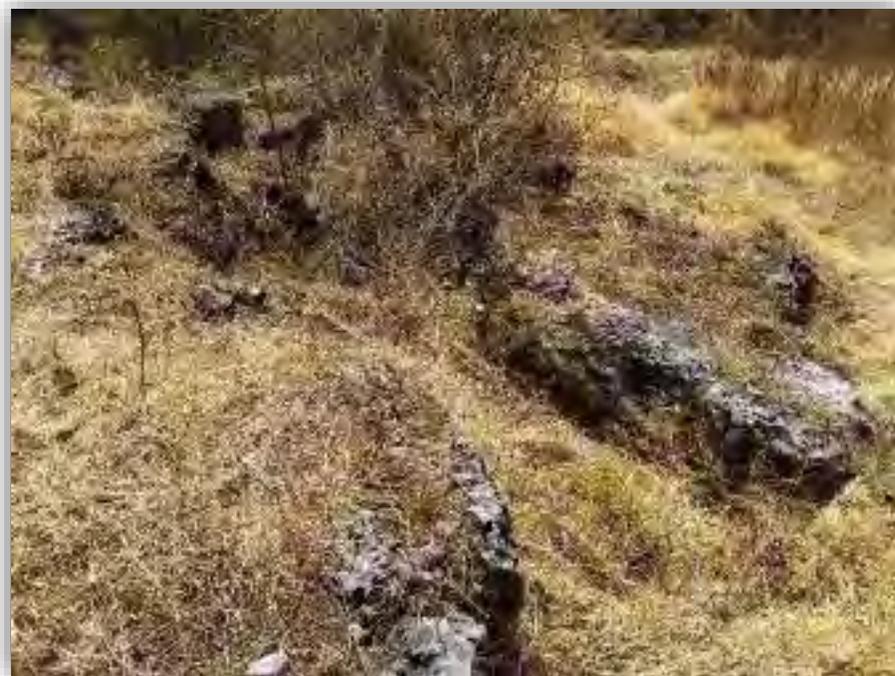
Fotografía 23 *afloramientos rocosos en el sector “Intihuatana”*

En el sector II denominado “*Intihuatana*”, se evidencian afloramientos rocosos que fueron trabajados, muestra de ello están las *tianas* o asientos, y una plataforma con talladuras en altoprelieve y bajorelieve, adicionalmente se aprecia otros afloramientos (ver fotografía N° 23) que no presentan tallas, ni evidencias de trabajo, quizá estos estaban en proceso, estos a su vez están asociados a una especie de cueva.

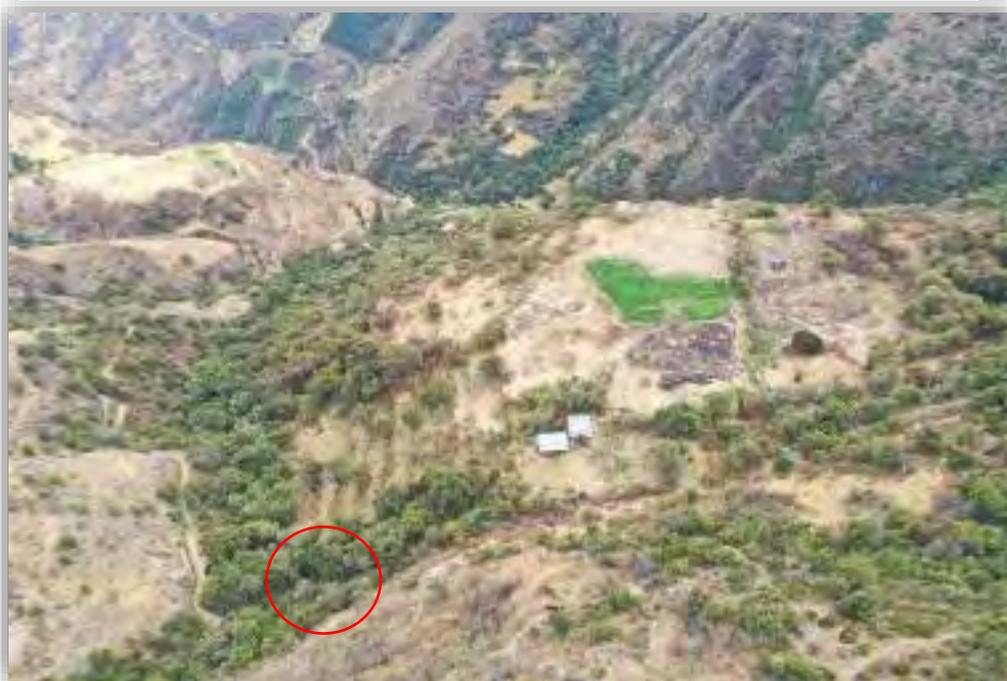
Fotografía 28 ubicación del manantial vista oeste de vuelo aéreo

El manantial identificado en la investigación, está ubicada hacia el sureste del sitio arqueológico (Ver fotografía N° 28), en las profundidades del denso bosque en este sector, este *puquio* proviene de un ojo de agua que luego da forma al riachuelo Cusimarka.

Según Carlotto Caillaux (et.al, 2011), como el área de estudio está dentro de la unidad geológica Ferrobamba, presenta acuíferos pues la misma formación es un acuífero de tipo fisurado kárstico, y este ojo de agua parece ser muestra de ello.

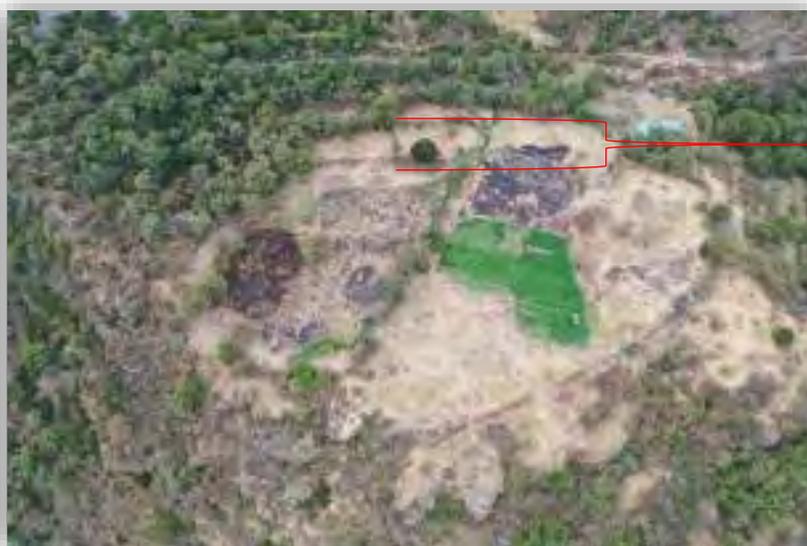
Fotografía 30 *Terrazas, sector I*

Durante la investigación se pudo identificar terrazas (ver fotografía N° 30) en el primer sector denominado “Plaza”. (ver plano N° 4)

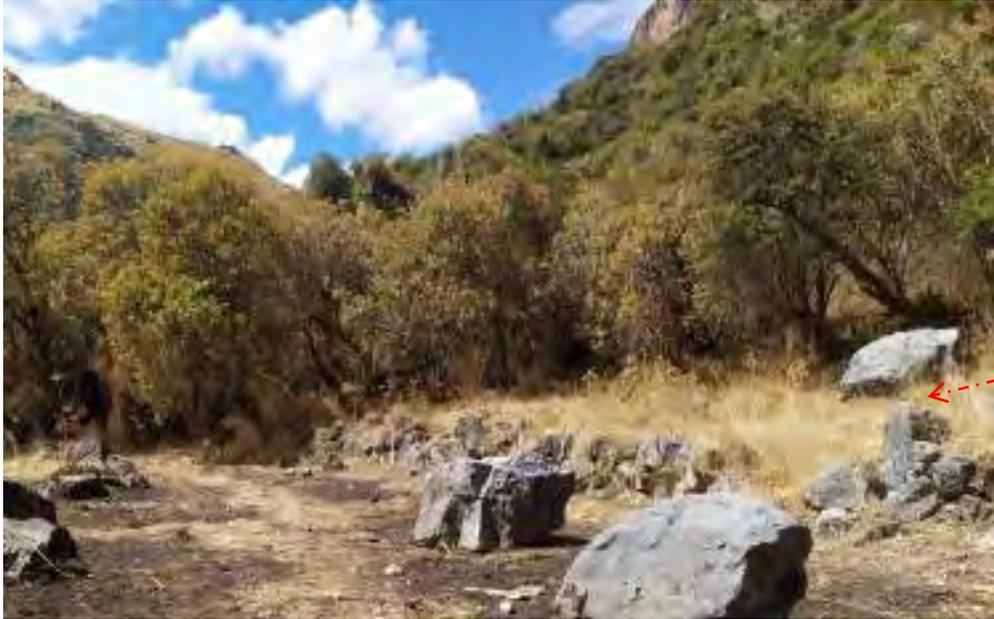
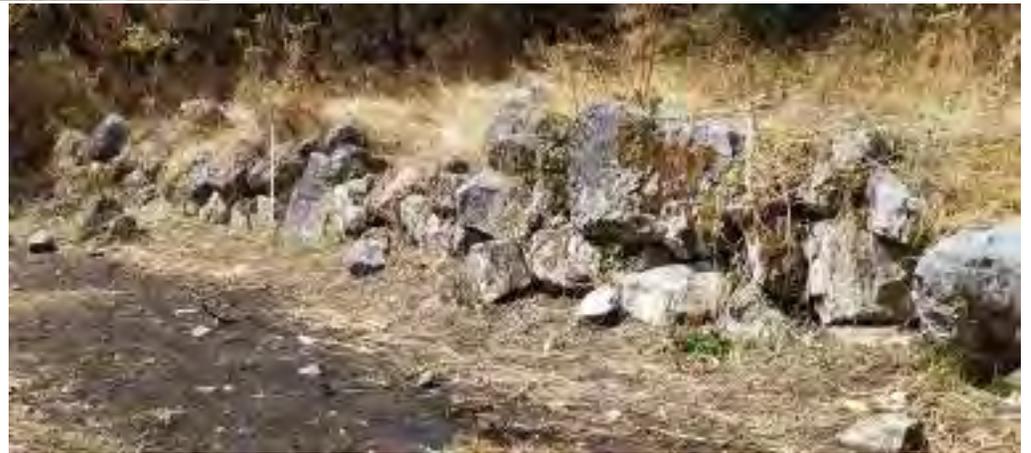
Lámina 2 Terraza SPT-01

Se encuentra sobre la plaza principal, tomando de referencia el cerro Rontocan, esta terraza se encuentra hacia el lado suroccidental de la ladera, a una altura de 3.461 m.s.n.m, limita por es este con el cerro Rontocan, por el tipo de muro construido la terraza fue construida con fines de contención para superar la ligera pendiente del lugar. La terraza se orienta de este a oeste (ver Lámina 2), cuyas dimensiones son: largo 85.09 metros, con una altura máxima de 1.50 y una mínima de 1 metro, un ancho de 14.20 metros. En cuanto a la técnica constructiva, se evidenció un aparejo rustico, se observó los mampuestos unos sobre otros, el tamaño de los líticos varía desde 0.20 cm hasta 0.70 cm, el material utilizado es la caliza cuyos mampuestos están semicanteados. (Ver ficha de arquitectura N° 2)

Detalle del muro →

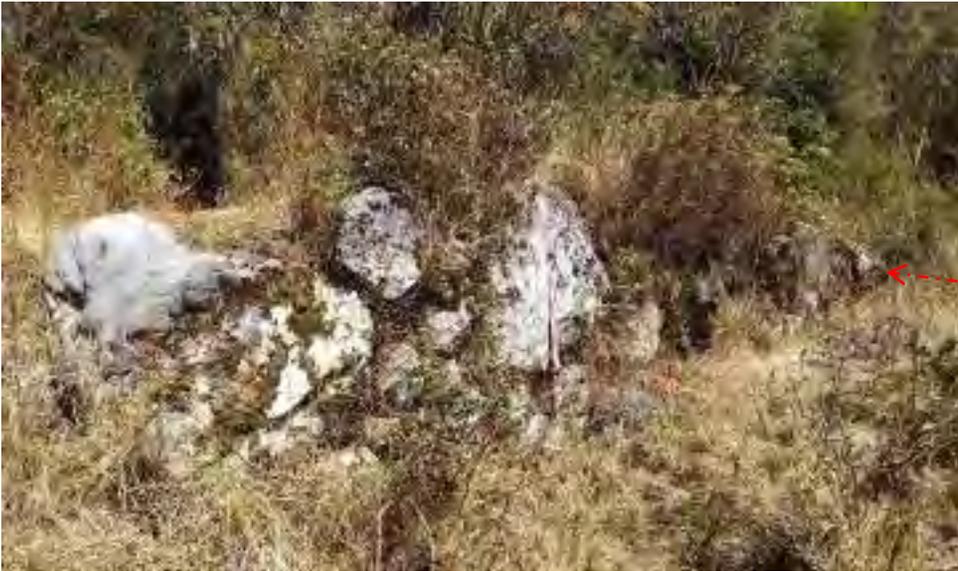
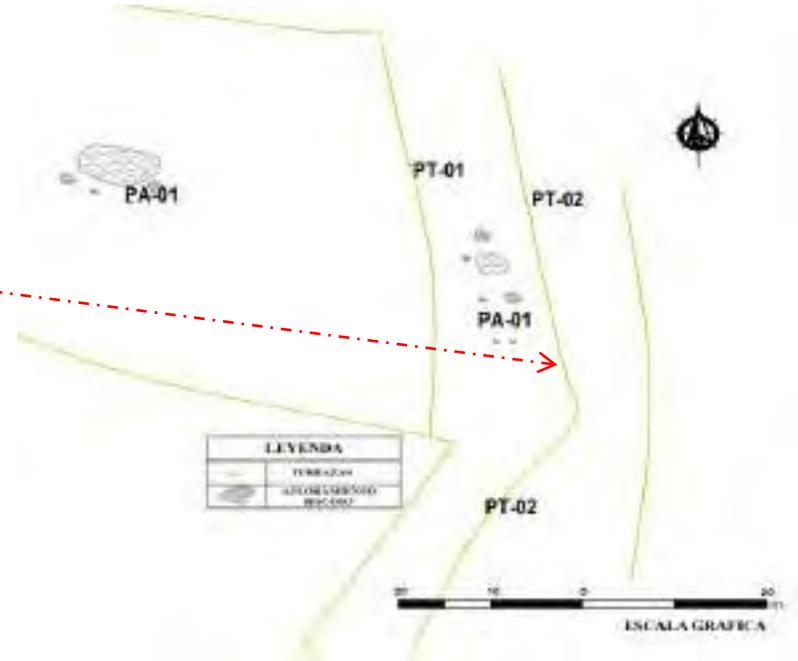
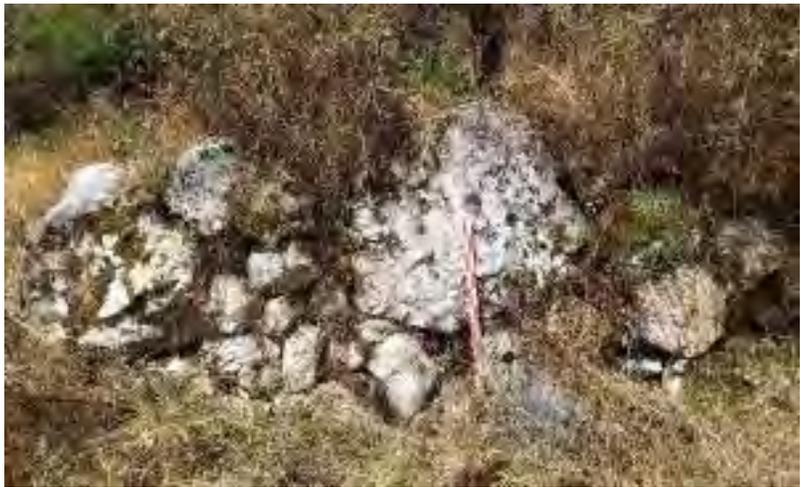
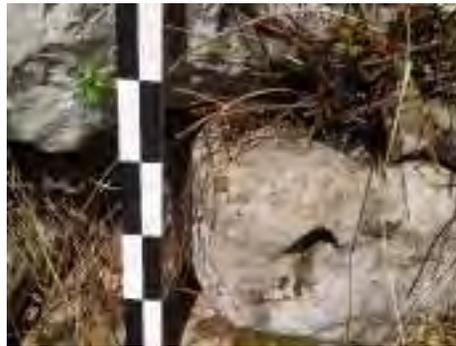
Lámina 3 Terraza SPT-02

La segunda terraza, también se encuentra sobre la plaza principal, a una altura de 3.457 m.s.n.m, limita por el este con el cerro Rontocan, por el tipo de muro construido, la terraza fue construida fines de aterrazamiento, paralelos al talud, este para superar la ligera pendiente del lugar, acondicionado a la topografía del lugar. La terraza tiene una proyección de este a oeste; siguiendo la orientación del cerro Rontocan, las dimensiones son: largo 86.05 metros, con una altura máxima de 1.85 y una mínima de 1 metro, un ancho de 13.00 metros. Algo destacar es que uno de los elementos líticos componentes de esta terraza, presenta un orificio trabajado. La técnica constructiva que se evidenció es de aparejo rustico, del mismo modo se observa los mampuestos unos sobre otros, asimismo la mampostería presenta juntas naturales, el tamaño de los líticos varía desde 0.20 cm hasta 0.70 cm, el material utilizado es la caliza (ver Lámina 3). (Ver ficha de arquitectura N° 3)

Visual de la terraza, vista frontal del muro y detalle de un orificio sobre un elemento litico

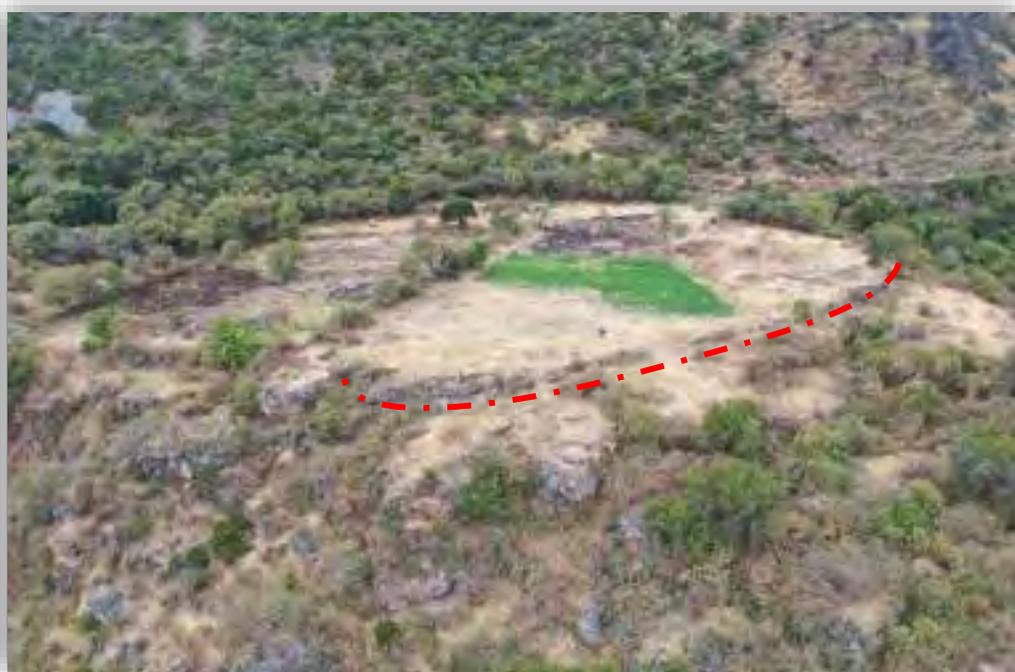
Fotografía 31 Vista aérea Este del muro de contención que forma la plataforma

La plataforma se encuentra sobre el rellano natural del sitio, al oeste del sitio, (ver plano N° 4) está dispuesta formando la plaza principal del sitio de planta semicircular. Cuyas características arquitectónicas; el aparejo que presenta es del tipo engastado, los mampuestos del muro varían desde 0.30 cm hasta 1m. de alto (Ver fotografía N° 31), estos están unidos a manera de piezas engastadas, presenta juntas labradas y finamente pulidas, formando polígonos irregulares (Ver Lámina N° 4), las dimensiones del muro que se extiende a manera de muralla (Ver Lámina N° 4) formando la plaza, son: altura máxima de 2.20 m. y una mínima de 0.50 y el perímetro de este es 147.19 m. Este presenta un estado de conservación de regular a bueno, en algunos tramos podemos observar una gran estabilidad e integridad de los mampuestos y en algunos un desprendimiento de ellos, la mayoría se debe a la inestabilidad del terreno y suelos, así como la vegetación de la zona, que en algunos tramos llega a irrumpir desde el núcleo del muro; este es el caso de los algunos árboles. (Ver ficha de arquitectura N° 4) (Ver Lámina N° 4)

- Rocas labradas (fotografía 50); ubicadas sobre todo en el sector II *Intihuatana*, asientos de piedra; cuatro asientos de piedra, la principal presenta una protuberancia en un extremo superior, con incisiones (ver fotografía 32.33, 34, 35, Lámina 4-9), una plataforma ushnu con tallas en altoprelieve y bajorelieve (ver fotografía 36, 37 en adición se puede ver también, lámina 10 en este volumen).
- Terrazas en el sector I (ver fotografía N° 30, lámina 2, 3) y IV (ver fotografía N° 46 y lámina 27) (También Fotografías 51 y 52)
- Una plataforma artificial con muros de estilo inka imperial; forma la plaza en el sector I (ver fotografías N° 31, 53 y lámina 4)

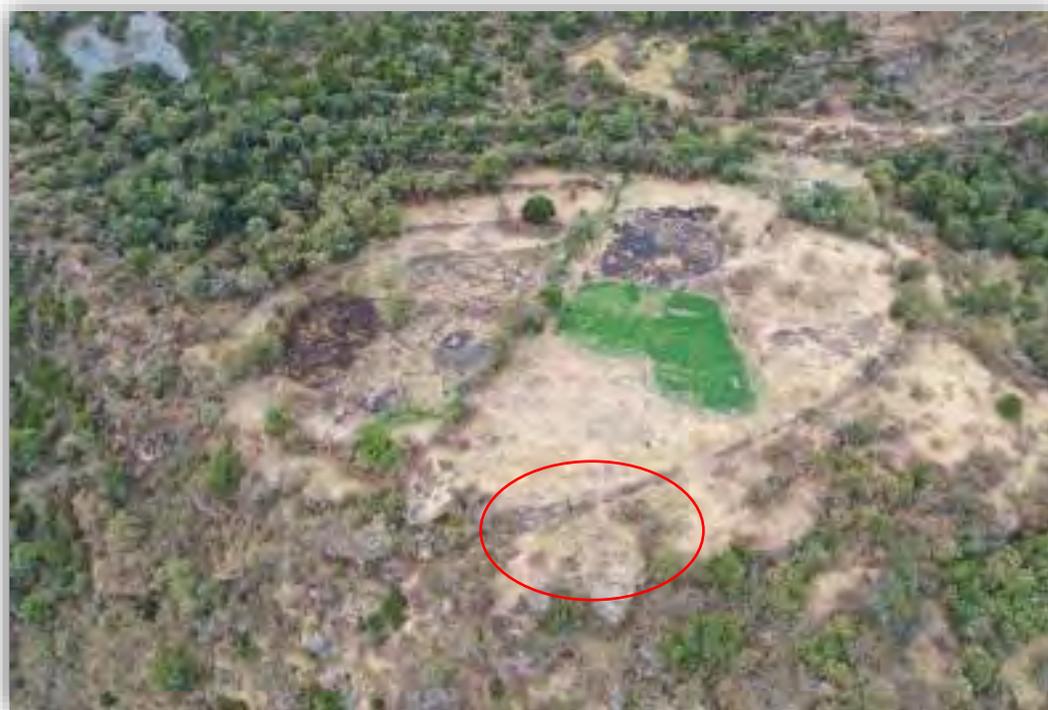
Fotografía 32 Sector II, se ubican los asientos y una plataforma tallada

La mayor parte de afloramientos que presenta talladuras, se encuentra en el sector II, (ver plano N°5) llamado Intihuatana (ver fotografía N° 32); compuesta por plataformas y tianas.

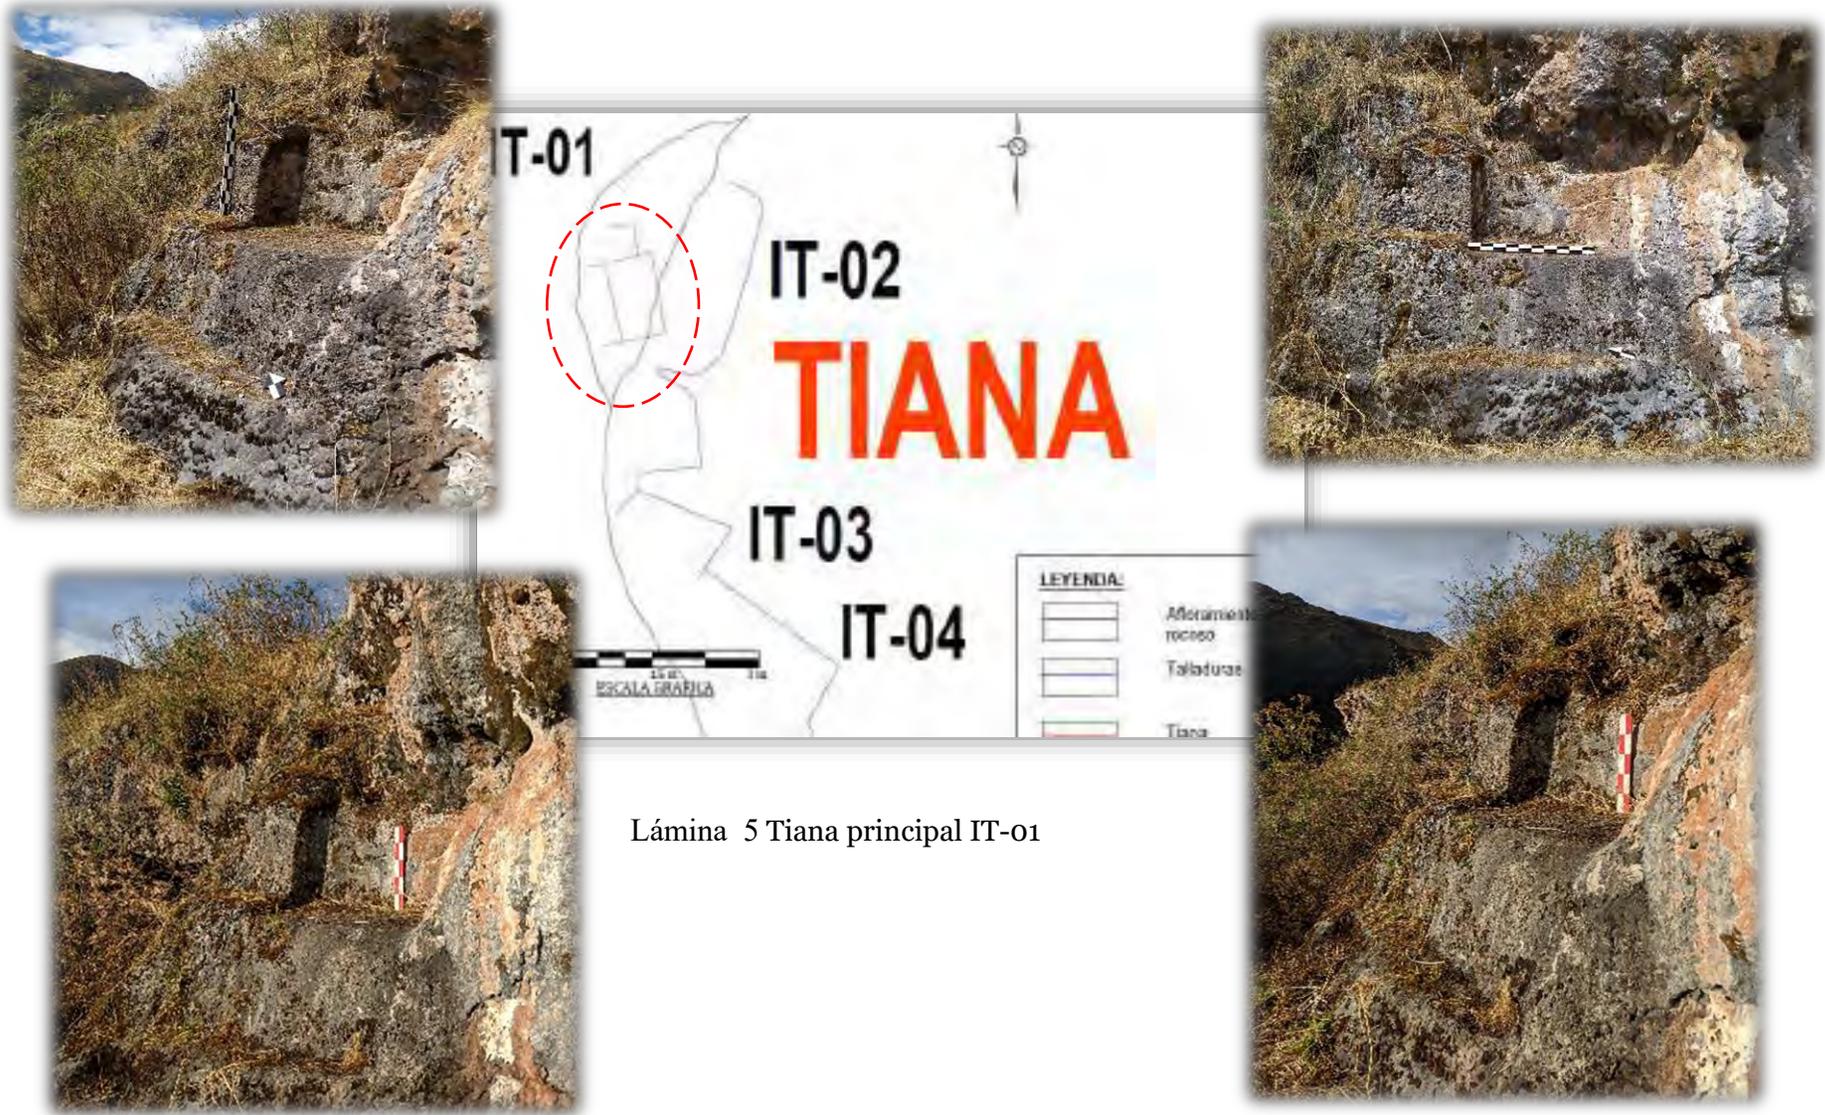
Lámina 5 Tiana principal IT-01

Está ubicada hacia el oeste del sector II, gracias a la formación geológica Ferrobamba, la mayoría de afloramientos rocosos del tipo caliza afloran en la superficie del terreno del lugar, en este caso se observa que la Tiana IT-01; considerada la principal, esta trabajada in situ, sobre un afloramiento rocoso del tipo caliza de color gris, asimismo se puede evidenciar que este afloramiento sedimentario, esta intercalado con yesos o presenta estratos o secuencias de ellos. Presenta las siguientes características; en la base un peldaño, de 1.65 m. de largo, seguido tenemos un segundo nivel que forma la Tiana propiamente dicha esta presenta una altura 0.75 cm., de ancho 1.34 m. y de profundidad 0.58cm., y tiene una orientación de este a oeste (Ver Lámina N° 5). (Ver ficha de arquitectura N° 6)

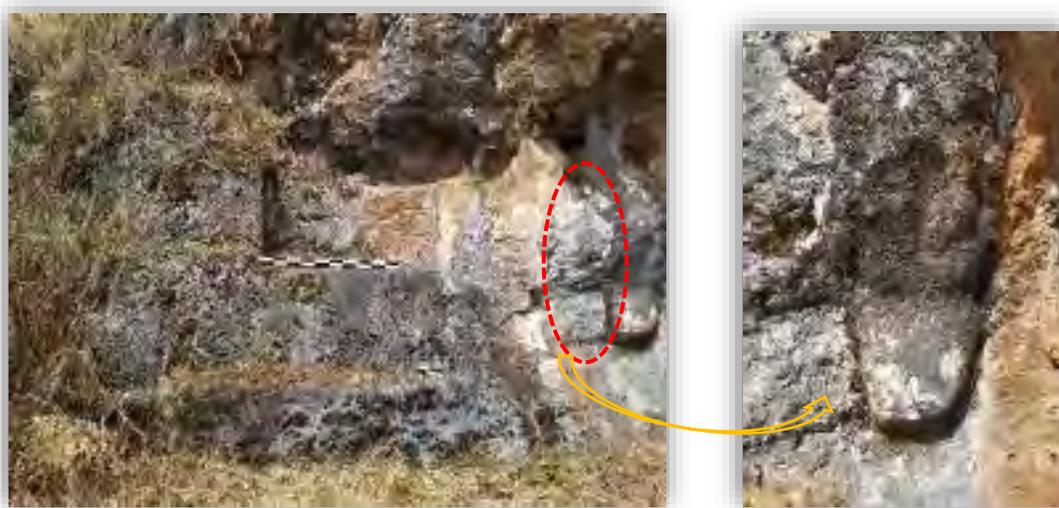
Fotografía 35 *Evidencias de grabado sobre una protuberancia del afloramiento, ubicado en el lado superior izquierdo de la tiana*

Otro de los detalles que presenta esta tiana, es que al lado izquierdo de la tiana se observa una protuberancia del afloramiento, sobre el cual se evidencio una especie de grabado o incisión (ver fotografía N°35 y lámina N°6), tiene una forma romboidal con líneas dentro, intercaladas una sobre otras, también algunos motivos cuadrangulares y semicirculares. Asimismo, se observa que la manufactura de la tiana fue finamente tallada.

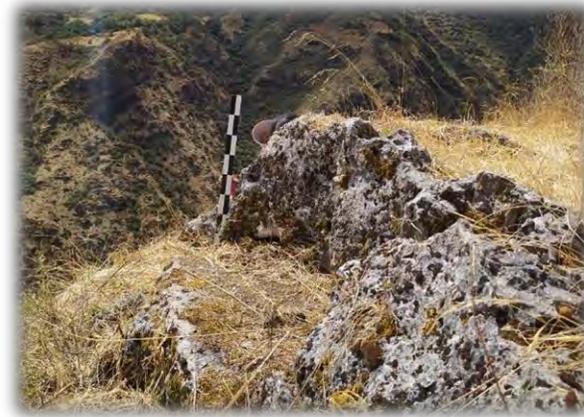
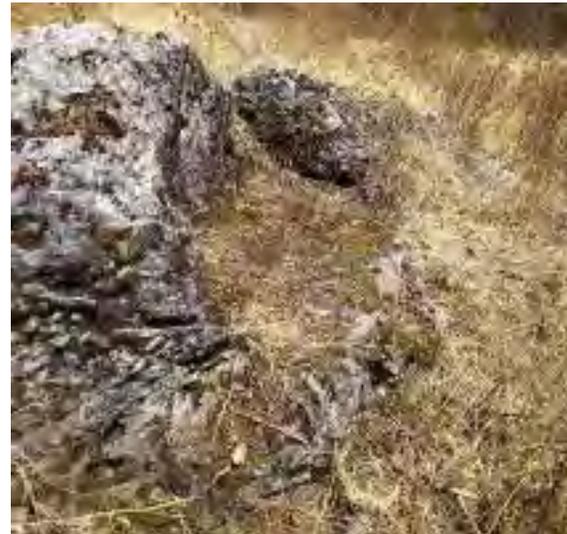
Lámina 7 Tiana SIT-02

La *tiana* fue trabajada in situ, presenta una altura de 0.80 m, ancho 1.20 m. una profundidad de 0.70 m., asimismo presenta una orientación de este a oeste y tiene una planta en forma de "D" o media luna (Ver Lámina N° 7).

En general el estado de conservación es bueno, salvo el aspecto kárstico que presenta esta, pero esto por factores medioambientales, ya que están expuestos al sol, agua y como la caliza presenta composición de sales generan ese aspecto calcáreo en ellas, algo a resaltar es que, en temporadas de lluvias o secas, la vegetación impide que estas sean visualizadas a simple vista por lo que es necesario una limpieza para poder evidenciarlas mejor. (Ver ficha de arquitectura N° 7)

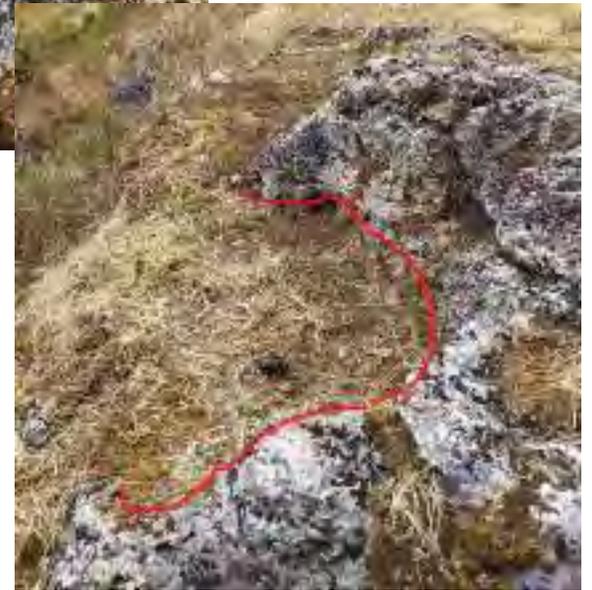
Lámina 8 Tiana SIT-03

Ubicado en el lado izquierdo de la tiana IT-02, sobre el mismo afloramiento rocoso, este presenta las mismas características, como una superficie de lutitas con un aspecto calcáreo.

La *tiana* presenta las siguientes dimensiones; 0.60 de alto, 1.40.m. de ancho y una profundidad de 1.10 m., asimismo presenta una orientación de este a oeste, tiene la base en forma de "D" o media luna, se observa también algunos detalles como acanaladuras o surcos propios del afloramiento. (Ver Lámina N° 8) (Ver ficha de arquitectura N° 8)

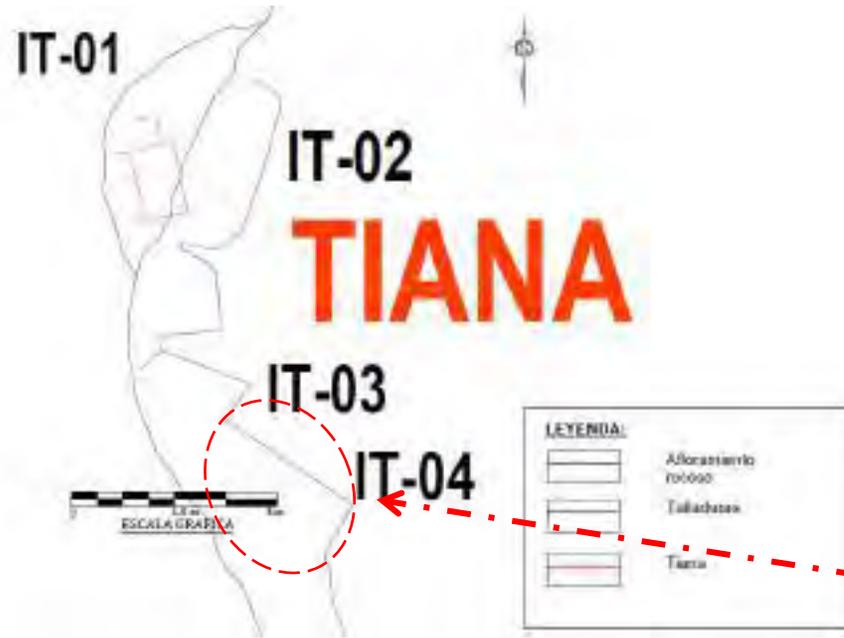
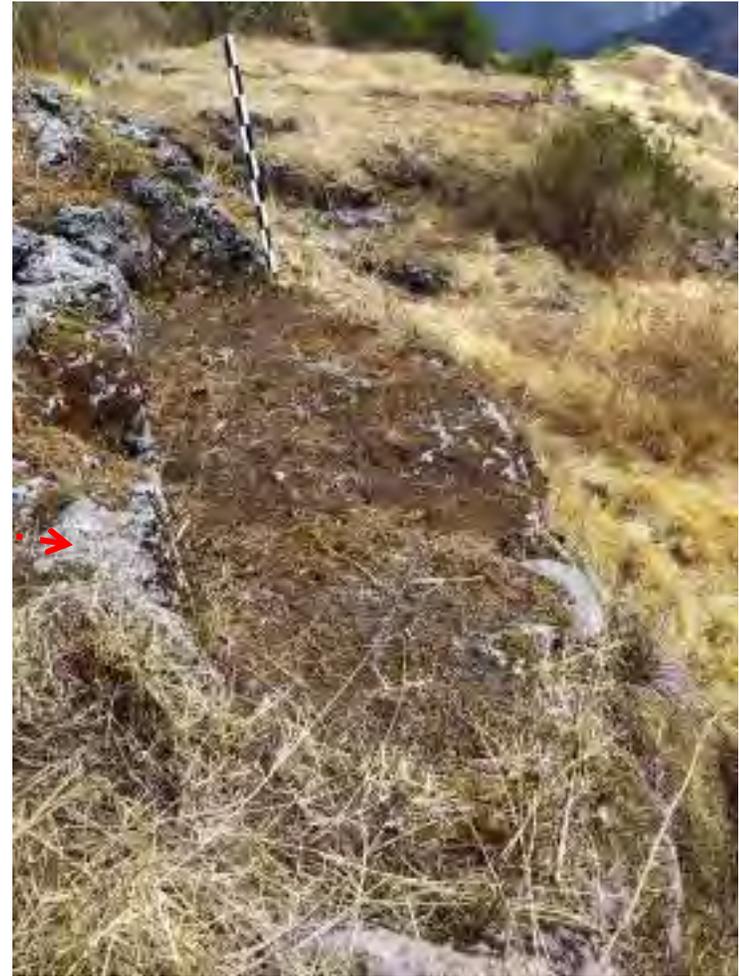
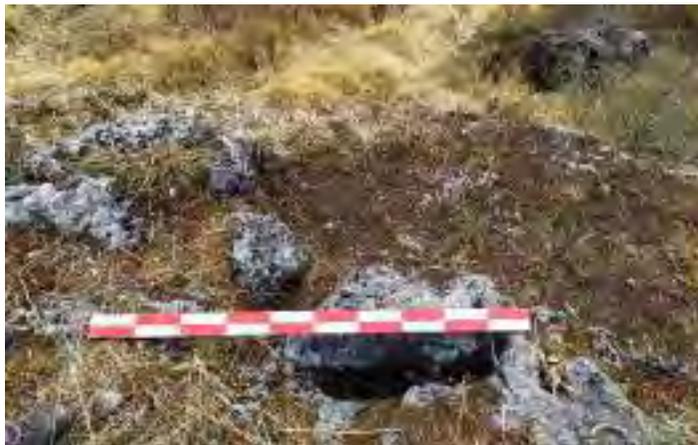
Esta tiana es la de menor dimensionamiento; 0.50 cm de alto, 1 m. de ancho y una profundidad de 0.80 cm (este último tomado de la base), asimismo esta presenta una forma de media luna en la base (Ver Lámina N° 9). El estado de conservación es regular, solo las tres tianas en esta parte están en sobre el mismo afloramiento presentan casi los mismos agentes de deterioro como ambientales; la vegetación, algunos líquenes y factores fisicoquímicos. (Ver ficha de arquitectura N° 9)

Lámina 9 Vista de la Tiana SIT-04, se observan acanaladuras sobre esta última

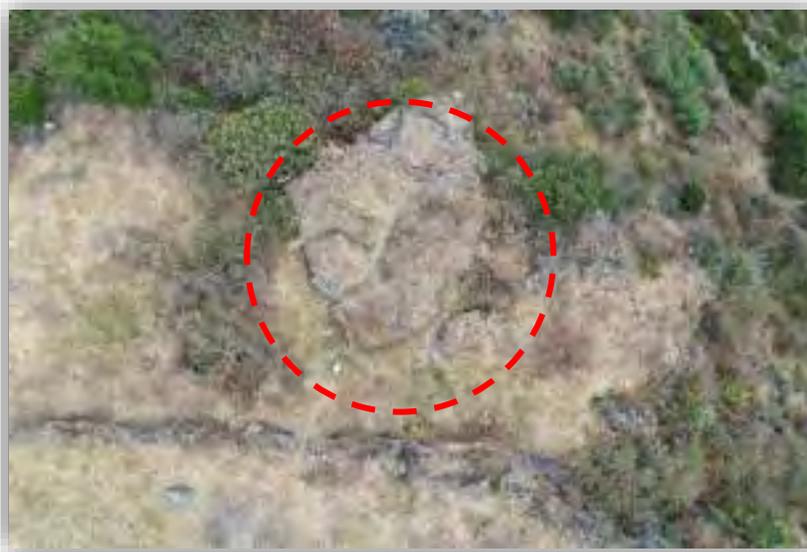
Al oeste de las tianas descritas, se encuentra un afloramiento rocoso, el cual fue trabajado y acondicionado como una plataforma artificial, esta plataforma está trabajada in situ sobre un afloramiento rocoso de tipo caliza, presenta características similares al afloramiento donde se encuentran las tianas, presenta una superficie con varias acanaladuras y grietas, que le dan un aspecto áspero, y esto por la misma composición de la roca, que presentan intercalaciones de yesos y en otras de lutitas calcáreas (Ver fotografías N° 36 y 37).

Fotografía 36 *Vista aérea de planta, Plataforma SIP-01*

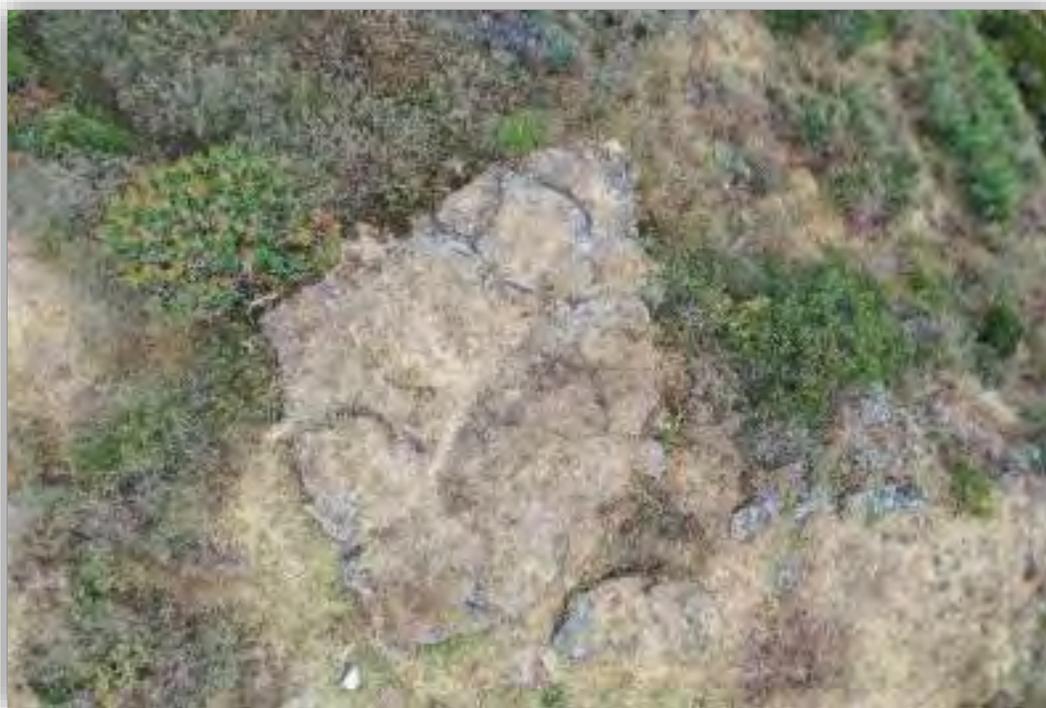
barranco se evidencian talladuras más profundas y trabajadas, en forma circular, semicircular, y de media luna, desde donde se tiene un dominio visual de la microcuenca (Ver Lámina N° 10).

Fotografía 37 Vista aérea de la superficie de la plataforma, nótese bajos y altos relieves, producto de las tallas realizadas, asimismo el dominio visual que se obtiene desde esta

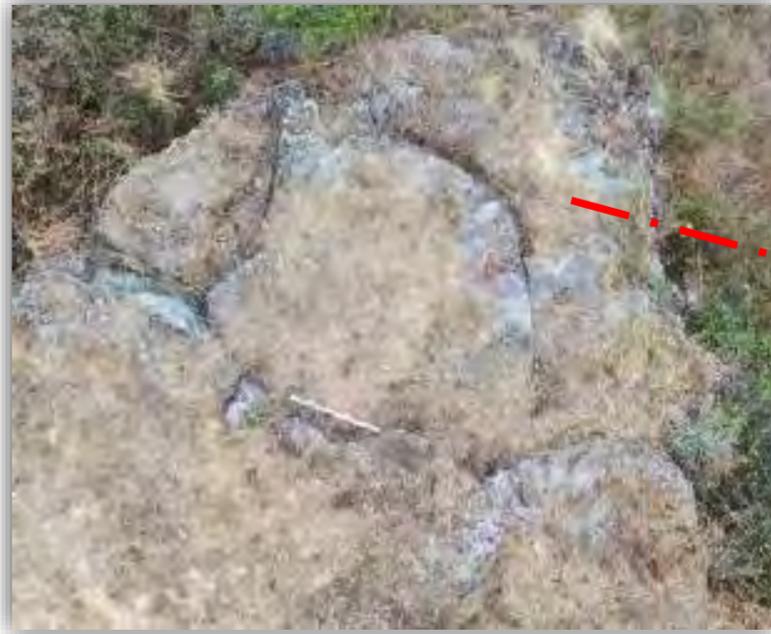
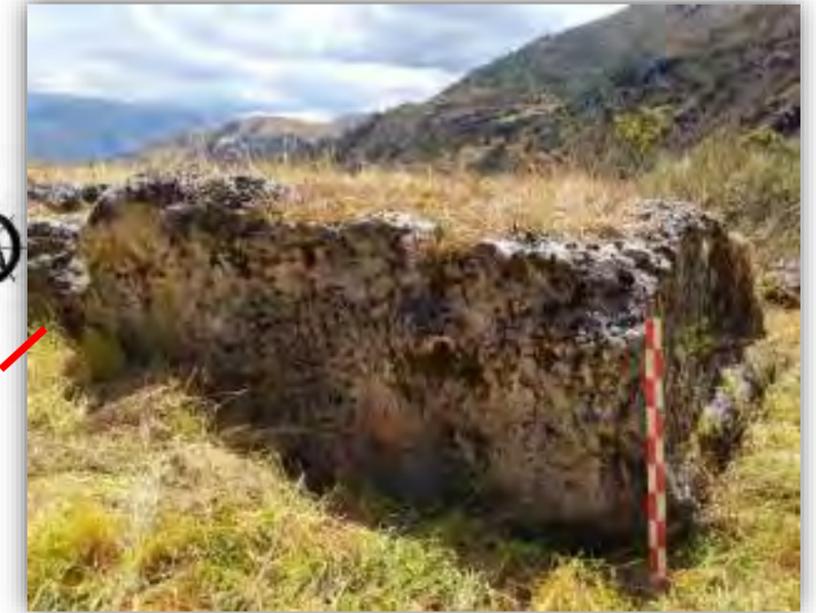
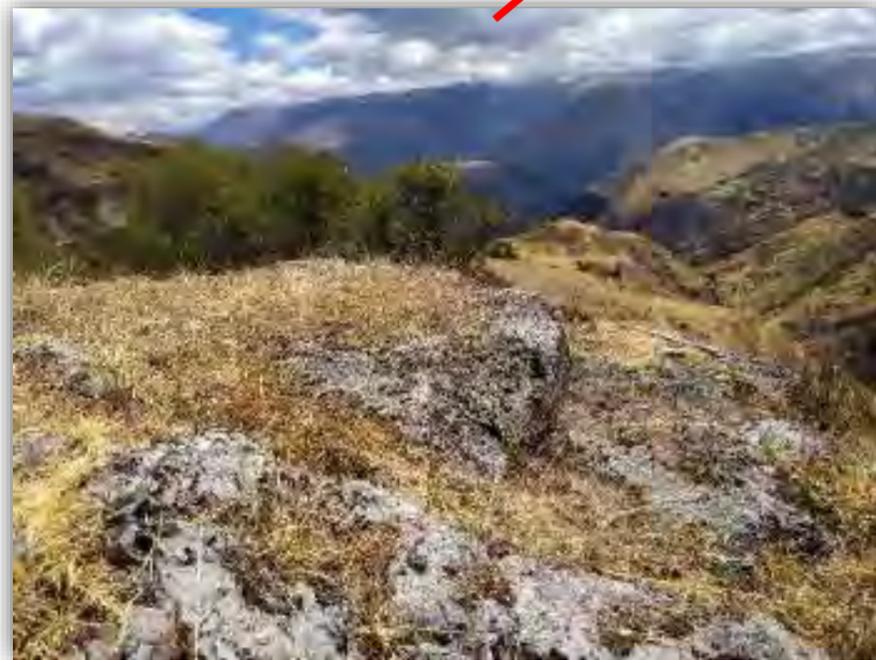
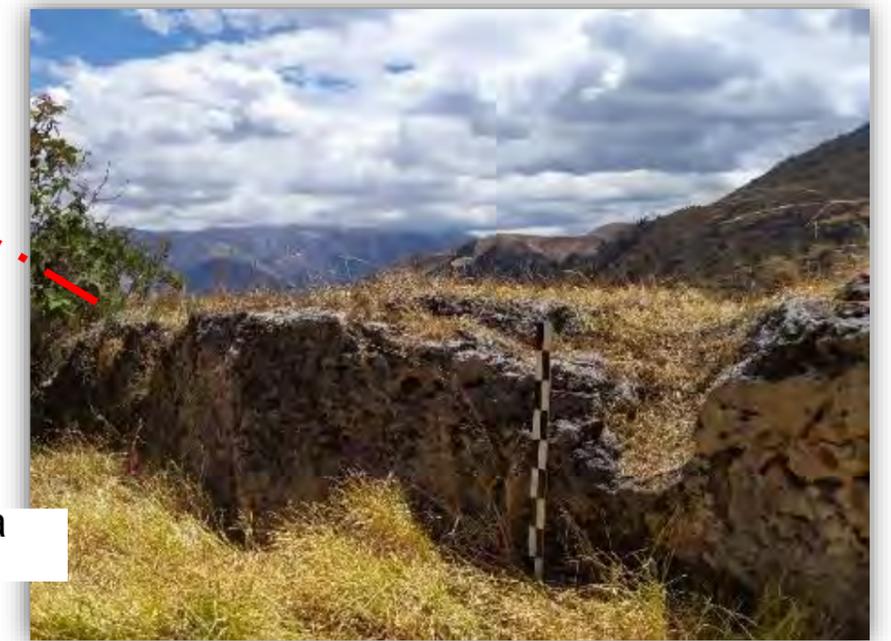
Lámina 10 Plataforma SIP-01

Esta plataforma presenta 140.00 m.2 de área total, 51 m. de perímetro, una altura máxima de 1.30 m., presenta un vano de acceso (Ver Lámina N° 10) con una orientación de este a oeste, el cual se accede a través de un peldaño, que desde la base tiene una altura de 0.80 m., sobre la superficie de la plataforma se evidencian varias manufacturas de tallado en altorrelieve y bajorrelieve (Ver Lámina N° 10). Algo a destacar de la plataforma orientada de E-W, forma parte de un peñasco o barranco al otro extremo, asimismo en la parte de la plataforma que da hacia el

Talladuras en forma circular, media luna, al extremo de la plataforma

Vista lateral de la plataforma

Dominio visual desde la plataforma

Acceso de la plataforma

El estado de conservación es regular, la vegetación arbustiva crece de manera superficial y no es muy invasiva sobre la superficie de la plataforma, más alrededor de la plataforma las gramíneas si son invasivas, además algunos agentes ambientales que generan a veces grietas, acanaladuras sobre la plataforma, este parte de los factores principales de deterioro de esta. (Ver ficha de arquitectura N° 10) (Ver plano N° 11)

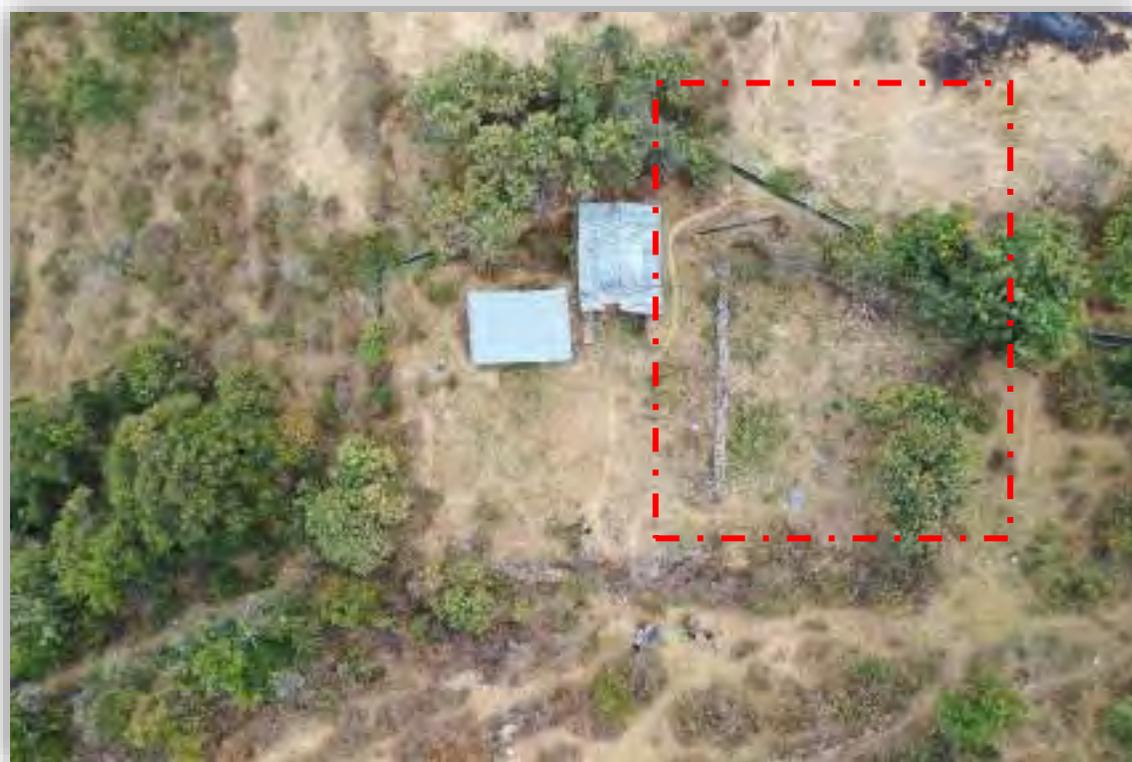
Fotografía 38 *Vista aérea de la estructura 1*

Hacia el noreste Cusimarka se evidencia una primera estructura, está presenta una planta rectangular, emplazada hacia las faldas del cerro Rontocan (ver fotografía N° 38 y 39), se evidencia los cuatro extremos de una estructura, sin embargo, muchas de estas fueron acondicionadas.

Las dimensiones son las siguientes; el muro *sur* tiene: una longitud; 23 m., altura máxima 0.90 m., 0.60 m. altura mínima, 0.70 m. de ancho máximo; 60 de ancho mínimo cm, el muro oeste: longitud 18 m., 1.60 m. de altura máxima 1.30 m. ancho máximo, (es importante señalar que este muro esta acondicionado como un canal de agua contemporáneo, y que anteriormente formaba parte de otro canal, este une con un molino de época colonial), el muro norte: 16 m. de

- Estructuras arquitectónicas en el sector I y III (ver fotografías N° 38, 39, 54 se puede ver también lámina 11) y IV (ver fotografía N° 46, 56 también lámina 27)
- Andenes en el sector IV (ver fotografía N° 43, 55 y láminas 15-23)
- Fragmentería de cerámica en el sector IV (ver fotografías N° 26 y 57)
- Fragmentos de material óseo, sector IV (ver fotografías N° 27 y 57)
- Encauzamiento de río; sector IV (fotografía N° 45, 57, también ver lámina 25 y 26)
