**ESTUDIO DE ATRIBUTOS EN LA HUACA CAUADCALLA (CUSIMARKA)
HUANOQUITE, PARURO-CUSCO-2019**

**PARA OPTAR AL TÍTULO PROFESIONAL
DE LICENCIADO EN ARQUEOLOGÍA**

CUSCO-PERÚ

2023

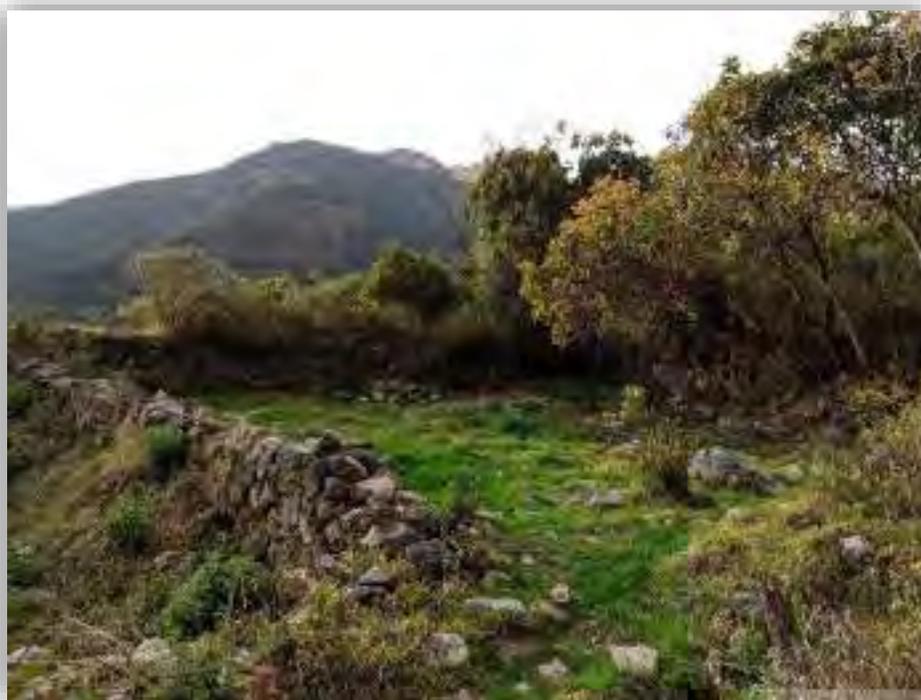
Fotografía 39 *Vista noroeste de la estructura*

Hacia el noreste Cusimarka se evidencia una primera estructura, está presenta una planta rectangular, emplazada hacia las faldas del cerro Rontocan (ver fotografía N° 38 y 39), se evidencia los cuatro extremos de una estructura, sin embargo, muchas de estas fueron acondicionadas.

El aparejo lítico varía, en el muro del lado sur se evidencia un aparejo rústico o simple; los líticos están puestos unos sobre otros sin un mortero definido (Ver Lámina N° 11), dando un aspecto un tanto desordenado, asimismo los elementos líticos son de mediana a pequeña dimensión, el muro este presenta mejor consistencia en el aparejo que también es rústico, a diferencia de la anterior, esta si presenta mortero y cuñas entre las juntas, las dimensiones de ellas son de pequeñas a medianas, en el muro norte se evidencia un aparejo simple presenta, un mayor dimensionamiento en los elementos líticos de medianos a muy grandes, el muro oeste como se mencionó esta acondicionado al cerco predial del sitio (Ver Lámina N° 11), allí las juntas están unas sobre otras y en mayor porcentaje no presenta mortero, el material utilizado para la construcción es la caliza. (Ver ficha de arquitectura N° 12) (Ver plano N° 10)

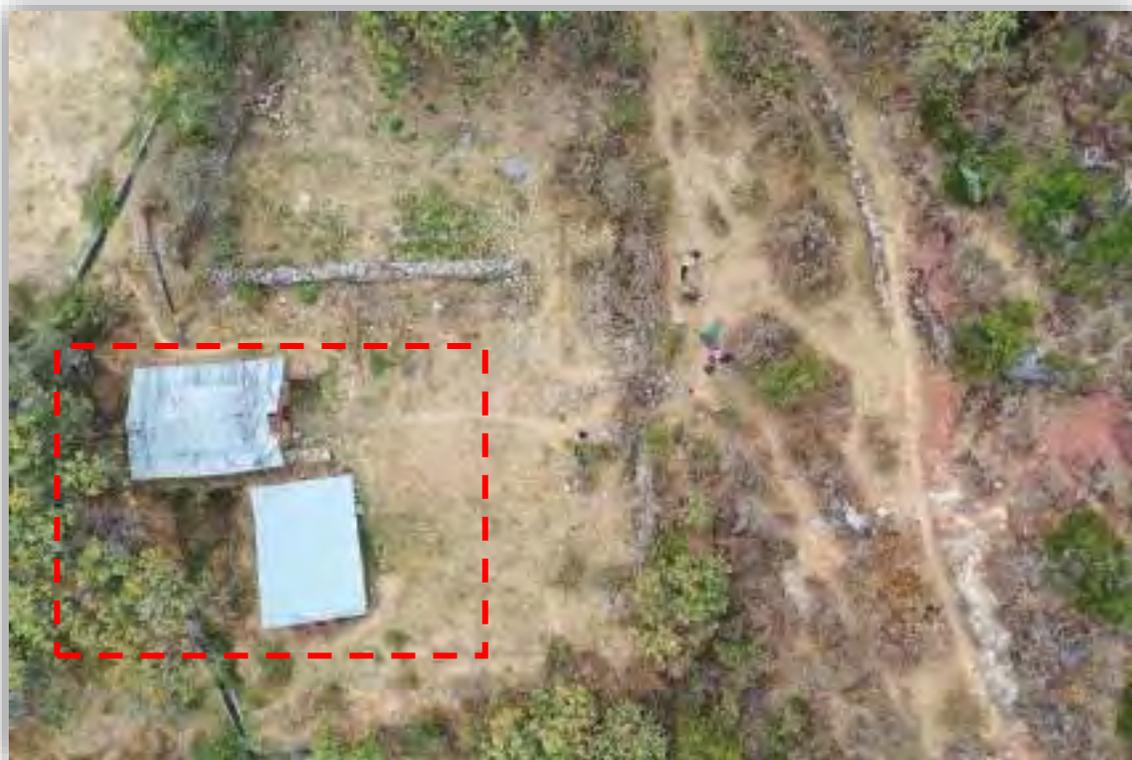
Fotografía 40 Vista de las viviendas emplazadas en el sector III, hacia el extremo izquierdo se observa el muro sur de la estructura

Esta se encuentra en las coordenadas UTM zona 18L, N: 8478914.00 y E: 816198.00, altitud 3.453 m.s.n.m, al sureste del sitio, esta es una de las dos viviendas que se encuentran en el sector III (ver fotografía N°40), ambas presentan cimientos de elementos líticos reutilizados, y tienen una orientación hacia el este, los muros son de adobe y el techo de calamina metálica. Estas viviendas actualmente están ocupadas por el dueño de la propiedad.

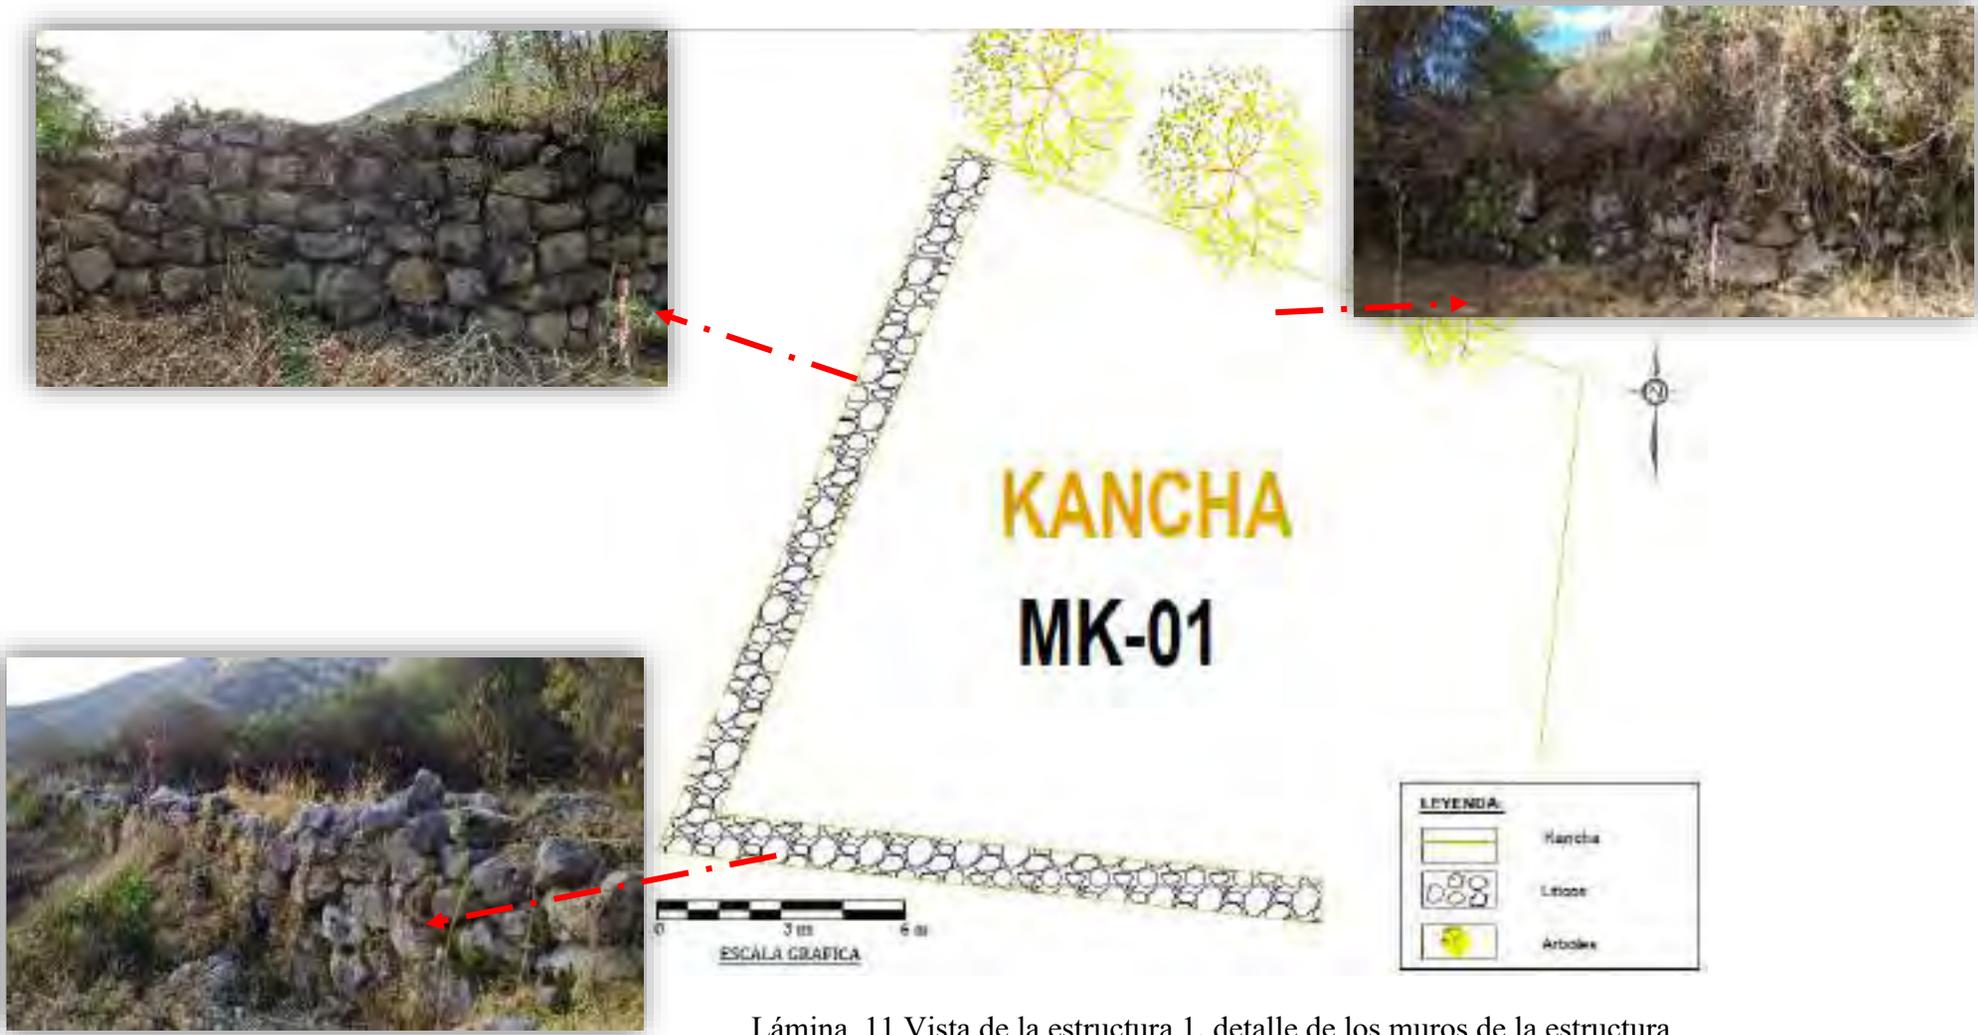
Las dimensiones son las siguientes; el muro *sur* tiene: una longitud; 23 m., altura máxima 0.90 m., 0.60 m. altura mínima, 0.70 m. de ancho máximo; 60 de ancho mínimo cm, el muro oeste: longitud 18 m., 1.60 m. de altura máxima 1.30 m. ancho máximo, (es importante señalar que este muro esta acondicionado como un canal de agua contemporáneo, y que anteriormente formaba parte de otro canal, este une con un molino de época colonial), el muro norte: 16 m. de

Lámina 11 Vista de la estructura 1, detalle de los muros de la estructura

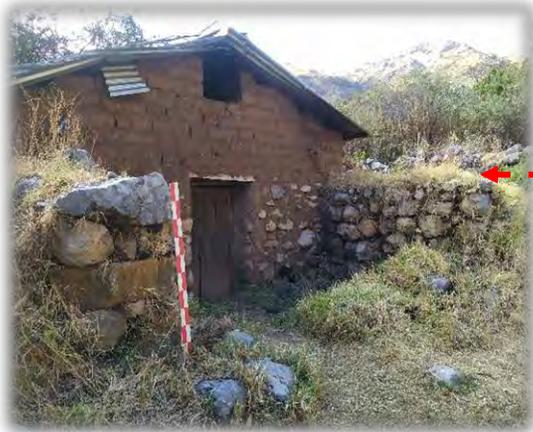
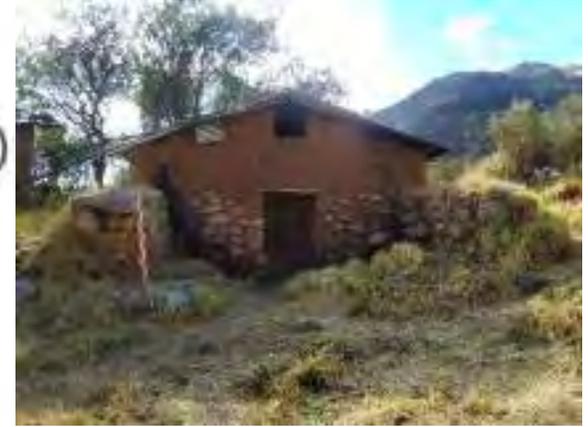
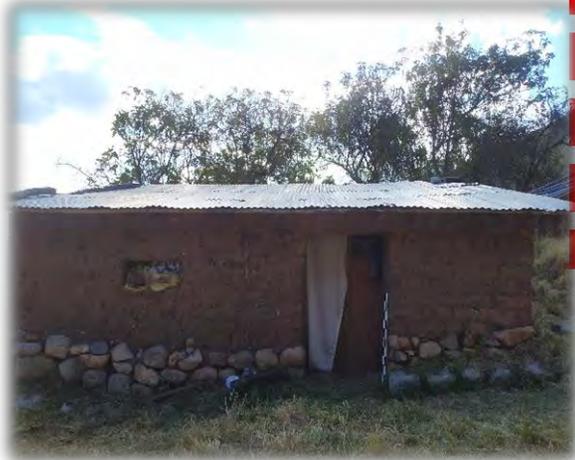
Lámina 12 Molino Hidráulico, asimismo la vivienda del propietario del predio

El molino hidráulico es una de las viviendas emplazadas en el sitio (ver lámina N°12). La vivienda fue construida junto a una canalización del río Cotawana, la casa es a dos aguas, posee una fachada con cimientos de piedra caliza, y muros de adobe, la vivienda tiene una orientación al este, el acceso está conformado por puerta de madera, y el techo es de calamina; fierro galvanizado, asimismo la estructura posee dos ventanas cuadrangulares que se ubican a los extremos de la casa, una al este y otra al oeste. El frontis de la casa, esta adosada a dos muros laterales, estos de 1.30 m. a 1m. de alto y 060 cm a 0.80 cm de ancho, muros con una mampostería rústica y ordinaria, material caliza (Ver fotografía N° 41) Asimismo la vivienda presenta una planta en forma rectangular, con una longitud de 7.50 m. y un ancho de 6.43 m.

Vivienda del propietario

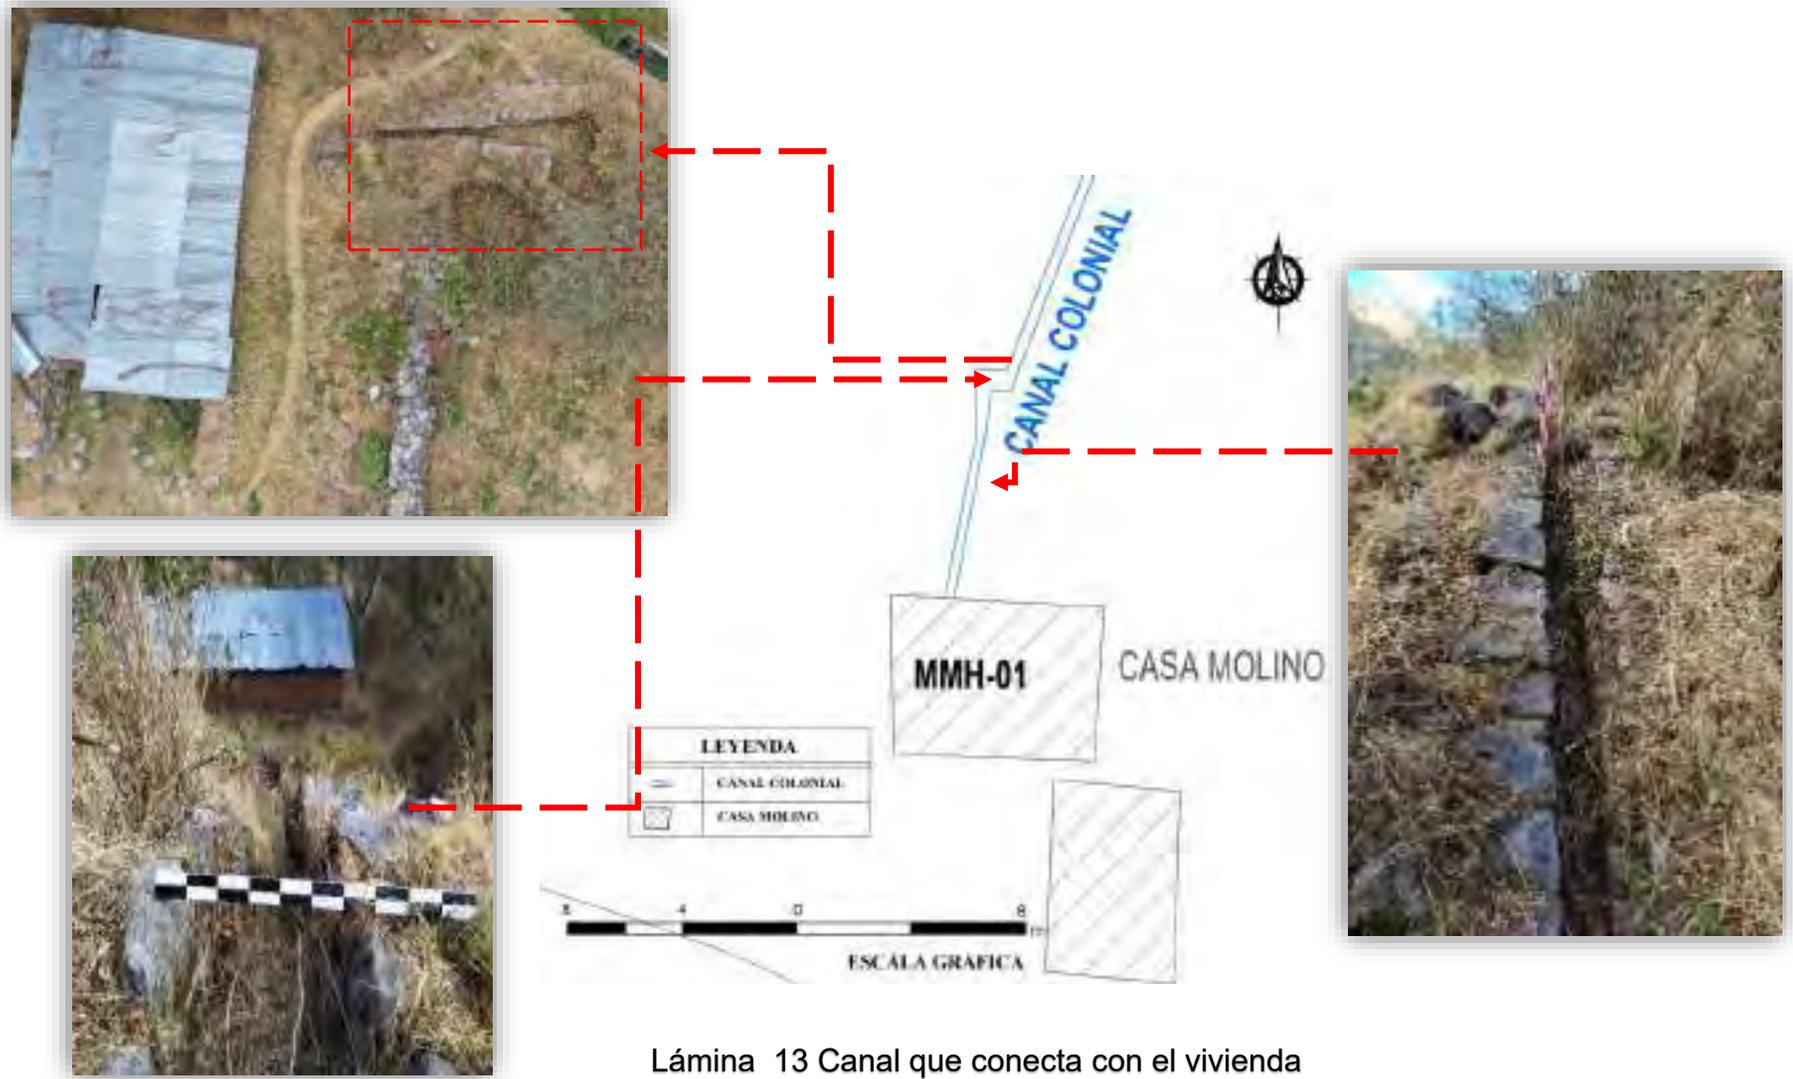
Lámina 13 Canal que conecta con el vivienda molino, detalle del mismo

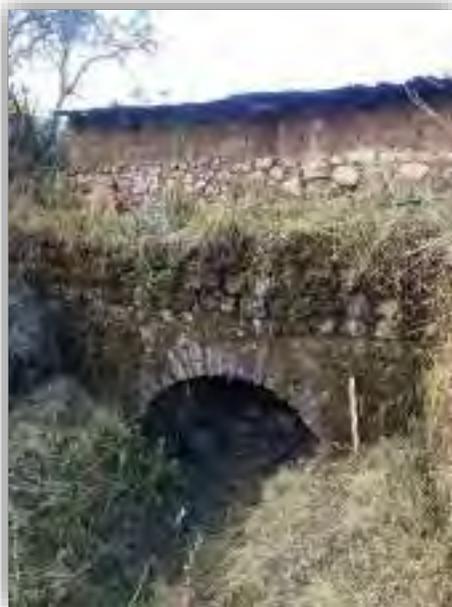
Fotografía 42 *Frontis del cárcavo del molino*

La bóveda o cárcavo ubicada en la planta baja de la vivienda; el frontis de la bóveda, presenta un arco de medio punto con elementos líticos finamente pulidos (Ver fotografía N° 42), revoque de cal en las paredes internas, se observa el mecanismo del molino en la parte baja, compuesta por; un rodezno de madera dispuesto de manera horizontal con alaves, de forma radial; asociado esta el arco de hierro, que seguramente acompañaba el rodezno del cárcavo, de igual manera en el centro del rodezno se halla incrustado un eje de madera y a un fierro denominado espada; estos últimos están dispuestos de manera vertical, asimismo se observa el saetín de madera por donde bajaba el agua, que formaban parte del mecanismo que ejercía fuerza motora (Lámina 14) , con la ayuda de la fuerza del agua, para poder moler granos que seguramente eran colocadas a través del sistema ubicada en la parte superior de la vivienda.

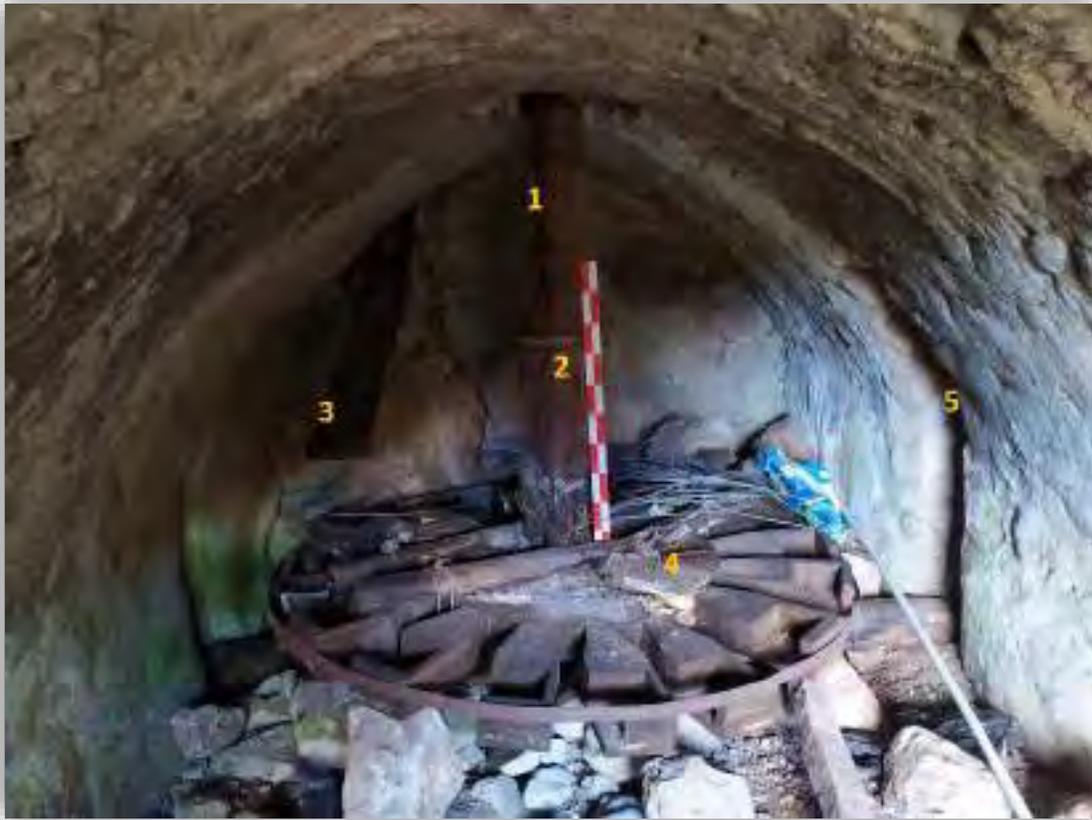
1 espada, 2 eje de madera, 3 saetín, 4 rodezo, 5 alivio

Lámina 14 Mecanismo que ejercía la fuerza motora del molino hidráulico

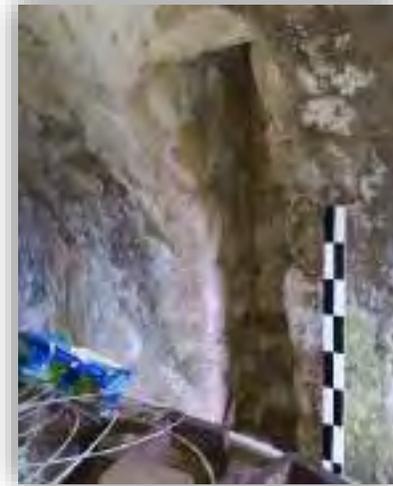
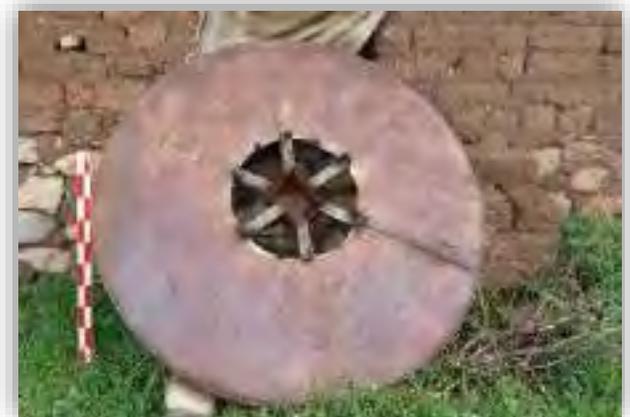
Detalle del alivio

Arco de hierro del rodezo de madera

Reyes Mesa (2000), menciona que en cada pueblo los molinos adquirían una fisionomía propia, esta se adaptaba al lugar donde se construía el molino, así en Cusimarka el molino presenta particularidades propias y también generales de un molino de agua.

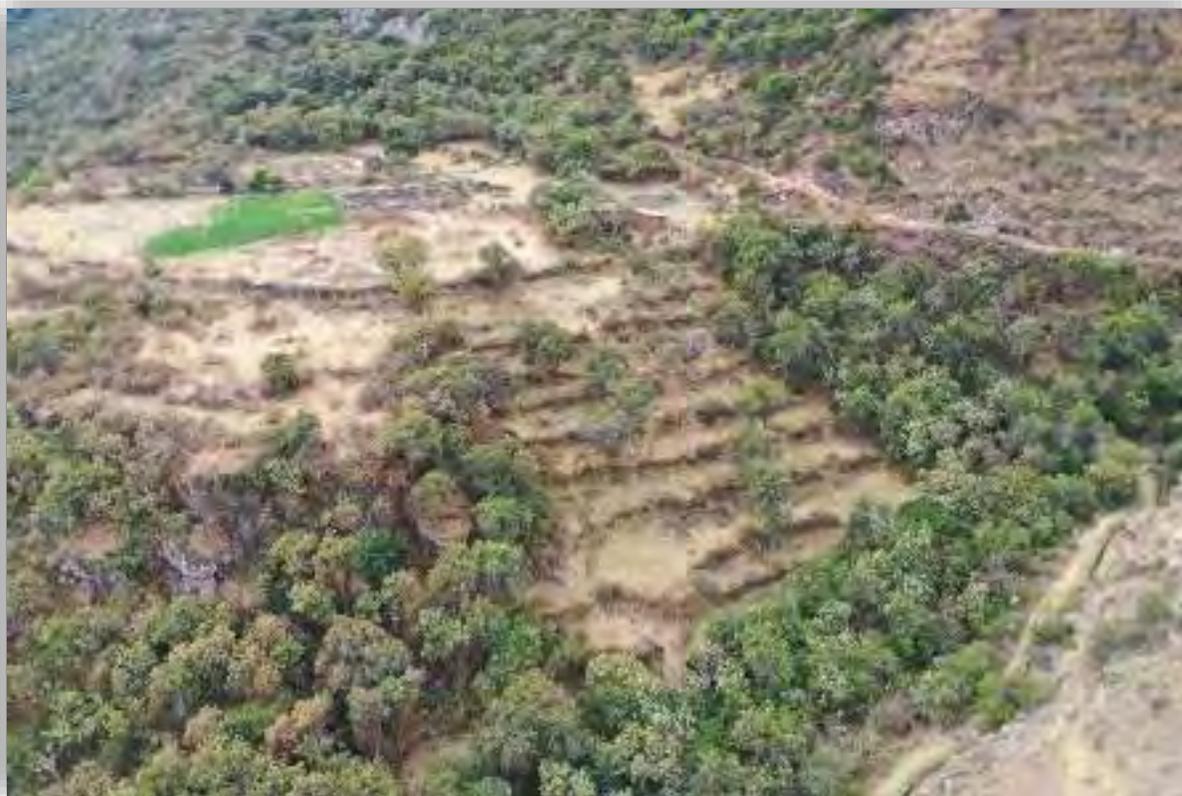
En el sector IV, al sureste del sitio, el dato arqueológico está compuesto por nueve andenes (Ver fotografía N° 43), cuyas dimensiones varían, así como el aparejo de ellas, el factor medioambiental es la principal causa de deterioro, por lo que algunos andenes están derruidos. (Ver plano N° 8). A continuación, se exponen algunas características de estos:

Fotografía 43 *Vista aérea noreste de los andenes en el sector IV*

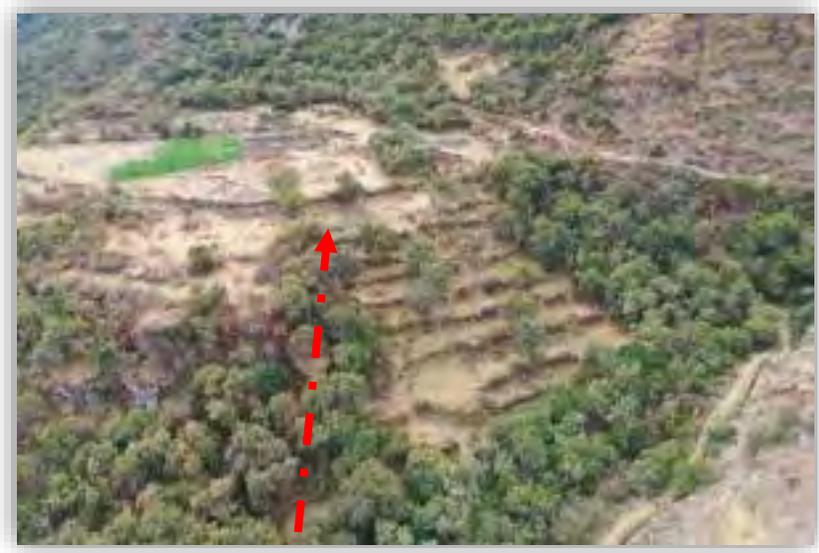
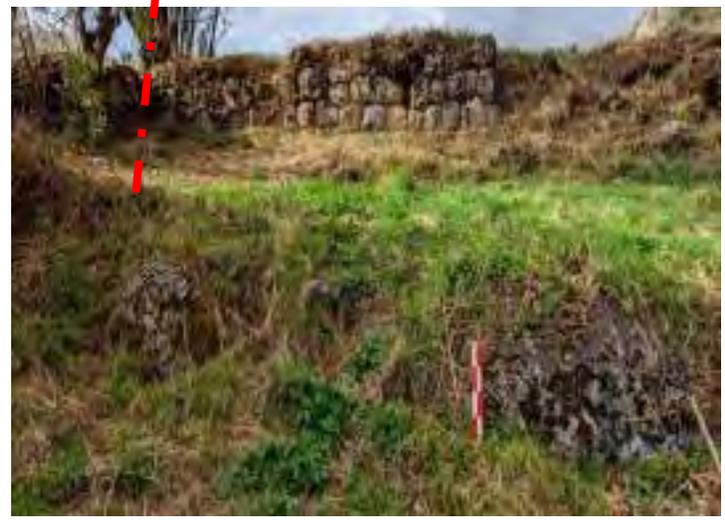
Lámina 15 Anden AA-01

El estado de conservación de este andén es de malo a regular ya que gran parte de este está soterrado, el principal factor de deterioro es la vegetación abundante (ver lámina N°15).

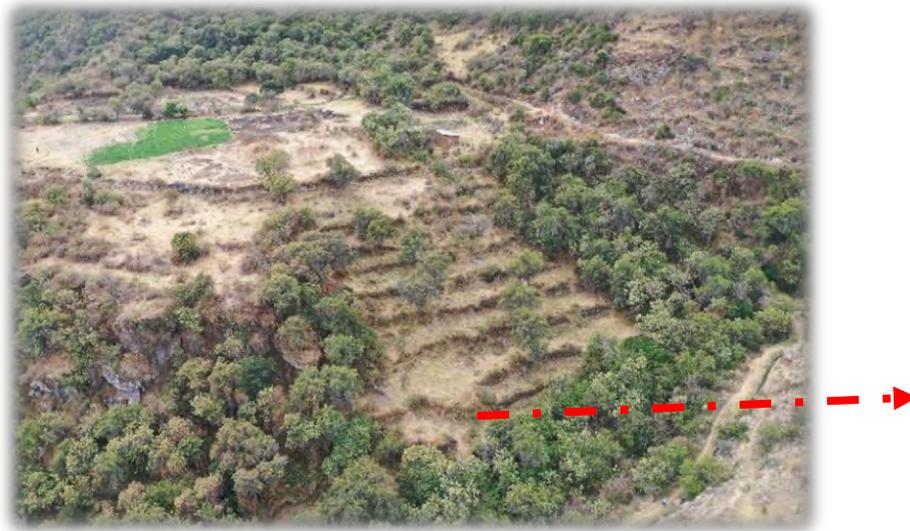
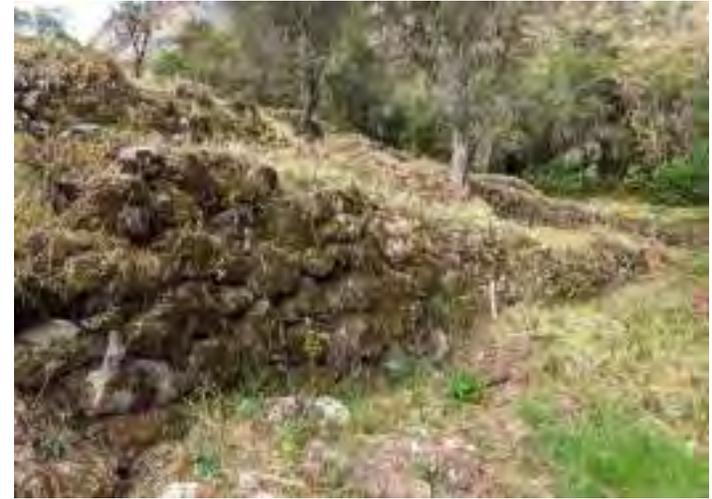
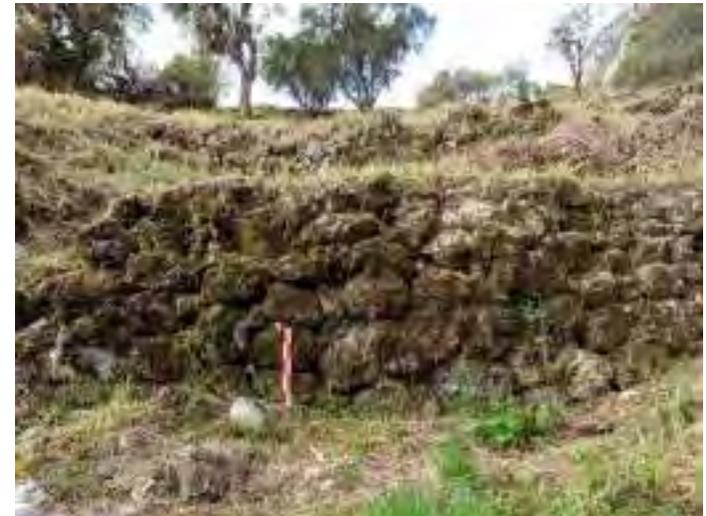
Lámina 23 Anden AA-09

Noveno anden tiene 39.40 m., 4.60 m. de ancho, y una altura de 1.20 m., el muro de anden presenta elementos líticos de mediano y pequeño tamaño, el aparejo es ordinario rustico, material constructivo caliza, el estado de conservación es regular, como se observa la vegetación arbustiva cubre el andén (Ver lámina N°23) (Ver ficha de arquitectura N° 24)

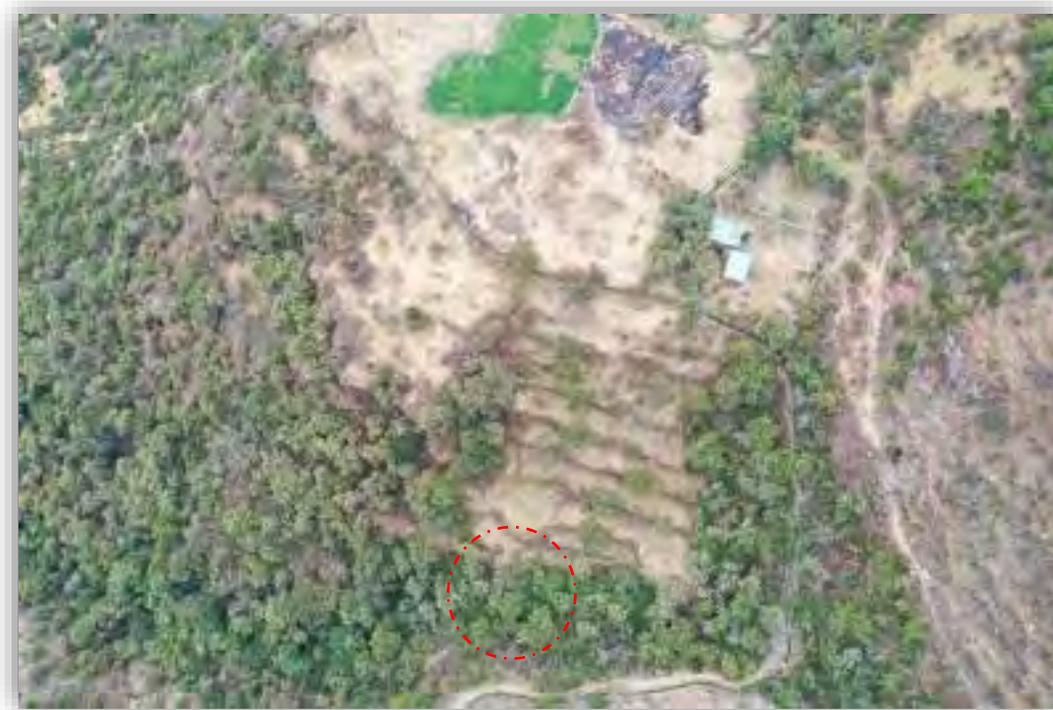
Fotografía 44 *Ubicación de la estructura 2*

Esta estructura se encuentra emplazada en la parte inferior de los andenes (Ver fotografía N° 44), al extremo derecho del riachuelo que discurre en esta zona, en las profundidades del denso bosque.

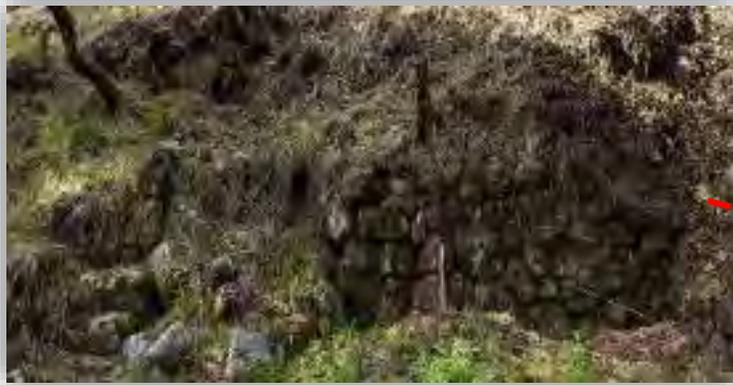
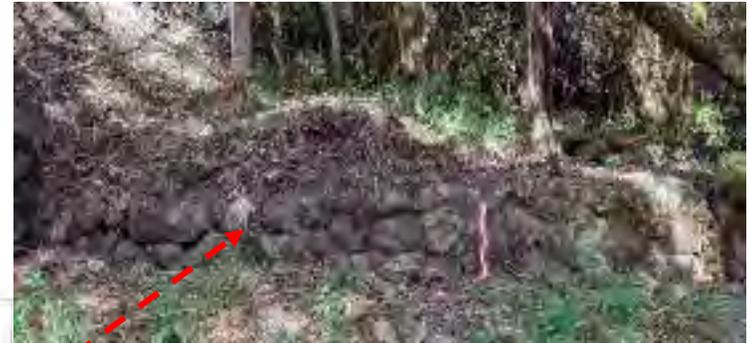
Lámina 24 Estructura ubicada al pie de los andenes

Presenta una planta de forma cuadrangular, esta no posee un acceso definido, el muro norte está adosado a un muro de contención, este tiene una altura max. de 2m. y un largo de 5.50 m., el muro este tiene una altura máxima de 0.80 m. y una mínima de 0.60 m., un ancho máximo de 070 cm y mínimo de 050 cm, y un largo de 6.50 m., el muro sur tiene una altura máxima de 0.60 cm, y una mínima de 0.40 cm, un ancho mínimo de 0.30 cm y un máximo de 0.60 cm, el largo de este es de 5.50 m., finalmente el muro oeste que tiene una altura máxima de 0.70 cm, y una mínima de 0.50 cm, un ancho mínimo de 0.30 cm y un máximo de 0.60 cm,

el largo de este es de 6.50 m.. Asimismo, en la parte inferior derecha del muro norte de la estructura se observa elementos líticos dispuestos a manera de escalinata (Ver Lámina N° 24), el aparejo de esta estructura es rústico, los bloques líticos varían de pequeño a grande y el material constructivo es la caliza. (Ver ficha de arquitectura N° 25) (Ver plano N° 9)

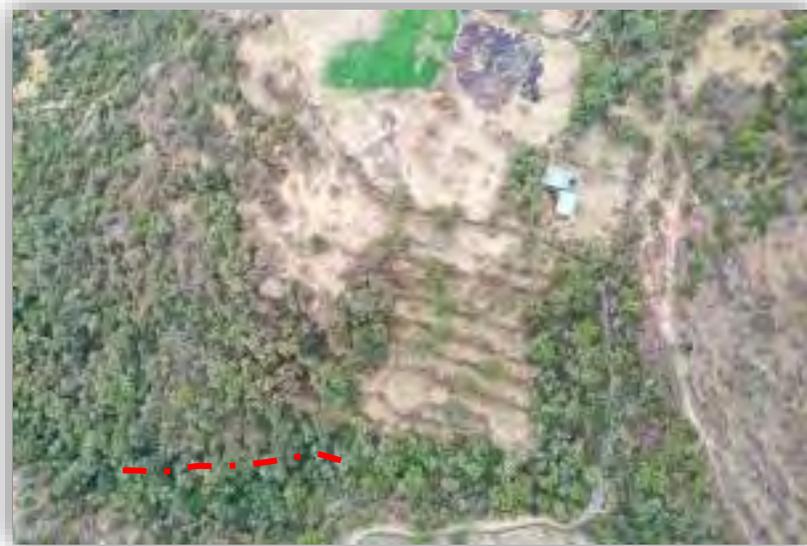
Fotografía 45 *Ubicación del encauzamiento*

El riachuelo Cusimarka que discurre por este sector, tiene su origen en un ojo de agua, ubicado metros más arriba, de esta manera parte de este riachuelo se encuentra encauzado y es evidenciado por tramos (Ver fotografía N° 45).

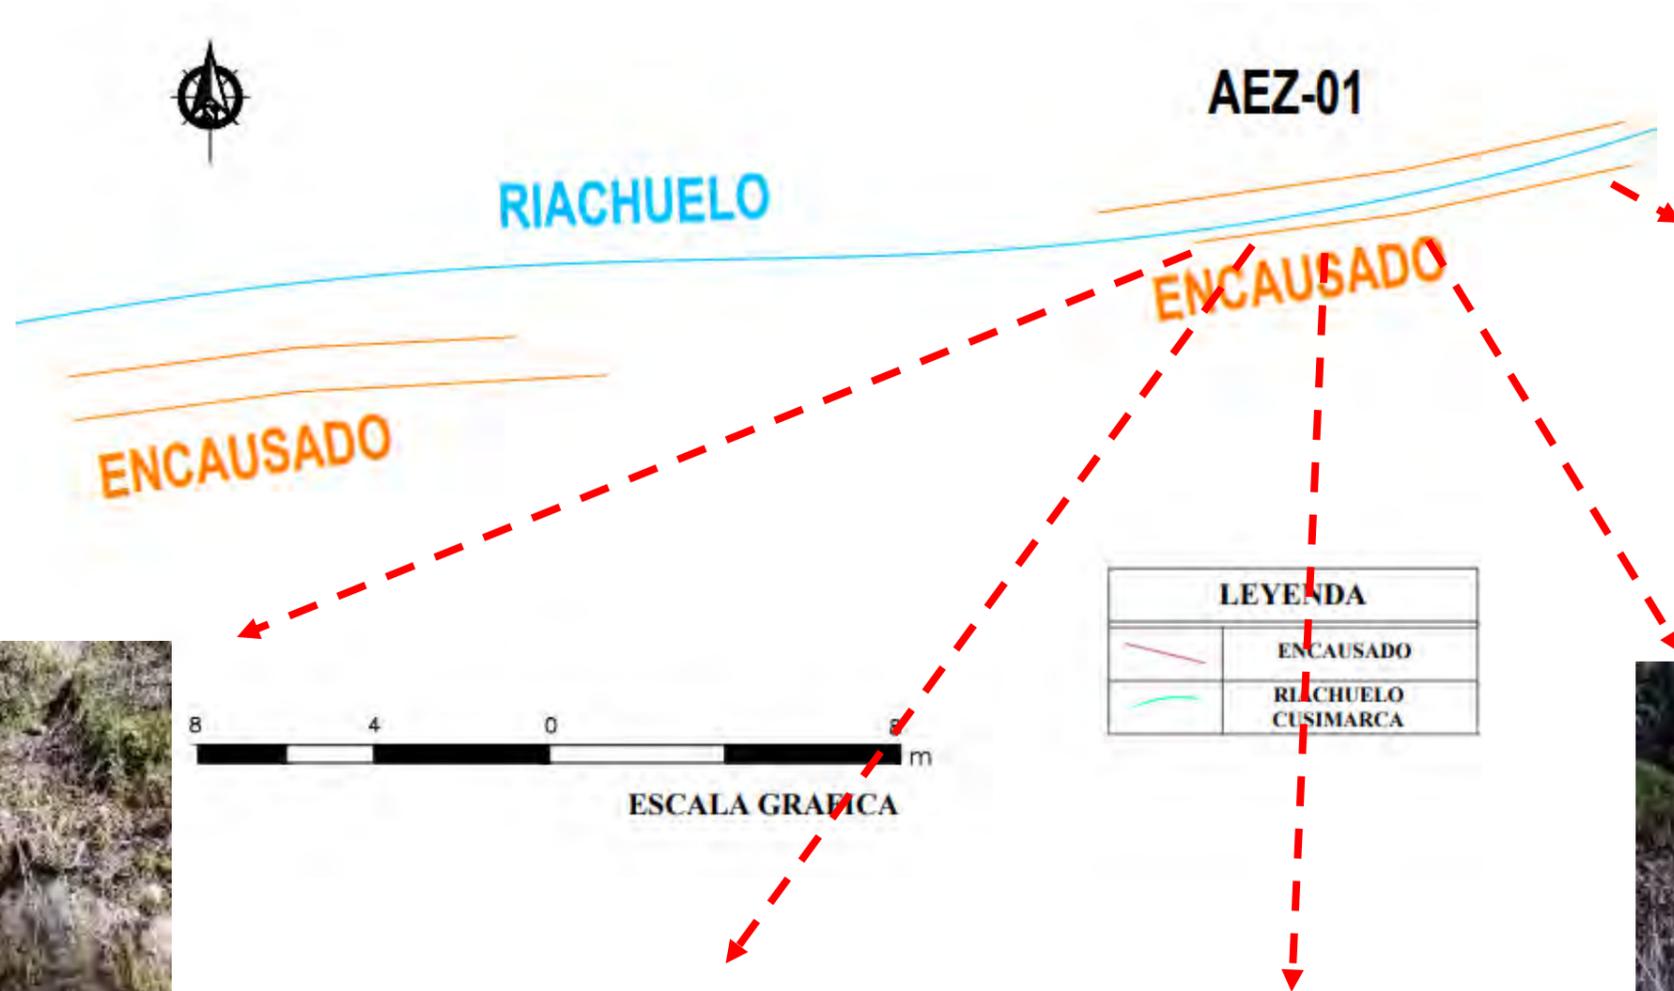
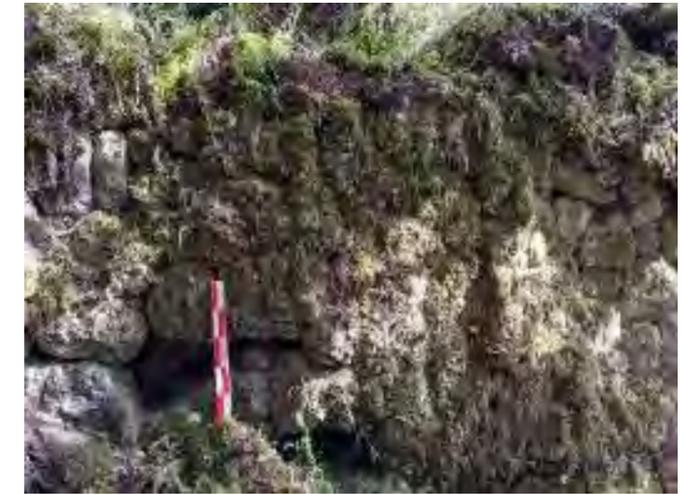
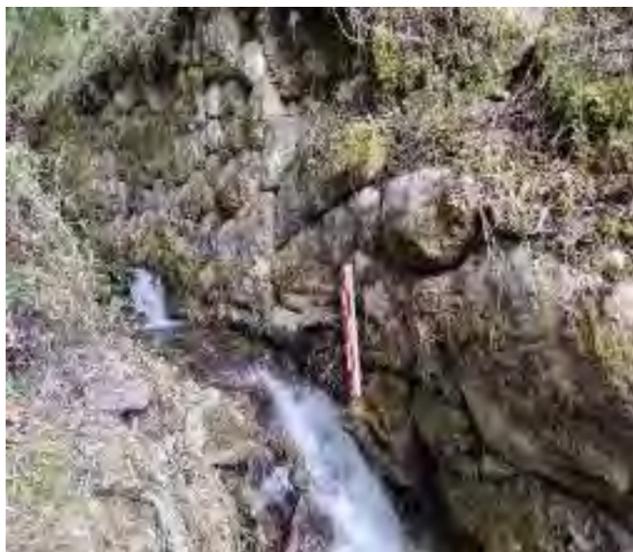
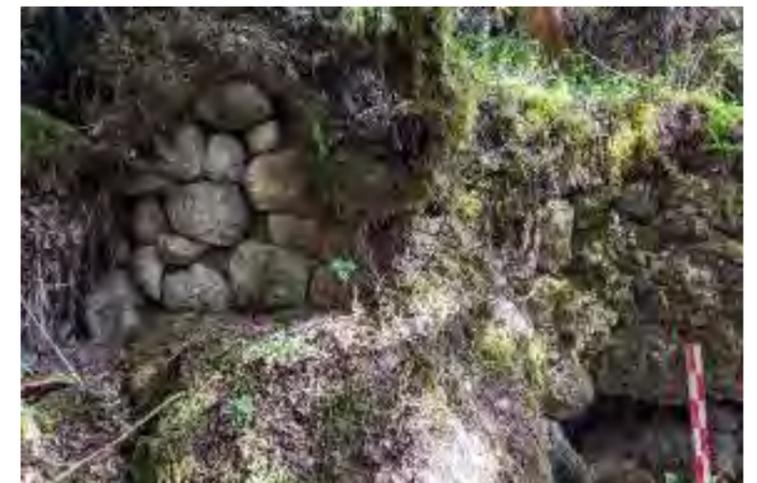
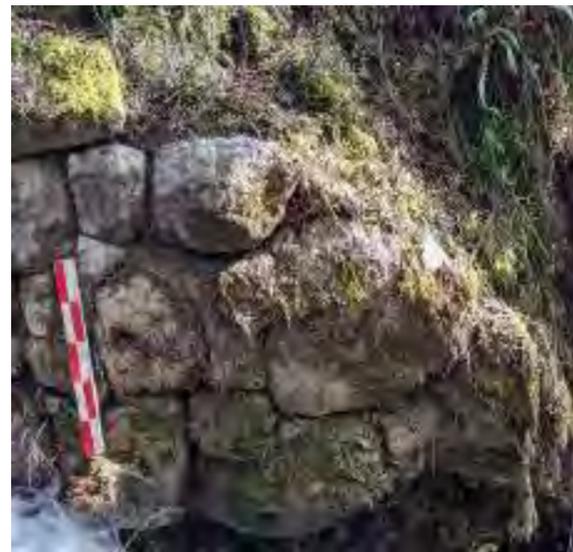
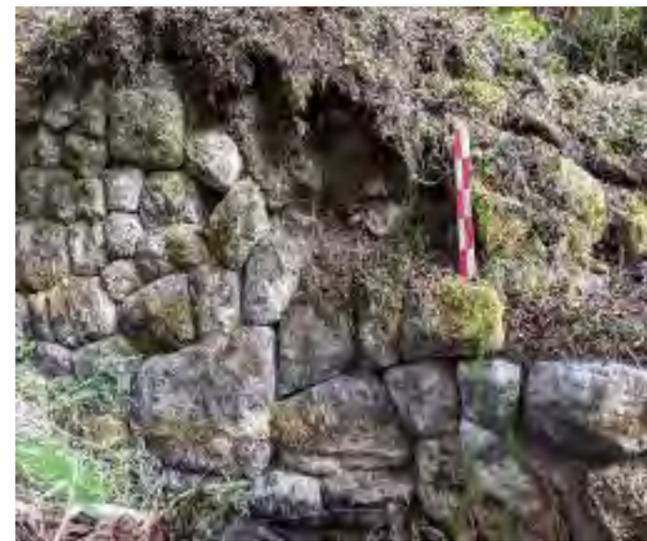
El estado de conservación de ambos es regular a malo, el principal factor de deterioro son factores trópicos, la excesiva vegetación, así como el clima, la humedad provocan inestabilidad en ambos tramos, en algunos se evidencia el desprendimiento de los mampuestos líticos dejando entrever el interior; núcleo del muro del encauzamiento. (Ver ficha de arquitectura N° 27) (Ver plano N° 9)

Lámina 25 Primer tramo de encauzamiento del riachuelo Cusimarka

Lámina 26 Segundo tramo de encauzamiento del riachuelo Cusimarka, detalle de muro

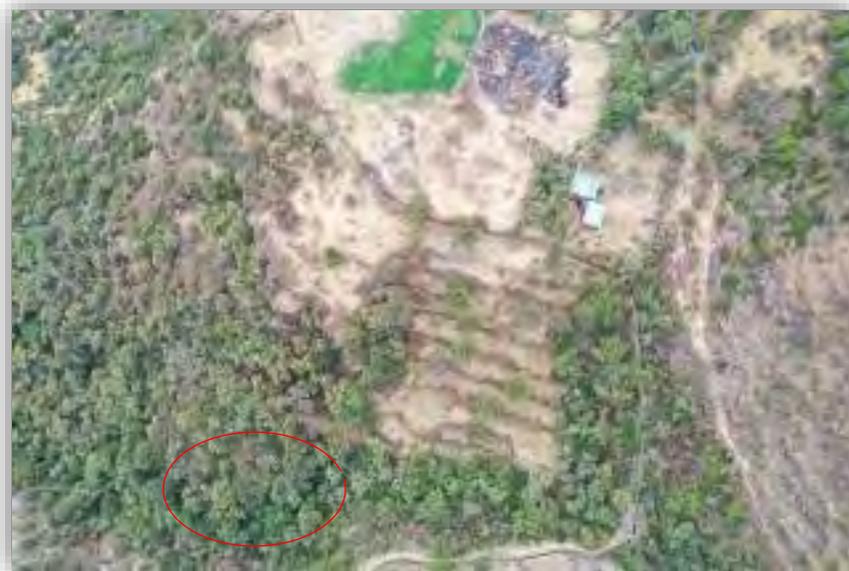
Fotografía 46 *Ubicación de terrazas, dentro del denso bosque*

Hacia la zona suroeste del sitio, en el sector IV, se evidenció una serie de estructuras arquitectónicas, los cuales por la densa vegetación no se pueden identificar en su totalidad, ya que la mayoría están soterrados y en algunos, los árboles y la vegetación propia de la zona impiden el acceso a ellas (Ver fotografía N° 46).

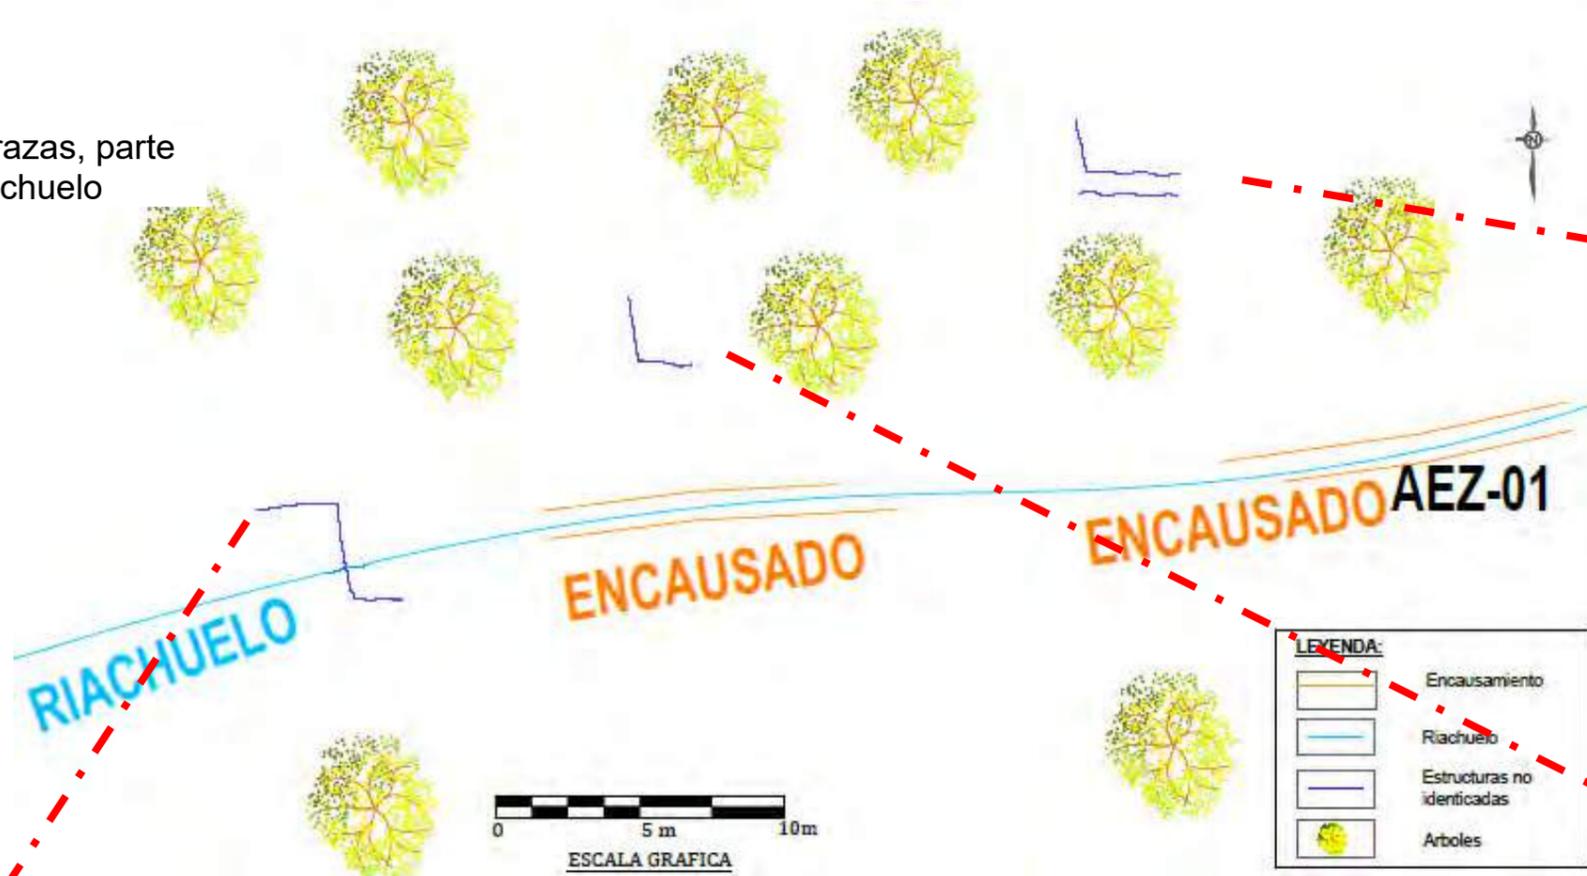
Lámina 27 Terrazas, parte baja del riachuelo

Se trata de un tramo del sistema de aterrazamiento construido en este sector, este tramo se evidencia dos niveles, el de la parte superior es al se tiene más accesible accesibilidad, este muro de contención tiene una altura mínima de 1 m., el largo es de 9 m., el material constructivo es la caliza, el tipo de aparejo es rustico, de elementos líticos semicanteados asimismo existe presencia de mortero de barro.

El estado de conservación es regular a malo, como se observa los principales factores de deterioro son ambientales que junto con el clima favorecen la proliferación de una densa

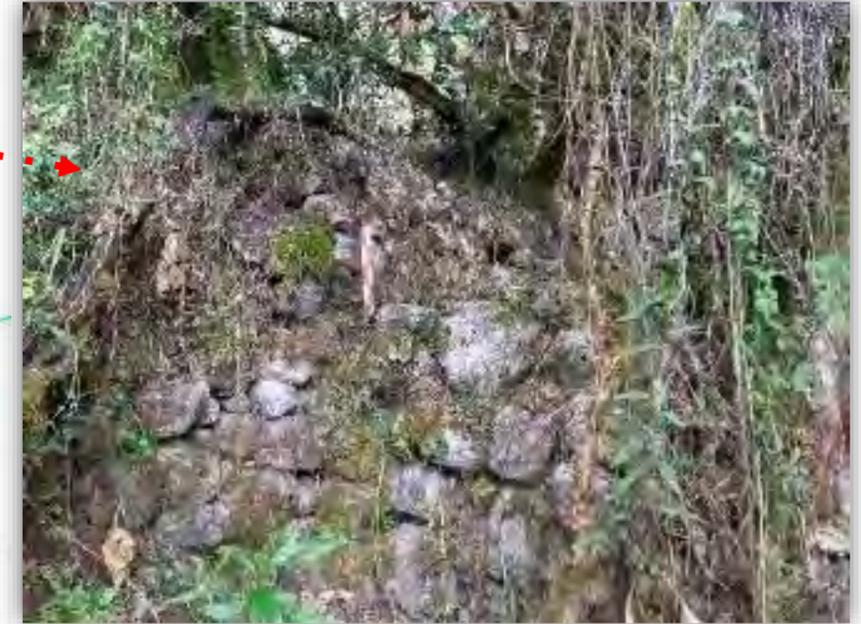
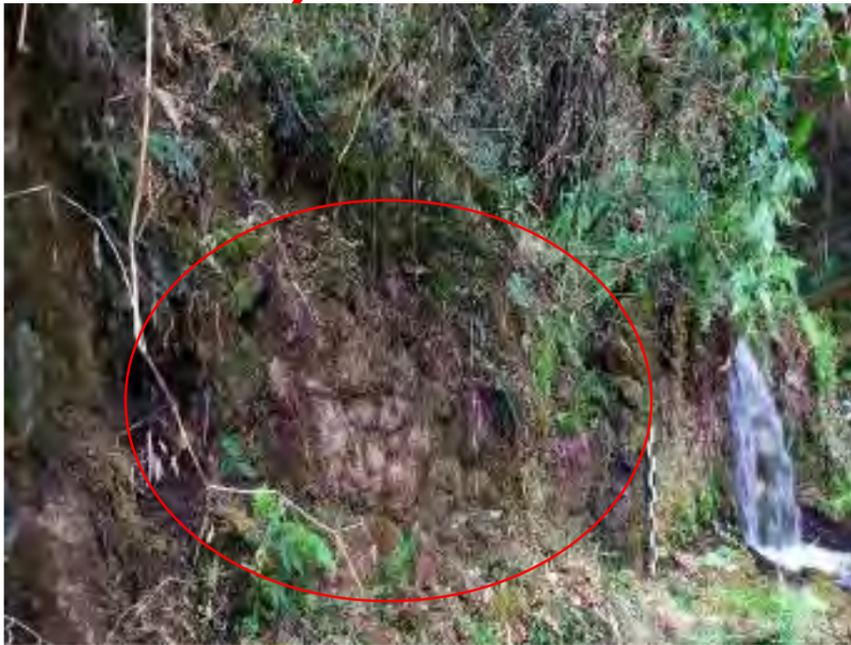
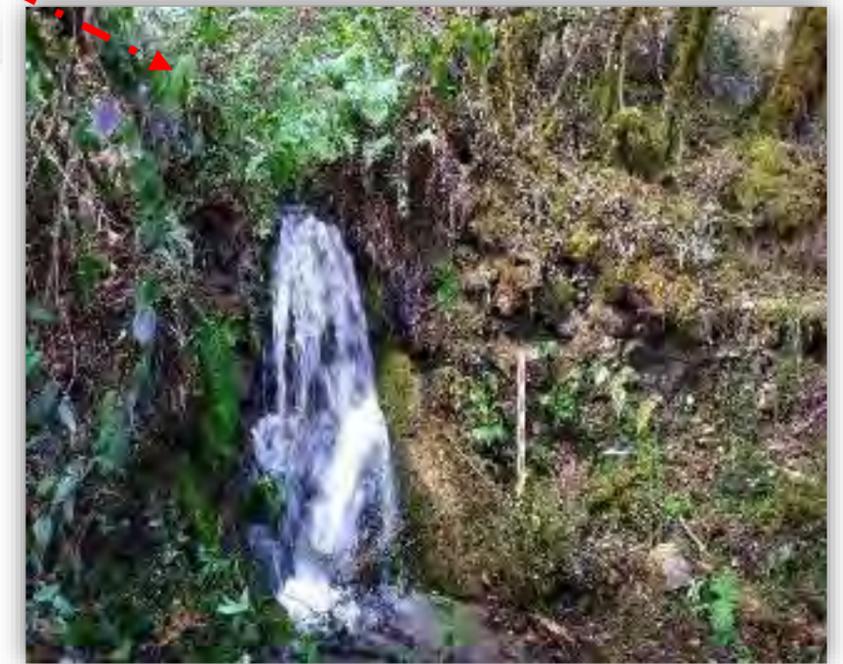
vegetación que cubre una gran mayoría de estos elementos arquitectónicos, en algunos casos genera desprendimiento de elementos líticos de los muros. (Ver ficha de arquitectura N° 29)

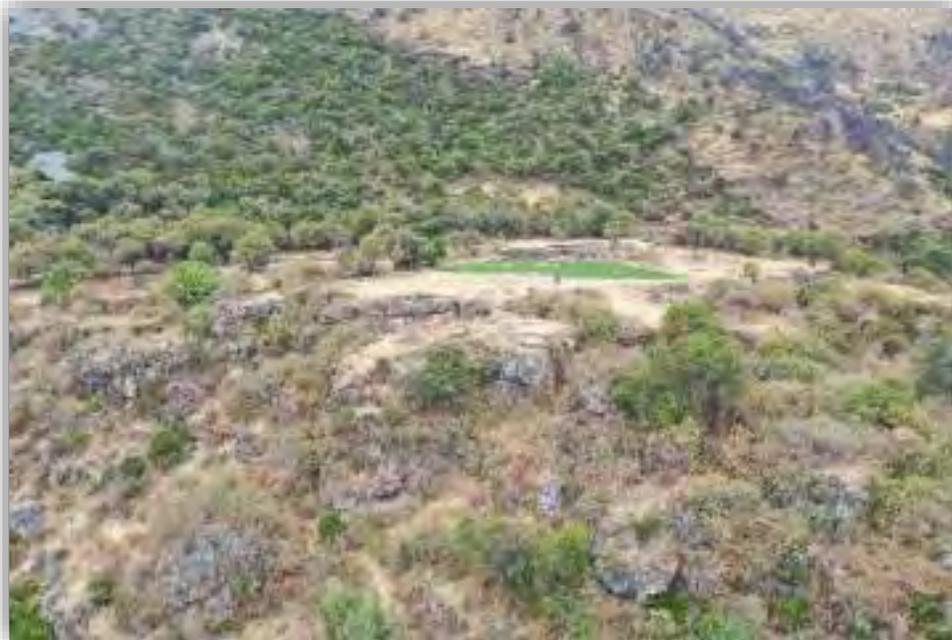
Fotografía 47 *Peñas y barrancos*

La fotografía N°47, muestra hacia el lado oeste del sitio peñascos, y barrancos que amenazan caídas, mencionado por Albornoz.
