**ESTUDIO DE ATRIBUTOS EN LA HUACA CAUADCALLA (CUSIMARKA)
HUANOQUITE, PARURO-CUSCO-2019**

**PARA OPTAR AL TÍTULO PROFESIONAL
DE LICENCIADO EN ARQUEOLOGÍA**

CUSCO-PERÚ

2023

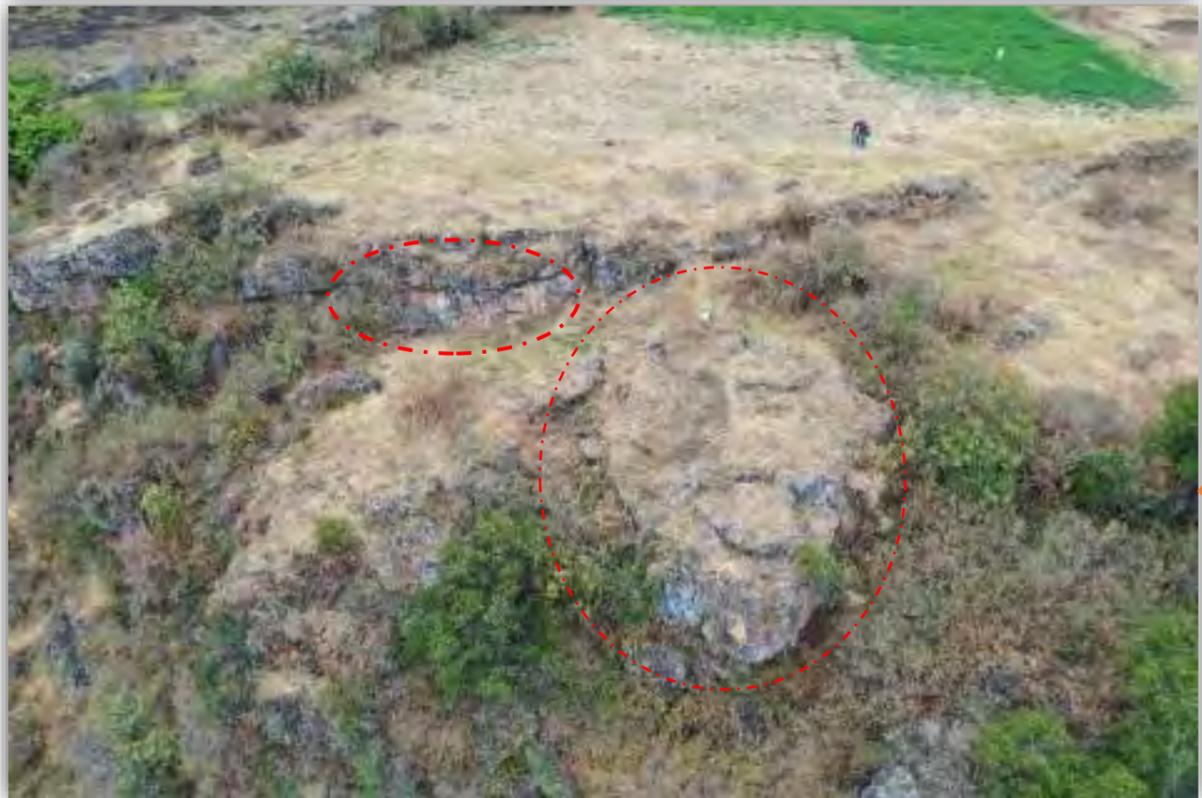
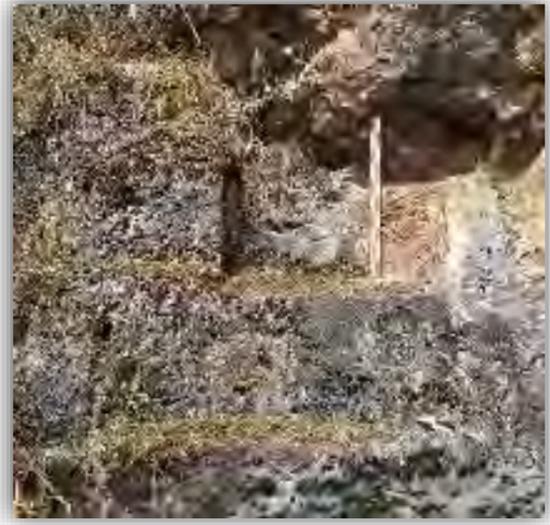
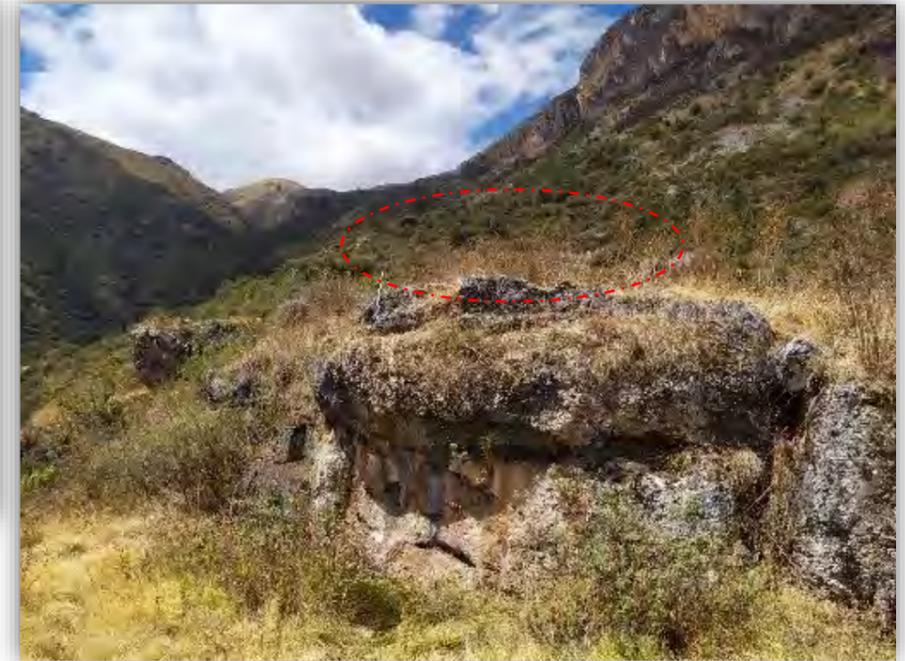
Fotografía 50 Rocas labradas, sector II Intihuatana

Detalle de incisiones en protuberancia de la tiana principal

Tianas sobre afloramiento

- Rocas labradas (fotografía 50); ubicadas sobre todo en el sector II *Intihuatana*, asientos de piedra; cuatro asientos de piedra, la principal presenta una protuberancia en un extremo superior, con incisiones (ver fotografía 32.33, 34, 35, Lámina 4-9), una plataforma ushnu con tallas en altoprelieve y bajorelieve (ver fotografía 36, 37 en adición se puede ver también, lámina 10 en este volumen).
- Terrazas en el sector I (ver fotografía N° 30, lámina 2, 3) y IV (ver fotografía N° 46 y lámina 27) (También Fotografías 51 y 52)
- Una plataforma artificial con muros de estilo inka imperial; forma la plaza en el sector I (ver fotografías N° 31, 53 y lámina 4)

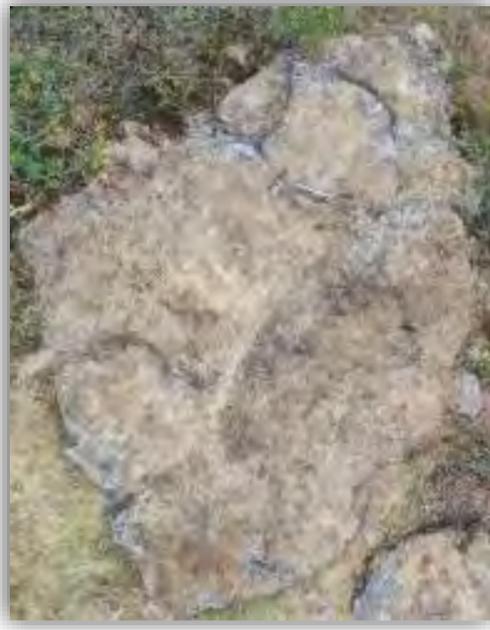
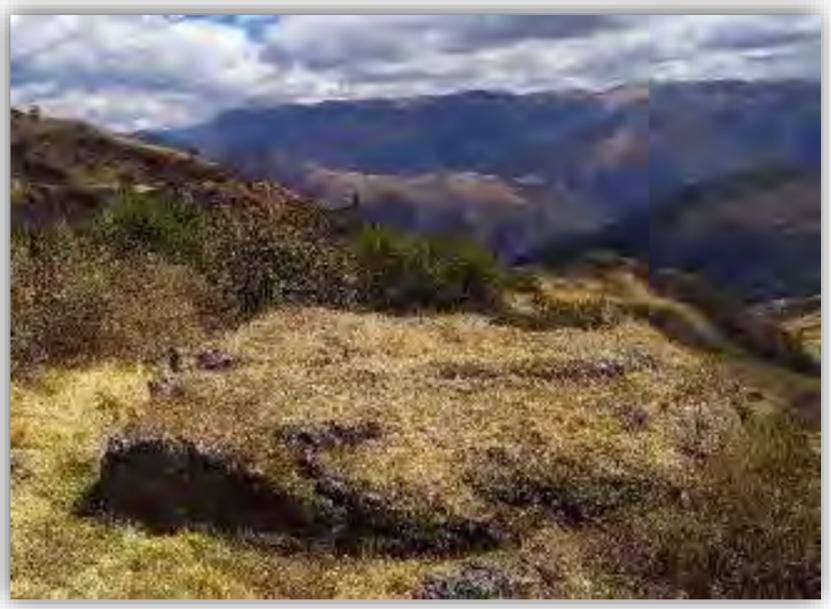
Plataforma ushnu foto de planta y visual de la misma

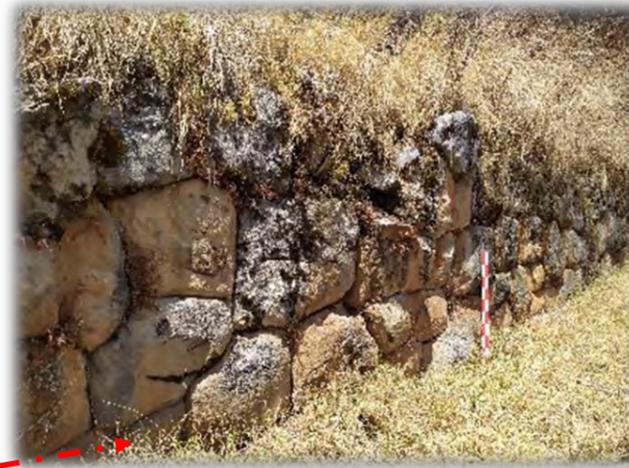
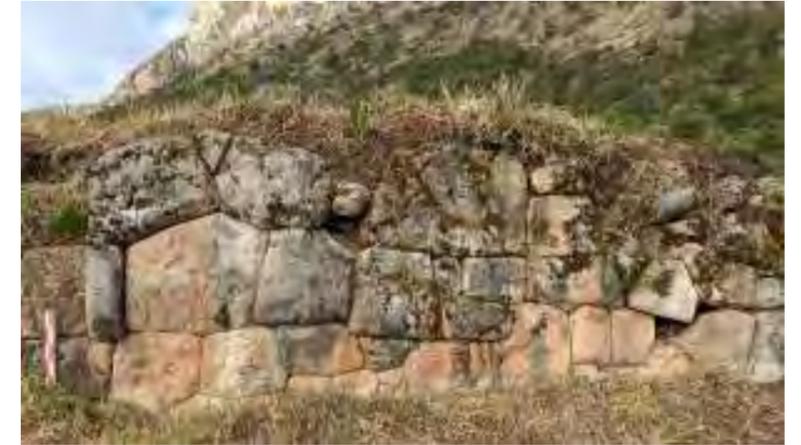
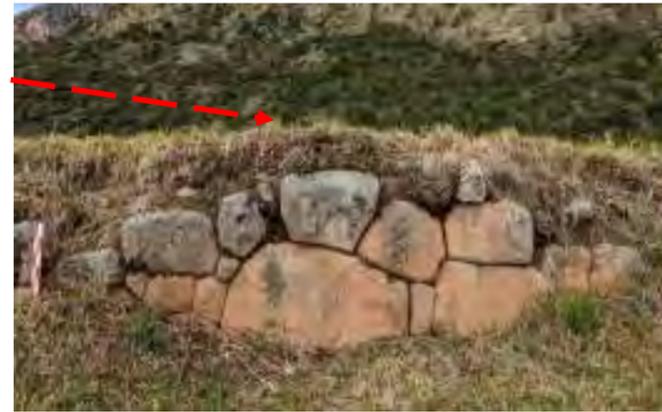
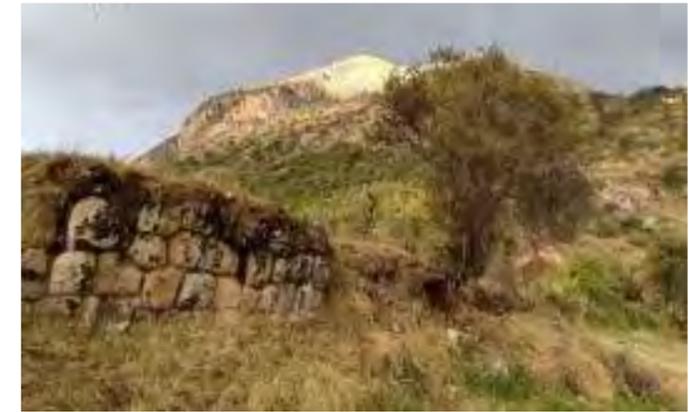
Detalles del muro

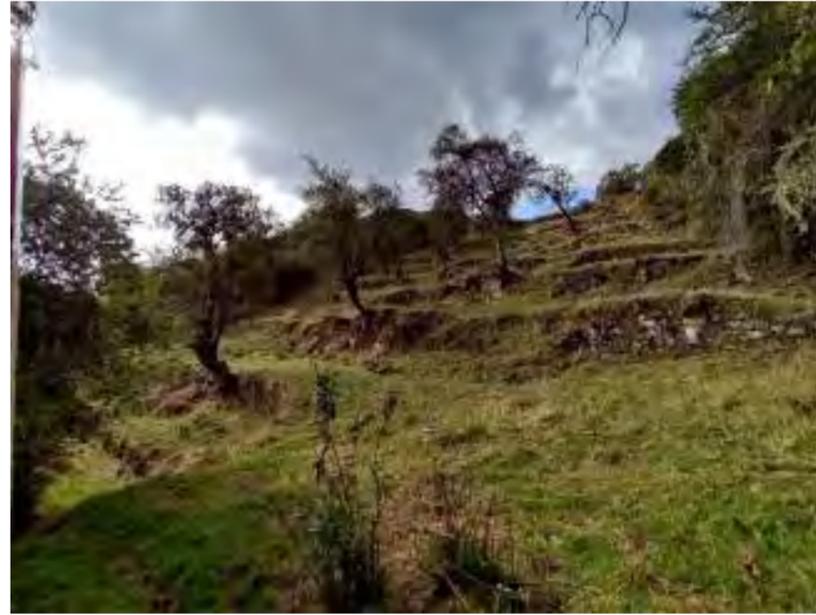
Vista de los andenes, a la derecha anden 8

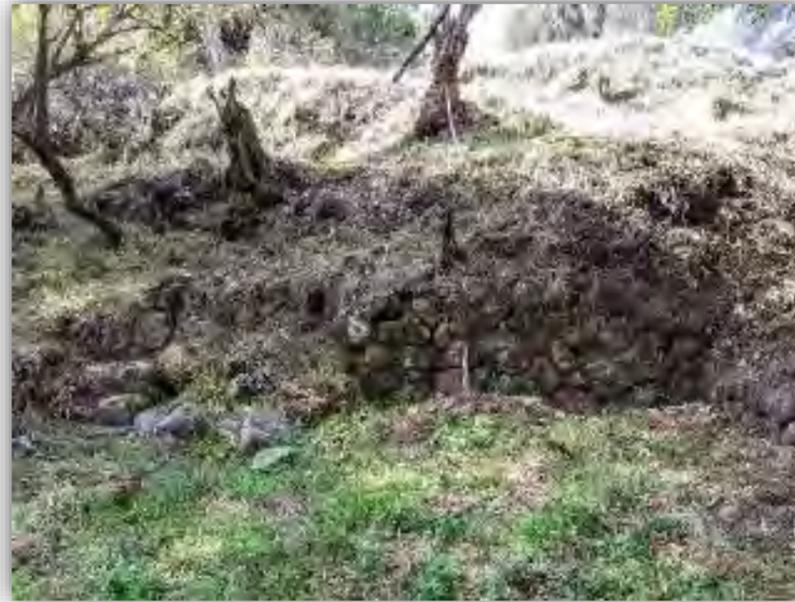
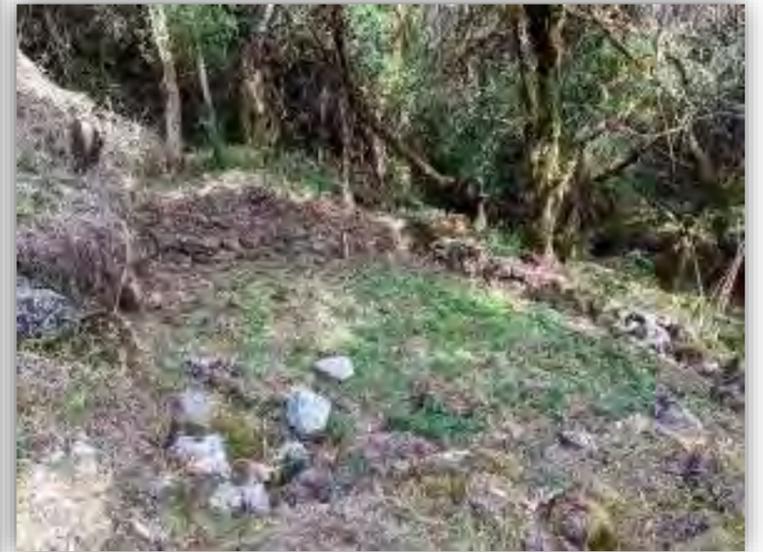
Estructura 2, vista de la estructura y detalle de muro norte

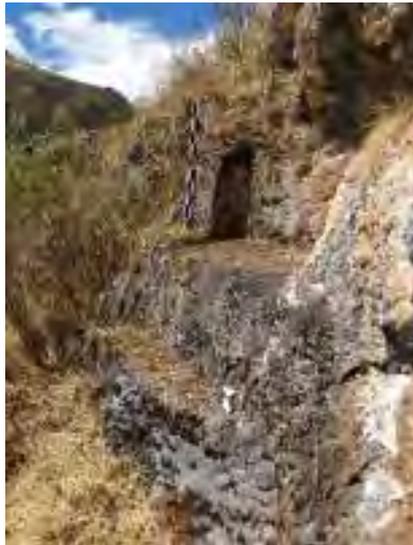
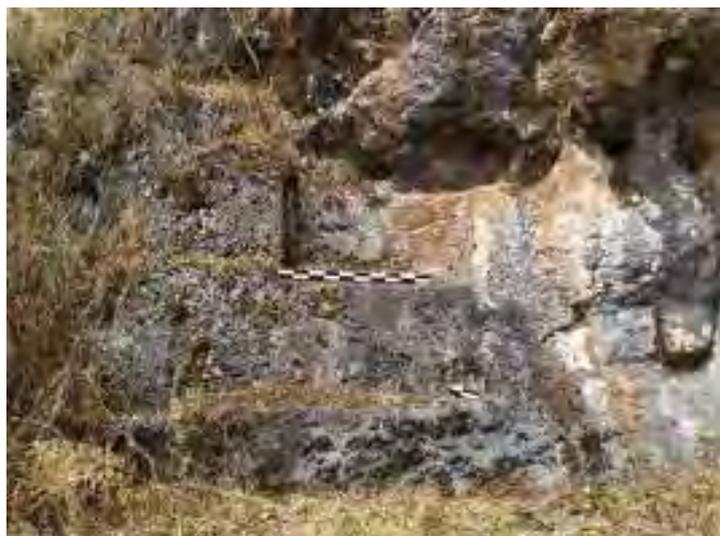
5. DESCRIPCIÓN													
<p>La evidencia arqueológica se trata de una "tiana", la cual fue trabajada in situ sobre un abrigo rocoso, esta es la "tiana" principal, ya que presenta mayor dimensionamiento que las otras, (las que están ubicadas encima de esta), presenta en la base un peldaño de 1.65 mt de largo, seguido tenemos un segundo nivel que forma la tiana propiamente dicha, esta presenta una altura 0.75 cm., de ancho 1.34 mt y de profundidad 0.58cm., el abrigo rocoso es del tipo caliza karstica, formada por la disolución de algunos componentes de la roca; como sales, yeso y caliza.</p>

6. INFORMACIÓN GEOGRÁFICA ADICIONAL													
Hidrografía:	Rio Cotawana - Cusimarka			Orografía:	Ferrobamba								
7. ESTADO GENERAL DEL SITIO													
Estado de Conservación:	Bueno	X	Regular	<input type="checkbox"/>	Malo	<input type="checkbox"/>							
Estado de Integridad:	Bajamente destruido	X	Medianamente destruido	<input type="checkbox"/>	Altamente destruido	<input type="checkbox"/>							
Factores de deterioro:													
Naturales			Antrópicos										
Erosión	X	Huaqueos	<input type="checkbox"/>	Desarrollo industrial	<input type="checkbox"/>								
Humedad	X	Actividades agrícolas	<input type="checkbox"/>	Desarrollo comercial	<input type="checkbox"/>								
Derrumbes	<input type="checkbox"/>	Actividades ganaderas	<input type="checkbox"/>	Conflicto político	<input type="checkbox"/>								
Inestabilidad de taludes	<input type="checkbox"/>	Actividades forestales	<input type="checkbox"/>	Conflicto Social	<input type="checkbox"/>

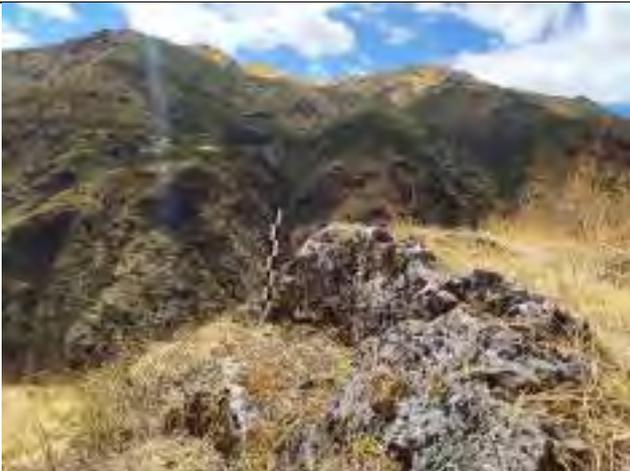
Escuela Profesional de Arqueología		N° REGISTRO	
“ESTUDIO DE ATRIBUTOS EN LA HUACA CAUADCALLA (CUSIMARKA) HUANOQUITE, PARURO – CUSCO – 2019” FICHA DE REGISTRO ARQUITECTURA				07

6. INFORMACIÓN GEOGRÁFICA ADICIONAL													
Hidrografía:	Río Cotawana - Cusimarka			Orografía:	Ferrobamba								
7. ESTADO GENERAL DEL SITIO													
Estado de Conservación:	Bueno	<input type="checkbox"/>	Regular	X	Malo	<input type="checkbox"/>							
Estado de Integridad:	Bajamente destruido	<input type="checkbox"/>	Medianamente destruido	<input type="checkbox"/>	Altamente destruido	<input type="checkbox"/>							
Factores de deterioro:													
Naturales			Antrópicos										
Erosión	X	Huaqueos	<input type="checkbox"/>	Desarrollo industrial	<input type="checkbox"/>								
Humedad	X	Actividades agrícolas	<input type="checkbox"/>	Desarrollo comercial	<input type="checkbox"/>								
Derrumbes	<input type="checkbox"/>	Actividades ganaderas	<input type="checkbox"/>	Conflicto político	<input type="checkbox"/>								
Inestabilidad de taludes	<input type="checkbox"/>	Actividades forestales	<input type="checkbox"/>	Conflicto Social	<input type="checkbox"/>

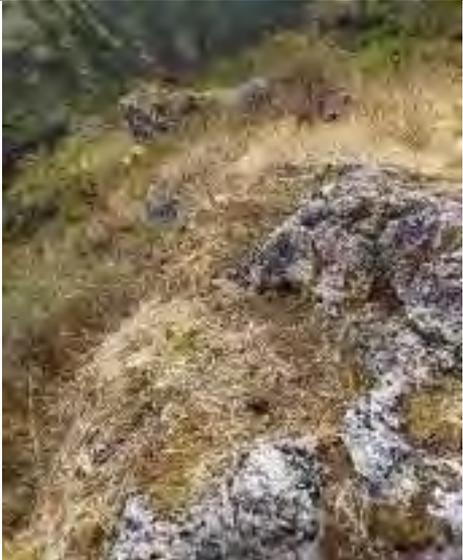
Escuela Profesional de Arqueología		N° REGISTRO	
“ESTUDIO DE ATRIBUTOS EN LA HUACA CAUADCALLA (CUSIMARKA) HUANOQUITE, PARURO – CUSCO – 2019” FICHA DE REGISTRO ARQUITECTURA				09

6. INFORMACIÓN GEOGRÁFICA ADICIONAL													
Hidrografía:	Río Cotawana - Cusimarka			Orografía:	Ferrobamba								
7. ESTADO GENERAL DEL SITIO													
Estado de Conservación:	Bueno	<input type="checkbox"/>	Regular	X	Malo	<input type="checkbox"/>							
Estado de Integridad:	Bajamente destruido	<input type="checkbox"/>	Medianamente destruido	<input type="checkbox"/>	Altamente destruido	<input type="checkbox"/>							
Factores de deterioro:													
Naturales			Antrópicos										
Erosión	X	Huaqueos	<input type="checkbox"/>	Desarrollo industrial	<input type="checkbox"/>								
Humedad	X	Actividades agrícolas	<input type="checkbox"/>	Desarrollo comercial	<input type="checkbox"/>								
Derrumbes	<input type="checkbox"/>	Actividades ganaderas	<input type="checkbox"/>	Conflicto político	<input type="checkbox"/>								
Inestabilidad de taludes	<input type="checkbox"/>	Actividades forestales	<input type="checkbox"/>	Conflicto Social	<input type="checkbox"/>

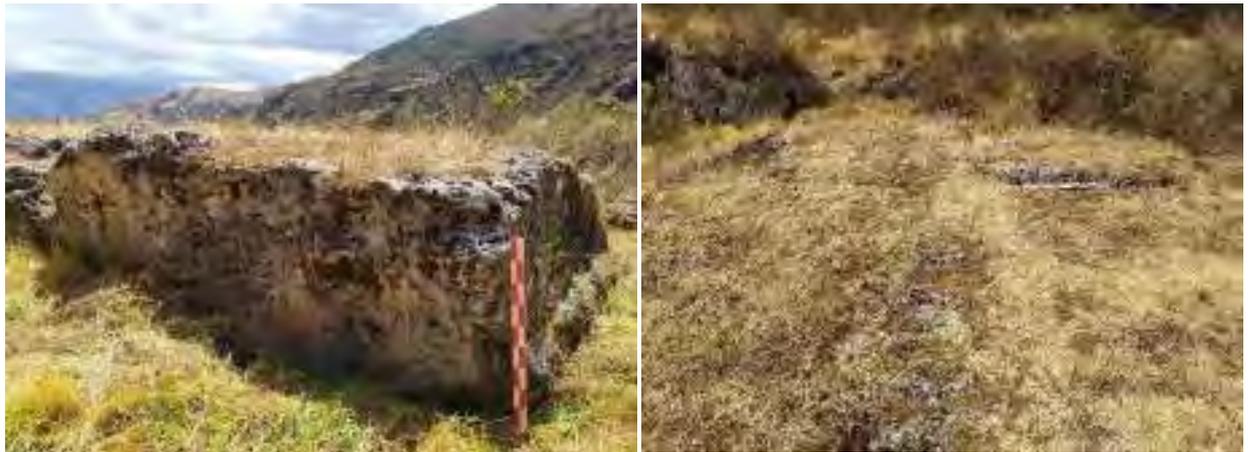
5. DESCRIPCIÓN													
<p>Se trata de un afloramiento rocoso del tipo caliza Karstica, el cual fue trabajado llegando acondicionarlo en una plataforma artificial. Esta plataforma se encuentra ubicada al oeste de las "tianas", tiene una medida de; 140.00 mt2 de área, 51 mt de perímetro, y una altura máxima de 1.30 mt. Asimismo esta plataforma presenta un vano de acceso con un peldaño que desde la base tiene 0.80 cm de alto, se observa también varias talladuras en alto y bajo relieve, al extremo sureste y suroeste de la plataformas los relieves adquieren formas diversas desde circulares, hasta media lunas, generando niveles en esta plataforma, es importante señalar el dominio visual que se tiene desde esta plataforma, toda la microcuenca del Loretuyoq, así como las visuales de elementos naturales como las montañas</p>

6. INFORMACIÓN GEOGRÁFICA ADICIONAL													
Hidrografía:	Río Cotawana - Cusimarka			Orografía:	Ferrobamba								
7. ESTADO GENERAL DEL SITIO													
Estado de Conservación:	Bueno	<input type="checkbox"/>	Regular	X	Malo	<input type="checkbox"/>							
Estado de Integridad:	Bajamente destruido	<input type="checkbox"/>	Medianamente destruido	<input type="checkbox"/>	Altamente destruido	<input type="checkbox"/>							
Factores de deterioro:													
Naturales			Antrópicos										
Erosión	X		Huaqueos	<input type="checkbox"/>	Desarrollo industrial	<input type="checkbox"/>							
Humedad	X		Actividades agrícolas	<input type="checkbox"/>	Desarrollo comercial	<input type="checkbox"/>							
Derrumbes	<input type="checkbox"/>		Actividades ganaderas	<input type="checkbox"/>	Conflicto político	<input type="checkbox"/>							
Inestabilidad de taludes	<input type="checkbox"/>		Actividades forestales	<input type="checkbox"/>	Conflicto Social	<input type="checkbox"/>

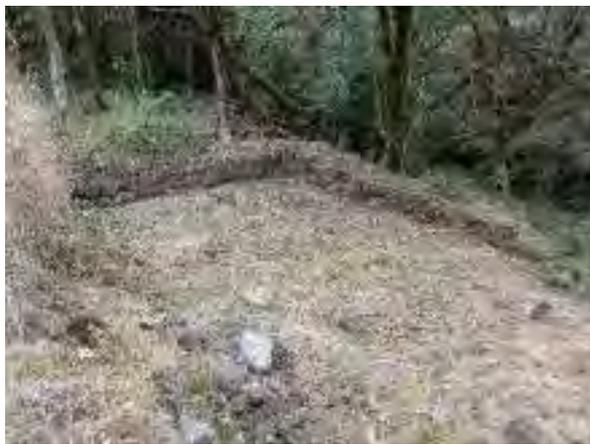
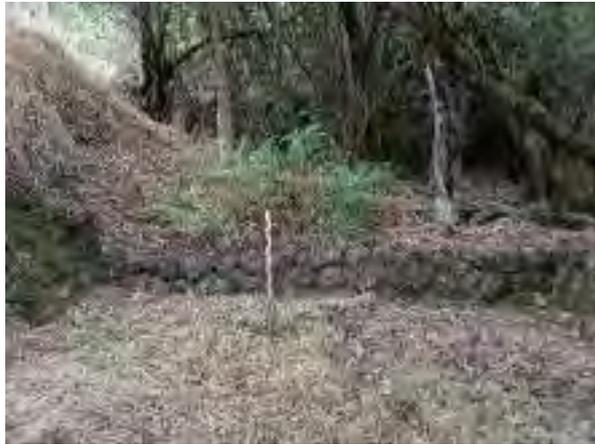
Escuela Profesional de Arqueología		N° REGISTRO	
“ESTUDIO DE ATRIBUTOS EN LA HUACA CAUADCALLA (CUSIMARKA) HUANOQUITE, PARURO – CUSCO – 2019” FICHA DE REGISTRO ARQUITECTURA				25

2. DATOS DE LOCALIZACIÓN					
Departamento: Cusco	Provincia: Paruro	Distrito: Huanoquite	Comunidad: Roccoto		
Coordenadas WGS84-UTM					
Este(X):	816152.40	Norte (Y)	8478831.35	Altura(Z)	3.427 m.s.n.m.
Área aproximada: 35.7 mt ²			Perímetro registrado: 24 mt		
Ubicación Topográfica:					
Cima <input type="checkbox"/> Cuchilla <input type="checkbox"/> Ladera <input type="checkbox"/> Planicie <input type="checkbox"/>	Valle <input type="checkbox"/> Abra <input type="checkbox"/> Carretera <input type="checkbox"/> Río/cauce fluvial <input type="checkbox"/>	Quebrada <input checked="" type="checkbox"/> Abrigo rocoso/ cueva <input type="checkbox"/> Carretera <input type="checkbox"/> Bofedal <input type="checkbox"/>	Camino <input type="checkbox"/> Afloramiento rocoso <input type="checkbox"/> Otros <input type="checkbox"/>
