UNIVERSIDAD NACIONAL DE SAN ANTONIO ABAD DEL CUSCO
FACULTAD DE INGENIERÍA GEOLÓGICA, MINAS Y METALÚRGICA
ESCUELA PROFESIONAL DE INGENIERÍA DE MINAS

TESIS

**“MEJORAMIENTO DEL RENDIMIENTO DE PIES PERFORADOS Y SU
INFLUENCIA EN EL ALTO CONSUMO DE BROCAS EN LA RAMPA SANDRA
DE U.P SANTA MARÍA – CIA. MINERA PODEROSA – LA LIBERTAD”**

2023

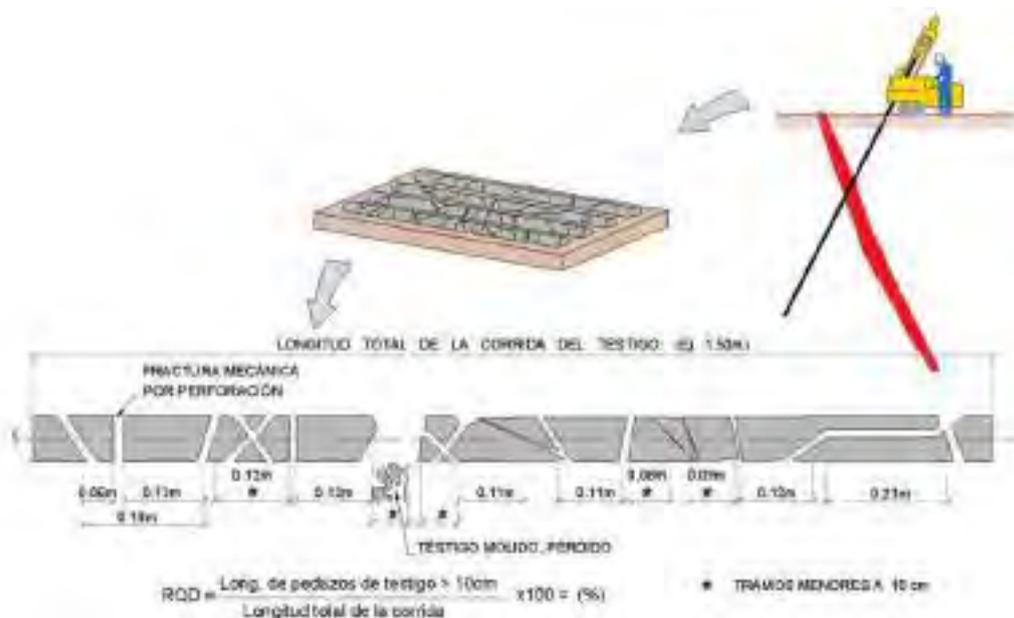
Proceso para calcular el valor del RQD de un testigo

Deere realizó una propuesta de un sistema diseñado para el soporte empleando el RQD en 1967. Los parámetros se obtienen en función del porcentaje de fragmentos de núcleo recuperados mayores de diez centímetros. En un levantamiento, como se muestra en la imagen N° 01 se logra calcular el nivel de fracturamiento de la roca.

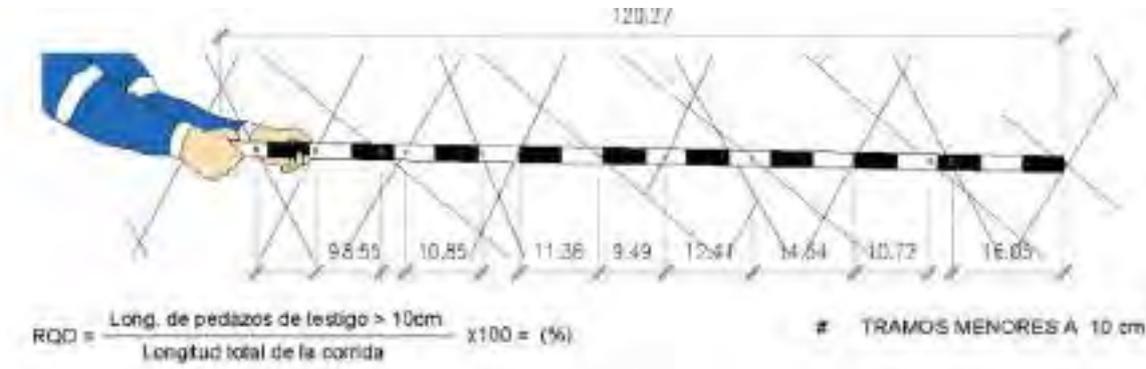
Proceso comúnmente utilizado para evaluar el RQD a partir del mapeo de paredes de excavaciones subterráneas

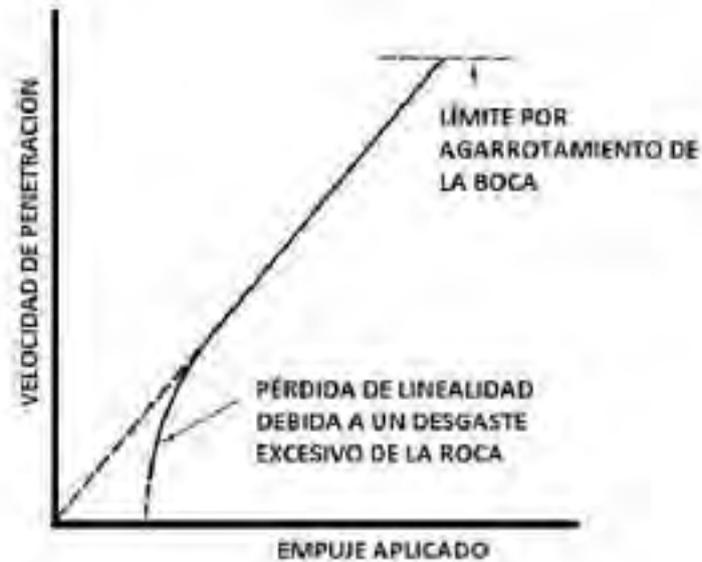
Relación entre el empuje y la velocidad de penetración

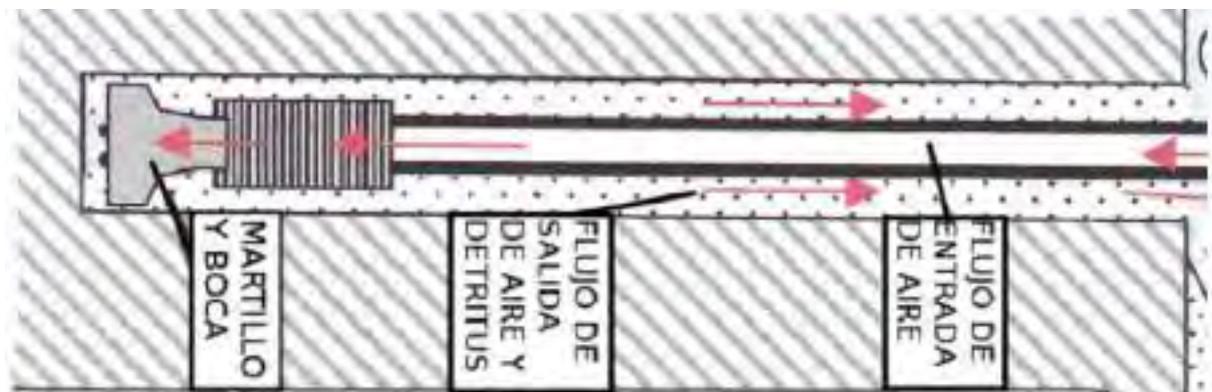
Principios que intervienen en la perforación de rocas

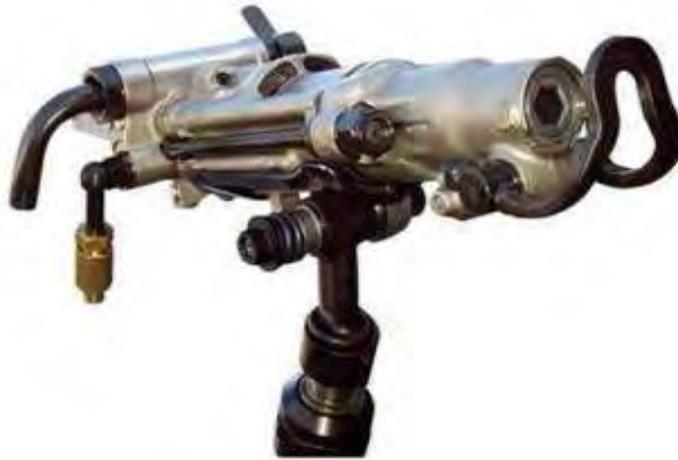
Perforadora RNP Jack Leg Modelo RNS83FX - FL7

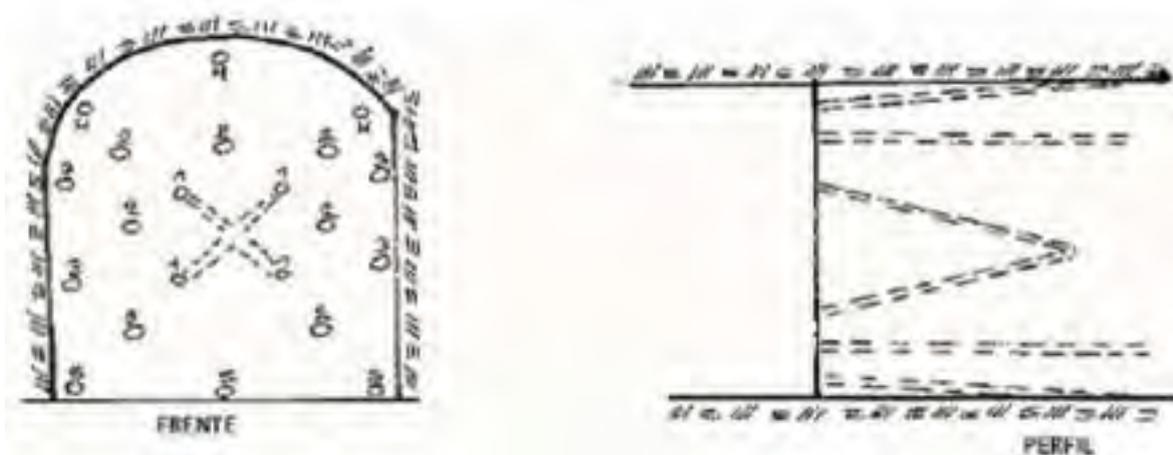
Corte pirámide o diamante.

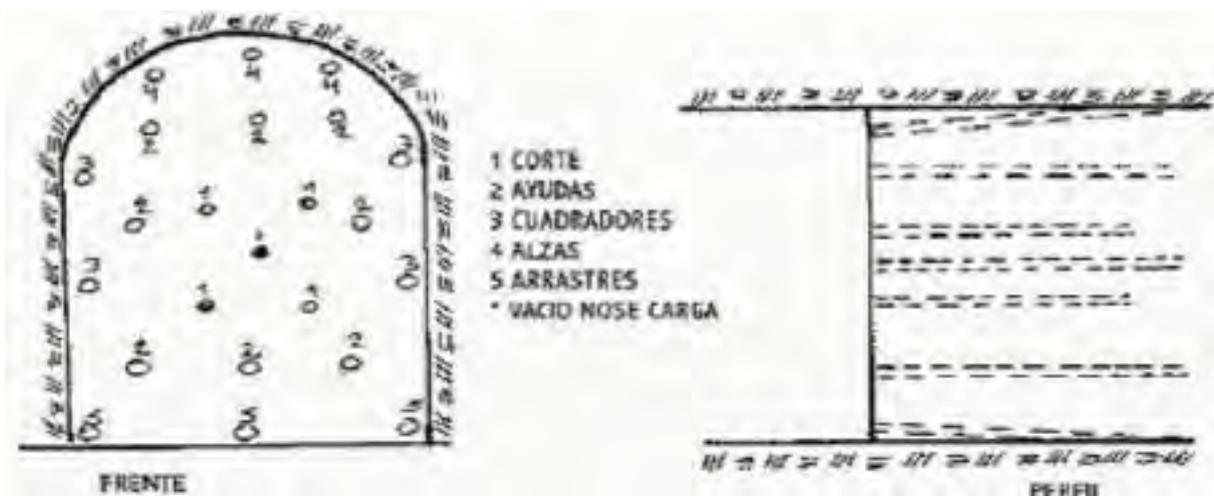
Corte quemado o paralelo.

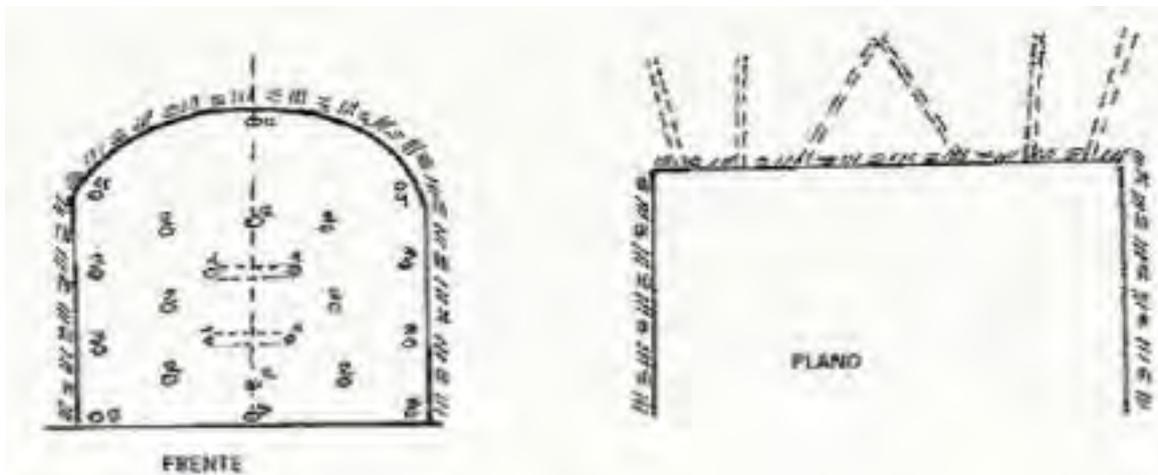
Corte tipo cuña

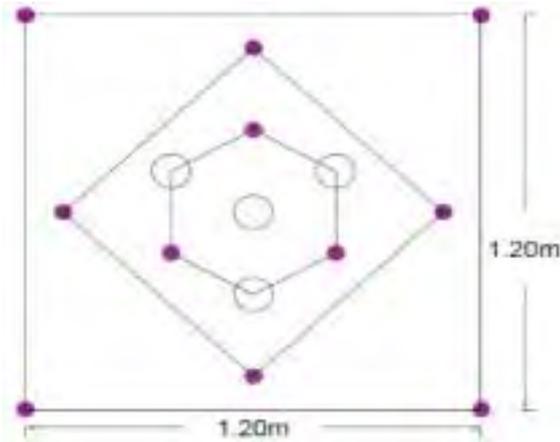
Arranque cilíndrico tipo hexagonal para una sección de 3.5mx3.5m

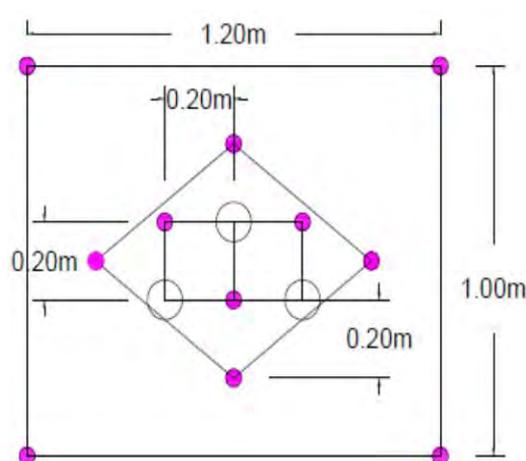
Arranque cilíndrico tipo rectangular para una sección de 3.5mx3.5m

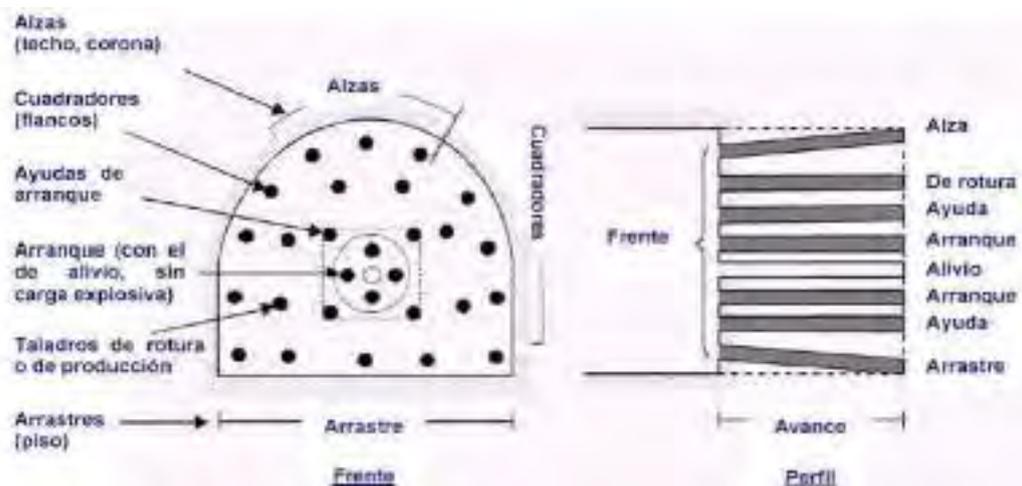
Zonas en un frente de avance.

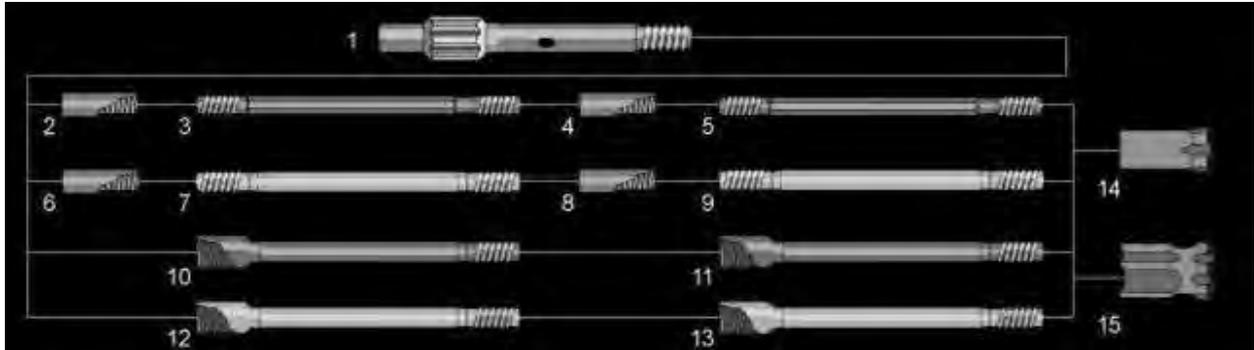
Accesorios de perforación

1. Adaptador de culata
2. Manguito
3. Barra extensible de perforación hexagonal
4. Manguito
5. Barra extensible de perforación hexagonal
6. Manguito
7. Barra extensible de perforación hexagonal
8. Manguito
9. Barra extensible de perforación hexagonal
10. Barra extensible macho-hembra
11. Barra extensible macho-hembra
12. Barra extensible macho-hembra
13. Barra extensible macho-hembra
14. Boca botones
15. Boca retráctil

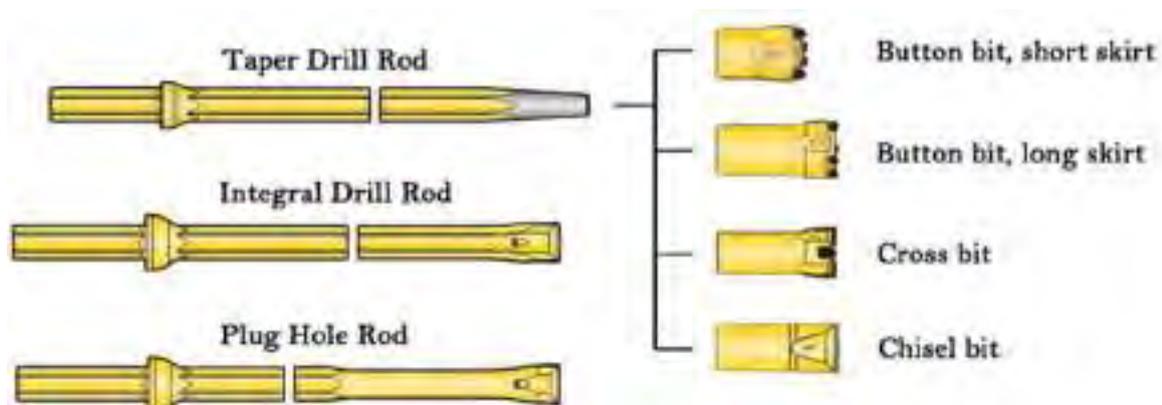
Brocas de perforación Sandvik

Las características de diseño comunes a ambos tipos de brocas incluyen: En la rosca inferior de la boca se enrosca una varilla para transmitir la energía del impacto lo más directamente posible a la roca.

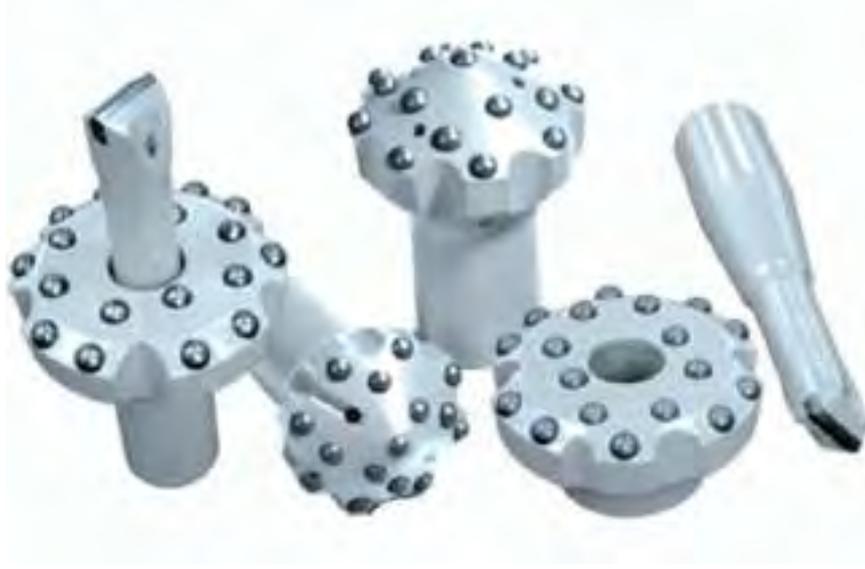
Adaptador piloto y broca escariadora.

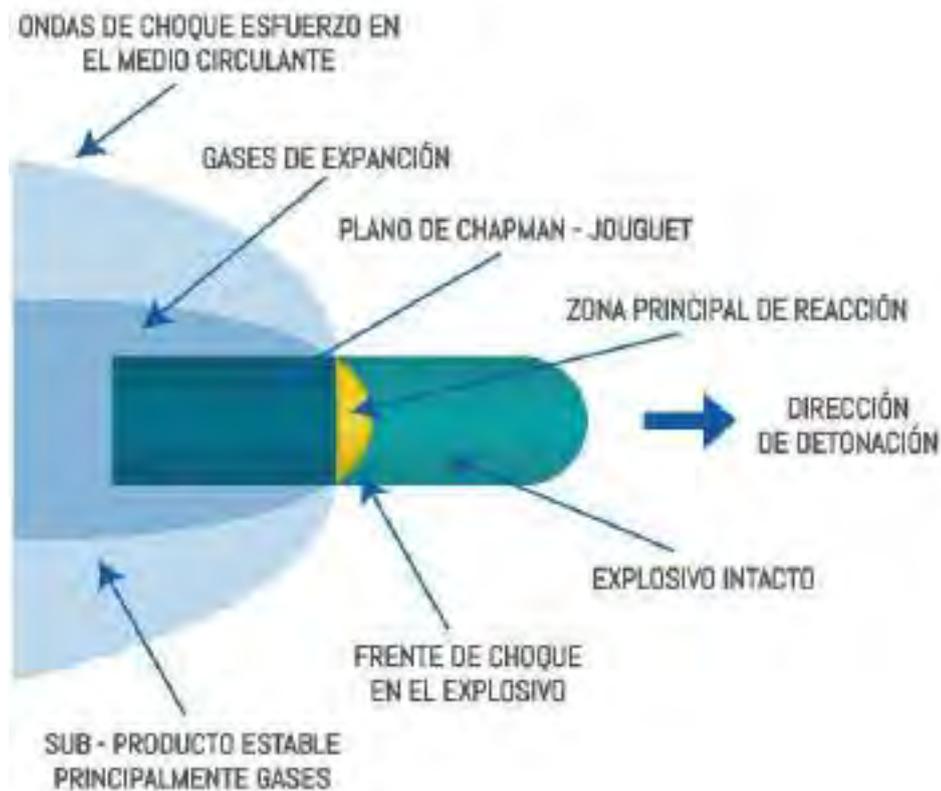
- El gas se genera y se expande a alta presión y alta temperatura, provocando grietas y desplazamiento del lecho rocoso.
- Debido al desplazamiento de la rotura, este retroceso forma una pila de escombros.

Acción del explosivo

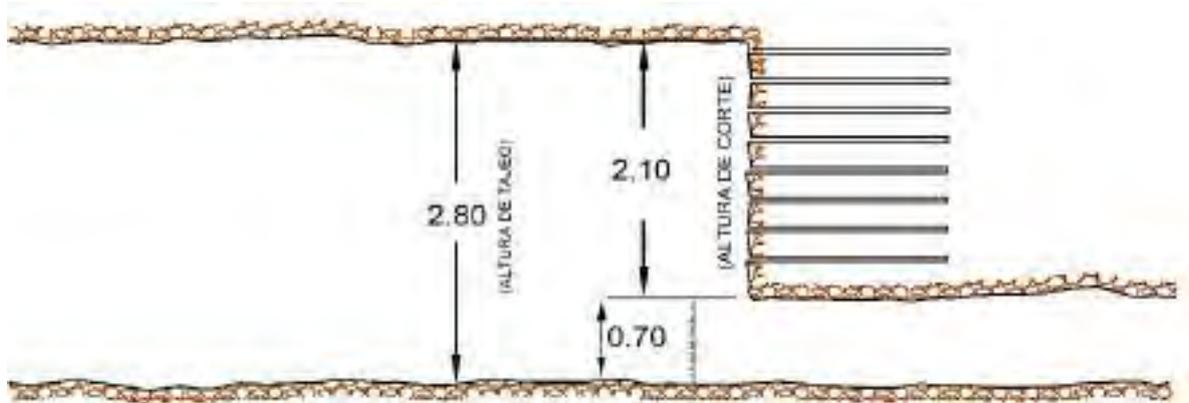
Corte y relleno ascendente con perforación en breasting/

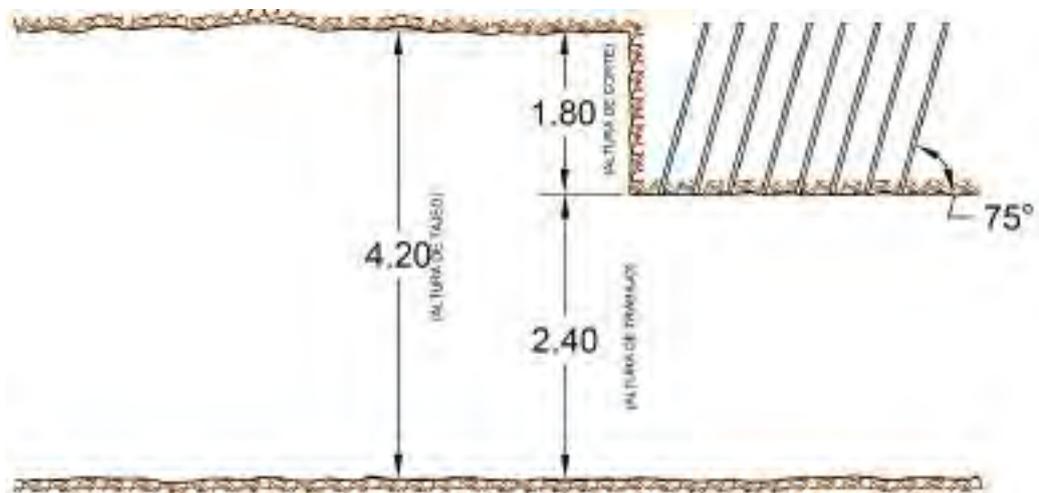
Corte y relleno ascendente con perforación en realce

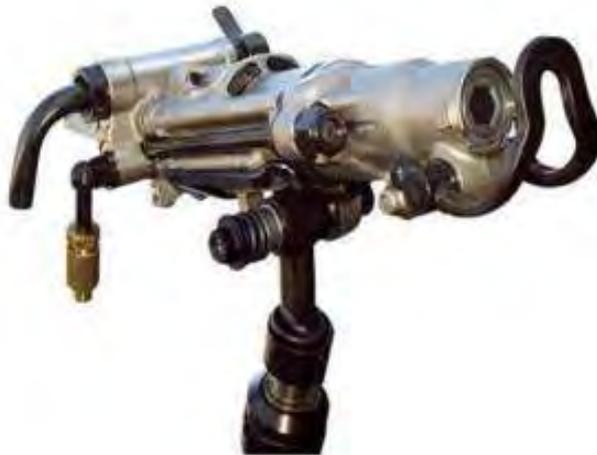
Máquina perforadora marca RNP/Tipo Jack Leg Modelo RNS83FX – FL7.

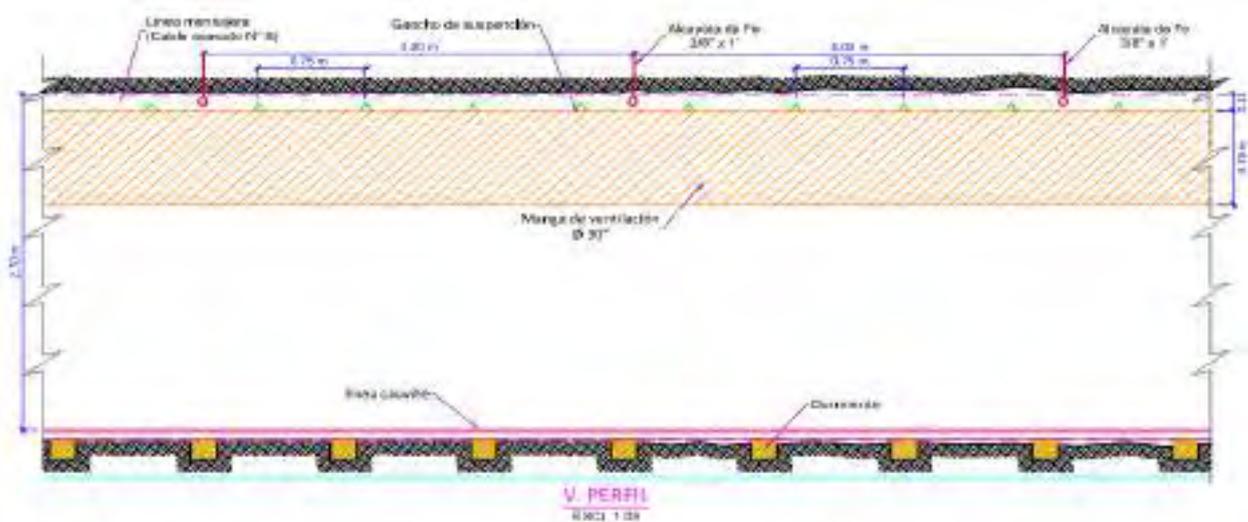
Instalación de manga de ventilación en sección de 2.5mx2.7m vista Perfil

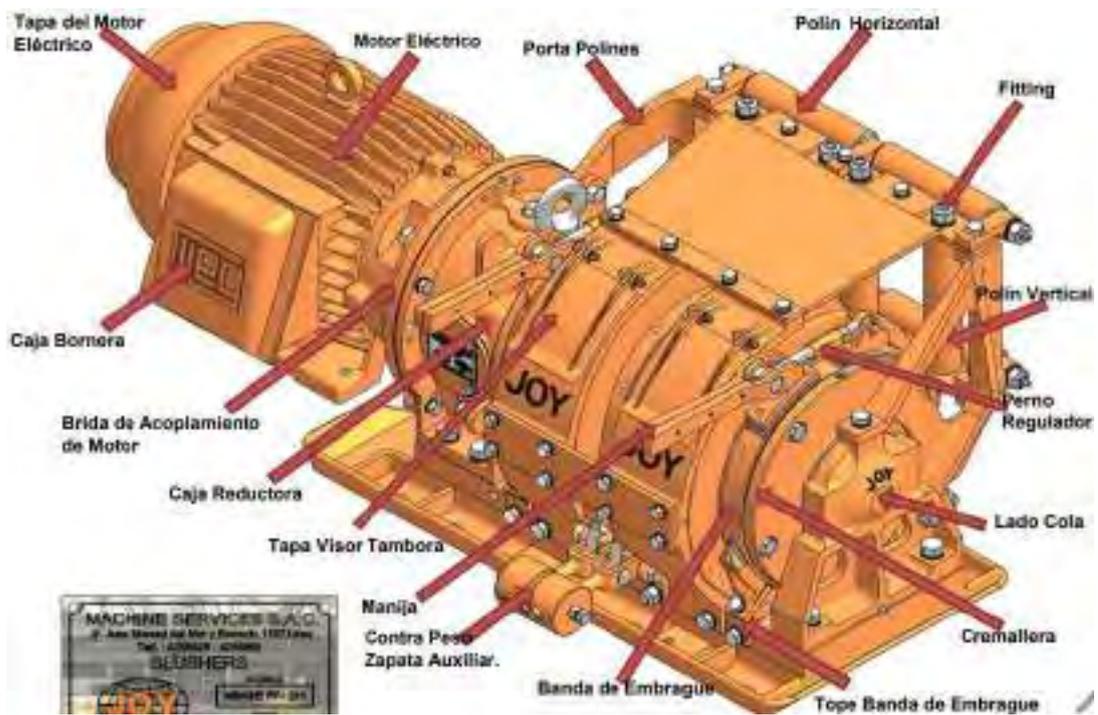
Winche de rastrillaje Modelo FF -211

- Motor eléctrico
- Caja reductora
- Tamboras de Arrollamiento
- Eje Principal
- Palancas de control
- Cable de acero
- Poleas de arrastre y/o guías

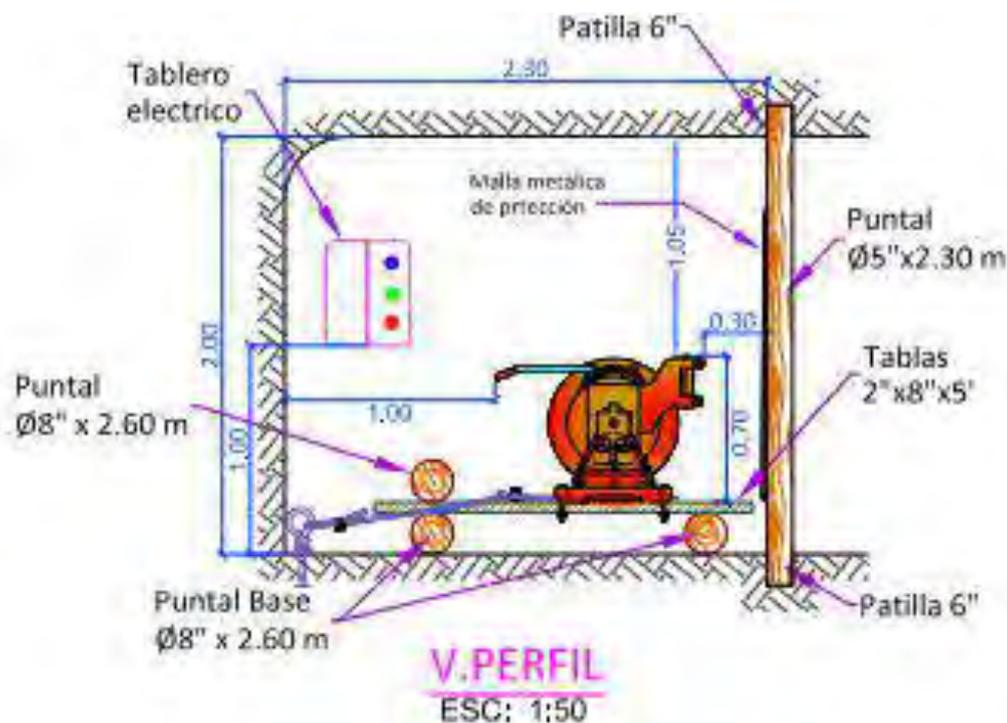
Cámara de winche eléctrico de 30 HP

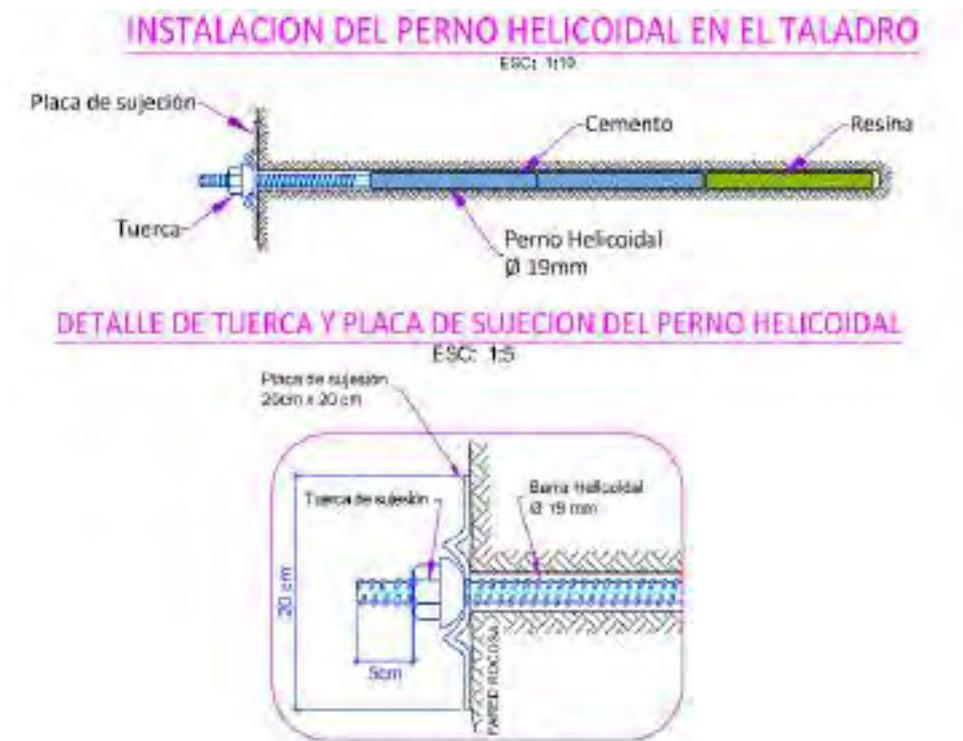
Instalación de perno helicoidal y detalle de tuerca y placa de sujeción

- a) Mantenga la distancia entre hileras como se muestra en las secciones y la distancia entre hileras entre 0,80 m y 1,40 m..
- b) Sin necesidad de shotcrete, usar malla electro soldada de cocada 2" x 2", en roca intensamente fracturada (IF) y de cocada 4" x 4" para roca muy fracturada (MF).
- c) En combinación de concreto proyectado (shotcrete), usar malla electro soldada de cocada 4" x 4", con alambre de fierro # 10.
- d) La superposición de las redes debe tener entre 30 y 40 cm de largo.
- e) Su instalación de perno helicoidal y detalle de tuerca y placa de sujeción se observa en la imagen N° 31:

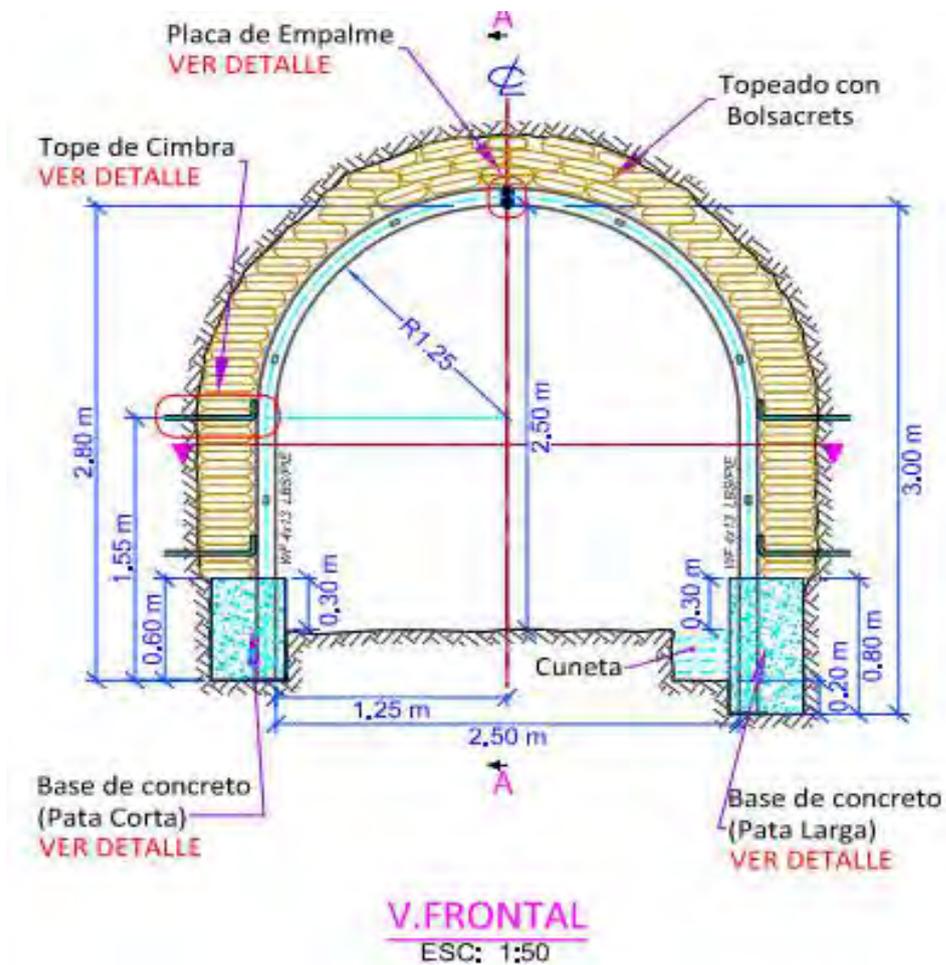
Sostenimiento con cimbras metálicas en secciones de 2.5mx2.5m

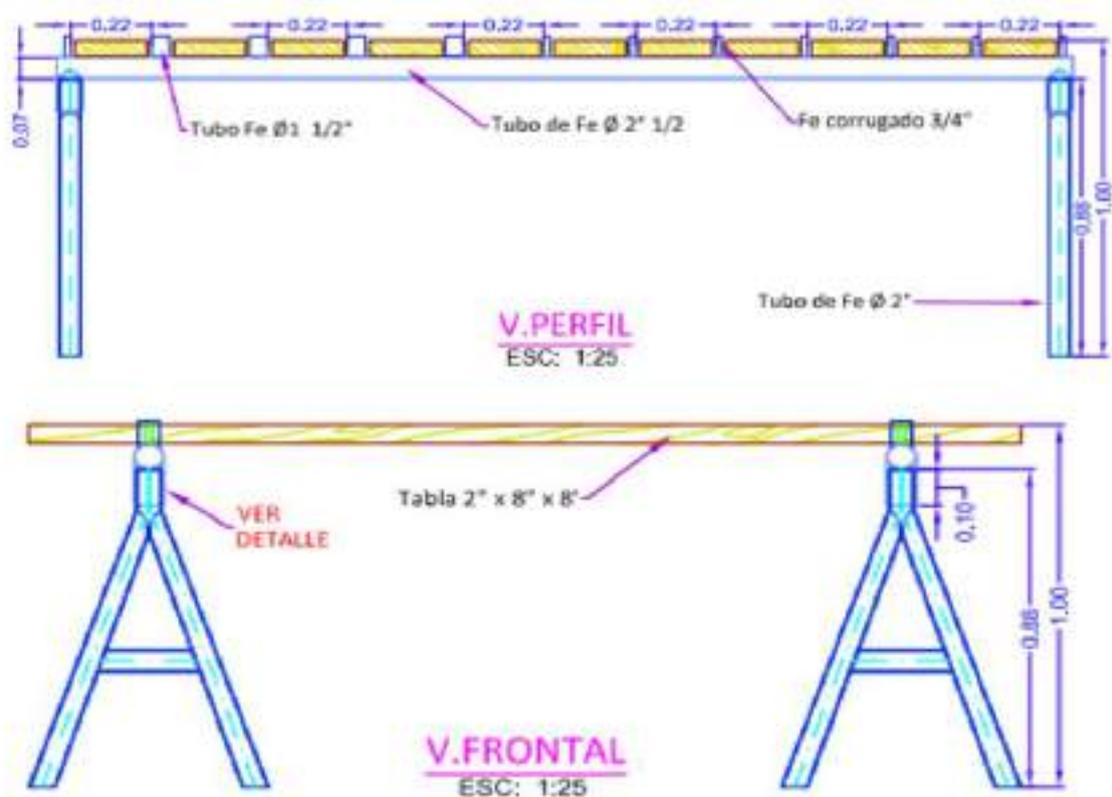
Vista de perfil de plataforma con caballete en una sección de 2.50mx2.70m

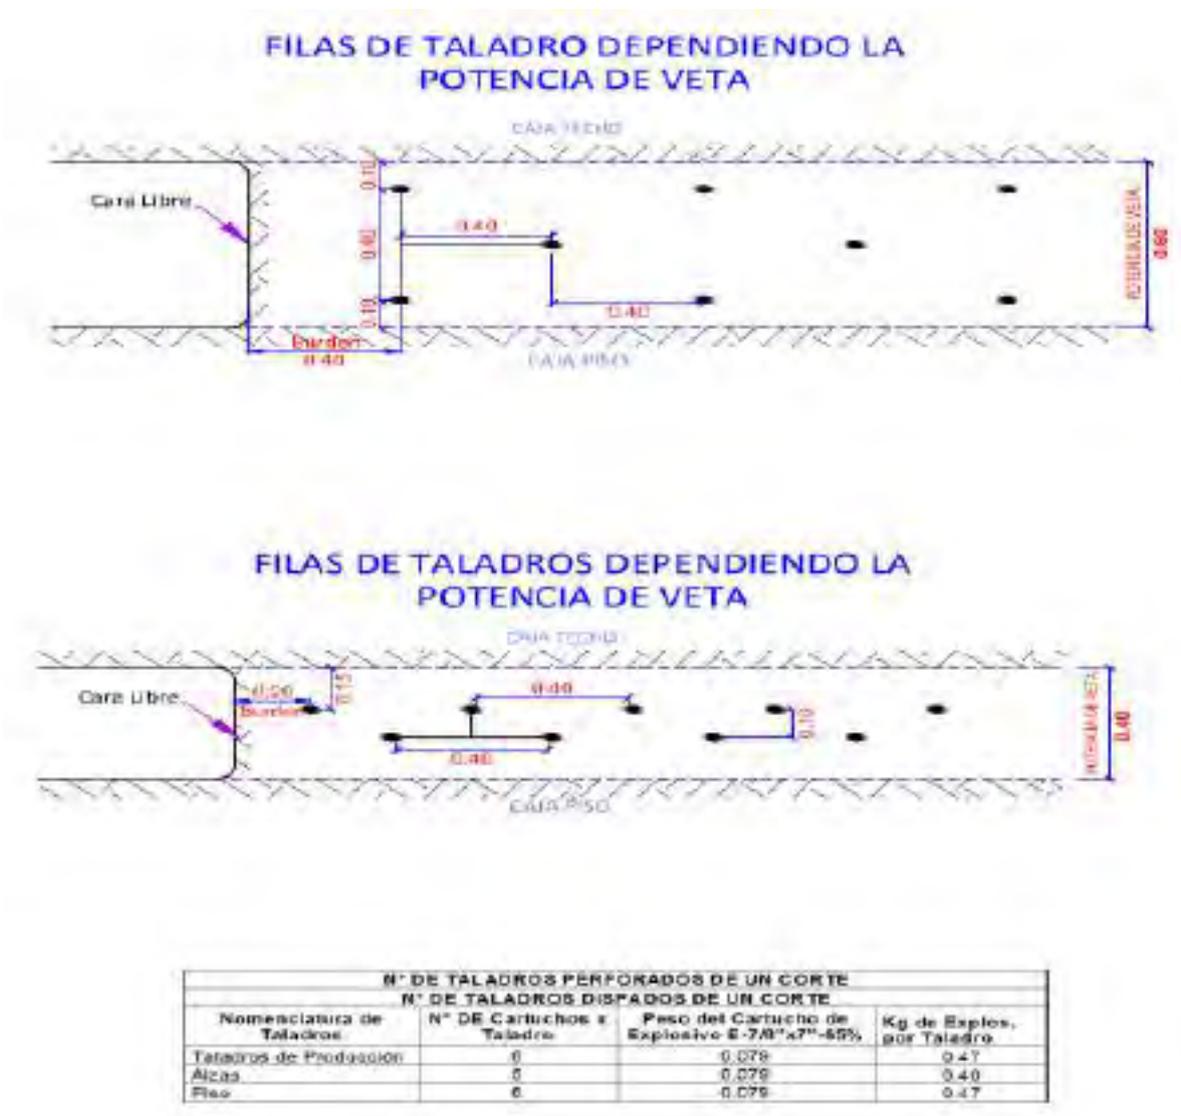
Malla de perforación en tajos

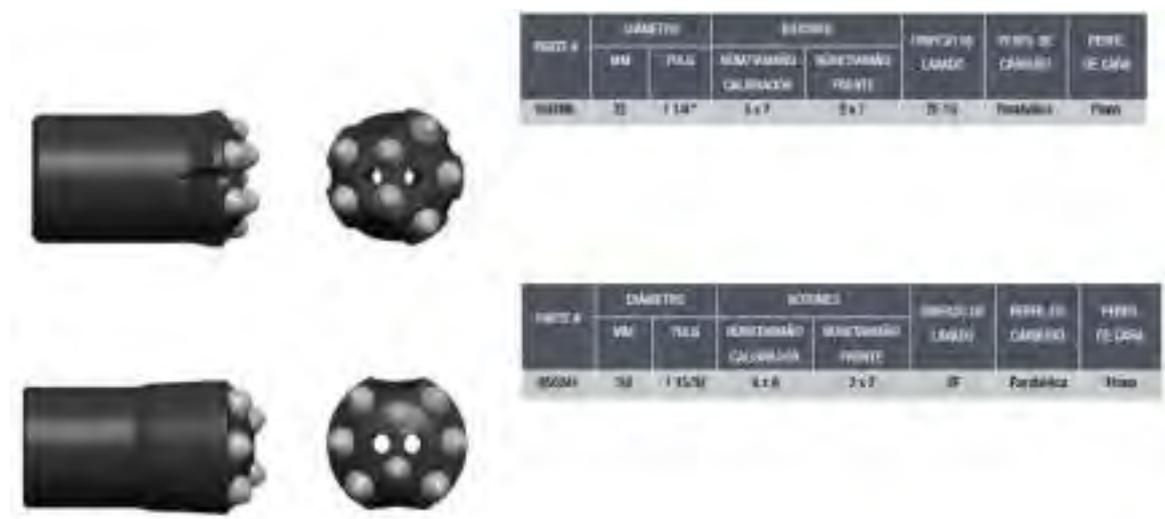
Broca de botones conicos de 32mm y 34mm Boart longyear

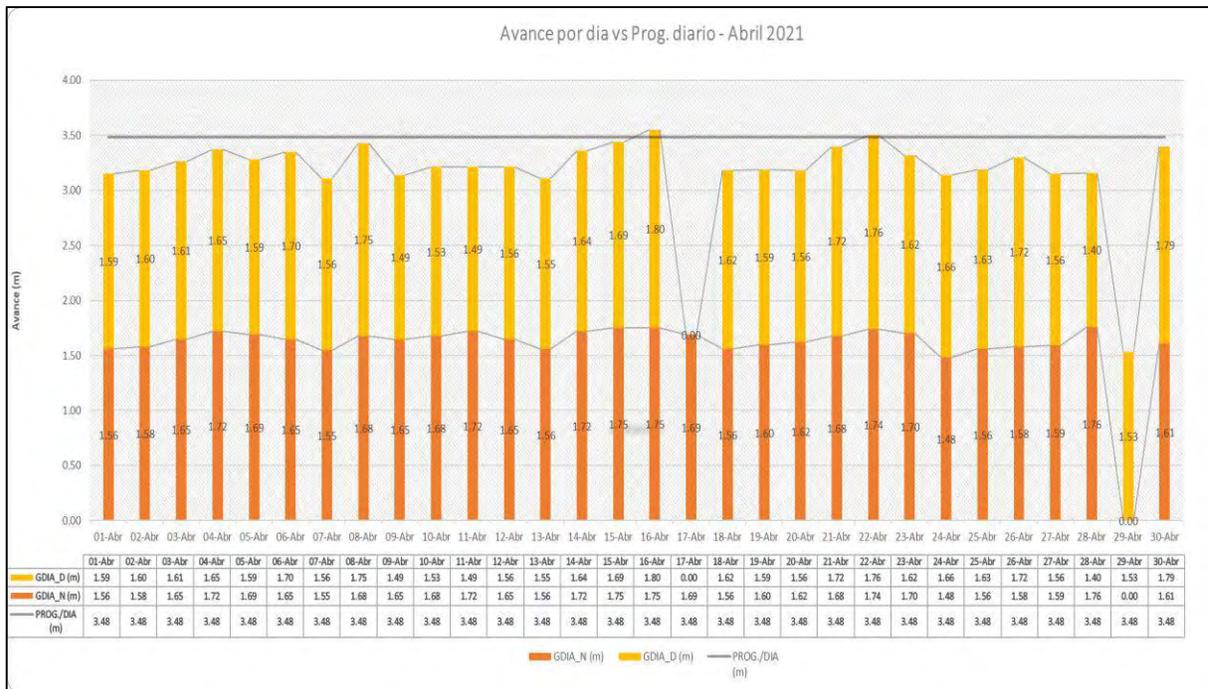
Avance disparo por guardia vs Prog. Diario – Abril 2021

Los siguientes cuadros muestran el resultado del seguimiento mensual del avance por disparo empleando las brocas Sandvik iniciando en abril del 2021 terminando en julio del 2021 en la Rampa Sandra. Es importante mencionar que para este seguimiento fue necesario identificar diariamente los reportes por guardia de medición de avances (para una mejor referencia de cómo se verifica en campo ver el Anexo N° 07) y los motivos por los cuales no se pudo realizar trabajos en la labor (Prioridad en otras labores y mantenimiento o falla de equipos), para las labores de avance con barras de 6 pies se tiene como objetivo un avance de disparo de 1.74 metros, considerando que se realiza un disparo por turno (día y noche).

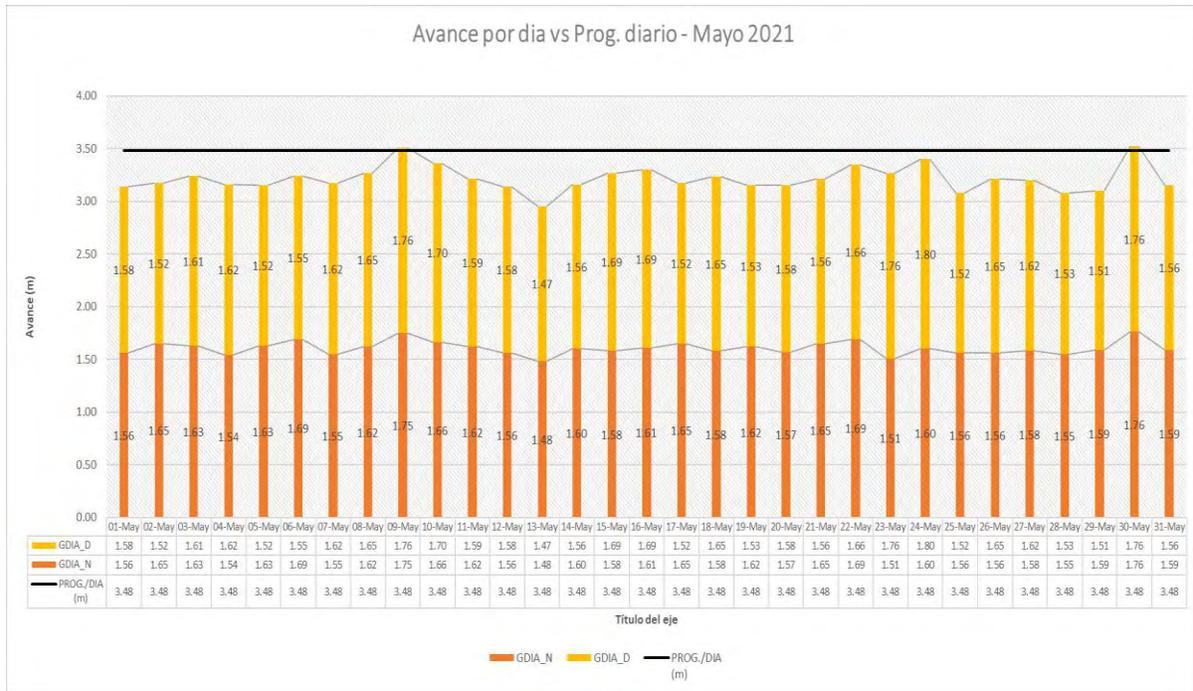
Avance disparo por día vs Prog. diario – Mayo 2021

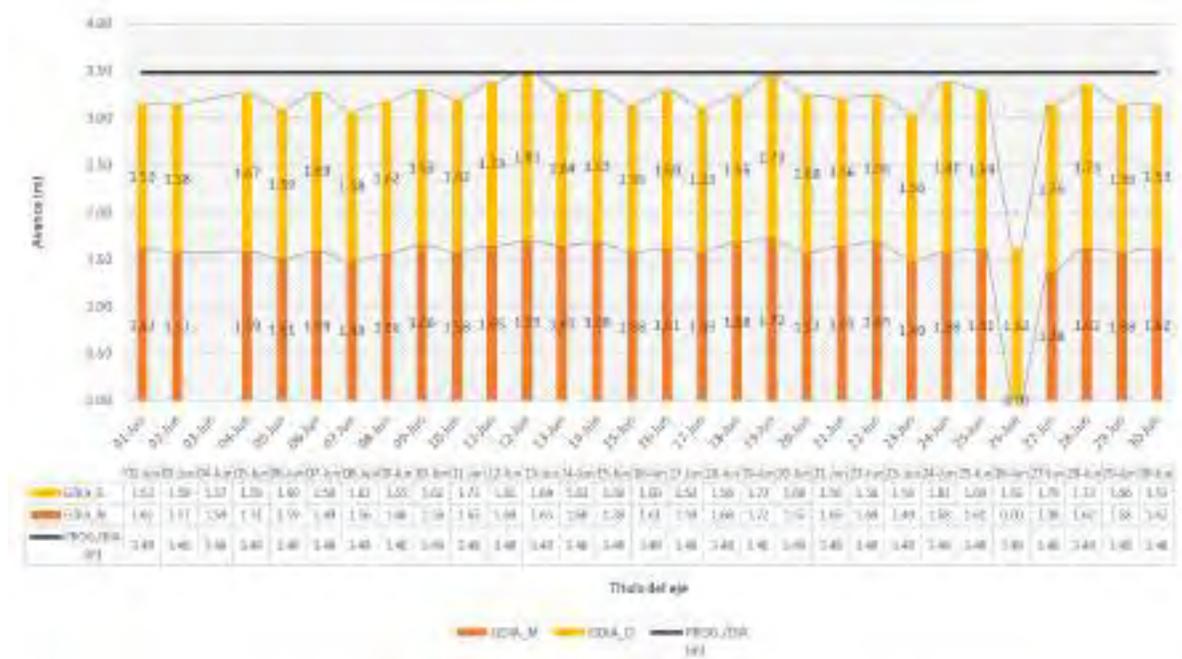
Avance disparo por día vs Prog. Diario – Junio 2021

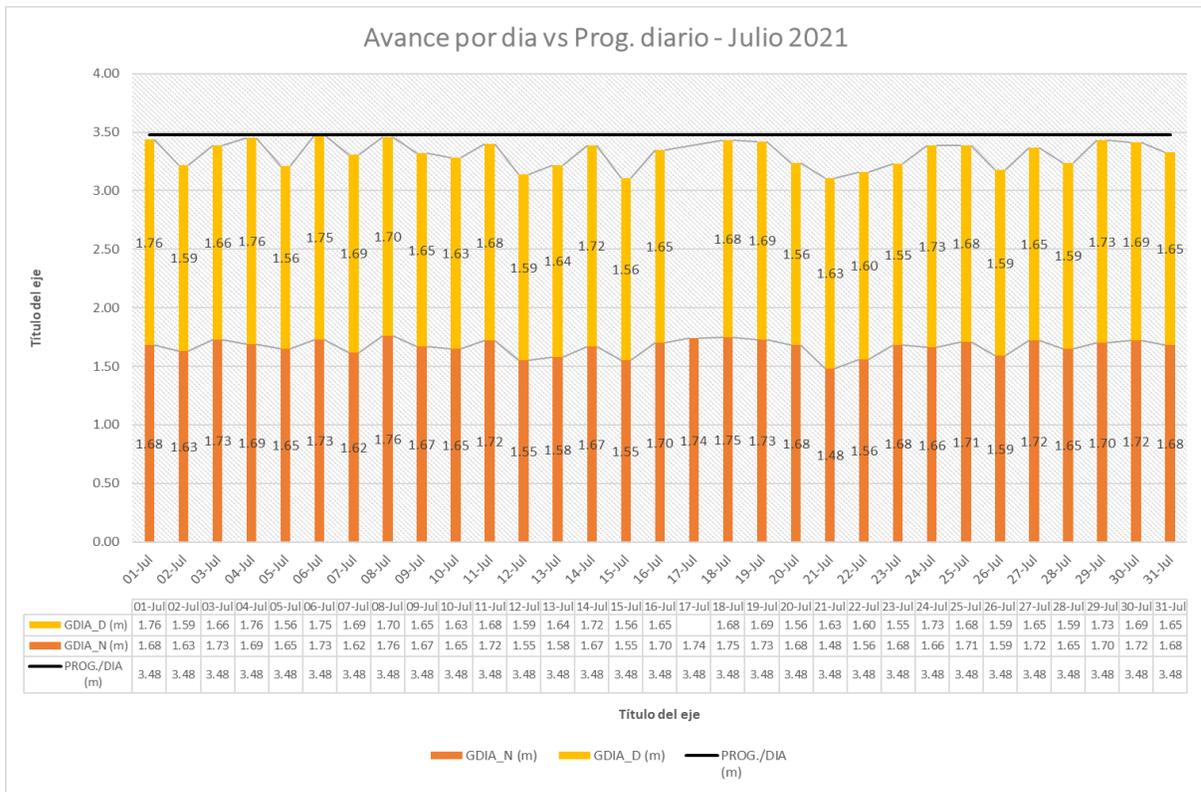
Avance disparo por día vs Prog. diario – Julio 2021

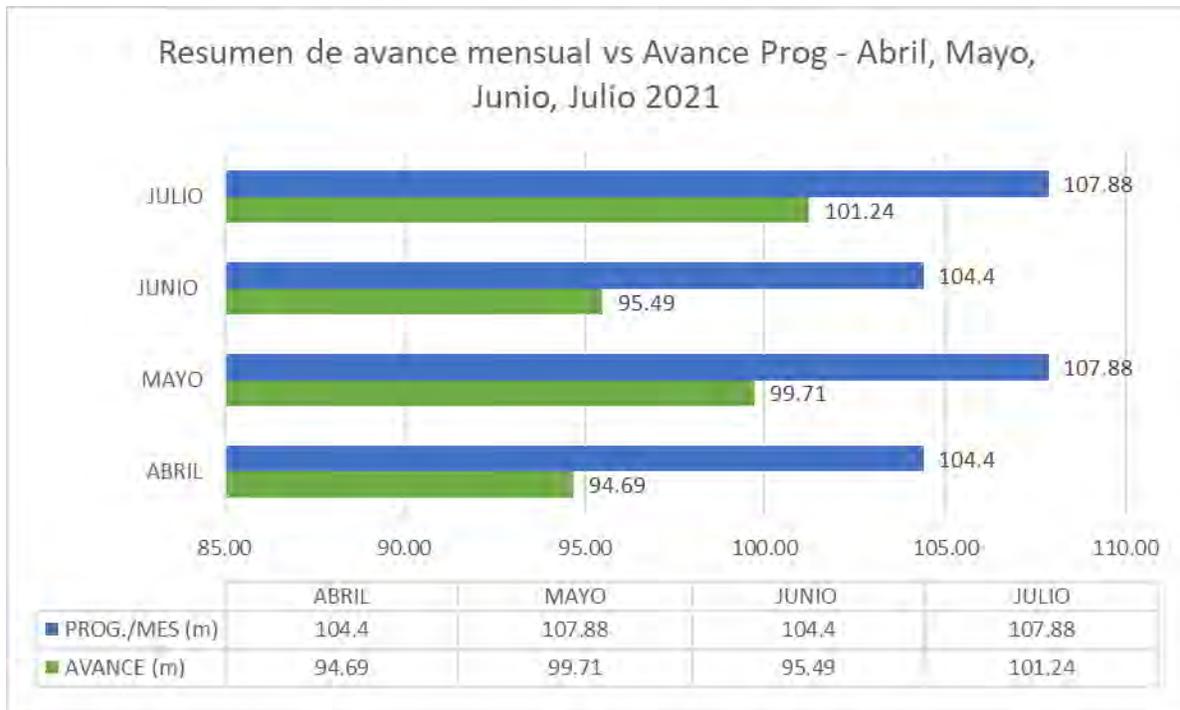
Resumen de avance mensual vs Avance programado en Rampa Sandra

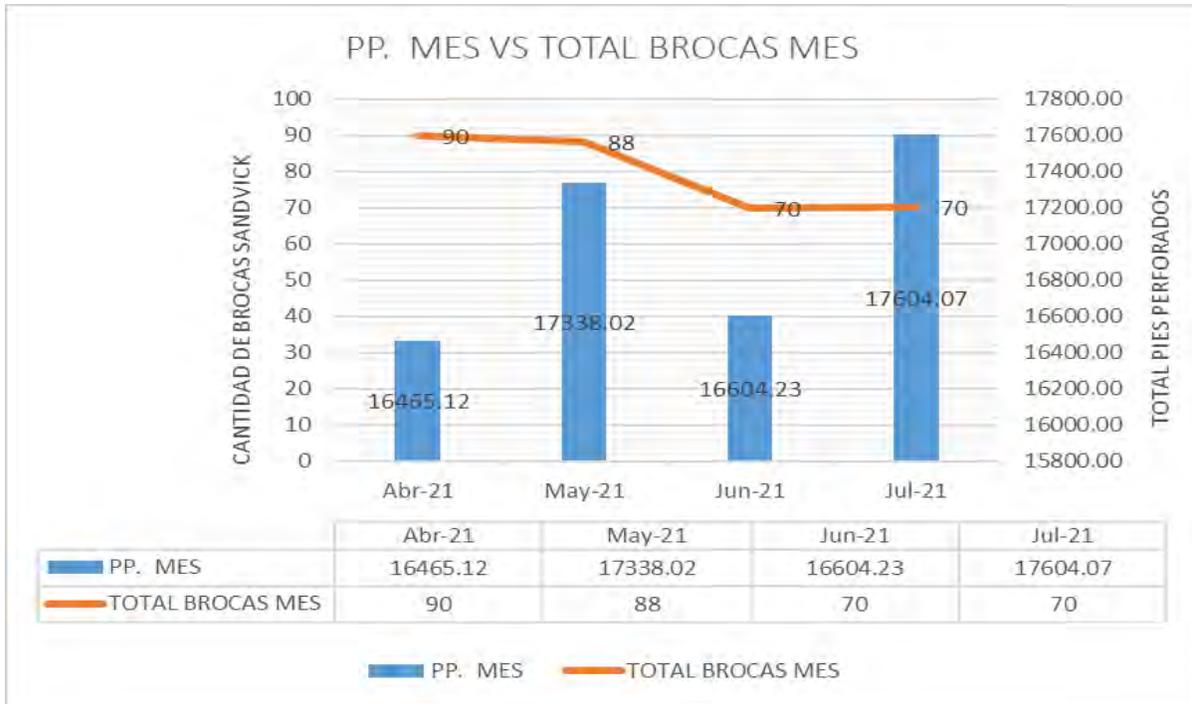
Pies perforados por mes vs Cantidad de brocas usadas por mes en la Rampa Sandra

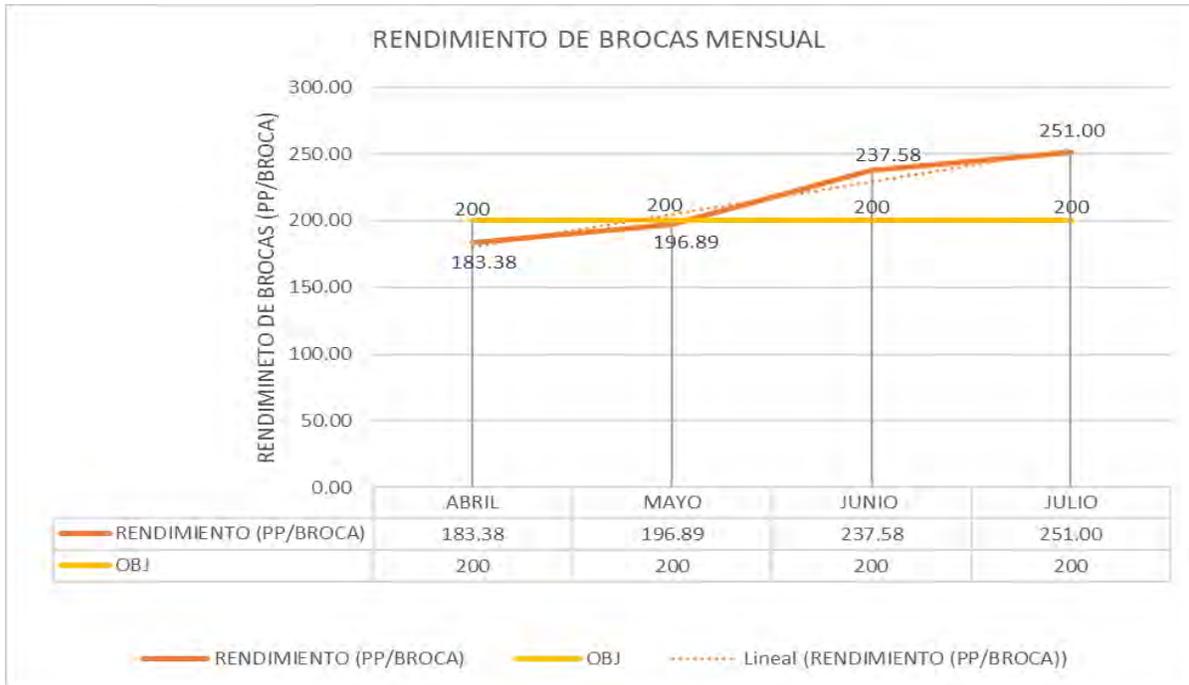
Rendimiento brocas Sandvik mensual

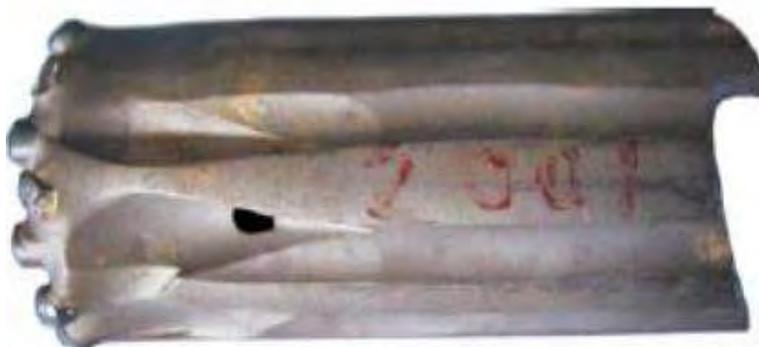
Barreno gastado con rotura de botones

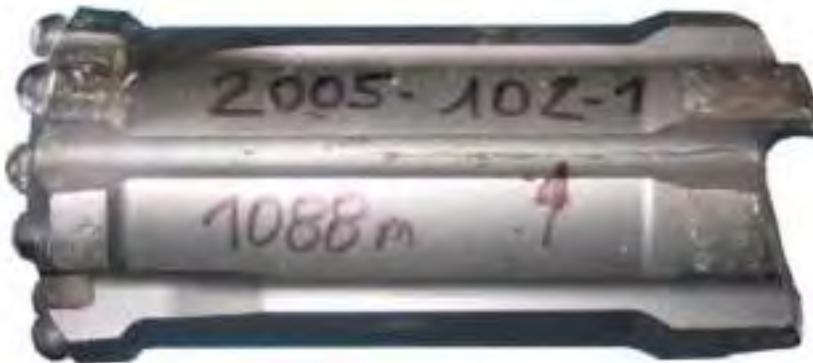
Broca gastada con agrietamiento

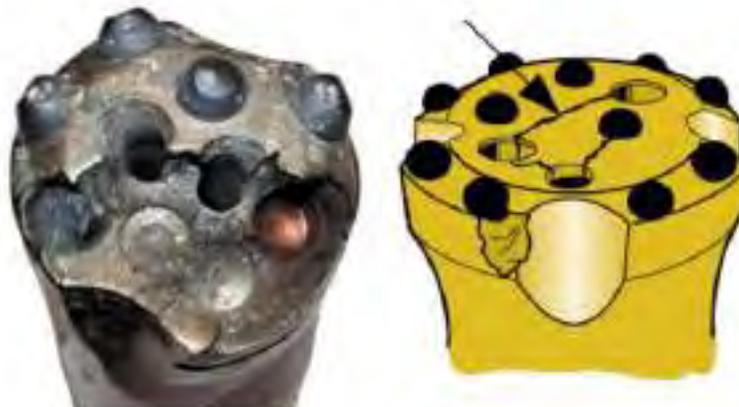
Broca con agrietamiento entre botones

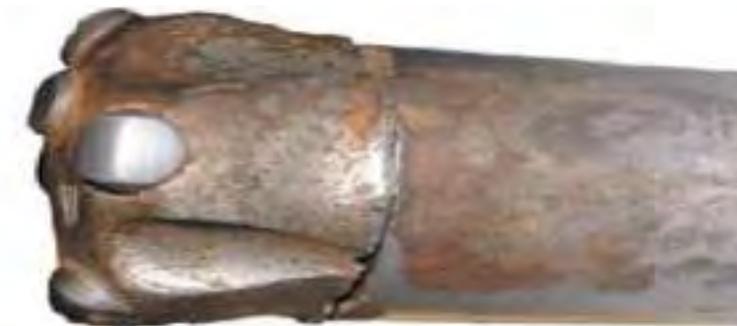
Broca con rajadura completa
