UNIVERSIDAD NACIONAL DE SAN ANTONIO ABAD DEL CUSCO
FACULTAD DE INGENIERÍA GEOLÓGICA, MINAS Y METALÚRGICA
ESCUELA PROFESIONAL DE INGENIERÍA DE MINAS

TESIS

**“MEJORAMIENTO DEL RENDIMIENTO DE PIES PERFORADOS Y SU
INFLUENCIA EN EL ALTO CONSUMO DE BROCAS EN LA RAMPA SANDRA
DE U.P SANTA MARÍA – CIA. MINERA PODEROSA – LA LIBERTAD”**

2023

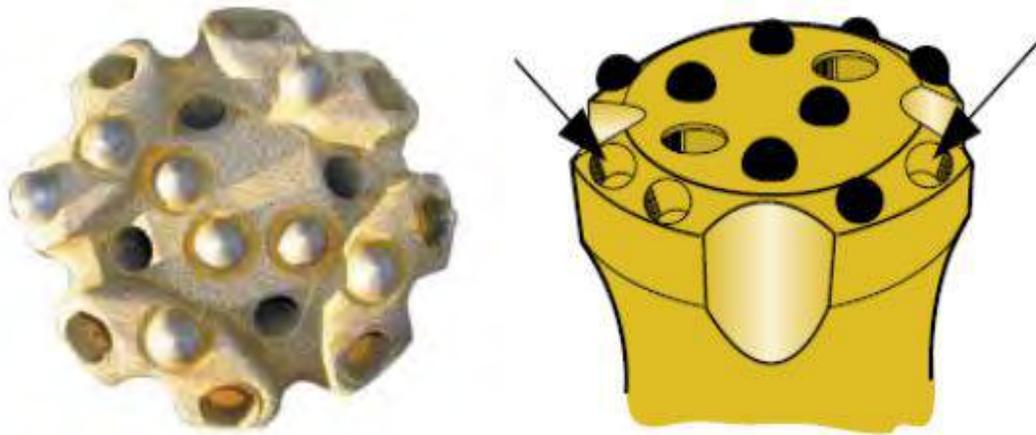
Broca con pérdida de botones

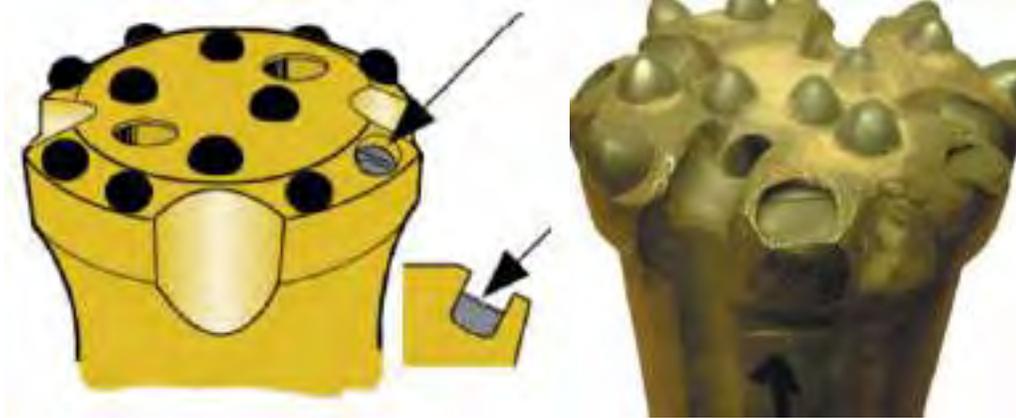
Broca con pérdida del botón bajo el nivel del cuerpo

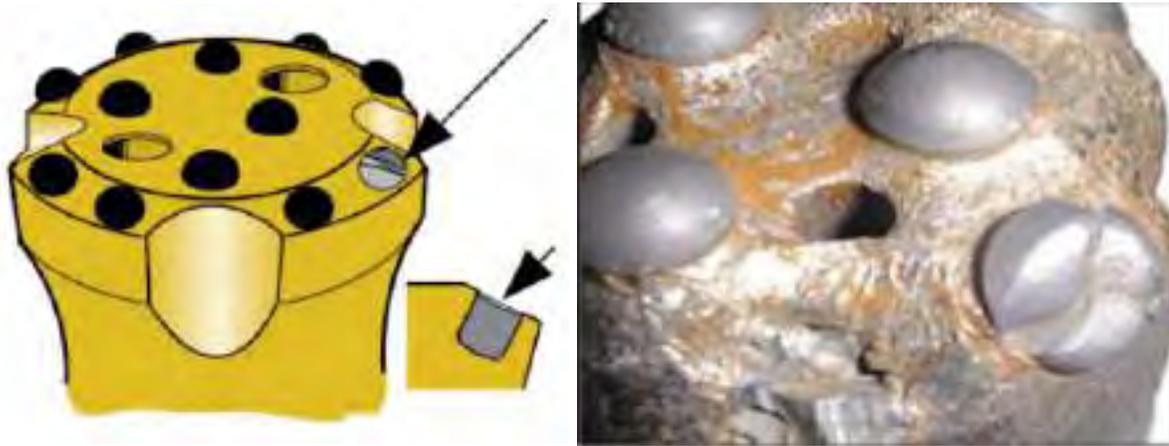
Broca con pérdida de botón al nivel de la base.

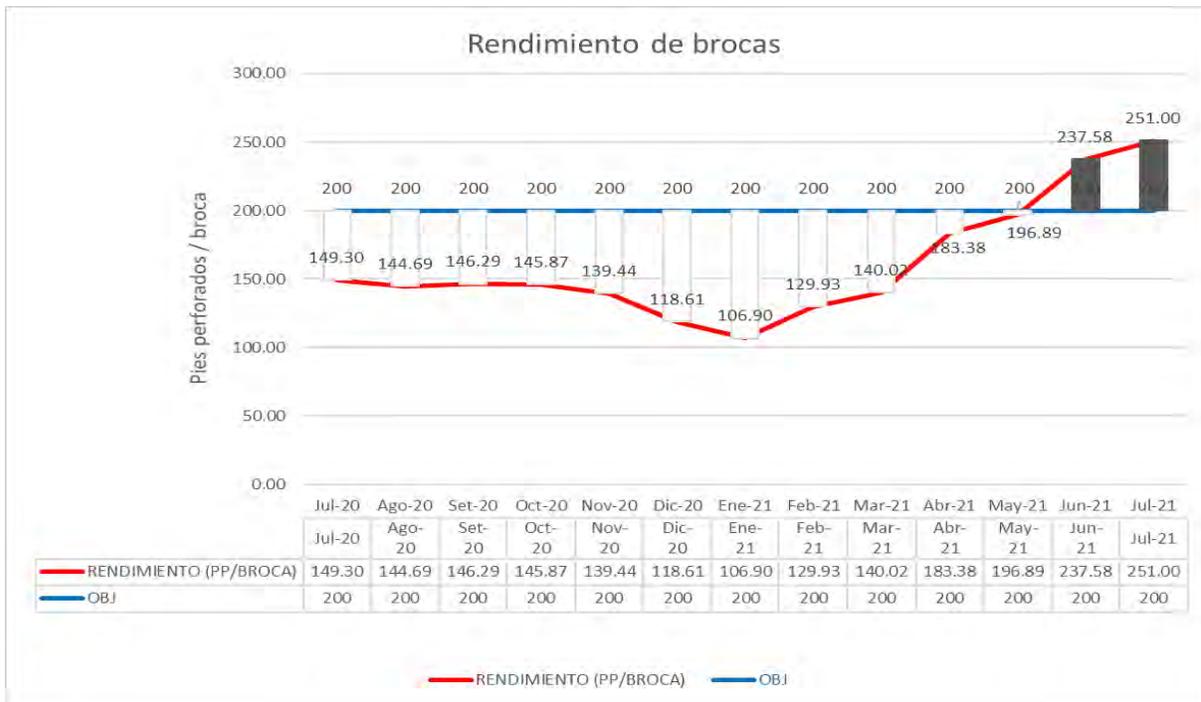
Rendimiento mensual de brocas en la Rp Sandra

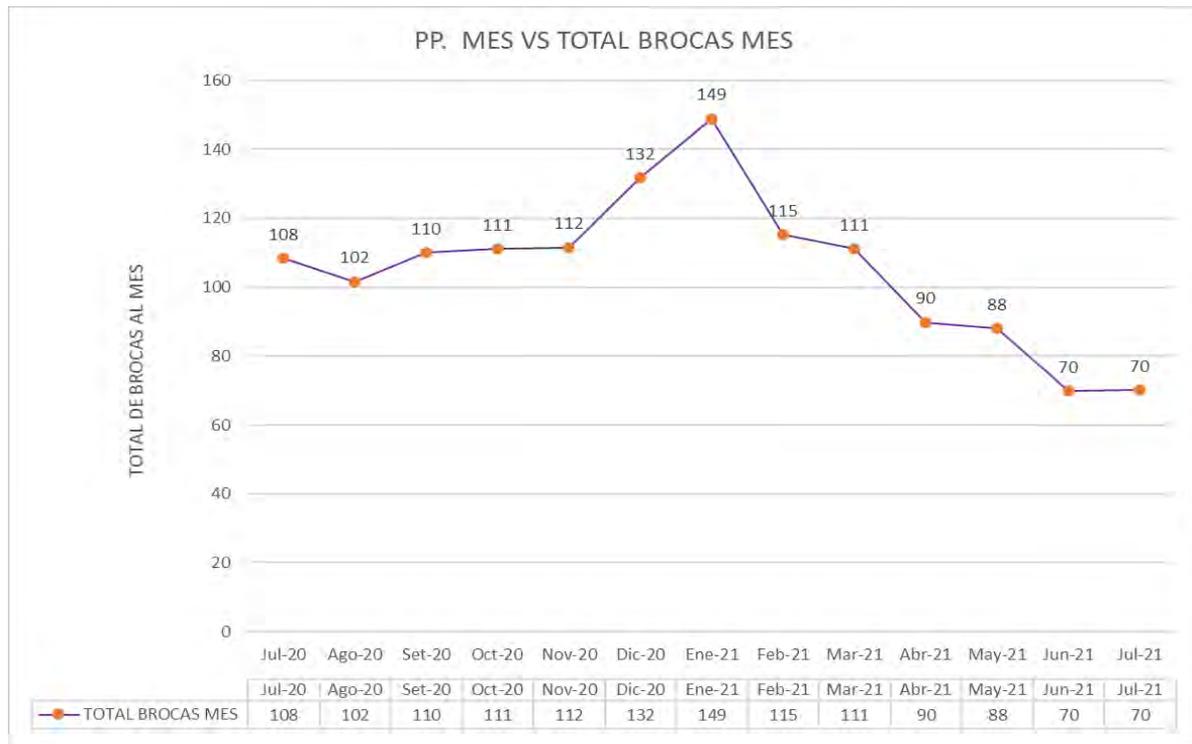
Consumo mensual brocas en la Rampa Sandra

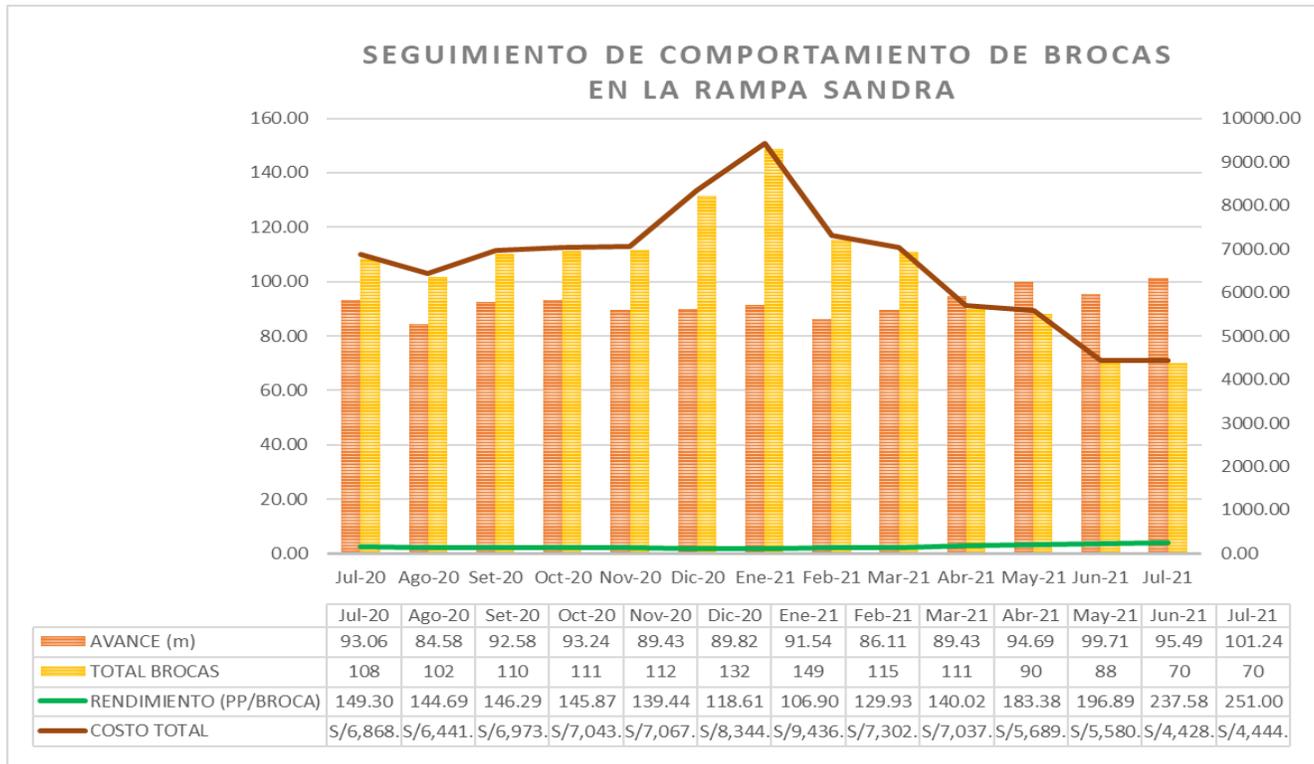
Seguimiento de comportamiento de brocas en la rampa Sandra

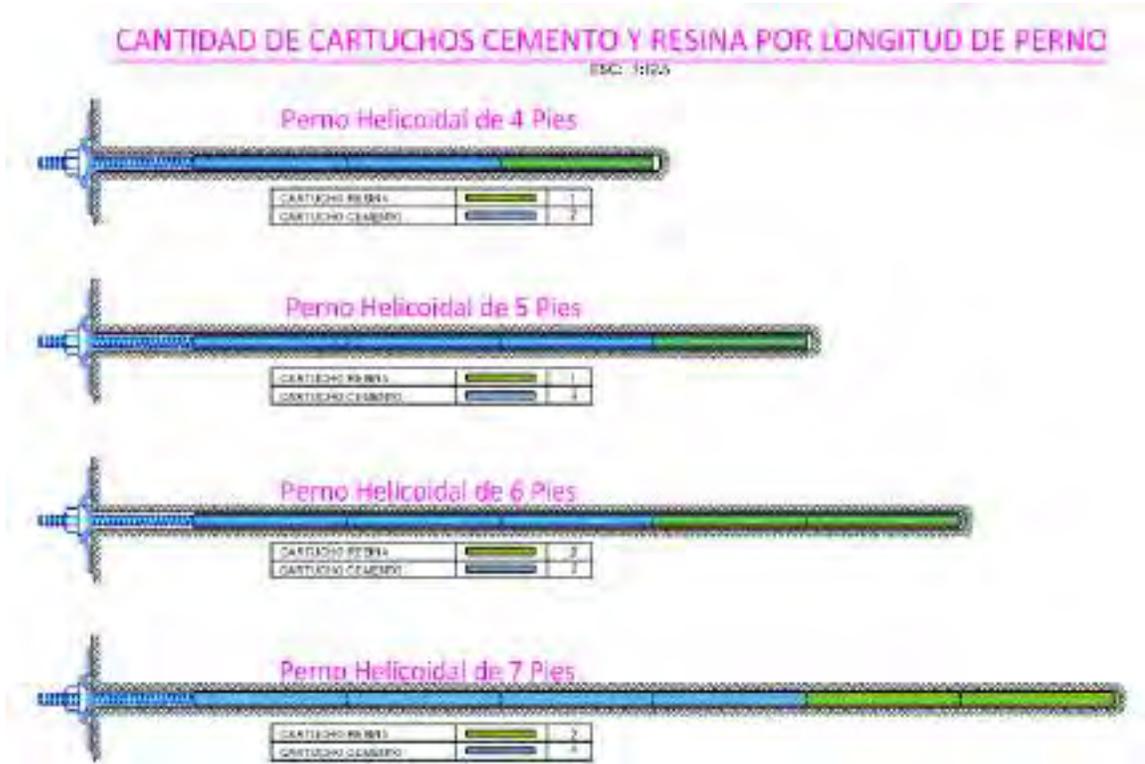
Cantidad de cartuchos de cemento y resina empleadas por longitud de perno

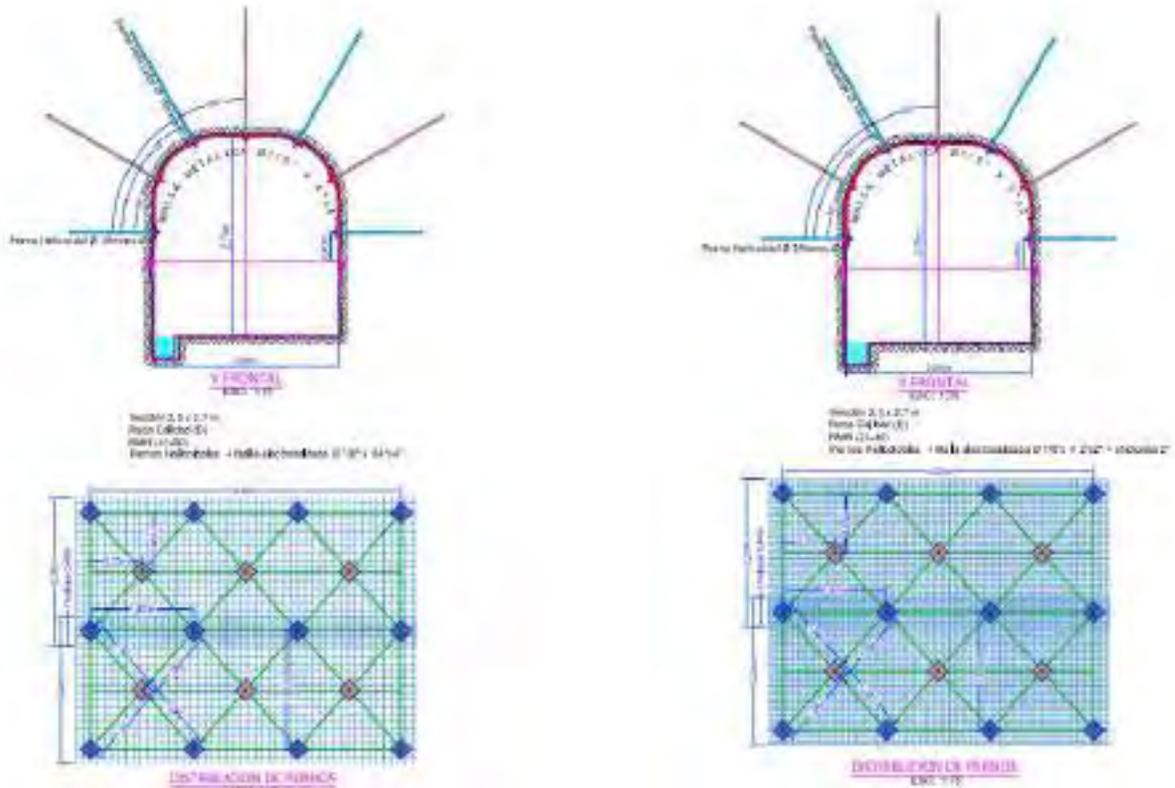
Sostenimiento con perno helicoidal y malla en sección 2.5mx2.7m con malla metálica de 2.00m

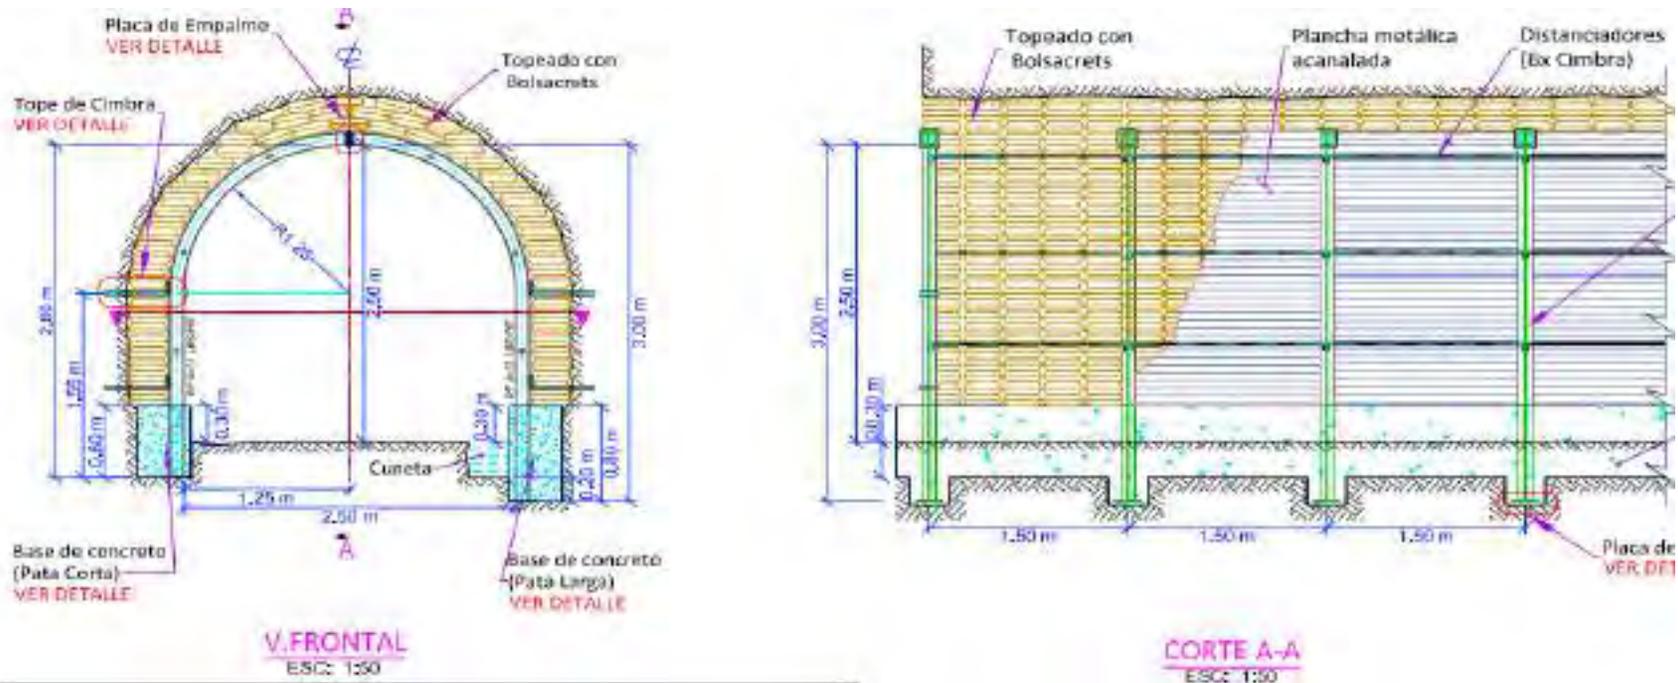
Sostenimiento con Sostenimiento con cimbras metálicas en secciones de 2.5mx2.5m
