TESIS

**PLANEAMIENTO Y ARQUITECTURA DEL SITIO ARQUEOLOGICO DE
ILLARAKAY EN EL HORIZONTE TARDIO – CUSIPATA- QUISPICANCHIS
– CUSCO 2021**

LICENCIADO EN ARQUEOLOGÍA

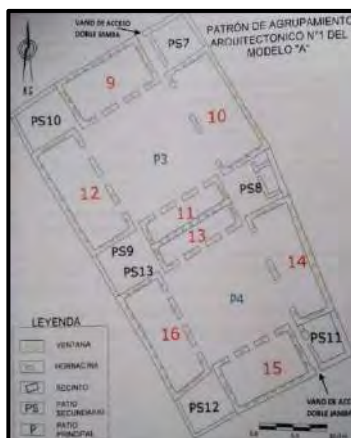
Figura 16

Presenta dos Kanchas, estas a su vez tienen cuatro recintos de planta rectangular de dos niveles y cuatro wayranas, en cuanto a los patios, son dos los principales y seis secundarios, que al mismo tiempo encuentran delimitados por un muro perimétrico (Figura 16).

Patrón de agrupamiento uno.

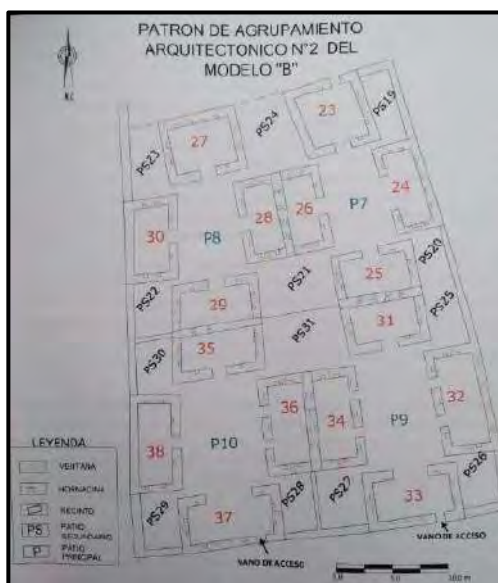
Figura 17

Se distingue por poseer cuatro kanchas, con cuatro recintos de dos niveles, seis recintos de un nivel; en cuanto a las wayranas tiene dos simples, y cuatro con dos vanos de acceso, además de cuatro patios principales, todos a su vez rodeados por un muro perimétrico (Figura 17).

Patrón de agrupamiento dos.

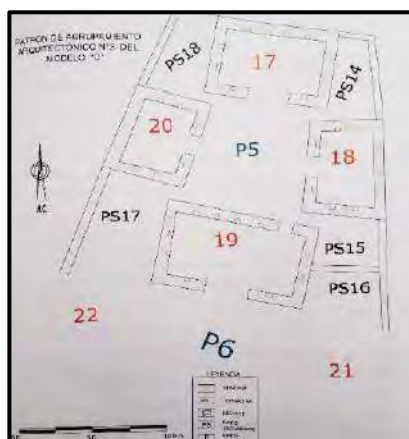
Figura 18

Presenta un muro perimétrico conteniendo una cancha con dos recintos y dos wayranas, además de un patio principal y dos acumulados (Figura 18).

Patrón de agrupamiento tres.

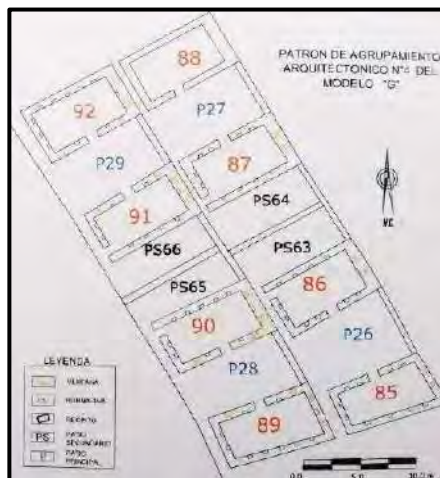
Figura 19

Tiene oposición en sus kanchas. Una de sus características es presentar dos kanchas hasta con cuatro recintos y dos patios principales (Figura 19).

Patrón de agrupamiento cuatro.

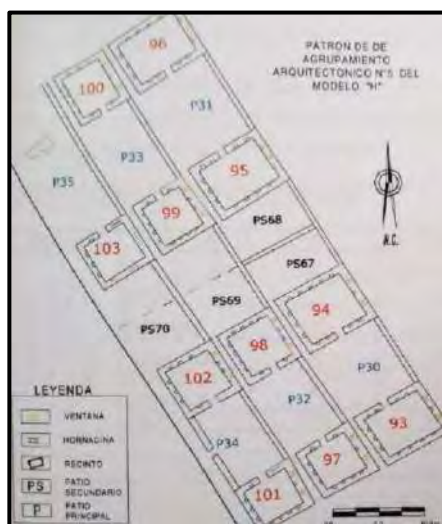
Figura 20

Tiene como característica la oposición. Presenta dos Kanchas con hasta cuatro recintos en un nivel, dos patios principales y dos secundarios (Figura 20).

Patrón de agrupamiento cinco.

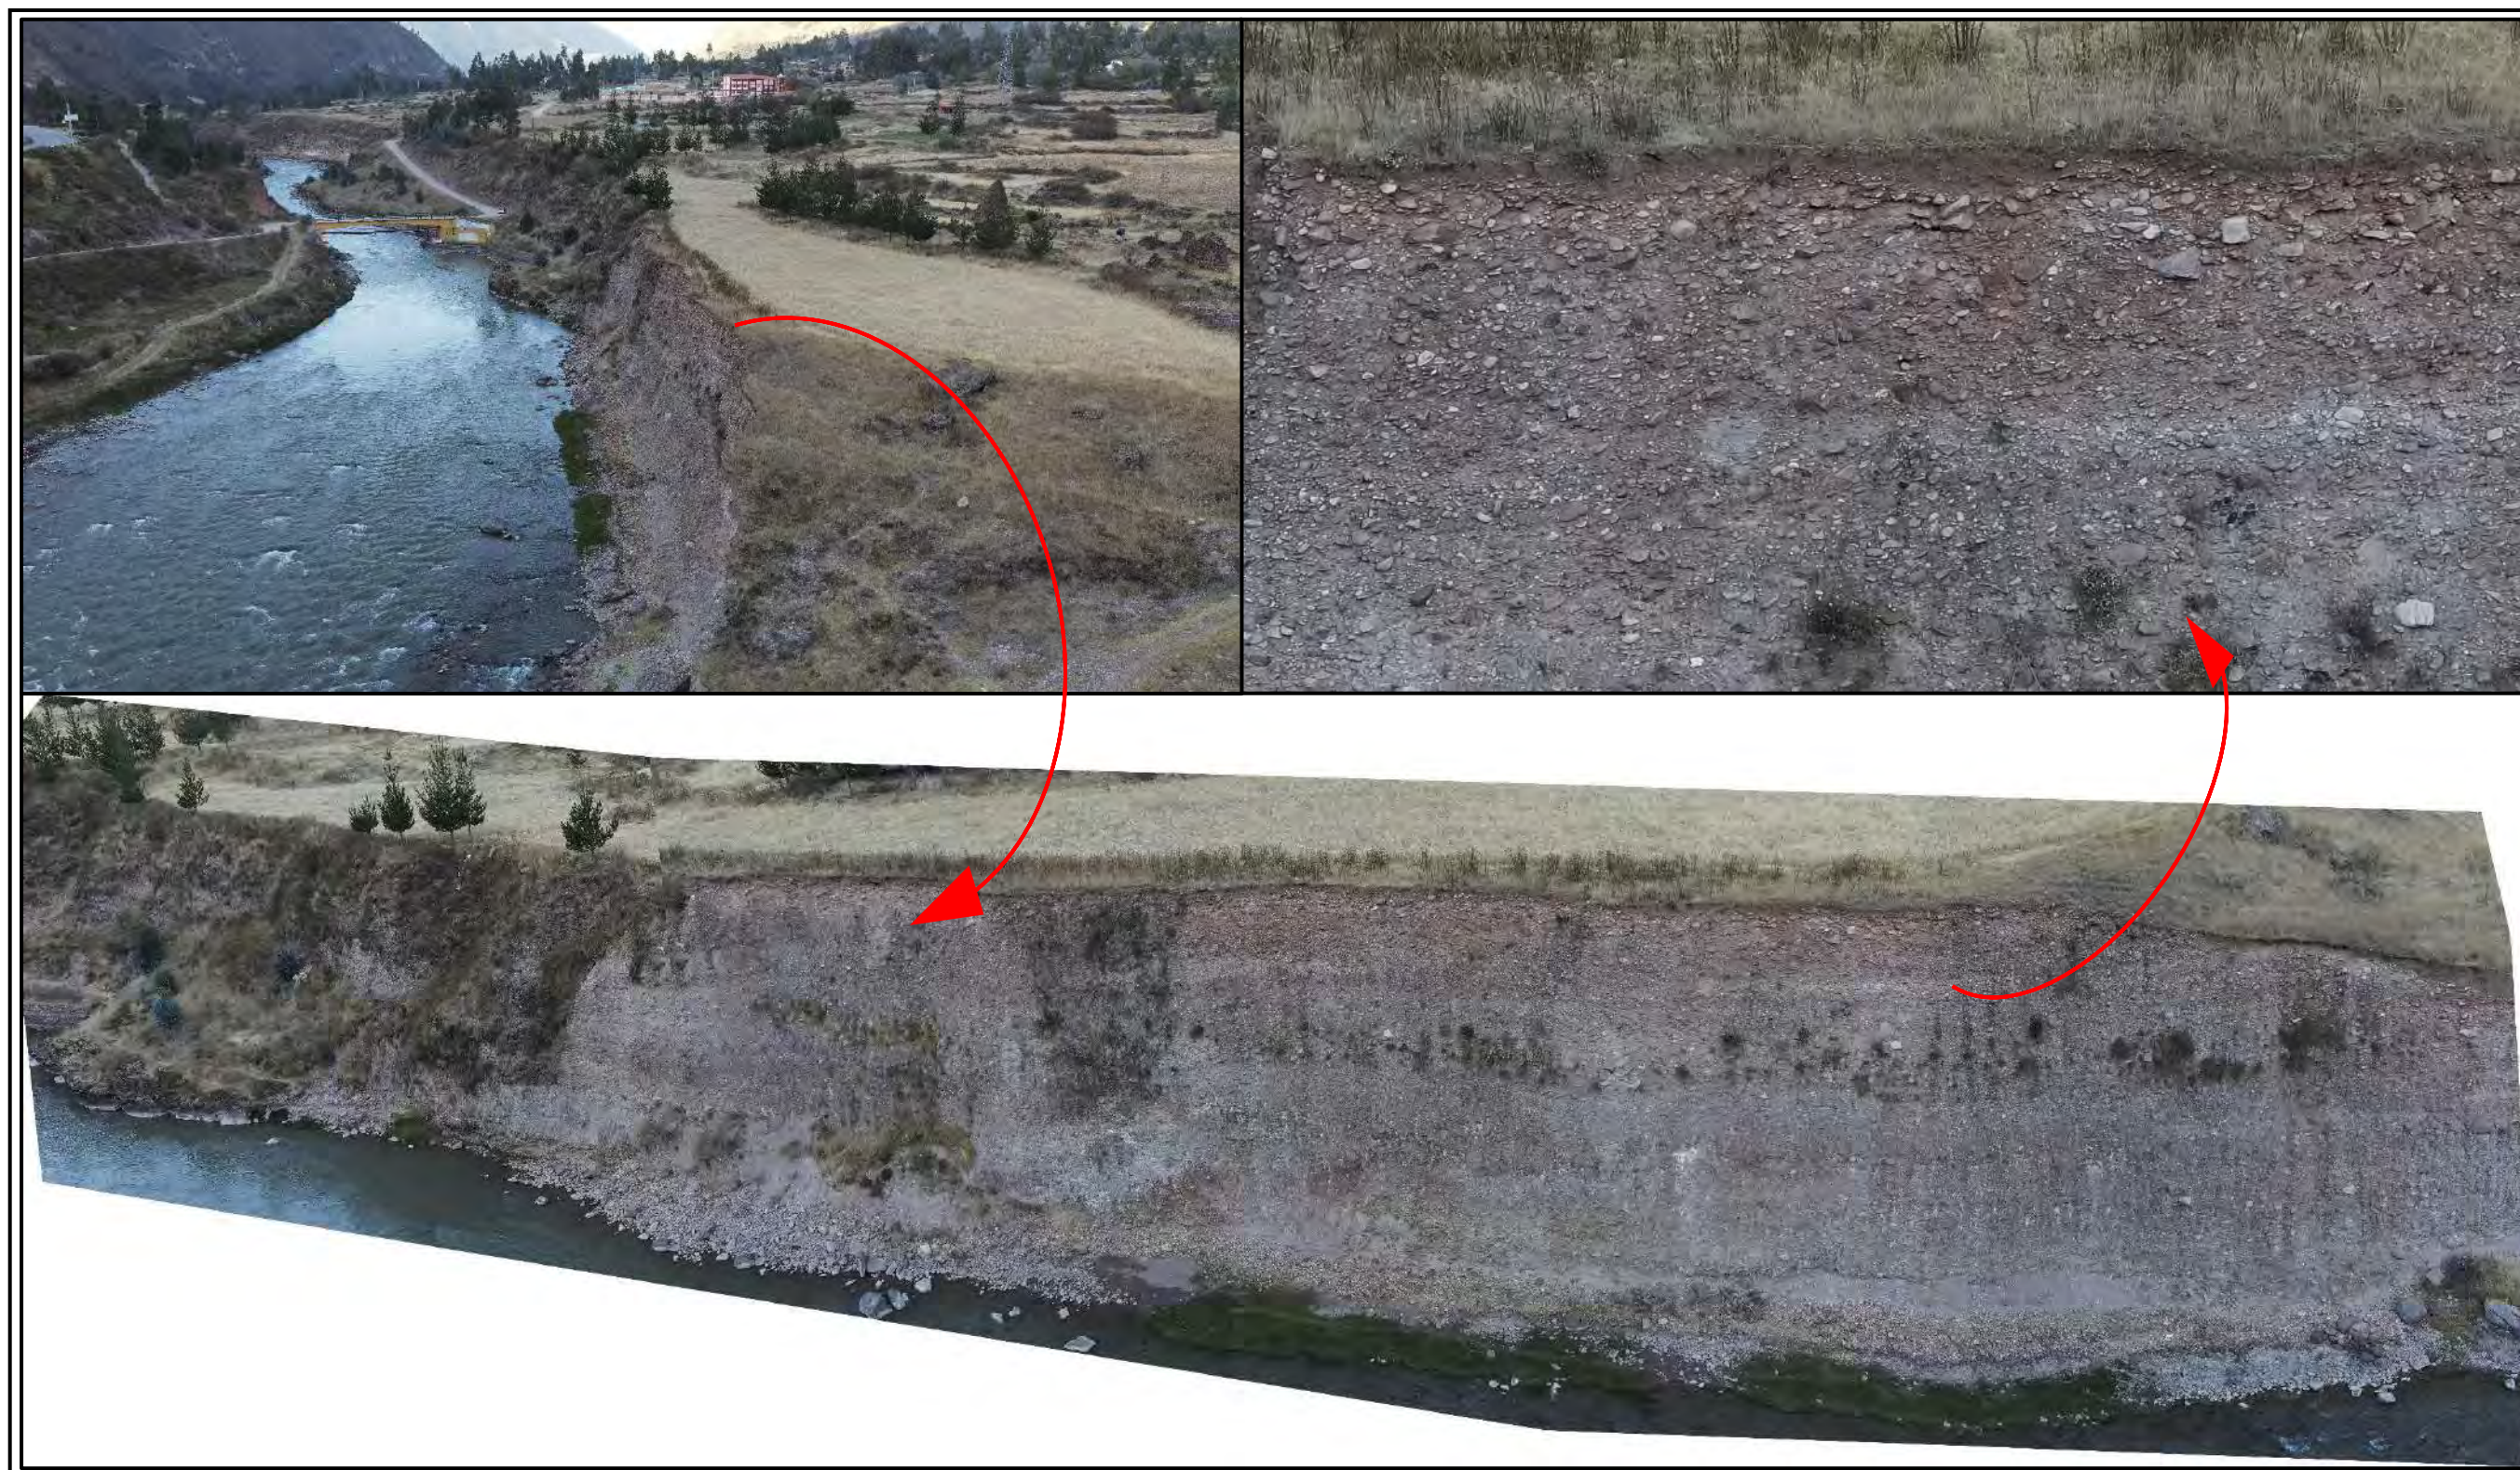
Figura 32

Emplazamiento del sitio Arqueológico de Illarakay sobre plataforma aluvial y fluvial.

Nota. Se logra apreciar la composición estratigráfica del depósito aluvial donde se encuentra el área de estudio.

El terreno al tener una superficie bastante plana y cercana a la ribera del cauce principal (Vilcanota), no presentó complejidad u obstáculos físicos para la disposición de este asentamiento prehispánico, por ello en la zona residencial delimitada no se han hecho nivelaciones artificiales (andenes y muros de contención), a diferencia de las zonas de cultivo donde destacan infraestructuras de uso agrícola como amplias terrazas y andenes de cultivo, principalmente nivelados por sistemas de muros en desnivel y/o escalonados. No obstante, en la actualidad muchos de ellos fueron destruidos en su totalidad por los parceleros de la comunidad para ampliar el área agrícola.

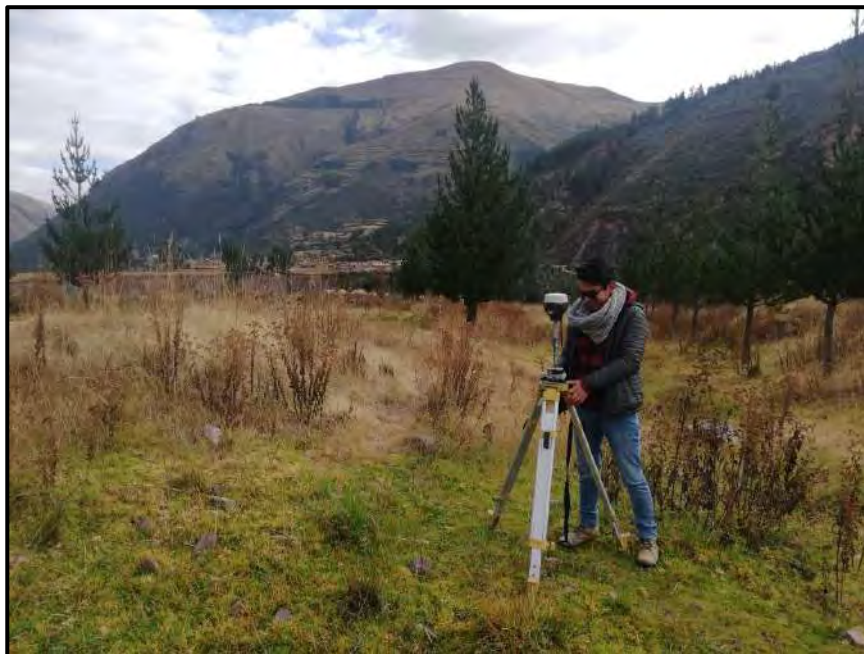
Figura 35

Uso de GPS diferencial para el levantamiento topográfico.

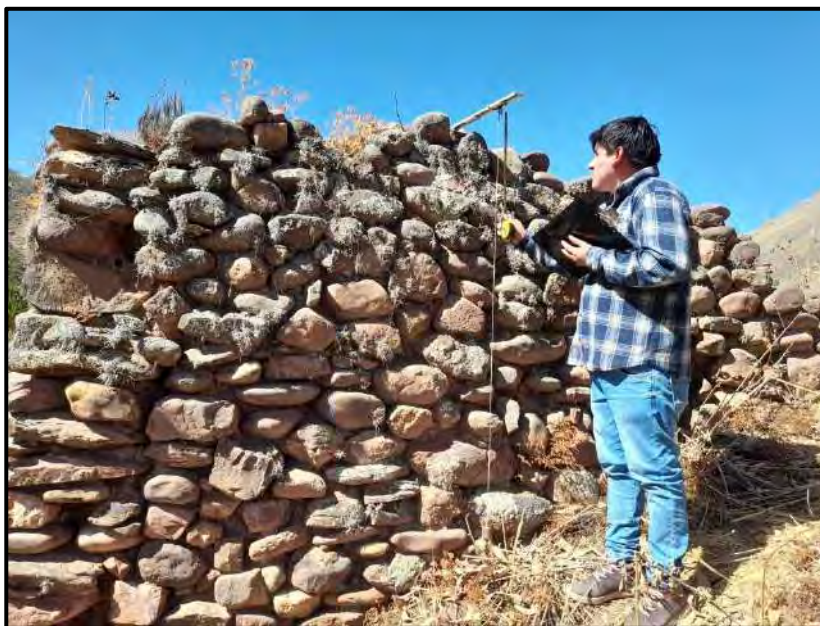
Figura 39

Se realizó el dibujo técnico detallado de las estructuras más representativas del sitio Arqueológico de Illarakay, usando papel milimetrado, registrándose gráficamente planos de planta, elevación, cortes transversales y longitudinales. Posteriormente la información gráfica fue digitalizada con el programa de AutoCAD, cuya finalidad es detallar y alcanzar una lectura adecuada de las características espaciales y arquitectónicas. Por último, se elaboró un plano topográfico y planimétrico con las dimensiones correctas, cumpliendo con los objetivos de la investigación (Figura 39).

Trabajos de registro grafico (planos de elevacion, planta y corte).

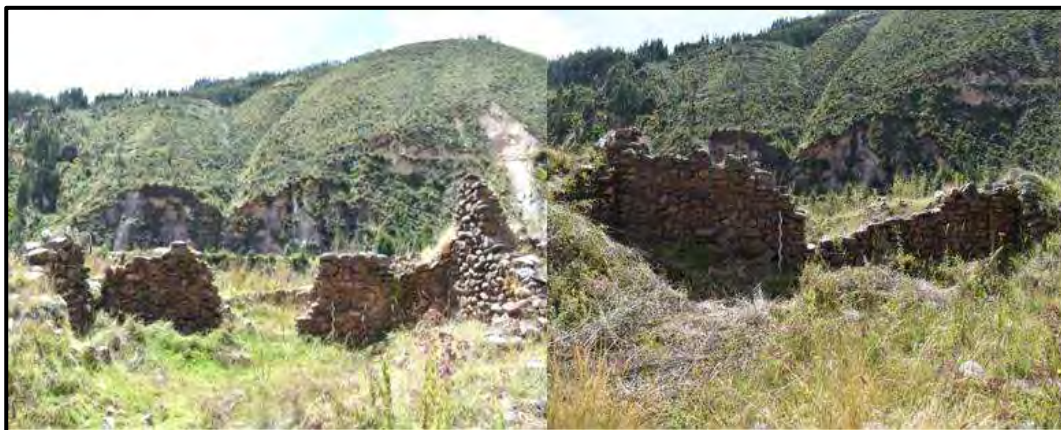
Figura 46

Vista frontal de los Recintos N°10 y 11.

Nota. Se observa los muros medianeros a mediana altura contrario al muro frontal.

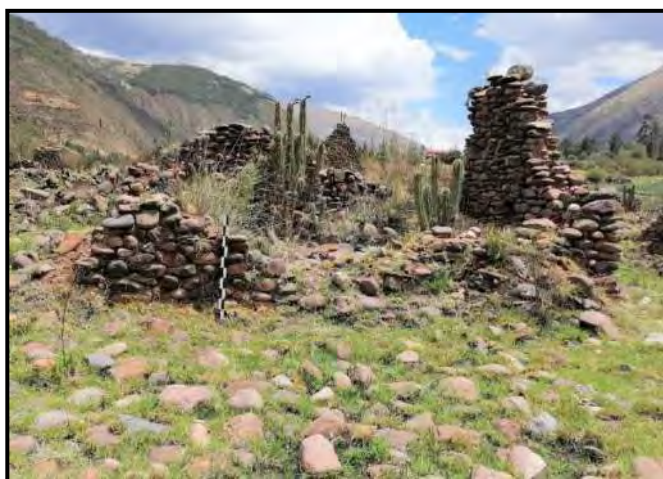
Figura 47

Los vanos de acceso se orientan hacia un espacio de uso común compartidos con los recintos del grupo, encontrándose algunos pertenecientes al muro frontal a nivel de cimientos, por el colapso y pérdida de elementos líticos de los muros (Figura 47), contrario a los vanos del muro divisorio donde se evidencio a mediana altura las jambas, se evidencia el uso de doble hilera de líticos planos, de canto rodado de rio en su forma natural unidos con mortero de barro (Figura 48).

Vista frontal del Recinto N°14.

Nota. Se observa el vano de acceso colapsado.

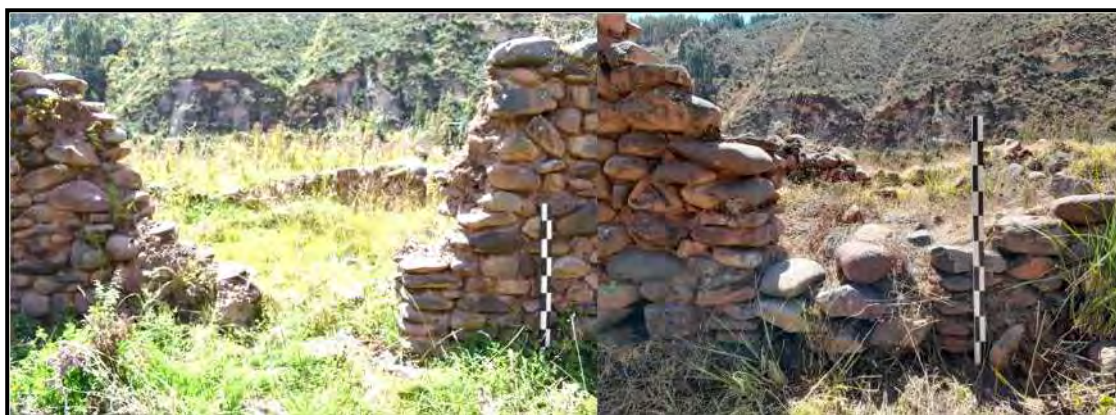
Figura 48

Vista de los vanos de medianeros de los Recintos N°10 y 11.

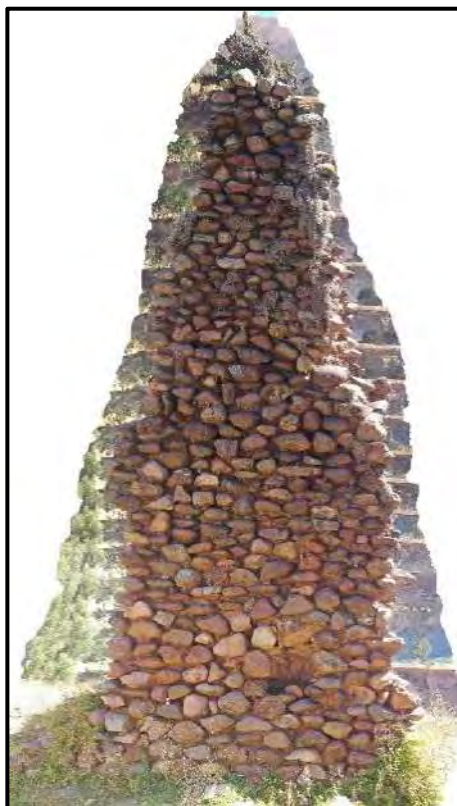
Figura 49

Uno de los detalles resaltantes es lo que presenta el recinto N°02, siendo la edificación que posiblemente alcanzo mayor altura respecto a los demás del grupo N°01, donde el lateral izquierdo es el mejor conservado evidenciando una altura promedio de 6.10 m y un espesor de 0.70 m (Figura 49, Plano 11).

Vista del paramento interno del lateral izquierdo del Recinto N°02.

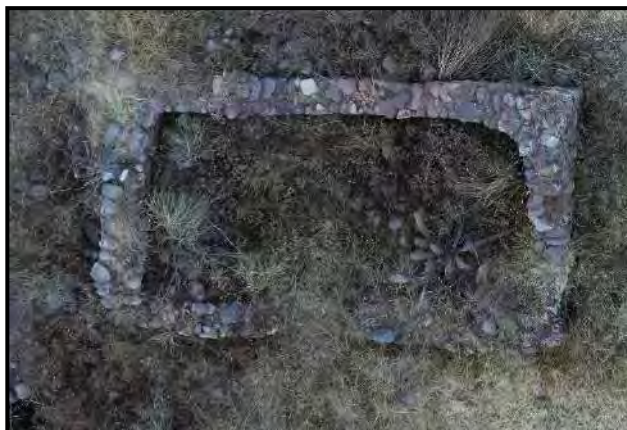
Figura 50

presentan una asimetría notable de sus paredes tanto laterales, frontales y posteriores (Figura N°50).

Vista aérea del Recinto N°05.

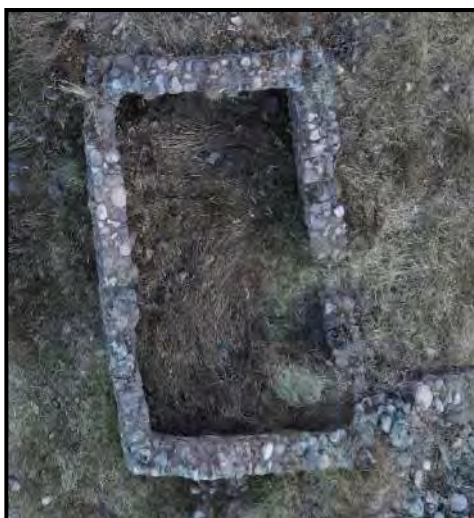
Figura 51

Otro ejemplo representativo de esta asimetría es registrado en el recinto N°07, donde a pesar de su estado de conservación se pudo corroborar este detalle, incluyendo las esquinas ovaladas al interior del recinto, así como el adosamiento de otras estructuras a sus muros (Figura 51).

Vista aérea del Recinto N°07.

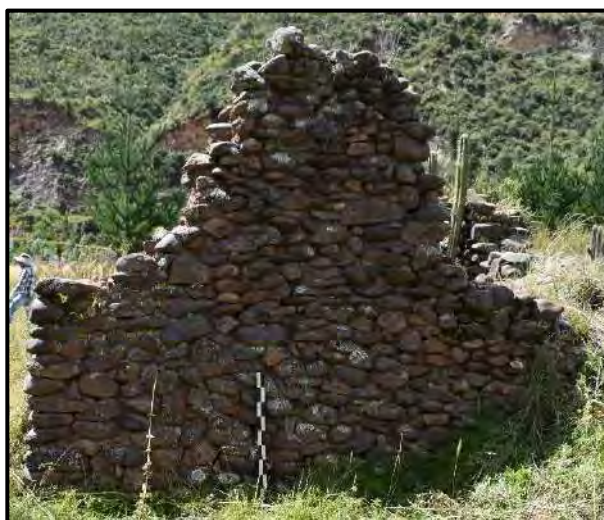
Figura 52

El material constructivo de esta estructura corresponde en su mayoría a cantos rodados y poco uso de areniscas y conglomerados, los cuales fueron empleados en estado natural, estos materiales están asentados con mortero de barro y grava. Los muros formados son de hileras dobles con núcleo de piedras pequeñas (Figuras 52 y 53).

Vista externa del paramento del lateral derecho del Recinto N° 14.

Nota. Nótese el uso de cantos rodados en mayor porcentaje.

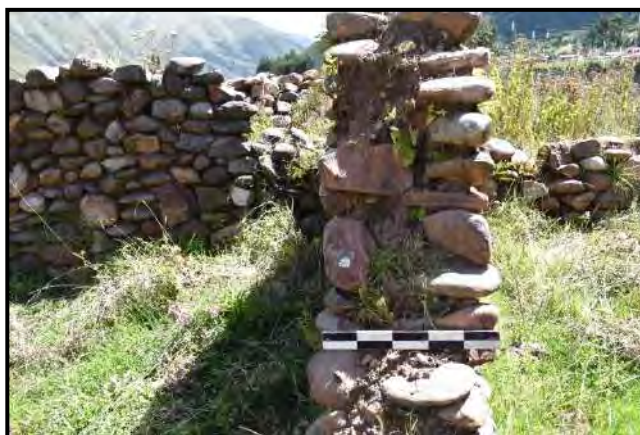
Vista de muro de doble hilera.

Tal como se ha manifestado, las construcciones de los grupos del sector I, son aparejos de manufactura rustica de doble hilera unidos con mortero de barro, presentan un perfil natural.

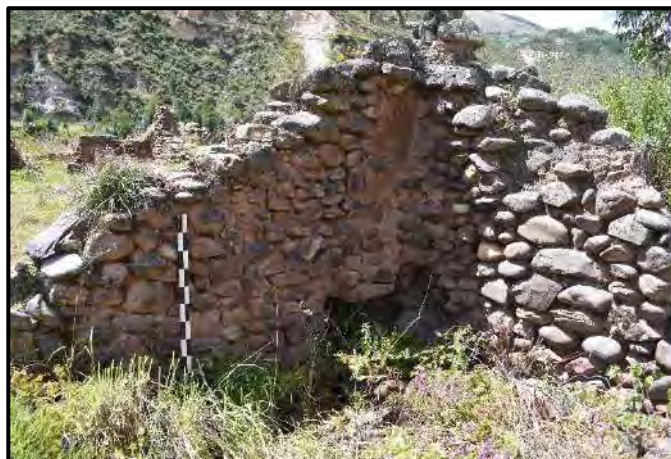
Figura 54

Vista interna del Recinto N°03.

Nota. Nótese la esquina interna ovalada con posible enlucido.

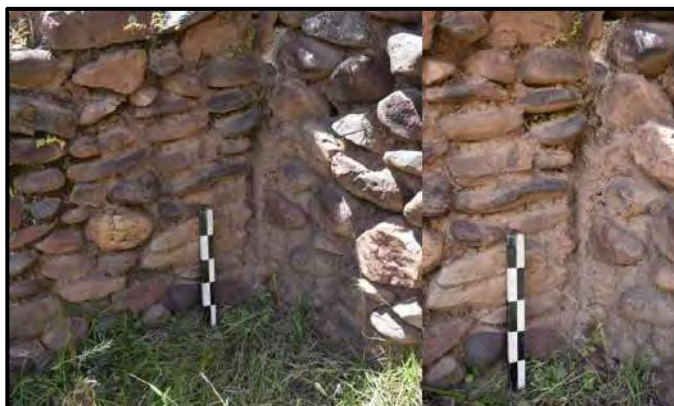
Figura 55

Enlucido en el Recinto N°10.

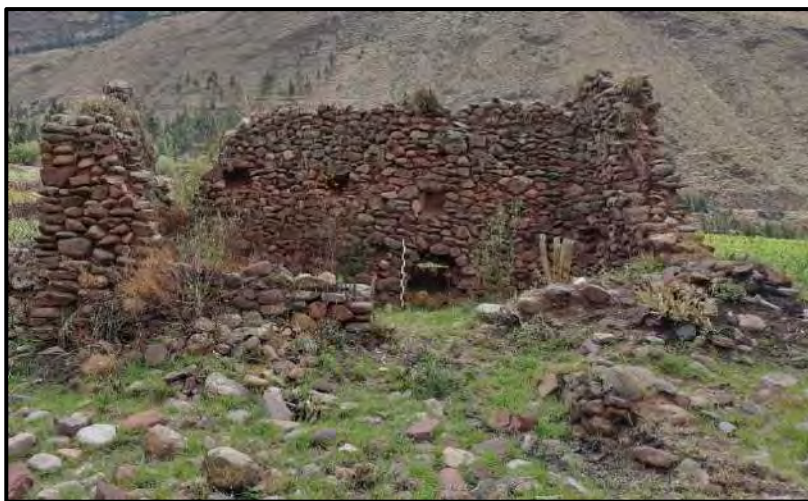
Figura 57

Respecto a las ornamentaciones, los recintos N°07 y 12, presentan nichos en sus paramentos internos; en el recinto N°07, se observa dos nichos pequeños de forma cuadrangular en el paramento interno del muro lateral derecho (Figura 56); mientras el recinto N°12, posee tres nichos pequeños de forma cuadrangular, ubicados en el paramento interno del muro posterior, los cuales no presentan una alineación y simetría definida, además el acabado es irregular (Figura 57; Plano 14).

Vista frontal del Recinto N°12.

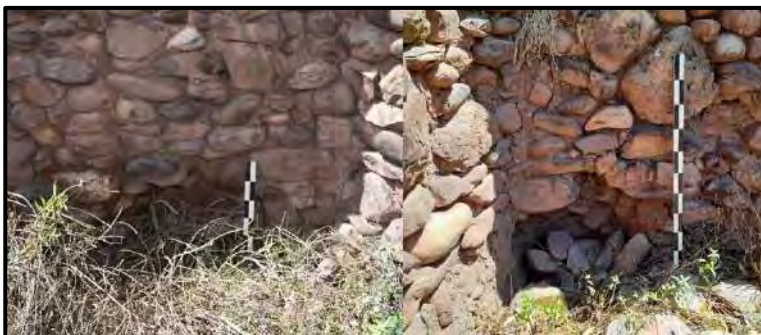
Figura 59

En el recinto N°07 se registran dos entierros, uno de ellos se ubica en la unión del muro posterior en el muro lateral izquierdo y el segundo entre el muro posterior y el lateral derecho, también en el interior del recinto. Ambos, completamente disturbados (Figura 59).

Possible enterramiento en estructura del Recinto N°07.

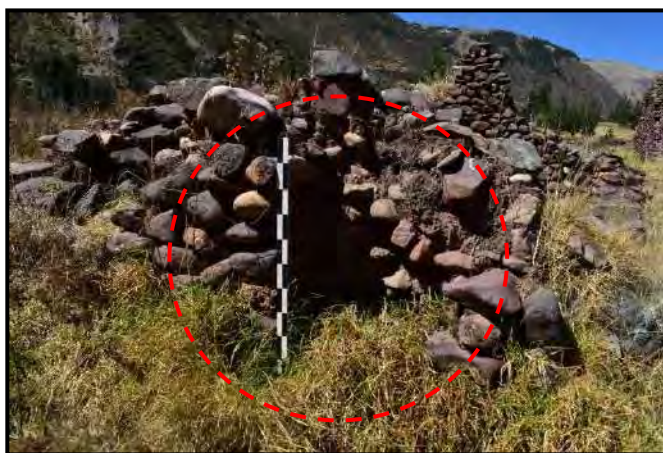
Figura 60

En el recinto N°10, ubicado en el paramento externo del muro lateral izquierdo se observa una cavidad, el cual posiblemente se trataría de un enterramiento en muro, este se encuentra disturbado y en un estado malo de conservación (Figura 60).

Possible enterramiento en paramento exterior del lateral izquierdo.

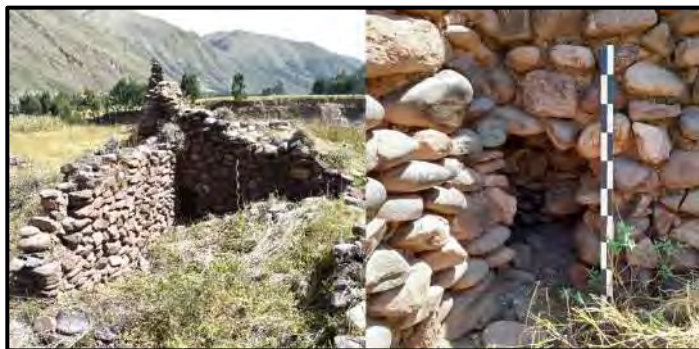
Figura 61

En el recinto N°11, se ubica en la esquina del muro lateral izquierdo y el muro divisorio, se identificó una cavidad de forma irregular, el cual se encuentra en un estado malo de conservación. (Figura 61).

Posible enterramiento en muro en el Recinto N°11.

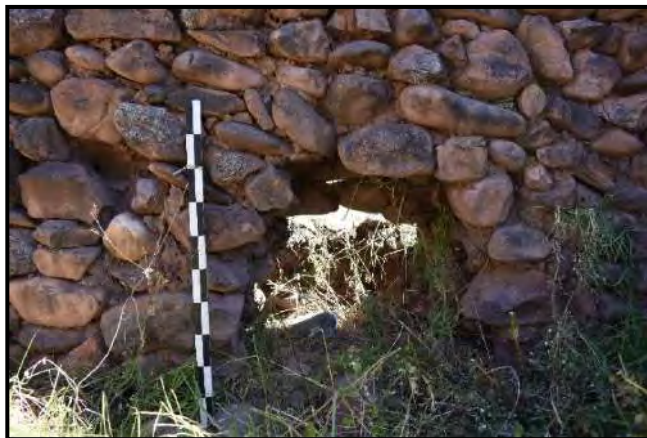
Figura 62

En el recinto N°12, se ha registrado una cavidad ovalada en la mitad del muro posterior por debajo del nicho central el cual atraviesa todo el muro lo que sugeriría un posible enterramiento en muro, encontrándose en un estado disturbado (malo) (Figura 62).

Posible enterramiento en muro posterior del Recinto N°12.

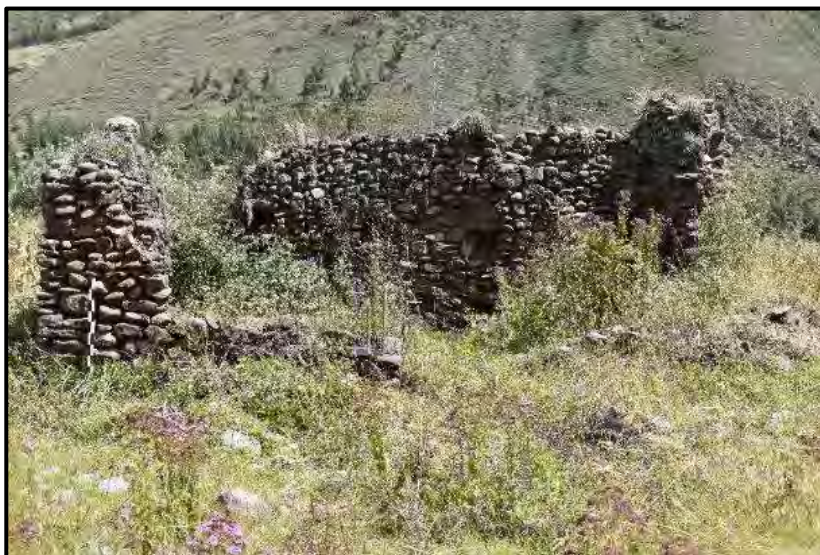
Figura 63

El estado de conservación de los recintos es de regular a malo, debido a que en algunos recintos se conservan muros a nivel de cimientos y otros con alturas considerables que hacen posible el registro y análisis de sus características. Además, gran parte de los recintos se

encuentran cubiertos por vegetación arbustiva, herbácea y cactácea tanto al interior, exterior como en cabeceras de los muros (Figura 63).

Vegetación arbustiva y herbácea en el interior y exterior de los recintos.

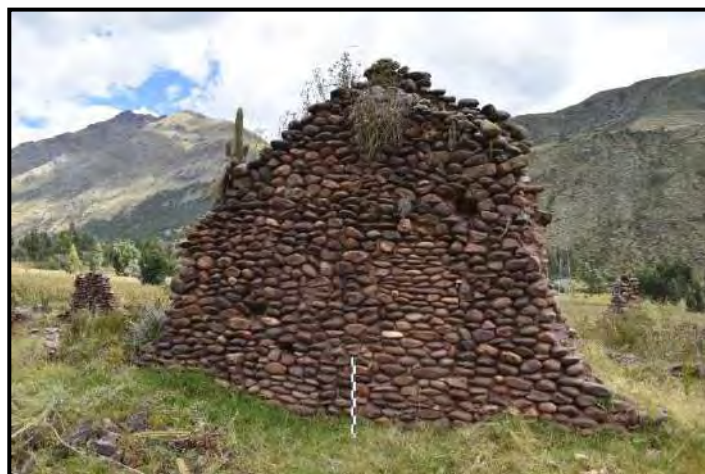
Figura 67

Vista interna del paramento del lateral derecho del Recinto N°15.

Por otro lado los recintos que corresponden al grupo N°02, presentan lados generalmente asimétricos, del mismo modo se registró en el recinto N°15 como uno de los recintos más altos del sector I, presentando una altura promedio de 4.80 m, de igual forma se evidencio que no existe el muro medianero central (Figura 66 y 67), característica de los recintos cuadrangulares, posiblemente por cambios de uso hecha en ocupaciones posteriores, mientras que otro de planta cuadrangular como el recinto N°19, si mantiene el muro medianero central (Figura 68), el cual divide en dos mitades bastantes simétricas la estructura donde aún quedan vestigios del vano de acceso.

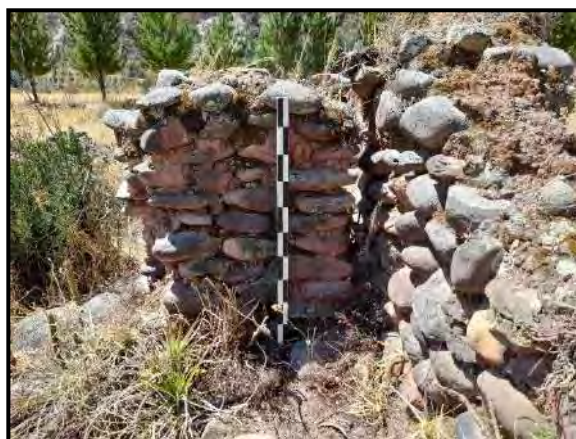
Figura 68

Vista del paramento del muro divisorio.

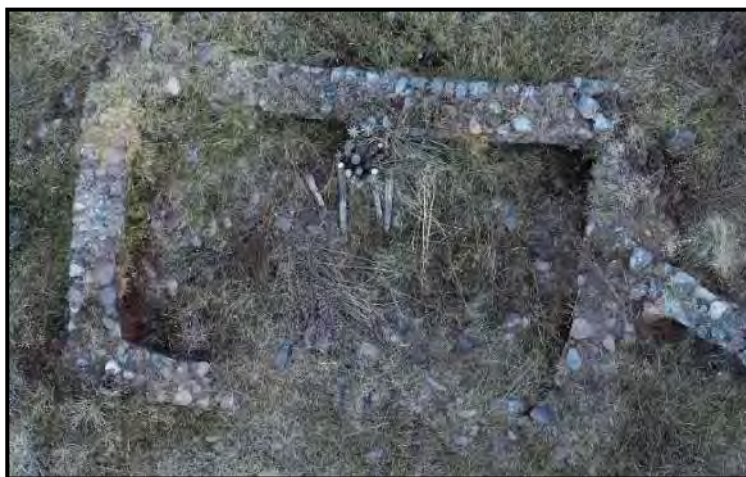
Figura 69

Vista aérea del Recinto N°17.

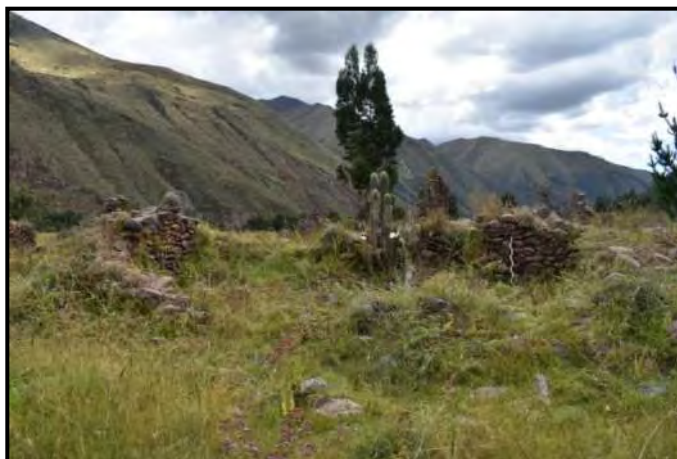
Figura 71

Del mismo modo los vanos de acceso de los recintos se orientan a los espacios abiertos, con variaciones en sus dimensiones, se evidenciaron que gran parte se encuentra a nivel de cimientos producto del colapso que vienen sufriendo (Figura 71).

Vista frontal del Recinto N°17.

Nota. Se evidencia la parte frontal del recinto colapsado e igualmente el vano de acceso.

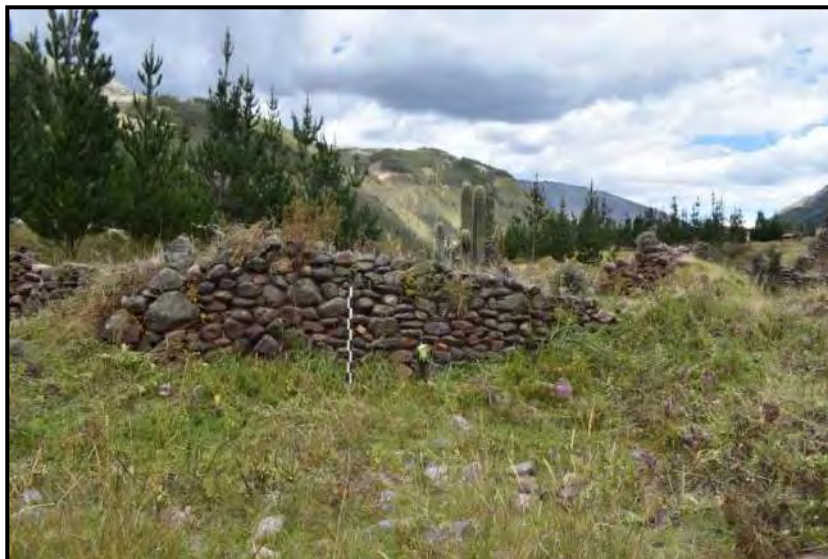
Figura 72

Vista externa del muro posterior del Recinto N°17.

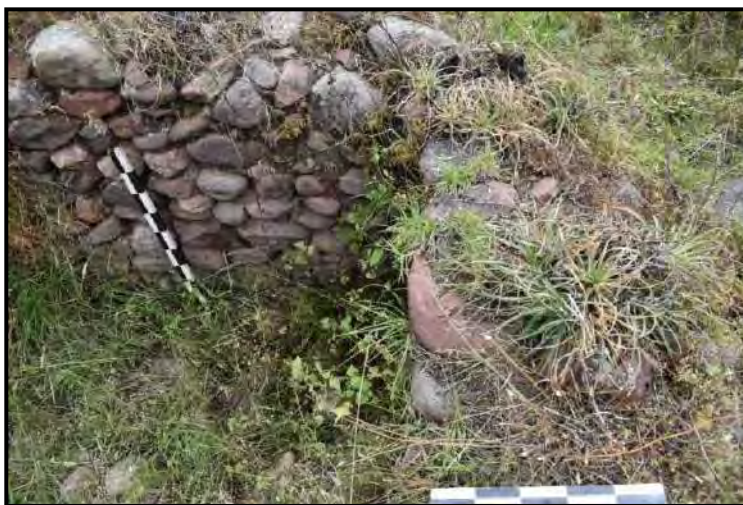
Figura 73

Esquinas internas ovaladas y rectas en el exterior.

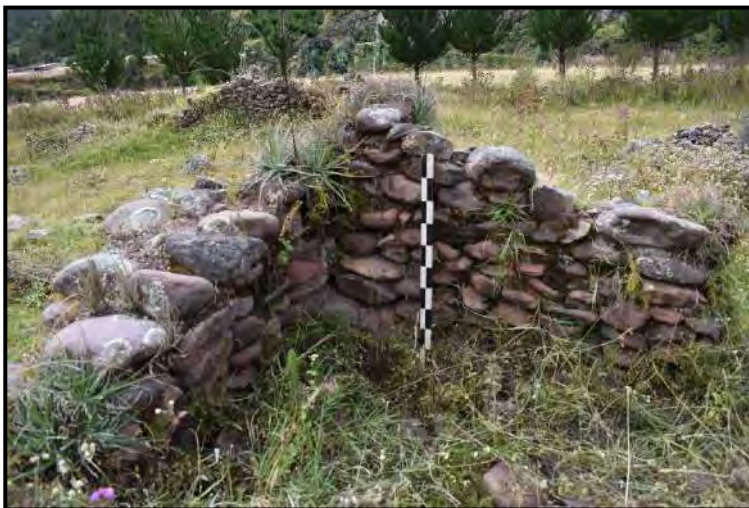
**Figura 74**

Referente a las estructuras el tipo de aparejo es rustico, donde se empleó mayormente líticos medianos asentados mediante la técnica del encimad de forma irregular, es así que el resultado del perfil es natural, asimismo son de hilera doble y posee un núcleo conformado por piedras pequeñas y mortero de barro (Figura 74).

Vista de muro de aparejo Rustico.

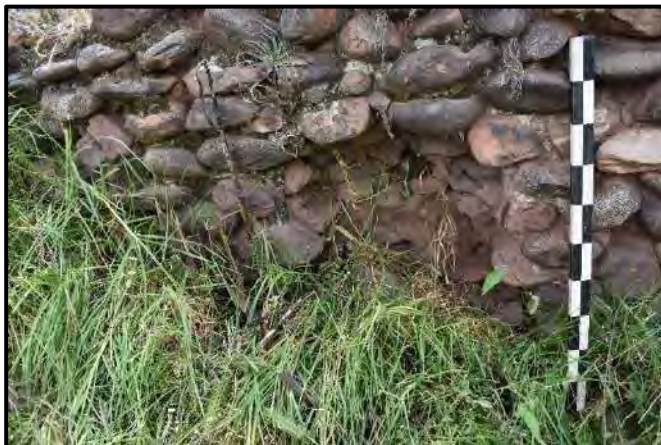
Figura 75

evidenciado restos de revoque o enlucido, posiblemente perdido por la disturbación efectuada posiblemente por agentes antrópicos (Figura 75).

Posible enterramiento en muro.

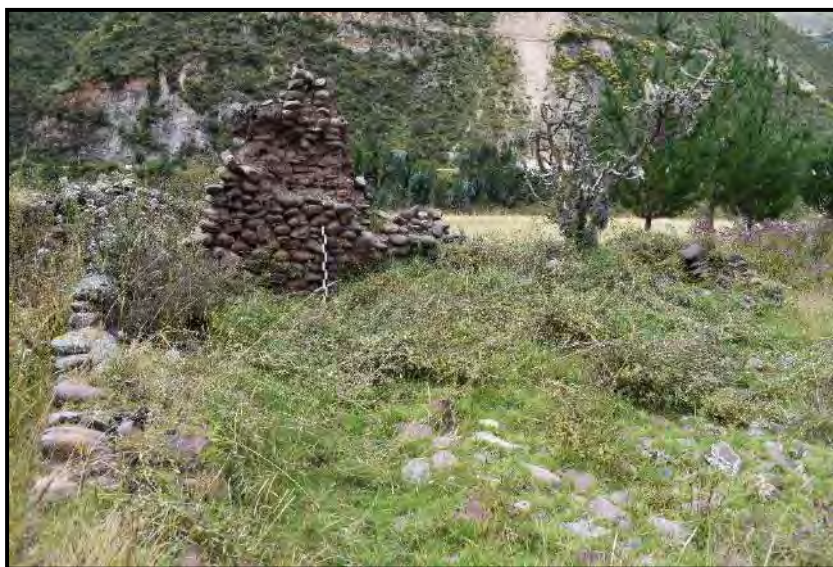
Figura 76

El estado de conservación de los recintos que conforman el presente grupo, presenta un estado malo debido a la pérdida de elementos líticos, pandeo y colapso en todos los muros, evidenciándose elementos líticos sueltos dispersos y acumulados tanto en el interior y exterior de las estructuras, gran parte se encuentran cubiertos por vegetación arbustiva, herbáceas, cactáceas en el interior, paramentos y cabeceras de muros (Figura 76).

Vista interna del Recinto N°15.

Nota. Nótese del colapso paulatino del paramento de muro.

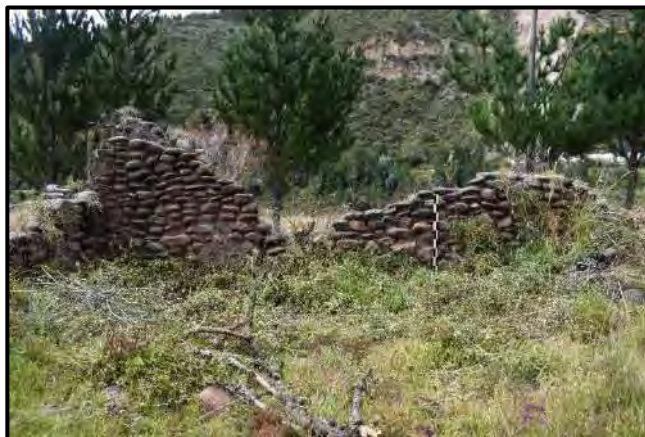
Vista del paramento interna del muro posterior del Recinto N°21.

Los recintos presentan aparejo de tipo rustico, edificados con la técnica constructiva del encimado, disponiendo los materiales líticos de cantos rodados planos en la base del muro, seleccionando los de tamaño mediano para este propósito, usándose también areniscas y conglomerados en diferentes tamaños en hileras muchas veces irregulares, utilizando para el amarre o trabas piedras pequeñas a manera de cuña, configurando un perfil natural (Figura 81), notándose también que muchas de las areniscas fueron desbastadas sobre todo para formar las jambas de los vanos de acceso y formar las trabas en las esquinas de los recintos.

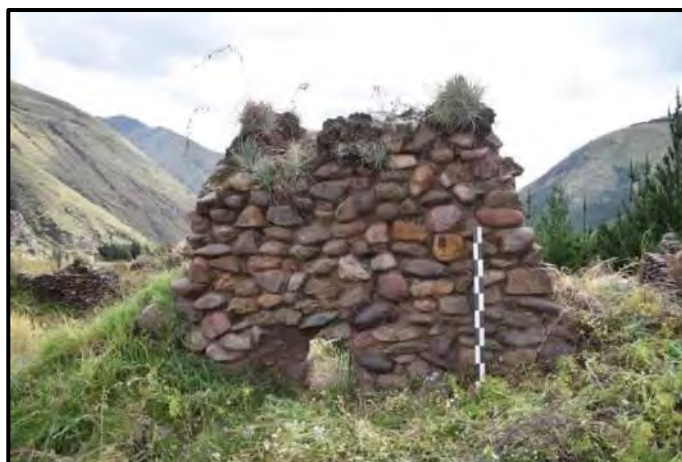
Figura 81

Vista interna del paramento del lateral izquierdo del Recinto N°22.

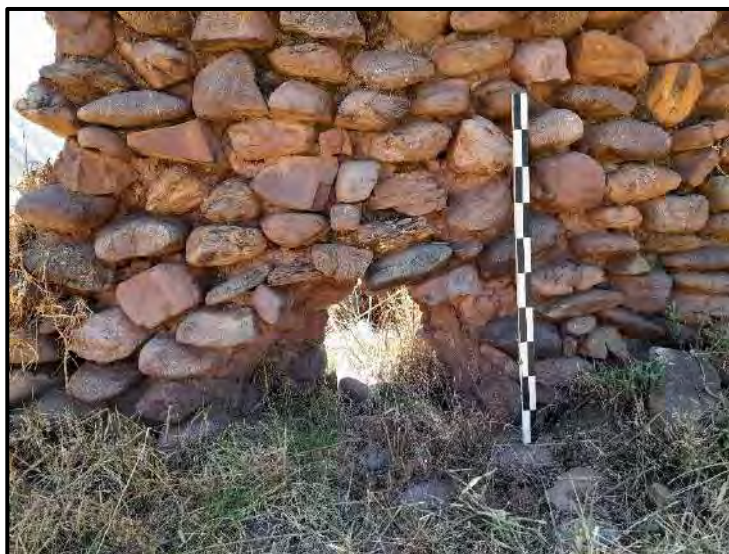
Figura 82

Se evidenció en la parte inferior del muro lateral izquierdo al interior del recinto N°22 una cavidad de forma ovoide irregular, debido al desmontaje intencional del muro, el cual traspasa el espesor del mismo hacia el exterior. Uno de los hallazgos que particularizan este posible enterramiento, son los restos de enlucido de barro que cubren gran parte de esta oquedad, incluyendo restos de una capa de arcilla de coloración blanca, dato que podría indicar la construcción de una estructura de uso funerario en este paramento de muro (Figuras 82 y 83).

Vista de cavidad de posible entierro en muro.

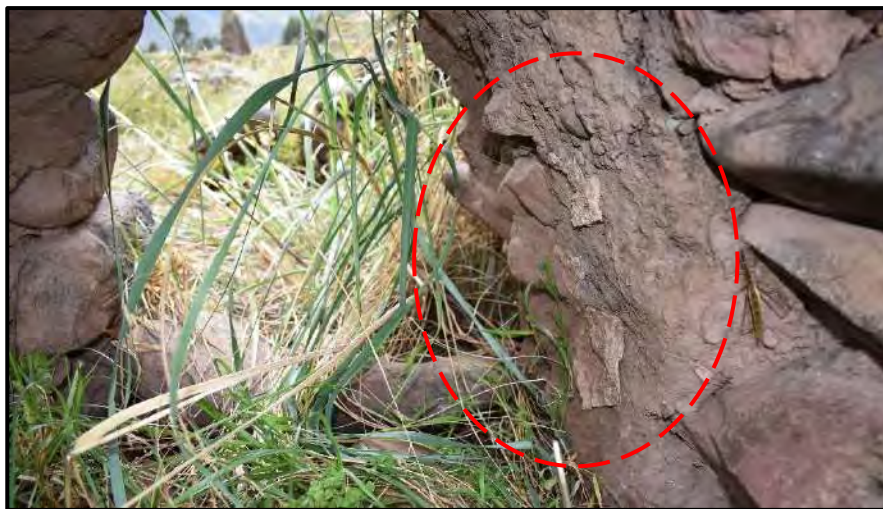
Enlucido de color blanco.

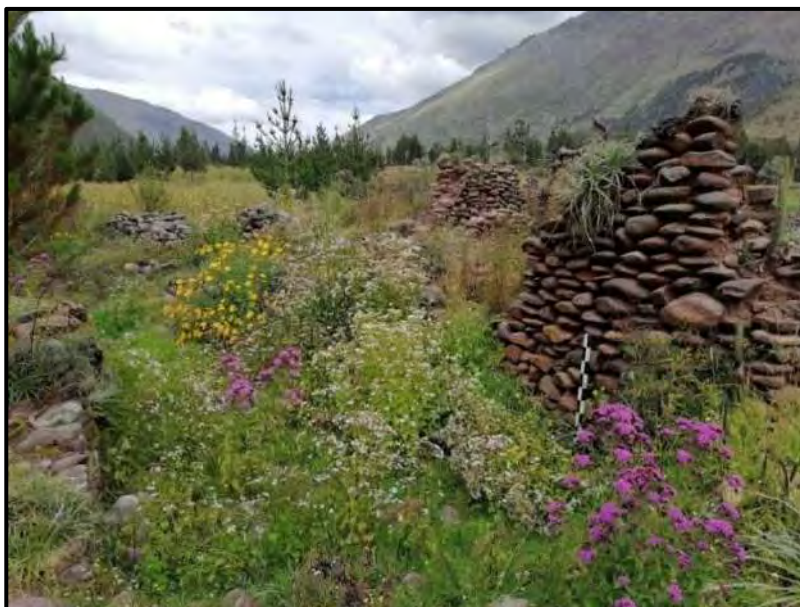
Figura 84

El estado de conservación es malo, encontrándose algunos segmentos de muro a nivel de sobrecimientos, debido a remociones intencionales para el cambio de uso de la tierra en actividades agrícolas, además podríamos señalar algunos indicadores de deterioro, como pandeo, pérdida de elementos líticos, mortero y colapso paulatino de las estructuras, del mismo modo se observa acumulación de piedras usadas en la construcción de los muros en el interior del recinto y de forma dispersa en el exterior, los cuales a su vez se encuentran cubiertas completamente por vegetación arbustiva, herbácea y cactácea (Figuras 84 y 85).

Vista externa del Recinto N°21.

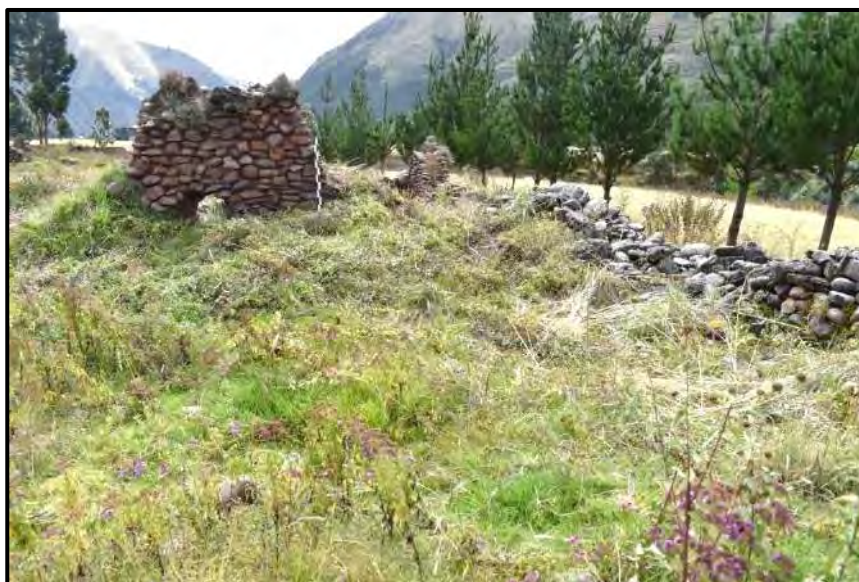
**Figura 85**

Vista general del Recinto N°22.

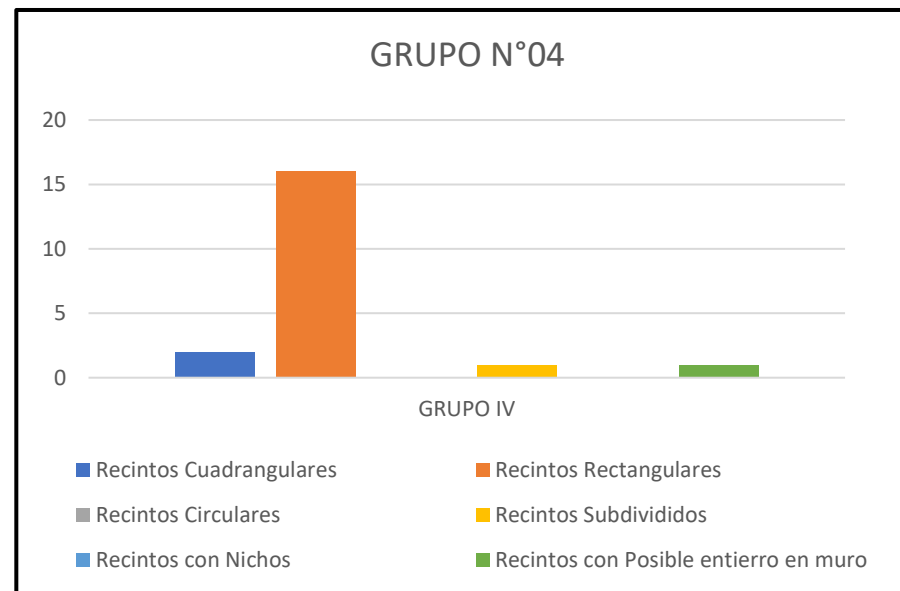
Formas y características de la arquitectura de los Recintos Grupo N°04 del Sector I.

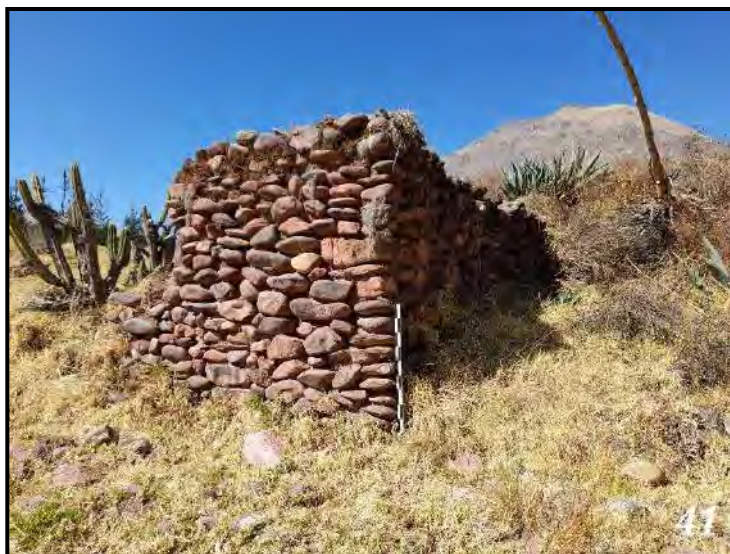
Figura 88

Los materiales usados en las estructuras fueron a base de piedras, es así que se observa el mayor uso de cantos rodados en estado natural y algunas fracturas de acuerdo a la necesidad, asimismo se tiene areniscas, conglomerados de formas irregulares con huellas de trabajo de desbastado (Figura 88).

Muro frontal y lateral derecho del Recinto N°35.

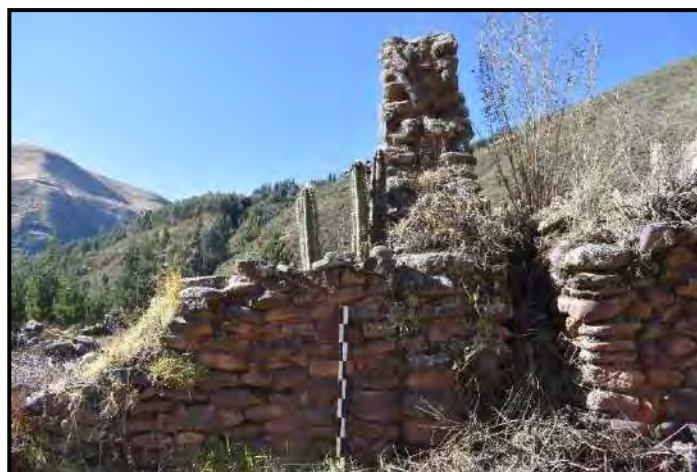
Figura 89

Asentados mediante la técnica del encimado para el amarre de los elementos líticos se utilizó el mortero de barro de textura arcillosa con inclusiones de gravilla y piedras pequeñas. El tamaño de los elementos líticos varía de tamaño entre medianos y grandes de formas irregulares, estas últimas generalmente fueron dispuestos en los cimientos y sobrecimientos en otros casos, se usó cantos rodados planos colocados en la base de los muros mientras en la parte media dispuestos de forma irregular haciendo uso de cuñas o trabas para dar mayor solidez al muro (Figura 89).

Vista de muro frontal adosado al muro lateral derecho del Recinto N°28.

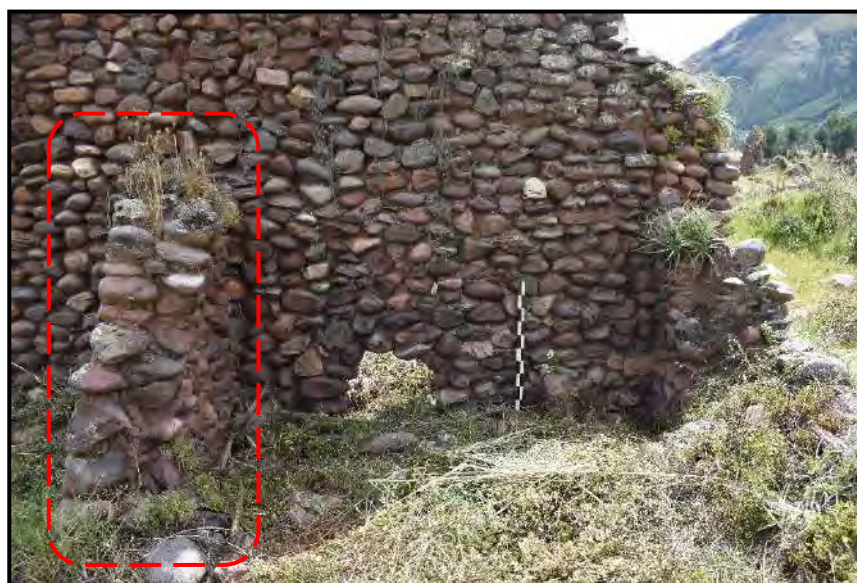
Figura 90

Los muros estas constituidos por doble hilera y el núcleo de muro por piedrecillas unidos con mortero (Figura 90). Se observa adosamiento de los muros medianeros así mismo se observa un recinto adosado al lateral de derecho (exterior) del recinto N°26 (Figura 91).

Vista de muro de doble hilera.

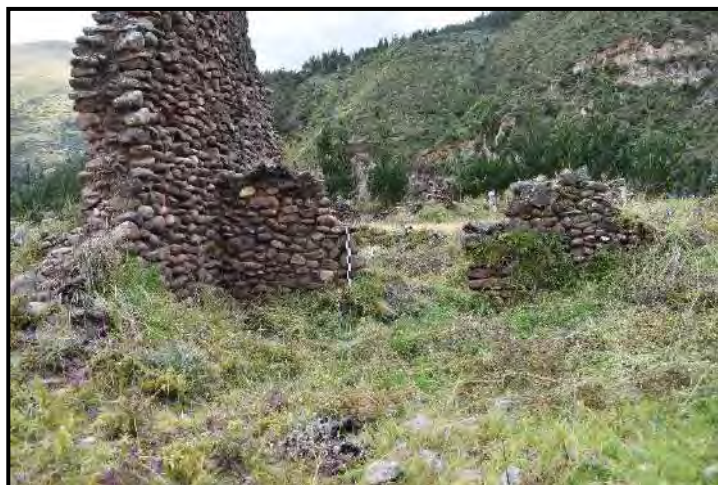
Figura 91

Vista frontal del Recinto N°27.

Nota. Nótese el adosamiento del recinto N°27 al lateral derecho del recinto N°26.
