TESIS

**PLANEAMIENTO Y ARQUITECTURA DEL SITIO ARQUEOLOGICO DE
ILLARAKAY EN EL HORIZONTE TARDIO – CUSIPATA- QUISPICANCHIS
– CUSCO 2021**

LICENCIADO EN ARQUEOLOGÍA

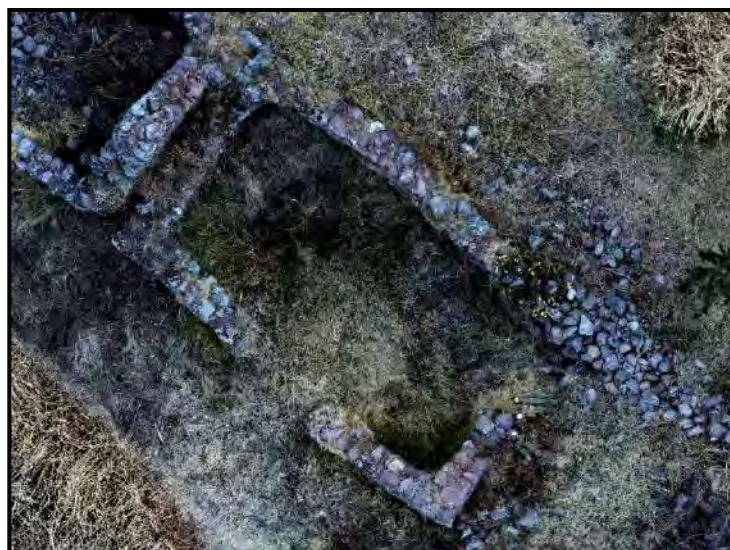
Figura 92

Dentro de las características constructivas de registro que las estructuras presentan esquinas ovaladas en el interior y rectas en el exterior (Figura 92 y 93). Además, otro detalle resaltante dentro de grupo N°04 es la presencia del recinto N°26 que presenta el muro lateral más alto de todo el sitio de investigación siendo la altura de 6.70 m en el lateral derecho (Figura 94).

Vista de esquinas ovaladas en el interior.

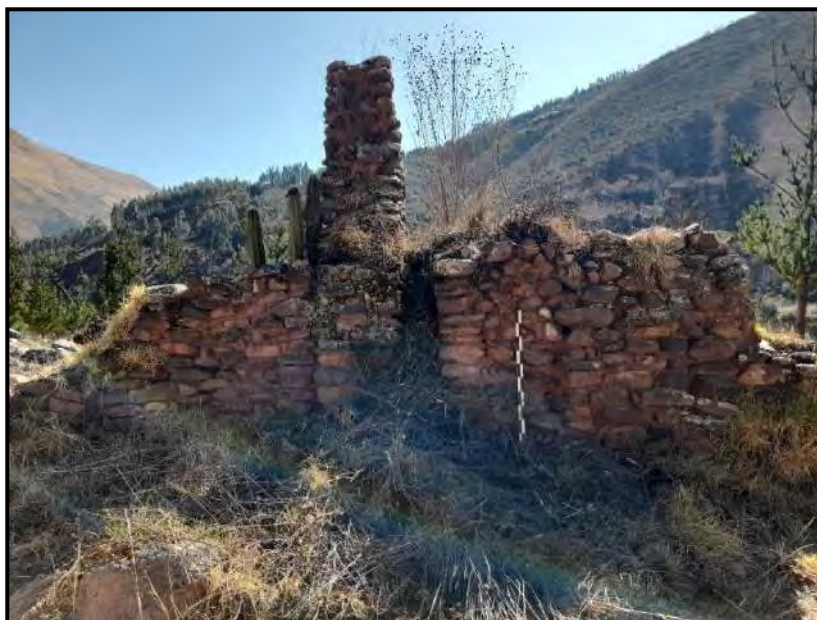
Figura 93

Vista de ángulos rectos en las esquinas exteriores de los Recintos N°28, 29.

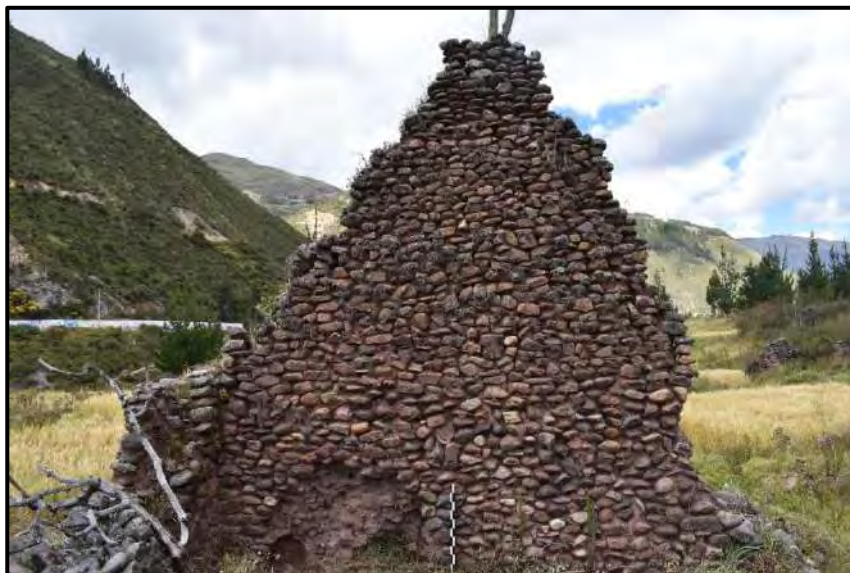
**Figura 94**

Vista del paramento interior del Recinto N°26.

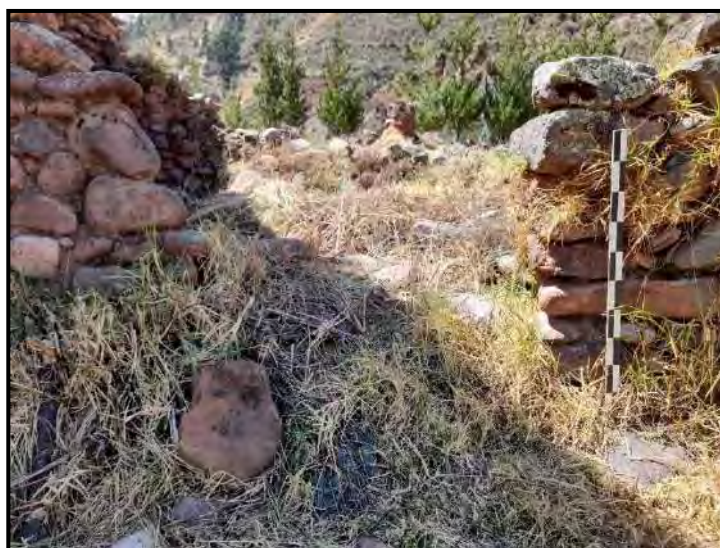
Vista del vano de acceso del Recinto N°27.

Los paramentos de muro presentan aparejo del tipo rustico, asentado sin un orden aparente, por ello la forma del perfil es natural a no registrar trabajos de canteado.

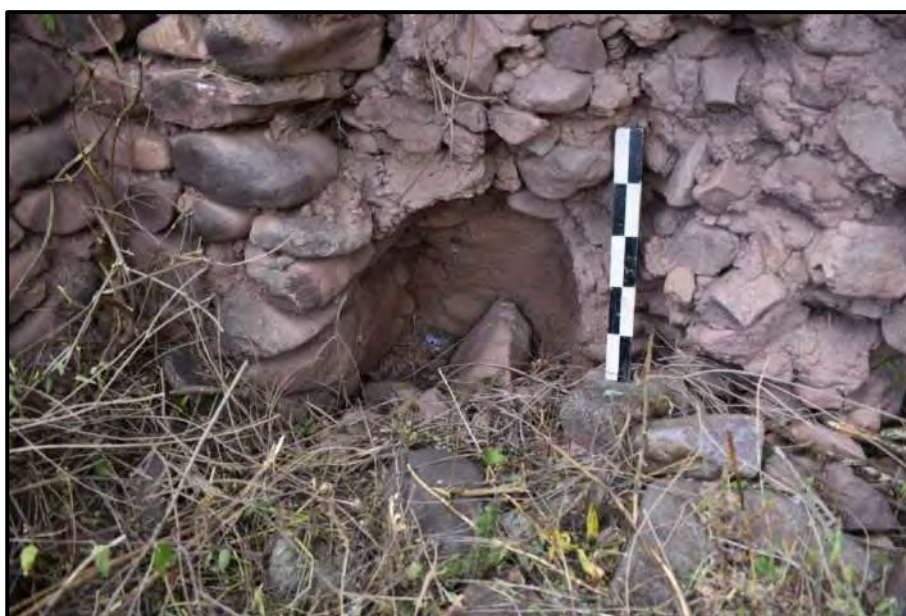
Figura 97

Se registro en el paramento de muro del recinto N°26 en el interior del lateral derecho una cavidad ovoide irregular, el cual posee las dimensiones de 0.50 m de altura por 0.45 m de ancho, con una profundidad de 0.38 m, presentando restos de enlucido en la parte inferior del paramento interno del muro lateral derecho. Este es uno de los elementos descritos por Chatfield (2007) como modificaciones posteriores al momento de la edificación, realizada con fines funerarios (Figura 97). Así también se observa otra evidencia de este tipo, en forma de una cavidad en el paramento externo del muro posterior en la esquina que une al lateral derecho (Figura 98).

Vista de cavidad en el paramento interno del lateral derecho.

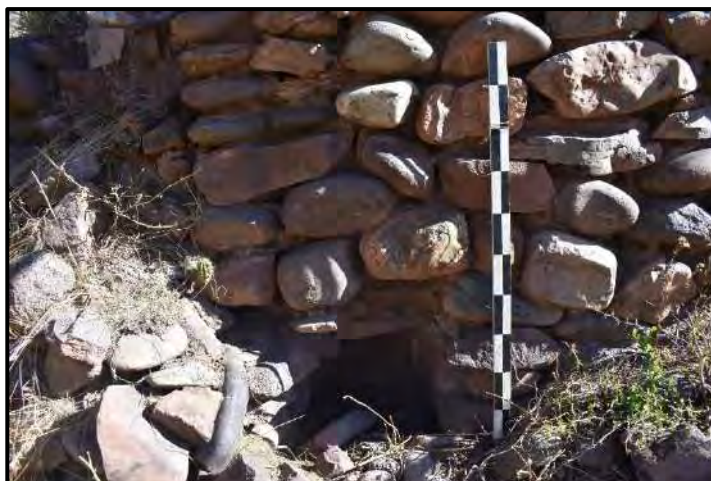
Figura 98

Vista de cavidad en paramento externo del muro posterior.

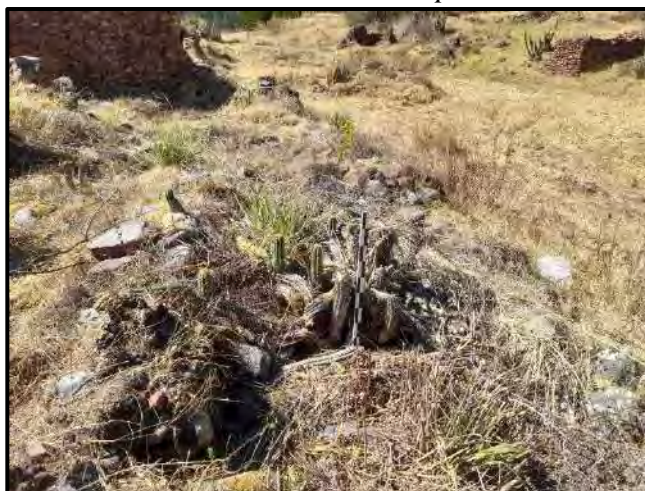
Figura 99

El estado de conservación es malo, debido al colapso parcial y total de los muros manteniéndose algunos segmentos a cierta altura; se observa la pérdida paulatina de los elementos líticos usados en la construcción, porque el interior y el exterior de la estructura está completamente cubierta de vegetación herbácea, arbustiva y cactácea incluyendo las cabeceras de los cimientos de muros. Se observa elementos líticos dispersos en el interior y exterior del recinto (Figura 99).

Vista del estado de conservación de los Recintos del Grupo N°04.

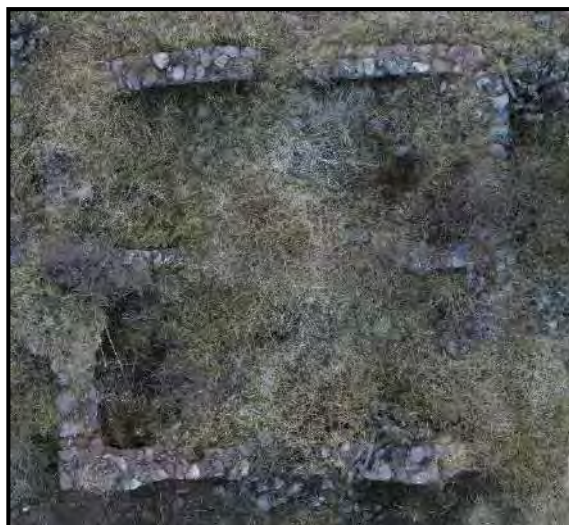
Figura 102

El recinto N°41, se encuentra dividido por un muro medianero adosado a los muros laterales formando dos espacios rectangulares, asimismo conserva parte de los paramentos de muro a mediana altura con dos vanos de acceso uno en la parte frontal y el otro en el muro medianero (Figura 102, 103).

Vista aérea del Recinto N°41.

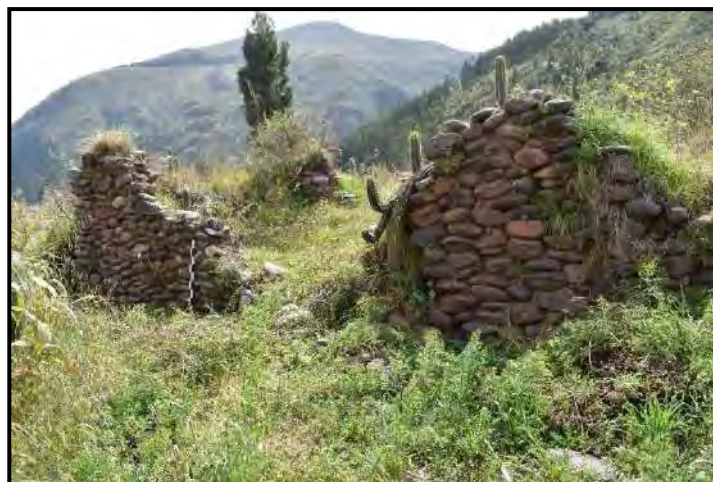
Figura 103

Paramento externo del muro posterior del Recinto.

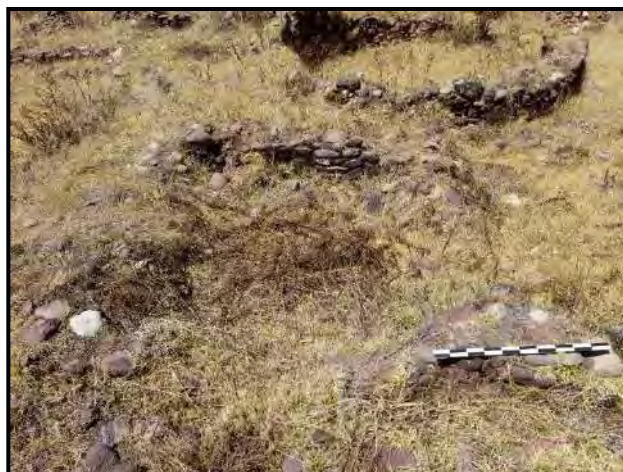
Figura 104

Del mismo modo el recinto N°44 de planta cuadrangular pequeña de lados asimétricos, se distingue ligeras curvaturas en ambos muros laterales. Prácticamente se encuentra a nivel de cimientos, solo en el muro posterior pueden notarse las hiladas superpuestas. Otro detalle es la cercanía al recinto N°45 que se encuentra a una distancia de 1.10 m el cual forma un pasaje y facilita la circulación de la zona central (Figura 104).

Vista general del Recinto N°44.

Nota. Nótese al fondo el recinto circular.

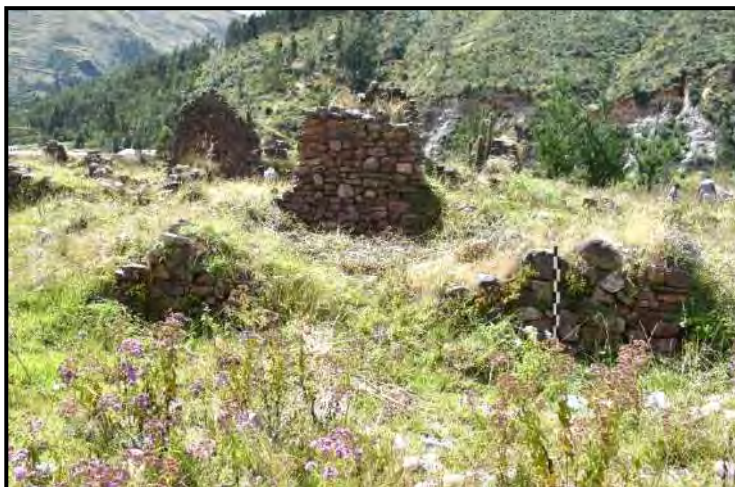
Figura 105

Las estructuras de planta rectangular N°42 y 43 ubicadas frente a frente separadas por un espacio abierto, el recinto N°42 se encuentra adosado al lateral derecho del recinto N°41, se evidencia a nivel de sobrecimientos, asimismo el recinto N°43, se registra a nivel de sobrecimientos (Figura 105).

Vista frontal del Recinto N°43.

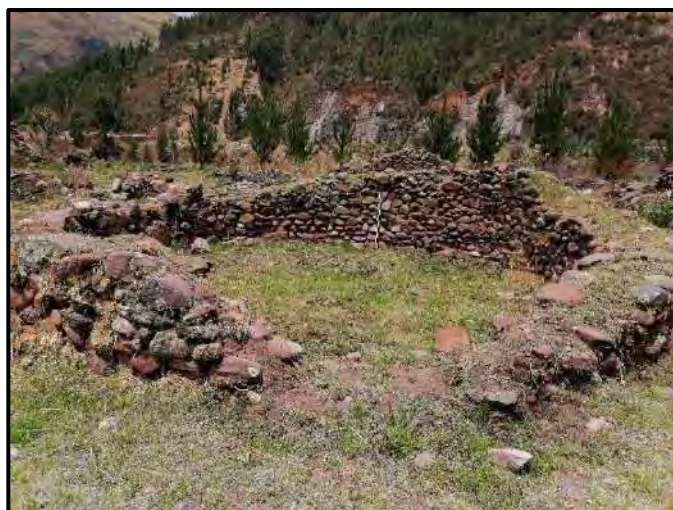
Figura 107

Se presume que la cubierta de este recinto fue de forma cónica, en base a la forma de planta que presenta, única entre todas las estructuras identificadas en el sitio arqueológico de Illarakay. El vano de acceso fue de forma rectangular midiendo un ancho de 0.80 m, no es posible definir la altura original de este elemento (Figura N°107).

Vista frontal del Recinto N°45.

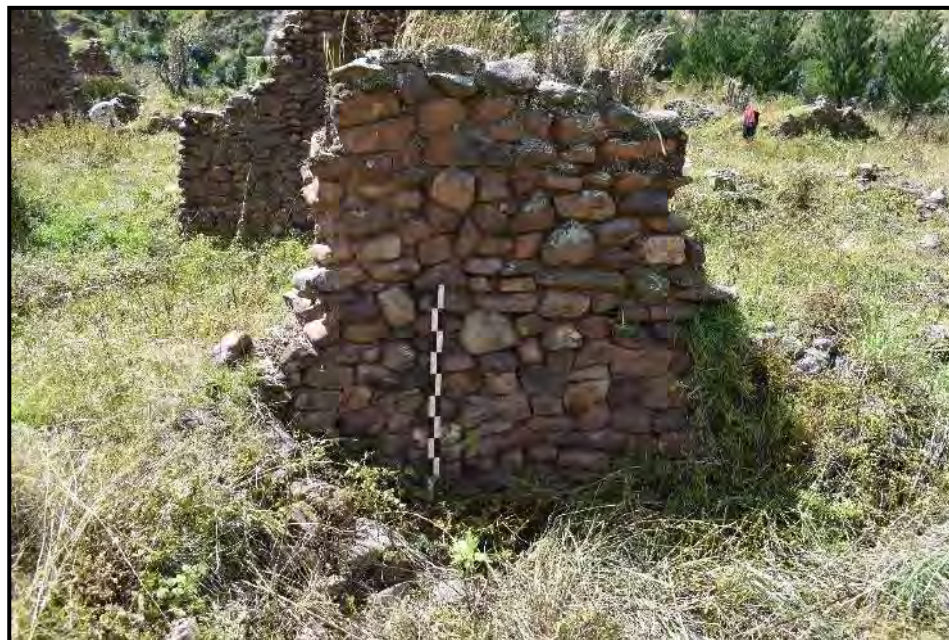
Figura 108

Todas las estructuras arquitectónicas del grupo, se encuentran edificadas en base a cantos rodados empleados en estado natural, observándose también la presencia de algunas areniscas desbastadas, en menor cantidad, incluyendo piedras conglomeradas en la composición de los aparejos; el tamaño de estos materiales varía entre medianos a pequeños y en menor cantidad elementos grandes (Figura 108).

Paramento interno del muro posterior de Recinto N°43.

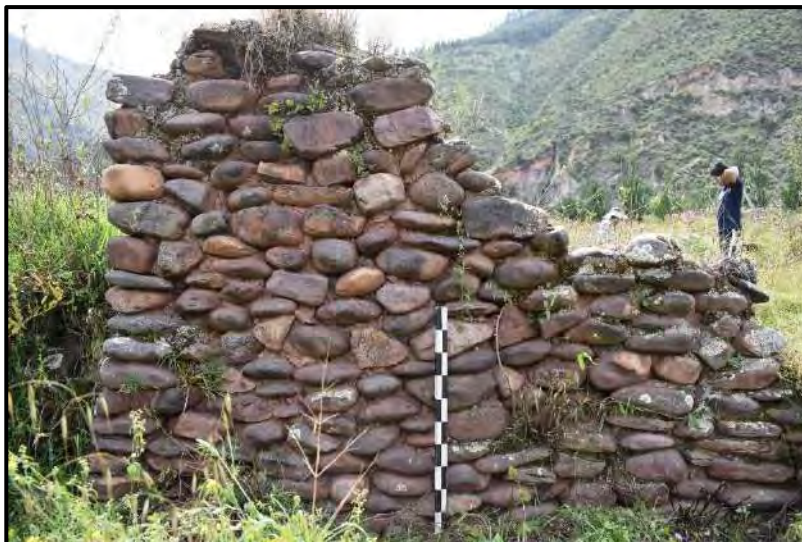
Disposición de los elementos líticos en el Recinto N°41.

Los muros presentan aparejo de tipo rustico de perfil natural por el uso mayoritario de los elementos líticos en forma natural.

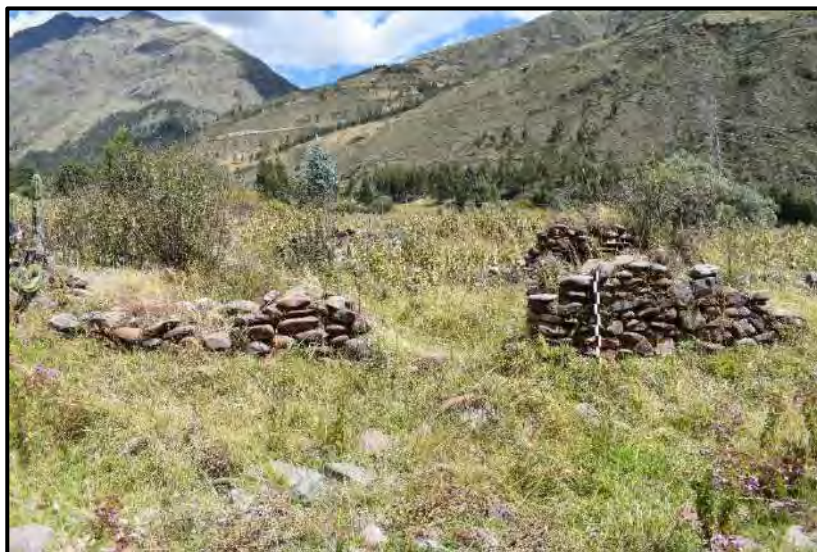
Figura 110

Las estructuras arquitectónicas pertenecientes a este agrupamiento, representan estado de conservación malo, debido a que generalmente presentan segmentos que aún se mantienen en pie, además de indicadores visibles de pandeo, agrietamientos y el colapso paulatino de gran parte del recinto, incluyendo en el deterioro de los recintos y los cercos perimétricos a los elementos líticos usados en la construcción, los cuales se encuentran diseminados tanto en el interior y exterior del mismo, cubiertos a su vez por vegetación arbustiva, herbácea y cactácea, dificultando el proceso de registro (Figura 110, 111).

Vista frontal del Recinto N°41.

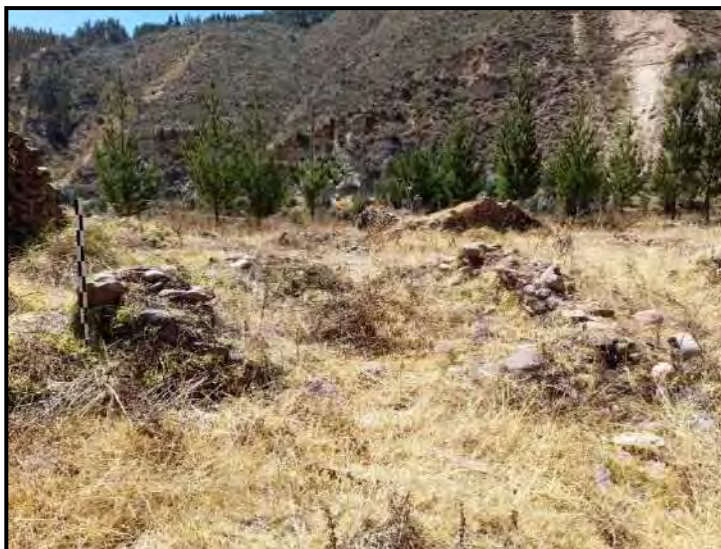
Figura 111

Vista del muro frontal del Recinto N°44.

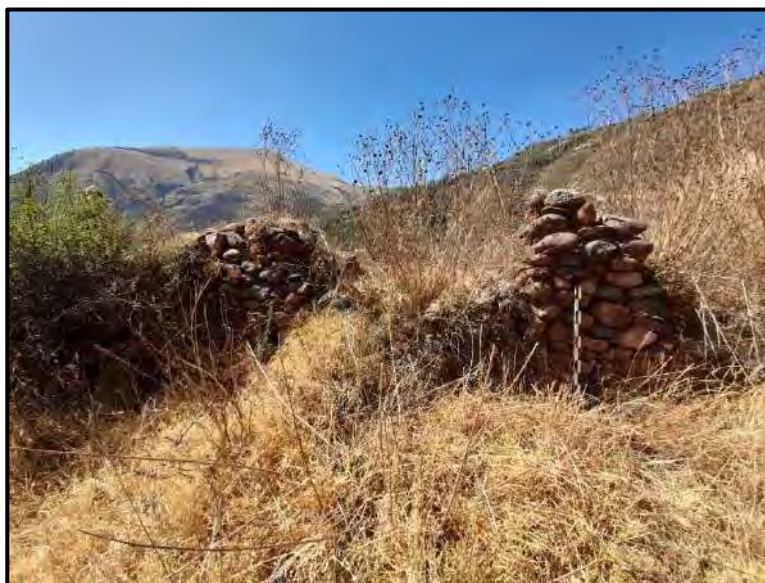
**Figura 114**

Paramento externo del muro posterior del Recinto N°48.

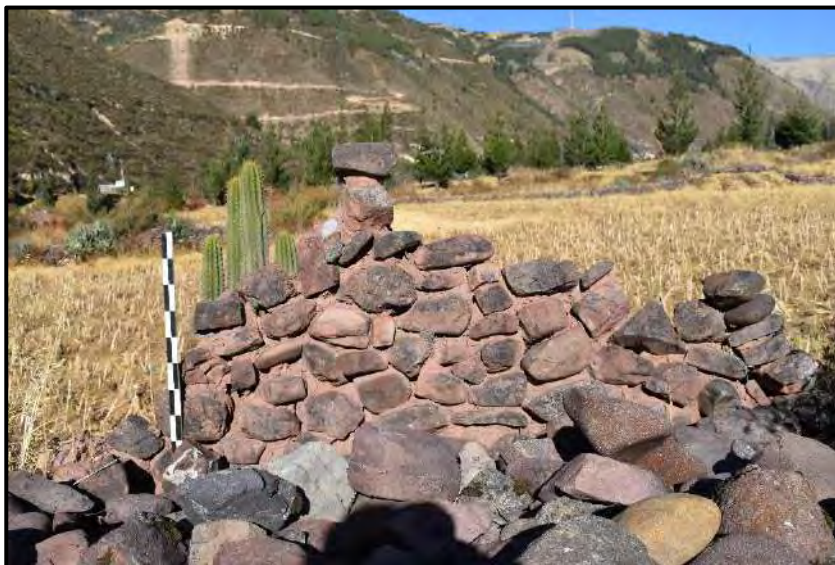
Figura 115

Asimismo, se registró recintos de planta rectangular (N°46, 47, 49, 50, 51 y 52), el recinto N°46 resalta por ser el de menor dimensión respecto a los demás con medidas en promedio de (3.70 m de largo y 3.20 m de ancho), este recinto junto al recinto N°47 el cual tiene

las dimensiones de (9.00 m de largo y 5.90 de ancho) donde la altura máxima que posee es de 2.10 m y mínima de 0.20 m, sus vanos de acceso se orientan hacia el noreste compartiendo el espacio abierto en común (Figura 115).

Vista de paramento de muro del Recinto N° 47.

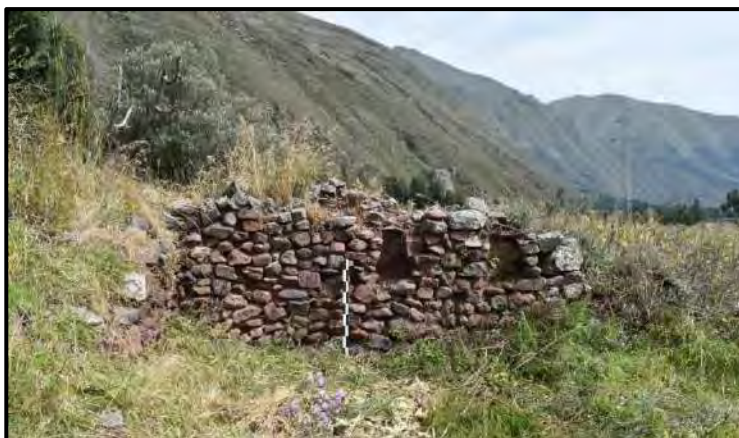
Figura 116

Respecto a evidencias de ornamentación en la estructuras del sector II, el recinto N° 51 es el tercer recinto de todo el área de investigación que cuenta con ornamentos como nichos en su composición arquitectónica, se registró dos nichos de forma trapezoidal en el paramento posterior interno en regular estado de conservación, con las siguientes dimensiones posee una altura de 0.50 m de altura en promedio, 0.30 m de ancho en la parte superior mientras que en la parte inferior 0.40 m de ancho y una profundidad de 0.30 m (Figura 116 y 117).

Vista del paramento interno del muro posterior del Recinto N° 51.

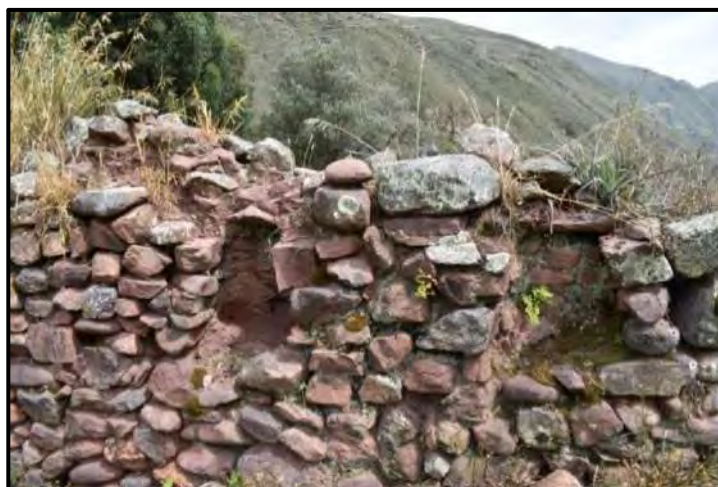
**Figura 117**

Vista de los nichos del Recinto N°51.

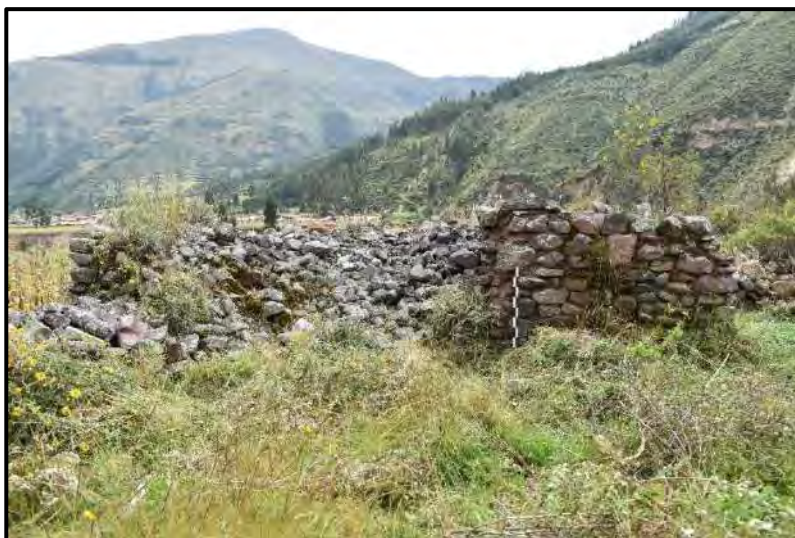
Figura 118

Los recintos que conforman el sector están contruidos en base a elementos líticos unidos con mortero de barro, es así que se identificó líticos del tipo cantos rodados, areniscas y conglomerados, granodioritas y otros, se evidencio la diferencia en el menor uso de cantos rodados en sus paramentos en comparación al sector I (Figura 118 y 119), se registró el uso de

Vista frontal del Recinto N°50.

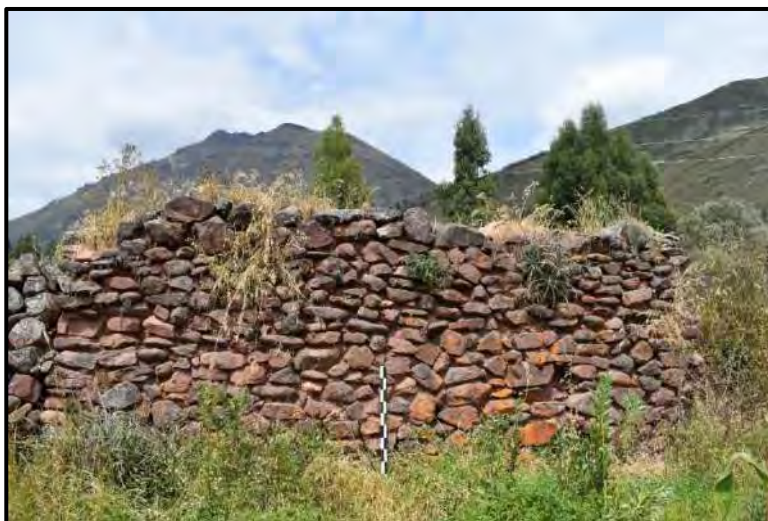
Figura 119

Vista del paramento externo del muro posterior del Recinto N°50.

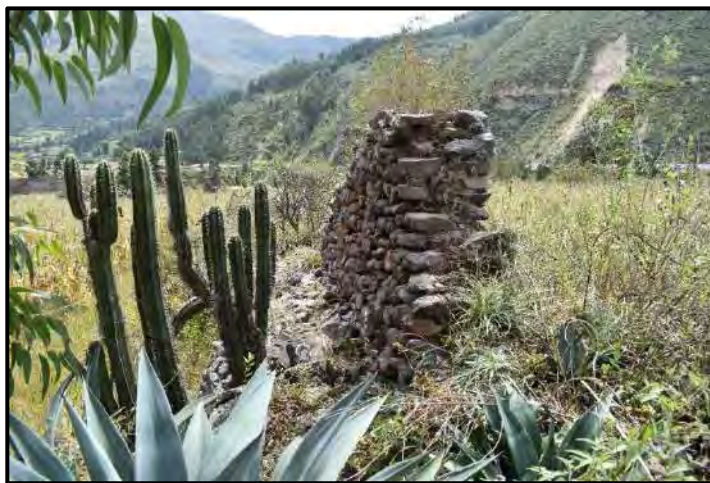
Figura 121

Los recintos presentan el tipo de aparejo rustico, asentados mediante la técnica del encimado de manera irregular en algunos segmentos contrario al uso de elementos planos dispuestos de forma horizontal en las esquinas definiendo un perfil natural (Figura 121).

Vista de perfil del muro posterior del Recinto N°52.

Nota. Nótese la conformación de hileras dobles.

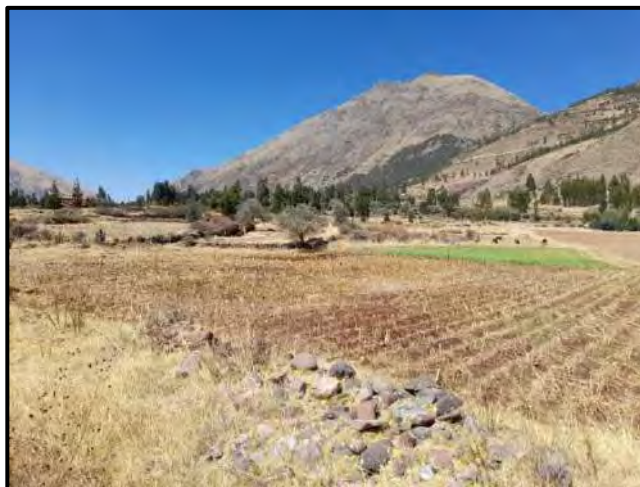
Figura 122

Se destaca la presencia de estructuras aparentemente colapsadas con acumulamiento de líticos dispersos, los cuales serían los cimientos de posibles muros de aterrazamientos relativamente bajos, dispuestos de manera sinuosa, siguiendo el relieve del suelo, al parecer nivelado artificialmente, para uso agrícola. Registrándose, tres de ellos, en el sector:

Vista de panorámica de las terrazas y áreas de cultivo.

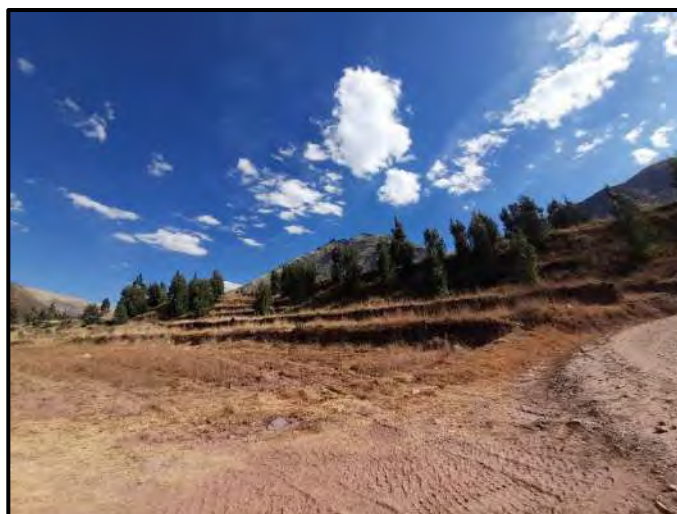
Figura 126

Este sector se ubica en el extremo sur este, conformado por seis andenes de contención y de cultivo, con plataformas de diferentes dimensiones en cuanto a su longitud y ancho de plataformas, las cuales se proyectan de forma sinuosa adaptándose a la topografía del terreno el cual presenta una pendiente moderada, cerca al margen izquierdo del río Vilcanota que forma parte de la plataforma aluvial de la zona (Figura 126; Planos 10 y 07; Tabla 11).

Vista general de los andenes del Sector III.

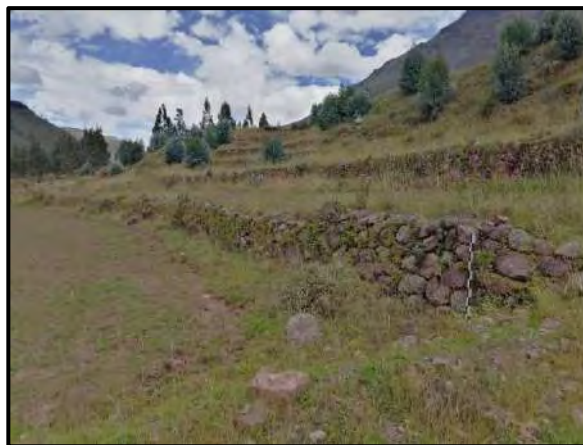
Figura 127

Actualmente estas infraestructuras vienen siendo utilizadas como espacios de cultivo por parte de los pobladores de la comunidad de Moccoraïse, cerca de este espacio se proyecta una vía (trocha carrozable), que corta directamente parte del espacio agrícola (Figura 127).

Andenes del Sector III.

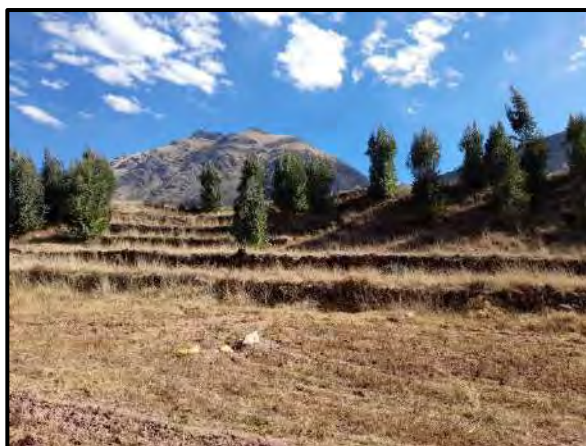
Figura 128

El estado de conservación es de regular a malo, por presentar ligeros pandeos y pérdida paulatina de elementos líticos. Asimismo, se observa que gran parte se encuentra cubierto por vegetación gramínea, arbustiva y en la parte superior de la ladera se han plantado árboles de pino y eucalipto (Figuras 128).

Vista frontal de los Andenes.

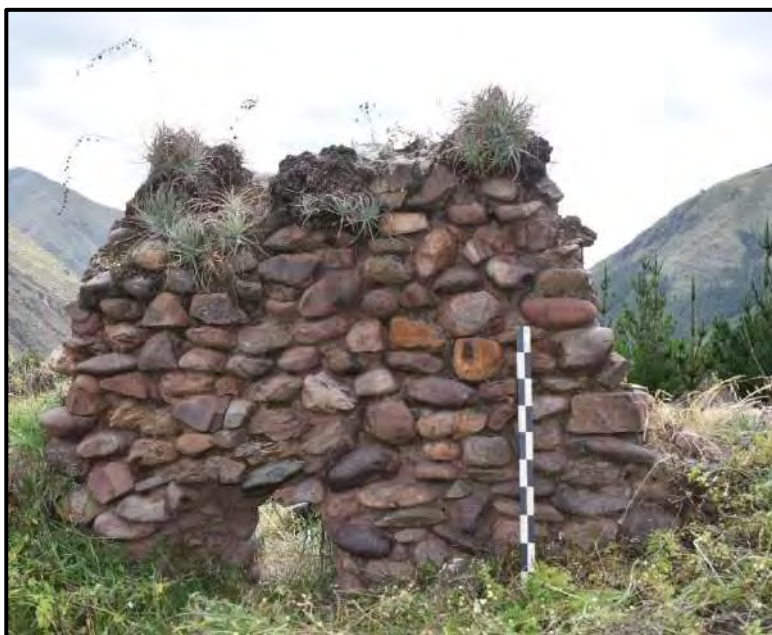
Figura 129

Los materiales líticos utilizados en mayor porcentaje en las edificaciones fueron los cantos rodados obtenidos del lecho del Vilcanota y depósitos aluviales provenientes de la quebrada de Moccoraize, depositados durante los periodos de lluvia, facilitando su obtención y selección en el mismo sitio (cantos rodados, rocas sedimentarias, conglomerados, calizas y grano dioritas de origen volcánico) garantizando la permanencia de las construcciones a lo largo de los siglos (Figura 129).

Detalles de uso de diferentes elementos líticos en la estructuración del aparejo de muro.

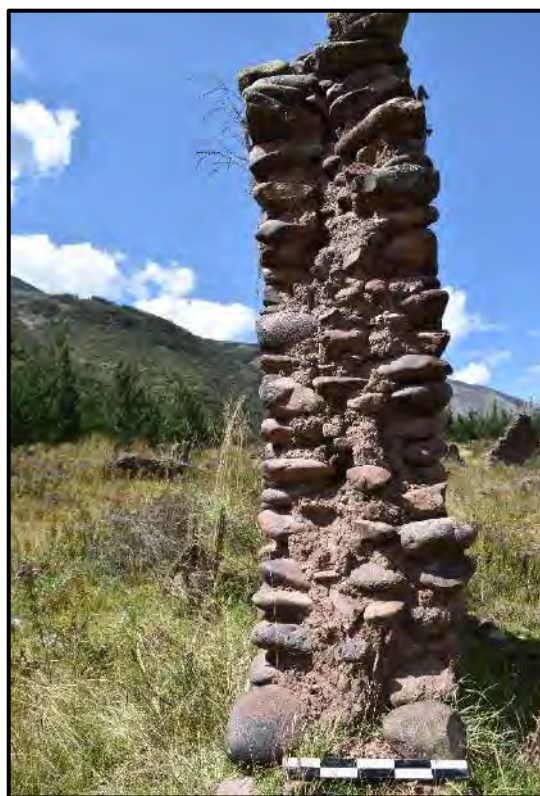
Figura 130

La argamasa de barro hechas en el sitio, generalmente son mezclas de suelos orgánicos, arcilla, arena y gravillas, que sirvieron como aditivos por sus propiedades cementantes naturales, sumándose el uso de paja cortada (*Stipa ichu*) otorgando consistencia y solidez a las paredes y estructuras asociadas del sitio (Figura 130).

Mortero de barro usado como adhesivo para asentar los elementos líticos.

Nota. Nótese el núcleo de muro conformando por piedras pequeñas y gravas mesclado con barro.

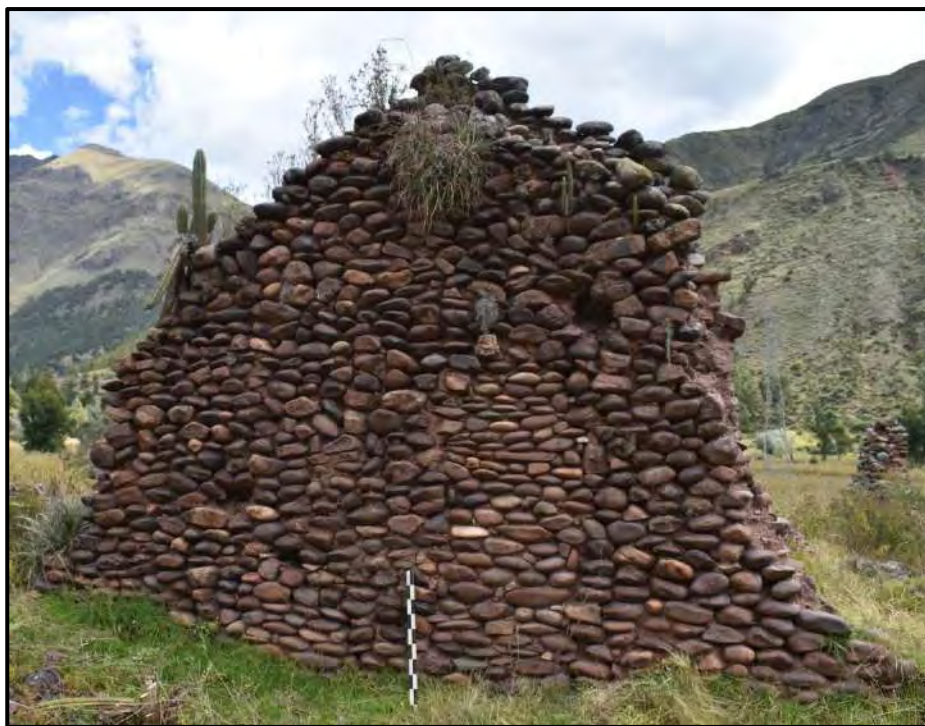
Figura 131

Registrada en muros de los recintos cuadrangulares (Figura 131) caracterizados por estar edificados con piedras de cantos rodados dispuestos de forma horizontal posiblemente por la selección de formas y tamaños similares (planos) para ser usados en la construcción, formando un tipo de aparejo rustico.

Paramento interno del Recinto N°15.

Nota. Nótese un cierto alineamiento horizontal de las hiladas superpuestas.

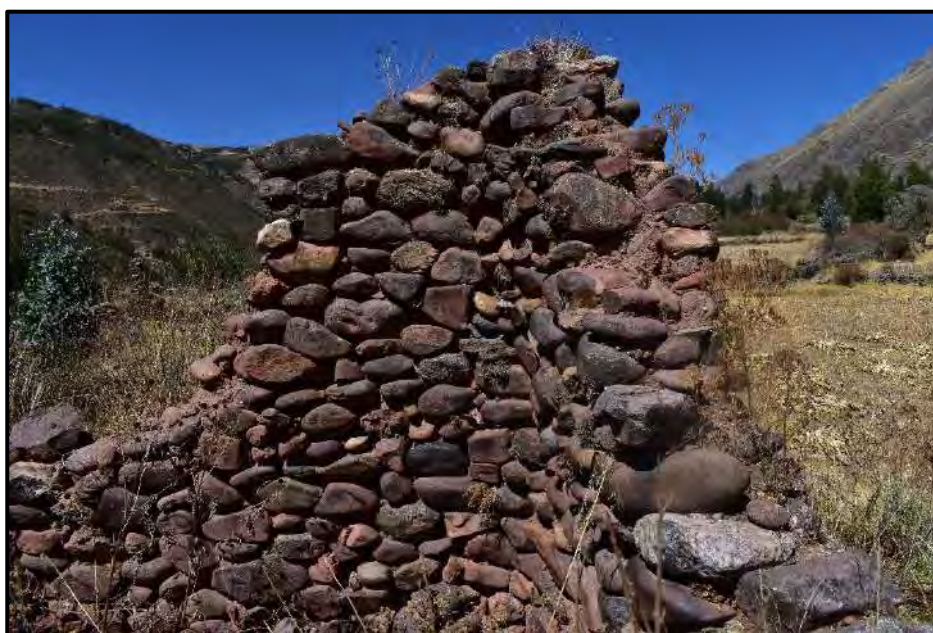
Figura 132

La disposición de las filas superpuestas se debe al uso de las piedras de formas irregulares y de distintos tamaños junto con los cantos rodados, incluyendo piedras pequeñas (planas, irregulares o redondas según sea el caso) a manera de “cuñas” para dar solidez y estabilidad al muro de la estructura de los recintos, Perceptualizando un aparejo rustico. (Figura 132).

Paramento interno del Recinto N°05.

Nota. Debido al uso de piedras areniscas irregulares mezclados con cantos rodados.

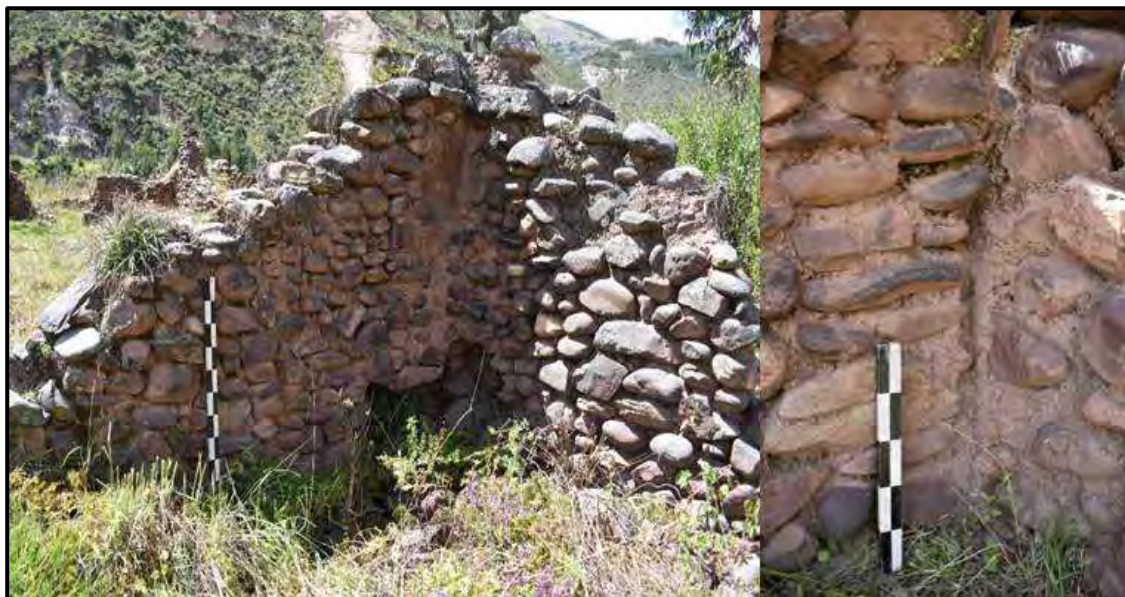
Figura 133

En el sitio de Illarakay, fundamentalmente se usó el enlucido en los paramentos tanto en el interior como el exterior de las estructuras. Los enlucidos fueron mezclas de tierras arcillosas obtenidas de sedimentos del río Vilcanota, con aglutinantes de arena, ajustando adecuadamente las dosificaciones para obtener el acabado final. También se habría usado sedimentos aluviales por la existencia de arcillas de coloración amarillento-anaranjado en las edificaciones adosadas del sector I (Recintos N°03 y 10), con lo cual se debieron alcanzar planos lisos, sirviendo como un detalle estético y/o decorativo, sumándosele la impermeabilización y solidez de las paredes (Figura 133).

Enlucidos de paramento de muro de los Recintos N°03 y N°10.

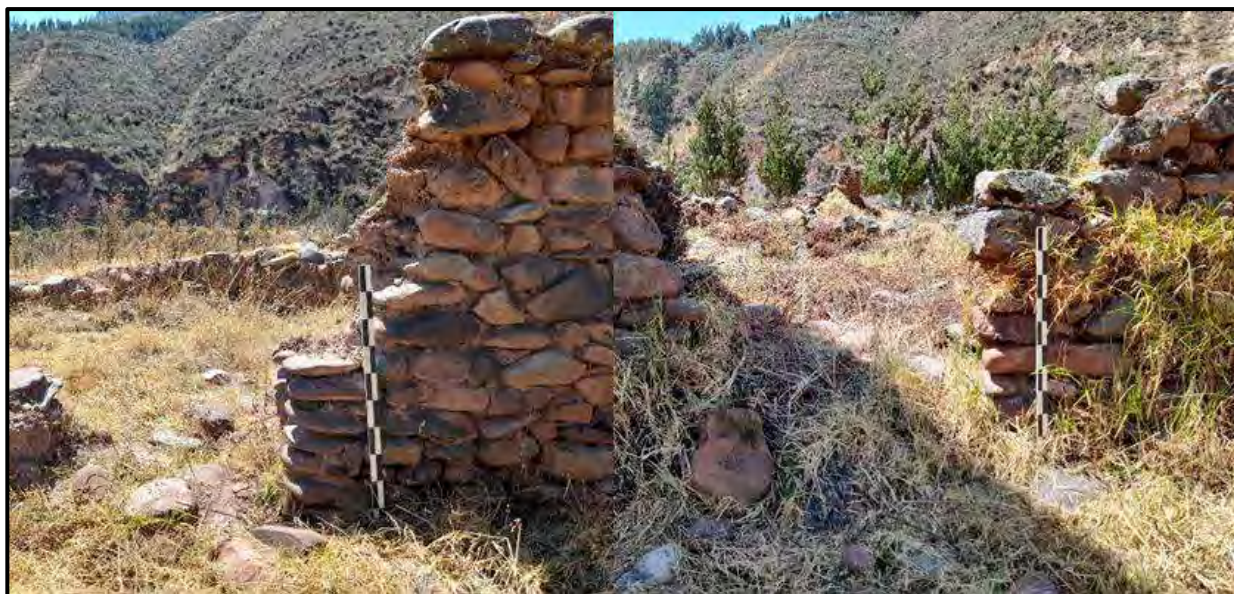
Figura 138

Esta misma característica se presenta en las estructuras de forma cuadrangular, donde el muro medianero central tiene un acceso con las mismas dimensiones del vano del muro frontal, coincidiendo con la misma orientación hacia un espacio abierto compartido (Figura 138). Por el mal estado de conservación no se registraron los dinteles y el umbral, típicos en las construcciones Inka.

Vista de los vanos de acceso de los Recintos N°10 y N°27.

Nota. Nótese en el lado izquierdo un vano de acceso construido con cantos rodados planos superpuestos y en el lado derecho otro vano construido con bloques de areniscas con huellas de desbastado.

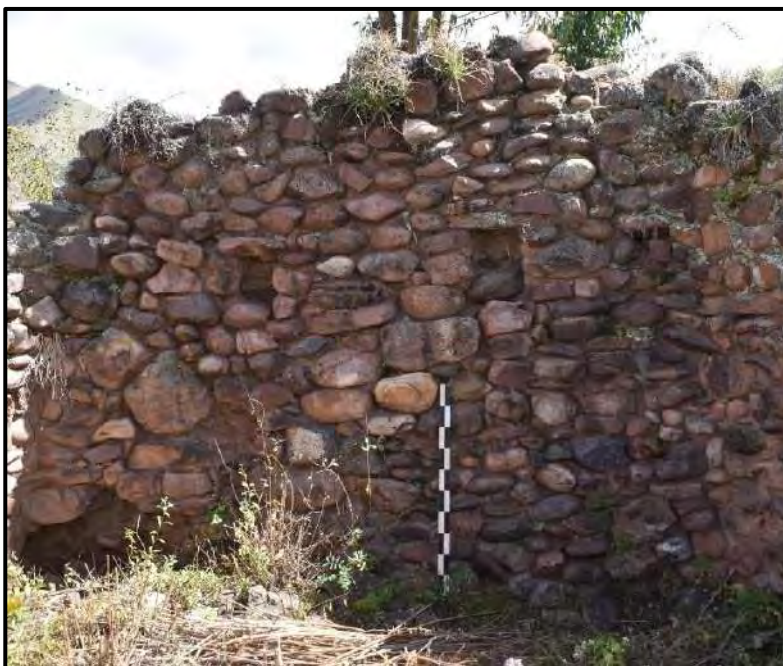
Figura 139

Recinto N°07.- Cuenta con dos nichos pequeños de forma cuadrangular en el muro lateral derecho interno, los cuales son asimétricos tanto por su posición como por las dimensiones de sus lados (Figura 139), ornamentos que posiblemente hayan sido enlucidos en su interior.

Vista de los nichos de forma cuadrangular en el Recinto N°07.

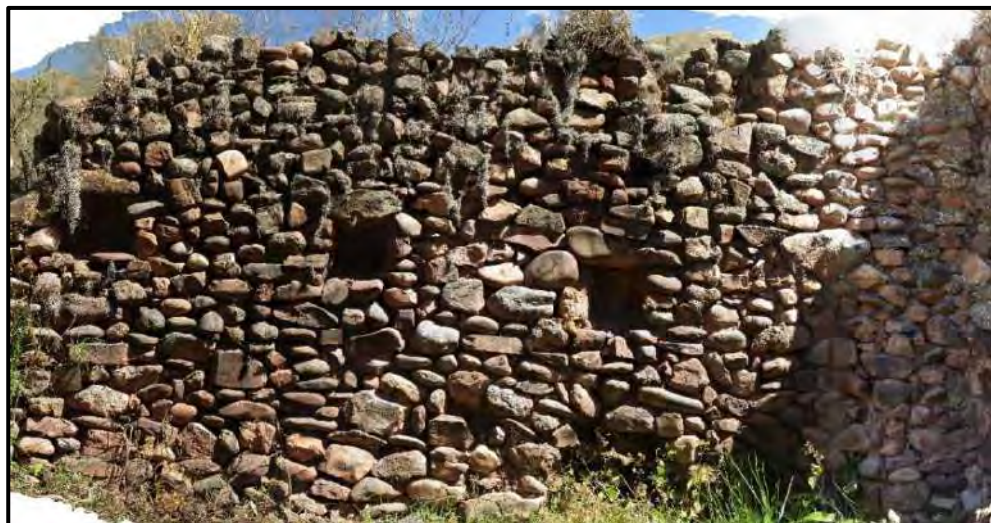
Figura 140

Recinto N°12.- Cuenta con tres nichos cuadrangulares ubicados en el muro posterior interno, sin aparente alineación y simetría, porque se dispone uno más alto que el otro, y las medidas son distintas. El interior de los nichos posiblemente haya sido enlucido (Figura 140).

Vista de los nichos cuadrangulares en el Recinto N°12.

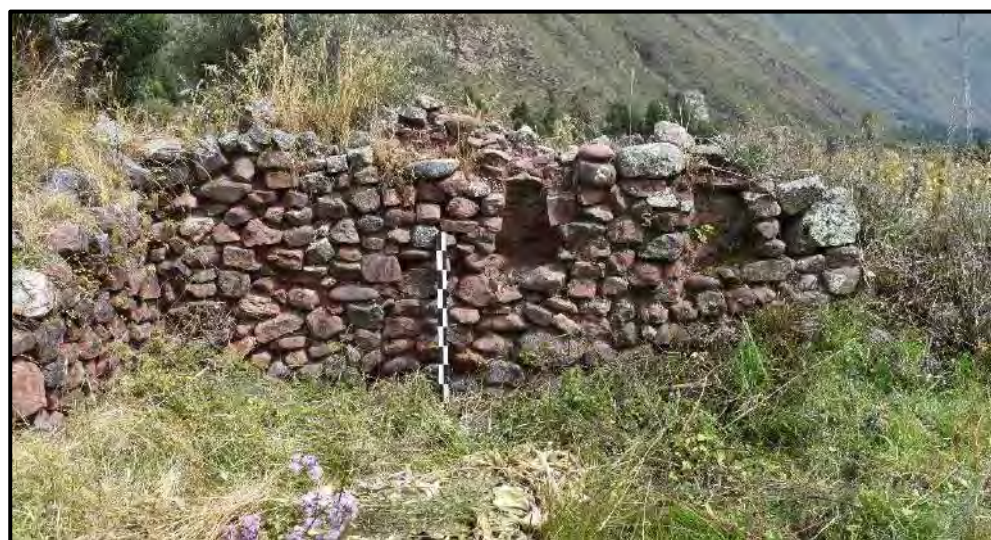
Figura 141

Recinto N°51.- Cuenta con dos nichos de forma trapezoidal bastante simétricas, posiblemente haya perdido su revoque de arcilla por intemperismo (Figura 141), quedando solo vestigios superficiales del posible enlucido.

Vista de los nichos trapezoidales en el Recinto N°51.

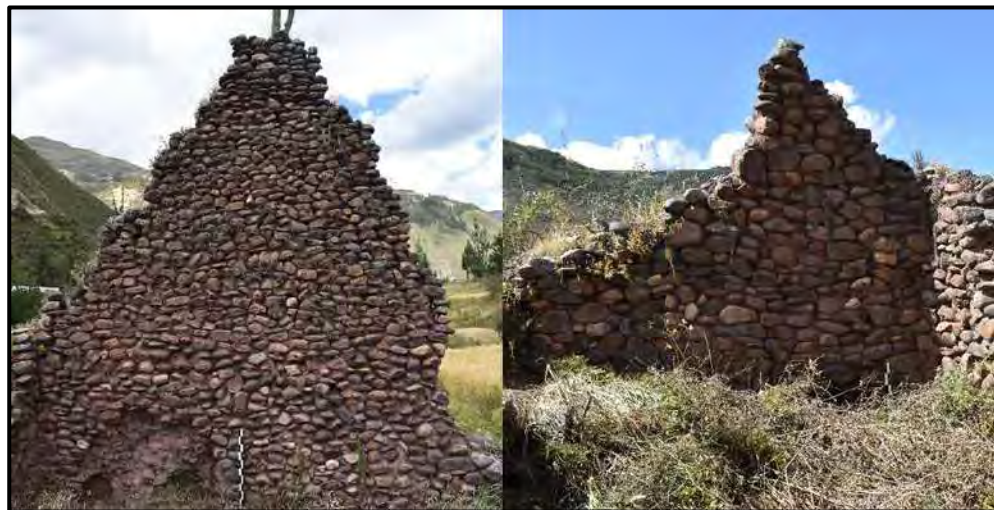
Figura 142

Definitivamente la diferencia de este componente arquitectónico en la zona de estudio, se centra por ser hecho en muros de mayor espesor y altura en las estructuras cuadrangulares, y de menores dimensiones en las rectangulares (Figura 142), incrementando o disminuyendo la pendiente de los techos.

Vista de la diferencia de los hastiales de un recinto cuadrangular y rectangular.

Nota. Recintos cuadrangulares de mayor elevación respecto a los recintos rectangulares

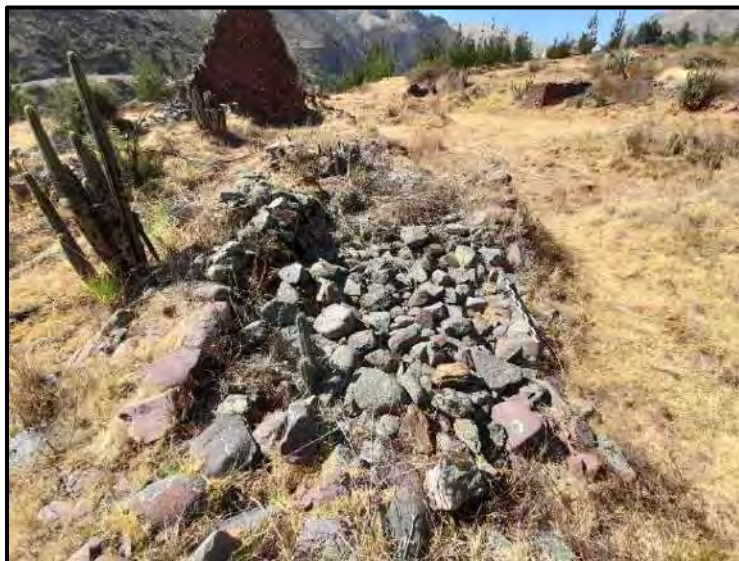
Recintos con muros colapsados.

Muchas de las estructuras tienen las esquinas agrietadas, generando riesgos de colapso paulatino. El cerramiento del sitio mediante un muro perimétrico, también se encuentra en mal estado de conservación, quedando segmentos alrededor y dentro del entramado urbano del sector I esencialmente (Figura 152).

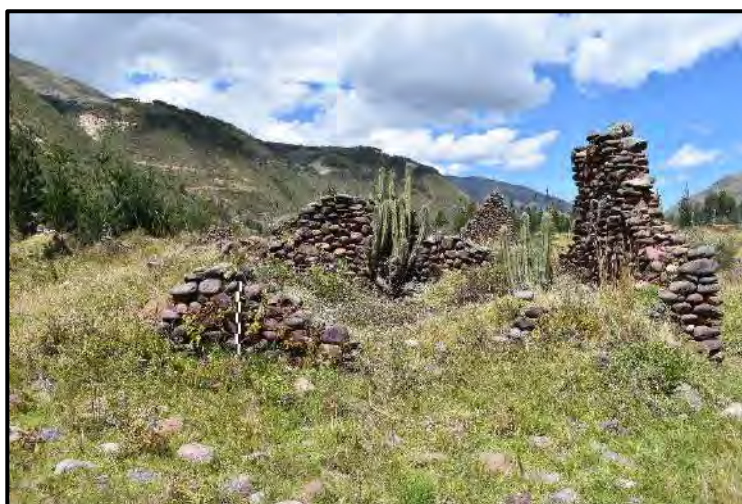
Figura 146

Estado de conservación malo de los recintos.

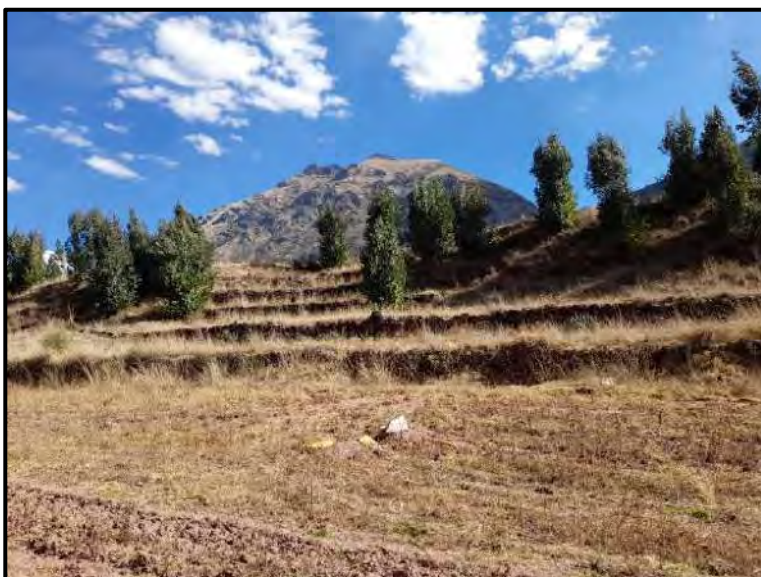
Figura 147

Vegetación arbórea, arbustiva y herbáceas.

Afectando directamente a los muros de los andenes ubicados en la parte media superior de la elevación donde se ubican, en la actualidad siguen siendo reutilizados para la siembra estacional del maíz y/o cebada, generando daños colaterales, por falta de mantenimiento.

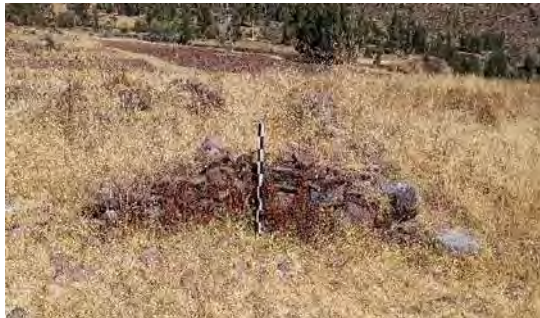
V. TECNICA CONSTRUCTIVA							
la técnica de asentado fue el encimado, disponiéndolos sin orden alguno los cantos rodados en estado natural planos en la base de muro, conglomerados y piedras areniscas de formas irregulares con huellas de desbastado, los primeros se encuentran presentes en mayor proporción en comparación con las areniscas, el tamaño de las piedras, varía entre medianos y grandes de formas irregulares. El mortero empleado es barro, de textura arcillosa, con inclusión de piedrecillas y gravas Se uso la técnica del encimado para el armado de los muros, constituidos por hileras dobles de líticos y un núcleo conformado por piedras pequeñas unidos con barro, los paramentos de muro son de tipo natural, porque no se realizó trabajos de acabado de cara.							
VI. DESCRIPCION GENERAL							
Corresponde a una estructura de planta rectangular irregular orientada hacia el noreste, está ubicada en el extremo norte del sitio y del Sector I, en las coordenadas UTM: N: 8465762.711- E: 227661.422, frente al recinto cuadrangular N°02. Se aprecia el uso de materiales constructivos líticos como: cantos rodados de origen fluvial, en menor cantidad areniscas y conglomerados de diferentes tamaños y formas. Los elementos líticos se emplearon de forma natural (cantos rodados), asimismo las areniscas fueron desbastadas con una disposición irregular, unidas con mortero de barro por lo que no se aprecia orden en la trama de los muros, tanto al interior como en el exterior. Los cimientos están compuestos mayormente con cantos rodados y algunas areniscas de formas planas de tamaño medianos, mientras que la parte media de los muros conservados lo conforman areniscas medianas, cantos rodados y conglomerados de lados irregulares. Los muros son de doble hilera con núcleo de barro, grava y pequeñas piedras.

VII. ELEMENTOS ASOCIADOS							
CERAMICA	No se ha evidenciado material cultural mueble (cerámica)						
LÍTICO	No se ha evidenciado material cultural mueble (líticos)						
VIII. ESTADO DE CONSERVACION							
El estado de conservación es malo, observándose indicadores de deterioro por el pandeo, pérdida paulatina de las piedras del aparejo y colapso de gran parte de los paramentos, cubiertos por vegetación herbácea, arbustiva y cactácea en las cabeceras.							
FOTOGRAFIAS				PLANTA

<p>Vista frontal del recinto N°01</p>
