TESIS

**PLANEAMIENTO Y ARQUITECTURA DEL SITIO ARQUEOLOGICO DE
ILLARAKAY EN EL HORIZONTE TARDIO – CUSIPATA- QUISPICANCHIS
– CUSCO 2021**

LICENCIADO EN ARQUEOLOGÍA

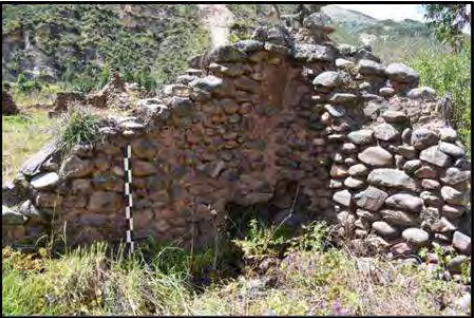
V. TECNICA CONSTRUCTIVA							
El material constructivo empleado en la construcción de este recinto corresponde a cantos rodados presente en mayor porcentaje y areniscas desbastadas de tamaños irregulares (medianos y pequeños en promedio), los cuales están asentados con mortero de barro, inclusión de piedrecillas menudas en gran cantidad y paja (ichu cortado). El aparejo es de tipo rustico, los materiales que conforman los muros de la estructura fueron sentados con la técnica del encimado de doble hilera, dispuestos sin orden aparente, por ello la forma del aparejo es de tipo natural, también se emplearon escasas cuñas entre las juntas de los paramentos para nivelación de las piedras irregulares, los materiales empleados varían de tamaño, se encuentran distribuidos indistintamente.							
VI. DESCRIPCION GENERAL							
Presenta una planta de forma rectangular asimétrica, se ubica en la parte posterior del recinto N°04. La planta del recinto posee esquinas de ángulos rectos, a excepción de la esquina interna generada por la unión del muro lateral derecho con el muro posterior, en este se puede observar con claridad la forma de ángulo ovalado (Figura N°50). El vano de acceso se halla a nivel de cimientos y completamente cubierta por el colapso parcial del muro frontal, debido a ello no fue posible definir las características técnicas ni formales en este elemento arquitectónico, se direcciona al patio común que la comparte con los recintos N°01,02 y 05. En la parte inferior de la de esquina del paramento posterior y lateral derecho, lado interno, se evidencia una cavidad, similar a la identificada en otros recintos del área de estudio, en este caso esta cavidad, es de forma irregular, posiblemente indicaría un entierro en muro el cual fue disturbado(huaqueo). En la esquina del paramento posterior (lado exterior) se observa el adosamiento de muro perteneciente al recinto N°04, por lo cual ambos recintos comparten el muro como uno de sus vértices.

VII. ELEMENTOS ASOCIADOS							
CERAMICA	No se ha evidenciado material cultural mueble (cerámica)						
LÍTICO	No se ha evidenciado material cultural mueble (líticos)						
VIII. ESTADO DE CONSERVACION							
Es estado de conservación es malo, hallándose gran parte de los muros colapsado y en algunos segmentos encontrándose a nivel de cimientos, está completamente cubierto por presencia de vegetación arbustiva y herbáceas, asimismo la presencia de cactáceas en las cabeceras de muros.							
FOTOGRAFIAS				PLANTA

Vista interior del muro posterior y lateral izquierdo del recinto N°03

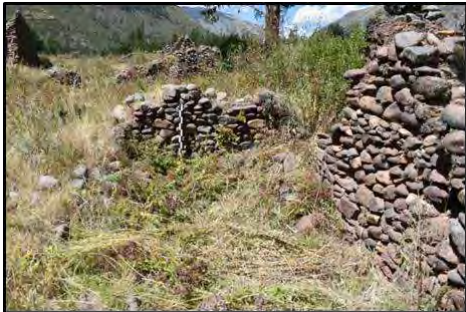
VI. DESCRIPCION GENERAL							
Recinto de planta rectangular asimétrica, se adosa al muro posterior del recinto N°03. Esta estructura esta edificada en base a cantos rodados presentes en mayor proporción, areniscas desbastadas y conglomerados, en el caso de los cantos rodados, fueron empleados en estado natural, no presentan rasgos de modificación o talla, los líticos en promedio son medianos de formas planas e irregulares, unidos con un mortero de barro que presenta inclusión de piedrecillas. En general la estructura presenta un acabado irregular, con un tipo de aparejo rustico.							
VII. ELEMENTOS ASOCIADOS							
CERAMICA	No se ha evidenciado material cultural mueble (cerámica)						
LÍTICO	No se ha evidenciado material cultural mueble (líticos)						
VIII. ESTADO DE CONSERVACION							
El estado de conservación es malo, debido al colapso de gran parte de los muros que conforman el recinto, se encuentran gran parte de las piedras usadas en su construcción en el interior del recinto, cubiertas por vegetación gramínea y arbustiva. La cabecera de los muros se encuentra cubiertas por la presencia de plantas cactáceas.

Vista de interior del recinto N°04							
REGISTRADO POR: L.F.O & W.S.A

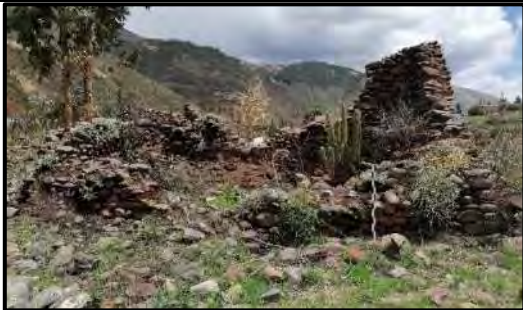
V. TECNICA CONSTRUCTIVA							
Los muros se construyeron con la técnica de asentado de tipo encimado, el empleo de los materiales, se realizó sin orden dispuestos indistintamente, usándose cuñas para nivelar. Todos los muros compuestos son de hileras dobles con núcleo, en general los paramentos tanto interno y externo presentan el mismo acabado, siendo el perfil de muros de tipo natural, sin acabados de cara. Se observa el uso de elementos líticos de gran tamaño en la base del muro dispuesto de forma horizontal, en la parte media del muro se observa elementos líticos de tamaño medianos a pequeños de formas irregulares dispuestos algunos de forma horizontal predominando la disposición irregular de estos, a nivel de cabecera se observa elementos grande medianos y pequeños dispuestos irregularmente.							
VI. DESCRIPCION GENERAL							
Estructura de planta rectangular de lados irregulares. Esta edificación se halla en la parte norte del Sector I, emplazado en la parte posterior del recinto N°06 en dirección norte separado por un pasaje de 1.50 m de ancho. Los materiales de construcción usados corresponden a cantos rodados y areniscas, ambos empleados en cantidades similares, los primeros fueron empleados en estado natural sin ningún tipo de manufactura, mientras que los segundos algunos se logra apreciar que fueron desbastados para el asentado, el tamaño de estos materiales varía entre medianos a grandes, están asentados con un mortero de barro e inclusión de piedrecillas menudas a manera de cuñas. Las esquinas internas donde se unen los muros laterales con el muro posterior y frontal, presentan ángulos ovalados, diferenciándose de las esquinas externas, en la que se observa ángulos claramente rectos, así mismo. El vano de acceso se encuentra a nivel de cimiento el cual se orienta de sur a norte hacia el espacio común compartido con el recinto N°01, 02 y 03.

VII. ELEMENTOS ASOCIADOS							
CERAMICA	No se ha evidenciado material cultural mueble (cerámica)						
LÍTICO	No se ha evidenciado material cultural mueble (líticos)						
VIII. ESTADO DE CONSERVACION							
El estado de conservación es malo, debido al colapso de gran parte de los muros que conforman el recinto, se encuentran gran parte de las piedras usadas en su construcción en el interior del recinto, cubiertas por vegetación gramínea y arbustiva. La cabecera de los muros se encuentra cubiertas por la presencia de plantas cactáceas.							
FOTOGRAFIAS				PLANTA

Vista frontal del recinto N°05

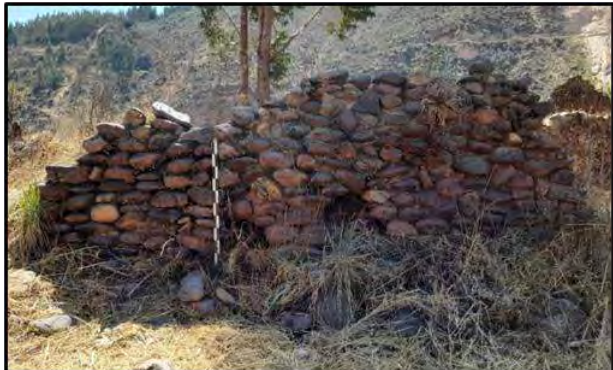
V. TECNICA CONSTRUCTIVA							
El material constructivo de esta estructura corresponde en su mayoría a cantos rodados y poco uso de areniscas y conglomerados, los cuales fueron empleados en estado natural, estos materiales están asentados con mortero de barro y grava. Los muros formados son de hileras dobles con núcleo de piedras pequeñas, en los tramos de muro donde se aprecia el paramento, se logra observar un aparejo de tipo rustico.							
VI. DESCRIPCION GENERAL							
Corresponde a una estructura de planta cuadrangular ubicada al sur del recinto 05, se halla dividida internamente por un muro medianero en dos mitades simétricas rectangulares, la estructura cuadrangular tiene las esquinas internas ovaladas y las esquinas exteriores de ángulos rectos. Actualmente la mayor parte de sus elementos no son apreciables debido a las condiciones de conservación, el material constructivo de esta estructura corresponde en su mayoría a cantos rodados y poco uso de areniscas y conglomerados. Los vanos de acceso incluyendo los muros medianeros, se encuentran a nivel de cimiento imposibilitando el registro de sus características, esos se orientan hacia un espacio común compartido con los recintos N°12,13 y 14. Otro detalle resaltante es el adosamiento de una estructura cuadrangular de esquinas en ángulo recto, al muro lateral derecho externo el cual se encuentra derruido lo que hace imposible su registro de sus características.

VII. ELEMENTOS ASOCIADOS							
CERAMICA	No se ha evidenciado material cultural mueble (cerámica)						
LÍTICO	No se ha evidenciado material cultural mueble (líticos)						
VIII. ESTADO DE CONSERVACION							
El estado de conservación es malo, debido al colapso de gran parte de los muros que conforman el recinto, se encuentran gran parte de las piedras usadas en su construcción en el interior del recinto, cubiertas por vegetación gramínea y arbustiva. La cabecera de los muros se encuentra cubiertas por la presencia de plantas cactáceas.							
FOTOGRAFIAS				PLANTA

Vista del lateral derecho del recinto N°06

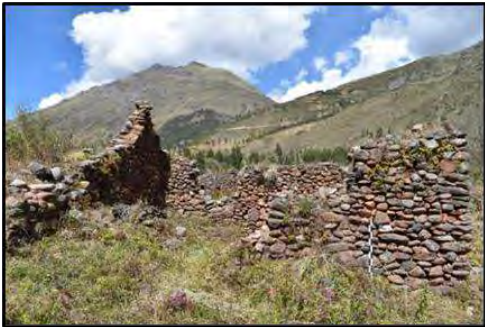
MORTERO	La composición del mortero es de tierra y arcilla de coloración marrón oscuro con inclusiones de gravilla pequeñas.						
V. TECNICA CONSTRUCTIVA							
El aparejo general de este recinto es de tipo rústico, para la construcción de los muros se empleó como técnica principal de asentado el encimado de elementos líticos, donde la disposición de los materiales es irregular, al usarse indistintamente los elementos líticos de cantos rodados y areniscas, de diferentes tamaños y formas, de acuerdo a estas características la forma del aparejo es natural. Cabe resaltar en esta estructura se evidencia el uso de cuñas, en muy poca cantidad.							
VI. DESCRIPCION GENERAL							
El recinto presenta una planta de forma rectangular asimétrica. Se encuentra edificado con dos tipos de materiales lítico, entre estos se aprecia una mayor cantidad de cantos rodados, empleados en estado natural, sin ninguna modificación aparente. Mezclados con areniscas, muchas de ellas desbastados, asentados con mortero de barro e inclusión de grava menuda. Los muros constituidos son de hileras dobles con núcleo conformado por piedras de tamaño pequeño y gravas fina, así mismo los muros presentan inclinación ligera hacia el interior del recinto. Las formas de las esquinas son diferentes, en el exterior todas son de ángulos rectos, las esquinas internas formadas por la unión de muros frontal y laterales también son de ángulos rectos, mientras que los ángulos internos relacionados al muro posterior presentan un ángulo ovalado. El vano de acceso tiene 0.70 m de ancho y se direcciona a un espacio común compartiendo con los recintos N°08 y 11. Por la esquina izquierda del muro frontal se adosa con la esquina derecha de la pared frontal del recinto N°08. Asimismo, se observa dos nichos pequeños de forma cuadrangular en el paramento interno del lateral derecho.

VII. ELEMENTOS ASOCIADOS							
CERAMICA	No se ha evidenciado material cultural mueble (cerámica)						
LÍTICO	No se ha evidenciado material cultural mueble (líticos)						
VIII. ESTADO DE CONSERVACION							
El estado de conservación es regular, al ser uno de los pocos recintos que conserva una altura considerable y también gran parte de sus paramentos, siendo el frontal el que está más dañado por el colapso parcial y pérdida de elementos líticos. El interior se encuentra cubierto completamente por vegetación gramíneas y arbustos, incluyendo cactáceas en las cabeceras de los muros.							
FOTOGRAFIAS				PLANTA

Vista frontal del recinto N°07

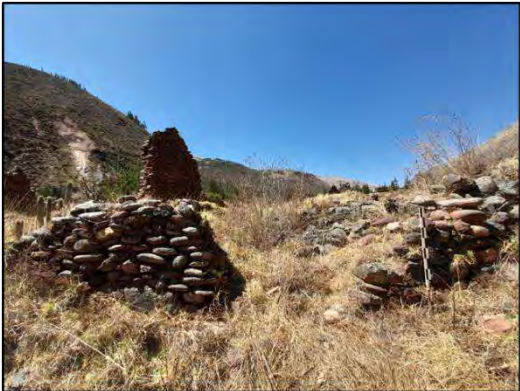
V. TECNICA CONSTRUCTIVA							
Se utilizaron elementos cantos rodados planos en la base de muro, así como areniscas desbastadas de forma rectangular de mediano tamaño, en la parte media del muro se observa el uso ambos líticos donde también se observa conglomerados de forma y tamaños irregulares dispuestos sin ningún orden aparente, la cabecera de muro no se logró observar debido al colapso de esta parte del muro de la estructura del recinto.							
VI. DESCRIPCION GENERAL							
Posee una planta de forma cuadrangular de lados irregulares, se ubica frente al recinto N°07. El material constructivo empleado en la edificación, corresponde a dos tipos de material lítico: cantos rodados, siendo el material predominante en estado natural y algunos fracturados; emplearon en menor proporción areniscas, muchas de las cuales se encuentran en un nivel de manufactura desbastado, unidos con mortero de barro de textura arcillosas con abundantes inclusiones de piedrecillas. La estructura general presenta un aparejo de tipo rustico, empleando el asentado de encimado, los materiales líticos fueron dispuestos sin orden, debido al empleo de líticos de forma y tamaños diferentes, como resultado la forma del aparejo es natural, no presenta cuñas entre las juntas de muro. Los muros son de doble hilera con núcleo de mortero de barro mezclados con elemento líticos pequeños.

VII. ELEMENTOS ASOCIADOS							
CERAMICA	No se ha evidenciado material cultural mueble (cerámica)						
LÍTICO	No se ha evidenciado material cultural mueble (líticos)						
VIII. ESTADO DE CONSERVACION							
El estado de conservación es regular, al ser uno de los pocos recintos que conserva una altura considerable y también gran parte de sus paramentos, siendo el frontal el que está más dañado por el colapso parcial y pérdida de elementos líticos. El interior se encuentra cubierto completamente por vegetación gramíneas y arbustos, incluyendo cactáceas en las cabeceras de los muros.							
FOTOGRAFIAS				PLANTA

Vista frontal del recinto N°08

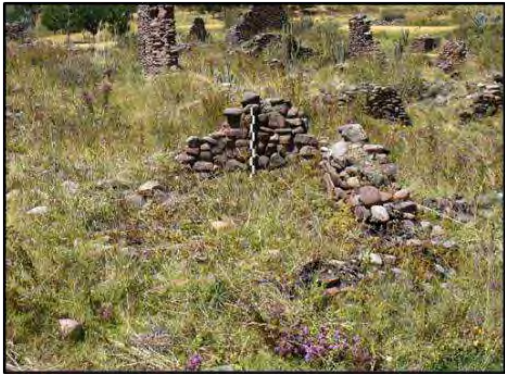
V. TECNICA CONSTRUCTIVA							
Los materiales líticos empleados son cantos rodados y piedras areniscas irregulares con huellas de desbastado en proporciones considerables, unidos con mortero de barro e inclusiones de piedra menuda, gravas y paja (Stipa ichu) cortada, los líticos están dispuestos algunos de forma horizontal, pero en su mayoría se observa una disposición irregular. El aparejo está conformado por una doble hilera de piedras, con un núcleo de piedras pequeñas de lados irregulares unidos con barro. Por la irregularidad de las hiladas superpuestas mediante la técnica del encimado, no presenta un aparente orden, generando un perfil natural, no se evidenciaron el uso de cuñas para la nivelación de los elementos líticos.							
VI. DESCRIPCION GENERAL							
Edificación de planta cuadrangular de aparejo rustico de tamaño pequeño y lados irregulares, ubicada junto al recinto N°10 al lado derecho del muro frontal. En la esquina derecha del muro posterior se adosa un segmento de muro el cual podría pertenecer a un muro de cerramiento o cerco del espacio común hacia donde se dirige el muro frontal y el vano de acceso, espacio compartido con los recintos N°04 y 10, delineando un patio de uso común de forma rectangular poligonal

VII. ELEMENTOS ASOCIADOS							
CERAMICA	No se ha evidenciado material cultural mueble (cerámica)						
LÍTICO	No se ha evidenciado material cultural mueble (líticos)						
VIII. ESTADO DE CONSERVACION							
El estado de conservación es malo, debido a que son perceptibles indicadores de pérdida paulatina de elementos líticos de la estructura, agravándose con el colapso completo de toda la estructura, encontrándose prácticamente a ras del suelo, tanto el interior como exterior se encuentra cubierto por una cobertura vegetal compuesto por gramíneas, arbustiva y cactácea, incluyendo las cabeceras de muro.							
FOTOGRAFIAS				PLANTA

<p>Vista frontal del recinto N°09</p>

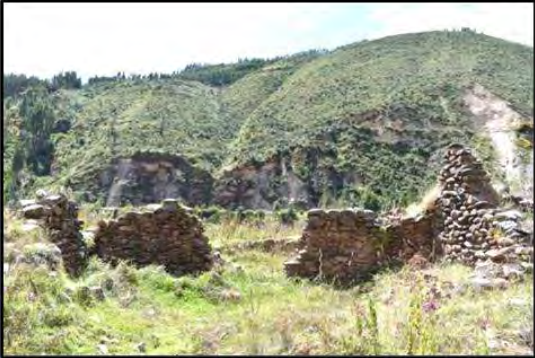
V. TECNICA CONSTRUCTIVA							
El aparejo del recinto es de tipo rústico, empleándose la técnica del encimado de elementos líticos dispuestos sin un orden aparente, mezclando indistintamente líticos pequeños, medianos y grandes, como resultado la forma del aparejo en natural. Se usaron aparejos de hileras dobles con núcleo, además estos elementos presentan ligera inclinación hacia el interior del recinto, utilizando líticos planos en la base de muro el cual brinda mayor estabilidad para el asentado y amarre de los líticos, en la parte media se observó el asentado con perfiles irregulares unidos con mortero de barro, la cubierta del recinto hace indicar que se trataría de una caída de dos aguas ya que se observa los lados laterales de gran altura a diferencia de los lados frontal y posterior.							
VI. DESCRIPCION GENERAL							
Corresponde a una estructura arquitectónica de planta de forma cuadrangular asimétrica con doble espacio interno al estar dividido por un muro central adosado a los muros laterales. Está ubicado en el extremo norte del sector (límites del sitio arqueológico de Illarakay). cabe resaltar que aún se aprecia restos de enlucido de barro, es sobre este elemento que se apoya el muro de divisorio. Se encuentra edificada con orientación a un espacio abierto en dirección oeste, en la parte posterior de la estructura se aprecian segmentos de muros lineales al parecer de una calle estrecha que corre longitudinalmente todo el Sector I. Las medidas promedio de esta estructura son: 9.10 m de largo por 8.00 m de ancho, el interior del recinto esta dividido por un muro divisorio creando dos espacios de dimensiones similares rectangulares con un vano de acceso orientado a la parte frontal del recinto.

VII. ELEMENTOS ASOCIADOS							
CERAMICA	No se ha evidenciado material cultural mueble (cerámica)						
LÍTICO	No se ha evidenciado material cultural mueble (líticos)						
VIII. ESTADO DE CONSERVACION							
El estado de conservación es malo, debido a que son perceptibles indicadores de pérdida paulatina de elementos líticos de la estructura, agravándose con el colapso completo de toda la estructura, encontrándose prácticamente a ras del suelo, tanto el interior como exterior se encuentra cubierto por una cobertura vegetal compuesto por gramíneas, arbustiva y cactácea, incluyendo las cabeceras de muro.							
FOTOGRAFIAS				PLANTA

Vista frontal del recinto N°10							
REGISTRADO POR: L.F.O & W.S.A

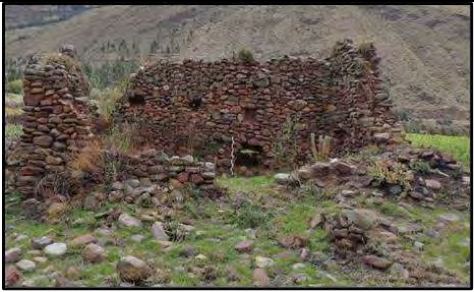
V. TECNICA CONSTRUCTIVA							
Los muros conformados son de hileras dobles con un núcleo, conformado por piedras pequeñas, presentando un aparejo del tipo rustico, la técnica del asentado fue el encimado sin un orden aparente de los líticos, por ello la forma del aparejo es de tipo natural, así mismo, no se han empleado cuñas entre las juntas del material lítico, los perfiles de muro son de tipo natural.							
Las esquinas internas formadas por la unión de los muros laterales con el muro posterior, poseen un ángulo ovalado, mientras en las esquinas exteriores se aprecia ángulos rectos, incluyendo una ligera inclinación de muros hacia el interior de la estructura.							
VI. DESCRIPCION GENERAL							
Corresponde una estructura de planta rectangular asimétrica, es una de las estructuras que se encuentra en mejor estado dentro del sitio arqueológico de Illarakay, conserva varios de sus elementos arquitectónicos, se ubica al oeste del Sector I. Debido a la conservación de los nichos internos, esta edificación se convierte referente del sitio. El recinto posee 03 nichos pequeños de forma trapezoidal, estos elementos se ubican en el paramento interno del muro posterior, los cuales no presentan una alineación y simetría definida, además el acabado de estos es tosco. Las medidas promedio de estos elementos, son: nicho (lado izquierdo) 0.35 m de altura, 0.40 m de ancho y una profundidad de 0.30 m; el nicho (parte media) mide 0.34 m de altura, 0.35 m de ancho, presentando una forma cuadrangular irregular, con una profundidad de 0.30 m; el nicho (lado derecho) mide 0.35 m de altura por 0.30 m de ancho con una profundidad de 0.30 m, cabe mencionar que estos tres elementos poseen un enlucido grueso de barro en la parte interna. El vano de acceso está orientado de oeste a este hacia un espacio compartido con los recintos N°06,13 y 14.

VII. ELEMENTOS ASOCIADOS							
CERAMICA	No se ha evidenciado material cultural mueble (cerámica)						
LÍTICO	No se ha evidenciado material cultural mueble (líticos)						
VIII. ESTADO DE CONSERVACION							
El estado de conservación es malo, debido a que son perceptibles indicadores de pérdida paulatina de elementos líticos de la estructura, agravándose con el colapso completo de toda la estructura, encontrándose prácticamente a ras del suelo, tanto el interior como exterior se encuentra cubierto por una cobertura vegetal compuesto por gramíneas, arbustiva y cactácea, incluyendo las cabeceras de muro.							
FOTOGRAFIAS				PLANTA

<p>Vista frontal del recinto N°12</p>

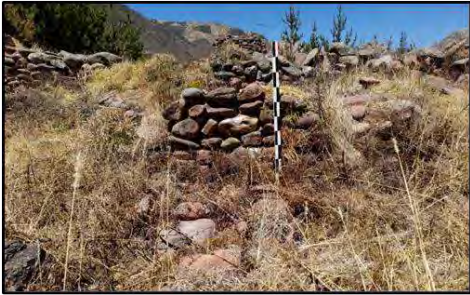
V. TECNICA CONSTRUCTIVA								
Los muros son formados por dos hileras paralelas de piedras con un núcleo de piedras pequeñas irregulares aglutinados con barro y grava, asentados con la técnica del encimado sin ningún orden aparente debido a que se ha usado elementos líticos de distintos tamaños, generalmente medianos y pequeños, de perfil natural, el recinto es de aparejo rustico. Parte del muro frontal del lado izquierdo y lateral izquierdo se encuentran a nivel de cimientos producto del colapso, asimismo indicar que las esquinas internas son de ángulos ovalados y las externas de ángulos rectos.								
VI. DESCRIPCION GENERAL								
Estructura de planta rectangular poligonal al tener los muros laterales bastante abierto en relación al alineamiento con la pared frontal y el fondo formado por el adosamiento al recinto N°21 por el muro lateral izquierdo. Al igual que las estructuras rectangulares de este grupo, el material lítico usado es en mayor cantidad es de cantos rodados, areniscas y conglomerados, sobrepuestas por mortero de barro, mezclado con gravas y piedras menudas. El vano de acceso ha colapsado encontrándose a nivel de cimientos imposibilitando el registro de sus características, se orienta de sur a norte hacia un espacio abierto compartido con los recintos N°17, 18 y 19, a manera de patio de uso común.

VII. ELEMENTOS ASOCIADOS								
CERAMICA	No se ha evidenciado material cultural mueble (cerámica)							
LÍTICO	No se ha evidenciado material cultural mueble (líticos)							
VIII. ESTADO DE CONSERVACION								
El estado de conservación es malo, presentando indicadores de deterioro como colapso, agrietamientos. Los elementos líticos pertenecientes a los muros del recinto producto del colapso se concentran dispersas en el interior y en el exterior, cubiertas por vegetación herbácea, arbustiva y cactáceas, al igual que los muros de los recintos.								
FOTOGRAFIAS				PLANTA

<p align="center">Vista general el recinto N°20</p>

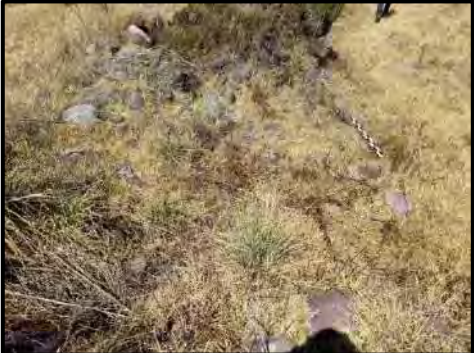
V. TECNICA CONSTRUCTIVA								
Se uso la técnica del encimado para el armado de los muros, constituidos por hileras dobles de líticos y un núcleo conformado por piedras pequeñas unidos con barro, los paramentos de muro son de perfil natural porque no se realizó trabajos de acabado de cara. Las esquinas de este recinto presentan forma de ángulo recto en el exterior y ovaladas en el interior								
VI. DESCRIPCION GENERAL								
Es un recinto de planta rectangular de lados asimétricos, se halla junto a la pared lateral izquierda (lado norte) del recinto N°24, La estructura presenta un aparejo rustico tanto en los paramentos internos y externos, el material lítico empleado fue cantos rodados en estado natural, conglomerados y piedras areniscas de formas irregulares con huellas de desbastado, asentado con la técnica del encimado, disponiéndolos sin orden alguno, los primeros se encuentran presentes en mayor proporción en comparación con las areniscas, el tamaño de las piedras, varía entre medianos y grandes de formas irregulares. Se observa el uso de cantos rodos planos en la base de muro, en la parte media el uso de diferentes tamaños y dispuestos irregularmente. El mortero empleado es barro, de textura arcillosa, con inclusión de piedrecillas y gravas. Debido al colapso del muro frontal el vano de acceso es difícil de definir, al parecer por su propio alineamiento y adosamiento a la pared lateral del recinto N°24 y en la esquina izquierda del muro frontal se adosa el cerco que cierra la parte noroeste del agrupamiento. El vano de acceso se orienta a un espacio abierto rectangular poligonal compartido por los recintos N°24, 25, 39 y 40, a manera de patio de uso común.

VII. ELEMENTOS ASOCIADOS								
CERAMICA	No se ha evidenciado material cultural mueble (cerámica)							
LÍTICO	No se ha evidenciado material cultural mueble (líticos)							
VIII. ESTADO DE CONSERVACION								
El estado de conservación es malo debido a gran parte de los muros se encuentran colapsados a nivel de cimientos, se evidencia material cultural disperso en el interior y exterior cubiertos por vegetación arbustiva, herbácea y cactáceas, así también en los muros que se mantienen a mediana altura se observa pardeamientos, fisuras y grietas.								
FOTOGRAFIAS				PLANTA

<p align="center">Vista general del recinto N°23</p>

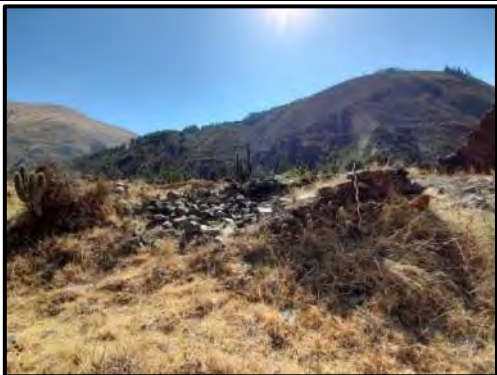
V. TECNICA CONSTRUCTIVA								
Esta estructura al igual que las anteriores presenta un aparejo rustico tanto en los paramentos internos y externos, el material constructivo empleado fue asentado con la técnica del encimado, esta fue realizada sin orden alguno, empleando indistintamente los materiales de tipo cantos rodados y areniscas, los primeros se encuentran presentes en mayor proporción en comparación a las areniscas, el tamaños de estos materiales es irregular, variando entre medianos y grandes, el mortero empleado para el asentado es de barro, el cual presente textura arcillosa, además posee inclusión de piedrecillas, el estado de manufactura del material varia, los cantos rodados se fueron empleados en estados natural, debido a su forma y variedad de tamaños o hubo la necesidad de que estos fueran modificados, por su parte las areniscas se hallan desbastadas.								
VI. DESCRIPCION GENERAL

Corresponde a un recinto de planta rectangular asimétrica, se halla al norte del recinto N°25, orientada hacia el suroeste, frente a una estructura pequeña de planta cuadrangular (R-40), las dimensiones son 4.20 m de longitud, 4.10 m de ancho. Todos los muros están constituidos por hileras dobles de líticos con núcleo conformado por piedras pequeñas, los perfiles de muro son de tipo natural, en los paramentos no se realizó trabajos de acabado de cara. Las esquinas de este recinto presentan forma de ángulo recto en el exterior y ovalados en interior, detalle que viene repitiéndose en todos los recintos.								
VII. ELEMENTOS ASOCIADOS								
CERAMICA	No se ha evidenciado material cultural mueble (cerámica)							
LÍTICO	No se ha evidenciado material cultural mueble (líticos)							
VIII. ESTADO DE CONSERVACION								
El estado de conservación es malo, debido al colapso parcial y total de las paredes, manteniéndose algunos segmentos a cierta altura, observándose la pérdida paulatina de los elementos líticos usados en la construcción, principalmente porque el interior y el exterior de la estructura está completamente cubierta de vegetación herbácea, arbustiva y cactáceas incluyendo las cabeceras de los cimientos de muros. Se observa elementos líticos dispersos en el interior y exterior del recinto

<p align="center">Vista general del recinto N°24</p>

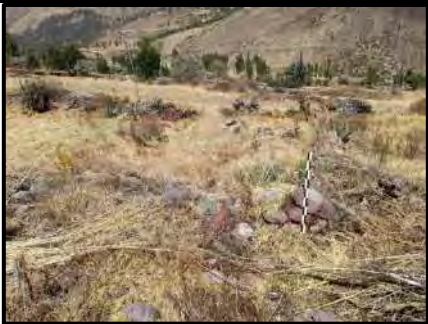
V. TECNICA CONSTRUCTIVA								
El estado de manufactura del material varia, los cantos rodados se fueron empleados en estados natural, debido a su forma y variedad de tamaños o hubo la necesidad de que estos fueran modificados, por su parte las areniscas se hallan desbastadas. Todos los muros están constituidos por hileras dobles de líticos con núcleo conformado por piedras pequeñas, los perfiles de muro son de tipo natural, en los paramentos no se realizó trabajos de acabado de cara. Las esquinas de este recinto presentan forma de ángulo recto en el exterior y ovalados en interior, detalle que viene repitiéndose en todos los recintos.								
VI. DESCRIPCION GENERAL								
Corresponde a un recinto de planta rectangular asimétrica, se halla a lado derecho del recinto N°24, orientada hacia el suroeste, frente a una estructura pequeña de planta cuadrangular (R-40), las dimensiones son 6.80 m de longitud, 3.90 m de ancho. El estado en el que se encuentra dificulta el registro de sus características de los muros, vano de acceso debido a que gran parte se encuentra a nivel de cimientos. Esta estructura al igual que las anteriores presenta un aparejo rustico tanto en los paramentos internos y externos, el material constructivo empleado fue asentado con la técnica del encimado, esta fue realizada sin orden alguno, empleando indistintamente los materiales de tipo cantos rodados y areniscas. Siendo los primeros se encuentran presentes en mayor proporción en comparación a las areniscas, el tamaño de estos materiales es irregular, variando entre medianos y grandes, el mortero empleado para el asentado es de barro, el cual presente textura arcillosa, además posee inclusión de piedrecillas.

VII. ELEMENTOS ASOCIADOS								
CERAMICA	No se ha evidenciado material cultural mueble (cerámica)							
LÍTICO	No se ha evidenciado material cultural mueble (líticos)							
VIII. ESTADO DE CONSERVACION								
El estado de conservación es malo, debido al colapso parcial y total de las paredes, manteniéndose algunos segmentos a cierta altura, observándose la pérdida paulatina de los elementos líticos usados en la construcción, principalmente porque el interior y el exterior de la estructura está completamente cubierta de vegetación herbácea, arbustiva y cactáceas incluyendo las cabeceras de los cimientos de muros. Se observa elementos líticos dispersos en el interior y exterior del recinto								
FOTOGRAFIAS				PLANTA

<p align="center">Vista general del recinto N°25</p>

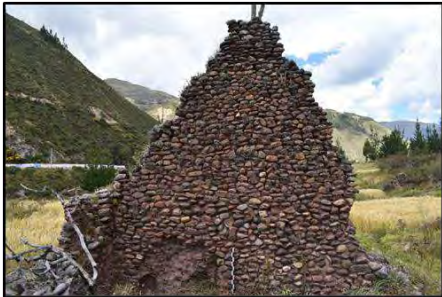
V. TECNICA CONSTRUCTIVA								
El aparejo general es del tipo rustico, empelándose el asentado con la técnica del encimado, sin un orden aparente, presentando el perfil natural tanto al interior como en el exterior, empleando materiales de diferentes tamaños. Los sobrecimientos fueron edificados con mayor porcentaje de cantos rodados, observándose en el muro mejor conservado una mayor presencia de areniscas, presentando una manufactura distinta, porque los cantos rodados se hallan en estado natural, debido a la forma y tamaño de estos materiales no han sido modificados; mientras que las areniscas que componen la estructura, en gran parte han sido desbastadas, algunas dispuestos de manera horizontal, pero predomina la disposición irregular. Los muros constituidos son de hilera dobles y con un núcleo interno conformado por elementos líticos de tamaño pequeño y barro, para una mejor estabilidad.

VI. DESCRIPCION GENERAL								
Corresponde a un recinto de planta de forma cuadrangular de gran altura. se halla emplazado sobre una superficie llana, este recinto es un espacio habitacional de planta cuadrangular dividida internamente en dos espacios, presenta un solo acceso del exterior (conservado parcialmente) y otro ubicado en el muro divisorio del interior, el cual da acceso al otro espacio. Se orienta hacia un espacio abierto ubicado en dirección oeste de forma poligonal irregular la de mayor dimensión del grupo N°04. El muro del lateral derecho es el mejor conservado de todos los recintos por conservar la mayor altura, donde puede apreciarse detalles no observados en otras unidades del sector, al presentar una forma vertical sin inclinación, sin embargo, los paramentos interno y externo se inclinan ligeramente hacia el centro de muro, presentando una forma semitrapezoidal. La cubierta de este recinto define un techo de dos aguas, en base a la forma que presenta el hastial del muro que aún está conservado.

VII. ELEMENTOS ASOCIADOS								
CERAMICA	No se ha evidenciado material cultural mueble (cerámica)							
LITICO	No se ha evidenciado material cultural mueble (líticos)							
VIII. ESTADO DE CONSERVACION								
El estado de conservación es malo, debido al colapso parcial y total de las paredes, manteniéndose algunos segmentos a cierta altura, observándose la pérdida paulatina de los elementos líticos usados en la construcción, principalmente porque el interior y el exterior de la estructura está completamente cubierta de vegetación herbácea, arbustiva y cactáceas incluyendo las cabeceras de los cimientos de muros. Se observa elementos líticos dispersos en el interior y exterior del recinto								
FOTOGRAFIAS					PLANTA

<p>Vista del lateral derecho del recinto N°26</p>

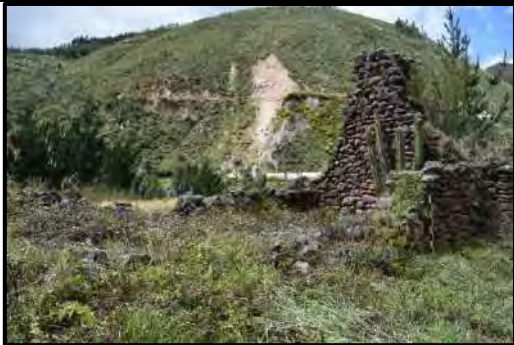
V. TECNICA CONSTRUCTIVA							
Presenta el aparejo rustico, constituida por elementos líticos de tamaños variables, asentados con la técnica del encimado, sin un orden aparente, la forma corresponde a clase natural, concebidos por una doble hilera y presentan núcleo conformado por piedras pequeñas y abundante mortero. Los paramentos de muro, tanto internos como externos presentan un acabado similar, siendo el perfil de tipo natural sin acabado de cara. Se observa que muro frontal esta adosado al muro del lateral derecho lo que posiblemente sería una refacción (reocupación) en época Inka							
VI. DESCRIPCION GENERAL							
Corresponde a una estructura uniespacial con planta de forma rectangular simétrica, la cual se orienta hacia el oeste del grupo 04. Se ubica de forma contigua y alineada al recinto N°29, así mismo, no existe ningún espacio que separe estas dos estructuras, Los elementos arquitectónicos conservados son los muros del lado lateral derecho, observándose inclinación hacia el interior, el recinto tiene una disposición lineal respecto a la organización espacial del grupo N°04. El vano de acceso aún conservado, tiene con poca altura, limitando definir su forma original. Se aprecia que la unión de muros que conforman las esquinas internas posteriores son de ángulo ovalado mientras que las externas son de ángulo recto, en la que se emplean mayormente las areniscas desbastadas grandes a diferencia de otras estructuras, en las que se empleó mayormente cantos rodados planos, la cubierta sería de dos caídas esto debido a que el lateral derecho se observa que termina en forma trapezoidal.

VII. ELEMENTOS ASOCIADOS							
CERAMICA	No se ha evidenciado material cultural mueble (cerámica)						
LÍTICO	No se ha evidenciado material cultural mueble (líticos)						
VIII. ESTADO DE CONSERVACION							
El estado de conservación es malo, debido al colapso parcial y total de las paredes, manteniéndose algunos segmentos a cierta altura, observándose la pérdida paulatina de los elementos líticos usados en la construcción, principalmente porque el interior y el exterior de la estructura está completamente cubierta de vegetación herbácea, arbustiva y cactáceas incluyendo las cabeceras de los cimientos de muros. Se observa elementos líticos dispersos en el interior y exterior del recinto							
FOTOGRAFIAS				PLANTA

<p>Vista frontal del recinto N°28</p>

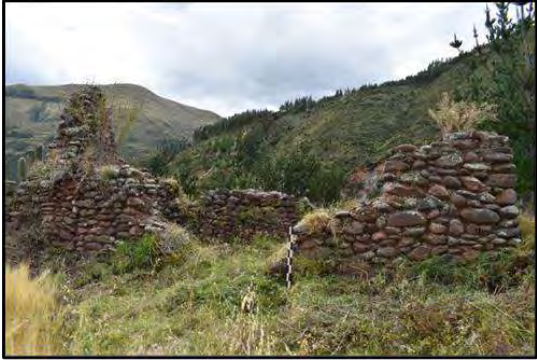
V. TECNICA CONSTRUCTIVA							
Esta estructura arquitectónica presenta un aparejo rustico, al estar conformado por elementos líticos de cantos rodados alargados predominantes en el aparejo, empleados en estado natural, solo en algunos casos fueron fracturados sin mayor alteración; mezclados con pequeñas cantidades de roca arenisca muchas de ellas fueron desbastadas, empleadas generalmente en las esquinas, asentados con mortero de barro con inclusiones piedrecillas. La técnica empleada es el encimado en doble hilera con núcleo interno conformado por mortero de barro y piedras pequeñas. Detalle evidenciado en las cabeceras de los muros expuestos, los paramentos interno y externo en todos los muros presenta perfiles naturales.							
VI. DESCRIPCION GENERAL							
Posee una planta de forma rectangular que se orienta hacia el este a un espacio en común, dicha estructura se ubica junto al recinto N°28, presentando un alineamiento entre los recintos del grupo N°04. La parte superior o sobrecimientos en la parte media y superior presentan elementos líticos de tamaños medianos dispuestos de manera irregular, las esquinas poseen ángulos rectos en el exterior, en el interior son ovalados. Asimismo, se observa el uso de elementos líticos planos en la esquina exterior formando un ángulo recto, así también se observa posibles refacciones que con el pasar del tiempo viene generando grietas en el muro debido a que no existe amarres entre los elementos líticos antiguos y nuevos. En base a los recintos cercanos, es probable el uso de una cubierta con doble caída de agua

VII. ELEMENTOS ASOCIADOS							
CERAMICA	No se ha evidenciado material cultural mueble (cerámica)						
LÍTICO	No se ha evidenciado material cultural mueble (líticos)						
VIII. ESTADO DE CONSERVACION							
El estado de conservación es malo, por presentar un colapso importante de sus muros, quedando solo cimientos en algunos segmentos, acompañado por pandeos y agrietamientos de los paramentos. El interior se observa acumulación de piedras usadas en la edificación, además de la presencia de abundante vegetación gramínea, arbustiva y cactácea							
FOTOGRAFIAS				PLANTA

<p>Vista frontal del recinto N°29</p>

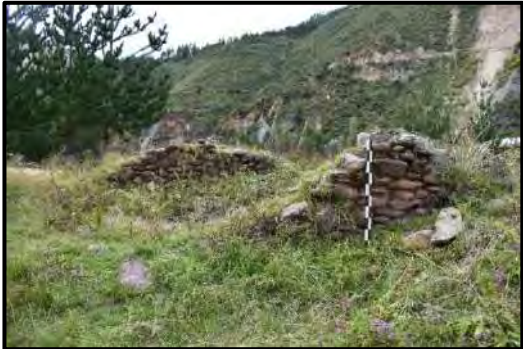
V. TECNICA CONSTRUCTIVA							
Se empleó como material constructivo principal cantos rodados mezclados con algunas rocas areniscas, conglomerados muchos de ellos desbastados, unidos con mortero de arcilla e inclusiones de piedrecillas en gran porcentaje. Asentados con la técnica del encimado, dispuestos sin ningún orden aparente, el muro muestra hileras dobles y un núcleo al interior, conformados por pequeñas piedras adheridas con abundante mortero de barro.							
VI. DESCRIPCION GENERAL							
Presenta una planta de forma rectangular bastante simétrica. Se encuentra emplazado en el lado izquierdo del recinto N°31. La mayor parte de los muros en este caso presentan poca altura y en partes por el colapso solo se evidencian los cimientos. Pudiéndose observar únicamente los muros y parte del vano de acceso identificado a nivel de cimientos. Presenta un aparejo de tipo rustico, los elementos líticos utilizados son de diferentes tamaños, entre medianos y grandes, asentados con la técnica del encimado, dispuestos de forma irregular. El perfil de los paramentos de muro es del tipo natural. Las esquinas en el interior son de ángulos ovalados y en el exterior ovalados, en estas se aprecia que se emplearon elementos líticos planos y alargados, para realizar un mejor amarre de muro.

VII. ELEMENTOS ASOCIADOS							
CERAMICA	No se ha evidenciado material cultural mueble (cerámica)						
LÍTICO	No se ha evidenciado material cultural mueble (líticos)						
VIII. ESTADO DE CONSERVACION							
El estado de conservación es malo, por presentar un colapso importante de sus muros, quedando solo cimientos en algunos segmentos, acompañado por pandeos y agrietamientos de los paramentos. El interior se observa acumulación de piedras usadas en la edificación, además de la presencia de abundante vegetación gramínea, arbustiva y cactácea							
FOTOGRAFIAS				PLANTA

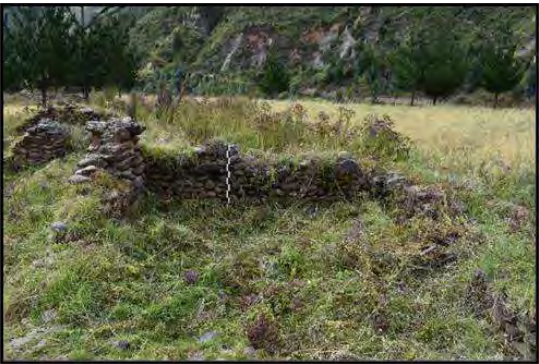
V. TECNICA CONSTRUCTIVA							
Se empleó como material constructivo principal cantos rodados mezclados con algunas rocas areniscas, conglomerados muchos de ellos desbastados, unidos con mortero de arcilla e inclusiones de piedrecillas en gran porcentaje. Asentados con la técnica del encimado, dispuestos sin ningún orden aparente, el muro muestra hileras dobles y un núcleo al interior, conformados por pequeñas piedras adheridas con abundante mortero de barro.							
VI. DESCRIPCION GENERAL							
Presenta una planta rectangular, esta estructura arquitectónica se ubica al suroeste del recinto N°30. Los elementos arquitectónicos conservados a mediana altura algunos a nivel de cimiento como el vano de acceso lo que dificulto el registro de sus características, los muros de este recinto son lineales, estos son verticales sin inclinación, el vano de acceso orientado al noroeste mide 0.80 m de ancho. La estructura de este recinto se clasifica como un tipo de aparejo rustico, utilizándose piedras de tamaños medianos y pequeños, empleándose la técnica de asentado, el encimado, conformando muros de doble hilera con presencia de núcleo conformado por piedras pequeñas y barro, en general la forma del aparejo es natural, al no presentar orden alguno de los elementos líticos superpuestos. Los paramentos tanto internos y externos en todos los muros son de un acabado de perfil natural, se observa elementos líticos dispuestos de forma horizontal en la base de muro en la parte media dispuestos de forma irregular. La unión de las esquinas internas es de ángulos ovalados y las externas de ángulos rectos característica que viene repitiéndose en todos los recintos del área de estudio. El vano de acceso se orienta hacia el espacio abierto compartido con los recintos N°30, 32 y 33.

VII. ELEMENTOS ASOCIADOS							
CERAMICA	No se ha evidenciado material cultural mueble (cerámica)						
LÍTICO	No se ha evidenciado material cultural mueble (líticos)						
VIII. ESTADO DE CONSERVACION							
El estado de conservación es malo, por presentar un colapso importante de sus muros, quedando solo cimientos en algunos segmentos, acompañado por pandeos y agrietamientos de los paramentos. El interior se observa acumulación de piedras usadas en la edificación, además de la presencia de abundante vegetación gramínea, arbustiva y cactácea							
FOTOGRAFIAS				PLANTA

Vista del paramento interno del recinto N°31							
REGISTRADO POR: L.F.O & W.S.A

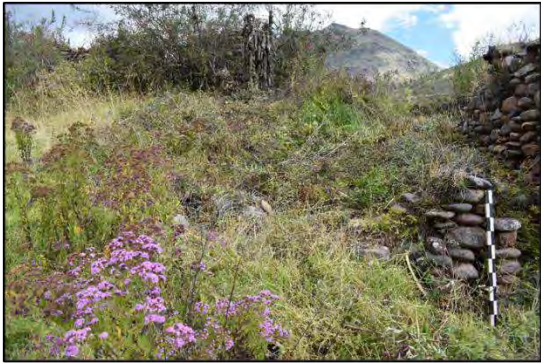
V. TECNICA CONSTRUCTIVA							
Se empleó como material constructivo principal cantos rodados mezclados con algunas rocas areniscas, conglomerados muchos de ellos desbastados, unidos con mortero de arcilla e inclusiones de piedrecillas en gran porcentaje. Asentados con la técnica del encimado, dispuestos sin ningún orden aparente, el muro muestra hileras dobles y un núcleo al interior, conformados por pequeñas piedras adheridas con abundante mortero de barro.							
VI. DESCRIPCION GENERAL							
Estructura de planta rectangular simétrica se encuentra junto al recinto R-33, por el muro lateral derecho. solo conserva un segmento del muro frontal, mientras que los otros segmentos se encuentran a nivel de cimientos. El vano se orientaba al espacio abierto compartido con los recintos N°30, 31 y 33. Las esquinas internas son de ángulos ovalados y las externas de ángulos rectos, no se observa inclinación en los cimientos de muros que aún quedan en pie. Se emplaza en un aterrazamiento artificial algo elevado en relación a otras estructuras cercanas. Para el armado de los muros se usó la técnica del encimado, compuestos por hileras dobles de líticos y un núcleo conformado por piedras pequeñas unidos con barro, los paramentos de las paredes son de tipo natural, porque no forman alineamientos ordenados y al no realizarse trabajos de acabado de las fachadas. Las esquinas de esta edificación muestran ángulos rectos, repitiéndose el detalle en el interior y exterior.

VII. ELEMENTOS ASOCIADOS							
CERAMICA	No se ha evidenciado material cultural mueble (cerámica)						
LÍTICO	No se ha evidenciado material cultural mueble (líticos)						
VIII. ESTADO DE CONSERVACION							
El estado de conservación es malo, debido al colapso de gran parte de los muros, conservándose algunas fracciones bajas, advirtiéndose a simple vista la pérdida paulatina de las piedras usadas en la construcción, debido a que lo que queda de la edificación está cubierta de flora herbácea, arbustiva y cactáceas, afectando también las cabeceras de los cimientos de las paredes del recinto que aún se mantienen							
FOTOGRAFIAS				PLANTA

Vista frontal del recinto N°32

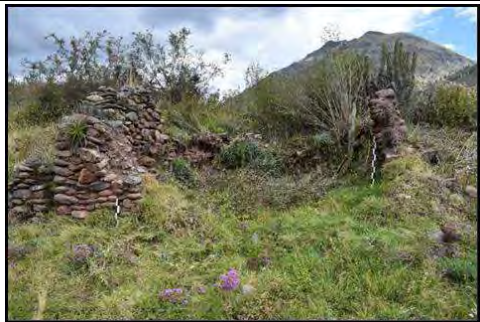
V. TECNICA CONSTRUCTIVA							
La técnica constructiva empleada corresponde a un aparejo del tipo rustico, para la construcción de esta estructura se empleó en mayor porcentaje cantos rodados planos, areniscas y en menor cantidad conglomerados de tamaños pequeños a medianos. La técnica de asentado fue el encimado, formando un perfil natural, donde se aprecia en algunos segmentos dispuestos de forma horizontal (esquinas), así también se observa en la parte media dispuestos de forma irregular, usándose mortero de barro para unir las piedras de los aparejos, este elemento presenta inclusiones de piedrecillas en cantidad regular.							
VI. DESCRIPCION GENERAL							
Corresponde a una estructura arquitectónica de planta rectangular asimétrica, al tener muros de diferentes tamaños. Se halla alineado con el recinto N°32, con una separación de 0.25 m por el muro lateral izquierdo, se encuentra emplazado sobre un terreno llano próxima a cultivos agrícolas actuales, presenta una planta pequeña en comparación a los otros recintos cercanos, cabe mencionar que entre el recinto N°31 y 32 se forma un espacio abierto en dirección suroeste, que podría haber servido de acceso general al conjunto. Todos los muros de la presente edificación son de hileras dobles con núcleo conformado por piedras pequeñas y barro. En la parte inferior de los muros (sobrecimientos) se emplearon mayormente elementos líticos grandes, mientras que en la parte media y superior conservada los líticos son en su mayoría medianos. Cabe resaltar que en las juntas se utilizaron cuñas para el alineamiento de los aparejos. Con respecto al nivel de acabado de los materiales, los cantos rodados fueron empleados en estado natural, en cambio las areniscas y conglomerados fueron desbastados, en general los muros presentan perfiles naturales, los paramentos tanto internos como externos presentan una apariencia irregular. Las esquinas internas identificadas son de un ángulo ovalado y en el exterior son de ángulo recto, en la unión de muros mayormente se empleó elementos líticos alargados y planos.

VII. ELEMENTOS ASOCIADOS							
CERAMICA	No se ha evidenciado material cultural mueble (cerámica)						
LÍTICO	No se ha evidenciado material cultural mueble (líticos)						
VIII. ESTADO DE CONSERVACION							
El estado de conservación es malo, observándose indicadores de deterioro por el pandeo, pérdida paulatina de las piedras del aparejo y colapso de gran parte de los paramentos, cubiertos por vegetación herbácea, arbustiva y cactácea en las cabeceras.							
FOTOGRAFIAS				PLANTA

<p>Vista frontal del recinto N°33</p>

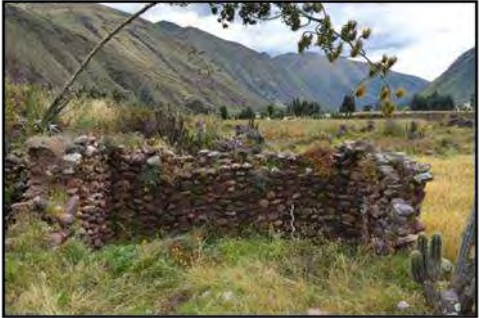
V. TECNICA CONSTRUCTIVA							
La técnica constructiva empleada corresponde a un aparejo del tipo rustico, para la construcción de esta estructura se empleó en mayor porcentaje cantos rodados planos, areniscas y en menor cantidad conglomerados de tamaños pequeños a medianos. La técnica de asentado fue el encimado, formando un perfil natural, donde se aprecia en algunos segmentos dispuestos de forma horizontal (esquinas), así también se observa en la parte media dispuestos de forma irregular, usándose mortero de barro para unir las piedras de los aparejos, este elemento presenta inclusiones de piedrecillas en cantidad regular.							
VI. DESCRIPCION GENERAL							
Corresponde a una estructura de planta rectangular simétrica orientada hacia el noreste del sector I, la presente edificación se halla ubicada al lado izquierdo del recinto N°34, cabe mencionar que se encuentra alineado con los recintos N°32, 33 y 34 en base a un espacio compartido. Se encuentra edificada sobre un terreno llano cerca de cultivos actuales. Los perfiles de paramento tanto internos como externos son de tipo natural, estos no presentan acabados de cara, así mismo, tampoco se evidencio restos de enlucido, como detalle final, la forma de todas las esquinas en el interior son de ángulos ovalados y en el exterior de ángulos rectos conformadas principalmente por elementos líticos de canto rodado planos, areniscas y conglomerados desbastados. Tal como se ha manifestado por el grado de deterioro de los muros, el vano de acceso se encuentra a nivel de cimientos cubierto por abundante vegetación, tuvo un direccionamiento hacia el espacio abierto principal del grupo N° 04, compartido con los recintos mejor posicionados en la parte central.

VII. ELEMENTOS ASOCIADOS							
CERAMICA	No se ha evidenciado material cultural mueble (cerámica)						
LÍTICO	No se ha evidenciado material cultural mueble (líticos)						
VIII. ESTADO DE CONSERVACION							
El estado de conservación es malo, observándose indicadores de deterioro por el pandeo, pérdida paulatina de las piedras del aparejo y colapso de gran parte de los paramentos, cubiertos por vegetación herbácea, arbustiva y cactácea en las cabeceras.							
FOTOGRAFIAS				PLANTA

Vista frontal del recinto N°35

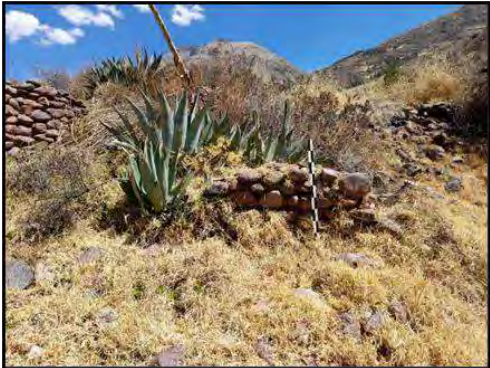
V. TECNICA CONSTRUCTIVA							
Para el armado de los muros se usó la técnica del encimado, compuestos por hileras dobles de líticos y un núcleo conformado por piedras pequeñas unidos con barro, los paramentos de las paredes son de tipo natural, porque no forman alineamientos ordenados y al no realizarse trabajos de acabado de las fachadas. Las esquinas de esta edificación muestran ángulos rectos en el exterior y ovaladas en el interior.							
VI. DESCRIPCION GENERAL							
Estructura de planta rectangular asimétricos se encuentra junto al recinto N°35 con una separación de las paredes de 0.20 m aproximadamente, por el muro lateral derecho. El vano de acceso se halla a nivel de cimientos debido a que gran parte de la pared frontal a colapsado, se orienta al espacio abierto compartido con los recintos N° 26, 27, 28, 29, 34, 35, 37 y 38. Las esquinas internas son ovaladas y las externas son rectas, no se observa inclinación en los cimientos de muros que aún quedan en pie. Se emplaza en un aterrazamiento artificial algo elevado en relación a otras estructuras cercanas, notándose un posible muro de cerramiento alineada al muro posterior, que está cubierto por piedras usadas en la construcción del Sector. Las evidencias que aún quedan de los muros presentan un aparejo rustico tanto en los paramentos internos y externos, el material lítico usado fue asentado con la técnica del encimado, donde no se advierte orden alguno en el alineamiento de las hileras superpuestas, observándose los cantos rodados en estado natural, notándose cantos planos en la esquina para otórgale verticalidad a la estructura, mientras los conglomerados y piedras areniscas son de formas irregulares con trazas de haber sido desbastadas para su acomodo, a simple vista se nota una mayor proporción de cantos rodados generalmente planos en comparación con las areniscas, el tamaño de las piedras, varía de pequeños a medianos.

VII. ELEMENTOS ASOCIADOS							
CERAMICA	No se ha evidenciado material cultural mueble (cerámica)						
LÍTICO	No se ha evidenciado material cultural mueble (líticos)						
VIII. ESTADO DE CONSERVACION							
El estado de conservación es malo, observándose indicadores de deterioro por el pandeo, pérdida paulatina de las piedras del aparejo y colapso de gran parte de los paramentos, cubiertos por vegetación herbácea, arbustiva y cactácea en las cabeceras.							
FOTOGRAFIAS				PLANTA

<p>Vista frontal del recinto N°36</p>

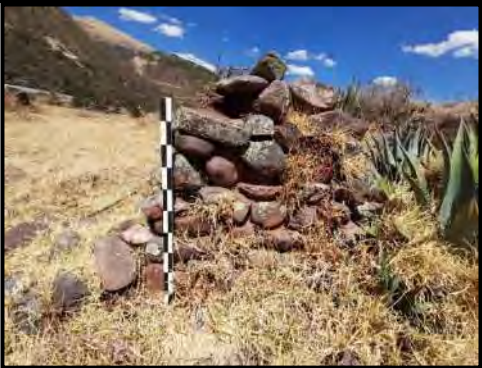
V. TECNICA CONSTRUCTIVA							
Para el asentado se usó la técnica del encimado, disponiendo las piedras sin orden alguno en la parte media, en la base de muro y esquinas están dispuestos de forma horizontal, muros de hileras dobles y un núcleo conformado por piedras pequeñas unidos con barro y gravas, los paramentos de muros son de perfil natural, porque no se realizó trabajos de acabado de caravista.							
VI. DESCRIPCION GENERAL							
Corresponde a una estructura de planta rectangular pequeña de lados asimétricos, se encuentra a lado izquierdo del recinto N°37 formando esta separación un espacio de tránsito facilitando la articulación en el extremo noroeste del sector. El recinto presenta un aparejo rustico tanto en los paramentos internos y externos, básicamente se usaron cantos rodados en estado natural, conglomerados y piedras areniscas de formas irregulares desbastados generalmente, el primer elemento lítico fue empleado en mayor porcentaje, el tamaño de las piedras, varía entre medianos y chicos. El mortero empleado es barro, de textura arcillosa, con inclusión de piedrecillas y gravas. Las esquinas de este recinto presentan forma de ángulo recto en el interior exterior y ovalados en el interior. Debido al colapso del muro frontal, fue limitado el registro de las características del vano de acceso, se orienta a un espacio abierto rectangular poligonal compartido por los recintos N°26, 27, 28, 29, 34, 35, 36 Y 37, formando un patio de uso común.

VII. ELEMENTOS ASOCIADOS							
CERAMICA	No se ha evidenciado material cultural mueble (cerámica)						
LÍTICO	No se ha evidenciado material cultural mueble (líticos)						
VIII. ESTADO DE CONSERVACION							
El estado de conservación es malo, debido al colapso de las paredes, conservándose solo algunos segmentos bajos y los cimientos, se advierte a simple vista la pérdida paulatina de los elementos líticos usados en la construcción, debido a que la estructura está cubierta completamente de vegetación herbácea, arbustiva y cactáceas.							
FOTOGRAFIAS				PLANTA

Vista posterior del recinto N°38							
REGISTRADO POR: L.F.O & W.S.A

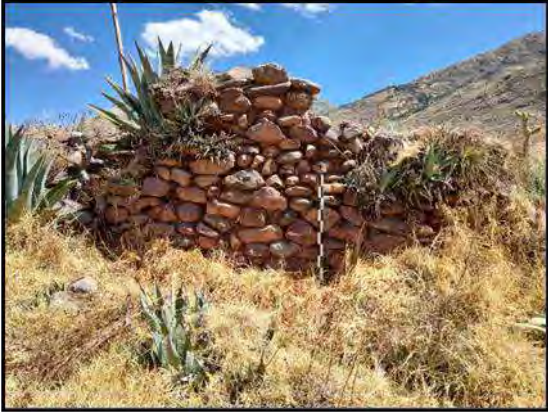
V. TECNICA CONSTRUCTIVA							
El armado de los muros, están formados por hileras dobles de líticos y un núcleo conformado por piedras pequeñas unidos con barro, los paramentos de muro presentan perfil natural, porque no se realizó trabajos de acabado de cara. Las esquinas de este recinto, presentan forma de ángulo recto en el exterior y ovaladas en el interior. El vano de acceso se orienta a un espacio abierto rectangular poligonal compartido por los recintos N°23, 24, 25 y 40, a manera de patio de uso común							
VI. DESCRIPCION GENERAL							
Corresponde a una estructura de planta rectangular de lados asimétricos al tener muros de diferentes longitudes, se halla en el lado izquierdo del sector. La estructura tiene un aparejo rustico observado en los paramentos internos y externos, la técnica de asentado fue el encimado, dispuestos algunos elementos de forma horizontal y otros sin orden alguno, los cantos rodados fueron usados en estado natural, conglomerados y piedras areniscas de formas irregulares con vestigios de desbastado en algunos casos, los primeros se encuentran presentes en mayor proporción en comparación con las areniscas, el tamaño de los líticos, varían entre medianos y grandes hacia la base. de formas irregulares. El mortero empleado es barro, de textura arcillosa, mezclado con piedrecillas y gravas.

VII. ELEMENTOS ASOCIADOS							
CERAMICA	No se ha evidenciado material cultural mueble (cerámica)						
LÍTICO	No se ha evidenciado material cultural mueble (líticos)						
VIII. ESTADO DE CONSERVACION							
El estado de conservación es malo, debido al colapso de las paredes, conservándose solo algunos segmentos bajos y los cimientos, se advierte a simple vista la pérdida paulatina de los elementos líticos usados en la construcción, debido a que la estructura está cubierta completamente de vegetación herbácea, arbustiva y cactáceas.							
FOTOGRAFIAS				PLANTA

Vista frontal del recinto N°39							
REGISTRADO POR: L.F.O & W.S.A

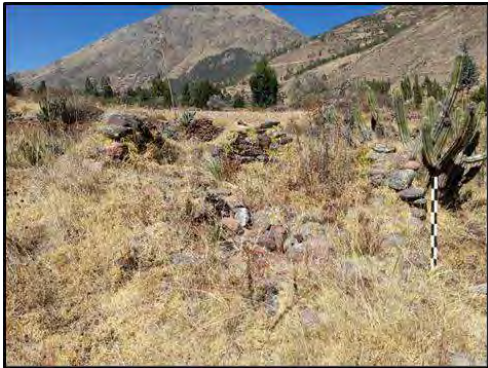
V. TECNICA CONSTRUCTIVA							
la presente se encuentra edificada en base a materiales líticos que corresponden a cantos rodados en estado natural sin rastros de manufactura utilizados en mayor proporción junto a conglomerados y piedras arenisca de formas irregulares, con huellas de desbastado, el tamaño de los líticos varía entre pequeños a medianos asentados, dispuestos con la técnica del encimado, se observa que se utilizó cantos rodados planos de forma horizontal para dar más solides en la base de muro y esquinas, en la parte media se nota la disposición irregular, para unir estos materiales se empleó mortero de barro de textura arcillosa, que presenta inclusión de piedrecillas en su composición.							
VI. DESCRIPCION GENERAL							
Presenta una planta de forma cuadrangular asimétrica, se ubica frente a los tres recintos N°23, 24 y 25, orientado al noroeste. Al igual que los recintos de este sector el aparejo de este recinto corresponde al tipo rustico en la totalidad de la estructura, la presente se encuentra edificada en base a materiales líticos que corresponden a cantos rodados en estado natural sin rastros de manufactura utilizados en mayor proporción junto a conglomerados y piedras arenisca de formas irregulares, con huellas de desbastado. En general los muros están formados por hileras dobles con un núcleo conformado por piedras de dimensiones menores, adheridos en el interior de los muros con abundante barro y gravas. El perfil del paramento es natural, porque no presenta tratamiento en las piedras de los paramentos entre las juntas de los materiales, no se evidencio el empleo de cuñas. El vano de acceso se encuentra a nivel de cimientos cubiertos por vegetación dificultando el registro de sus características, este se encuentra orientado al noreste, frente a tres recintos alineados del grupo N°04.

VII. ELEMENTOS ASOCIADOS							
CERAMICA	No se ha evidenciado material cultural mueble (cerámica)						
LÍTICO	No se ha evidenciado material cultural mueble (líticos)						
VIII. ESTADO DE CONSERVACION							
El estado de conservación es malo, debido al colapso de los muros, conservándose solo algunos segmentos, observándose también la pérdida paulatina de los elementos líticos usados en la construcción los cuales se encuentran diseminados en el exterior e interior del recinto, están cubiertos por vegetación herbácea, arbustiva y cactáceas.							
FOTOGRAFIAS				PLANTA

<p>Vista frontal del recinto N°40</p>

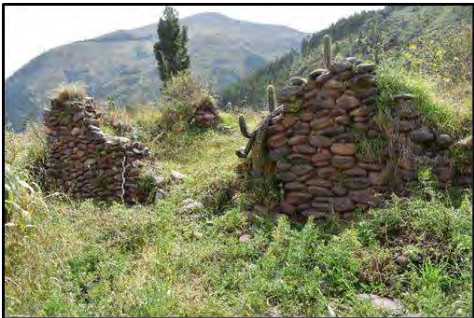
V. TECNICA CONSTRUCTIVA							
la presente se encuentra edificada en base a materiales líticos que corresponden a cantos rodados en estado natural sin rastros de manufactura utilizados en mayor proporción junto a conglomerados y piedras arenisca de formas irregulares, con huellas de desbastado, el tamaño de los líticos varía entre pequeños a medianos asentados, dispuestos con la técnica del encimado, se observa que se utilizó cantos rodados planos de forma horizontal para dar más solides en la base de muro y esquinas, en la parte media se nota la disposición irregular, para unir estos materiales se empleó mortero de barro de textura arcillosa, que presenta inclusión de piedrecillas en su composición.							
VI. DESCRIPCION GENERAL							
Corresponde a una estructura de planta cuadrangular dividida en dos espacios rectangulares por un muro medianero. Se ubica en el lado oeste del sector, en dirección suroeste con referencia al recinto N°45. El aparejo corresponde al tipo rustico, edificada en base a cantos rodados utilizados en mayor proporción, juntos con algunas piedras arenisca desbastadas, el tamaño de los líticos varía entre medianos y pequeños, asentados con la técnica del encimado, dispuestos sin orden aparente, unidos con mortero de barro de textura arcillosa, con inclusión de piedrecillas en su composición. El vano de acceso se halla a nivel de cimientos, se registró el ancho de 0.80 m aproximadamente, de forma rectangular.

VII. ELEMENTOS ASOCIADOS							
CERAMICA	No se ha evidenciado material cultural mueble (cerámica)						
LÍTICO	No se ha evidenciado material cultural mueble (líticos)						
VIII. ESTADO DE CONSERVACION							
El estado de conservación es malo, debido a que viene sufriendo el colapso de sus muros, agrietamiento, pérdida de inclinación, crecimientos de vegetación arbustivas, herbácea y cactáceas en el interior, exterior y sobre los muros, lo que viene afectando la estabilidad, asimismo se observa elementos líticos diseminados tanto al interior y exterior del recinto.							
FOTOGRAFIAS				PLANTA

Vista externa del muro posterior del recinto N°41							
REGISTRADO POR: L.F.O & W.S.A
