TESIS

**PLANEAMIENTO Y ARQUITECTURA DEL SITIO ARQUEOLOGICO DE
ILLARAKAY EN EL HORIZONTE TARDIO – CUSIPATA- QUISPICANCHIS
– CUSCO 2021**

LICENCIADO EN ARQUEOLOGÍA

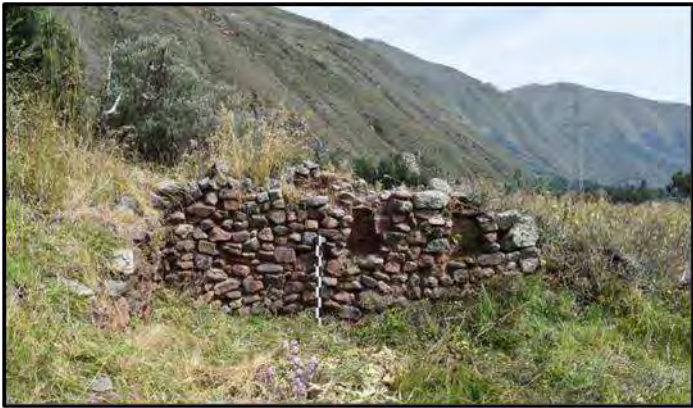
V. TECNICA CONSTRUCTIVA							
El recinto fue edificado empleado la técnica del asentado el encimado de materiales líticos unidos con mortero de barro, los muros son de hileras dobles. En la cabecera se observa la presencia del núcleo conformado por líticos pequeños y barro, en general el aparejo es rustico, con perfiles del tipo natural, porque los paramentos no presentan hiladas uniformes.							
VI. DESCRIPCION GENERAL							
Ubicado al extremo oeste del sitio arqueológico de Illarakay, define una estructura de planta rectangular, actualmente se conserva la mayor parte del muro posterior y parte del muro lateral izquierdo, los demás segmentos se encuentran a nivel de cimiento. Este es el tercer recinto del sitio que cuenta con nichos en su composición arquitectónica, se identificó en número de 02, estos poseen forma trapezoidal, con las siguientes medidas generales, de altura miden en promedio 0.50 m, el ancho superior es de 0.30 m mientras que el ancho inferior es 0.40 m, las profundidades de ambos nichos es de 0.30 m. Al igual que el recinto anterior, esta estructura se encuentra conformada por líticos de roca arenisca, con presencia de escasos cantos rodados. El mortero empleado para unir los líticos es de suelo arcilloso, con presencia de grava menuda a fina. Los muros que conforman este recinto son de proyección lineal, configurando la planta rectangular de esquinas rectas externas y ovaladas internas. El vano de acceso se encuentra a nivel de cimientos cubierto por la vegetación impidiendo el registro de sus características, en el muro frontal a un espacio abierto compartido con el recinto N°49 y 52.

VII. ELEMENTOS ASOCIADOS							
CERAMICA	No se ha evidenciado material cultural mueble (cerámica)						
LÍTICO	No se ha evidenciado material cultural mueble (líticos)						
VIII. ESTADO DE CONSERVACION							
El estado de conservación es malo, por presentar indicadores de deterioro, como: pandeo, agrietamiento y pérdida de elementos líticos y colapso de la parte media superior de los muros. Tanto en el interior como exterior se encuentra completamente cubierta por vegetación gramínea, arbustiva y cactácea, incluyendo las cabeceras de las paredes.							
FOTOGRAFIAS				PLANTA

<p>Vista frontal del recinto N°51</p>

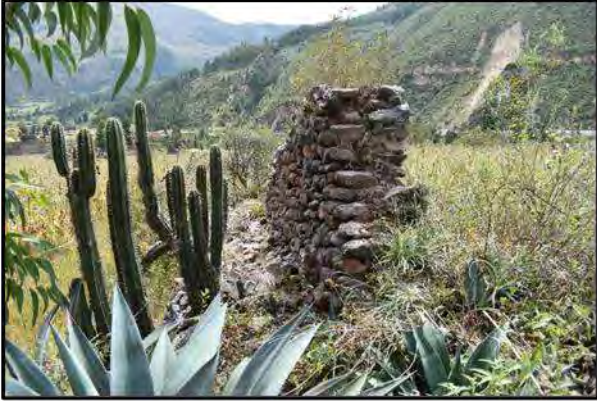
V. TECNICA CONSTRUCTIVA							
Presenta un aparejo rustico tanto en los paramentos internos y externos, debido al uso de piedras tipo cantos rodados empleados en estado natural, conglomerados y areniscas de formas irregulares con huellas de haber sido desbastados parcialmente para su acomodo, en cuanto a la proporción de que piedras fueron usadas mayoritariamente se afirma el uso de una mayor cantidad de areniscas desbastadas, cantos rodados y conglomerados, el tamaño de estos materiales varía entre medianos y grandes y empleados indistintamente. El mortero empleado para el asentado es de barro de textura arcillosa, con inclusiones de piedrecillas y grava. Todos los muros de recinto están constituidos por hileras dobles de líticos con núcleo conformado por piedras pequeñas unidos con barro y grava, los perfiles de muro son de tipo natural.							
VI. DESCRIPCION GENERAL							
Corresponde a una estructura de planta rectangular simétrica. Se halla al sur del recinto N°51, orientada hacia el noreste del sector. las dimensiones promedio en este caso son 7.50 m de largo y 5.00 m de ancho, los muros están conservados de forma irregular, el muro frontal se halla a nivel de cimientos en mayor parte, el segmento con más altura de este elemento mide 1.40 m de altura, mínima de 0.20 m y 0.58 m de ancho. El muro posterior tiene una altura máxima de 1.40 m y un ancho de 0.58 m, mientras que el muro lateral izquierdo mide 0.50 m de altura máxima y con 0.55 m de ancho, por su parte el muro lateral derecho tiene 0.20 m de altura máxima conservada, con 0.55 m de ancho.

VII. ELEMENTOS ASOCIADOS							
CERAMICA	No se ha evidenciado material cultural mueble (cerámica)						
LÍTICO	No se ha evidenciado material cultural mueble (líticos)						
VIII. ESTADO DE CONSERVACION							
El mal estado de conservación no permitió identificar otros elementos arquitectónicos aparte de los muros conservados con poca altura y también el vano de acceso por el colapso de la parte central del muro frontal, presentando una leve inclinación de las estructuras..							
FOTOGRAFIAS				PLANTA

<p>Vista del muro posterior del recinto N°52</p>

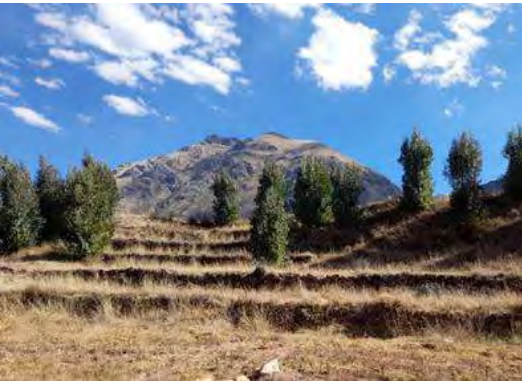
MORTERO	La composición del mortero es de tierra y arcilla de coloración marrón oscuro con inclusiones de gravilla pequeñas.						
V. TECNICA CONSTRUCTIVA							
Las características constructivas de las estructuras de este espacio, corresponden a muros de aparejo rustico, los materiales líticos empleados corresponden a cantos rodados, areniscas y conglomerados de formas irregulares, siendo el primer tipo más abundante, el tamaño de los elementos líticos es mediano a pequeño, asentados por encimado en seco sin presencia de mortero visible, el acabado es tosco del tipo rústico, presentando inclinación de los muros de contención que conforman las plataformas es ligera.							
VI. DESCRIPCION GENERAL							
Este sector está conformado por 06 estructuras arquitectónicas de tipo plataformas, todas presentan forma lineal curva, adaptándose a la topografía del terreno, que corresponde a una ladera de pendiente moderada, cerca al margen izquierdo del rio Vilcanota, formando parte de la plataforma aluvial de la zona. Actualmente estas infraestructuras vienen siendo utilizadas como espacios de cultivo de subsistencia por parte de los pobladores de la comunidad de Moccoraise, cerca de este espacio se proyecta una vía (trocha carrozable), que corta directamente parte del espacio agrícola.

VII.ELEMENTOS ASOCIADOS							
CERAMICA	No se ha evidenciado material cultural mueble (cerámica)						
LÍTICO	No se ha evidenciado material cultural mueble (líticos)						
VIII. ESTADO DE CONSERVACION							
El estado de conservación es catalogado como regular a malo, por presentar ligeros pandeos y pérdida paulatina de elementos líticos. Al parecer en épocas de siembra, las cabeceras de muro reciben un mantenimiento por parte de quienes realizan actividades agrícolas en el sector. Se observa que gran parte se encuentra cubierto por vegetación gramínea, arbustiva y en la parte superior de la ladera se ha plantado árboles de pino.							
FOTOGRAFIAS				PLANTA

<p>Vista general de los andenes.</p>

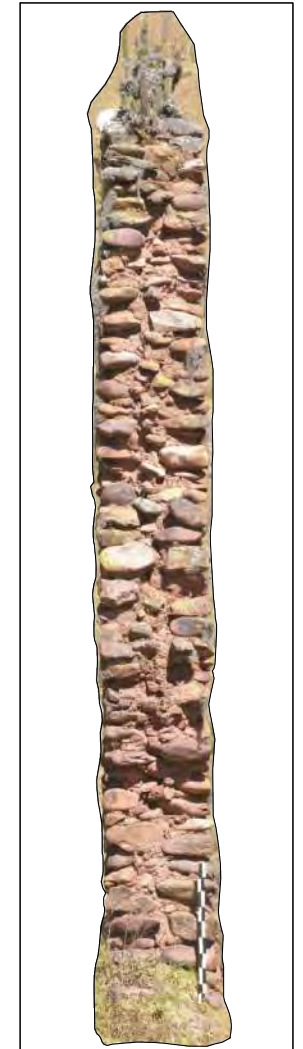
PLANO DE ELEVACION
ESC:1/50

FOTOGRAFIA DEL CORTE DEL MURO LATERAL IZQUIERDO

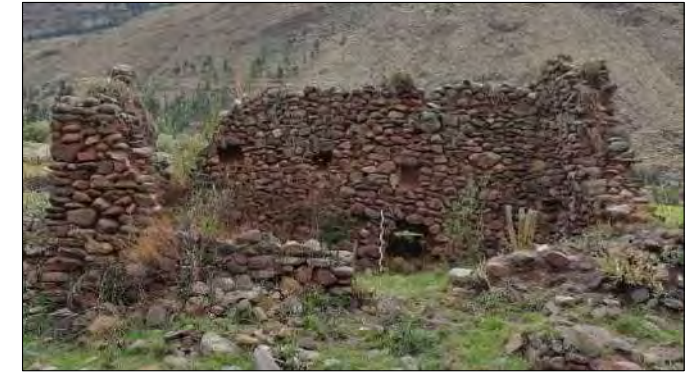
PLANO DE ELEVACION
PARAMENTO POSTERIOR INTERNO
ESC:1/50

VISTA FRONTAL DEL
RECINTO N°13

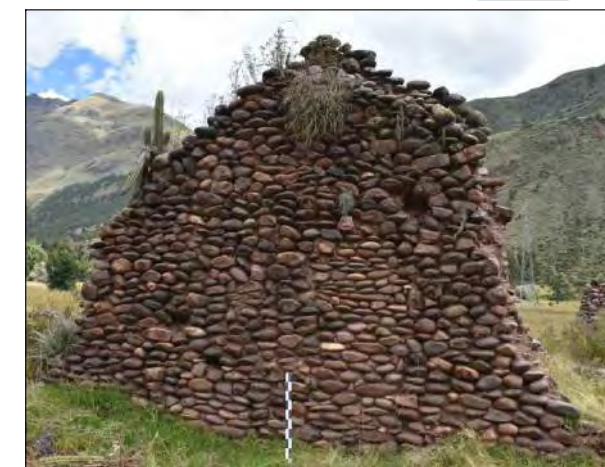
PLANO DE ELEVACION
MURO LATERAL DERECHO INTERNO
ESC:1/50

FOTOGRAFIA DEL MURO LATERAL
IZQUIERDO PARTE INTERNA
