**UNIVERSIDAD NACIONAL DE SAN ANTONIO ABAD DEL CUSCO**

**ESCUELA PROFESIONAL DE ARQUEOLOGÍA**

**TESIS**

**“IDENTIFICACIÓN Y REGISTRO DE LA ARQUITECTURA DEL SITIO  
ARQUEOLÓGICO DE LAURA PAMPAK’UCHU – PARURO – CUSCO”**

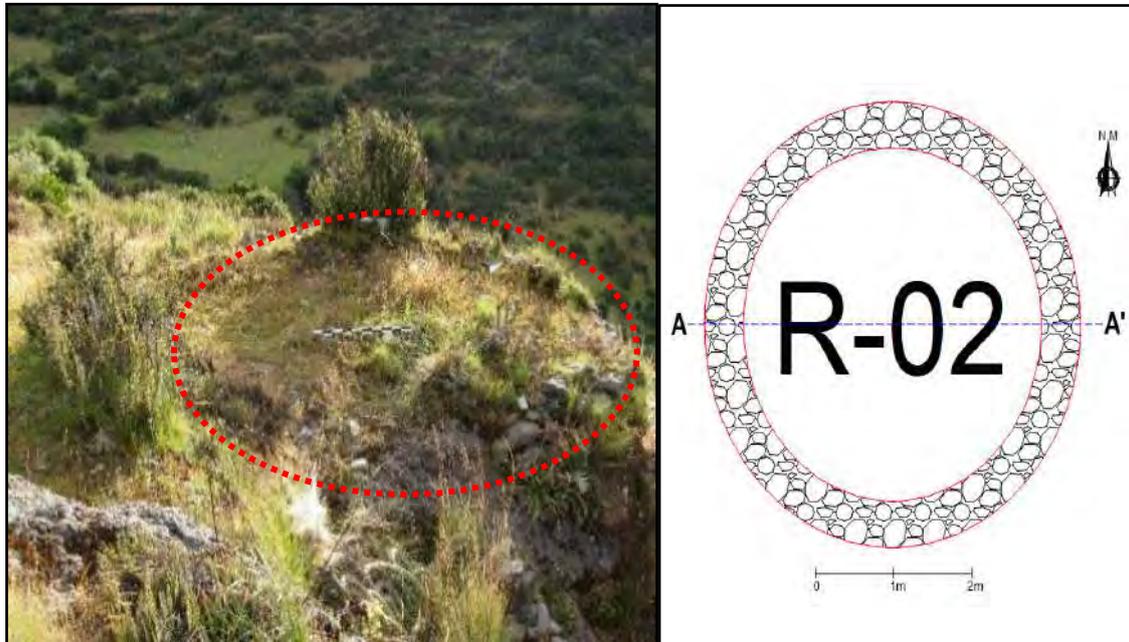
*Recinto de planta circular R-02.*

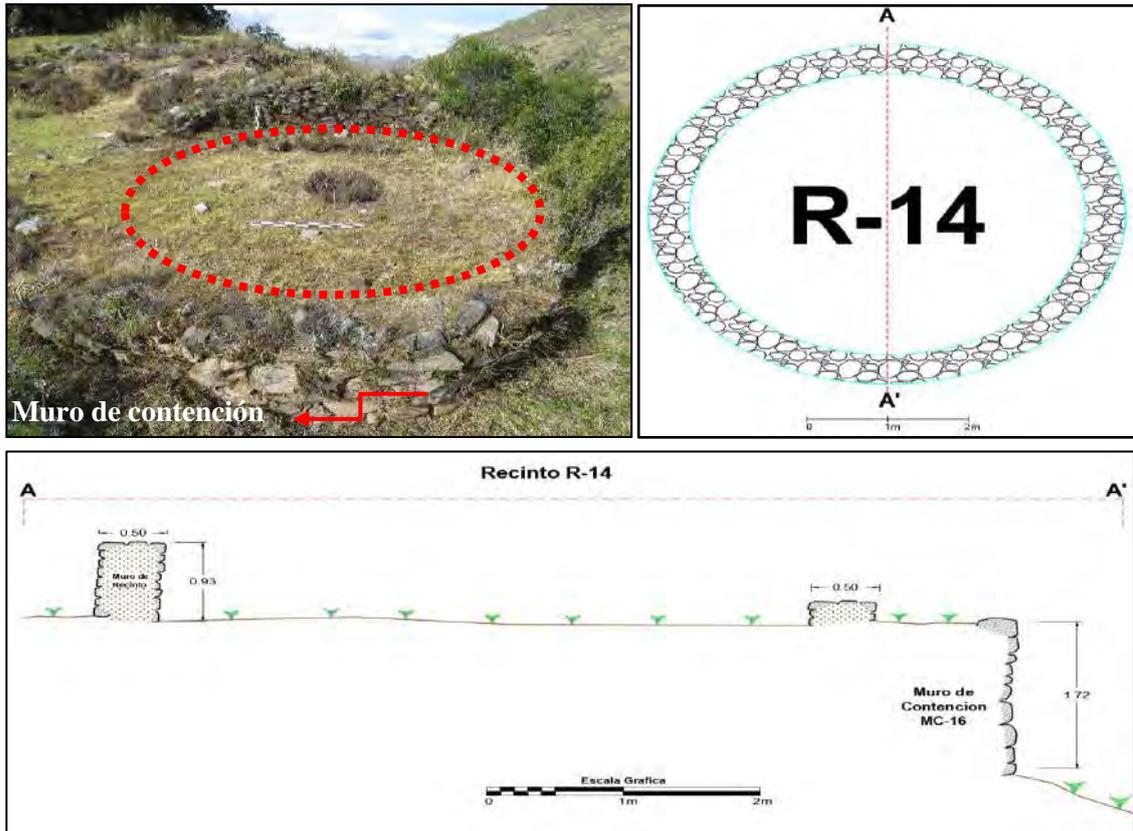
*Emplazamiento del recinto R-14, sobre muros de contención MC-16.*

*Nota:* Se observa parte del cimiento del recinto, dispuesto sobre la cabecera del muro de contención.

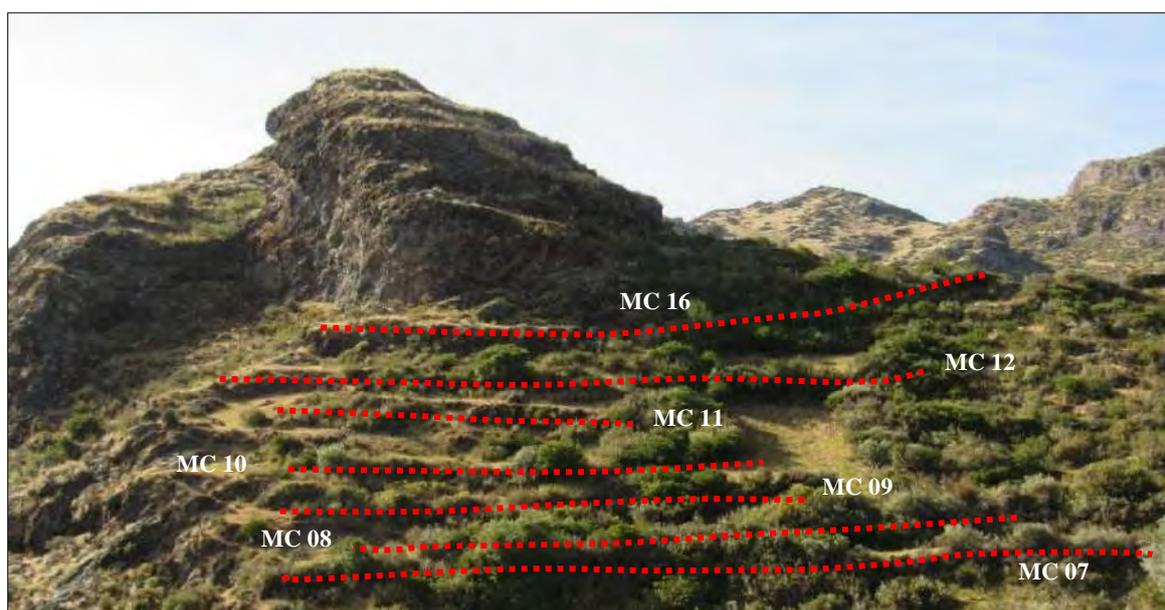
*Vista panorámica de los muros de contención MC-07 al MC-16.*

Las plataformas de los muros presentan un ancho que varía de 5.00 m. a 20.00 m., de relieve irregular y con pendiente fuerte. Sobre las plataformas de los **MC-08**, **MC-11**, **MC-12** y **MC-16**, se encuentran emplazados los recintos **R-01** al **R-06** y del **R-08** al **R-15** (ver figura N° 14). Mientras que los muros de contención **MC-06**, **MC-07**, **MC-10**, no se encuentran asociadas a estructuras arquitectónicas.

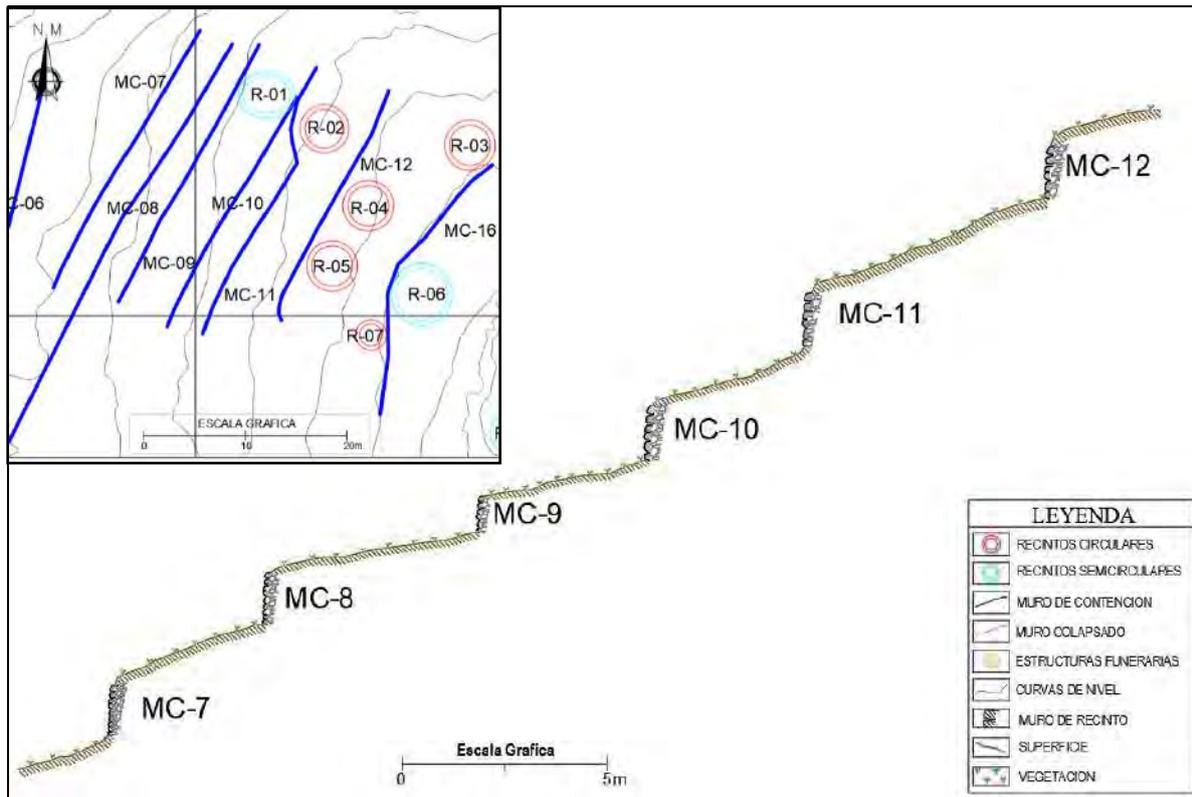
*Sección transversal de los muros de contención MC-07 al MC-12.*

*Nota:* Se observa la disposición escalonada de los muros de contención. *Fuente:* Elaboración propia.

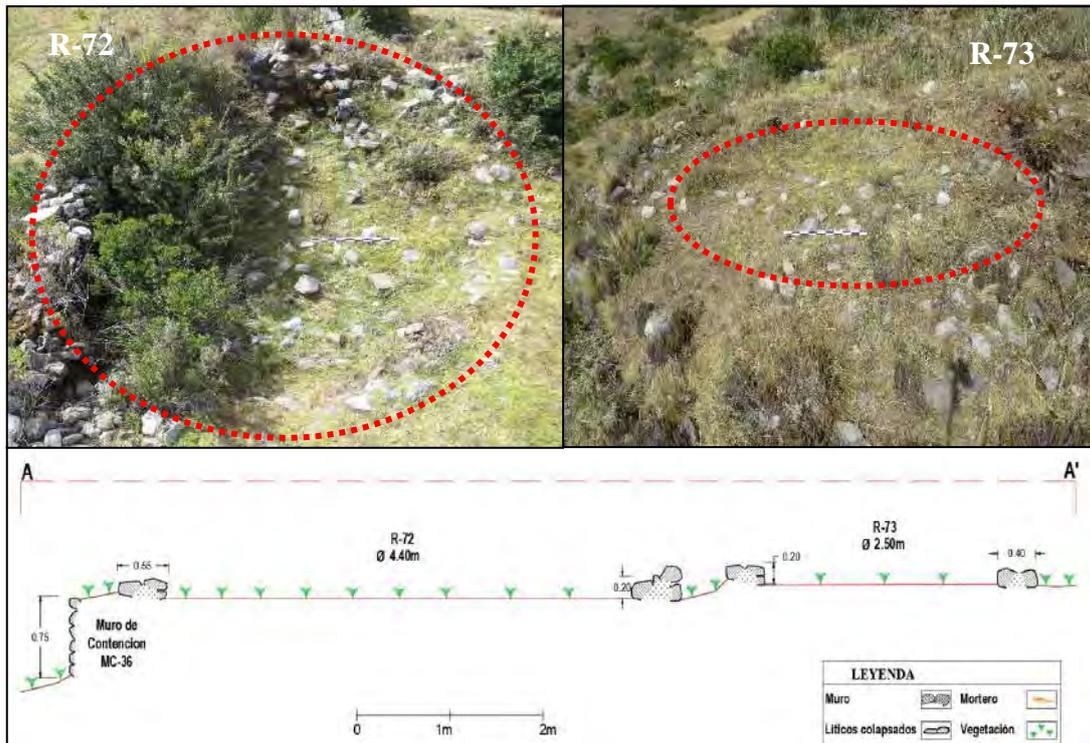
*Sección longitudinal de los Recintos R-72, R-73, y muro de contención MC-36.*

Los muros son de mampostería ordinaria, conformadas por piedras angulosas y semicanteadas de diferentes tamaños, dispuestos horizontalmente, unidos con mortero de tierra arcillosa de color rojizo, acuñadas con pequeñas piedras, de hiladas irregulares (Ver foto N° 61).

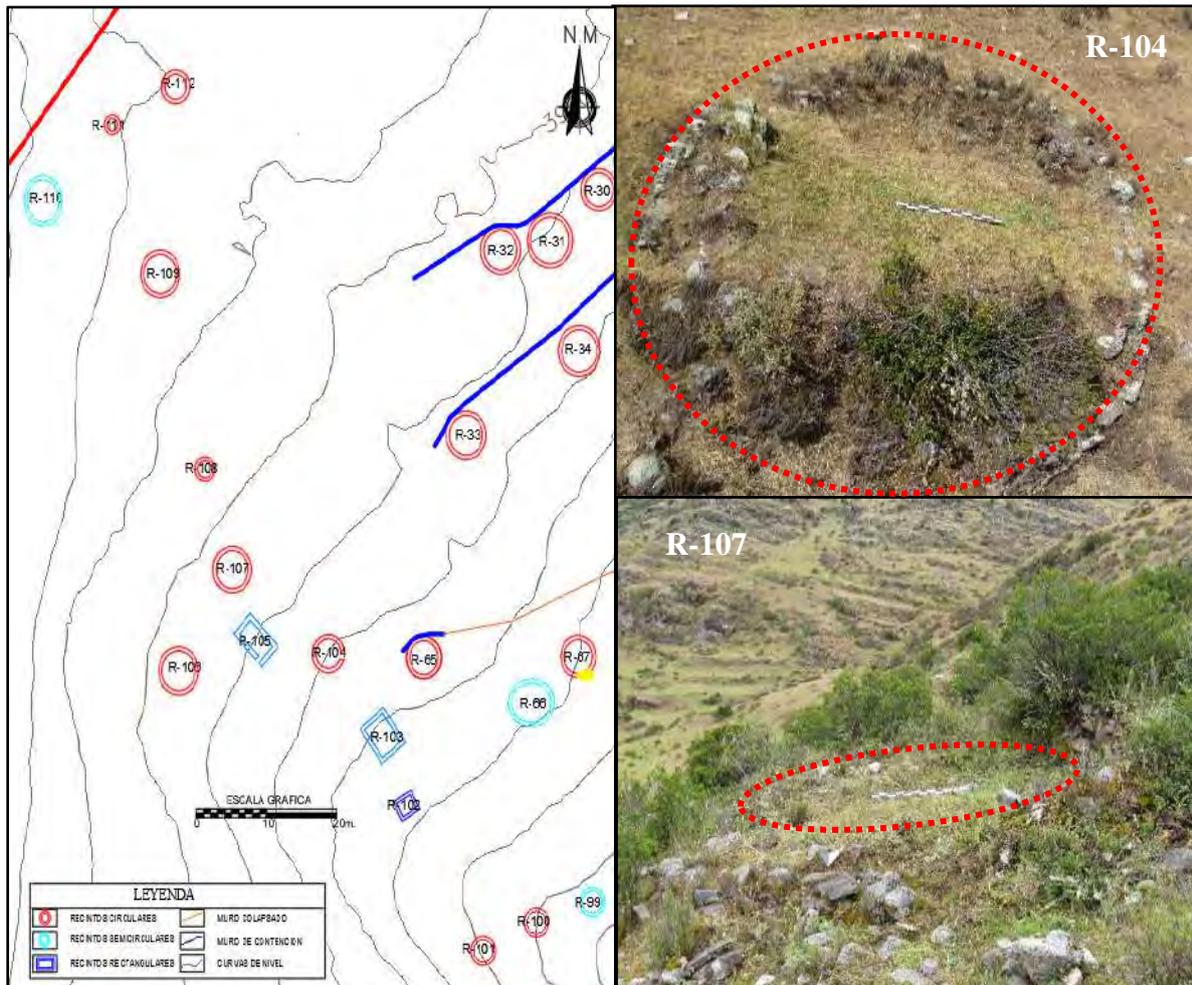
Distribución de los recintos R-98 al R-112, y detalle de los recintos R-104 y R-107.

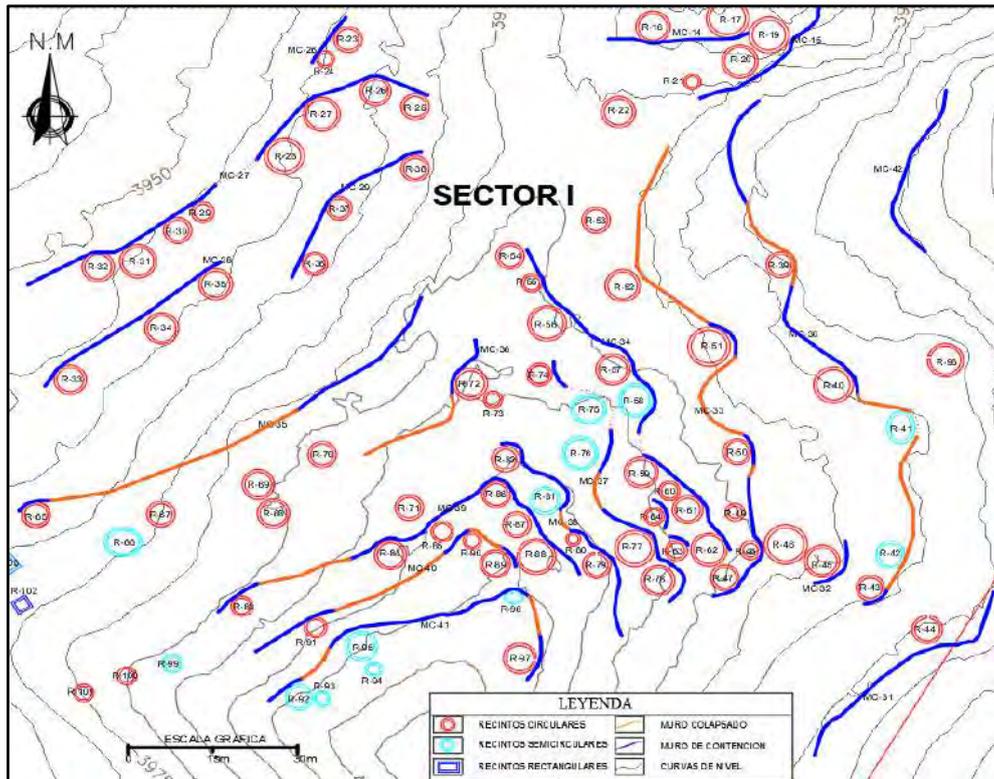
*Distribución de los muros de contención en el sub sector Waynapukara.*

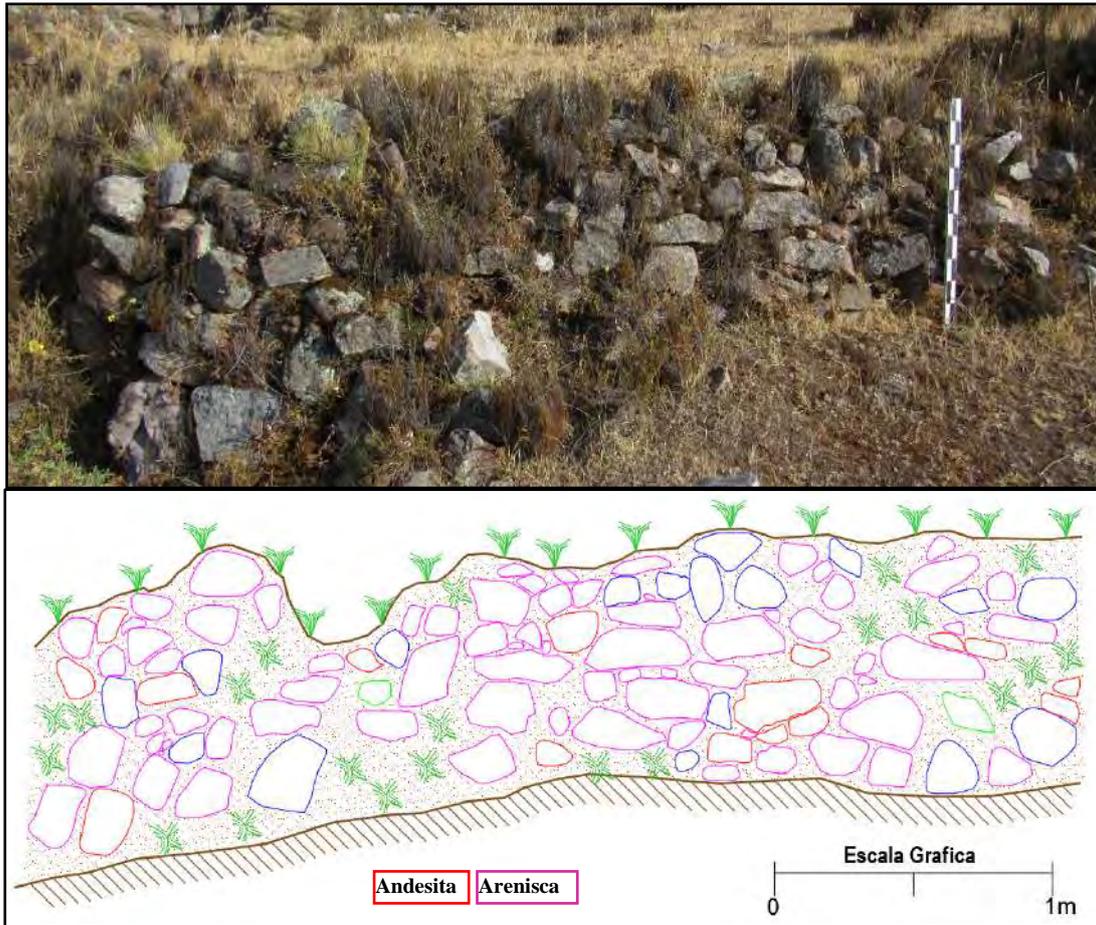
*Material lítico usado en el muro de contención MC-37.*

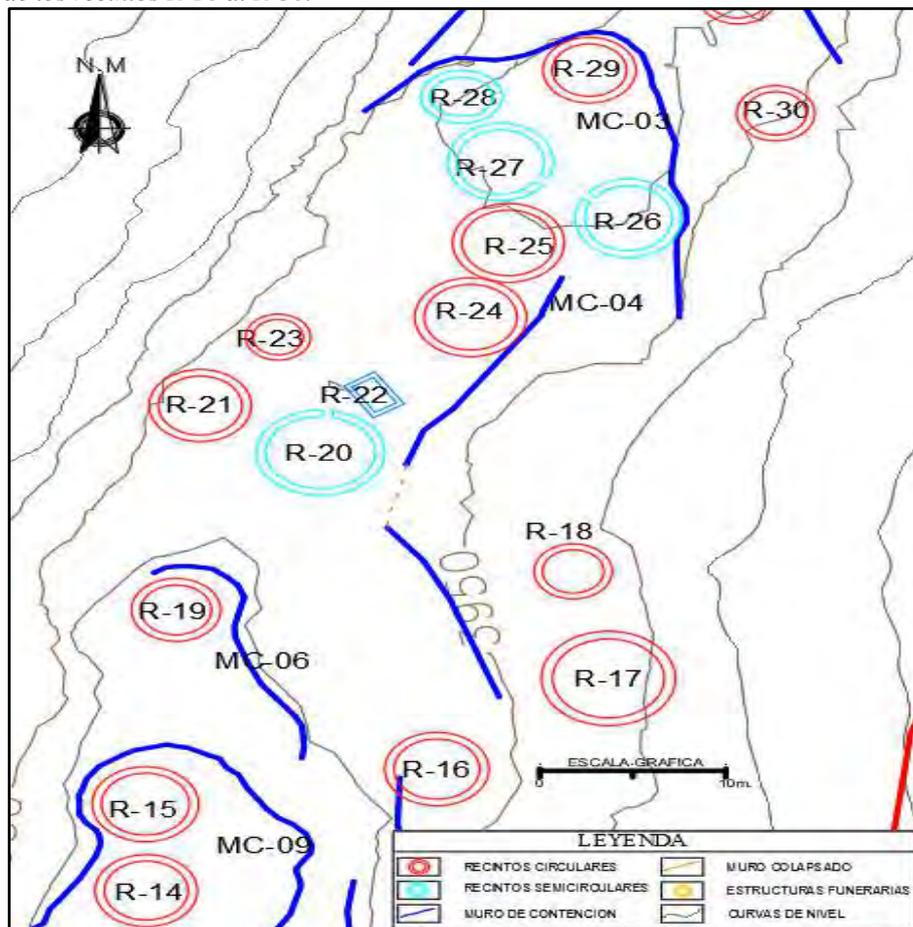
*Distribución de los recintos R-16 al R-30.*

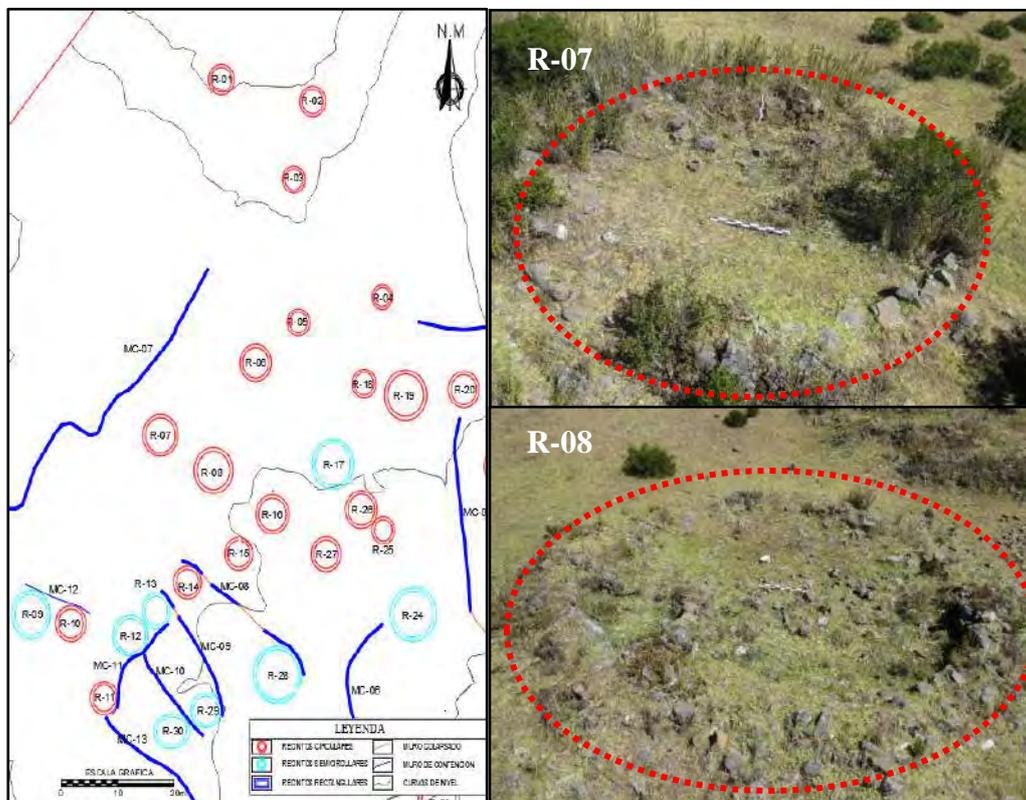
*Recintos de planta circular R-07 y R-08.*

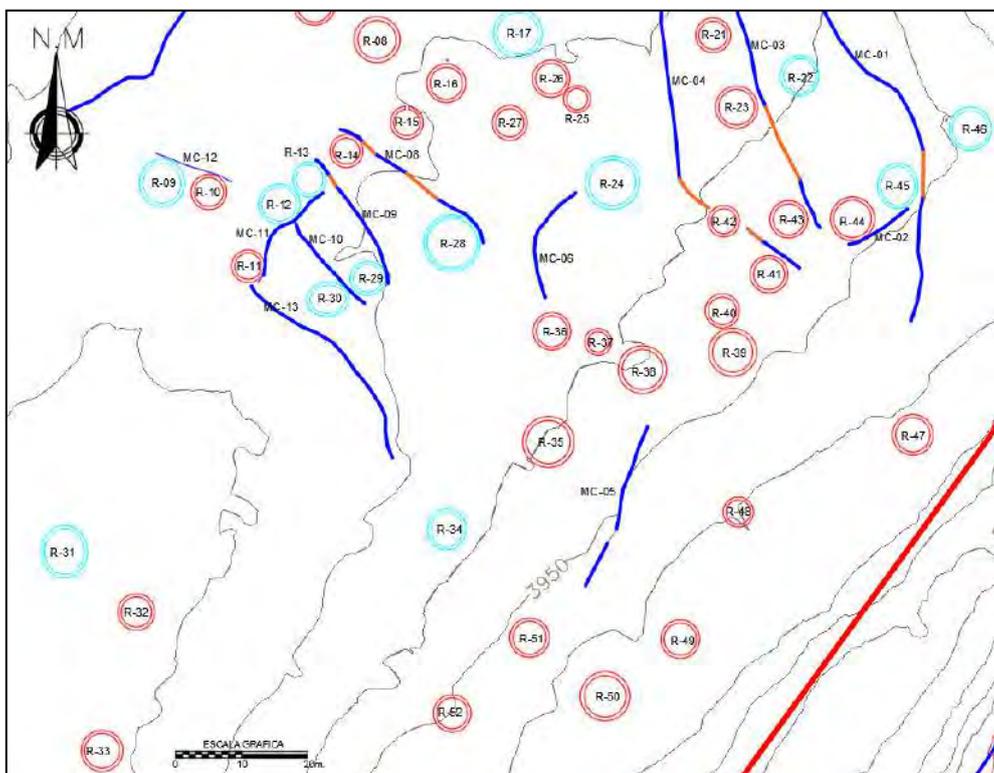
*Distribución de recintos del R-21 al R-46.*

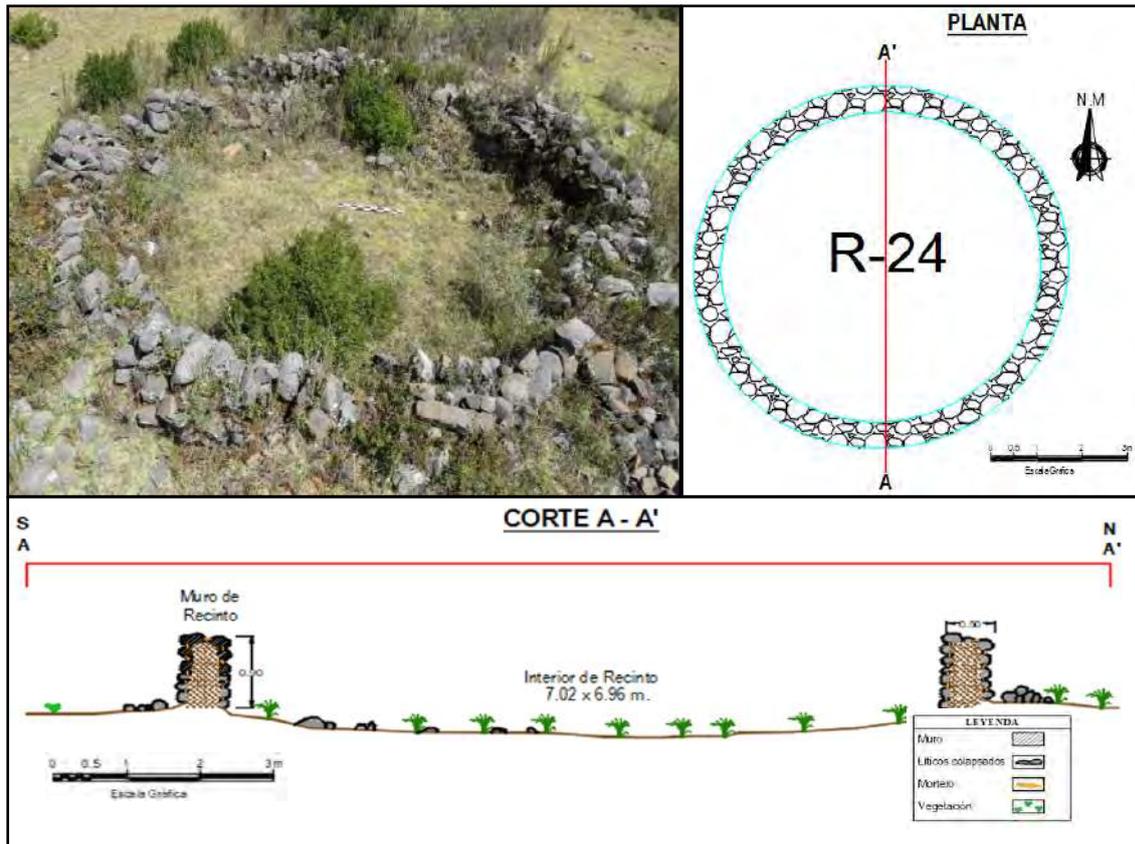
**Figura N° 43**  
*Recinto semicircular R-24.*

*Nota:* Se observa el croquis de planta y corte longitudinal. *Fuente:* Elaboración Propia.

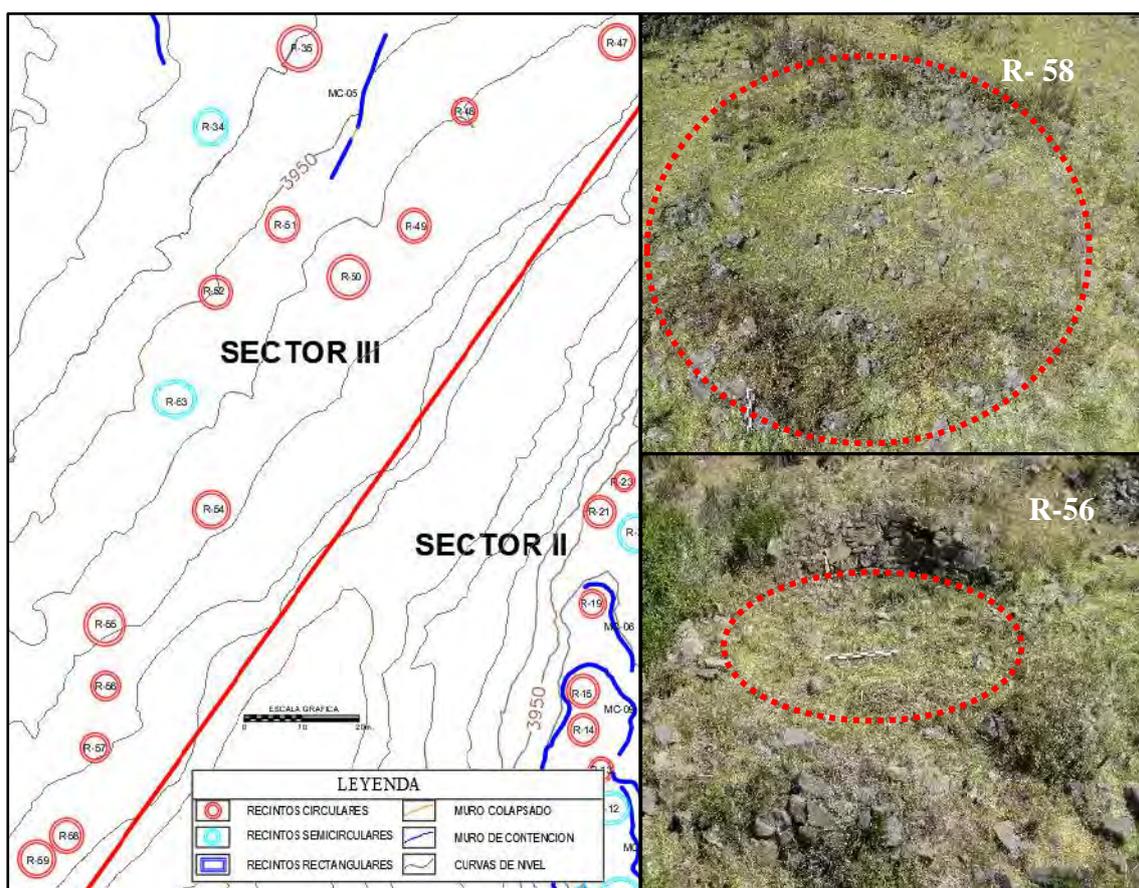
*Recintos circulares R-58 y R-48.*

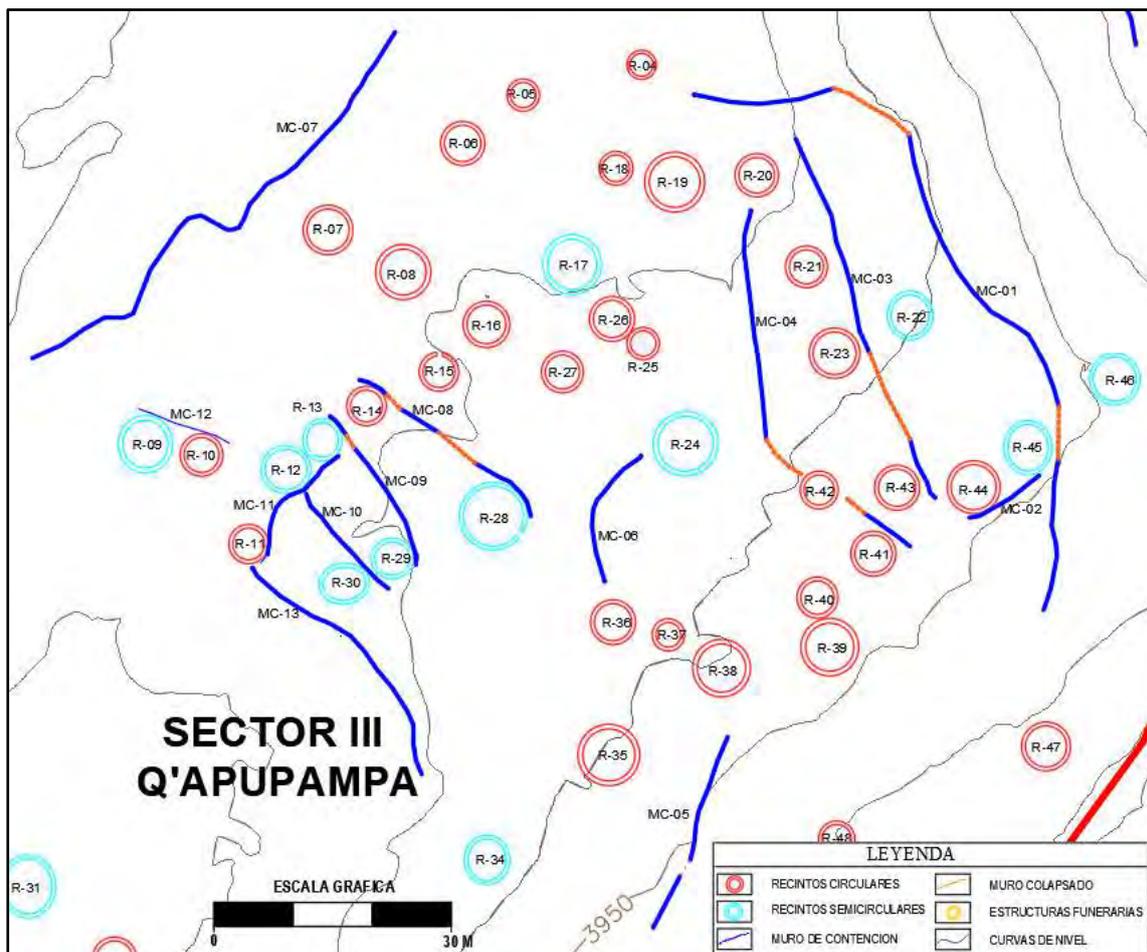
*Distribución de los muros de contención en el sector III.*

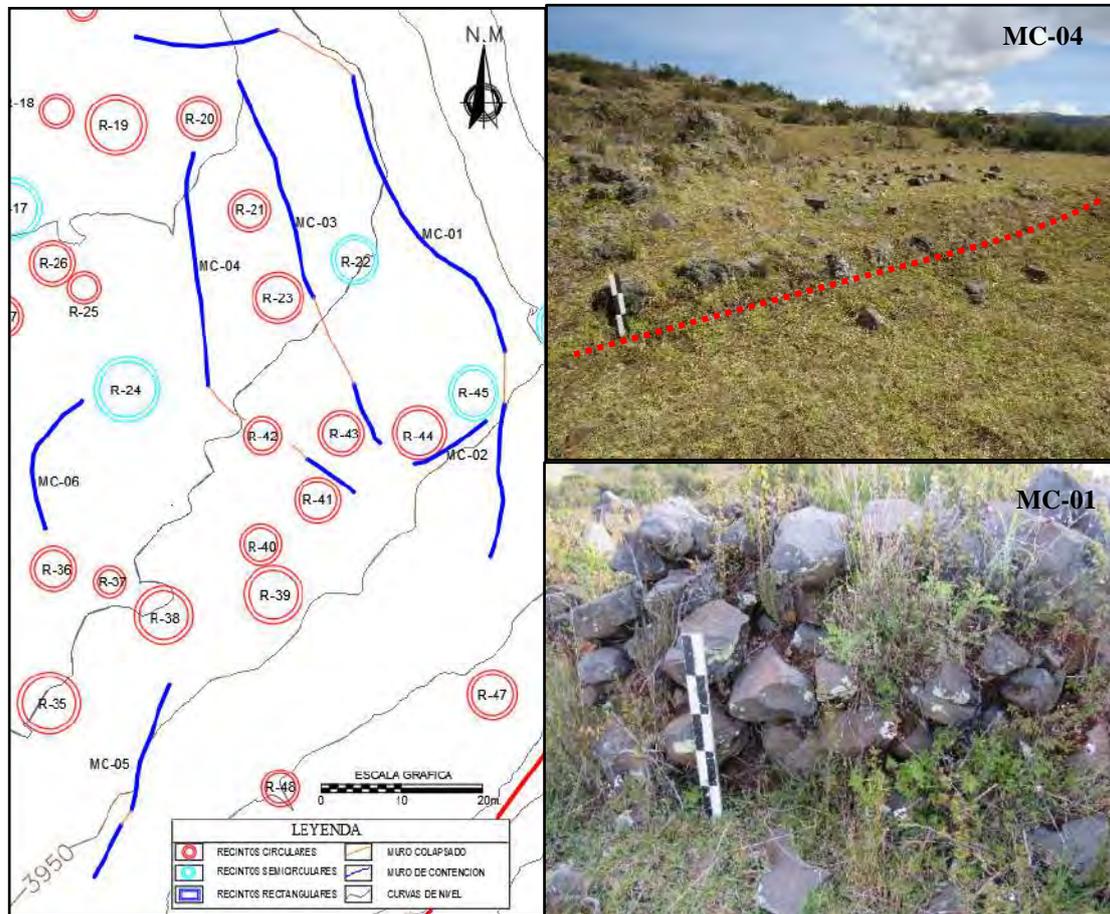
*Distribución de los muros de contención MC-01 al MC-06.*

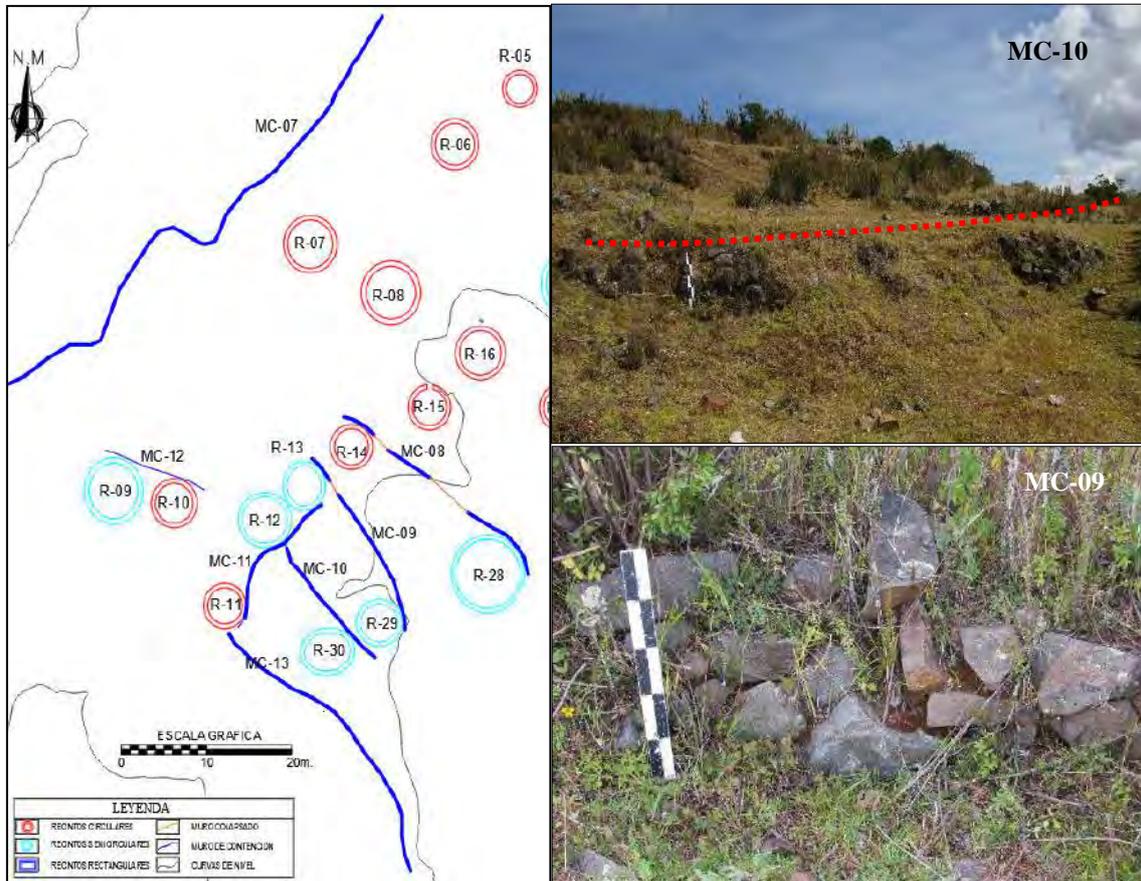
*Distribución de los muros de contención MC-07 al MC-13.*

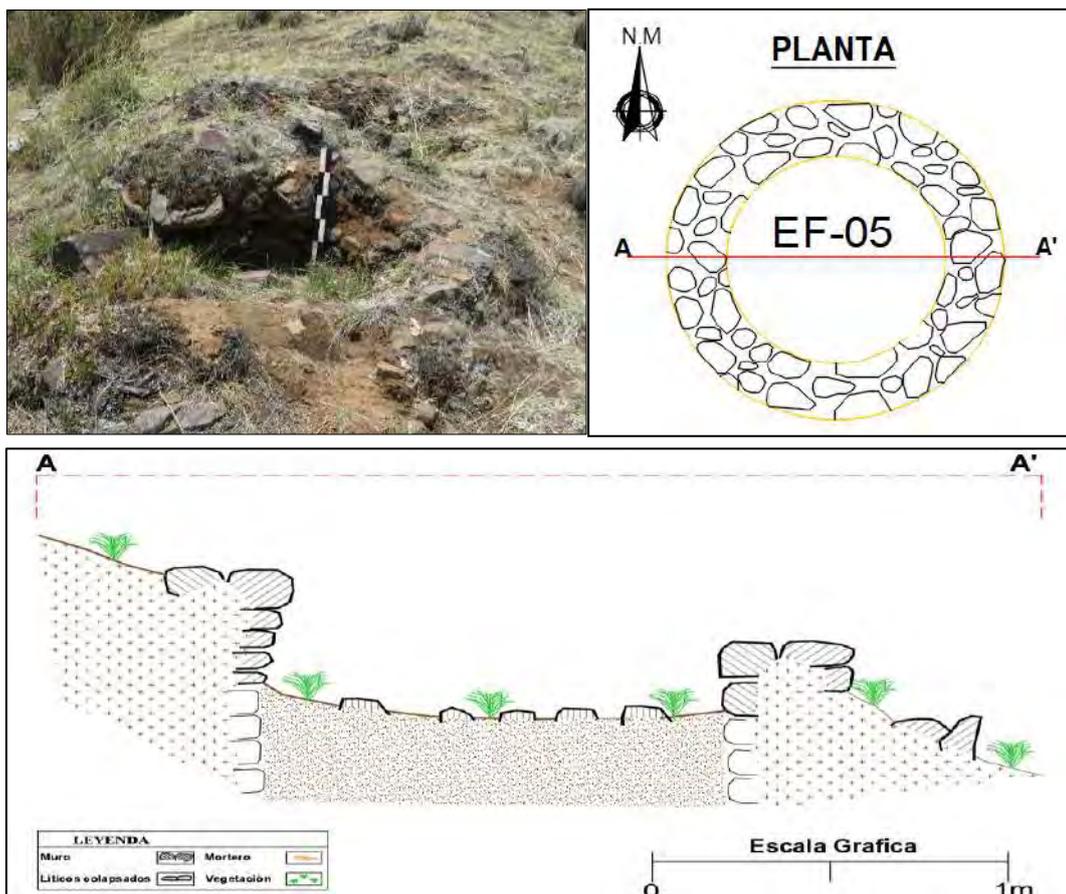
*Estructura funeraria huaqueada que aún conserva parte de su estructura.*

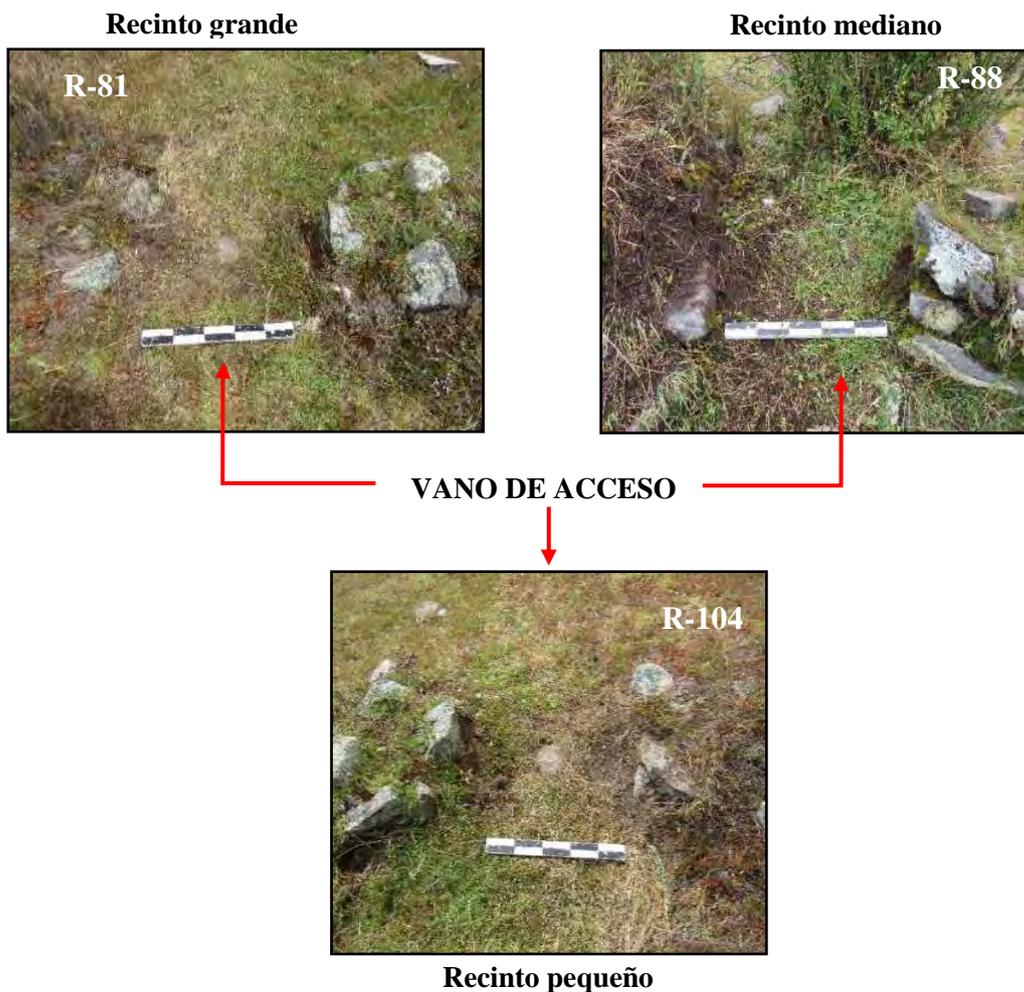
*Vanos de acceso de los recintos R-81, R-88, R-104.*

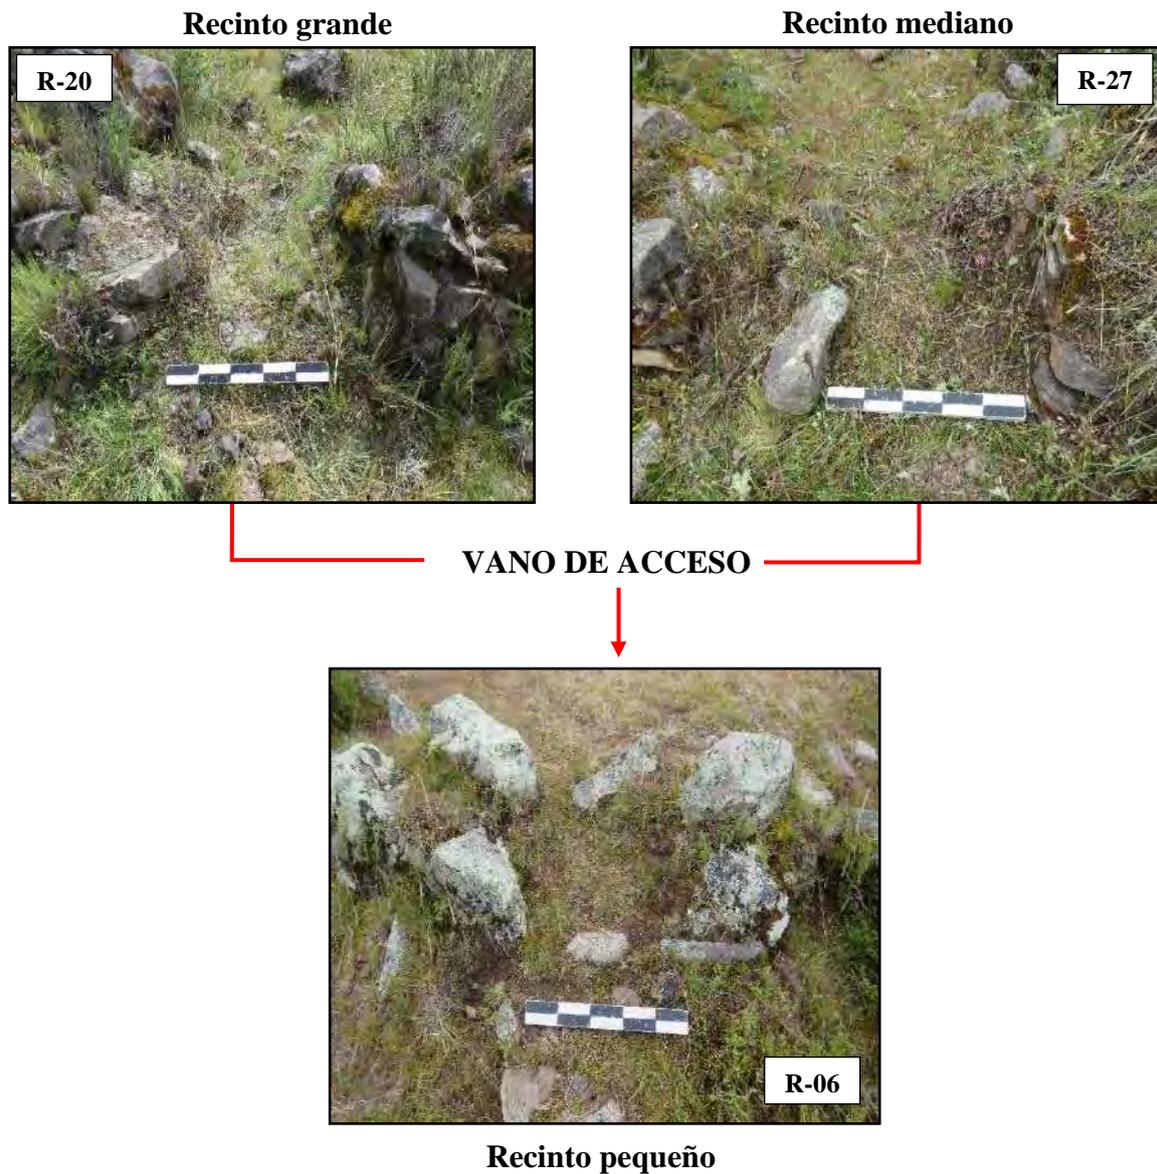
*Vanos de acceso de los recintos R-06, R-20 y R-27.*

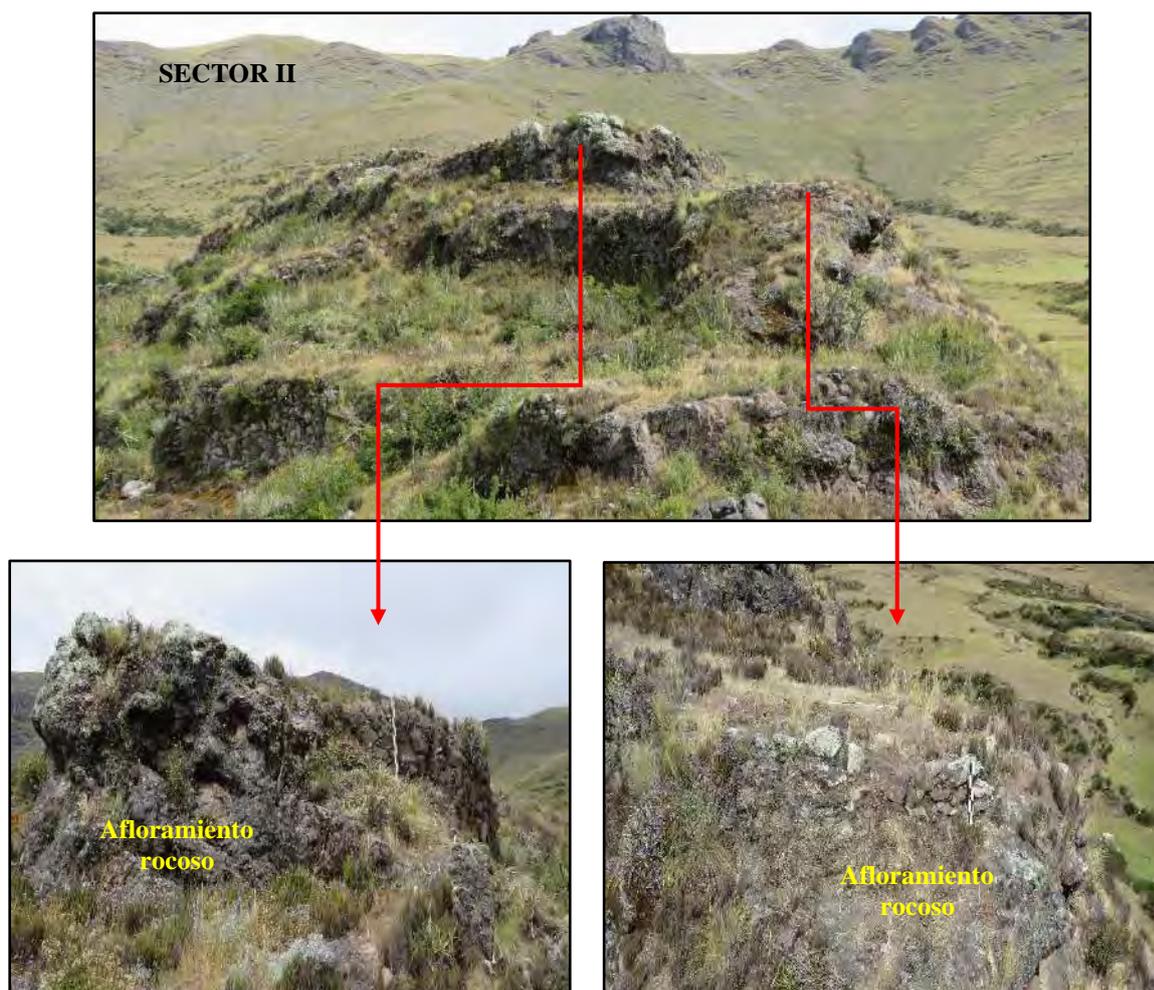
*Emplazamiento sobre afloramiento de los recintos R-15 y R-19 en el sector II.*

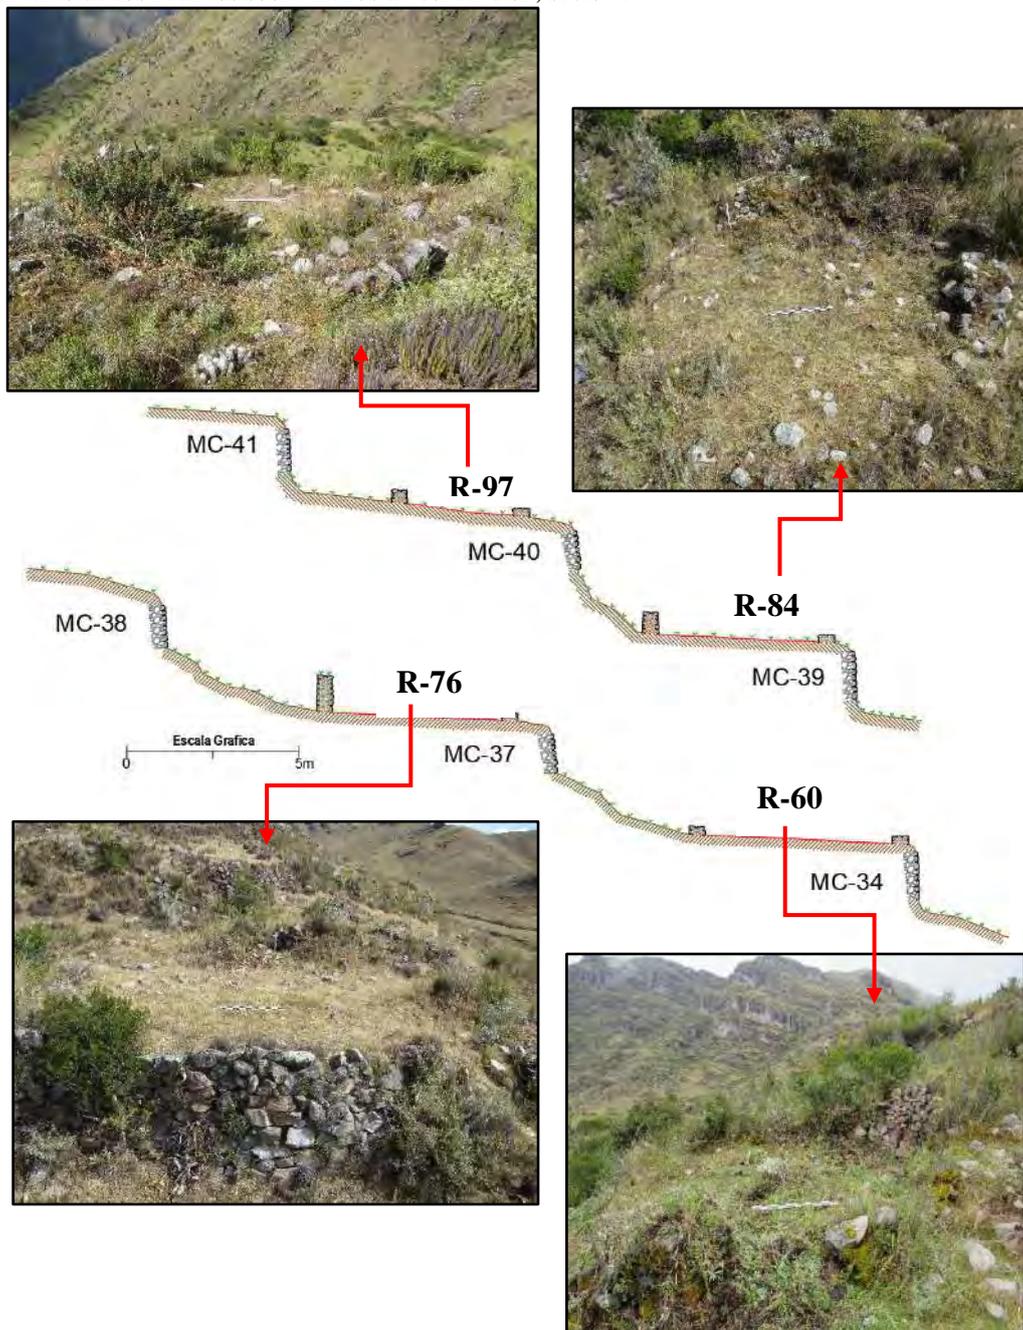
*Emplazamiento de los recintos sobre muros de contención, sector I.*

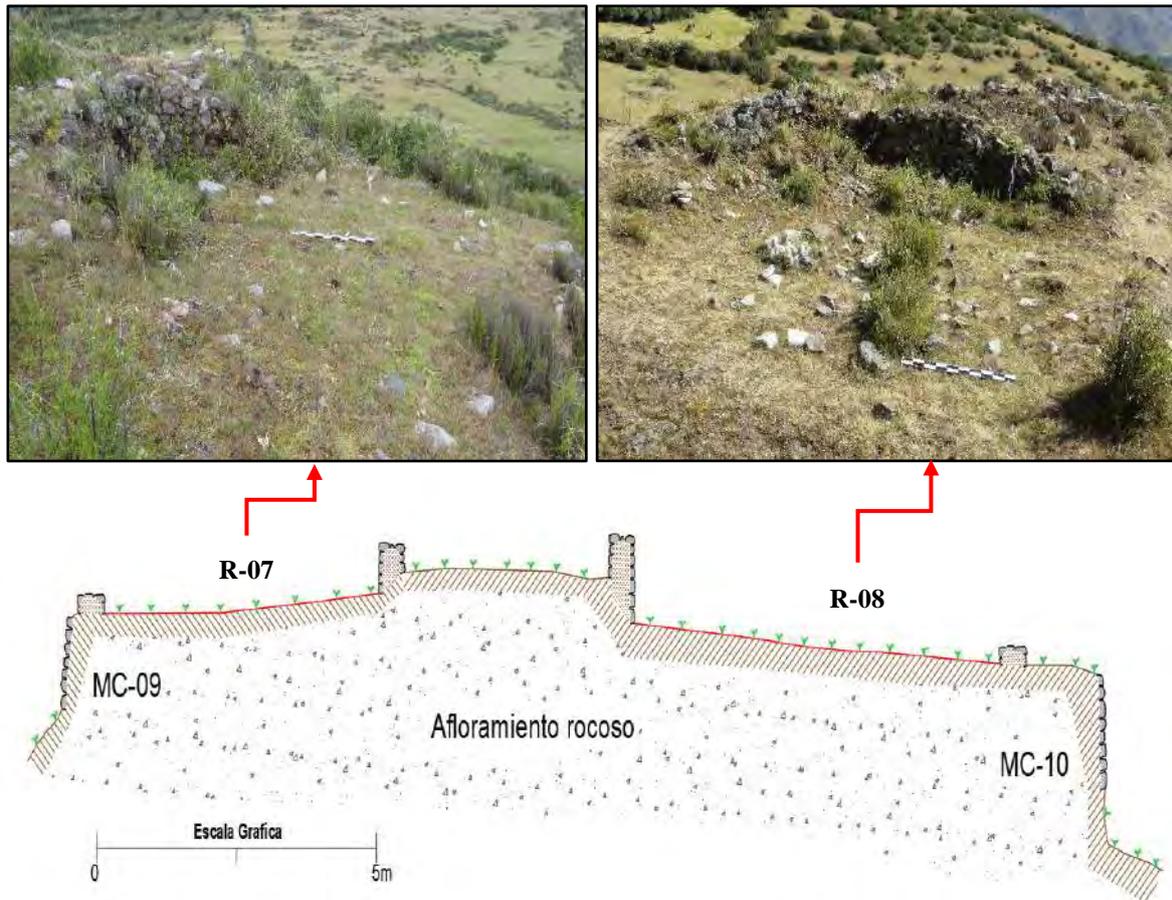
*Emplazamiento de los recintos sobre muros de contención, sector II.*

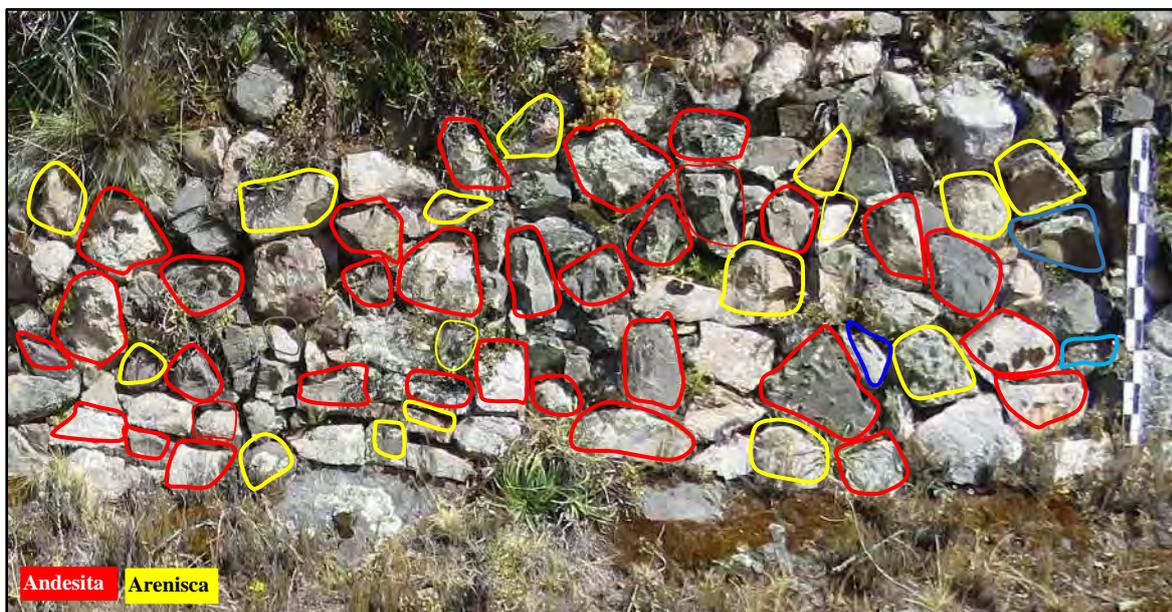
*Material lítico utilizado en el muro de contención MC-07, Sector II.*
