**UNIVERSIDAD NACIONAL DE SAN ANTONIO ABAD DEL CUSCO**

**ESCUELA PROFESIONAL DE ARQUEOLOGÍA**

**TESIS**

**“IDENTIFICACIÓN Y REGISTRO DE LA ARQUITECTURA DEL SITIO  
ARQUEOLÓGICO DE LAURA PAMPAK’UCHU – PARURO – CUSCO”**

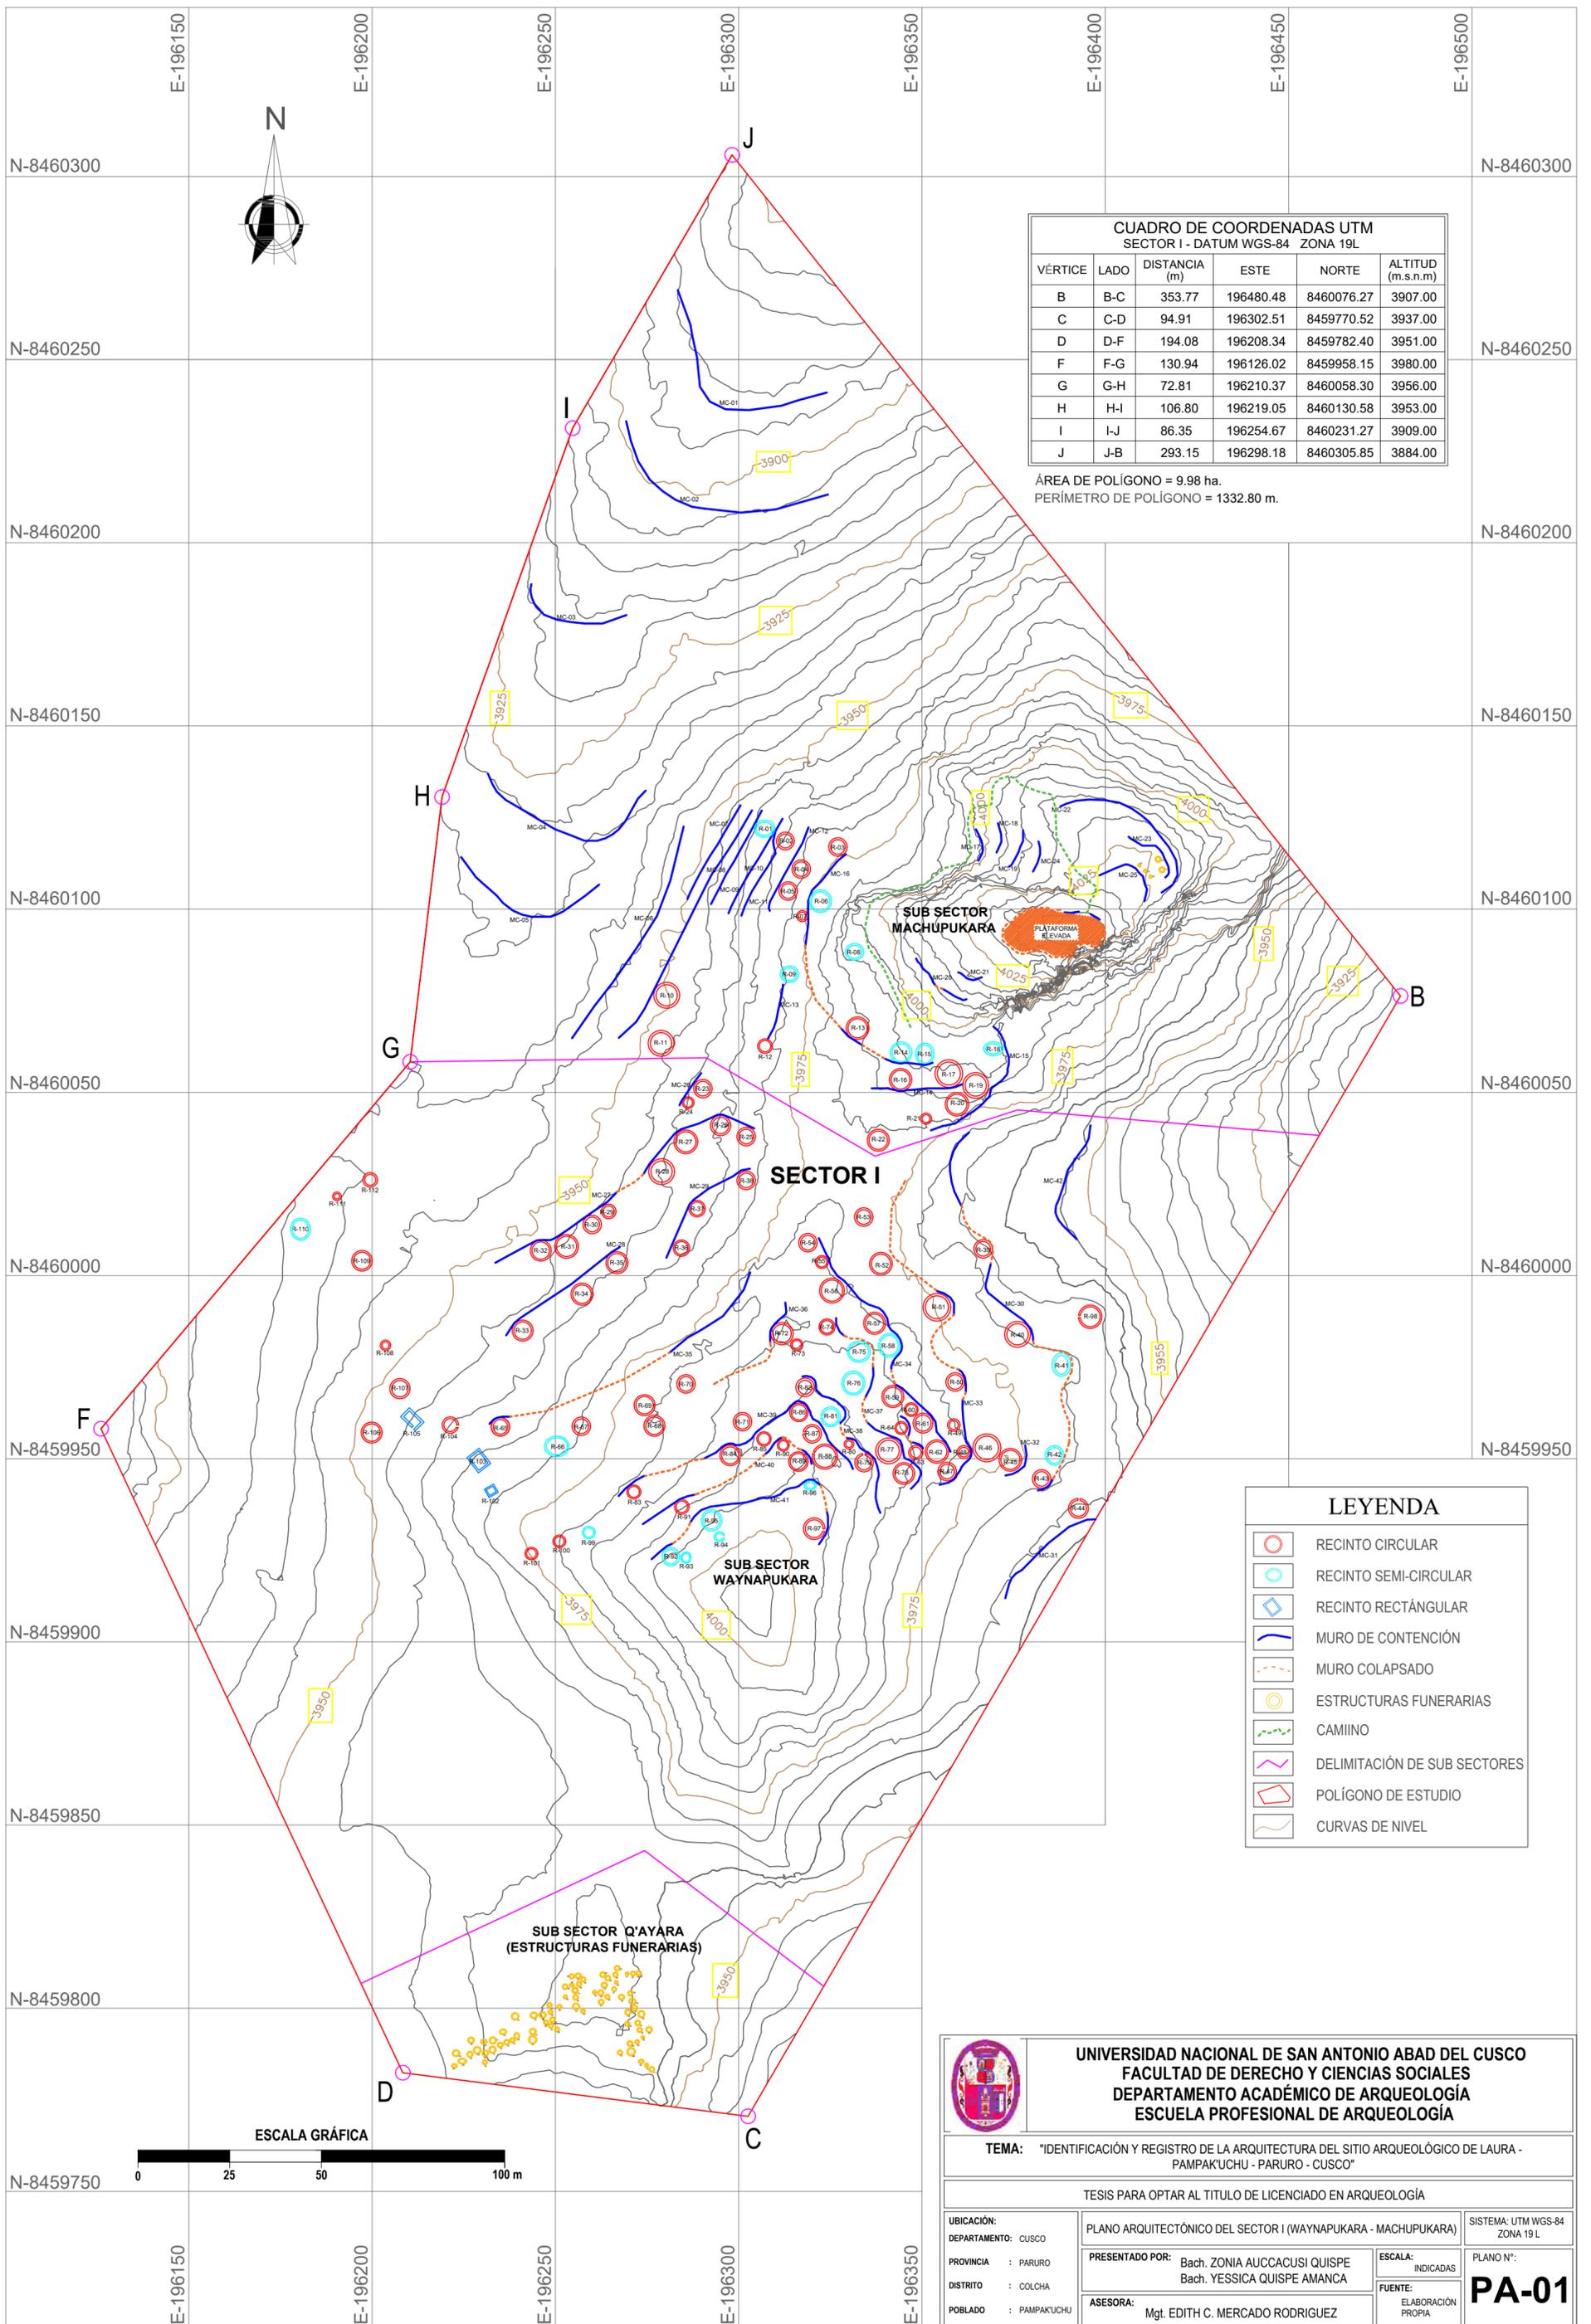
<b>UBICACIÓN:</b> DEPARTAMENTO: CUSCO	PLANO ARQUITECTÓNICO DEL SECTOR I (WAYNAPUKARA - MACHUPUKARA)	SISTEMA: UTM WGS-84 ZONA 19 L
PROVINCIA : PARURO	PRESENTADO POR: Bach. ZONIA AUCCACUSI QUISPE Bach. YESSICA QUISPE AMANCA	ESCALA: INDICADAS
DISTRITO : COLCHA	ASESORA: Mgt. EDITH C. MERCADO RODRIGUEZ	FUENTE: ELABORACIÓN PROPIA
POBLADO : PAMPAKUCHU		<b>PA-01</b>

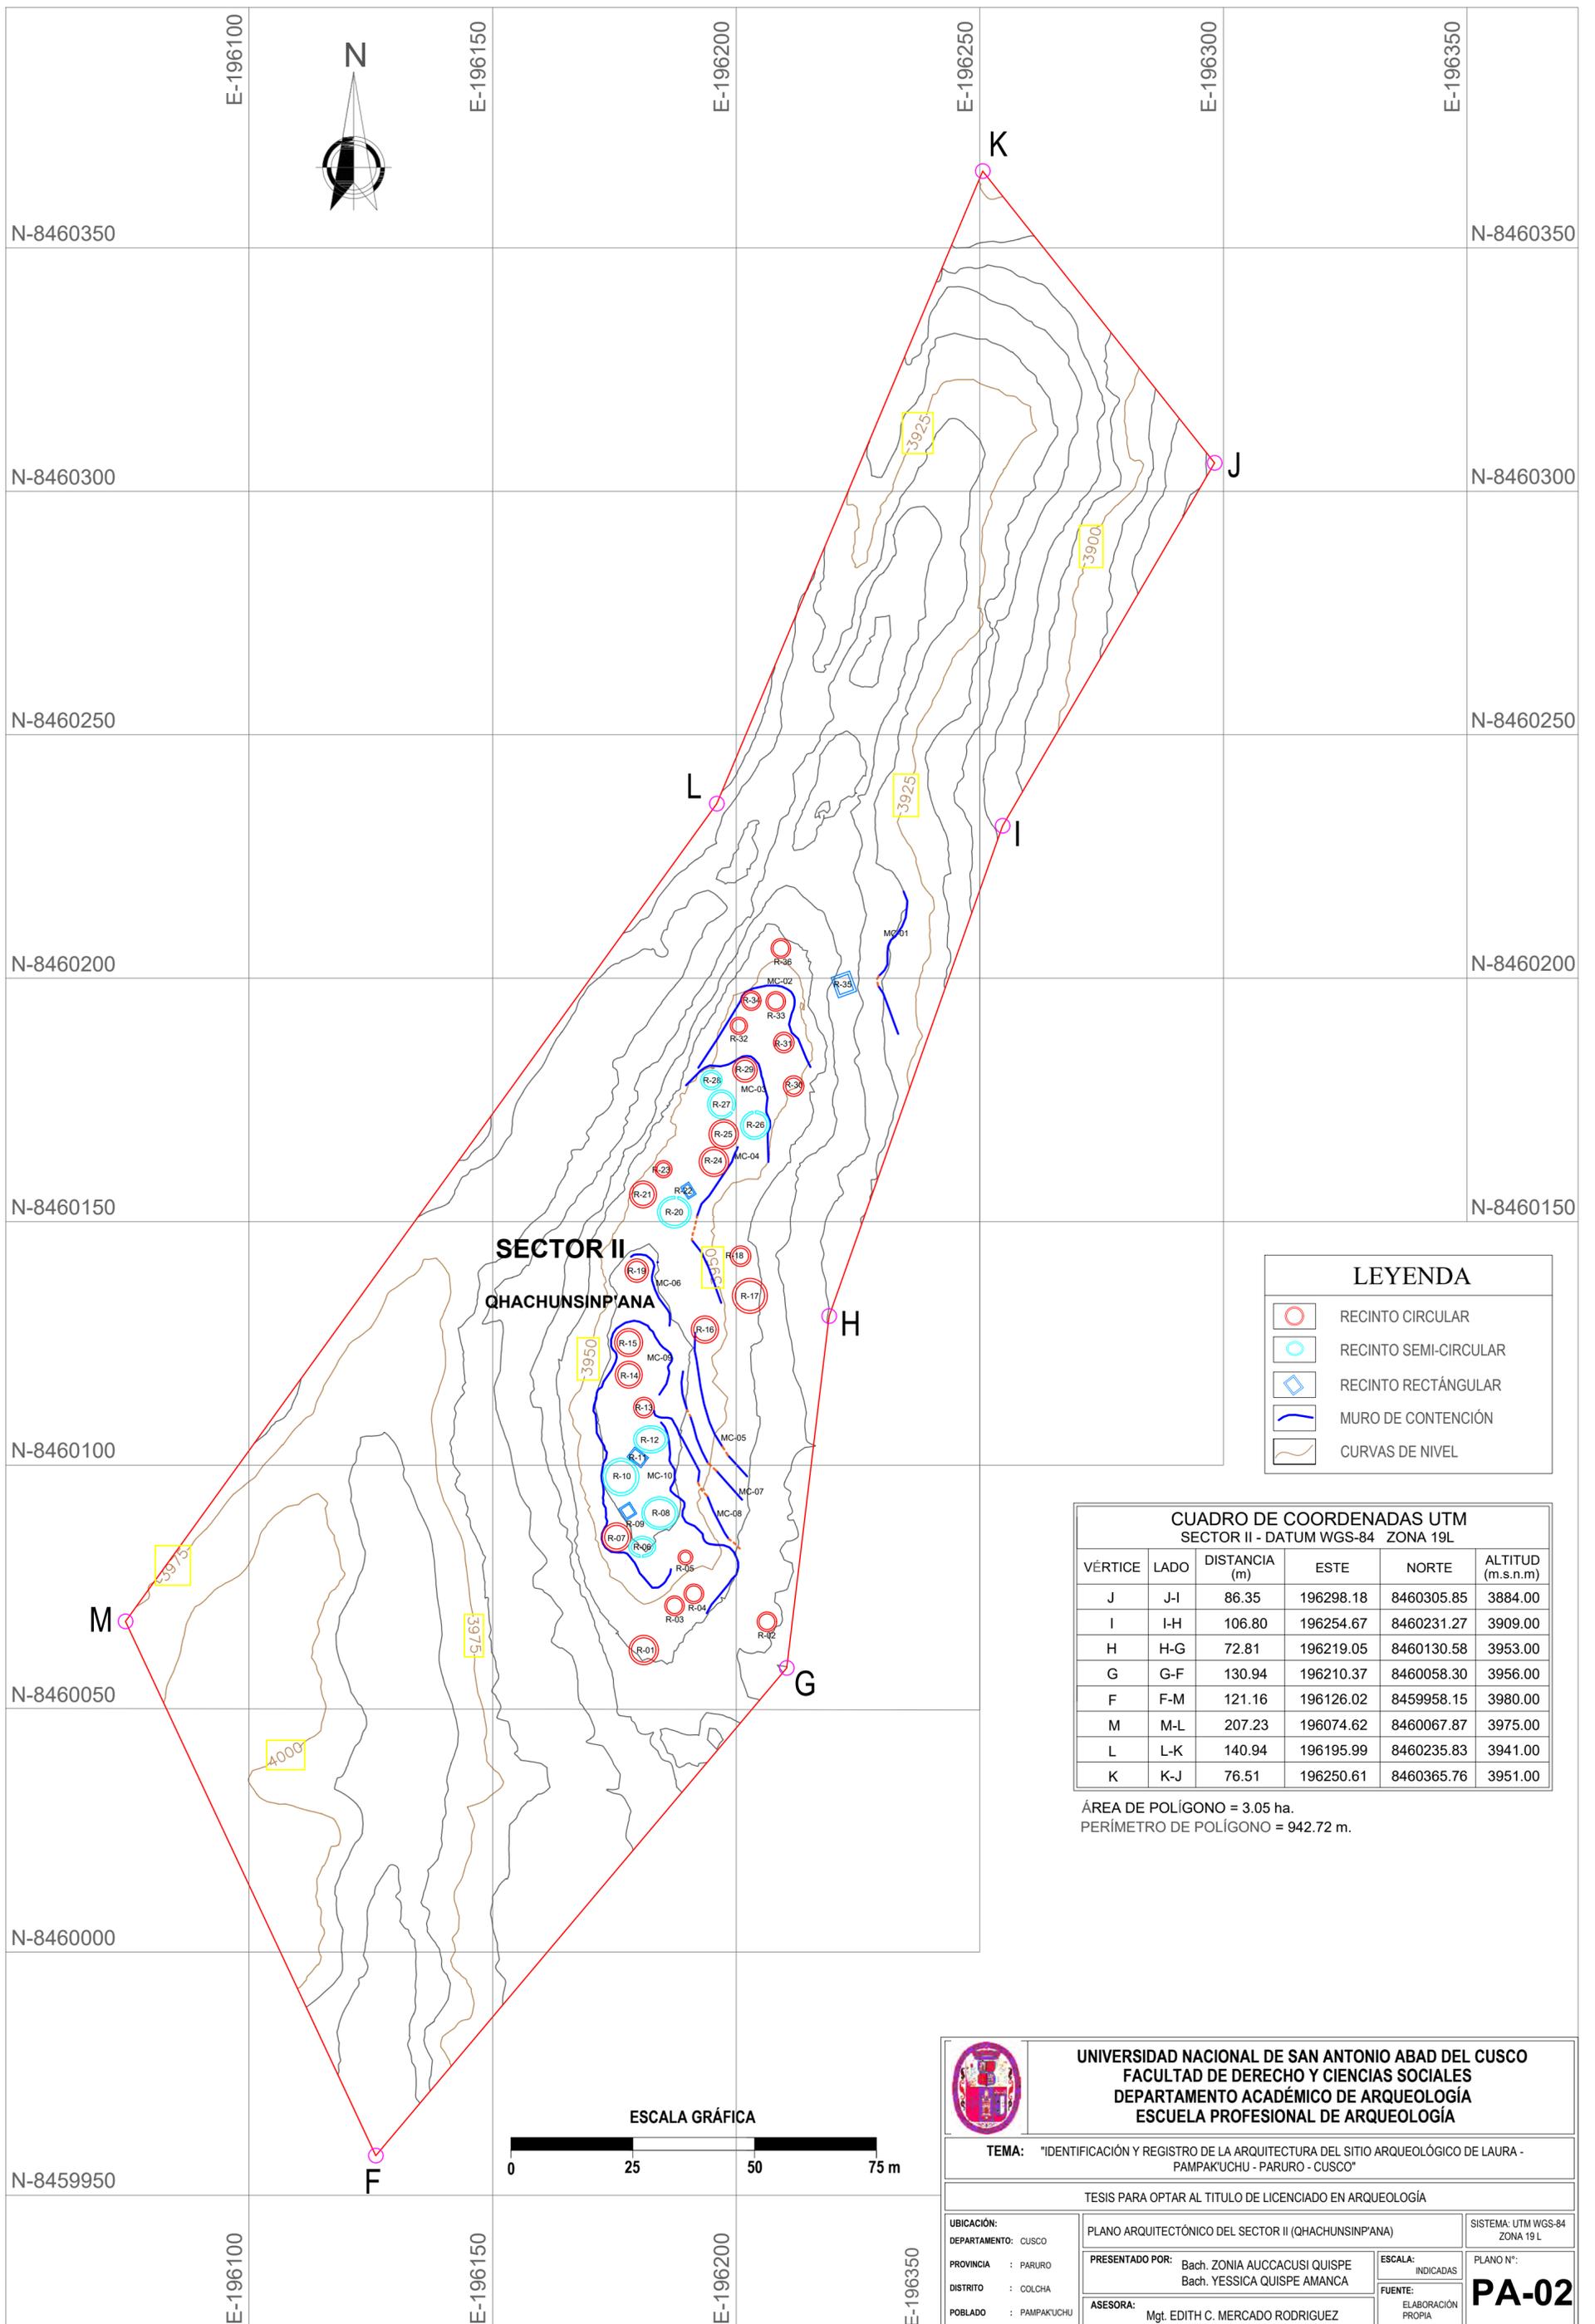
<b>UBICACIÓN:</b> DEPARTAMENTO: CUSCO	PLANO ARQUITECTÓNICO DEL SECTOR II (QHACHUNSINPANA)	SISTEMA: UTM WGS-84 ZONA 19 L
PROVINCIA : PARURO	PRESENTADO POR: Bach. ZONIA AUCCACUSI QUISPE Bach. YESSICA QUISPE AMANCA	ESCALA: INDICADAS
DISTRITO : COLCHA	ASESORA: Mgt. EDITH C. MERCADO RODRIGUEZ	FUENTE: ELABORACIÓN PROPIA
POBLADO : PAMPAKUCHU		PA-02
