TESIS

**“CARACTERIZACIÓN Y ANALISIS GEOMECÁNICO DEL MACIZO ROCOSO
MEDIANTE PERFORACIÓN DIAMANTINA DEL PROYECTO COROCCOHUAYCO,
ESPINAR, CUSCO”**

**PARA OPTAR EL TÍTULO PROFESIONAL
DE INGENIERO GEÓLOGO**

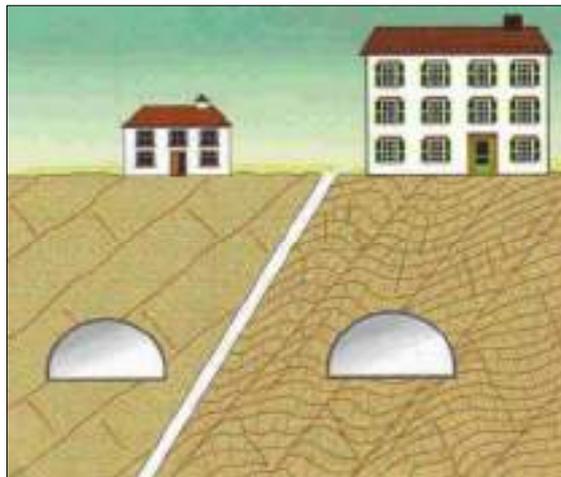
Según (González de Vallejo, 2002), este término engloba a la roca intacta más sus discontinuidades, ya que el macizo rocoso, se presentan en la naturaleza afectados por una serie de planos de discontinuidad o debilidad que separan bloques de matriz rocosa. Ver figura 1:

Figura 1. Representación gráfica del grado de fracturamiento.

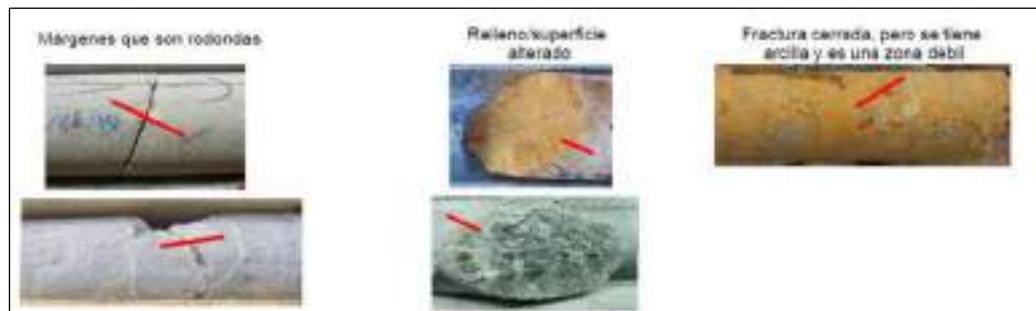
- Continuidad de la fractura y la fractura cruza todo el diámetro del testigo.
- Relleno alterado o superficies alteradas que es una indicación del caudal de fluido dentro de una fractura abierta.
- Los dos lados de la fractura no se juntan bien, y/o hay espacio cuando se juntan.
- Si la fractura está cerrada, pero, tiene relleno blando como arcilla o panizo, es una fractura o zona de debilidad y puedes considerarla como una fractura natural

Foto 1. Ejemplos de fracturas naturales.

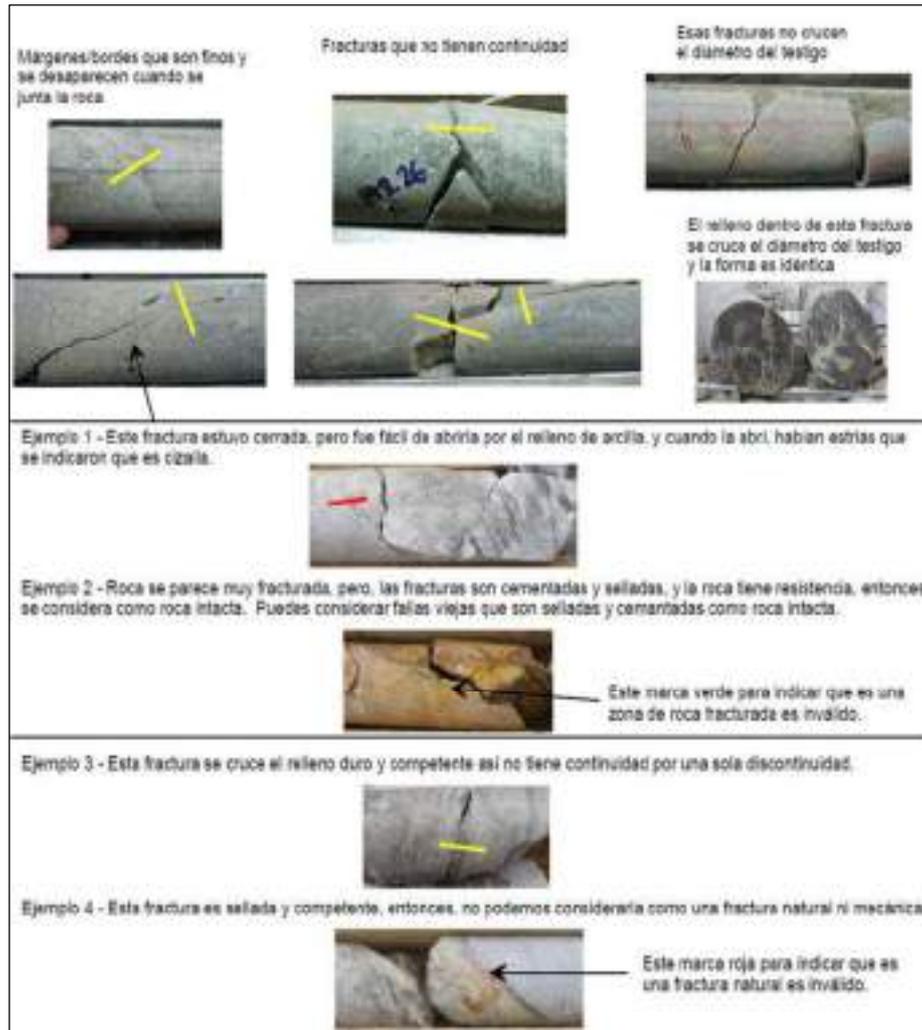
- Márgenes/bordes que son finos y se desaparecen cuando se junta la roca
- Fracturas que no tienen continuidad – a pesar de cruzar todo el diámetro del testigo
- Relleno fresco o minerales que crucen la fractura
- Superficies inalteradas y frescas

Foto 2. Ejemplo de fracturas mecánicas

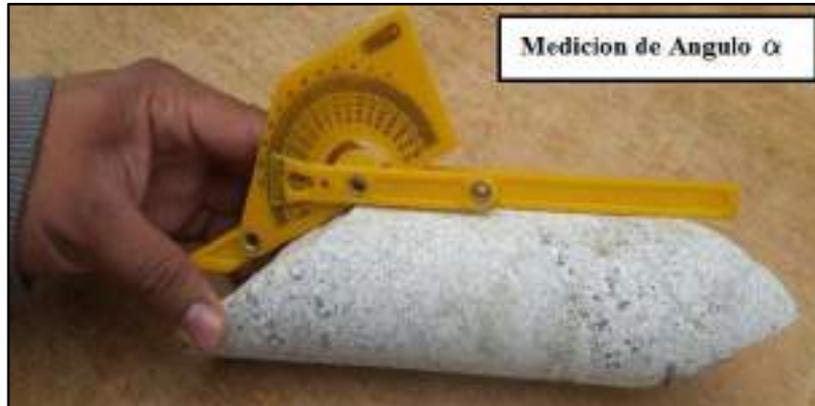
- a) **Alfa o Buzamiento (α):** es el máximo ángulo entre el plano de la discontinuidad y el eje del núcleo.

Foto 3. Determinación del ángulo Alfa, mediante el goniómetro.

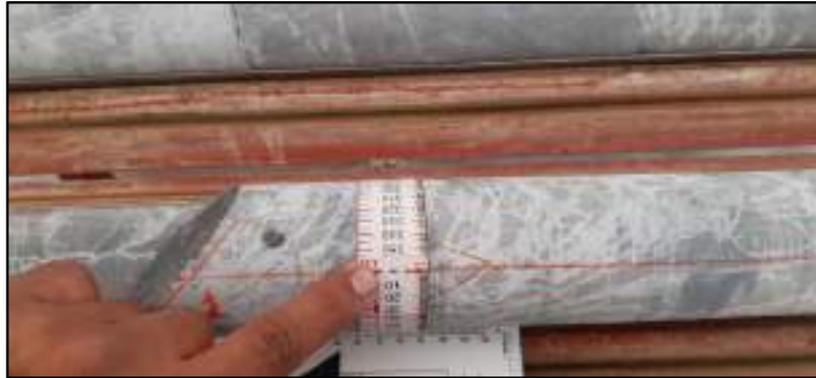
- b) **Beta o Dirección (β):** es el ángulo de la circunferencia en sentido horario a partir de la línea de referencia hacia la dirección máxima del vector buzamiento (alfa), mirando hacia el fondo del pozo.

Foto 5. Determinación del ángulo Beta, mediante el cintillo de 306°.

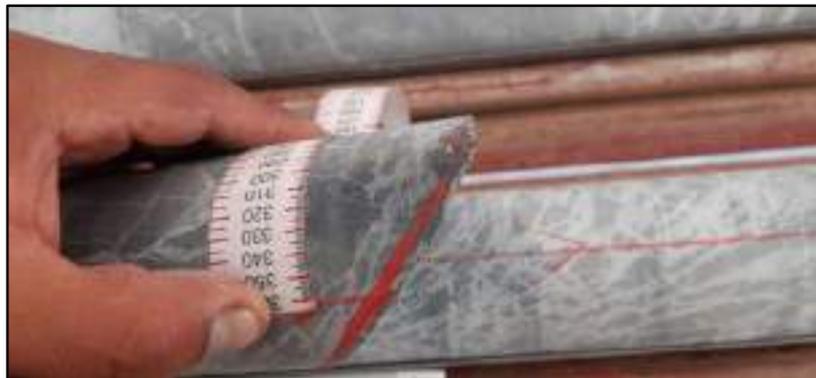
Foto 6. Método para determinar el Beta.

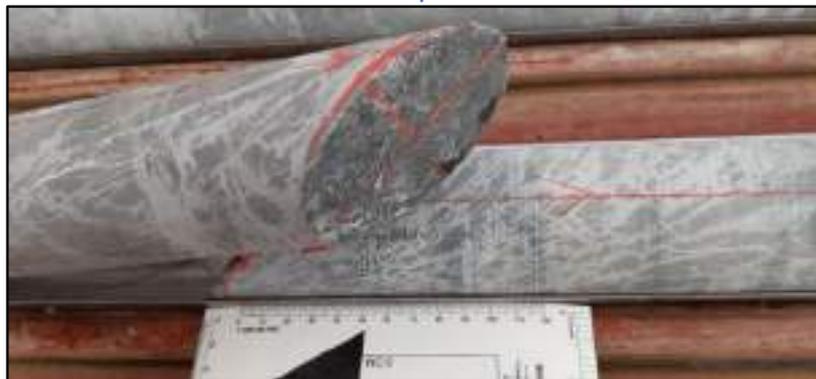
Foto 7. Determinación del eje mayor menor de una fractura natural.

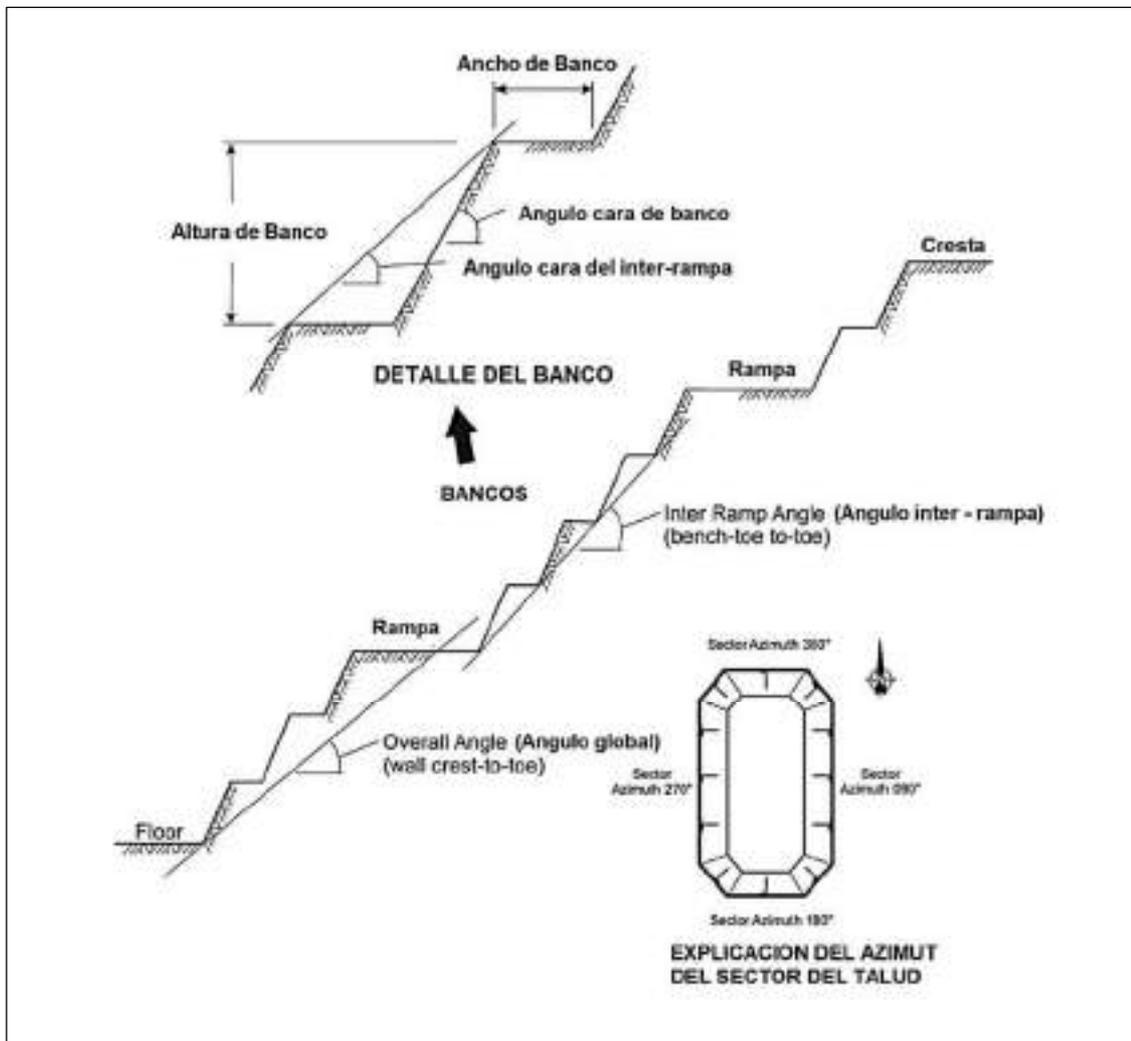
Los parámetros lo constituyen los siguientes aspectos:

Figura 10. *Parámetros geométricos de un talud.*

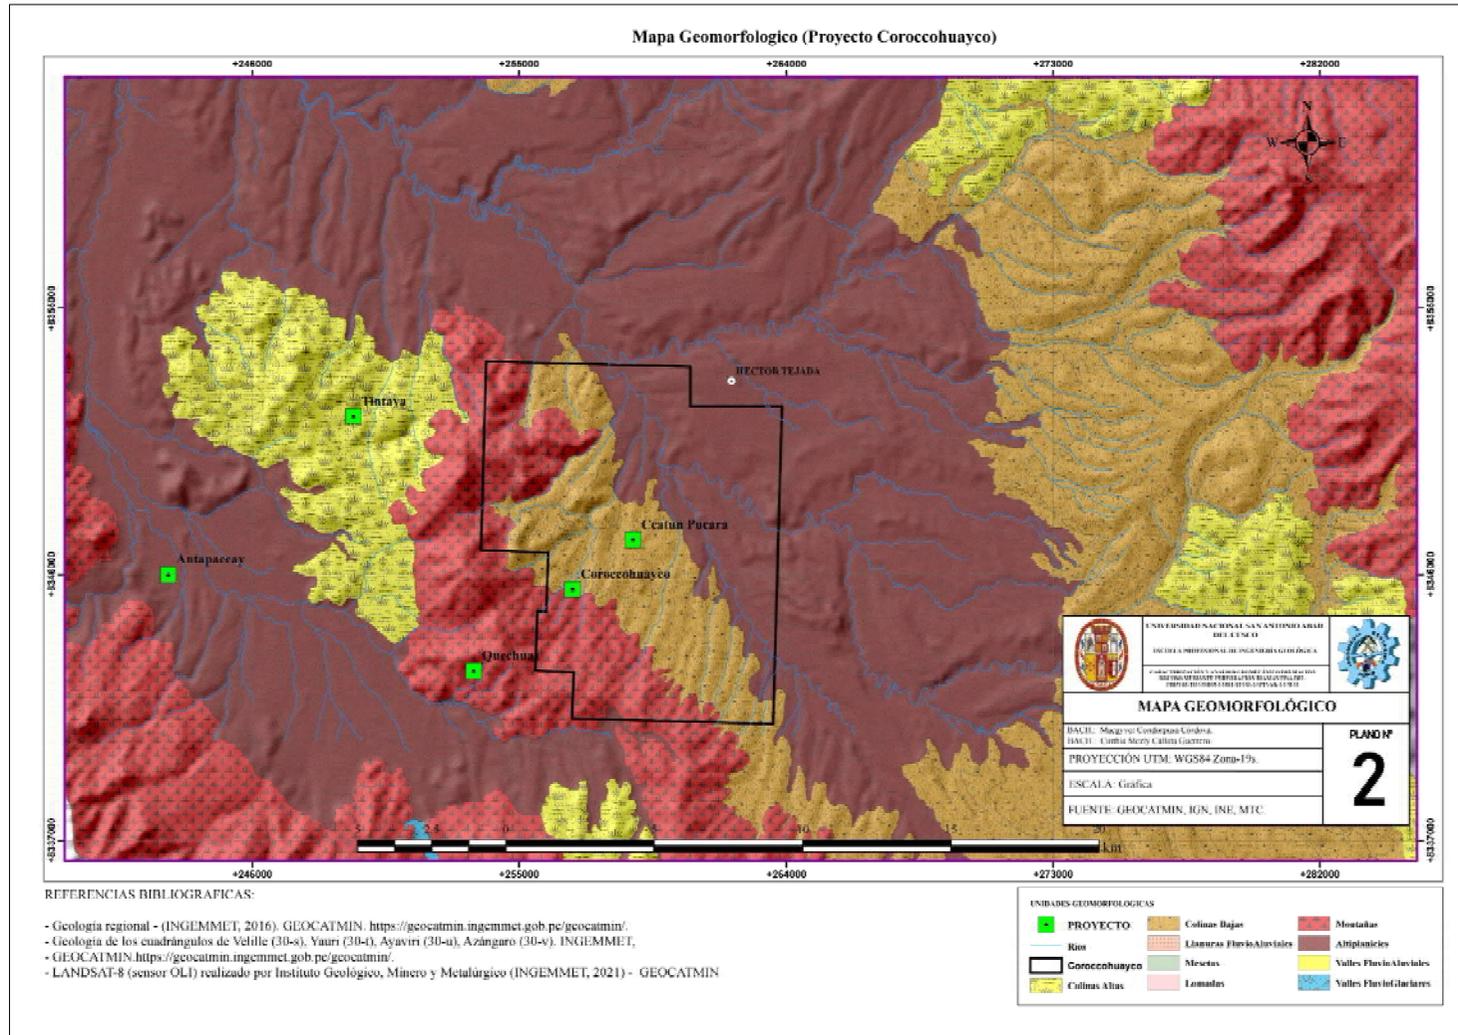
Plano 2. Mapa Geomorfológico

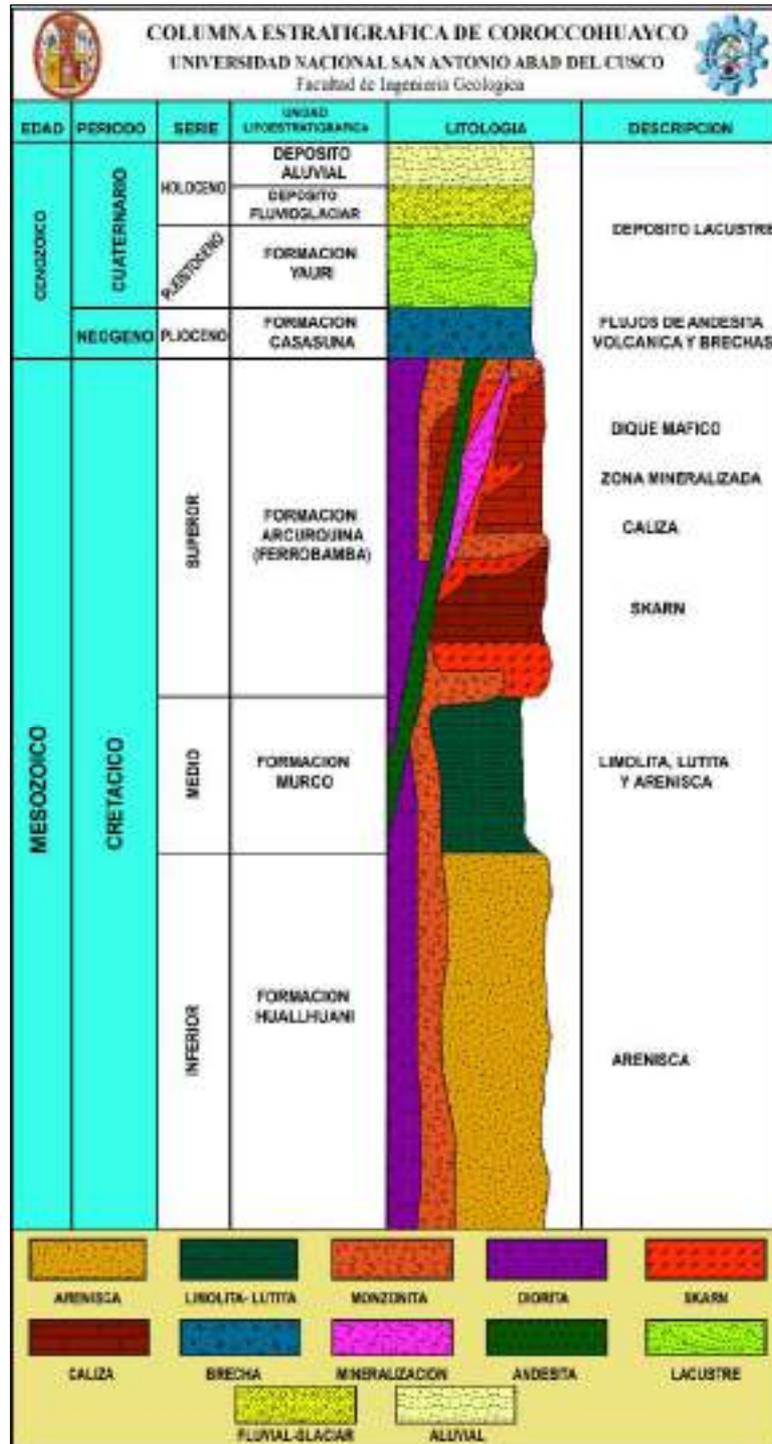
Figura 15. Columna estratigráfica.

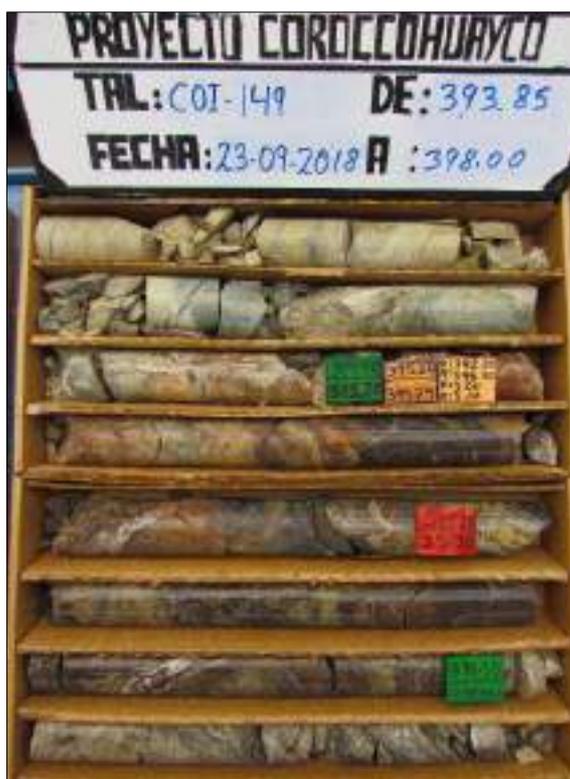
Foto 12. Secuencia de areniscas y lutitas, sondaje COI - 149. (Fuente: Confidencial).

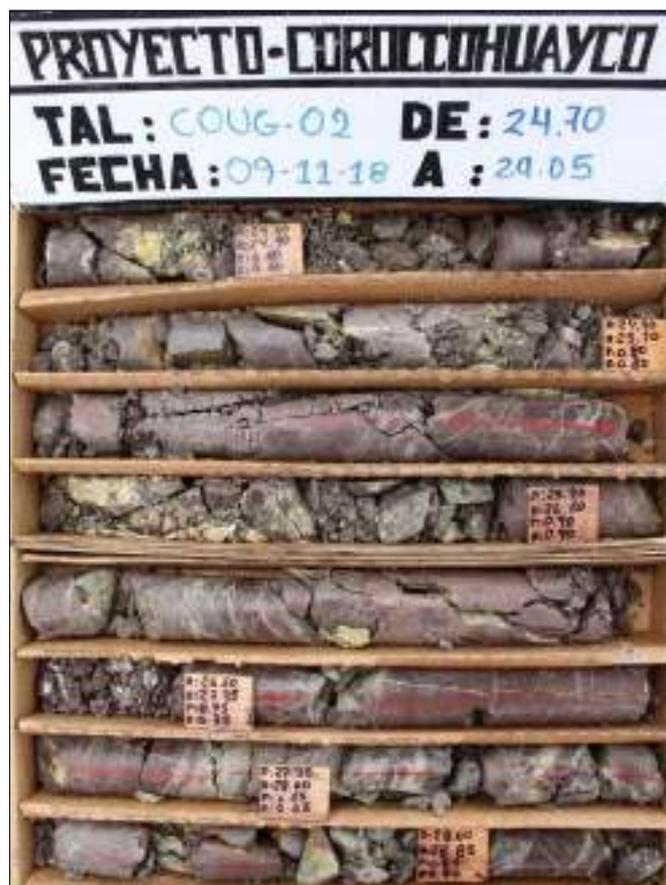
Foto 13. Presencia de Hornfels, sondaje COUG-02.

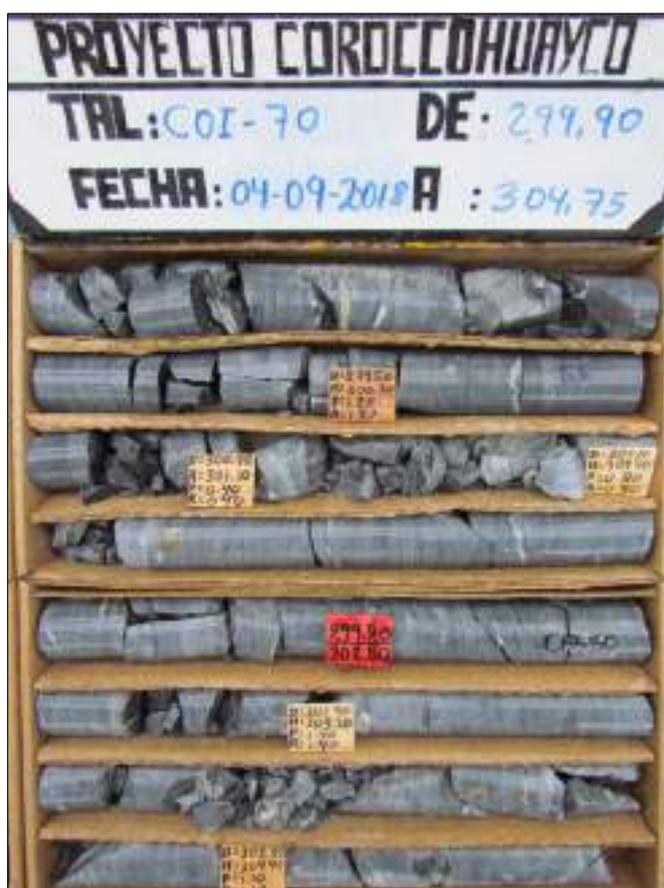
Foto 14. Presencia de caliza gris, sondaje COI-70.

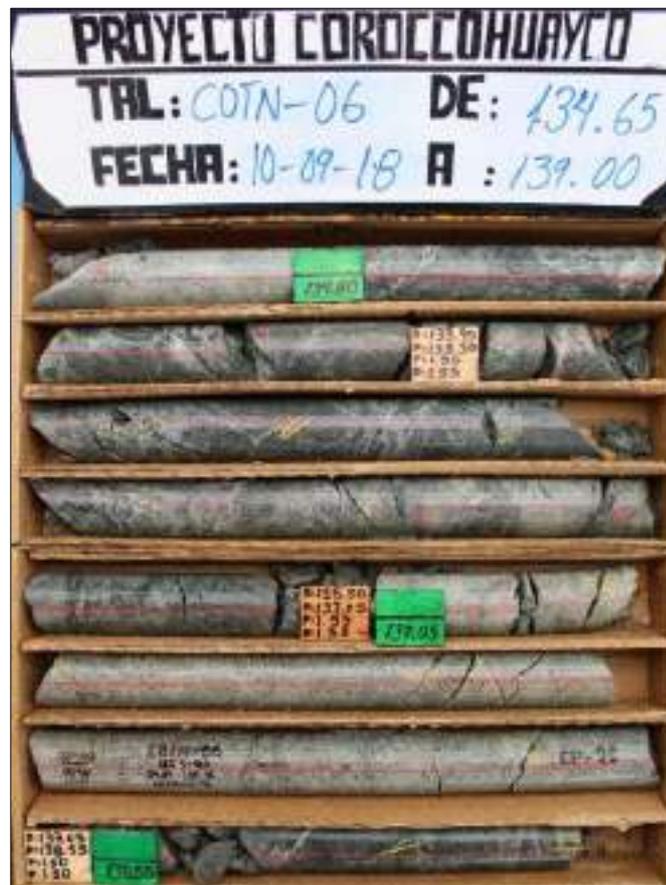
En la siguiente foto podemos observar como la Monzonita (de 137.05 a 138.55) intruye a la Diorita.

Foto 15. Monzonita intruyendo a la Diorita, Sondaje COTN-06.

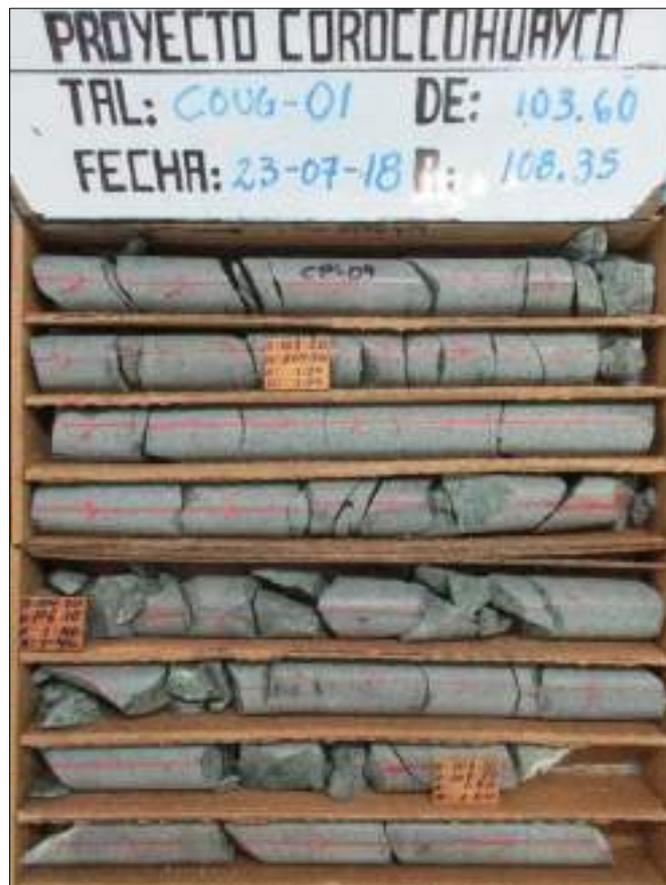
Litológicamente contiene flujos lávicos de composición andesítica - dacítica que se intercalan con flujos tobáceos de composición riolítica - dacítica con textura porfírica - afanítica. Además, tiene una tonalidad que va del gris verdoso al gris pardo oscuro, posee una meteorización moderada a muy fracturada. También existen afloramientos al oeste de la zona Antapaccay-Tintaya y al sur de la Zona Coroccohuayco, por el cerro Quinsa - Puquio. Por estar considerada dentro del Grupo Barroso, se le asigna una edad del Plioceno – Pleistoceno inferior.

Foto 16. Presencia de dacita porfirítica, sondaje COUG-01.

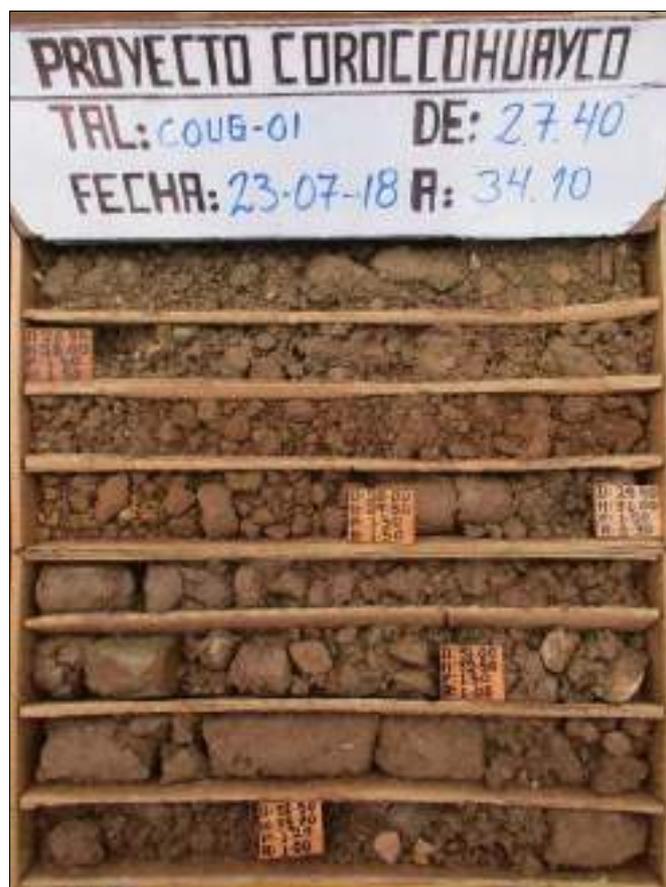
Foto 17. Presencia de tobas y estratos conglomerádicos, sondeo COUG-01.

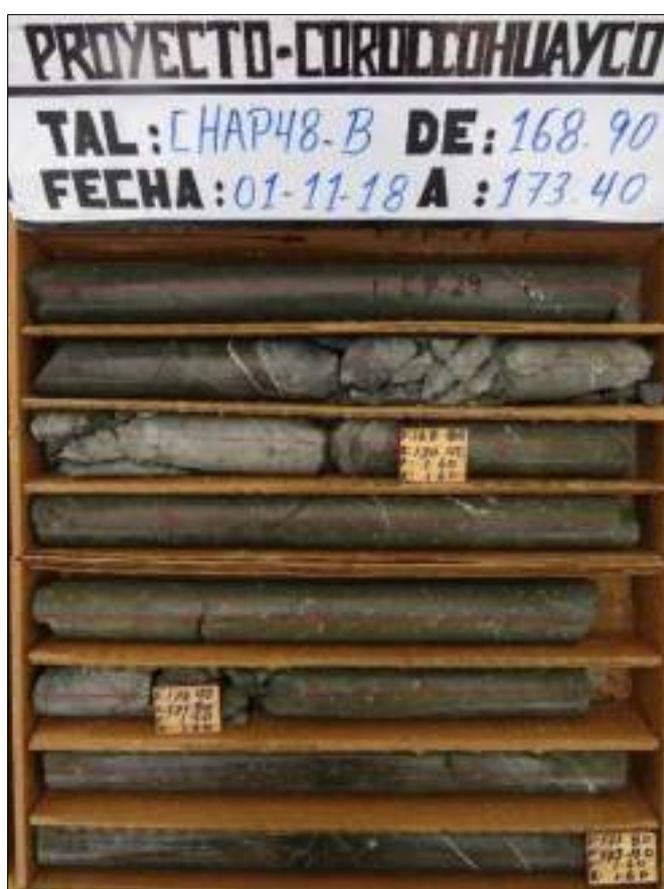
Foto 18. Presencia de andesita, sondaje CHAP48-B.

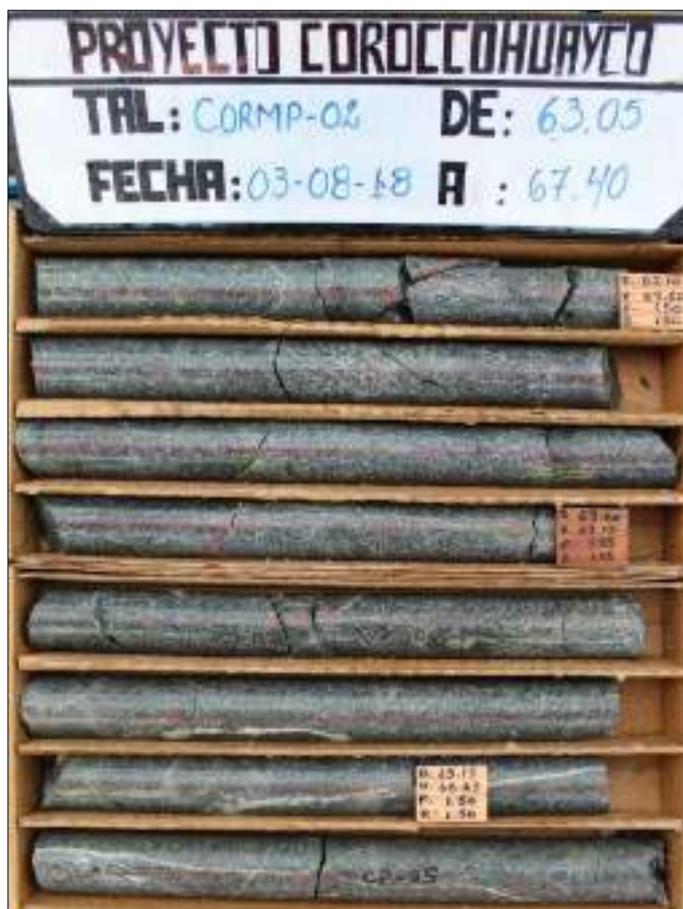
Foto 19. Presencia de Diorita, sondaje CORMP-02.

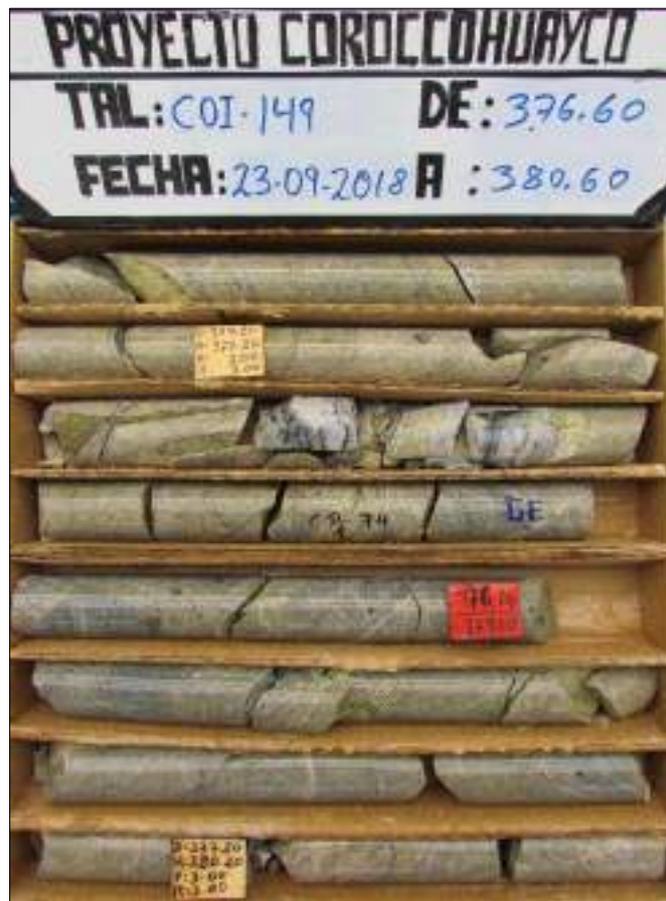
Foto 20. Presencia de Monzonita tipo F-G-H, sondaje COI-149.

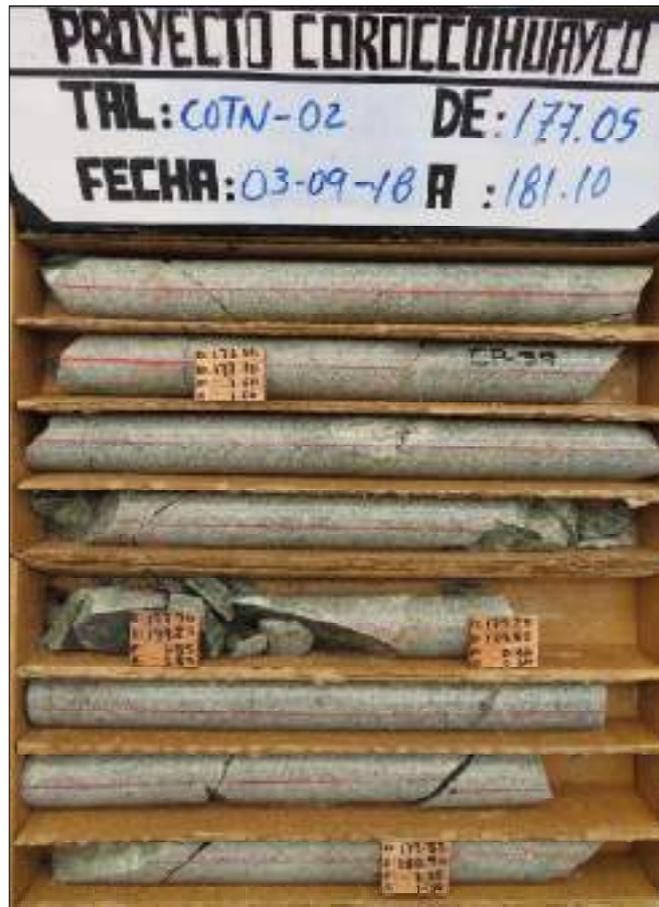
Foto 21. Presencia de Monzonita tipo B-Z, sondaje COTN-02.

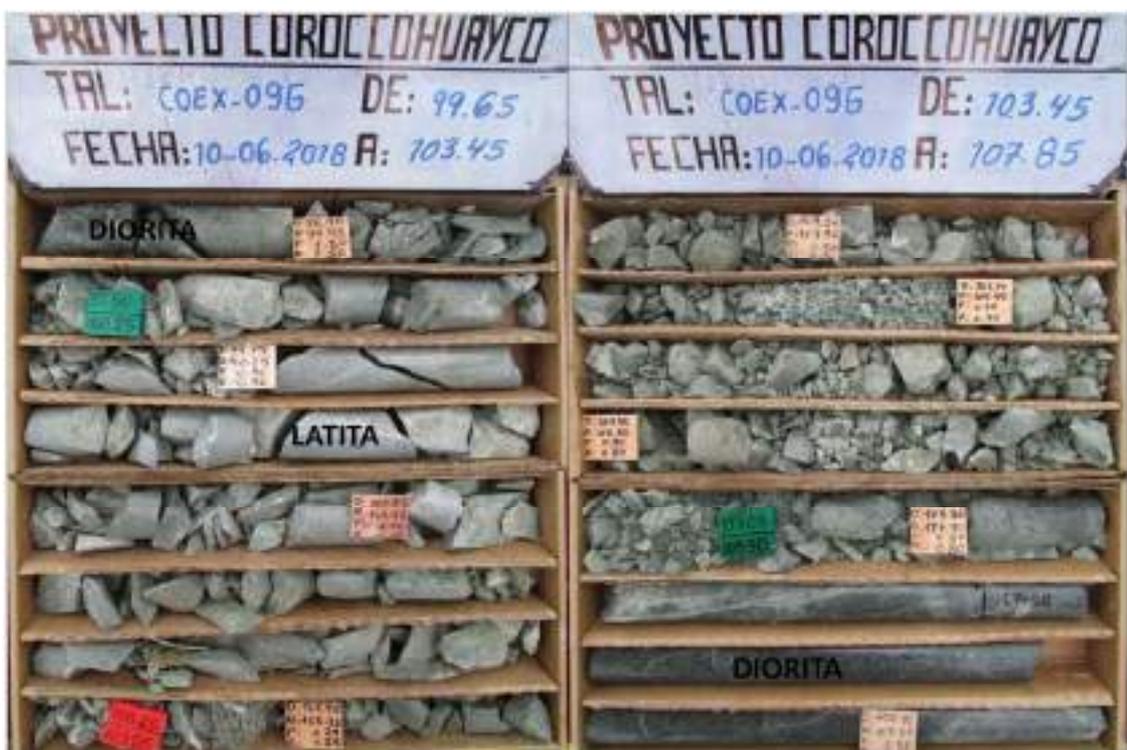
Foto 22. Intrusión de Latita, sondaje COEX-09G.

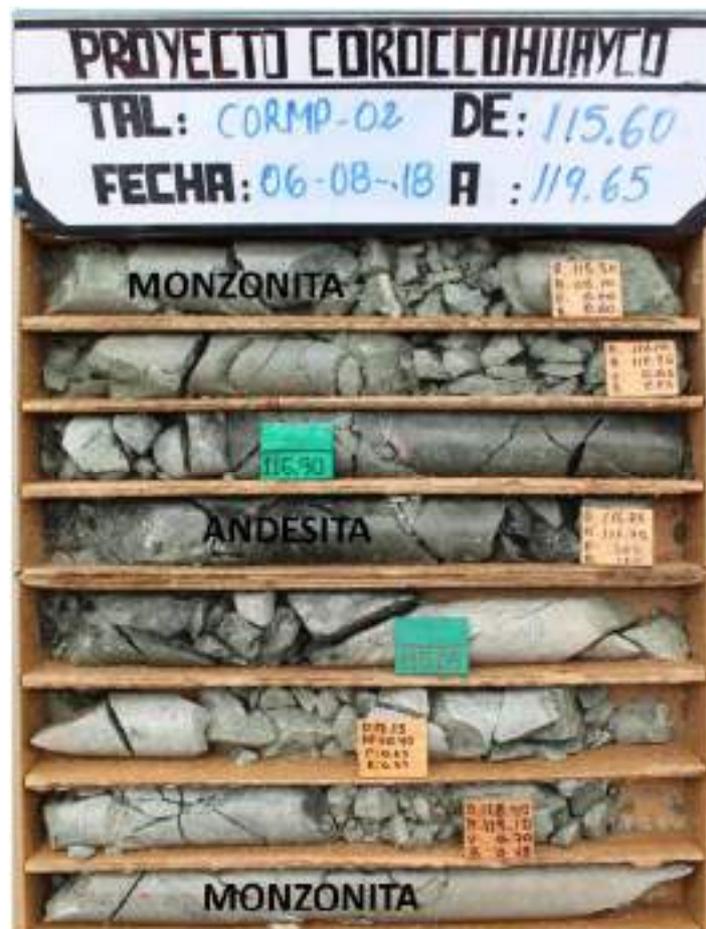
Foto 23. Intrusión de Andesita, sondaje CROMP-02.

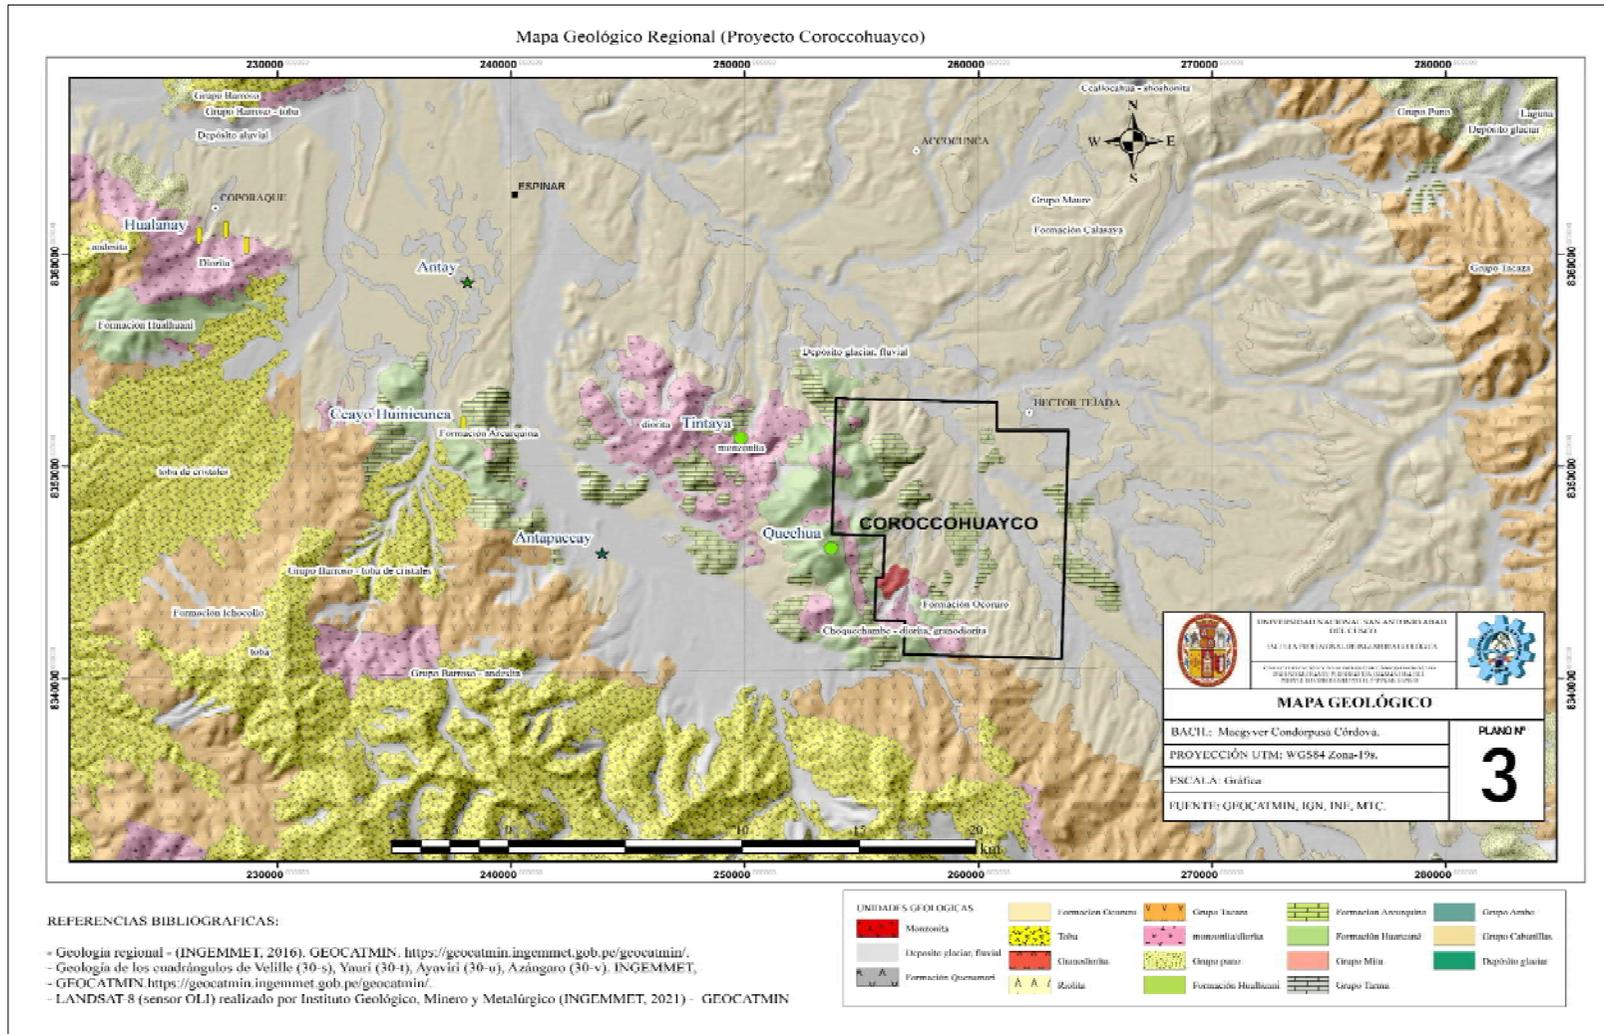
Plano 3. Mapa Geológico Regional.

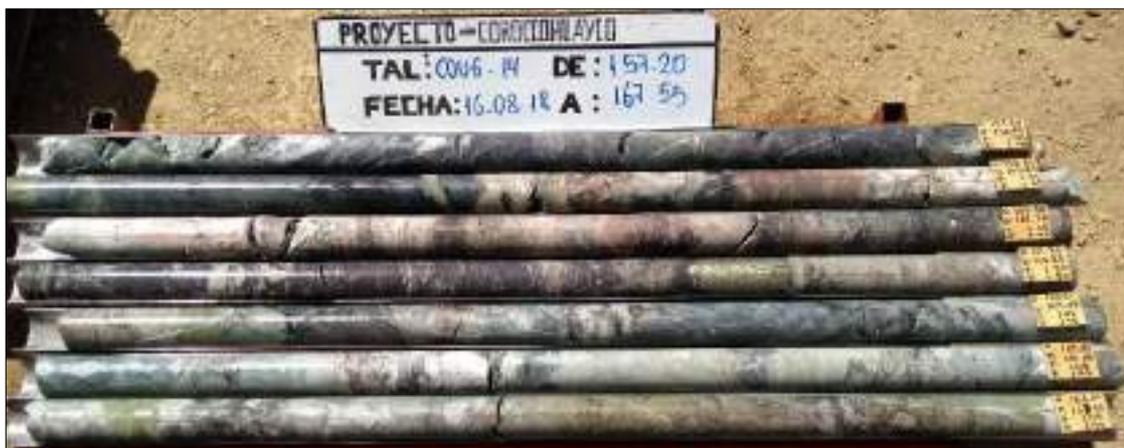
Foto 24. Skarn en sondaje COUG-14, de 157.20m a 167.55m.

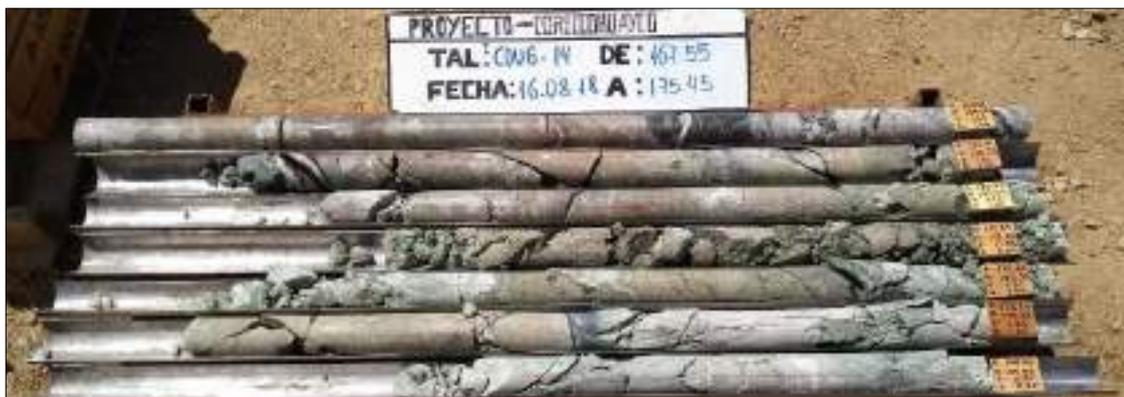
Foto 25. Skarn en sondaje COUG-14, de 157.20m a 167.55m.

En la foto 18 y 19 del sondaje COUG-14, se puede observar una secuencia de la presencia del skarn y endoeskarn en diorita, que lo podemos analizar por tramos de la siguiente manera:

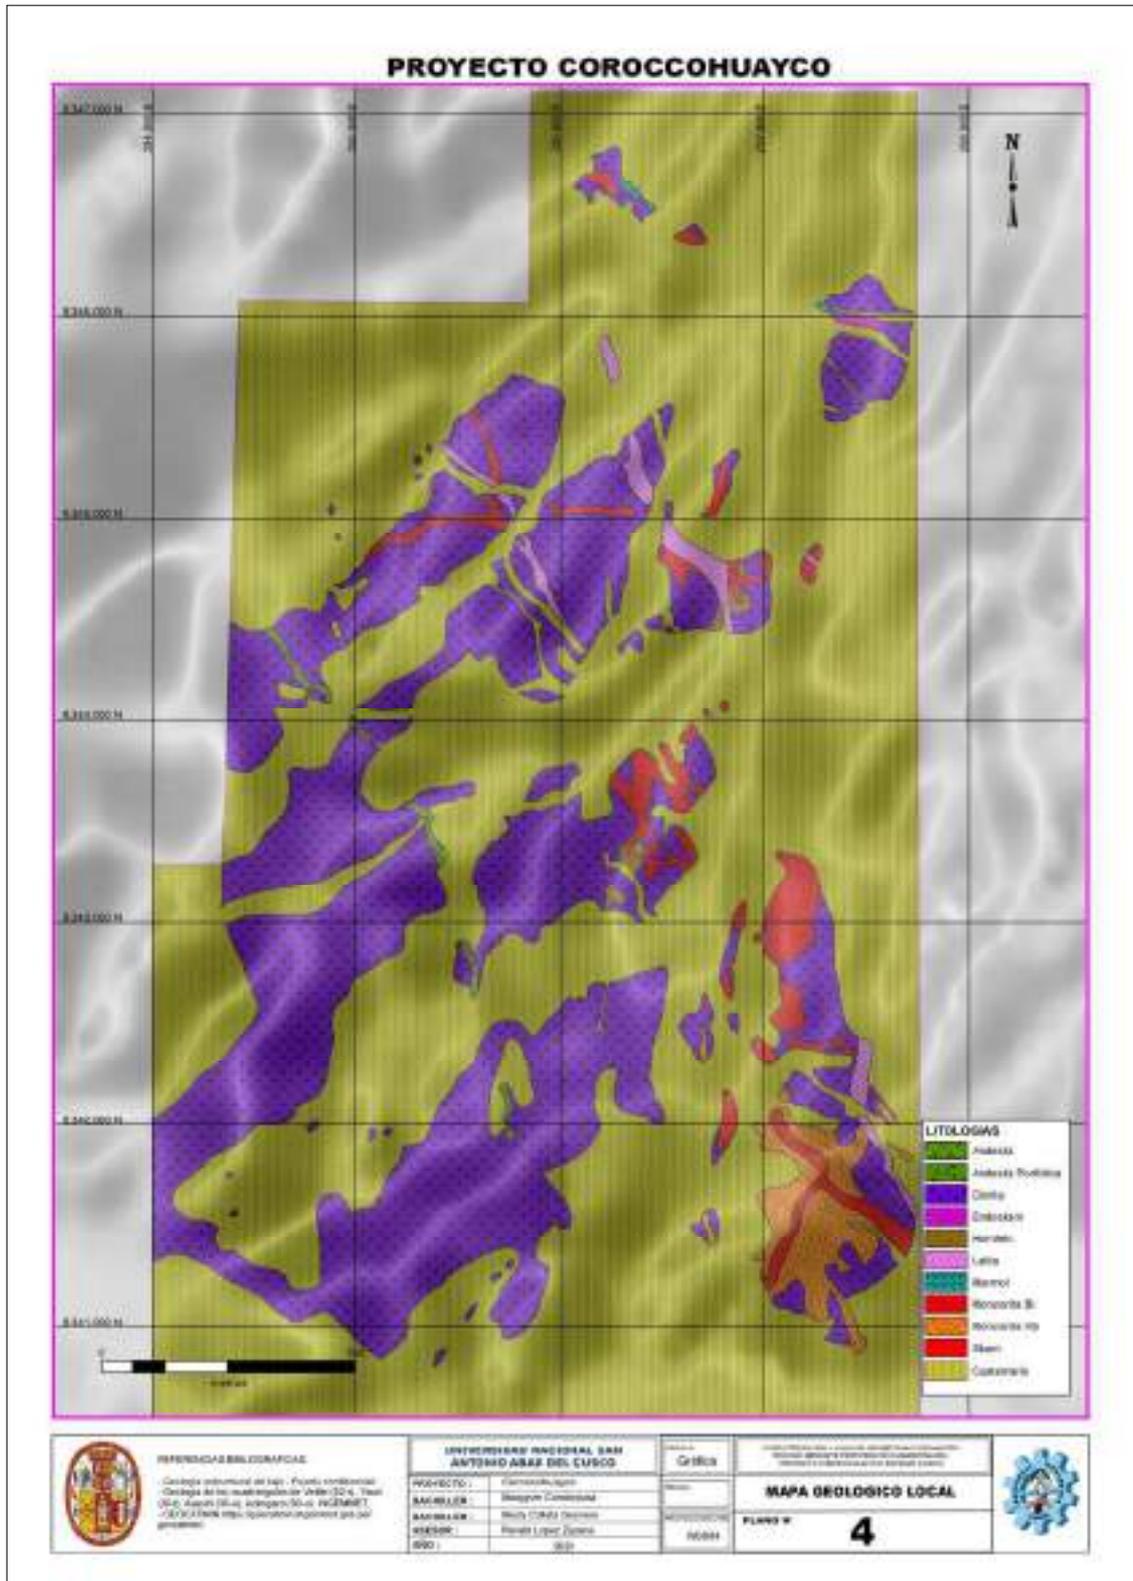
Plano 4. Mapa Geológico Local.

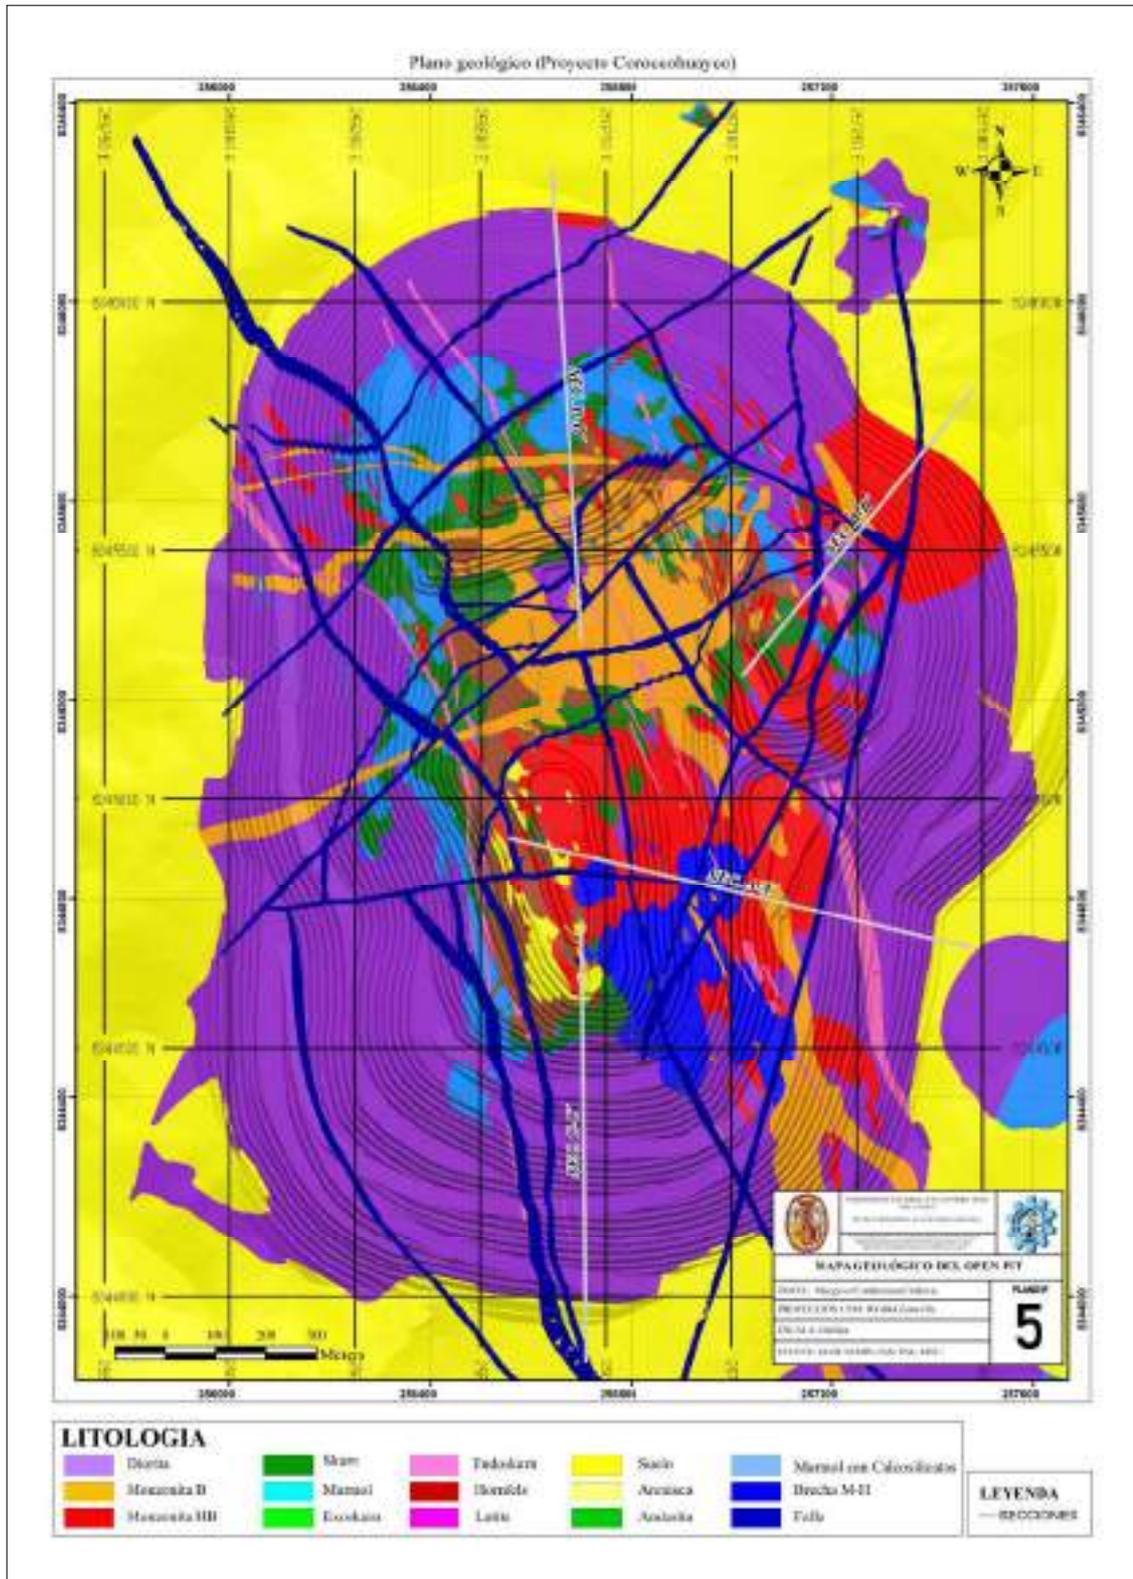
Plano 5. Mapa Geológico del open pit.

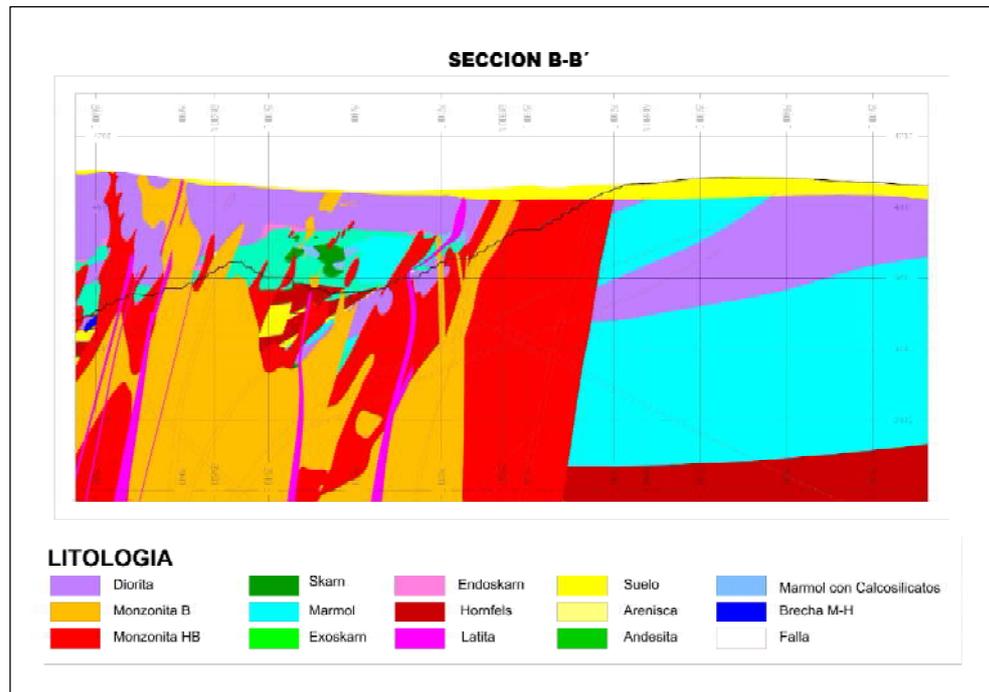
En la sección B-B' de la figura 17, generado del mapa geológico del Pit, también se puede observar que existe interacciones entre las rocas sedimentarias, ígneas y metamórfica, así mismo la presencia de fallas generan el alto grado de fracturamiento del yacimiento, estos factores sumados a la alteración hidrotermal nos brindan diferentes calidades del macizo rocoso, se realizaron 4 secciones A-A', B-B', C-C', y D-D'.

Figura 17. Sección B-B'.
