TESIS

**“CARACTERIZACIÓN Y ANALISIS GEOMECÁNICO DEL MACIZO ROCOSO
MEDIANTE PERFORACIÓN DIAMANTINA DEL PROYECTO COROCCOHUAYCO,
ESPINAR, CUSCO”**

**PARA OPTAR EL TÍTULO PROFESIONAL
DE INGENIERO GEÓLOGO**

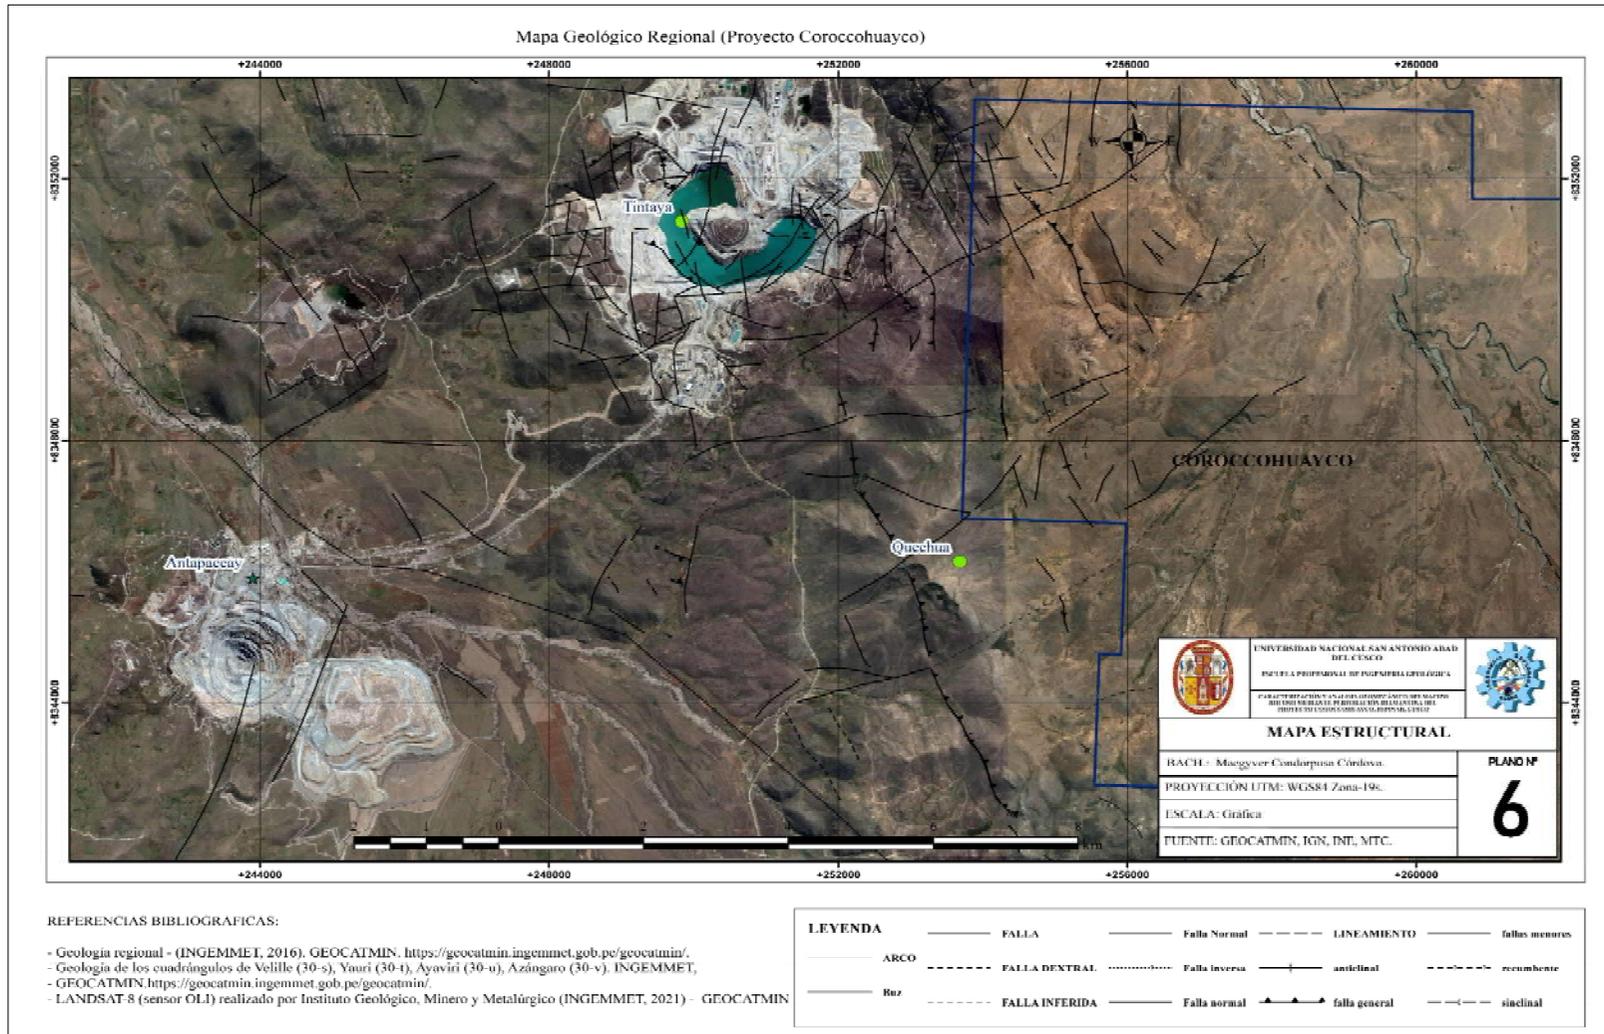
Plano 6. Mapa Estructural.

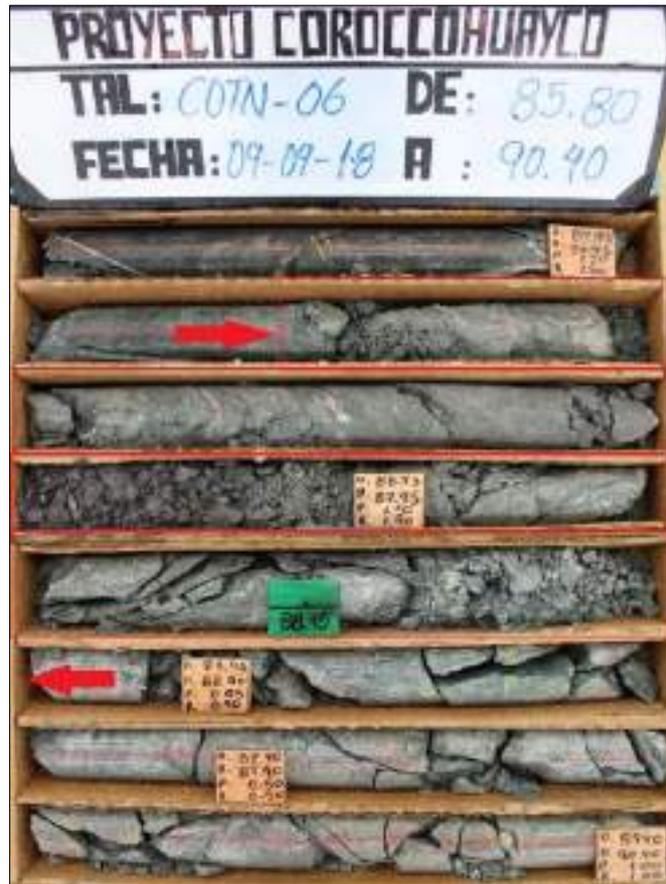
Estos tipos de fallas son comunes porque se consideran a menudo fallas de contacto, como se puede ver en la foto.

Foto 26. Presencia de Falla, sondaje COTN-06.

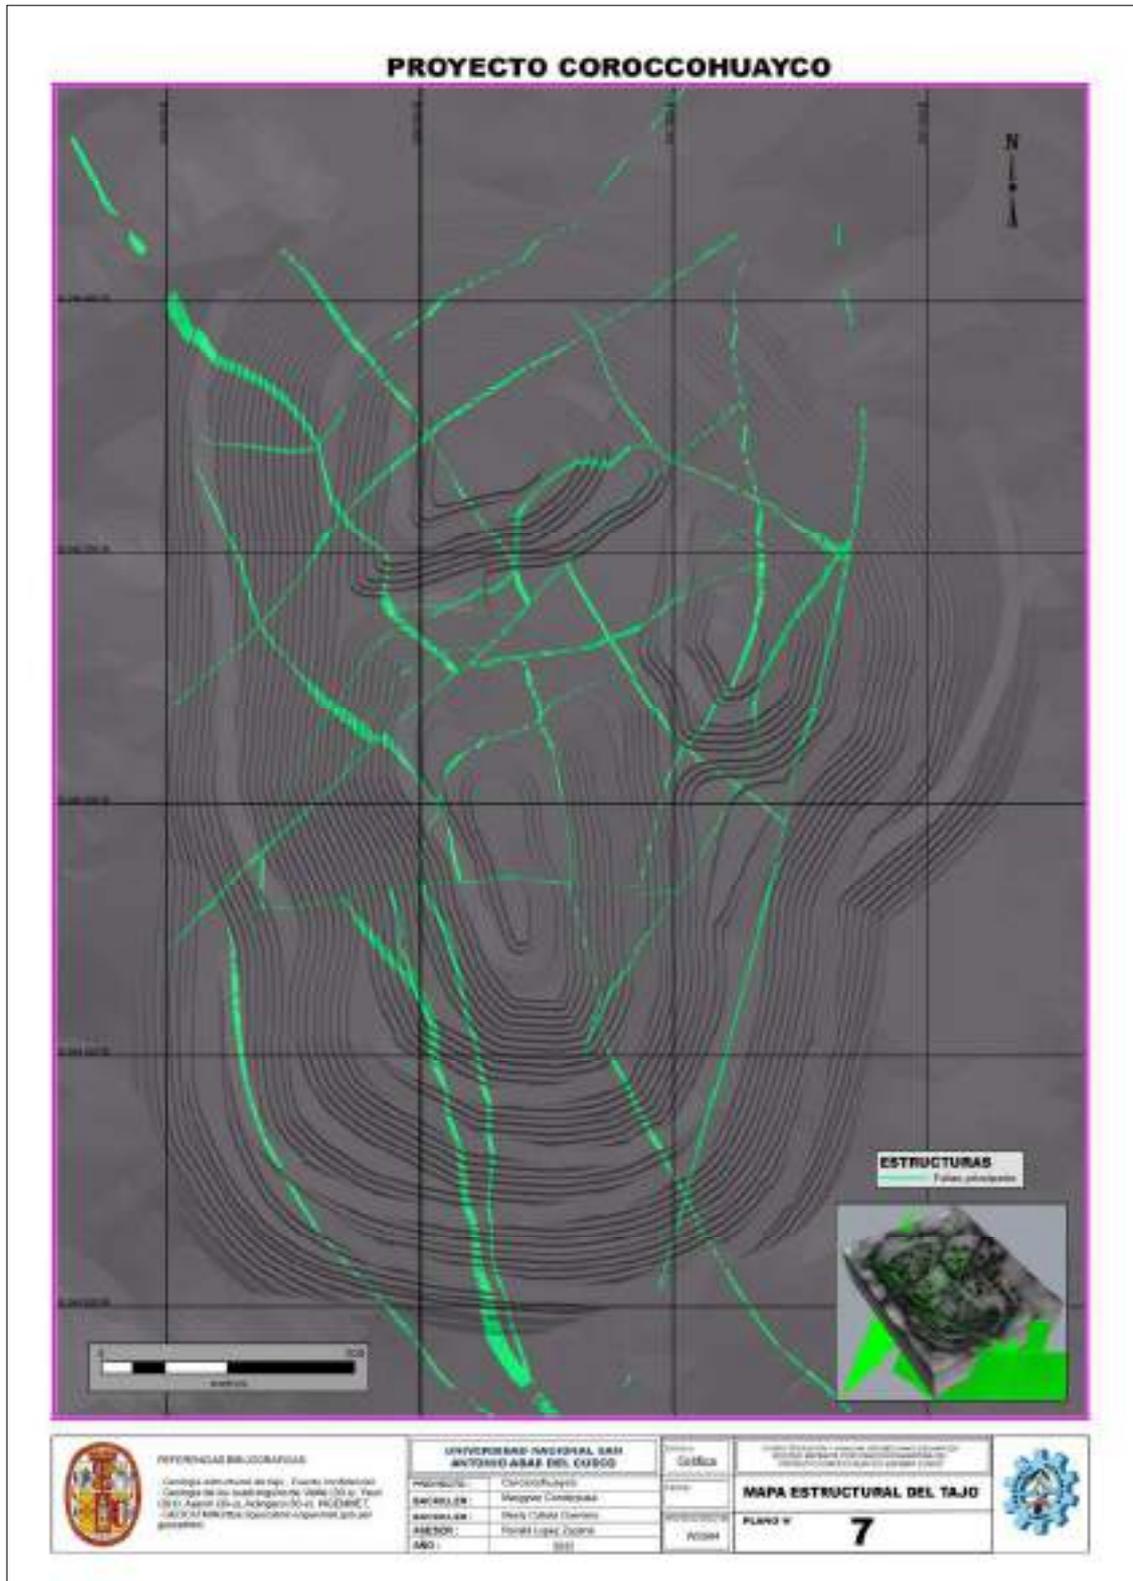
Plano 7. Mapa Estructural del open pit.

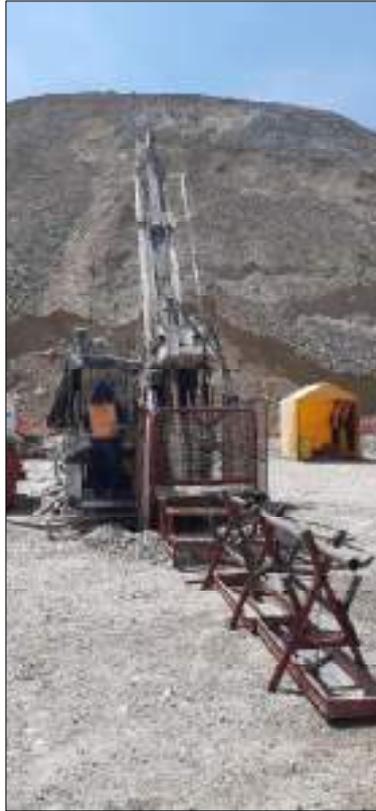
Foto 27. Perforación diamantina de taladro orientado.

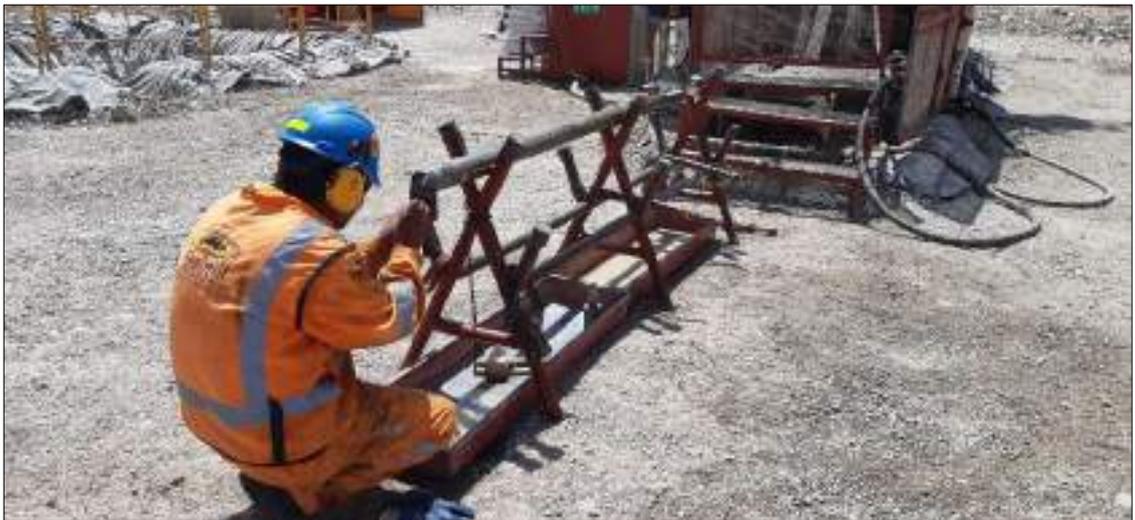
Foto 28. Orientación del testigo.

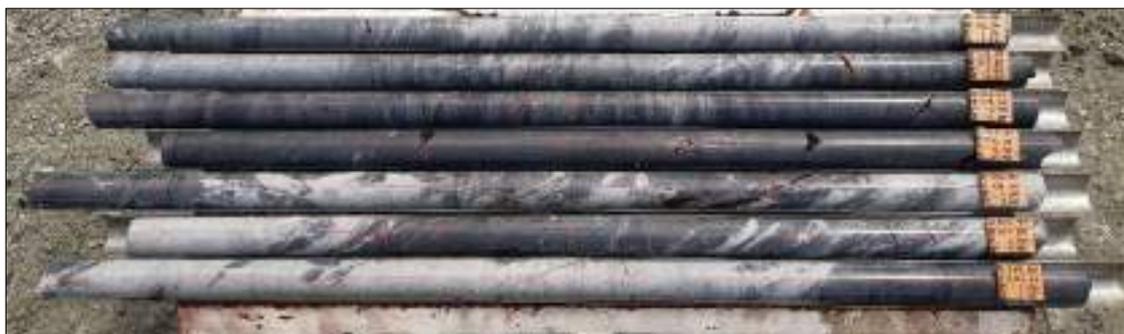
Foto 29. Muestras orientadas durante la perforación.

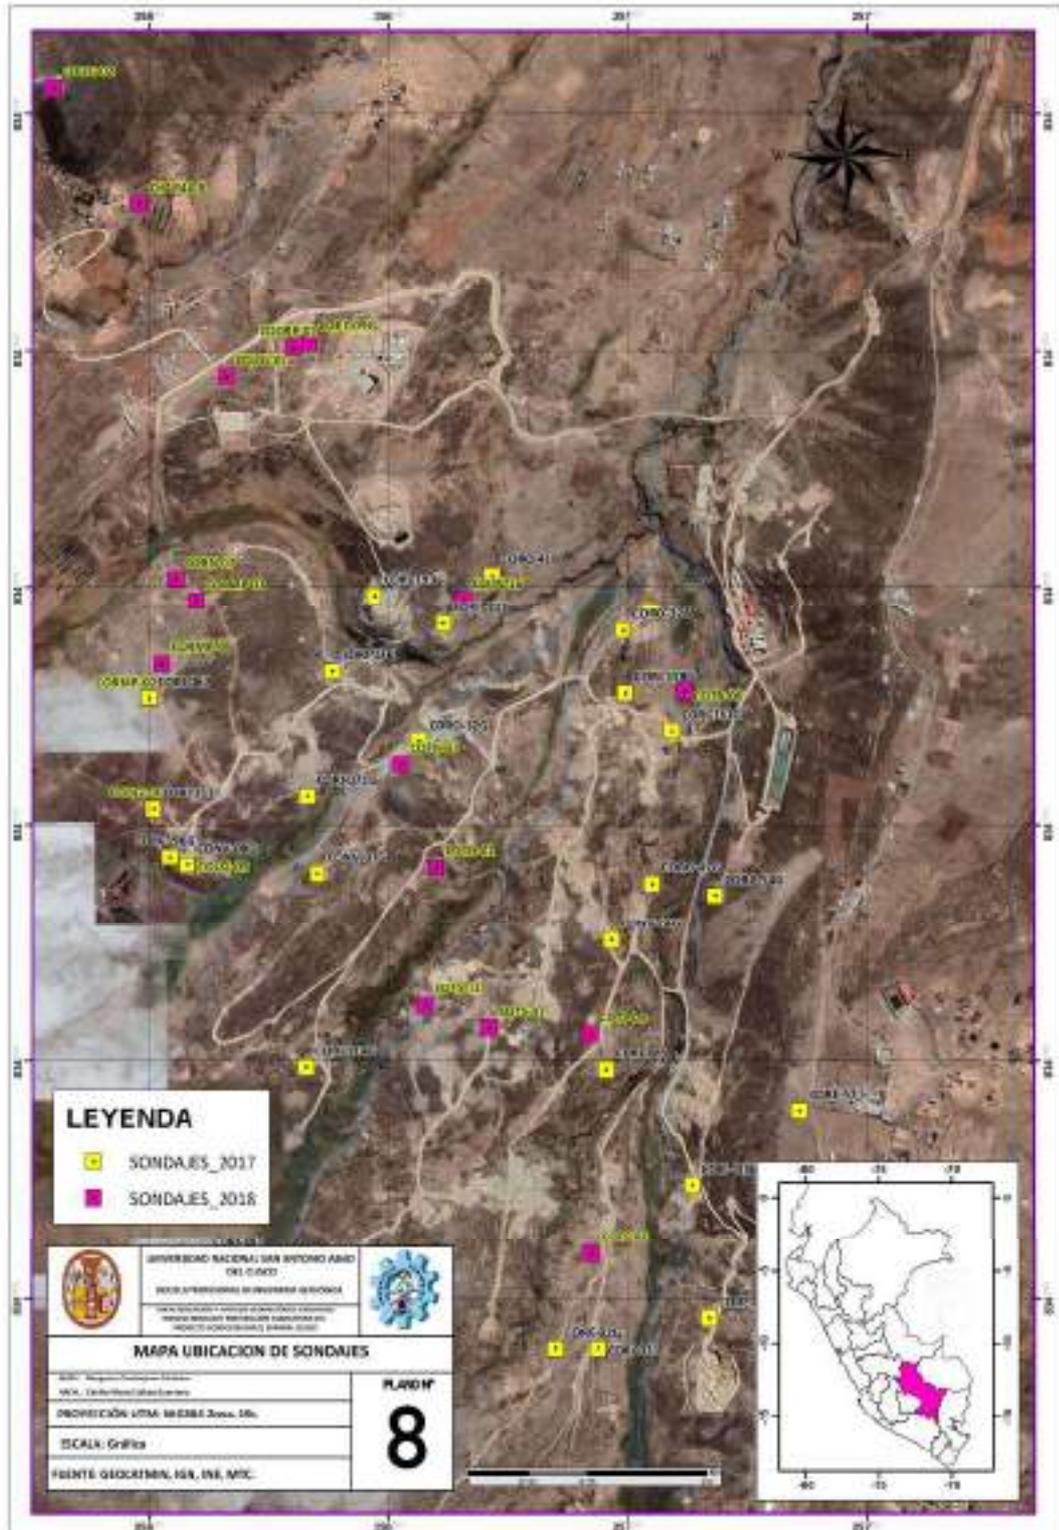
Plano 8. Mapa de ubicación de los Sondajes Geotécnicos.

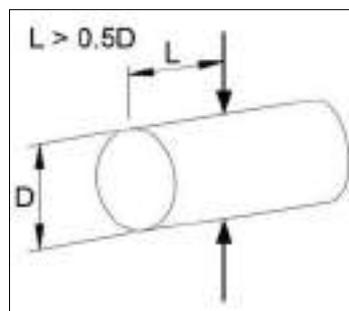
- Destinar de un intervalo una muestra para la prueba, usualmente el tramo no deberá ser menor a 3m ni mayor a 6m.
- Seleccionar una muestra de testigo adecuada de las profundidades designadas. Lo más importante es que la muestra seleccionada deberá estar libre de oquedades, venillas, defectos que pudiera influir de manera negativa en los resultados de la prueba. El objetivo de la prueba es medir la resistencia de la roca intacta. También es importante la ratio de longitud / diámetro del espécimen seleccionado, el cual deberá ser >2 , tal como se muestra en la figura

Figura 20. Medidas de la muestra y la posición correcta del core para el ensayo.

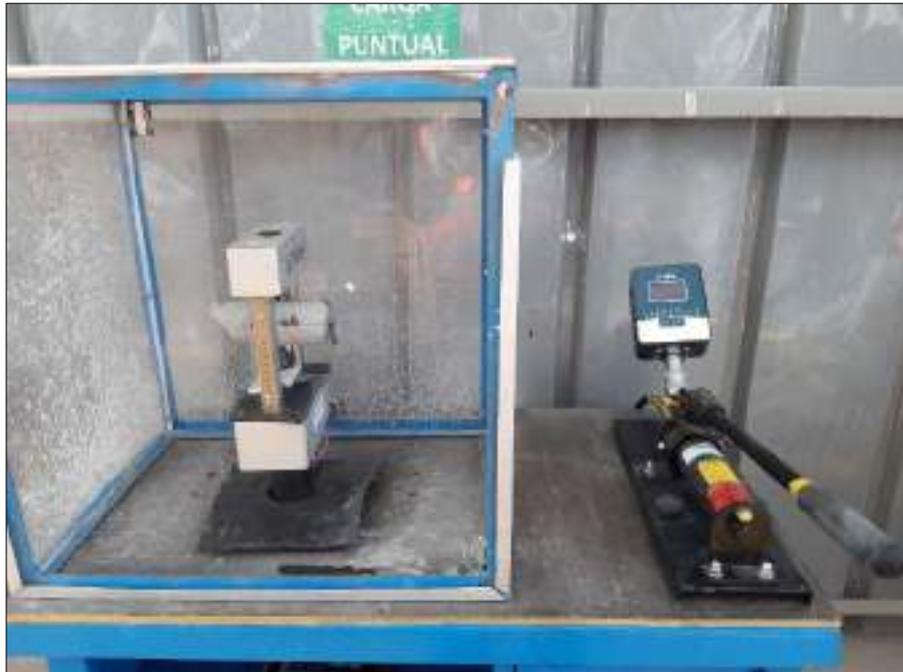
- Coloque al testigo diametralmente cargado entre las dos puntas de carga del instrumento (como se muestra abajo) y accione la bomba lentamente hasta que las puntas sujeten al testigo en su lugar.

Foto 30. Equipo de Carga puntual, ubicación y dirección de muestra a ensayar.

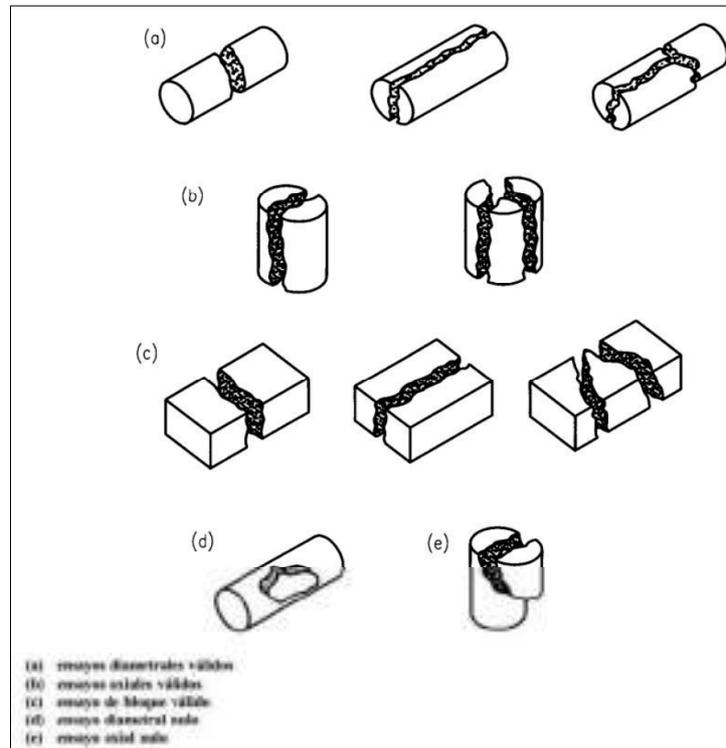
pruebas sean válidas. La prueba deberá repetirse si cualquier espécimen presenta fracturas parciales o a lo largo de fallas previas. De alguna manera, los diagramas proporcionan una guía rápida para determinar si una prueba es válida o no.

Figura 21. Ensayos validos e inválidos.

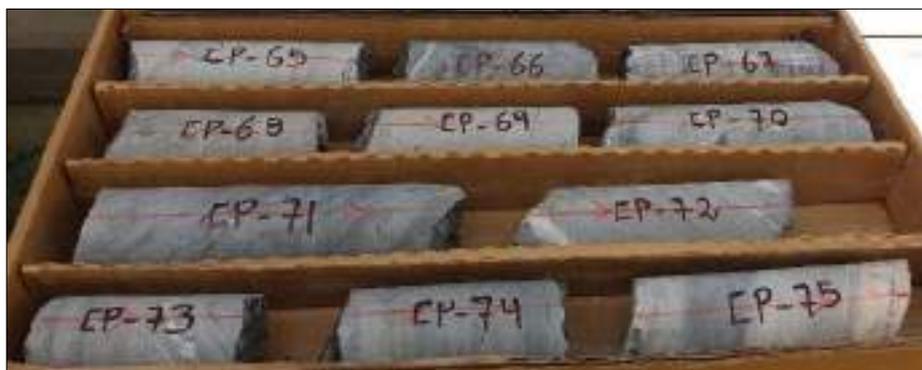
Foto 31. Muestras antes del ensayo en el equipo de Carga Puntual.

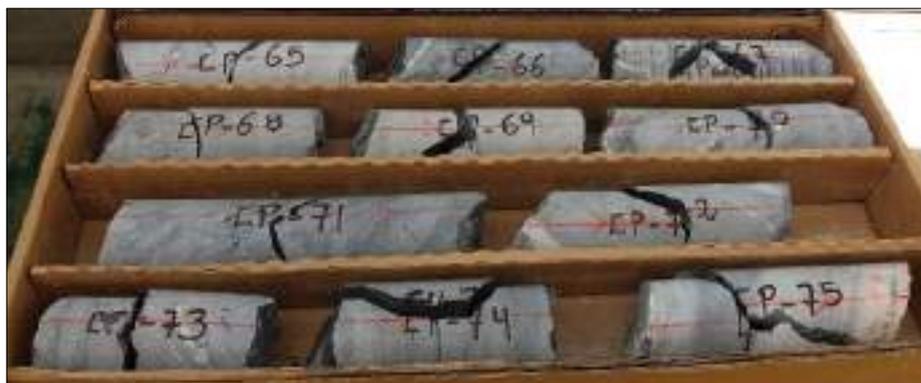
Foto 32. Muestras después del ensayo en el equipo de Carga Puntual.

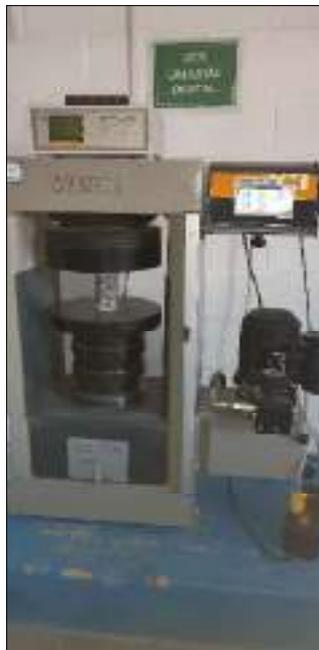
- Asegúrese limpiar la base de la prensa después de cada ensayo.
- Ponga la muestra de tal modo que el eje de la prensa coincida con el eje del testigo.
- Cierre la rejilla que se utiliza para proteger de las esquirlas de roca.
- Coloque las agujas del manómetro en cero.
- Al iniciar la presión en la muestra inicie también su cronometro.
- La carga debe ser aplicada en forma continua y con un esfuerzo constante dentro de los límites de 0.5 – 1MPa por segundo.
- La falla deberá ocurrir entre 5 y 10 minutos del inicio del ensayo.
- La carga máxima en el momento de falla es registrada, en KN y libras fuerza, así como el tiempo de ensayo.
- El modo de falla se puede describir como: Tracción, cizalla.
- La orientación del eje de carga respecto a estructuras contenidas en la muestra ensayada.

Foto 33. Equipo de Compresión Uniaxial.

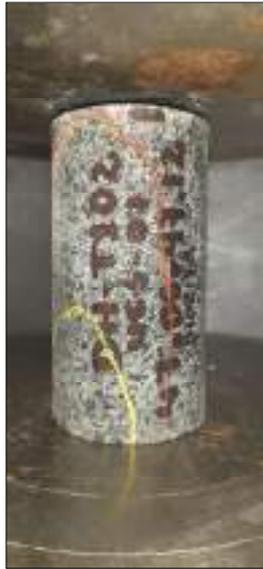
Foto 34. Muestra antes del ensayo en el equipo de Compresión Uniaxial.

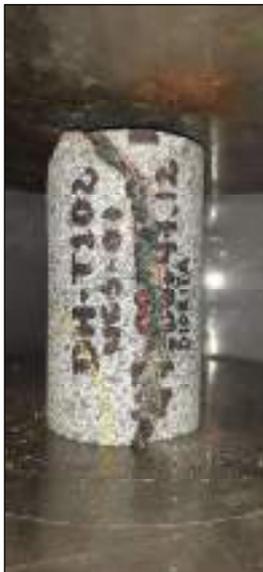
Foto 35. Muestra después del ensayo en el equipo de Compresión Uniaxial.

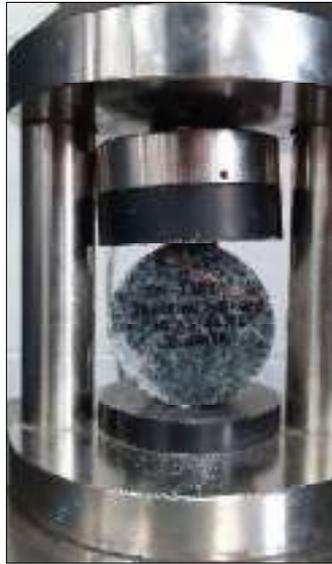
- Registre la carga alcanzada cuando la muestra falle. En la falla inicial existirá una breve pausa en el movimiento de la aguja indicadora. (Note que la muestra podría aun sostener incrementos de carga adicionales).
- Si la falla de la muestra envuelve planos de anisotropía, fracturas o resquebrajamientos perpendiculares o en ángulo oblicuo a la línea de carga, el ensayo debe ser descartado.
- Cualquier plano de anisotropía debe de ser descrito con respecto a la línea de carga.

Foto 36. Muestra en el Pre-Ensayo de tracción indirecta.

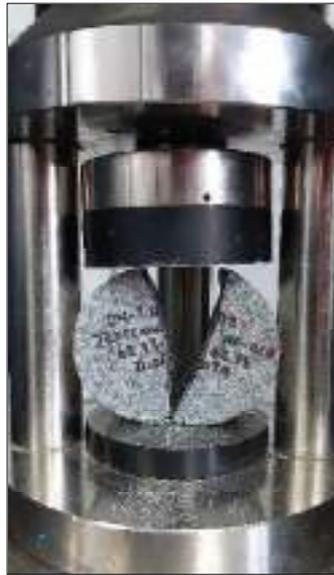
Foto 37. Muestra en el Post-Ensayo de tracción indirecta.

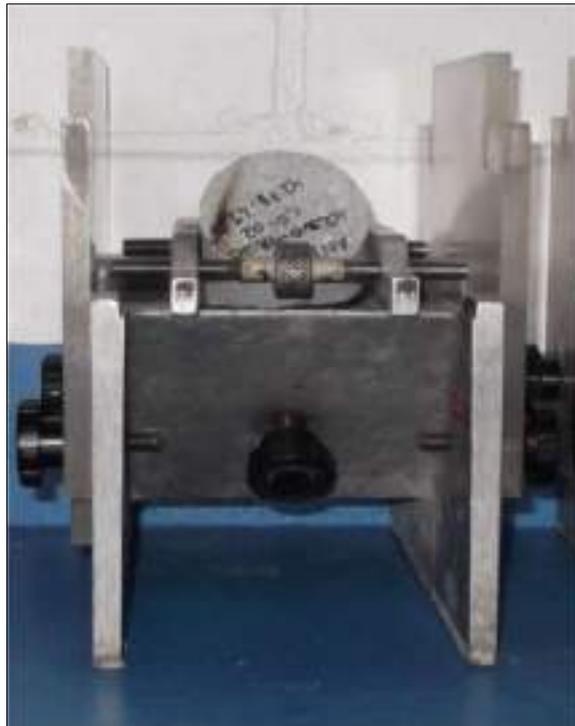
Foto 38. Molde de briqueta para corte directo

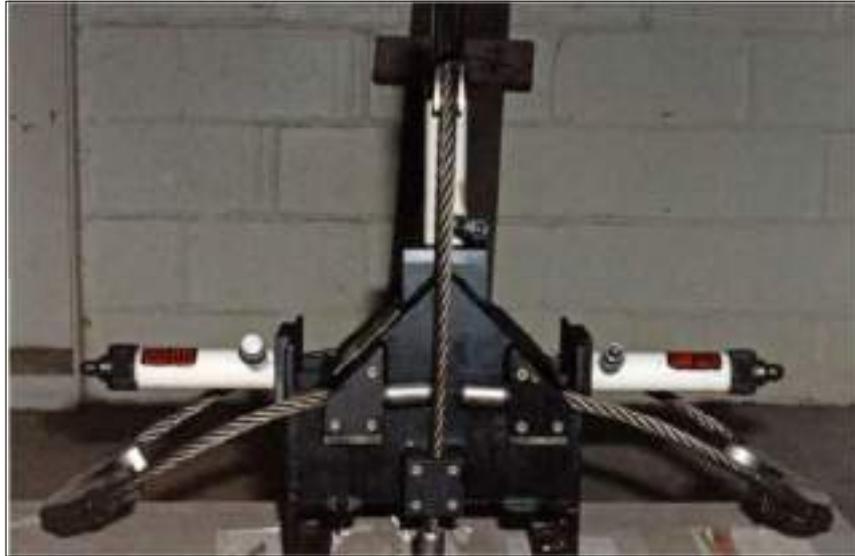
- Un esfuerzo normal (σ), aplicado externamente debido a la carga normal (P_n).
- Un esfuerzo cortante (τ), debido a la aplicación de la carga tangencial (P_t).

Foto 39. Equipo de corte directo.

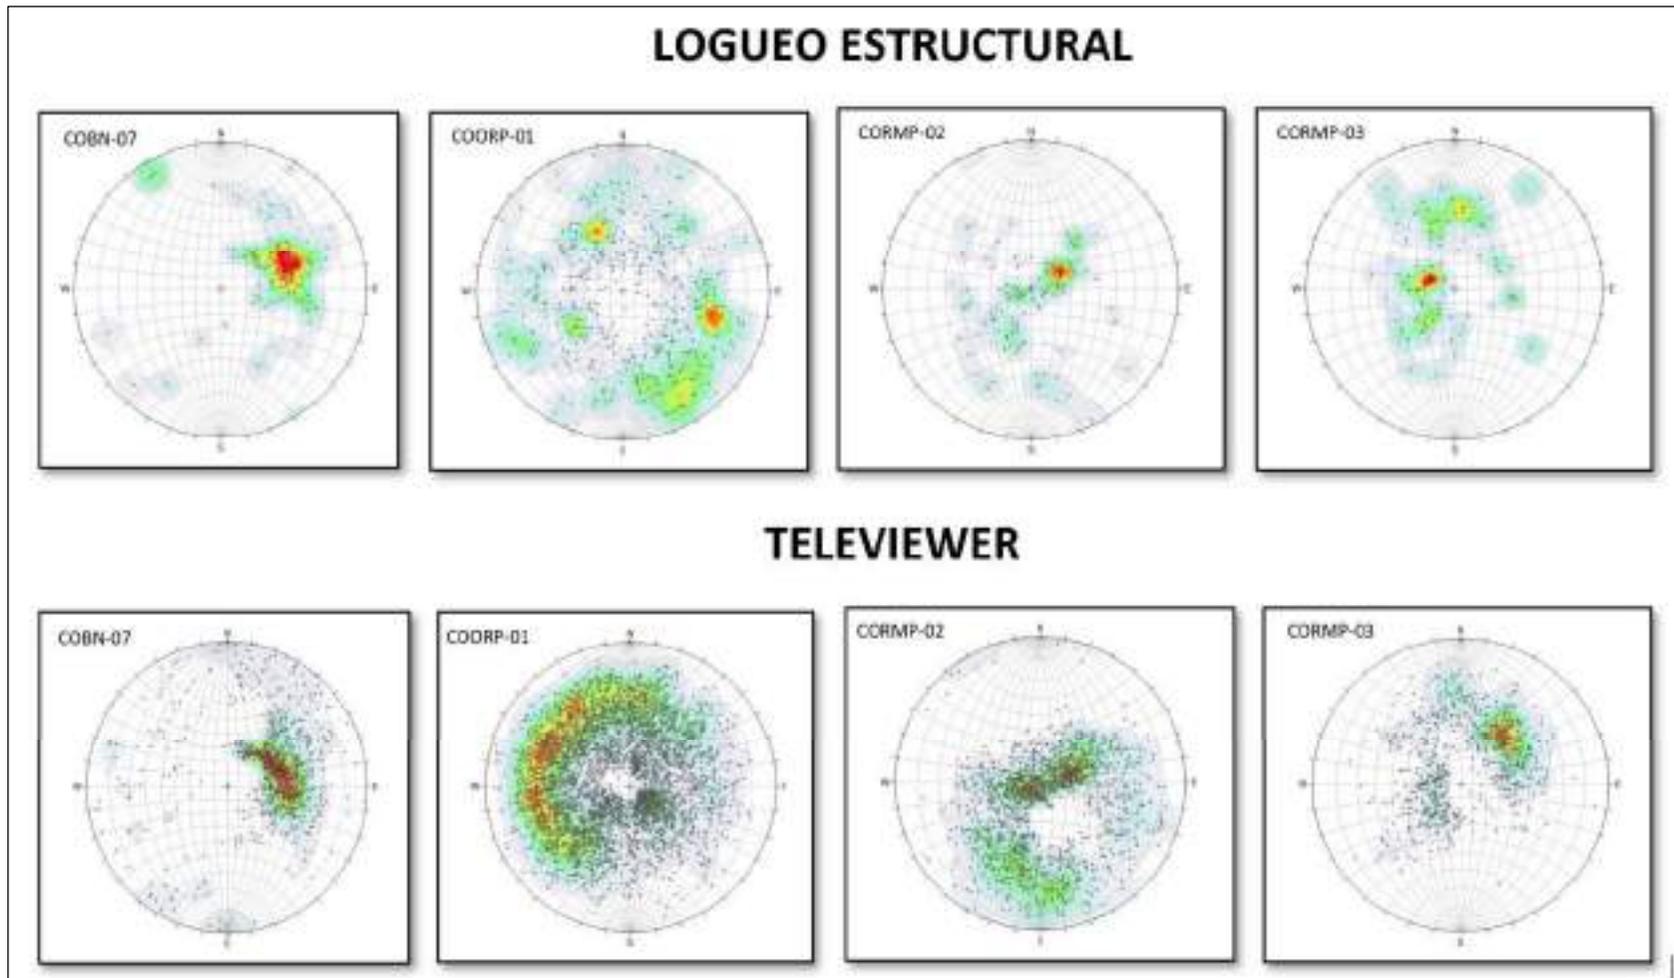
Figura 33. Comparación entre el logueo y el Televiewer. Sondajes COBN-07, COORP-01, CORMP-02, CORMP-03.

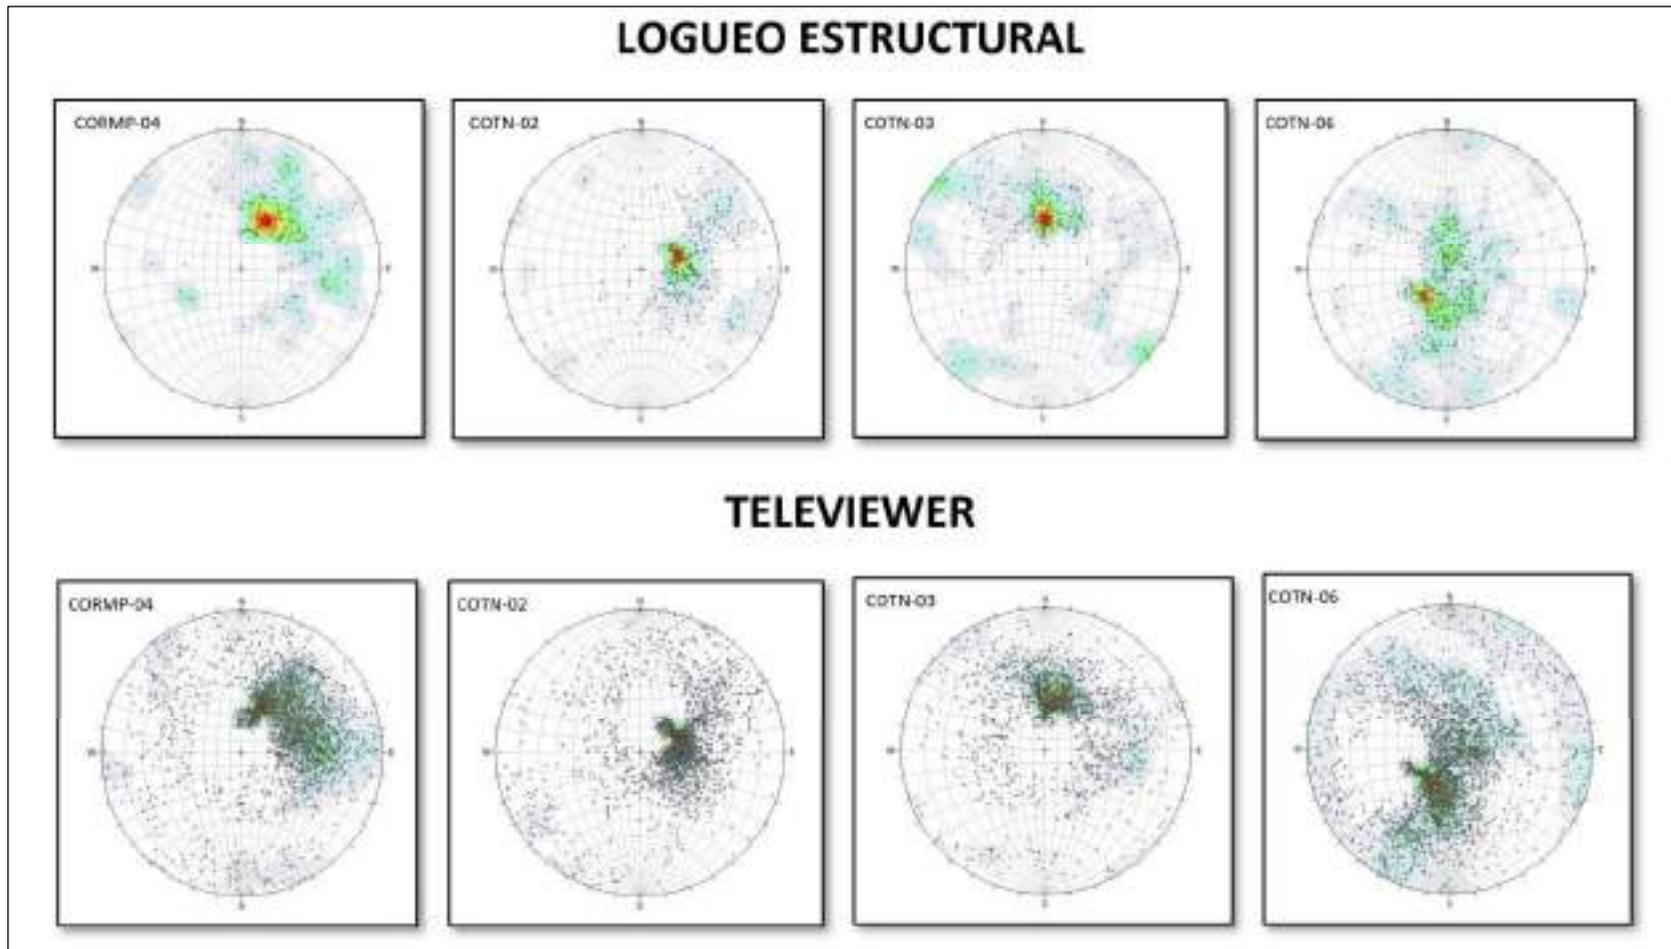
Figura 34. Comparación entre el logueo y el Televiewer. Sondajes CORMP-04, COTN-02, COTN-03, COTN-06.

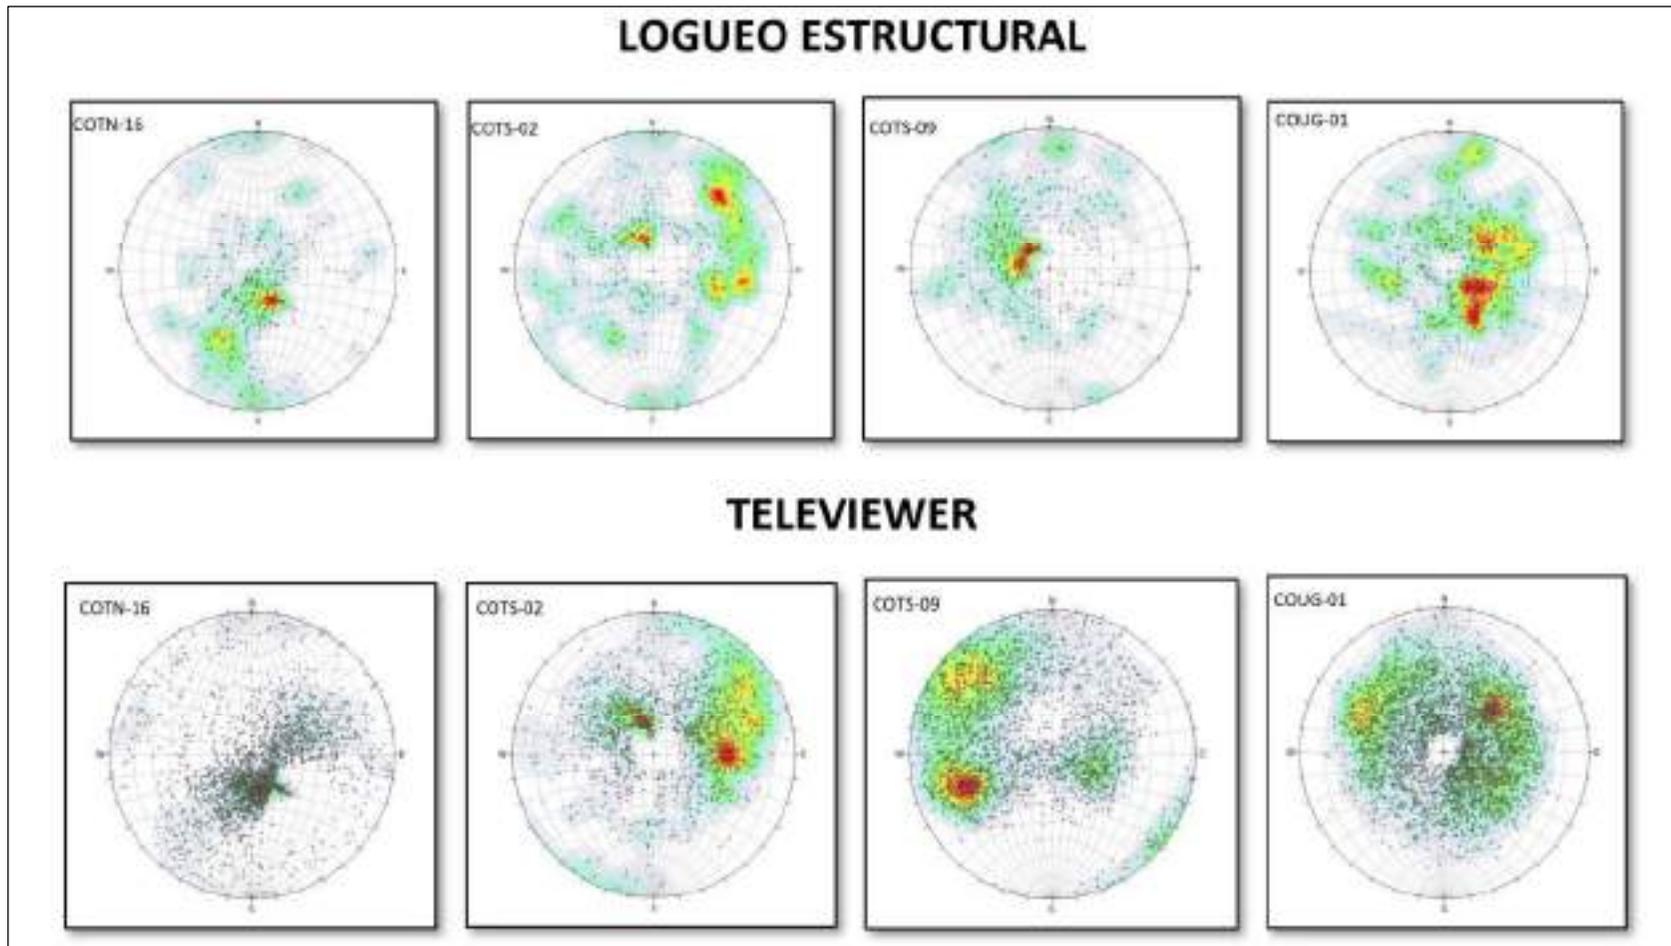
Figura 35. Comparación entre el logueo y el Televiewer. Sondajes COTN-16, COTS-02, COTS-09, CUG-01.

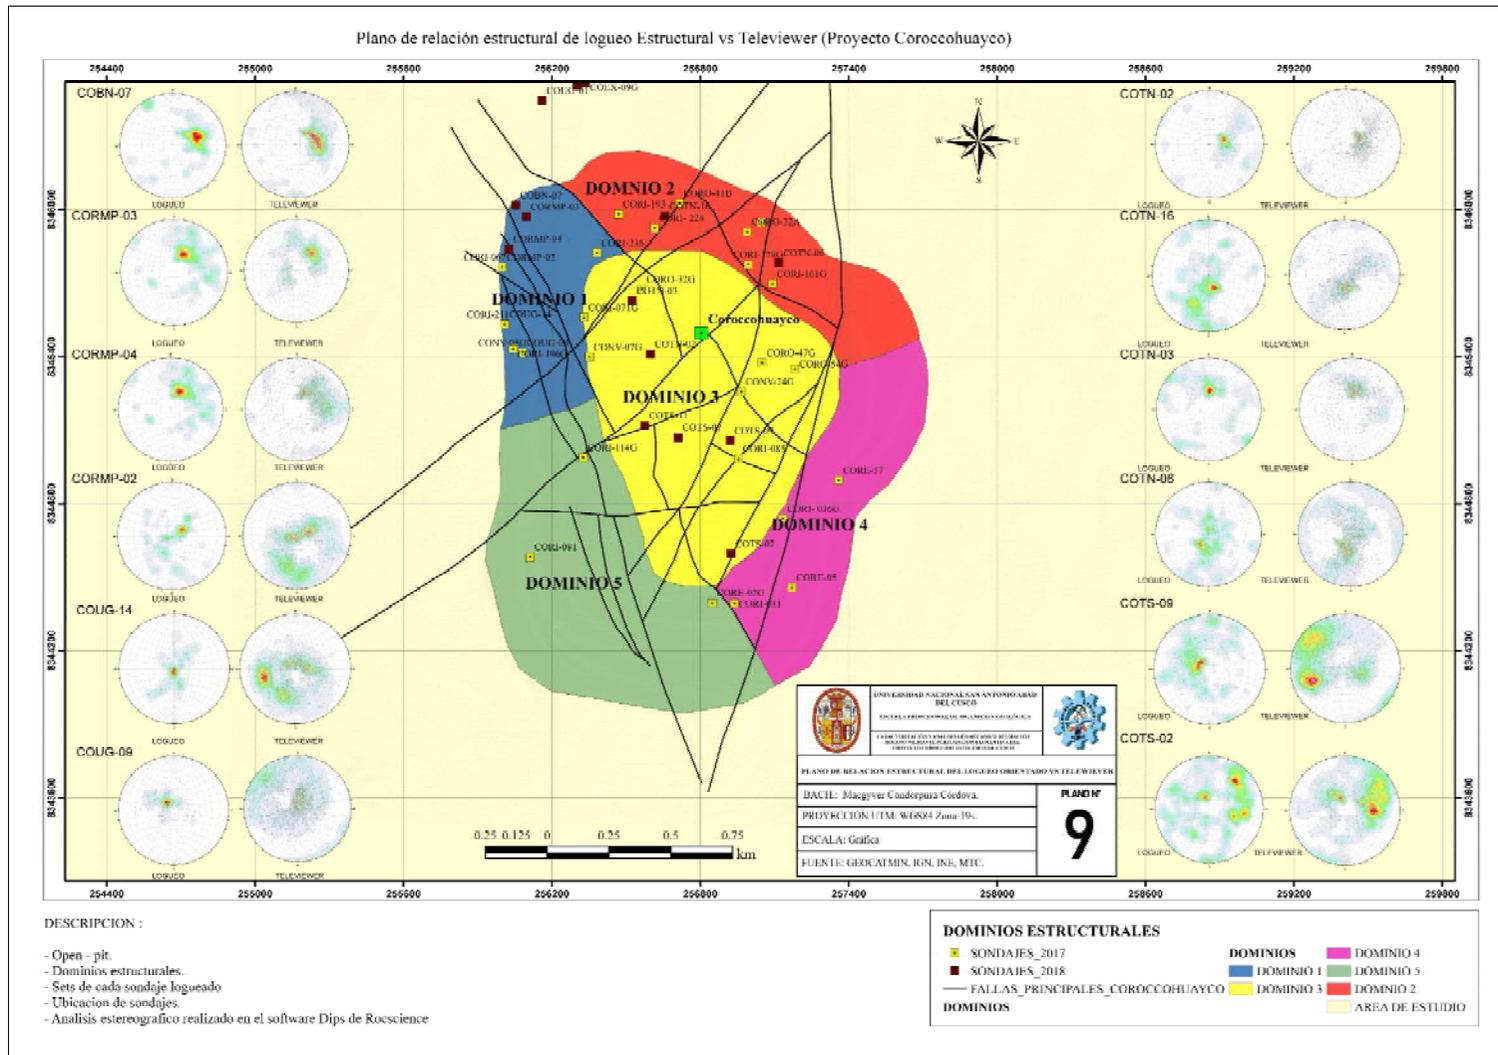
Plano 9. Mapa comparativo de los estereogramas del Logueo geotécnico vs Televiever.

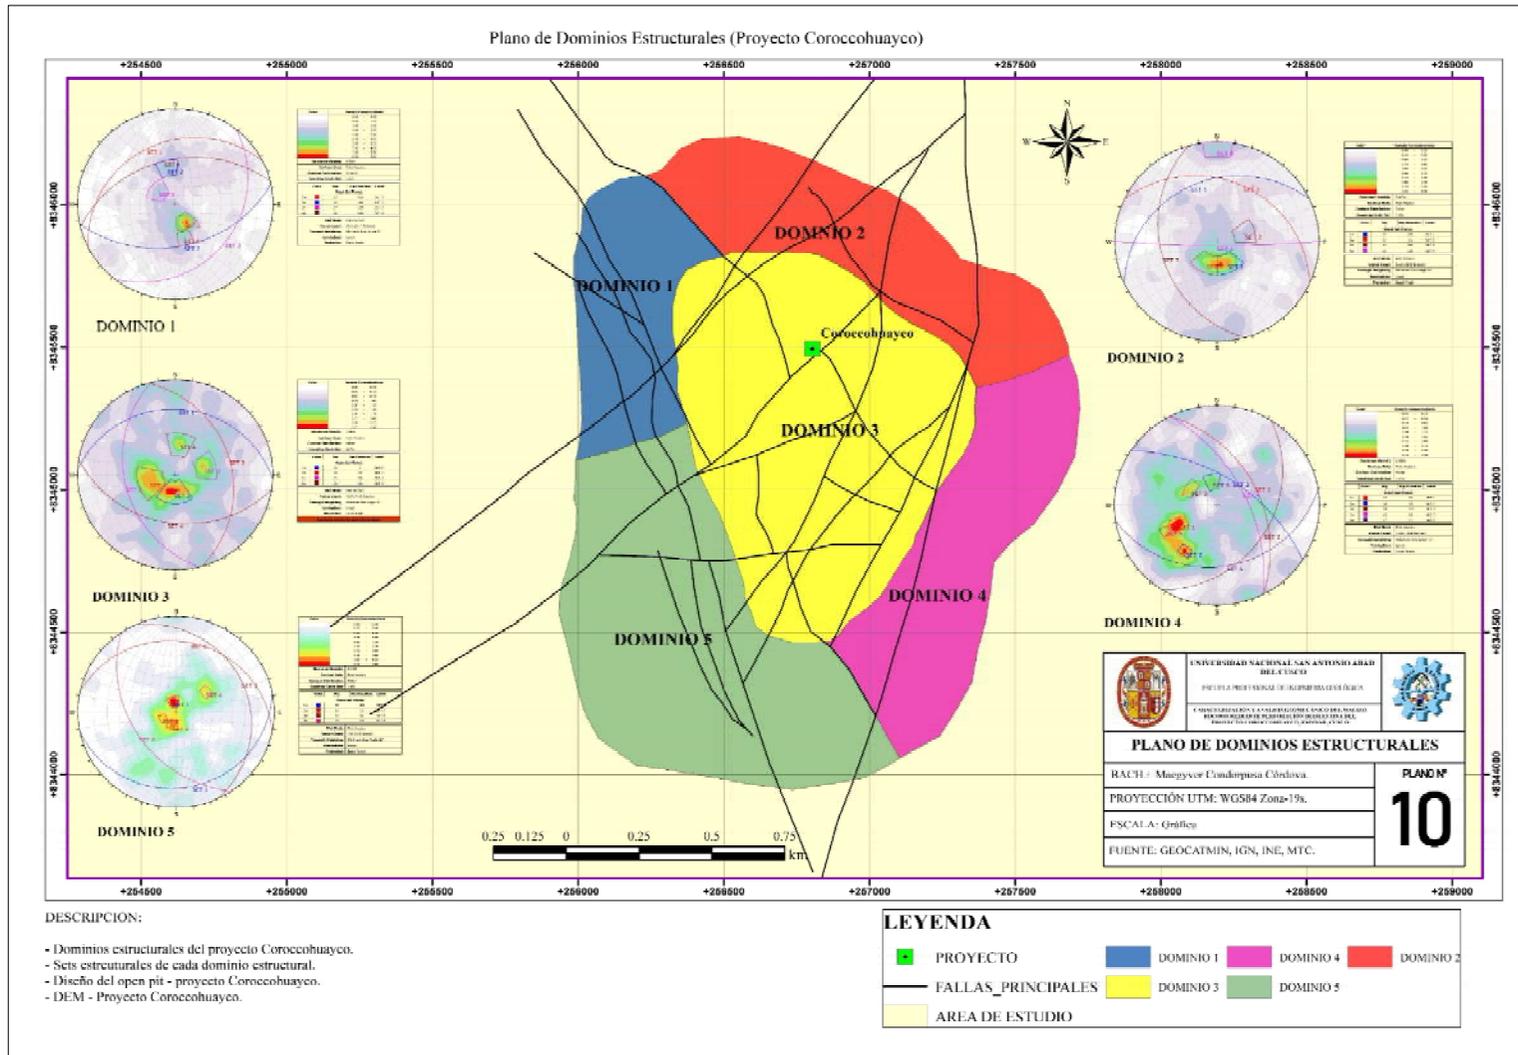
Plano 10. Dominios estructurales proyecto Coroccohuayco.

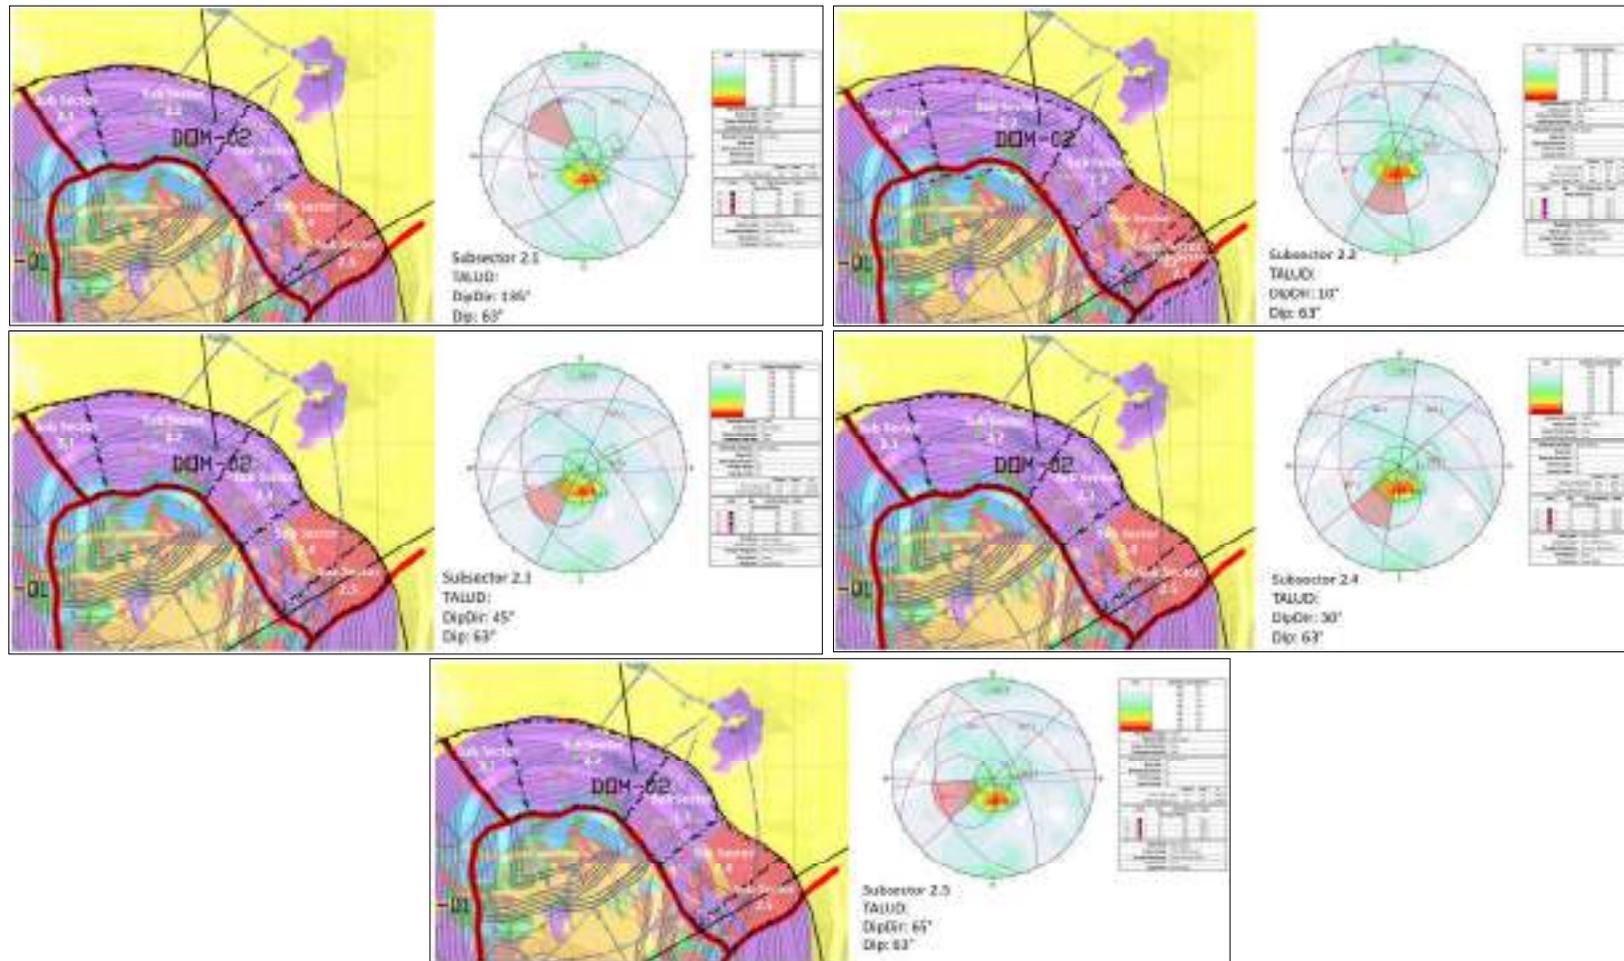
El análisis cinemático tipo planar se evaluó en los subsectores 2.1, 2.2, 2.3, 2.4, 2.5

Figura 45. Análisis cinemático tipo planar, dominio 2.

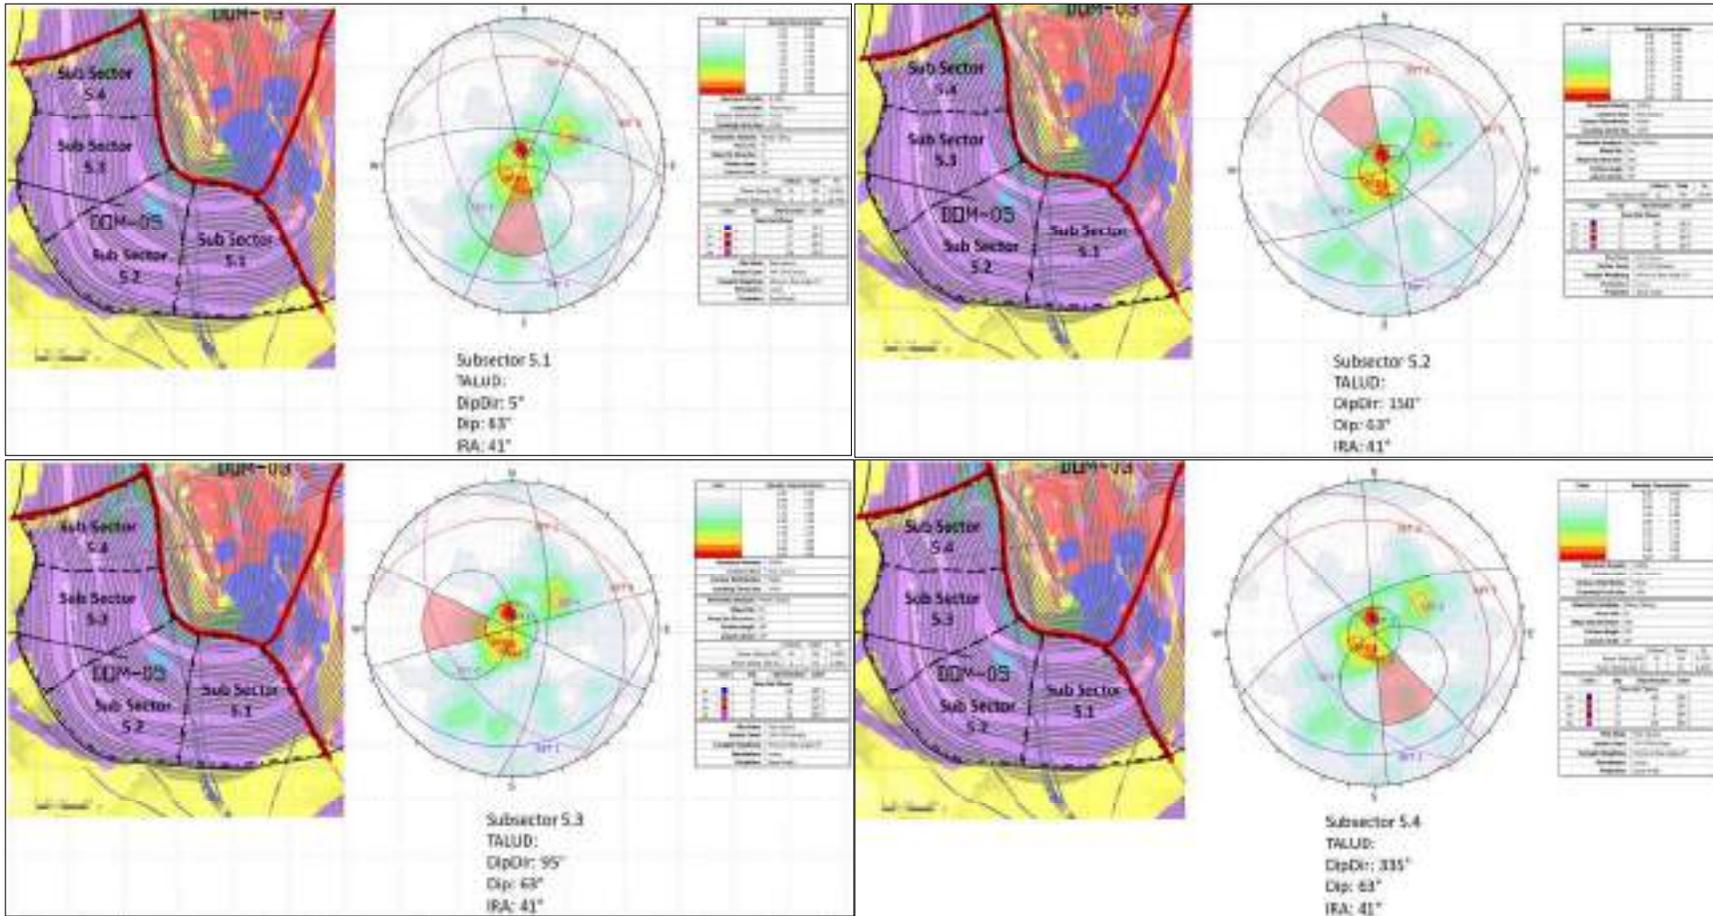
Figura 54. Análisis cinemático tipo planar, dominio 5.
