TESIS

**“CARACTERIZACIÓN Y ANALISIS GEOMECÁNICO DEL MACIZO ROCOSO
MEDIANTE PERFORACIÓN DIAMANTINA DEL PROYECTO COROCCOHUAYCO,
ESPINAR, CUSCO”**

**PARA OPTAR EL TÍTULO PROFESIONAL
DE INGENIERO GEÓLOGO**

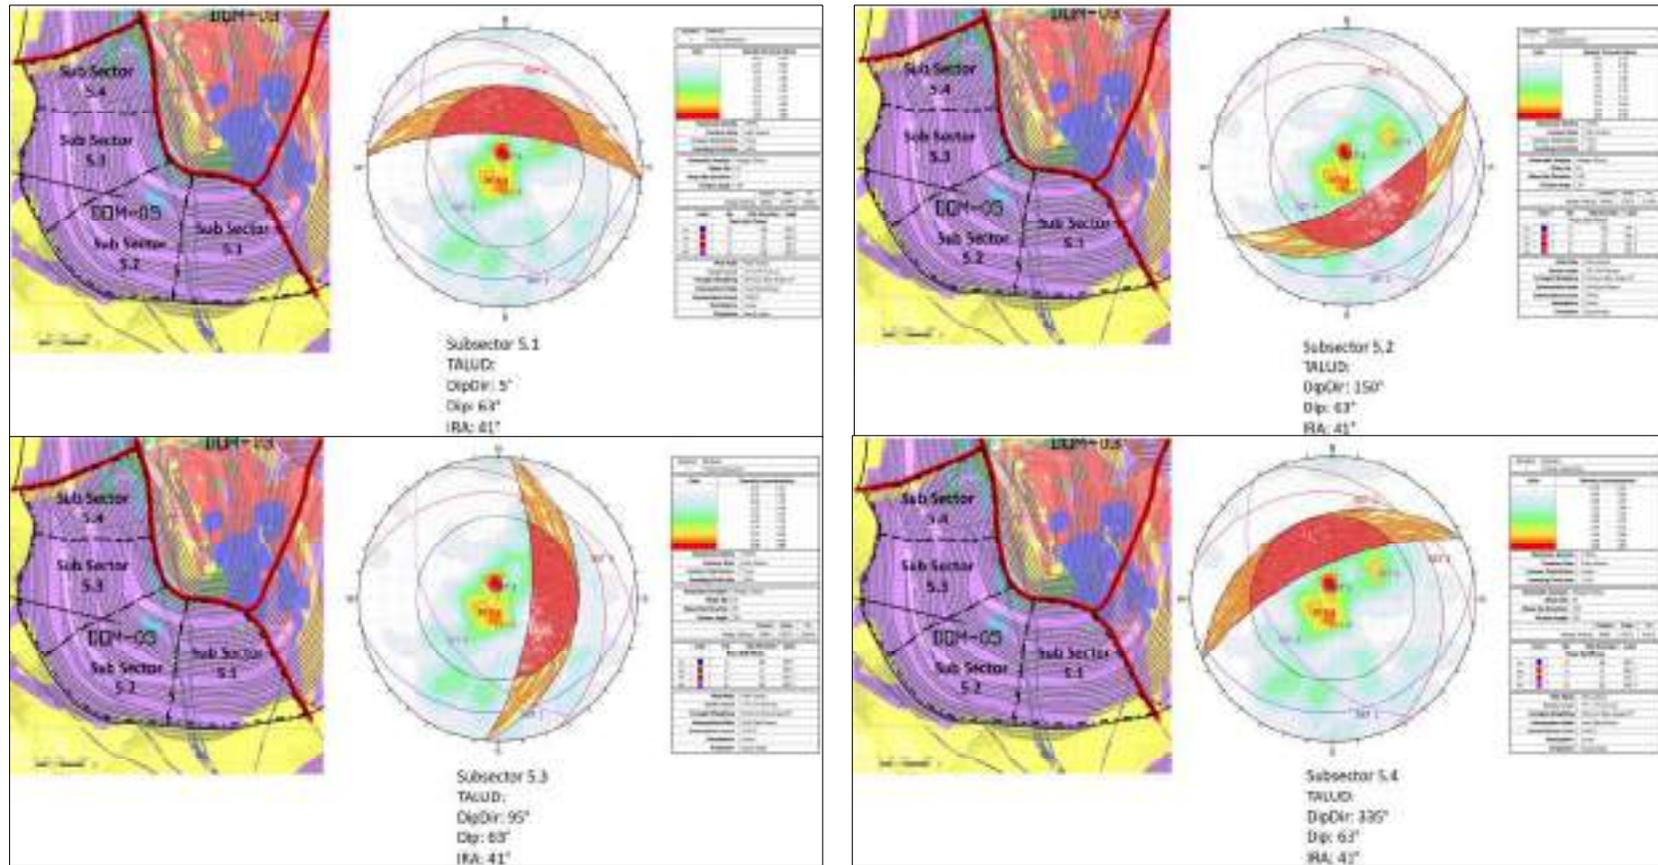
Figura 55. Análisis cinemático tipo cuña, dominio 5.

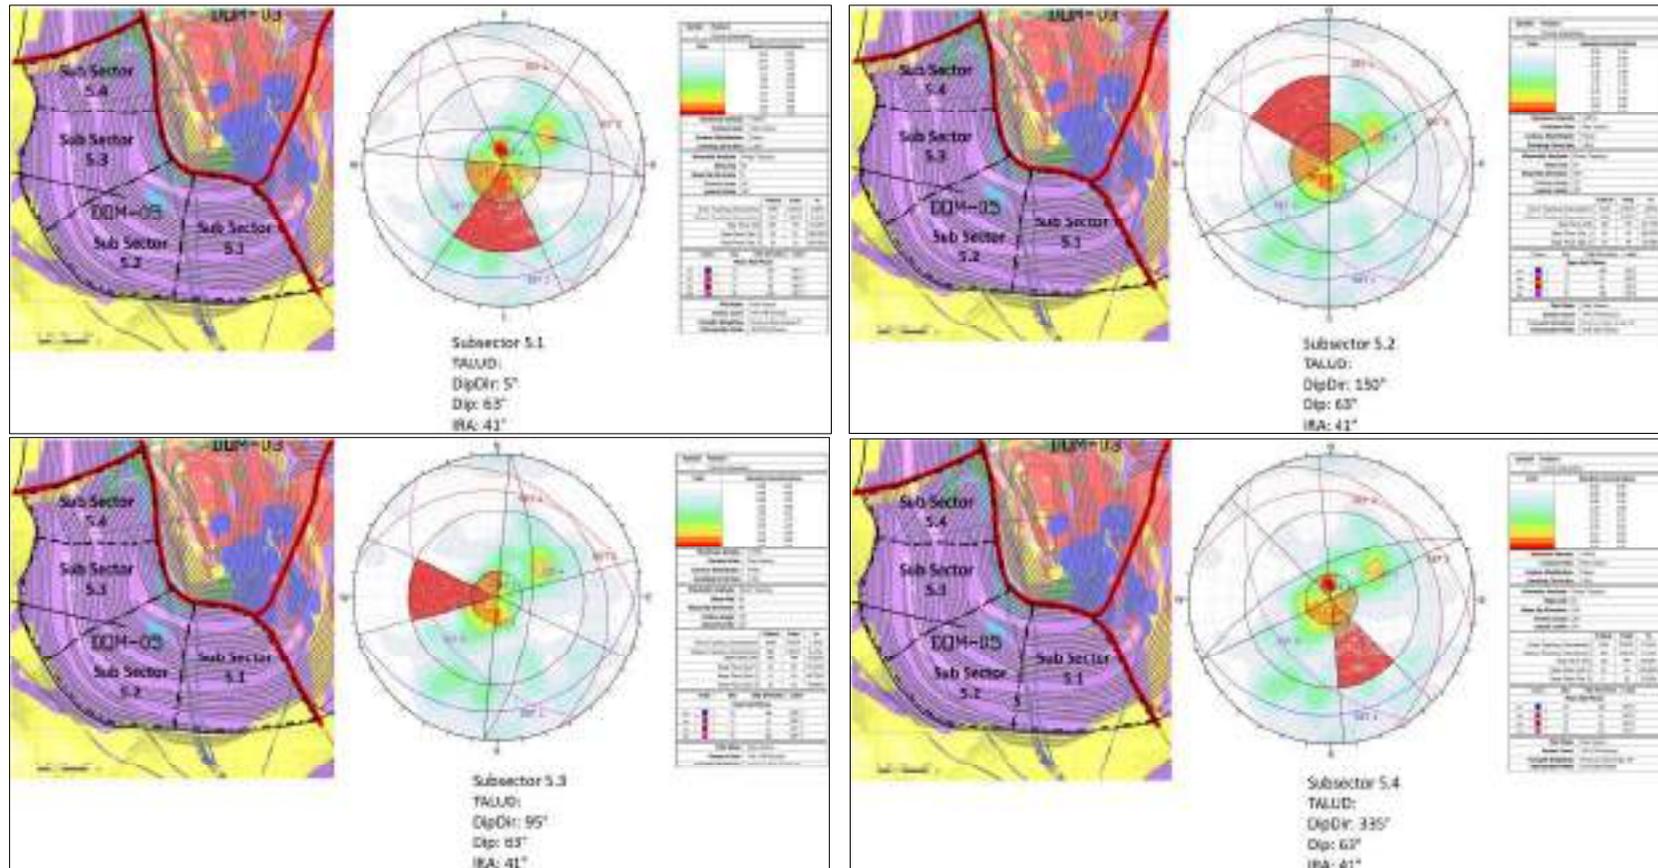
Figura 56. Análisis cinemático tipo toopling, dominio 5.

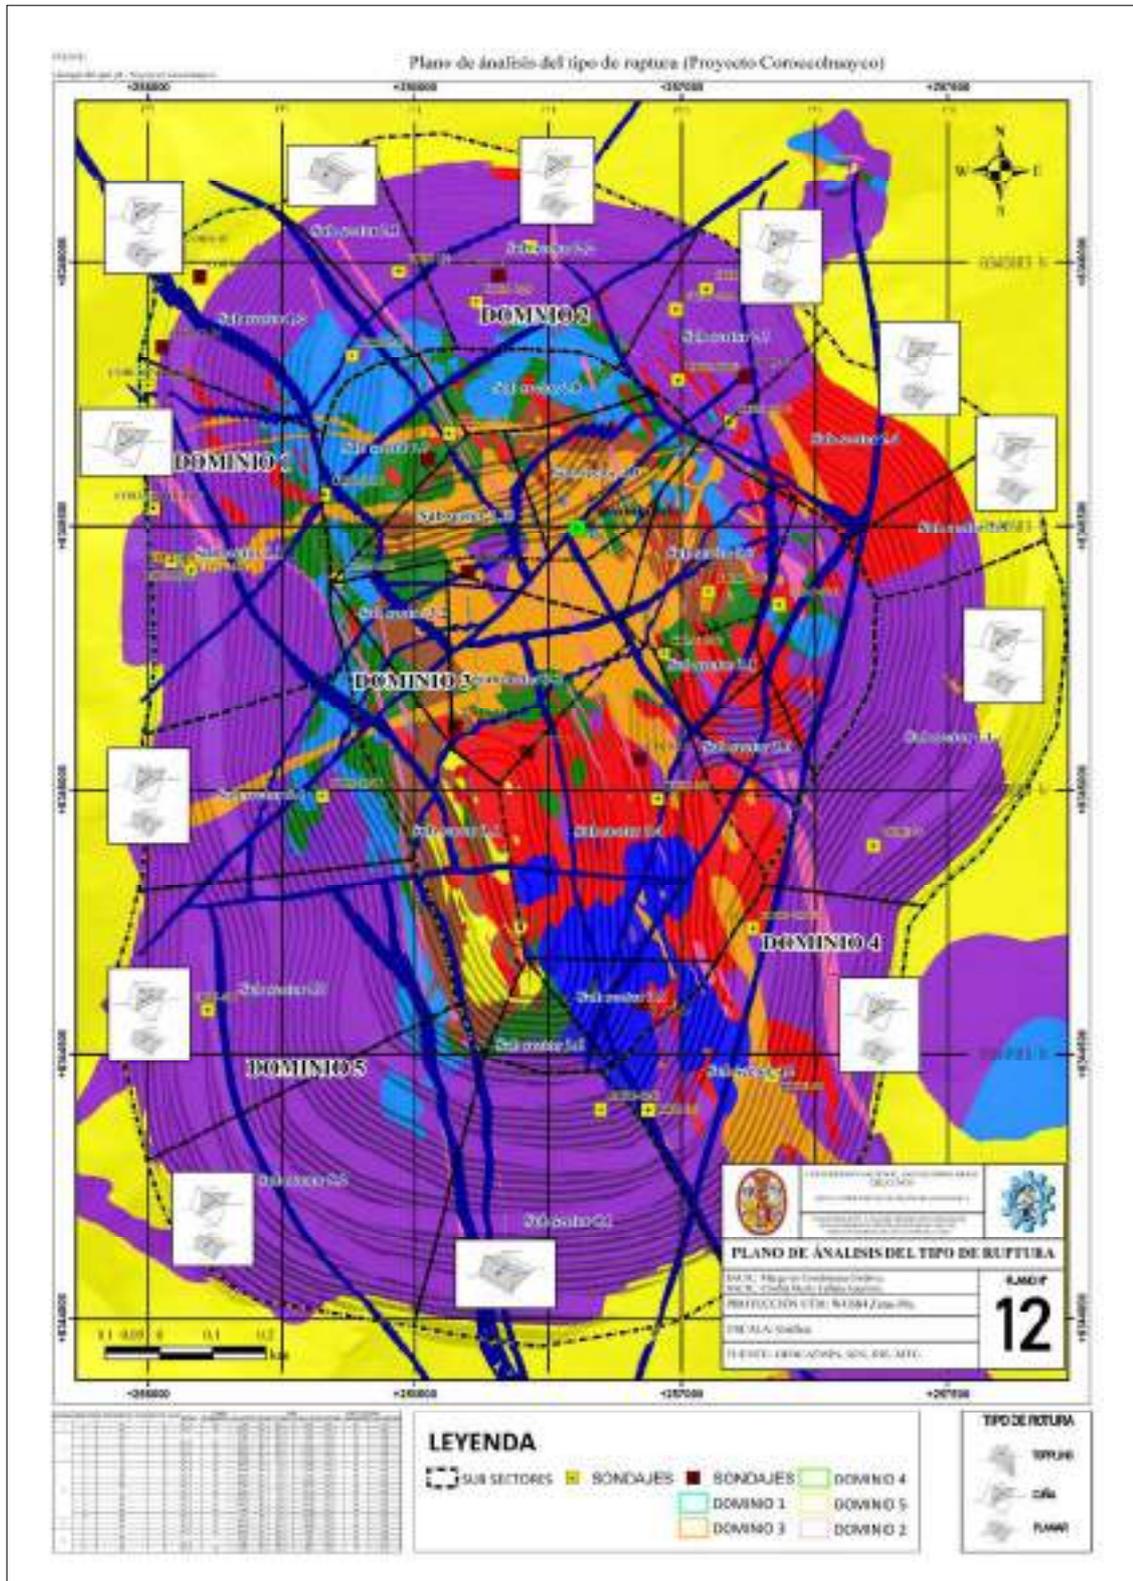
Plano 12. Mapa de zonificación y análisis cinemático.

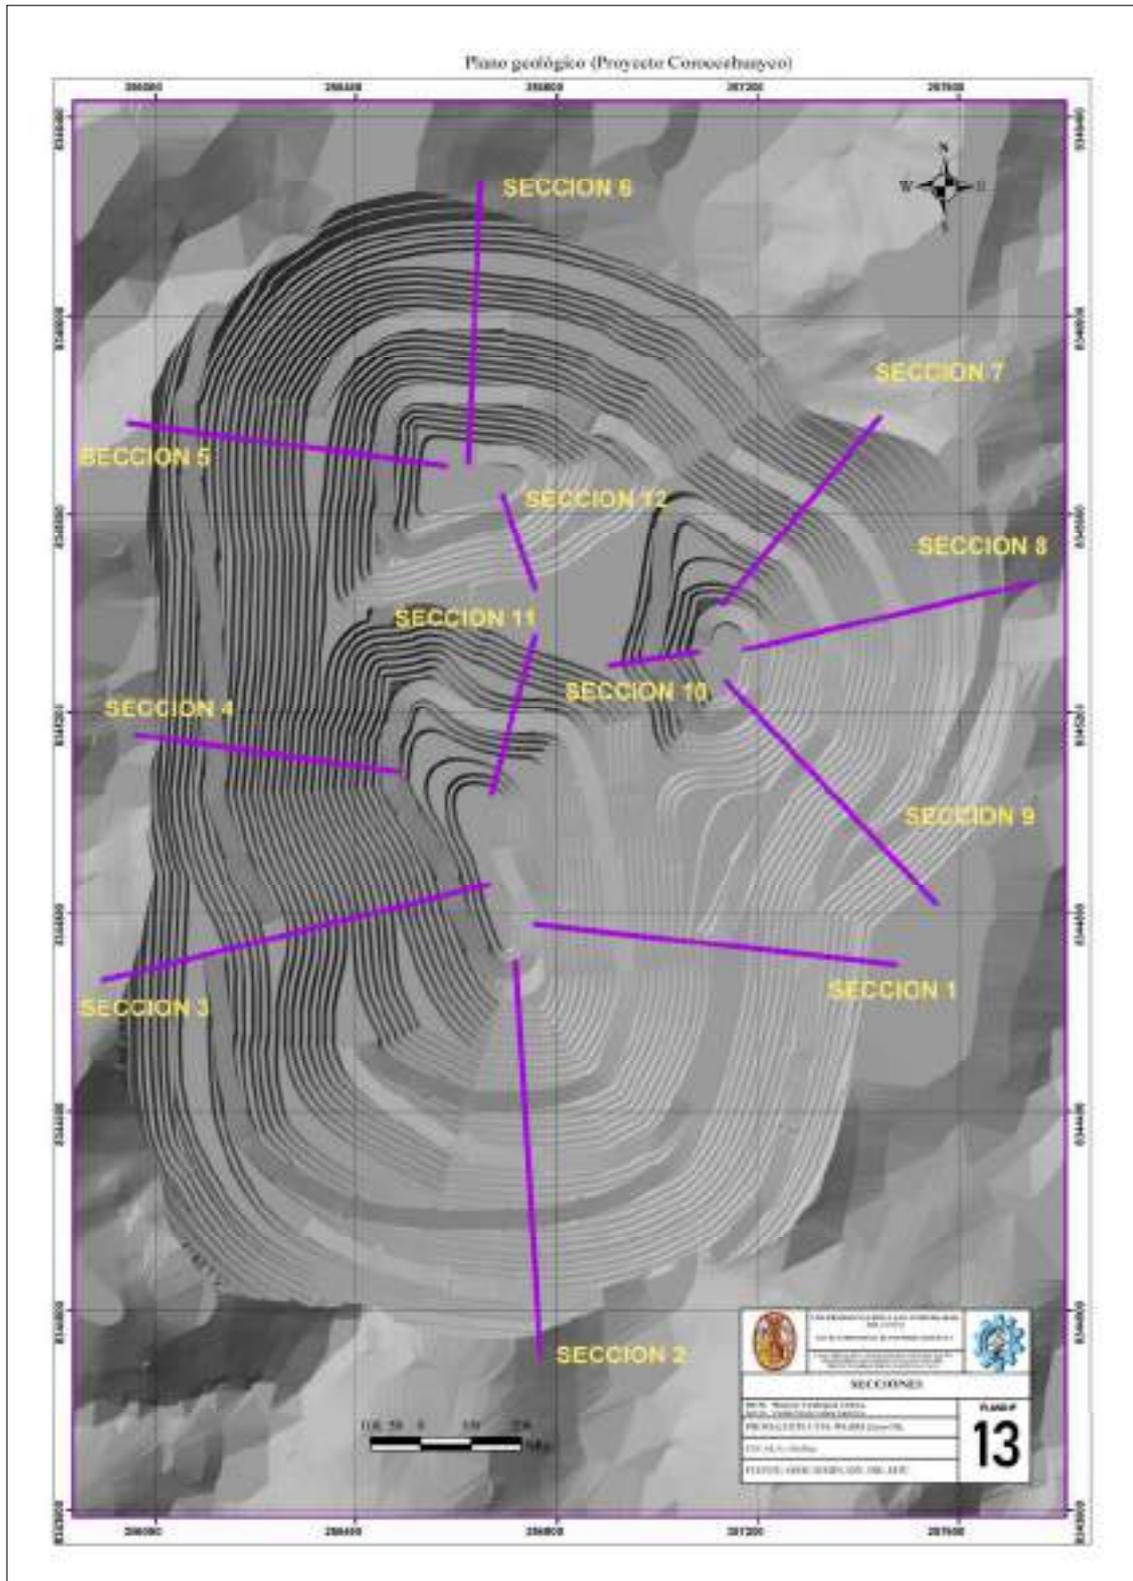
Para una mejor interpretación se realizaron el análisis para el método estático y pseudo - estático.

Plano 13. Secciones para el Análisis.

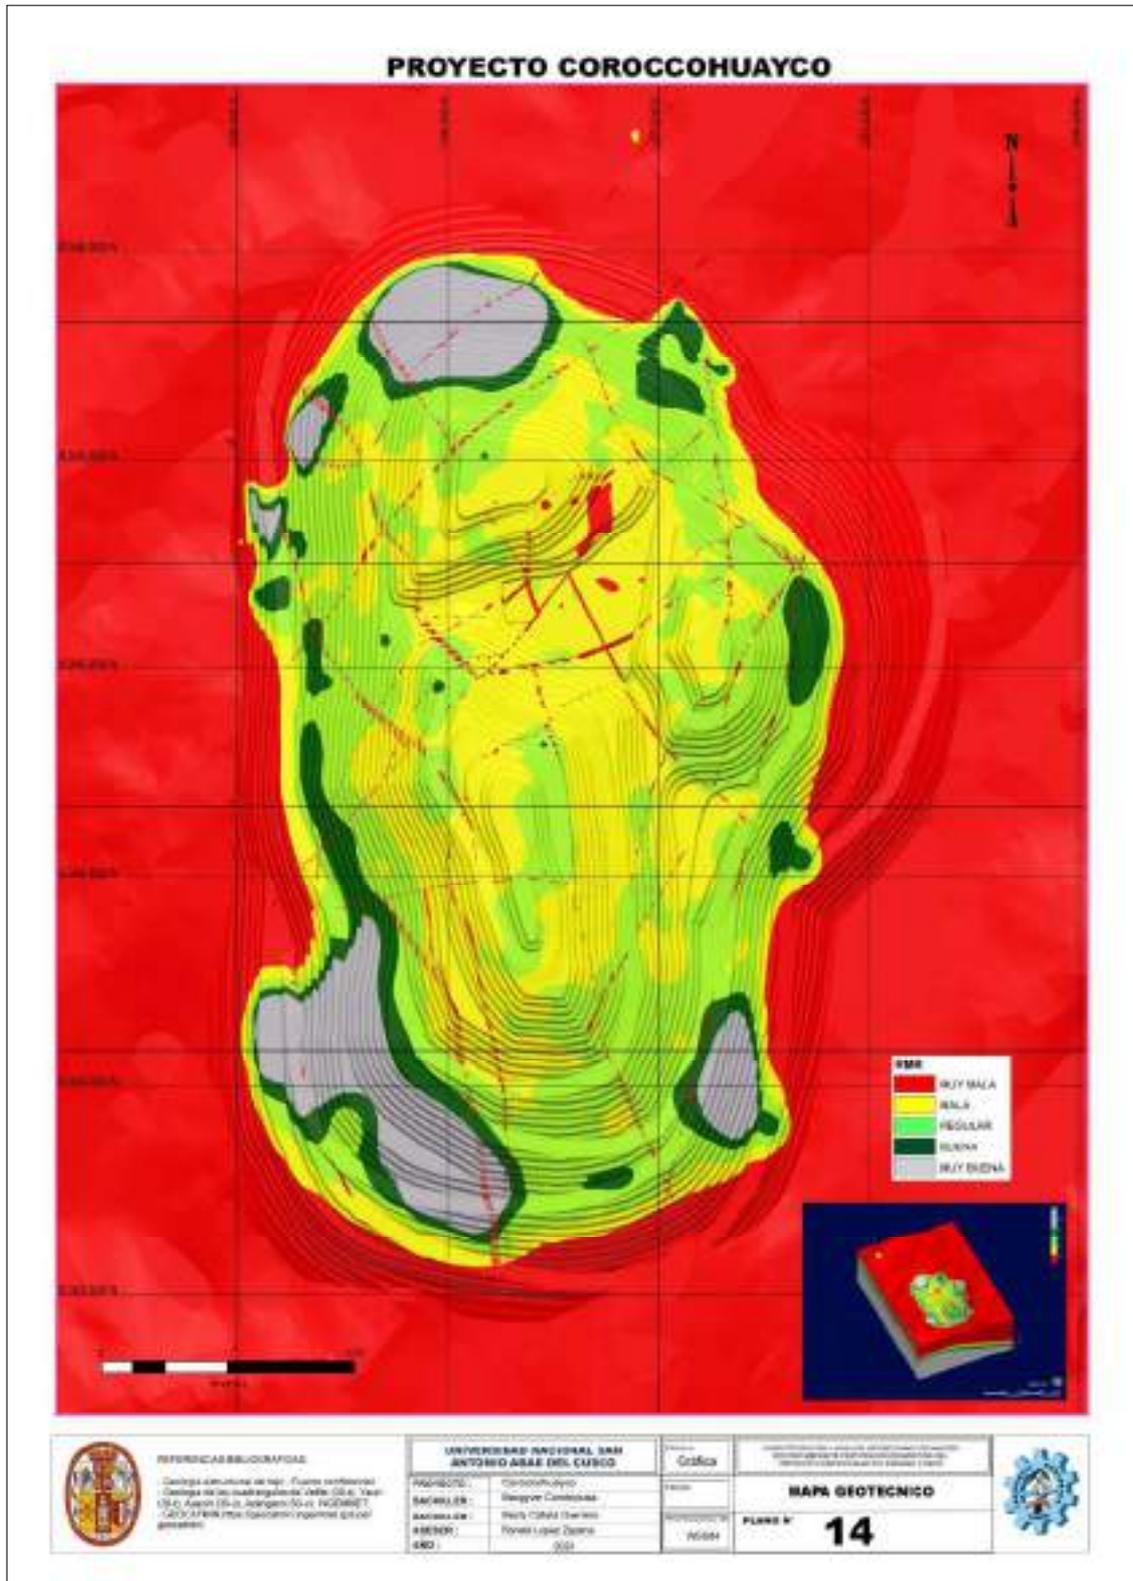
Plano 14. Modelo Geotécnico basado en el RMR

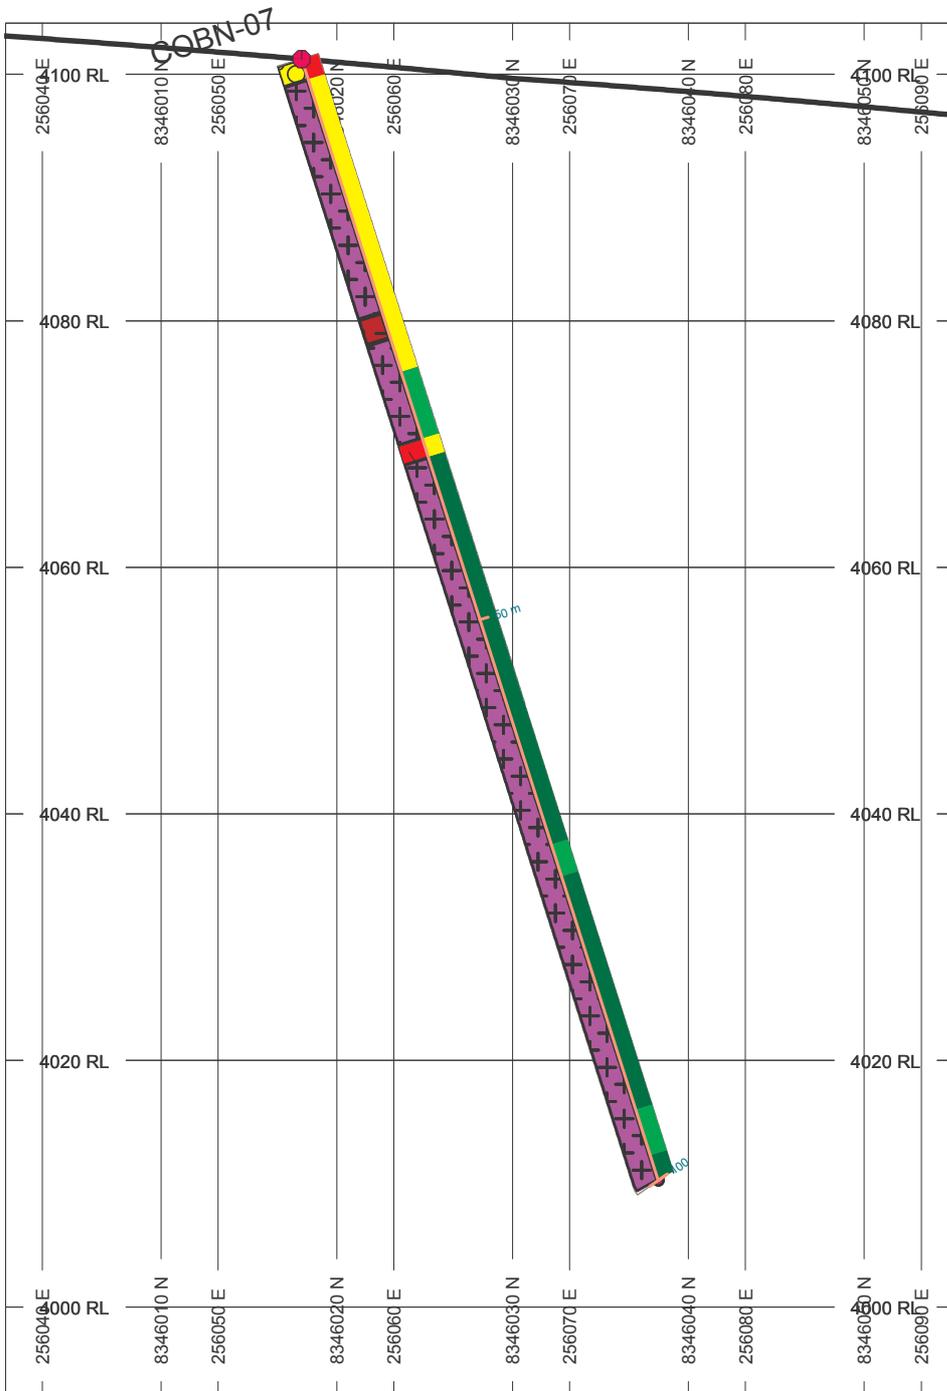
CORCOCHUAYCO 2020 SONDAJES GEOTECNICOS		
TITULO : SECCION DEL SONDAJE COBN-07 RMR VS LITOLOGIA			
Presentado por: Magister Condorpusa Gordiano	Escala: Grafica	Datum: WGS84	Seccion: COBN-07
Fecha de creacion: Enero 2020

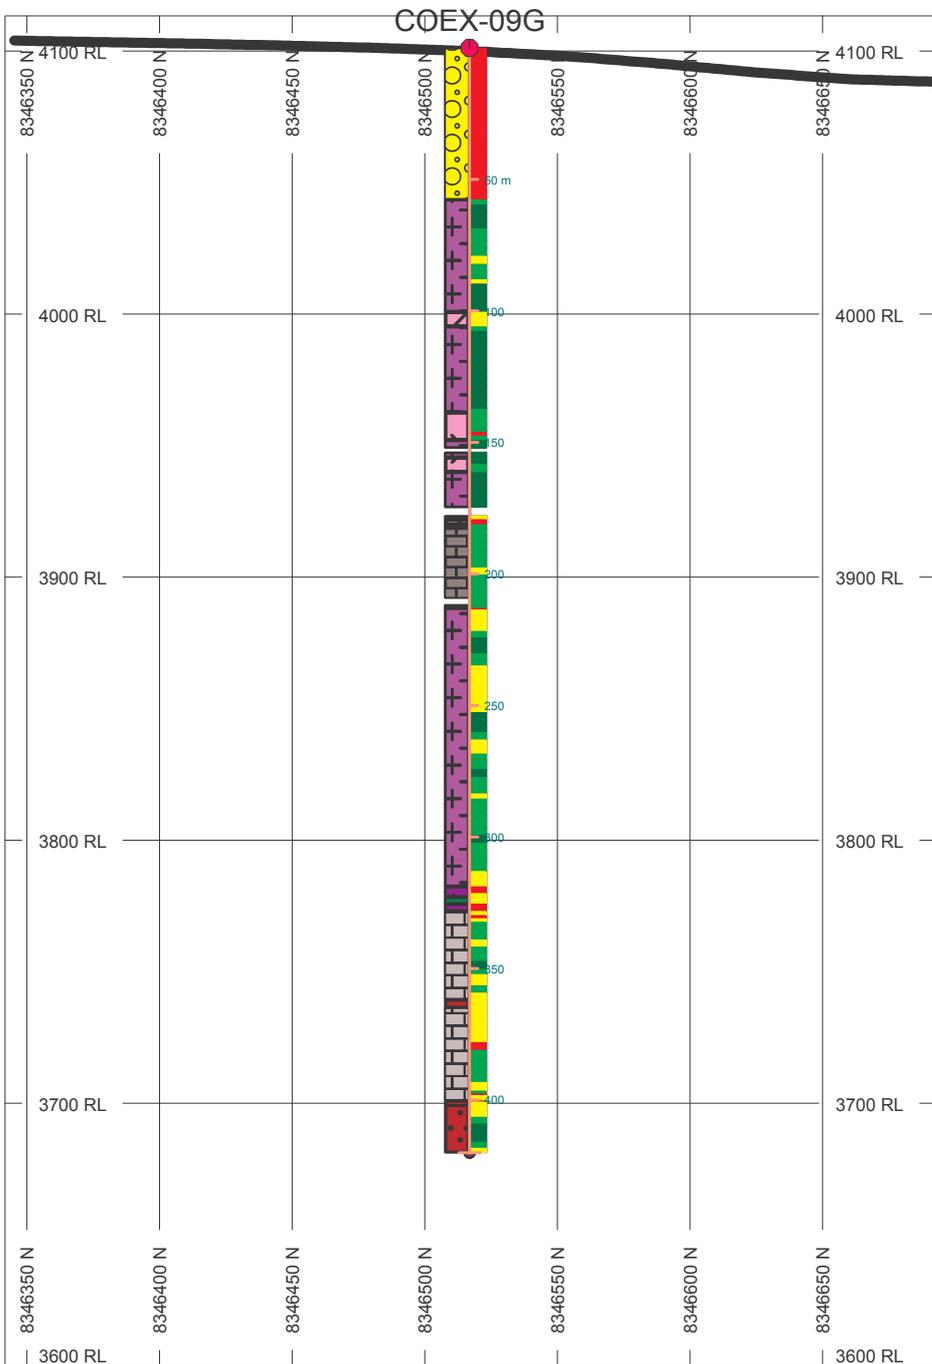
COROCOCHUAYCO 2020 SONDAJES GEOTECNICOS		
TITULO : SECCION DEL SONDAJE COEX-09G RMR VS LITOLOGIA			
Presentado por: Manayari Candopura Cordova	Escala: Grafica	Datum: WGS84	Seccion: COEX-09G
Fecha de creacion: Enero 2020

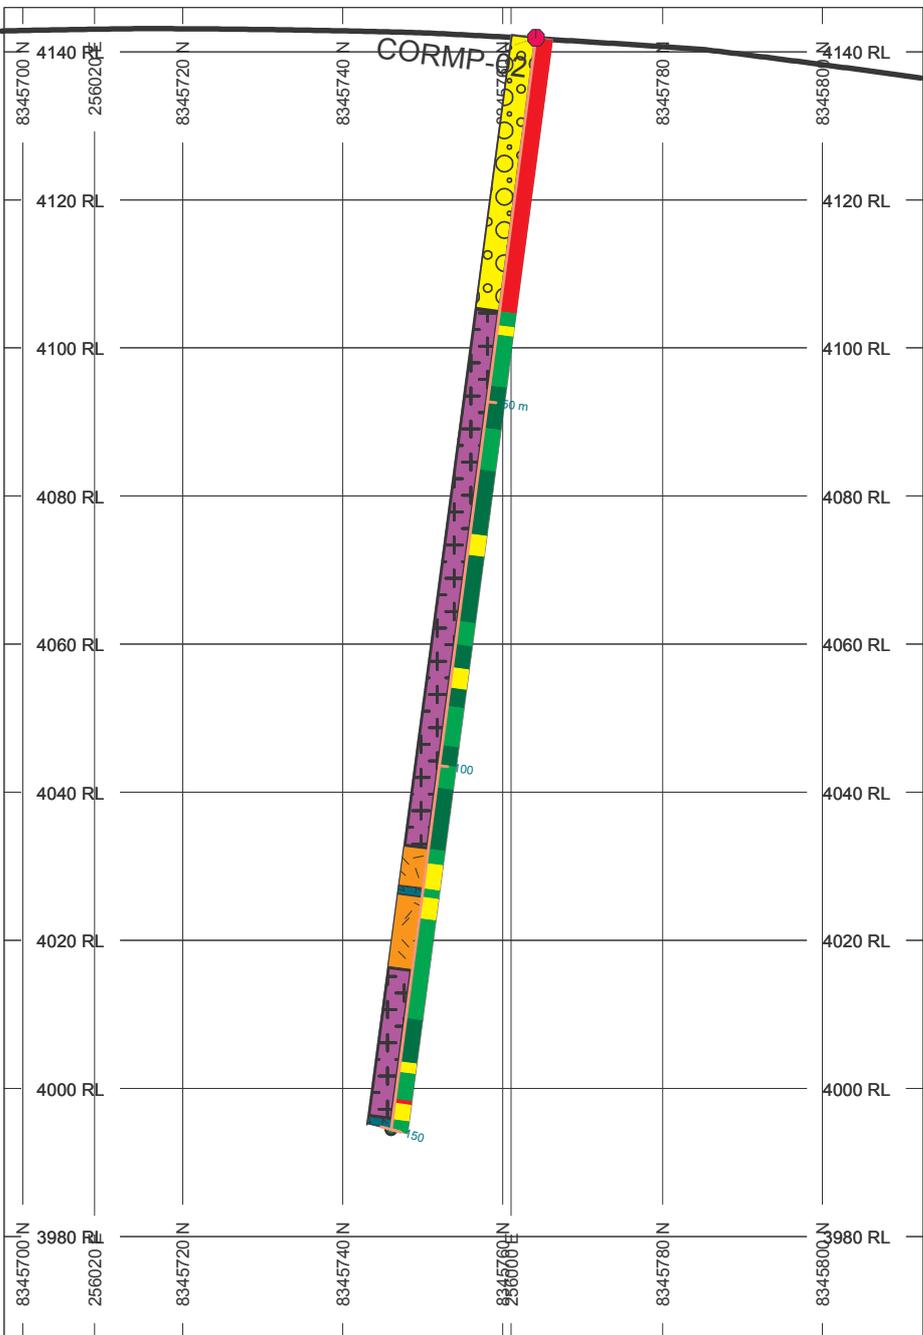
CORCOCHUAYCO 2020 SONDAJES GEOTECNICOS		
TITULO : SECCION DEL SONDAGE CORMP-02 RMR VS LITOLOGIA			
Presentado por: Magister Condorpausa Condorpa	Escala: Grafica	Datum: WGS84	Seccion: CORMP-02
Fecha de creacion: Enero 2020

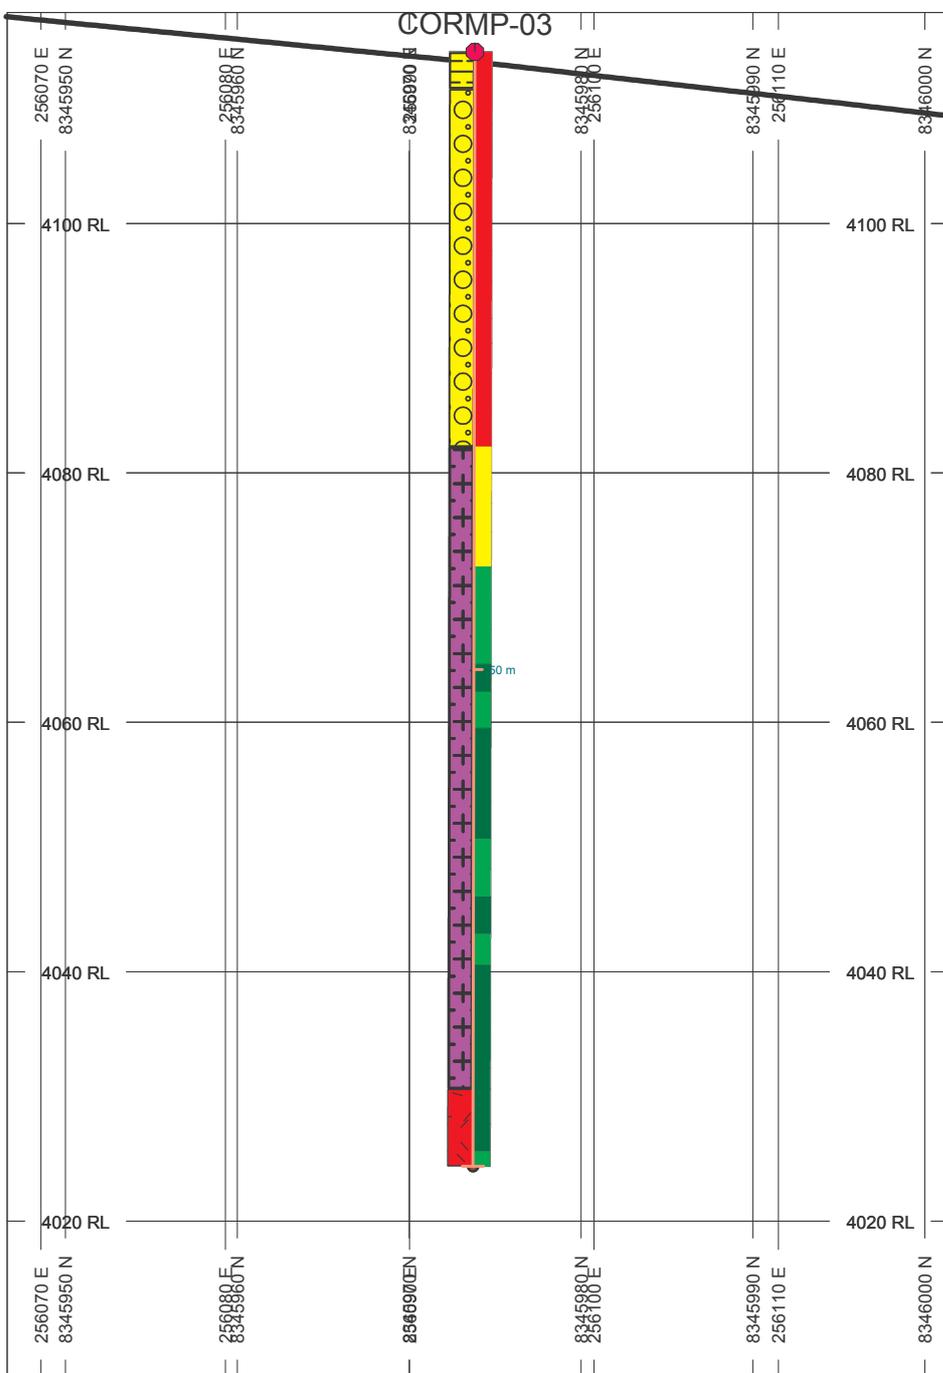
CORCOCHUAYCO 2020 SONDAJES GEOTECNICOS		
TITULO : SECCION DEL SONDAJE CORMP-03 RMR VS LITOLOGIA			
Presentado por: Maiguer Condorpusa Cordova	Escala: Grafica	Datum: WGS84	Seccion: CORMP-03
Fecha de creacion: Enero 2020

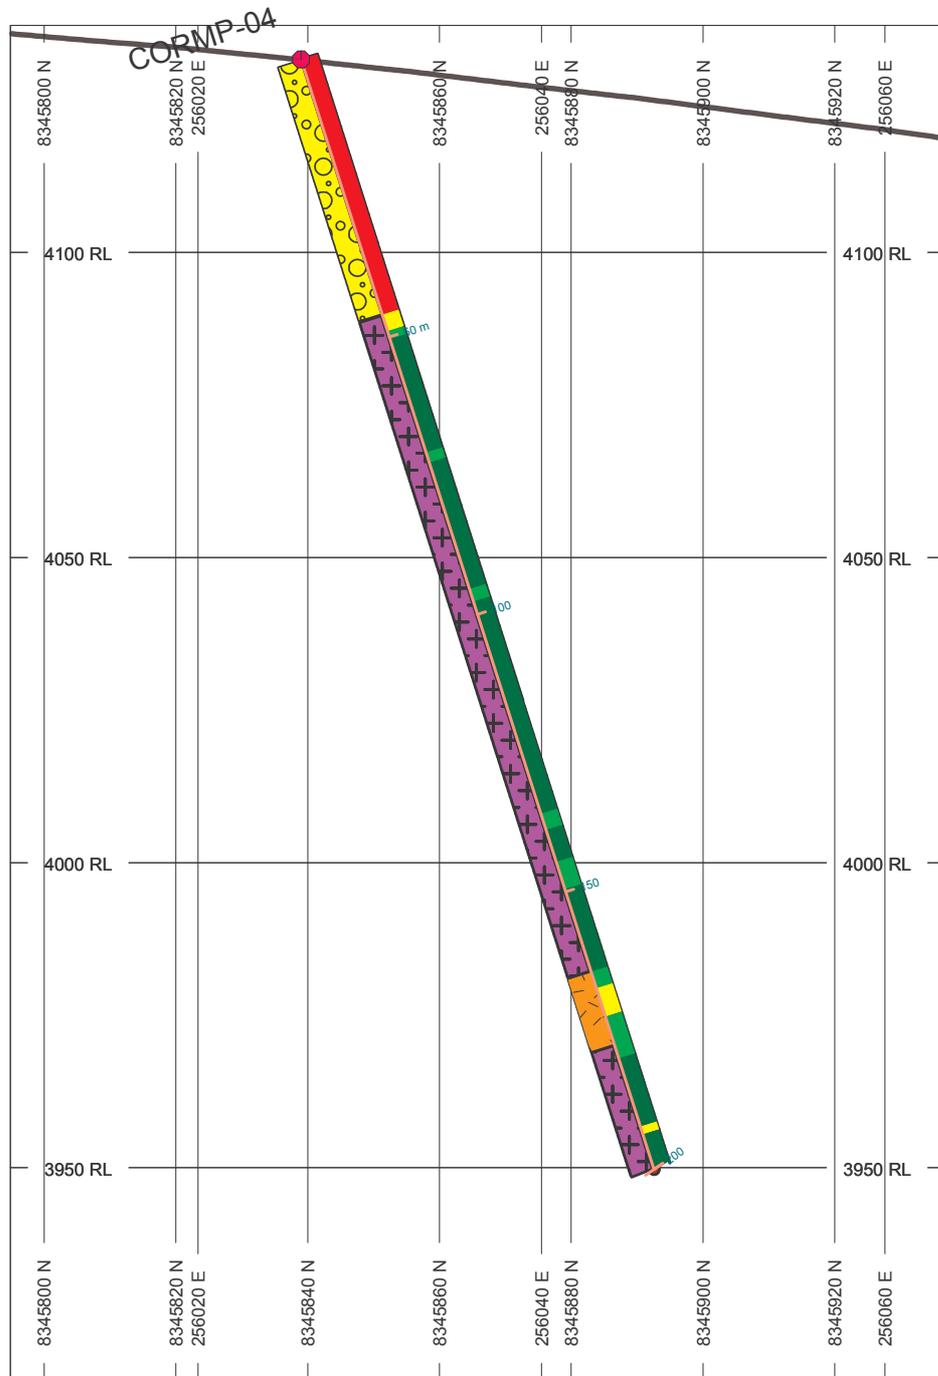
CORCOCHUAYCO 2020 SONDAJES GEOTECNICOS		
TITULO : SECCION DEL SONDAJE CORMP-04 RMR VS LITOLOGIA			
Presentado por: Macayver Condorpua Cordova	Escala: Grafica	Datum: WGS84	Seccion: CORMP-04
Fecha de creacion: Enero 2020

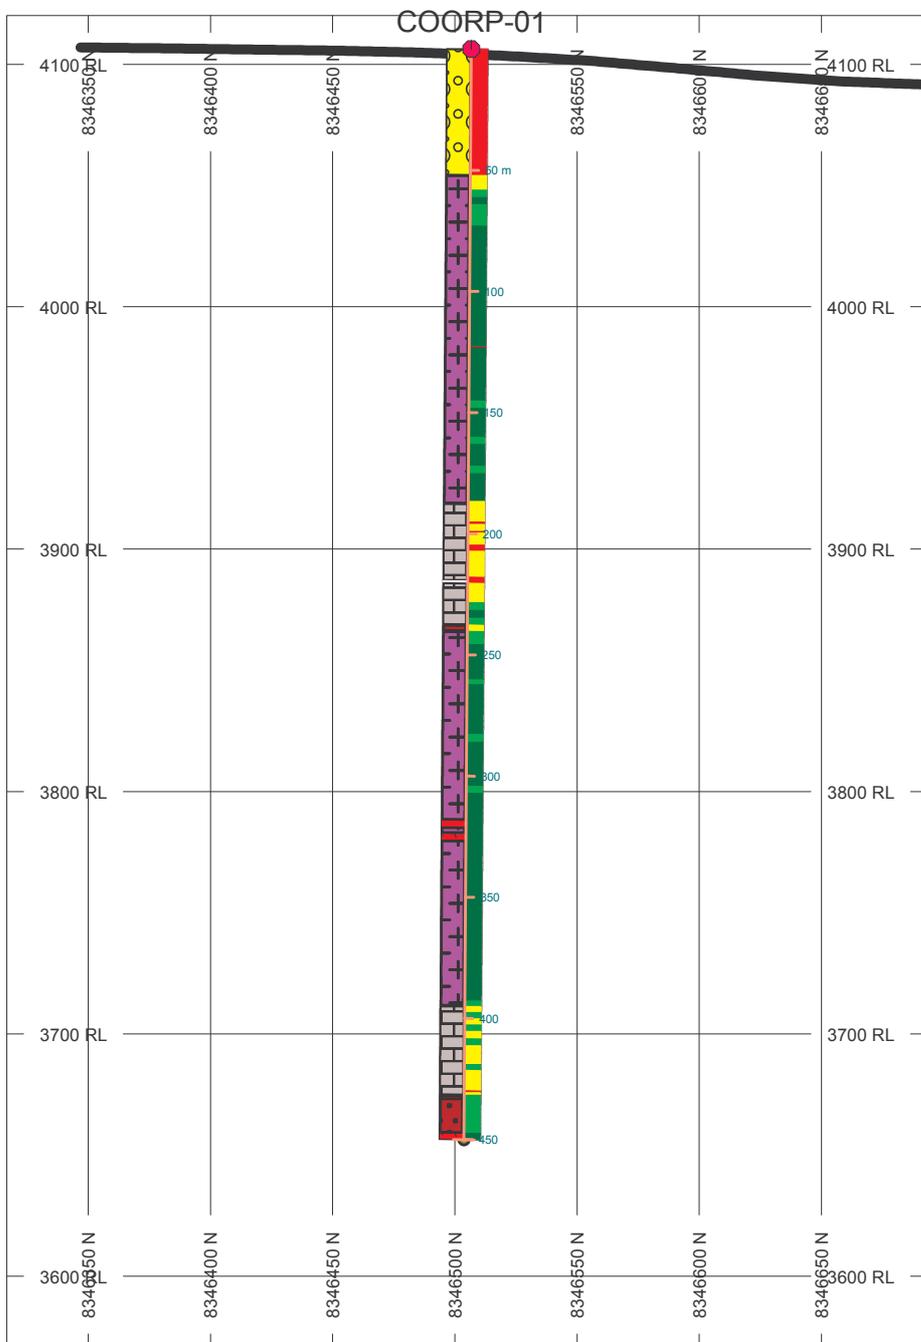
COROCCOHUAYCO 2020 SONDAJES GEOTECNICOS		
TITULO : SECCION DEL SONDAJE COORP-01 RMR VS LITOLOGIA			
Presentado por: Wladimir Cordero Cordero	Escala: Grafica	Datum: WGS84	Seccion: COORP-01
Fecha de creacion: Enero 2020

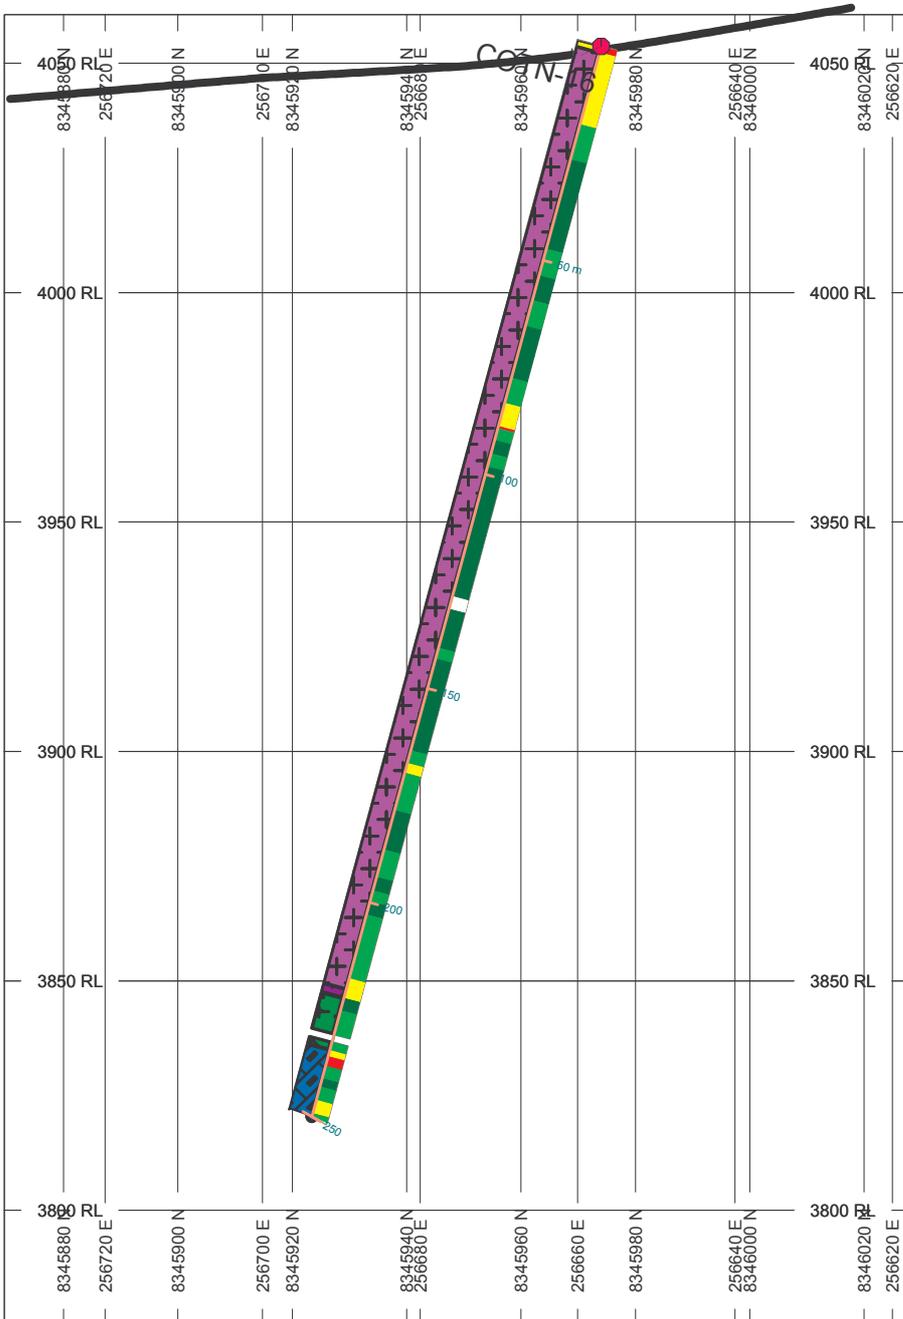
COROCOCHUAYCO 2020 SONDAJES GEOTECNICOS	
TITULO : SECCION DEL SONDAJE COTN-16 RMR VS LITOLOGIA		
Presentado por: Macgyver Condorpasa Cardova	Escala: Grafica	Datum: WGS84
Fecha de creacion: Enero 2020		Seccion: COTN-16

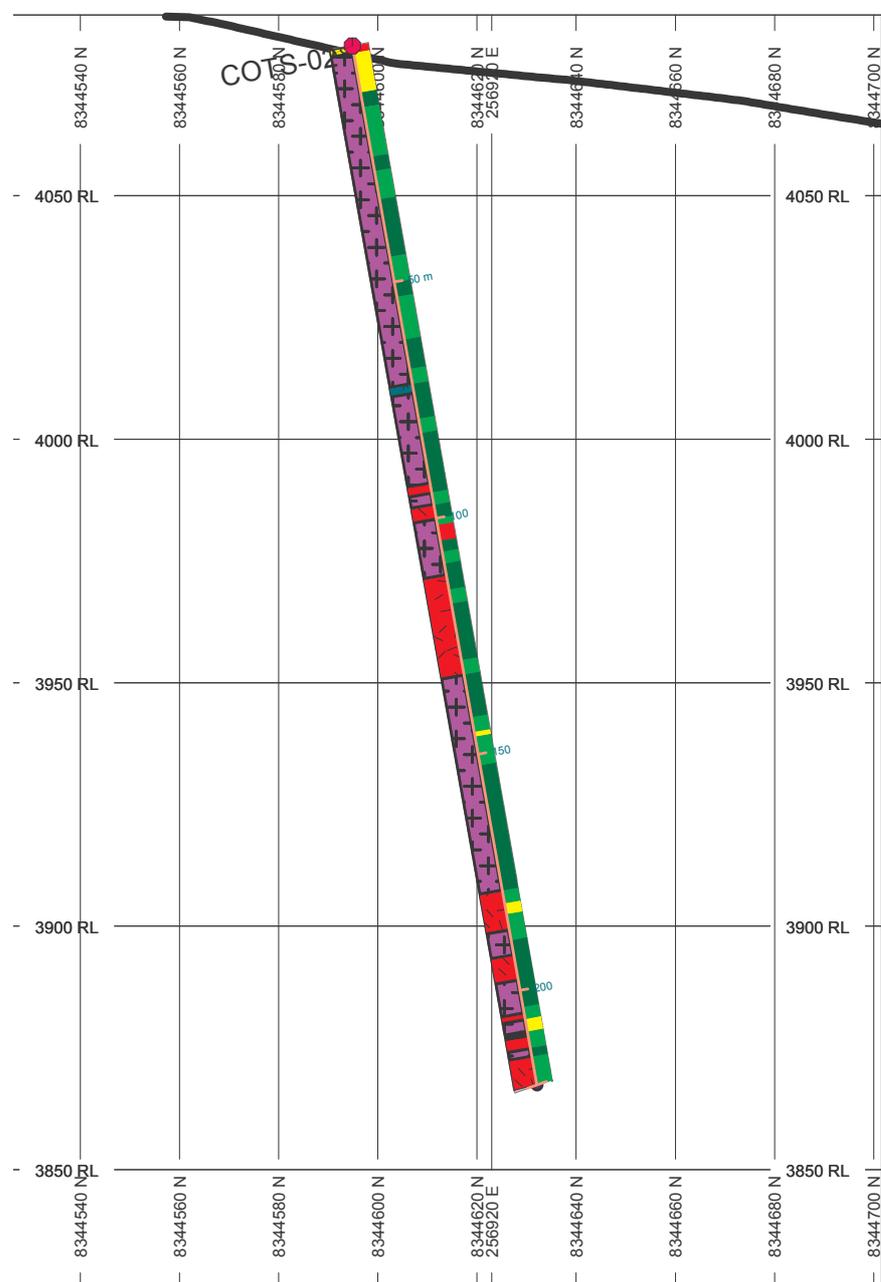
COROCOCHUAYCO 2020 SONDAJES GEOTECNICOS	
TITULO : SECCION DEL SONDAJE COTS-02 RMR VS LITOLOGIA		
Presentado por: Maguener Condorpasa Cordova	Escala: Grafica	Datum: WGS84
Fecha de creacion: Enero 2020	Seccion: COTS-02

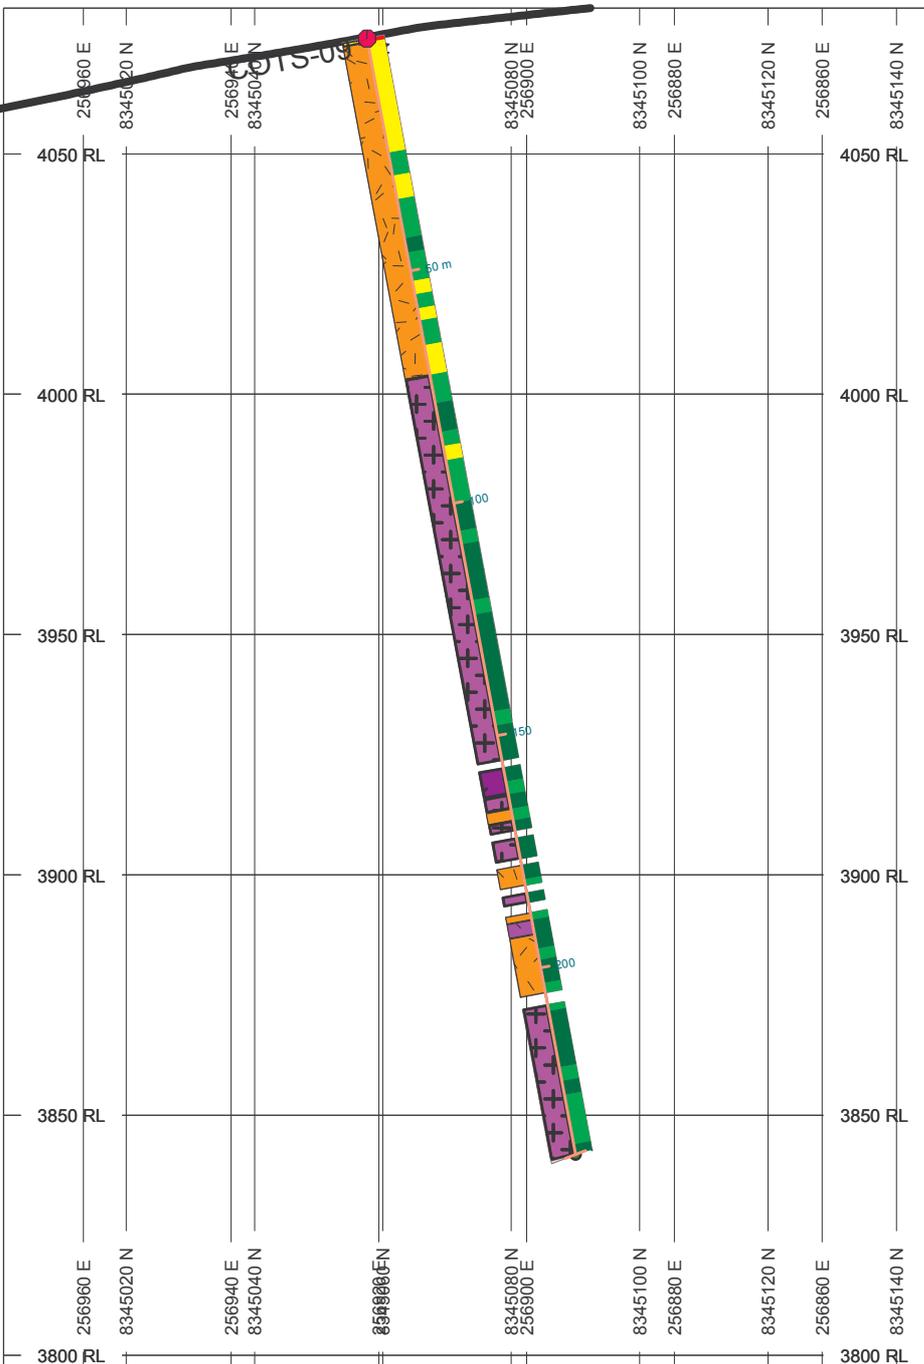
COROCOCHUAYCO 2020 SONDAJES GEOTECNICOS		
TITULO : SECCION DEL SONDAJE COTS-09 RMR VS LITOLOGIA			
Presentado por: Magister Gauderiviva Córdova	Escala: Grafica	Datum: WGS84	Sección: COTS-09
Fecha de creacion: Enero 2020

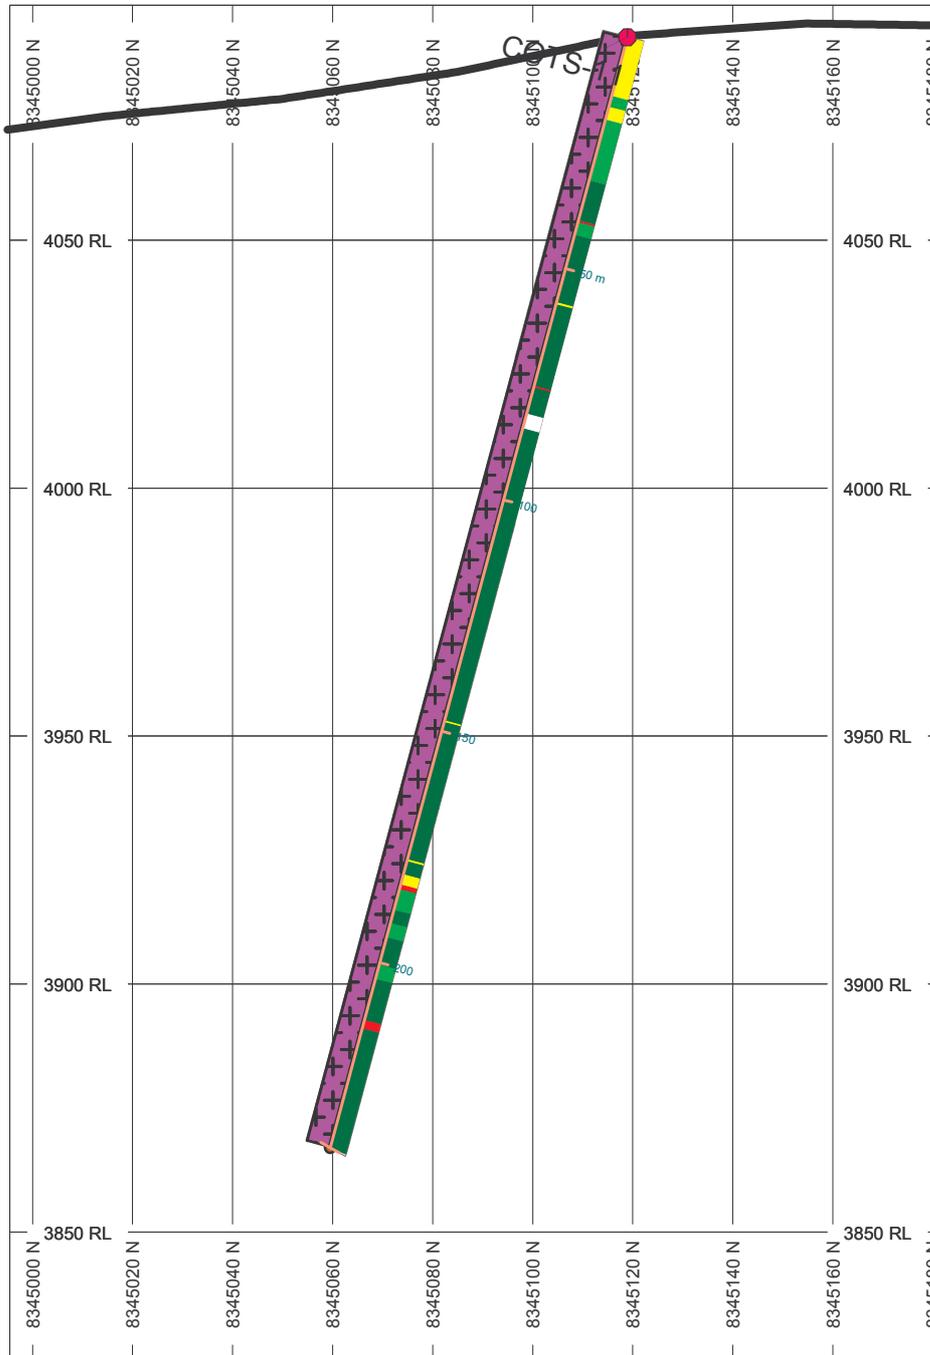
COROCCHUAYCO 2020 SONDAJES GEOTECNICOS		
TITULO : SECCION DEL SONDAJE COTS-11 RMR VS LITOLOGIA			
Presentado por: Maqyver Condorpura Cardova	Escala: Grafica	Datum: WGS84	Seccion: COTS-11
Fecha de creacion: Enero 2020

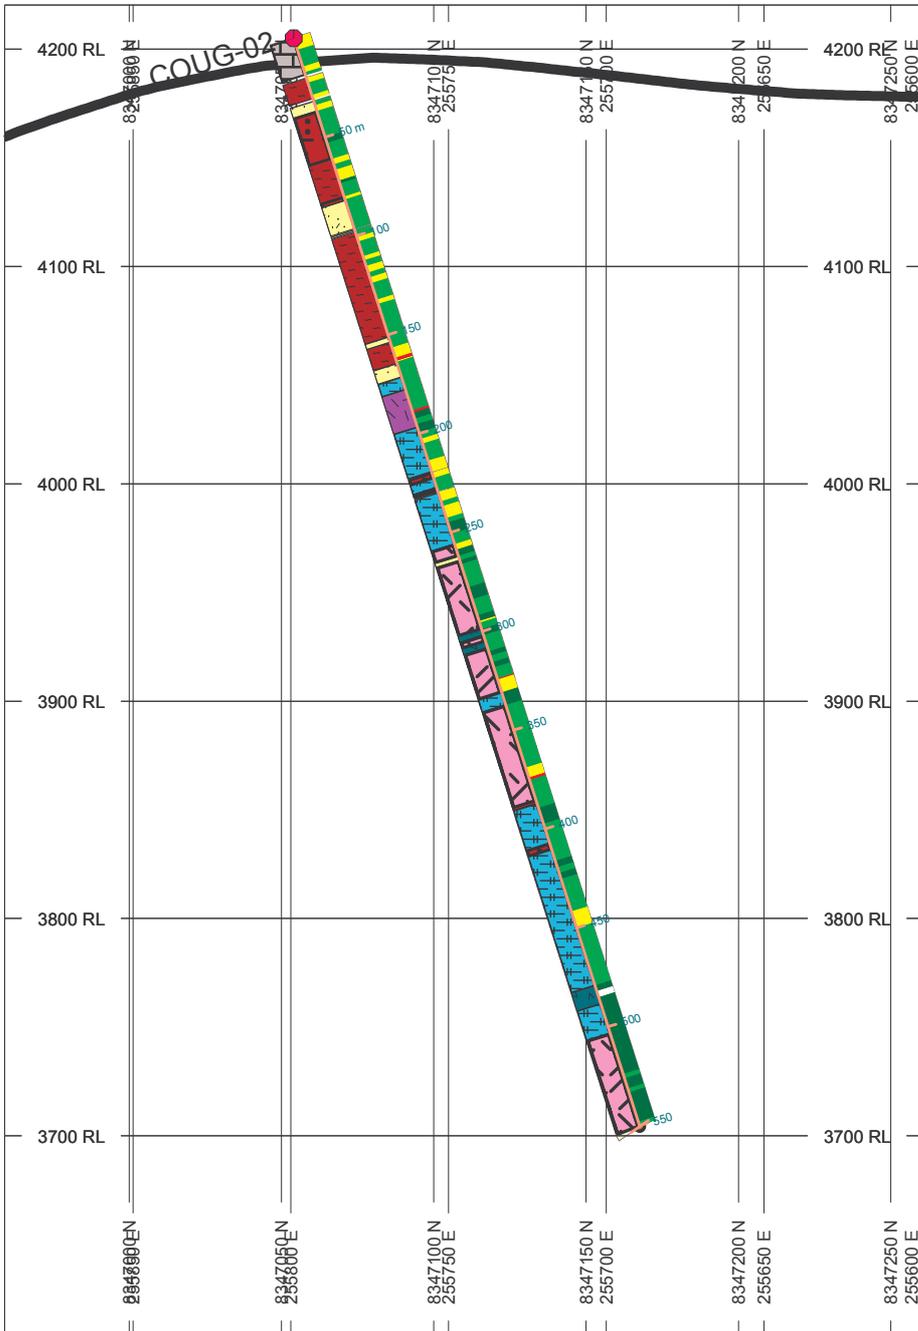
COROCCHUAYCO 2020 SONDAJES GEOTECNICOS		
TITULO : SECCION DEL SONDAJE COUG-02 RMR VS LITOLOGIA			
Presentado por: Magyver Condorpasa Córdova	Escala: Grafica	Datum: WGS84	Seccion: COUG-02
Fecha de creacion: Enero 2020
