TESIS

**“CARACTERIZACIÓN Y ANALISIS GEOMECÁNICO DEL MACIZO ROCOSO
MEDIANTE PERFORACIÓN DIAMANTINA DEL PROYECTO COROCCOHUAYCO,
ESPINAR, CUSCO”**

**PARA OPTAR EL TÍTULO PROFESIONAL
DE INGENIERO GEÓLOGO**

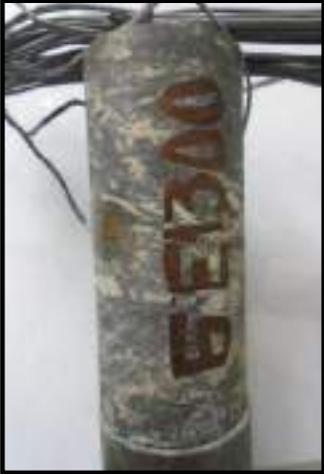
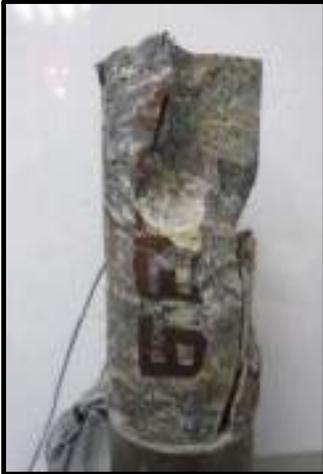
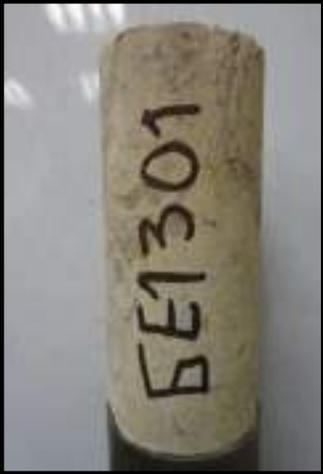
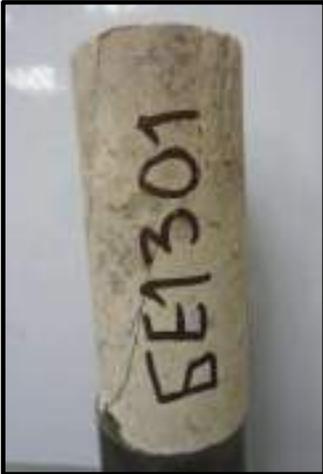
GE1300_ANTES	GE1300_DESPUES	GE1301_ANTES	GE1301_DESPUES

LABORATORIO DE ENSAYOS DE MATERIALES			
Manual de Aseguramiento de Calidad		Control de Documentos	
Registro de Calidad Laboratorio		LAB-PER-ME-ETR-R02	Rev. 0
RESISTENCIA A LA COMPRESIÓN UNIAXIAL ASTM D7012-10 / MÉTODO C			
Proyecto	: Ensayos geotécnicos de mecánica de rocas y suelos-botadero 70	N° de Solicitud	: LGGA-SE18-0052
N° de Proyecto	: -	Solicitante	: Ing. Gian Ticona
Cliente	: Compañía Minera Antapaccay S.A.	Ejecutado por	: Tec. Yimi Huisa
Ubicación	: Cusco	Revisado por	: Ing. José Castro
Fecha	: 26/12/2018	Muestra	: COUG-14/71
ID Laboratorio	: GE1300/GE1301/GE1302	Profundidad (m)	: 159.80-162.66
Panel Fotográfico

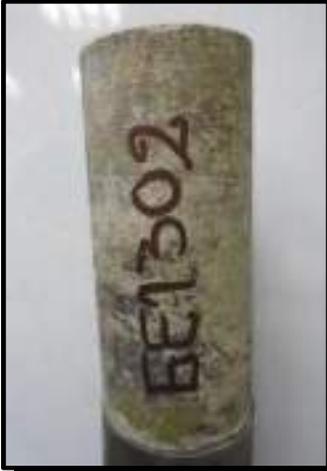
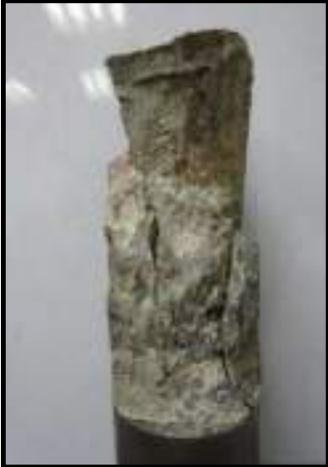
GE1302_ANTES	GE1302_DESPUES

LABORATORIO DE ENSAYOS DE MATERIALES		
Manual de Aseguramiento de Calidad	Control de Documentos	
Registro de Calidad Laboratorio	LAB-PER-ME-ETR-R02	Rev. 0
RESISTENCIA A LA COMPRESIÓN UNIAXIAL ASTM D7012-10 / MÉTODO C		
Proyecto : Ensayos geotécnicos de mecánica de rocas y suelos-botadero 70	N° de Solicitud : LGGA-SE18-0052	
N° de Proyecto : -	Solicitante : Ing. Gian Ticona	
Cliente : Compañía Minera Antapaccay S.A.	Ejecutado por : Tec. Yimi Huisa	
Ubicación : Cusco	Revisado por : Ing. José Castro	
Fecha : 26/12/2018	Muestra : COUG-14/71	
ID Laboratorio : GE1300/GE1301/GE1302	Profundidad (m) : 159.80-162.66	
Panel Fotográfico

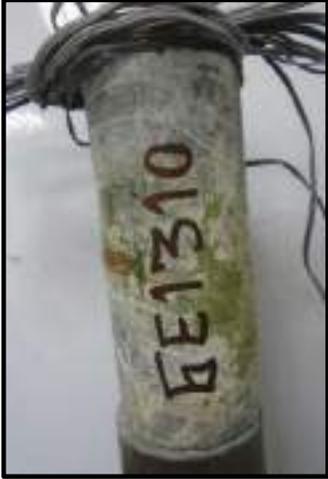
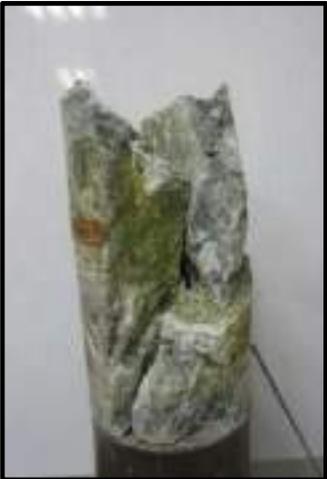
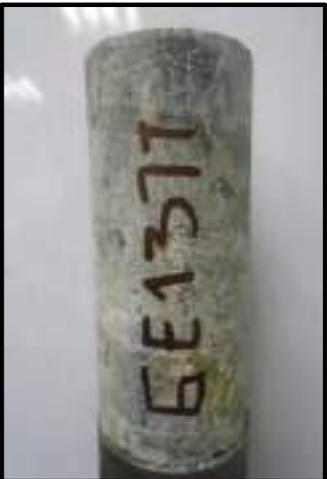
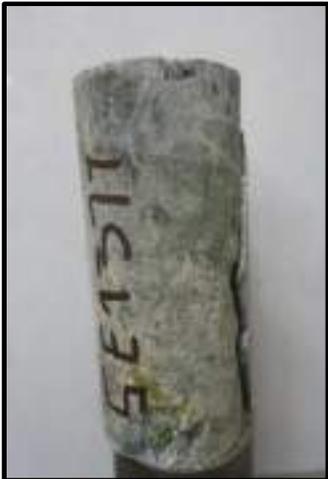
GE1310_ANTES	GE1310_DESPUES	GE1311_ANTES	GE1311_DESPUES

LABORATORIO DE ENSAYOS DE MATERIALES			
Manual de Aseguramiento de Calidad		Control de Documentos	
Registro de Calidad Laboratorio		LAB-PER-ME-ETR-R02	Rev. 0
RESISTENCIA A LA COMPRESIÓN UNIAXIAL ASTM D7012-10 / MÉTODO C			
Proyecto	: Ensayos geotécnicos de mecánica de rocas y suelos-botadero 70	N° de Solicitud	: LGGA-SE18-0052
N° de Proyecto	: -	Solicitante	: Ing. Gian Ticona
Cliente	: Compañía Minera Antapaccay S.A.	Ejecutado por	: Tec. Yimi Huisa
Ubicación	: Cusco	Revisado por	: Ing. José Castro
Fecha	: 26/12/2018	Muestra	: COUG-14/61
ID Laboratorio	: GE1310/GE1311/GE1312	Profundidad (m)	: 146.30-149.22
Panel Fotográfico

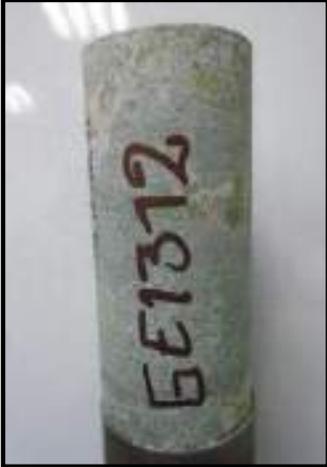
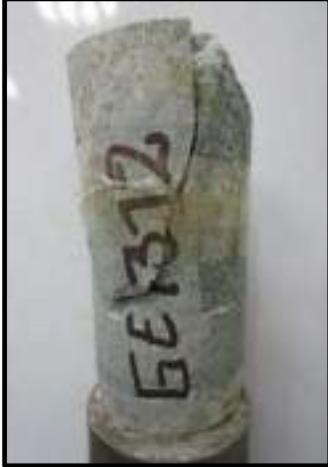
<div style="border: 1px solid black; padding: 2px; display: inline-block;">GE1312_ANTES</div>		<div style="border: 1px solid black; padding: 2px; display: inline-block;">GE1312_DESPUES</div>

LABORATORIO DE ENSAYOS DE MATERIALES			
Manual de Aseguramiento de Calidad		Control de Documentos	
Registro de Calidad Laboratorio		LAB-PER-ME-ETR-R02	Rev. 0
RESISTENCIA A LA COMPRESIÓN UNIAXIAL ASTM D7012-10 / MÉTODO C			
Proyecto	: Ensayos geotécnicos de mecánica de rocas y suelos-botadero 70	N° de Solicitud	: LGGA-SE18-0052
N° de Proyecto	: -	Solicitante	: Ing. Gian Ticona
Cliente	: Compañía Minera Antapaccay S.A.	Ejecutado por	: Tec. Yimi Huisa
Ubicación	: Cusco	Revisado por	: Ing. José Castro
Fecha	: 26/12/2018	Muestra	: COUG-14/61
ID Laboratorio	: GE1310/GE1311/GE1312	Profundidad (m)	: 146.30-149.22
Panel Fotográfico

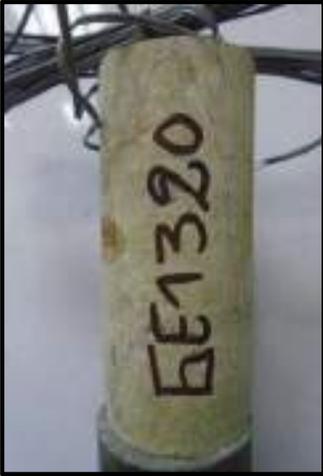
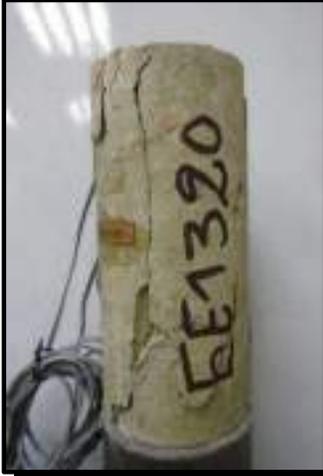
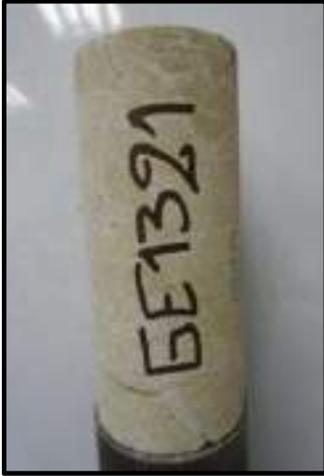
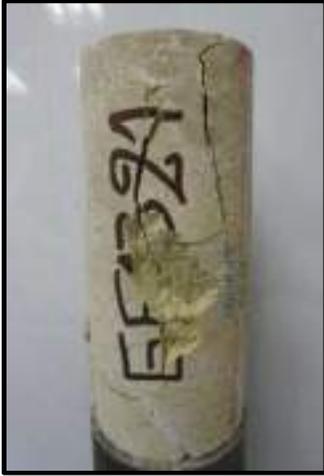
GE1320_ANTES	GE1320_DESPUES	GE1321_ANTES	GE1321_DESPUES

LABORATORIO DE ENSAYOS DE MATERIALES									
Manual de Aseguramiento de Calidad					Control de Documentos				
Registro de Calidad Laboratorio					LAB-PER-ME-ETR-R02			Rev. 0	
RESISTENCIA A LA COMPRESIÓN UNIAXIAL ASTM D7012-14 / MÉTODO C									
Proyecto	: Ensayos geotécnicos de mecánica de rocas y suelos-botadero 70				N° de Solicitud	: LGGA-SE18-0052			
N° de Proyecto	: -				Solicitante	: Ing. Gian Ticona			
Cliente	: Compañía Minera Antapaccay S.A.				Ejecutado por	: Tec. Yimi Huisa			
Ubicación	: Cusco				Revisado por	: Ing. José Castro			
Fecha	: 26/12/2018				Muestra	: COUG-14/62			
ID Laboratorio	: GE1320/GE1321				Profundidad (m)	: 177.60-179.22			
Resultados									
ID Lab.	Sondaje	Muestra / Litología	Profundidad (m)	Diámetro (cm)	Longitud (cm)	Esbeltez (L/D)	Carga (kgf)	Resistencia a la Compresión Uniaxial (MPa)	Tipo de Ruptura
GE1320	COUG-14	62	177.60-177.72	6.10	12.35	2.02	19293	64.8	Matriz

GE1321	COUG-14	62	179.10-179.22	6.10	12.30	2.02	9146.9	30.7	Diaclasa
Observaciones :

LABORATORIO DE ENSAYOS DE MATERIALES			
Manual de Aseguramiento de Calidad		Control de Documentos	
Registro de Calidad Laboratorio		LAB-PER-ME-ETR-R02	Rev. 0
RESISTENCIA A LA COMPRESIÓN UNIAxIAL ASTM D7012-10 / MÉTODO C			
Proyecto	: Ensayos geotécnicos de mecánica de rocas y suelos-botadero 70	N° de Solicitud	: LGGA-SE18-0052
N° de Proyecto	: -	Solicitante	: Ing. Gian Ticona
Cliente	: Compañía Minera Antapaccay S.A.	Ejecutado por	: Tec. Yimi Huisa
Ubicación	: Cusco	Revisado por	: Ing. José Castro
Fecha	: 26/12/2018	Muestra	: COUG-14/62
ID Laboratorio	: GE1320/GE1321	Profundidad (m)	: 177.60-179.22
Panel Fotográfico

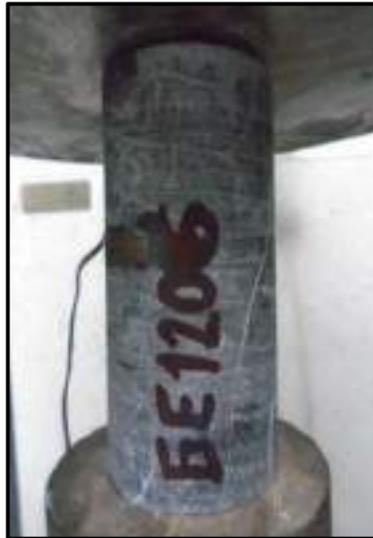
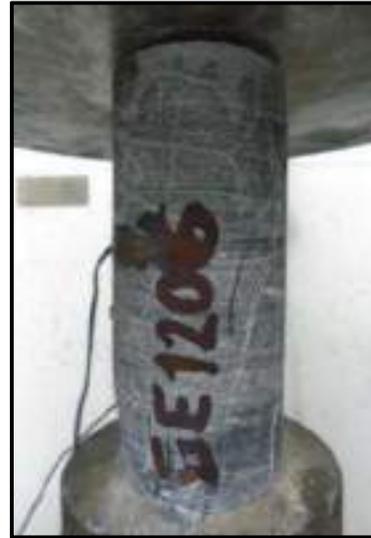
Proyecto	: Ensayos geotecnico de mecanica de rocas y suelos- botadero 70	N° Solicitud	: LGGA-SE18-0052
N° Proyectc	: -	Solicitante	: Ing. Gian Ticona
Cliente	: Compañía Minera Antapacay S.A.	Ejecutado por	: Tec. Yimi Huisa
Ubicación	: Cusco	Revisado por	: Ing. José Castro
Fecha	: 29/12/2018	Sondaje	: COUG-09
ID Laborato	: GE1206	Profundidad	: 272.30-272.42

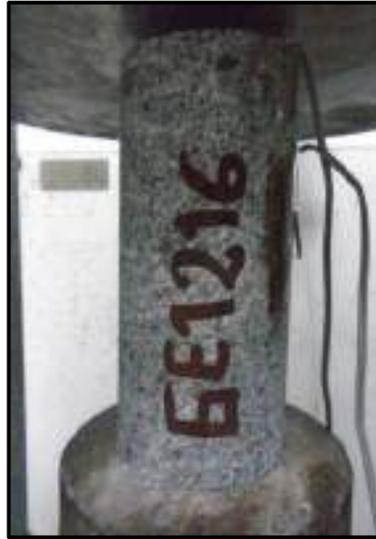
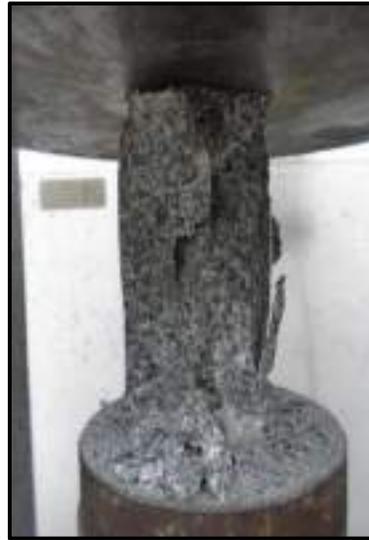
Proyecto	: Ensayos geotecnico de mecanica de rocas y suelos- botadero 70	N° Solicitud	: LGGA-SE18-0052
N° Proyectc	: -	Solicitante	: Ing. Gian Ticona
Cliente	: Compañía Minera Antapacay S.A.	Ejecutado por	: Tec. Yimi Huisa
Ubicación	: Cusco	Revisado por	: Ing. José Castro
Fecha	: 29/12/2018	Sondaje	: COUG-09
ID Laborato	: GE1216	Profundidad	: 71.40-71.52

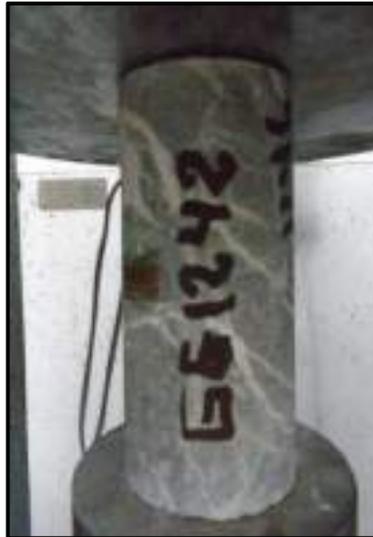
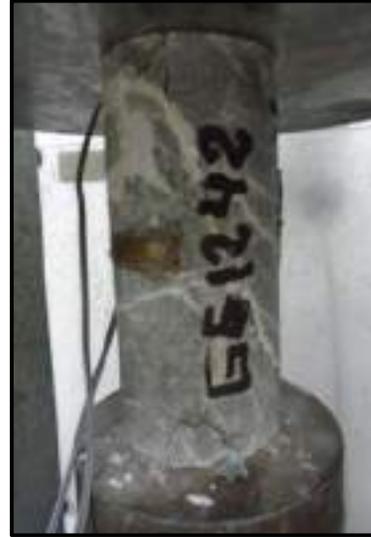
Proyecto	: Ensayos geotecnico de mecanica de rocas y suelos- botadero 70	N° Solicitud	: LGGA-SE18-0052
N° Proyectc	: -	Solicitante	: Ing. Gian Ticona
Cliente	: Compañía Minera Antapacay S.A.	Ejecutado por	: Tec. Yimi Huisa
Ubicación	: Cusco	Revisado por	: Ing. José Castro
Fecha	: 29/12/2018	Sondaje	: COUG-09
ID Laborato	: GE1242	Profundidad	: 335.96-336.08

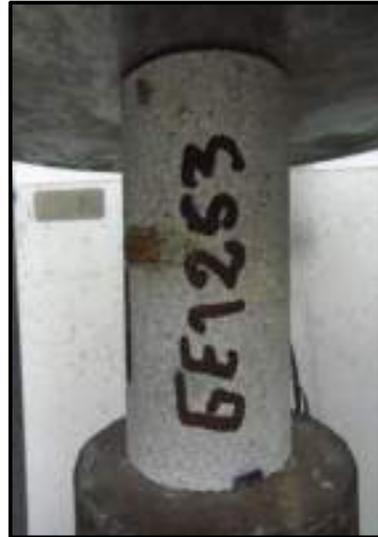
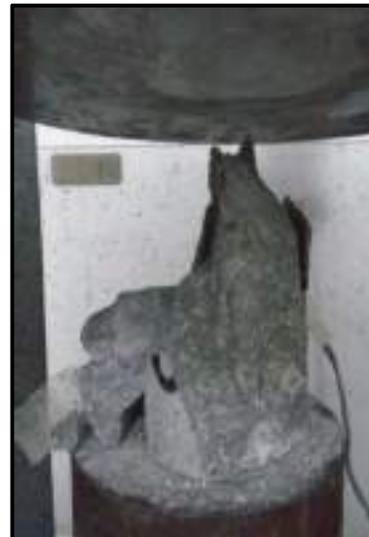
Proyecto	: Ensayos geotecnico de mecanica de rocas y suelos- botadero 70	N° Solicitud	: LGGA-SE18-0052
N° Proyectc	: -	Solicitante	: Ing. Gian Ticona
Cliente	: Compañía Minera Antapacay S.A.	Ejecutado por	: Tec. Yimi Huisa
Ubicación	: Cusco	Revisado por	: Ing. José Castro
Fecha	: 29/12/2018	Sondaje	: COUG-01
ID Laborato	: GE1253	Profundidad	: 109.98-110.10

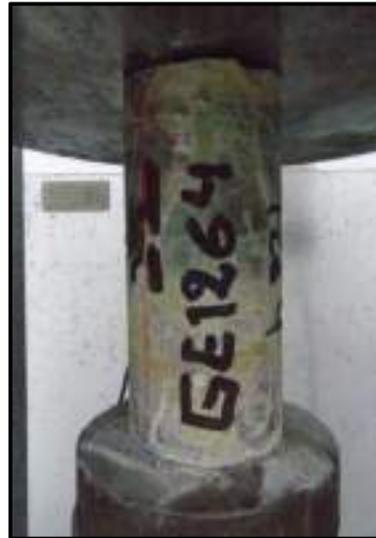
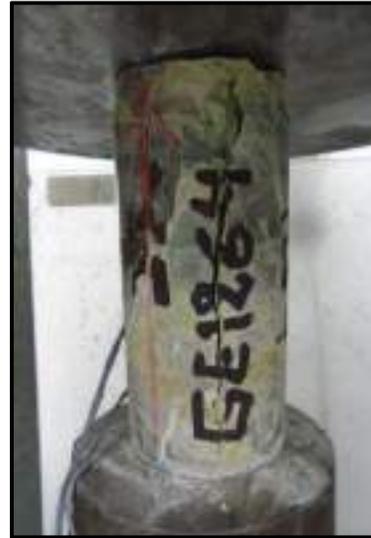
Proyecto	: Ensayos geotecnico de mecanica de rocas y suelos- botadero 70	N° Solicitud	: LGGA-SE18-0052
N° Proyectc	: -	Solicitante	: Ing. Gian Ticona
Cliente	: Compañía Minera Antapacay S.A.	Ejecutado por	: Tec. Yimi Huisa
Ubicación	: Cusco	Revisado por	: Ing. José Castro
Fecha	: 29/12/2018	Sondaje	: COUG-01
ID Laborato	: GE1264	Profundidad	: 267.15-267.27

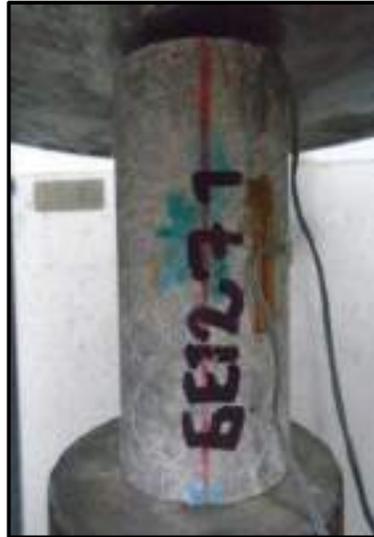
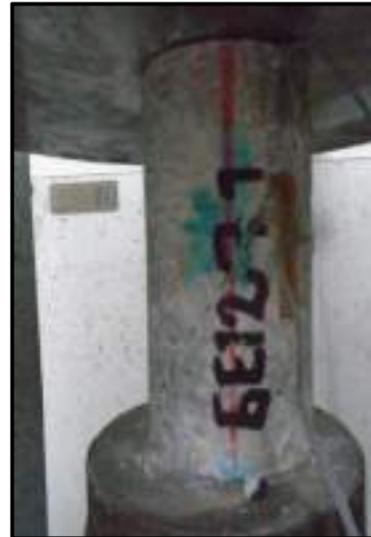
Proyecto	: Ensayos geotecnico de mecanica de rocas y suelos- botadero 70	N° Solicitud	: LGGA-SE18-0052
N° Proyectc	: -	Solicitante	: Ing. Gian Ticona
Cliente	: Compañía Minera Antapacay S.A.	Ejecutado por	: Tec. Yimi Huisa
Ubicación	: Cusco	Revisado por	: Ing. José Castro
Fecha	: 29/12/2018	Sondaje	: COUG-01
ID Laborato	: GE1271	Profundidad	: 313.63-313.75

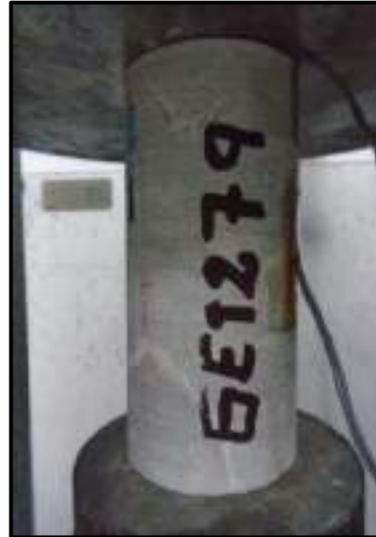
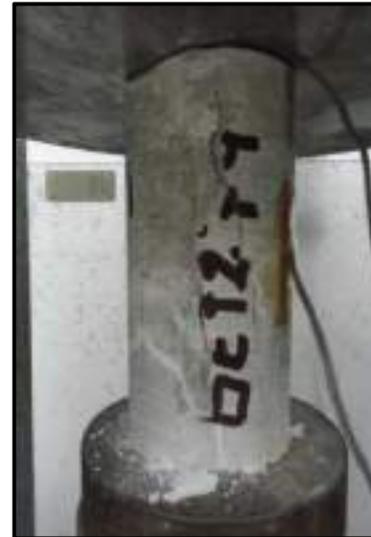
Proyecto	: Ensayos geotecnico de mecanica de rocas y suelos- botadero 70	N° Solicitud	: LGGA-SE18-0052
N° Proyectc	: -	Solicitante	: Ing. Gian Ticona
Cliente	: Compañía Minera Antapacay S.A.	Ejecutado por	: Tec. Yimi Huisa
Ubicación	: Cusco	Revisado por	: Ing. José Castro
Fecha	: 29/12/2018	Sondaje	: COUG-09
ID Laborato	: GE1279	Profundidad	: 255.88-256.00

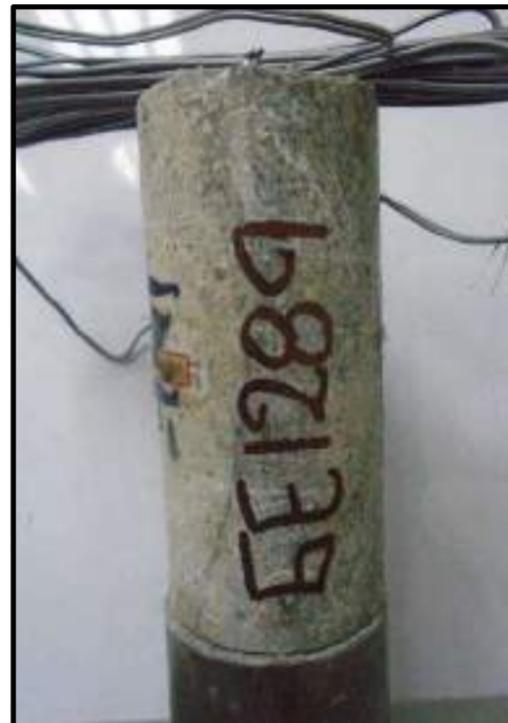
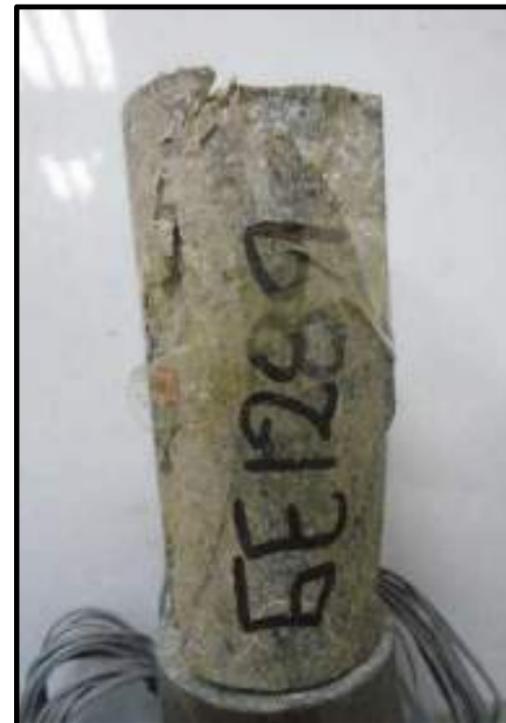
Proyecto	: Ensayos geotecnico de mecanica de rocas y suelos- botadero 70	N° Solicitud	: LGGA-SE18-0052
N° Proyectc	: -	Solicitante	: Ing. Gian Ticona
Cliente	: Compañía Minera Antapacay S.A.	Ejecutado por	: Tec. Jorge Pulido
Ubicación	: Cusco	Revisado por	: Ing. José Castro
Fecha	: 15/02/2019	Sondaje	: COTS-02 Rtest
ID Laborato	: GE1289	Profundidad	: 113.75-113.87

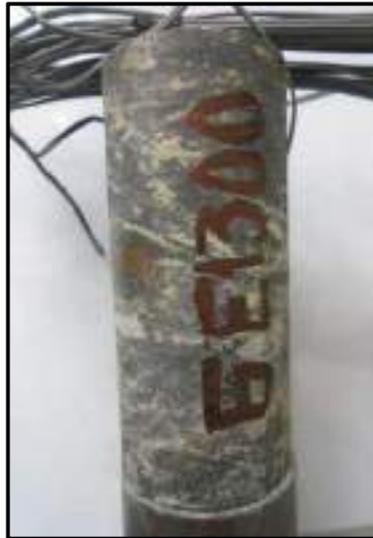
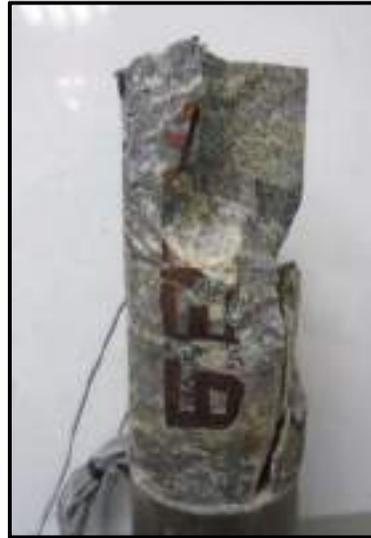
Proyecto	: Ensayos geotecnico de mecanica de rocas y suelos- botadero 70	N° Solicitud	: LGGA-SE18-0052
N° Proyectc	: -	Solicitante	: Ing. Gian Ticona
Cliente	: Compañía Minera Antapacay S.A.	Ejecutado por	: Tec. Yimi Huisa
Ubicación	: Cusco	Revisado por	: Ing. José Castro
Fecha	: 29/12/2018	Sondaje	: COUG-14
ID Laborato	: GE1300	Profundidad	: 159.80-159.92

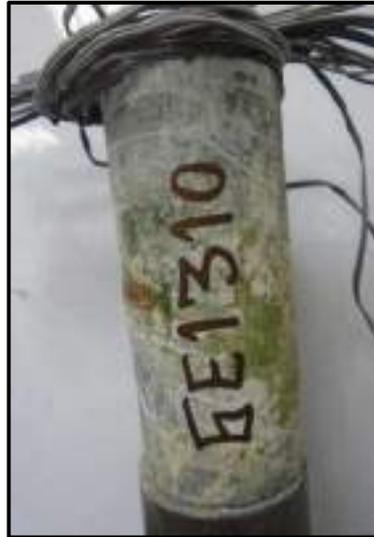
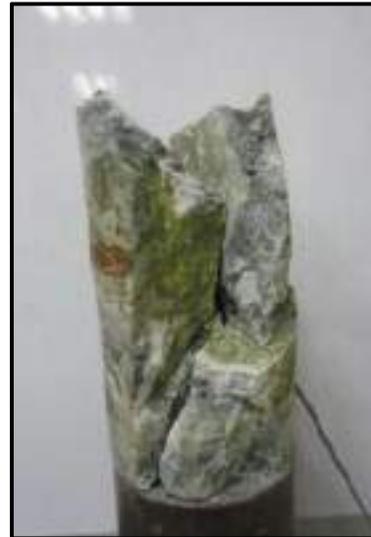
Proyecto	: Ensayos geotecnico de mecanica de rocas y suelos- botadero 70	N° Solicitud	: LGGA-SE18-0052
N° Proyectc	: -	Solicitante	: Ing. Gian Ticona
Cliente	: Compañía Minera Antapacay S.A.	Ejecutado por	: Tec. Yimi Huisa
Ubicación	: Cusco	Revisado por	: Ing. José Castro
Fecha	: 29/12/2018	Sondaje	: COUG-14
ID Laborato	: GE1310	Profundidad	: 146.30-146.42

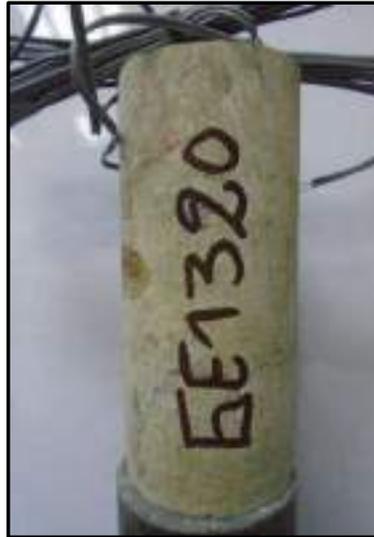
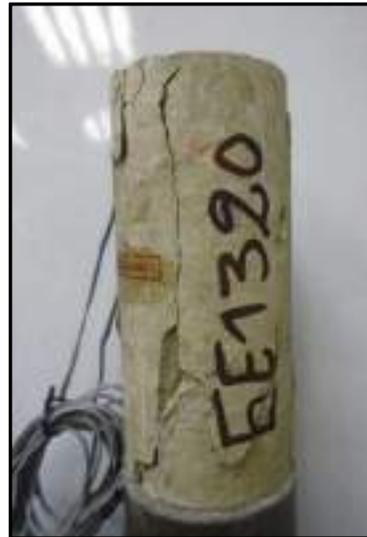
Proyecto	: Ensayos geotecnico de mecanica de rocas y suelos- botadero 70	N° Solicitud	: LGGA-SE18-0052
N° Proyectc	: -	Solicitante	: Ing. Gian Ticona
Cliente	: Compañía Minera Antapacay S.A.	Ejecutado por	: Tec. Yimi Huisa
Ubicación	: Cusco	Revisado por	: Ing. José Castro
Fecha	: 29/12/2018	Sondaje	: COUG-14
ID Laborato	: GE1320	Profundidad	: 177.60-177.72

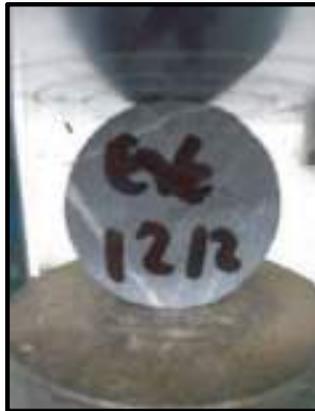
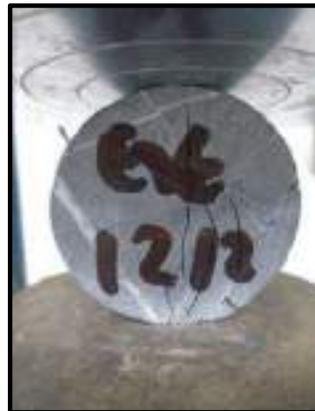
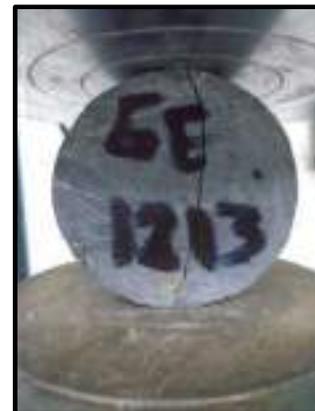
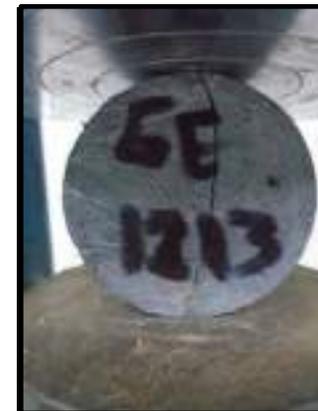
Panel Fotográfico

Proyecto	: Ensayos geotécnicos de mecánica de rocas y suelos - botadero 70	N° de Solicitud	: LGGA-SE18-0052
N° de Proyecto	: -	Solicitante	: Ing. Gian Ticona
Cliente	: Compañía Minera Antapaccay S.A.	Ejecutado por	: Tec. Yimi Huisa
Ubicación	: Cusco	Revisado por	: Ing. José Castro
Fecha	: 26/12/2018	Muestra	: COUG-09
ID Laboratorio	: GE1212/GE1213/GE1214	Profundidad (m)	: 277.07-277.16

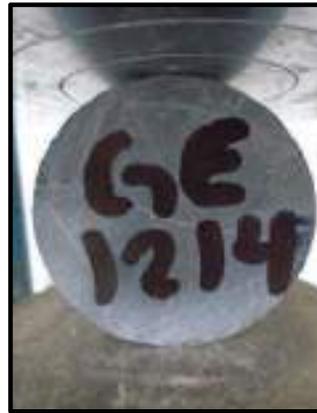
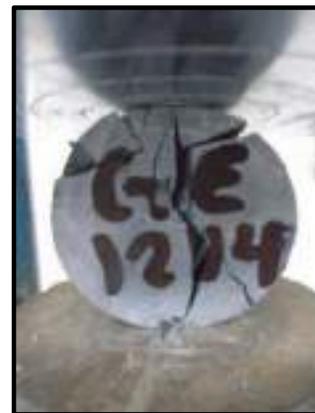
Panel Fotográfico

Proyecto	: Ensayos geotécnicos de mecánica de rocas y suelos - botadero 70	N° de Solicitud	: LGGA-SE18-0052
N° de Proyecto	: -	Solicitante	: Ing. Gian Ticona
Cliente	: Compañía Minera Antapaccay S.A.	Ejecutado por	: Tec. Yimi Huisa
Ubicación	: Cusco	Revisado por	: Ing. José Castro
Fecha	: 26/12/2018	Muestra	: COUG-09
ID Laboratorio	: GE1212/GE1213/GE1214	Profundidad (m)	: 277.07-277.16

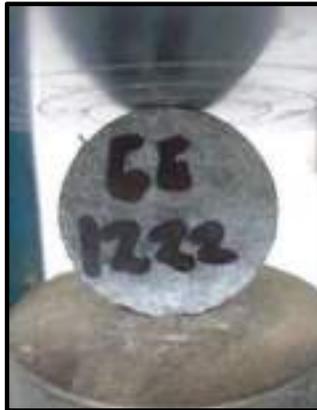
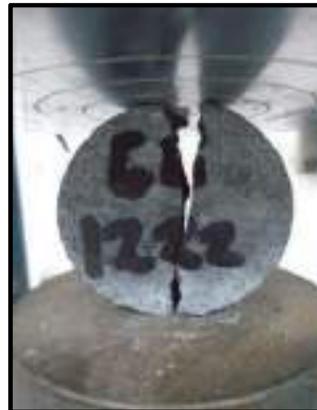
Panel Fotográfico

Proyecto	: Ensayos geotécnicos de mecánica de rocas y suelos - botadero 70	N° de Solicitud	: LGGA-SE18-0052
N° de Proyecto	: -	Solicitante	: Ing. Gian Ticona
Cliente	: Compañía Minera Antapaccay S.A.	Ejecutado por	: Tec. Yimi Huisa
Ubicación	: Cusco	Revisado por	: Ing. José Castro
Fecha	: 26/12/2018	Muestra	: COUG-09
ID Laboratorio	: GE1222/GE1223/GE1224	Profundidad (m)	: 88.03-88.12

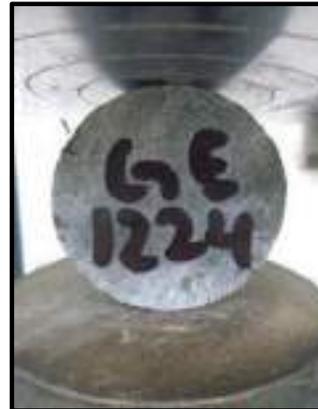
GE1224-ANTES

Proyecto	: Ensayos geotécnicos de mecánica de rocas y suelos - botadero 70	N° de Solicitud	: LGGA-SE18-0052
N° de Proyecto	: -	Solicitante	: Ing. Gian Ticona
Cliente	: Compañía Minera Antapaccay S.A.	Ejecutado por	: Tec. Yimi Huisa
Ubicación	: Cusco	Revisado por	: Ing. José Castro
Fecha	: 26/12/2018	Muestra	: COUG-09
ID Laboratorio	: GE1222/GE1223/GE1224	Profundidad (m)	: 88.03-88.12

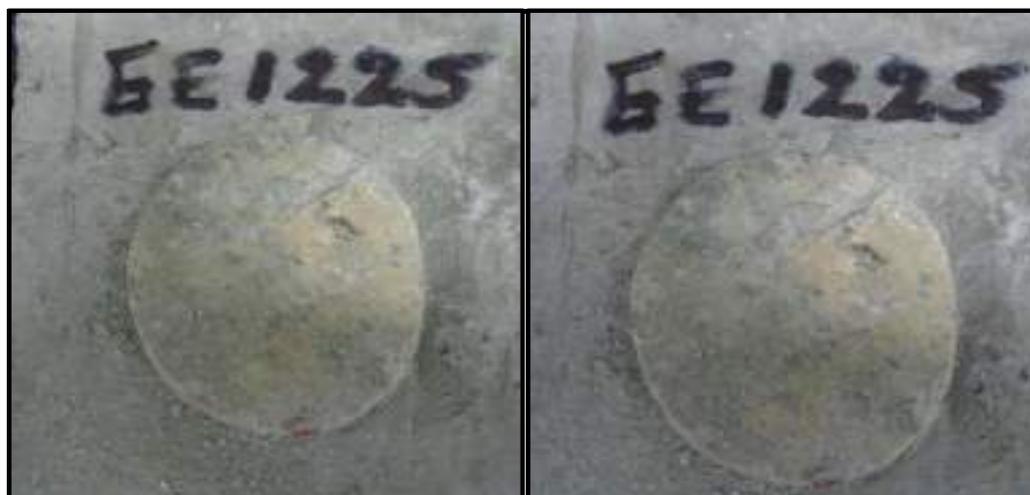
ANTES

Manual de Aseguramiento de Calidad		Control de documentos	
Registro de Calidad Laboratorio		LAB-PER-ME-ETR-R08	Rev.0
RESISTENCIA AL CORTE DIRECTO BAJO ESFUERZOS NORMALES			
ASTM D5607-08			
Proyecto	: Ensayos geotécnicos de mecánica de rocas y suelos - botadero 70.	N° Solicitud	: LGGA-SE18-0052
N° Proyecto	: -	Solicitante	: Ing. Gian Ticona
Cliente	: Compañía Minera Antapaccay S.A.	Ejecutado	: Tec. Yimi Huisa
Ubicación	: Cusco	Revisado	: Ing. José Castro
Fecha	: 27/12/2018	Sondaje	: COUG-09
ID Lab.	: GE1225	Prof. (m.)	: 95.75-95.85

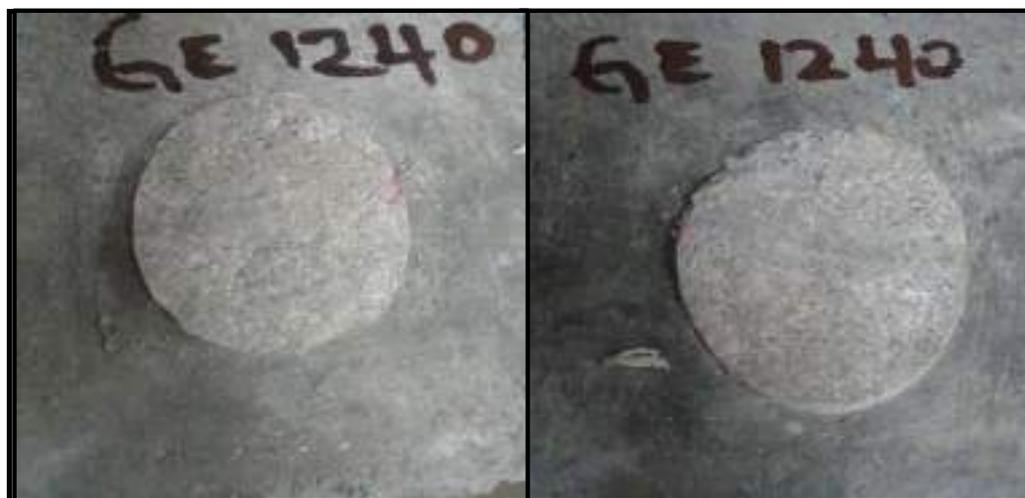
ANTES

Manual de Aseguramiento de Calidad		Control de documentos	
Registro de Calidad Laboratorio		LAB-PER-ME-ETR-R08	Rev.0
RESISTENCIA AL CORTE DIRECTO BAJO ESFUERZOS NORMALES			
ASTM D5607-08			
Proyecto	: Ensayos geotécnicos de mecánica de rocas y suelos - botadero 70.	N° Solicitud	: LGGA-SE18-0052
N° Proyecto	: -	Solicitante	: Ing. Gian Ticona
Cliente	: Compañía Minera Antapaccay S.A.	Ejecutado	: Tec. Yimi Huisa
Ubicación	: Cusco	Revisado	: Ing. José Castro
Fecha	: 27/12/2018	Sondaje	: COTN-02
ID Lab.	: GE1240	Prof. (m.)	: 167.85-167.95

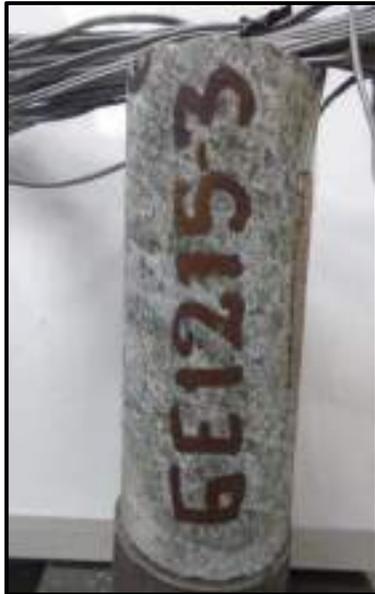
GE1215-3_ANTES

ESFUERZO DE CONFINAMIENTO
2.6 MPa

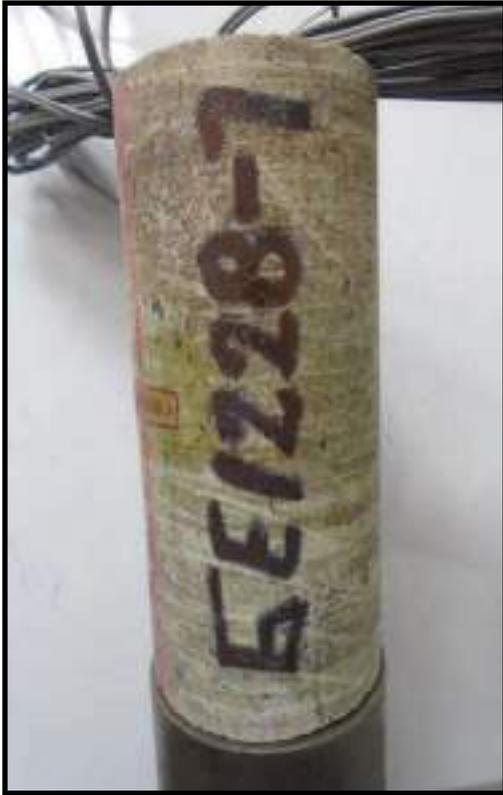
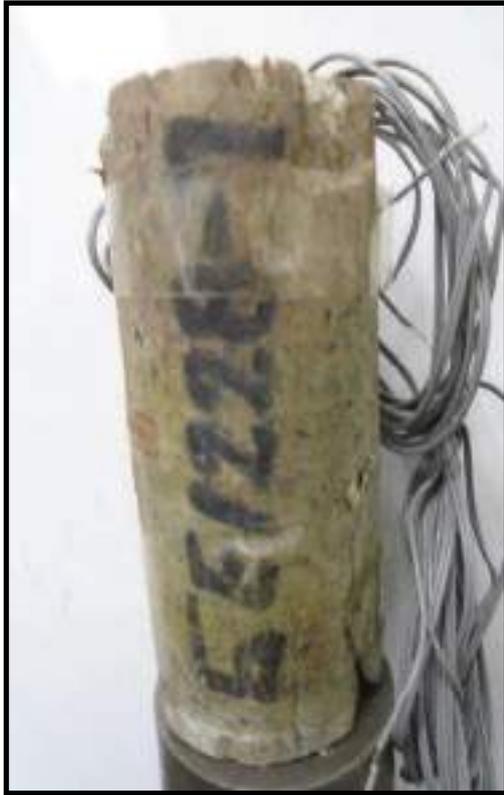
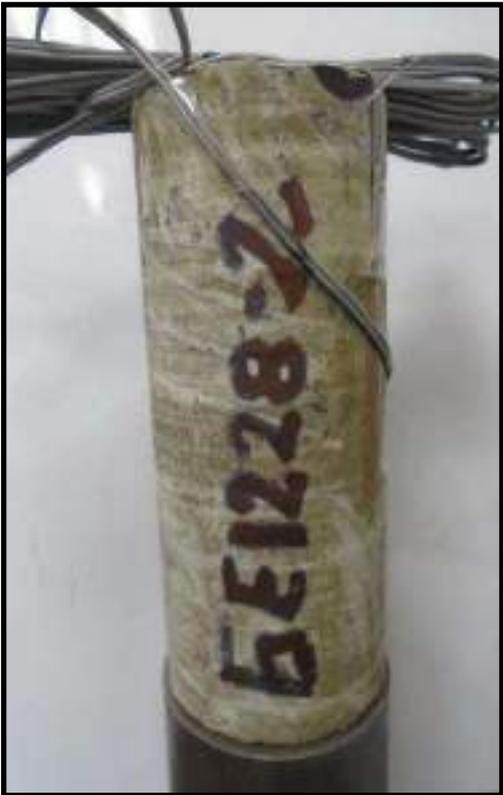
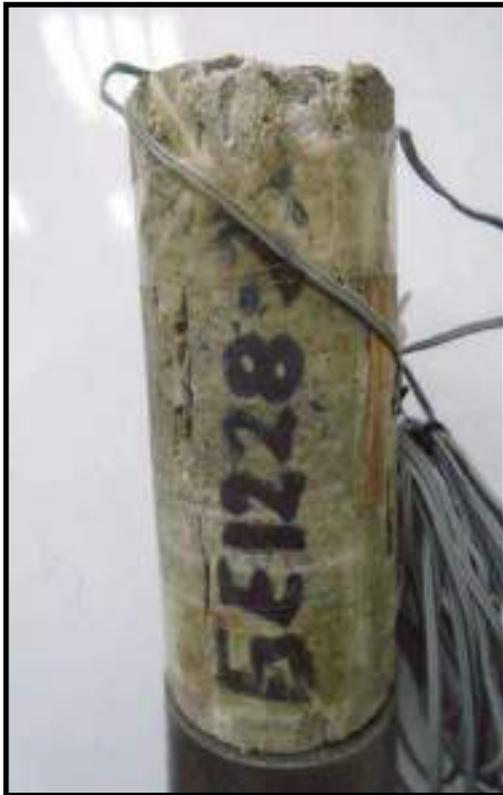
GE1228-1_ANTES	GE1228-1_DESPUES	GE1228-2_ANTES	GE1228-2_DESPUES

ESFUERZO DE CONFINAMIENTO 0.5 MPa		ESFUERZO DE CONFINAMIENTO 1.1 MPa

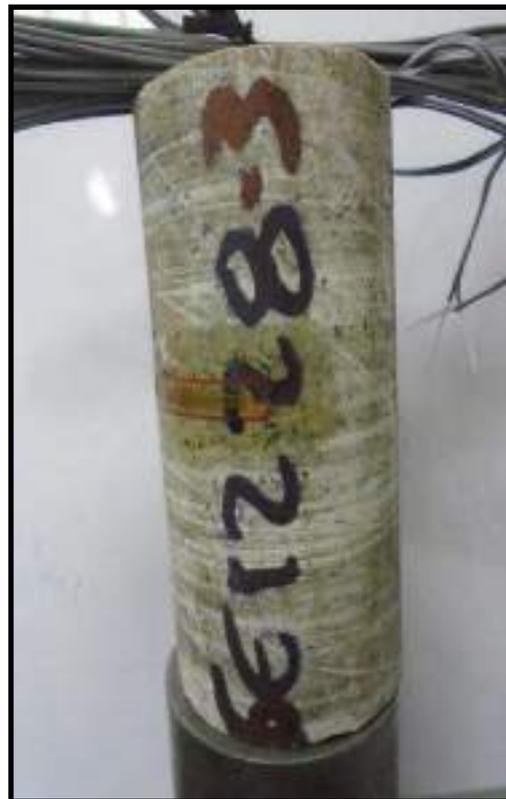
GE1228-3_ANTES

ESFUERZO DE CONFINAMIENTO
2.2 MPa

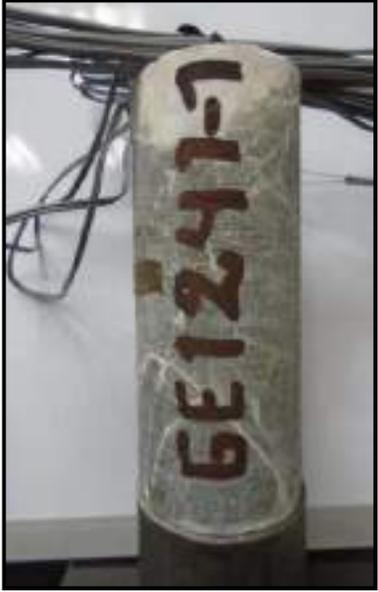
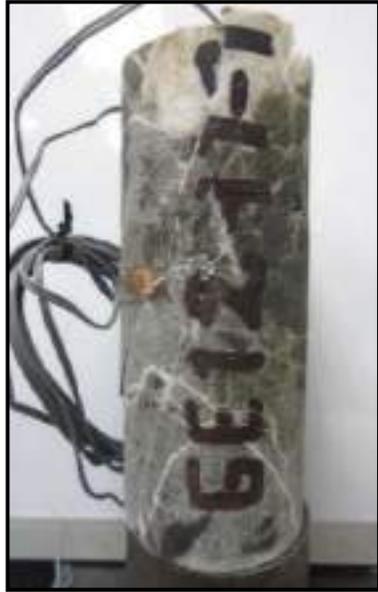
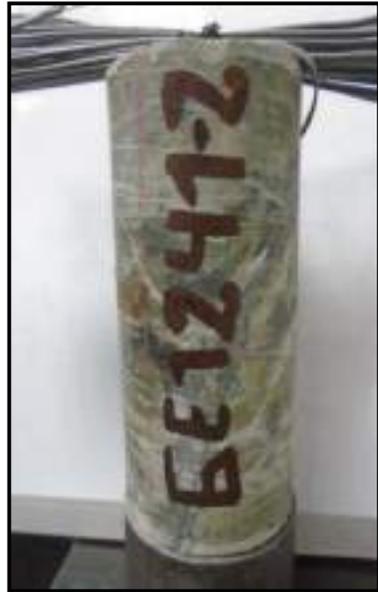
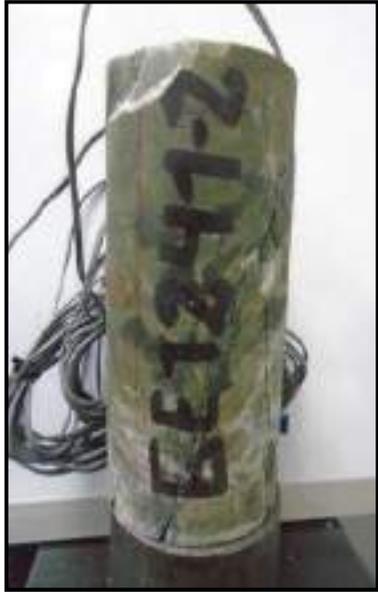
GE1241-1_ANTES	GE1241-1_DESPUES	GE1241-2_ANTES	GE1241-2_DESPUES

ESFUERZO DE CONFINAMIENTO 1.1 MPa		ESFUERZO DE CONFINAMIENTO 2.1 MPa

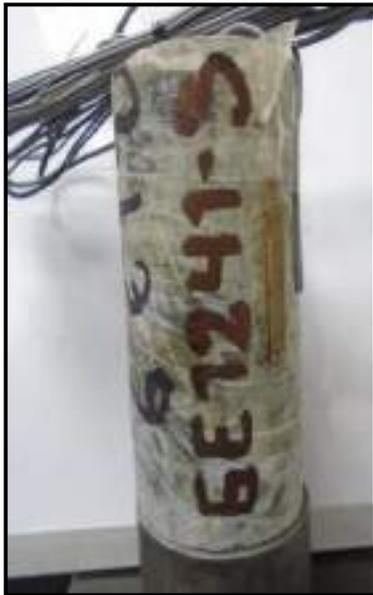
GE1241-3_ANTES

ESFUERZO DE CONFINAMIENTO
4.2 MPa

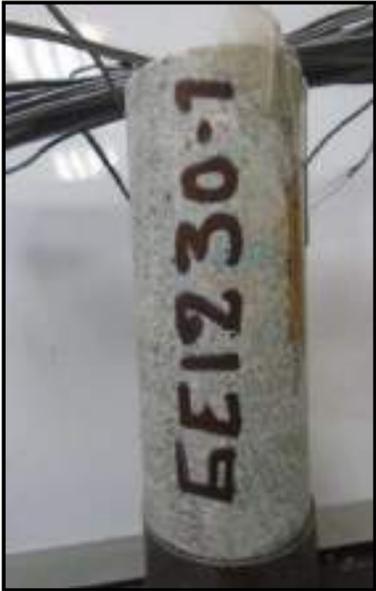
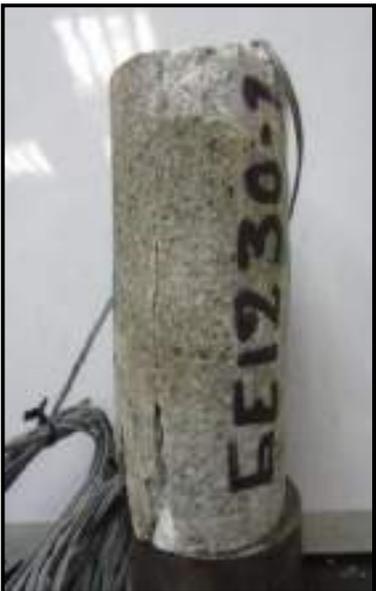
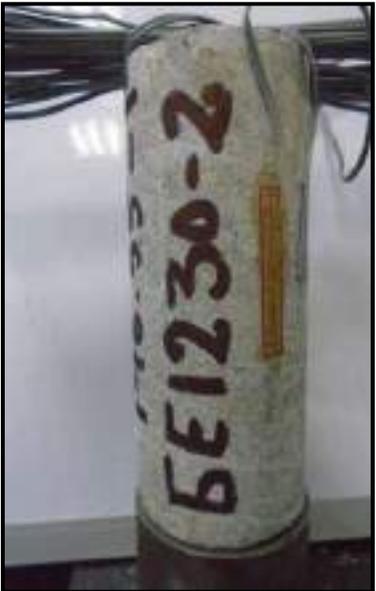
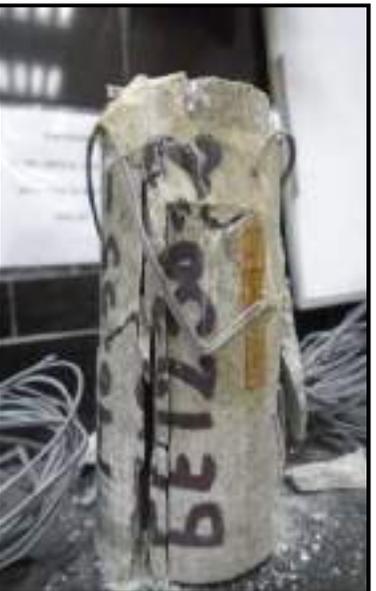
GE1230-1_ANTES	GE1230-1_DESPUES	GE1230-2_ANTES	GE1230-2_DESPUES

ESFUERZO DE CONFINAMIENTO 0.5 MPa		ESFUERZO DE CONFINAMIENTO 0.9 MPa

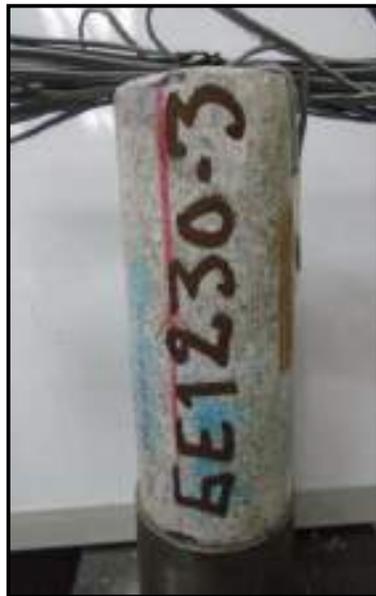
GE1230-3_ANTES

ESFUERZO DE CONFINAMIENTO
1.8 MPa

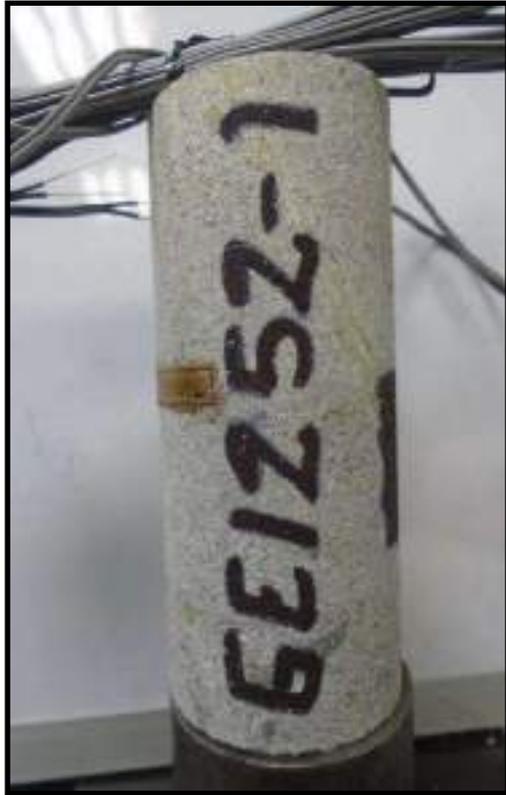
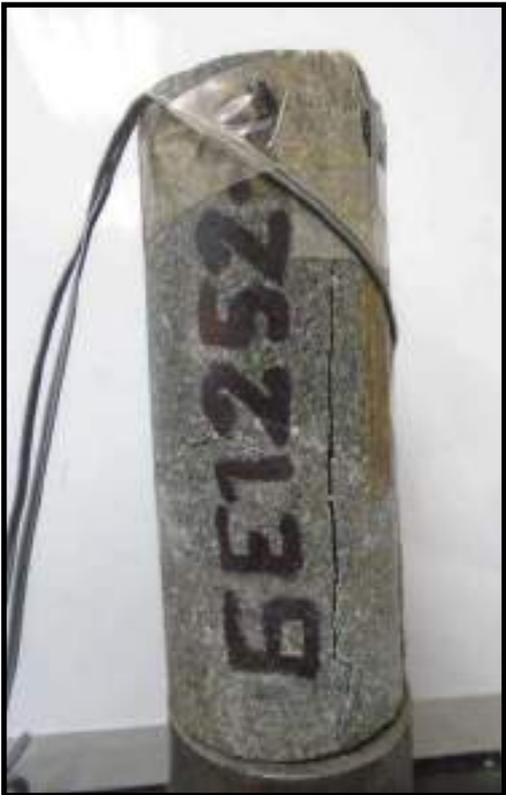
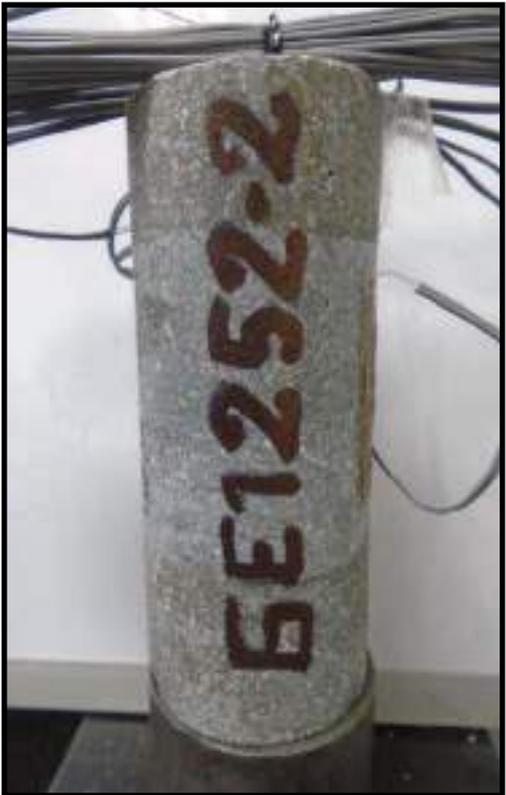
GE1252-1_ANTES	GE1252-1_DESPUES	GE1252-2_ANTES	GE1252-2_DESPUES

ESFUERZO DE CONFINAMIENTO 0.4 MPa		ESFUERZO DE CONFINAMIENTO 0.8 MPa

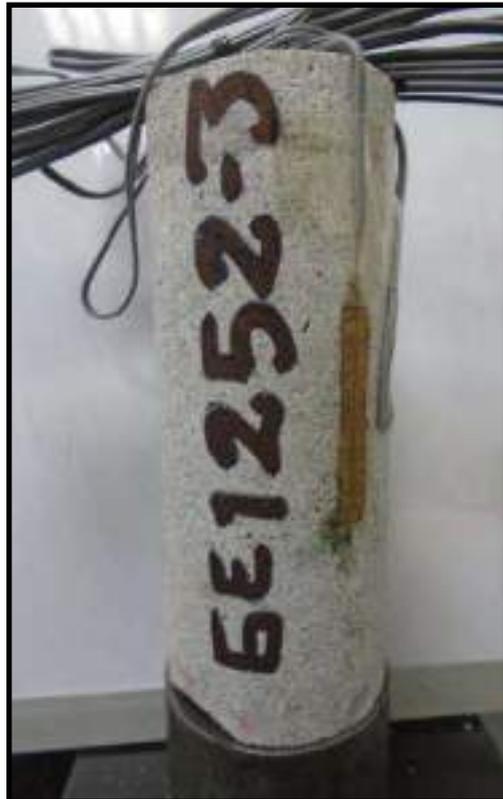
GE1252-3_ANTES

ESFUERZO DE CONFINAMIENTO
1.6 MPa

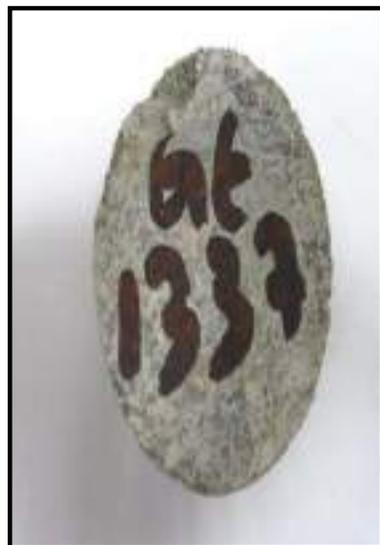
GE1337-ANTES

ID Laboratorio	Tipo de Falla	GEOMETRÍA DE LA MUESTRA				Carga Máxima (kg)	I _s Calculado (kg/cm ²)	I _{s(50)} Corregido (kg/cm ²)	I _{s(50)} Corregido (MPa)
		Diámetro	Altura	Esbeltez	D _e ²				
		(mm)	(mm)	A/D					
GE1337	-	61.0	28.10	0.46	2182	299	13.70	13.29	1.30

Proyecto : Ensayos geotécnicos de mecánica de rocas y suelos - botadero 70	N° Solicitud : LGGA-SE18-0052
N° Proyecto : -	Solicitante : Ing. Gian Ticona
Cliente : Compañía Minera Antapaccay S.A.	Ejecutado Por : Tec. Yimi Huisa
Ubicación : Cusco	Revisado Por : Ing. José Castro
Fecha : 26/12/2018	Muestra : B70-INC1
ID Lab. : GE1337	Profundidad : 95.77-95.89
