UNIVERSIDAD NACIONAL DE SAN ANTONIO ABAD DEL CUSCO
FACULTAD DE INGENIERÍA GEOLÓGICA, MINAS Y METALÚRGICA
ESCUELA PROFESIONAL DE INGENIERÍA GEOLÓGICA

TESIS

**EVALUACIÓN DEL RIESGO DE DESASTRES ORIGINADO POR
FLUJO DE DETRITOS EN LA QUEBRADA DE MUJI,
COMUNIDAD CAMPESINA DE ACPITÁN, DEL DISTRITO DE
COYLLURQUI, PROVINCIA COTABAMBAS, REGIÓN
APURÍMAC – 2021**

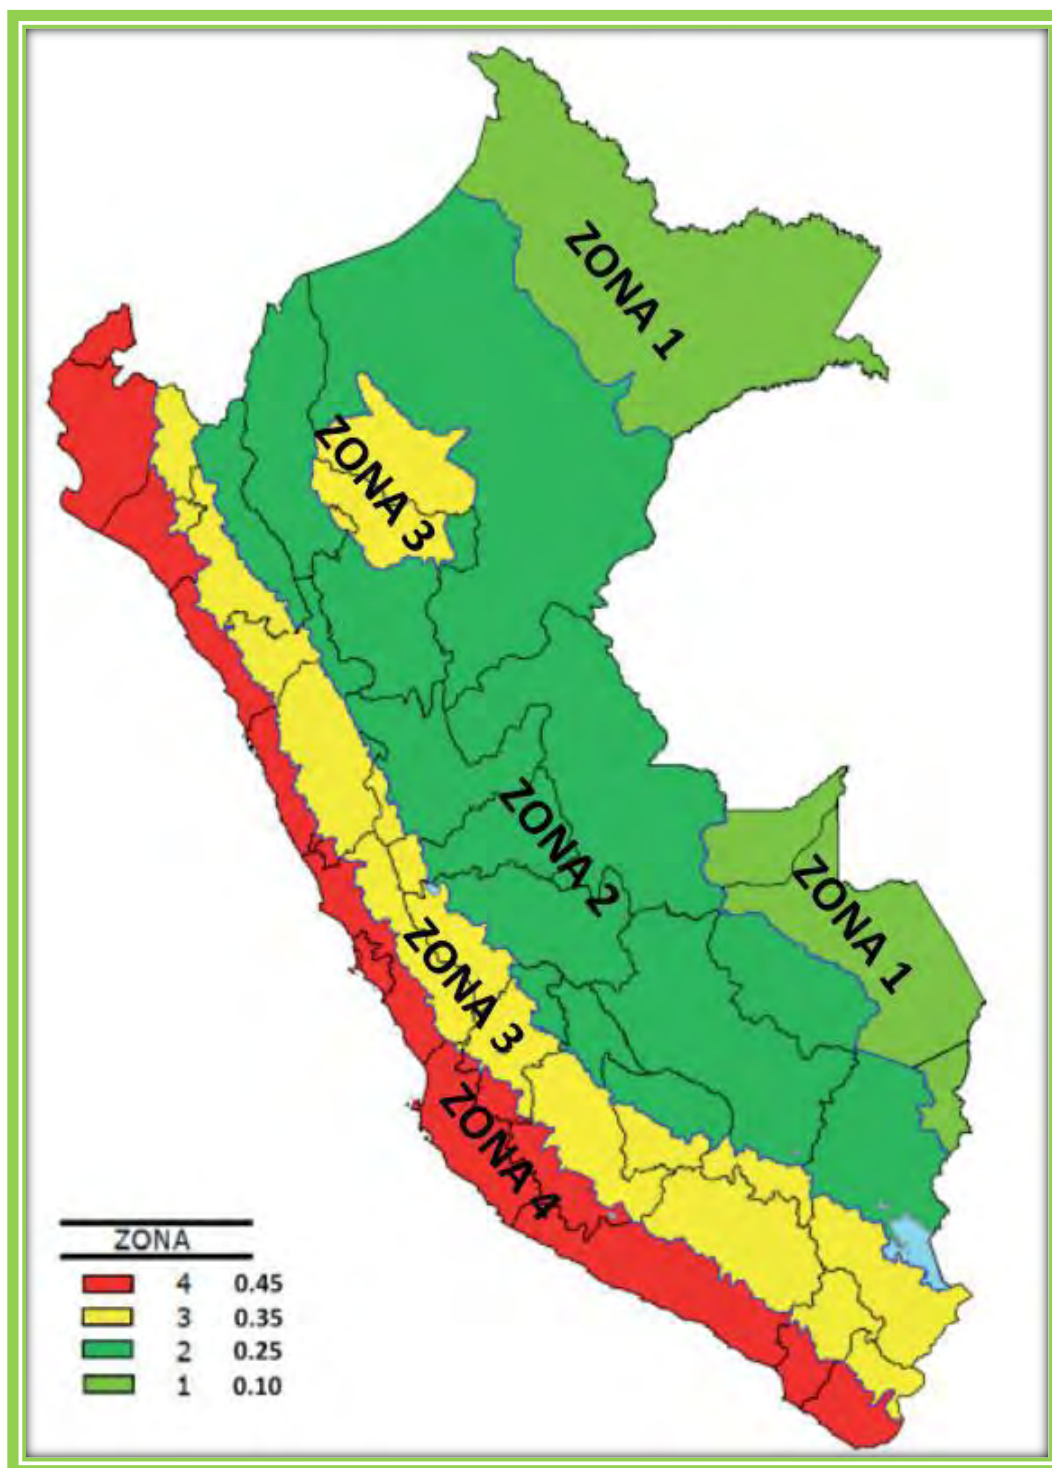
Imagen N° 4. Zonas sísmicas

La región de Apurímac se encuentra en la zona 2, de acuerdo a la zonificación sísmica nacional con un factor de zona de 0.25.

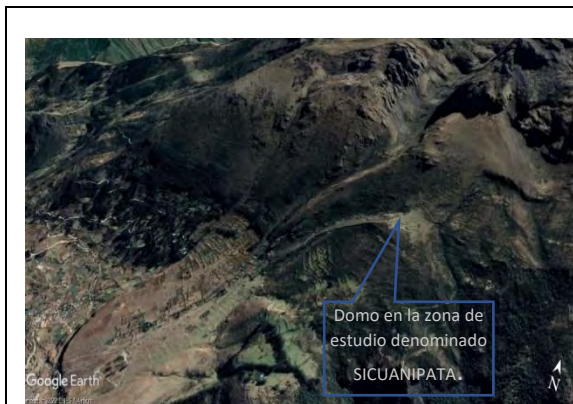
Imagen N° 8. Vista de Geoformas de Domos.

Se refiere a un relieve con una ligera elevación suavemente ondulado y redondeado, que su origen se debe a diversos agentes geológicos, en ocasiones es formado por fuerzas de compresión que actúan sobre rocas plásticas formando un relieve convexo que estructuralmente adopta la forma de un anticlinal

El domo en nuestra zona de trabajo, debe su origen a un proceso diapírico. Compuesto básicamente por yesos y materiales calcáreos, a dicho domo se le denominó el Domo de Sicuanipata (Imagen 09), debido a la ubicación en el que se encuentra, sector de Acpitán, ubicado en al Sur-Oeste del Poblado de Cotabambas.

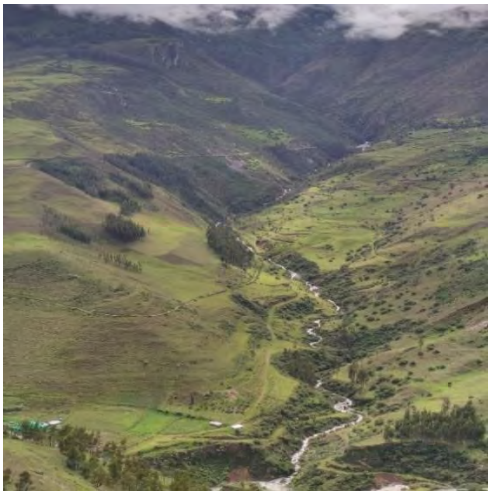
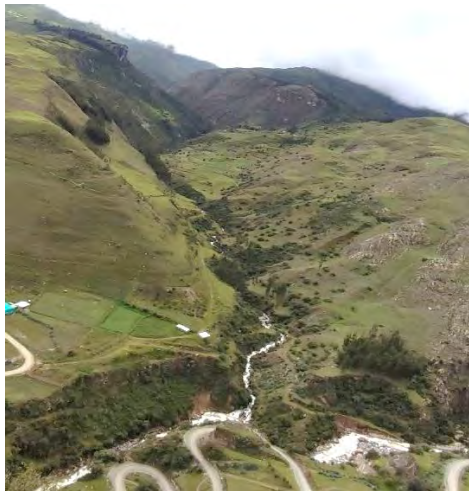
<p>Imagen N° 10. Vista panorámica del río Nihuaqui.</p>	<p>Imagen N° 11. Vista del río Coyllurqui. En la derecha se observa la desembocadura del Río Ñahuinlla.</p>

Estas unidades se refieren a los cauces o áreas por donde discurren los ríos, en nuestro estudio, se determinó como única unidad, el área por donde cursa sus aguas el río Ñihuaqui de régimen irregular (Imagen 11), que se extiende desde la zona de Paullupata y Misanipampa, hasta desembocar en el río Coyllurqui (Imagen 12); riega con sus aguas durante la temporada de precipitación, la parte del valle aluvial de la Comunidad de Acpitan y Coyllurqui.

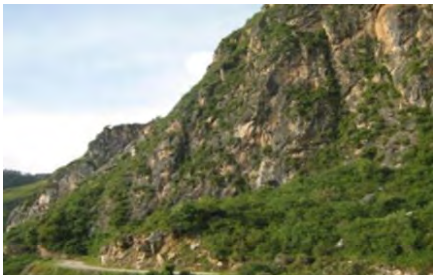
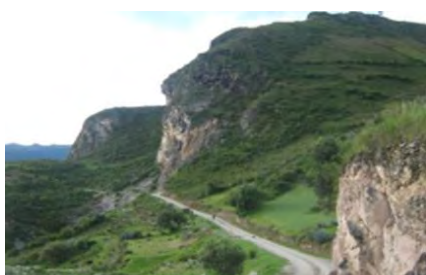
Imagen N° 13. Afloramientos de calizas de la Formación Arcurquina vista en estación de primavera.	Imagen N° 14. Afloramientos de calizas cerca a la C.C. de Pallparo del distrito de Coyllurqui en estación de primavera.

La secuencia inferior destaca por sus estratos de caliza con grosores hasta de 2 m.

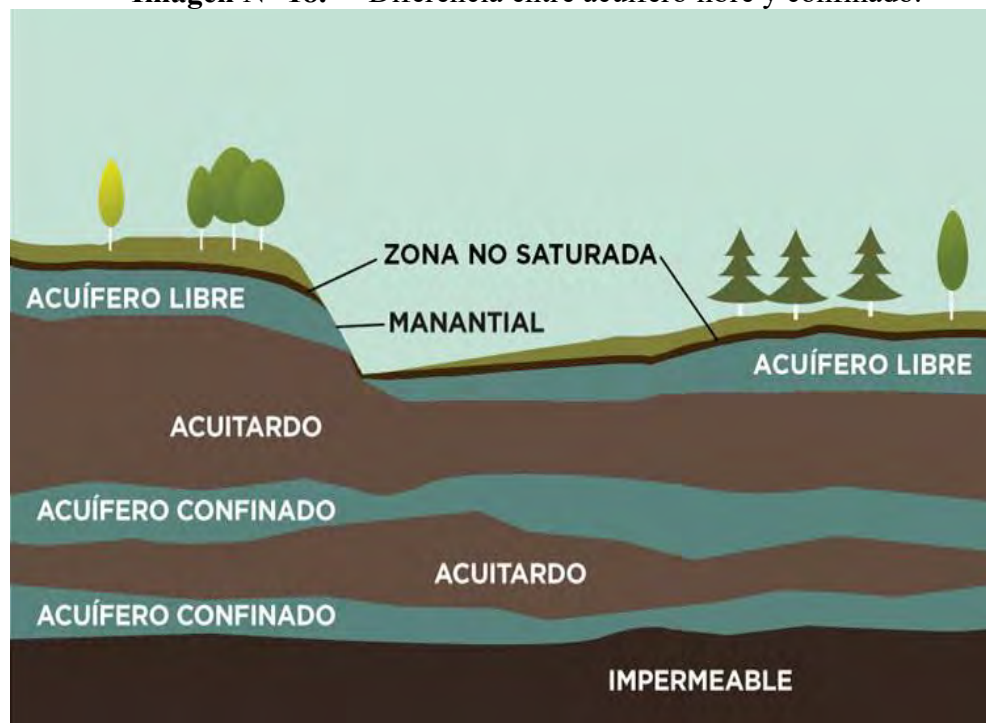
Imagen N° 18. Diferencia entre acuífero libre y confinado.

Presenta una porosidad secundaria (fisuras, fracturas y diaclasamientos), en su mayoría ocurre en las partes altas donde el constante cambio de la cobertura de suelo por erosión y los constantes esfuerzos tectónicos hacen las fracturas y fisuras sean óptimas para la infiltración. La manifestación de estos acuíferos se produce en pequeños fuentes y manantiales que originan los pequeños ríos permanentes de primer orden que en su mayoría utilizan el agua en forma directa e indirecta de las fuentes para el consumo potable.

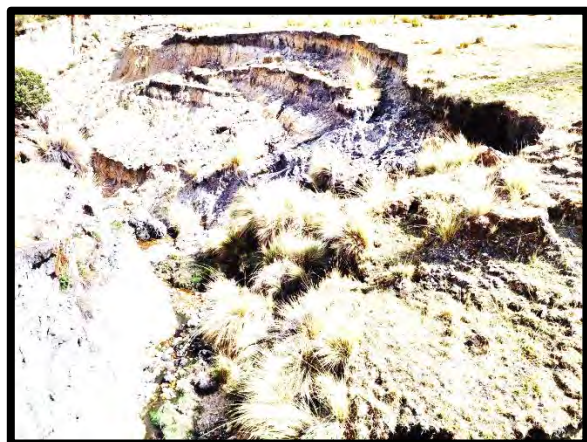
Fotografía N° 1. Identificación de zona para elaboración de calicata

- Primer Estrato de **0.00 a - 0.40 m.** corresponde a un relleno constituido por gravas, arenas, limos, piedras, raíces y materia orgánica en matriz arcillosa
- Segundo Estrato de **-0.40 m. a -1.50 m.** corresponde a un suelo granular identificado como **GRAVA Y ARENA ARCILLOSA O LIMOSA A-2-6 (0)**, según AASHTO y como una **GRAVA ARCILLOSA CON ARENA GC**, según SUCS, presenta coloración marrón.
- No se ha evidenciado nivel freático superficial.

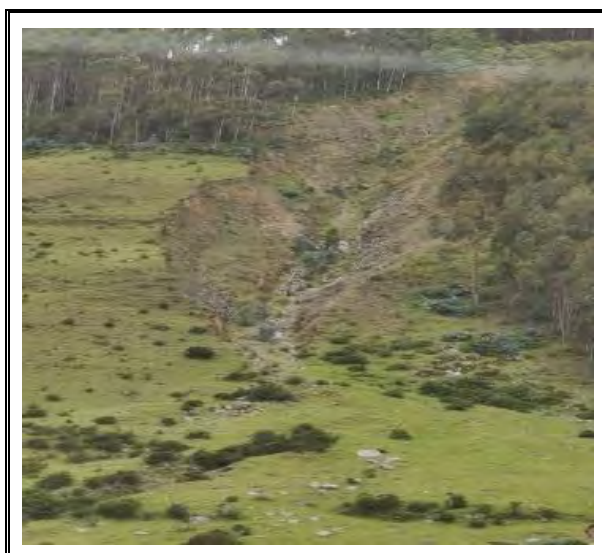
Fotografía N° 7. Deslizamiento en la cabecera de la zona de estudio llamado Mujipata.

Años atrás, se reportaron deslizamientos, causando daños significativos, y en la actualidad presenta cobertura de vegetación. Estos deslizamientos están localizados en la parte media y alta de la quebrada de Muji a una altitud de entre los 3336 y 4260 metros sobre el nivel del mar, tiene una extensión aproximada de 920 metros en diferencia de altitud, desde la base hasta la cima. Esta situación implica una gran masa susceptible a procesos de desplazamiento, pero se observa que ha alcanzado un estado de estabilidad en términos de sus características geométricas y propiedades del suelo. Los deslizamientos se ven fuertemente influenciados por la configuración del terreno, especialmente por factores topográficos, climáticos e hidrogeológicos.

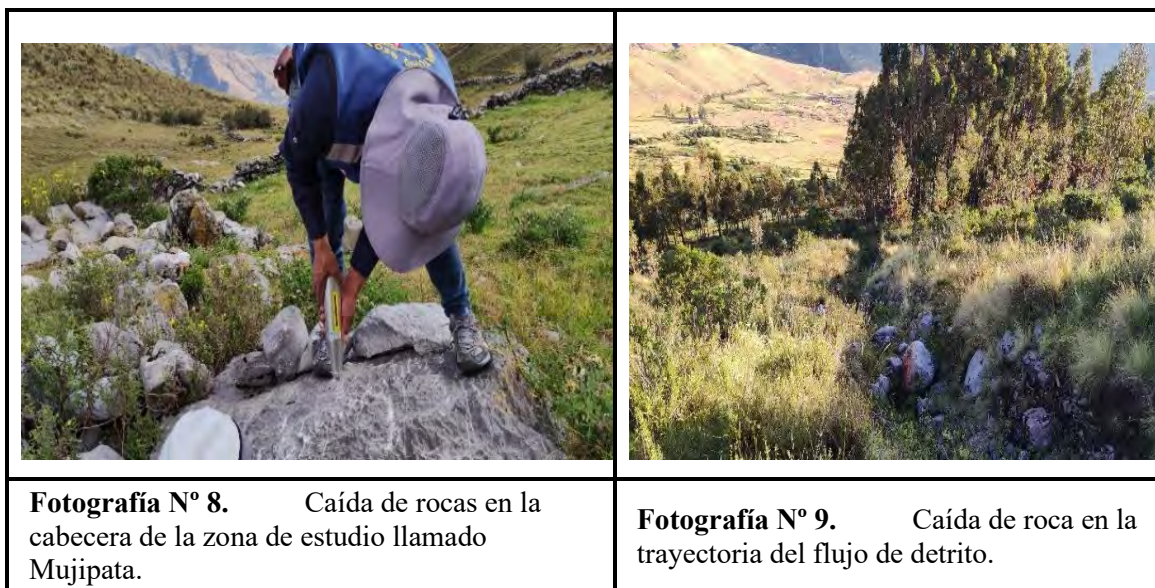
En el área de investigación, se pueden apreciar fragmentos de roca caliza que probablemente se desprendieron de niveles superiores. Estos fragmentos muestran intensas fracturas y alteraciones, y su movilización puede ser resultado de la fuerza gravitatoria, fuertes lluvias o movimientos sísmicos.

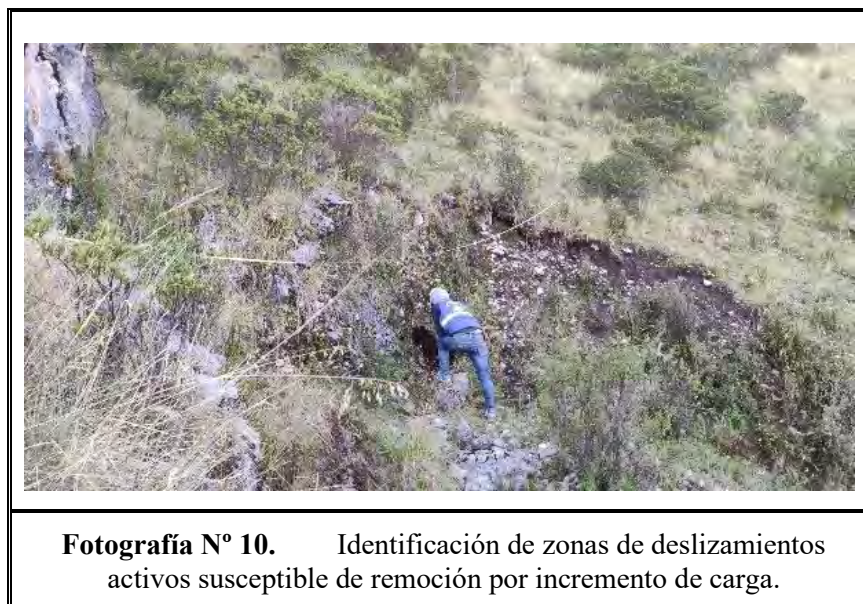
El derrumbe de suelo es un fenómeno en el que una masa de suelo y otros materiales sueltos ceden repentinamente y se desplazan hacia abajo en una pendiente o ladera. Este movimiento puede ser causado por diversos factores, como la saturación del suelo debido a lluvias intensas, cambios en la estructura del terreno, actividad sísmica, la erosión excesiva o la alteración de la vegetación que sostiene el suelo.

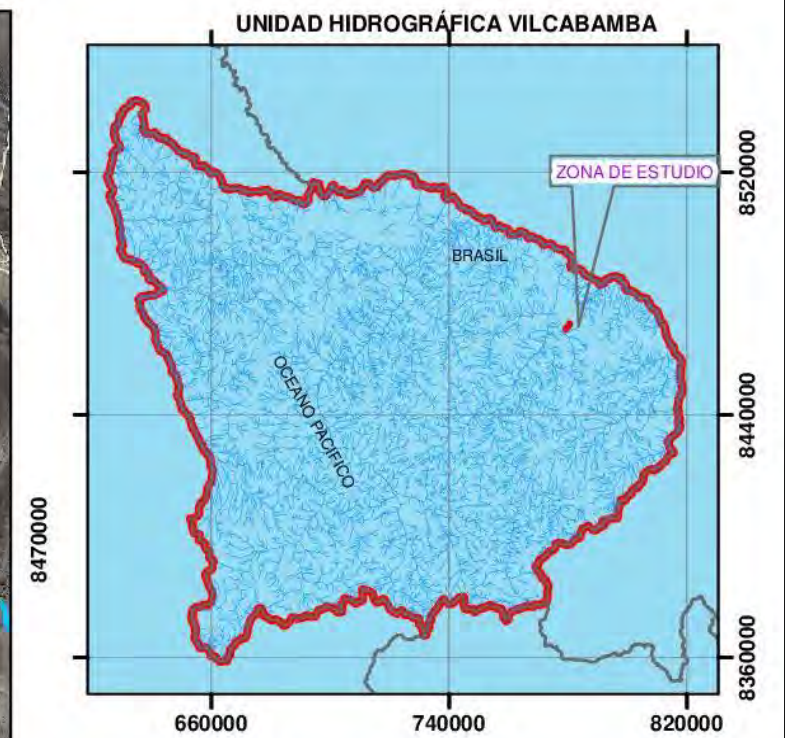
Mapa N° 9. HIDROLÓGICO

UNIVERSIDAD NACIONAL DE SAN ANTONIO ABADEL CUSCO FACULTAD DE INGENIERÍA GEOLÓGICA, MINAS Y METALÚRGICA ESCUELA PROFESIONAL DE INGENIERÍA GEOLÓGICA			
EVALUACIÓN DEL RIESGO DE DESASTRES ORIGINADO POR FLUJO DE DETRITOS EN LA QUEBRADA DE MUJI, COMUNIDAD CAMPESINA DE ACPITÁN, DISTRITO DE COYLLURQUI, PROVINCIA DE COTABAMBA, REGION APURÍMAC - 2021			
MAPA HIDROLÓGICO		SISTEMA DE PROYECCIÓN: UTMWGS84 ZONA 18 Sur	
LOCALIZACIÓN LOCALIDAD: Comunidad Campesina de Acpitán DISTRITO: Coyllurqui PROVINCIA: Cotabamba REGION: Apurímac	ASESOR Mgt. Ing. Edison Santiago Mattos Ojeda	ESCALA: 1:25,000	CÓDIGO: HIDROL 09
TESISTAS: Bach. Elvis Quilichuaman Bolivar Bach. Edwin Climaco Grovas Lima	FECHA: Agosto, 2022

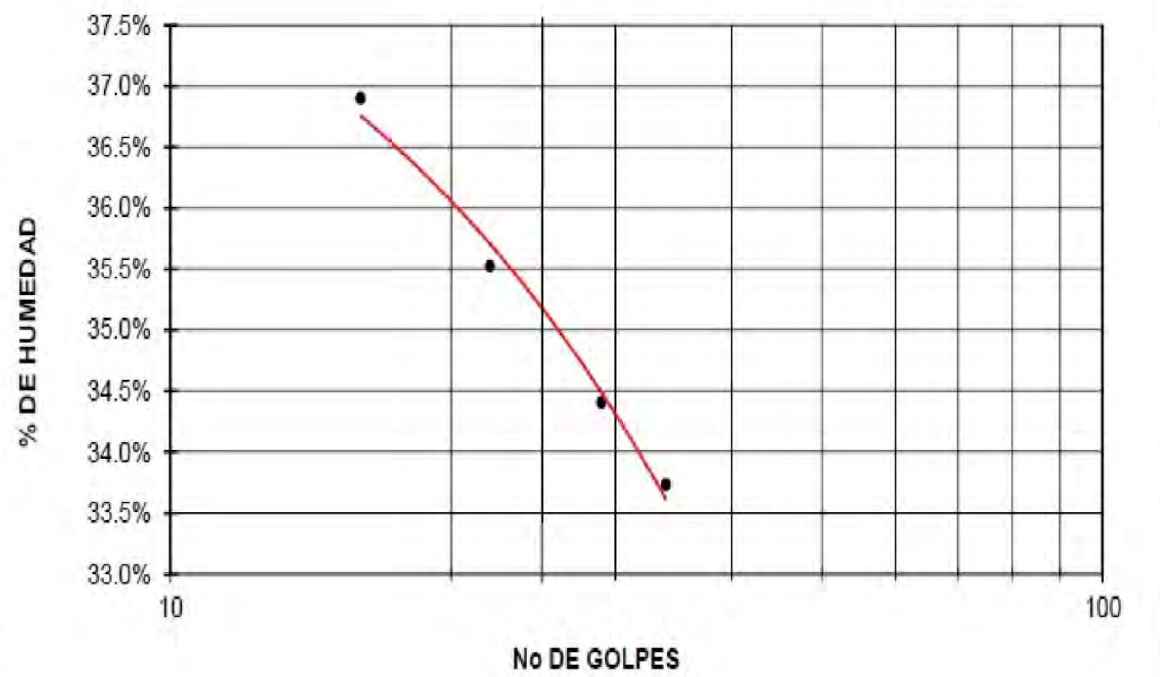
LIMITE LIQUIDO	30%	LIMIITE PLASTICO	19%	INDICE PLASTICO	11%
LIMITE LIQUIDO	30%											
LIMIITE PLASTICO	19%											
INDICE PLASTICO	11%											
Muestra N°	1	2	3	PROMEDIO								
peso de la capsula	13.55	12.86	15.81									
Peso capsula + Suelo Humedo	23.55	22.37	25.26									
Peso Capsula + Suelo Seco	21.93	20.88	23.75									
Peso Suelo Seco	8.83	8.02	7.94									
Peso Agua	1.62	1.49	1.51									
% Humedad	19.33%	18.58%	19.02%	18.98%								
LIMITE LIQUIDO
