**UNIVERSIDAD NACIONAL DE SAN ANTONIO ABAD DEL CUSCO**  
**FACULTAD DE CIENCIAS SOCIALES**  
**ESCUELA PROFESIONAL DE ARQUEOLOGÍA**

**TESIS**

***PROCESO CONSTRUCTIVO DE LA ARQUITECTURA FUNERARIA  
PREHISPÁNICA EN EL CERRO CORIMITAY LAMAY, CALCA - CUSCO***

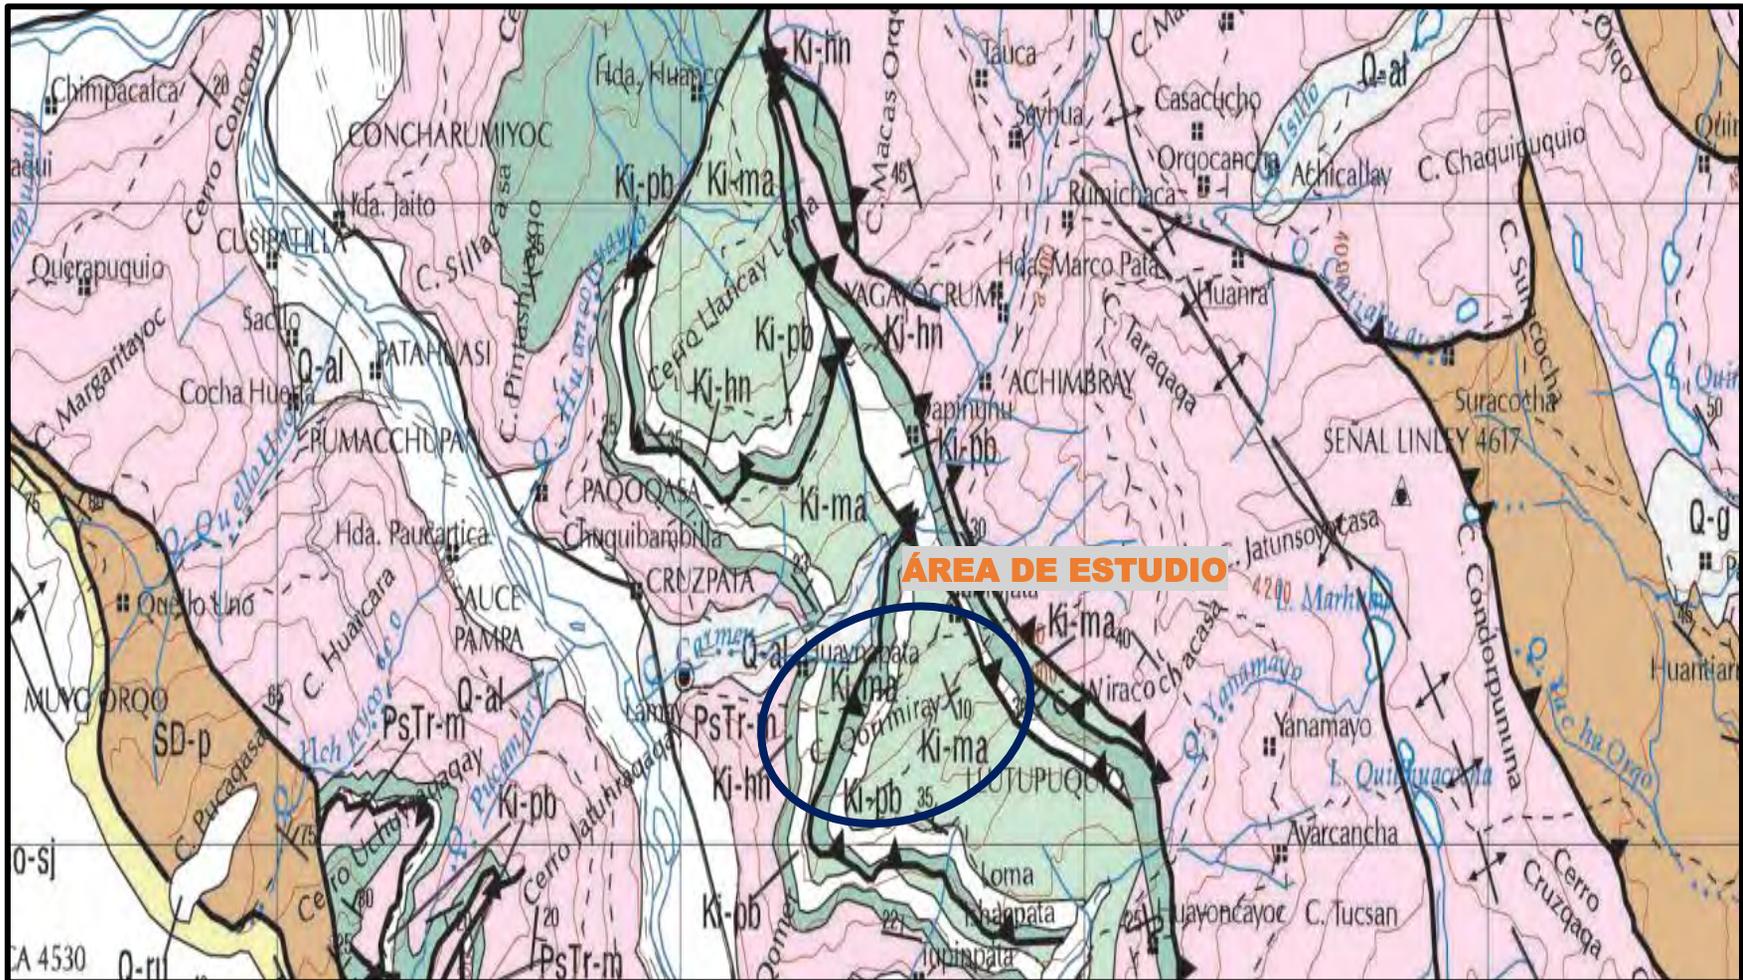
Mapa de unidades litoestratigráficas regionales, donde muestra el área de estudio

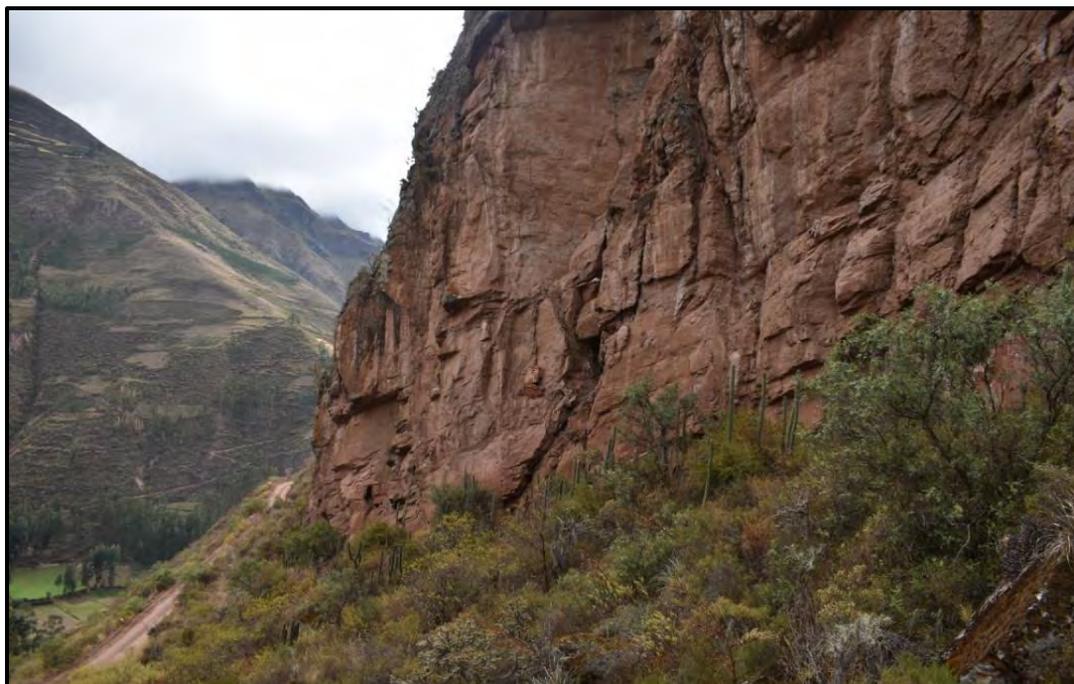
### **Figura 7**

*Vegetación arbustiva que rodea las estructuras funerarias*

Es fundamental destacar que dicha vegetación se localiza principalmente en los alrededores del macizo rocoso (*Figura 7*).

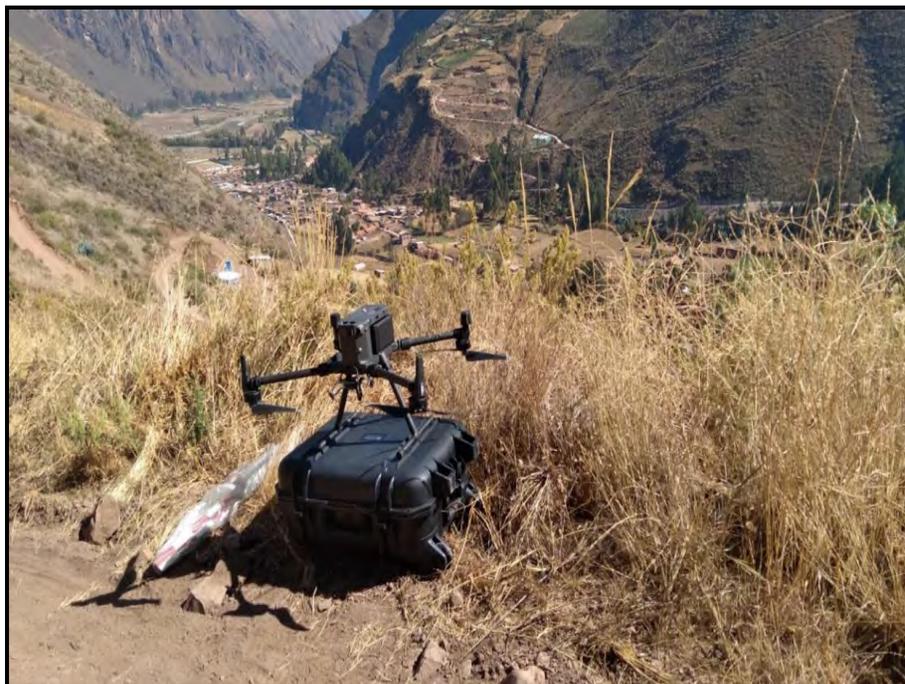
### **Figura 8**

*Prospección arqueológica con el uso del Drone en la zona de estudio*

*Nota.* Matrice RTK con transmisión de imágenes de hasta 8km y resolución 1080p.

En esta investigación se efectuó una prospección superficial con integración de fotogrametría aérea (**Figura 8**), de tal manera pudimos identificar elementos arquitectónicos a

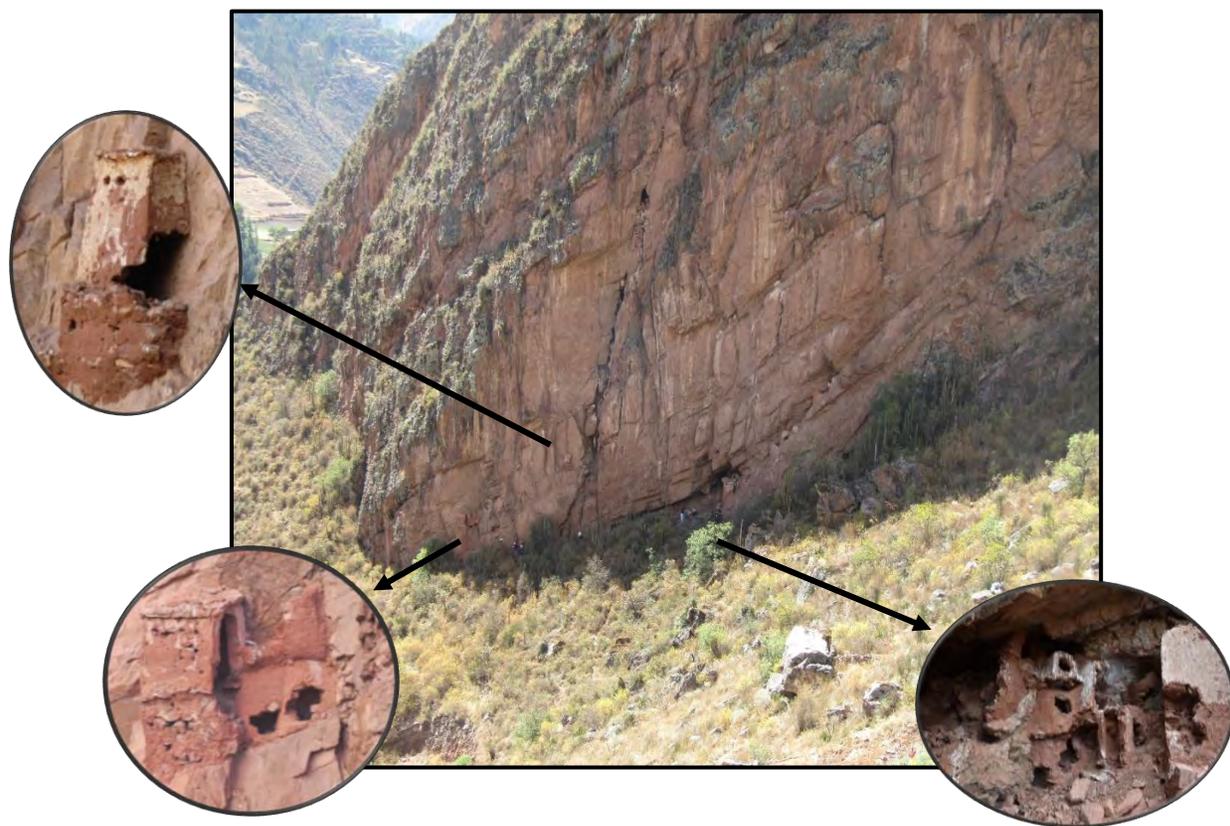
*Vista del área funeraria de los sectores "A y B"*

Nota: Se observa la formación geológica y las estructuras funerarias construidas sobre las grietas, peñascos y afloramiento rocoso

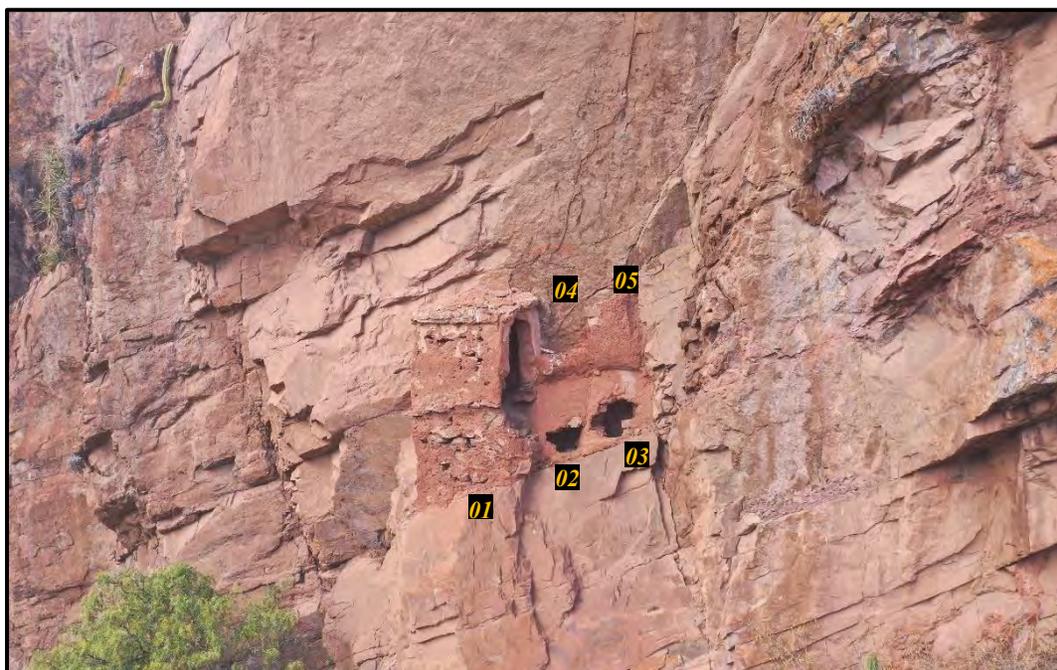
#### Figura 11

*Vista general de las estructuras funerarias del sector “A”. Foto tomada del lado noreste*

*Nota:* Véase el agrupamiento y distribución de las estructuras funerarias del sector “A”

El sector A (*Figura 11*) está al noreste de la ciudad de Lamay, registrada en las coordenadas UTM con datum WGS84 en la zona 19 L E- 184102.00, N- 8520371.00 a una altura de 3194 m.s.n.m.

El sector “A” comprende un conjunto de estructuras funerarias, distribuidas en forma horizontal y vertical (en dos niveles), dichas estructuras están asentadas sobre el risco y adosadas

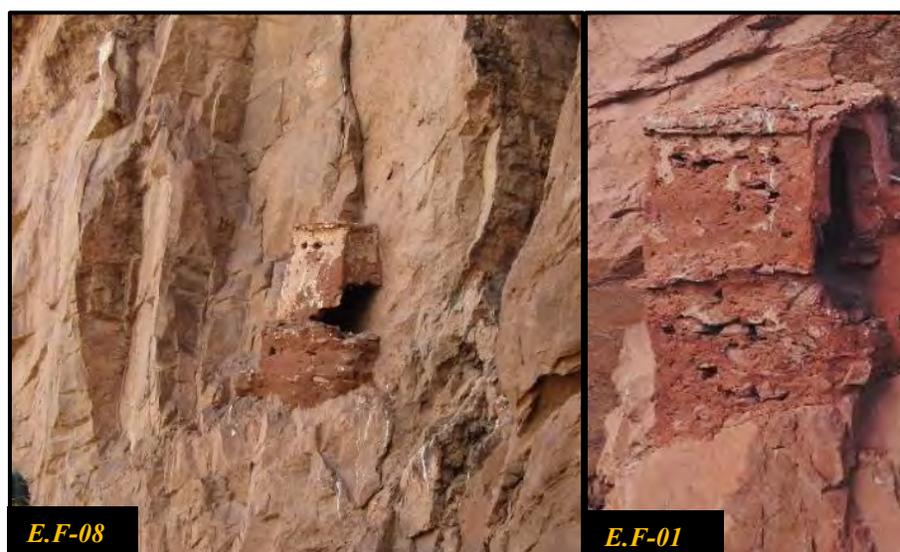
#### Figura 12

*Estructuras funerarias N° 01 y 08 del sector "A". Foto tomada del lado norte hacia el este.*

En la E.F.- 01 y 08, se realizó muro de sostenimiento (**Figura 12**), sobre el cual se asentó la estructura, así mismo las paredes de algunas estructuras se encuentran adosadas entre ellas.

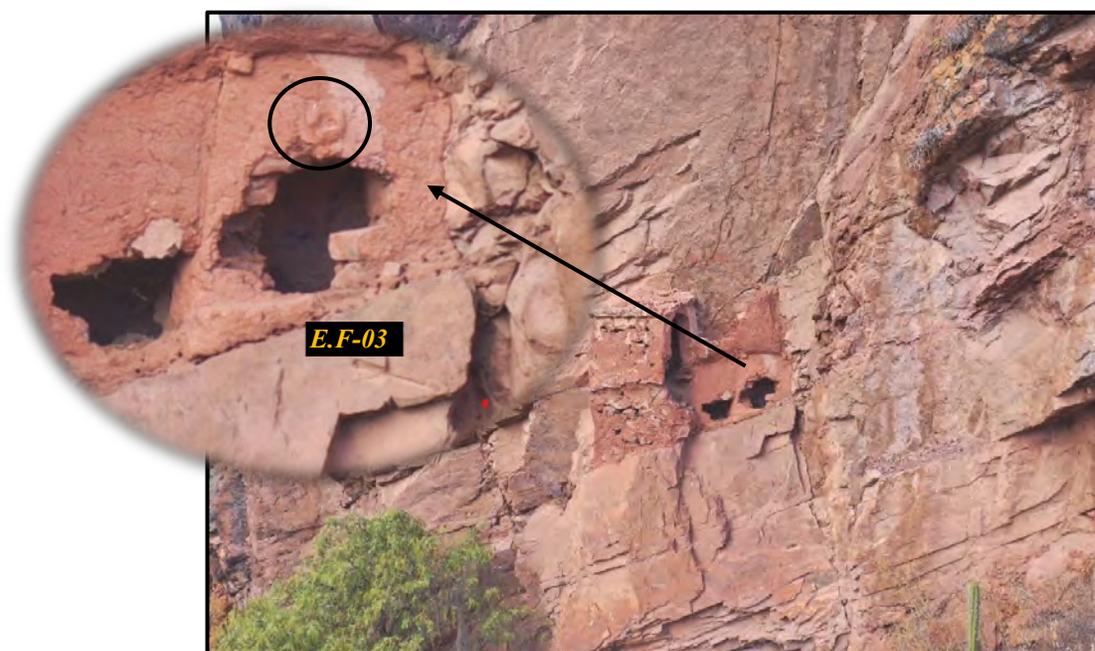
### Figura 20

*Estructura funeraria N° 03*

*Nota:* Se evidencia aplicación plástica en alto relieve, foto tomada del lado noroeste hacia el lado noreste.

Está compuesto por dos muros, en el lado norte y oeste y los lados este y sur, se adosó directamente al afloramiento rocoso, no se registra vano de acceso.

En la pared exterior se observa una aplicación plástica en forma circular hecha en alto relieve con barro, orientada hacia el lado oeste (**Figura 20**).

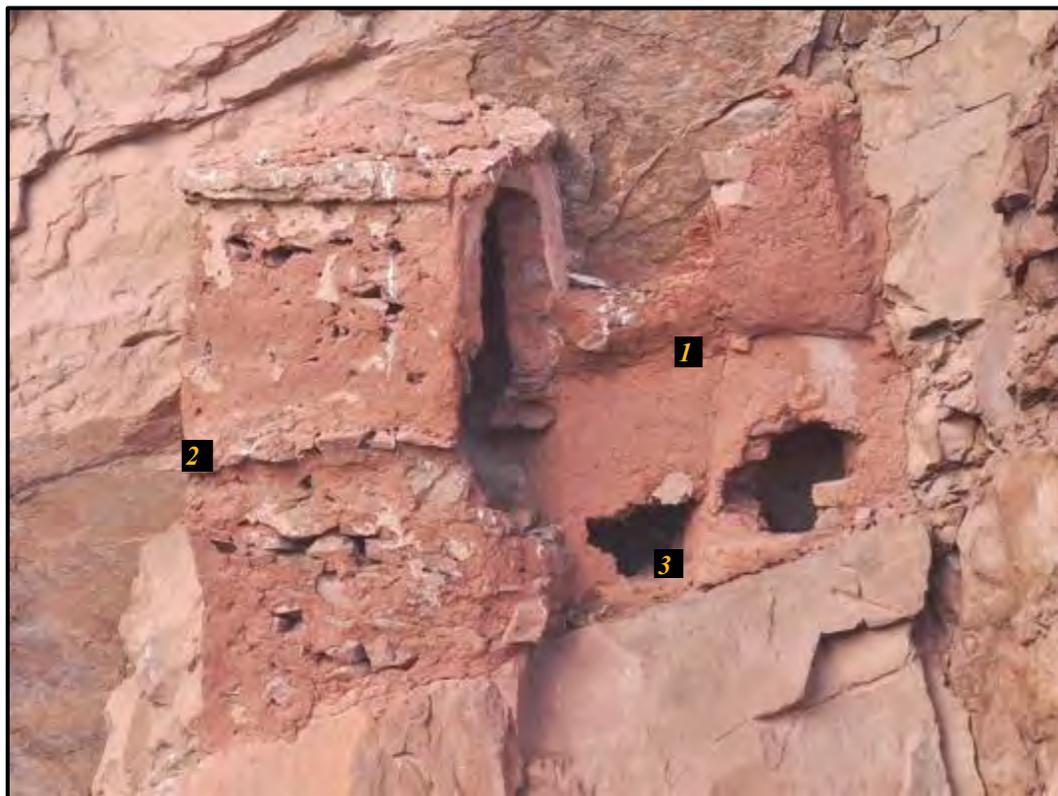
*Estructura funeraria N° 03, de forma cuadrangular*

*Nota:* 1.- Aplicación pláticas en forma circular, 2.- Muro de aparejo rustico, 3.- asentado sobre afloramiento rocoso

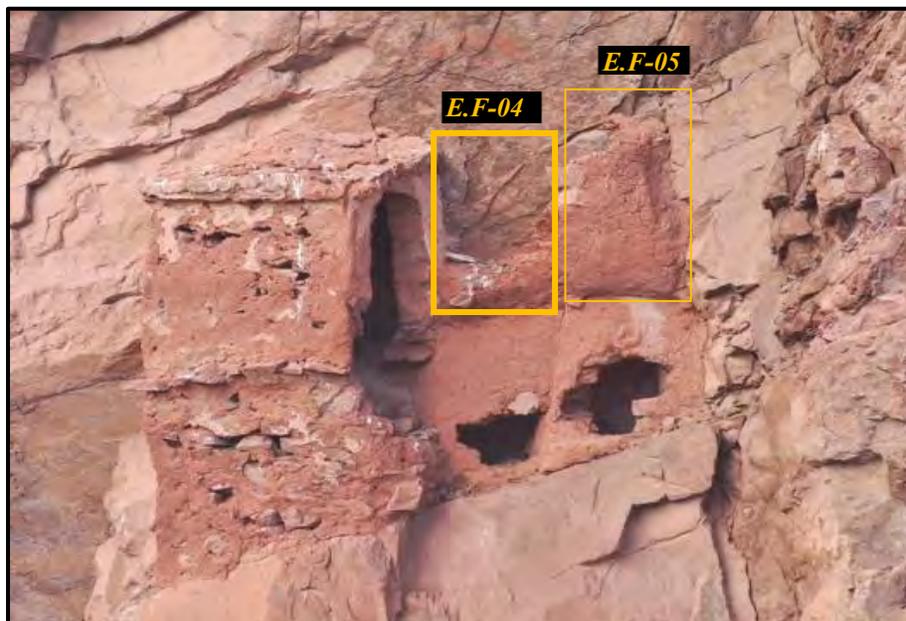
**Figura 23**

*Estructura funeraria N° 04 y 05 de forma cuadrangular*

*Nota:* Véase las estructuras funerarias 04 y 05 enmarcadas. Foto tomada del lado noroeste hacia el lado noreste.

Los alineamientos de los muros nos indican que la estructura N° 04 es de planta y cuerpo rectangular, ocupando un espacio 0.82 m de largo por 0.46 m de ancho con una altura de 0.62 m y 0.14 m de ancho de muro (*Figura 24*). Está compuesto por un muro en el lado noroeste, el muro norte se encuentra acoplada a la estructura N° 03, el muro este se encuentra adosada al afloramiento rocoso, seguidamente el muro sur es un muro compartido con la estructura N° 05, no se registra vano de acceso ni techo (*Figura 23*);

Con respecto a los acabados, la pared exterior muestra un revoque de arcilla de color marrón mezclados con paja, manteniendo un espesor de 1.5 a 2 cm (*Figura 23*).

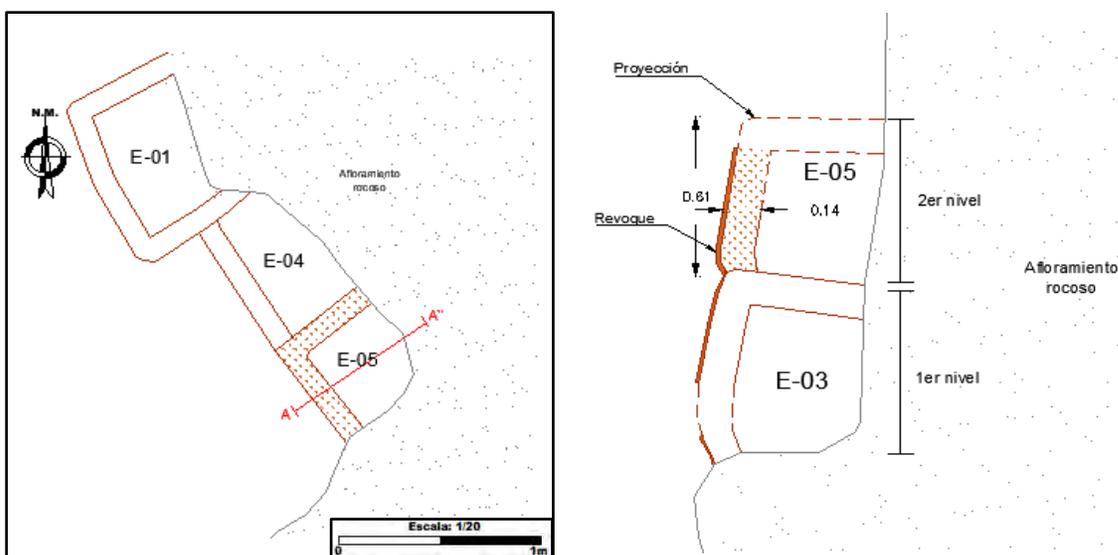
*Vista de planta y corte A-A' transversal de la E-F- 05*

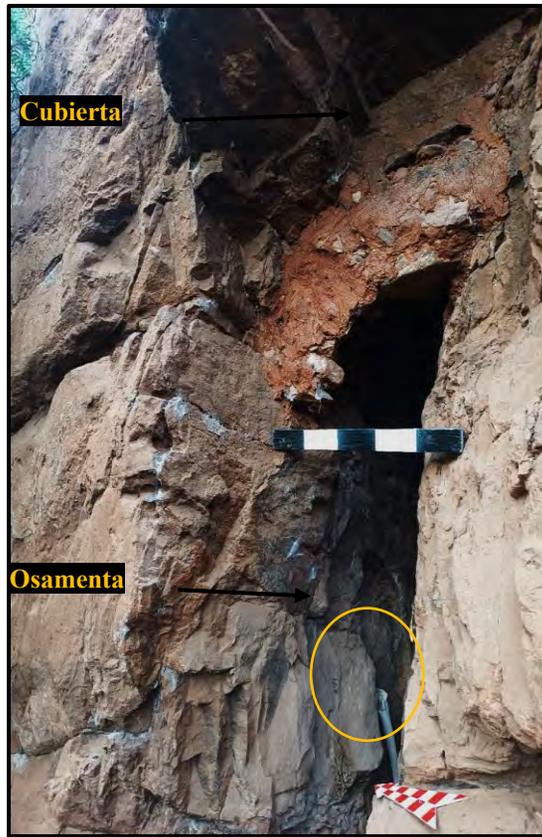
*Estructura funeraria N° 06, ubicada en una grieta*

Está situada al sur de la estructura funeraria N° 05, con una orientación al oeste, acomodada en una grieta del afloramiento, a una altura de 2.17 m, tomada desde la superficie hasta el final de la estructura (**Figura 27**), formando un agrupamiento aislado. Las coordenadas que presenta son 184828.000 E y 8520429.367 N, su altitud es de 3.188 m.s.n.m.

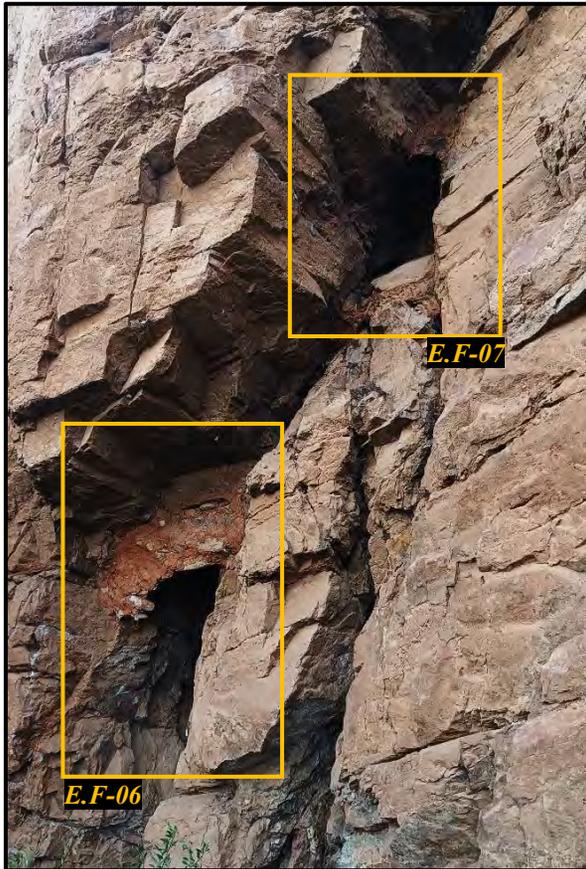
Estructura funeraria N° 07, ubicada en grieta

La estructura está ubicada al noreste de la estructura N° 06 con una orientación al oeste, emplazada en una grieta y adosada al abrigo rocoso (*Figura 28*). Las coordenadas que presenta son 184829.231E y 8520429.304 N, se encuentra a una altitud de 3.191 m.s.n.m.

En cuanto a la técnica de construcción, se adecuó la grieta formando una base nivelada con líticos y barro; los muros muestran una mampostería ordinaria.

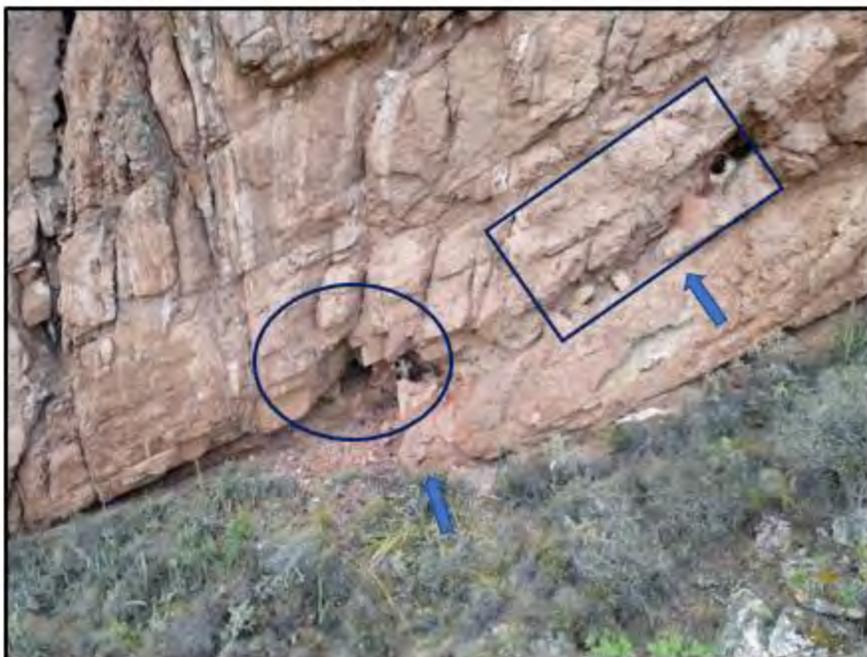
#### Figura 32

*Vista aérea de las estructuras funerarias del sector “B”*

*Nota:* Véase estructuras en risco y abrigo rocoso. Foto tomada del lado oeste hacia el este.

Las estructuras están situadas en la parte media sobre las grietas y dentro del abrigo rocoso (**Figura 32**), de tipo sedimentario (arenisca cuarzosa o cuarzo arenitas). En la parte inferior se observa lutitas de color marrón rojizo con presencia de venillas de calcita fuertemente fracturadas y plegadas por la presencia de fallas geológicas en la zona, sobreyace a estas areniscas cuarzosas y por encima de este último estrato se ubica estratos de arenisca feldespática (**Figura 34**).

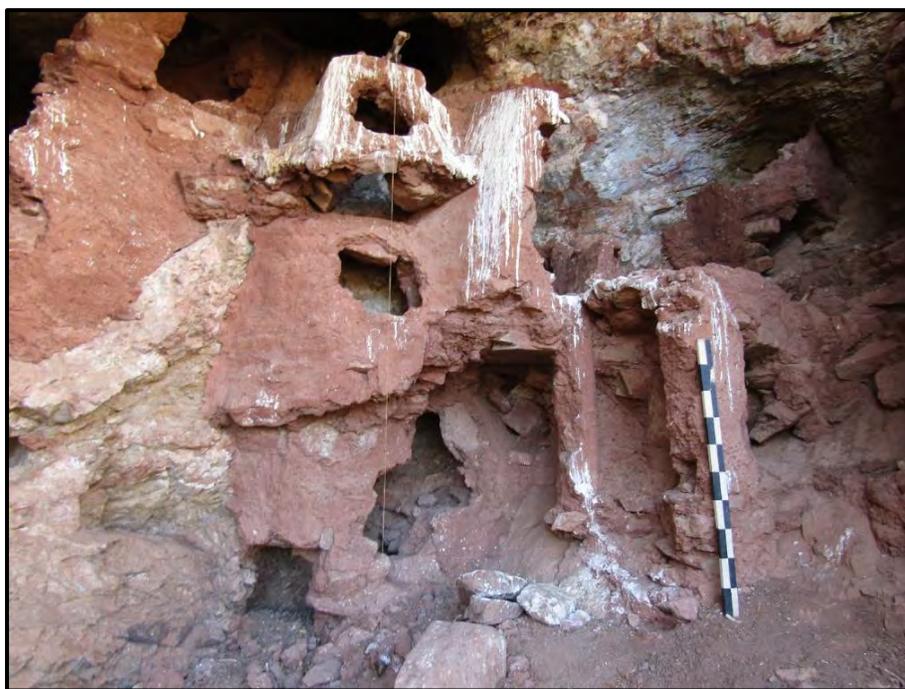
### **Figura 33**

*Estructuras funerarias, agrupadas y distribuidas en niveles, del sector "B"*

*Nota:* Foto tomada del lado noroeste hacia el este

El sector "B" comprende un conjunto de estructuras funerarias emplazadas al interior del abrigo rocoso distribuidas en orden horizontal y vertical (hasta en 4 niveles) (**Figura 33**), formando un agrupamiento continuo y aislado, el afloramiento rocoso sirve como protección de agentes naturales que dañan las estructuras.

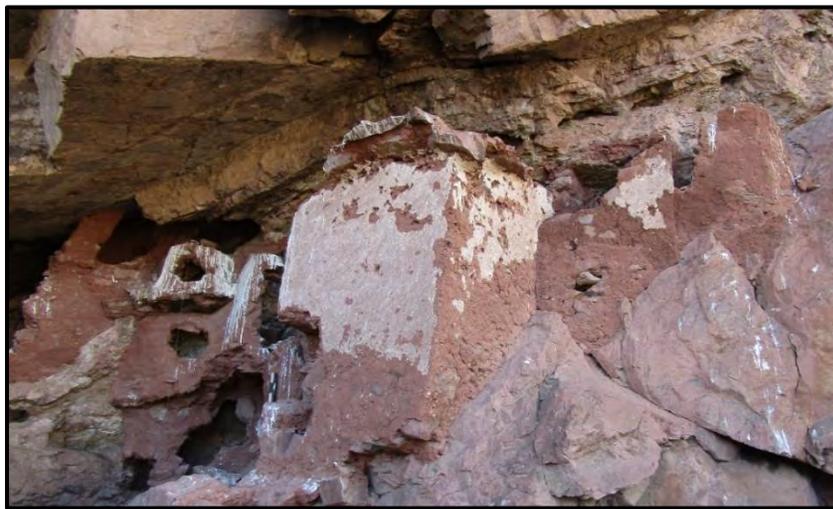
### **Figura 35**

*Estructuras funerarias que presentan enlucido de color blanco, del sector "B"*

Nota: Foto tomada del lado noroeste hacia el este

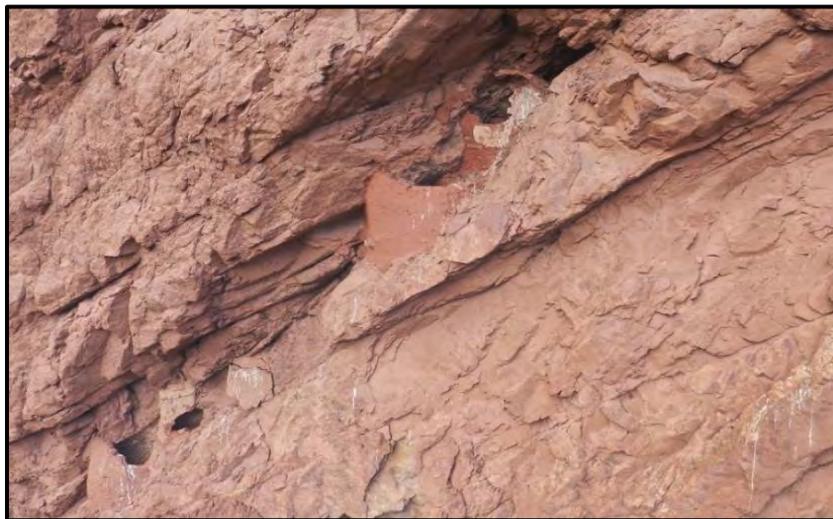
### **Figura 36**

*Estructuras funerarias ubicadas en grieta del afloramiento rocoso del sector "B"*

Nota: Foto aérea tomada del lado noroeste hacia el este

Este sector es constituido por 27 estructuras funerarias, de las cuales 22 se encuentran emplazadas en el abrigo rocoso distribuidas<sup>3</sup> horizontal y verticalmente (4 niveles) formando así un agrupamiento continuo y los 05 restantes se encuentran sobre la grieta diagonal (**Figura 36**), teniendo un agrupamiento aislado.

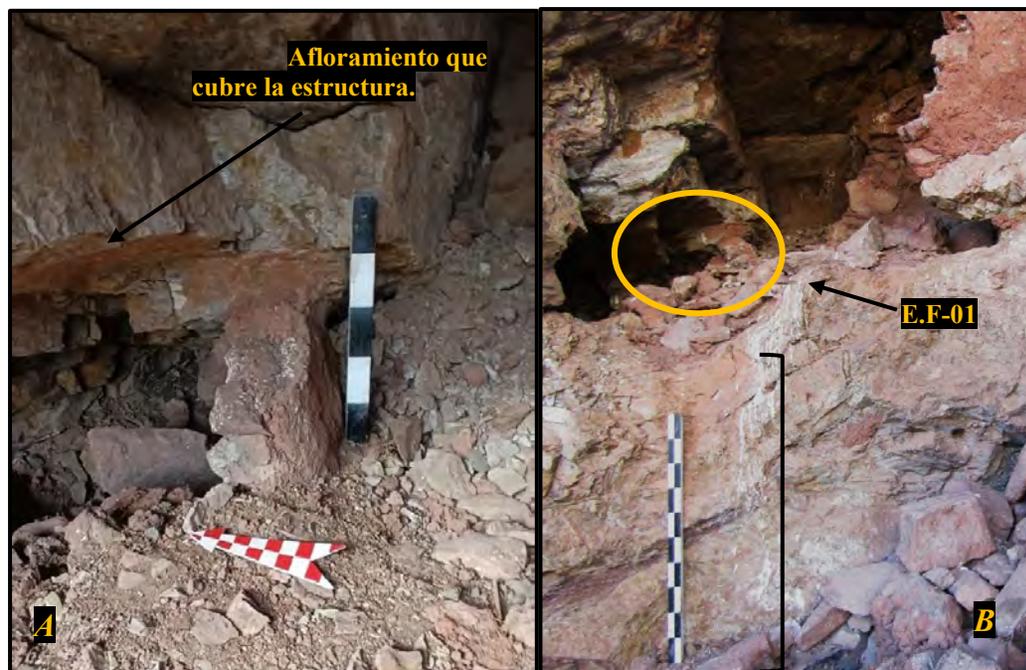
**Figura 39***Estructura funeraria N° 01 del Sector "B"*

*Nota: A Se muestra la pared lado este, B Se muestra la ubicación dentro del abrigo rocoso. Foto tomada del lado oeste.*

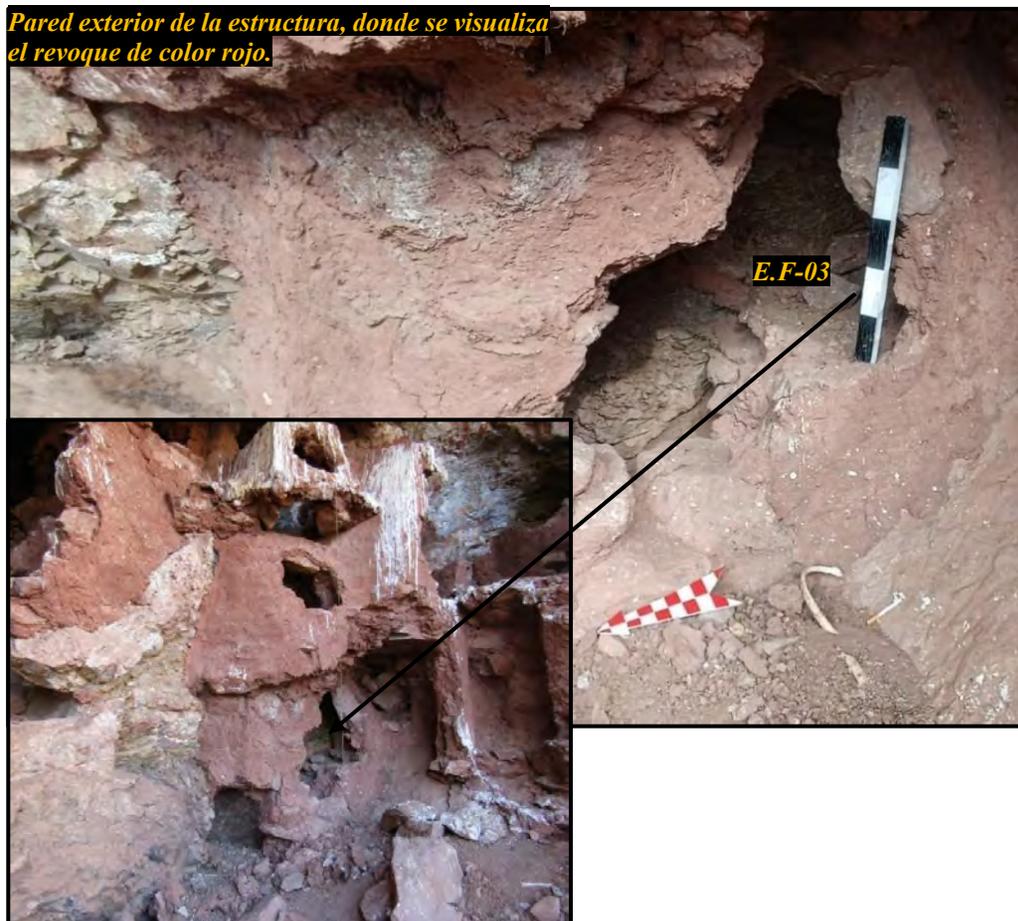
*Estructura funeraria N° 03 del sector "B"*

*Pared exterior de la estructura, donde se visualiza el revoque de color rojo.*

*Nota:* Estructura funeraria de forma irregular

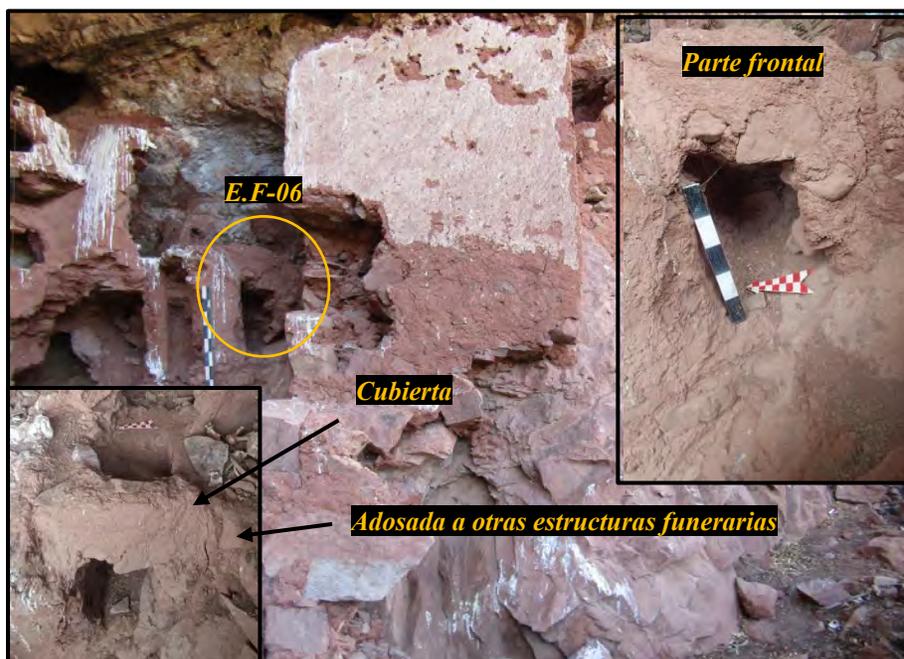
### Figura 52

*Estructura funeraria N° 06 del Sector "B"*

*Nota:* Forma irregular de la estructura que se ubica sobre el afloramiento rocoso.  
Foto tomada del lado oeste.

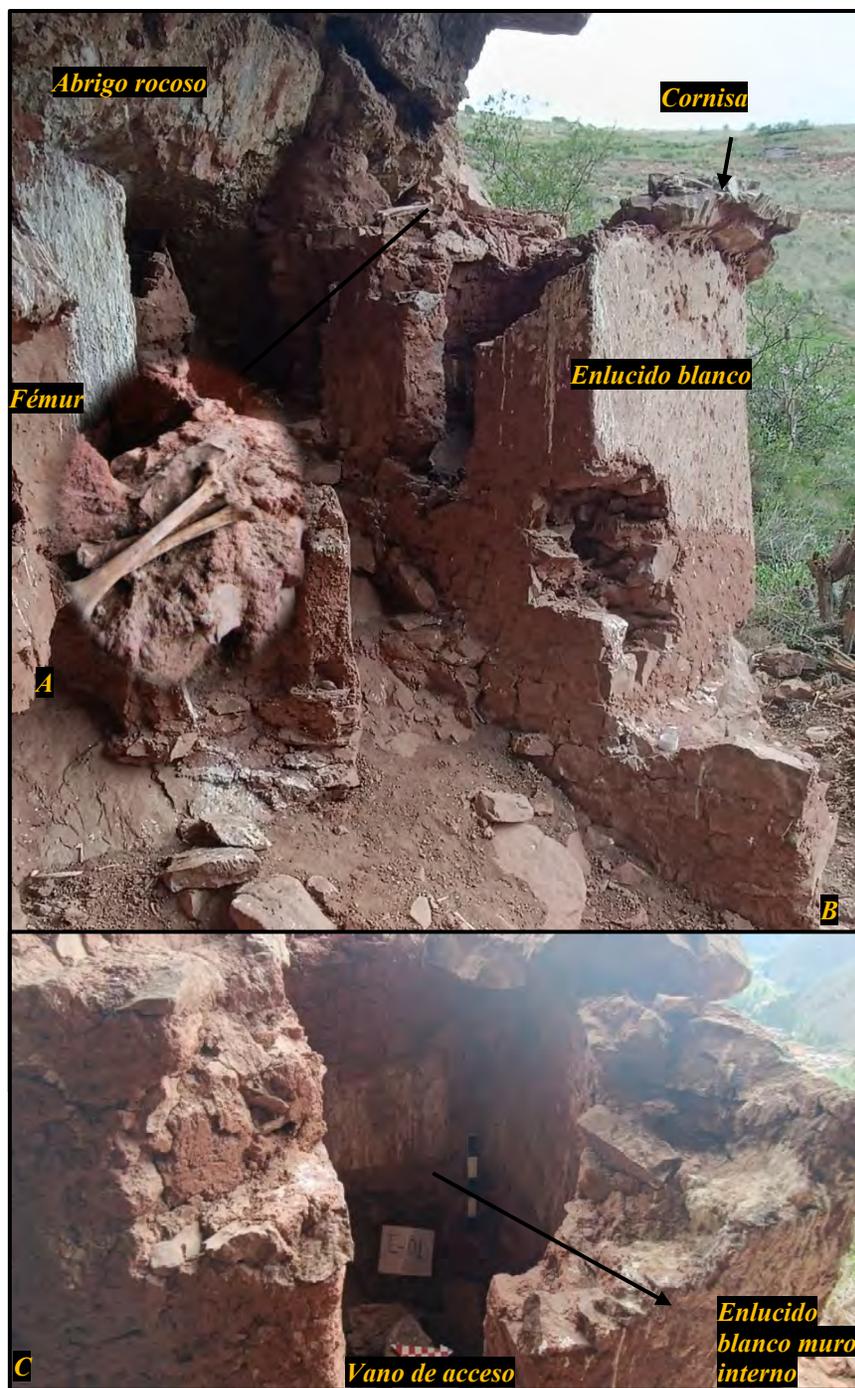
**Figura 54***Estructura funeraria N° 07*

*Nota:* A: Restos óseos desarticulados, B: Forma de la estructura, C: Características internas.

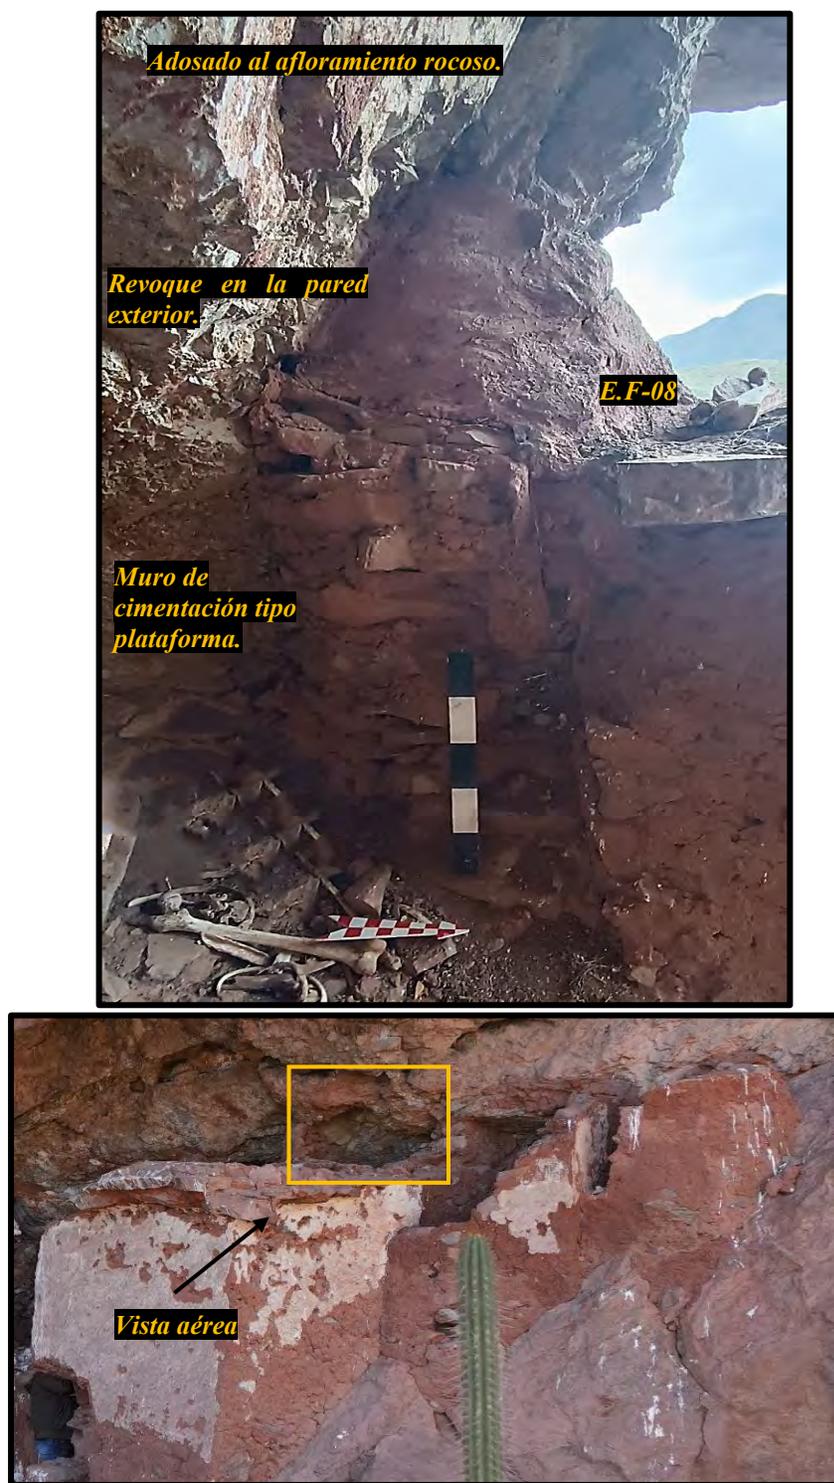
Figura 57

*Estructura funeraria N° 08 del sector "B"*

*Nota:* Estructura de forma semicircular. Foto tomada del lado noreste y noroeste.

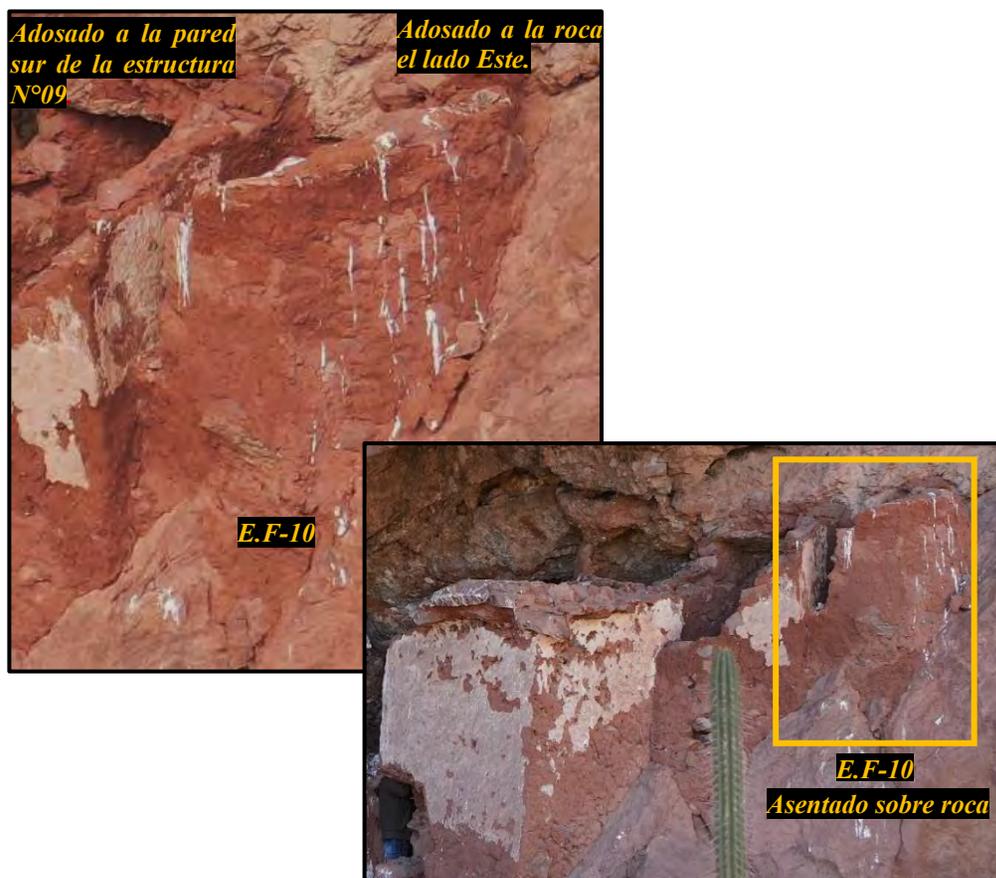
### Figura 63

*Vista de la estructura N° 10 del sector "B"*

*Nota:* Estructura de forma cuadrangular. Foto área tomada del lado suroeste.

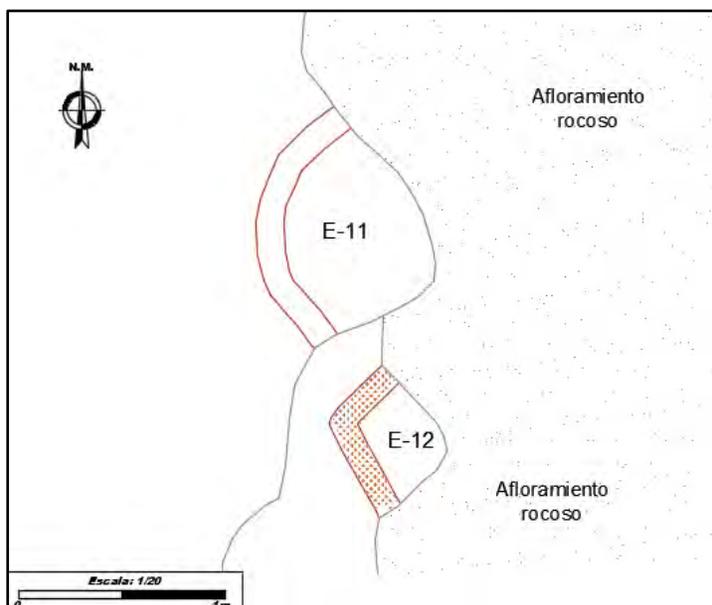
Vista de planta, estructura funeraria N°12

La estructura N°12 se adecuó a la grieta, ocupando un espacio reducido, el muro del lado norte presenta una cimentación como soporte mientras el muro del lado sur tiene como apoyo al macizo de la roca, los muros de las paredes muestran la técnica de mampostería ordinaria (*Figura 68*).

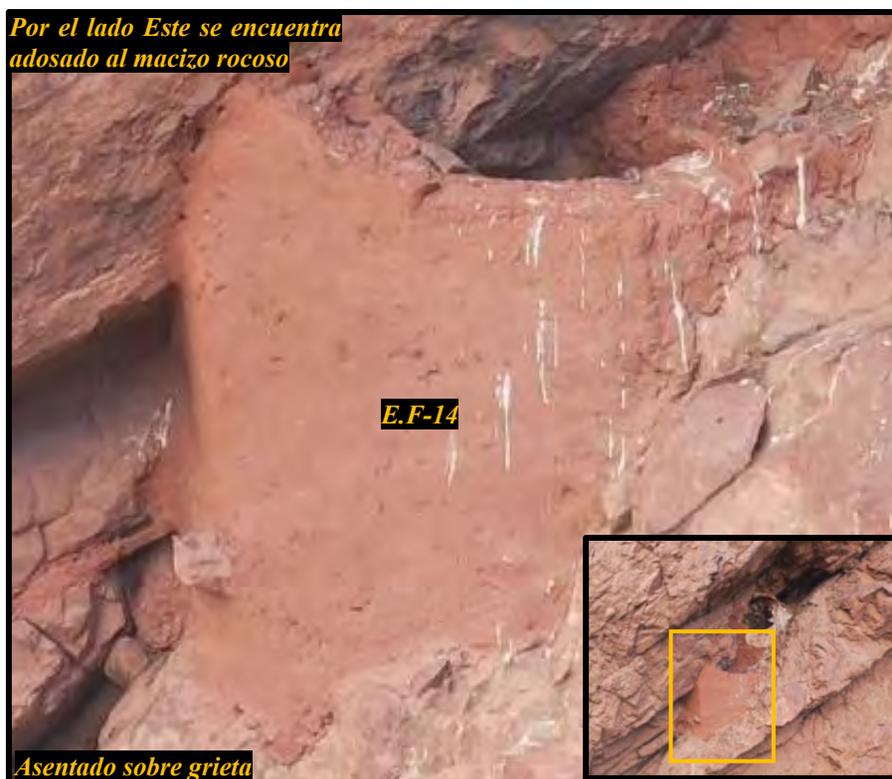
### Figura 72

*Estructura funeraria N° 14 del sector "B"*

La pared exterior presenta un acabado de revoque y enlucido de color rojo bermellón, cuenta con un espesor de 2 cm (*Figura 72*).

El estado de conservación es regular (*Figura 72*).

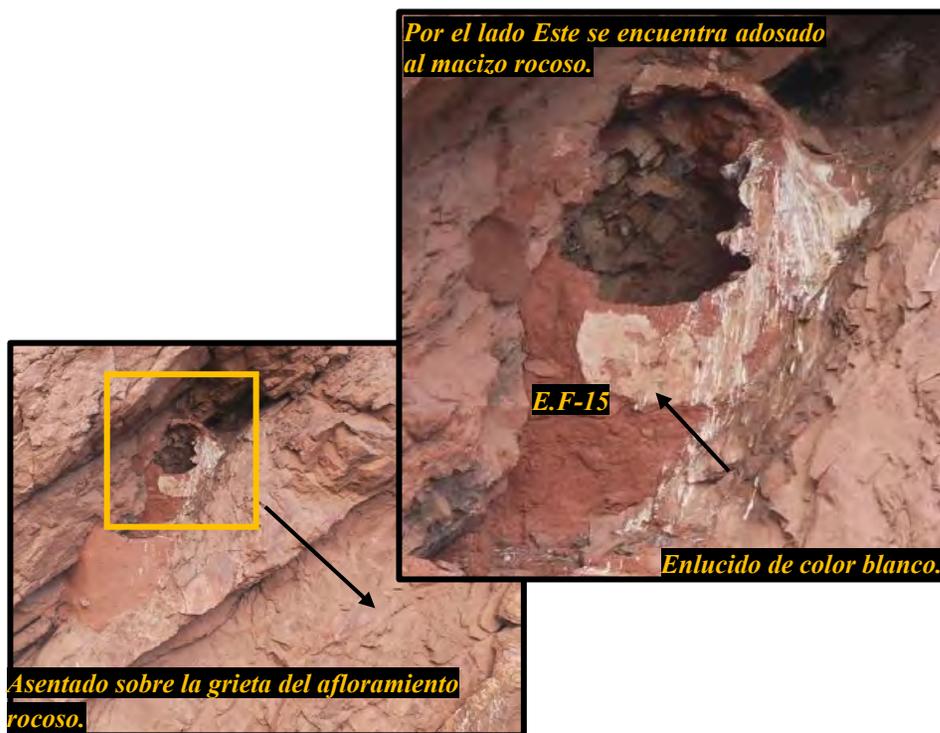
#### **Figura 74**

*Estructura funeraria N° 15 del sector "B"*

Los alineamientos de los muros nos indican que la forma de la estructura N°15 es de planta irregular (**Figura 75**), y cuerpo semicircular, ocupando un espacio de 0.80 m de largo por 0.70 m de ancho con una altura aproximada de 0.95 m y 0.28 m de ancho de muro. Está compuesta por un muro que a su vez se encuentra adosado al macizo rocoso (**Figura 74**).

Los materiales de construcción que se evidencian son: elementos líticos de tipo arenisca sedimentario, mortero de barro (arcillas mezcladas con paja), arcilla de color rojizo (**Figura 74**).

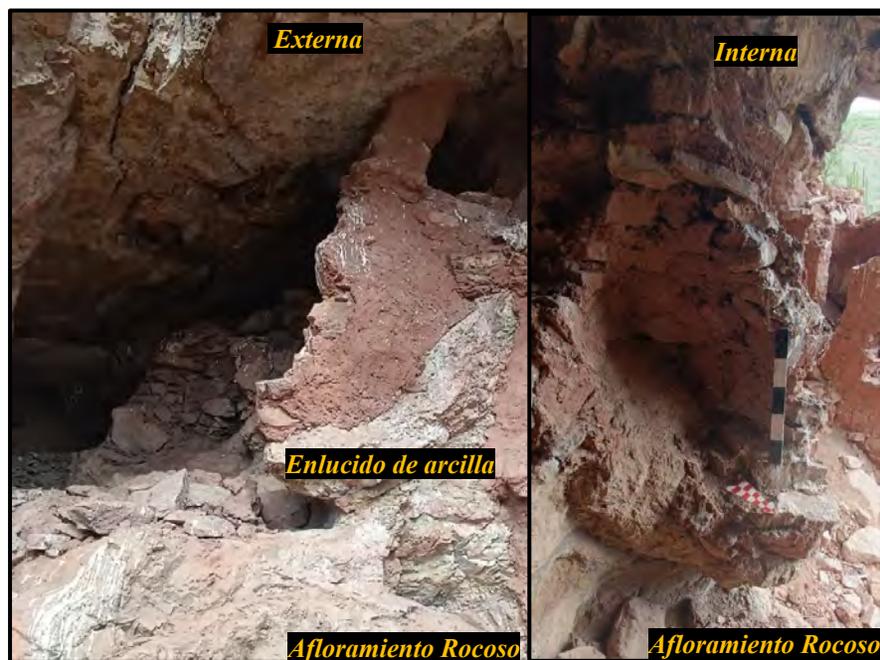
**Figura 78***Estructura funeraria N° 17*

*Nota:* La estructura funeraria se emplaza sobre el afloramiento rocoso. Foto tomada del lado oeste y norte.

No cuenta con vano de acceso ni cubierta. En los acabados se evidencia revoque de arcilla color marrón mezclado con paja adquiriendo un espesor de 1.5 a 2.5 cm, seguidamente se realizó una capa de enlucido de arcilla de color rojizo, en la parte externa de la pared oeste (*Figura 78*).

El asentado de la estructura funeraria se adosó directamente sobre la superficie del afloramiento rocoso; los muros de las paredes están asentados con la técnica de mampostería ordinaria a base de piedras unidas con mortero de barro con una inclinación hacia lado interno de la estructura (*Figura 78*).

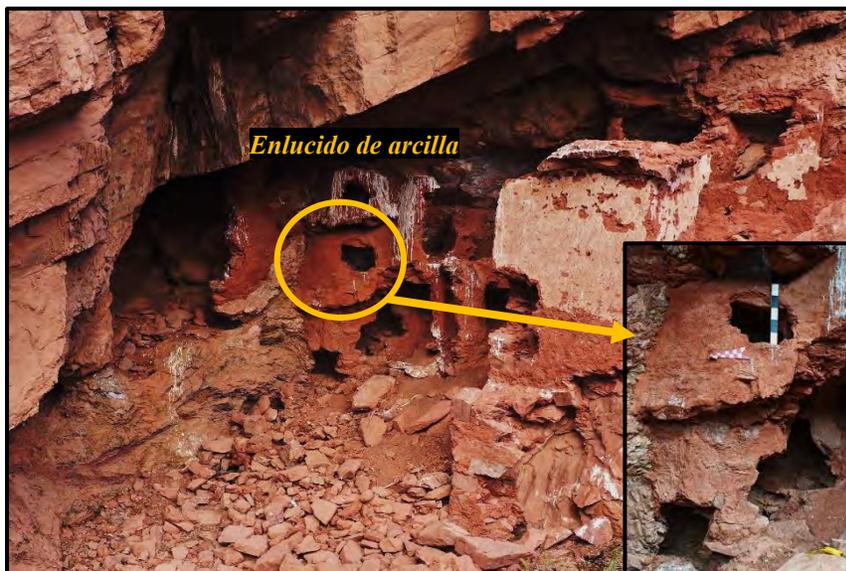
### Figura 80

*Estructura funeraria N° 18*

*Nota:* Véase el emplazamiento de la estructura funeraria, sobre E.F-02 y 03. Foto tomada del lado oeste.

Se encuentra superpuesta a las estructuras N° 02 y 03 del primer nivel (**Figura 80**); las coordenadas que presenta son 184856.654 E y 8520414.837 N, se encuentra a una altitud de 3.200 m.s.n.m. se encuentra orientada al oeste, emplazada en el segundo nivel y adosado al afloramiento rocoso.

Los alineamientos de los muros nos dan a conocer la forma de la estructura funeraria es de planta y cuerpo irregular (**Figura 82**), tiene las siguientes características: 0.75 m de largo por 0.55 m de ancho con una altura de 0.98 m y 0.25 m de ancho de muro (**Figura 83**). Está compuesta por un muro en el lado oeste, en el lado sur se adhirió a la estructura funeraria N° 19 y los lados norte y este se adoso al afloramiento rocoso. No tiene vano de acceso; el techo es la base de la estructura funeraria N° 25, es de forma irregular, tiene las siguientes características: 0.60 m de largo por 0.50 m de ancho con un espesor de 0.20 m (**Figura 80**).

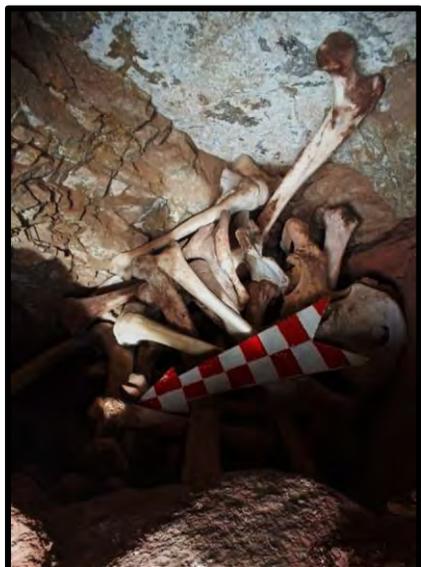
### Figura 81

*Restos óseos ubicados dentro de la estructura funeraria N° 18*

Al interior de la estructura funeraria, se evidencia restos óseos desarticulados, se pudo observar fémur, tibias, peroné, pelvis, clavícula y vertebras (*Figura 81*).
