**UNIVERSIDAD NACIONAL DE SAN ANTONIO ABAD DEL CUSCO**  
**FACULTAD DE CIENCIAS SOCIALES**  
**ESCUELA PROFESIONAL DE ARQUEOLOGÍA**

**TESIS**

***PROCESO CONSTRUCTIVO DE LA ARQUITECTURA FUNERARIA  
PREHISPÁNICA EN EL CERRO CORIMITAY LAMAY, CALCA - CUSCO***

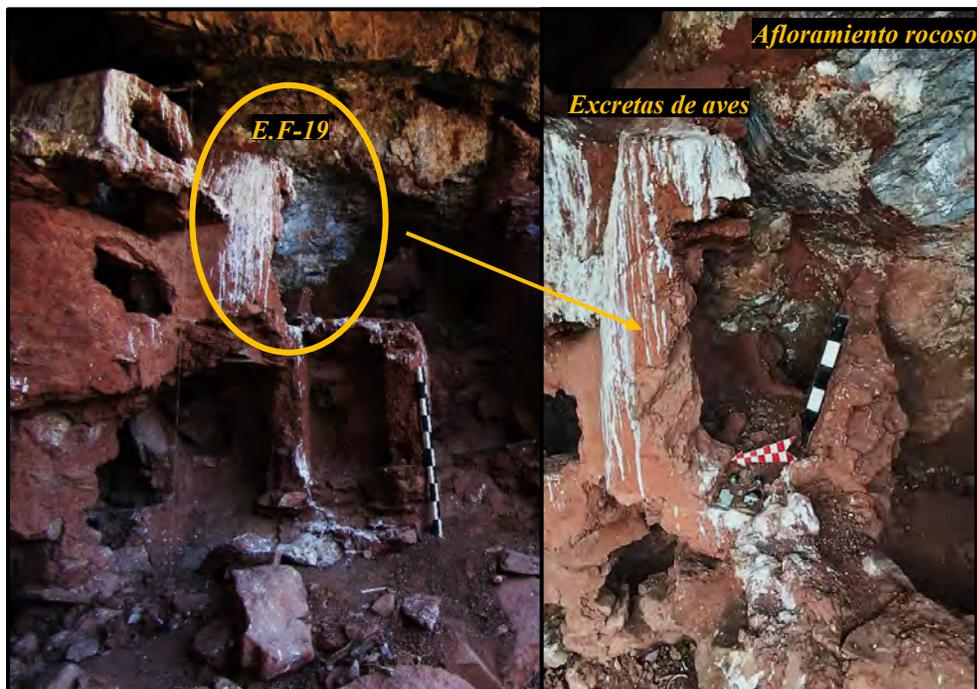
**Figura 84***Estructura funeraria N° 19*

*Nota:* Véase la forma irregular y construida sobre la E. F-4. Foto tomada del lado oeste.

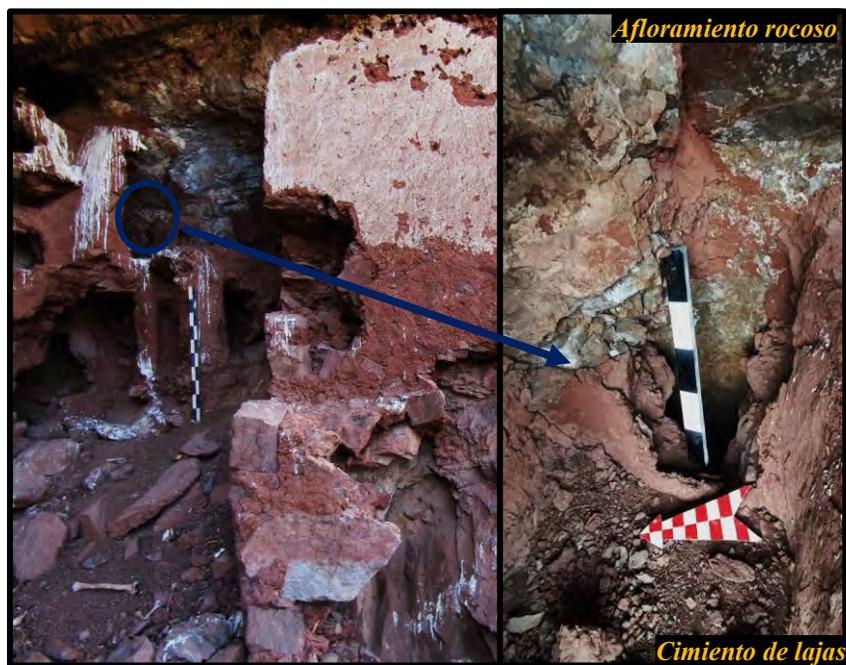
**Figura 86**

*Estructura funeraria N° 20*

Nota: Se muestra el mal estado de conservación por los muros destruidos casi en su totalidad. Foto tomada del lado oeste.

No se evidencia vano de acceso ni cubierta. Muestra un revoque de arcilla de color rojo bermellón, mezcladas con paja adquiriendo un espesor de 1.5 a 2.5 cm; seguidamente se realizó una capa de enlucido con arcilla de color rojo bermellón (*Figura 86*).

Finalmente, la estructura se encuentra en mal estado de conservación, y muestra evidencia de deterioro a causa de factor antrópico (*Figura 86*).

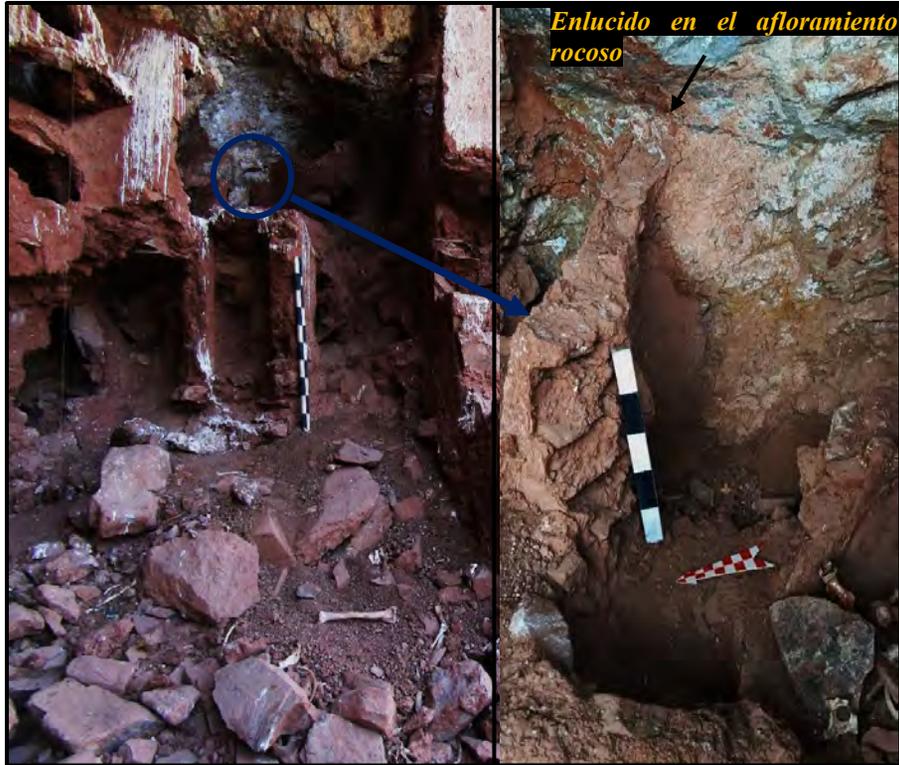
Figura 88

*Estructura funeraria N° 21*

*Nota:* Nótese la forma de la estructura funeraria. Foto tomada del lado oeste.

Finalmente, la estructura se encuentra en mal estado de conservación, y muestra evidencia de deterioro a causa de factores antrópicos (*Figura 88*).

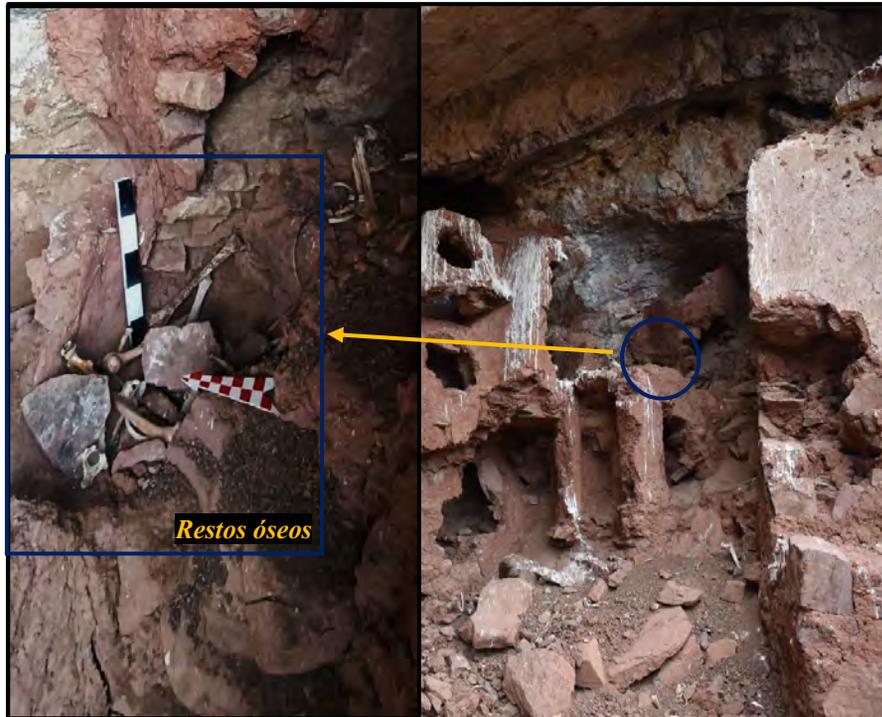
**Figura 91***Estructura funeraria N° 22*

*Nota:* Donde se evidencia los restos óseos desarticulados. Foto tomada del lado oeste.

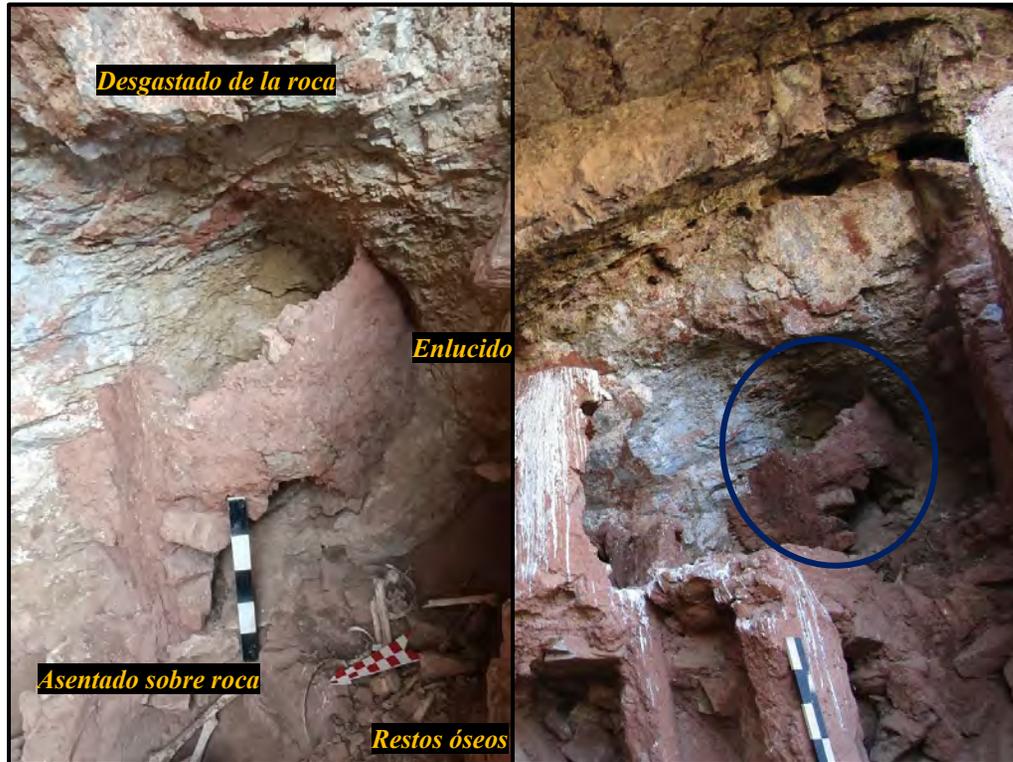
Figura 93

Estructura funeraria N° 23

Finalmente, alrededor de la estructura se evidencia restos óseos desarticulados, registrándose fémur, costillas y vertebras (*Figura 93*).

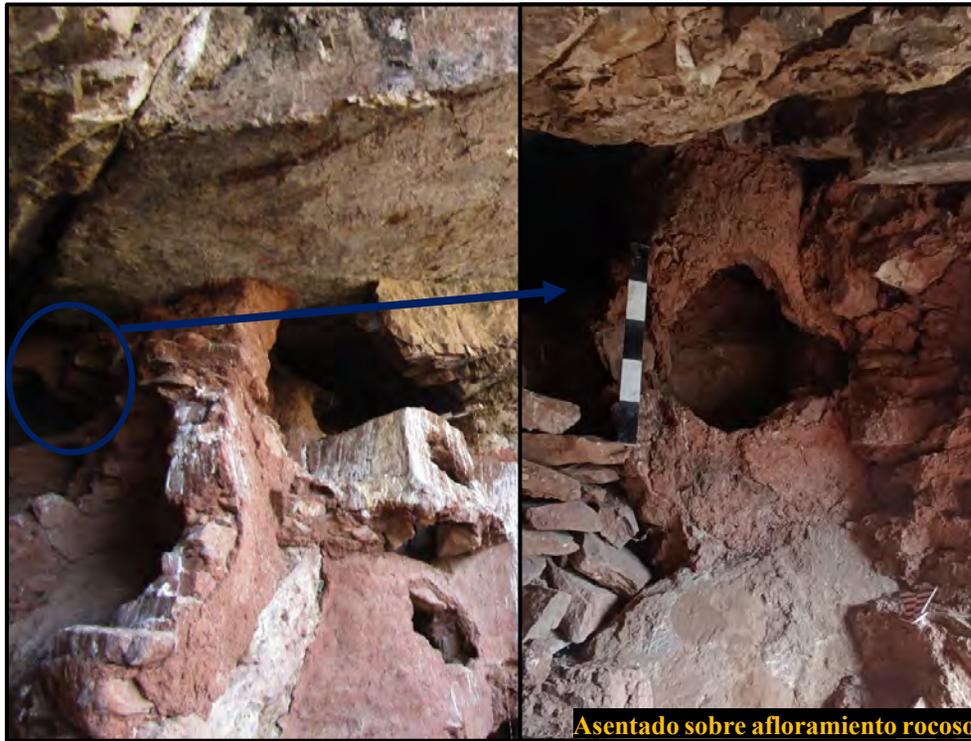
**Figura 95***Estructura funeraria N° 24*

*Nota:* Nótese la forma de la estructura funeraria asentado sobre afloramiento rocoso. Foto tomada del lado norte.

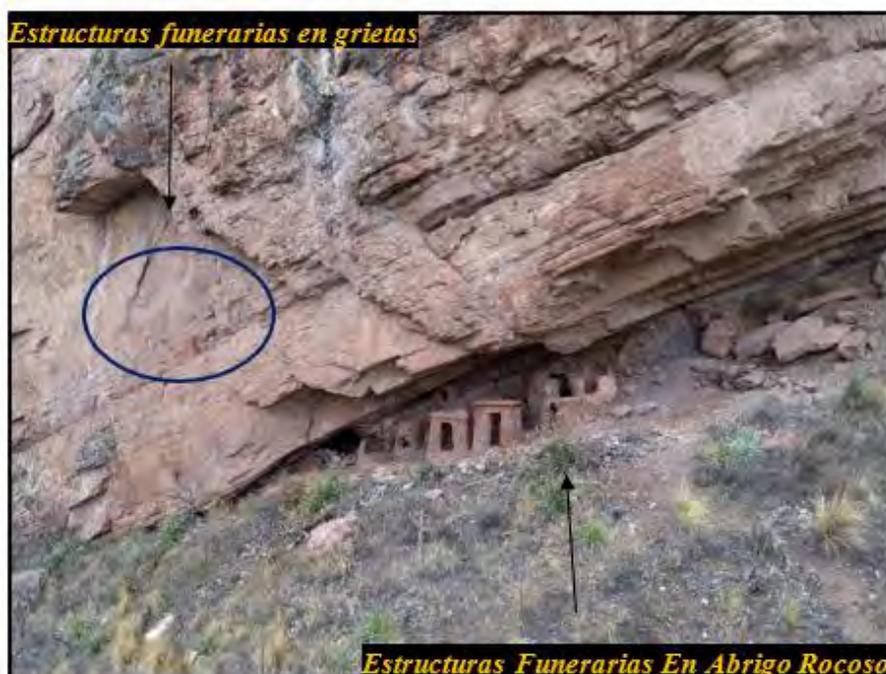
#### Figura 103

*Vista general de las estructuras funerarias del sector “C”*

*Nota:* Foto tomada del lado noreste de dicho sector

Las estructuras del sector “C” se localizan en la zona elevada del macizo rocoso, en la que se registró 15 estructuras, 12 de ellas se encuentran sobre superficie distribuidas en forma horizontal, constituyendo así un agrupamiento continuo; en cuanto a las estructuras ubicadas sobre risco se registraron 3, formando de igual manera agrupamiento continuo por la morfología del afloramiento rocoso (*Figura 103*).

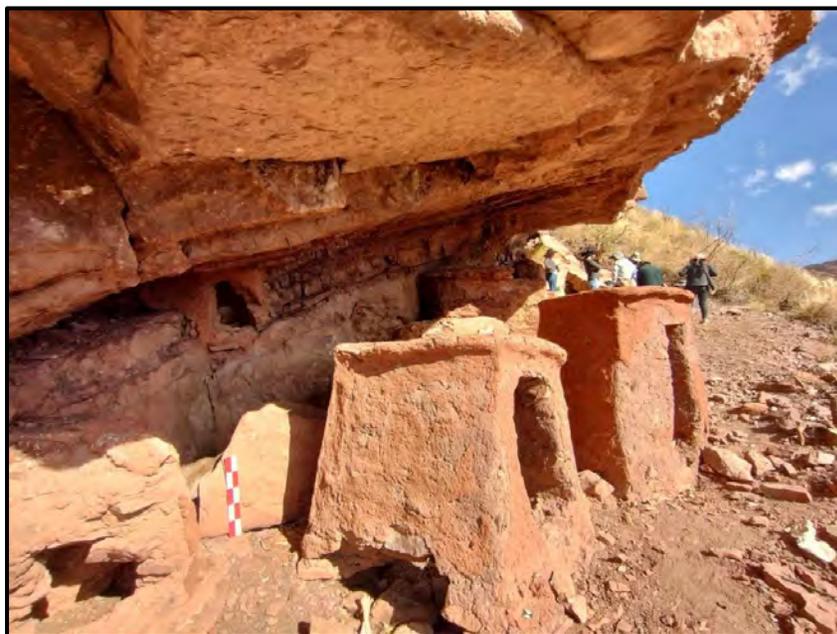
**Figura 105**

*Vista de estructuras funerarias desplazadas horizontalmente*

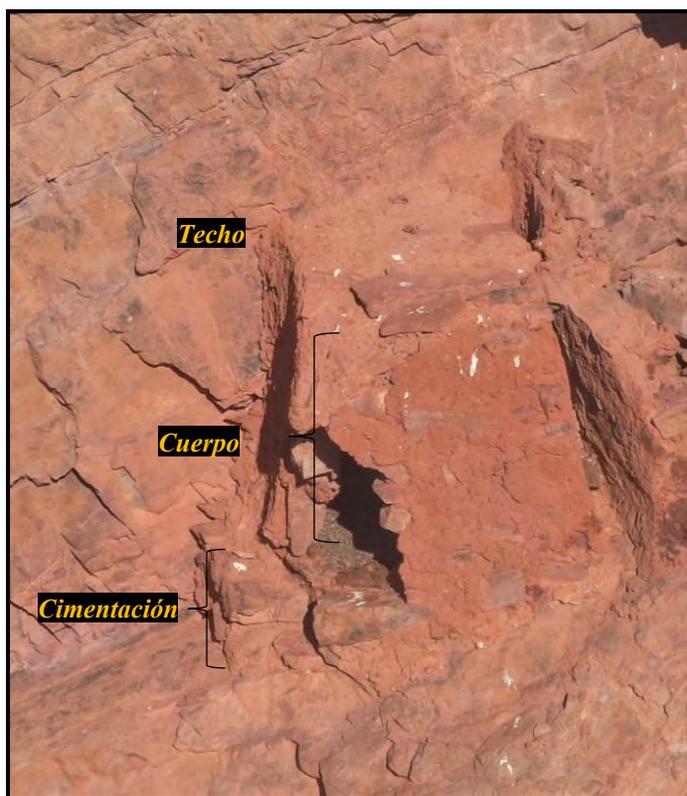
### **Figura 109**

*Vista panorámica y características de la estructura N° 01 del sector "C"*

*Nota:* Foto tomada del lado oeste de dicho sector

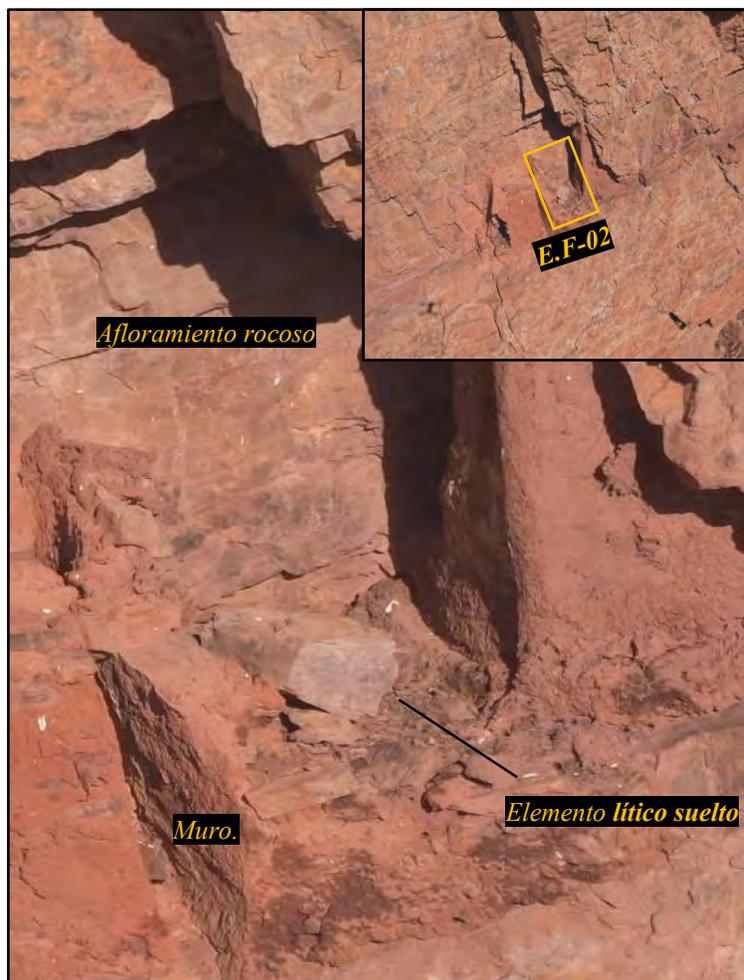
**Figura 112**

*Vista panorámica de la estructura N° 02 del sector "C"*

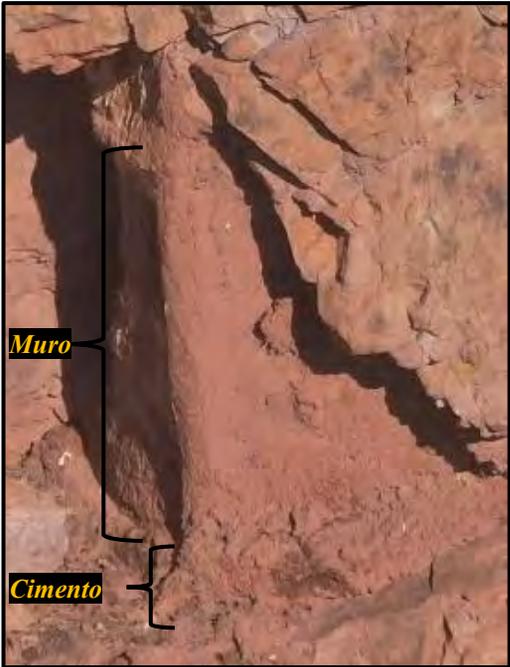
**Figura 115**

*Vista Aérea y a detalle de la estructura N° 03 del sector "C"*

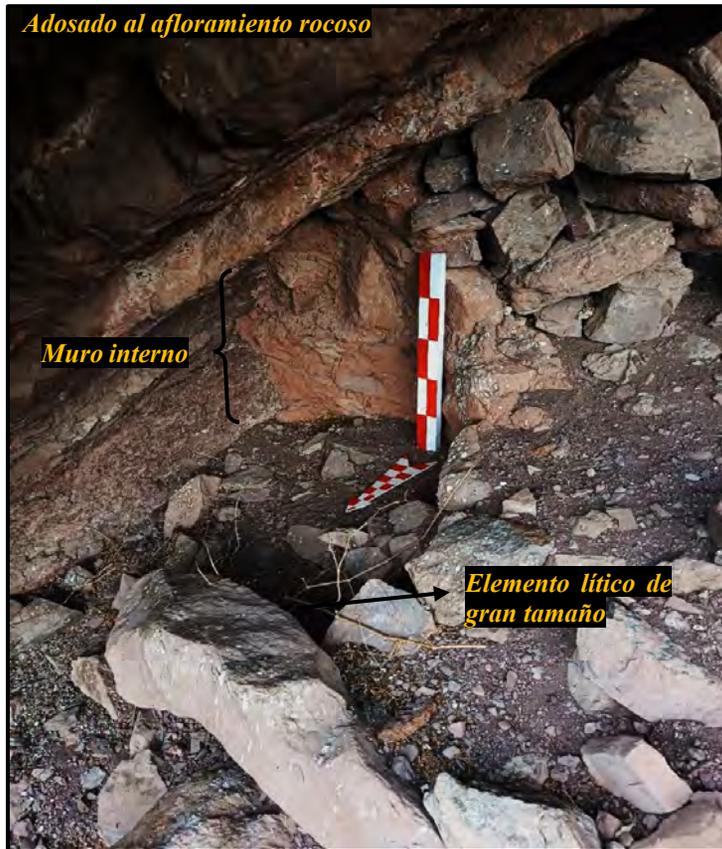
Figura 117

Vista panorámica de la pared sur de la estructura N° 4

Nota: Estructura en estado de destrucción. Foto tomada del lado oeste.

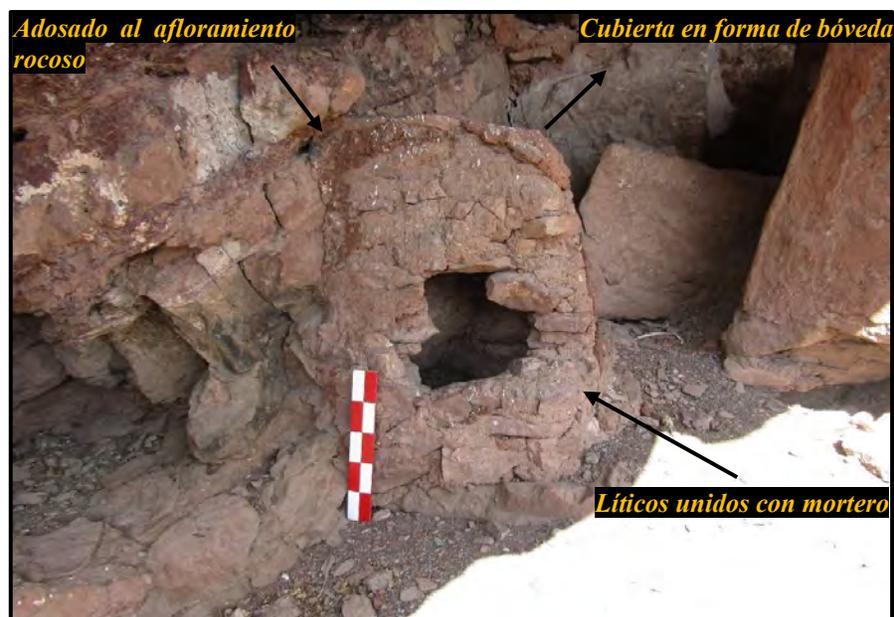
**Figura 120***Estructura funeraria N°06*

*Nota:* Adosada al afloramiento rocoso que tiene forma semicircular. Foto tomada del lado noroeste.

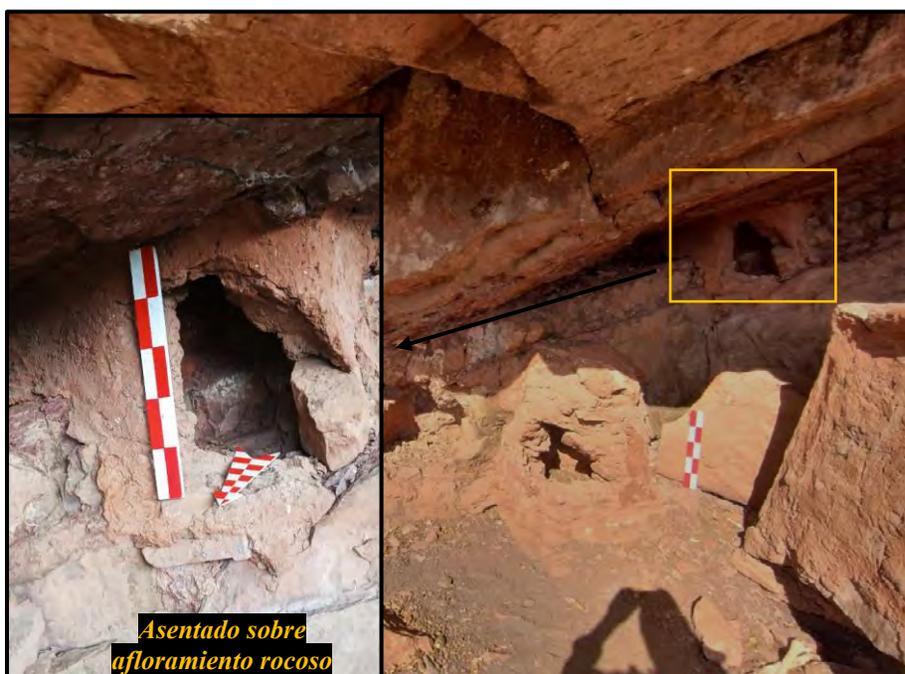
### Figura 123

*Estructura funeraria N° 07 del sector "C"*

*Nota:* Nótese el asentado en la parte alta y sobre afloramiento rocoso. Foto tomada del lado oeste.

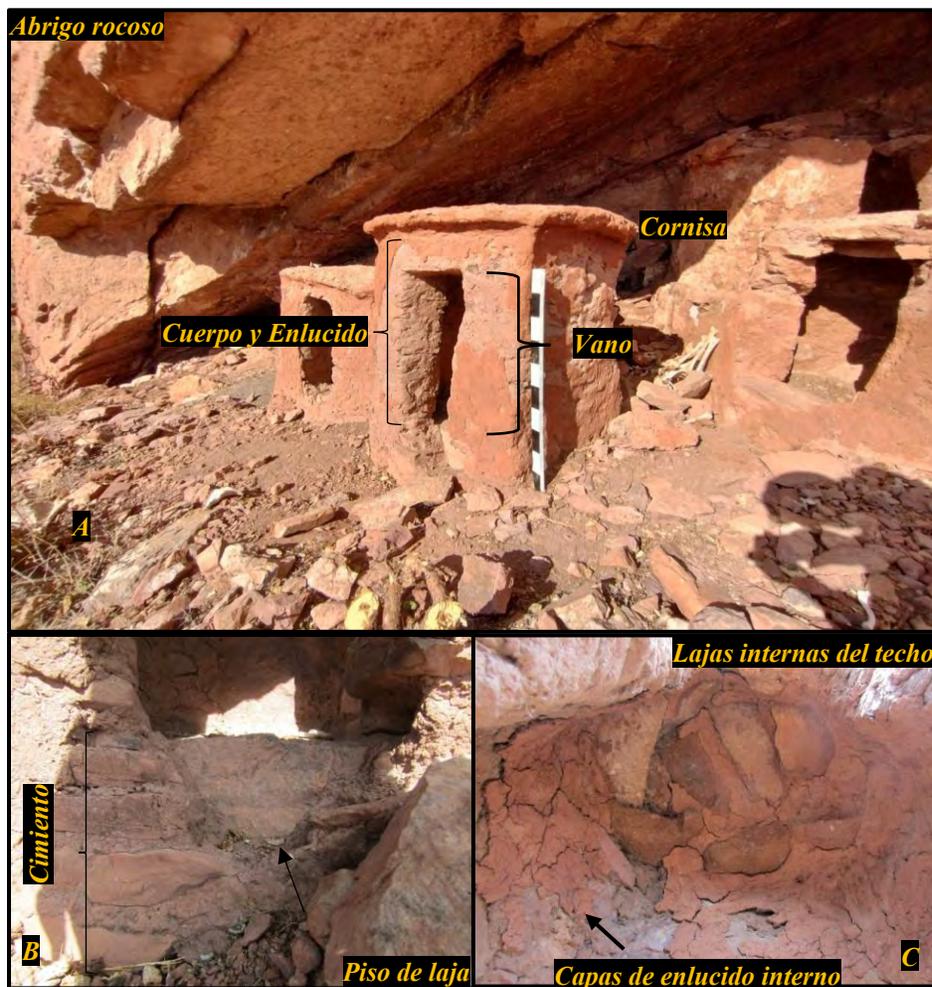
Figura 127

*Estructura funeraria N° 09 del sector "C"*

Nota: A: Se evidencia la estructura funeraria, donde se relata las características arquitectónicas, B: muestra el cimiento y detalle del piso. C: Muestra la parte interna del techo de la estructura.

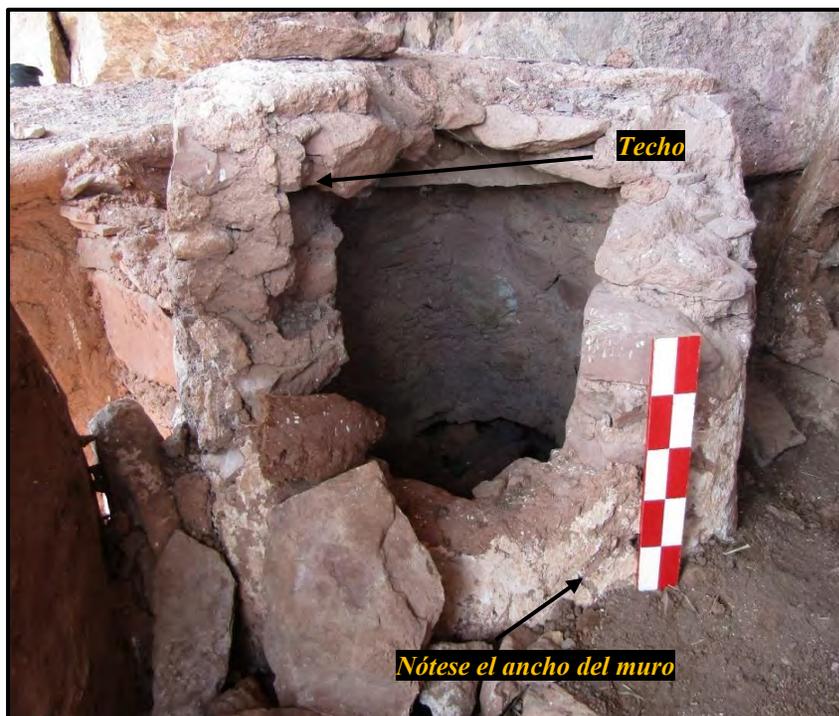
**Figura 130**

*Estructura funeraria N° 10 del sector "C"*

Nota: Se observa la pared exterior e interior de la estructura circular

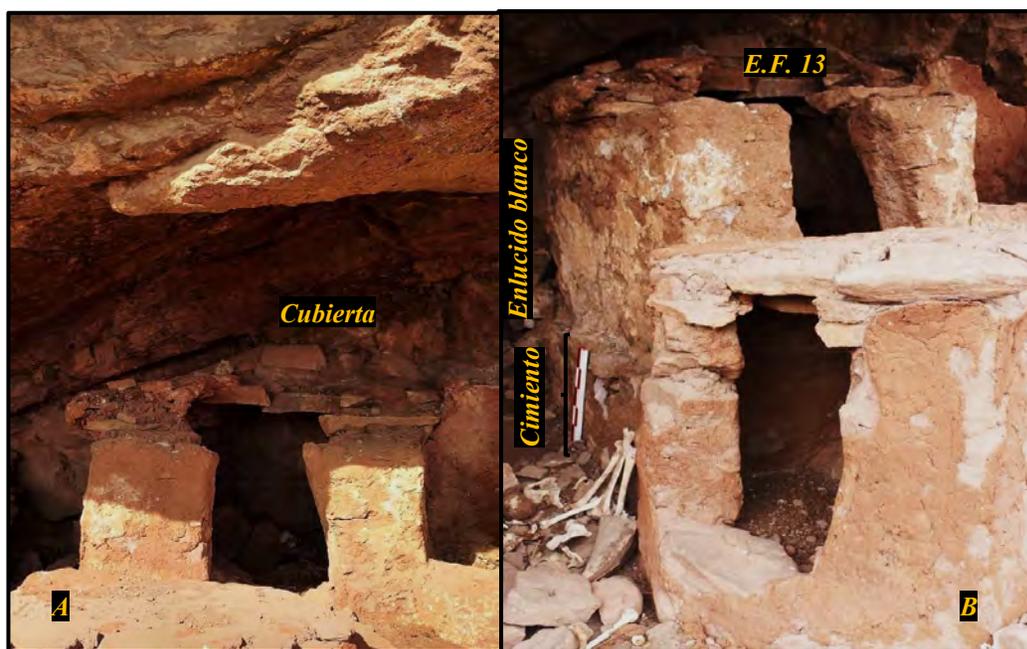
### Figura 139

*Estructura funeraria N° 13 del sector "C"*

*Nota:* A: Nótese el lado frontal de la estructura, B: Muro externo, se aprecia enlucido blanco.

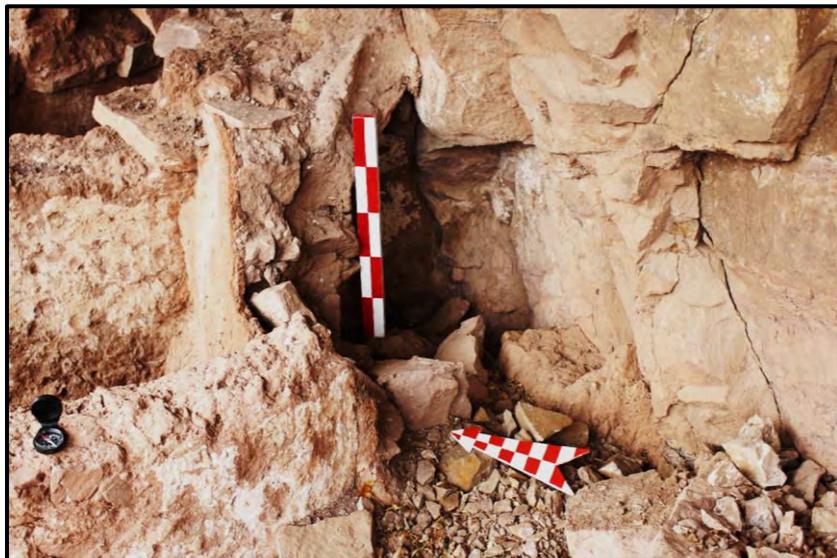
**Figura 142***Estructura funeraria N° 14 del sector "C"*

*Nota:* Se muestra la forma irregular de la estructura, al interior se evidencia enlucido blanco

La estructura se encuentra en mal estado de conservación (*Figura 142*).

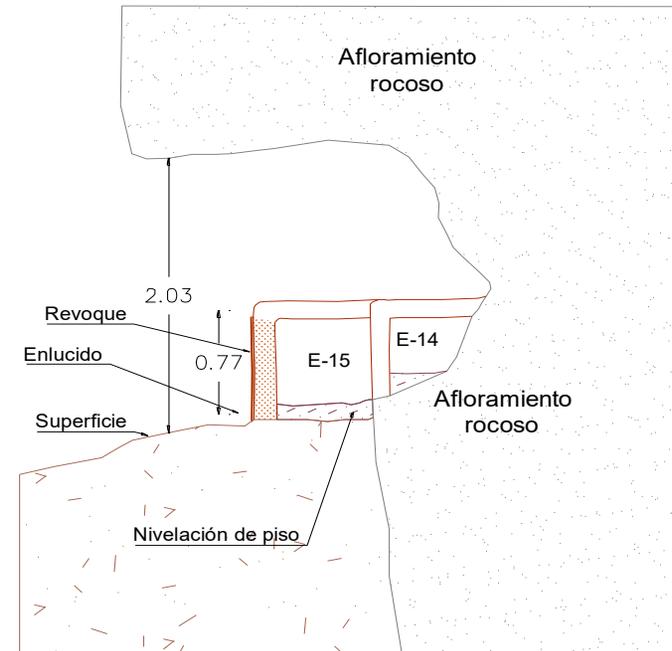
Vista en corte transversal de A-A 'de la E-F-15

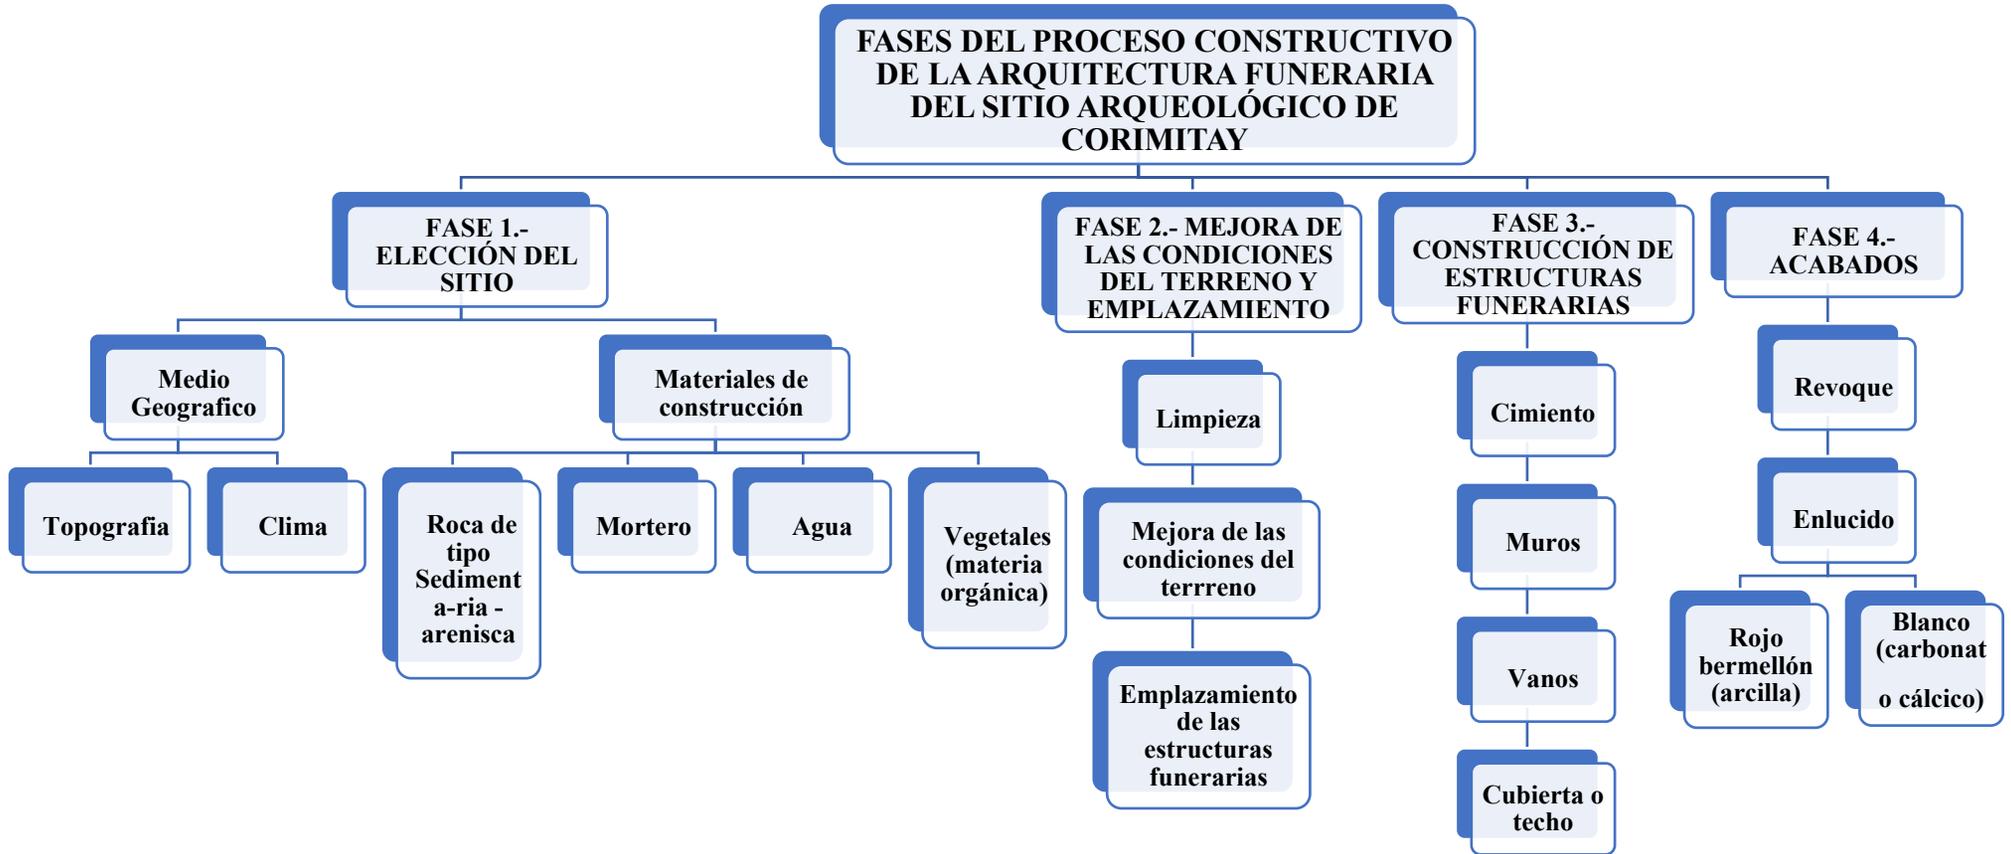
Fases del proceso constructivo de la arquitectura funeraria del sitio arqueológico de Corimitay

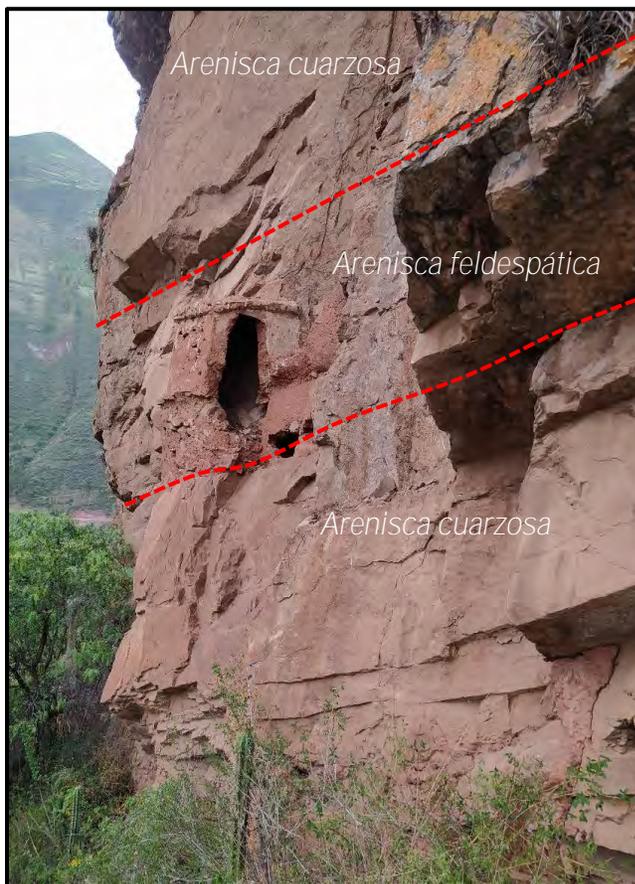
### Figura 148

*Comportamiento litoestratigráfico del sector "A"*

*Nota:* Afloramiento de areniscas cuarzosas y feldespáticas

Se pudo identificar 02 litologías correspondientes a areniscas cuarzosas o cuarzoarenitas y areniscas feldespáticas o subarcosas, las estructuras funerarias se encuentran dispuestas sobre el estrato de arenisca cuarzosa, de color pardo rojiza, en comparación de la arenisca feldespática de coloración más clara y blanquesina (*Figura 148*).

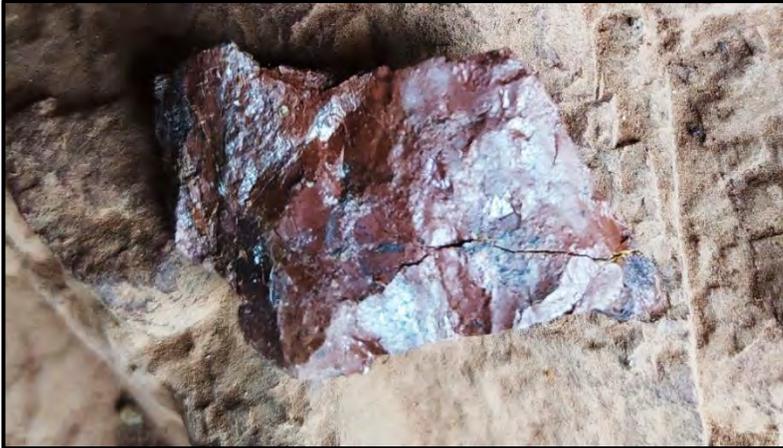
### Figura 149

*Lutita de color marrón rojizo*

Nota: Presenta minerales de hierro y grano fino

Se identificó 03 litologías correspondientes a areniscas feldespáticas o subarcosas (**Figura 150**), areniscas cuarzosas o cuarzoarenitas (**Figura 151**), y lutitas (**Figura 149**), en la parte inferior se observa lutitas de color marrón rojizo con presencia de venillas de calcita fuertemente fracturadas y plegadas por la presencia de fallas geológicas en la zona, sobreyace a estas areniscas cuarzosas, y por encima de este último estrato se ubica estratos de arenisca feldespática.

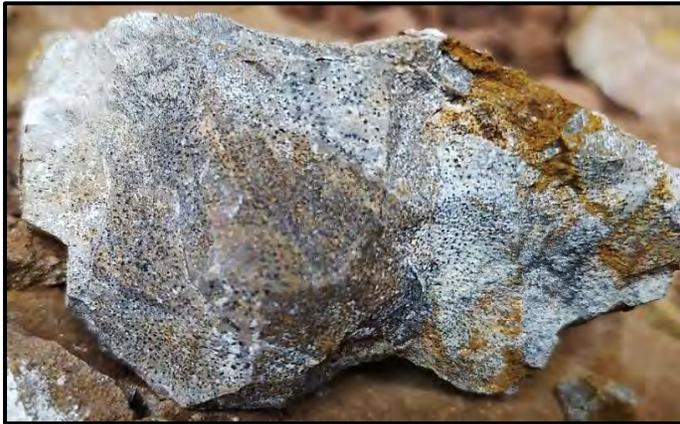
**Figura 150**

*Arenisca feldespática o arcosa de coloración clara blanquecina*

*Nota:* presencia de patinas de óxido de hierro y minerales ferromagnesianos de color negro

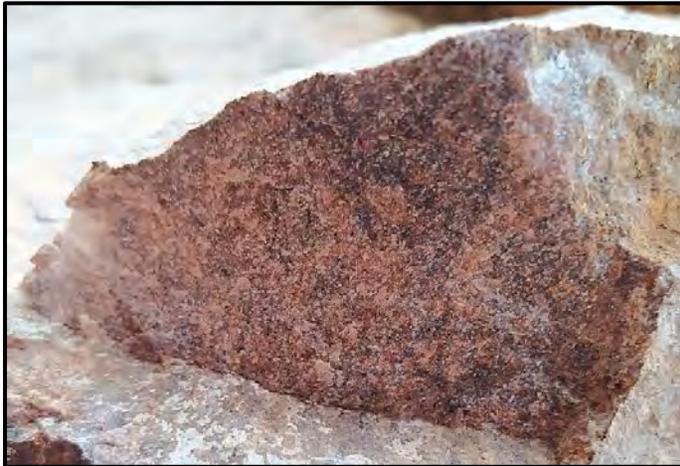
**Figura 151**

*Arenisca cuarzosa de coloración pardo rojiza*

observadas en transición de los basaltos color rojizo violáceo típicos con textura vesicular y areniscas cuarzosas pardo rojizas (*Figura 151*), y la presencia de areniscas feldespáticas y lutitas marrones.

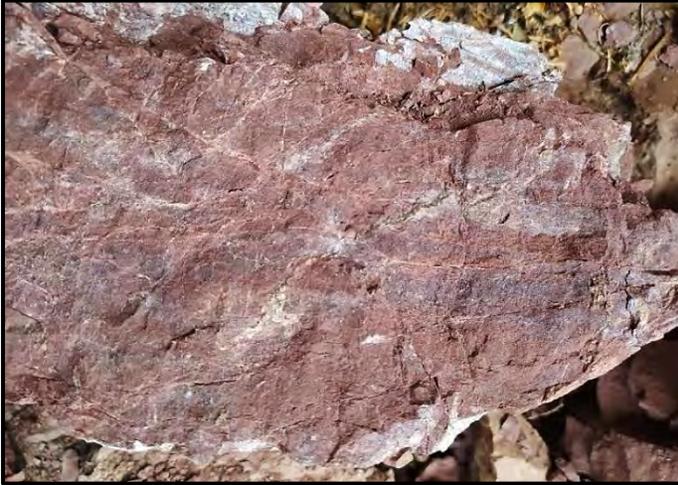
**Figura 152***Lutita fracturadas del sector "C"*

*Nota:* Se observa la presencia de patinas de yeso de coloración blanquesina

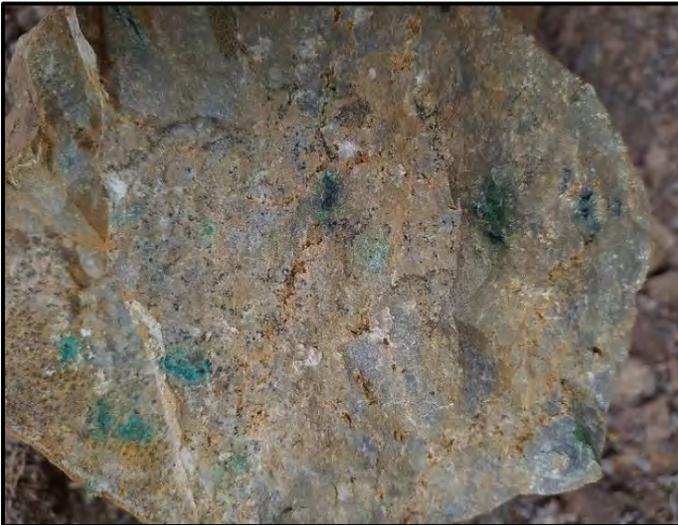
- Textura: Clástica
- Tipo de roca: Sedimentaria
- Ambiente de sedimentación: Fluvial
- Forma de los granos: Subredondeados a redondeados
- Tamaño de los granos: 0.20 - 0.55 mm
- Selección: Bien seleccionado
- Composición mineralógica:
- Cuarzo = Qz: 96 %
- Feldespato = F: 4 %
- Fragmentos de roca = F.R: 0 %
- Nombre de la roca: Arenisca cuarzosa o cuarzoarenita

**Figura 153***Arenisca cuarzosa*

*Nota:* Nótese la presencia de malaquita de color coloración verde

En el sector “C” se identificaron 04 litologías correspondientes a la continuación de la secuencia de areniscas feldespáticas o subarcosas, areniscas cuarzosas o cuarzoarenitas (**Figura 153**), lutitas (**Figura 152**), y adicionalmente la presencia de basaltos vesiculares (**Figura 154**).

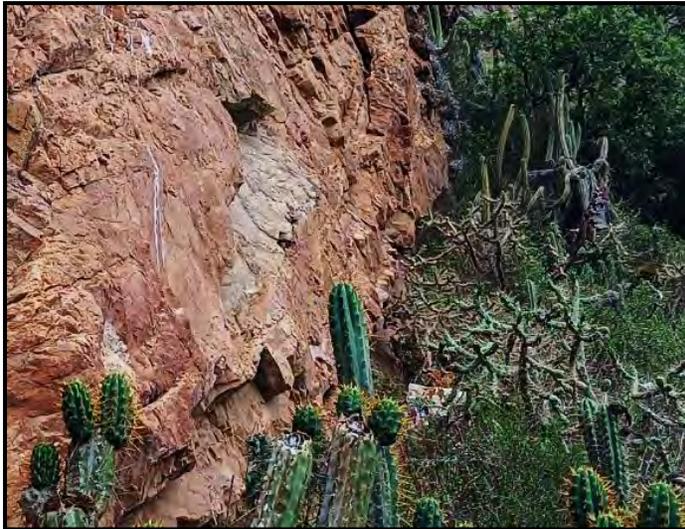
**Figura 159**

Jahuanqollay (*Cactus Peruvianum*)

*Nota:* Se encuentra cercano al sector “B”, donde es numeroso y de gran tamaño

En el caso del sitio de estudio, la materia orgánica fue registrada en el mortero y en los acabados (revoque y enlucido), se pudo observar elementos que son propios de la zona y además se encuentra accesibles y cercanos al sitio donde yacen las estructuras, estos vegetales cumplieron la función de mordiente *Stipa ichu* (paja) (**Figura 158**), *Tillandsia usneoides* (salvajina) (**Figura 160**), u otro material que mejoró su estabilidad frente a agentes externos (**Figura 159**).

Existen dos tipos de estabilizantes según (Flores, 2018, págs. 40-41); estabilizantes por consolidación y estabilizantes por fricción; la primera está relacionada a los vegetales como cactáceas (**Figura 159**), que proporcionan ayuda a las arcillas y cumple la función aglutinante proporcionando ayuda a las arcillas en la acción que ejerce sobre partículas inertes del suelo, formando cadenas con los limos y arenas para mantenerlas unidas con lo que complementa el trabajo de las arcillas, mientras que la segunda llamada por fricción está relacionada con vegetales como es el caso de la paja, que sirve para conformar una especie de red a la que se adhieren las partículas del suelo y que controla su desplazamiento, dilatación y retracción durante el fraguado, así mismo evita el agrietamiento producidos por cambios climáticos de humedad y temperatura.

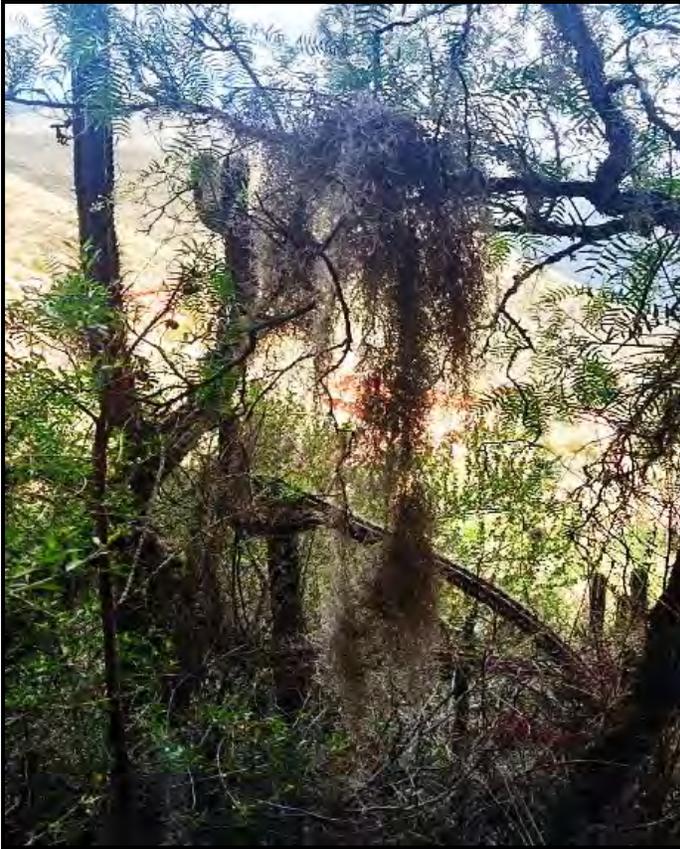
**Figura 160**

Salvajina (*Tillandsia usneoides*)

*Nota:* Se registró el musgo como mordiente en las estructuras funerarias

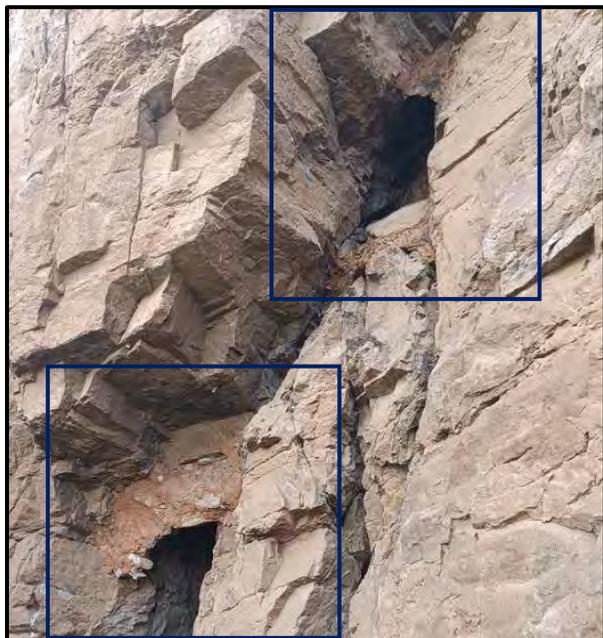
*Estructura funeraria N° 06 y 07 del sector "A"*

*Nota:* Véase la adecuación de las estructuras a la grieta del macizo rocoso. En este caso no se realizó ninguna mejora a las condiciones que presenta el terreno.

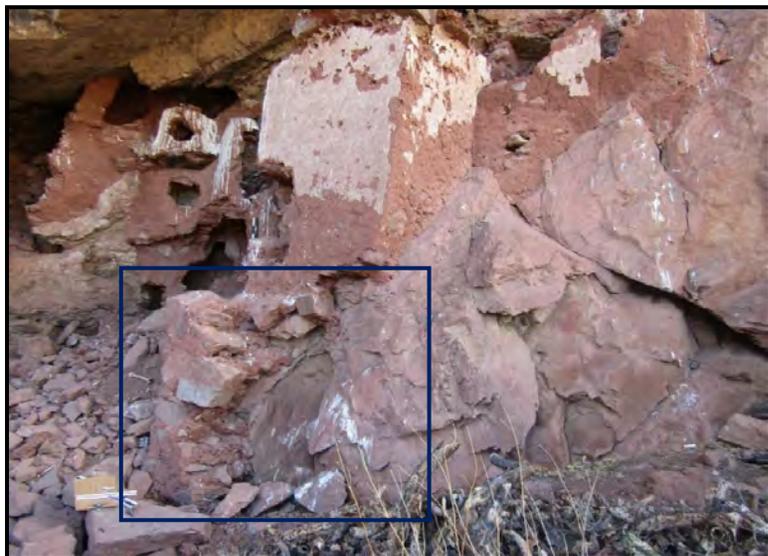
**Figura 163**

*Nivelado de la estructura N° 07 del sector "B"*

*Nota:* Se realizó un nivelado a través de la construcción de un muro de contención y que a su vez se encuentra adecuado a la morfología del macizo rocoso.

En el caso del sector “B” la mejora de las condiciones del terreno consistió en la construcción de un muro de contención para ciertas estructuras funerarias, como es para la estructura N° 07 (*Figura 163*), y el resto de estructuras se construyeron directamente sobre la roca (*Figura 164*), adecuándose a su morfología del macizo rocoso, como se observa a continuación:

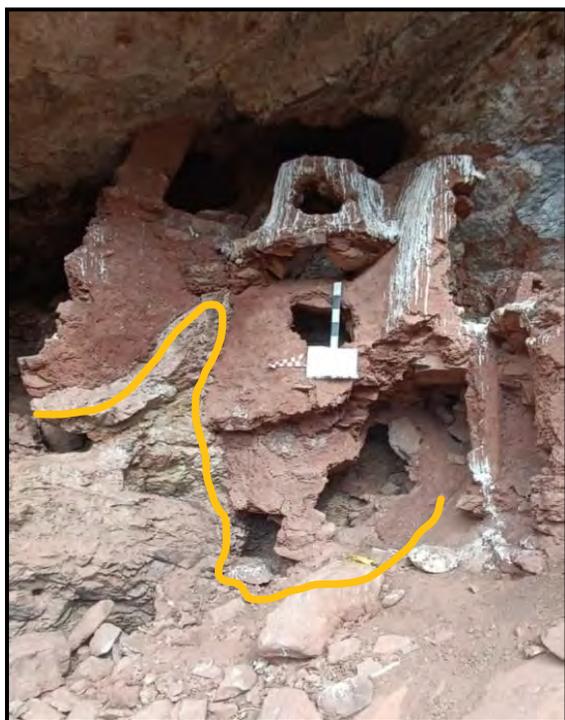
**Figura 164**

*Adecuación de las estructuras N° 02 y 03 del sector "B"*

*Nota:* Véase estructuras adecuadas a la morfología que presenta el macizo rocoso.

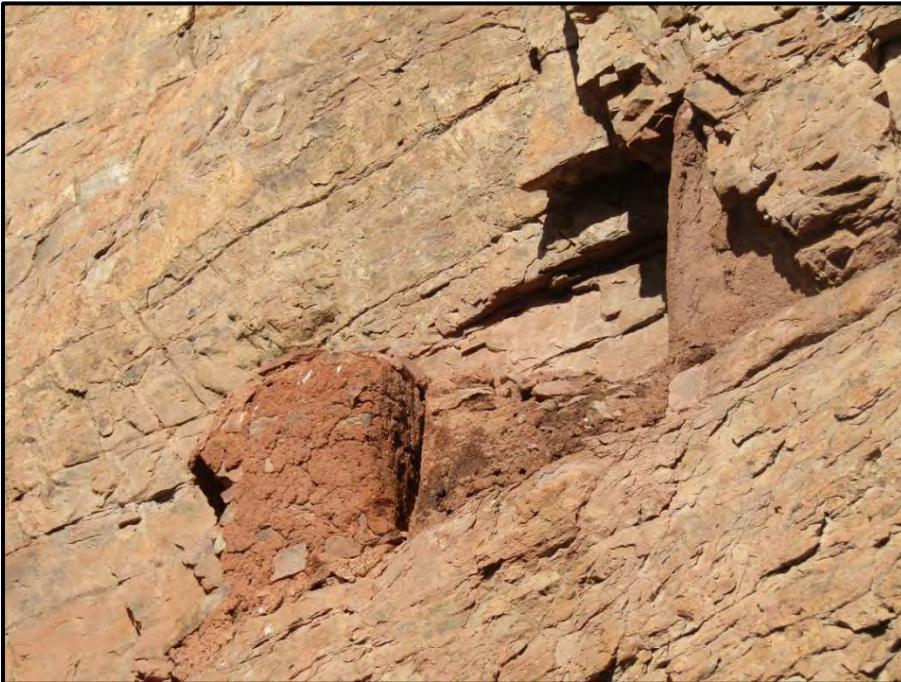
### Figura 165

*Adecuación de las estructuras N° 02 y 03 del sector "C"*

*Nota:* Nótese la adecuación sobre el risco del macizo rocoso

En el sector “C” se evidencio una superficie que es relativamente nivelada, en la que no se realizó mejora de las condiciones del terreno, pero se tiene una adecuación en la que las estructuras se adhieren directamente al risco del afloramiento rocoso. (*Figura 165*).

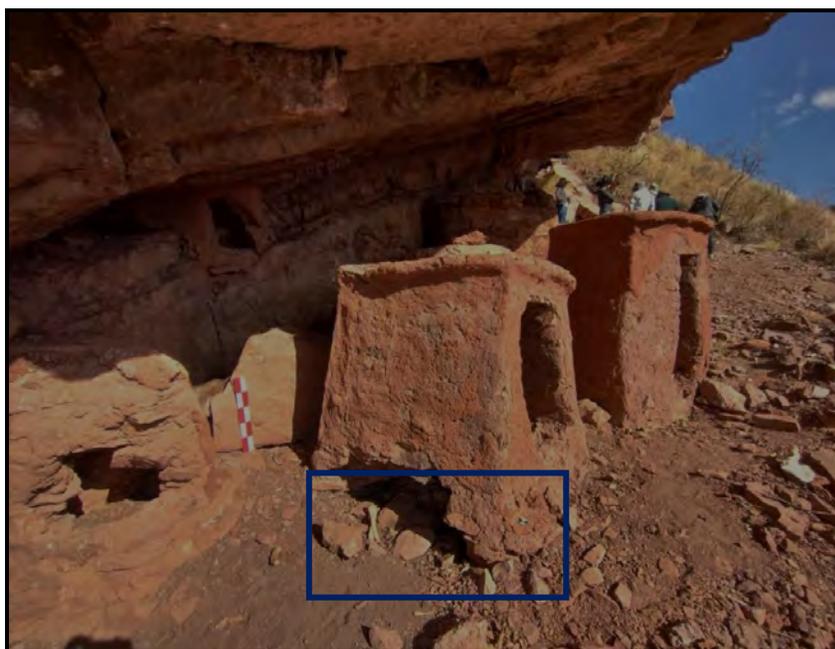
### **Figura 169**

*Nótese la cimentación de las estructuras del sector "C"*

Nota: Véase el recuadro en el que se identifica la cimentación de la estructura funeraria.

En el sector C, el muro de cimentación se acomodó a la superficie del terreno con la finalidad de que las estructuras funerarias se construyan sobre una base sólida, de tal manera se garantice la estabilidad y su perdurabilidad en el tiempo (*Figura 169*).

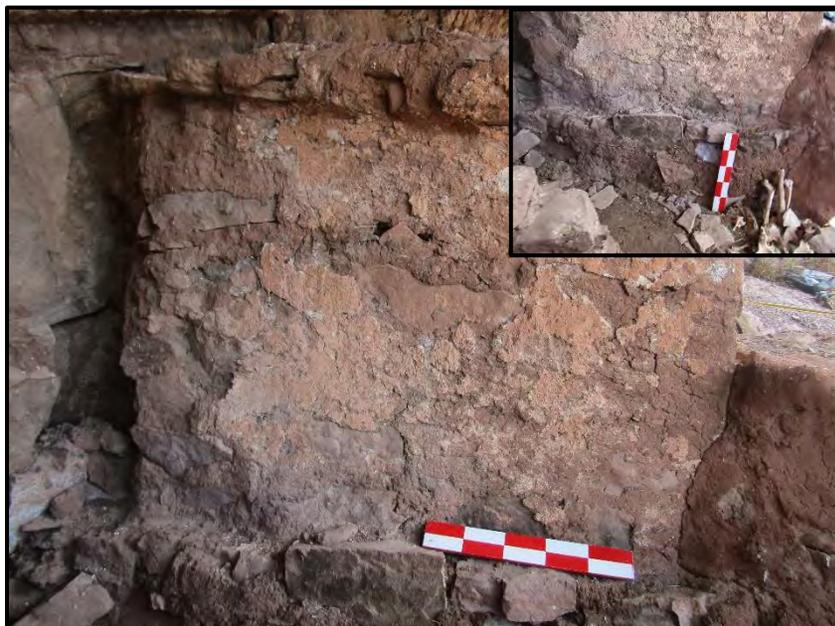
**Figura 170**

*Nótese el cimientado de la estructura funeraria N°13 del sector "C"*

Nota: Véase la cimentación de 0.50 m de altura

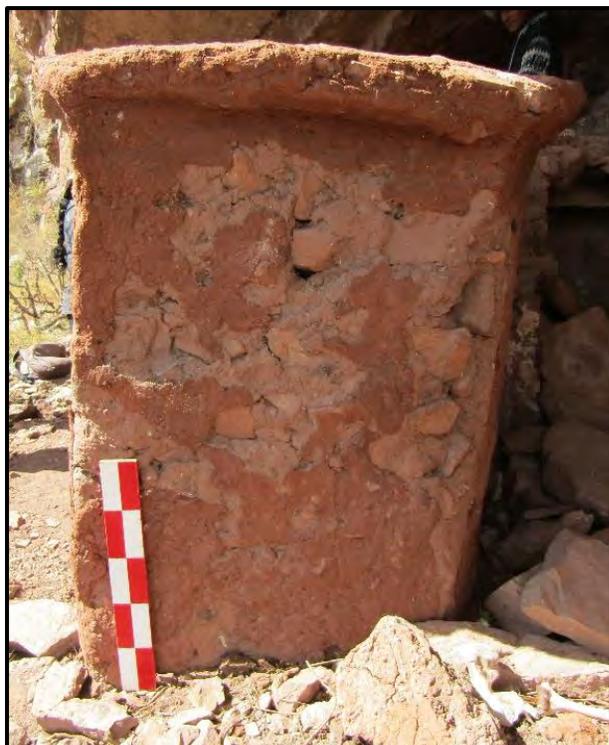
### Figura 171

*Muro externo de la estructura N° 09 del sector "C"*

En Corimitay, los muros varían en ancho de 0.20 m a 0.30 m, en cuanto su altura no va acorde a las pautas, pues se evidencio recintos de varias alturas que oscilan entre los 2.90 m y 0.98 m (*Figura 171*); algunas estructuras tienen como elemento constructivo a vanos de acceso y una ligera inclinación hacia el interior de la estructura.
