**UNIVERSIDAD NACIONAL DE SAN ANTONIO ABAD DEL CUSCO**  
**FACULTAD DE CIENCIAS SOCIALES**  
**ESCUELA PROFESIONAL DE ARQUEOLOGÍA**

**TESIS**

***PROCESO CONSTRUCTIVO DE LA ARQUITECTURA FUNERARIA  
PREHISPÁNICA EN EL CERRO CORIMITAY LAMAY, CALCA - CUSCO***

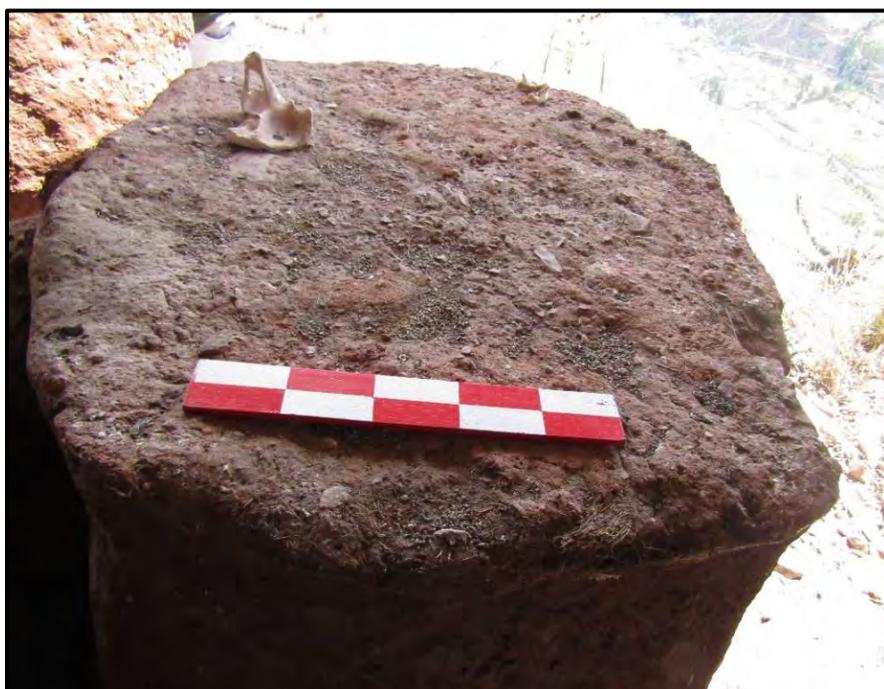
### **Figura 173**

*Nótese la forma circular de la cubierta de la estructura N°08 del sector "C"*

Las estructuras de Corimitay, presentan cubiertas planas y abovedadas (*Figura 173*), construida a base de piedras alargadas (lajas) las que se puede evidenciar en la parte interna y

líticos pequeños en la parte superior, unidos con argamasa de barro, cubiertas por una mezcla de mortero de barro y enlucido, quedando llanas; inferimos que tienen esta característica plana porque se encuentran al interior del abrigo del macizo rocoso, donde no se encontraban expuestas a agentes naturales de deterioro, como lluvias.

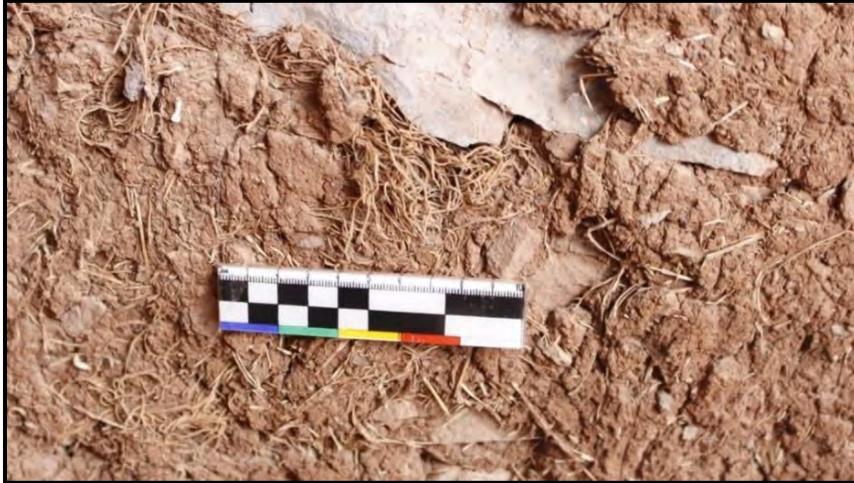
**Figura 174**

Véase la salvajina (*Tillandsia usneoides*) en el revoque

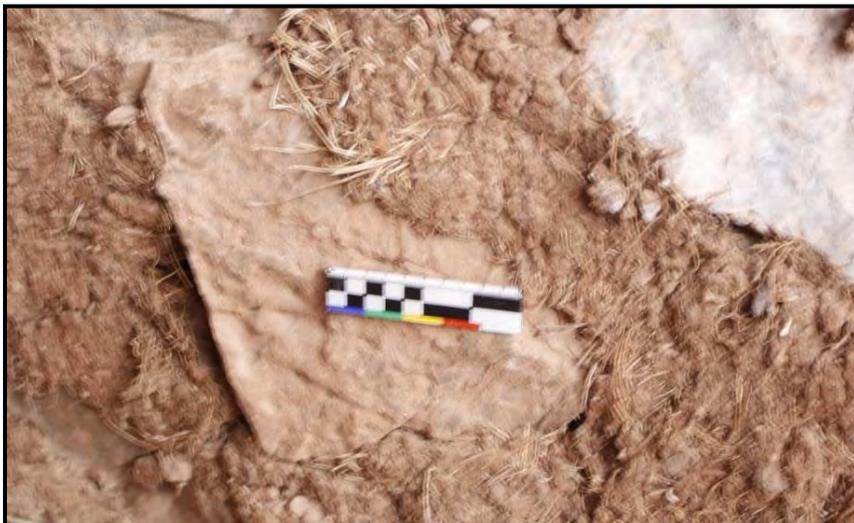
**Figura 175**

Véase la paja (*Stipa Ichu*) en el revoque

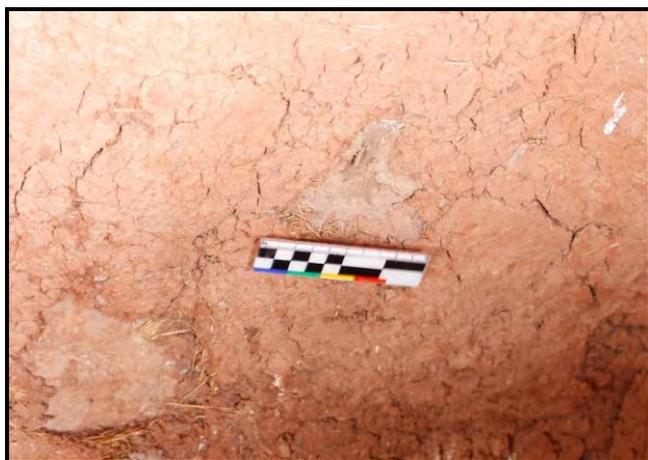
### **Figura 176**

*Enlucido de color rojo*

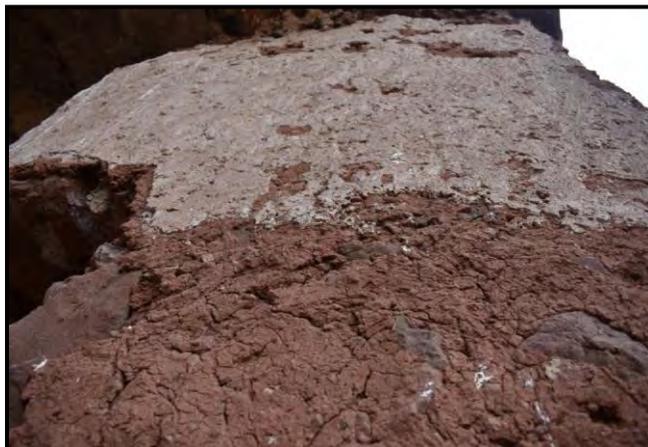
### **Figura 177**

*Enlucido de color blanco de la estructura N° 07*

*Nota:* Espesor de 0.05 cm

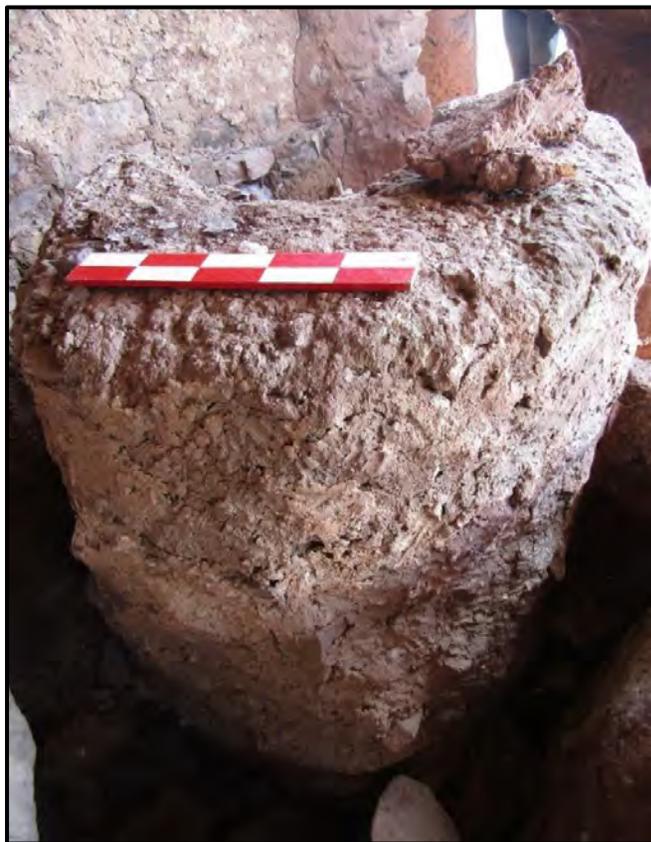
**Figura 178***Acabado irregular de la estructura funeraria N° 10*

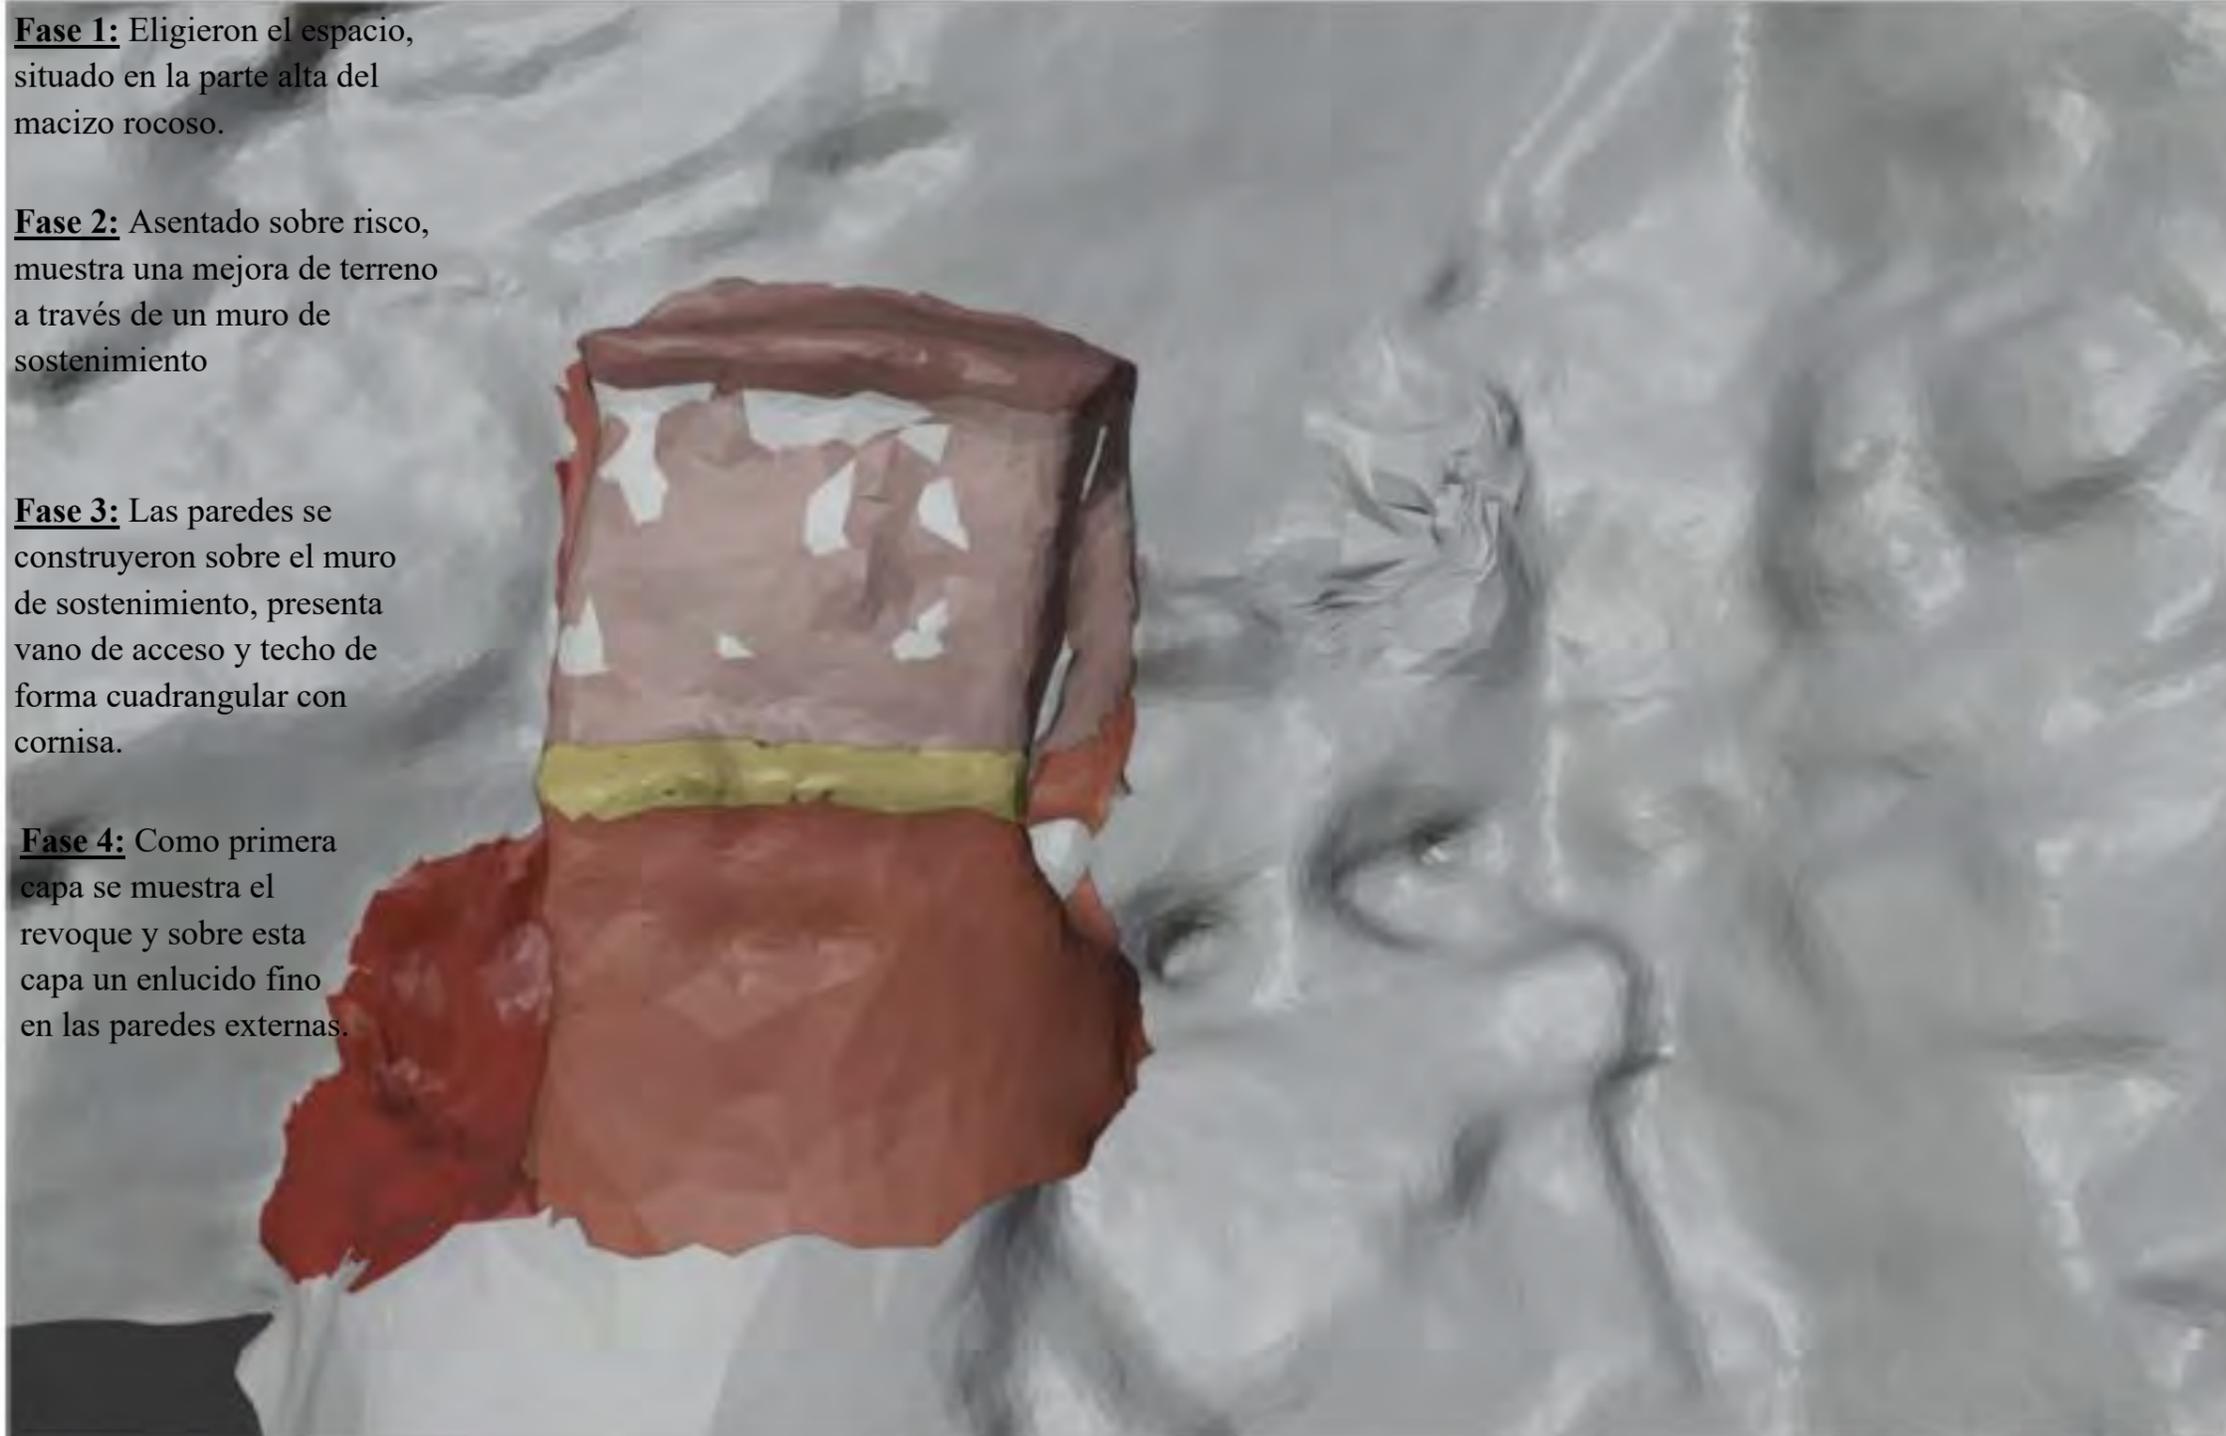
**Fase 4:** Como primera capa se muestra el revoque y sobre esta capa un enlucido fino en las paredes externas.

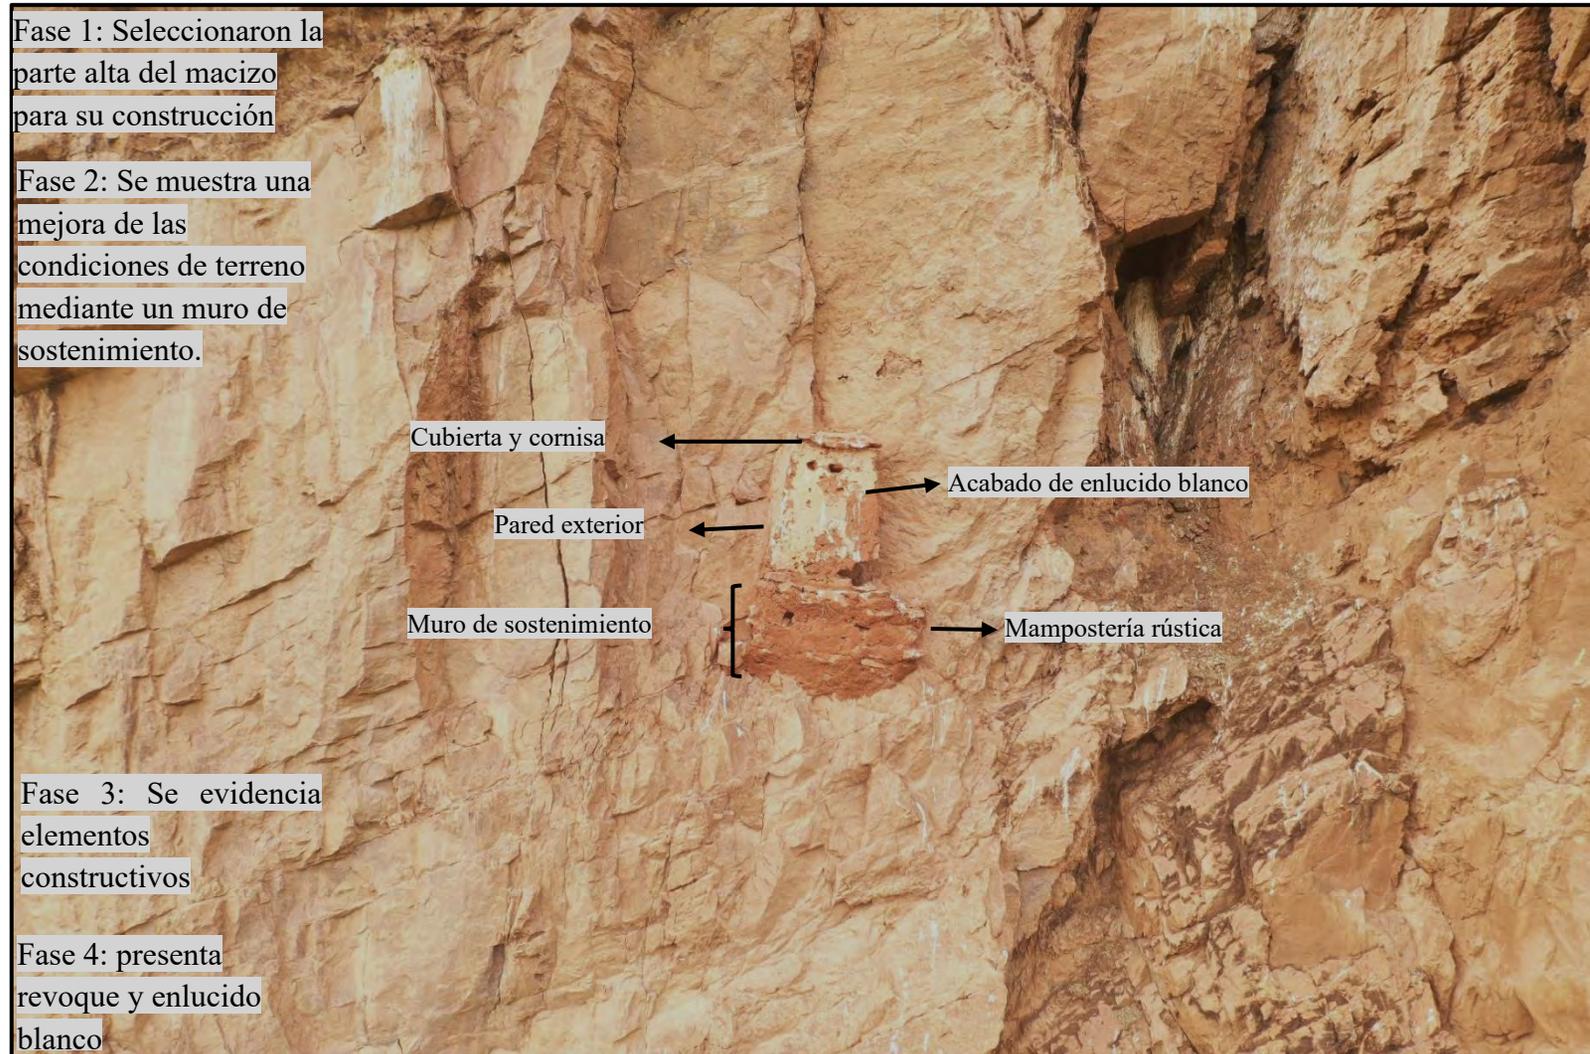
*Fases del proceso constructivo de la estructura N° 08 del sector "A"*

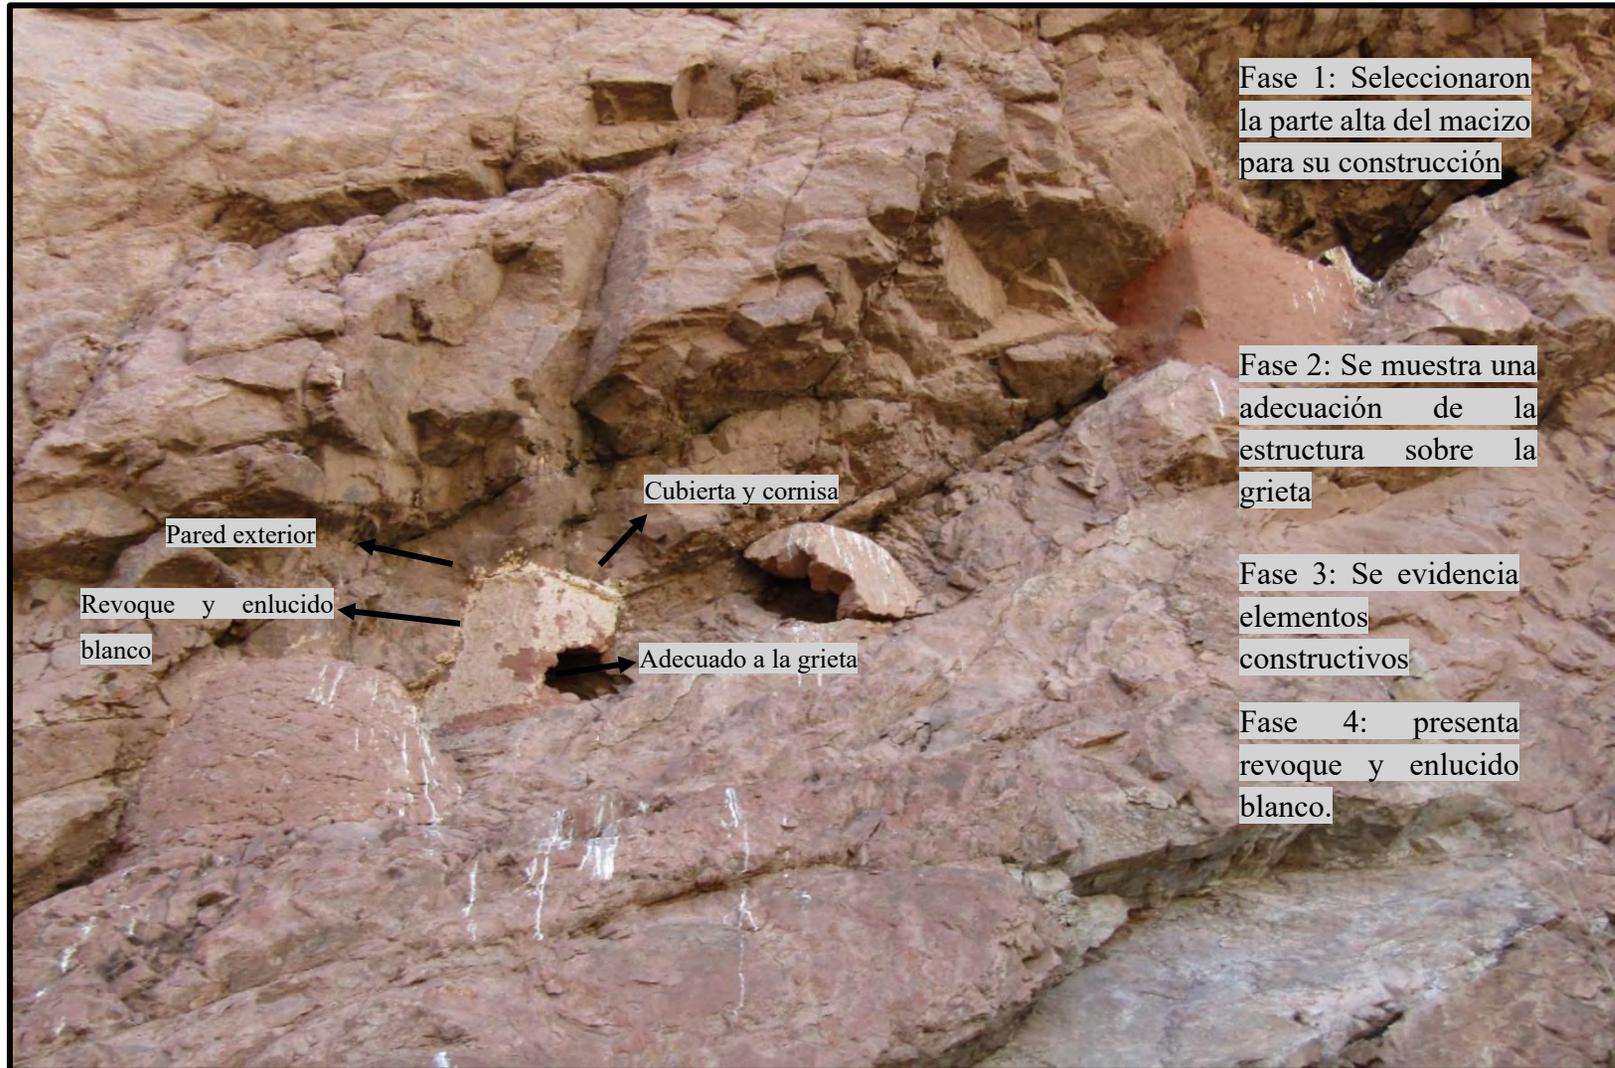
*Fases del proceso constructivo de la estructura N° 12 del sector "B"*

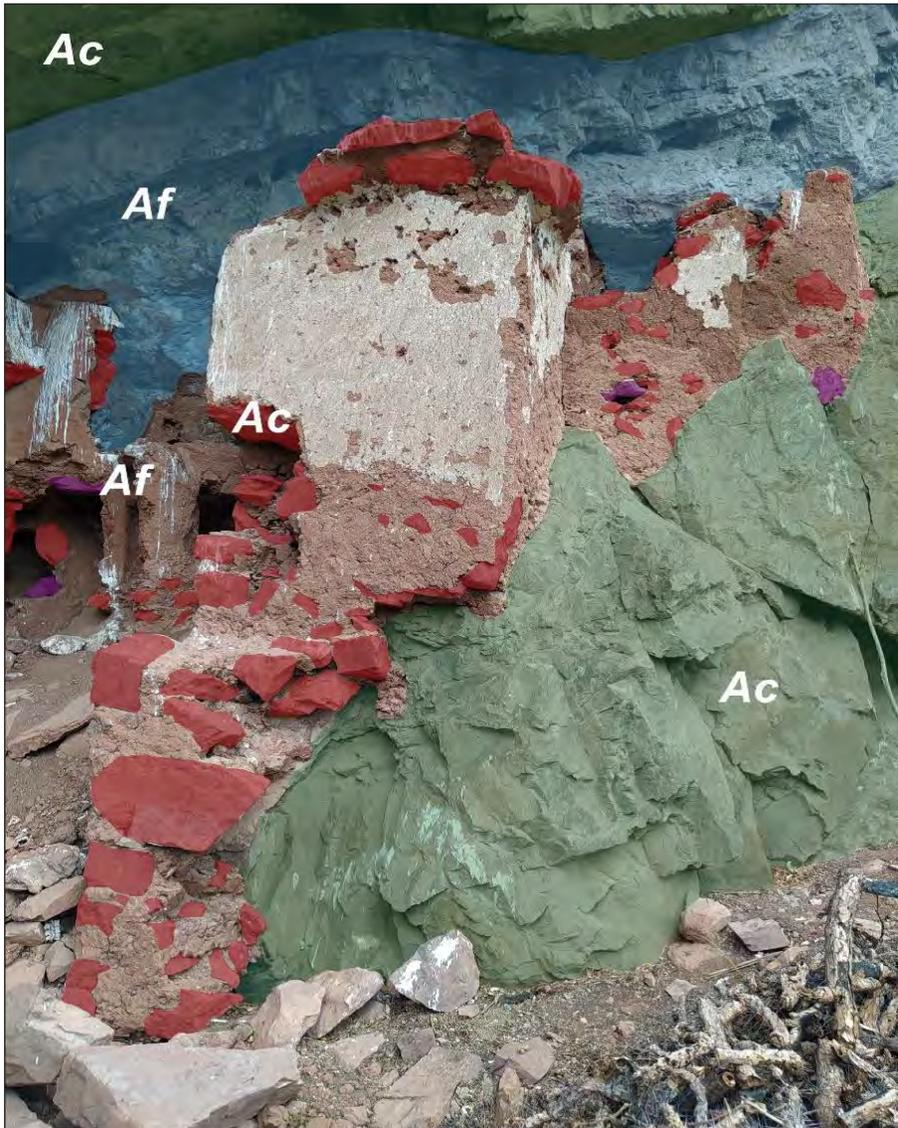
**Figura 182**

*Vista de estratos y elementos líticos de areniscas cuarzosas*

*Nota:* Reconocimiento y recreación de estratos geológicos de areniscas cuarzosas (Ac- color verde), areniscas feldespáticas (Af- color azul), y fragmentos de roca que conforman la estructura funeraria N°07 del sector "B", nótese que mayormente corresponden a (Ac-arenisca cuarzosa).

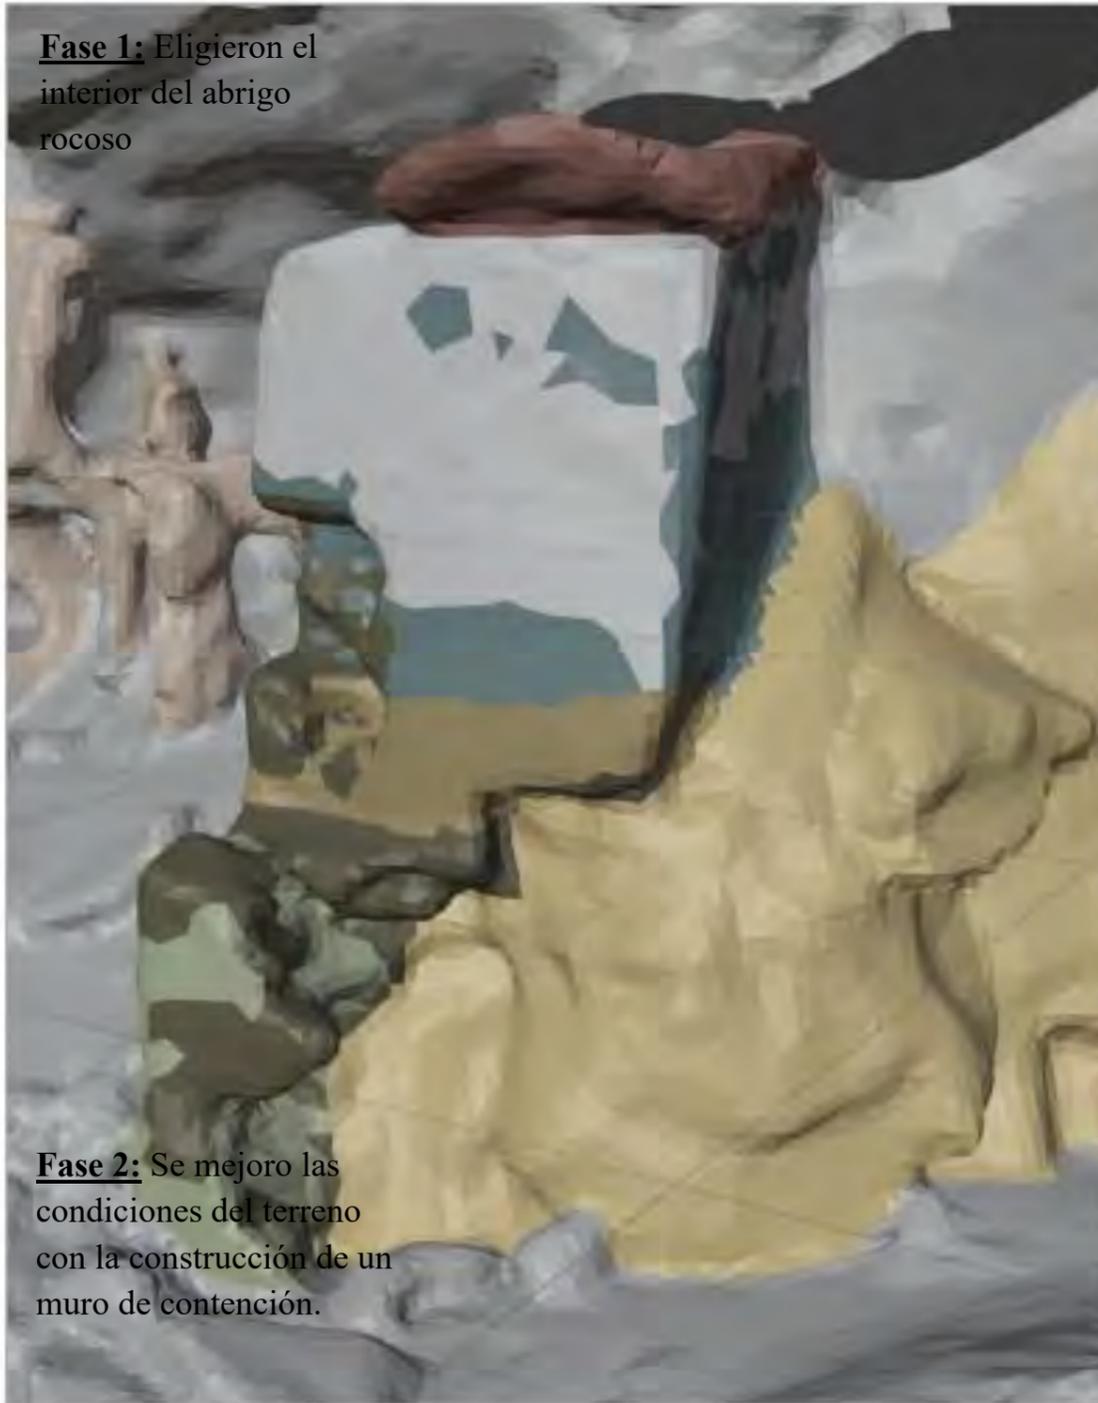
*Simulación del proceso constructivo de la estructura N° 07 del sector "B"*

**Fase 1:** Eligieron el interior del abrigo rocoso

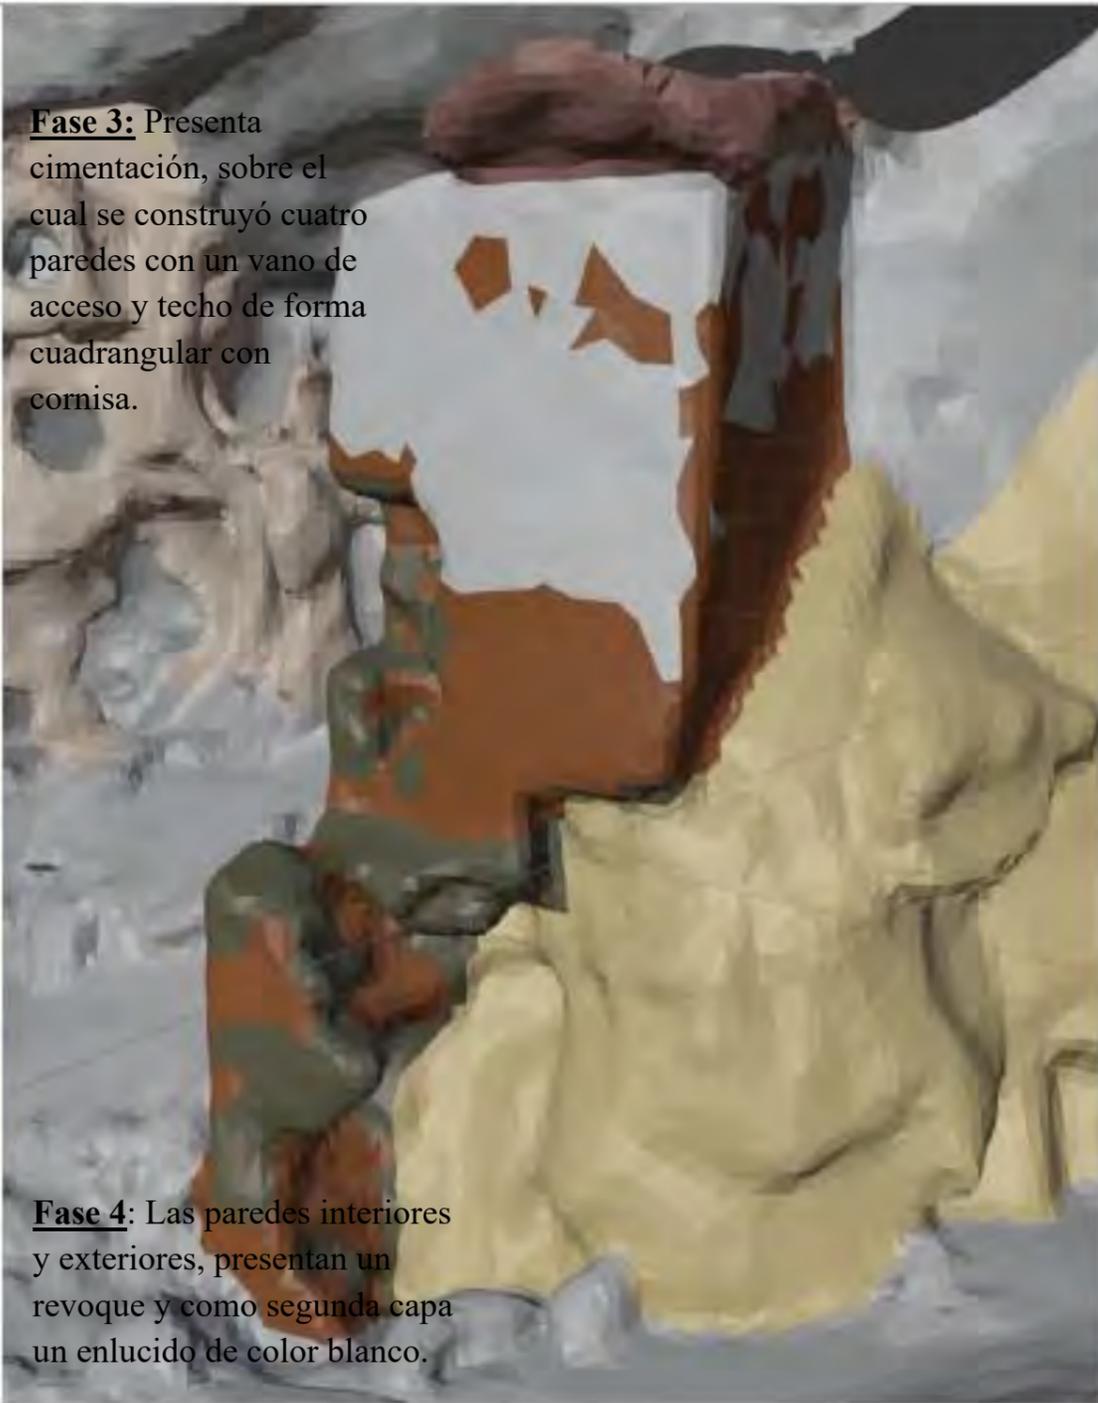
**Recreación 2**

**Fase 2:** Se mejoró las condiciones del terreno con la construcción de un muro de contención.

**Fase 3:** Presenta cimentación, sobre el cual se construyó cuatro paredes con un vano de acceso y techo de forma cuadrangular con cornisa.

**Fase 4:** Las paredes interiores y exteriores, presentan un revoque y como segunda capa un enlucido de color blanco.

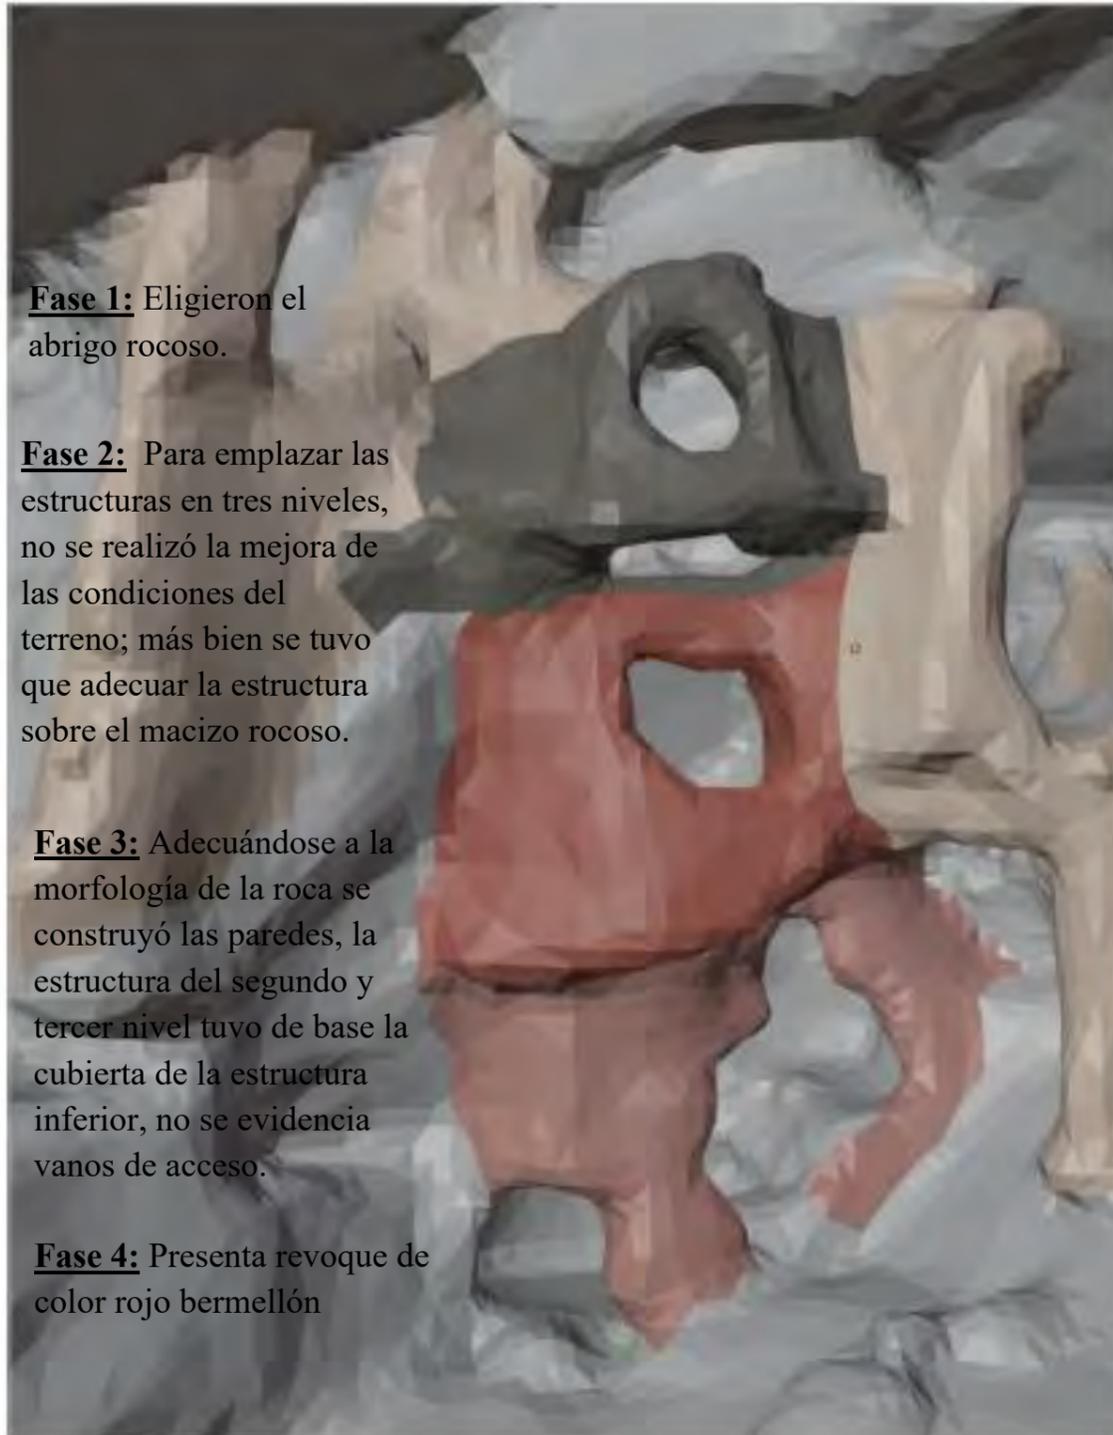
*Simulación del proceso constructivo de las estructuras N° 02,03,18 y 25 del sector "B"*

**Fase 1:** Eligieron el abrigo rocoso.

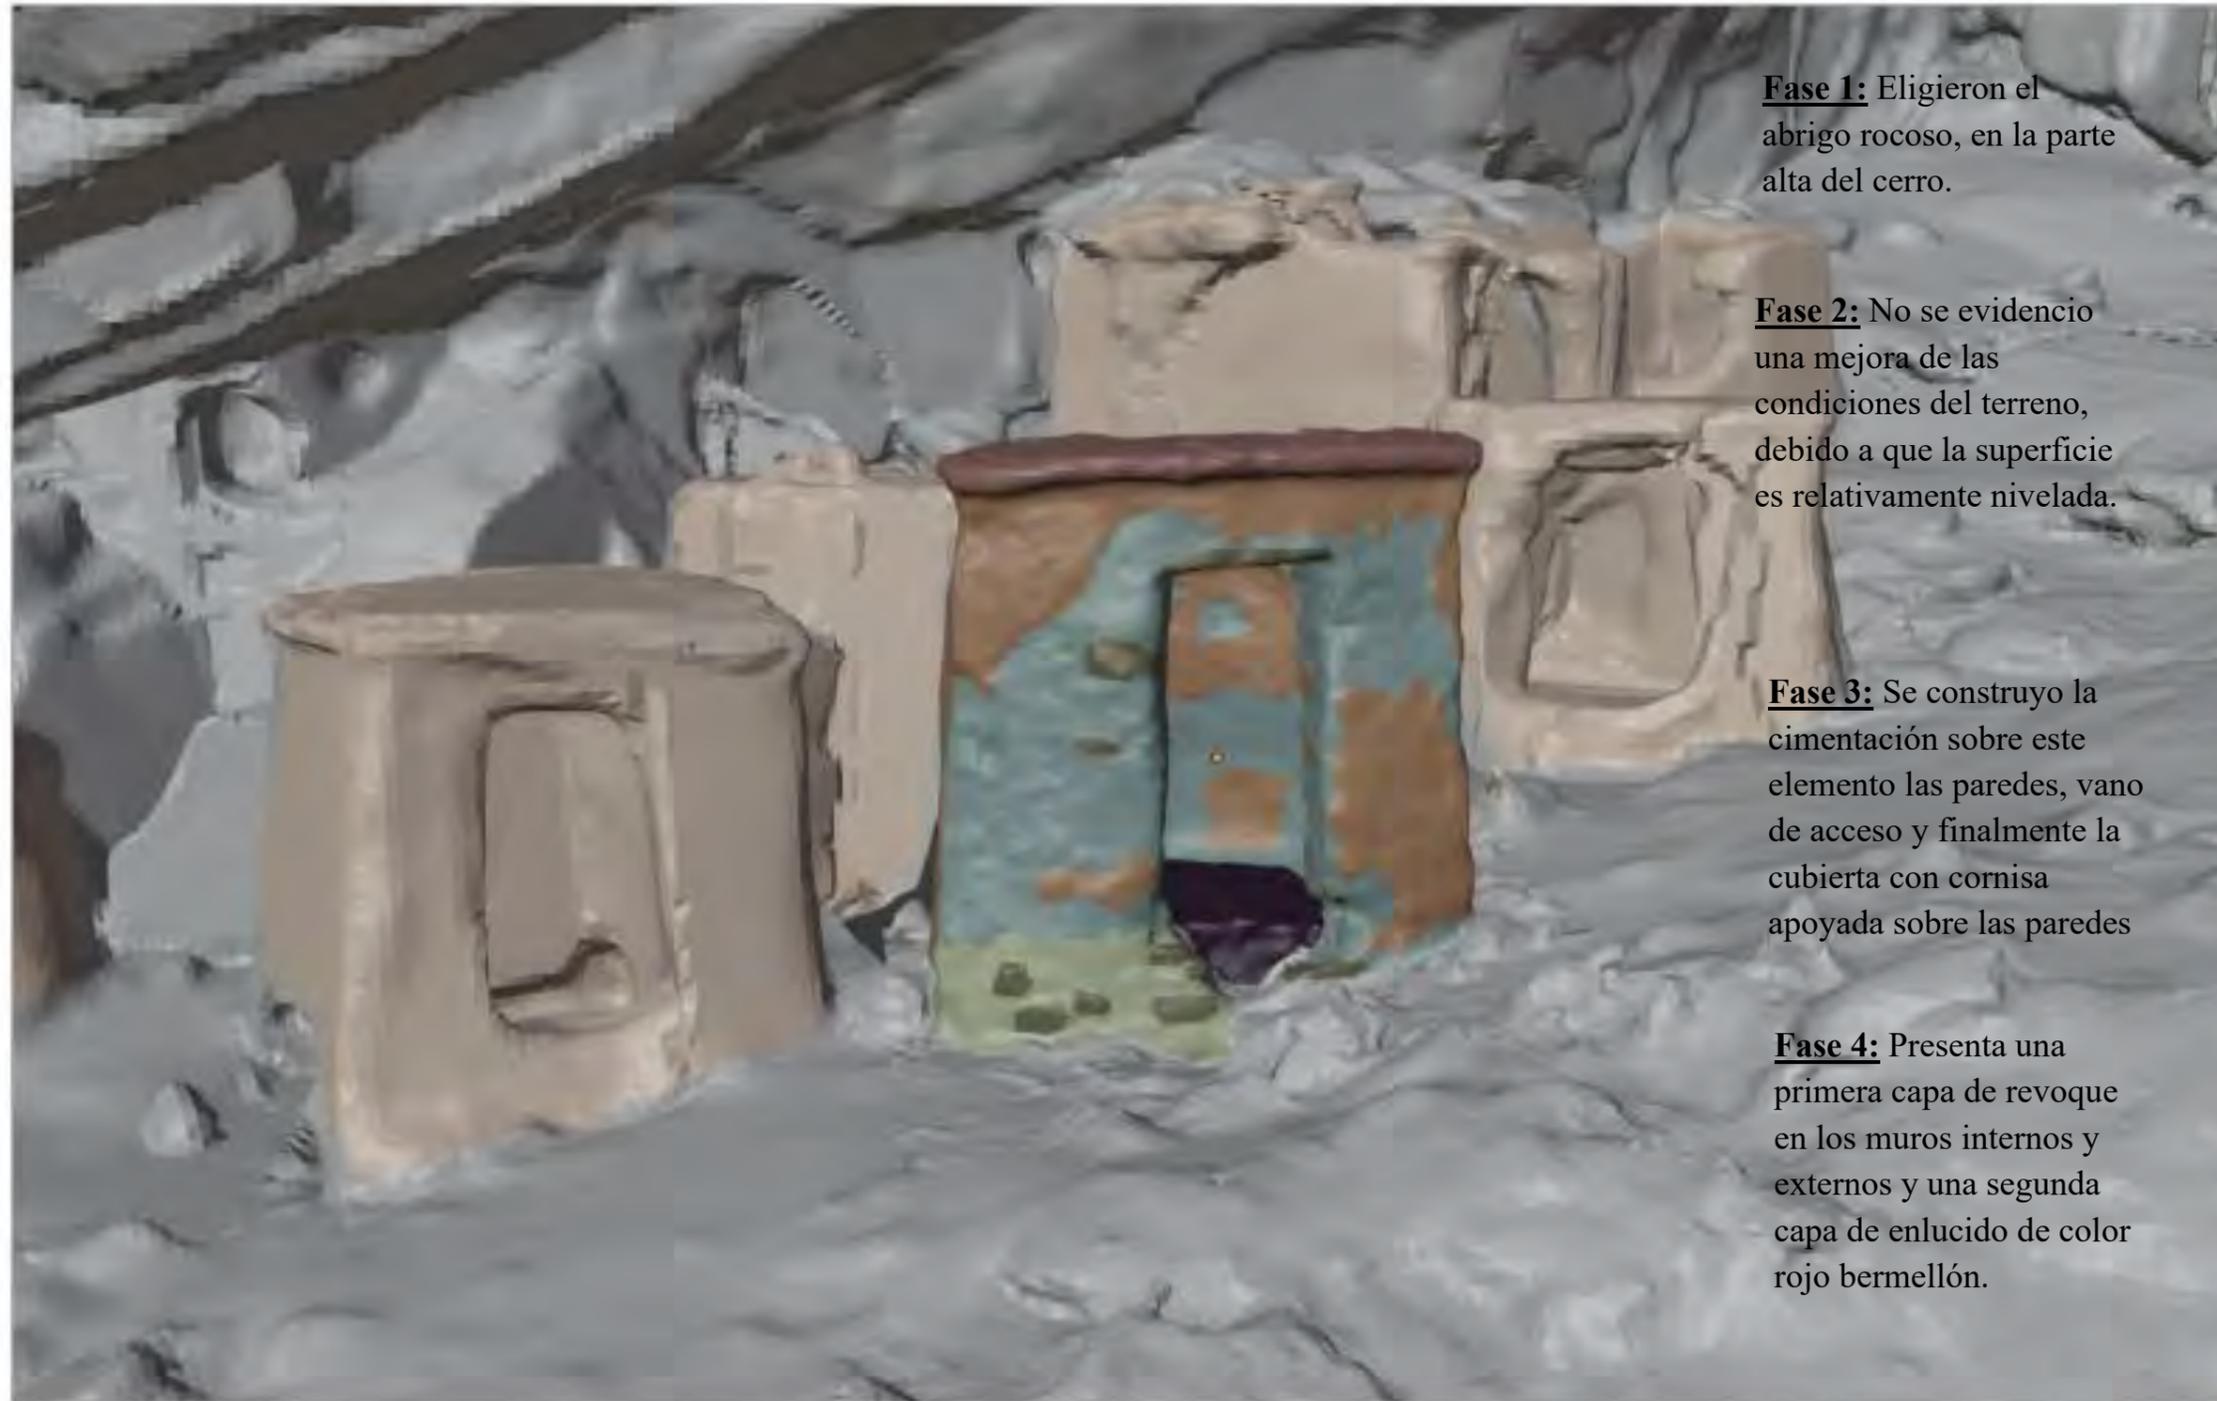
Simulación del proceso constructivo de la estructura N° 09 del sector "C"

**Fase 1:** Eligieron el abrigo rocoso, en la parte alta del cerro.

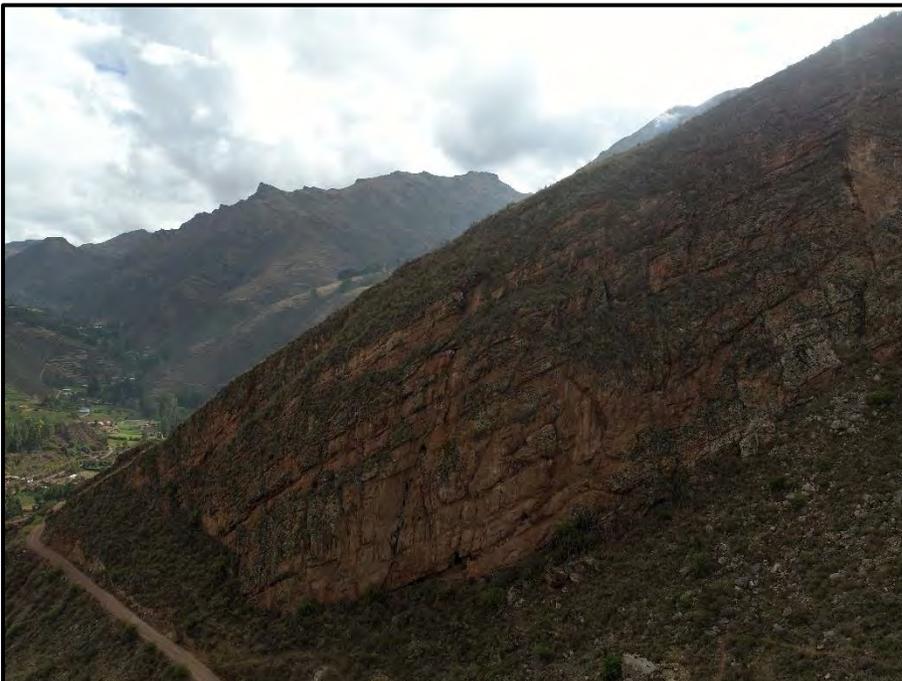
**Figura 196**

*Nótese la falla geológica que bordea el cerro*

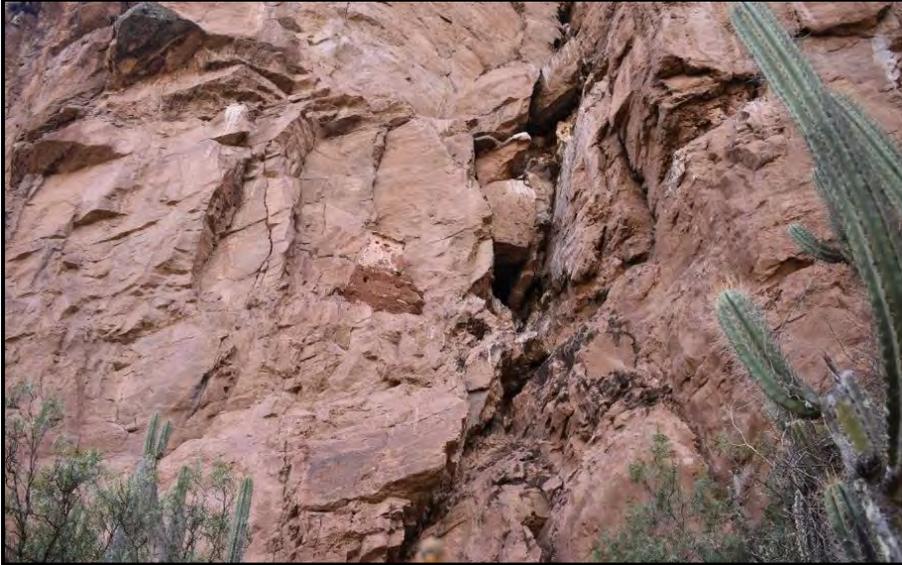
**Figura 197**

*Véase la estructura funeraria N° 08, al costado la falla geológica*

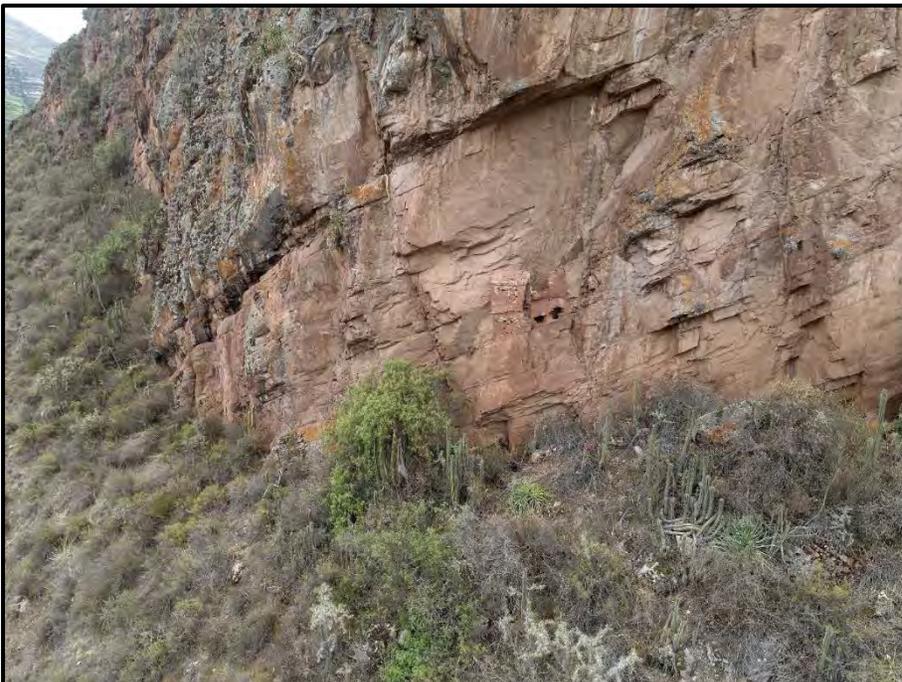
**Figura 198**

*Nótese el emplazamiento de las 05 estructuras funerarias del sector "A"*

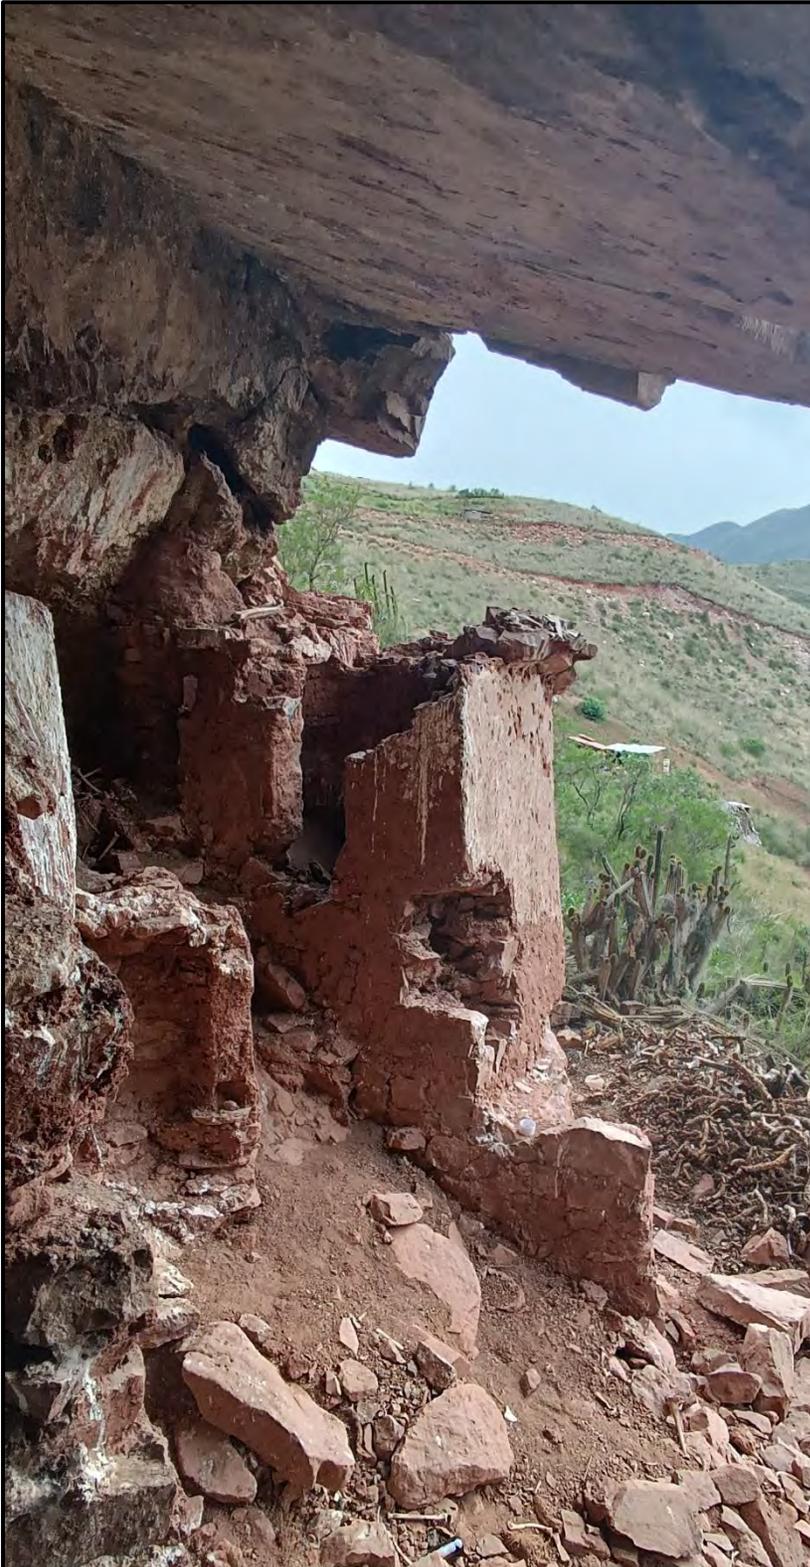
**Figura 199**

*Nótese el abrigo rocoso que cubre a la estructura funeraria N° 07 del sector "B"*

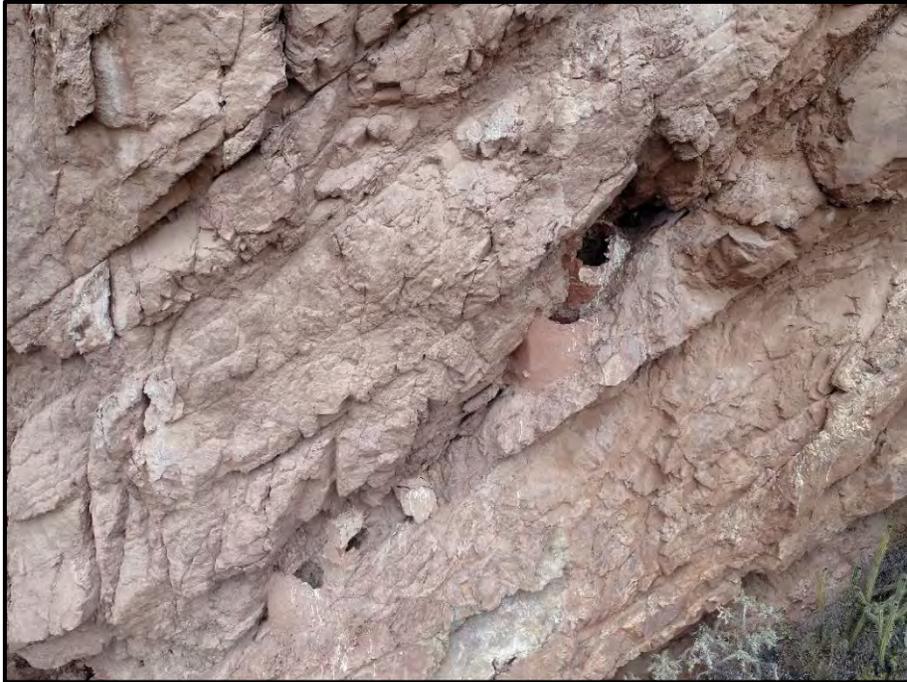
**Figura 200**

*Véase el emplazamiento de las estructuras en grieta*

La arquitectura funeraria del Sitio Arqueológico de Corimitay, están emplazadas en el afloramiento rocoso del cerro del mismo nombre, dándose en tres espacios como: riscos(**Figura 203**), grietas(**Figura 200**) y al interior del abrigo rocoso (**Figura 189**), formando un agrupamiento continuo y aislado (sector A, B y C) (**Figura 116**) distribuyéndose con disposición vertical y horizontal (**Figura 167-Figura 168**)

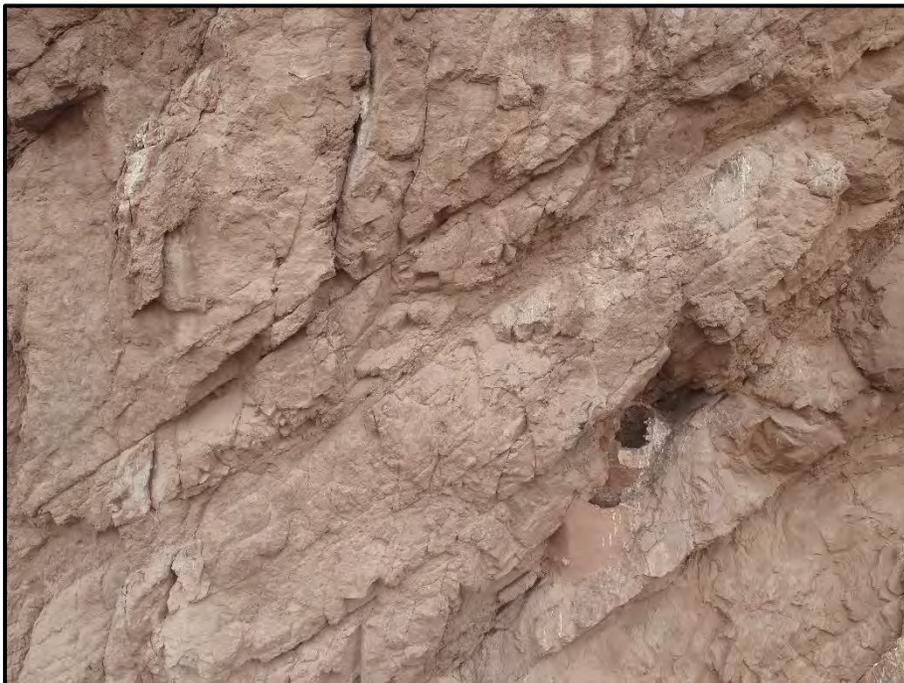
**Figura 201**

*Vista aérea de las estructuras funerarias N° 14 y 15 emplazadas en grieta del sector "B"*
