**UNIVERSIDAD NACIONAL DE SAN ANTONIO ABAD DEL CUSCO**  
**FACULTAD DE CIENCIAS SOCIALES**  
**ESCUELA PROFESIONAL DE ARQUEOLOGÍA**

**TESIS**

***PROCESO CONSTRUCTIVO DE LA ARQUITECTURA FUNERARIA  
PREHISPÁNICA EN EL CERRO CORIMITAY LAMAY, CALCA - CUSCO***

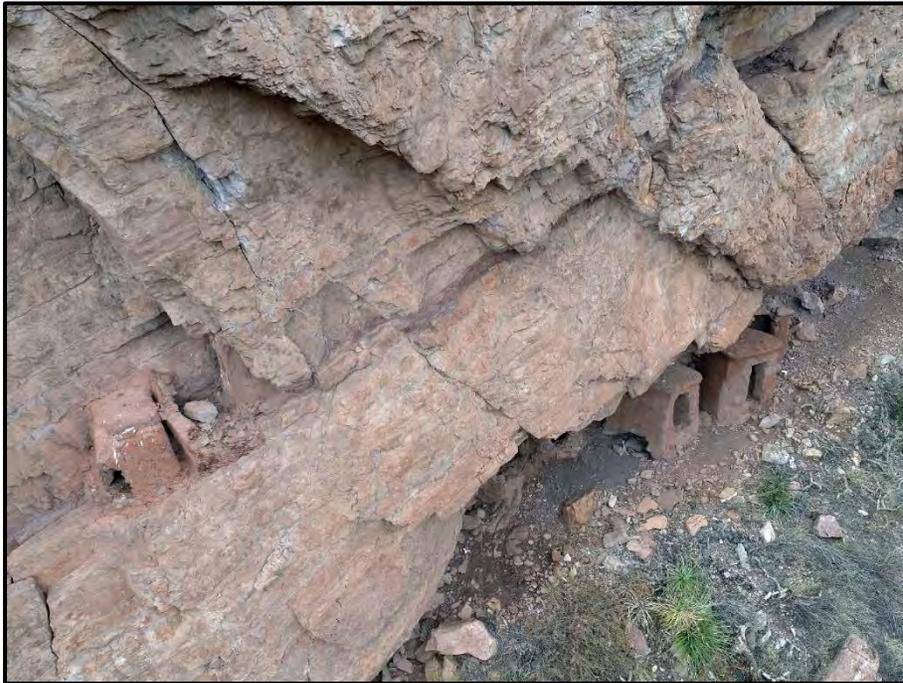
**Figura 202**

*Véase el emplazamiento en risco y dentro del abrigo rocoso del sector "C"*

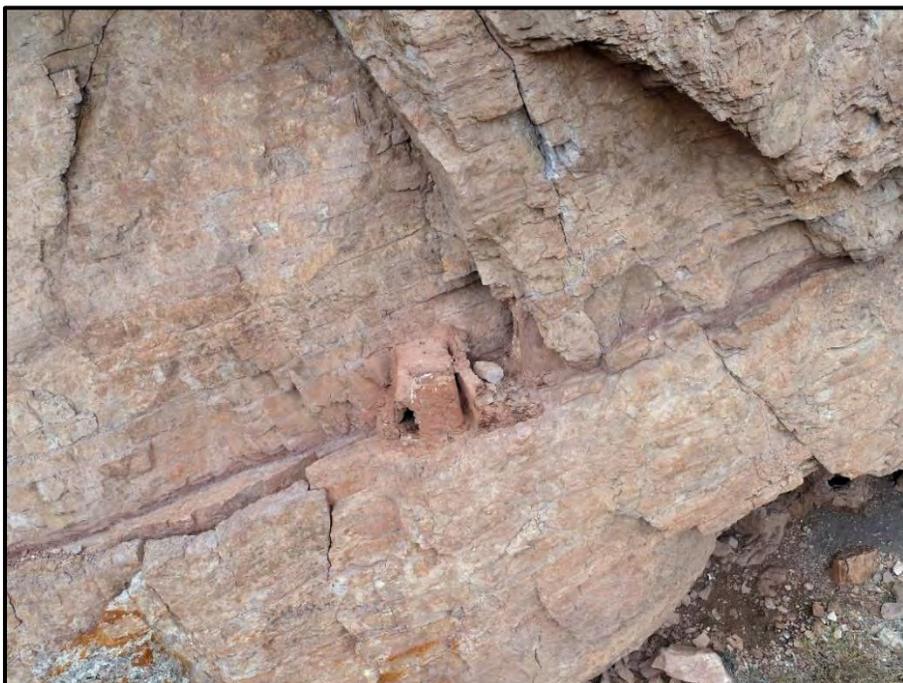
**Figura 203**

*Vista aérea de las estructuras funerarias del sector "C"*

La arquitectura funeraria del Sitio Arqueológico de Corimitay, están emplazadas en el afloramiento rocoso del cerro del mismo nombre, dándose en tres espacios como: riscos(**Figura 203**), grietas(**Figura 200**) y al interior del abrigo rocoso (**Figura 189**), formando un agrupamiento continuo y aislado (sector A, B y C) (**Figura 116**) distribuyéndose con disposición vertical y horizontal (**Figura 167-Figura 168**)

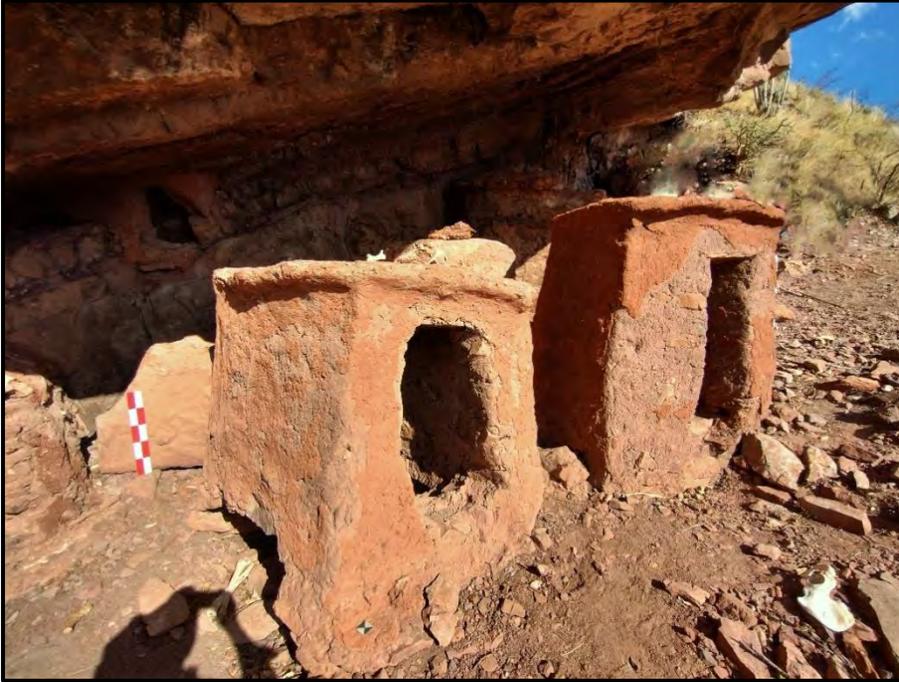
**Figura 204**

*Véase las estructuras funerarias N° 08 y 09, mejor conservadas del sector " C"*

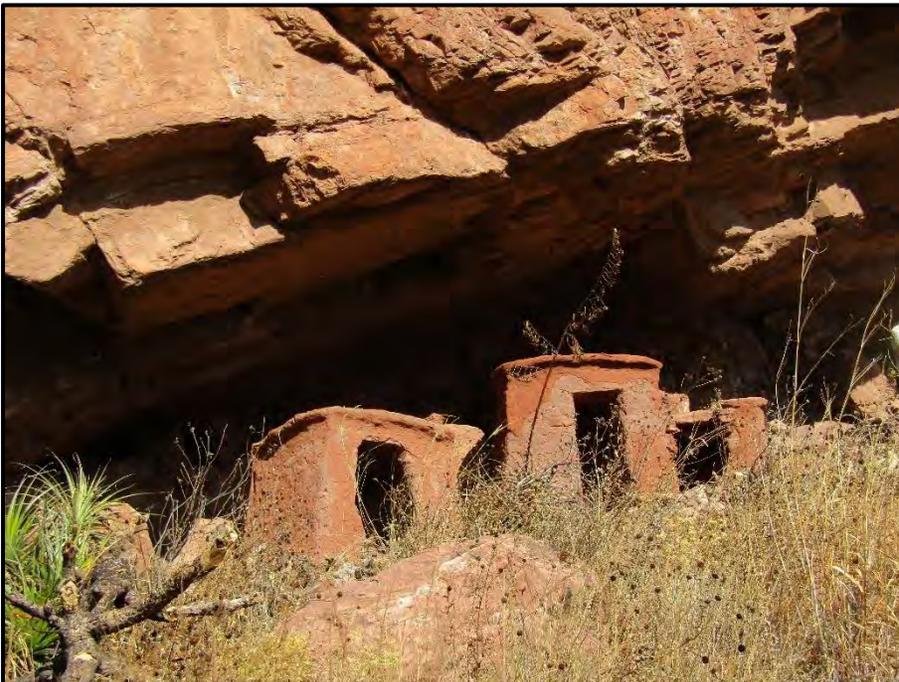
**Figura 205**

*Nótese la orientación hacia el Oeste de los vanos de acceso*

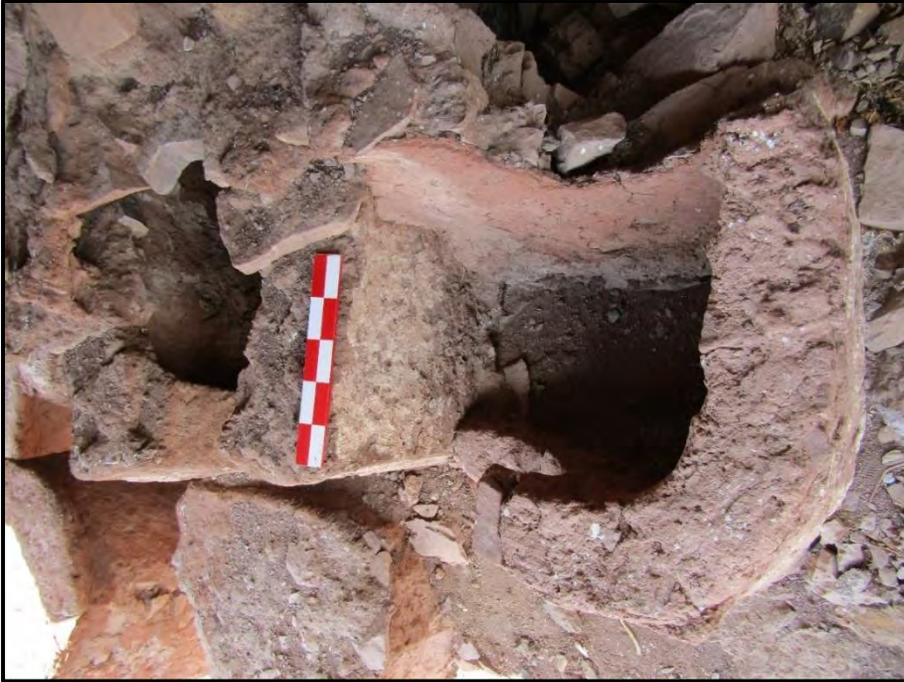
**Figura 206**

*Nótese la forma de planta de la estructura funeraria N° 15 del sector "C"*

El estado de conservación de la estructura funeraria N° 15 es regular, se evidencia alteración a causa de desechos de aves que van deteriorando la estructura.

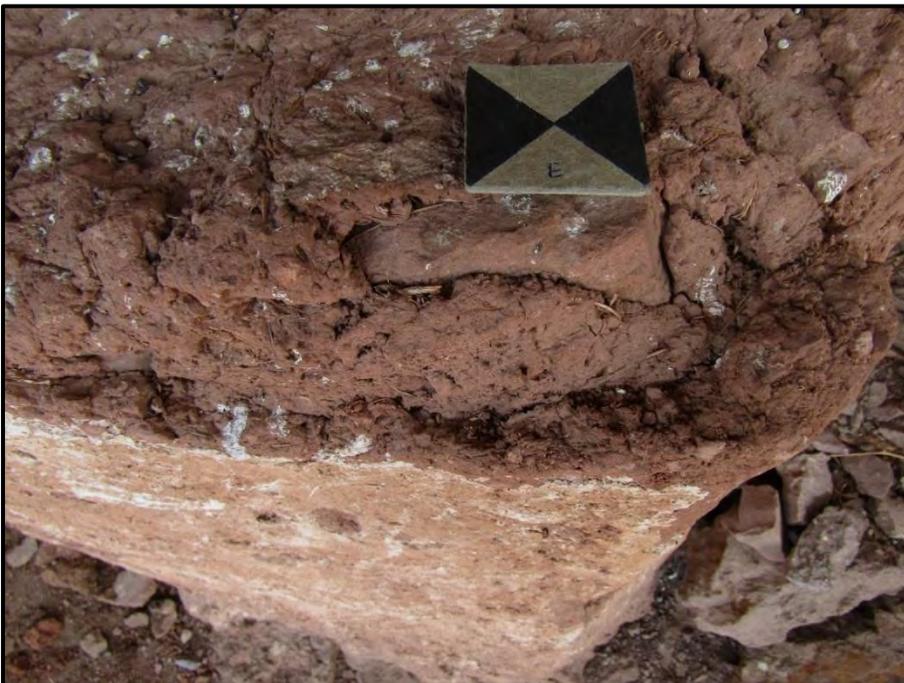
**Figura 207**

*Nótese el enlucido blanco de la estructura funeraria N° 15 del sector "C"*

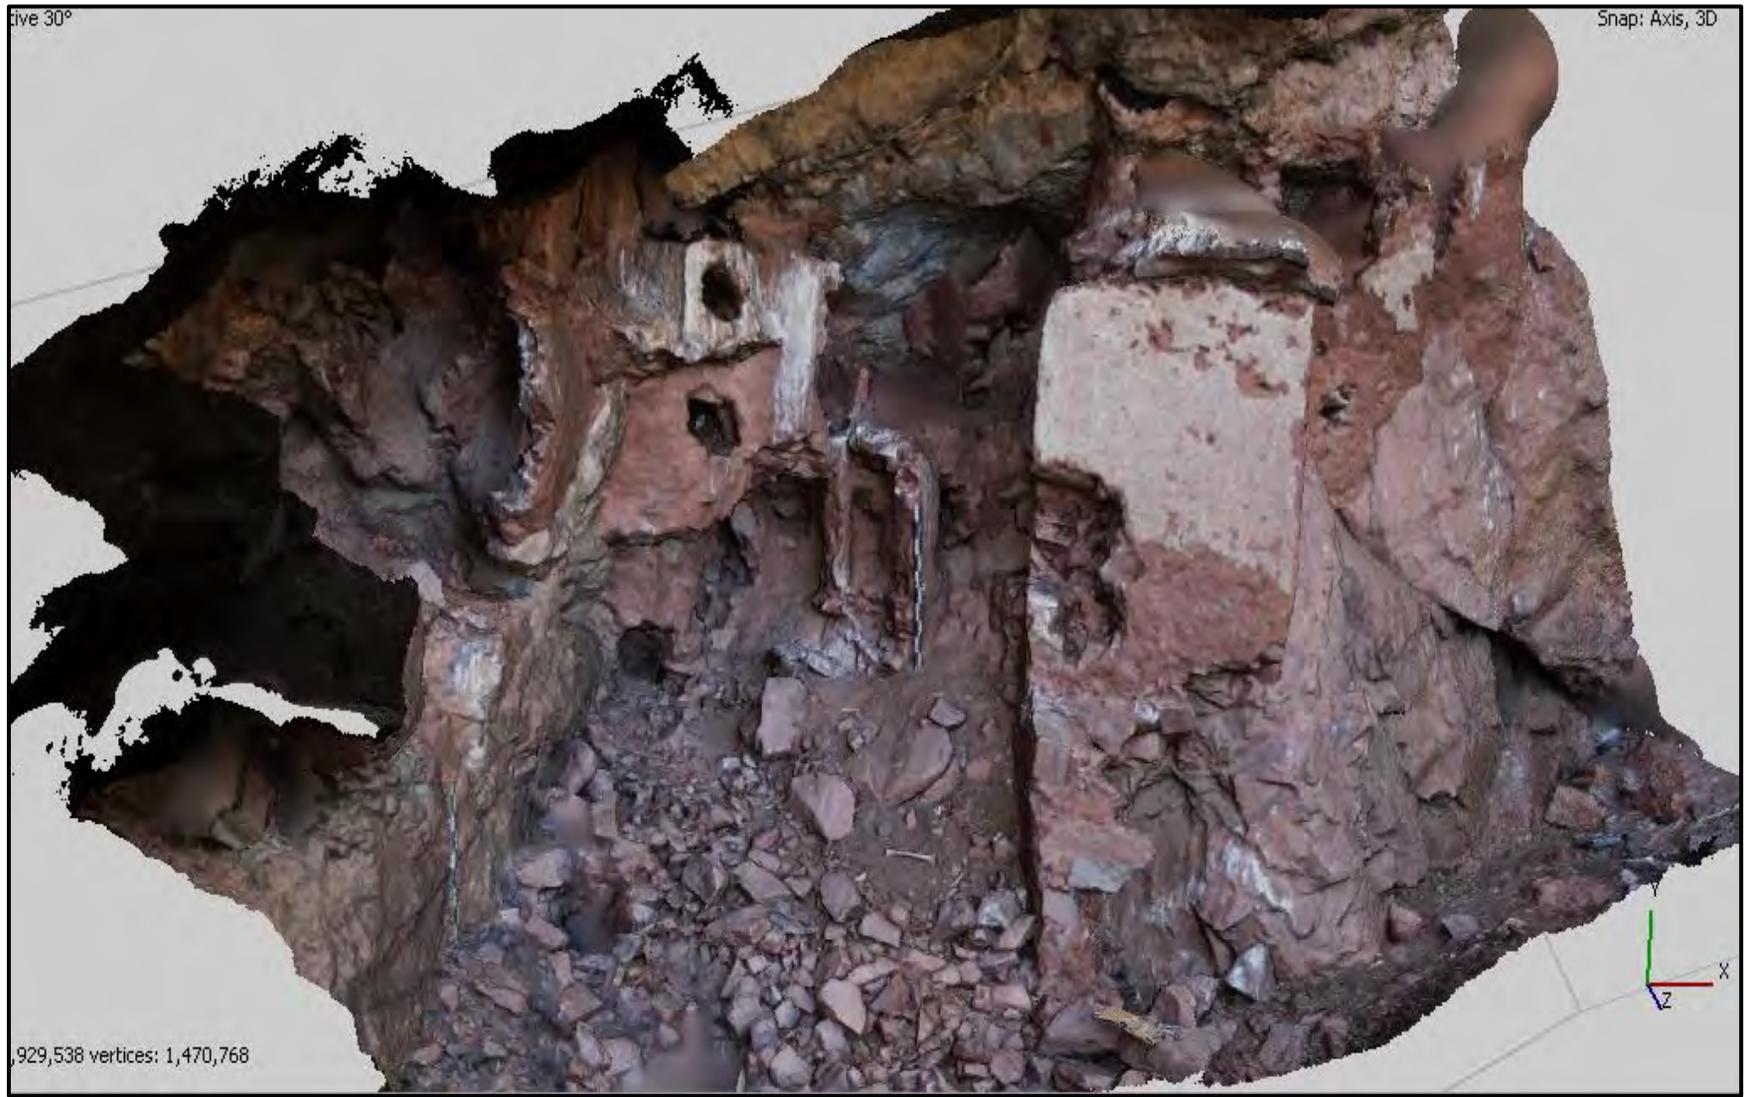
**Figura 211**

*Vista de las estructuras del sector "B" en el modelado Agisoft metashape*

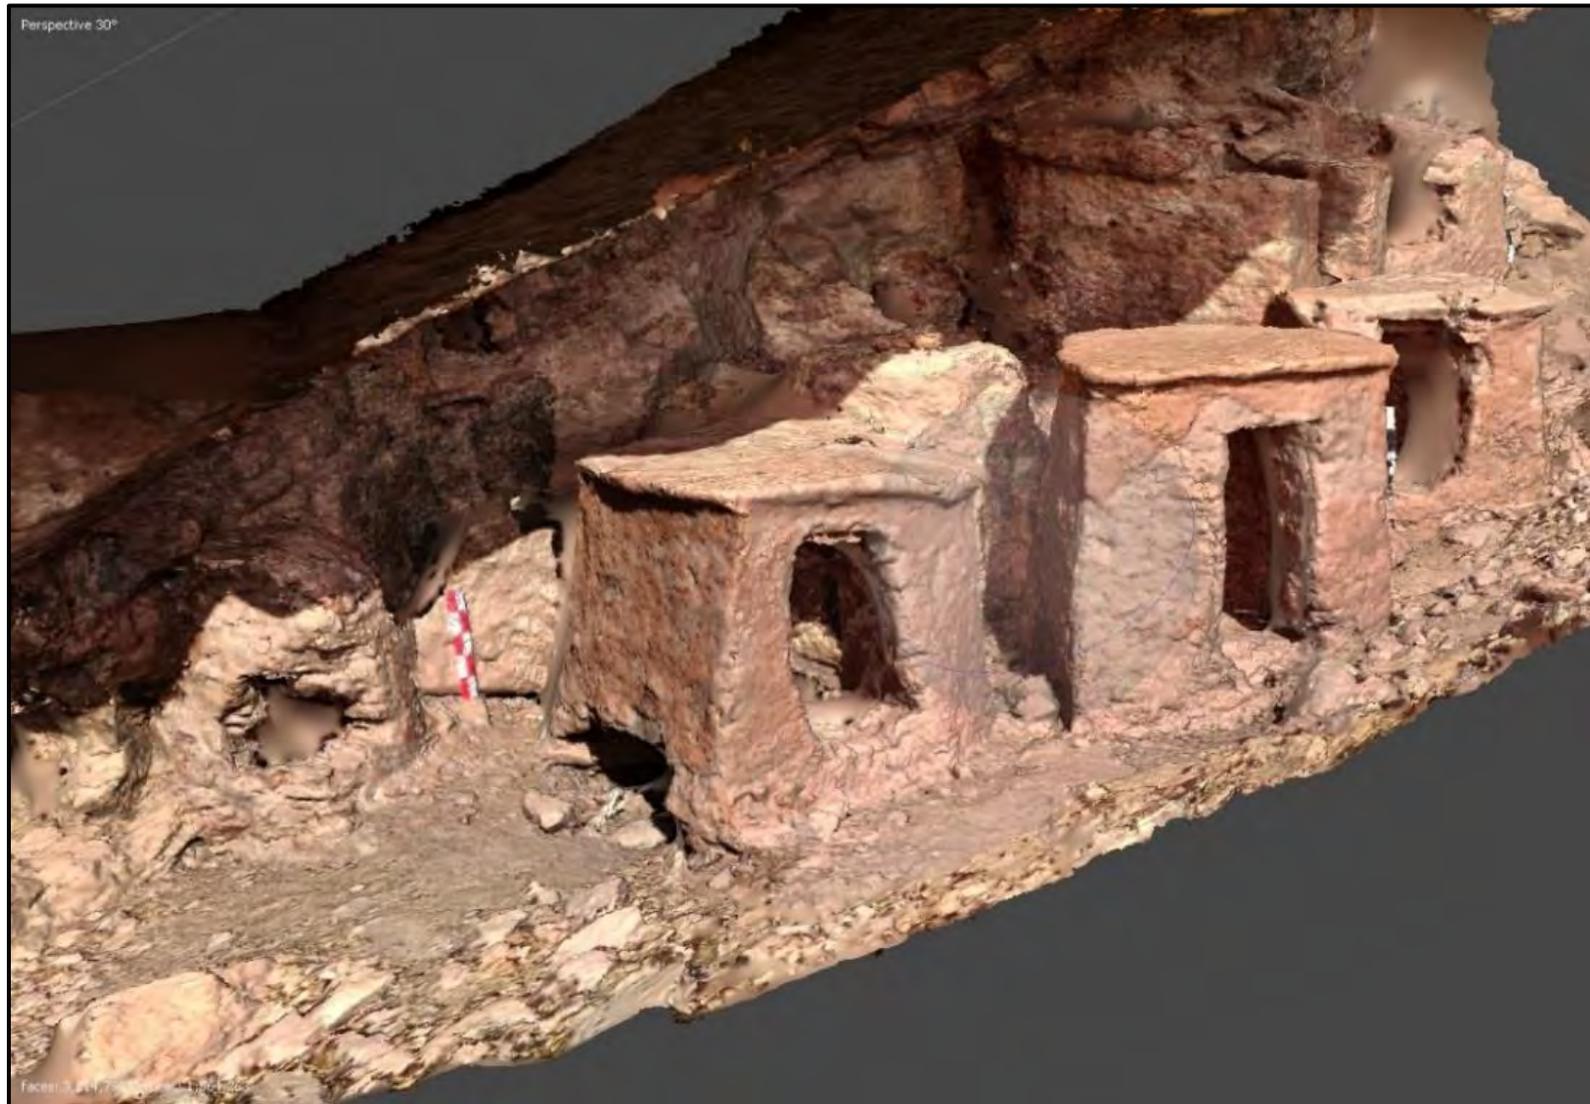
**Figura 212**

*Vista de las estructuras del sector "C" en el modelado Agisft metashape*

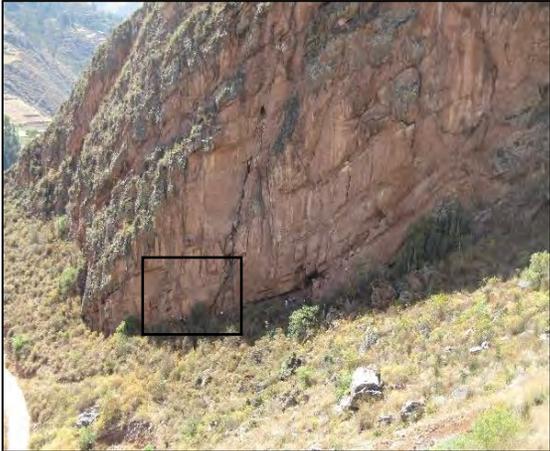
<b>MATERIALES DE CONSTRUCCION</b>			
<b>PIEDRA</b> X	<b>BARRO</b> X	<b>OTROS</b> X	
<b>ESTADO DE CONSERVACION</b>			
<b>BUENO</b>	<b>REGULAR</b> X	<b>MALO</b>	
<b>DESCRIPCION DEL SECTOR Y AGENTES DE DETERIORO</b>			
<b>DESCRIPCION:</b> Las estructuras funerarias en su mayoría se encuentran sobre risco y grieta, adosadas al macizo rocoso, formando una distribución horizontal y vertical, las estructuras son revestidas con mortero y enlucidas con arcilla y otras de color blanco, cabe mencionar como parte de aglutinante del mortero utilizaron paja. El principal agente de deterioro es el huaqueo, y agentes biológicos como las aves y los mamíferos pequeños.			
<b>FOTOGRAFIA DEL SECTOR</b>

<b>OBSERVACIONES:</b> Se observa restos óseos de individuos desarticulados, también se evidencia quema de pagos a la tierra.

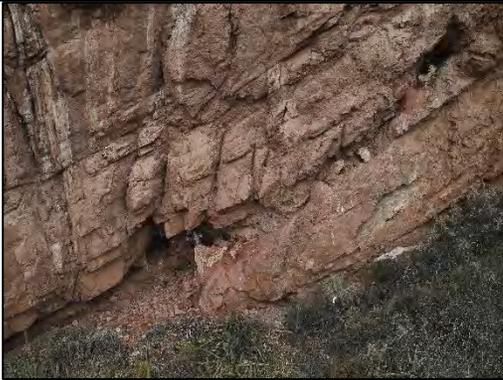
<b>1er</b> X	<b>2do</b>	<b>3er</b>	<b>4to</b> X
<b>MATERIALES DE CONSTRUCCION</b>			
<b>PIEDRA</b> X	<b>BARRO</b> X	<b>OTROS</b> X	
<b>ESTADO DE CONSERVACION</b>			
<b>BUENO</b>	<b>REGULAR</b> X	<b>MALO</b>	
<b>DESCRIPCION DEL SECTOR Y AGENTES DE DETERIORO</b>			
<b>DESCRIPCION:</b> Las estructuras funerarias en su gran mayoría se encuentran emplazadas al interior del afloramiento rocoso, distribución horizontal y verticalmente, se puede apreciar estructuras hasta de 04 niveles. El principal agente de deterioro es el huaqueo, y agentes biológicos como las aves y los mamíferos pequeños.			
<b>FOTOGRAFIA DEL SECTOR</b>

<b>OBSERVACIONES:</b> Se observa restos óseos de individuos descontextualizados, también se evidencia quema de pagos a la tierra.

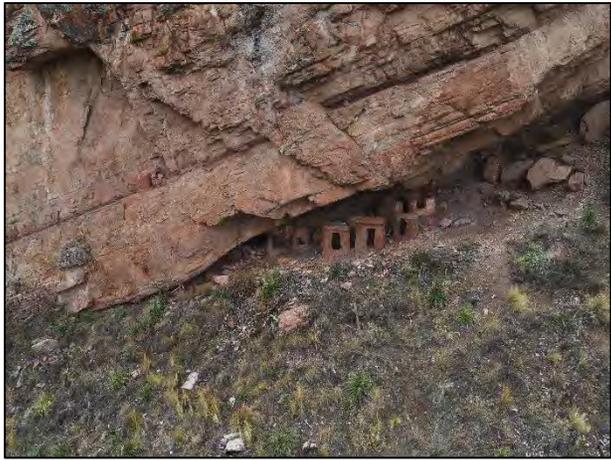
<b>DESCRIPCION:</b> Las estructuras funerarias en su gran mayoría se encuentran sobre superficie formando una distribución horizontal, las estructuras son de mayor dimensión poseen muros de aparejo rústico el exterior e interior se entran revestidas con mortero y enlucidas algunas con arcilla y otras de color blanco. El principal agente de deterioro es el huaqueo, y agentes biológicos como las aves y los mamíferos pequeños.			
<b>FOTOGRAFIA DEL SECTOR</b>

<b>OBSERVACIONES:</b> Se observa restos óseos de individuos descuartizados, también se evidencia quema de pagos a la tierra.

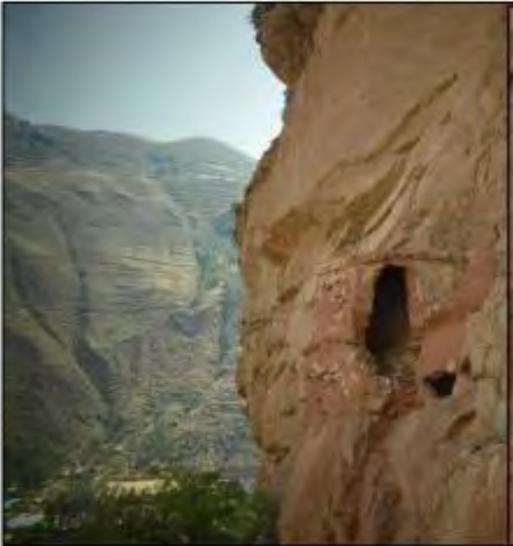
Arcilla	X	Arena	X	Piedras	X	Paja	X
Limo	X	Otros				Salvajina	
<b>Techo</b>							
Ancho	0.95m	Largo	1.02m	Altura	0.12m		
<b>Acabado de techo</b>							
Piedra barro y madera		Lajas y Mortero	X	Otros			
<b>Descripción:</b> El techo es de forma cuadrangular, mostrando una cornisa, con 0.12m de altura en los lados Norte, Sur y Oeste.							
<b>CORNISA</b>							
<b>Descripción:</b> Muestra un alero de 10m.							
<b>Vano</b>							
<b>Vano</b>				<b>Forma de Vano</b>			
No se evidencia		Si presenta	X	Trapezoidal		Rectangular	Otros: X
<b>Componentes</b>		<b>Orientación</b>					
Dintel	X	Norte		Nor Oeste		Nor Este	Sur X
Umbral		Sur Oeste		Sur Este		Oeste	Este
<b>Dimensiones del vano</b>							
Altura	0.76m	Ancho		Dintel	0.45m	Umbral	0.38m
<b>Materiales culturales asociados</b>							
Cerámica		Textiles		Huesos		Líticos	Otros
<b>Factores de Deterioro</b>							
Fauna	X	Flora		Huaqueo			X
<b>Estado de Conservación</b>

Mala				Regular		Buena	X
<b>Documentación Gráfica y Fotográfica</b>

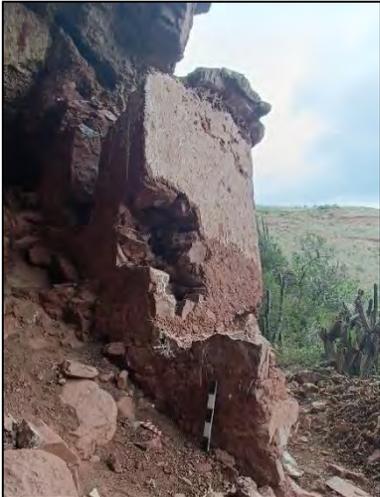
X			
<b>Cuadrangular:</b>				<b>Rectangular</b>			
Irregular				Ovoide			
<b>Forma desde la Vista Frontal.</b>							
<b>Cuadrangular:</b>				<b>rectangular:</b>			
Irregular				Trapezoidal			
<b>Dimensión de estructura funeraria.</b>							
<b>Largo</b>	1.41m	<b>Ancho</b>	1.29m	<b>Altura</b>	2.79m	<b>Ancho de Muro</b>	0.34m
<b>Materiales - Técnica constructiva</b>							
<b>Materiales</b>		<b>Clases de rocas</b>		<b>Hileras</b>		<b>Técnica de talla de Mat. Lítico</b>	
<b>Arcilla</b>	X	<b>Areniscas</b>	X	<b>Una hilera</b>		<b>Natural</b>	
<b>Piedra</b>	X	<b>Conglomerados</b>		<b>Doble hilera</b>		<b>Devastado</b>	X
<b>Atributos externos</b>							
<b>Acabados de los Aparejos</b>							
<b>Rústico</b>	X	<b>Revoque</b>	X	<b>Enlucido</b>	X	<b>Decoración</b>	
<b>Decoración en el acabado de los aparejos</b>							
<b>Llano</b>		<b>Bandas Verticales</b>		<b>Bandas Horizontales</b>		<b>Formas Circulares</b>

Arcilla	X	Arena	X	Piedras	X	Paja	X
Limo	X	Otros				Salvajina	
<b>Techo</b>							
Ancho	1.70m	Largo	1.80m	Altura	0.30m		
<b>Acabado de techo</b>							
Piedra barro y madera		Lajas y Mortero	X	Otros			
<b>Descripción:</b> La cubierta posee un cuerpo cuadrangular ocupando un espacio de 1.80 m de largo por 1.70m ancho con un espesor de 0.22m.							
<b>CORNISA</b>							
<b>Descripción:</b> Una cornisa de 0.08m de alero con 0.30m de altura							
<b>Vano</b>							
<b>Vano</b>				<b>Forma de Vano</b>			
No se evidencia		Si presenta	X	Trapezoidal		Rectangular	X
<b>Componentes</b>		<b>Orientación</b>					
Dintel		Norte		Nor Oeste		Nor Este	X
Umbral	X	Sur Oeste		Sur Este		Oeste	
<b>Dimensiones del vano</b>							
Altura	0.90m	Ancho	0.41m	Dintel	0.48m	Umbral	0.40m.
<b>Materiales culturales asociados</b>							
Cerámica		Textiles		Huesos	X	Líticos	
<b>Factores de Deterioro</b>							
Fauna	X	Flora		Huaqueo			X
<b>Estado de Conservación</b>

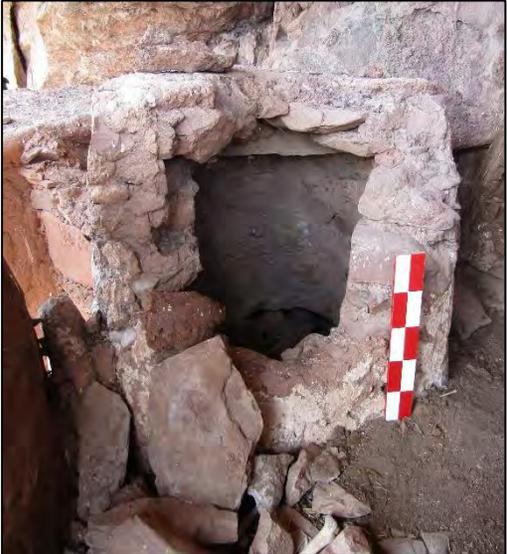
<b>Cuadrangular:</b>					<b>Rectangular</b>		
<b>Irregular</b>					<b>Ovoide</b>		
<b>Forma desde la Vista Frontal.</b>							
<b>Cuadrangular:</b>					<b>rectangular:</b>		
<b>Irregular</b>					<b>Circular</b>		
					X		
<b>Dimensión de estructura funeraria.</b>							
<b>Largo</b>	1.10m	<b>Ancho</b>	1.30m	<b>Altura</b>	1.29m	<b>Ancho de Muro</b>	0.28m
<b>Materiales - Técnica constructiva</b>							
<b>Materiales</b>		<b>Clases de rocas</b>		<b>Hileras</b>		<b>Técnica de talla de Mat. Lítico</b>	
<b>Arcilla</b>	X	<b>Areniscas</b>	X	<b>Una hilera</b>		<b>Natural</b>	
<b>Piedra</b>	X	<b>Conglomerados</b>		<b>Doble hilera</b>		<b>Devastado</b>	X
<b>Atributos externos</b>							
<b>Acabados de los Aparejos</b>							
<b>Rústico</b>	X	<b>Revoque</b>	X	<b>Enlucido</b>	X	<b>Decoración</b>	
<b>Decoración en el acabado de los aparejos</b>							
<b>Llano</b>		<b>Bandas Verticales</b>		<b>Bandas Horizontales</b>		<b>Formas Circulares</b>

Limo	X	Otros				Salvajina	
<b>Techo</b>							
Ancho		Largo	0.75m	Altura	0.30m		
<b>Acabado de techo</b>							
Piedra barro y madera		Lajas y Mortero	X	Otros			
<b>Descripción:</b> La cubierta es plana, no tiene cornisa y se muestra incompleta.							
<b>CORNISA</b>							
<b>Descripción:</b>							
<b>Vano</b>							
<b>Vano</b>				<b>Forma de Vano</b>			
No se evidencia	X	Si presenta		Trapezoidal		Rectangular	Otros:
<b>Componentes</b>				<b>Orientación</b>			
Dintel		Norte		Nor Oeste		Nor Este	Sur
Umbral		Sur Oeste		Sur Este		Oeste	Este
<b>Dimensiones del vano</b>							
Altura		Ancho		Dintel		Umbral	
<b>Materiales culturales asociados</b>							
Cerámica		Textiles		Huesos	X	Líticos	Otros
<b>Factores de Deterioro</b>							
Fauna	X	Flora		Huaqueo			X
<b>Estado de Conservación</b>							
Mala				Regular	X	Buena	
<b>Documentación Gráfica y Fotográfica</b>

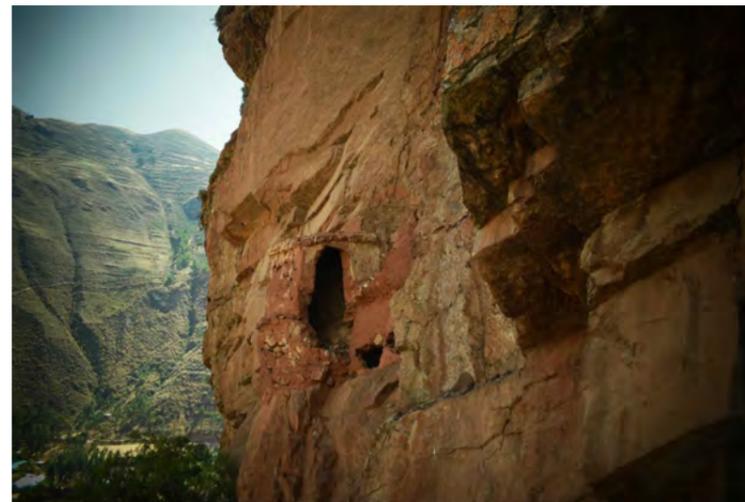
## PLANO DE PLANTA SECTOR - A

Vista lateral de estructuras adosado al afloramiento rocoso

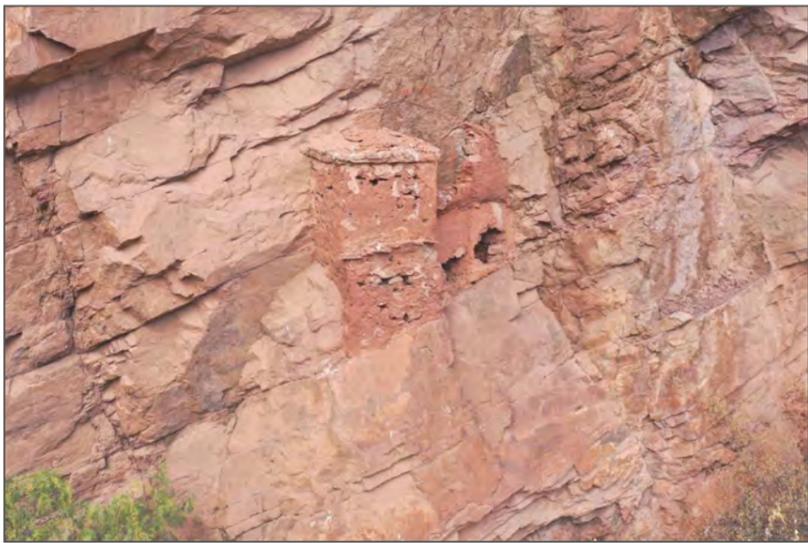
**Sector A Muro de sostenimiento  
- Estructura N° 01**

**Vista lateral - Muro de Sostenimiento -  
estructura funeraria N°01**

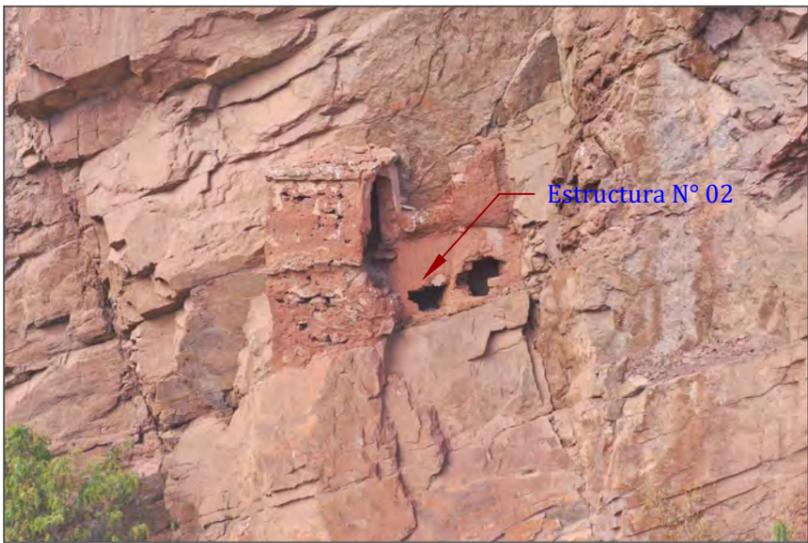
**Plano de planta y corte**  
**Sector A - Estructura N°02**

**Vista lateral estructura funeraria N°02**

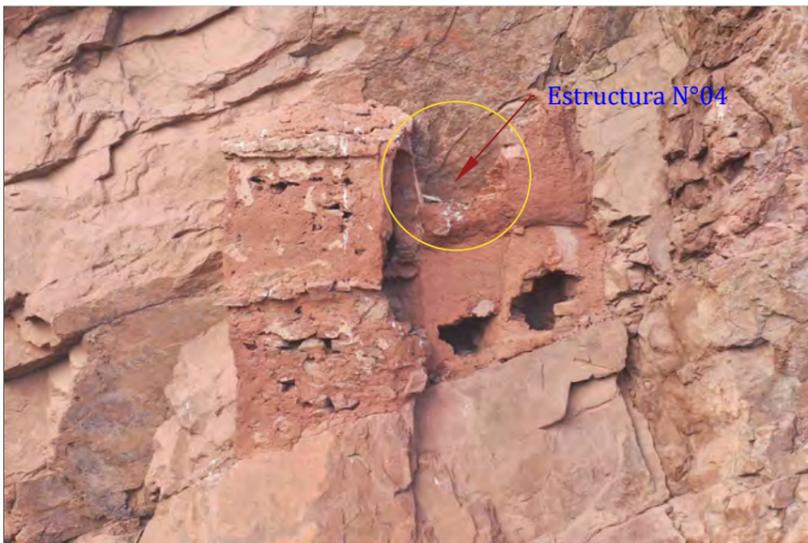
**Plano de planta y corte**  
**Sector A - Estructura N°04**

**Vista lateral estructura funeraria N°04**

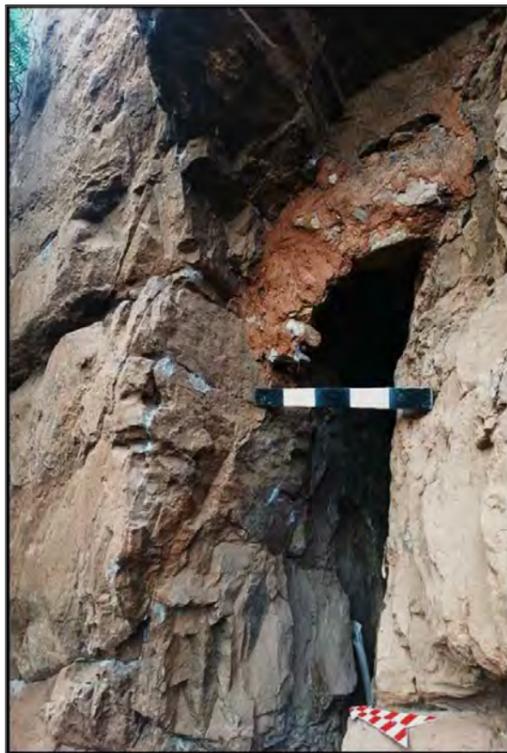
**Plano de planta y corte**  
**Sector A - Estructura N°06**

Vista lateral estructura funeraria N°06

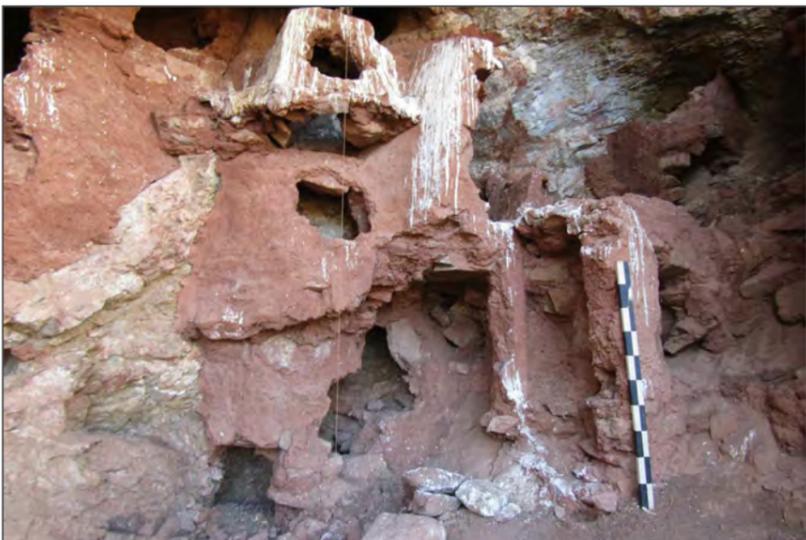
**Plano de planta y corte**  
**Sector B - Estructura N°02**

**Vista lateral estructura funeraria N°02**

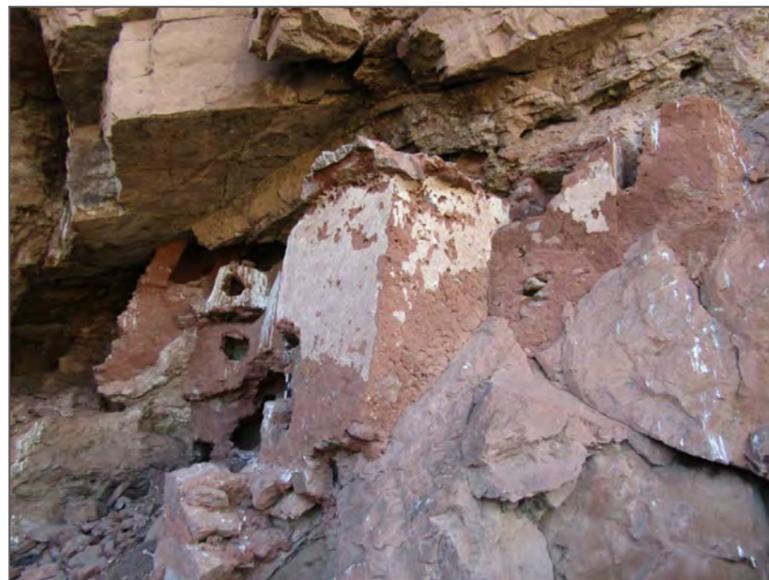
**Plano de planta y corte  
Sector B - Estructura N°09**

**Vista lateral estructura funeraria N°09**

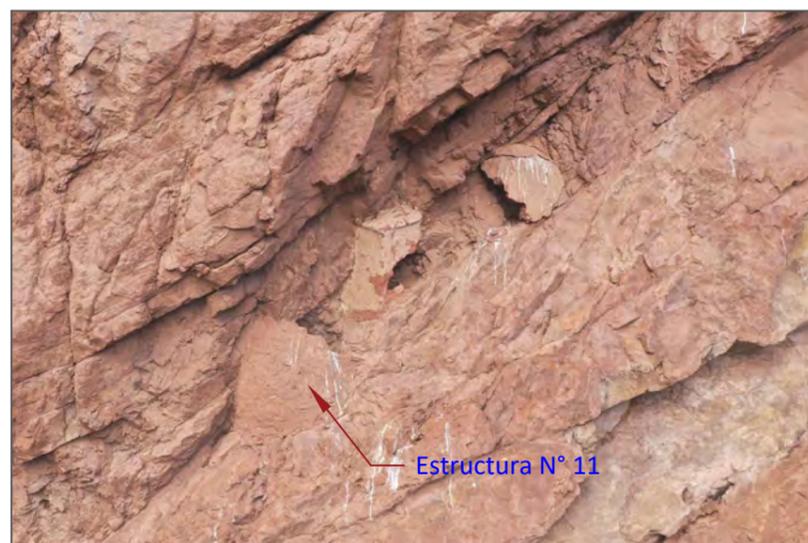
**Plano de planta y corte  
Sector B - Estructura N°11**

**Vista frontal estructura funeraria N°11**

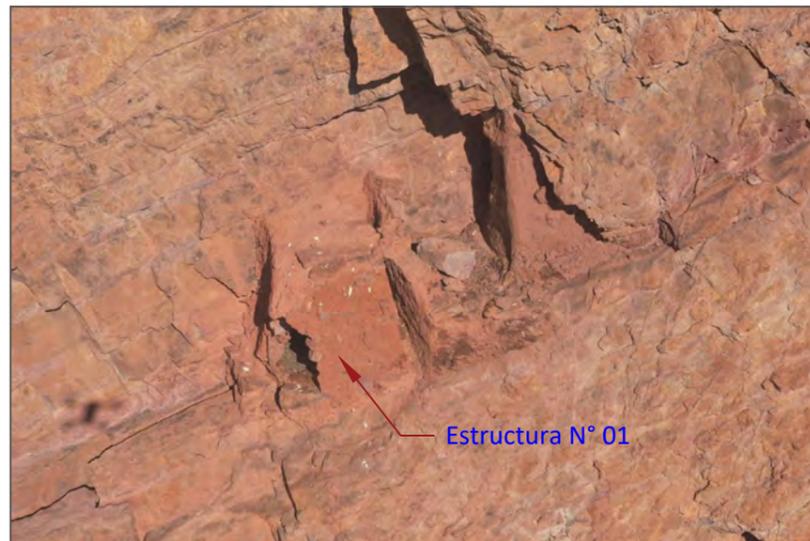
**Vista frontal estructura funeraria N°01**

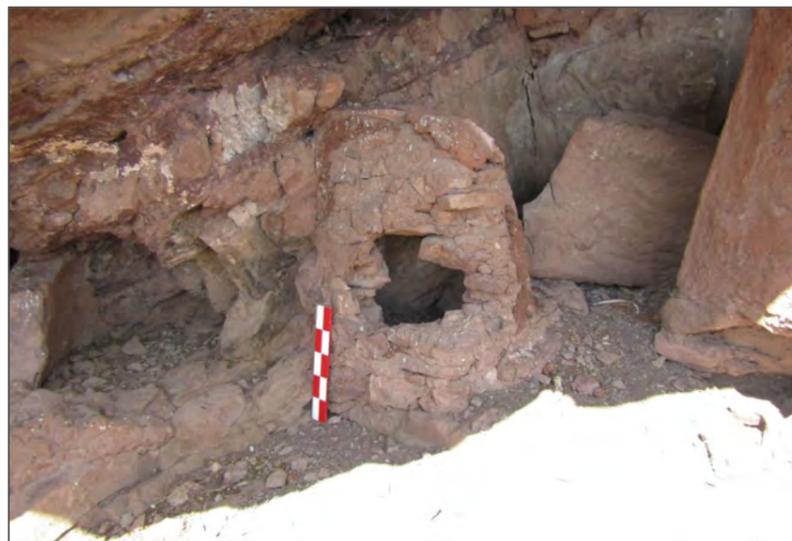
Vista frontal estructura funeraria N°06

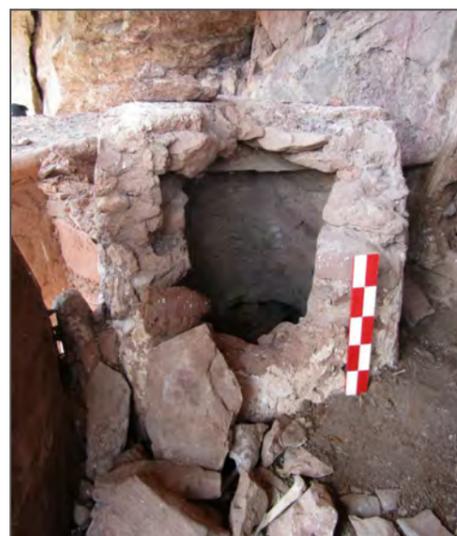
**Plano de planta y corte**  
**Sector C - Estructura N°10**

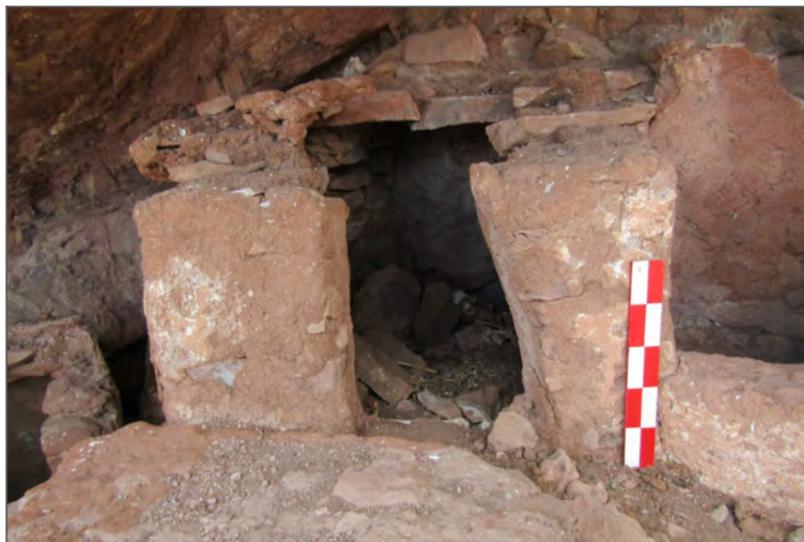
**Vista frontal estructura funeraria N°13**

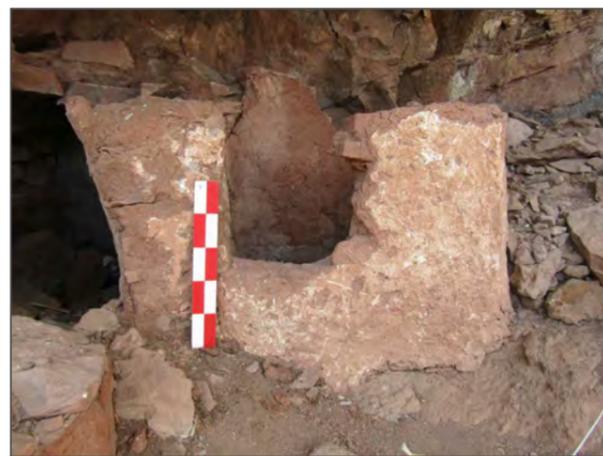
Vista frontal estructura funeraria N°15
