UNIVERSIDAD NACIONAL DE SAN ANTONIO ABAD DEL CUSCO
FACULTAD DE INGENIERÍA GEOLÓGICA, MINAS Y METALÚRGICA
ESCUELA PROFESIONAL DE INGENIERÍA GEOLÓGICA

**EVALUACIÓN DEL RIESGO GEOLÓGICO POR INUNDACIÓN FLUVIAL Y
DESLIZAMIENTOS PARA LA ADECUADA PLANIFICACIÓN URBANA DEL
CENTRO POBLADO DE SEGAKIATO, DISTRITO MEGANTONI, PROVINCIA
LA CONVENCIÓN-CUSCO-2024**

**PARA OPTAR AL TÍTULO PROFESIONAL DE
INGENIERO GEÓLOGO**

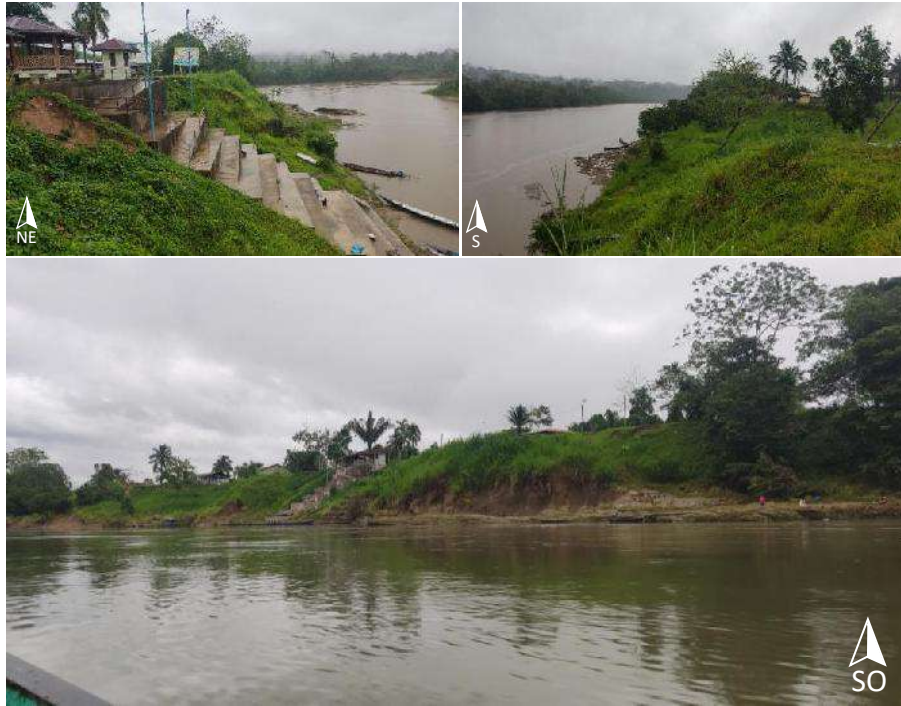
Talud fluvial del río Camisea en el C.P. Segakiato.

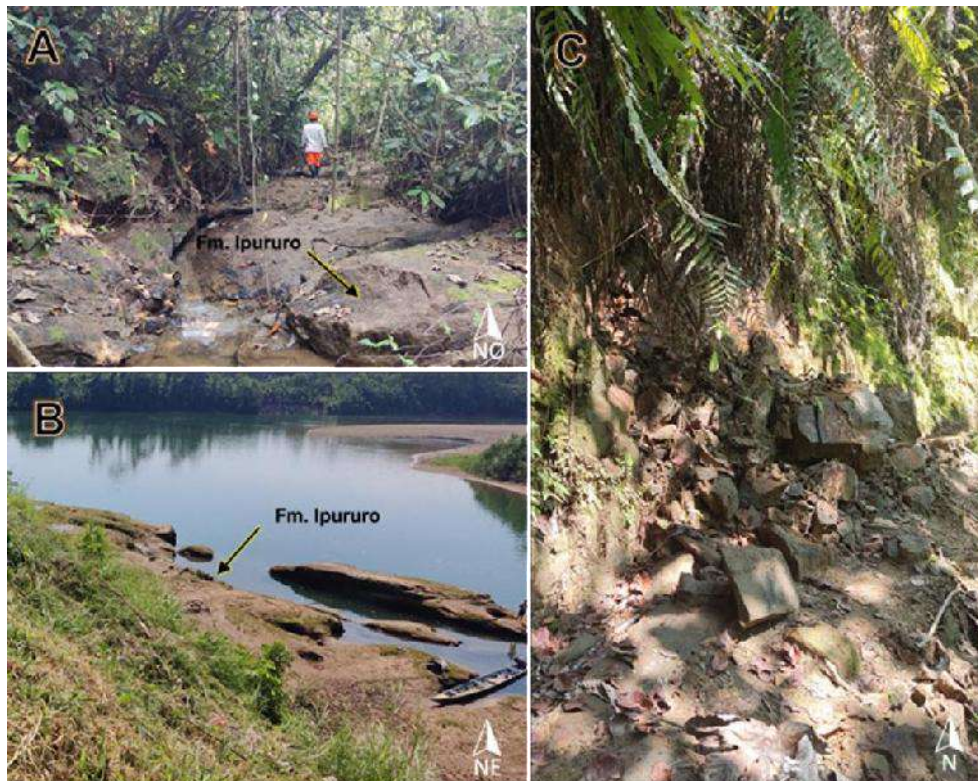
Afloramiento de la Formación Ipururo en el área de estudio

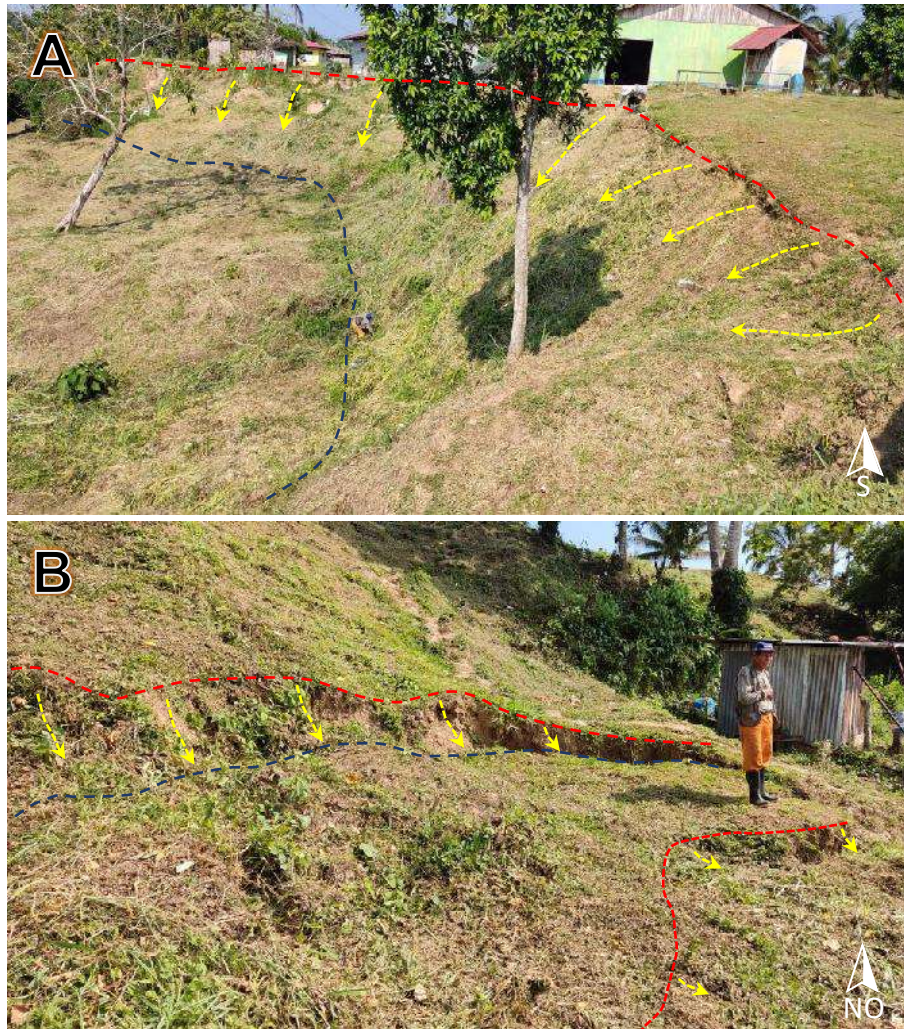
Depósitos coluviales en el talud fluvial.

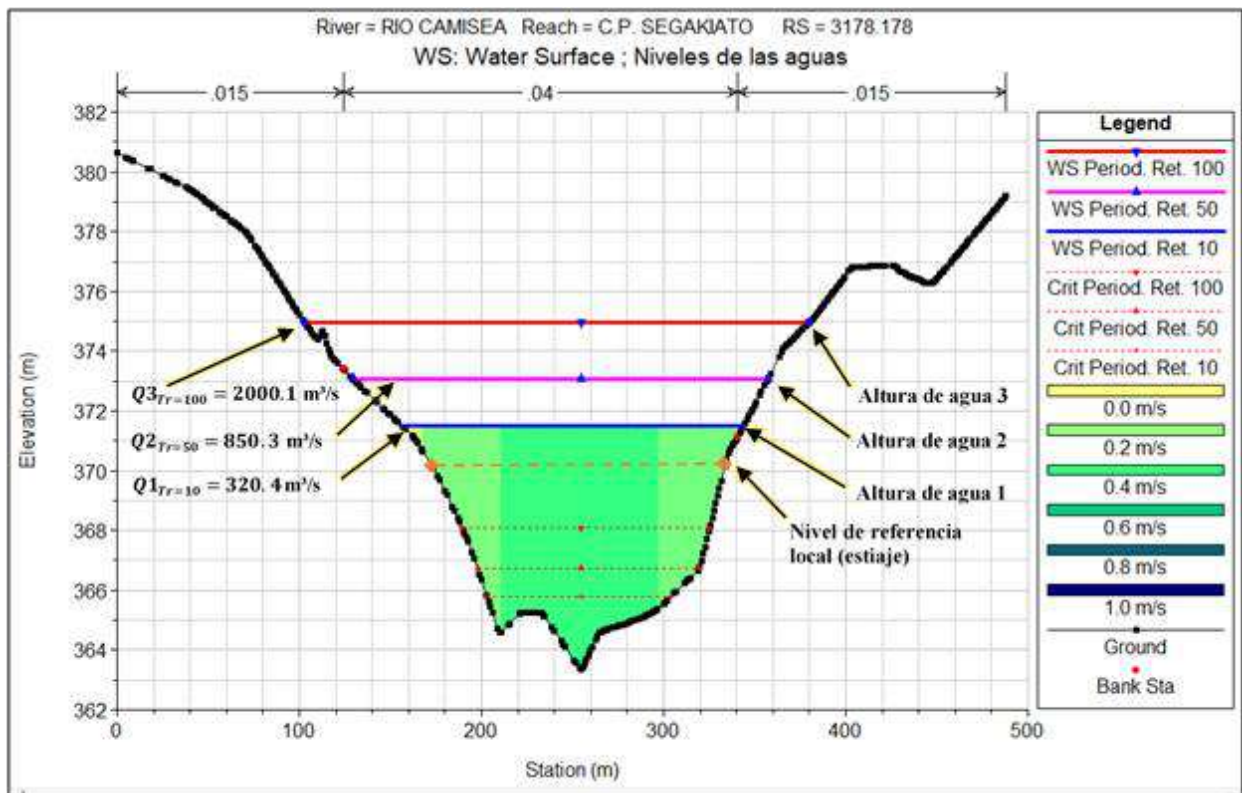
Altura de nivel agua relacionado al caudal con su tiempo de retorno.

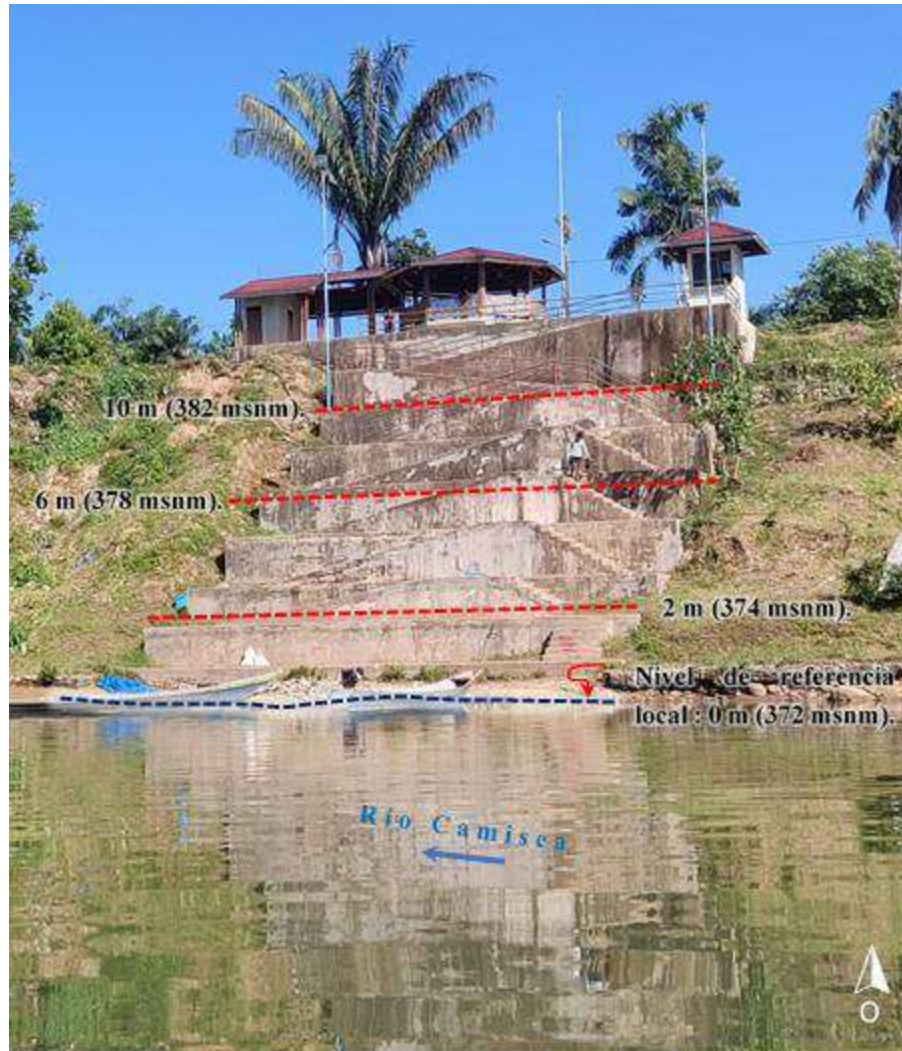
Altura de nivel de agua respecto al nivel de referencia local.

El mapa de Altura de nivel de agua se ha realizado mediante la interpolación del nivel de referencia local (río Camisea en tiempo de estiaje) con el modelo digital de elevaciones, las cuales son verificadas con los límites de flujo hallados con la simulación hidráulica.

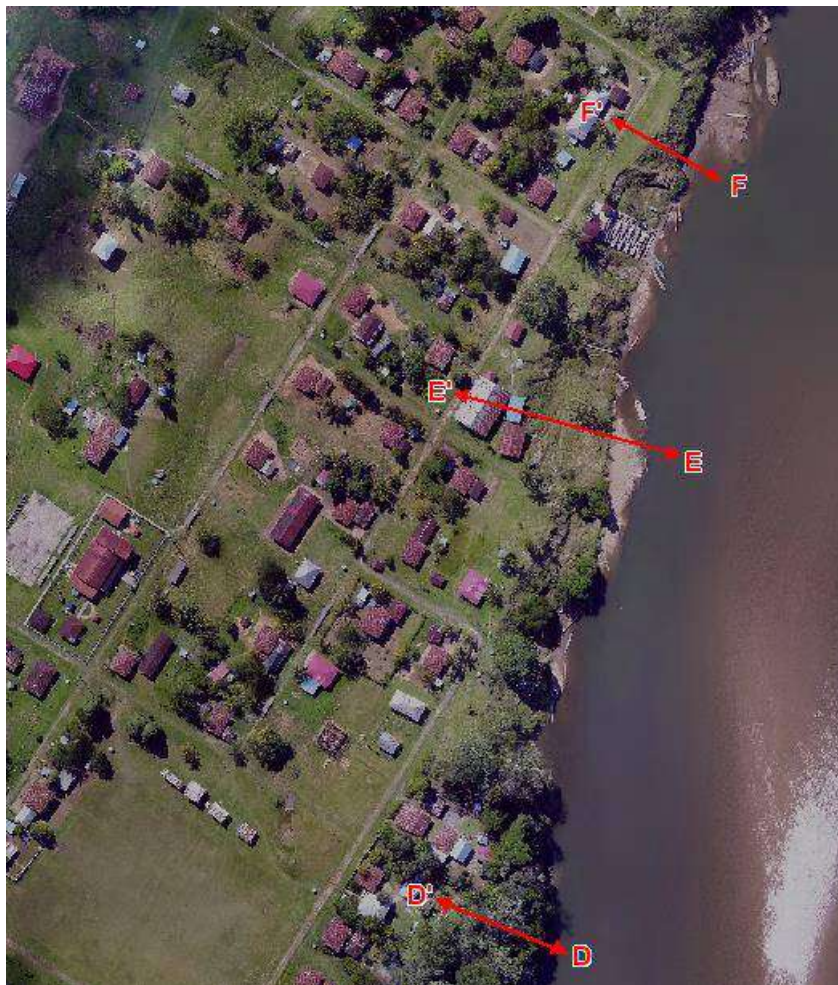
Ubicación de secciones de análisis de estabilidad de taludes.

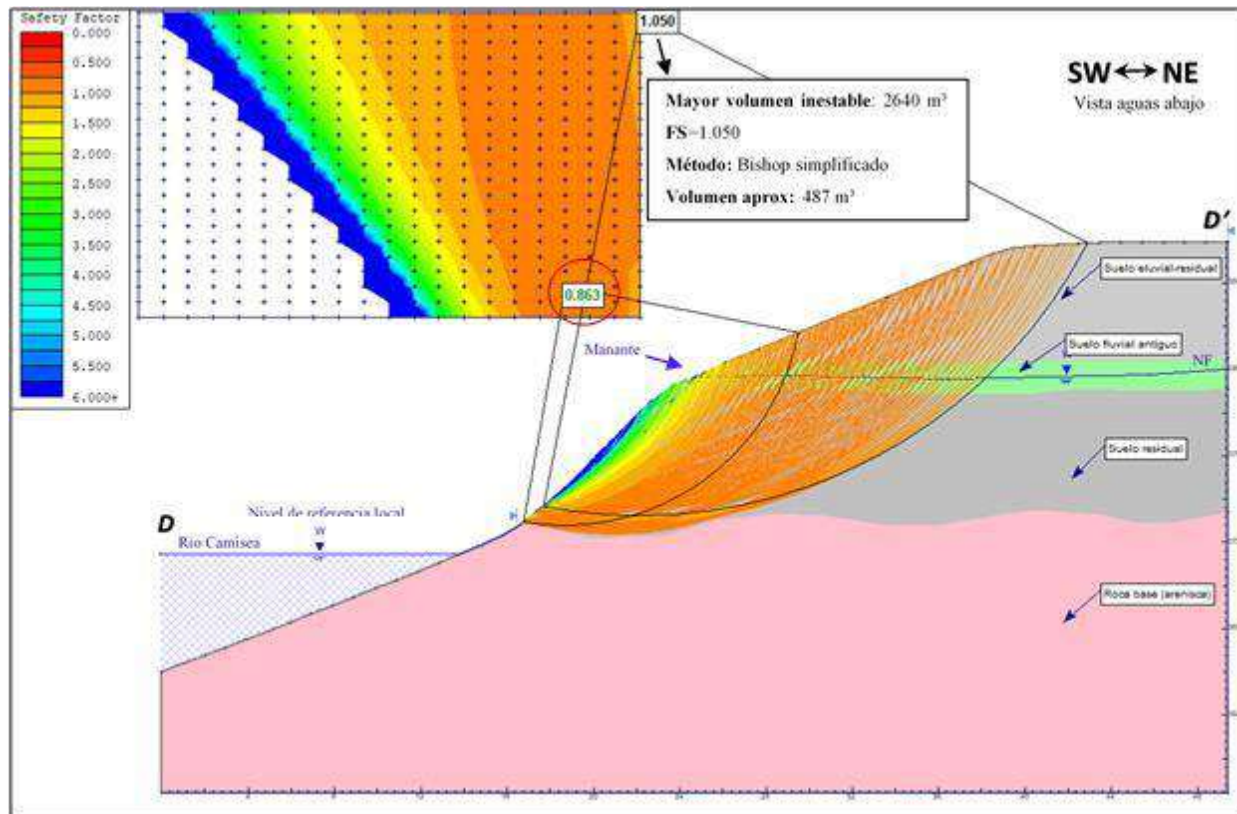
Análisis completo de talud en la sección D-D’.

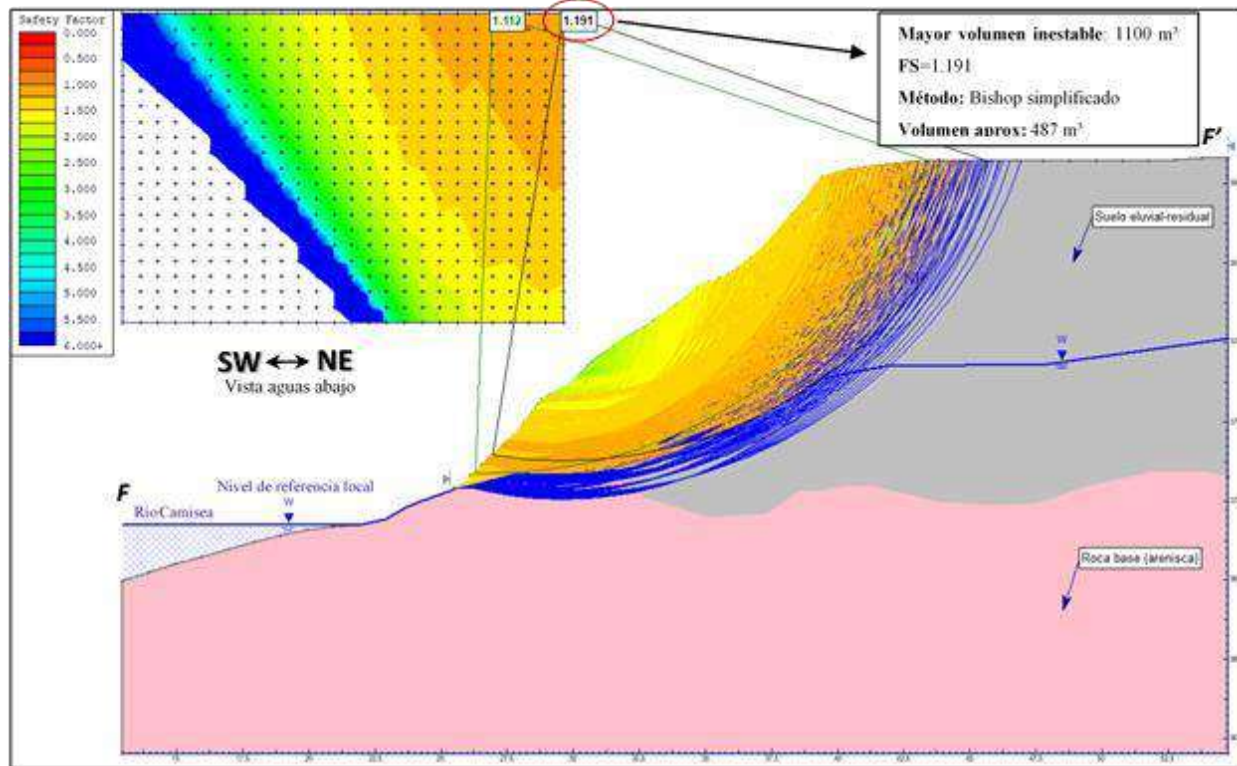
Análisis completo de talud en la sección F-F'.

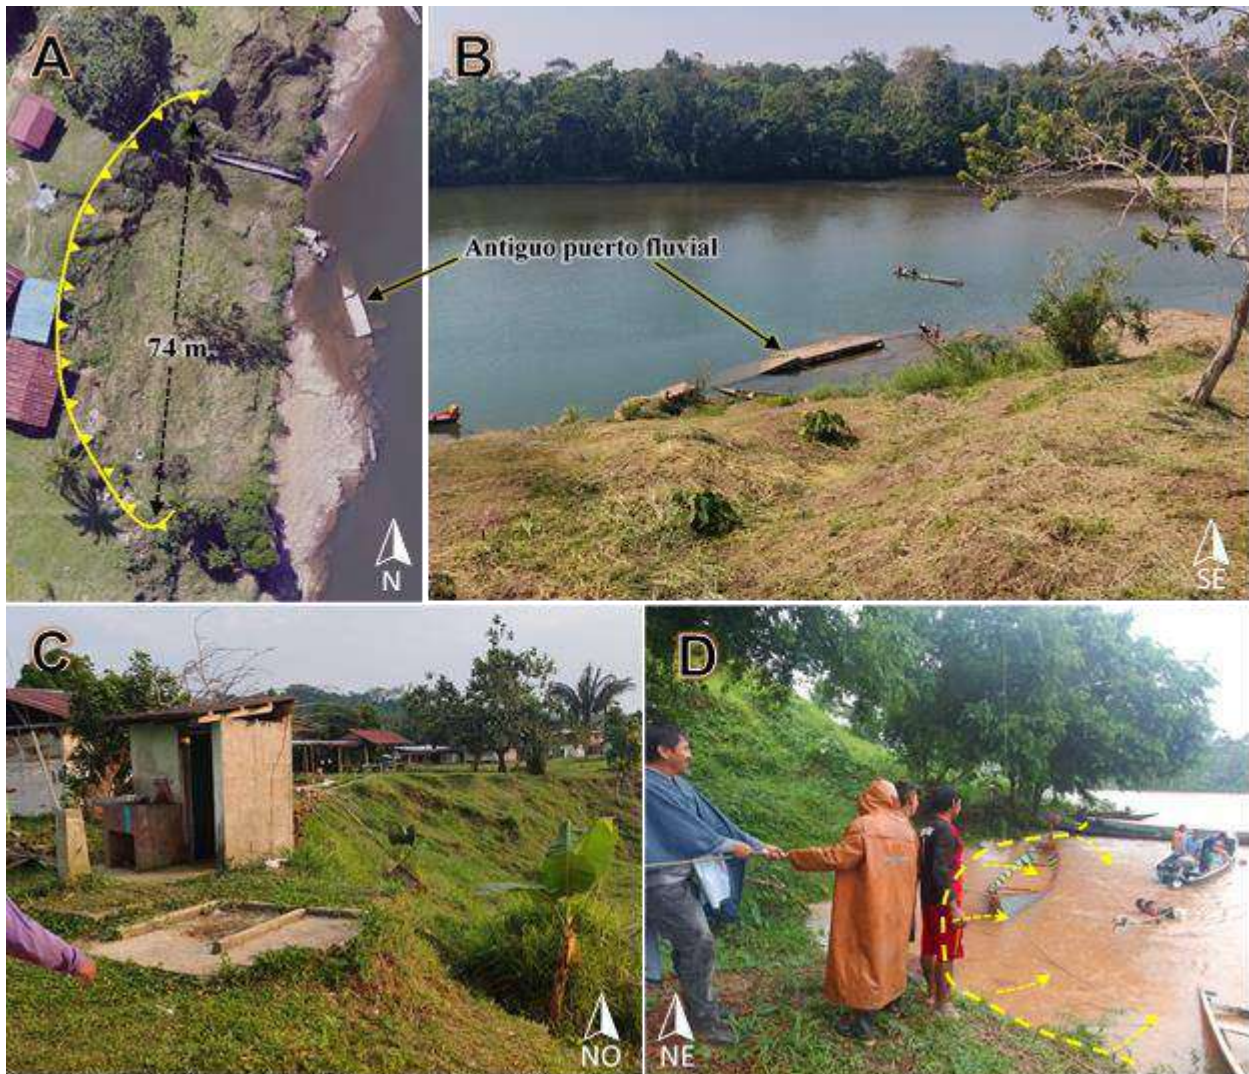
Deslizamientos suscitados en el C.P. Segakiato.

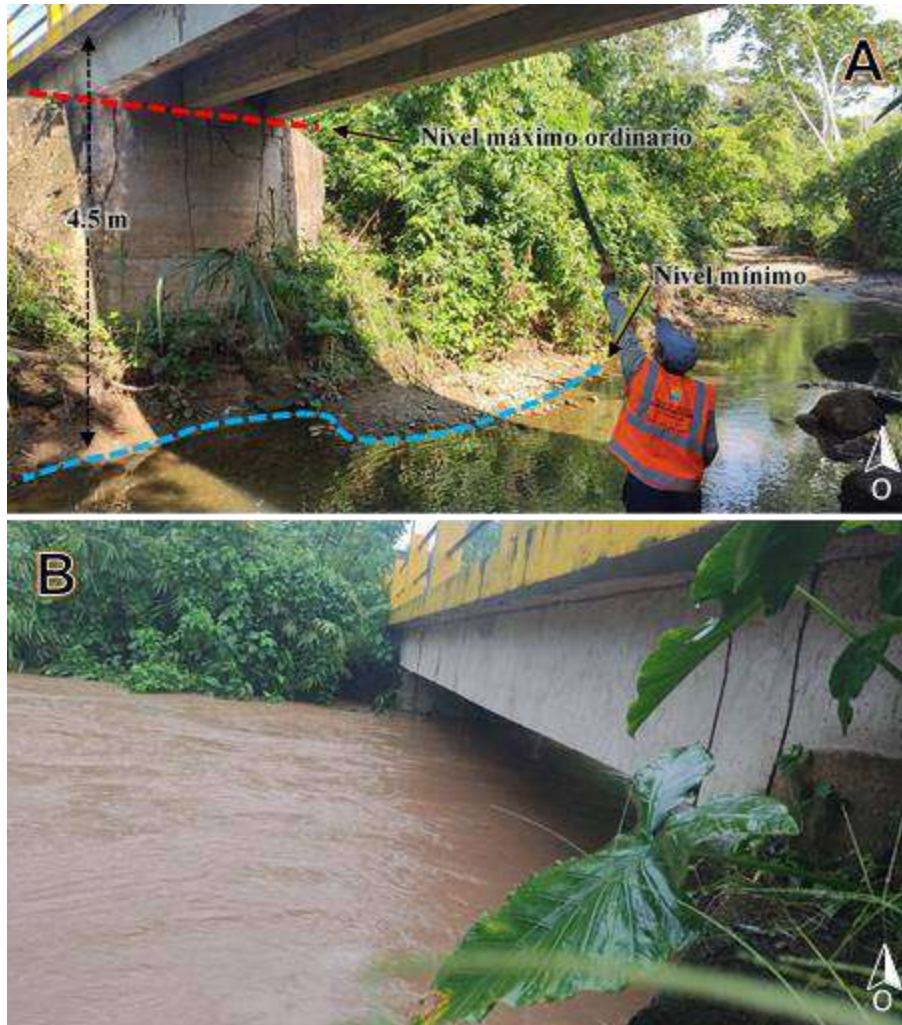
Variación del río Camisea influyendo en la quebrada. Segakiato.

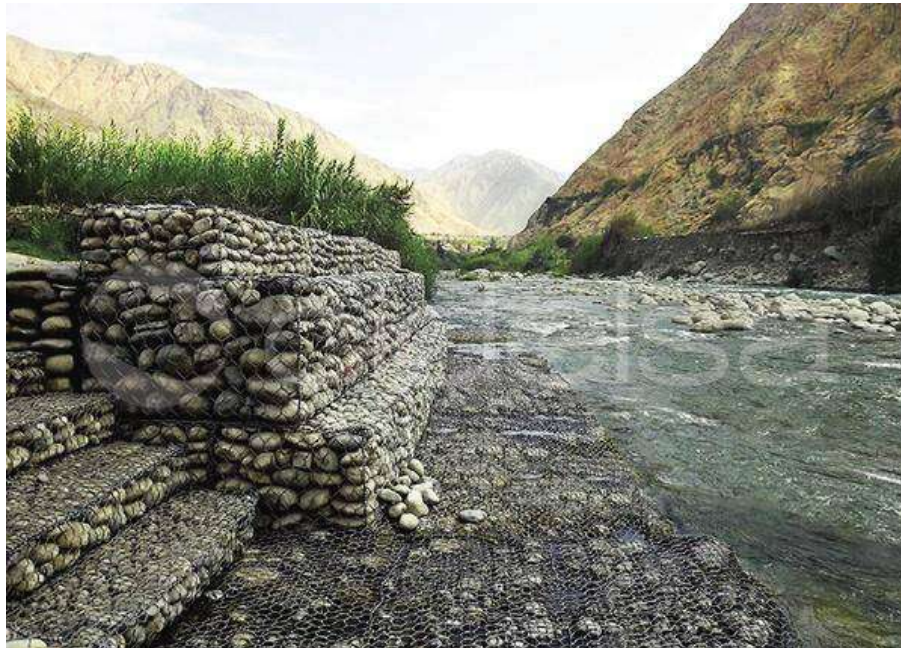
Gaviones (tipo caja y tipo colchón) longitudinal en río.

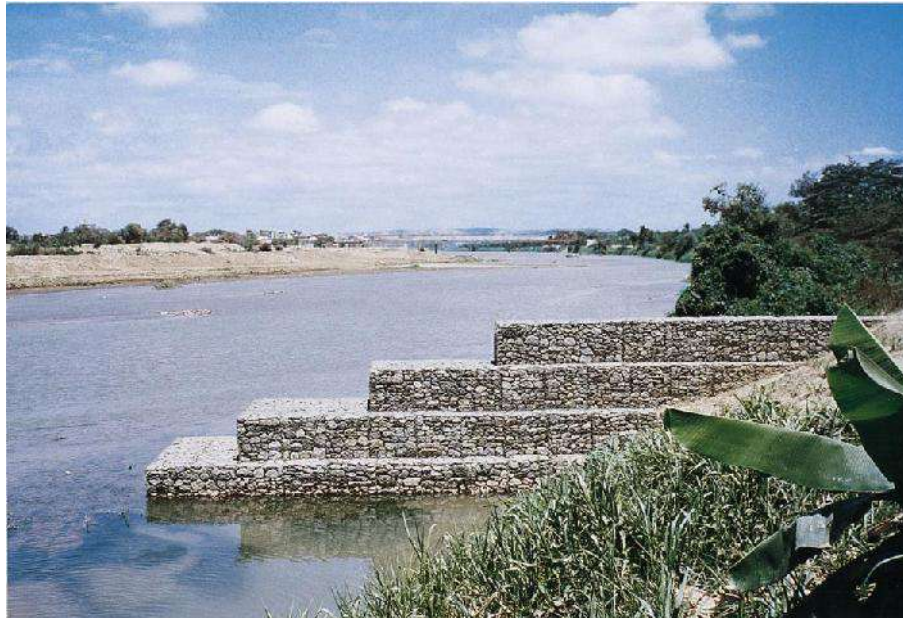
Gavión transversal a cauce rio.
