UNIVERSIDAD NACIONAL DE SAN ANTONIO ABAD DEL CUSCO

TESIS

**EVALUACIÓN DE RIESGO POR DESLIZAMIENTO PARA MEJORAR LAS
CONDICIONES DE HABITABILIDAD DE LAS ZONAS DE
REGLAMENTACIÓN ESPECIAL EN LAS QUEBRADAS LUIS HUAYCO Y
CHAQUIHUAYCCO UBICADO EN EL SECTOR TICA TICA DEL DISTRITO,
PROVINCIA Y DEPARTAMENTO DEL CUSCO – 2021**

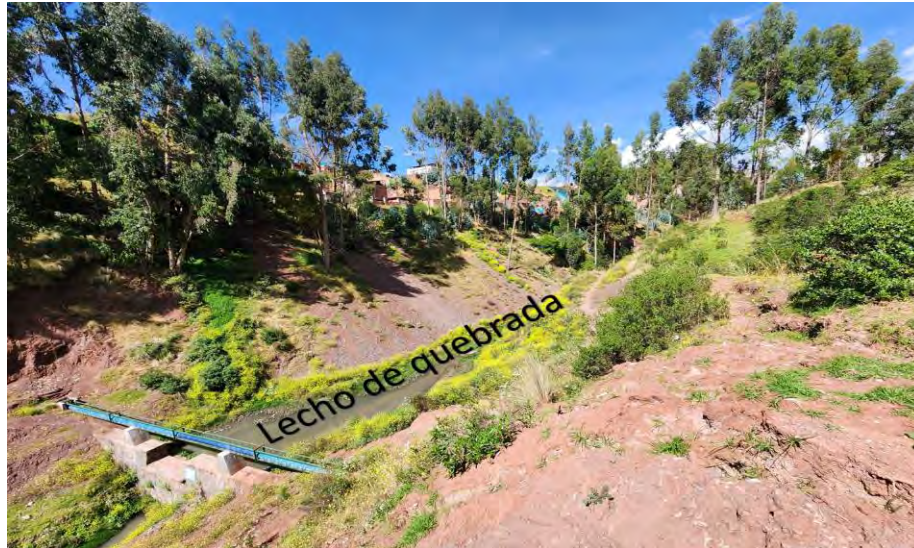
Fotografía 11

Es la zona inferior de la quebrada, conformada por los cauces de los riachuelos de las quebradas Luis Huayco y ChaquiHuaycco.

Vista del lecho de quebrada de Luis Huayco

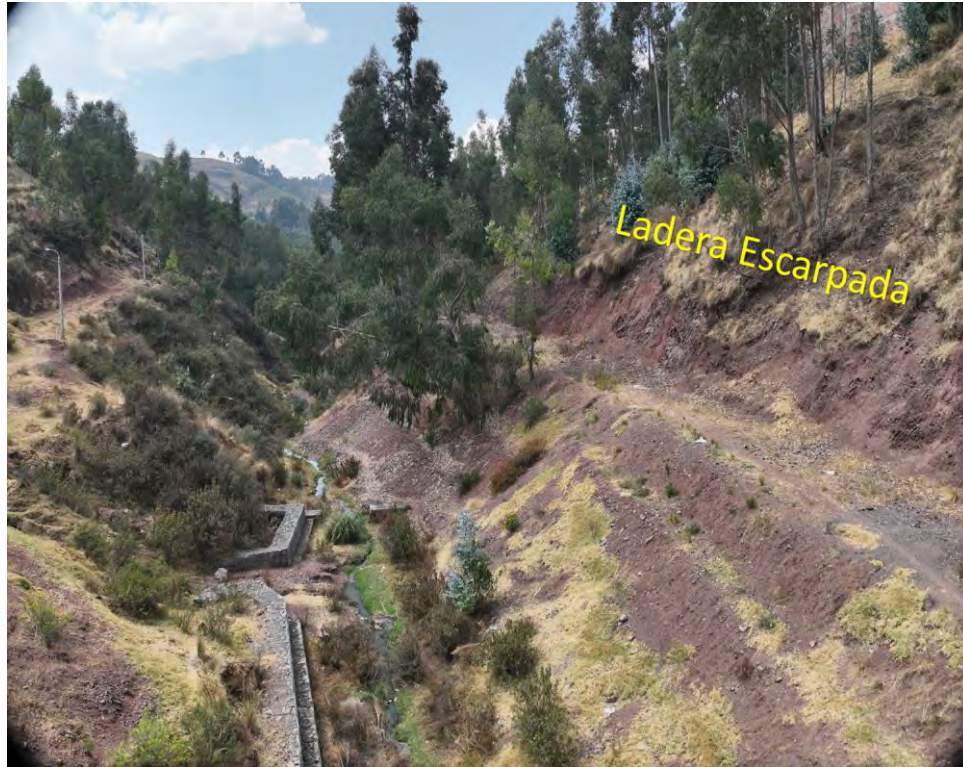
Fotografía 13

Son geoformas con pendiente mayor a 45° , es una vertiente de roca que corta el terreno abruptamente, se identifican escarpas en los afloramientos rocosos de areniscas y escarpes de antiguos deslizamientos hacia la corona, todas estas unidades geomorfológicas están identificadas en las laderas de las quebradas.

Ladera Escarpada

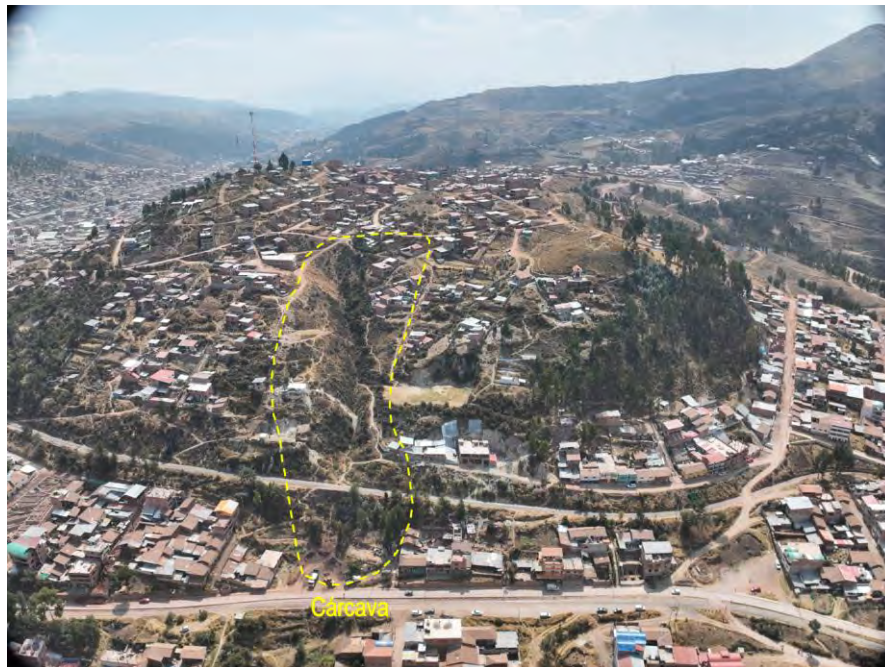
Fotografía 14

Se trata de un cauce de régimen permanente pero impactado con alcantarillas y viviendas, inicia en la vertiente de las montañas Picchu con cauce impactado, asociado a los depósitos coluvio – proluvial procedentes de la ladera y del arrastre de material aluvial hacia el cauce y lecho de la quebrada.

Cárcavas hacia la margen derecha de la Quebrada Luis Huayco

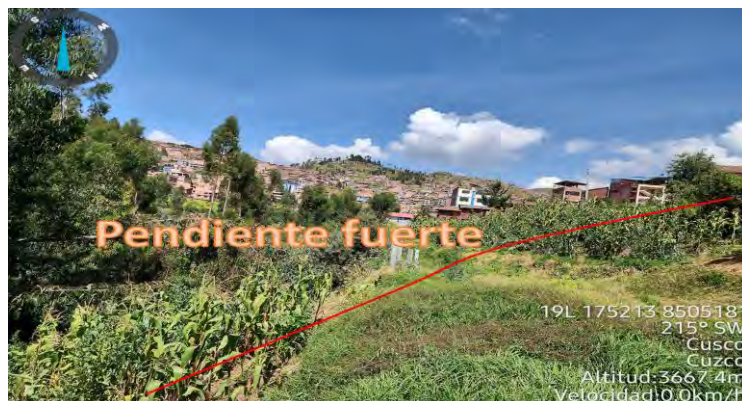
Fotografía 17

Son relieves con pendiente entre 15° a 25°, se ubica en la zona media de las laderas de ambas márgenes de las quebradas, se presentan en menor extensión en relación a los otros rangos de pendiente, son zonas de fácil acceso, en algunas zonas se asentaron las edificaciones.

Vista de pendiente fuerte

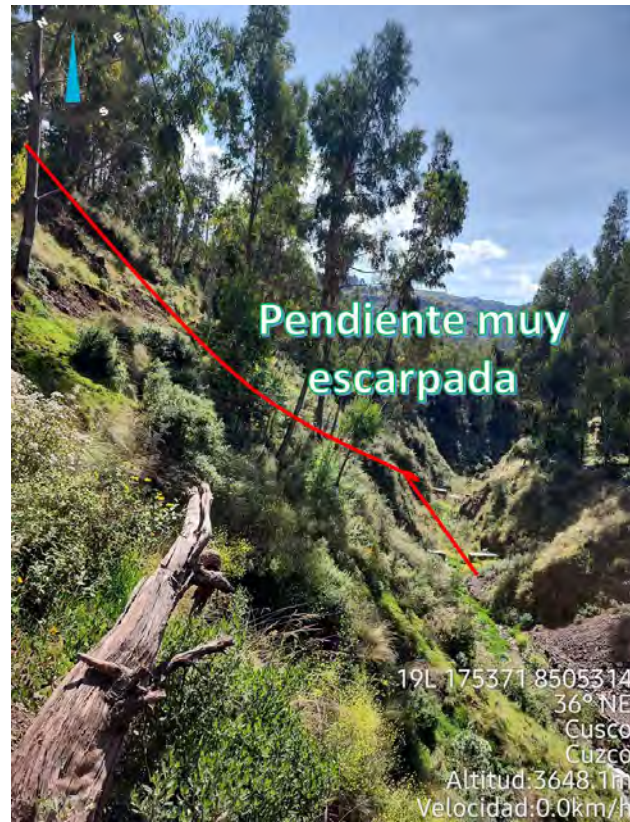
Fotografía 19

En la zona de estudio, se encuentran en las laderas de las márgenes izquierda y derecha de las quebradas Luis Huayco y ChaquiHuaycco hacia la parte alta y baja; asimismo, se observa que son de difícil acceso. Este tipo de pendiente se puede identificar en cortes de talud para vías y viviendas.

Vista de pendientes muy escarpadas

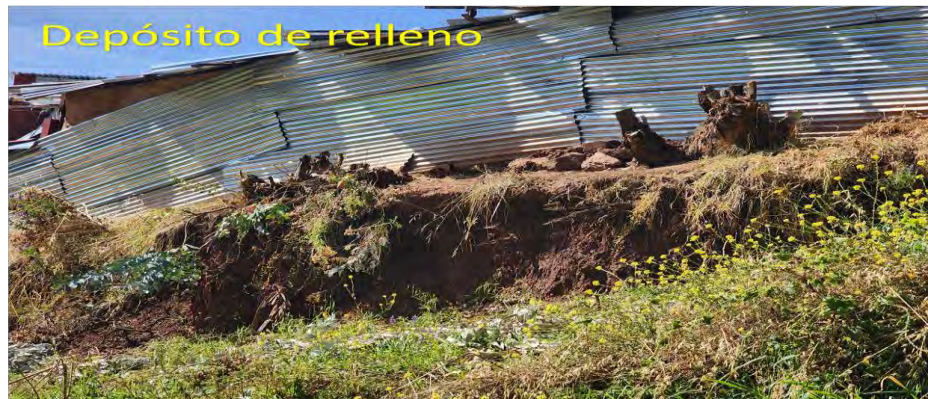
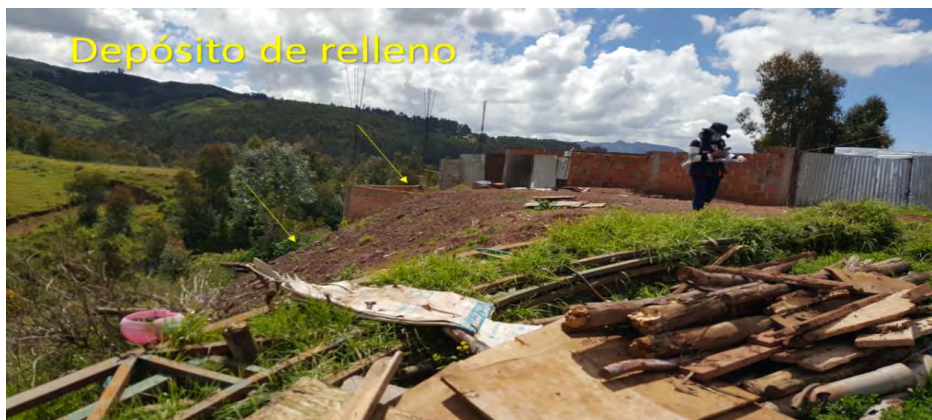
Fotografía 20

Vista de depósito de relleno

Nota. Se aprecia depósito de relleno sobre el cual se encuentra una construcción

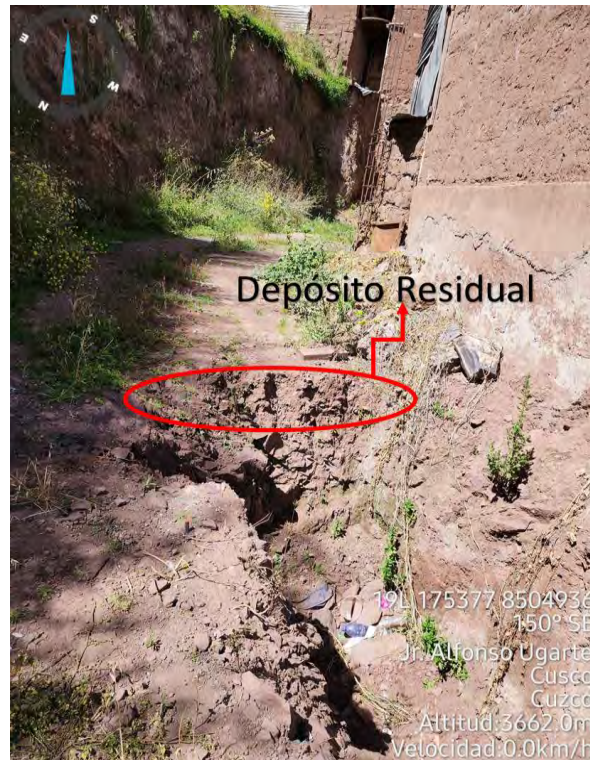
Fotografía 21

Vista del depósito residual en calicata

Nota. Se aprecia material residual en la parte alta de la calicata, se puede observar la meteorización del material in situ.

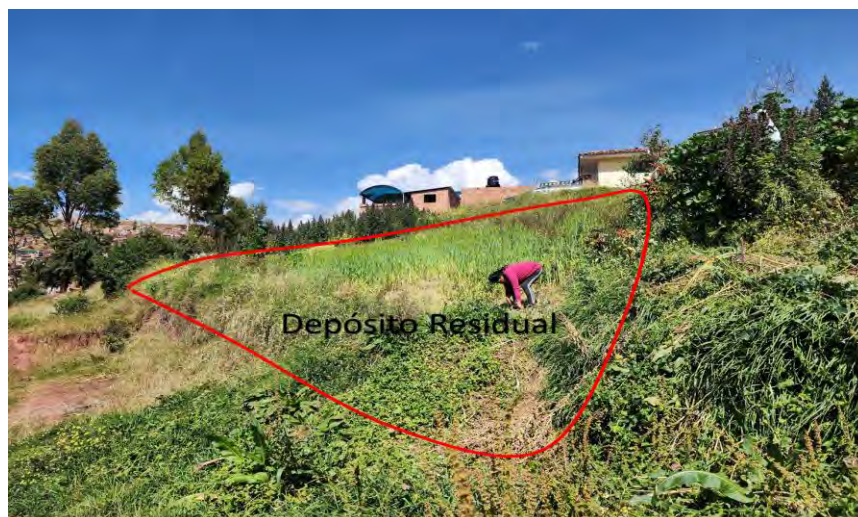
Fotografía 22

Vista del depósito residual

Nota. Se observa cobertura vegetal encima del depósito coluvial.

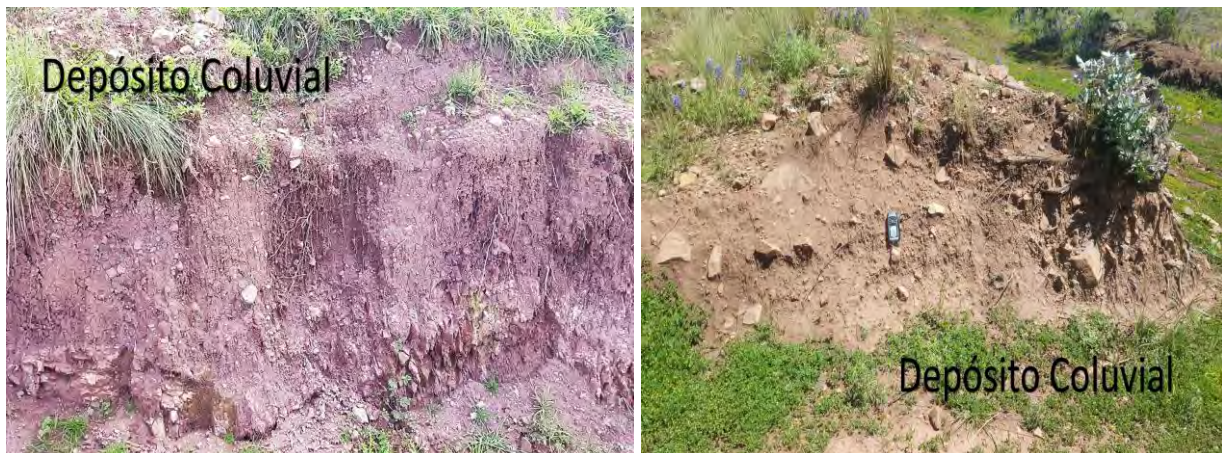
Fotografía 23

Vista del depósito coluvial

Nota. Se aprecia que el depósito coluvial se encuentra sobre la formación Kayra; asimismo, se observa parte del material caído.

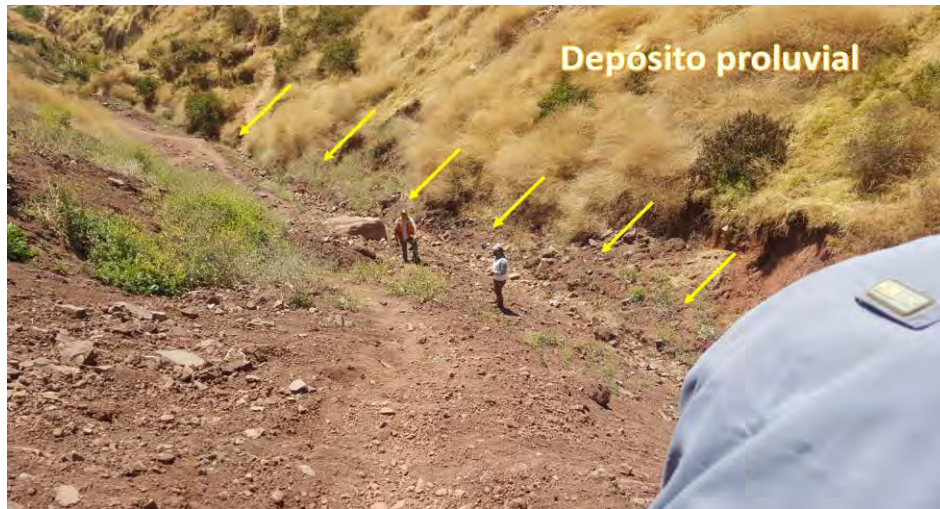
Fotografía 24

Vista de los fragmentos de rocas en matriz limo arenoso-arcilloso

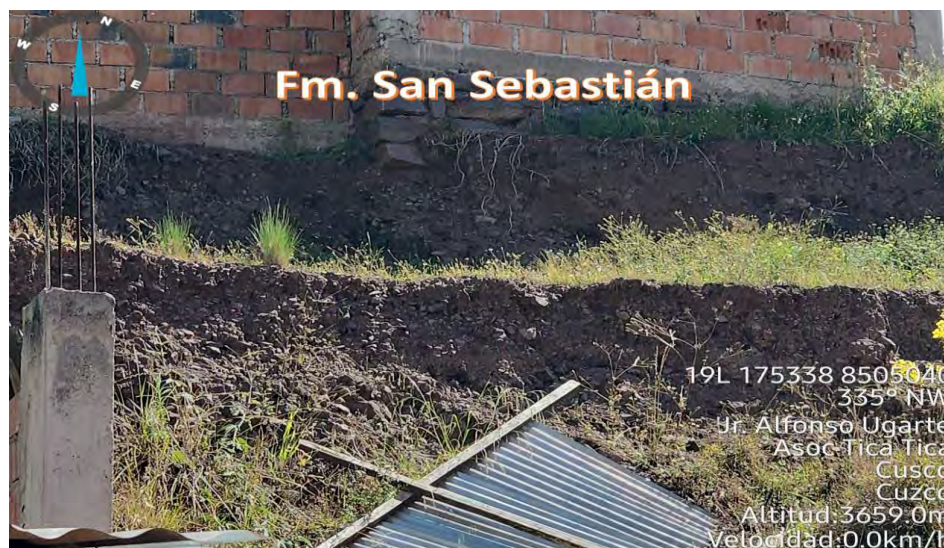
Fotografía 25

Vista de la Formación San Sebastián

Nota. Vista de la formación San Sebastián, donde se aprecia los microconglomerados semiconsolidados.

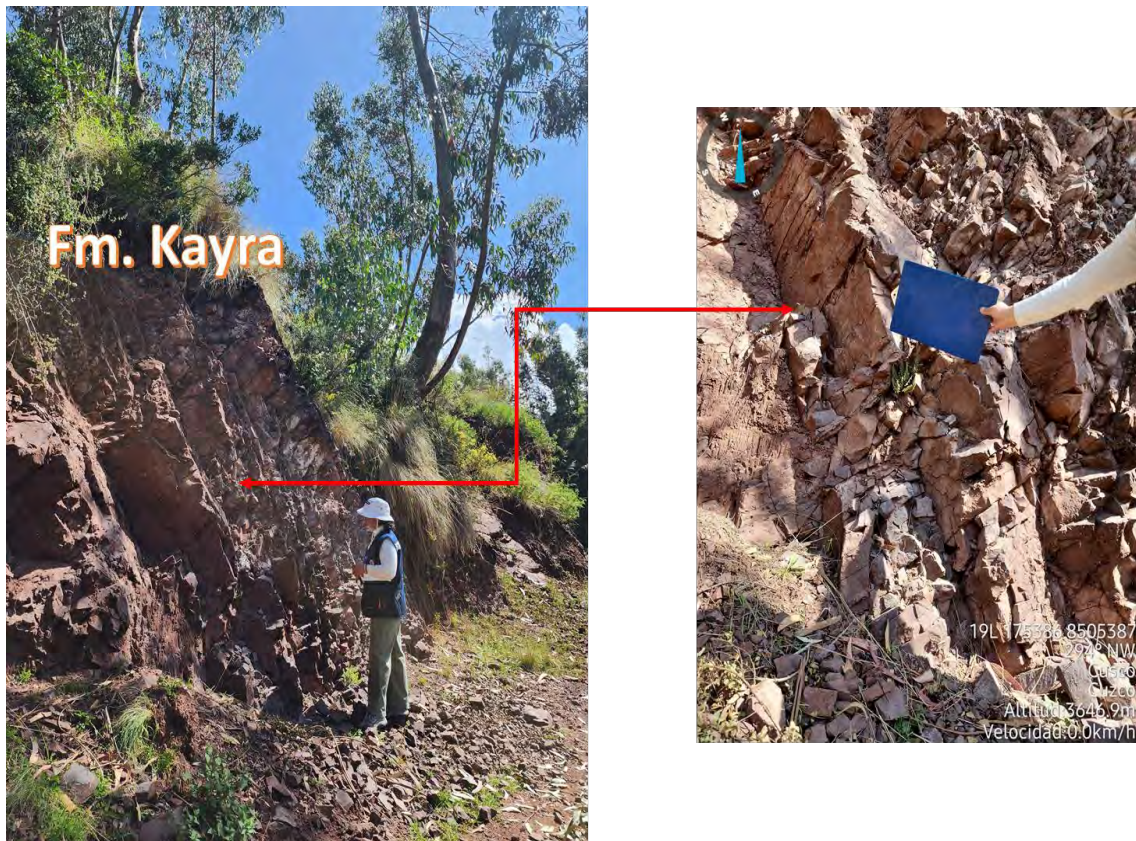
Vista de los niveles de arenisca de la Formación Kayra

Nota. Se observa el afloramiento y estratificación de la Formación Kayra; asimismo los niveles de arenisca de grano medio a fino

Está constituido por niveles de areniscas y limos muy fracturados evidentes en la zona de estudio; se aprecia estratos con granos de medio a finos de coloración rojiza.

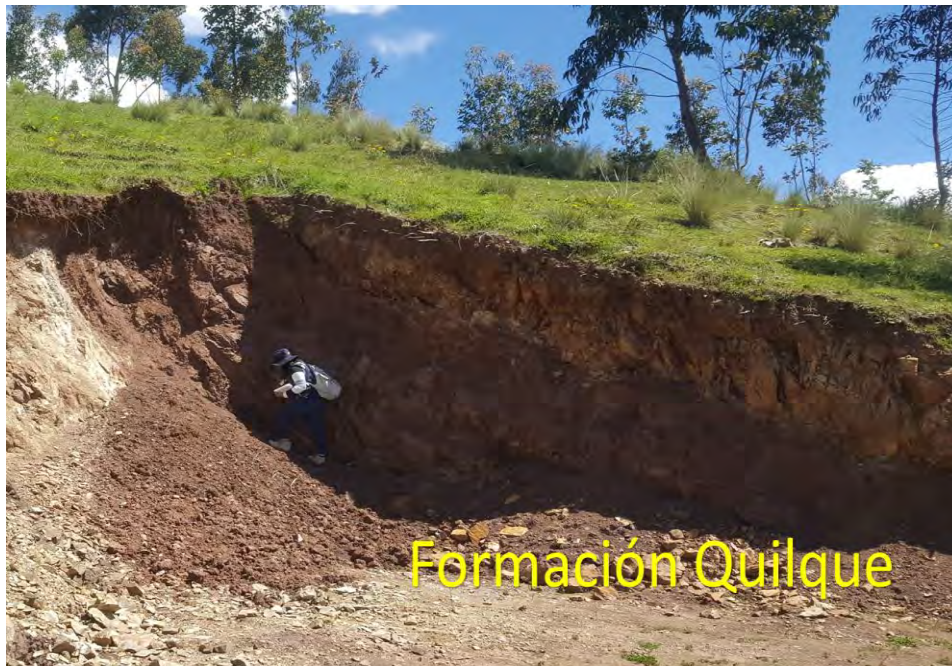
Fotografía 27

Vista de la Formación Quilque

Nota. Vista de la formación Quilque de areniscas y lutitas de coloración rojiza

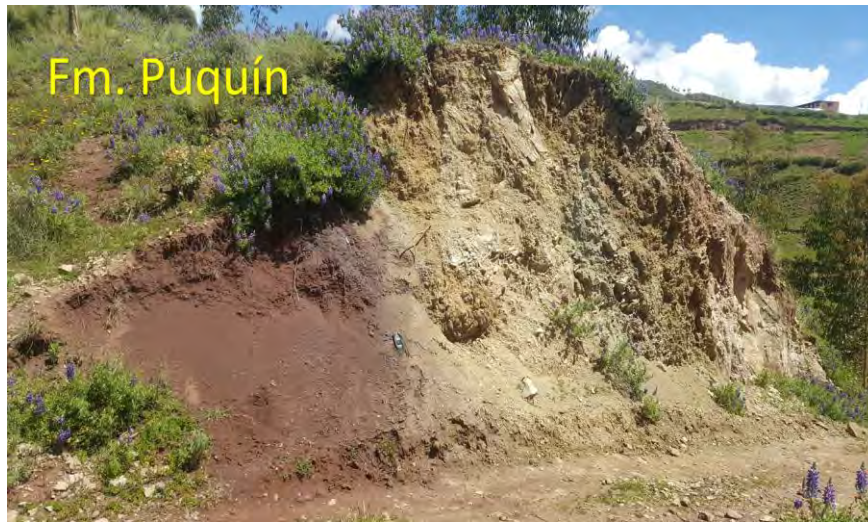
Fotografía 28

Vista de la Formación Puquín

Nota. Vista de la formación Puquín donde se observa material suelto

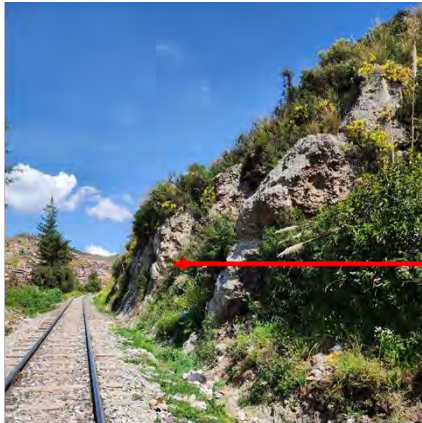
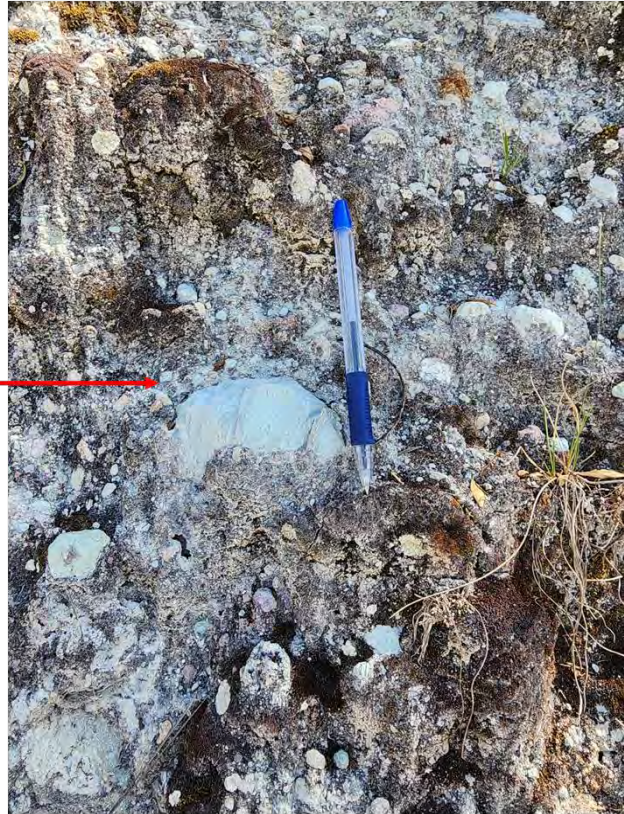
Fotografía 29

Vista de la Formación Maras

Nota. Vista de la formación Maras de composición caótica, asimismo de los clastos de yeso y caliza propios de la formación.

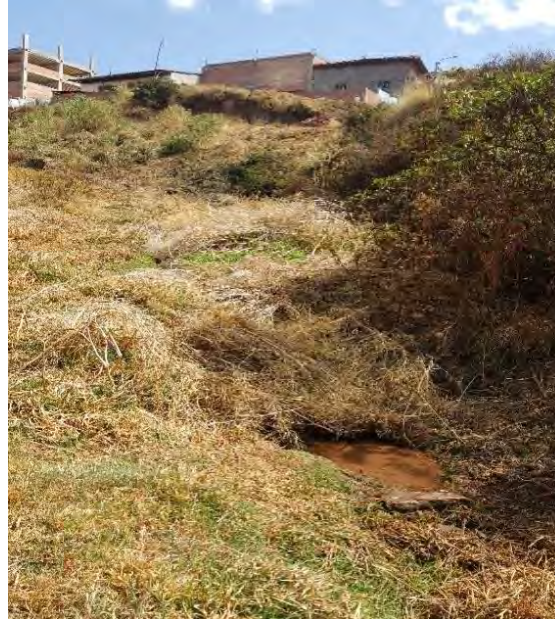
Fotografía 30

Afloro de manantial, Sector de Villa Rosario

Nota. Afloramiento N°02

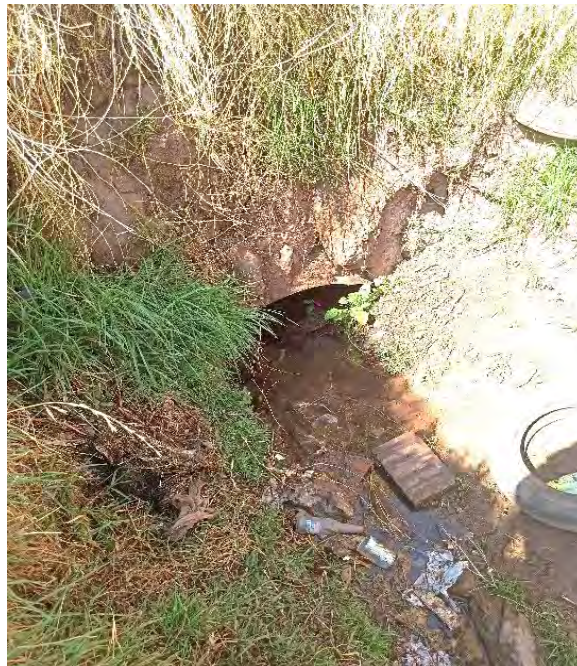
Fotografía 31

Afloramiento de manantial, A.P.V. Camino Inca

Nota. Afloramiento N°06

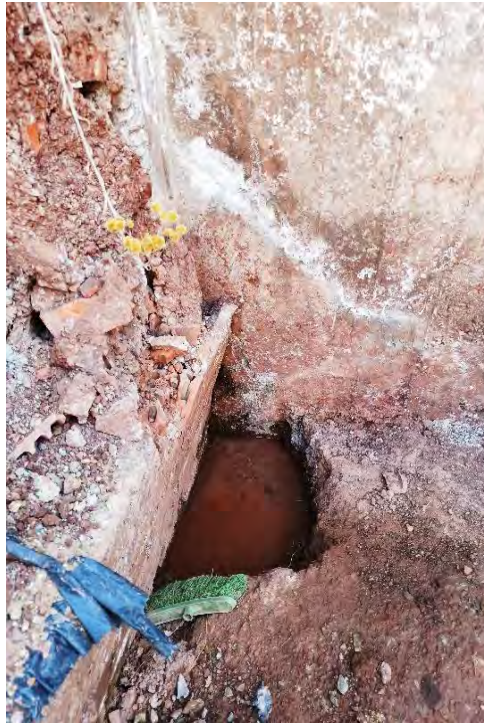
Fotografía 32

Afloramiento de manantial, A.P.V. Cuna del Inca

Nota. Afloramiento N°05

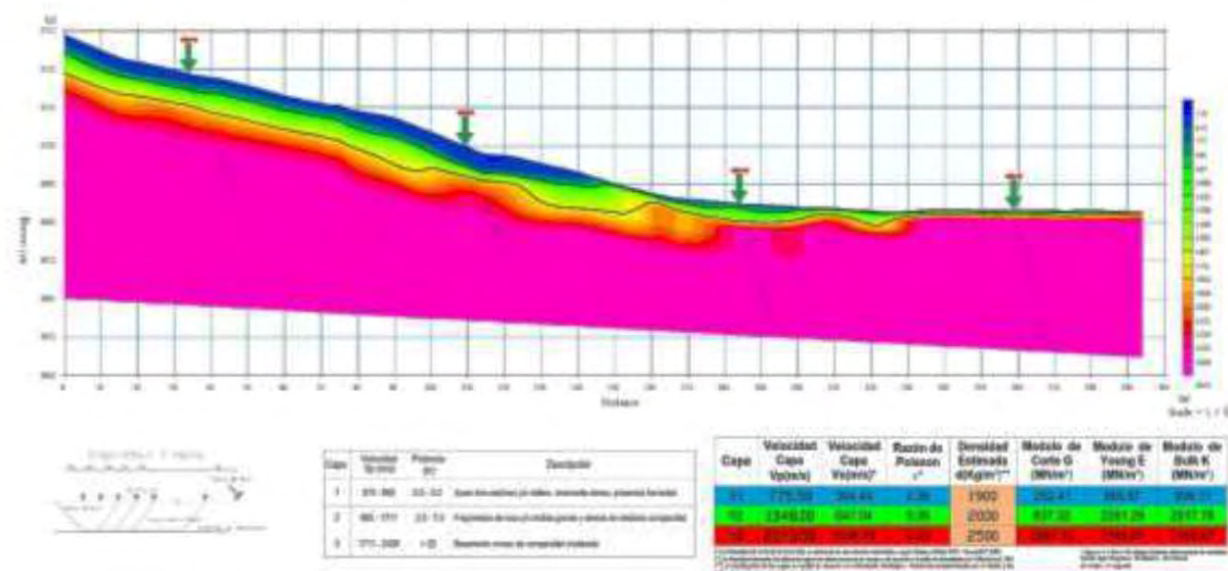
Línea Sísmica LS-08

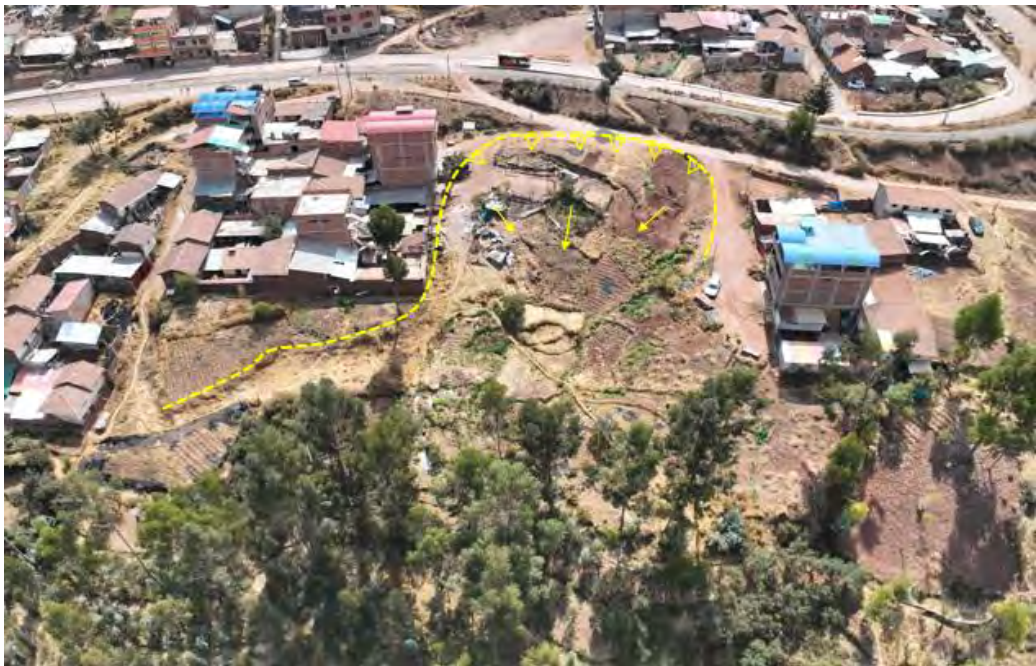
EVALUACION DE RIESGO POR DESLIZAMIENTO EN LAS QUEBRADAS LUIS HUAYCO Y CHAQUIHUAYCCO - SECTOR TICA TICA - DIST. PROV. DEP. CUSCO - 2021				
Provincia: Cusco	Distrito: Cusco	Quebrada: Luis Huayco	Margen: Izquierda	Código de Deslizamiento: D1
Coordenadas UTM:				Volumen de Deslizamiento: 67,004.3 m ³
Este: 824791.817	Norte: 8505208.926	Zona: 18s	Altura: 3630	
FACTORES CONDICIONANTES			Tipo de deslizamiento: Rotacional Activo	
<ul style="list-style-type: none"> - Pendiente: 25° – 45° - Litología: Depósito Coluvial, Depósito Residual y Rellenos - Geomorfología: Ladera empinada - Cobertura Vegetal: Escasa Cobertura - Suelo o roca: CL - ML 			FOTOGRAFÍA:

FACTORES DESENCADENANTES				
<ul style="list-style-type: none"> - Magnitud de sismo - Precipitaciones pluviales 				
Características morfológicas del área inestable:				
Grado de Fracturación:				
Contenido de Agua: Húmedo				
Dimensiones:				
Altura Escarpe: 2 m

Longitud: 105m				
Ancho: 65m				
Área: 6829 m ²				
Volumen: 67,004.3 m ³				
Observaciones:				
Uso de Suelo en Proceso de Lotización (Urbano) Inclinación de Vegetación Depósitos al pie del Deslizamiento

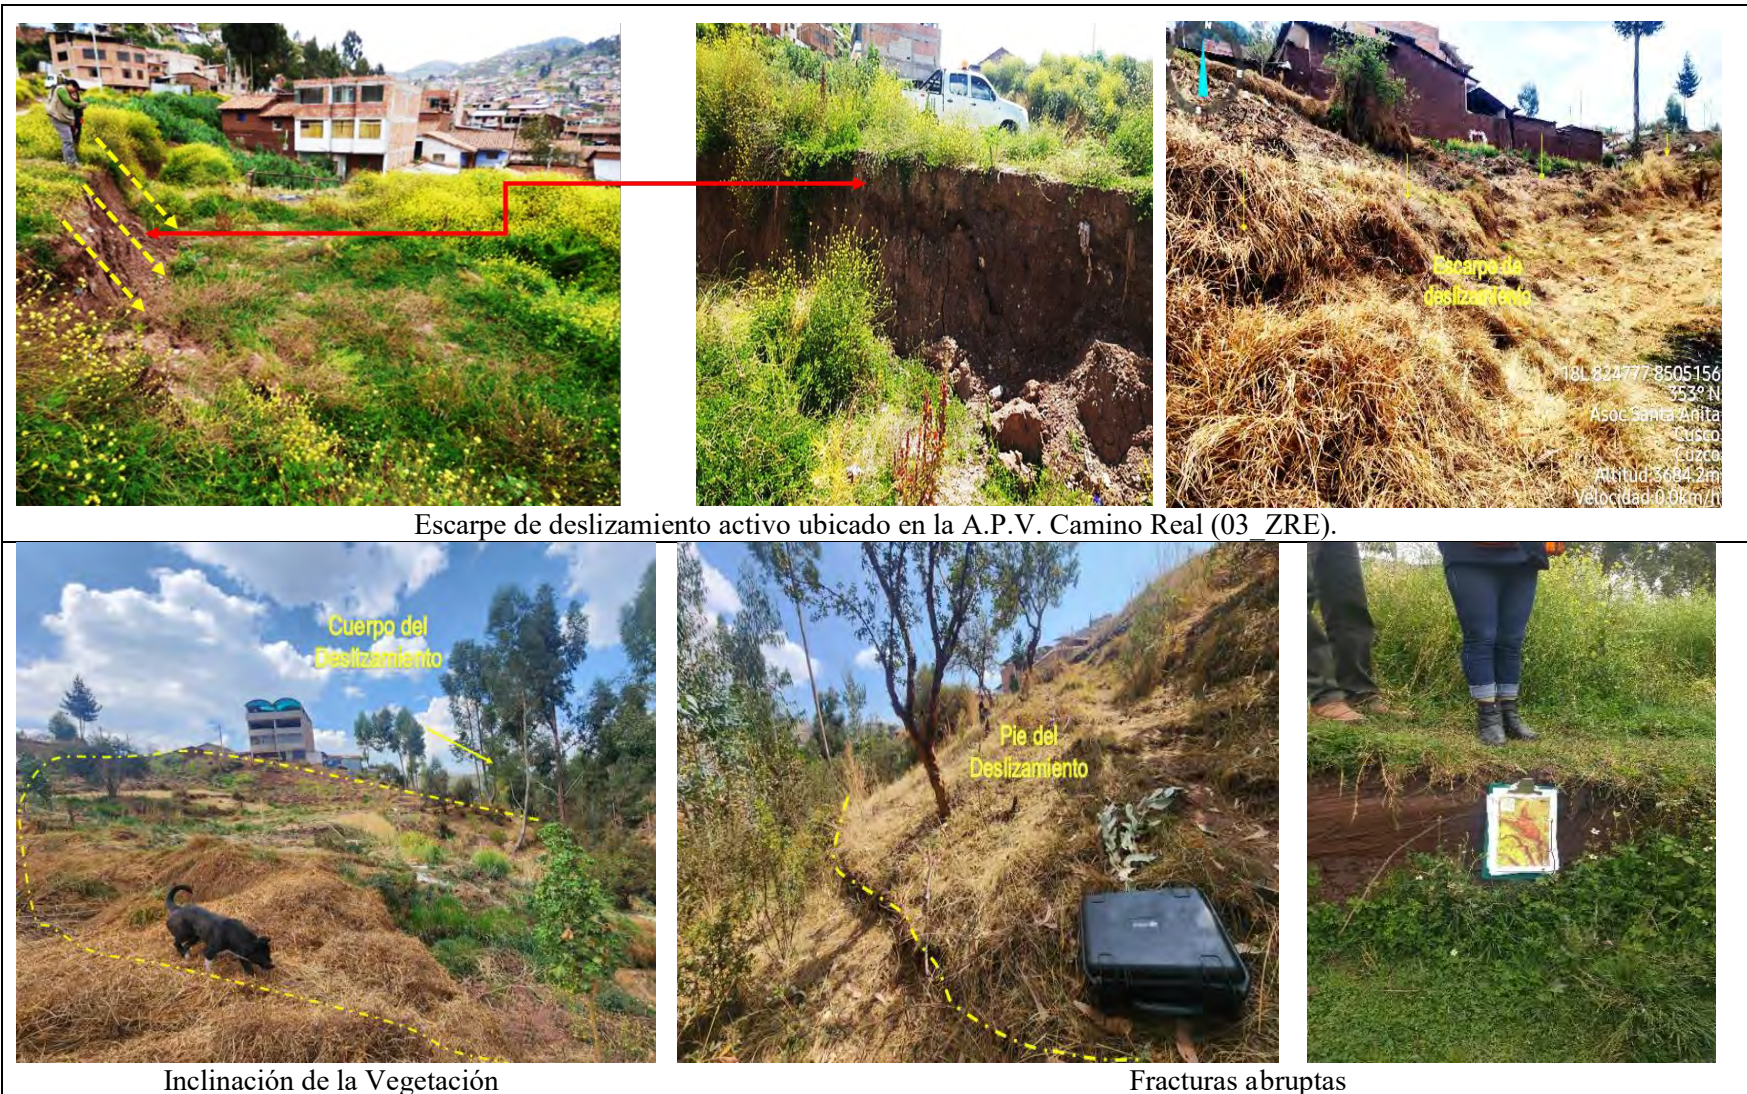
Tabla 59

Panel fotográfico del deslizamiento D1

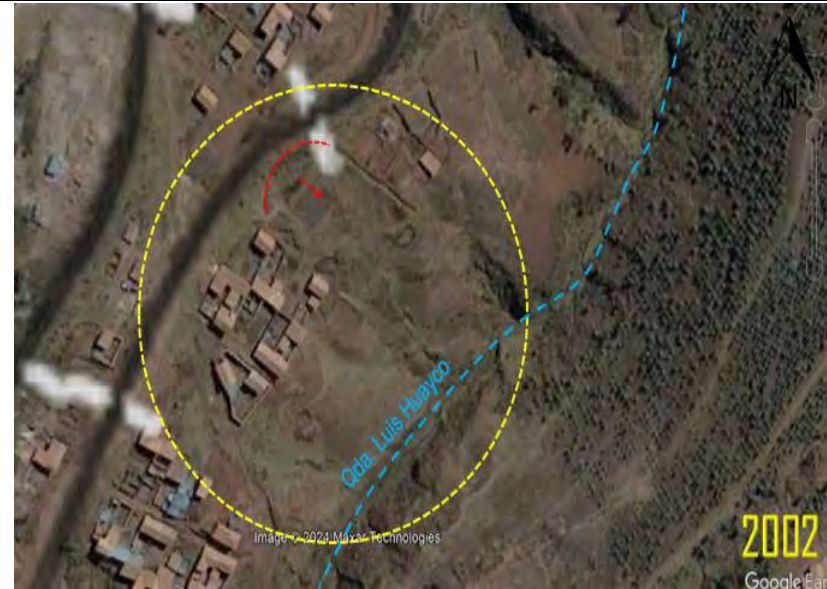
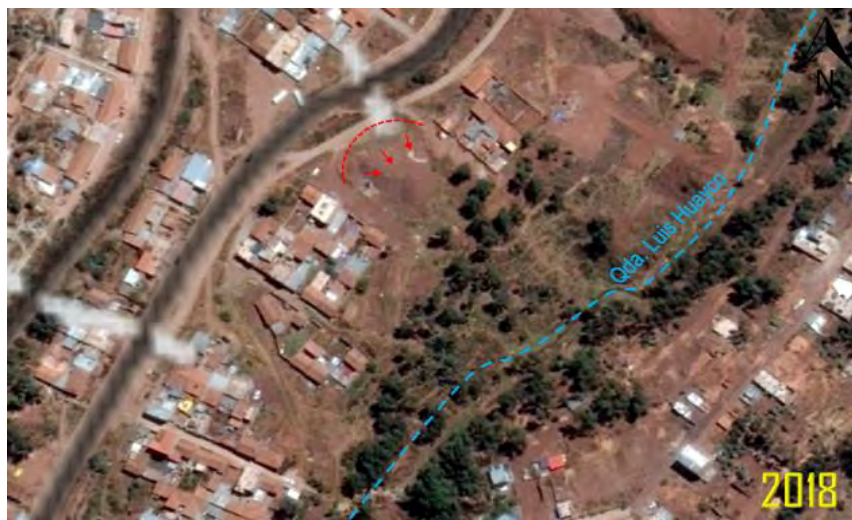
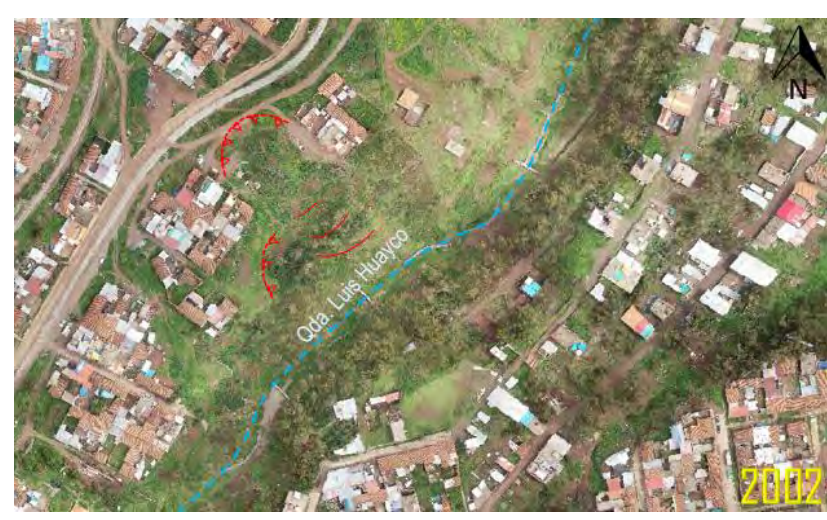
Análisis Multitemporal Satelital

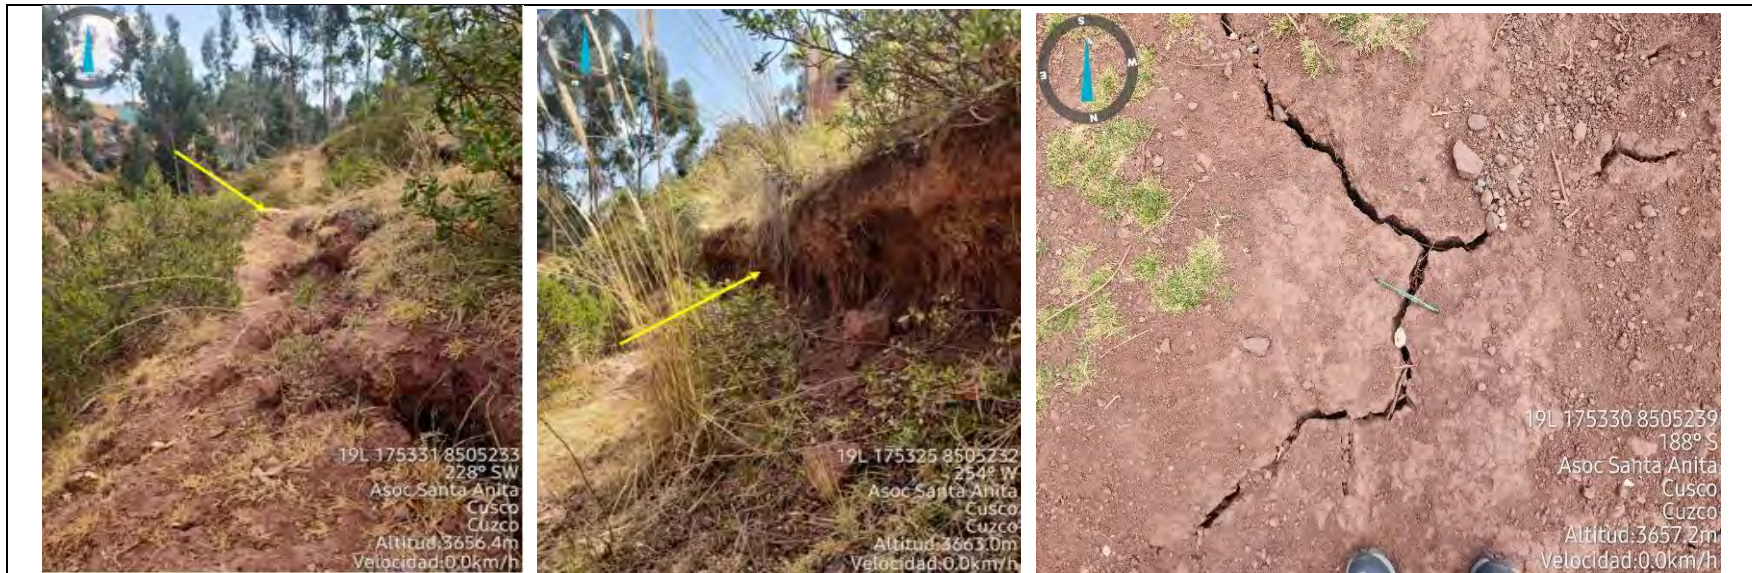
Panel Fotográfico del deslizamiento D2

Agrietamientos en el deslizamiento ubicado en la A.P.V. Portales de TicaTica (01 ZRE).

Observaciones:				
Uso de Suelo en Proceso de Lotización (Urbano) Depósitos al pie del Deslizamiento Agrietamientos

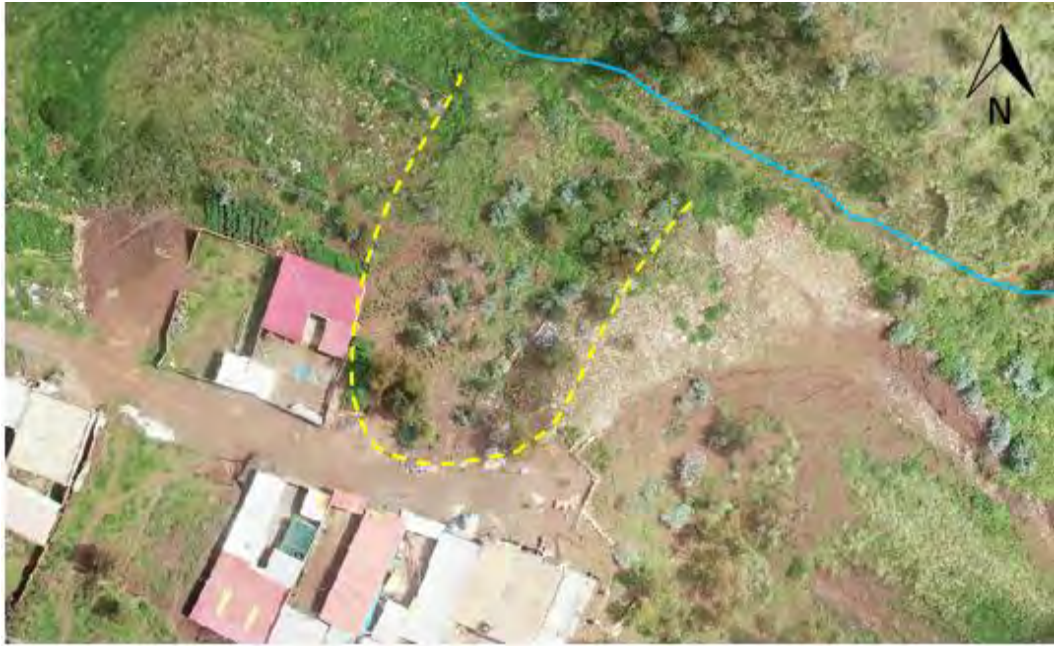
EVALUACION DE RIESGO POR DESLIZAMIENTO EN LAS QUEBRADAS LUIS HUAYCO Y CHAQUIHUAYCCO - SECTOR TICA TICA - DIST. PROV. DEP. CUSCO - 2021				
Provincia: Cusco	Distrito: Cusco	Quebrada: Luis Huayco	Margen: Derecha (Afluente)	Código de Deslizamiento: D3
Coordenadas UTM:				
Este: 824936.08	Norte: 8505402.411	Zona: 18s	Altura: 3620	
FACTORES CONDICIONANTES			Tipo de deslizamiento: Inactivo	<p>FOTOGRAFÍA:</p>

<ul style="list-style-type: none"> - Pendiente: 25° - 45° - Litología: Depósito Coluvial – Fm. Kayra - Geomorfología: Ladera empinada - Cobertura Vegetal: Arborea y Herbazal - Suelo o roca: GC 				
FACTORES DESENCADENANTES

- Precipitaciones pluviales				
Contenido de Agua: Húmedo a Medio				
Características morfológicas del área inestable				
Dimensiones:				
Longitud: 30 m Ancho: 20 m Área: 700 m ²				
Observaciones:				
Escarpe Intemperizado cubierto de desmonte Presencia de Cobertura Vegetal en el cuerpo del Deslizamiento.

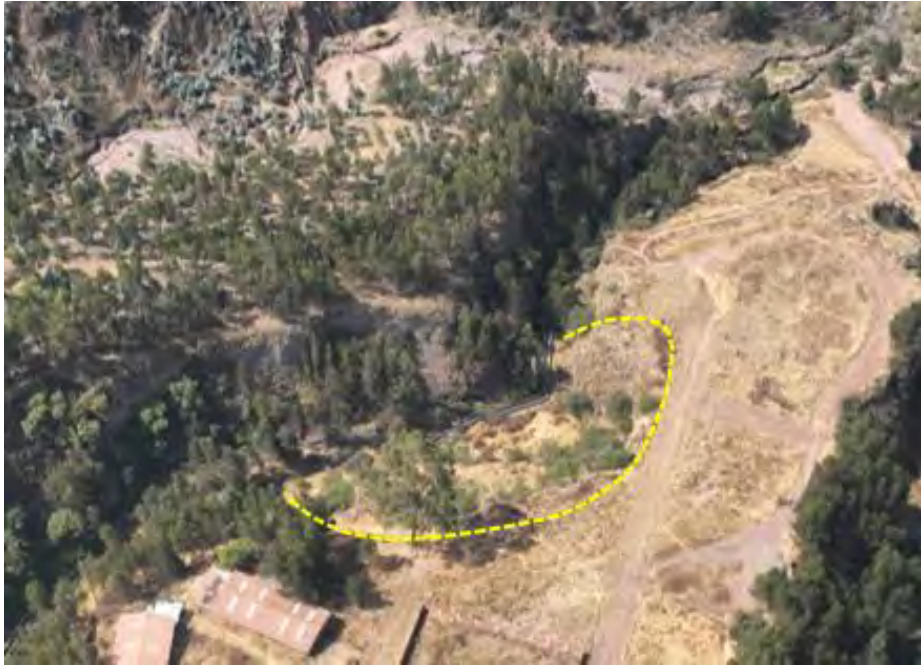
Descripción del deslizamiento D6

EVALUACION DE RIESGO POR DESLIZAMIENTO EN LAS QUEBRADAS LUIS HUAYCO Y CHAQUIHUAYCCO - SECTOR TICA TICA - DIST. PROV. DEP. CUSCO - 2021				
Provincia: Cusco	Distrito: Cusco	Quebrada: Luis Huayco	Margen: Izquierda	Código de Deslizamiento: D6
Coordenadas UTM:				
Este: 825360.722	Norte: 8505386.447	Zona: 18s	Altura: 3530	
FACTORES CONDICIONANTES			Tipo de deslizamiento: Inactivo	
<ul style="list-style-type: none"> - Pendiente: 25° - 45° - Litología: Formación San Sebastián y Depósito Coluvial - Geomorfología: Ladera empinada - Cobertura Vegetal: Arborea - Pastizal - Suelo o roca: GC - GM 			FOTOGRAFÍA:

FACTORES DESENCADENANTES				
<ul style="list-style-type: none"> - Precipitaciones pluviales - Socavamiento 				
Contenido de Agua: Húmedo a Medio				
Características morfológicas del área inestable				
Dimensiones:				
Longitud: 35m				
Ancho: 40m				
Área: 1300 m ²				
Observaciones: Depósitos al pie del Deslizamiento Escarpe Intemperizada

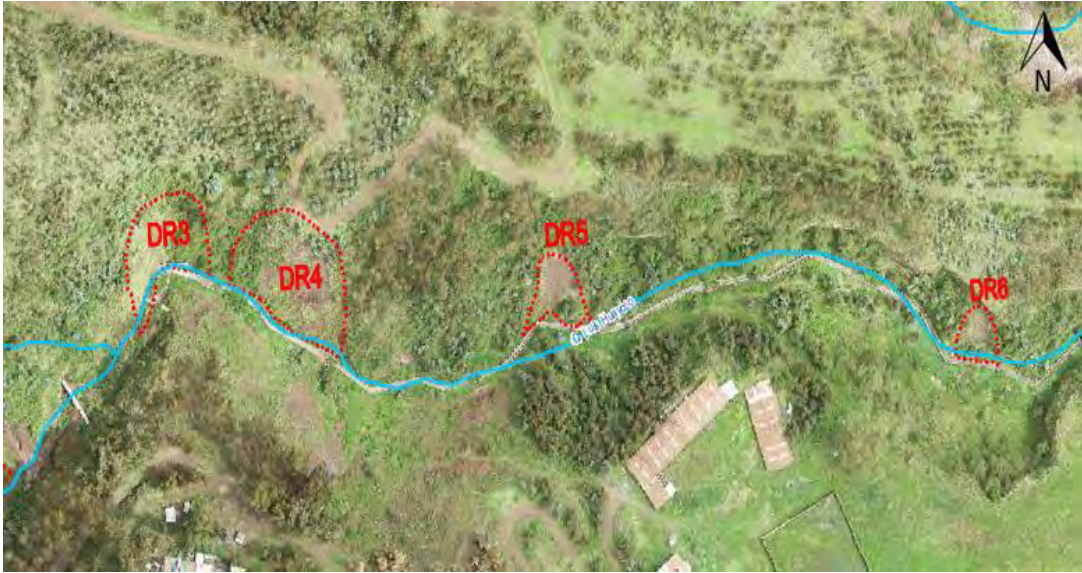
EVALUACION DE RIESGO POR DESLIZAMIENTO EN LAS QUEBRADAS LUIS HUAYCO Y CHAQUIHUAYCCO - SECTOR TICA TICA - DIST. PROV. DEP. CUSCO - 2021				
Provincia: Cusco	Distrito: Cusco	Quebrada: Luis Huayco	Margen: Izquierda	Código: DR3 – DR6
Coordenadas UTM:				
Este: 825051.869 825095.588 825199.92 825346.978	Norte: 8505443.971 8505434.034 8505423.105 8505419.13	Zona: 18s	Altura: 3595	
FACTORES CONDICIONANTES		Tipo de Movimiento: Derrumbes		
<ul style="list-style-type: none"> - Pendiente: >45° - Litología: Lutitas con Niveles de Areniscas fracturadas, Depósitos Coluviales, Formación San Sebastián. - Geomorfología: Ladera fuertemente empinada - Cobertura Vegetal: Escasa Cobertura 		FOTOGRAFÍA:		
FACTORES DESENCADENANTES

- Precipitaciones pluviales				
Características morfológicas del área inestable:				
Contenido de Agua: Medio				
Dimensiones:				
Longitud: 15m – 30m (promedio) Ancho: 15m – 45m (promedio) Área: 200 - 900 m ²				
Observaciones: Zona de Derrumbes debido a procesos erosivos

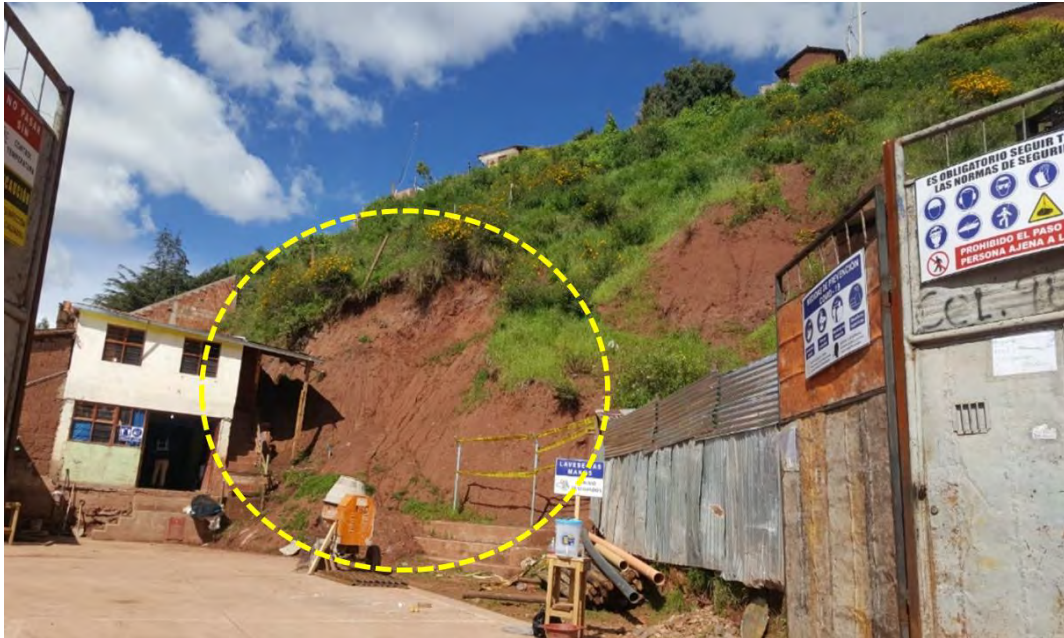
Procesos de erosión

Nota. Se aprecia un proceso de erosión de laderas en la 05_ZRE

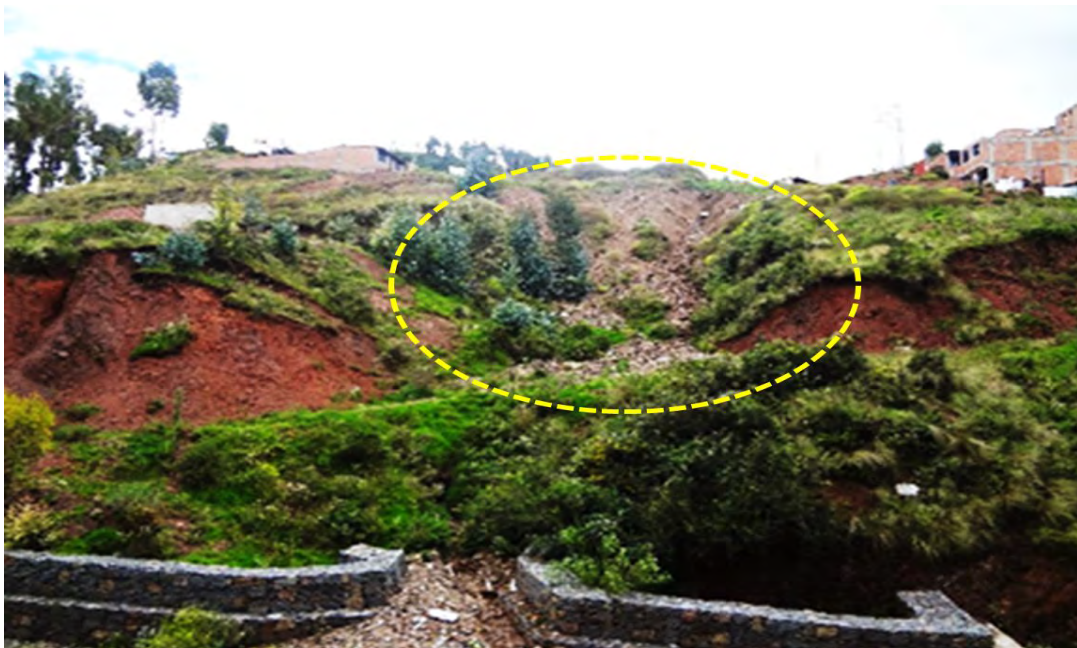
Fotografía 34

Procesos de erosión

Nota. Se aprecia procesos de erosión tipo cárcava impactado por material de desmonte en la A.P.V. Huasahuara Camino Real

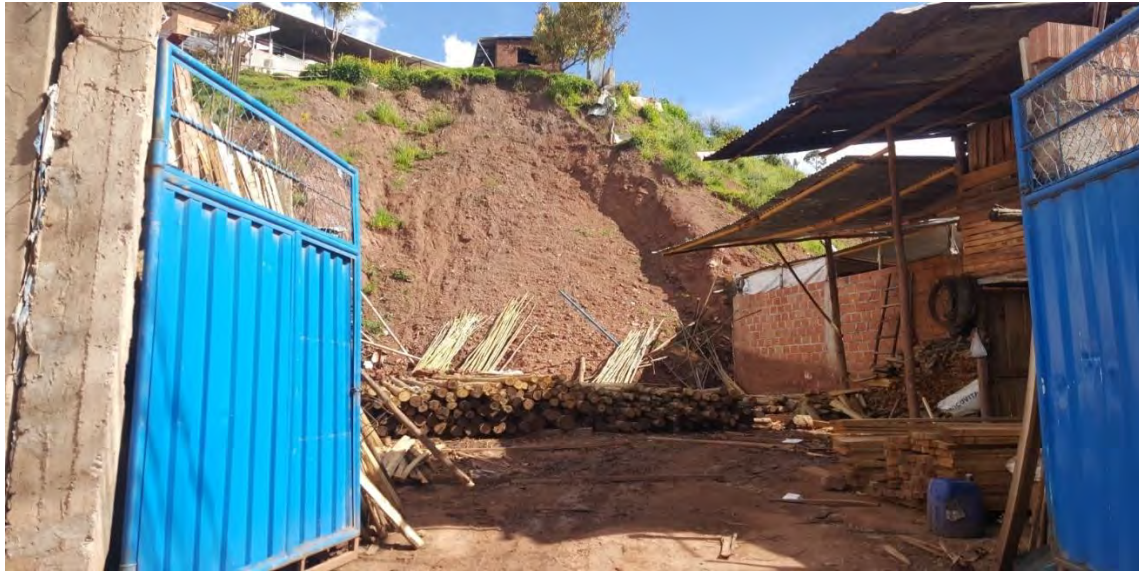
Derrumbe latente

Nota. Se aprecia un derrumbe latente en la parte alta de la cuenca

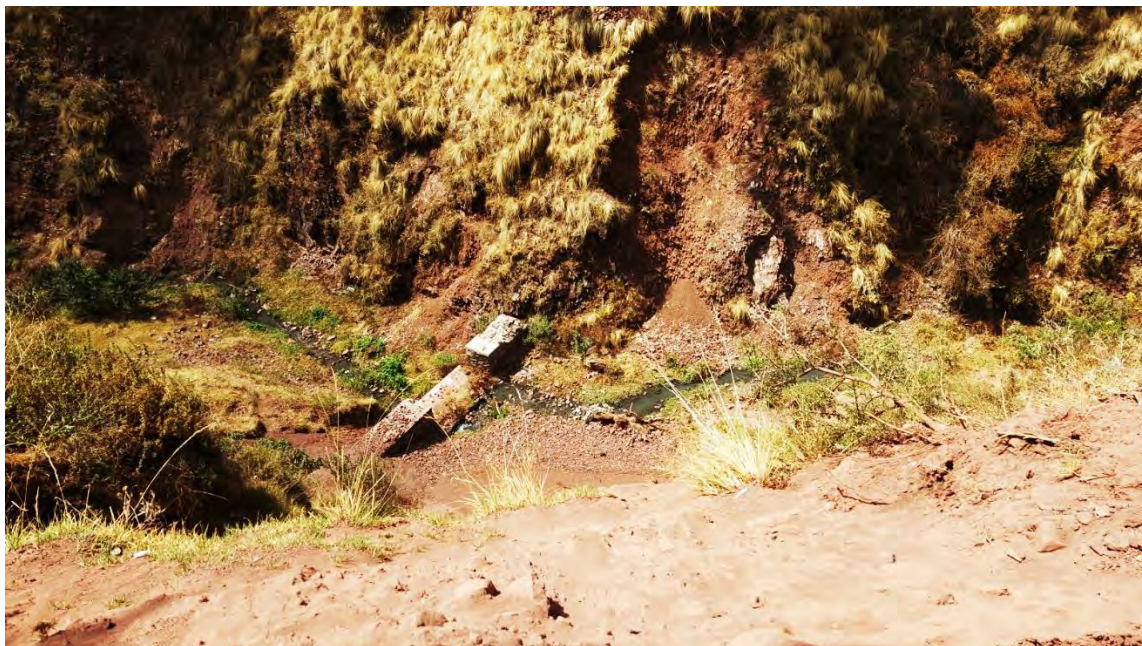
Fotografía 36

Procesos de erosión y susceptibilidad alta ante flujos.

Nota. Se aprecia procesos de Erosión en Laderas (Cárcava) y susceptibilidad alta ante flujo de detritos en la Quebrada Luis Huayco

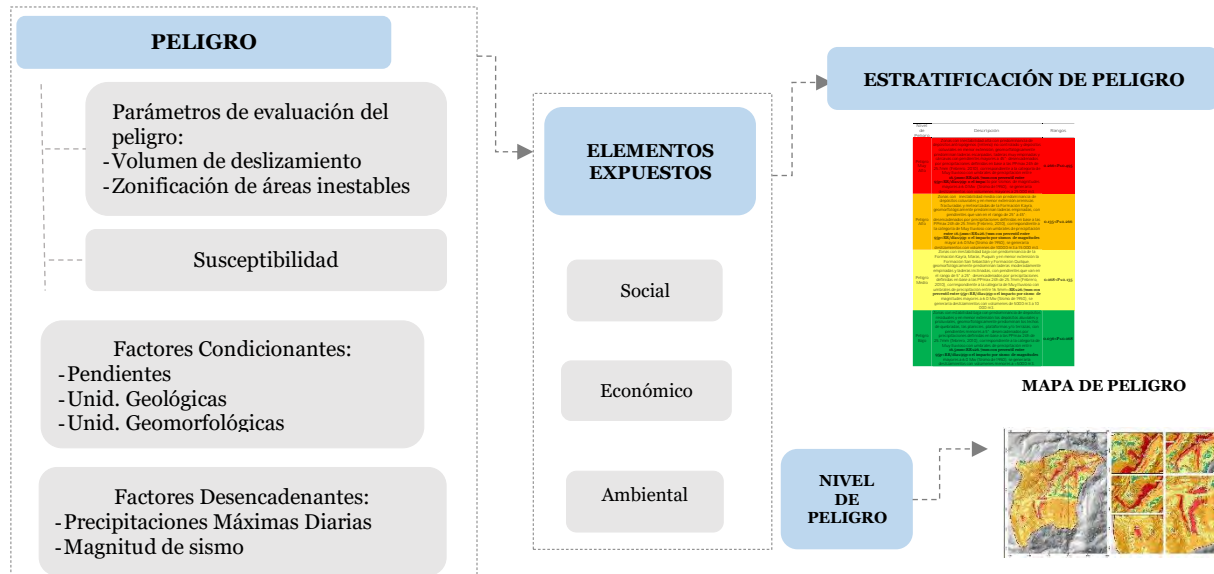
Metodología para el análisis de la peligrosidad

Nota. Adaptado (CENEPRED, 2014)
