UNIVERSIDAD NACIONAL DE SAN ANTONIO ABAD DEL CUSCO

TESIS

**EVALUACIÓN DE RIESGO POR DESLIZAMIENTO PARA MEJORAR LAS
CONDICIONES DE HABITABILIDAD DE LAS ZONAS DE
REGLAMENTACIÓN ESPECIAL EN LAS QUEBRADAS LUIS HUAYCO Y
CHAQUIHUAYCCO UBICADO EN EL SECTOR TICA TICA DEL DISTRITO,
PROVINCIA Y DEPARTAMENTO DEL CUSCO – 2021**

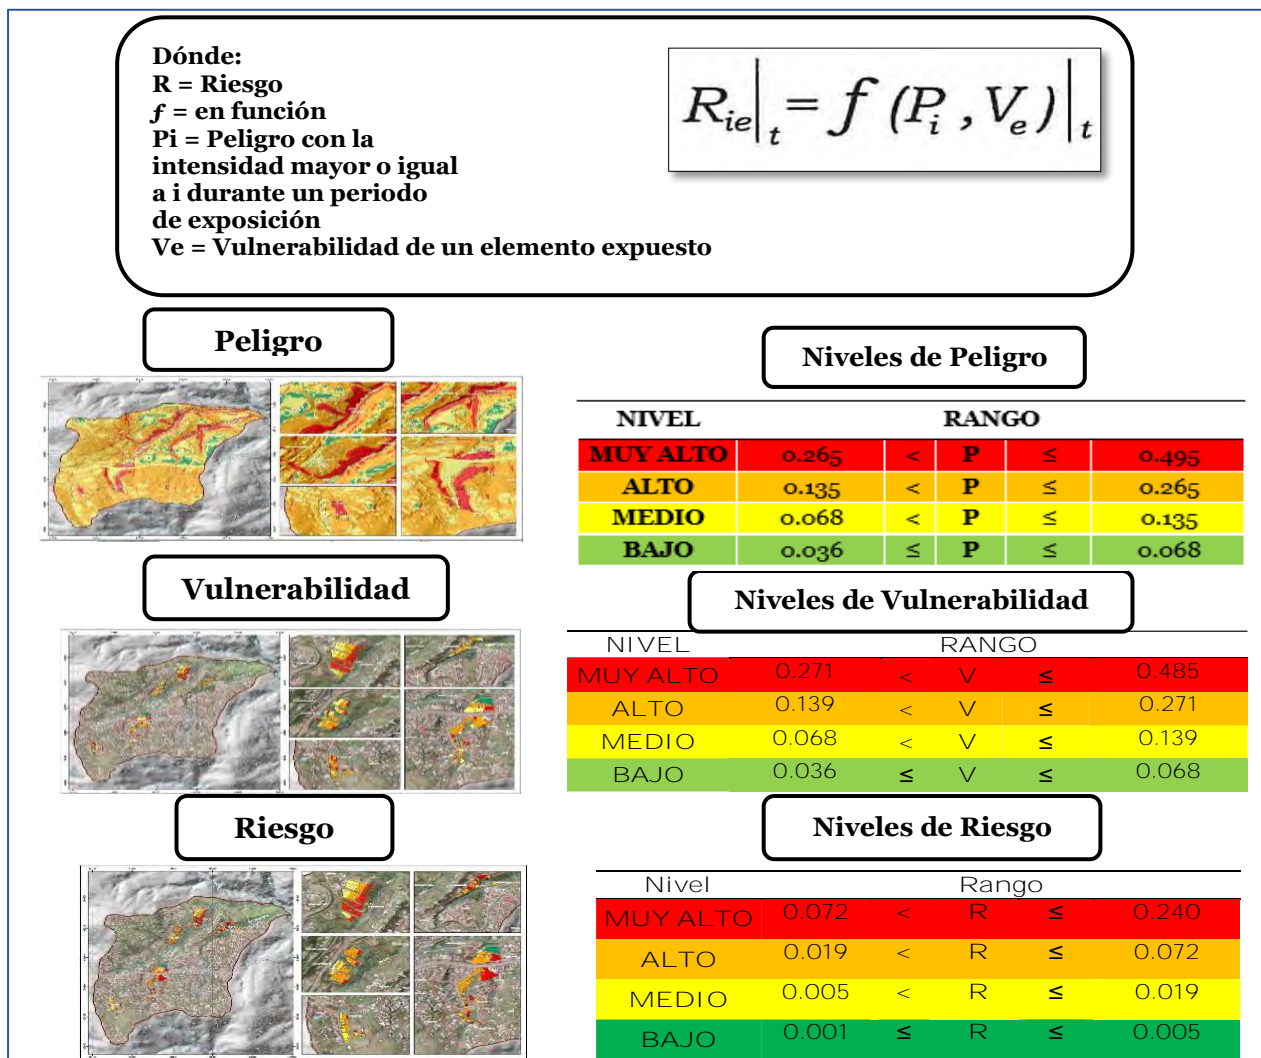
Metodología General para determinar los Niveles de Riesgo

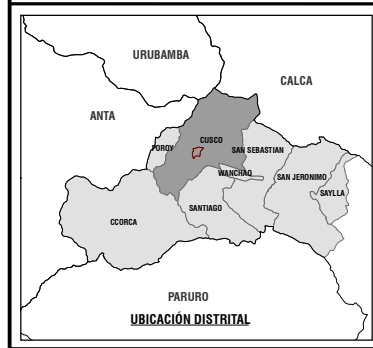
MAPA: GEOLOGIA LOCAL

— CURVAS_5M	Unidades Geológicas	Formación Maras
— VIA FERREA	Depósito Antropógeno	Formación Puquín
— RED HIDRICA	Depósito Coluvial	Formación Quilque
— AREA_ZRE	Depósito Proluvial	Formación San Sebastián
— AREA_ESTUDIO_ZRE	Depósito Residual	
— AREA_CUENCA	Formación Kayra

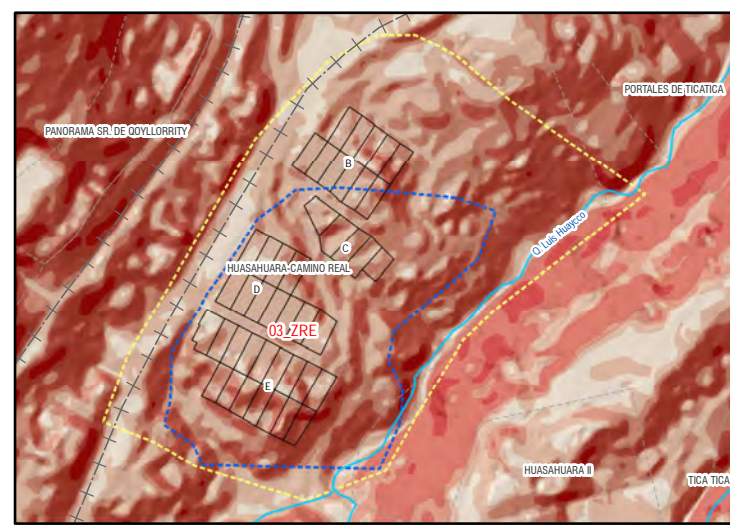
MAPA: PENDIENTES

— CURVAS_5M	Pendientes (°) >45° 25° - 45° 15° - 25° 5° - 15° <5°
⊕ VIA FERREA	
— RED HIDRICA	
— AREA_ZRE	
— AREA_ESTUDIO_ZRE	
— AREA_CUENCA

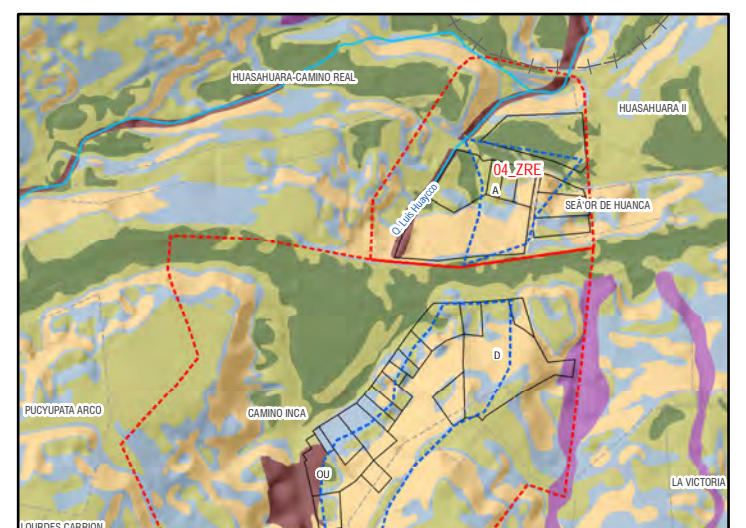
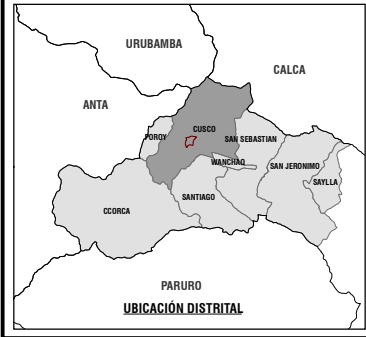
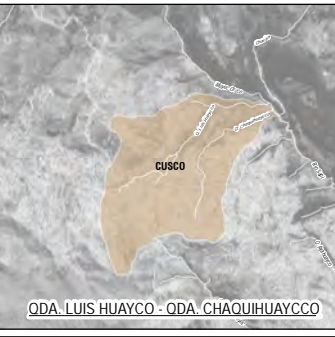
MAPA: **GEOMORFOLOGÍA LOCAL**

— CURVAS_5M	UNIDADES GEOMORFOLÓGICAS
—+— VIA FERREA	■ Cárcava
— RED HIDRICA	■ Ladera Empinada
--- AREA_ZRE	■ Ladera Escarpada o Muy Empinada
--- AREA_ESTUDIO_ZRE	■ Ladera Moderadamente Empinada
--- AREA_CUENCA	■ Lecho de Quebrada
	■ Terraza, Plataforma, Planicie, Cima

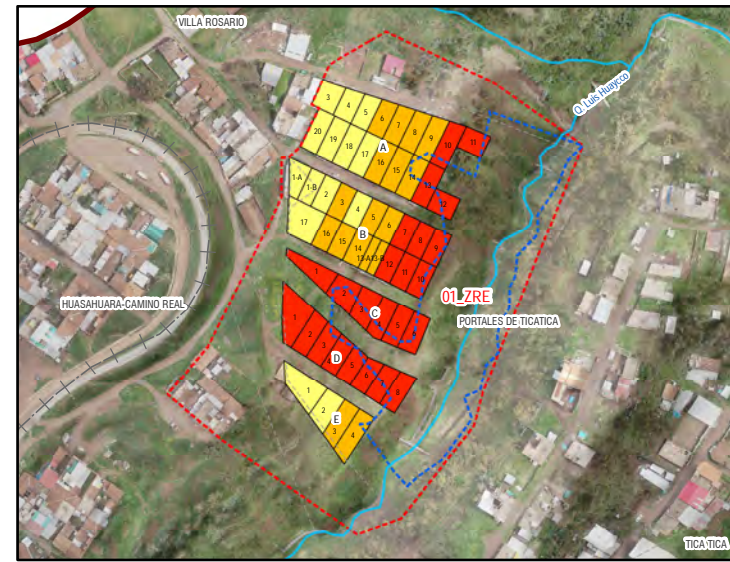
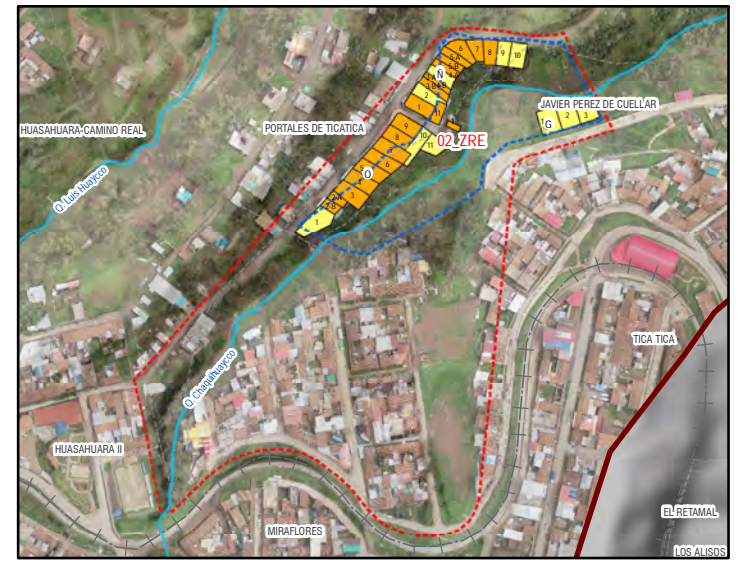
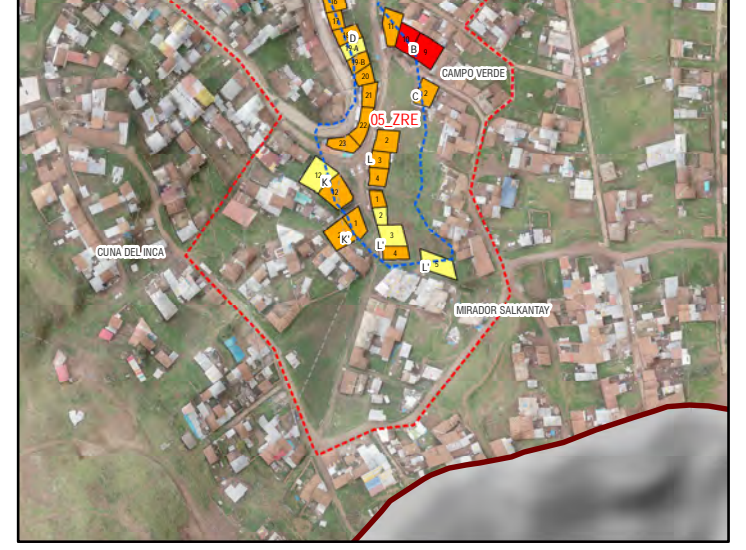
EVAR 16

— CURVAS_5M	NIVEL DE VULNERABILIDAD
++ VIA FERREA	MUY ALTA
— RED HIDRICA	ALTA
- - - AREA_ZRE	MEDIA
- - - AREA_ESTUDIO_ZRE	BAJA
— AREA_CUENCA

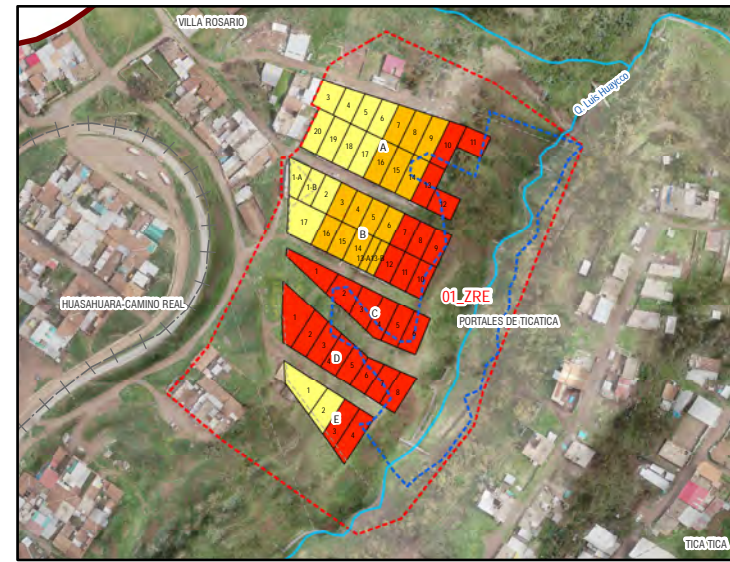
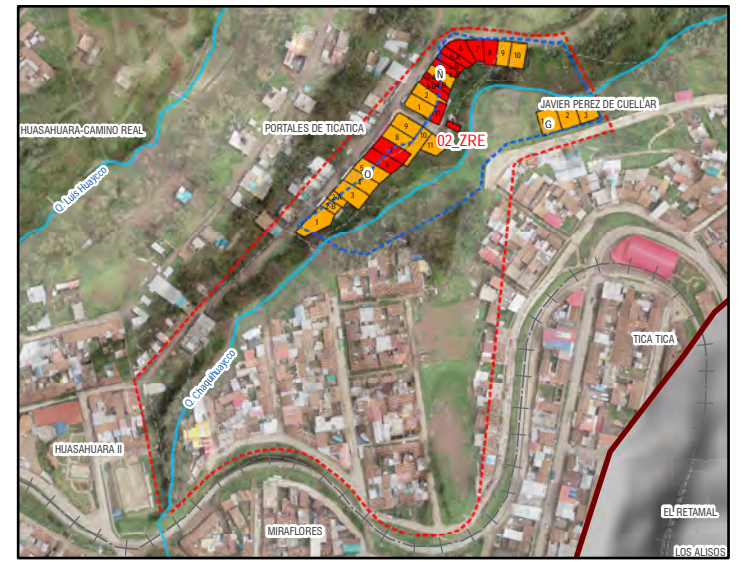
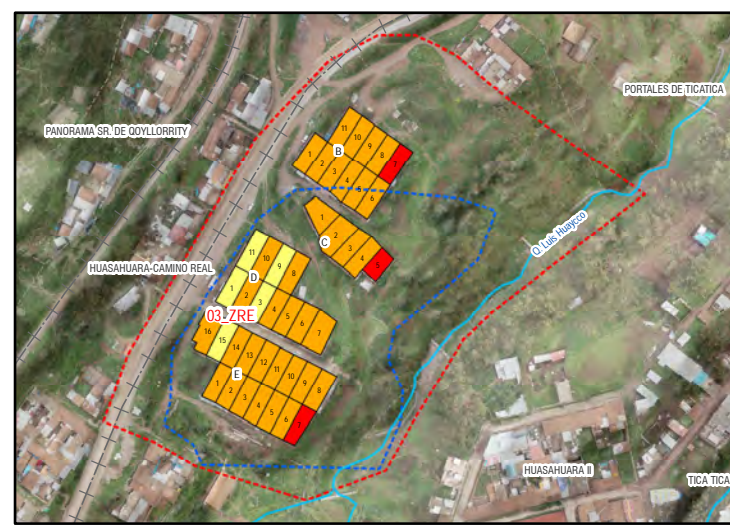
EVAR 17

— CURVAS_5M	NIVEL DE RIESGO
++ VIA FERREA	■ MUY ALTO
— RED HIDRICA	■ ALTO
- - - AREA_ZRE	■ MEDIO
- - - AREA_ESTUDIO_ZRE	■ BAJO
— AREA_CUENCA
