**UNIVERSIDAD NACIONAL DE SAN ANTONIO ABAD DEL CUSCO**  
**FACULTAD DE INGENIERÍA CIVIL**  
**ESCUELA PROFESIONAL DE INGENIERÍA CIVIL**

**EVALUACIÓN DE LAS EMISIONES DE DIÓXIDO DE CARBONO  
(CO<sub>2</sub>) GENERADA POR LA PÉRDIDA DE LA SERVICIABILIDAD  
DEL PAVIMENTO EN LA AVENIDA LA CULTURA CUSCO – 2025**

**PARA OPTAR AL TÍTULO PROFESIONAL  
DE INGENIERO CIVIL**

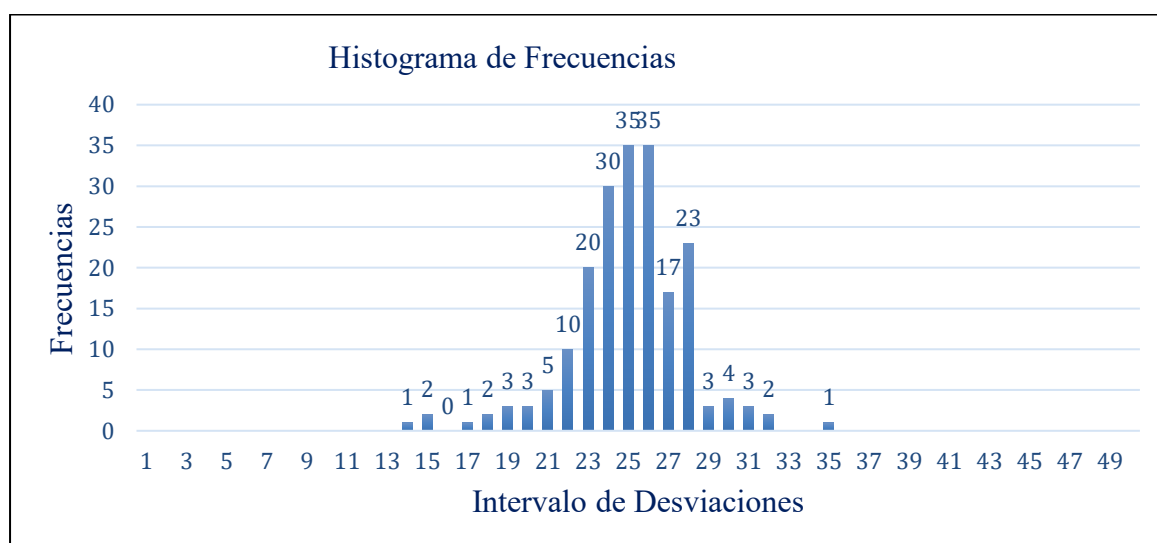
*Histograma de frecuencias de las desviaciones medidas con el rugosímetro MERLIN – Subtramo 11*

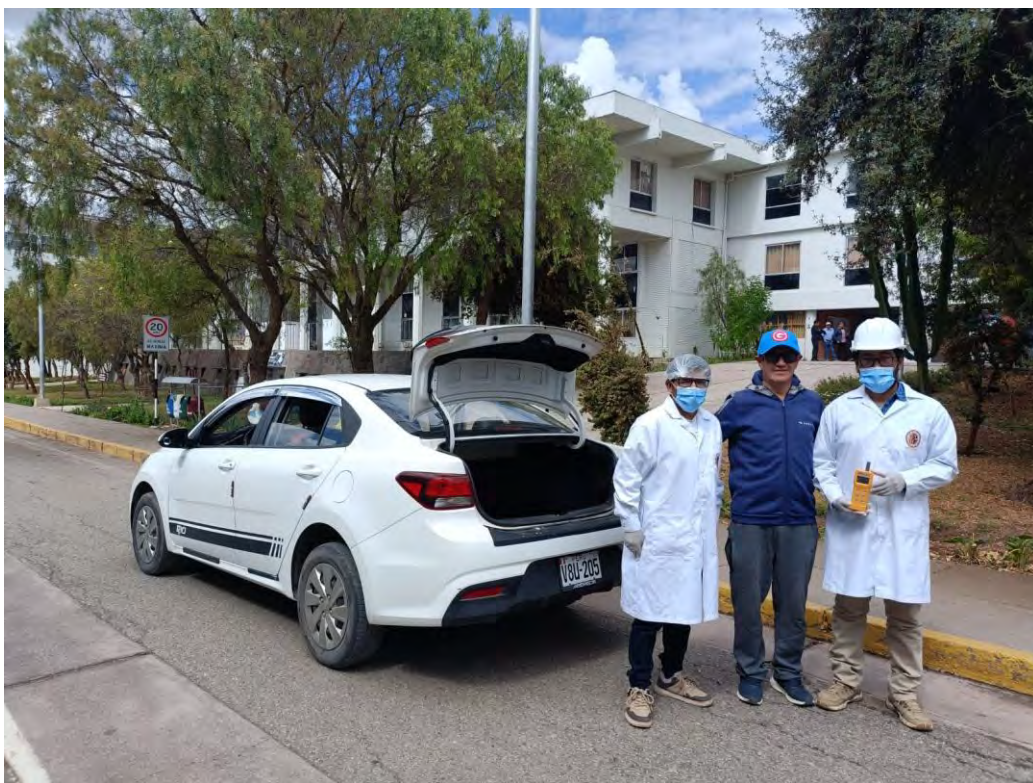
*verificación y calibración en campo del equipo sensor, previo a la toma de datos en los puntos de muestreo del tramo de estudio*

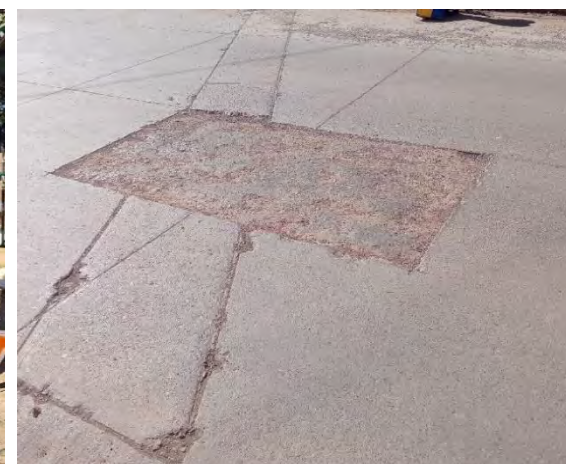
*Parqueo de severidad baja (L) con leve deterioro superficial en pavimento rígido.*
